DEKRA CZ a.s.
Tůrkova 1001, 149 00 Praha 4
IČ: 49240188, Zapsaná u Městského soudu v Praze, Oddíl B, vložka 1967

ÚDAJE O VOZIDLE

RZ:	5AN5359	VIN:	TMBJG7NE1G0271043
Tovární značka (výrobce):	Skoda	Zdvih. objem :	1598
Obchodní označení:	Octavia 3 Kombi (2013)	Max. výkon (kW):	81
Provedení:	Oct.Combi 1.6TDI 81 Ambition	Druh paliva:	Nafta
Barva:	Modrá / metaliza	Převodovka:	Manuální
Typ karoserie / Počet dveří:	Kombi / 5	Datum první registrace:	2016-06-13
Vozidlo s odpočtem DPH	Ano	Platnost tech. kont. do:	2020-06
Stav tachometru:	114033 Km Odečteno	Stav paliva v nádrži:	1/2
Stav oleje:	V intervalu	Chladicí kapalina:	V intervalu
Servisní knížka k dispozici:	Elektronická		
		Klient souhlasí s doprohídkou	Ano

SEZNAM POŠKOZENÍ

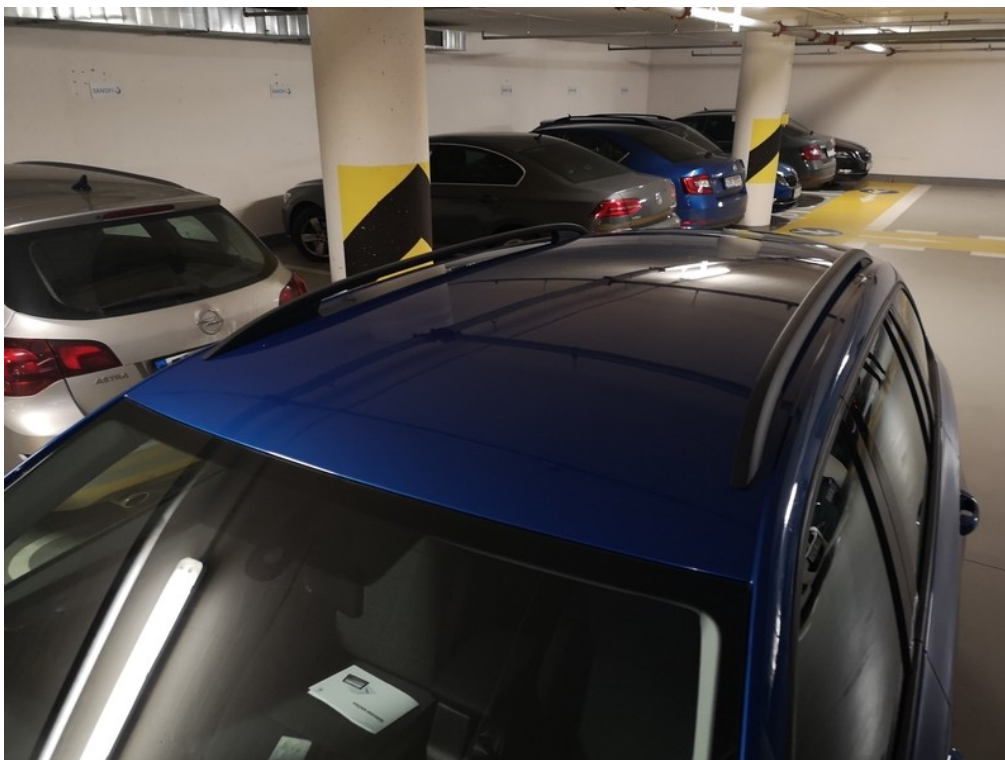
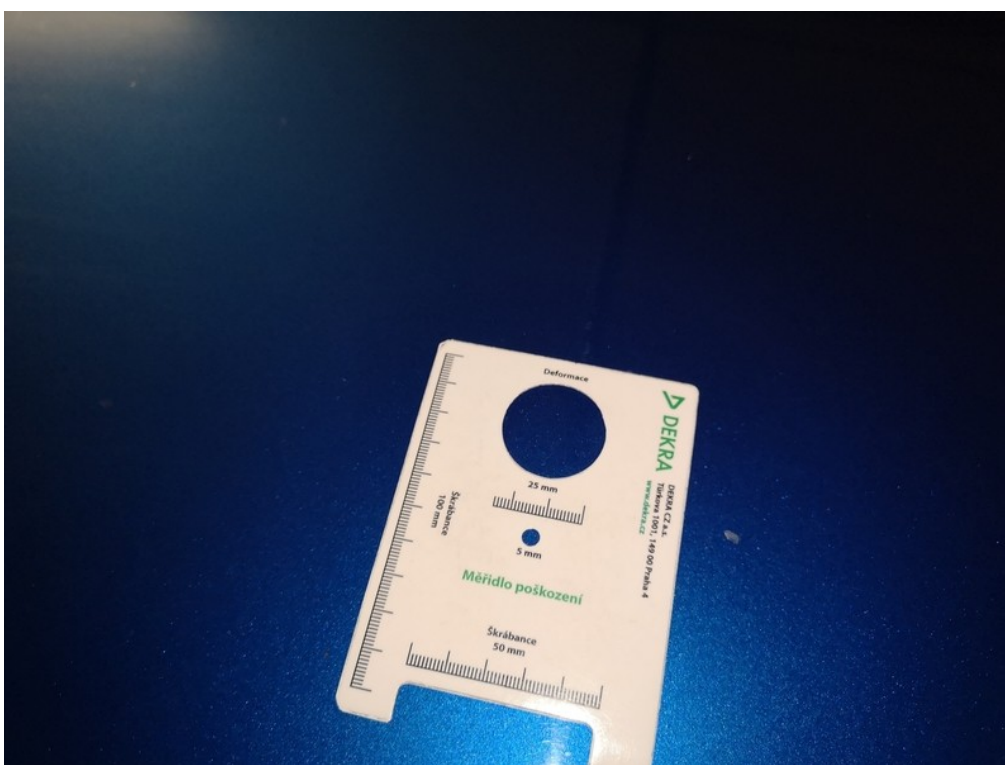
1 Umístění
Poškozený díl
Druh poškození

Exteriér (vnější
prostor)
Střecha
Jamka

Viz popis k poškození č. 1

Způsob opravy (opatření) Opravit
Poznámka:

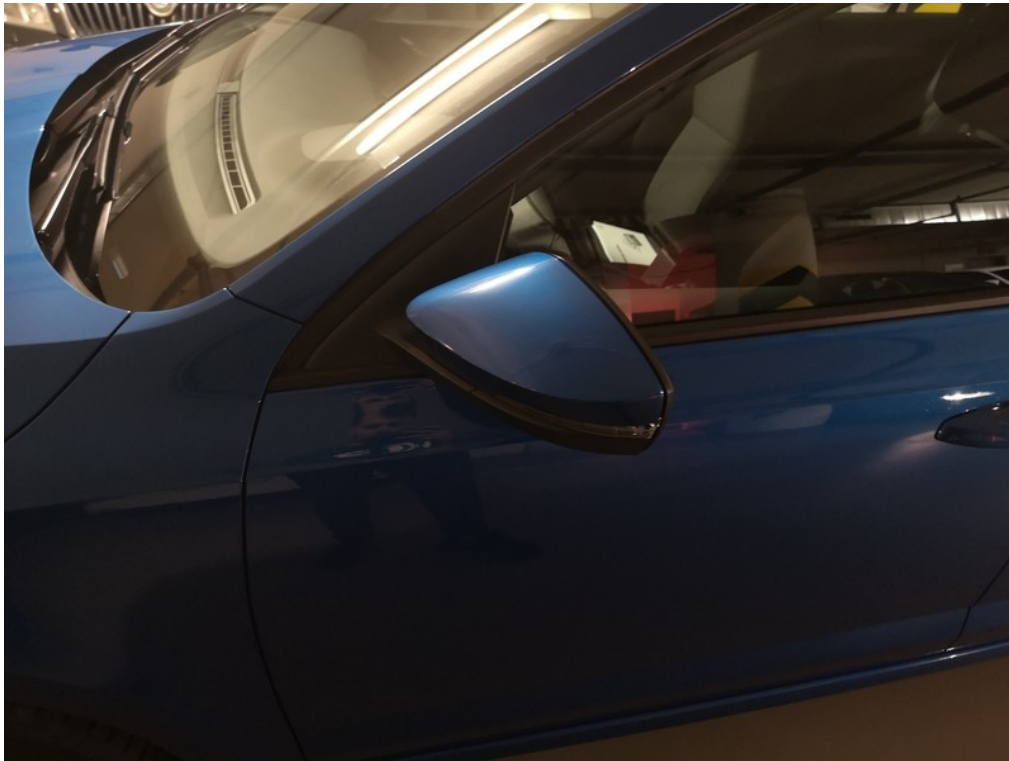
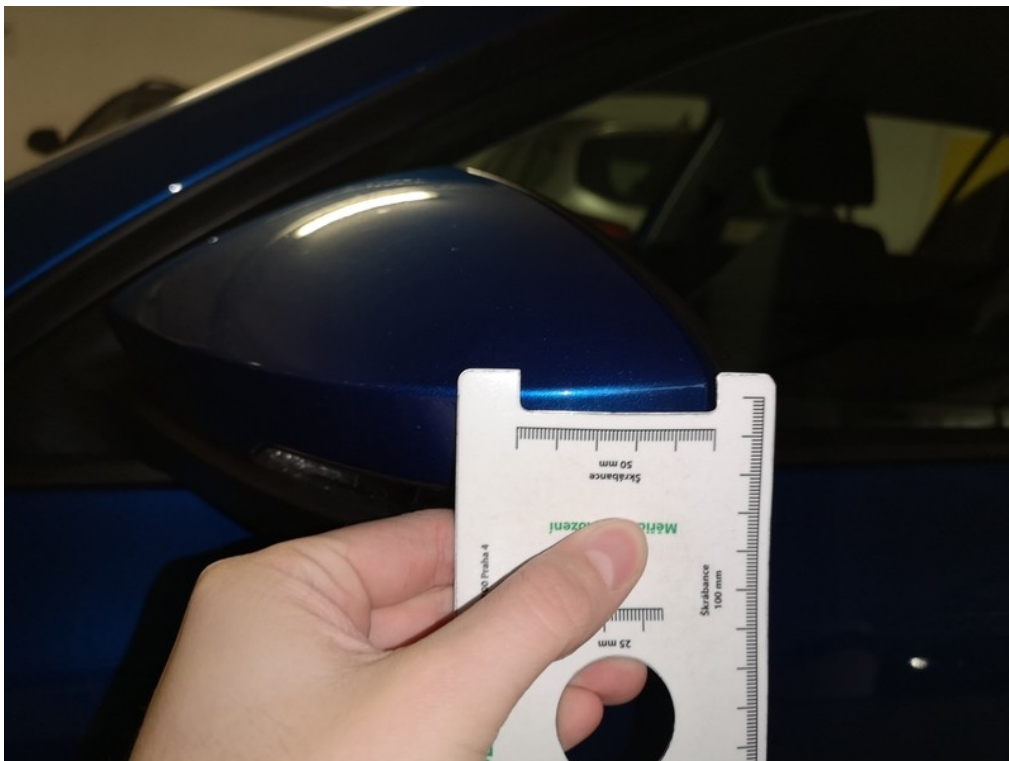
Umístění
2 Poškozený díl
Druh poškození

Exteriér (vnější prostor)
Kryt L zpětného zrcátka
Škrábance

Viz popis k poškození č. 2

Způsob opravy (opatření) Lakovat

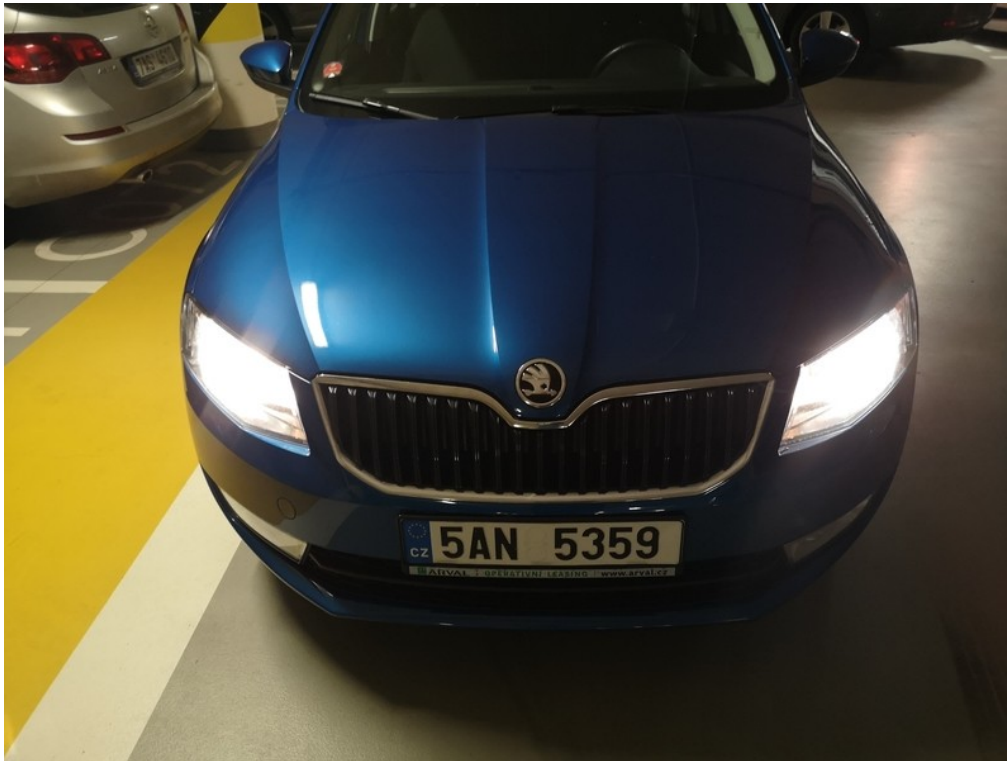
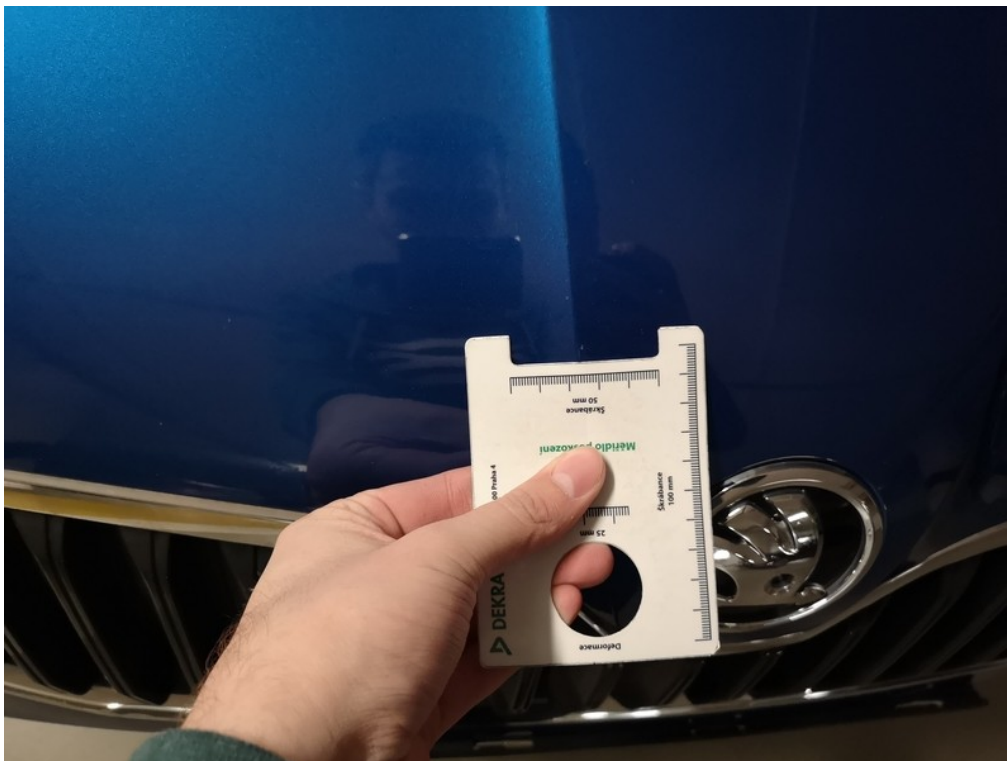
Umístění
3 Poškozený díl
Druh poškození

Exteriér (vnější prostor)
Přední část vozidla
Poškození od odletujícího kamení

Viz popis k poškození č. **3**

Způsob opravy (opatření) Opravit

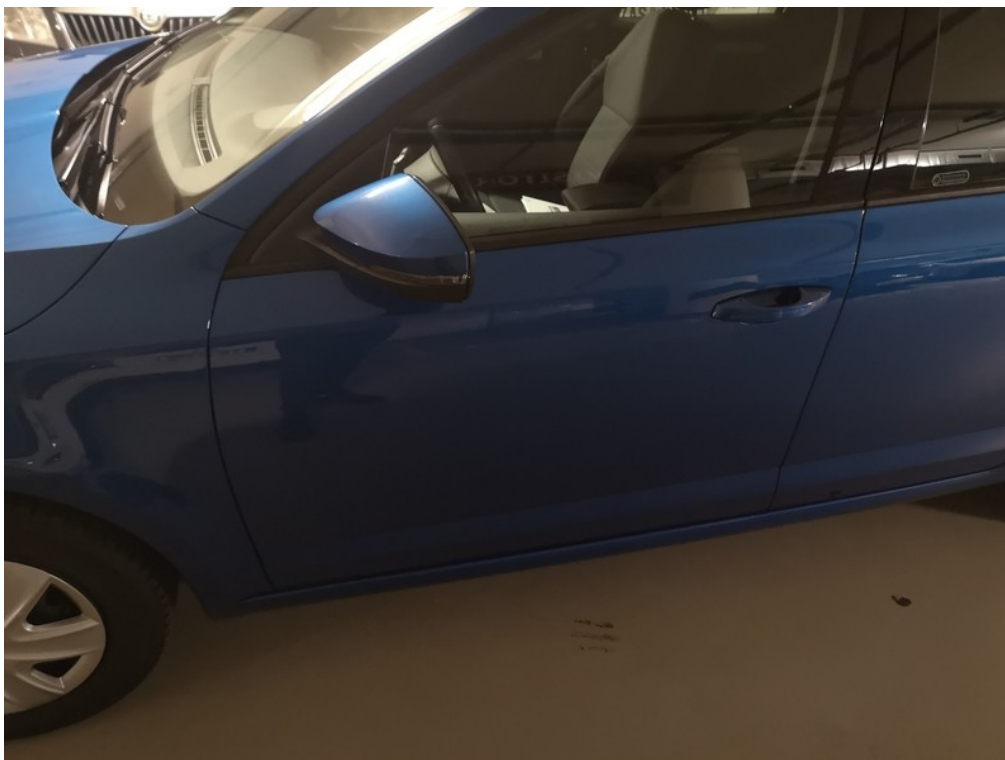
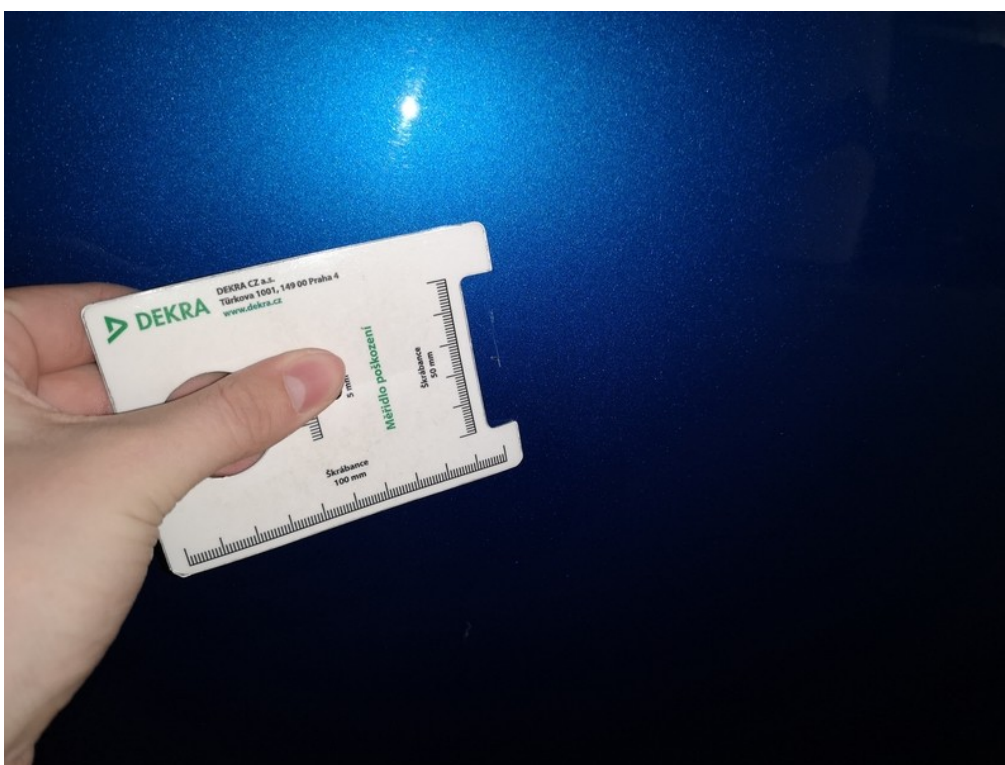
4 Umístění
Poškozený díl
Druh poškození

Exteriér (vnější
prostor)
Dveře přední levé
Škrábance

Viz popis k poškození č. 4

Způsob opravy (opatření) Lakovat
Poznámka:

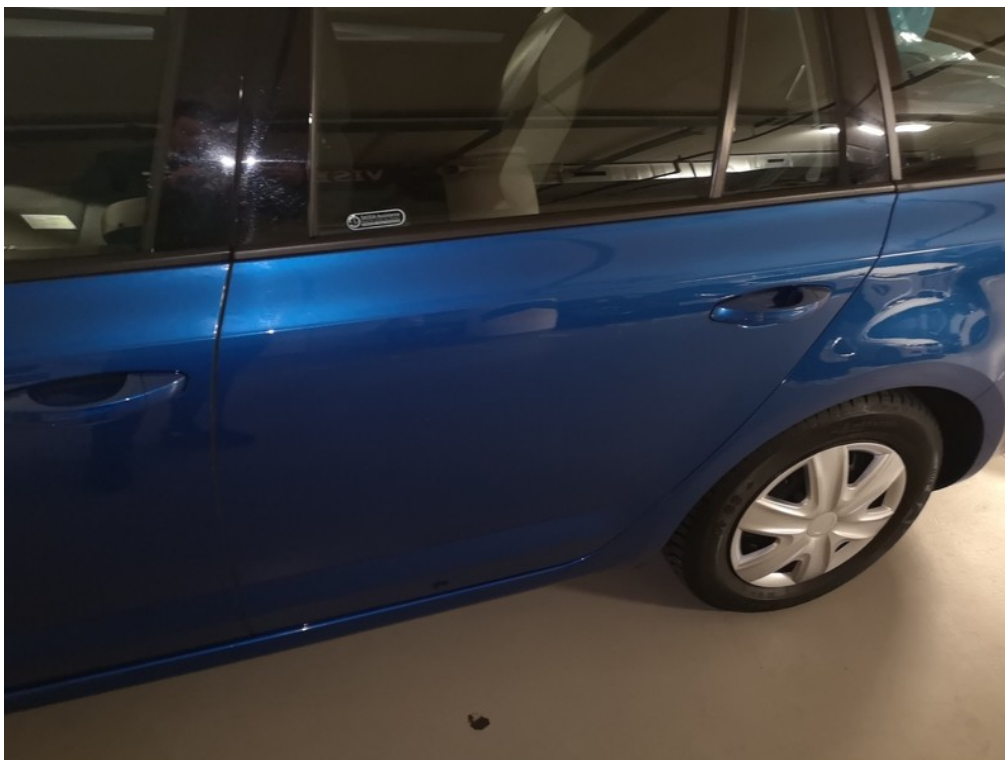
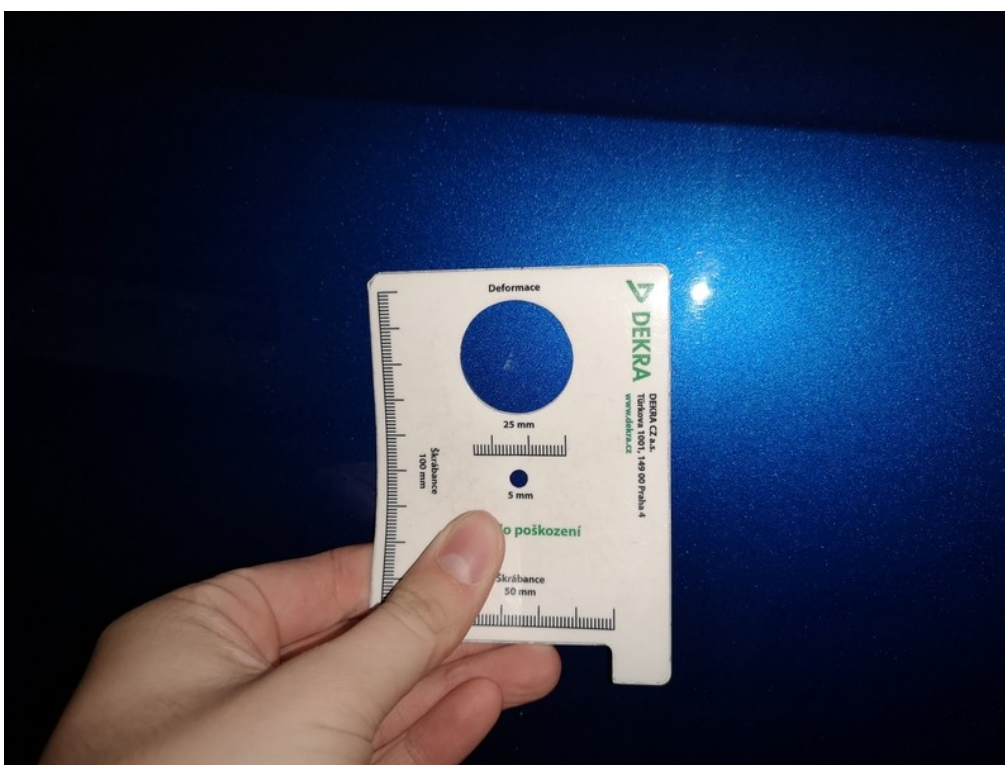
5 Umístění
Poškozený díl
Druh poškození

Exteriér (vnější
prostor)
Dveře zadní levé
Jamka

Viz popis k poškození č. 5

Způsob opravy (opatření) Opravit
Poznámka:

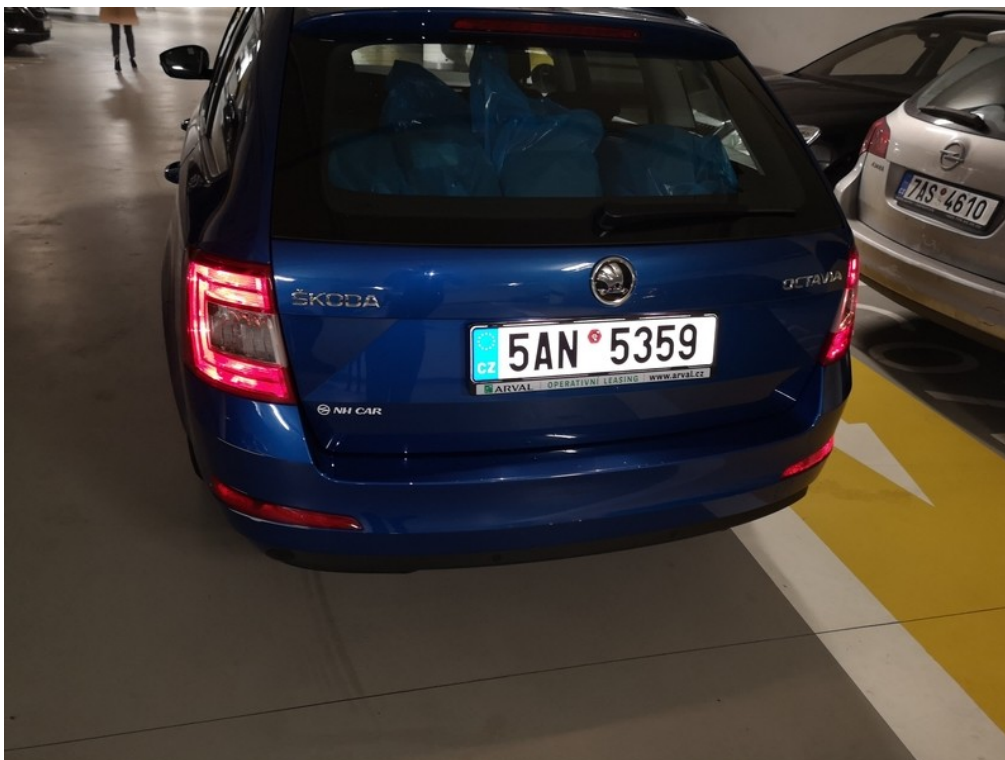
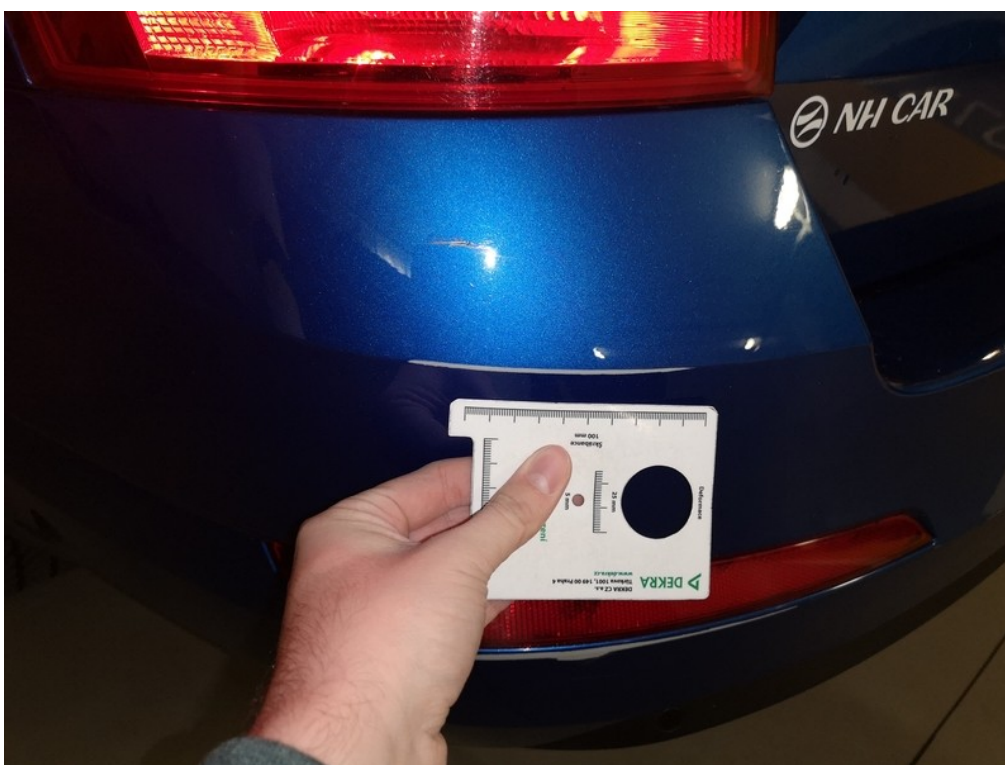
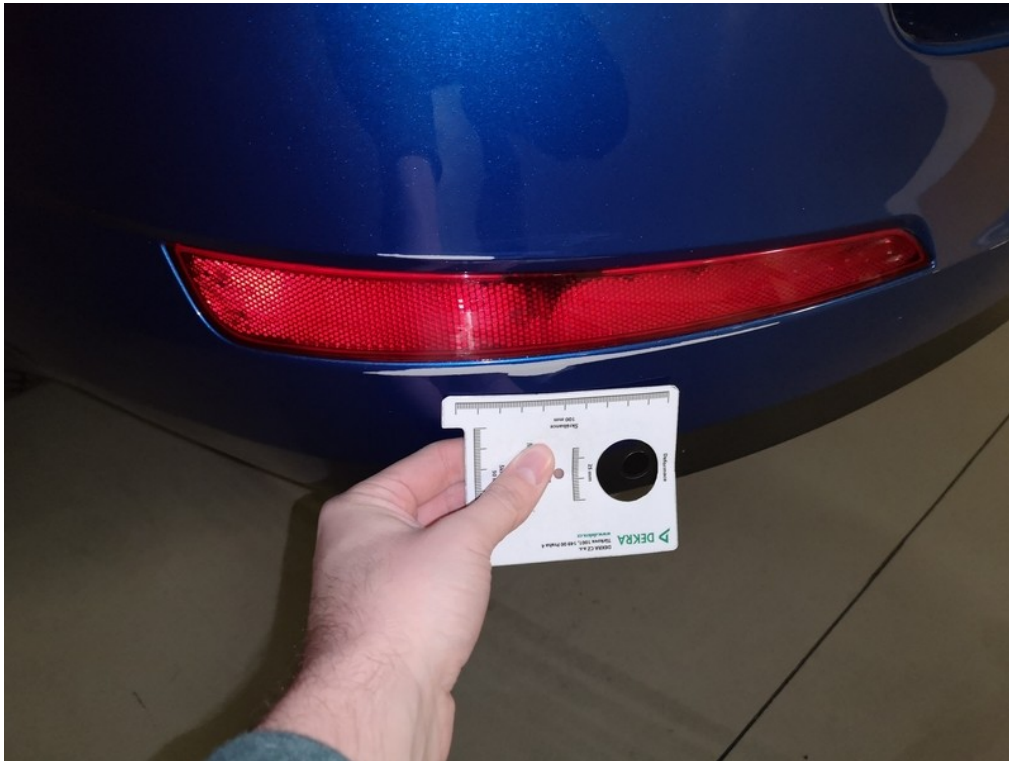
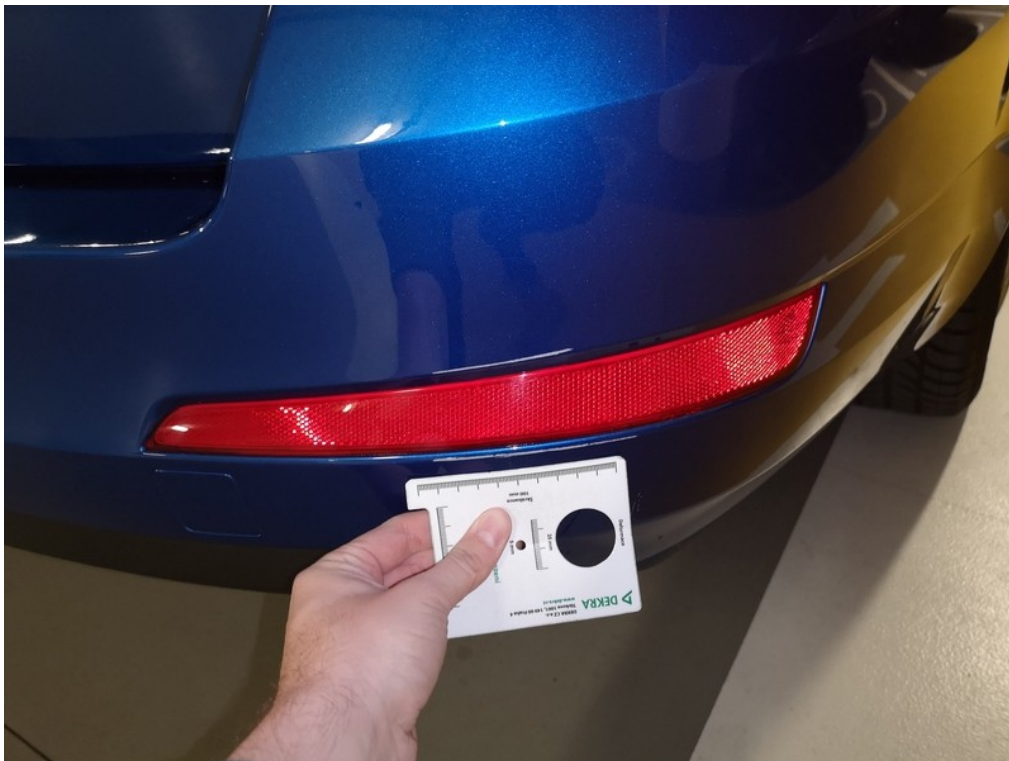
6 Umístění
Poškozený díl
Druh poškození

Exteriér (vnější
prostor)
Zadní nárazník
Škrábance

Viz popis k poškození č. 6

Způsob opravy (opatření) Lakovat

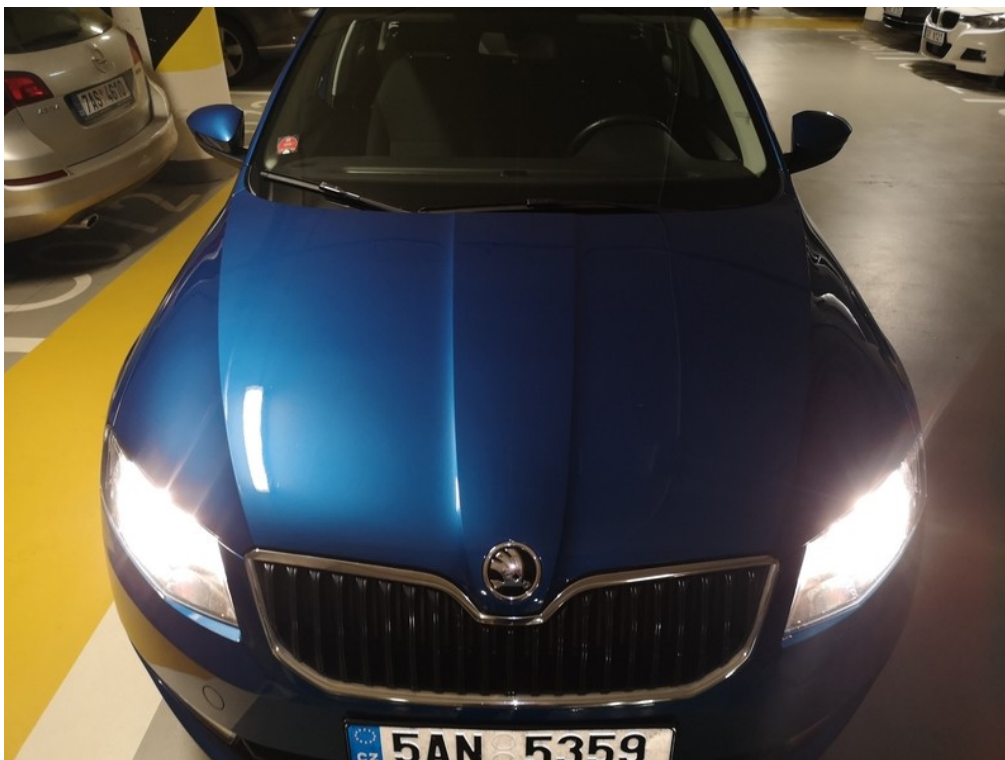
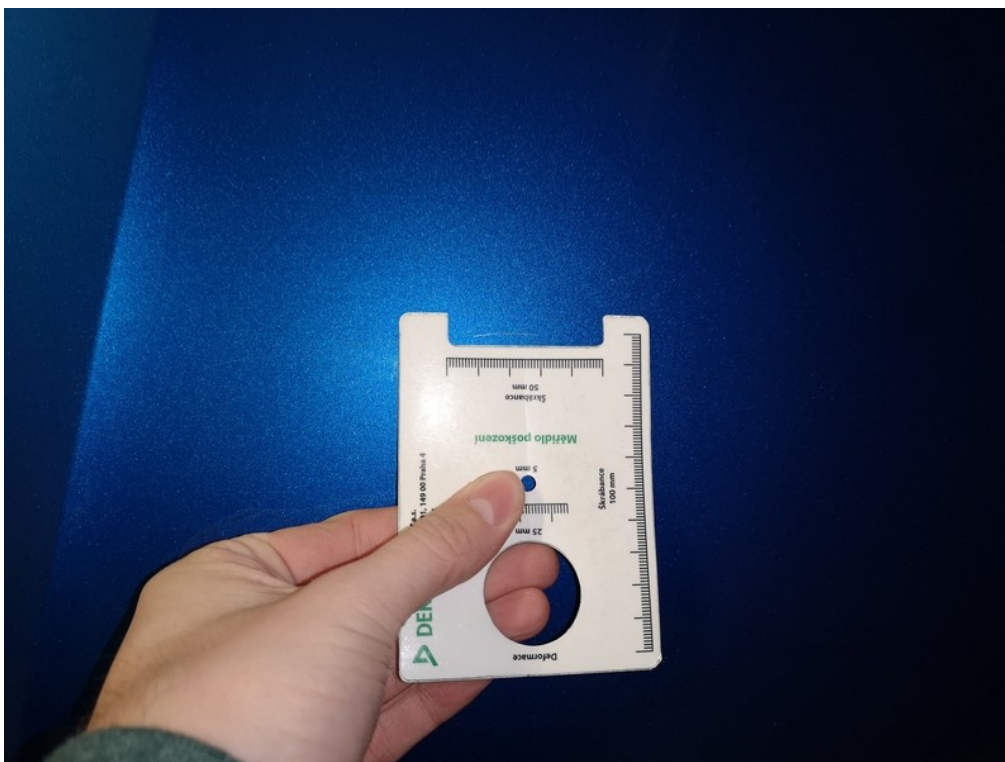
7 Umístění
Poškozený díl
Druh poškození

Exteriér (vnější
prostor)
Víko motoru
Škrábance

Viz popis k poškození č. 7

Způsob opravy (opatření) Lakovat
Poznámka:

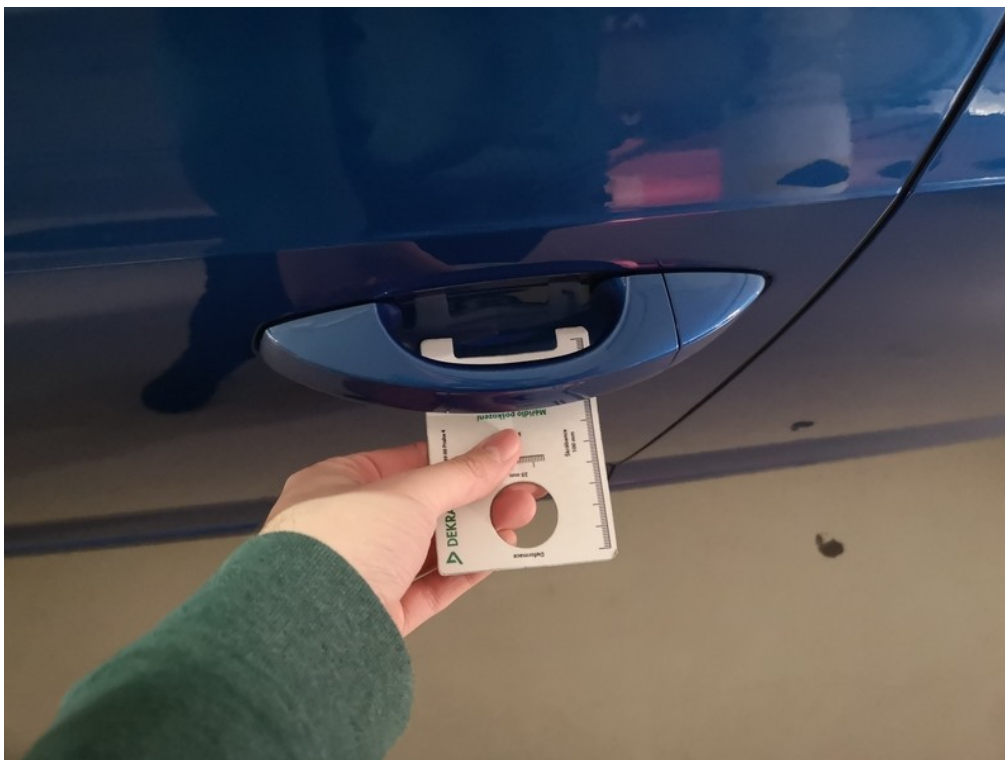
Umístění
8 Poškozený díl
Druh poškození

Ostatní
Celková plocha
karoserie
Škrábance

Způsob opravy (opatření) Vyleštit
Poznámka:

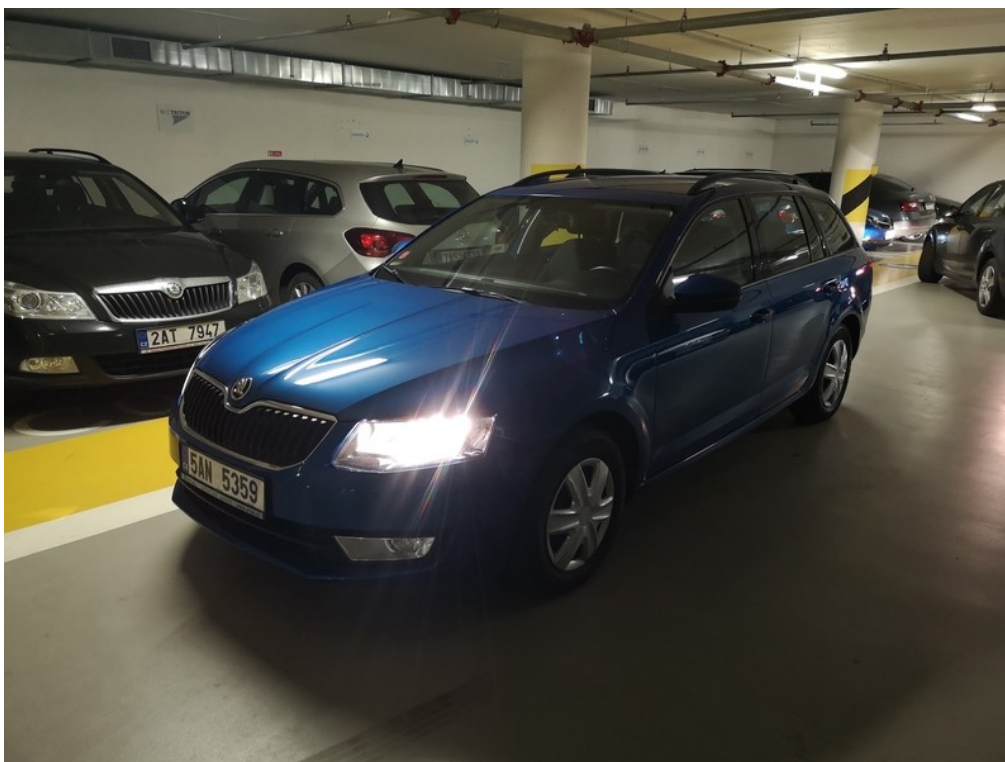
Umístění
9 Poškozený díl
Druh poškození

Ostatní
Doprohlídka v LC
Chybí

Způsob opravy (opatření) Provést
Poznámka: Důvod druhé prohlídky: Světelné podm.

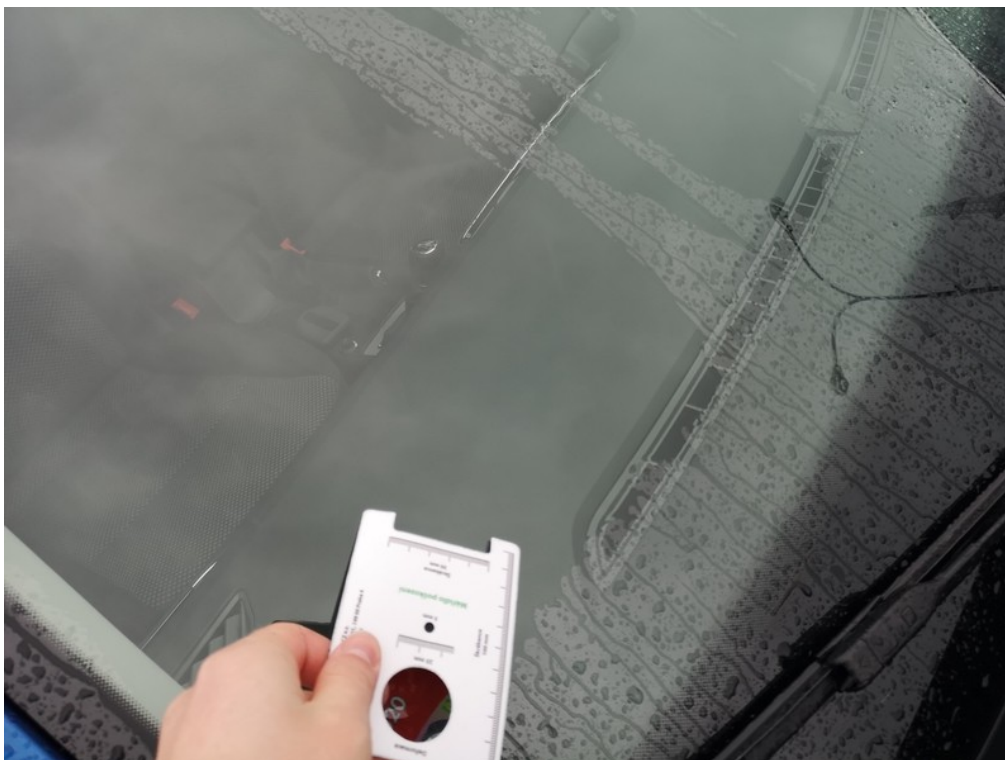
Umístění
1 Poškozený díl
Druh poškození

Exteriér (vnější prostor)
Čelní sklo
Poškození od odletujícího kamení

Způsob opravy (opatření) Opravit
Poznámka:

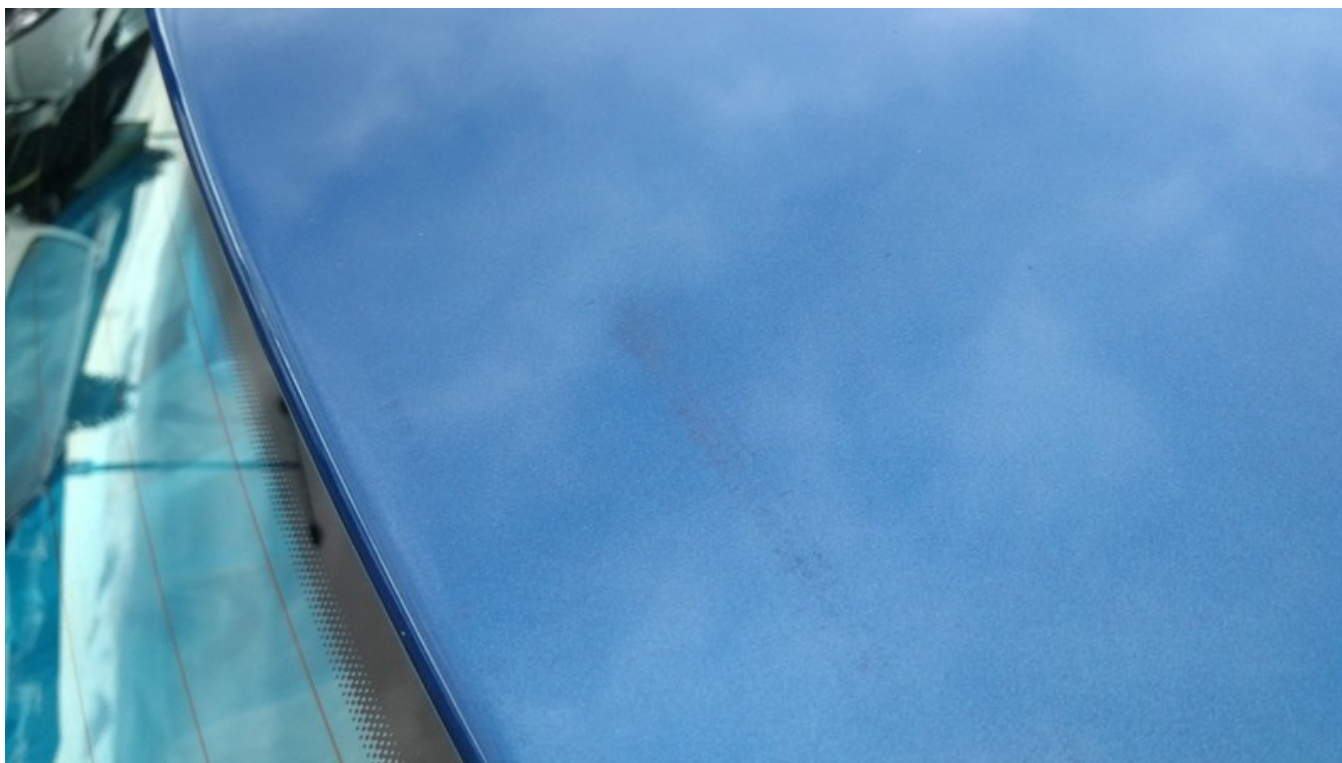
Umístění
2 Poškozený díl
Druh poškození

Exteriér (vnější prostor)
Víko zavazadlového prostoru
Jamka

Způsob opravy (opatření) Opravit
Poznámka: škrábance

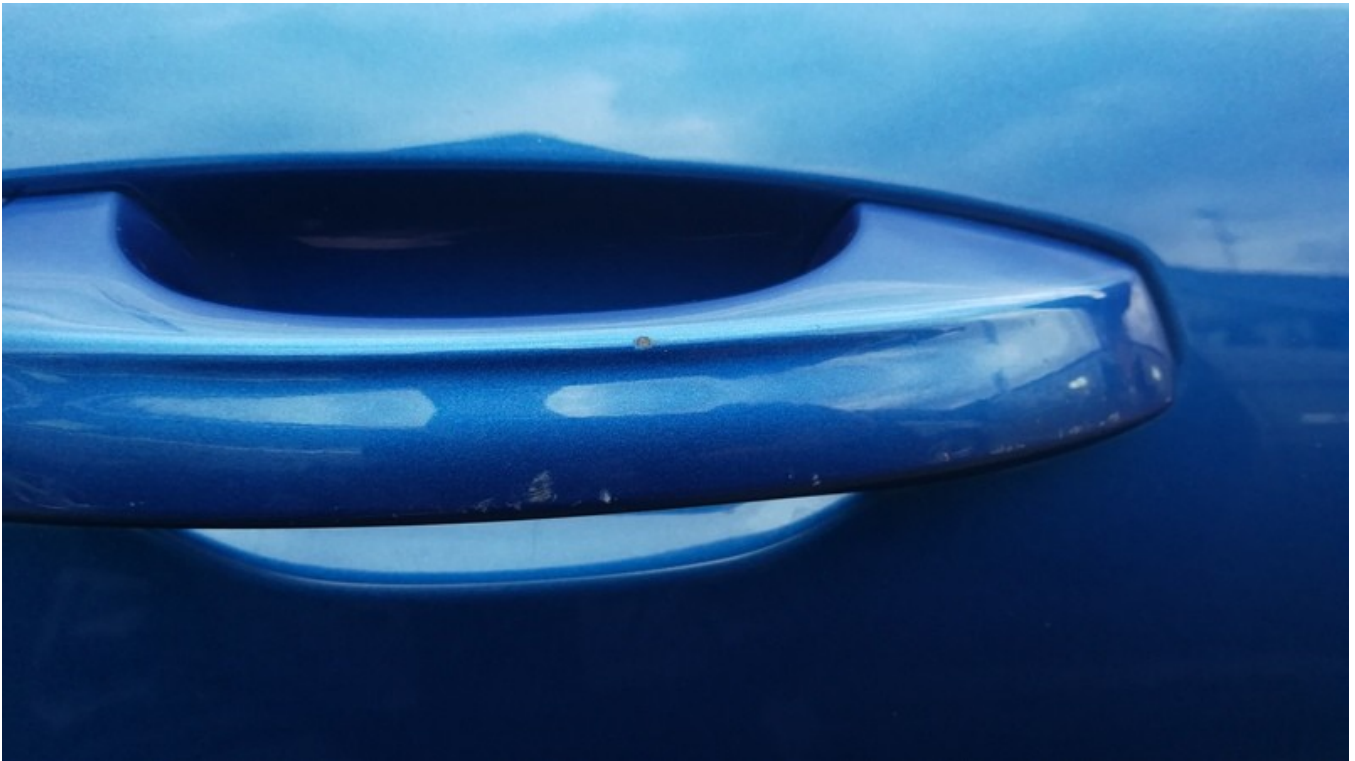
3	Umístění	Exteriér (vnější prostor)	Způsob opravy (opatření)	Lakovat
	Poškozený díl	Madlo kliky PP dveří	Poznámka:	
	Druh poškození	Škrábance
