**DEKRA CZ a.s.**

**ARVAL CZ s.r.o.**

**ÚDAJE O VOZIDLE**

## SEZNAM POŠKOZENÍ

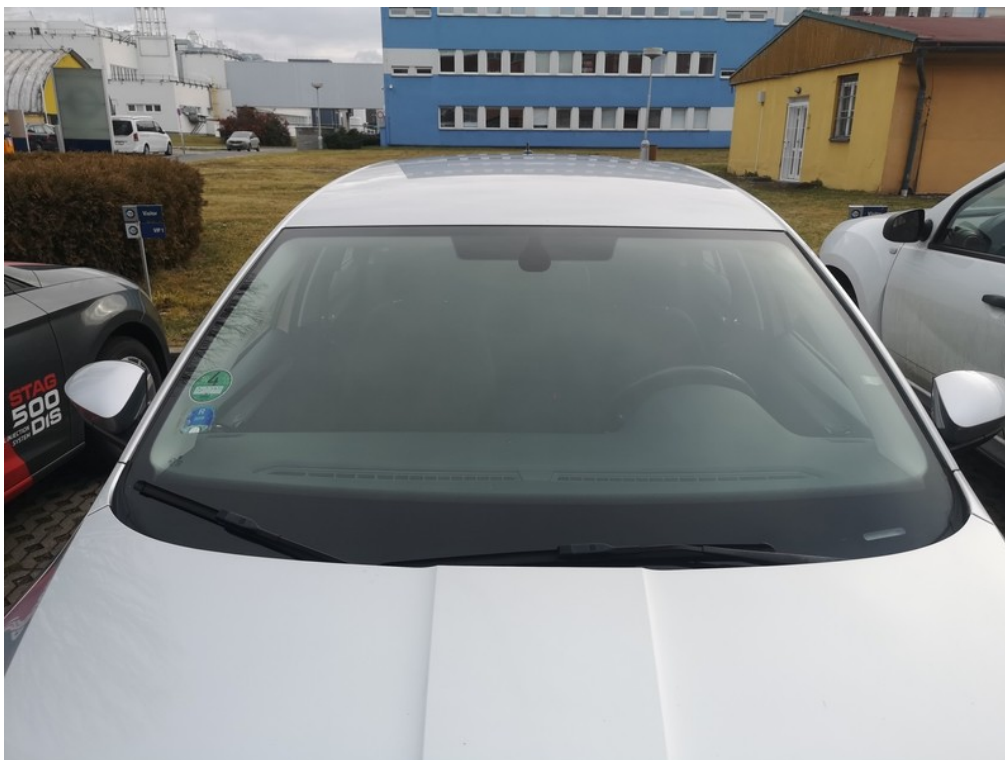
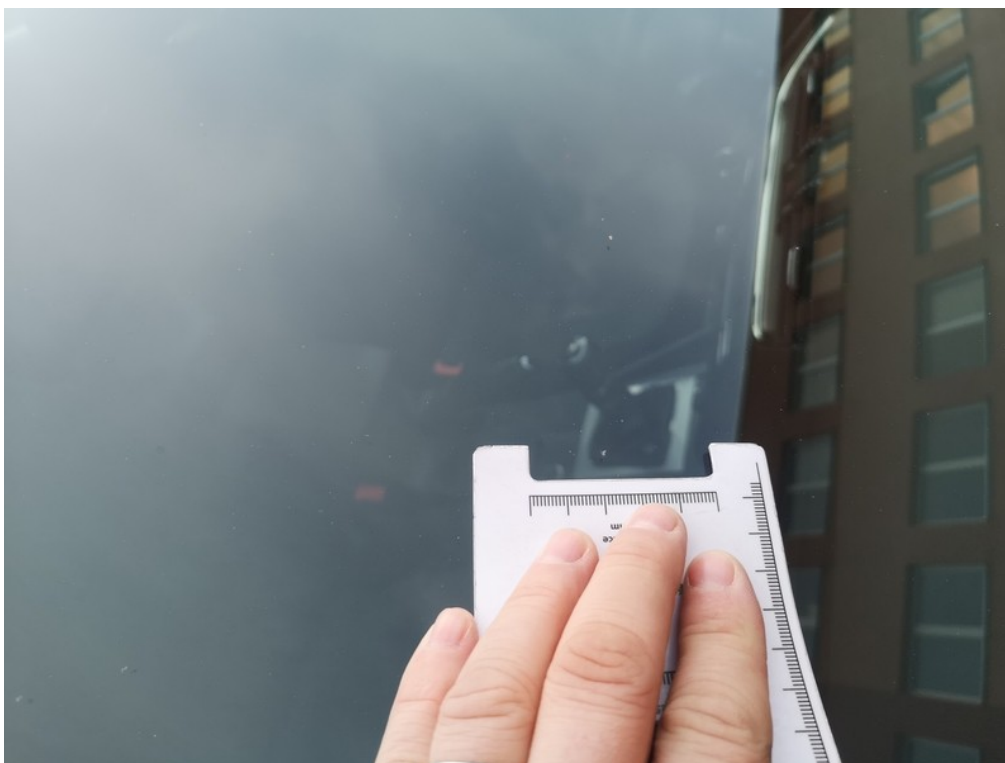
Umístění  
**1** Poškozený díl  
Druh poškození

Exteriér (vnější prostor)  
Čelní sklo  
Poškození od odletujícího kamení

Způsob opravy (opatření) Opravit

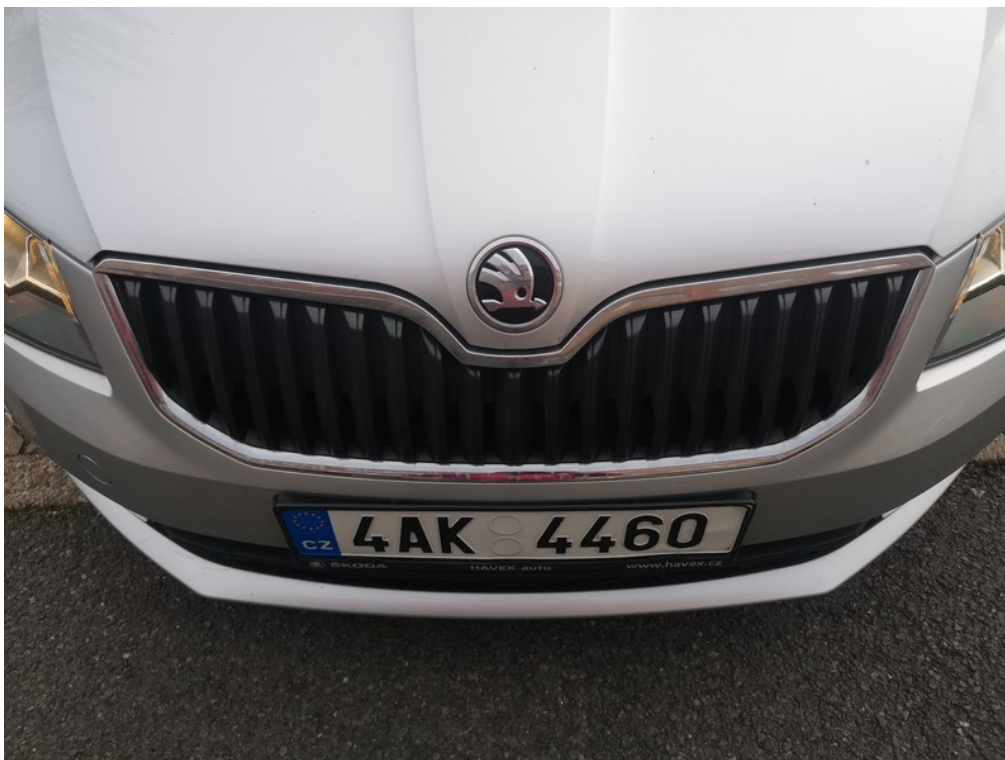
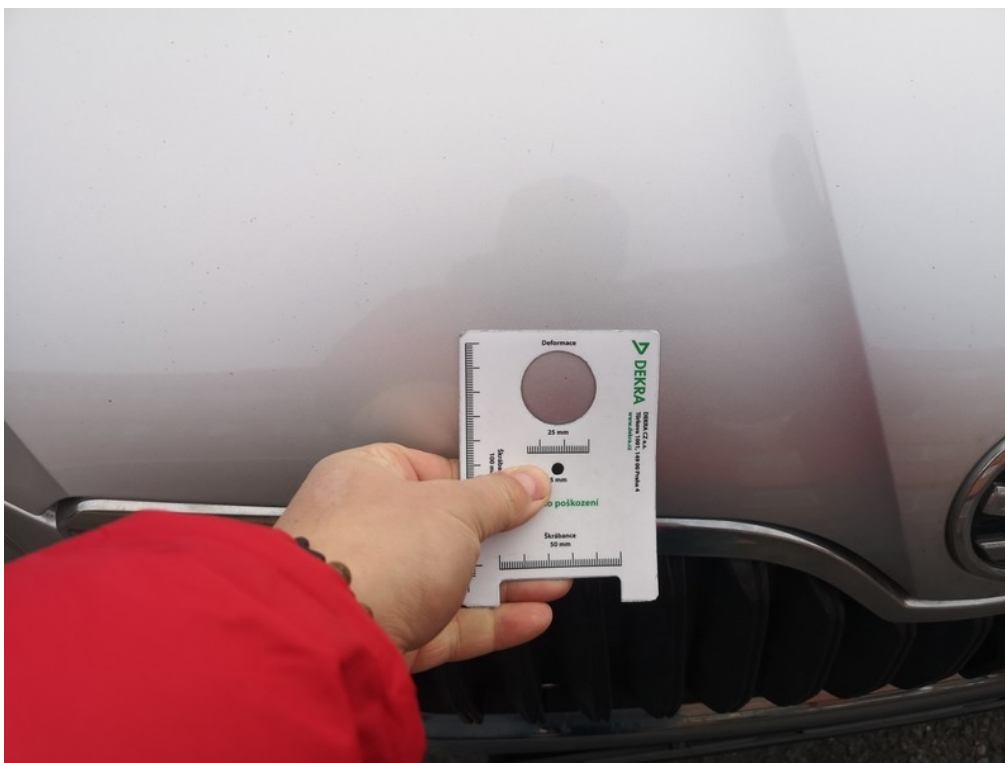
Umístění  
**2** Poškozený díl  
Druh poškození

Exteriér (vnější prostor)  
Přední část vozidla  
Poškození od odletujícího kamení

Způsob opravy (opatření) Opravit  
Poznámka:

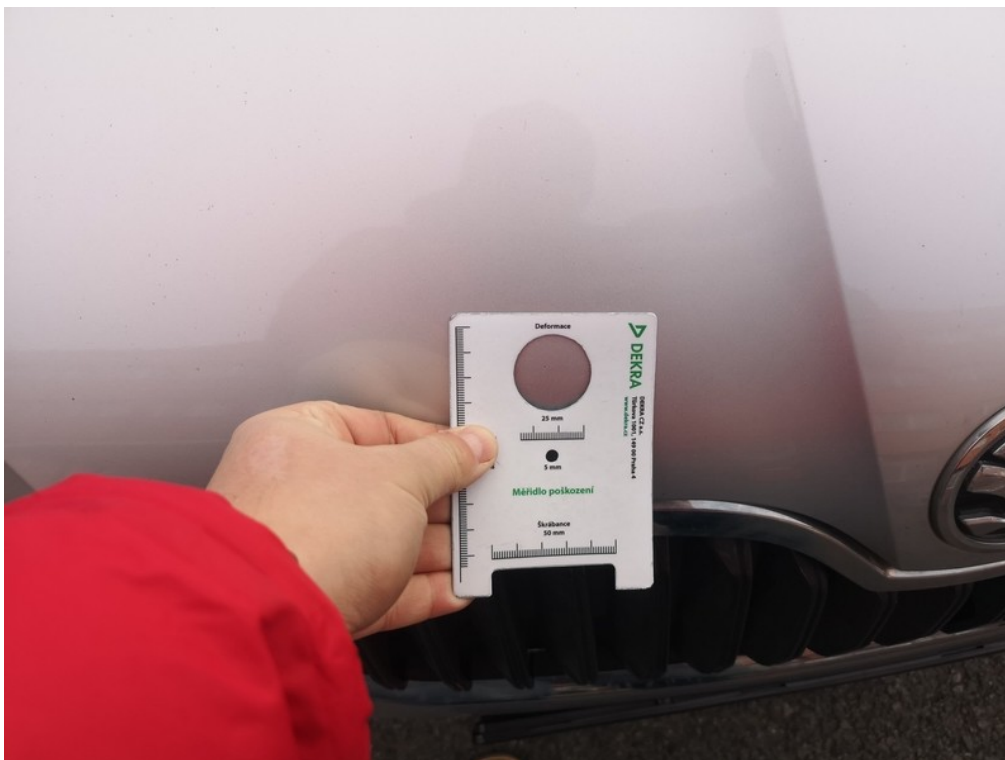
Umístění  
**3** Poškozený díl  
Druh poškození

Exteriér (vnější prostor)  
Přední část vozidla  
Poškození od odletujícího kamení

Způsob opravy (opatření) Opravit

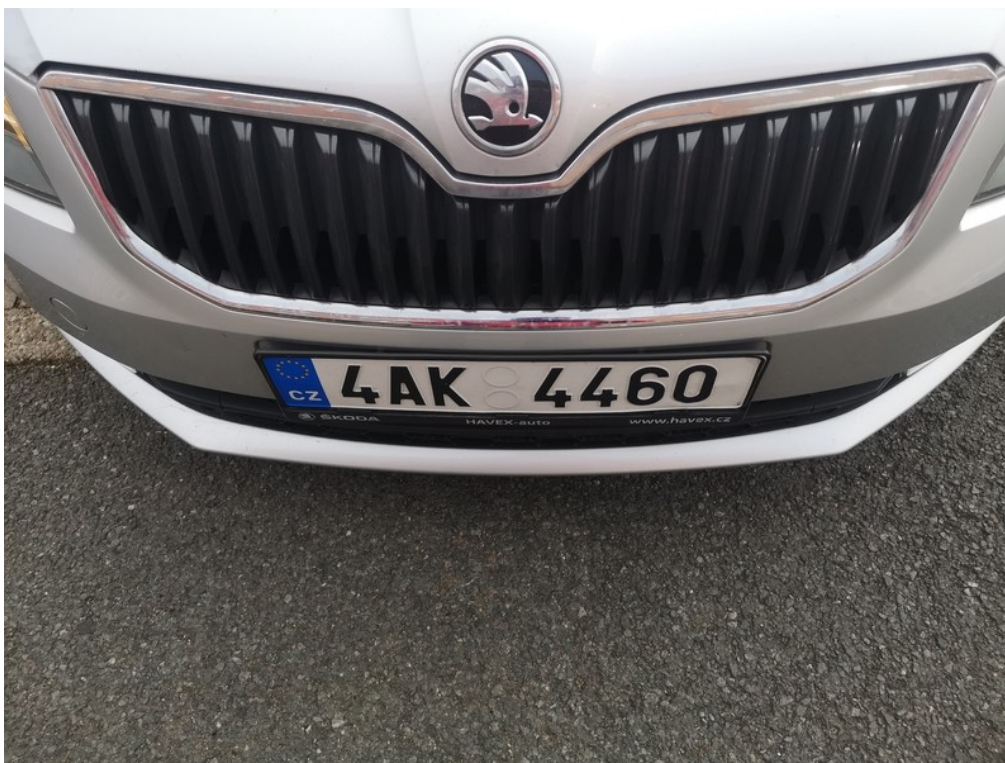
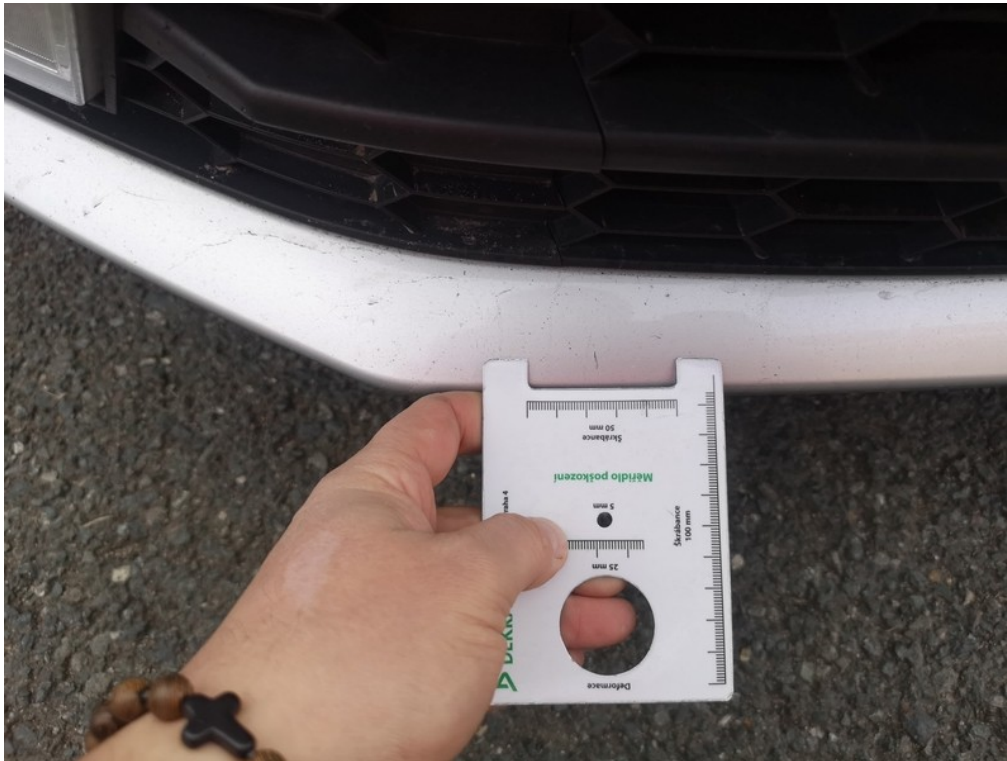
Umístění  
**4** Poškozený díl  
Druh poškození

Exteriér (vnější prostor)  
Přední nárazník  
Škrábance

Způsob opravy (opatření) Lakovat

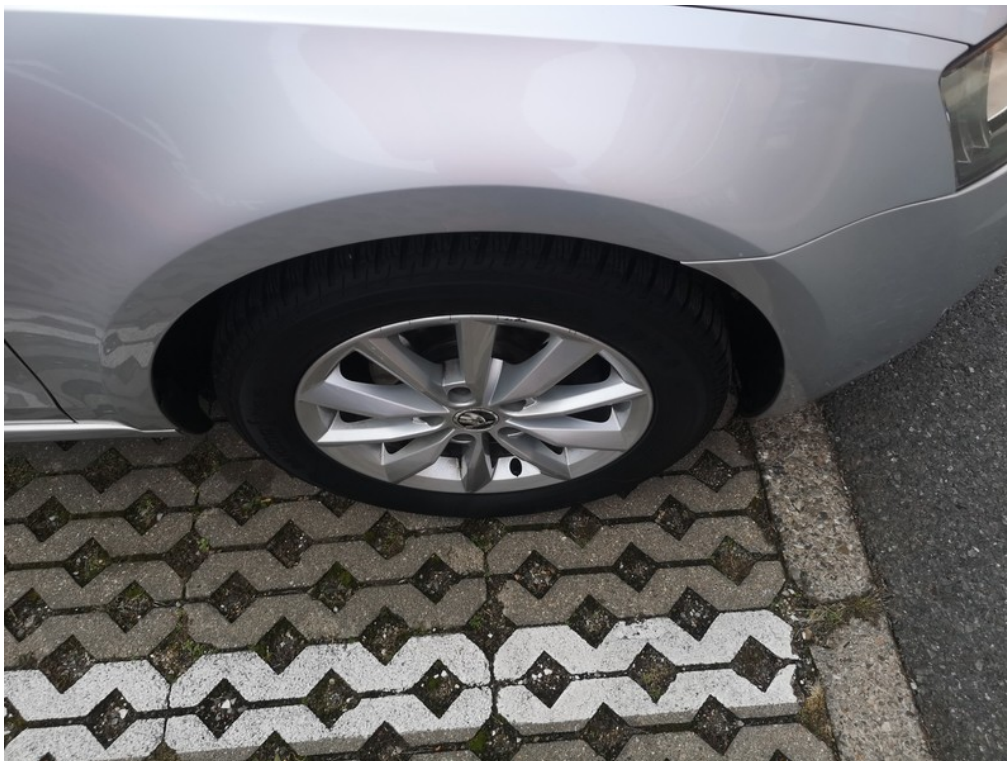
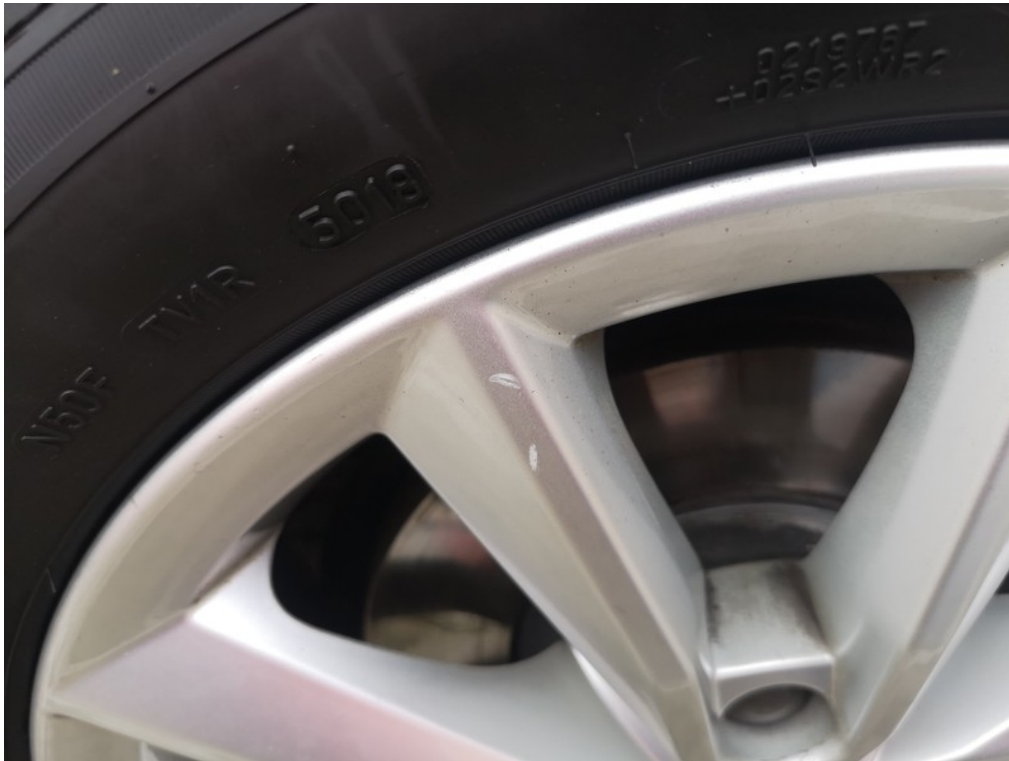
5 Umístění  
Poškozený díl  
Druh poškození

Exteriér (vnější prostor)  
Disk PP kola  
Škrábance

Způsob opravy (opatření) Opravit  
Poznámka:

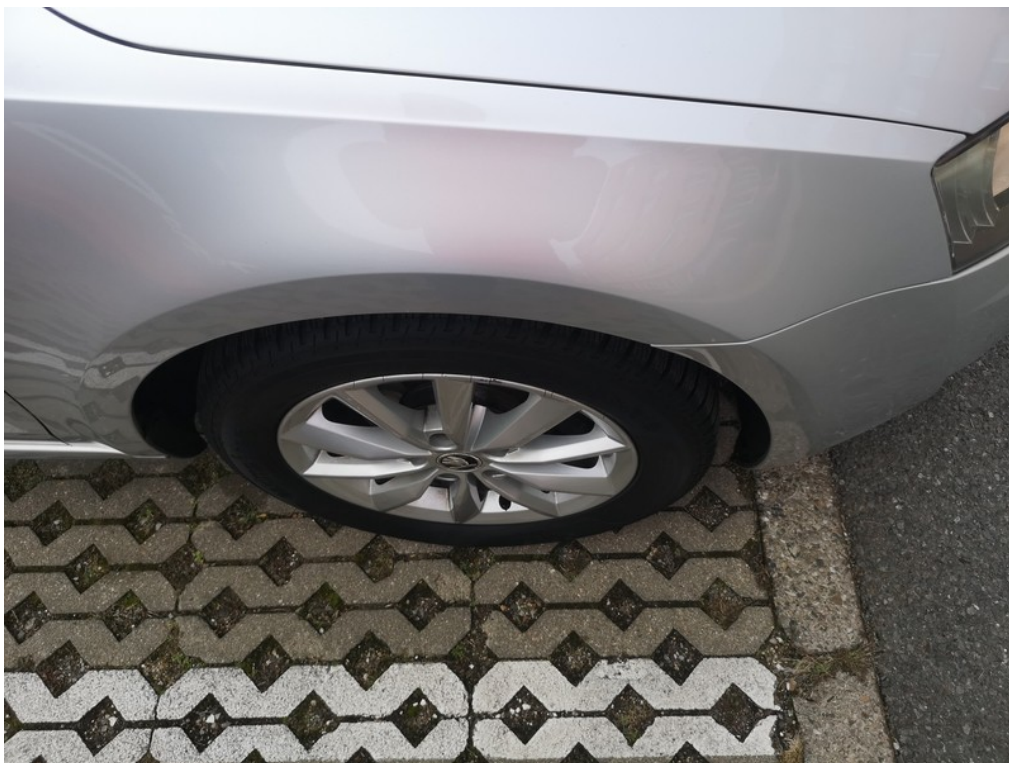
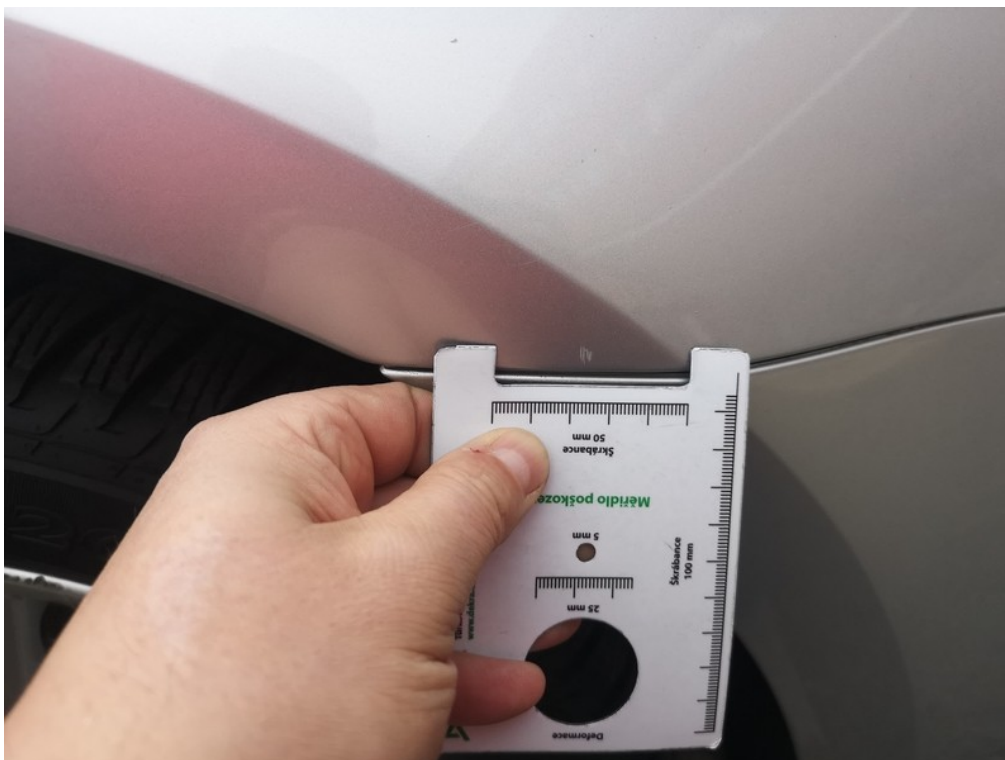
6 Umístění  
Poškozený díl  
Druh poškození

Exteriér (vnější prostor)  
Blatník přední pravý  
Škrábance

Způsob opravy (opatření) Lakovat  
Poznámka:

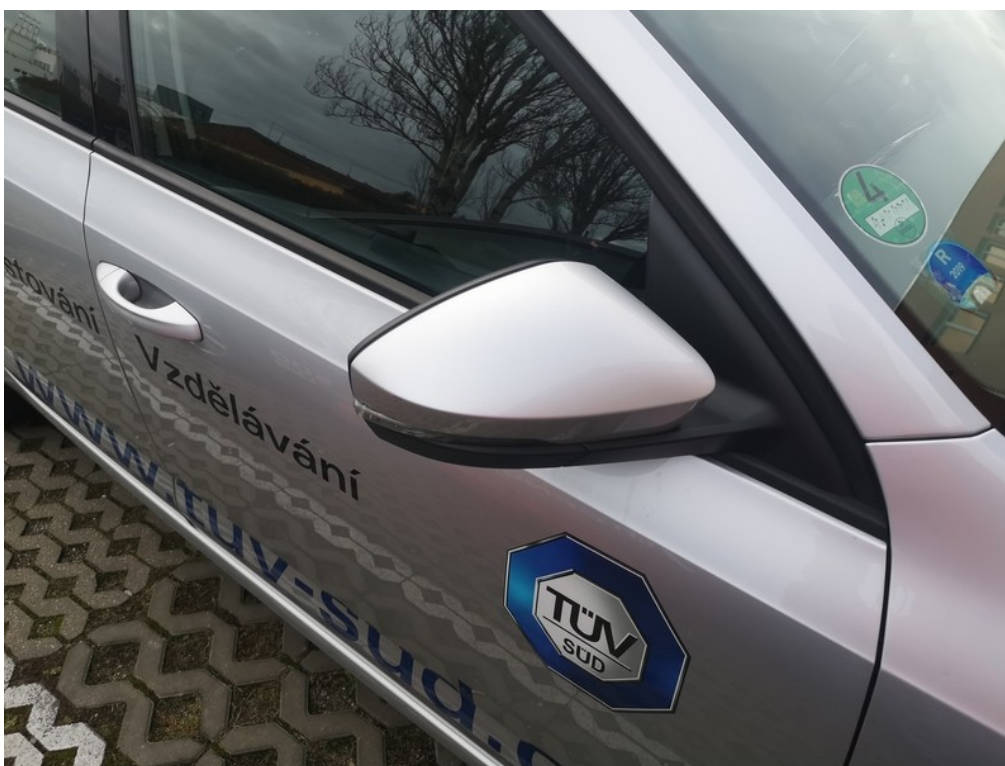
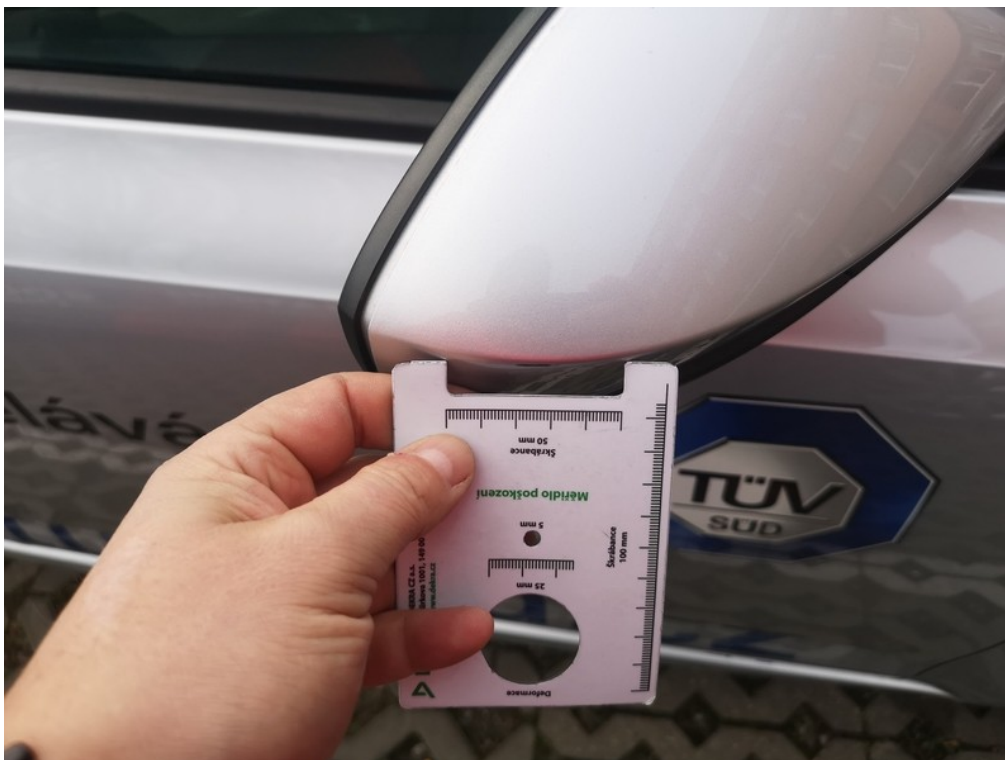
7 Umístění  
Poškozený díl  
Druh poškození

Exteriér (vnější prostor)  
Zpětné zrcátko pravé  
Škrábance

Způsob opravy (opatření) Lakovat  
Poznámka:

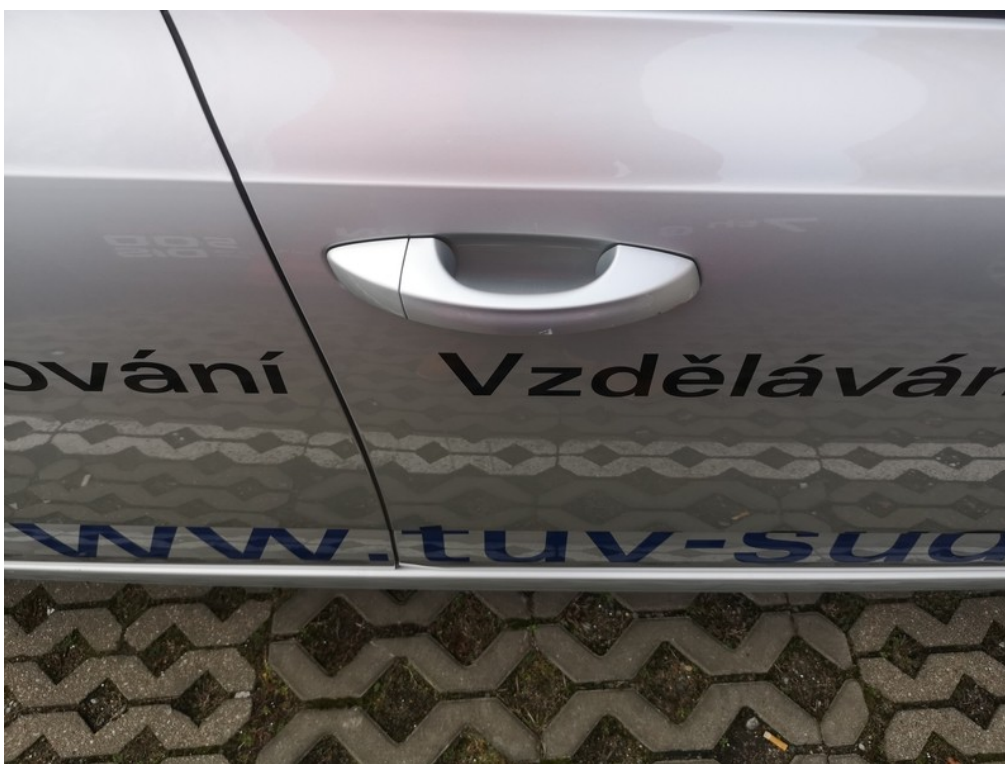
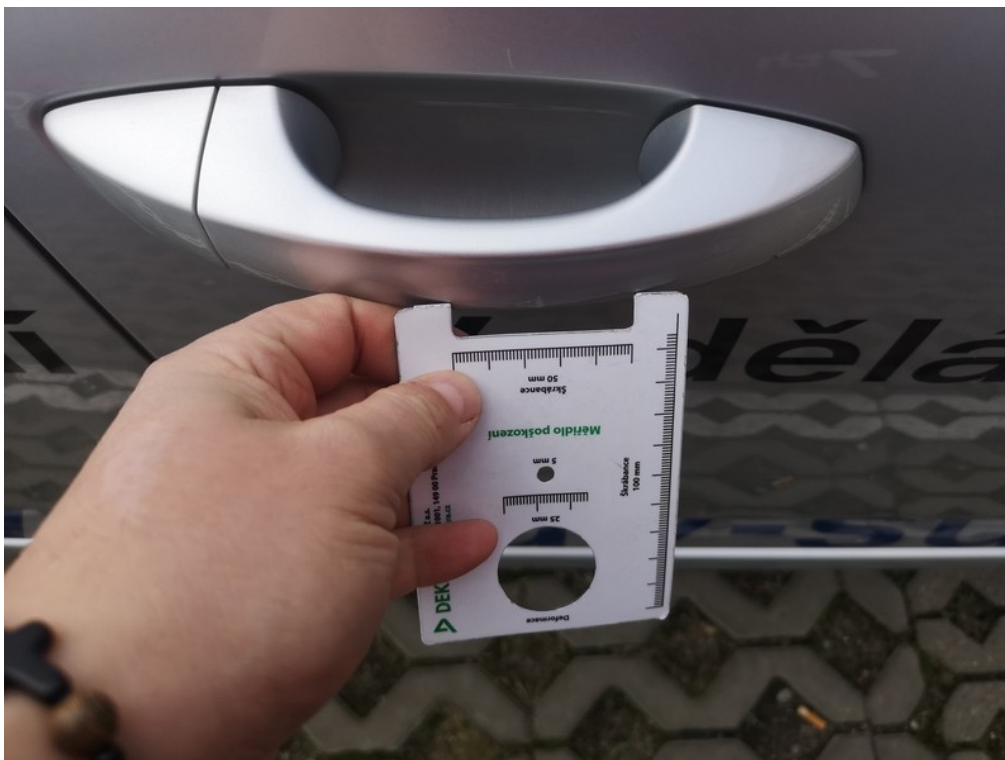
8 Umístění  
Poškozený díl  
Druh poškození

Exteriér (vnější prostor)  
Madlo kliky PP dveří  
Škrábance

Způsob opravy (opatření) Lakovat  
Poznámka:

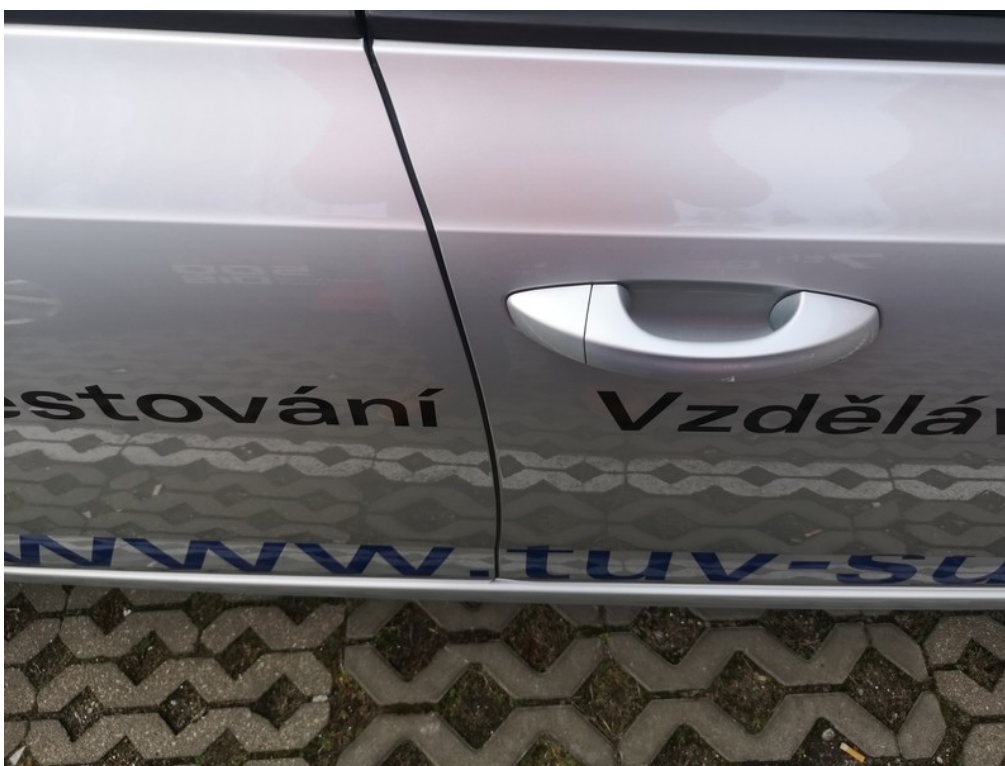
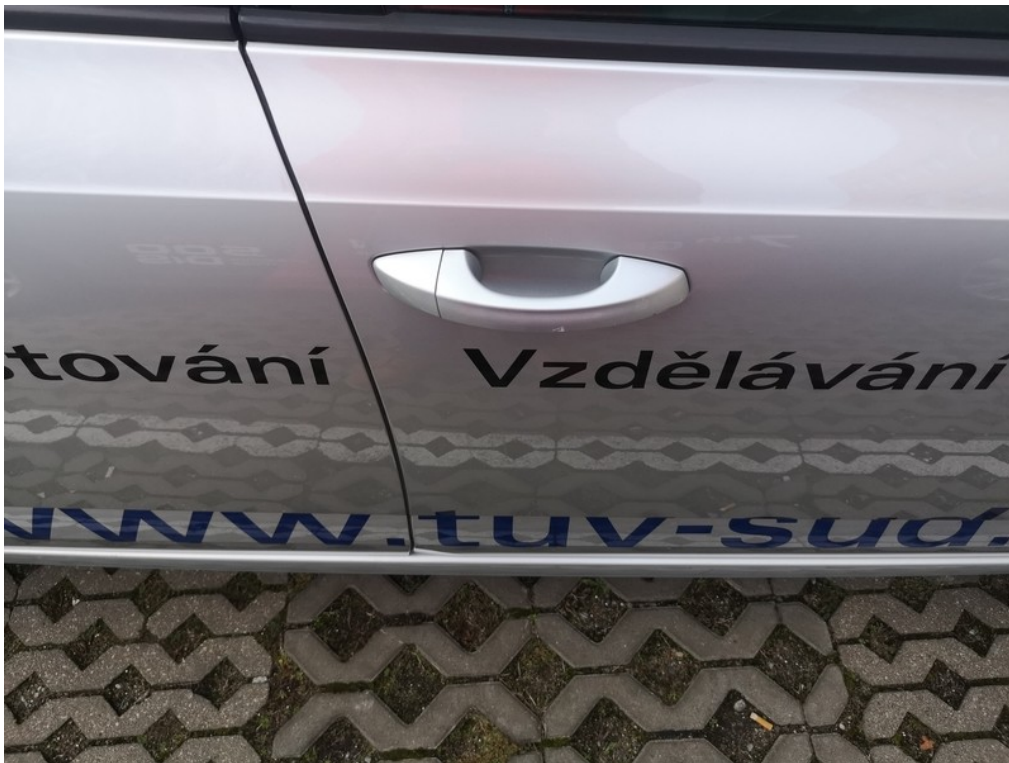
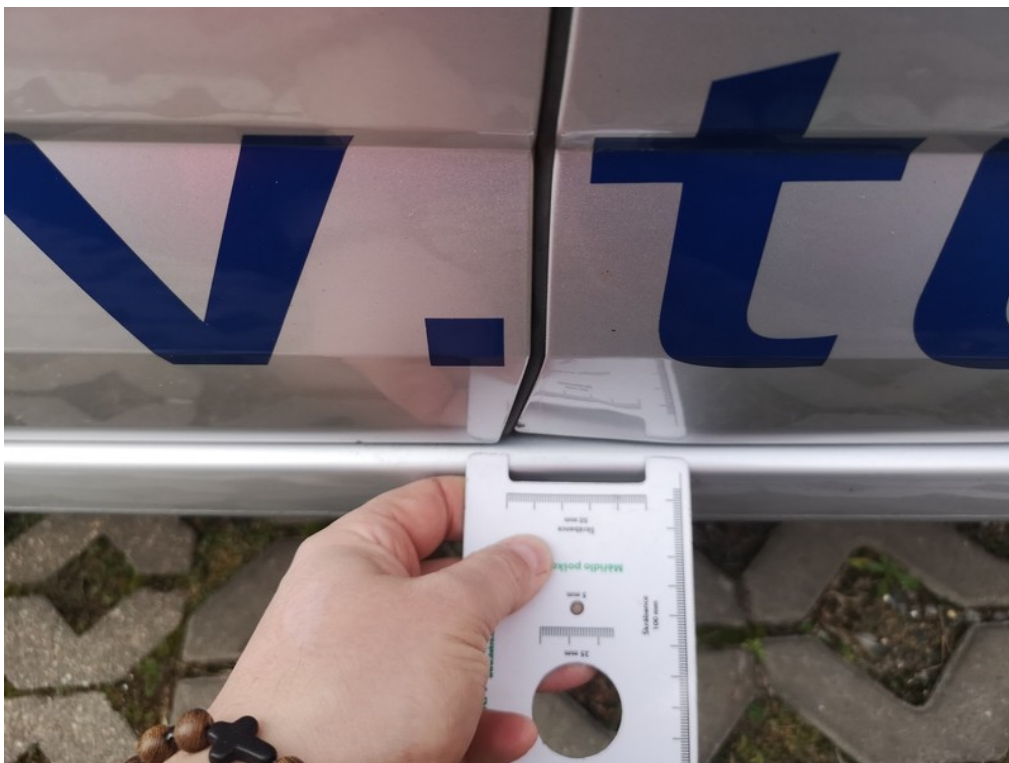
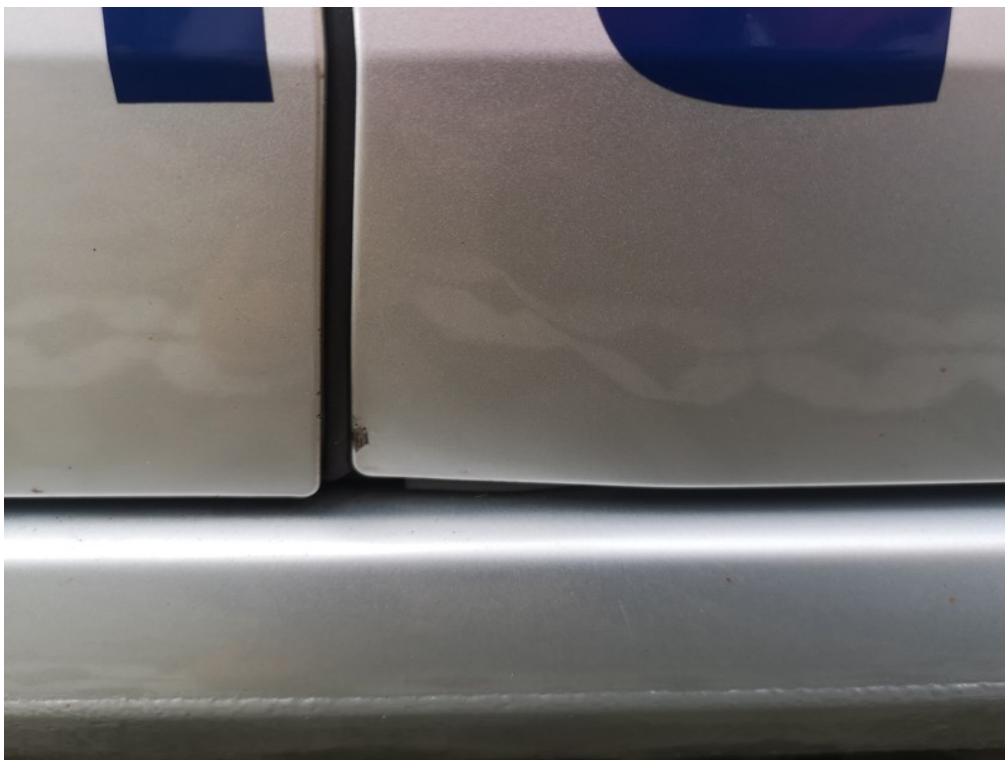
9 Umístění  
Poškozený díl  
Druh poškození

Exteriér (vnější prostor)  
Dveře přední pravé  
Deformace

Způsob opravy (opatření) Opravit  
Poznámka:

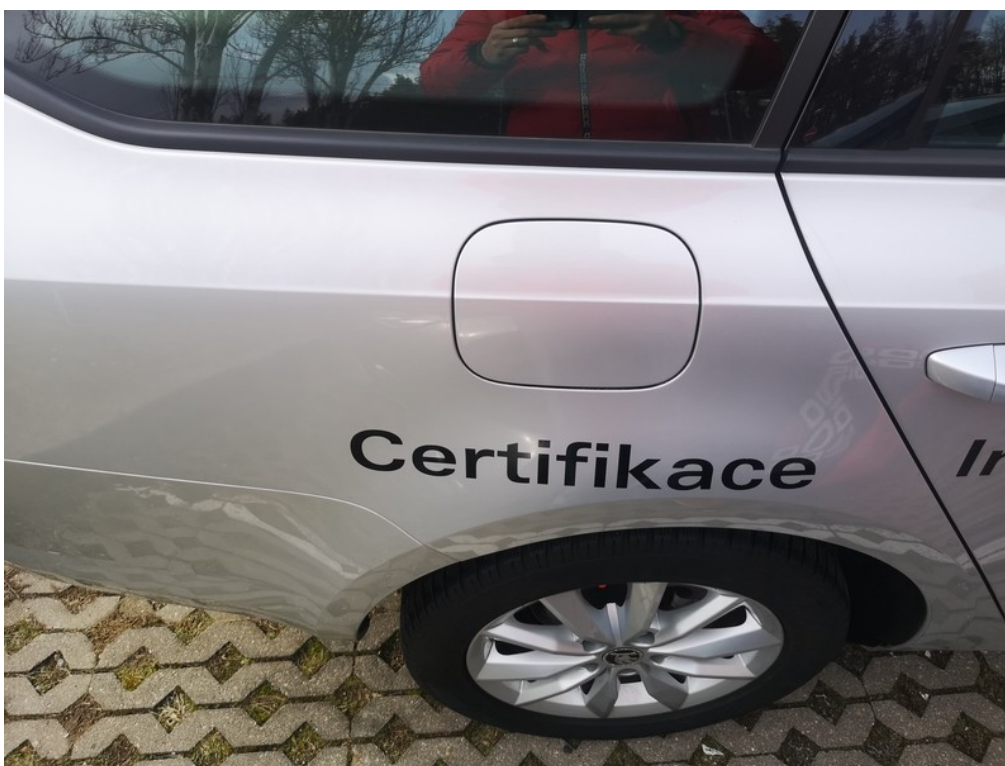
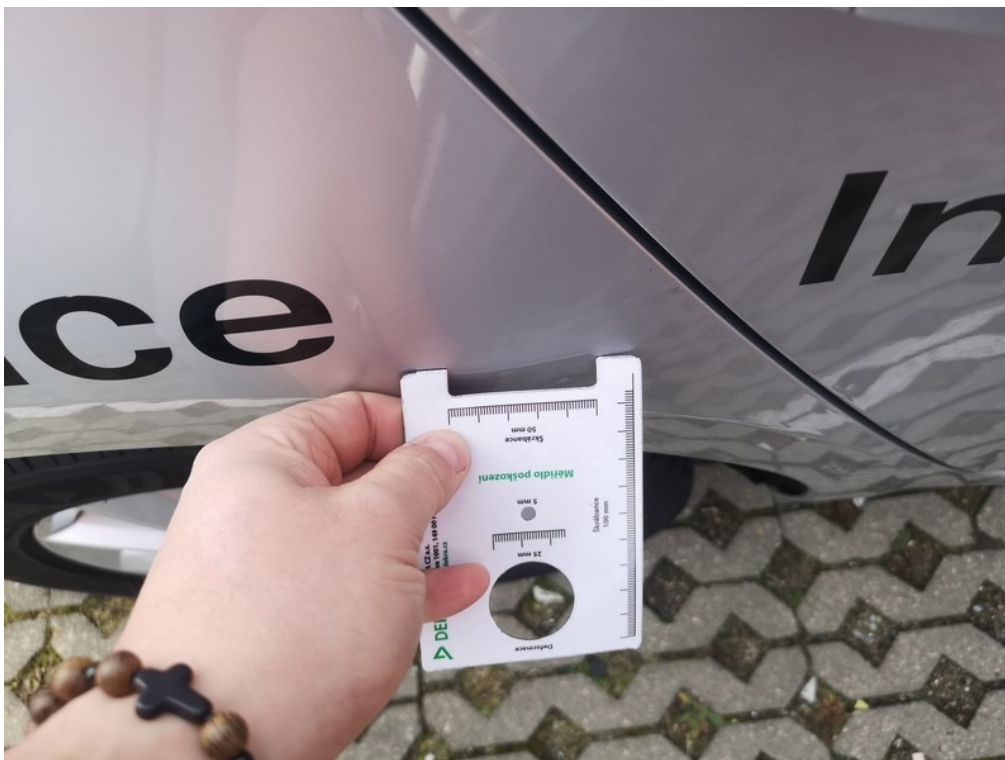
10 Umístění  
Poškozený díl  
Druh poškození

Exteriér (vnější prostor)  
Bočnice zadní pravá  
Škrábance

Způsob opravy (opatření) Lakovat  
Poznámka:

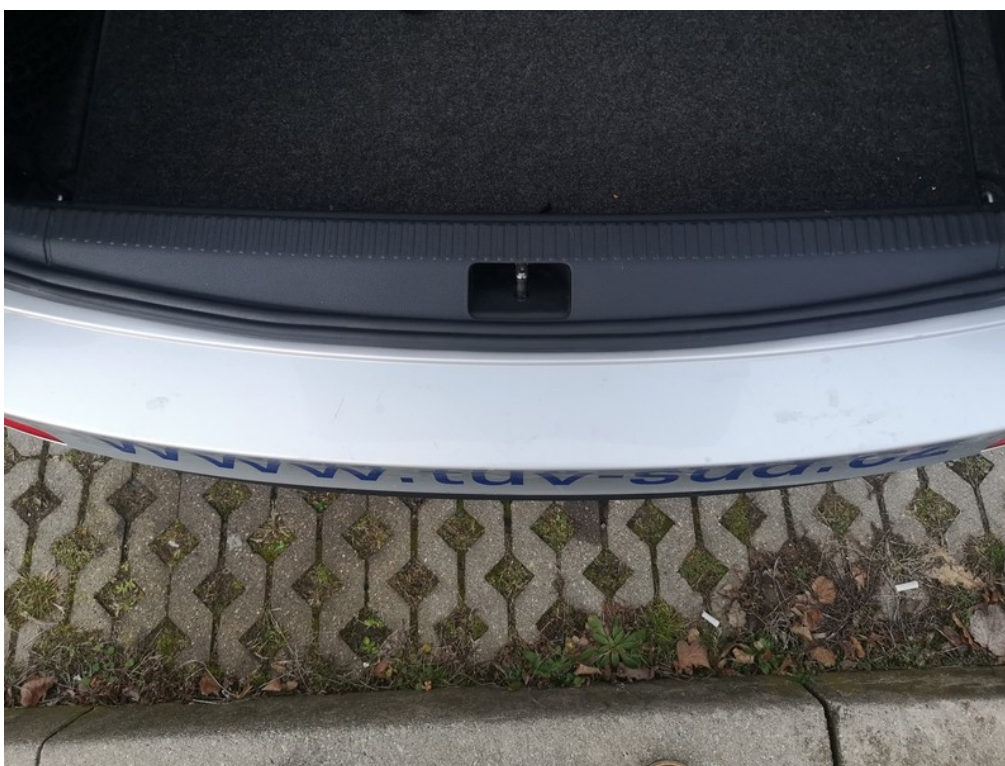
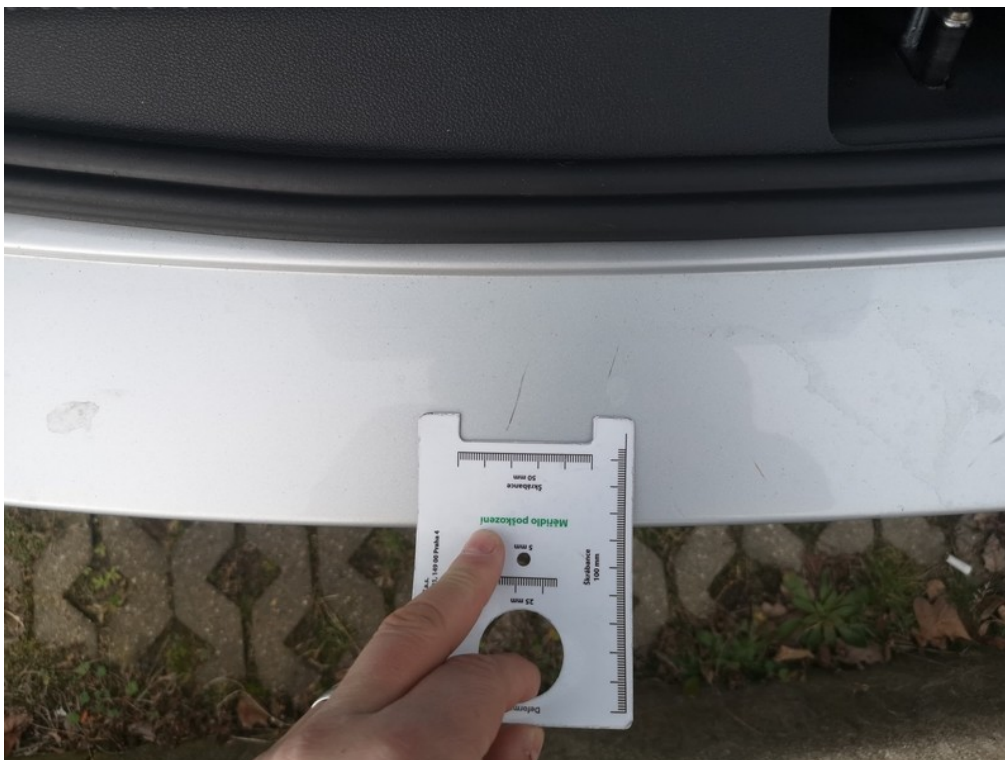
**11** Umístění  
Poškozený díl  
Druh poškození

Exteriér (vnější prostor)  
Zadní nárazník  
Škrábance

Způsob opravy (opatření) Lakovat  
Poznámka:

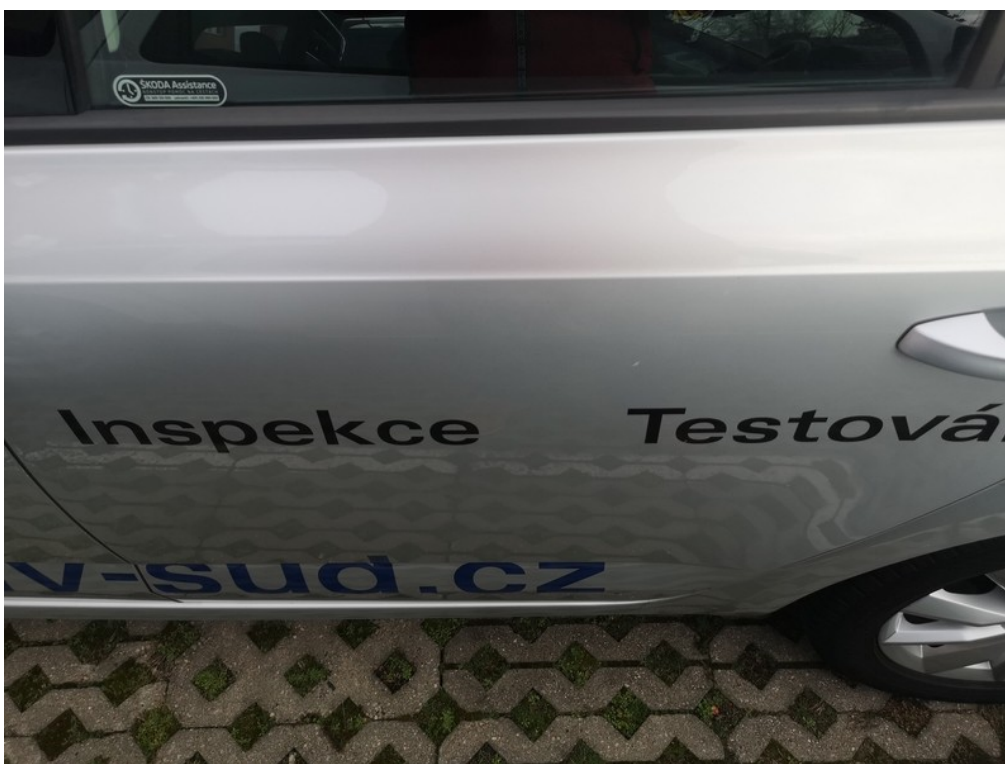
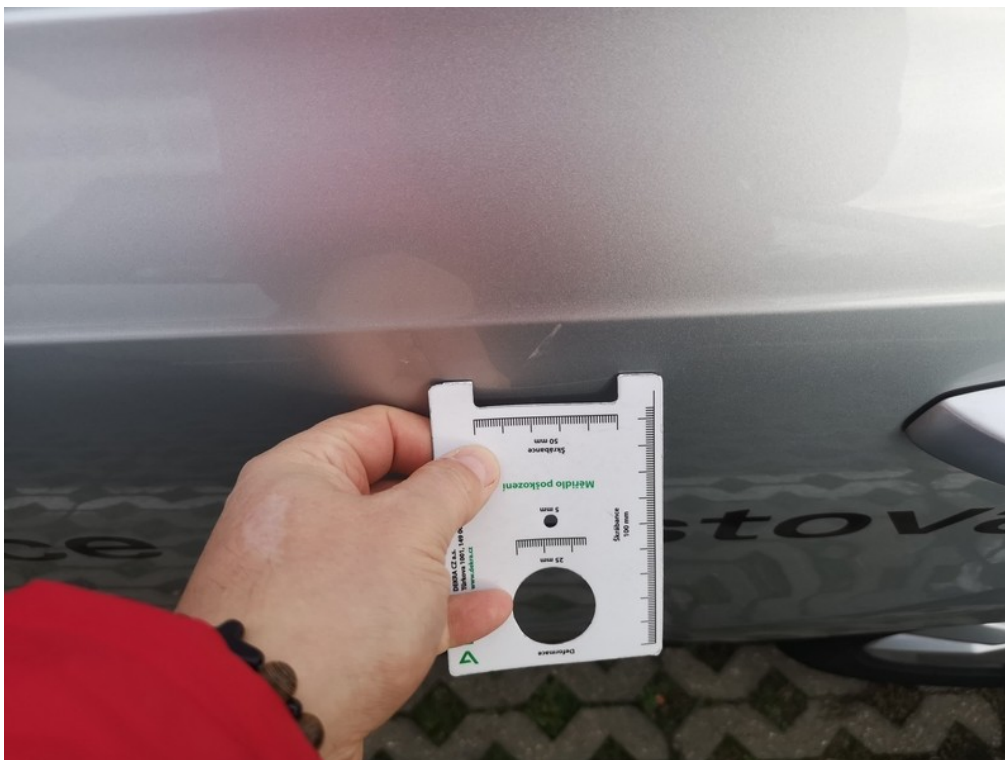
12 Umístění  
Poškozený díl  
Druh poškození

Exteriér (vnější  
prostor)  
Dveře zadní levé  
Škrábance

Způsob opravy (opatření) Lakovat  
Poznámka:

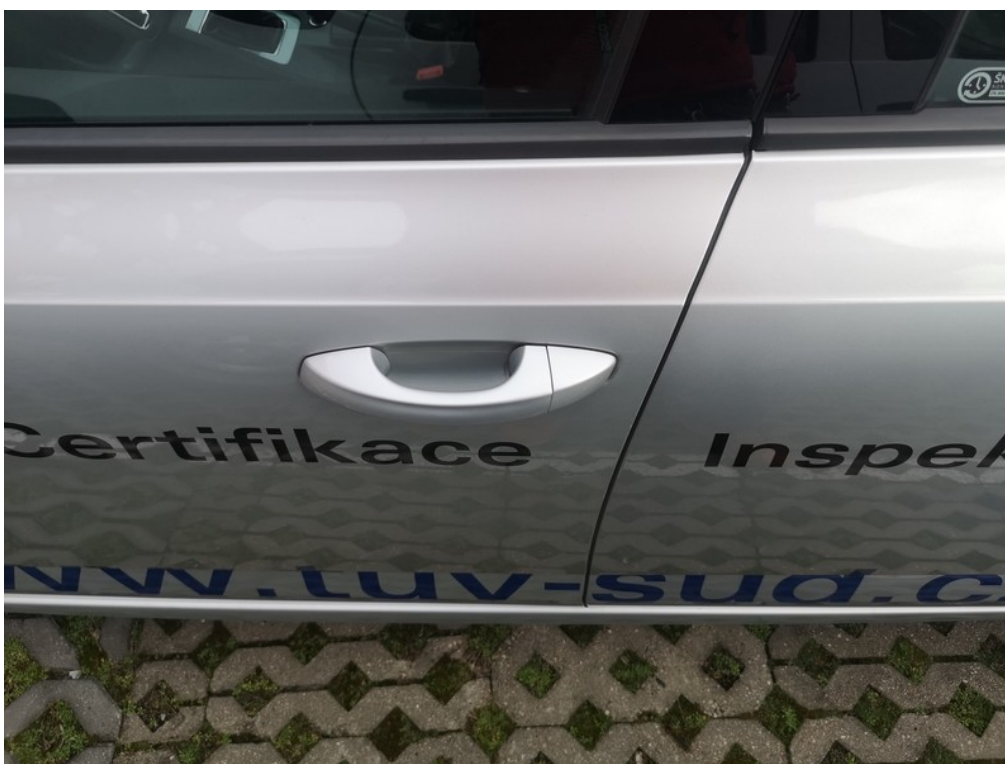
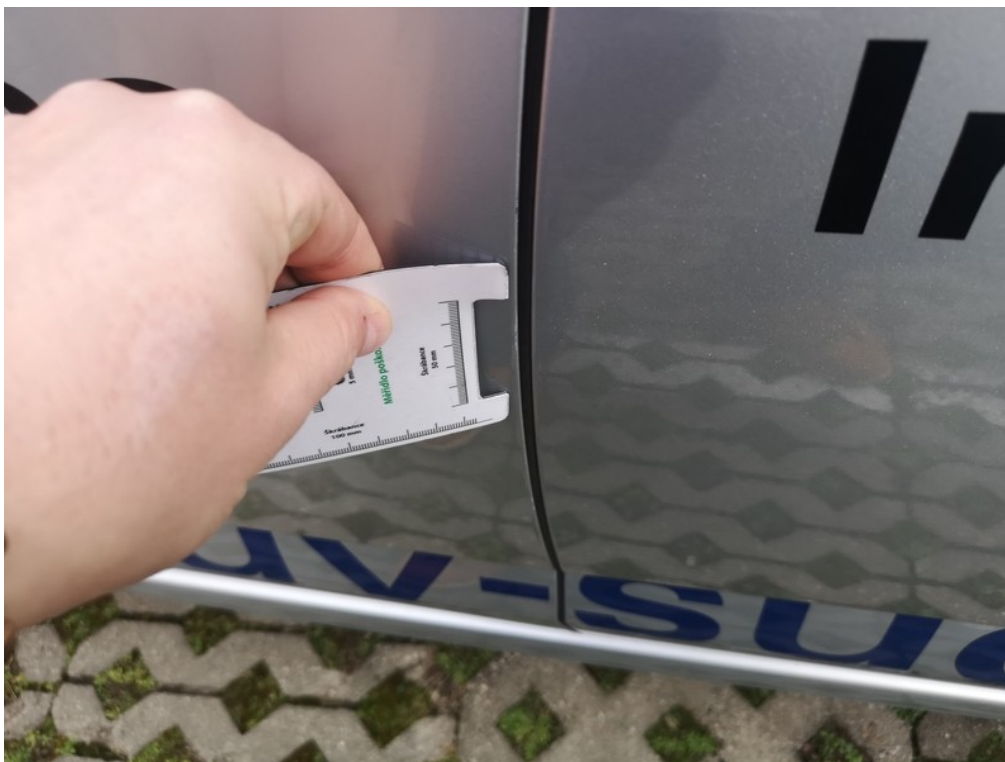
**13** Umístění  
Poškozený díl  
Druh poškození

Exteriér (vnější  
prostor)  
Dveře přední levé  
Škrábance

Způsob opravy (opatření) Lakovat  
Poznámka:

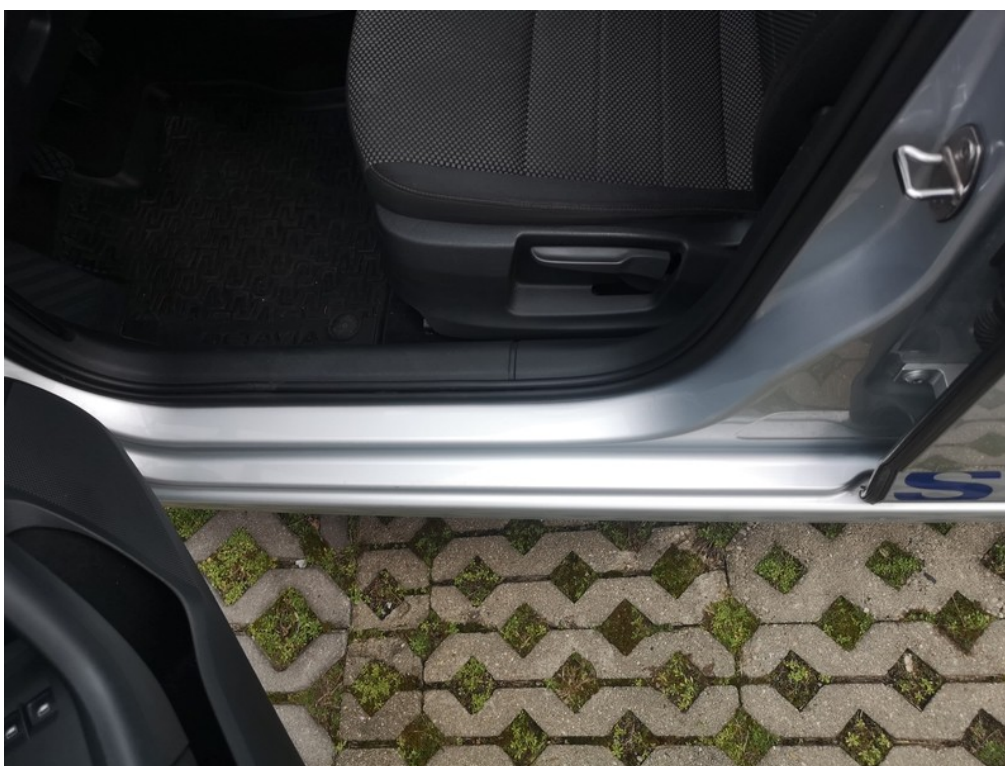
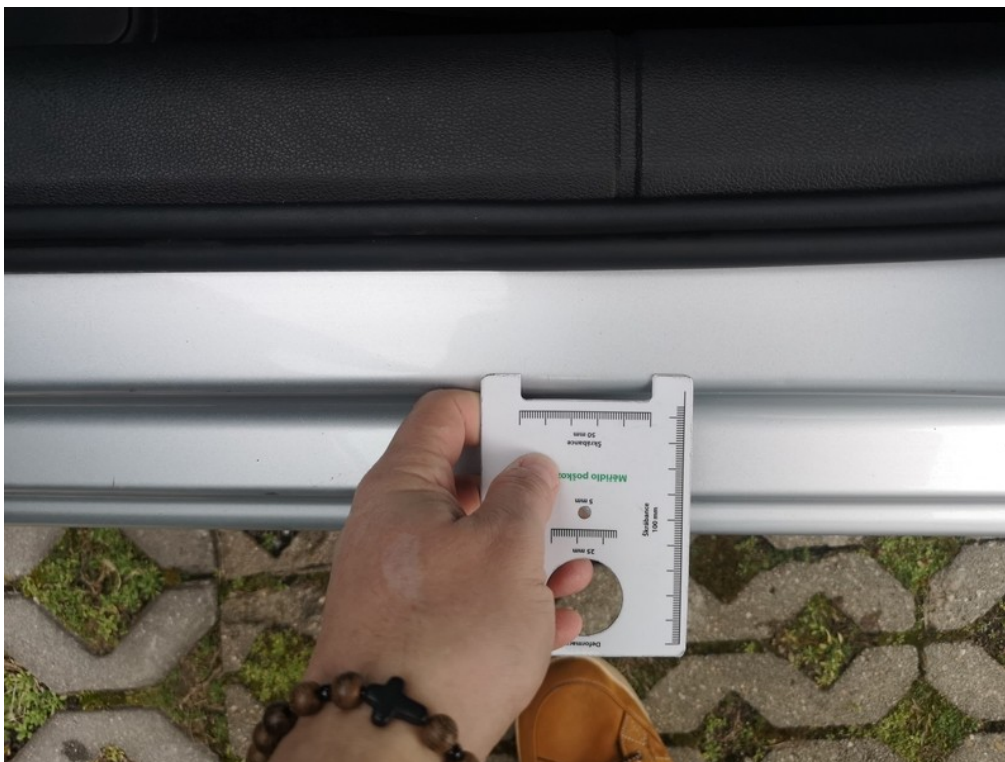
14 Umístění  
Poškozený díl  
Druh poškození

Exteriér (vnější  
prostor)  
Práh levý  
Škrábance

Způsob opravy (opatření) Lakovat  
Poznámka:
