**DEKRA CZ a.s.**

**ARVAL CZ s.r.o.**

**ÚDAJE O VOZIDLE**

## SEZNAM POŠKOZENÍ

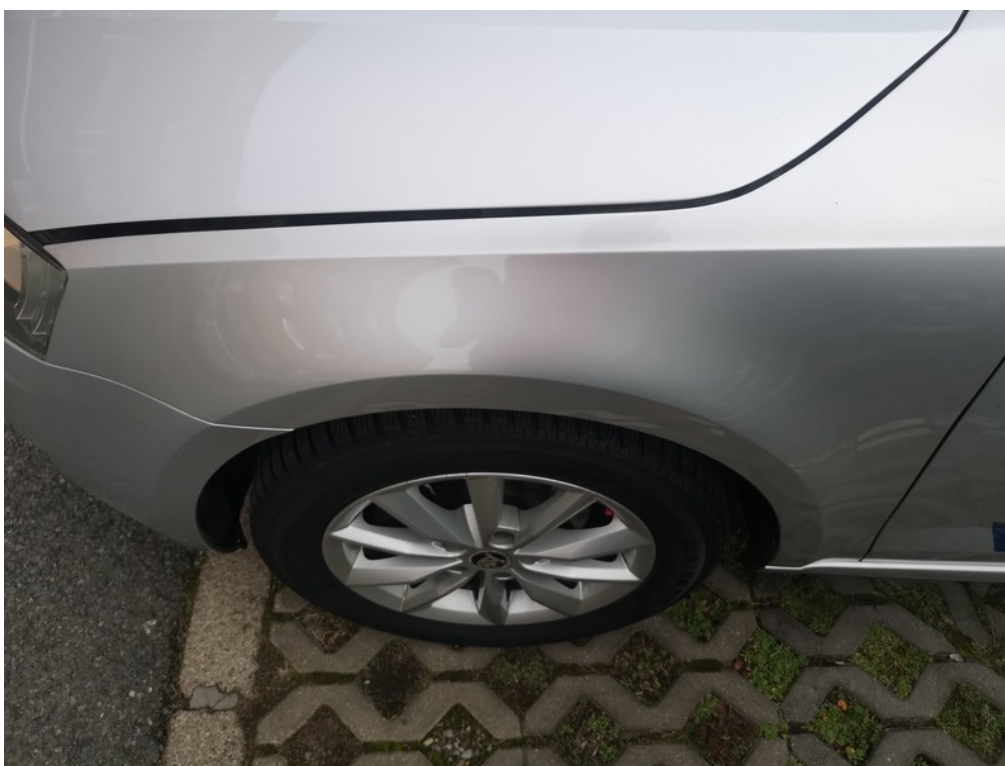
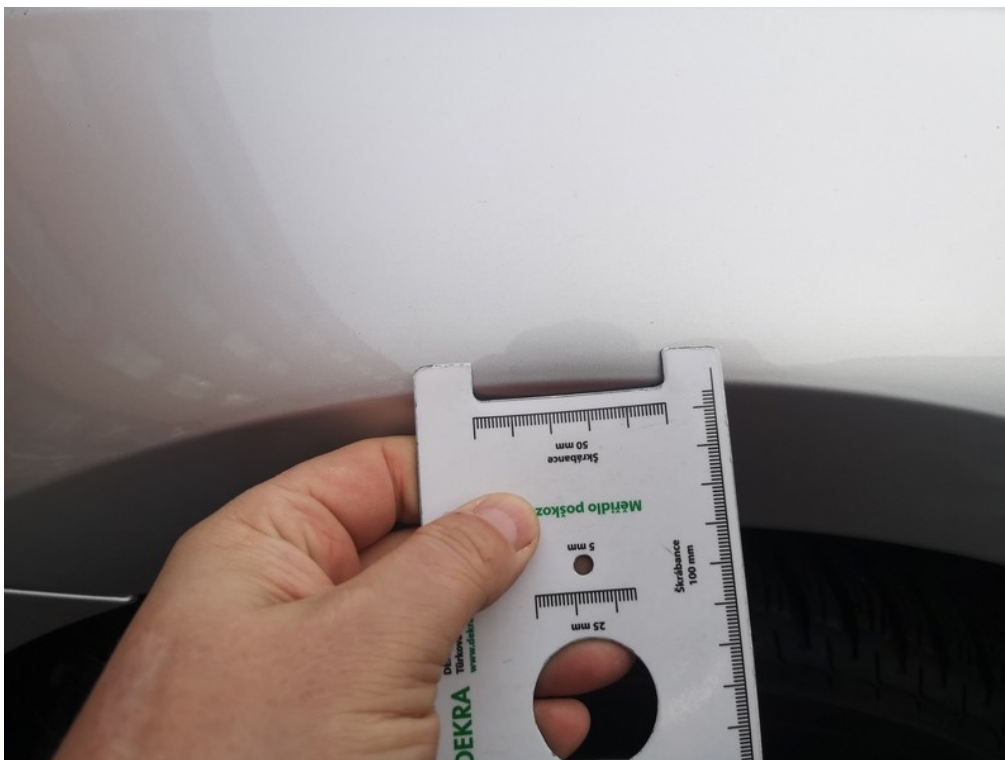
**15** Umístění  
Poškozený díl  
Druh poškození

Exteriér (vnější prostor)  
Blatník přední levý  
Škrábance

Způsob opravy (opatření) Lakovat  
Poznámka:

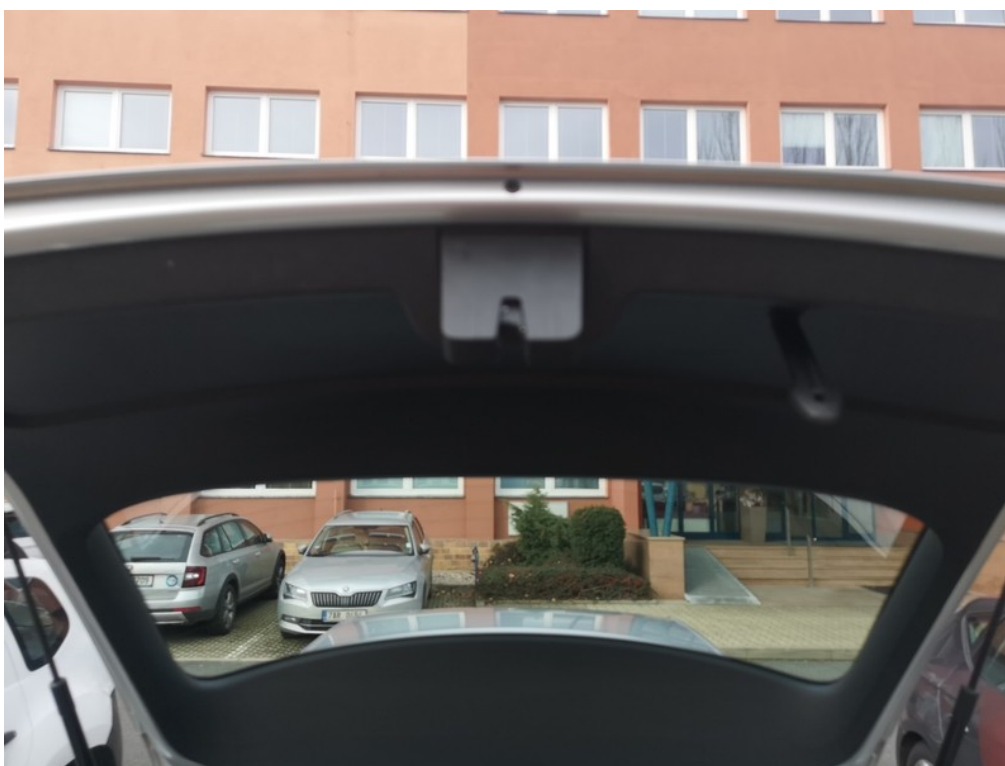
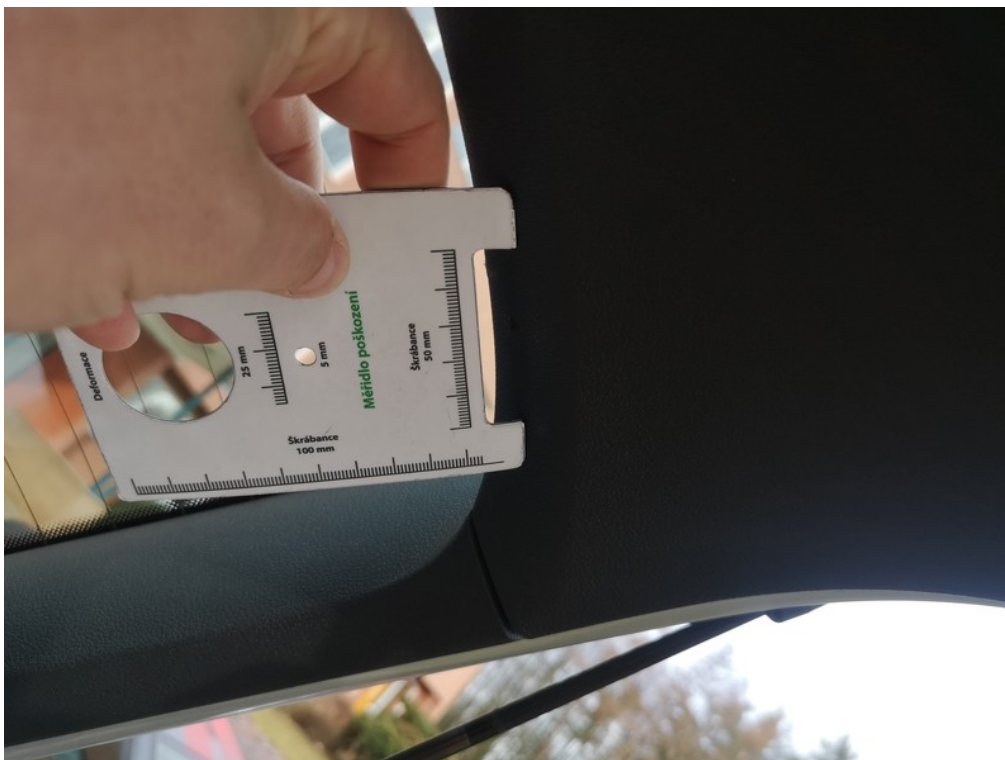
16 Umístění  
Poškozený díl  
Druh poškození

Interiér (vnitřní prostor)  
Plastový kryt víka zav. Prostoru  
Škrábance

Způsob opravy (opatření) Vyměnit  
Poznámka:

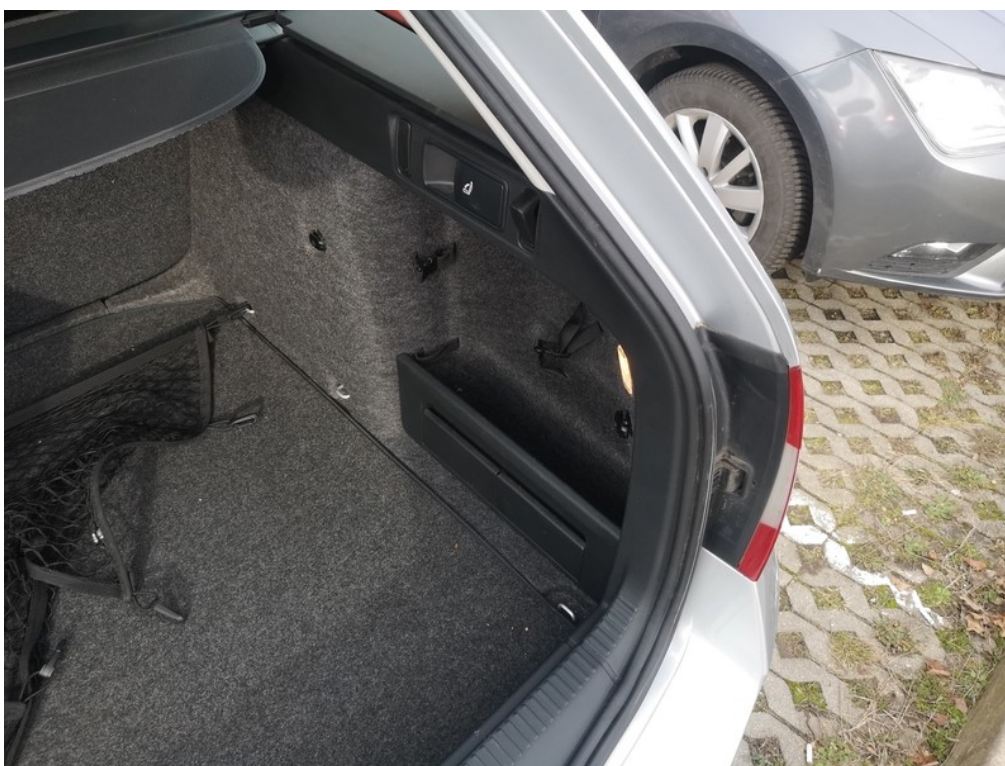
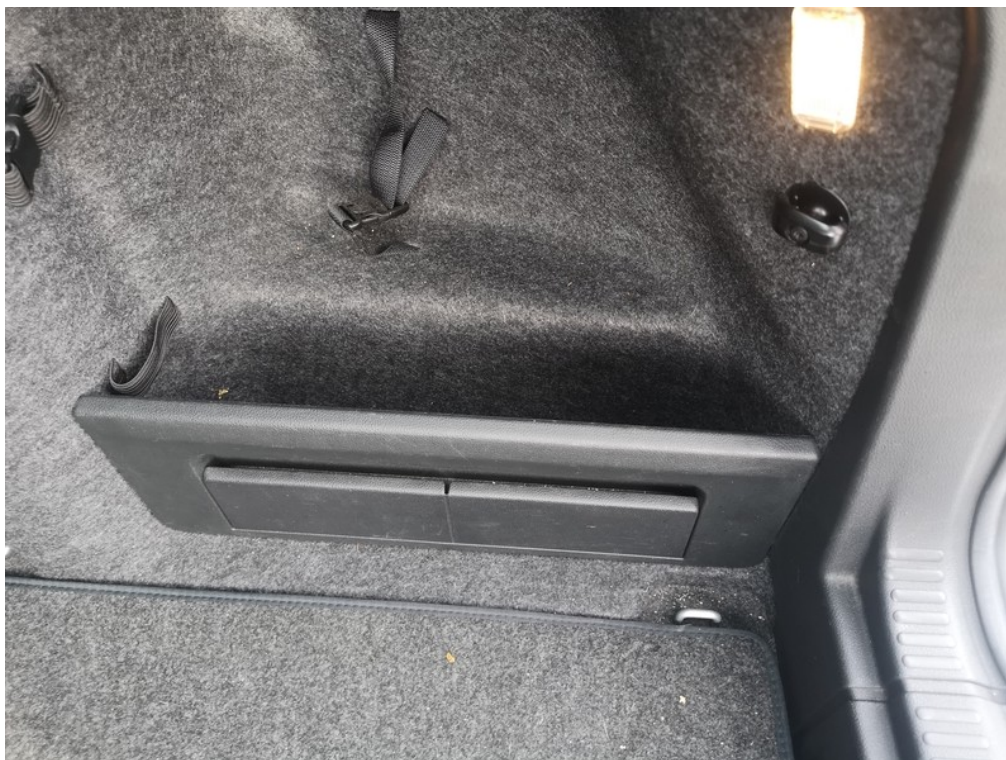
17 Umístění  
Poškozený díl  
Druh poškození

Interiér (vnitřní prostor)  
Boční výplň zav. Prostoru P  
Škrábance

Způsob opravy (opatření) Vyměnit  
Poznámka:

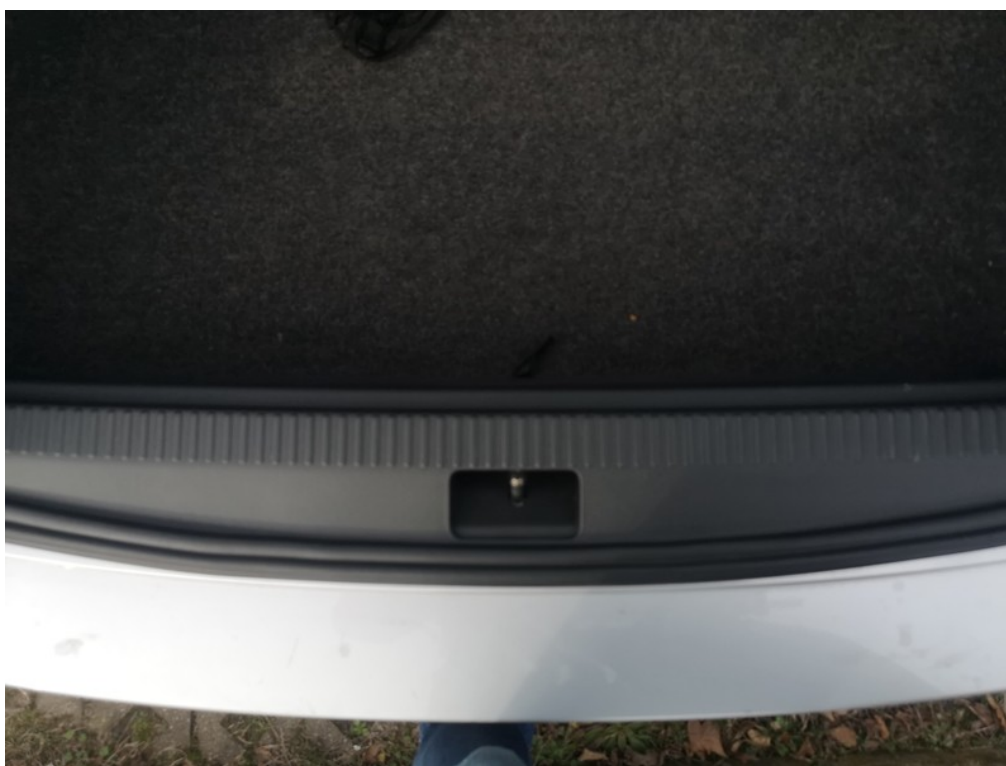
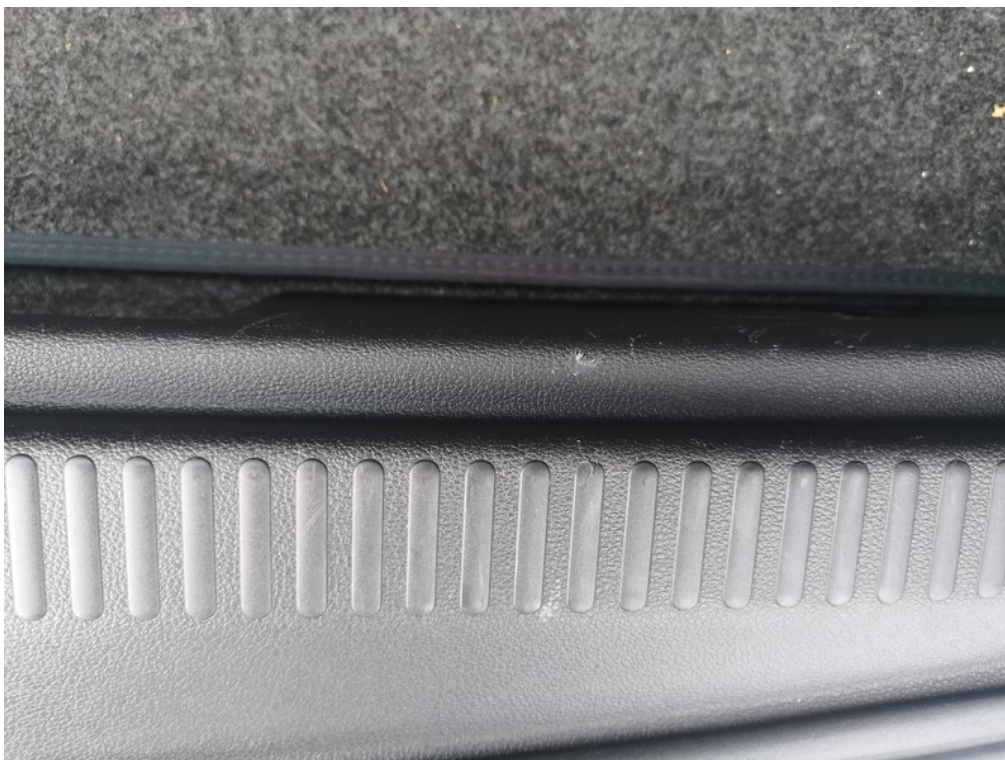
**18** Umístění  
Poškozený díl  
Druh poškození

Interiér (vnitřní prostor)  
Kryt zadního čela  
Škrábance

Způsob opravy (opatření) Vyměnit  
Poznámka:

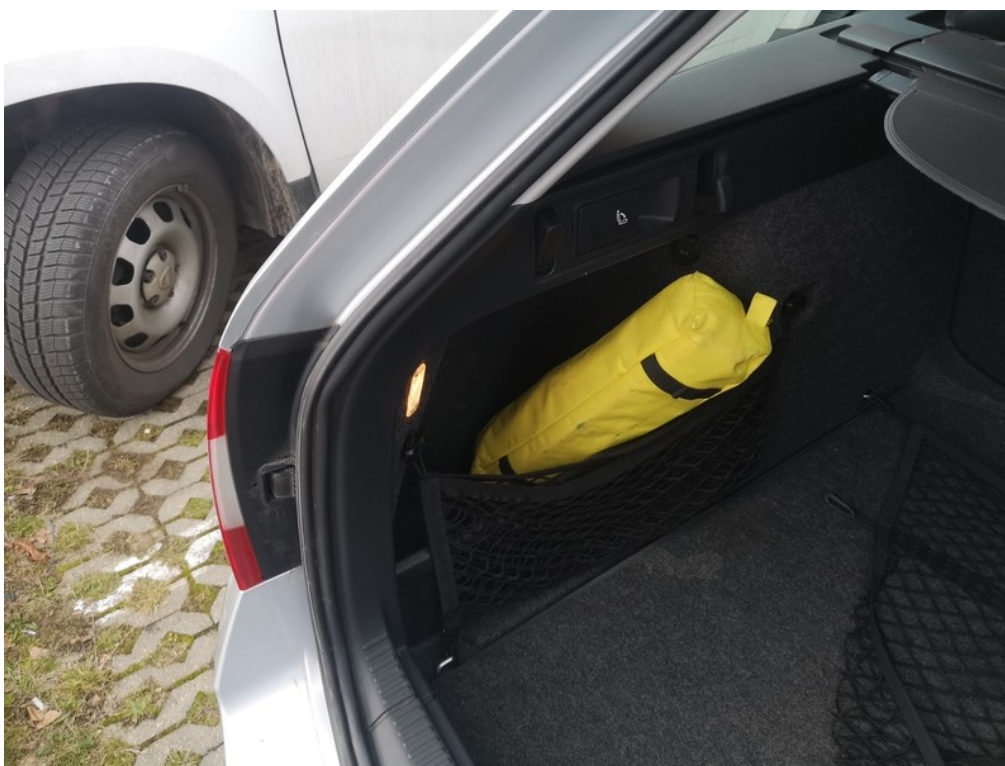
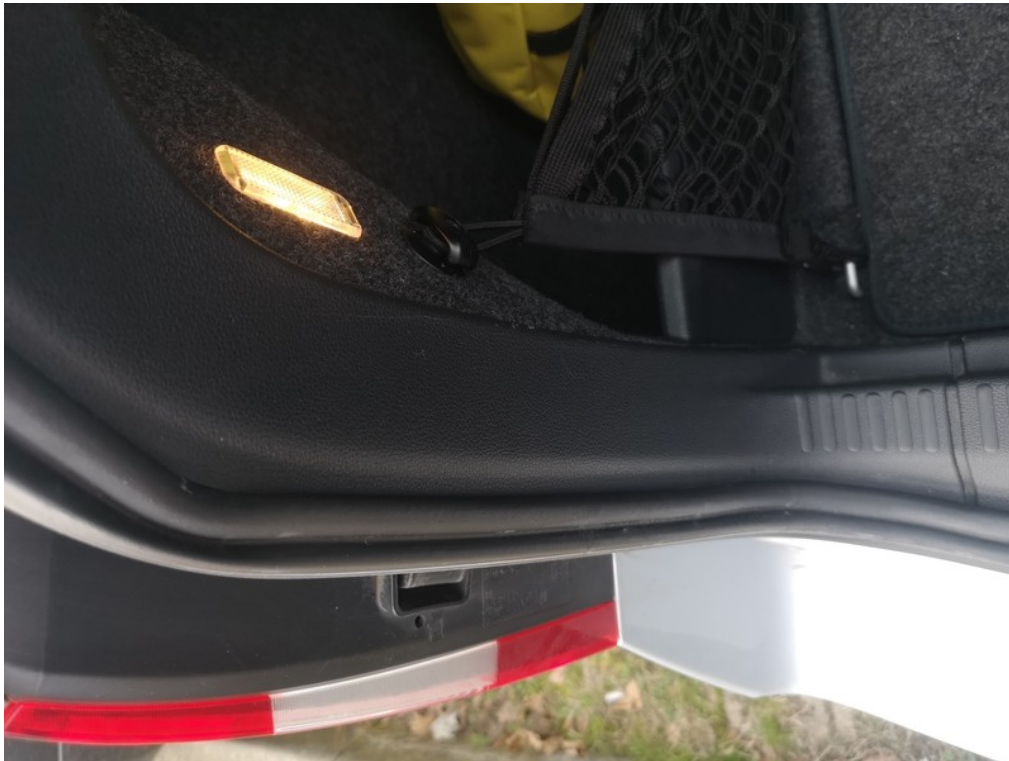
19 Umístění  
Poškozený díl  
Druh poškození

Interiér (vnitřní prostor)  
Boční výplň zav. Prostoru L  
Škrábance

Způsob opravy (opatření) Vyměnit  
Poznámka:

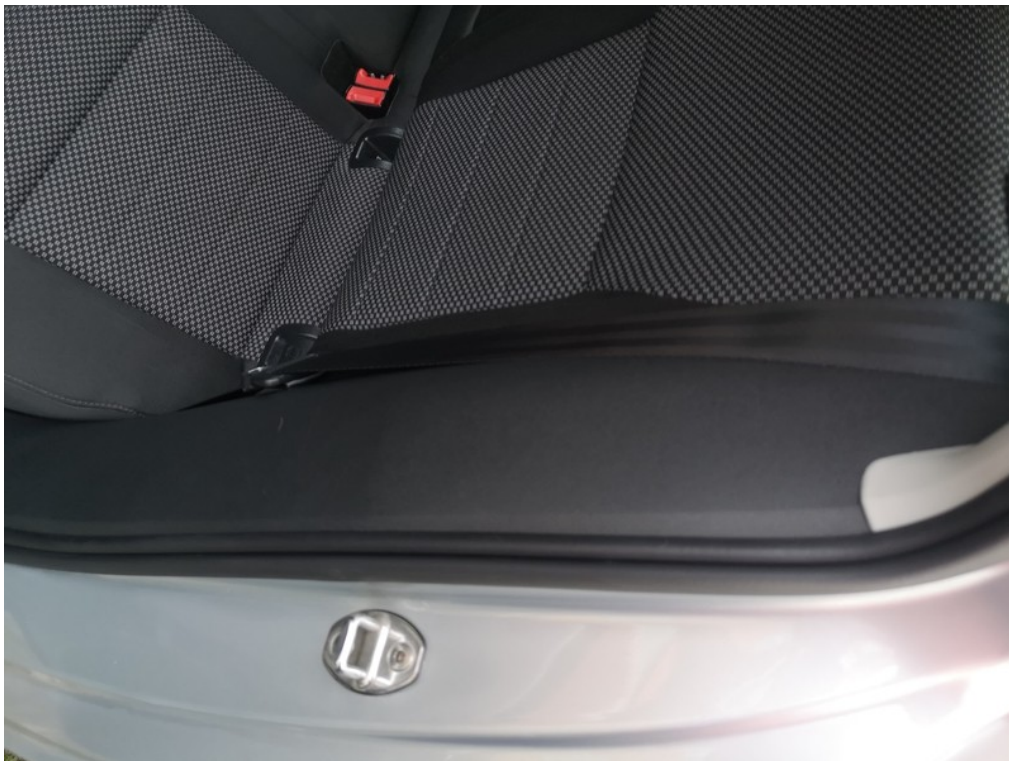
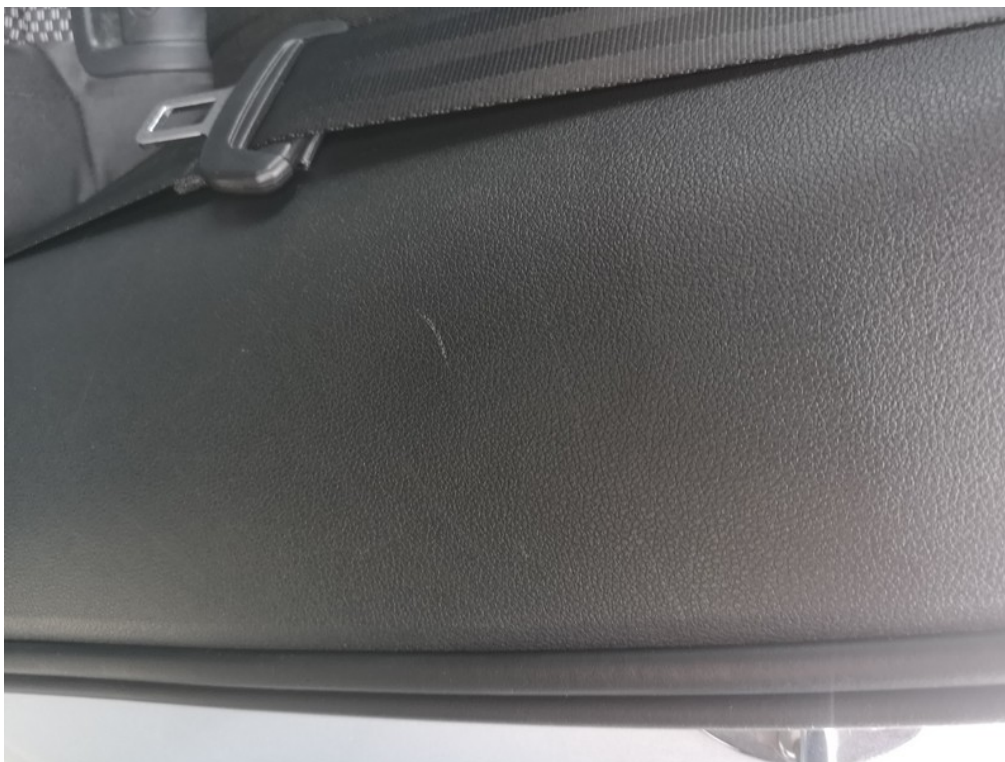
Umístění  
**20** Poškozený díl  
Druh poškození

Interiér (vnitřní prostor)  
Vnitřní kryt levého C-sloupku dolní  
Škrábance

Způsob opravy (opatření) Vyměnit  
Poznámka:

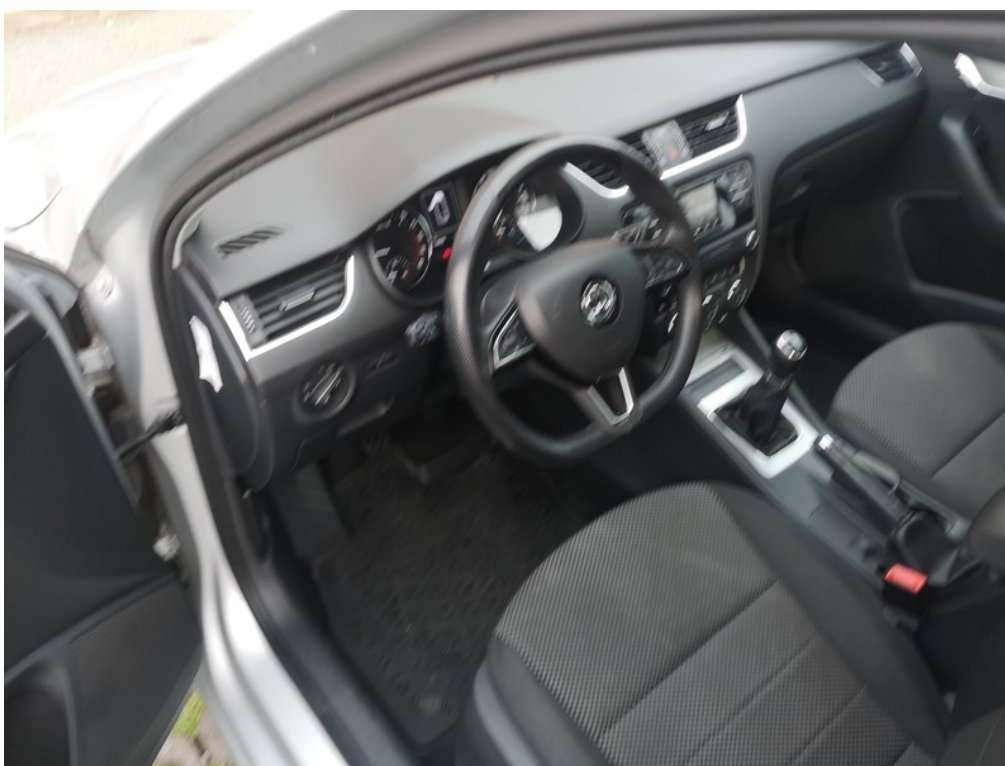
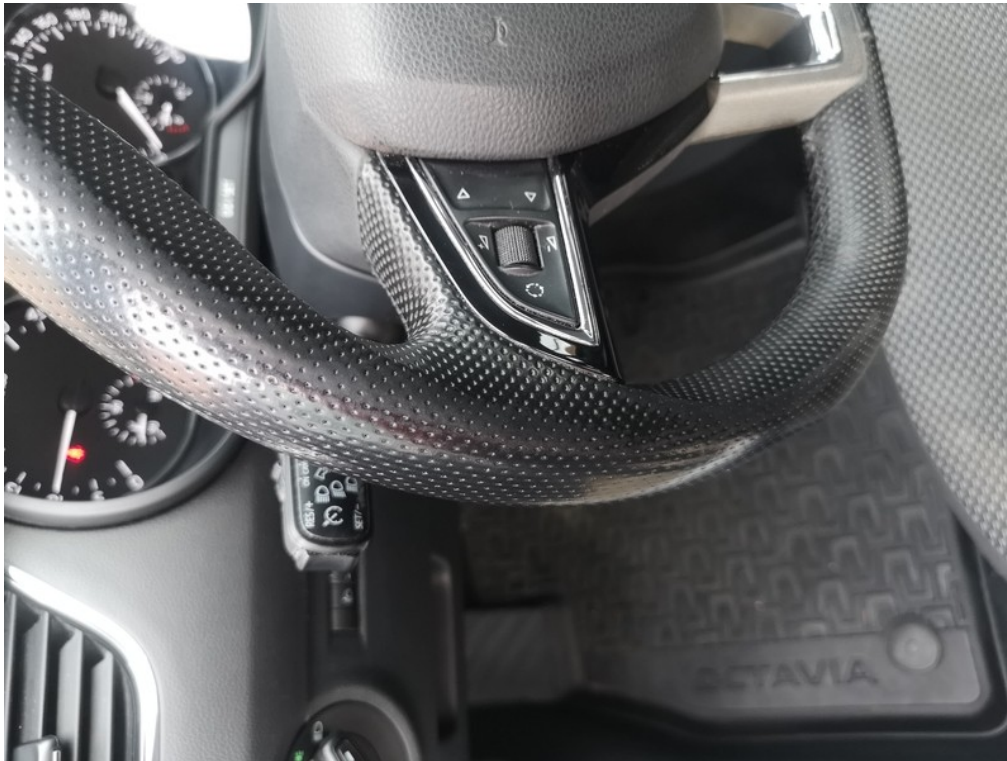
21 Umístění  
Poškozený díl  
Druh poškození

Interiér (vnitřní prostor)  
Volant  
Opotřebení

Způsob opravy (opatření) Vyměnit  
Poznámka:

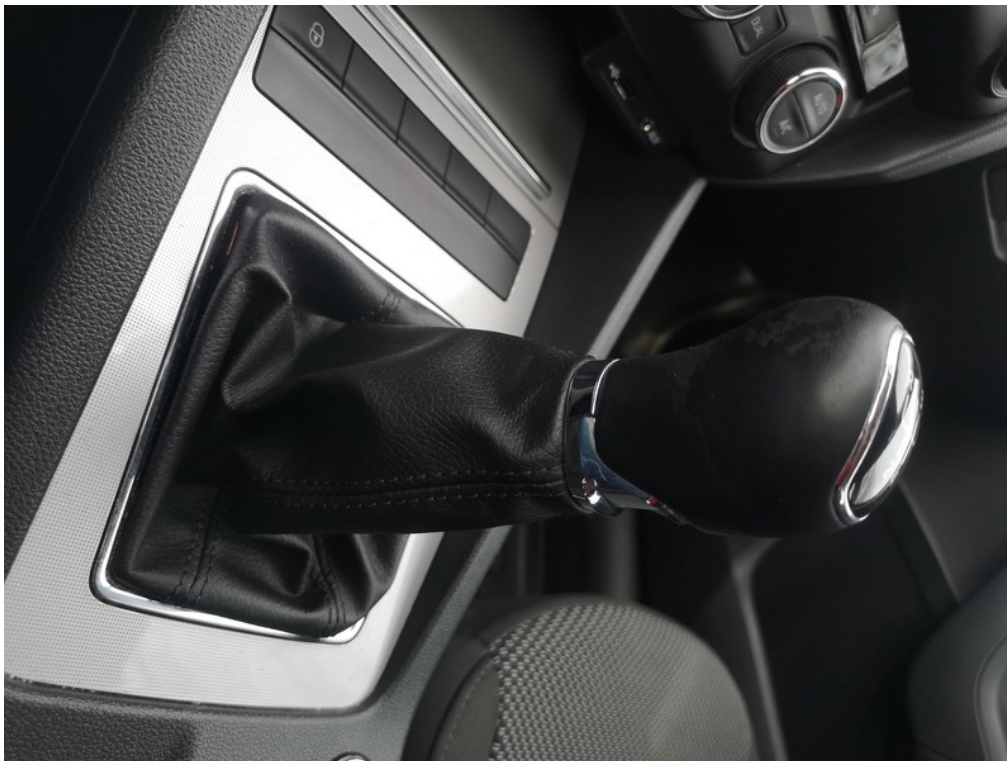
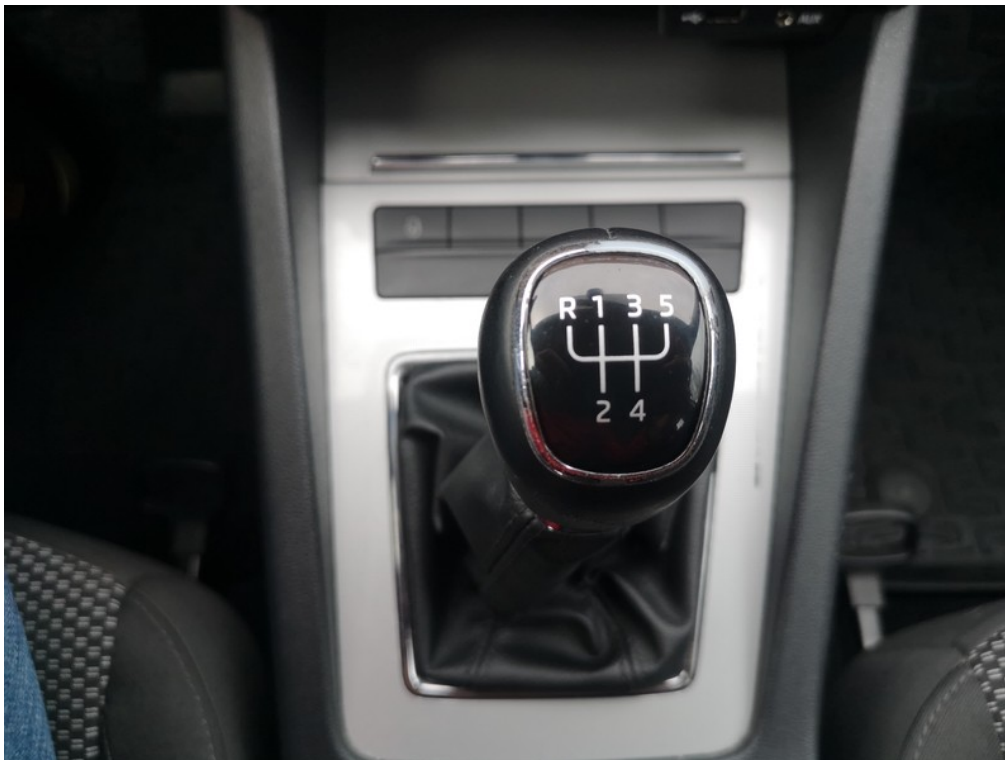
**22** Umístění  
Poškozený díl  
Druh poškození

Interiér (vnitřní prostor)  
Řadící páka  
Opotřebenění

Způsob opravy (opatření) Vyměnit  
Poznámka:

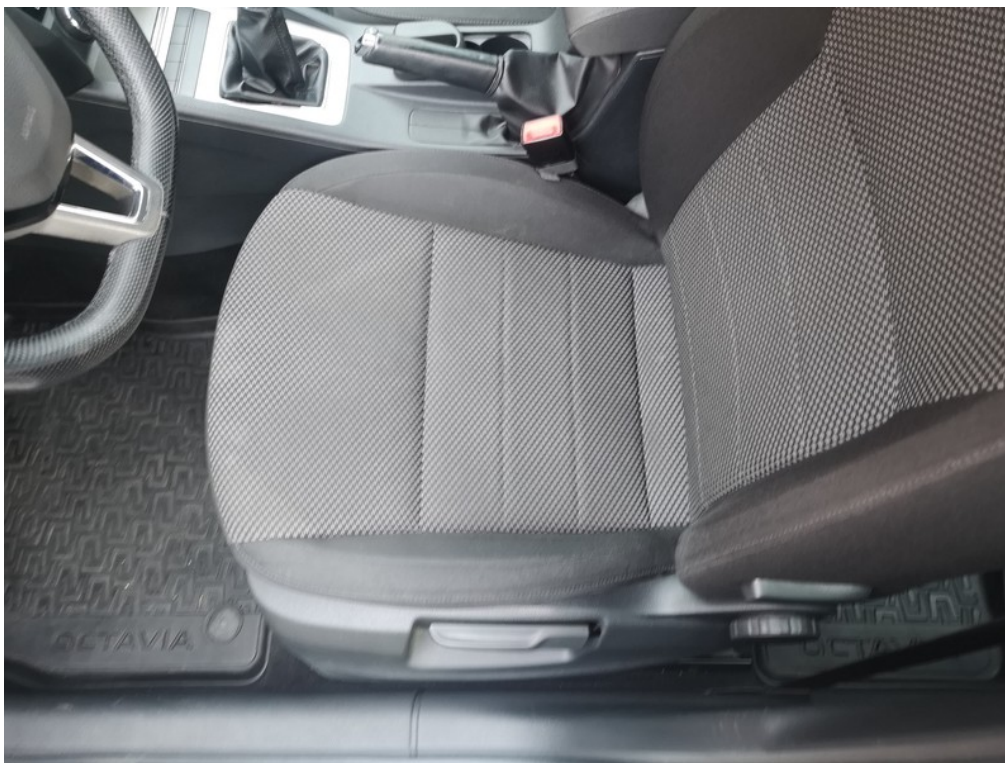
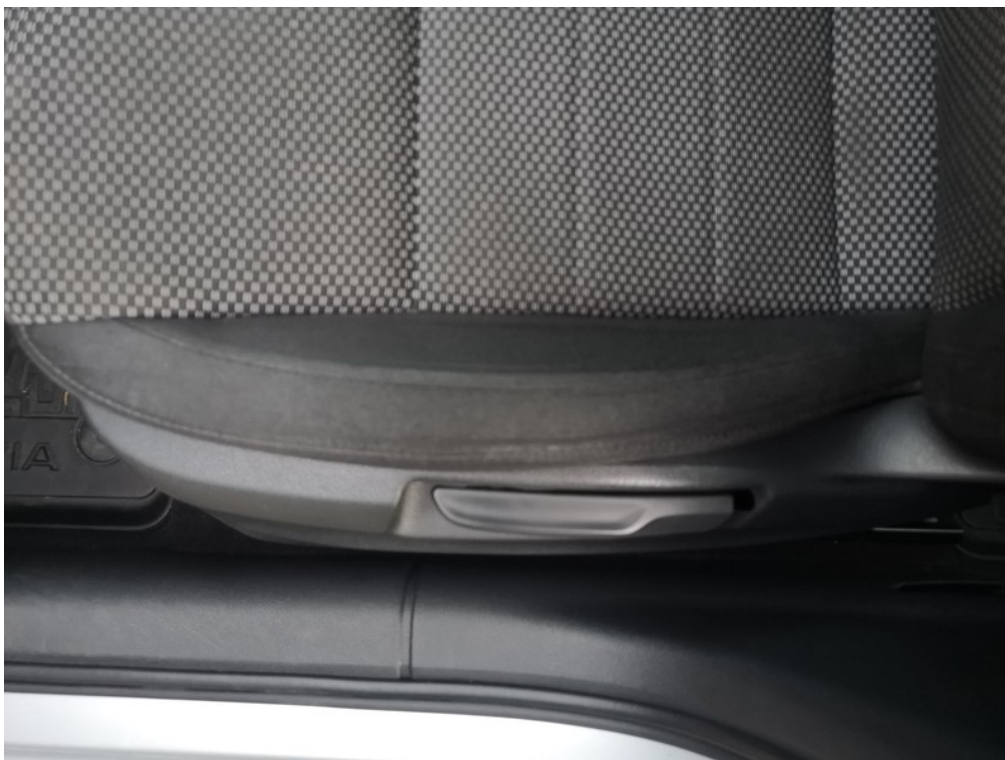
**23** Umístění  
Poškozený díl  
Druh poškození

Interiér (vnitřní prostor)  
Potah sedáku sedadla řidiče  
Opotřebení

Způsob opravy (opatření) Vyměnit  
Poznámka:

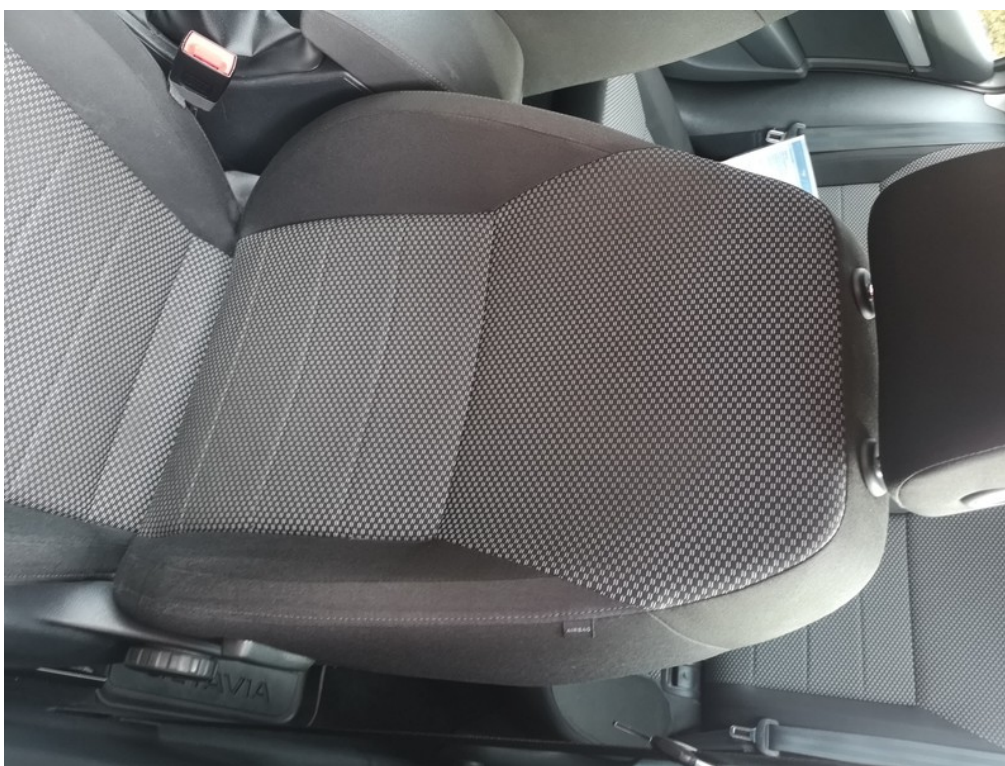
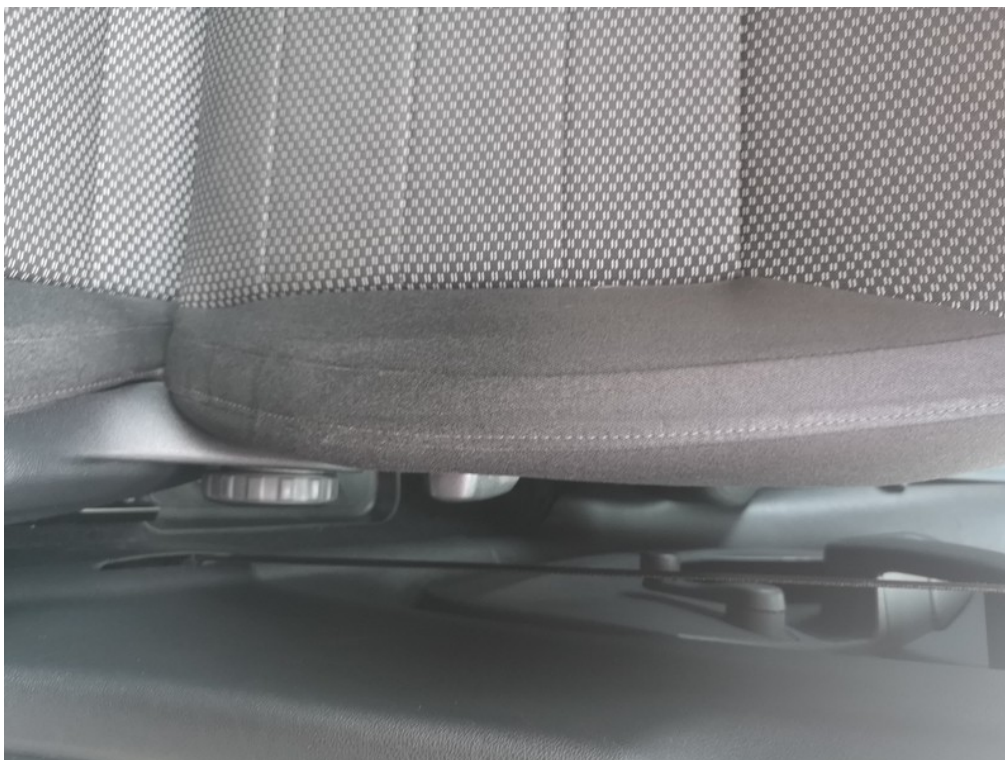
24 Umístění  
Poškozený díl  
Druh poškození

Interiér (vnitřní prostor)  
Potah opěradla sedadla řidiče  
Opotřebení

Způsob opravy (opatření) Vyměnit  
Poznámka:

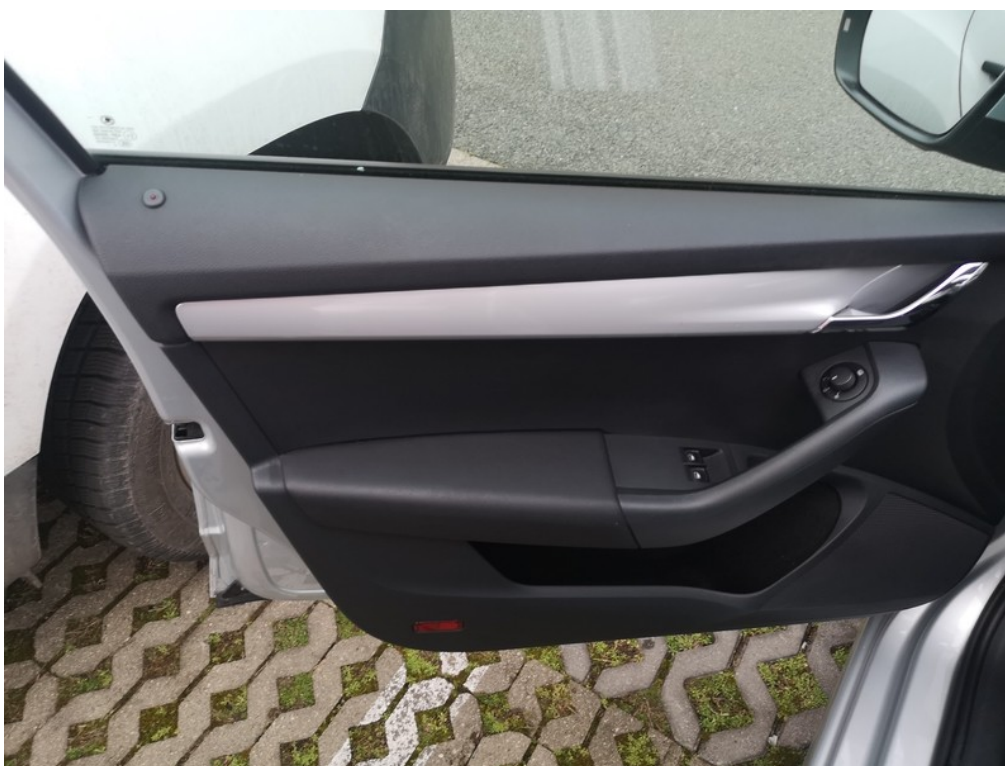
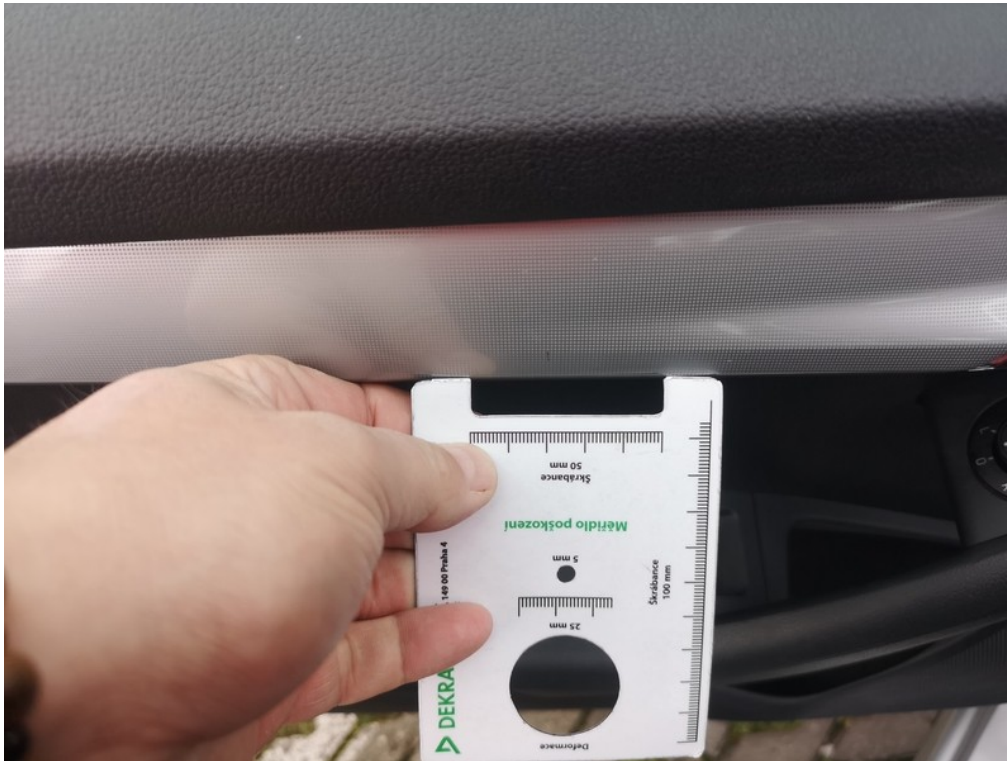
**25** Umístění  
Poškozený díl  
Druh poškození

Interiér (vnitřní prostor)  
Výplň LP dveří  
Škrábance

Způsob opravy (opatření) Vyměnit  
Poznámka:

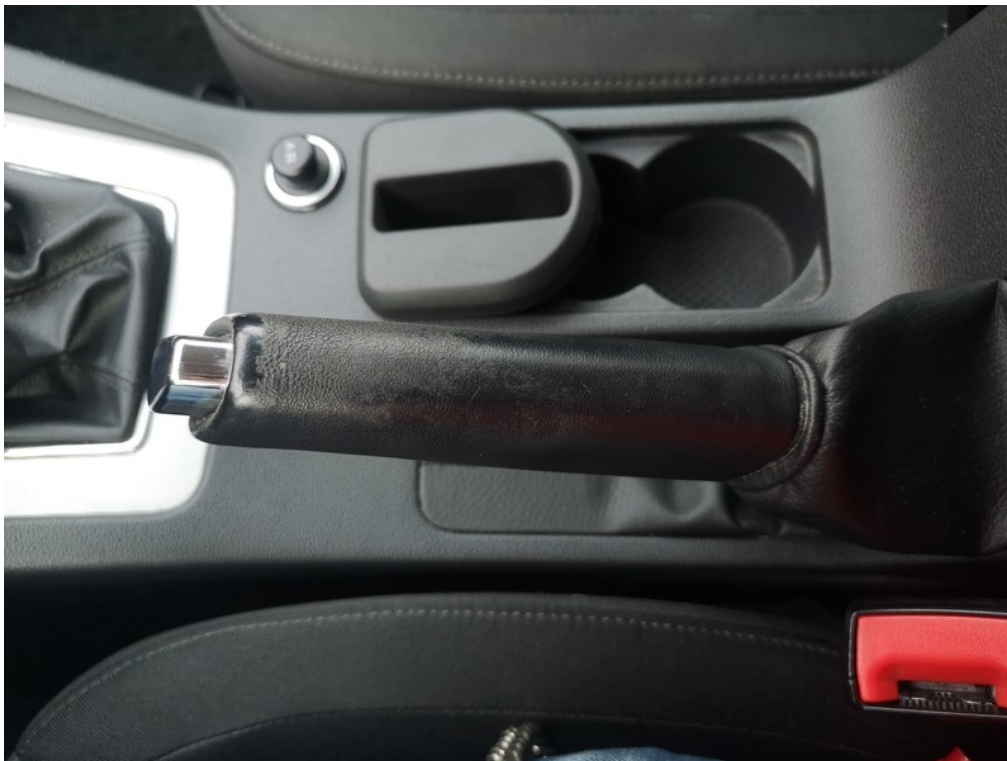
26 Umístění  
Poškozený díl  
Druh poškození

Interiér (vnitřní prostor)  
Ruční brzda  
Opotřebenění

Způsob opravy (opatření) Vyměnit  
Poznámka:

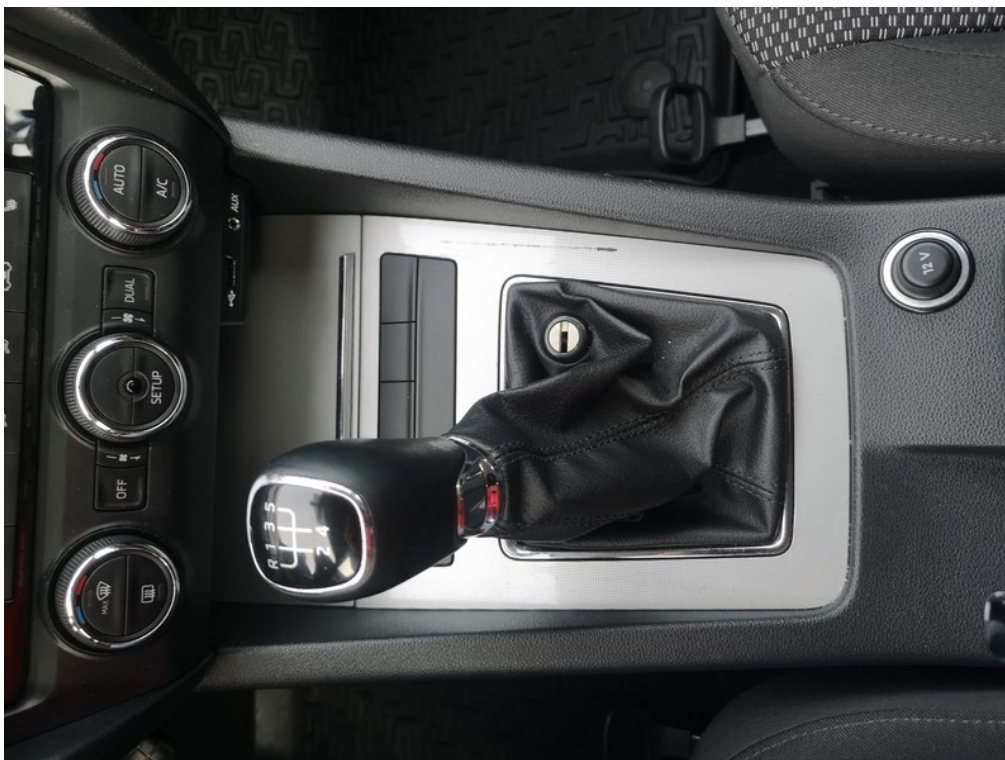
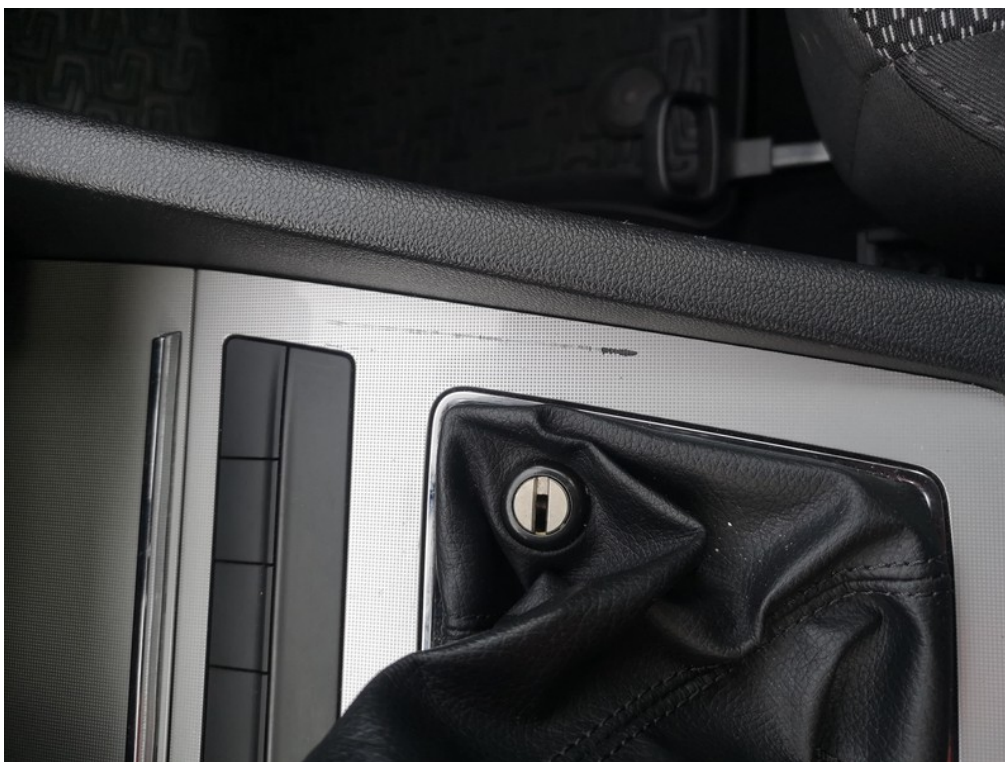
27 Umístění  
Poškozený díl  
Druh poškození

Interiér (vnitřní prostor)  
Rámeček řadicí páky  
Škrábance

Způsob opravy (opatření) Vyměnit  
Poznámka:

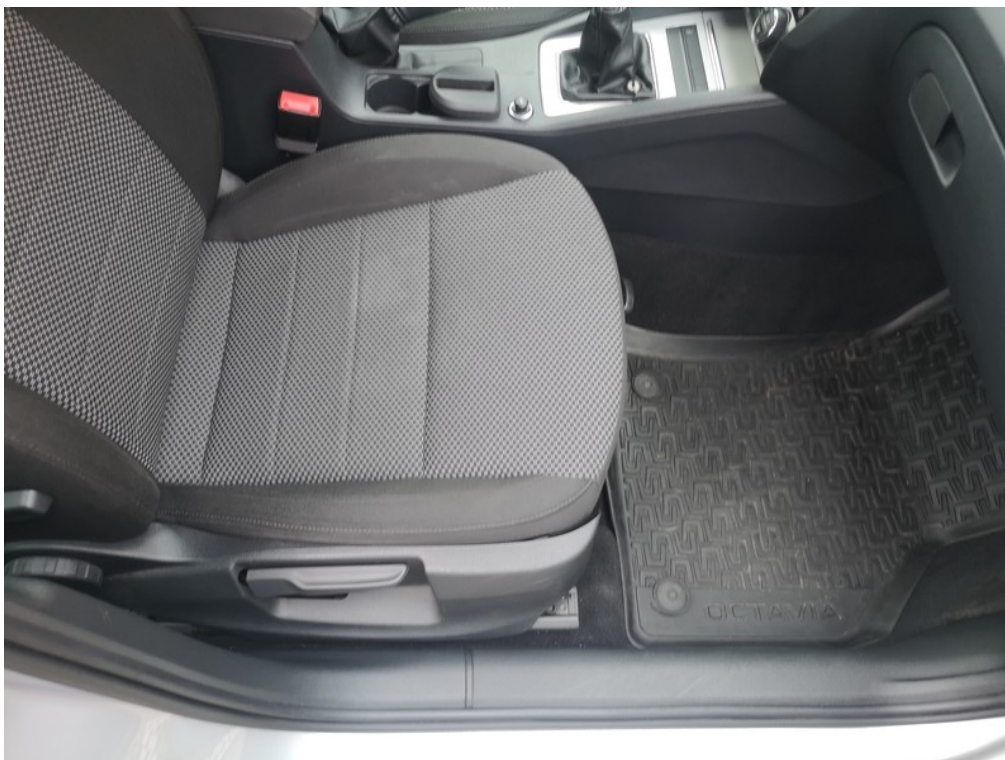
**28** Umístění  
Poškozený díl  
Druh poškození

Ostatní  
Interiér  
Znečištěno

Způsob opravy (opatření) Čištění  
Poznámka:

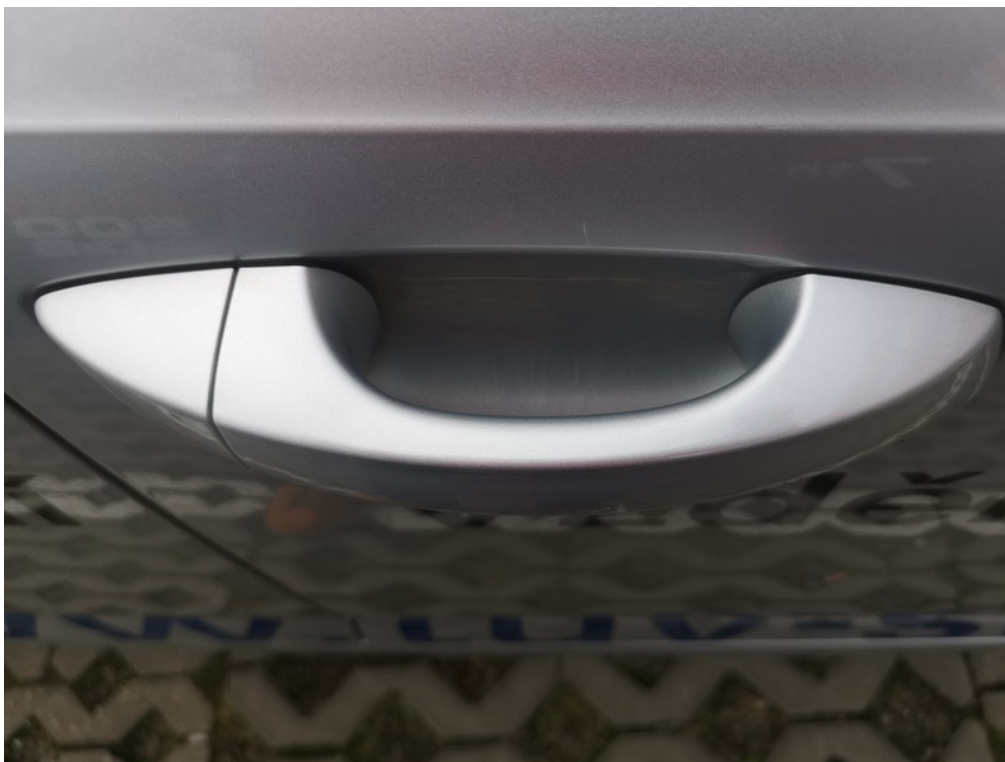
**29** Umístění  
Poškozený díl  
Druh poškození

Ostatní  
Celková plocha  
karoserie  
Škrábance

Způsob opravy (opatření) Vyleštit  
Poznámka:

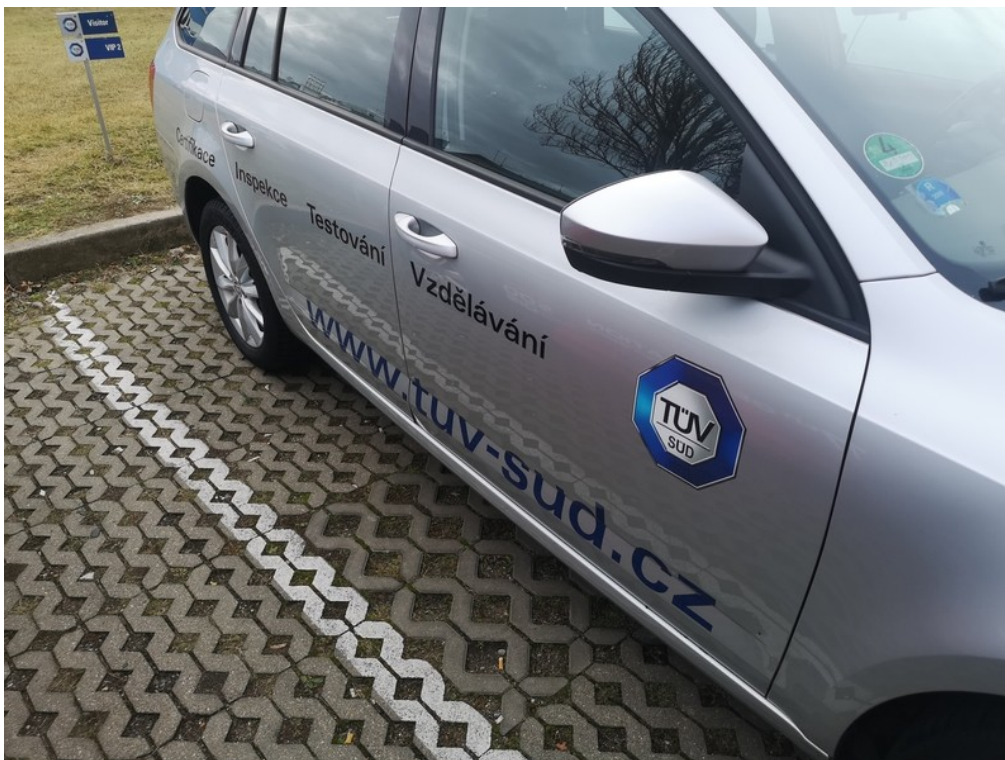
Umístění  
**30** Poškozený díl  
Druh poškození

Ostatní  
Střední plocha  
karoserie  
Polepy

Způsob opravy (opatření) Odstranit  
Poznámka:

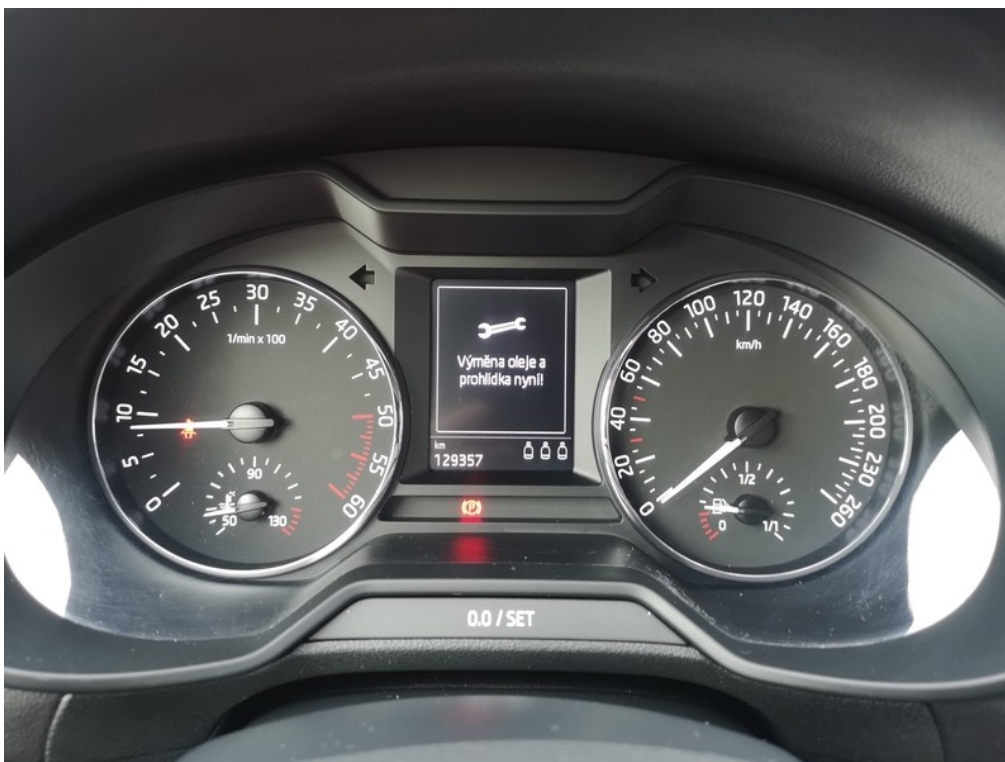
Umístění  
**31** Poškozený díl  
Druh poškození

Ostatní  
Servisní prohlídka  
Chybí

Způsob opravy (opatření) Provést  
Poznámka:
