**DEKRA CZ a.s.**

**ARVAL CZ s.r.o.**

**ÚDAJE O VOZIDLE**

## SEZNAM POŠKOZENÍ

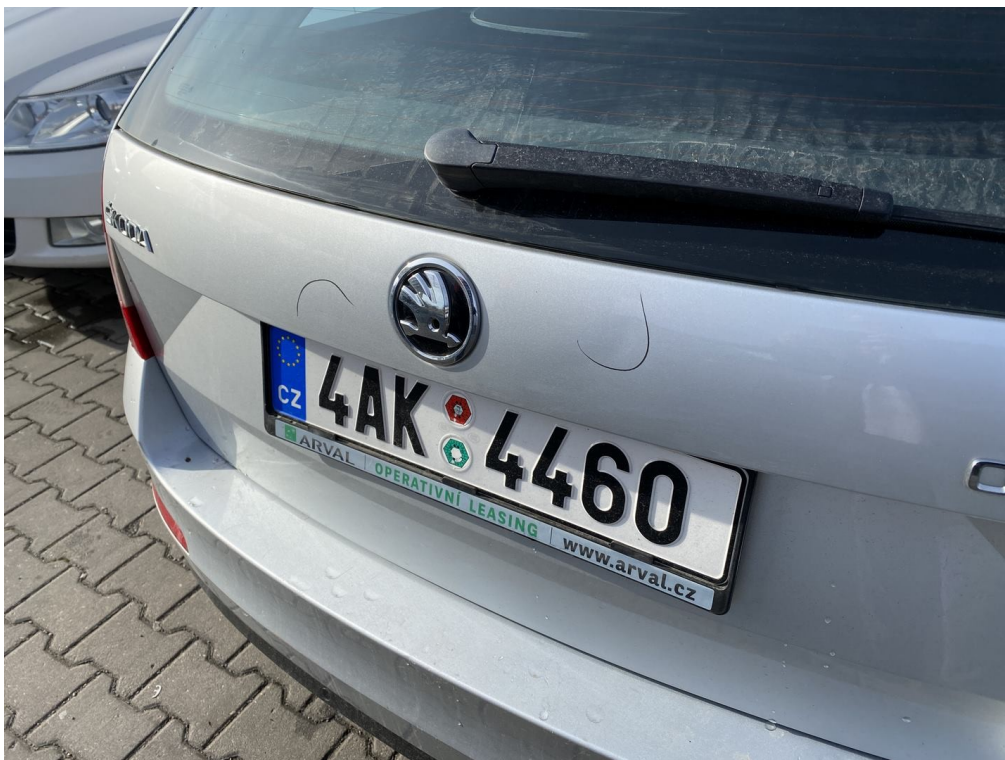
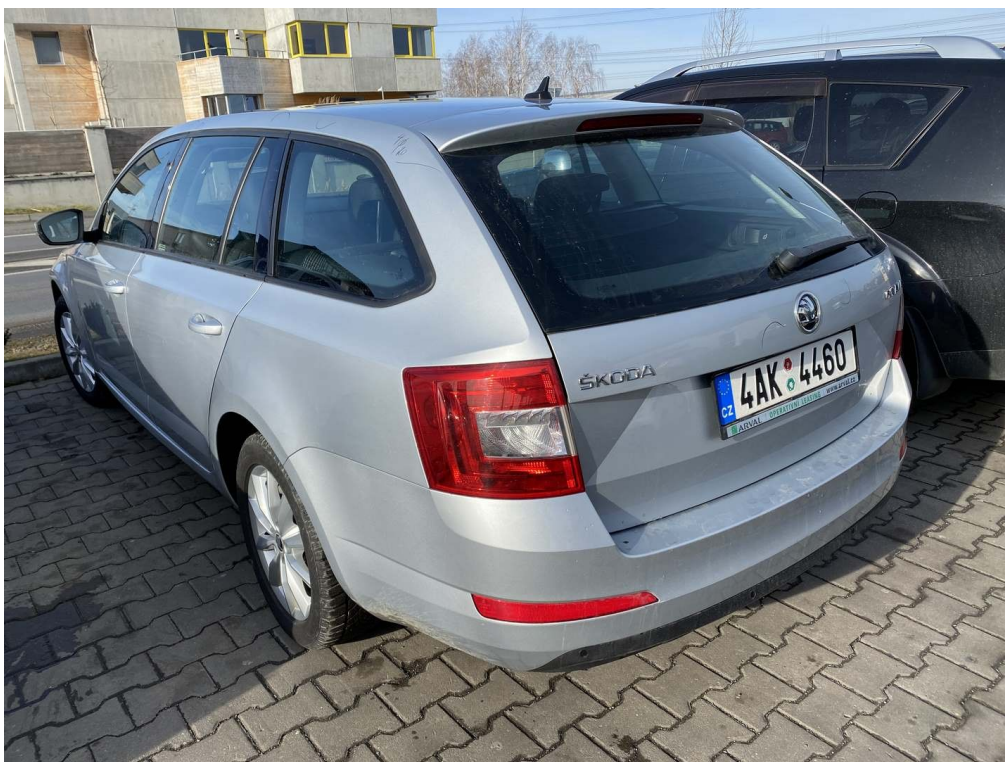
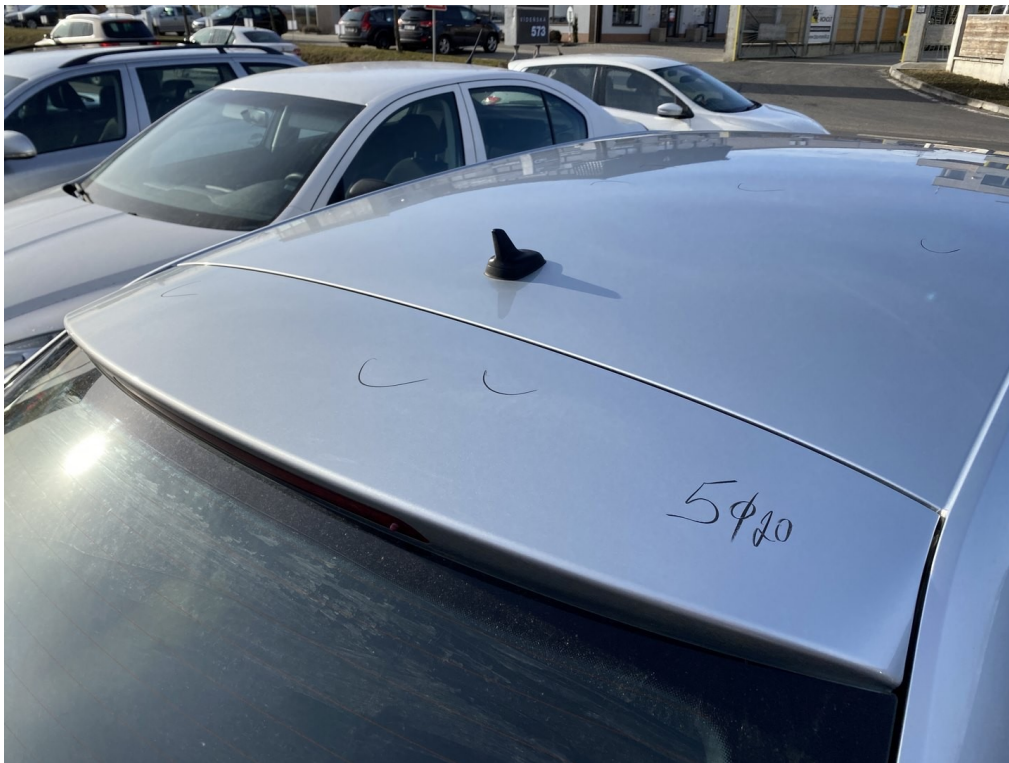
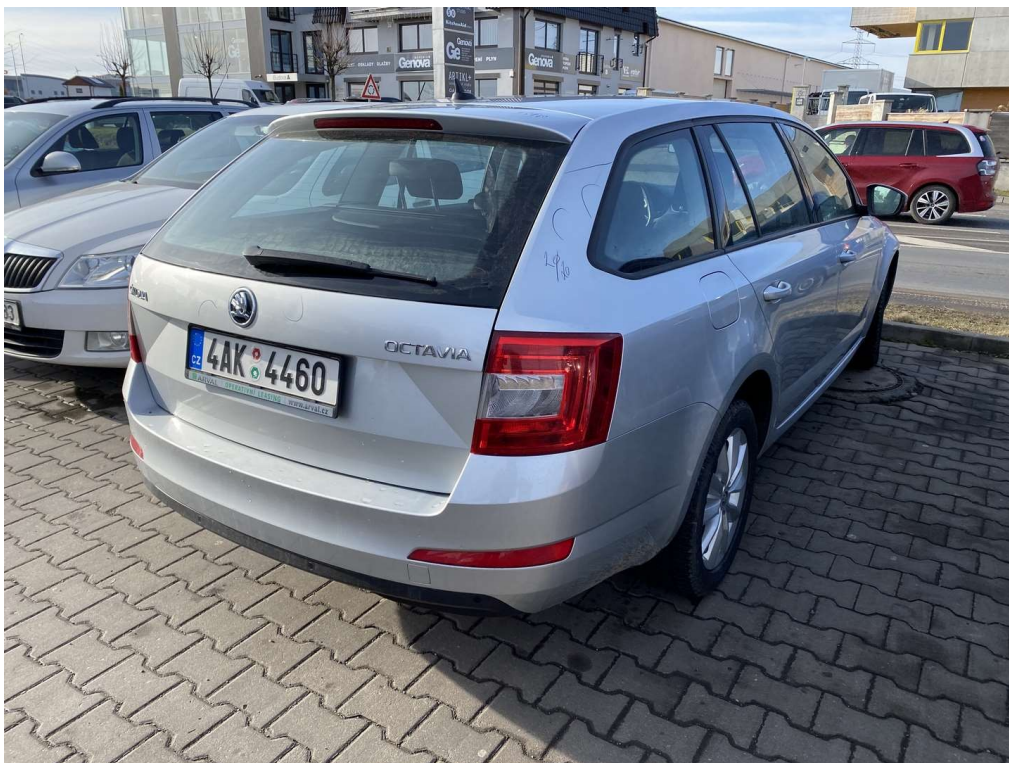
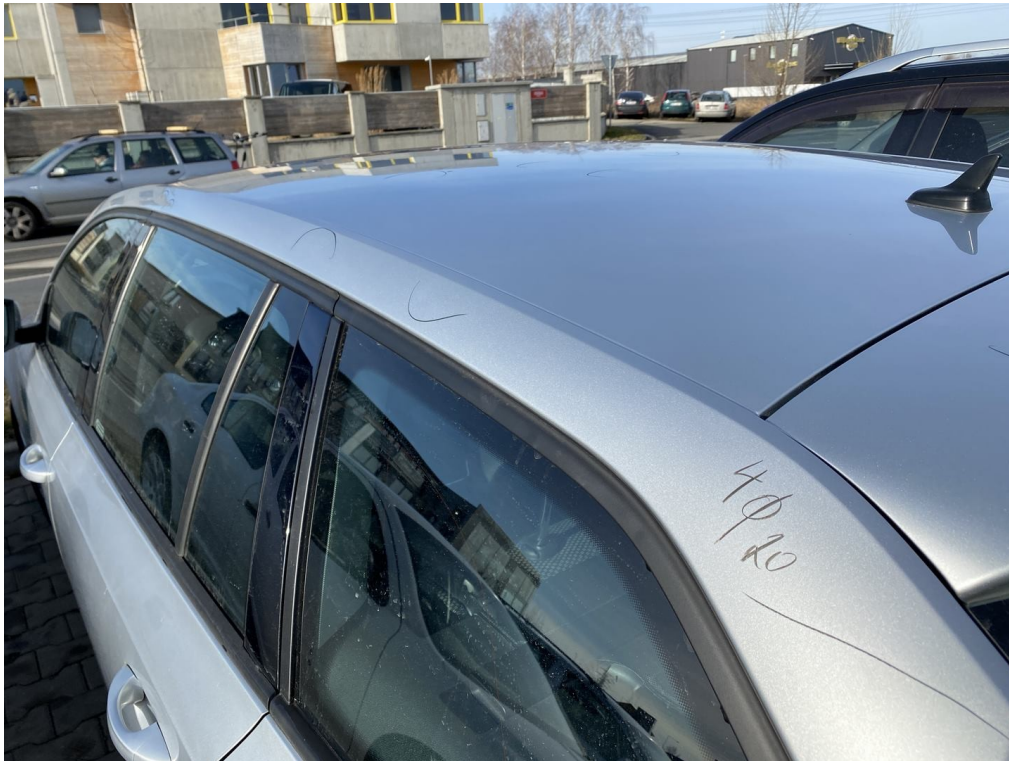
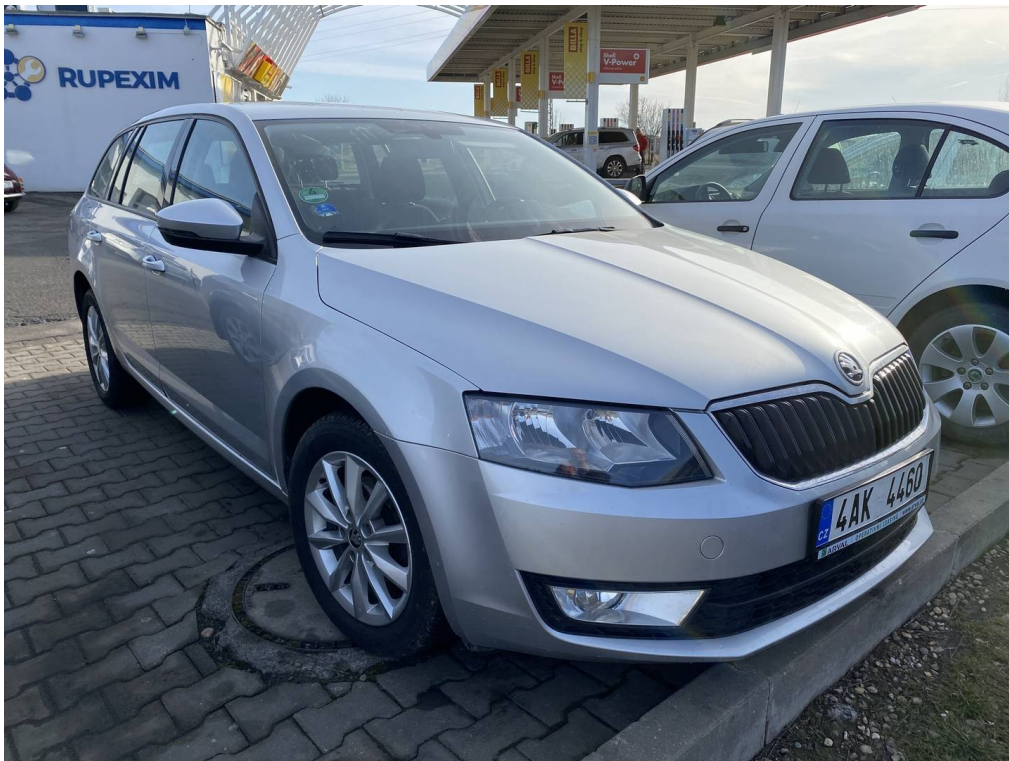
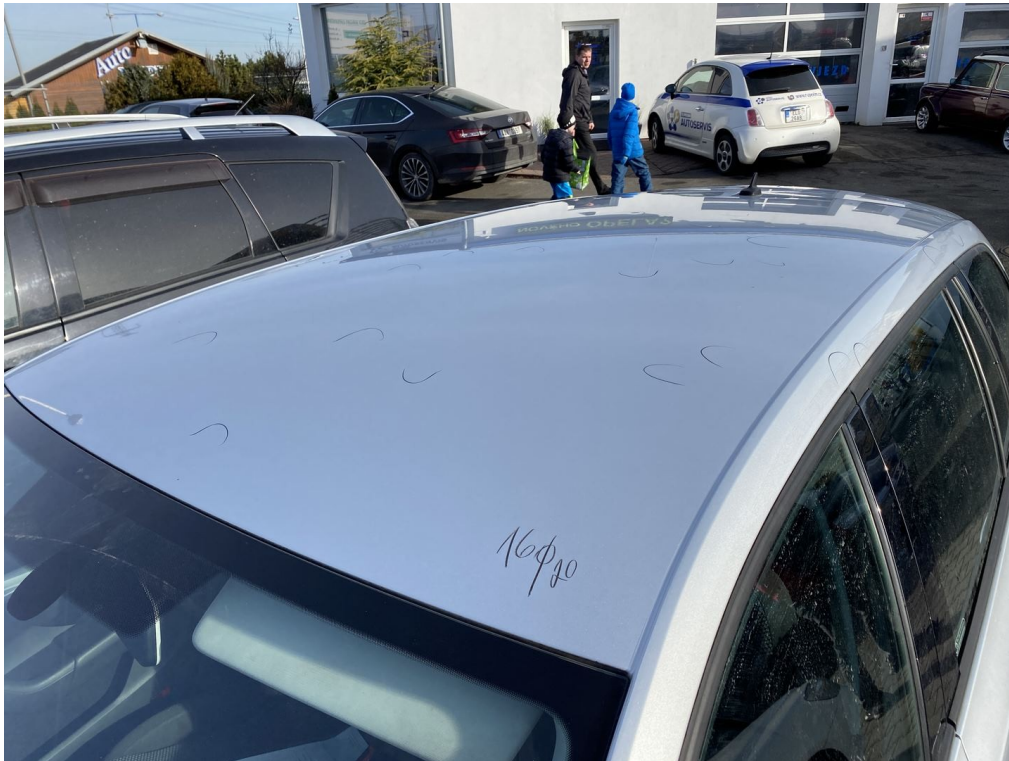
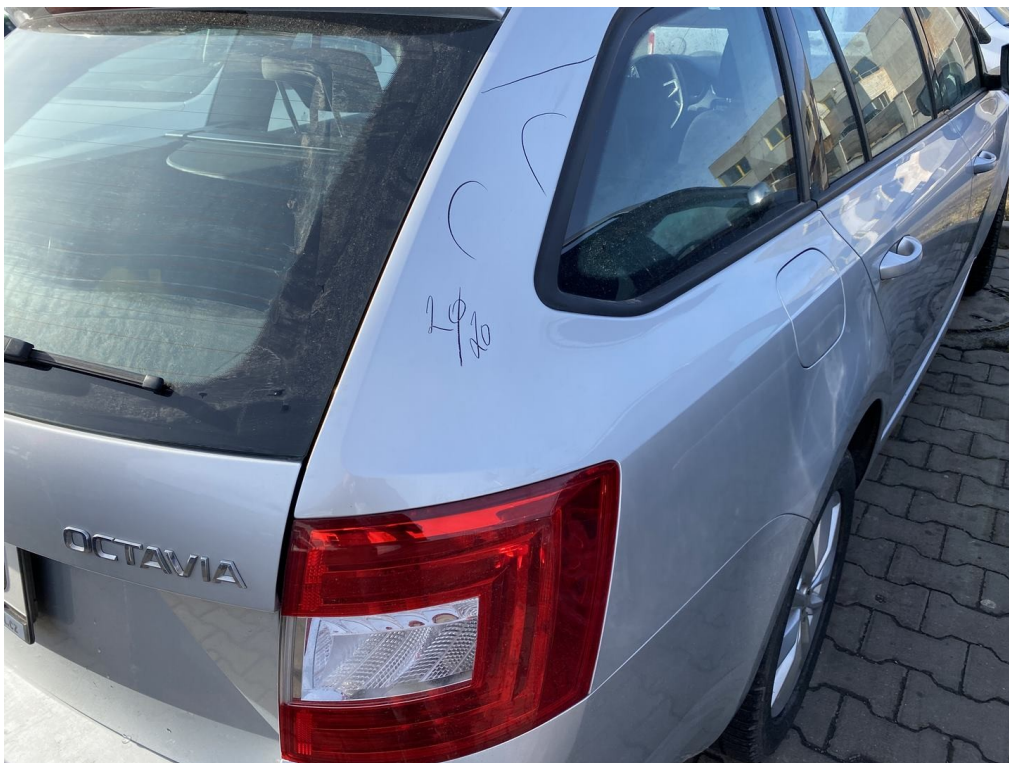
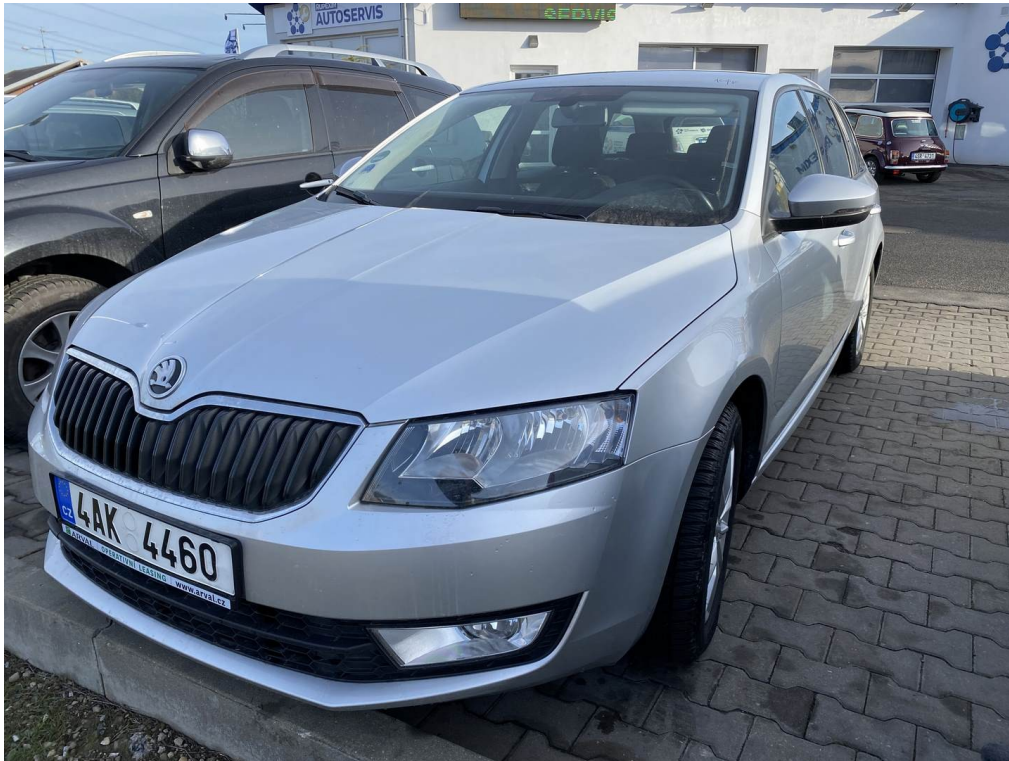
Ostatní  
Celková plocha  
karoserie  
Jamky od krup

Způsob opravy (opatření) Opravit
