DEKRA CZ a.s.

ÚDAJE O VOZIDLE

RZ:	5AN8958	VIN:	TMBJH7NP5G7092283
Tovární značka (výrobce):	Škoda	Zdvih. objem :	1968
Obchodní označení:	Superb Combi (3T5)(2010)	Max. výkon (kW):	110
Provedení:	Superb Combi 2.0TDI 110 Style	Druh paliva:	Nafta
Barva:	Stříbrná / metaliza	Převodovka:	6 stupňová
Typ karoserie / Počet dveří:	Kombi / 5	Datum první registrace:	2016-06-22
Vozidlo s odpočtem DPH	Ano	Platnost tech. kont. do:	2020-06
Stav tachometru:	155850 Km Odečteno	Stav paliva v nádrži:	1/4
Stav oleje:	V intervalu	Chladicí kapalina:	V intervalu
Servisní knížka k dispozici:	Elektronická

SEZNAM POŠKOZENÍ

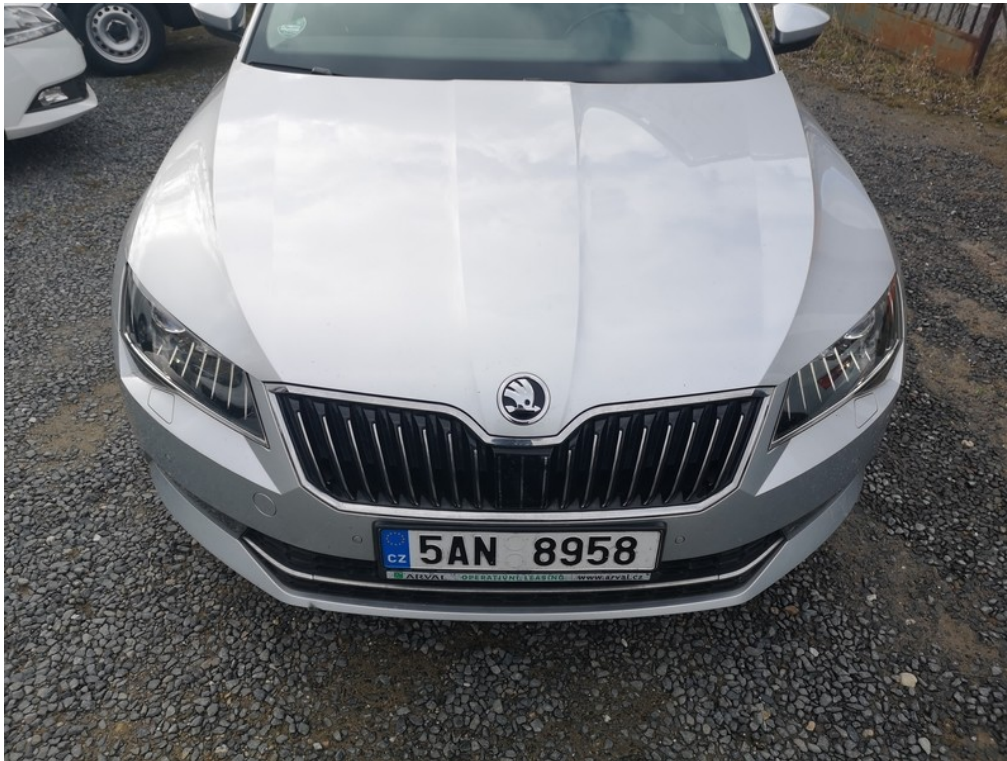
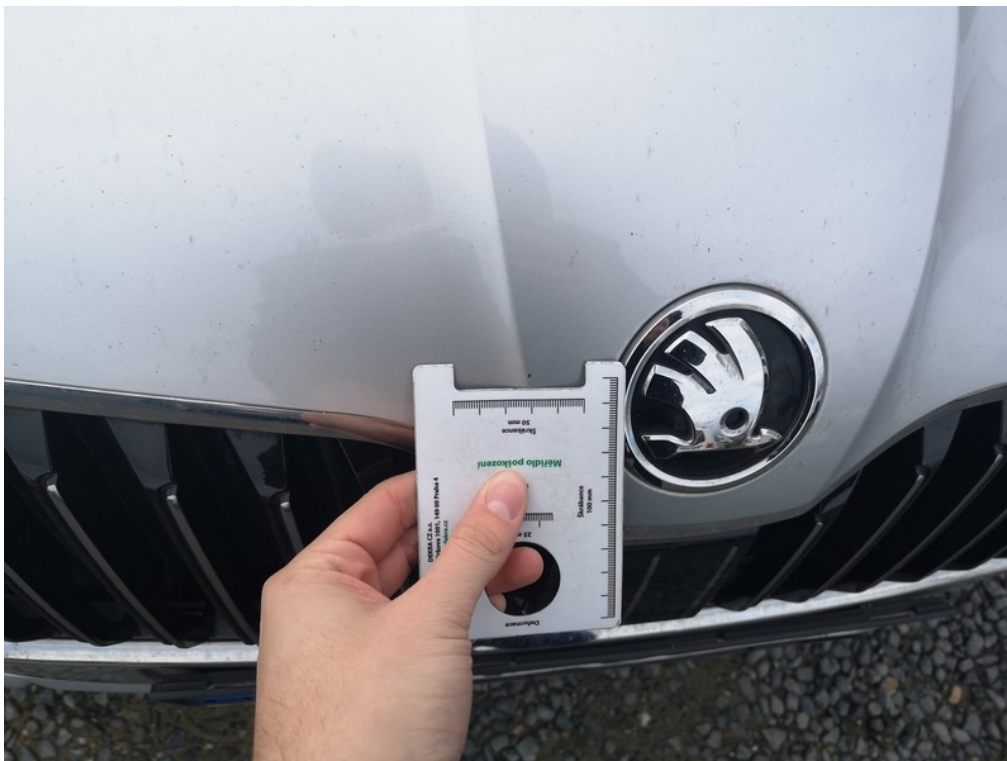
Umístění
1 Poškozený díl
Druh poškození

Exteriér (vnější prostor)
Přední část vozidla
Poškození od odletujícího kamení

Viz popis k poškození č. **1**

Způsob opravy (opatření) Opravit
Poznámka:

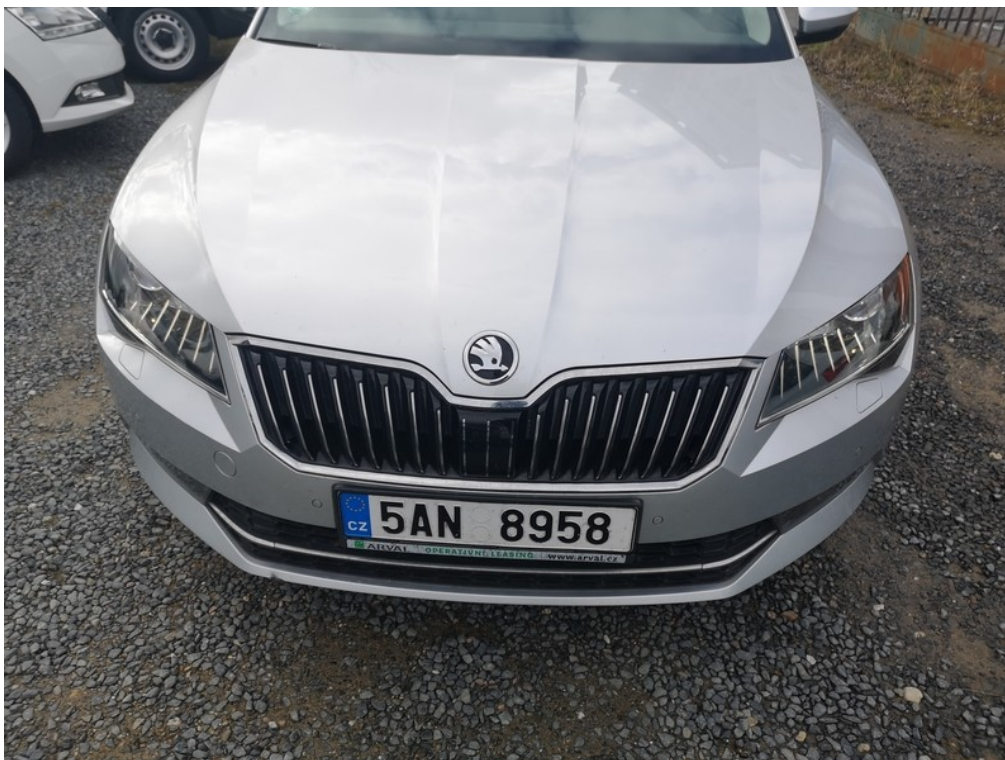
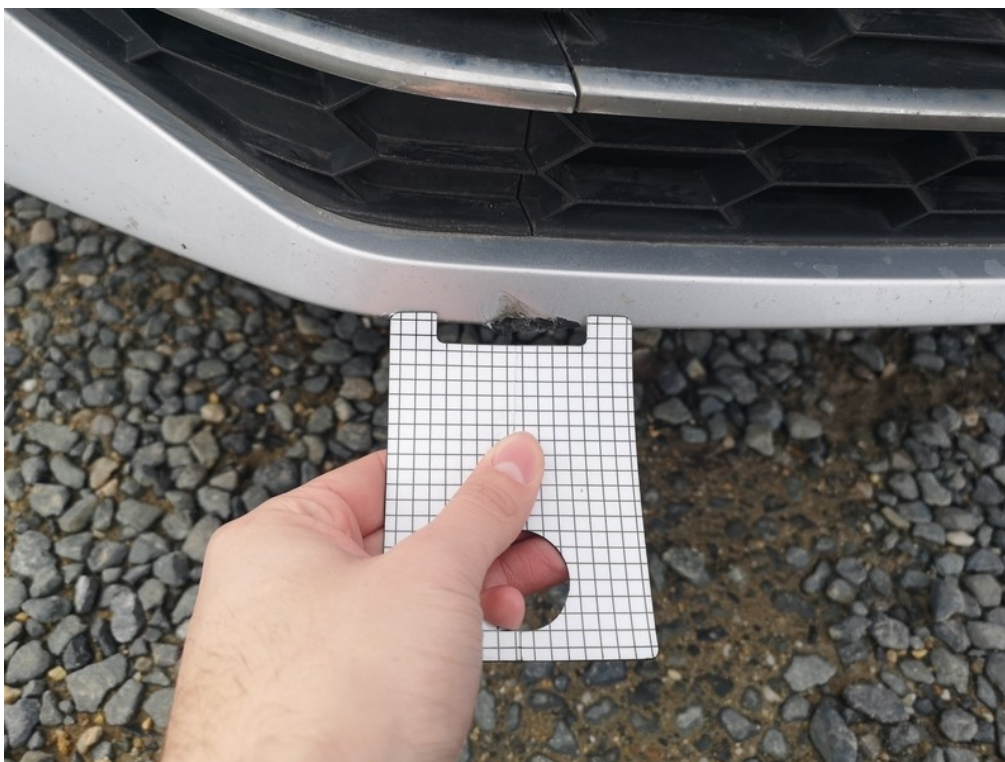
2 Umístění
Poškozený díl
Druh poškození

Exteriér (vnější prostor)
Přední nárazník
Deformace

Viz popis k poškození č. 2

Způsob opravy (opatření) Vyměnit
Poznámka:

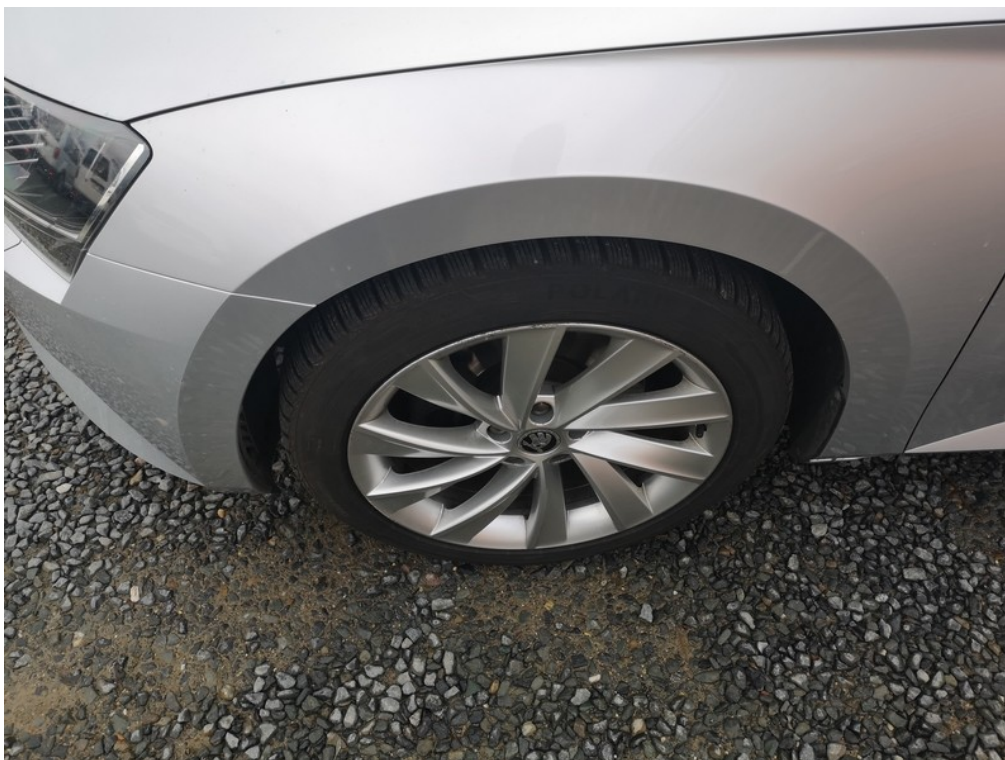
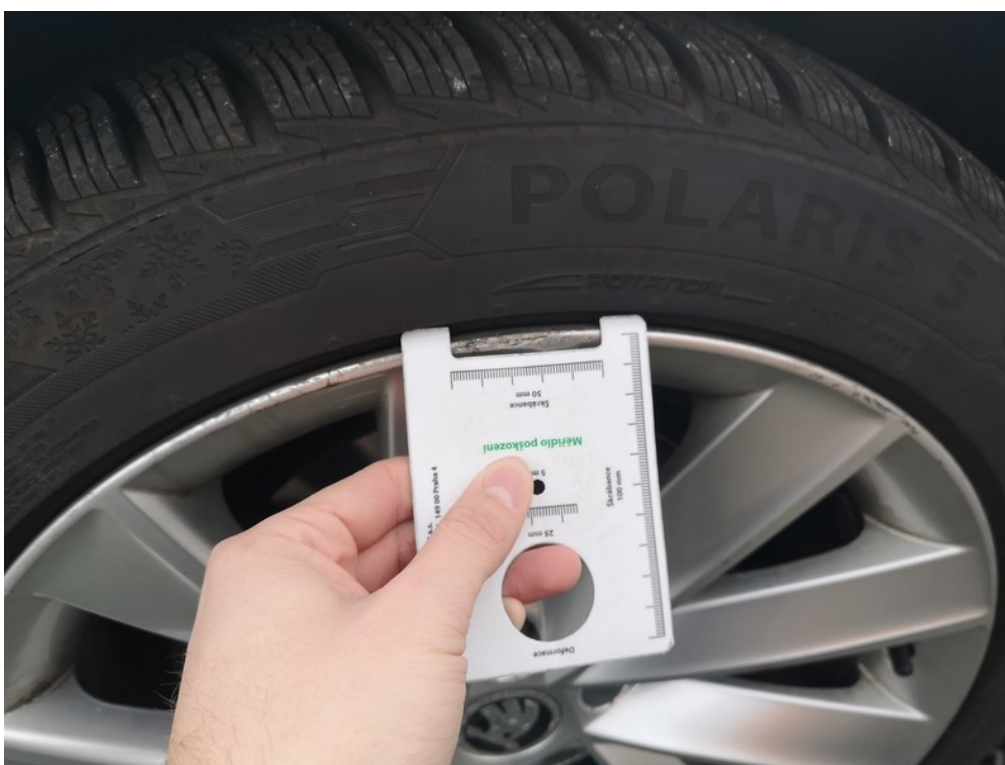
3 Umístění
Poškozený díl
Druh poškození

Exteriér (vnější
prostor)
Disk LP kola
Škrábance

Viz popis k poškození č. **3**

Způsob opravy (opatření) Opravit
Poznámka:

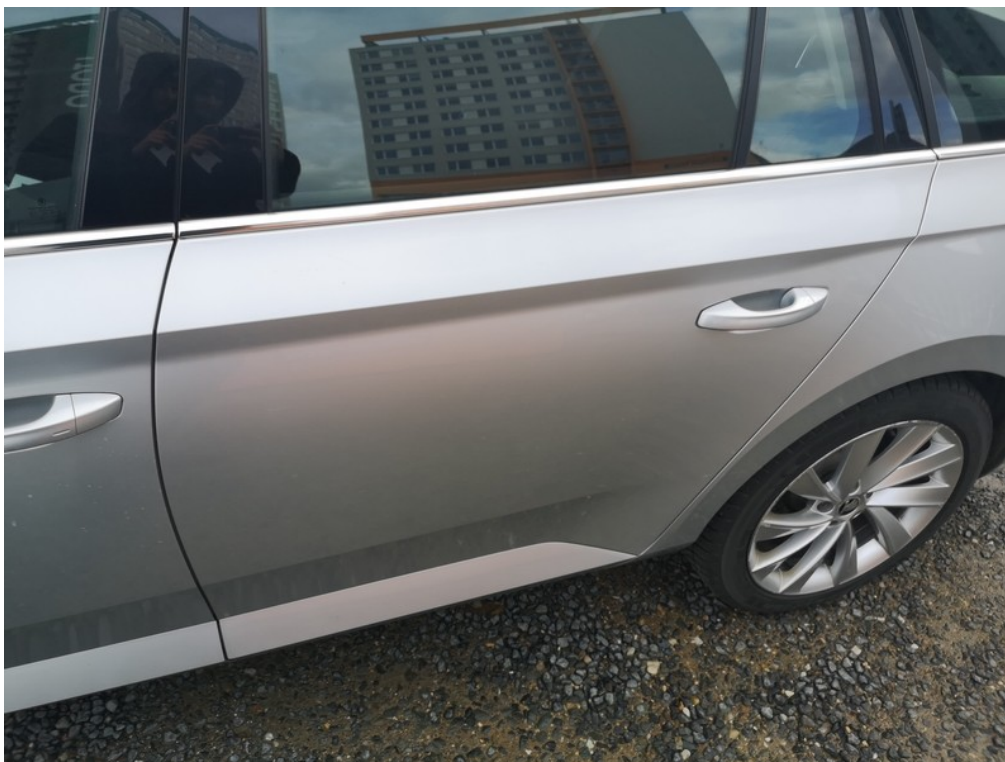
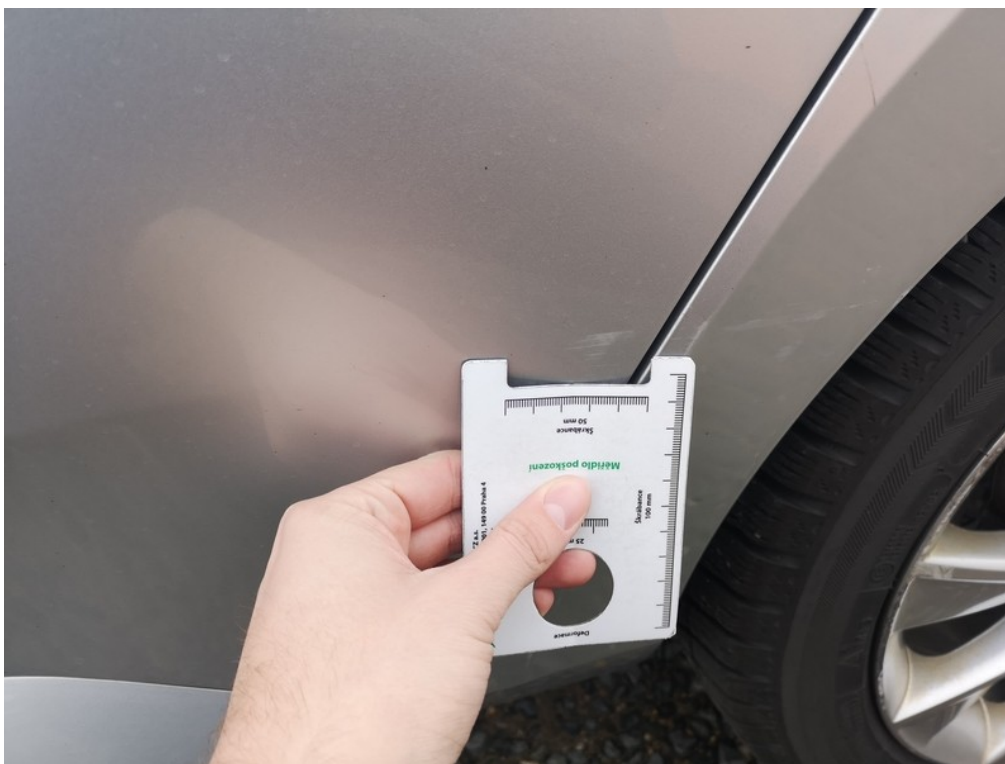
4 Umístění
Poškozený díl
Druh poškození

Exteriér (vnější
prostor)
Dveře zadní levé
Škrábance

Viz popis k poškození č. 4

Způsob opravy (opatření) Lakovat
Poznámka:

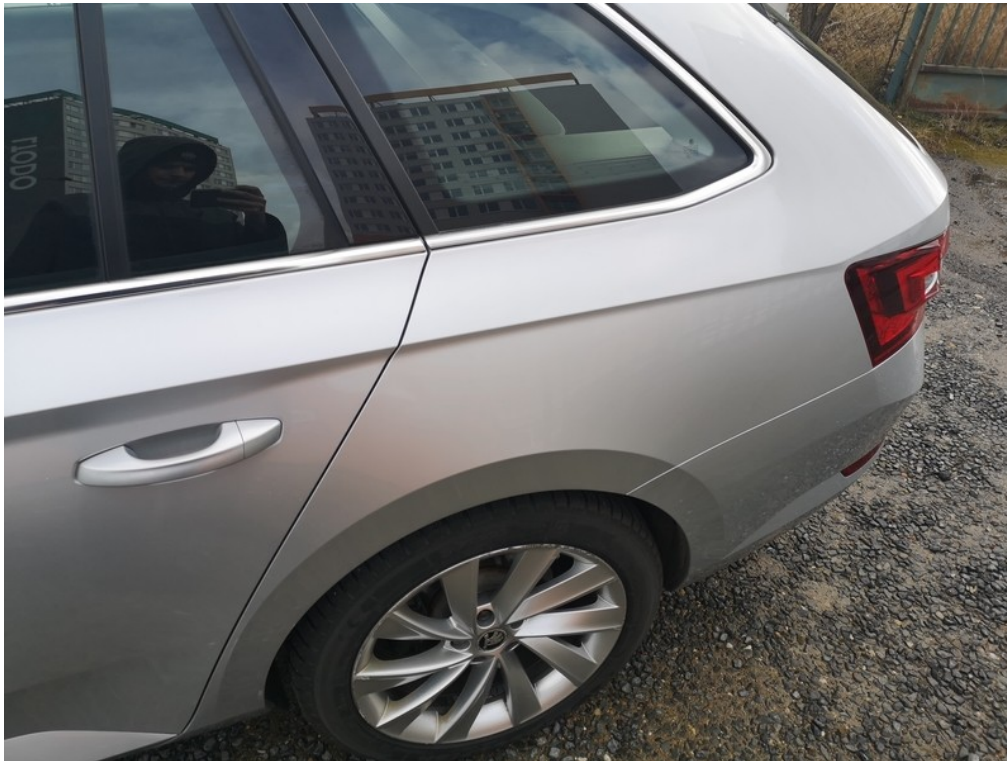
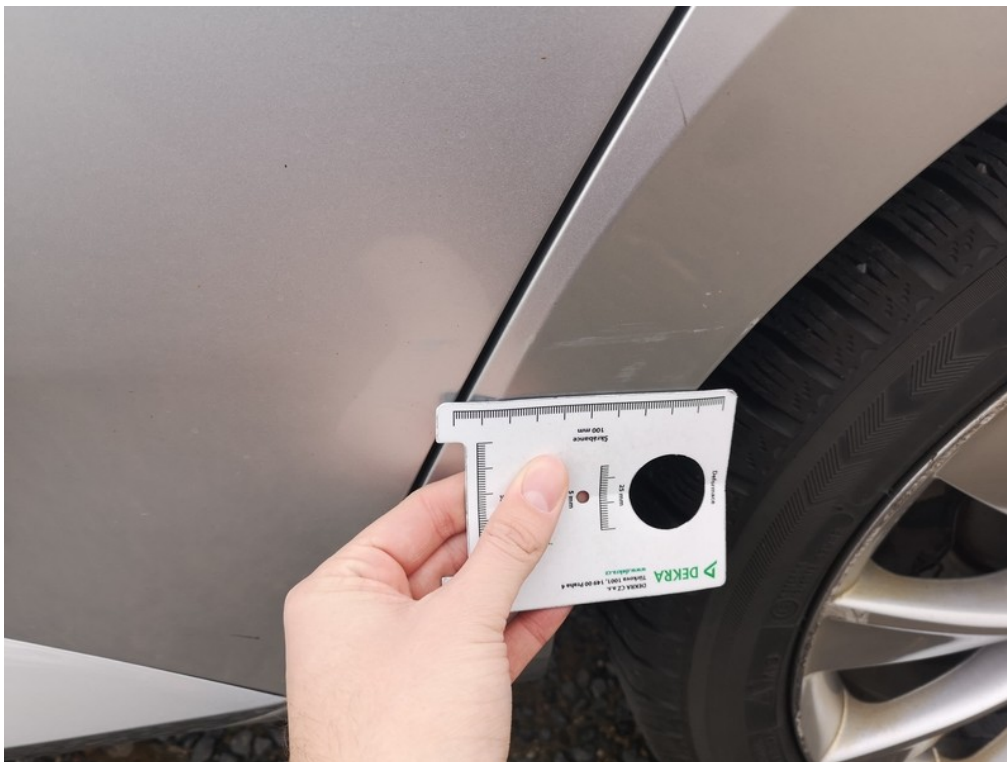
5 Umístění
Poškozený díl
Druh poškození

Exteriér (vnější
prostor)
Bočnice zadní levá
Škrábance

Viz popis k poškození č. 5

Způsob opravy (opatření) Lakovat

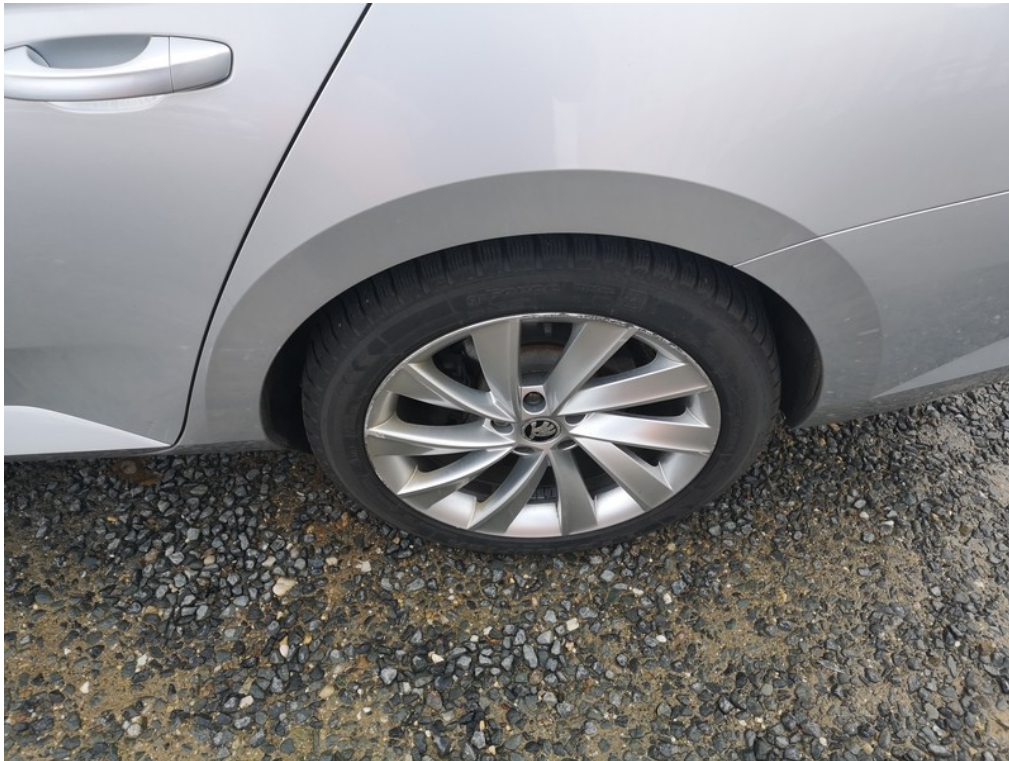
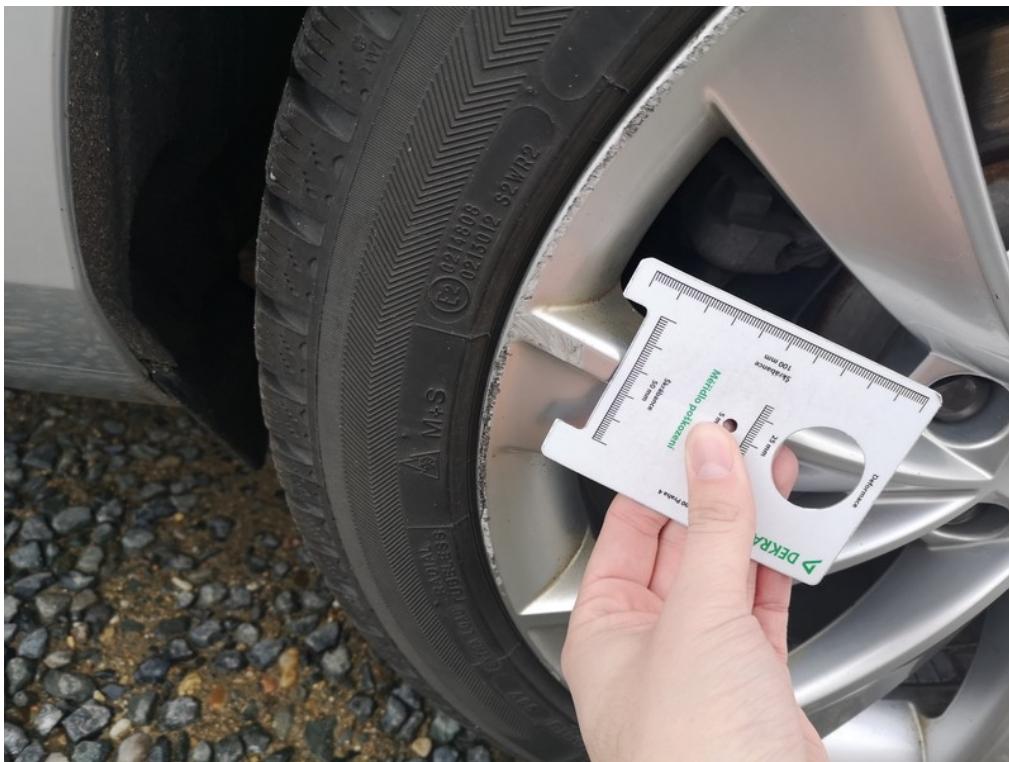
6 Umístění
Poškozený díl
Druh poškození

Exteriér (vnější
prostor)
Disk LZ kola
Škrábance

Viz popis k poškození č. 6

Způsob opravy (opatření) Opravit

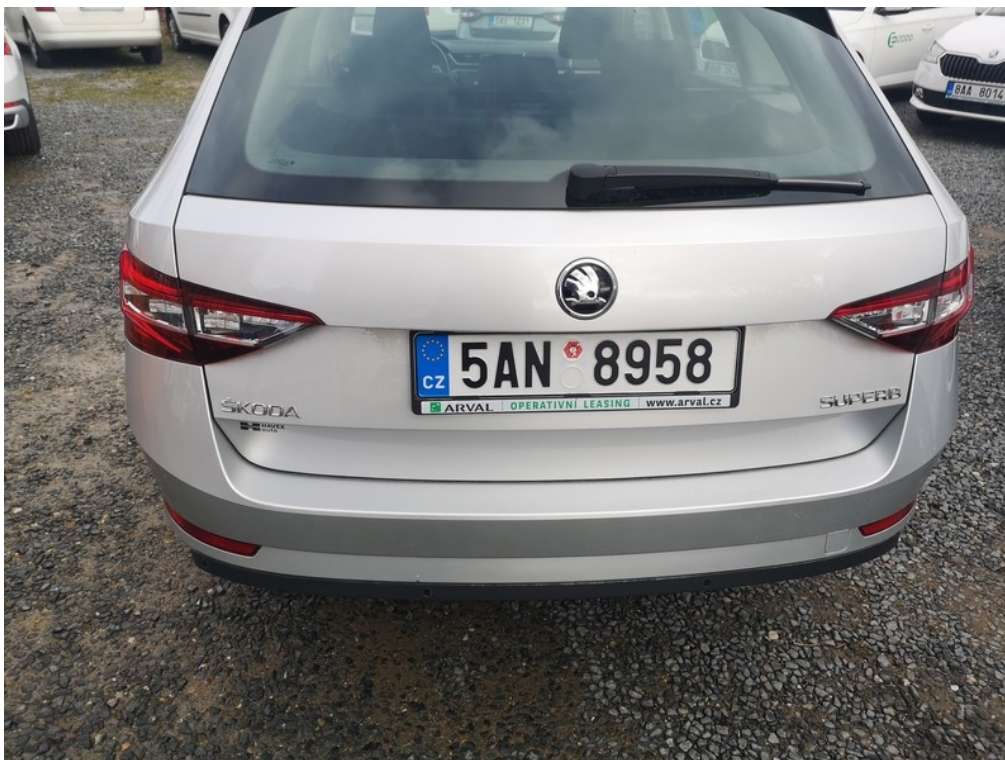
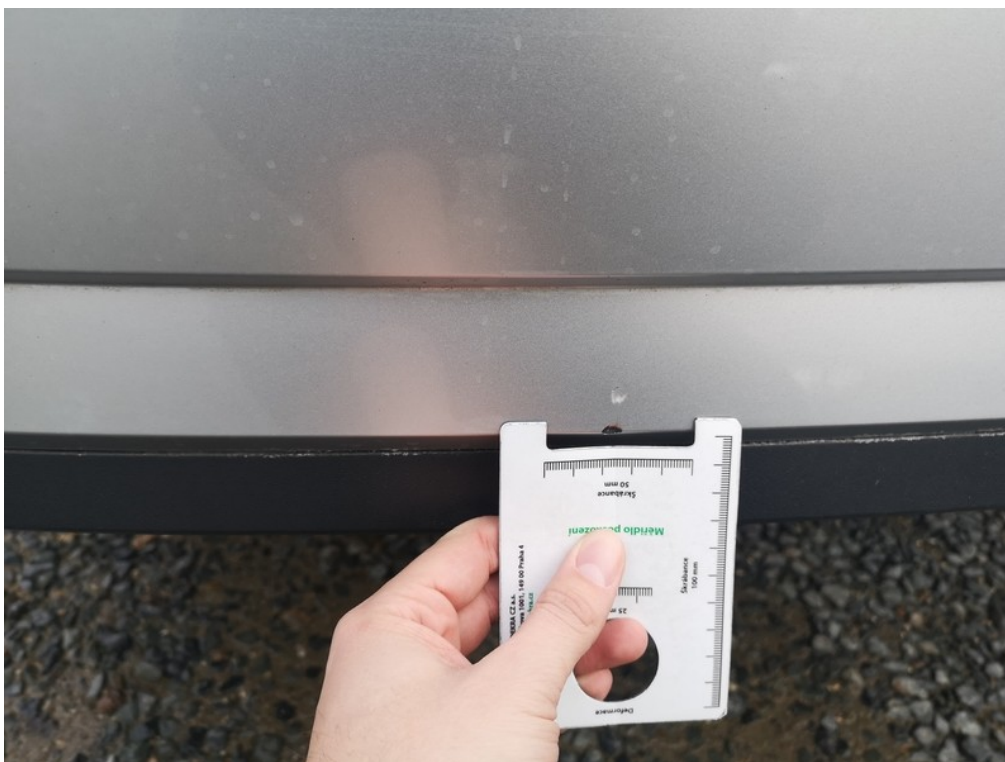
7 Umístění
Poškozený díl
Druh poškození

Exteriér (vnější
prostor)
Zadní nárazník
Škrábance

Viz popis k poškození č. 7

Způsob opravy (opatření) Lakovat
Poznámka:

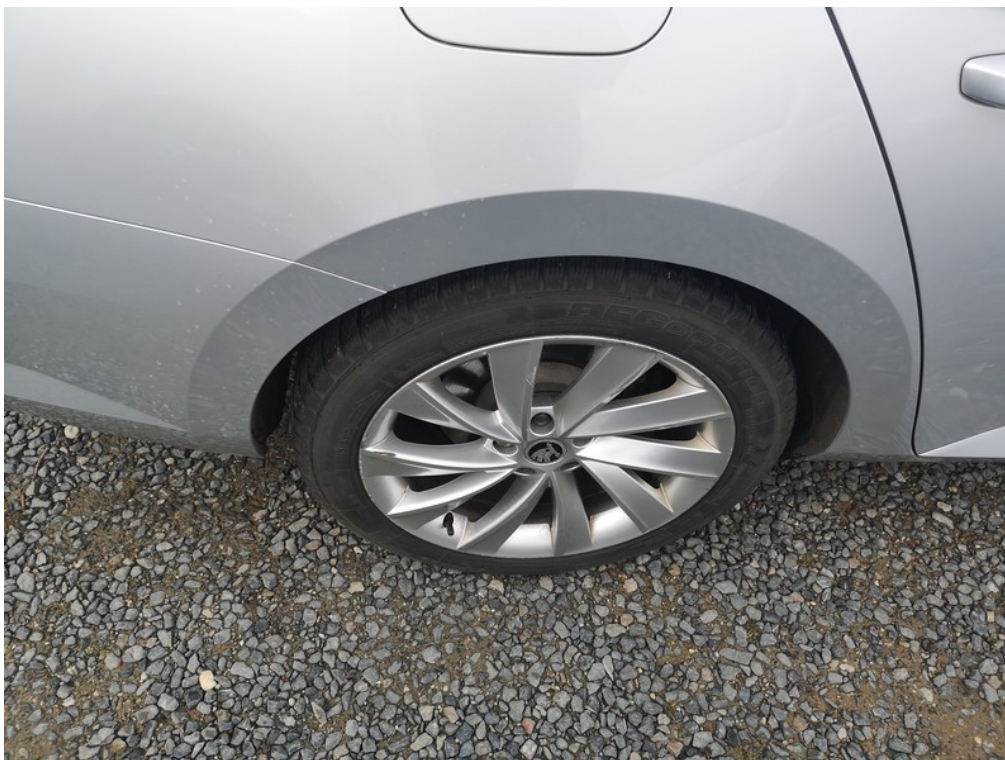
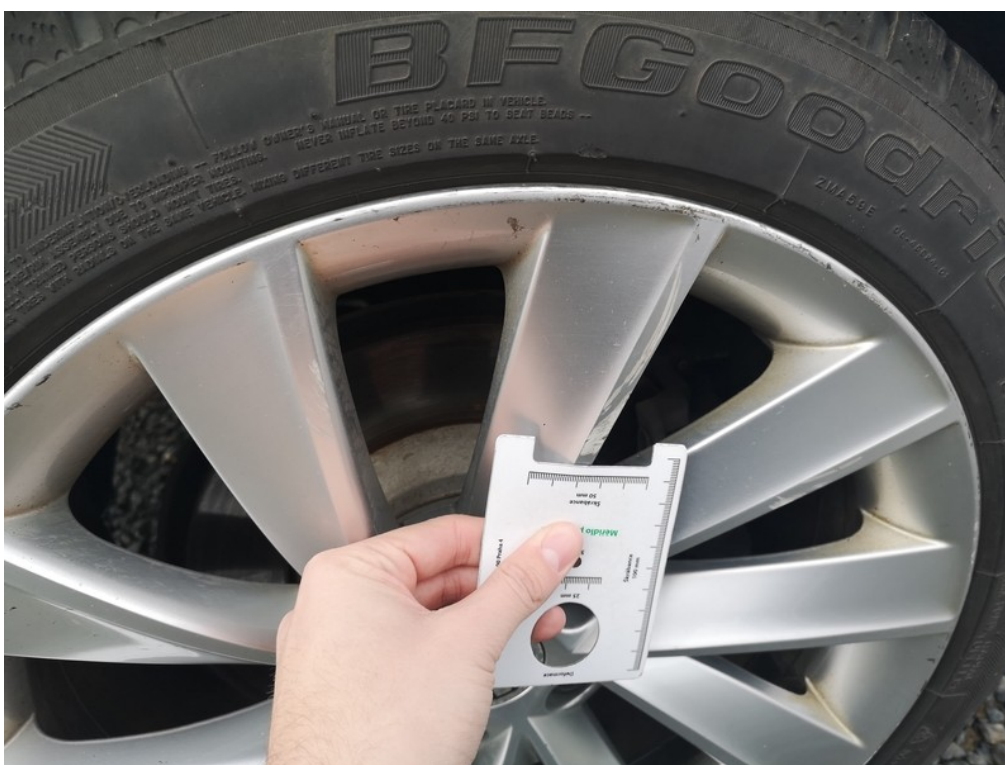
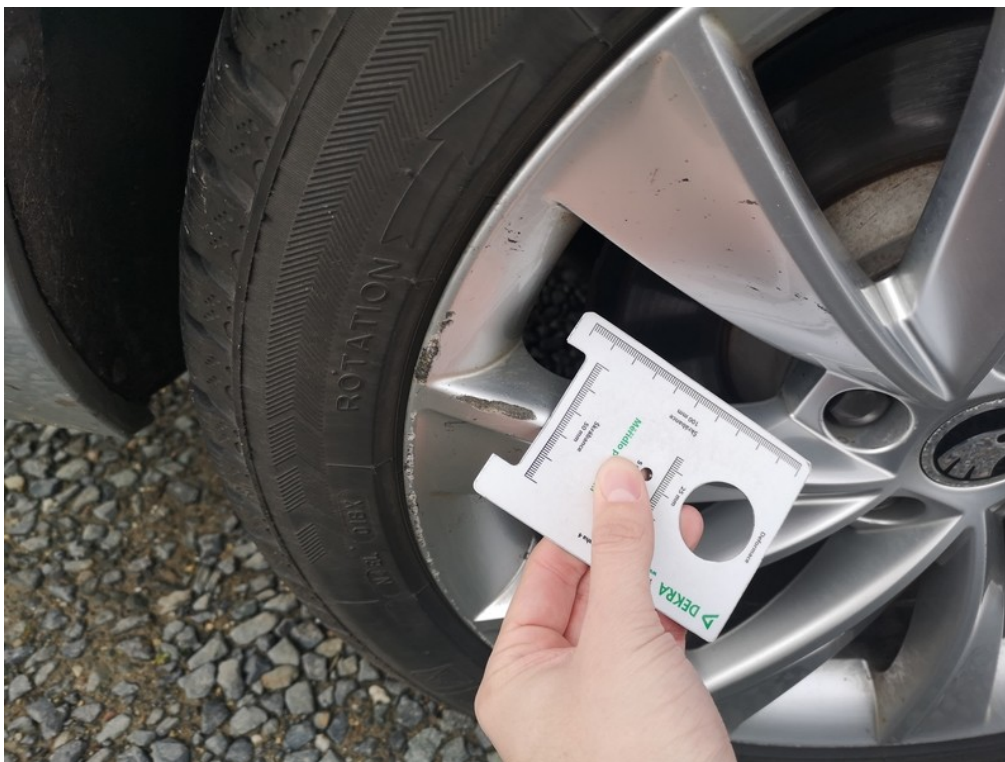
8 Umístění
Poškozený díl
Druh poškození

Exteriér (vnější
prostor)
Disk PZ kola
Škrábance

Viz popis k poškození č. 8

Způsob opravy (opatření) Opravit
Poznámka:

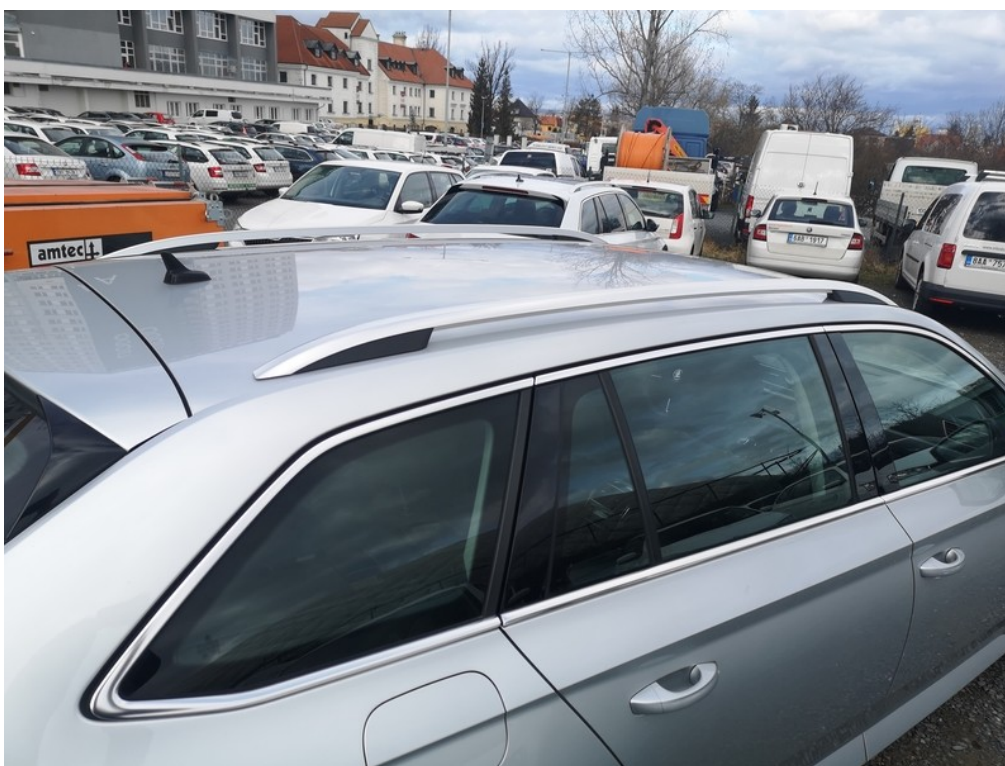
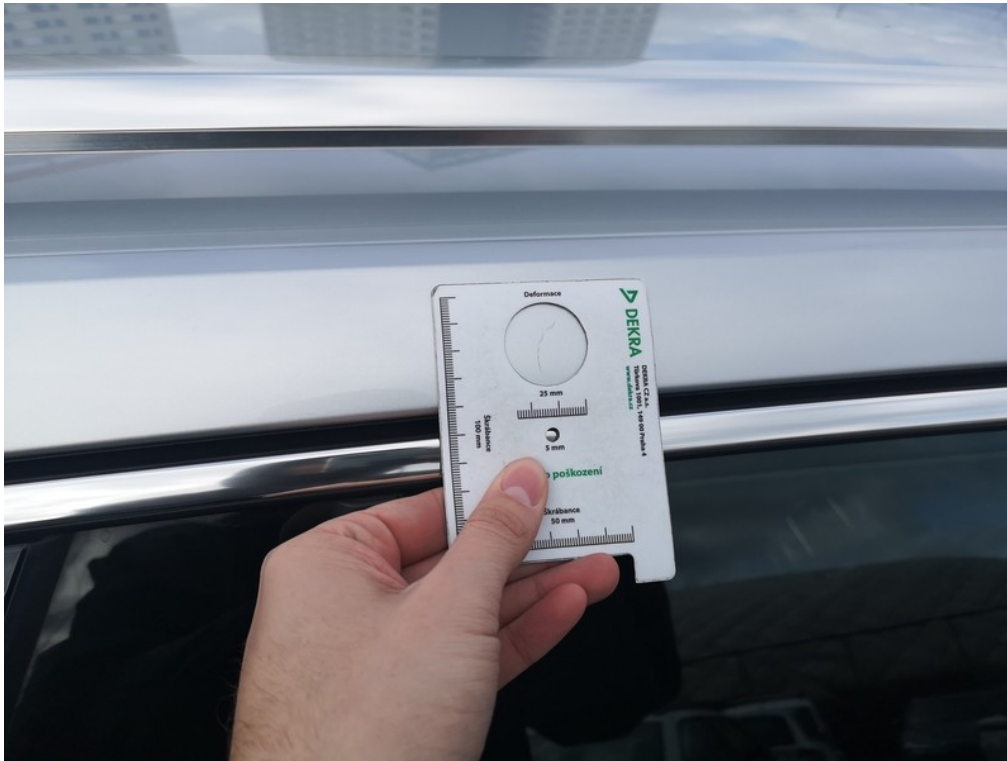
9 Umístění
Poškozený díl
Druh poškození

Exteriér (vnější prostor)
Rám dveří pravý
Jamka

Viz popis k poškození č. 9

Způsob opravy (opatření) Opravit
Poznámka:

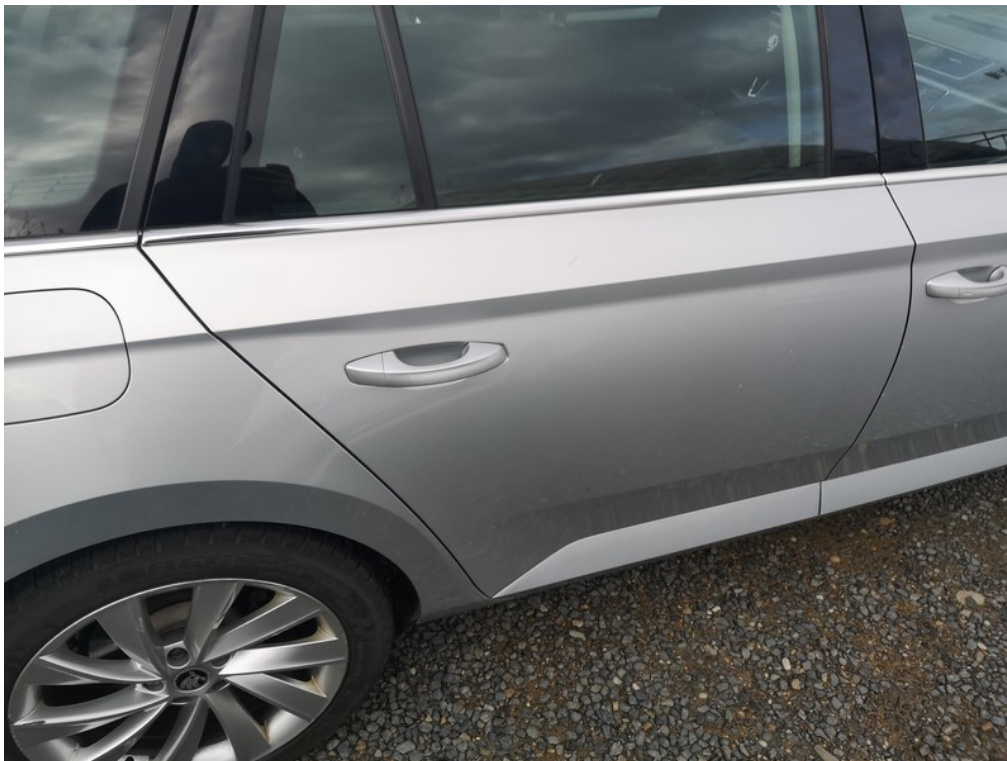
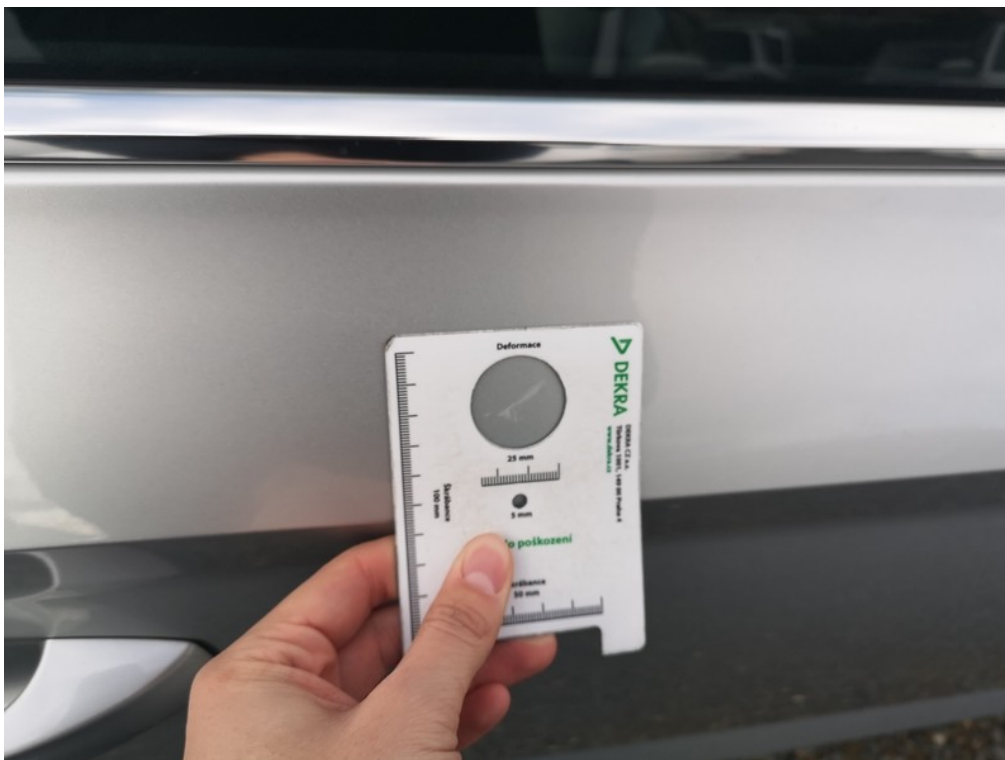
10 Umístění
Poškozený díl
Druh poškození

Exteriér (vnější prostor)
Dveře zadní pravé
Jamka

Viz popis k poškození č. 10

Způsob opravy (opatření) Opravit
Poznámka:

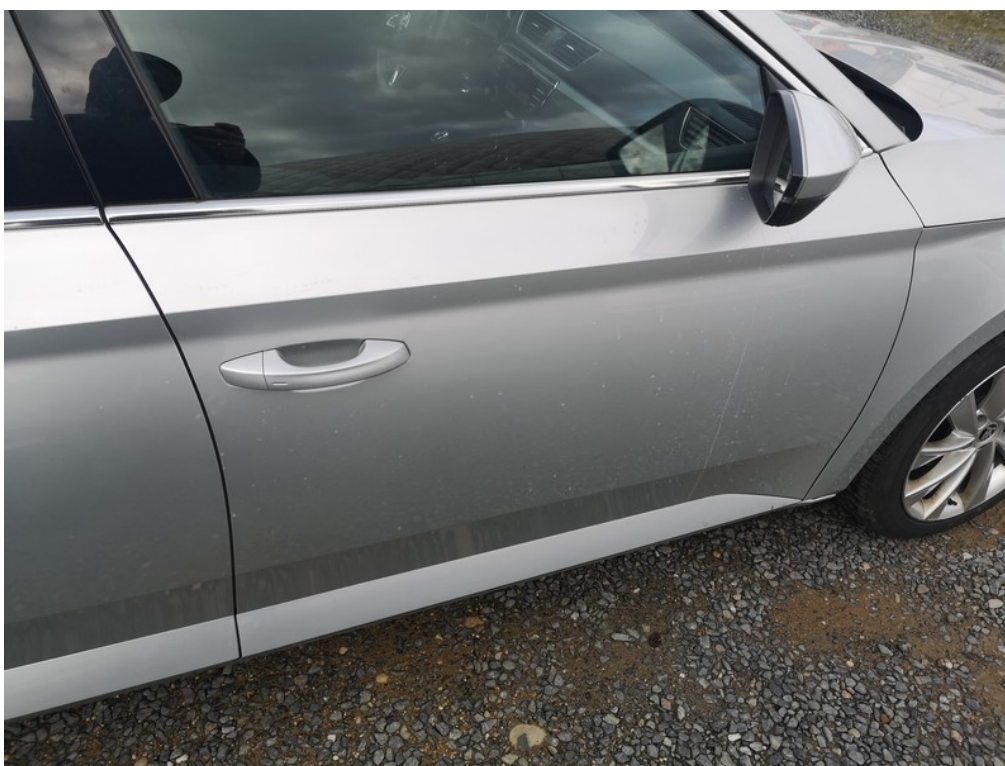
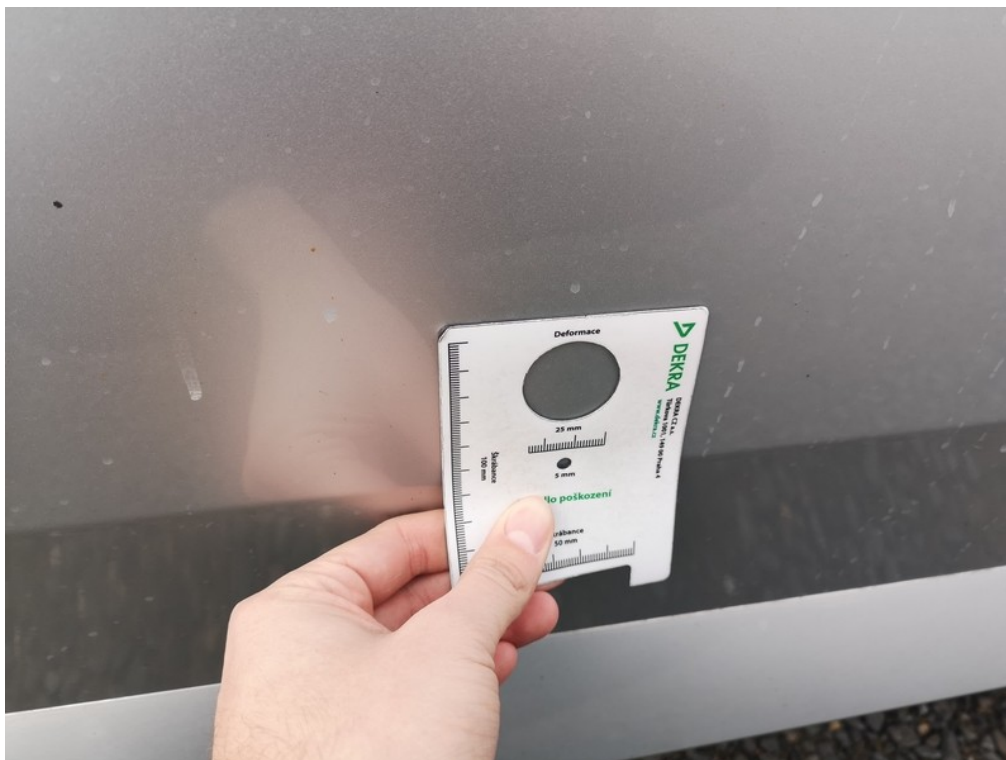
11 Umístění
Poškozený díl
Druh poškození

Exteriér (vnější prostor)
Dveře přední pravé
Jamka

Viz popis k poškození č. 11

Způsob opravy (opatření) Opravit
Poznámka:

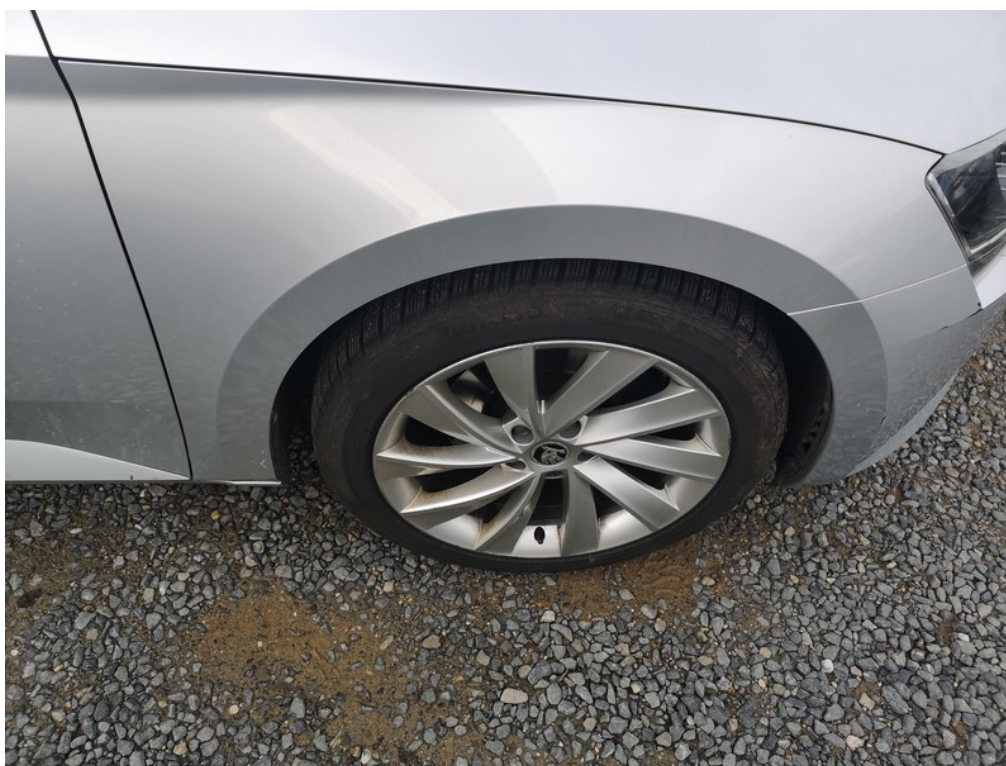
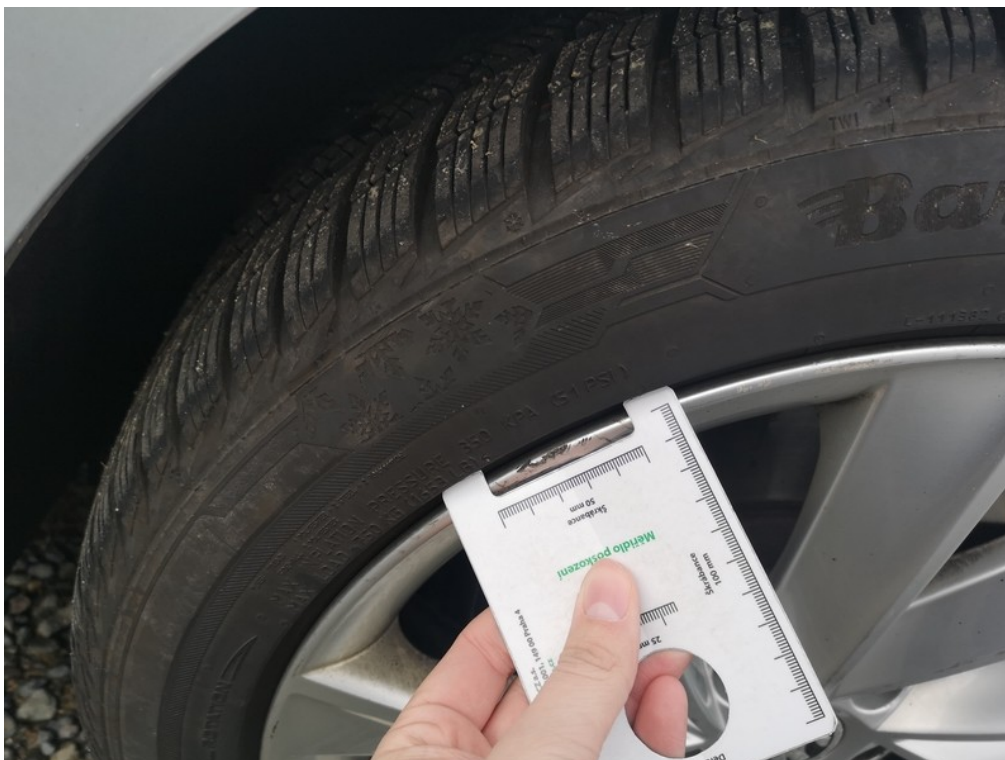
12 Umístění
Poškozený díl
Druh poškození

Exteriér (vnější prostor)
Disk PP kola
Škrábance

Viz popis k poškození č. 12

Způsob opravy (opatření) Opravit
Poznámka:

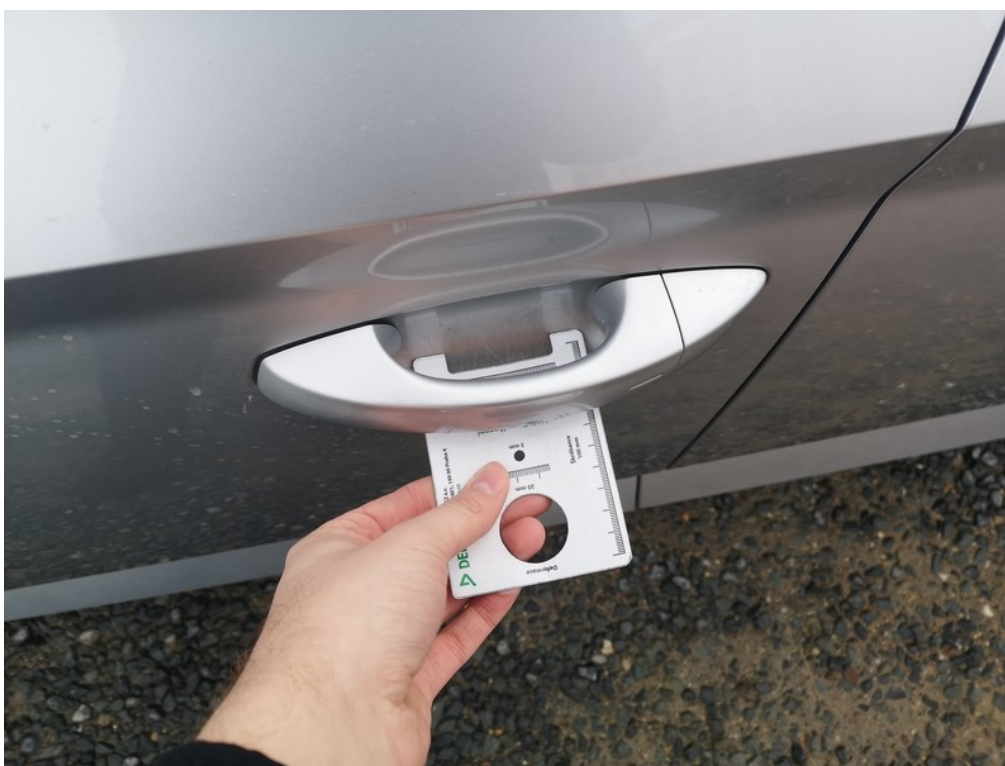
Umístění
13 Poškozený díl
Druh poškození

Ostatní
Celková plocha
karoserie
Škrábance

Způsob opravy (opatření) Vyleštit
Poznámka:

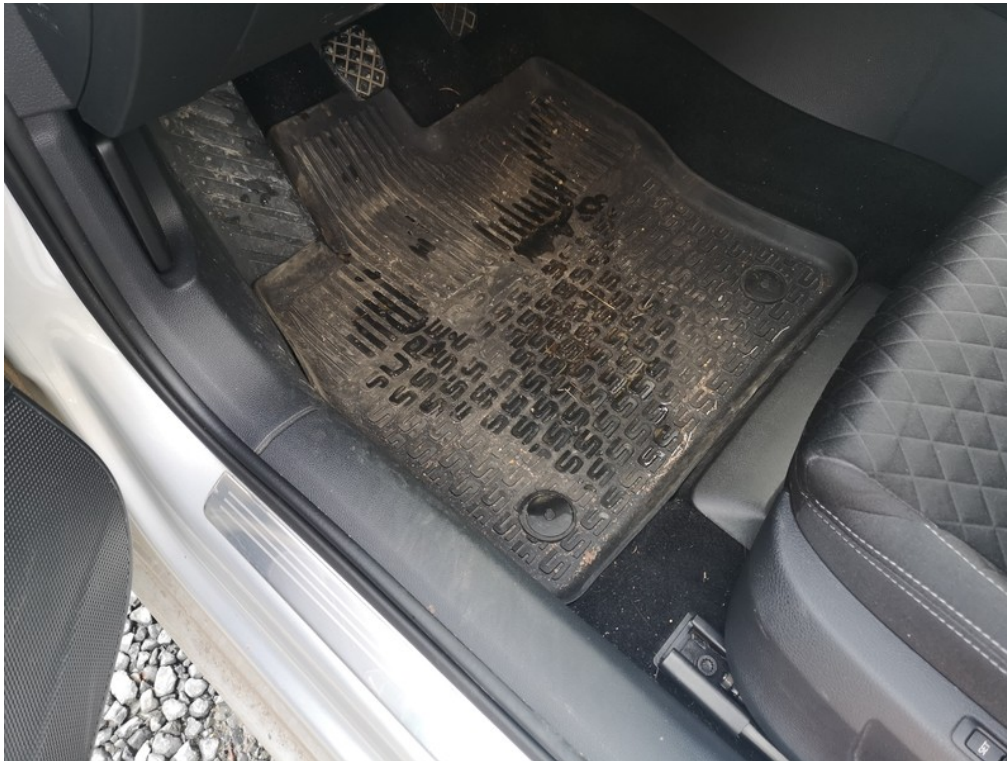
14 Umístění
Poškozený díl
Druh poškození

Ostatní
Interiér
Znečištěno

Způsob opravy (opatření) Čištění
Poznámka:
