DEKRA CZ a.s.

ÚDAJE O VOZIDLE

RZ:	3AV9168	VIN:	ZFA22500006830158
Tovární značka (výrobce):	Fiat	Zdvih. objem :	1248
Obchodní označení:	Fiorino 2 (2007)	Max. výkon (kW):	55
Provedení:	Fiorino 1.3MJ75 Bs	Druh paliva:	Nafta
Barva:	Bílá /	Převodovka:	Manuální
Typ karoserie / Počet dveří:	Dodávka / 4	Datum první registrace:	2014-01-20
Vozidlo s odpočtem DPH	Ano	Platnost tech. kont. do:	2020-01
Stav tachometru:	119350 Km Odečteno	Stav paliva v nádrži:	1/2
Stav oleje:	V intervalu	Chladicí kapalina:	V intervalu
Servisní knížka k dispozici:	Ano	Poslední servisní kontrola:	0 Km / Neznámé
		Klient souhlasí s doprohlídkou	Ano

SEZNAM POŠKOZENÍ

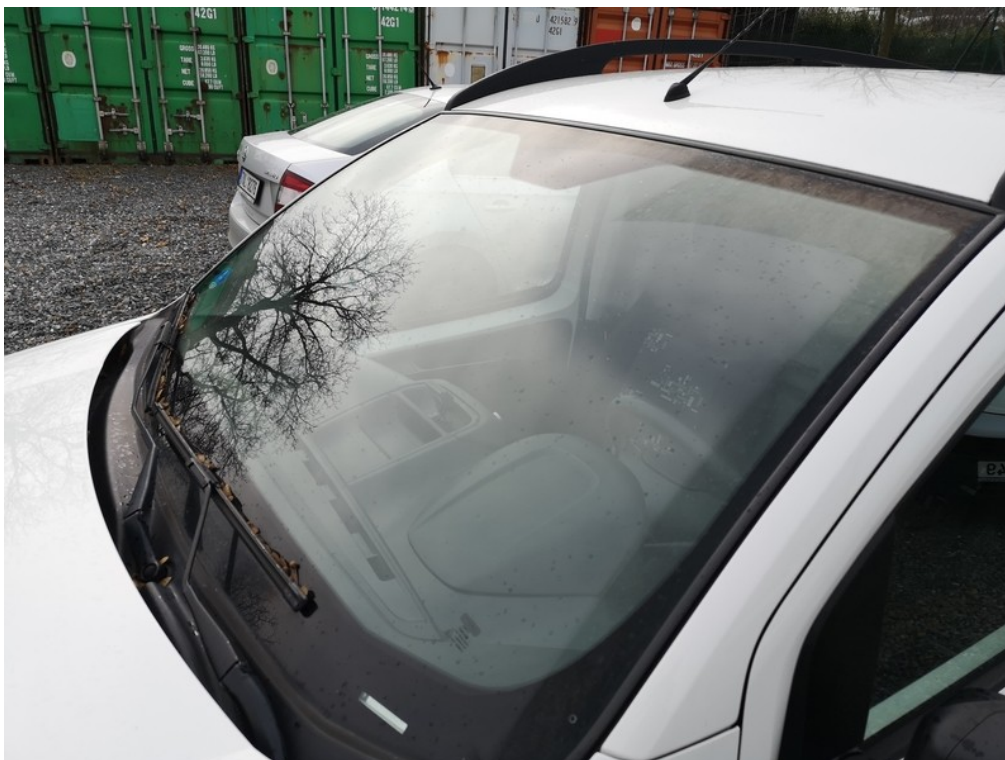
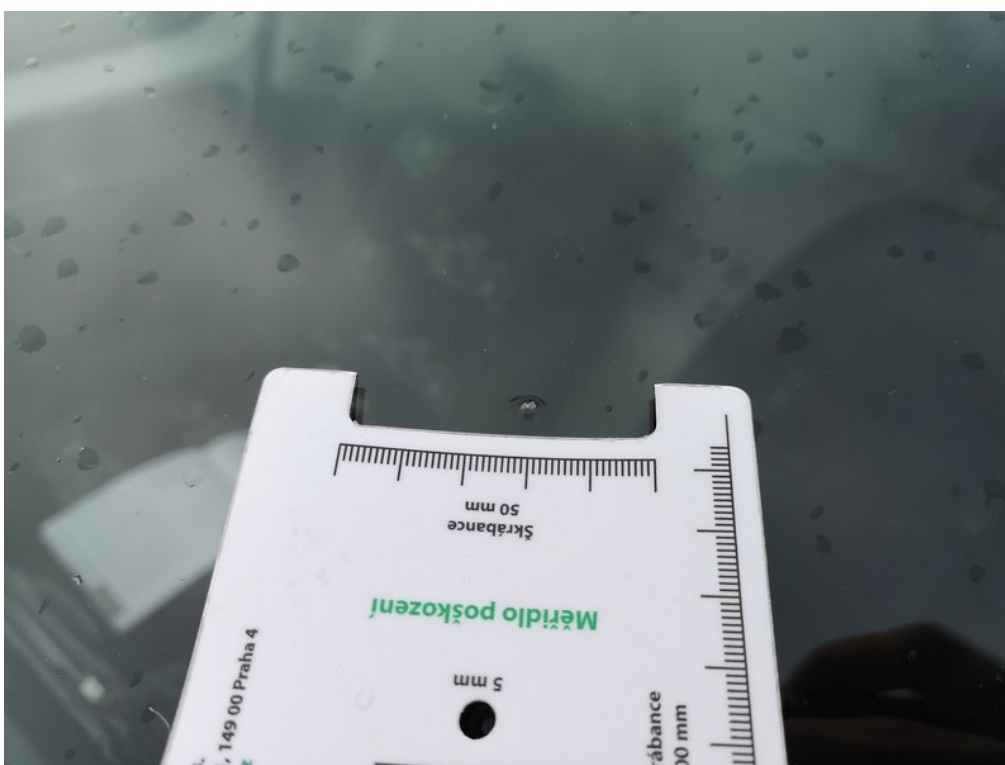
1 Umístění
Poškozený díl
Druh poškození

Exteriér (vnější
prostor)
Čelní sklo
Štěp

Způsob opravy (opatření) Vyměnit
Poznámka:

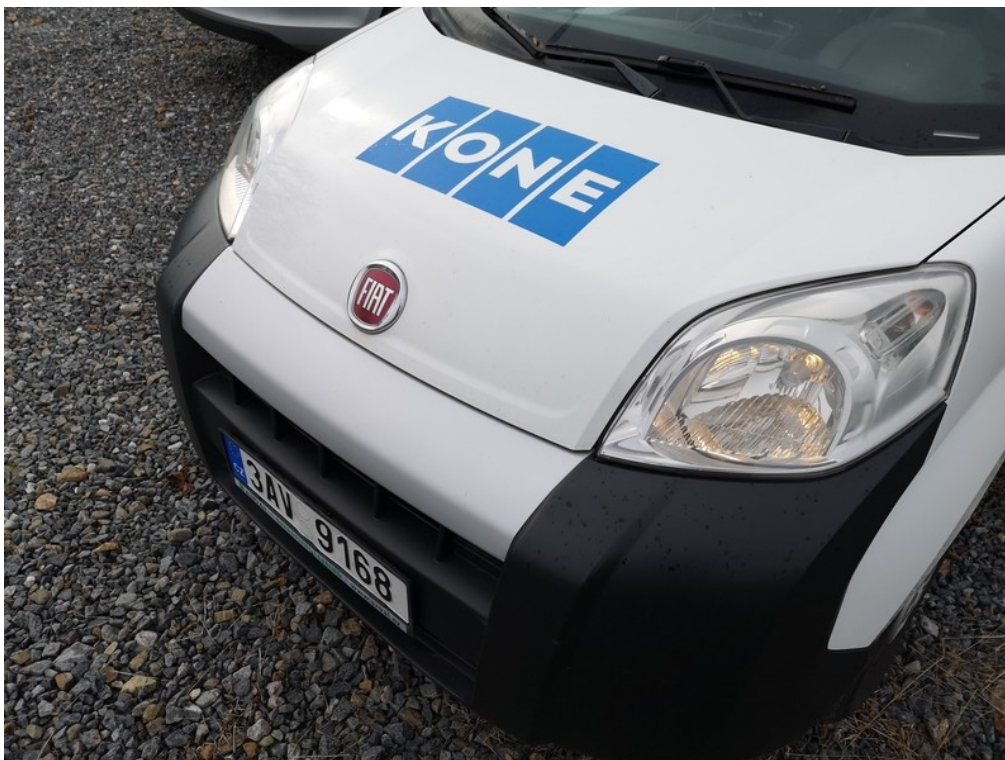
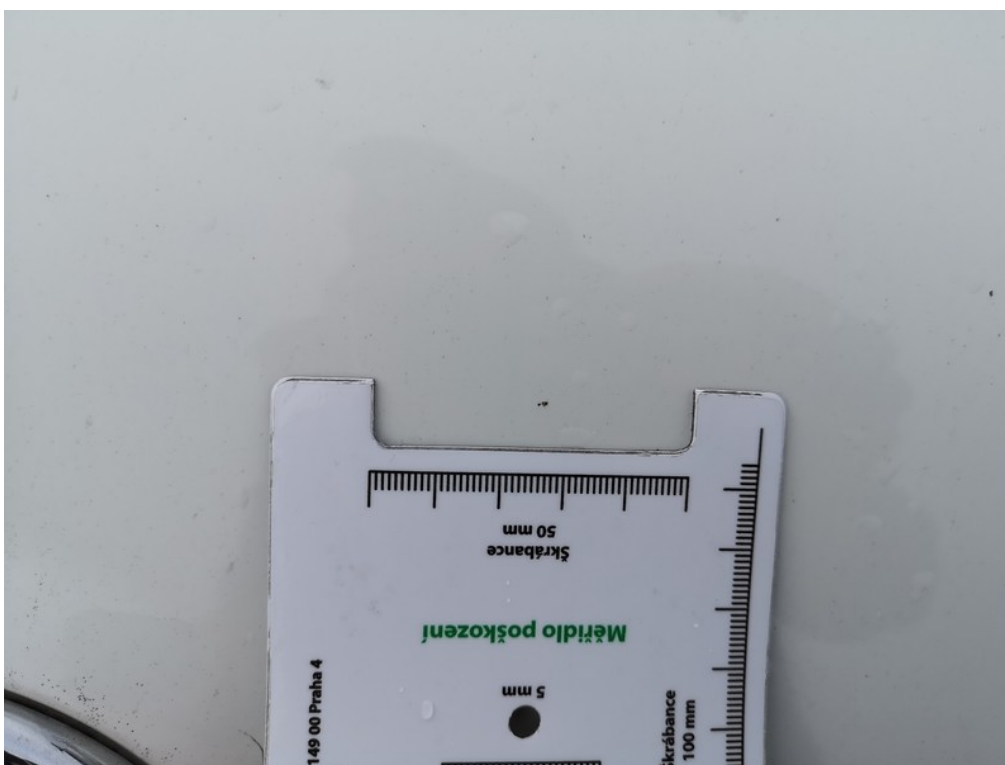
Umístění
2 Poškozený díl
Druh poškození

Exteriér (vnější prostor)
Přední část vozidla
Poškození od odletujícího kamení

Způsob opravy (opatření) Opravit
Poznámka:

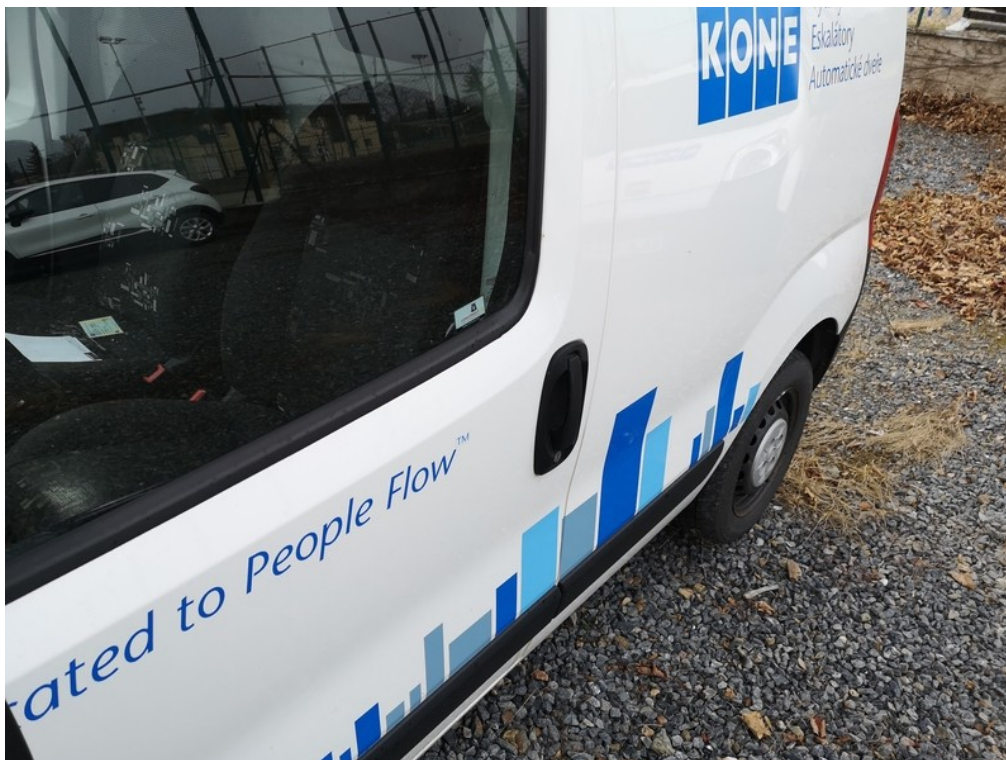
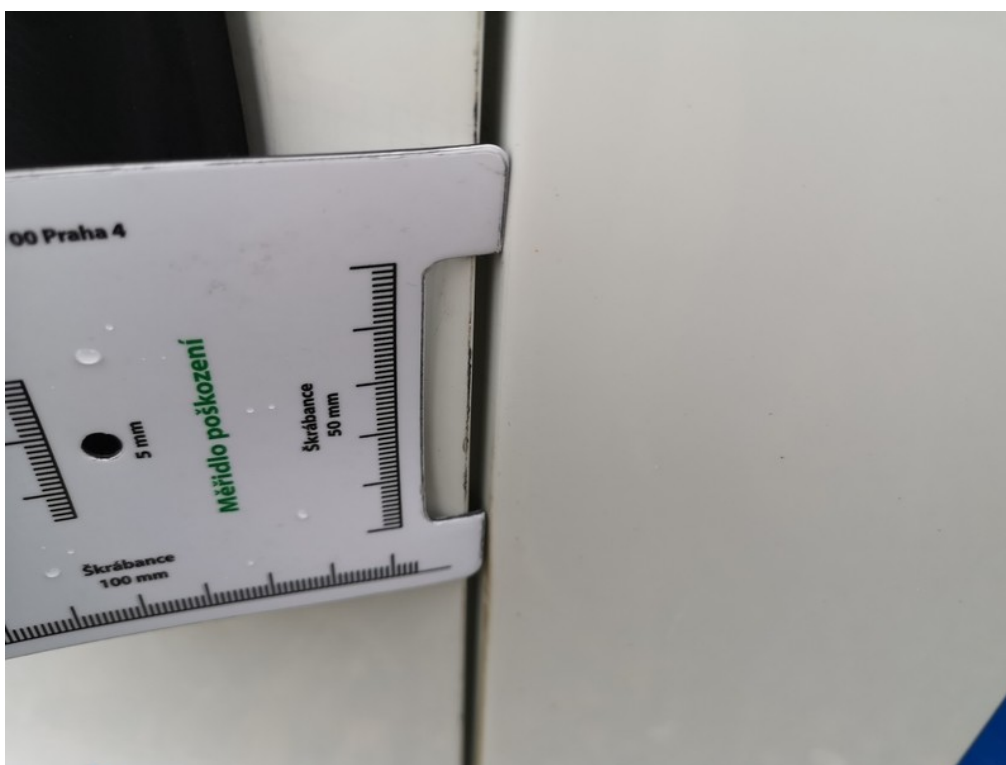
3 Umístění
Poškozený díl
Druh poškození

Exteriér (vnější prostor)
Dveře přední levé
Škrábance

Způsob opravy (opatření) Lakovat
Poznámka:

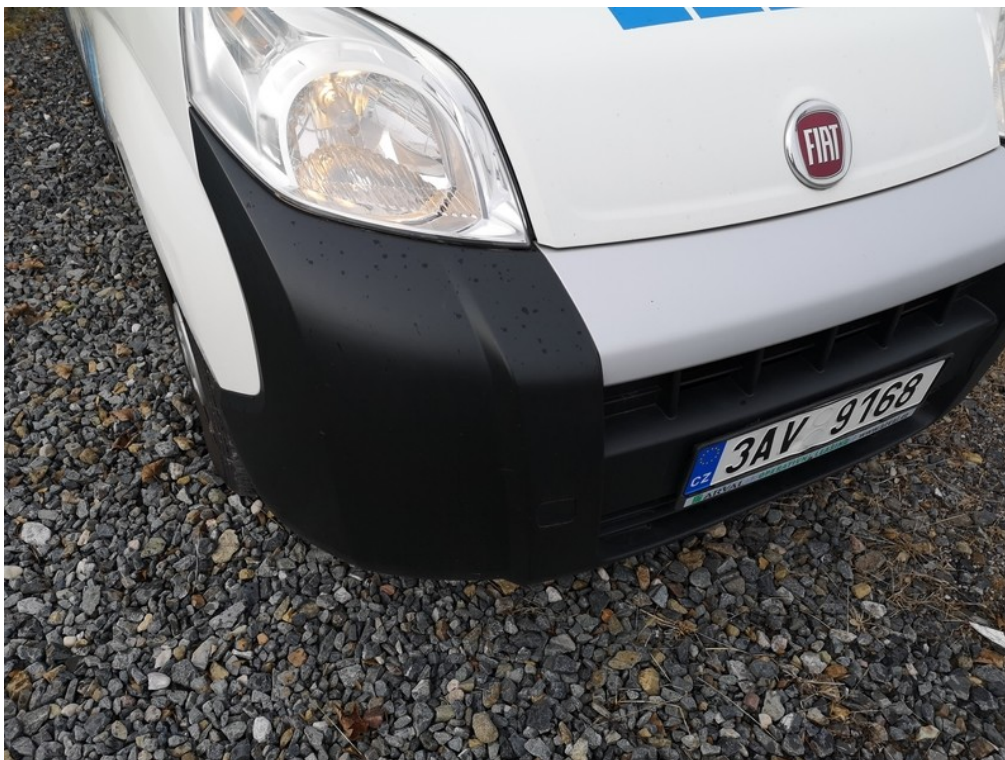
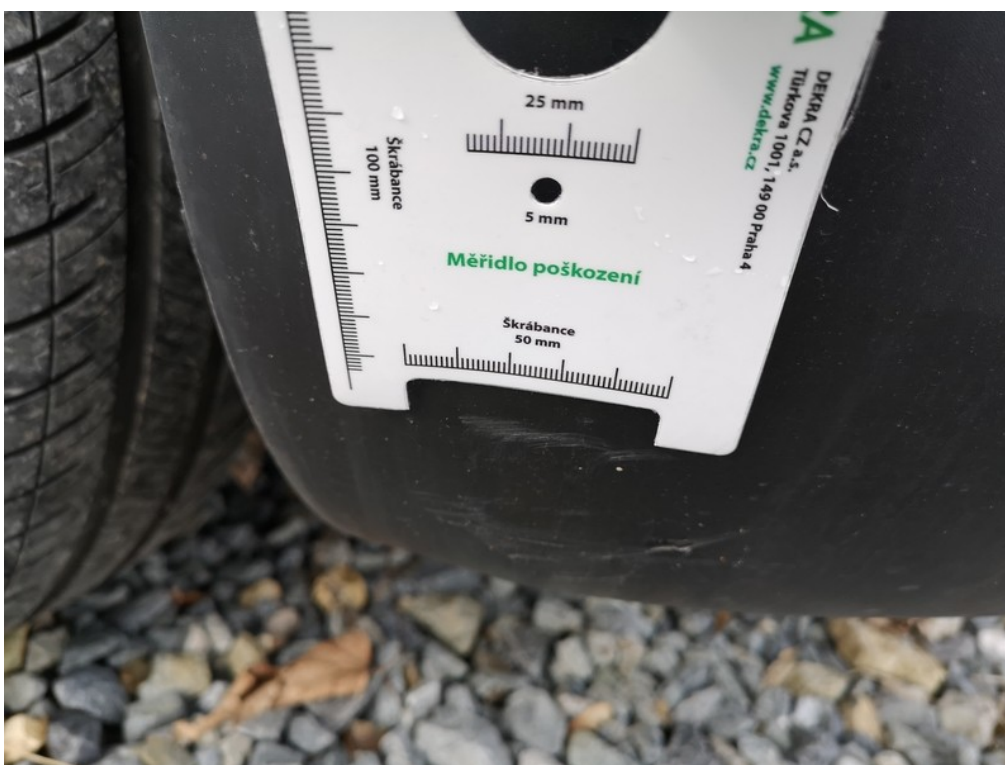
4 Umístění
Poškozený díl
Druh poškození

Exteriér (vnější
prostor)
Přední nárazník
Škrábance

Způsob opravy (opatření) Vyměnit
Poznámka:

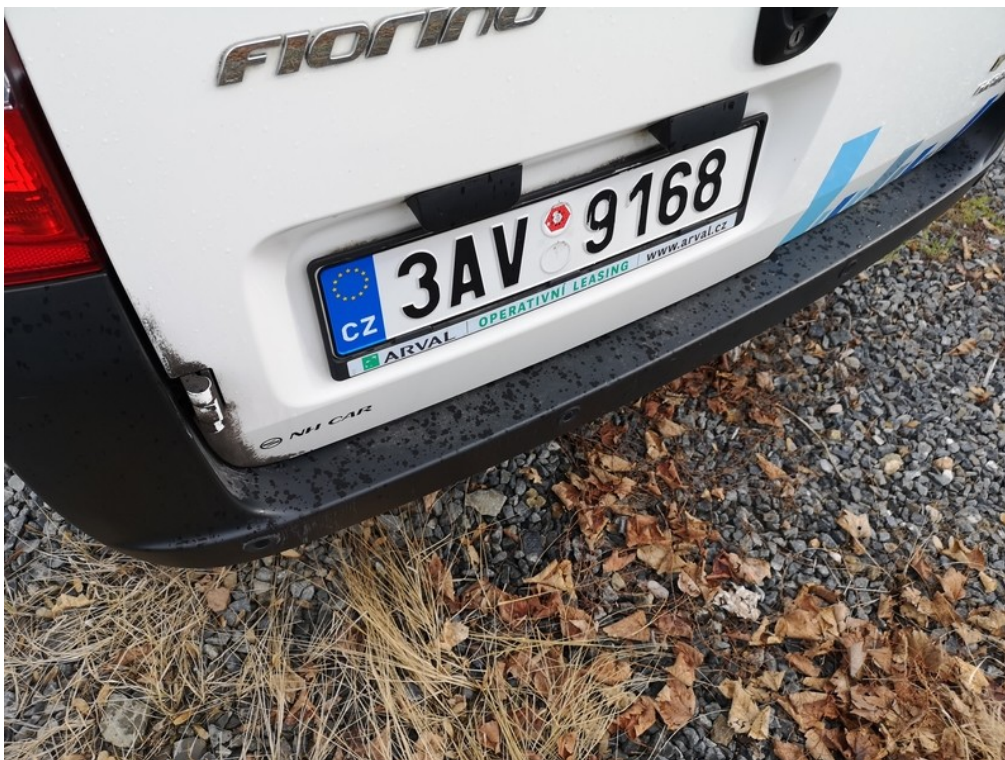
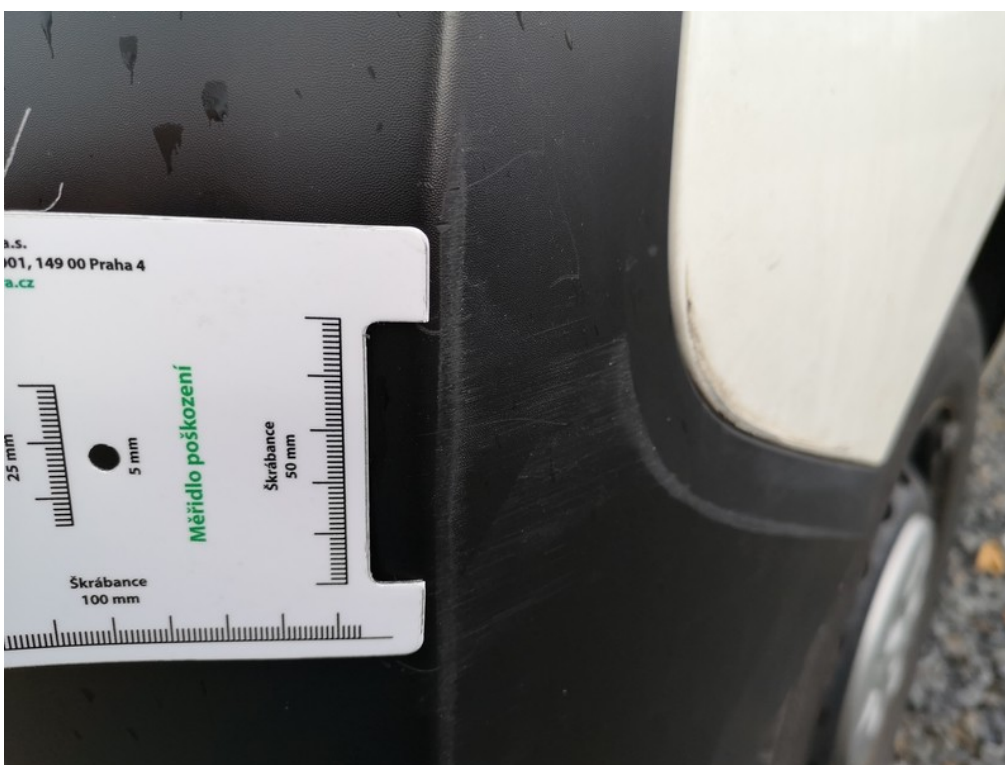
5 Umístění
Poškozený díl
Druh poškození

Exteriér (vnější prostor)
Zadní nárazník
Škrábance

Způsob opravy (opatření) Vyměnit
Poznámka:

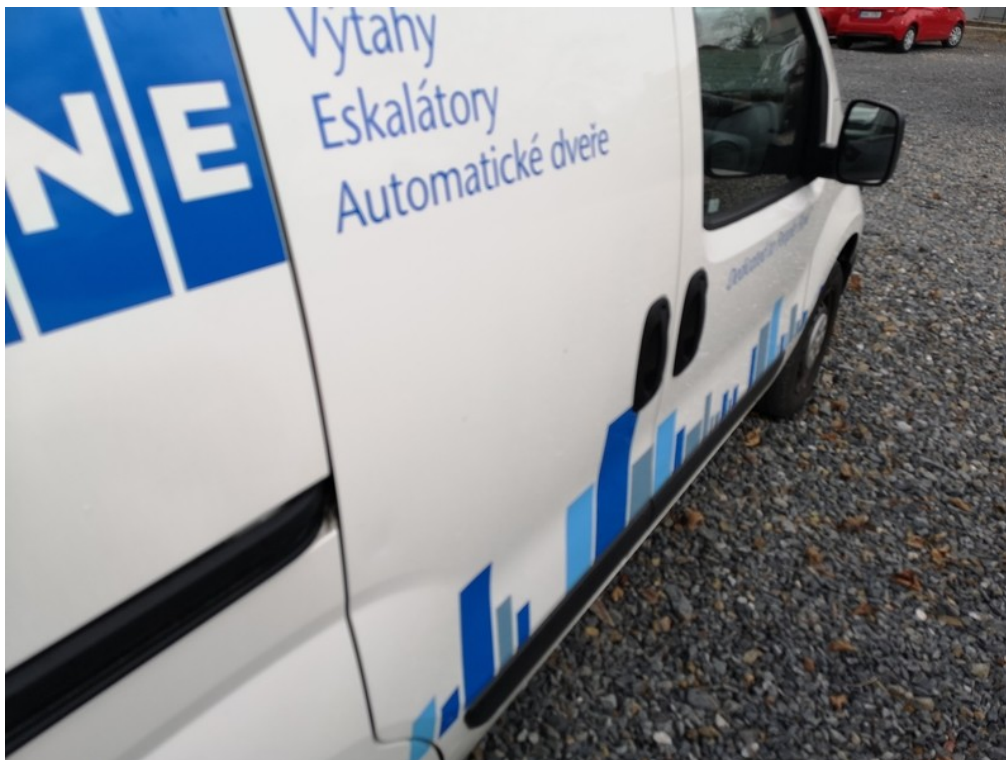
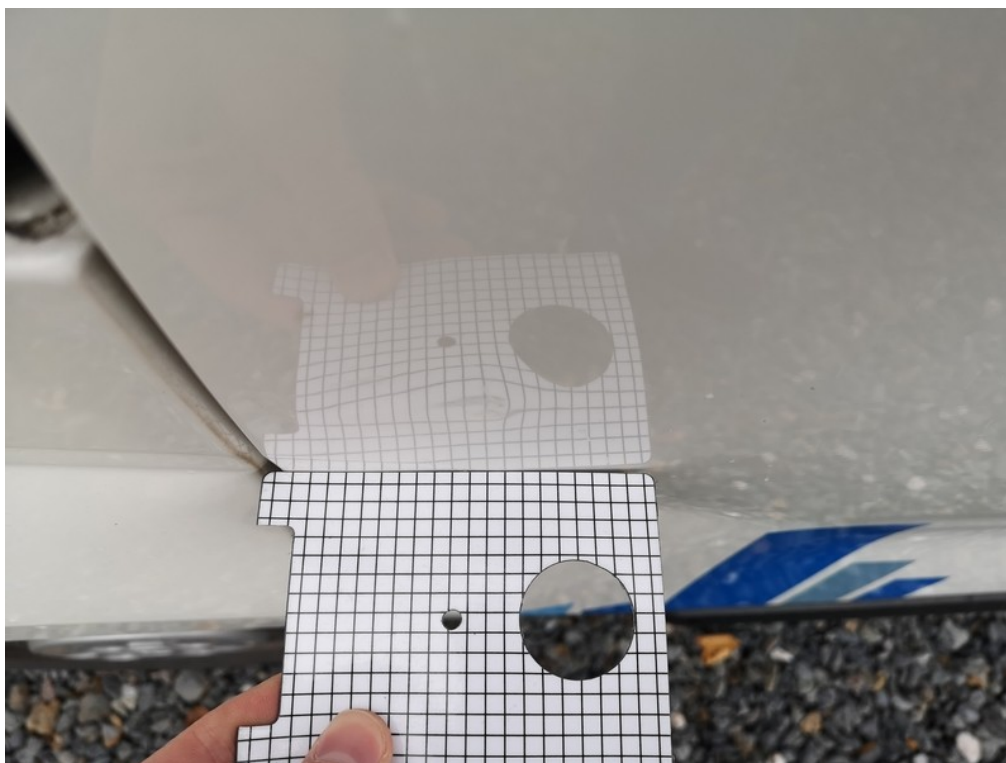
Umístění
6 Poškozený díl
Druh poškození

Exteriér (vnější prostor)
Dveře boční posuvné
P
Deformace

Způsob opravy (opatření) Opravit
Poznámka:

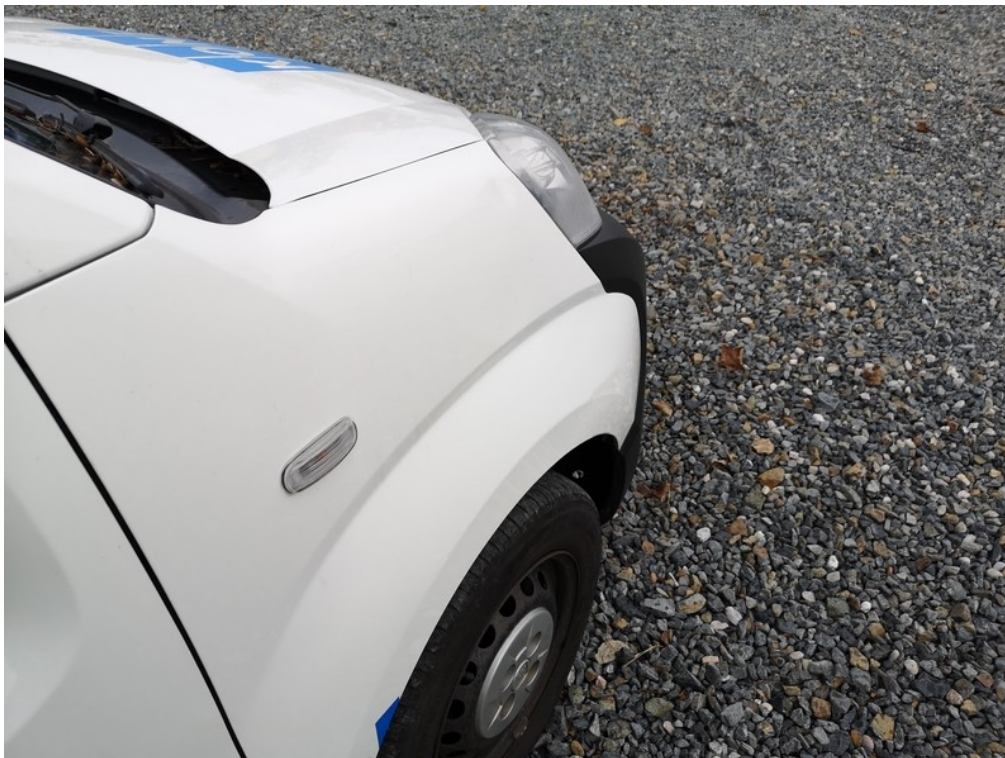
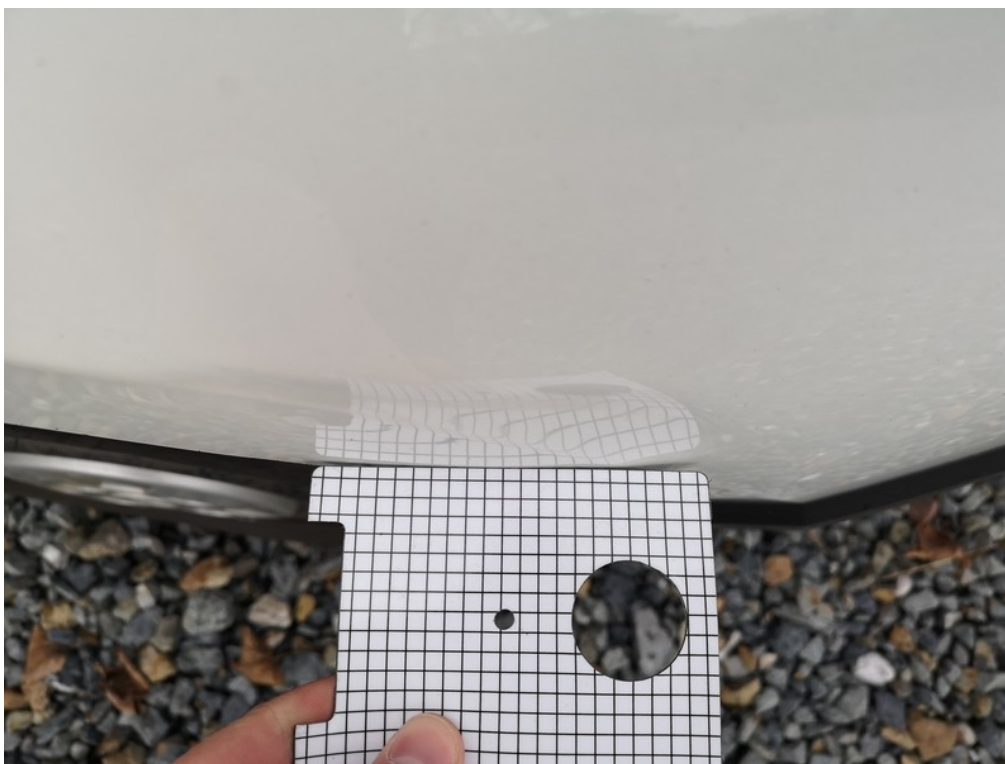
7 Umístění
Poškozený díl
Druh poškození

Exteriér (vnější
prostor)
Blatník přední pravý
Deformace

Způsob opravy (opatření) Opravit
Poznámka:

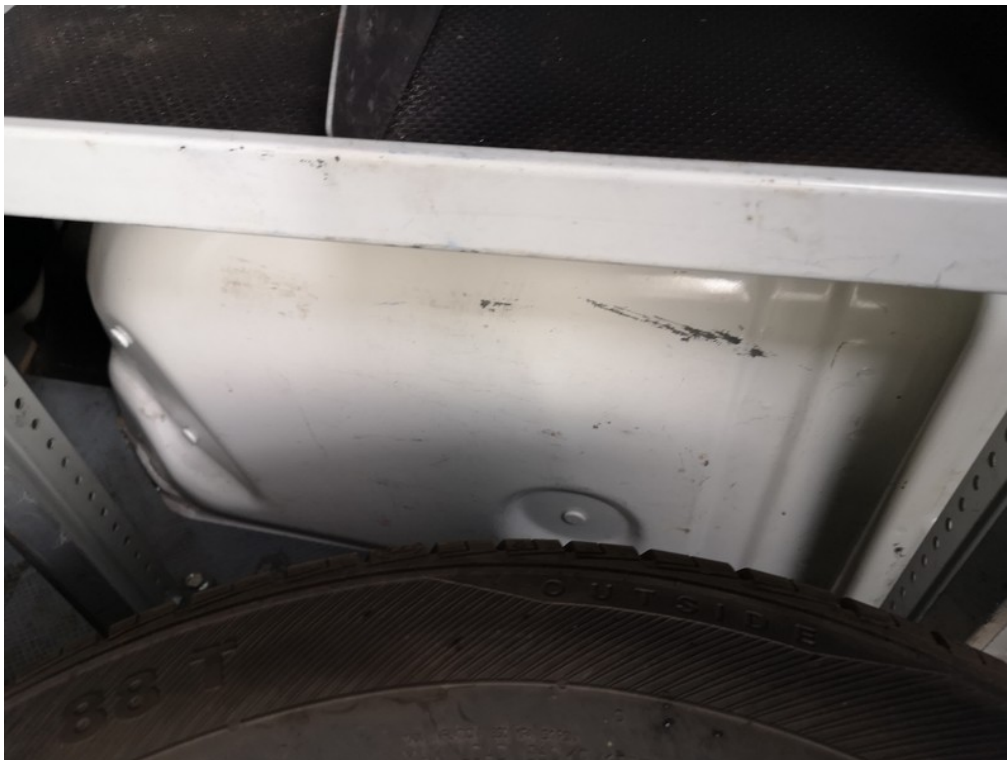
8 Umístění
Poškozený díl
Druh poškození

Interiér (vnitřní prostor)
Nákladový prostor
Deformace

Způsob opravy (opatření) Opravit
Poznámka:

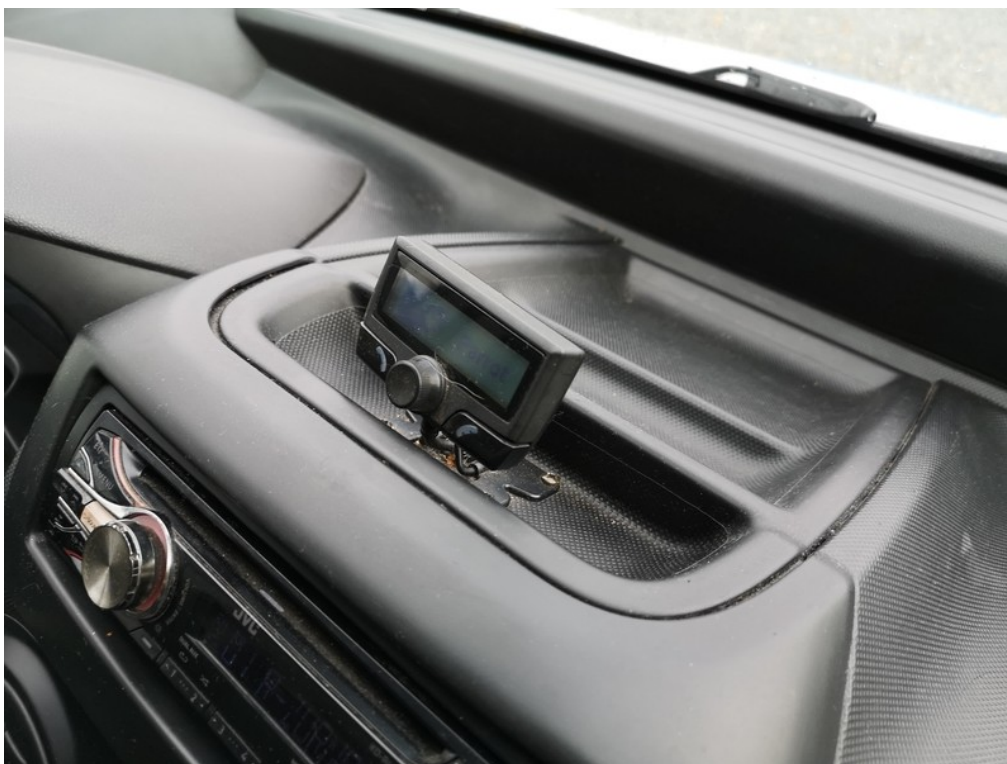
9 Umístění
Poškozený díl
Druh poškození

Interiér (vnitřní prostor)
Odkládací schránka
přístrojové desky
Nadstandardní prvek

Způsob opravy (opatření) Vyměnit
Poznámka:

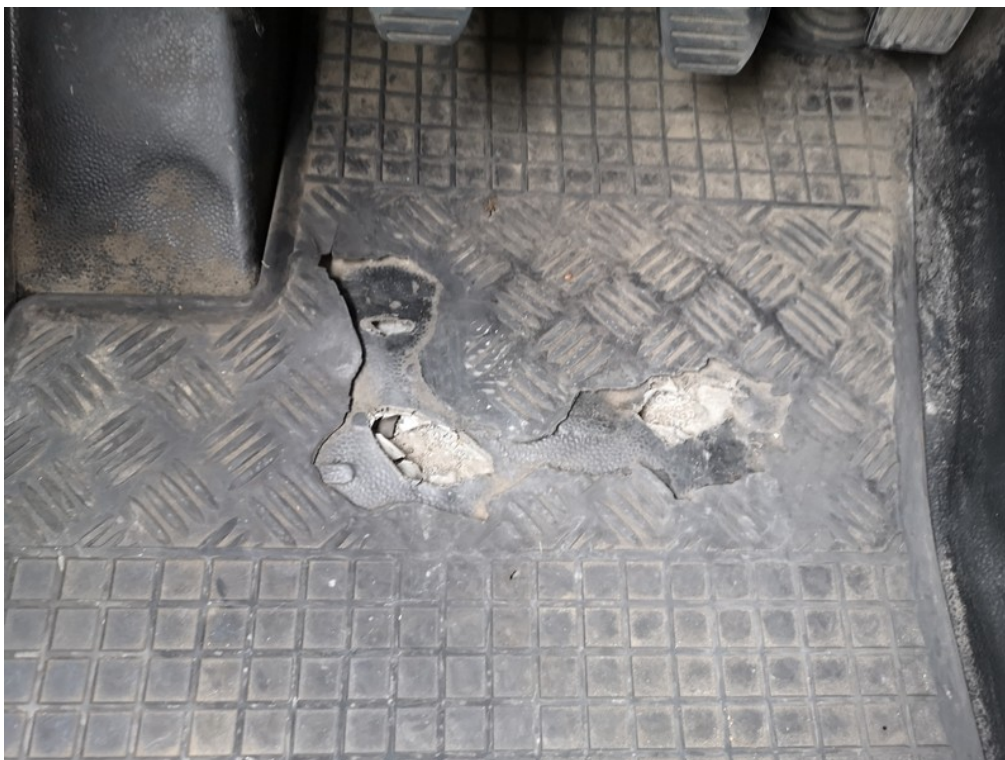
10 Umístění
Poškozený díl
Druh poškození

Interiér (vnitřní prostor)
Krytina podlahy řidiče
Otvor

Způsob opravy (opatření) Vyměnit
Poznámka:

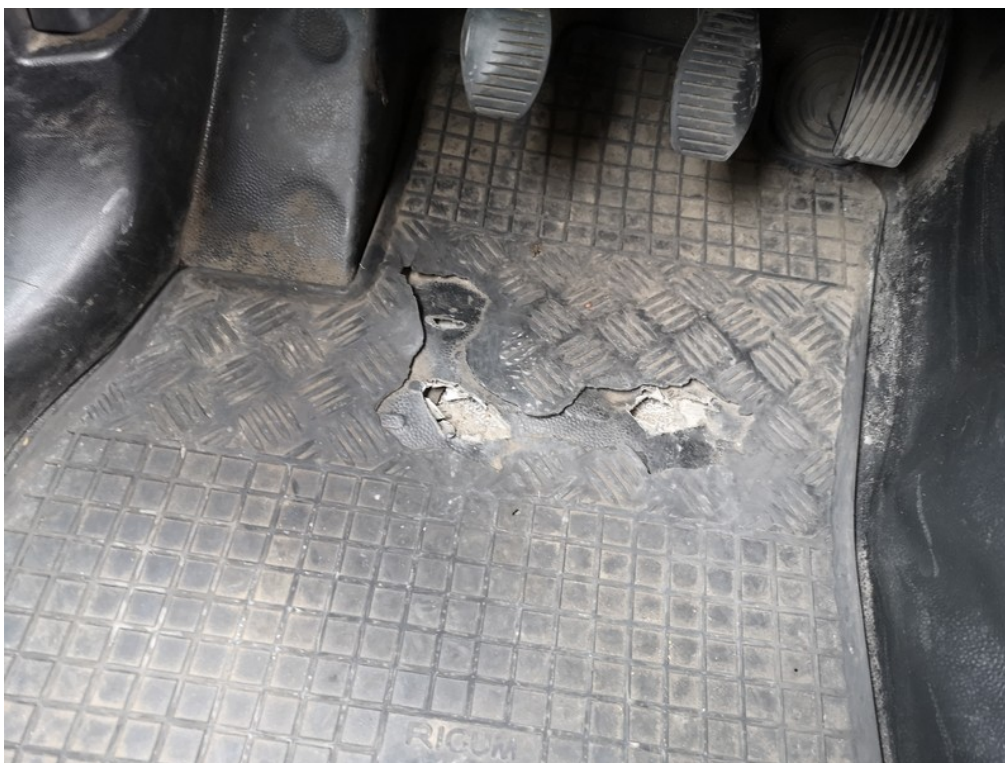
11 Umístění
Poškozený díl
Druh poškození

Interiér (vnitřní prostor)
Přídavný koberec LP
Opotřebení

Způsob opravy (opatření) Vyměnit
Poznámka:

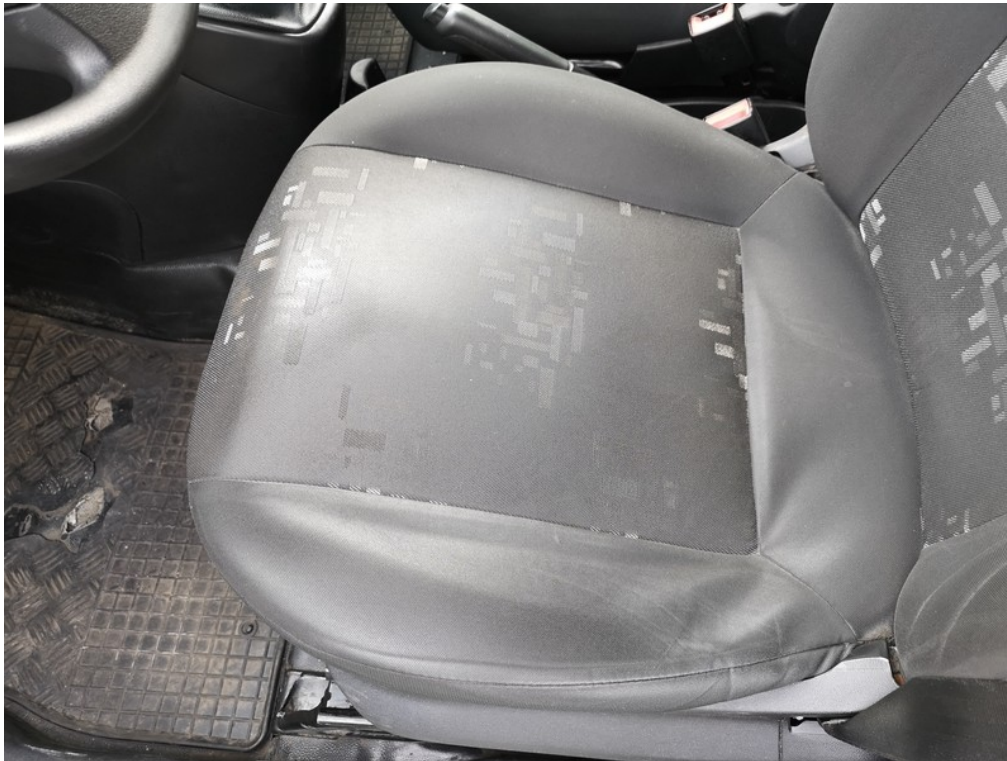
12 Umístění
Poškozený díl
Druh poškození

Ostatní
Interiér
Znečištěno

Způsob opravy (opatření) Čištění
Poznámka:

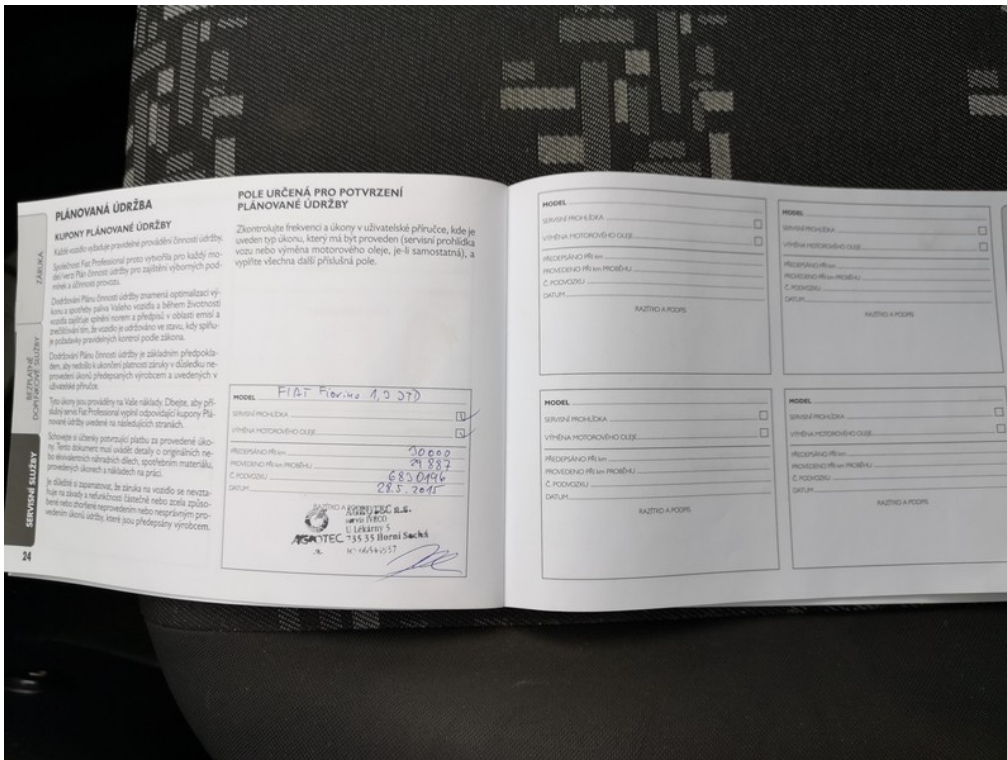
13 Umístění
Poškozený díl
Druh poškození

Ostatní
Servisní záznam
Chybí

Způsob opravy (opatření) Doplnit/dodat
Poznámka:

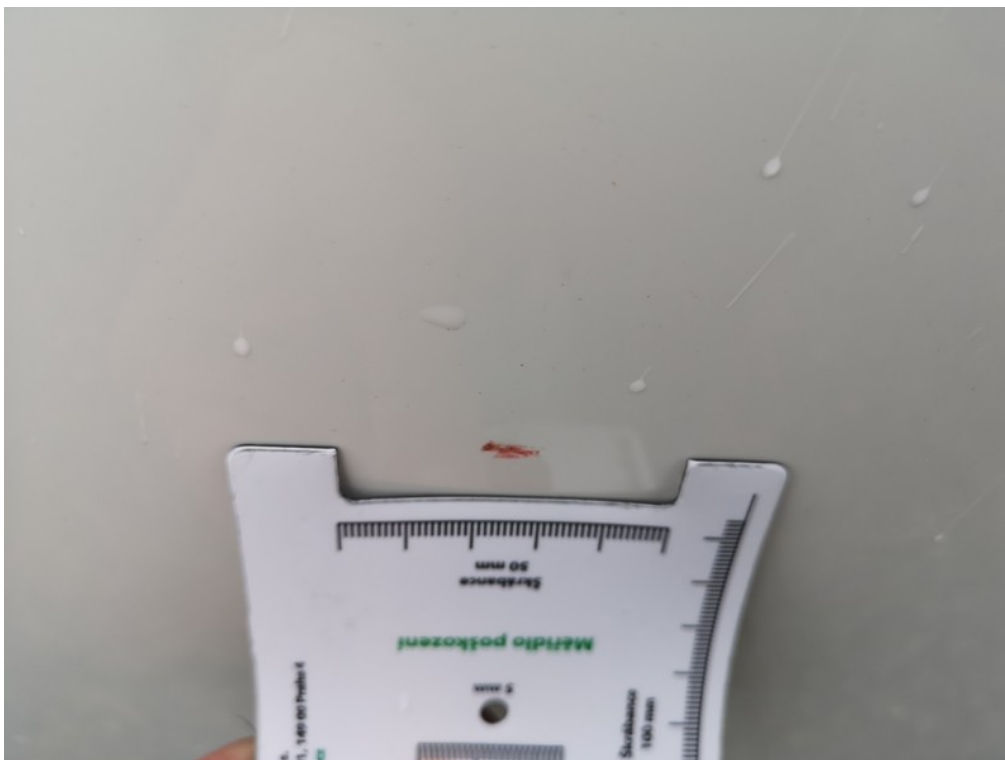
Umístění
14 Poškozený díl
Druh poškození

Ostatní
Celková plocha
karoserie
Škrábance

Způsob opravy (opatření) Vyleštit
Poznámka:

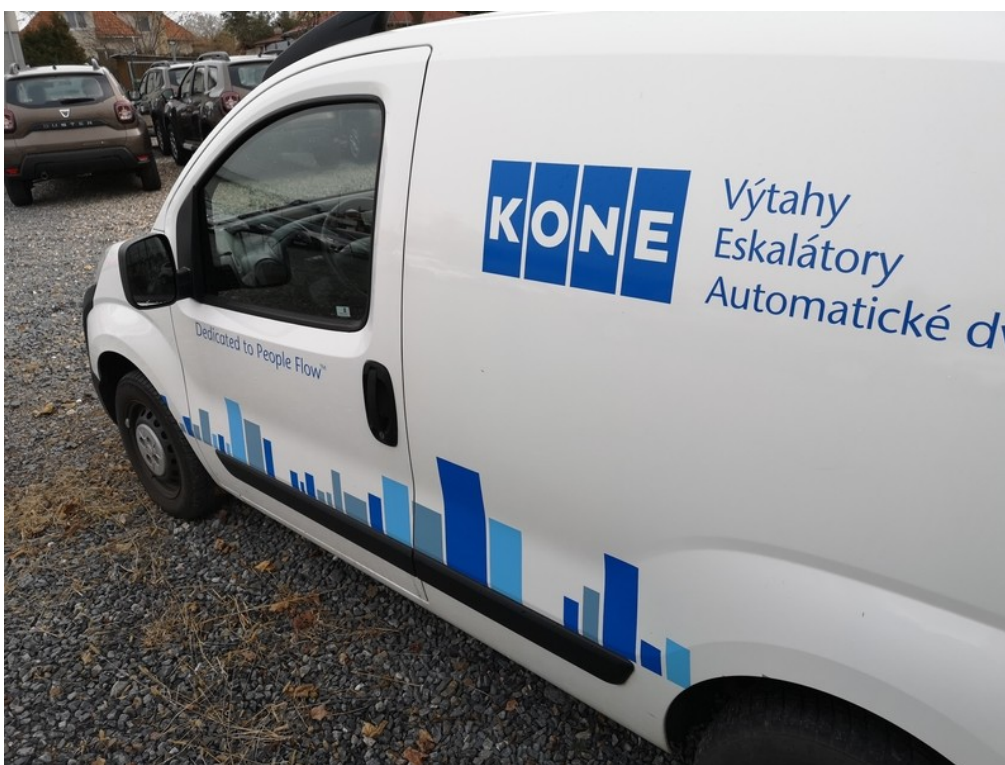
Umístění
15 Poškozený díl
Druh poškození

Ostatní
Střední plocha
karoserie
Polepy

Způsob opravy (opatření) Odstranit
Poznámka:

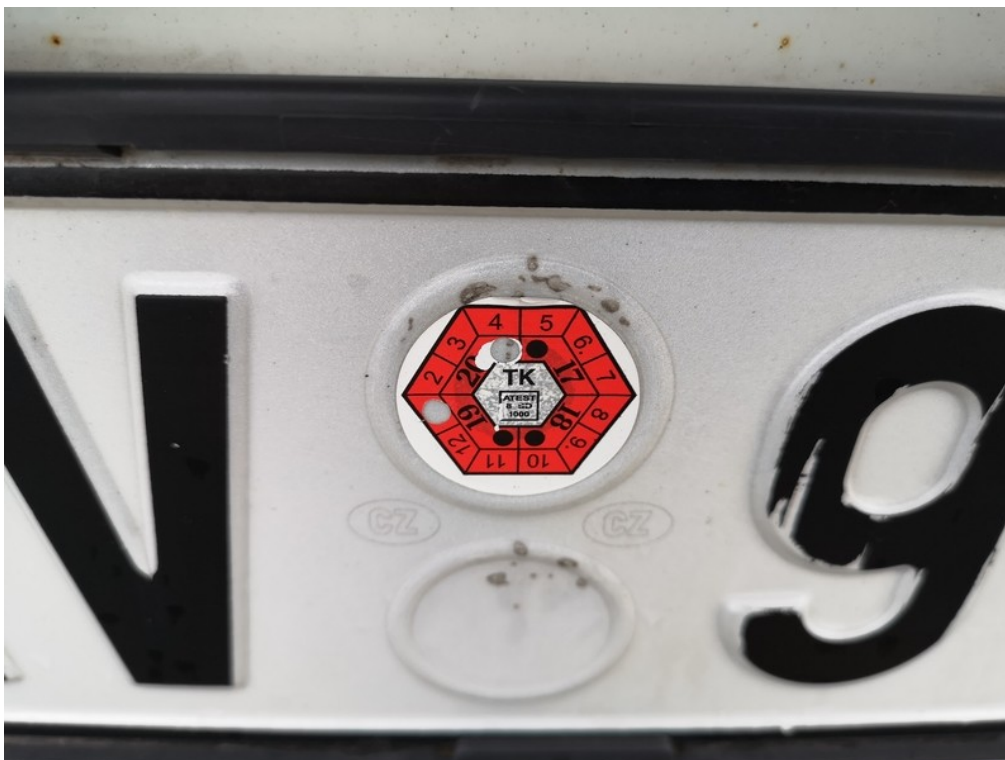
16 Umístění
Poškozený díl
Druh poškození

Ostatní
STK - platnost
Chybí

Způsob opravy (opatření) Doplnit/dodat
Poznámka:

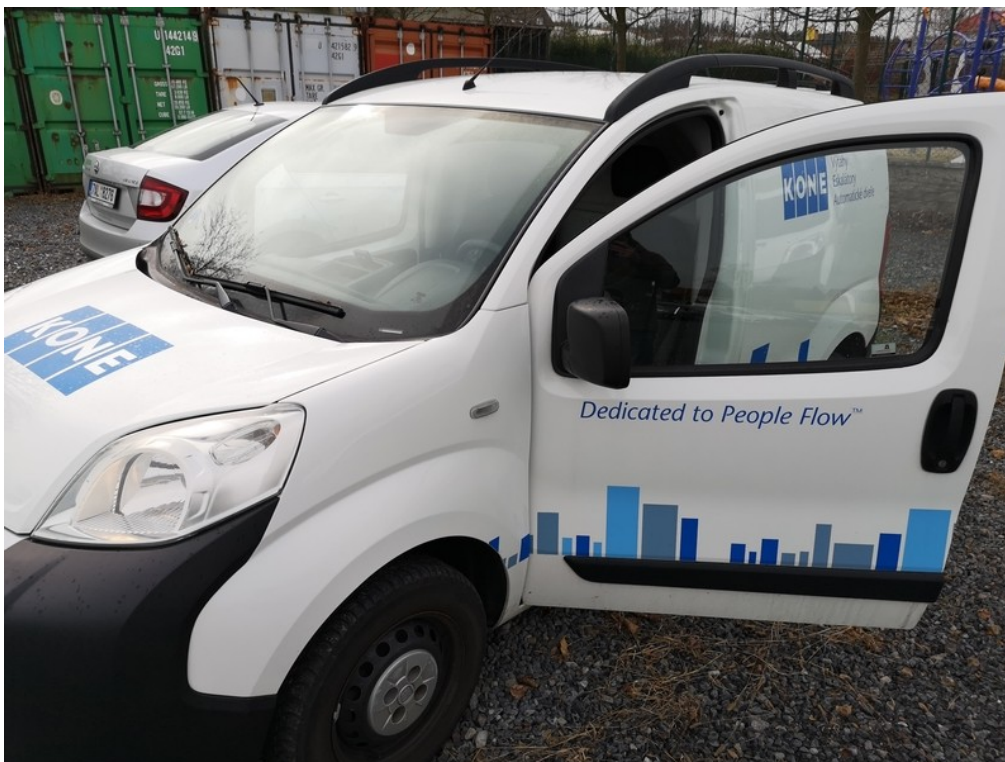
17 Umístění
Poškozený díl
Druh poškození

Ostatní
Doprohlička v LC
Chybí

Způsob opravy (opatření) Provést
Poznámka: Důvod druhé prohlídky: Polepy

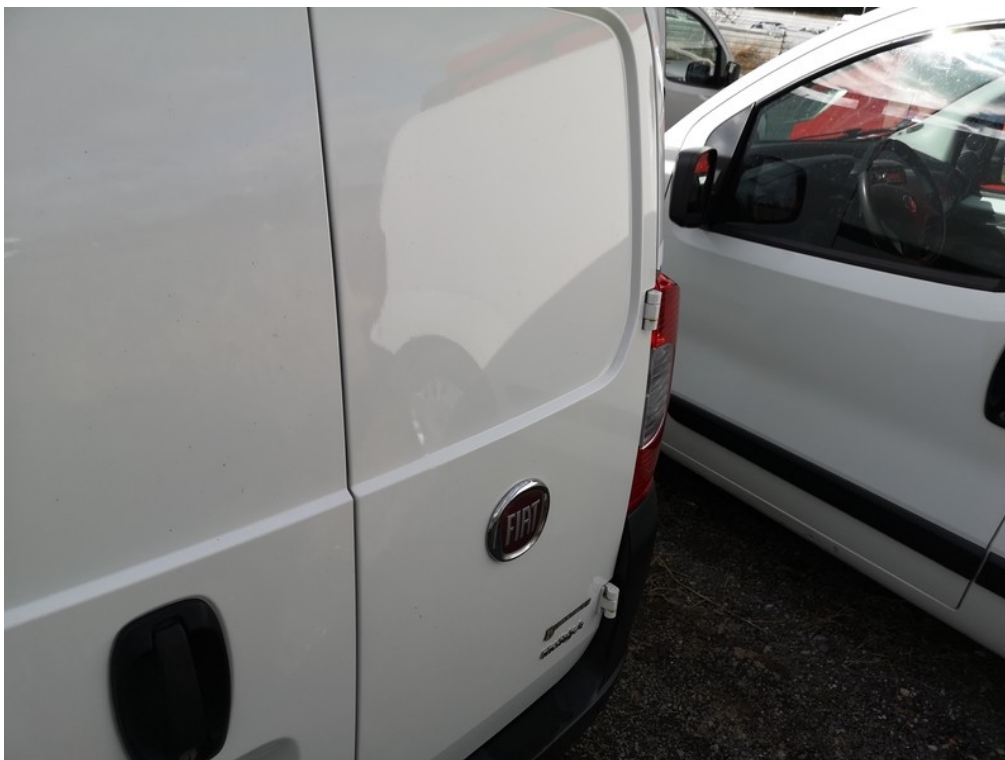
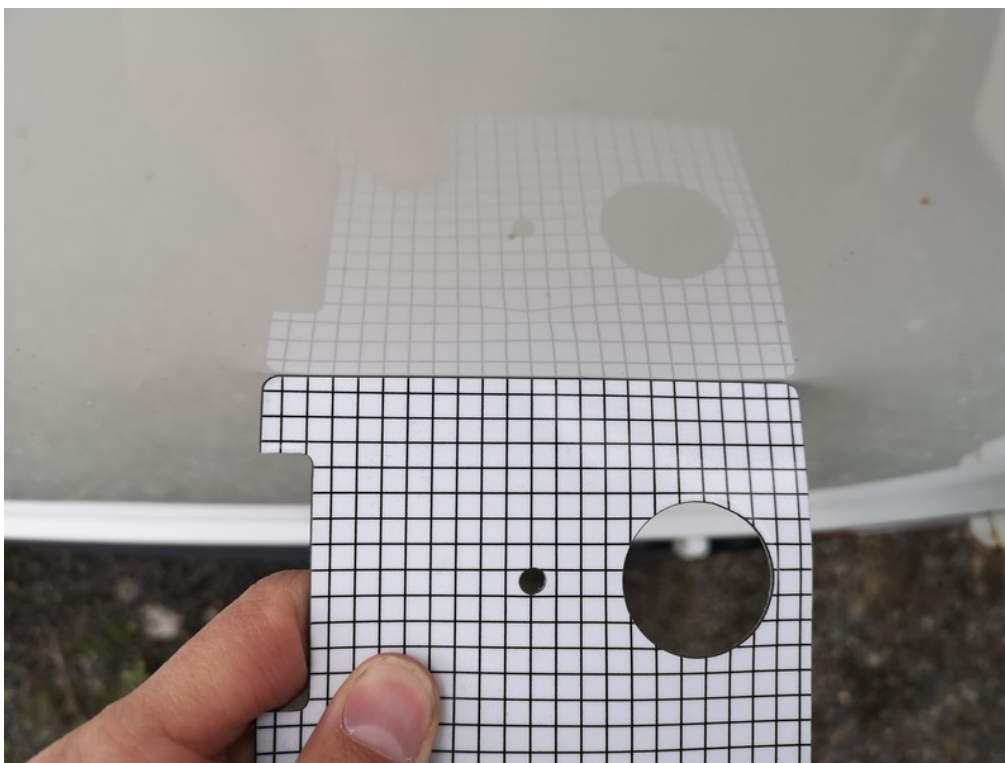
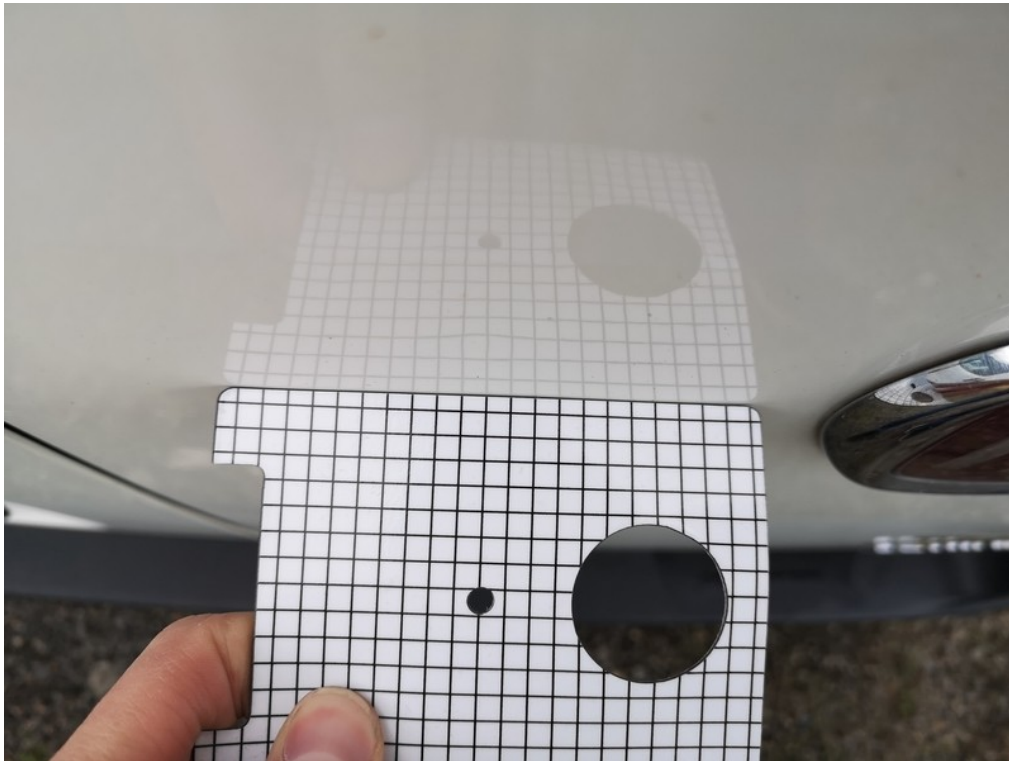
1 Umístění
Poškozený díl
Druh poškození

Exteriér (vnější prostor)
Dveře zadní nákladové P křídlo
Deformace

Způsob opravy (opatření) Opravit
Poznámka:
