DEKRA CZ a.s.

ARVAL CZ s.r.o.

ÚDAJE O VOZIDLE

RZ:	4AR4587	VIN:	WBA1V710505A56208
Tovární značka (výrobce):	BMW	Zdvih. objem :	1995
Obchodní označení:	Serie 1 Berline (F21) (2011)	Max. výkon (kW):	85
Provedení:	116d Urban Line	Druh paliva:	Nafta
Barva:	Bílá /	Převodovka:	6 stupňová
Typ karoserie / Počet dveří:	Hatchback / 5	Datum první registrace:	2015-04-13
Vozidlo s odpočtem DPH	Ano	Platnost tech. kont. do:	2021-03
Stav tachometru:	83908 Km Odečteno	Stav paliva v nádrži:	4/4
Stav oleje:	V intervalu	Chladicí kapalina:	V intervalu
Servisní knížka k dispozici:	Elektronická		
		Klient souhlasí s doprohlídkou	Ano

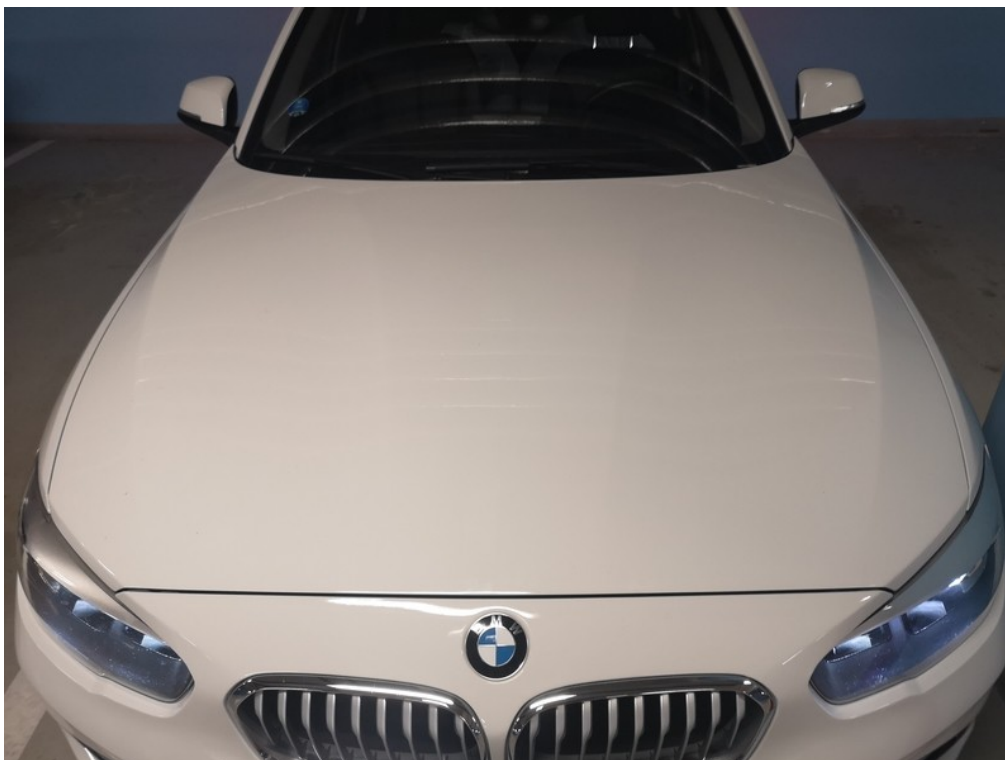
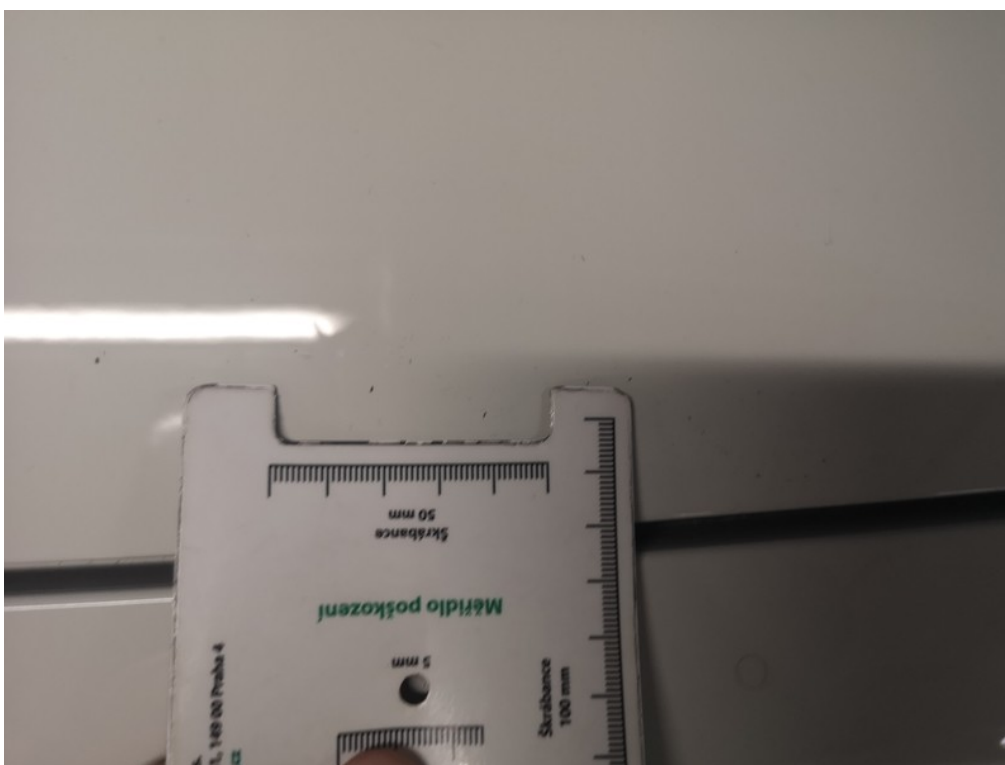
Umístění
1 Poškozený díl
Druh poškození

Exteriér (vnější prostor)
Přední část vozidla
Poškození od odletujícího kamení

Viz popis k poškození č. **1**

Způsob opravy (opatření) Opravit
Poznámka:

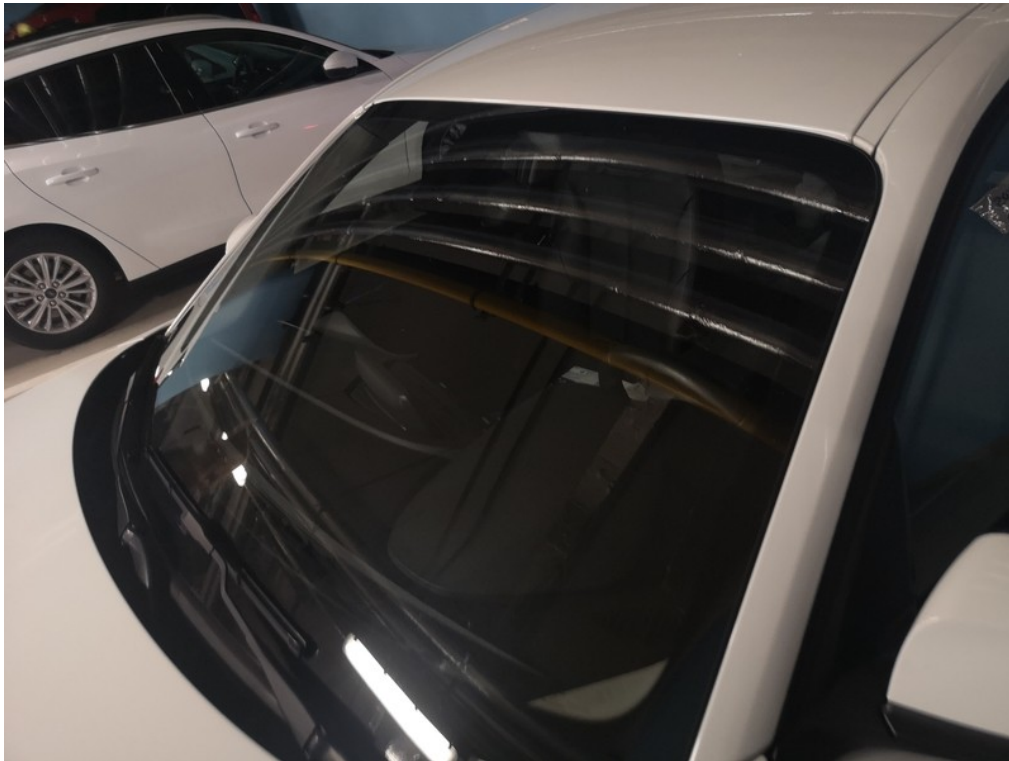
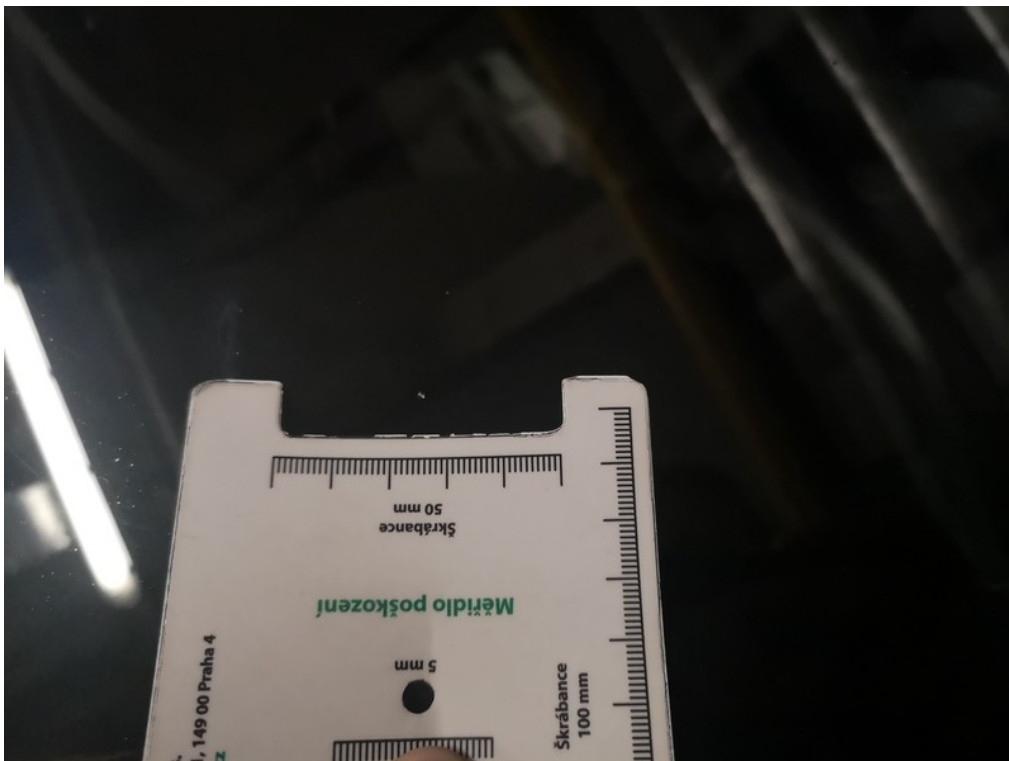
Umístění
2 Poškozený díl
Druh poškození

Exteriér (vnější prostor)
Čelní sklo
Poškození od odletujícího kamení

Viz popis k poškození č. 2

Způsob opravy (opatření) Opravit

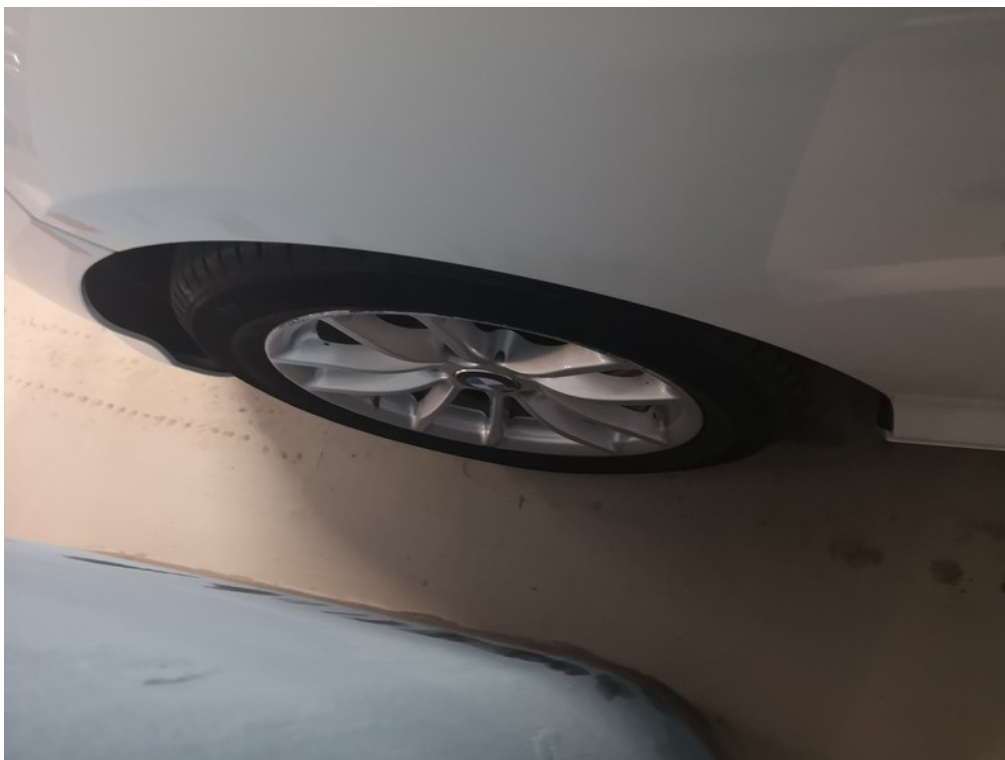
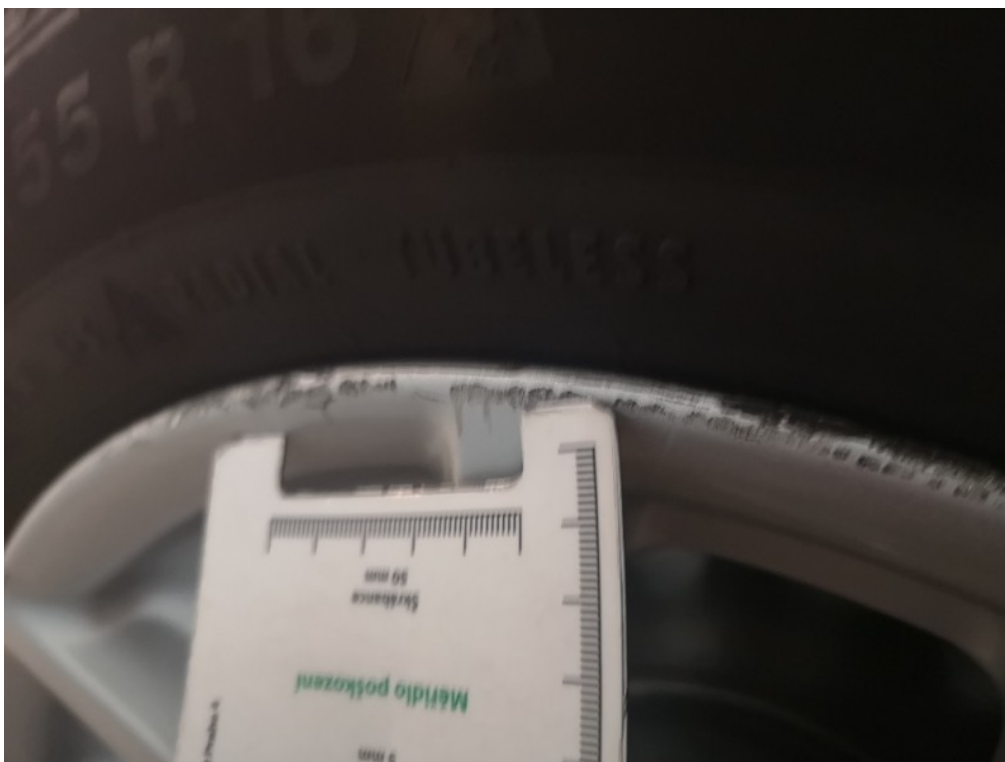
3
Umístění
Poškozený díl
Druh poškození

Exteriér (vnější
prostor)
Disk LP kola
Škrábance

Viz popis k poškození č. **3**

Způsob opravy (opatření) Opravit
Poznámka:

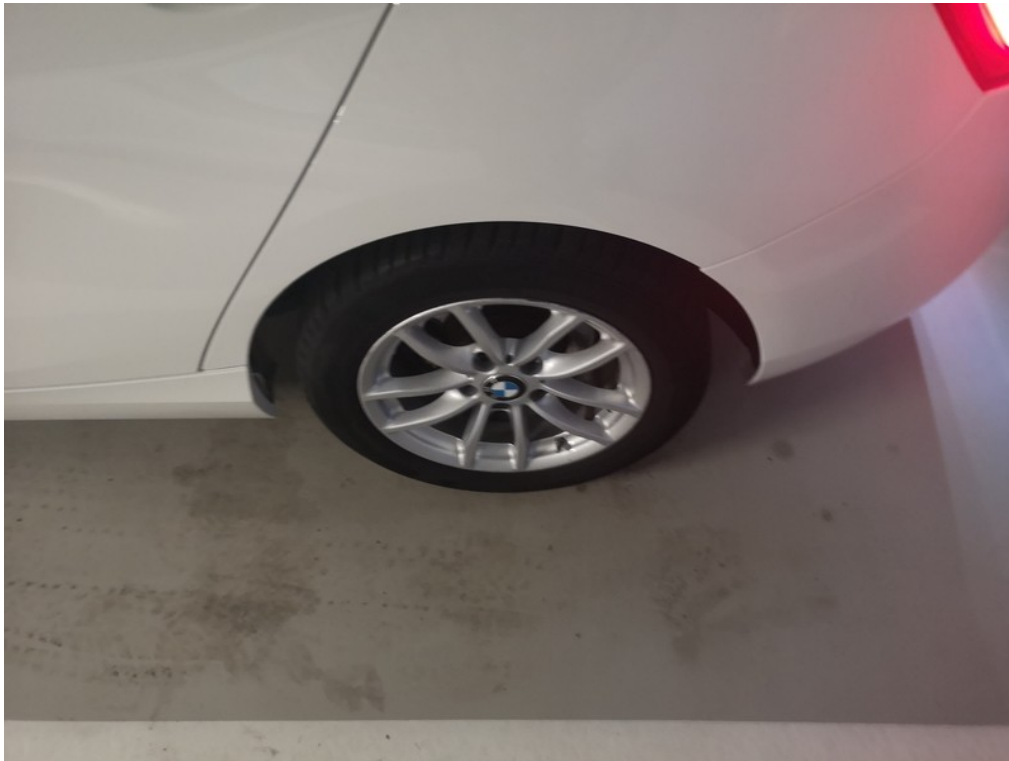
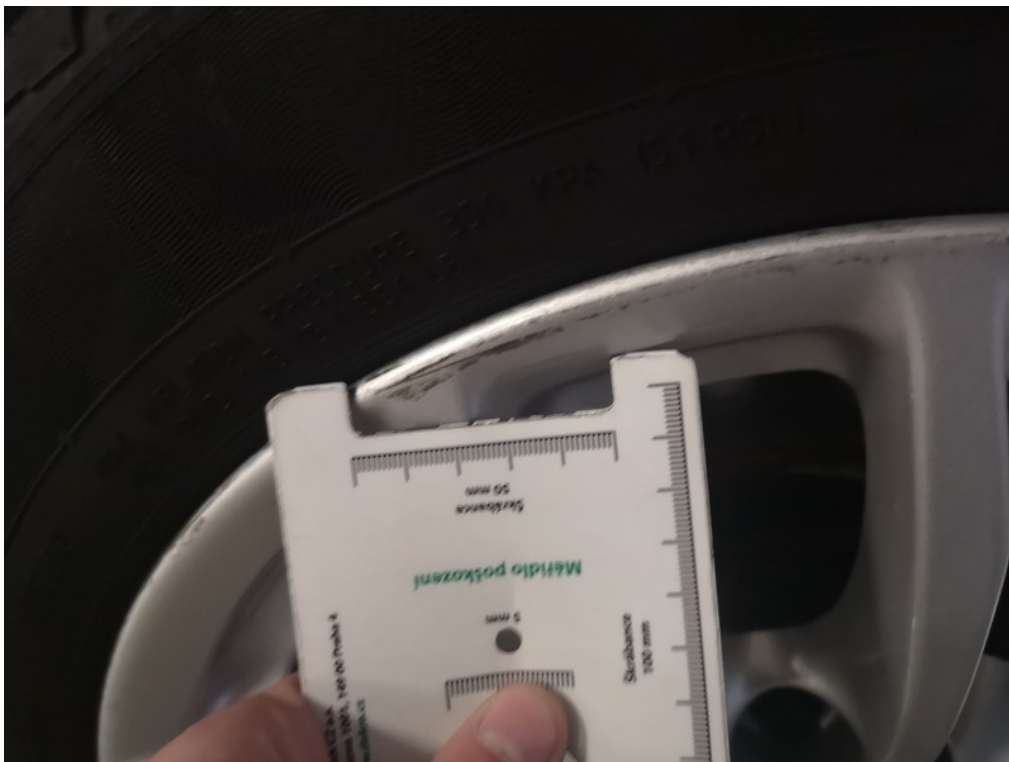
<p>4 Umístění Poškozený díl Druh poškození</p>	<p>Exteriér (vnější prostor) Disk LZ kola Škrábance</p>	<p>Způsob opravy (opatření) Opravit Poznámka:</p>
---	---	---

Viz popis k poškození č. 4

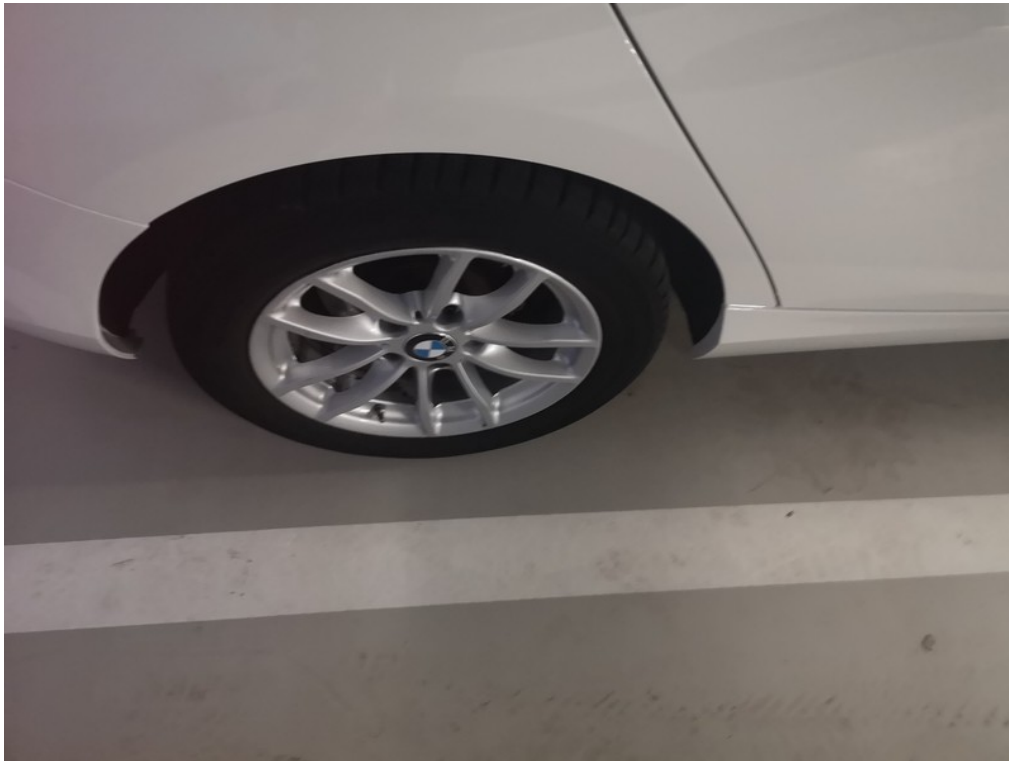
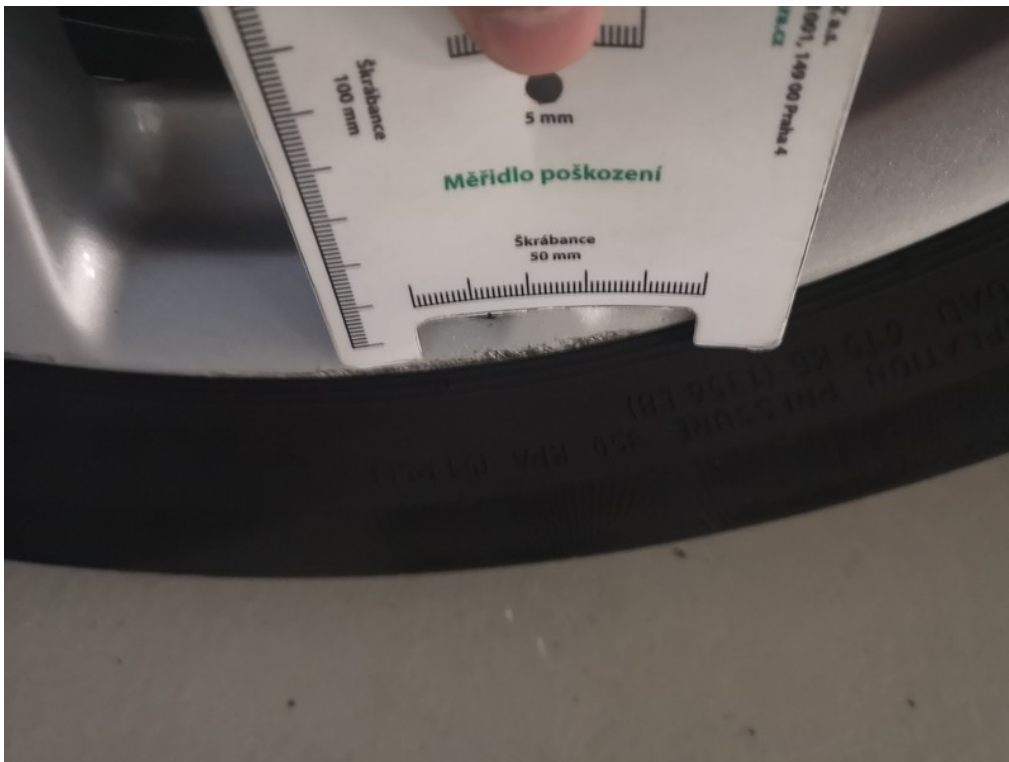
5
Umístění
Poškozený díl
Druh poškození

Exteriér (vnější
prostor)
Disk PZ kola
Škrábance

Viz popis k poškození č. 5

Způsob opravy (opatření) Opravit
Poznámka:

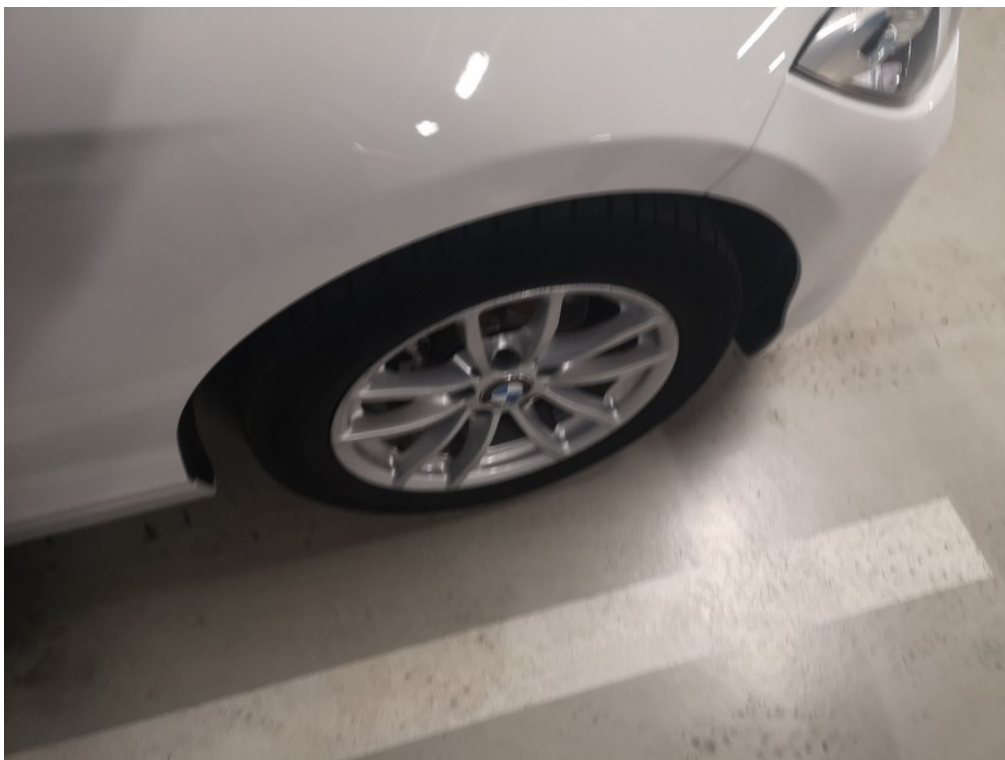
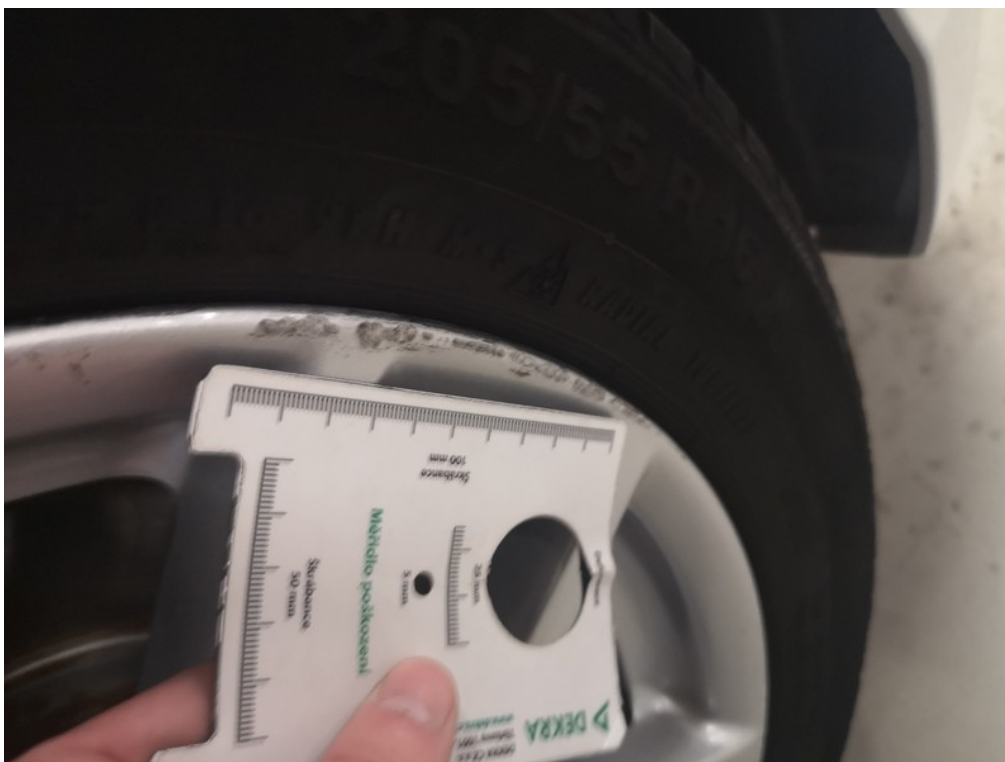
6 Umístění
Poškozený díl
Druh poškození

Exteriér (vnější
prostor)
Disk PP kola
Škrábance

Viz popis k poškození č. 6

Způsob opravy (opatření) Opravit
Poznámka:

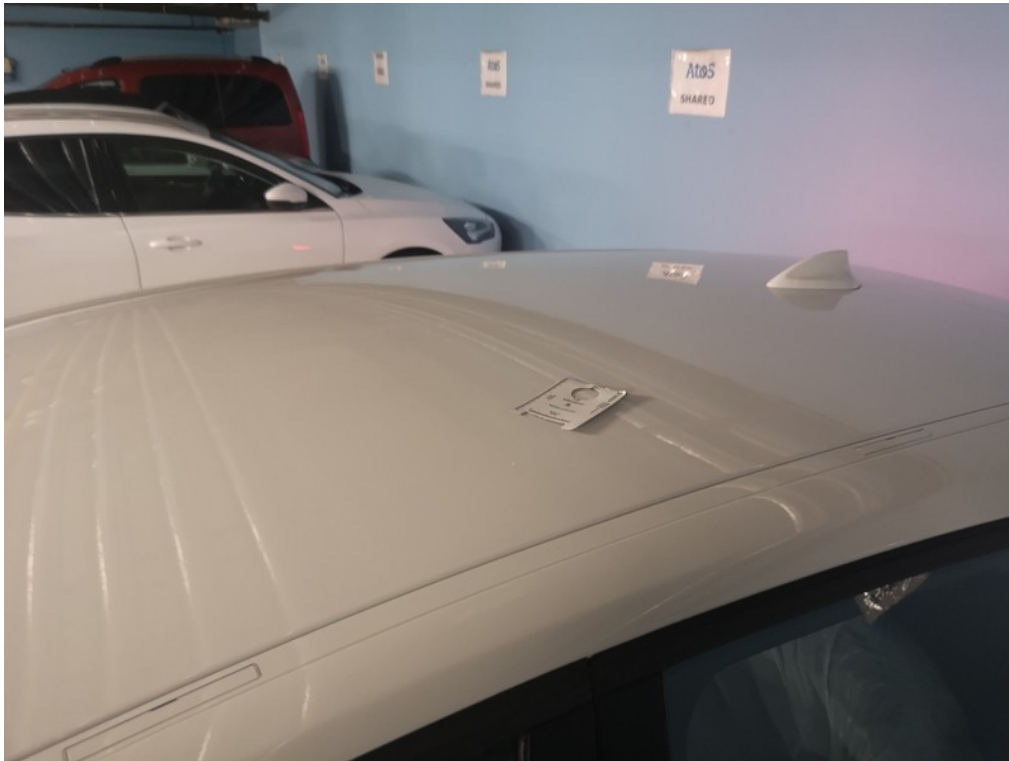
7 Umístění
Poškozený díl
Druh poškození

Exteriér (vnější
prostor)
Střecha
Jamka

Způsob opravy (opatření) Opravit

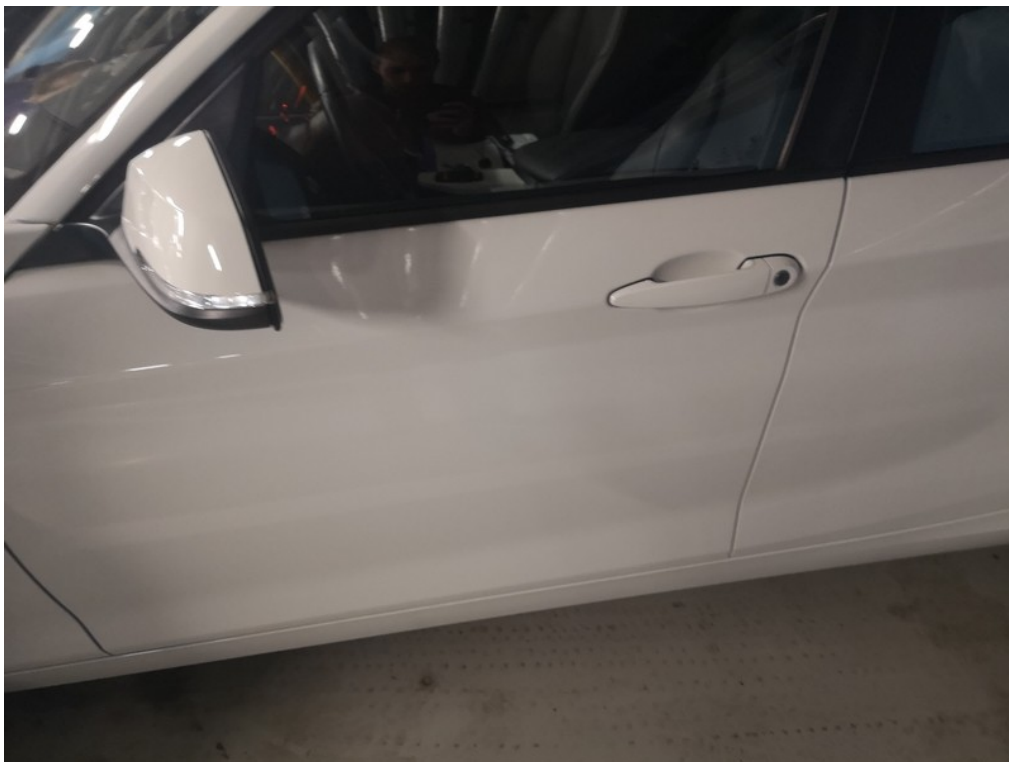
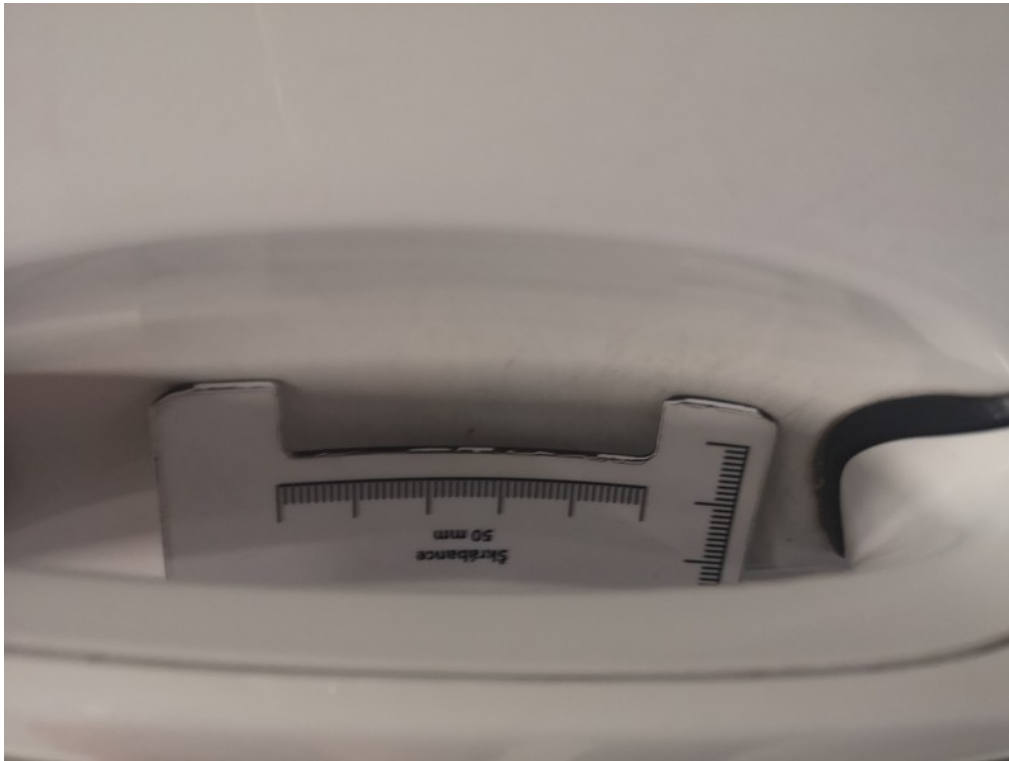
8 Umístění
Poškozený díl
Druh poškození

Ostatní
Celková plocha
karoserie
Škrábance

Viz popis k poškození č. 8

Způsob opravy (opatření) Vyleštit

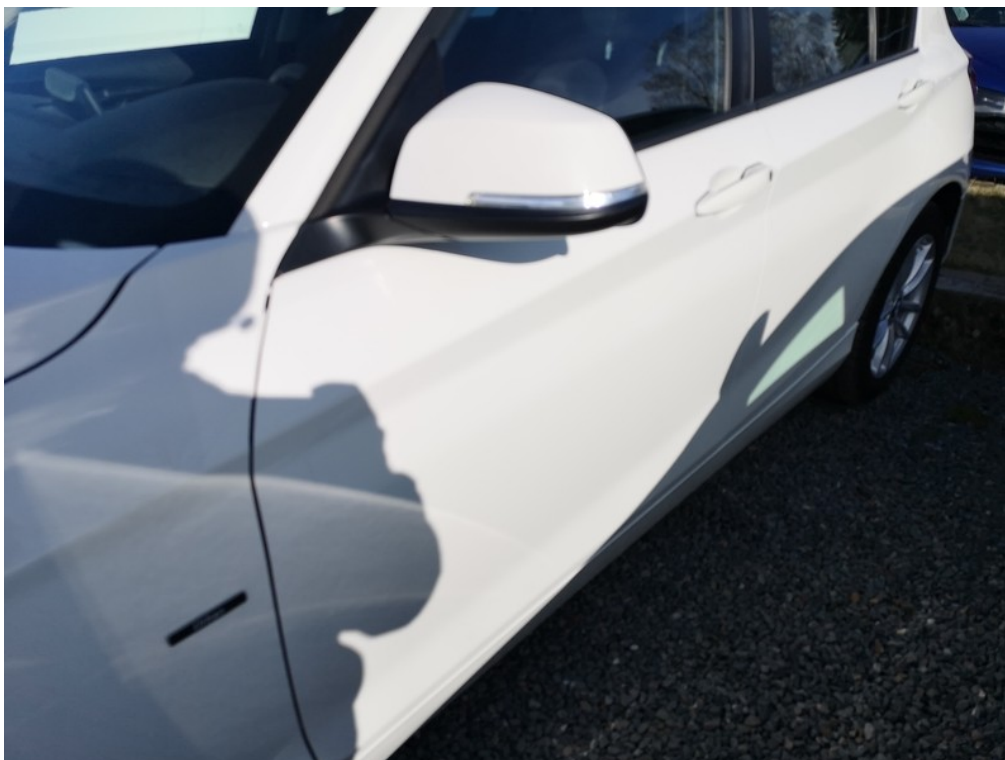
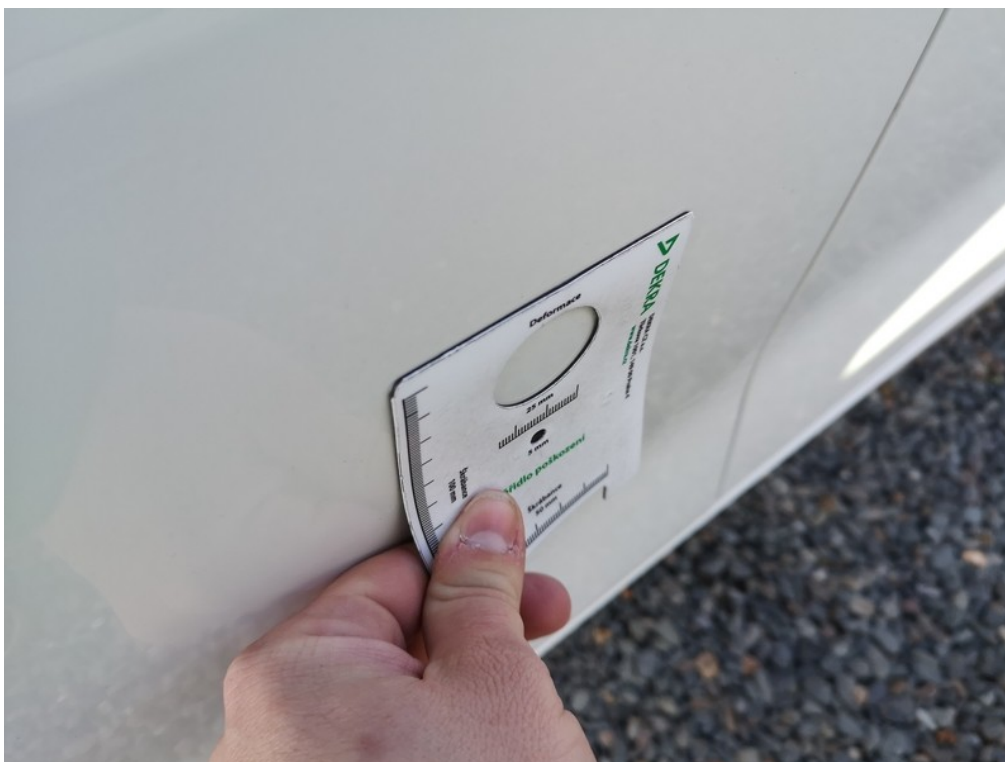
1
Umístění
Poškozený díl
Druh poškození

Exteriér (vnější
prostor)
Dveře přední levé
Jamka

Viz popis k poškození č. **1**

Způsob opravy (opatření) Opravit
Poznámka:

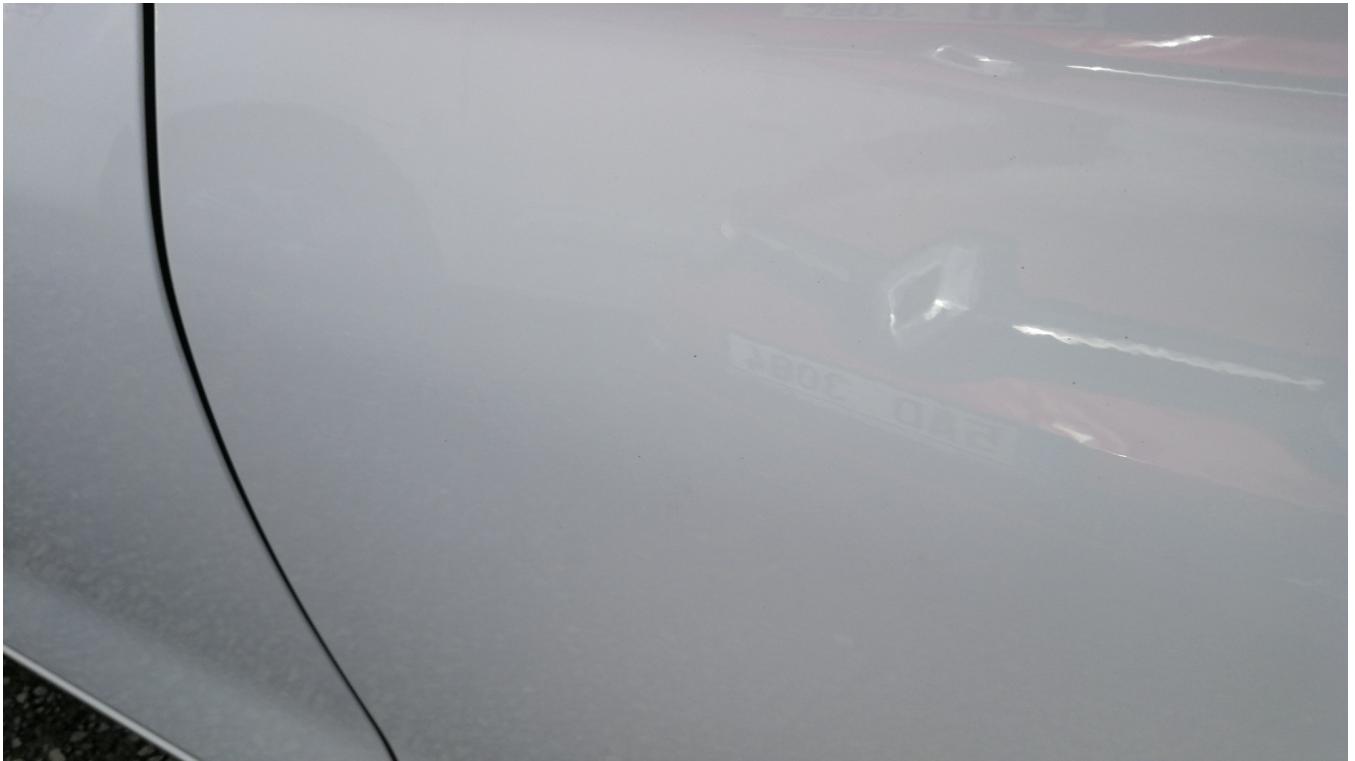
2	Umístění Poškozený díl Druh poškození	Exteriér (vnější prostor) Dveře zadní levé Jamka	Způsob opravy (opatření) Opravit Poznámka:
---	---	---	---
