DEKRA CZ a.s.

ARVAL CZ s.r.o.

ÚDAJE O VOZIDLE

| RZ: | 5AC0149 | VIN: | VF73AAHRMFJ840140 |

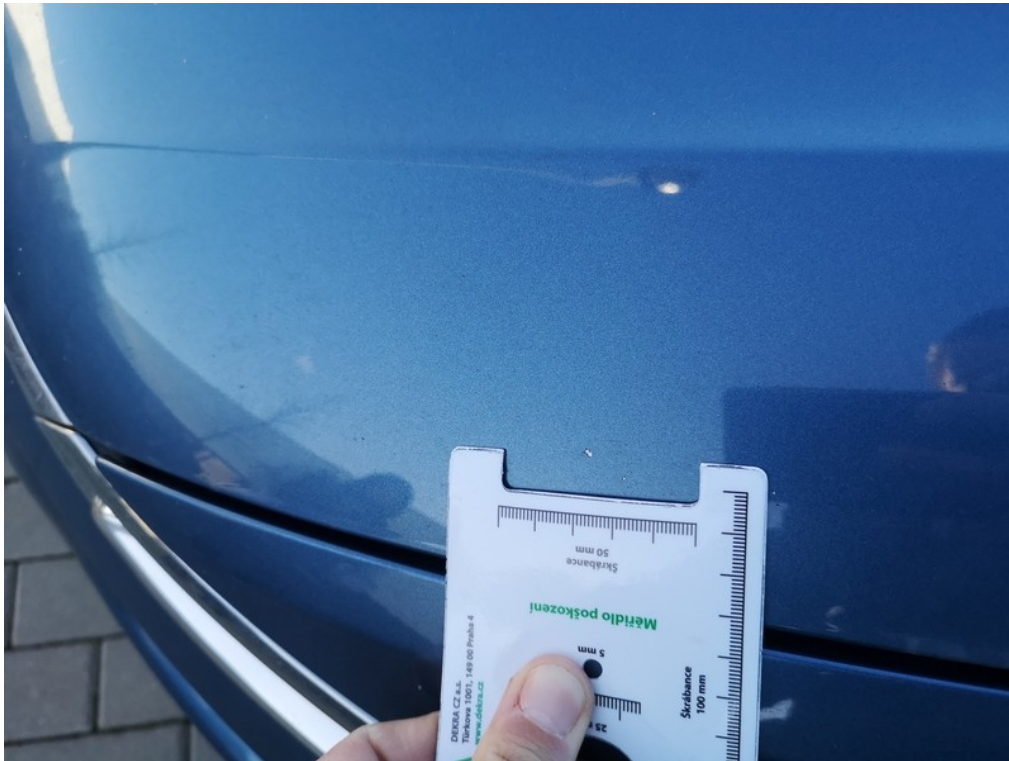
Umístění
1 Poškozený díl
Druh poškození

| P.č. | Poškozený díl | Druh poškození | Způsob opravy (opatření) |
|---|---|---|---|
| 1 | Přední část vozidla | Poškození od odletujícího kamení | Opravit |

Exteriér (vnější prostor)
Přední část vozidla
Poškození od odletujícího kamení

Způsob opravy (opatření) Opravit
Poznámka:

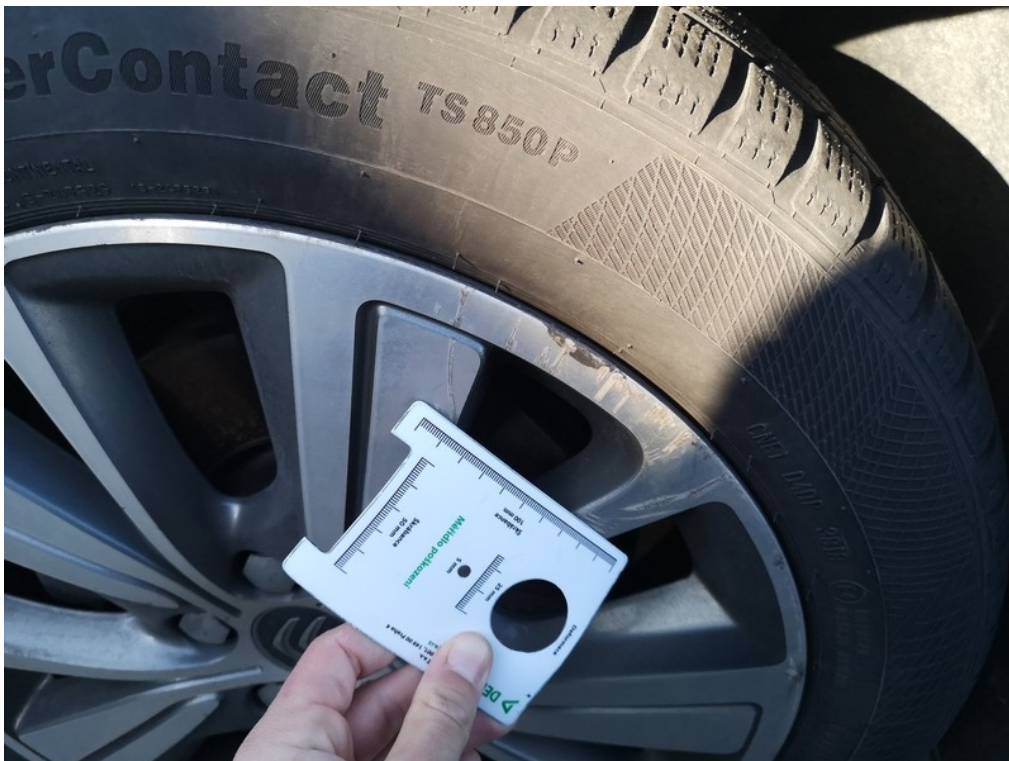
Umístění
2 Poškozený díl
Druh poškození

| P.č. | Poškozený díl | Druh poškození | Způsob opravy (opatření) |
|---|---|---|---|
| 2 | Disk LP kola | Škrábance | Opravit |

Exteriér (vnější prostor)
Disk LP kola
Škrábance

Způsob opravy (opatření) Opravit
Poznámka:

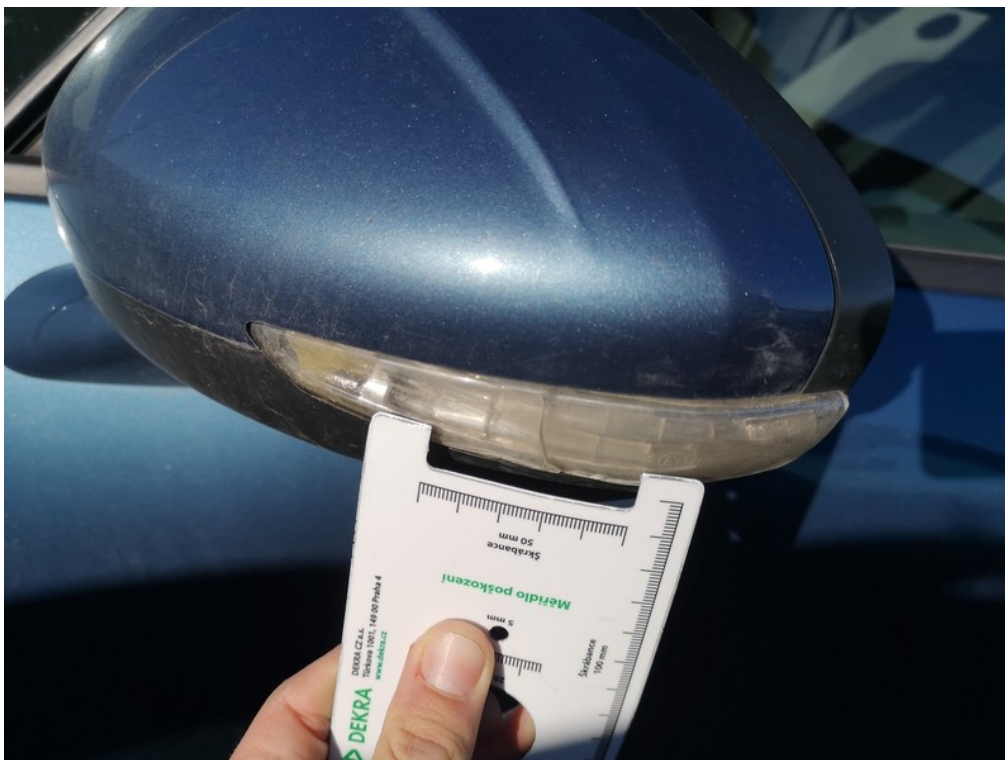
3 Umístění
Poškozený díl
Druh poškození

| P.č. | Poškozený díl | Druh poškození | Způsob opravy (opatření) |
|---|---|---|---|
| 3 | Blikač boční L zpětného zrcátka | Prasklina | Vyměnit |

Exteriér (vnější prostor)
Blikač boční L
zpětného zrcátka
Prasklina

Způsob opravy (opatření) Vyměnit
Poznámka:

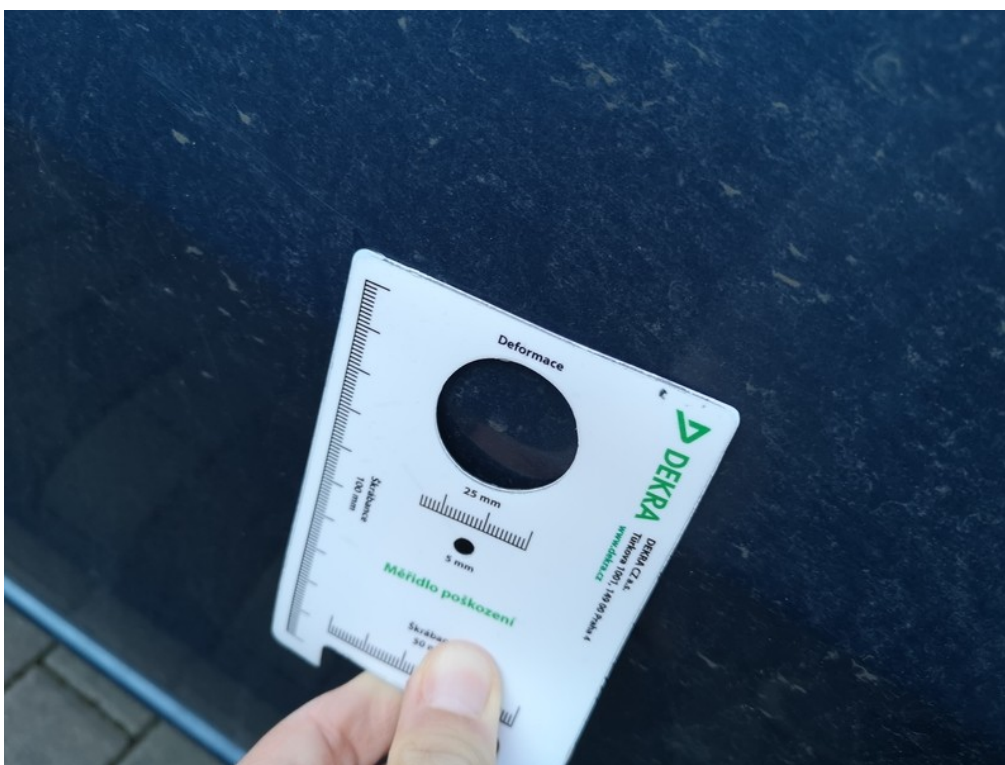
4 Umístění
Poškozený díl
Druh poškození

| P.č. | Poškozený díl | Druh poškození | Způsob opravy (opatření) |
|---|---|---|---|
| 4 | Dveře zadní levé | Jamka | Opravit |

Exteriér (vnější prostor)
Dveře zadní levé
Jamka

Způsob opravy (opatření) Opravit
Poznámka:

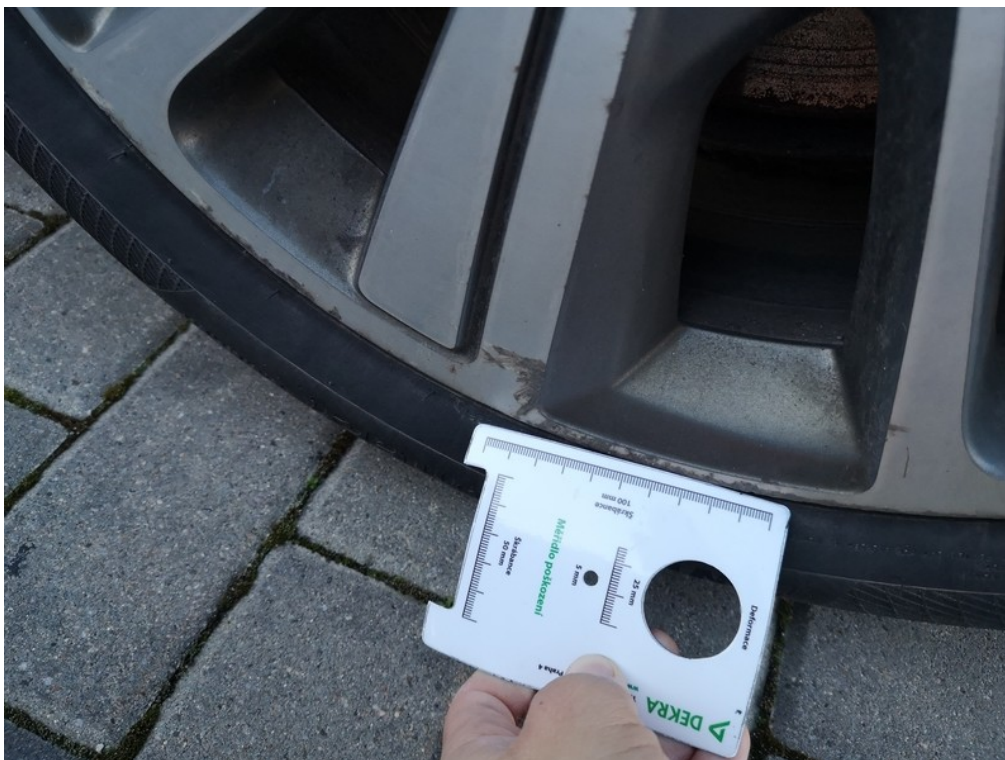
5
Umístění
Poškozený díl
Druh poškození

| P.č. | Poškozený díl | Druh poškození | Způsob opravy (opatření) |
|---|---|---|---|
| 5 | Disk LZ kola | Škrábance | Opravit |

Exteriér (vnější
prostor)
Disk LZ kola
Škrábance

Způsob opravy (opatření) Opravit
Poznámka:

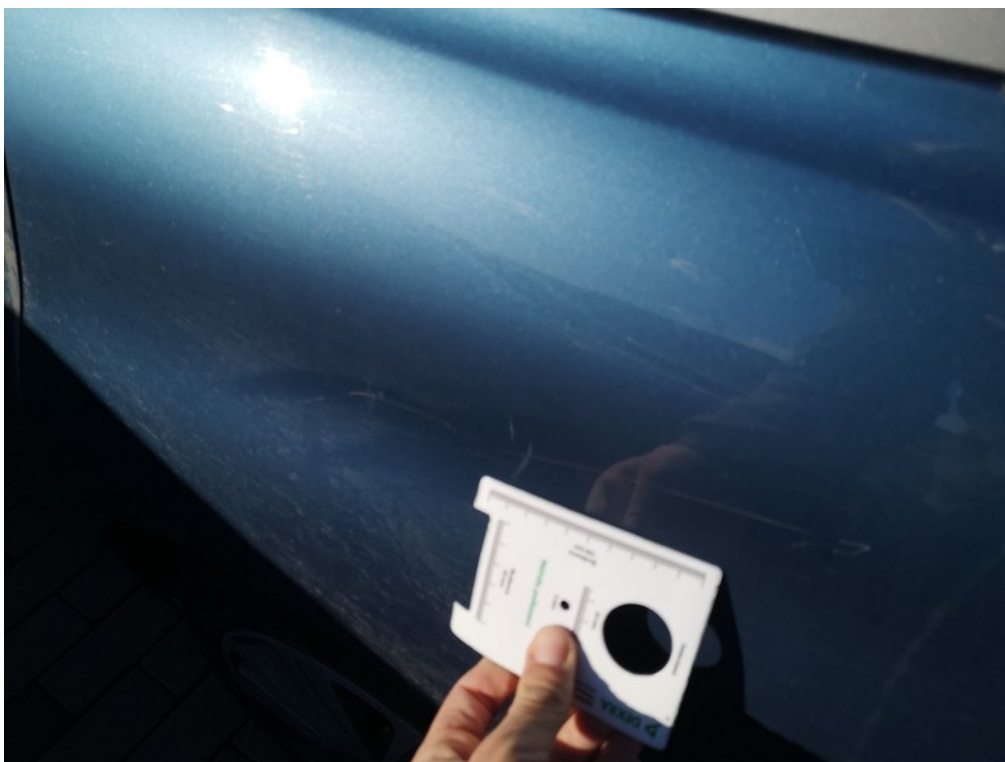
6
Umístění
Poškozený díl
Druh poškození

| P.č. | Poškozený díl | Druh poškození | Způsob opravy (opatření) |
|---|---|---|---|
| 6 | Bočnice zadní levá | Škrábance | Lakovat |

Exteriér (vnější
prostor)
Bočnice zadní levá
Škrábance

Způsob opravy (opatření) Lakovat
Poznámka:

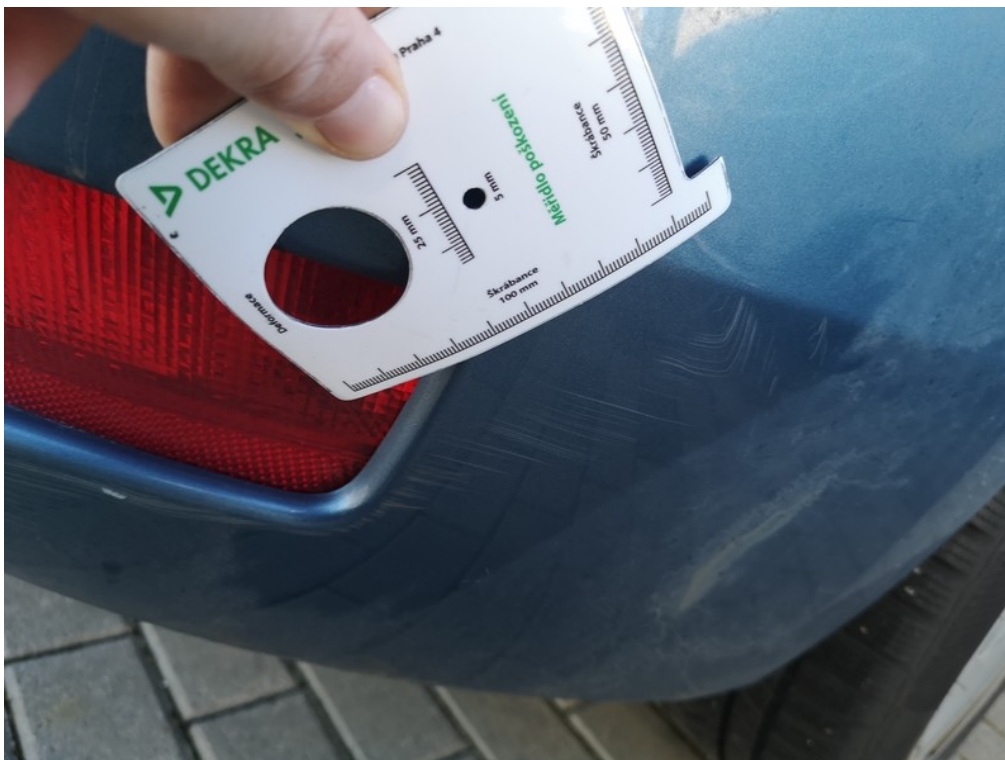
7 Umístění
Poškozený díl
Druh poškození

| P.č. | Poškozený díl | Druh poškození | Způsob opravy (opatření) |
|---|---|---|---|
| 7 | Zadní nárazník | Škrábance | Lakovat |

Exteriér (vnější prostor)
Zadní nárazník
Škrábance

Způsob opravy (opatření) Lakovat
Poznámka:

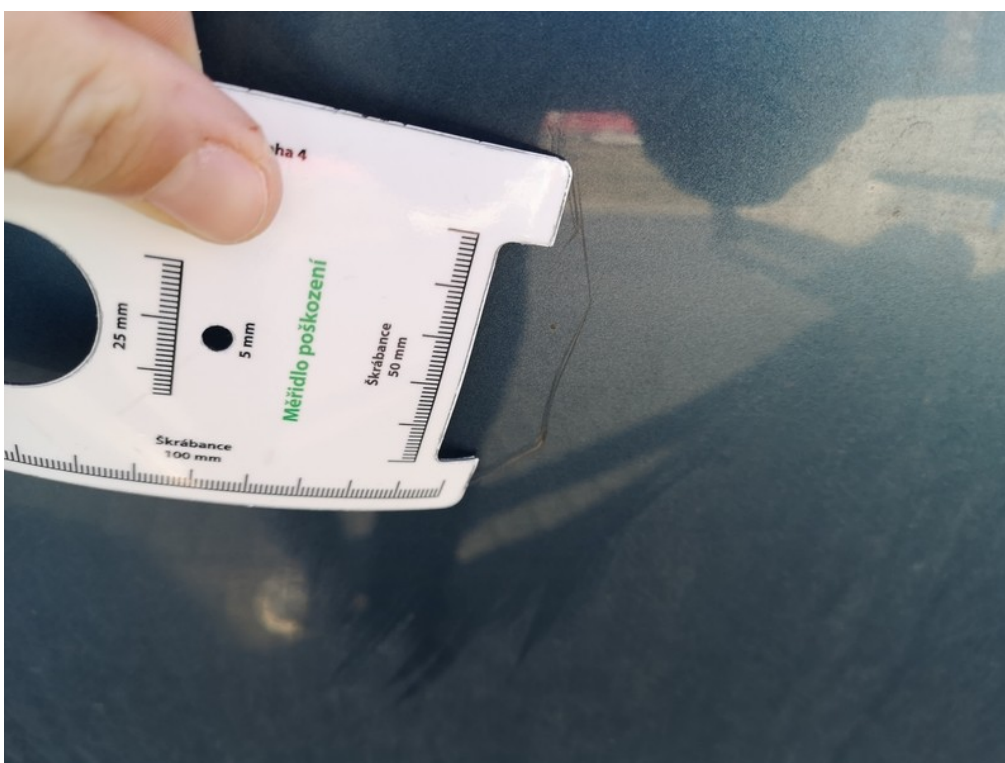
8 Umístění
Poškozený díl
Druh poškození

| P.č. | Poškozený díl | Druh poškození | Způsob opravy (opatření) |
|---|---|---|---|
| 8 | Víko zavazadlového prostoru | Škrábance | Lakovat |

Exteriér (vnější prostor)
Víko zavazadlového prostoru
Škrábance

Způsob opravy (opatření) Lakovat
Poznámka:

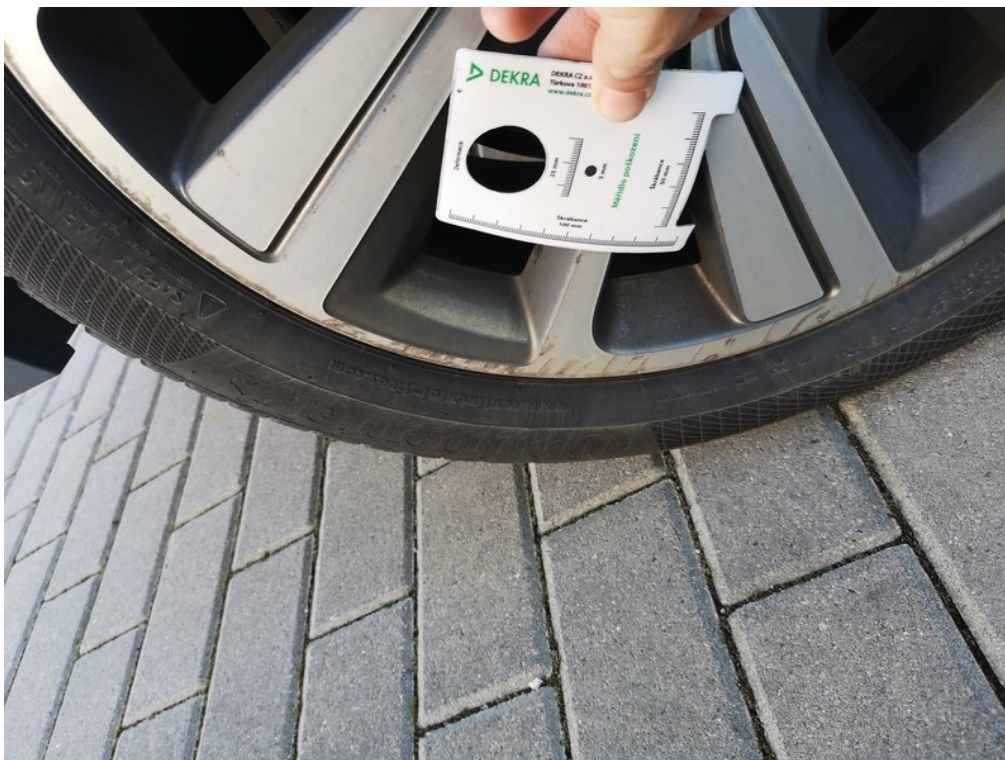
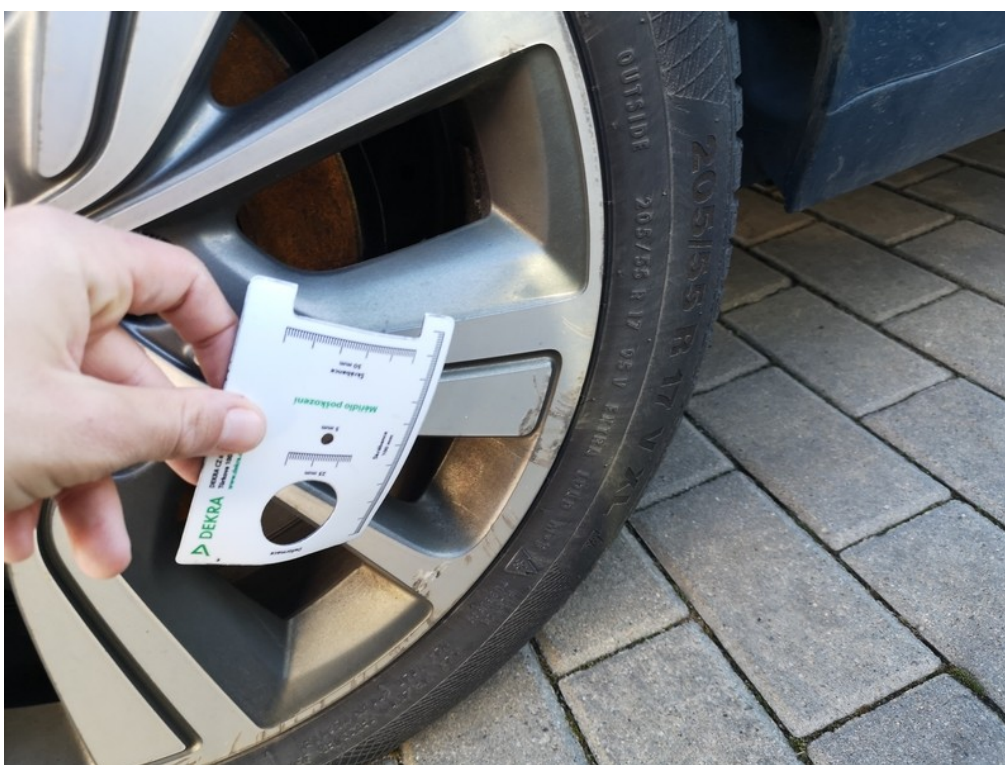
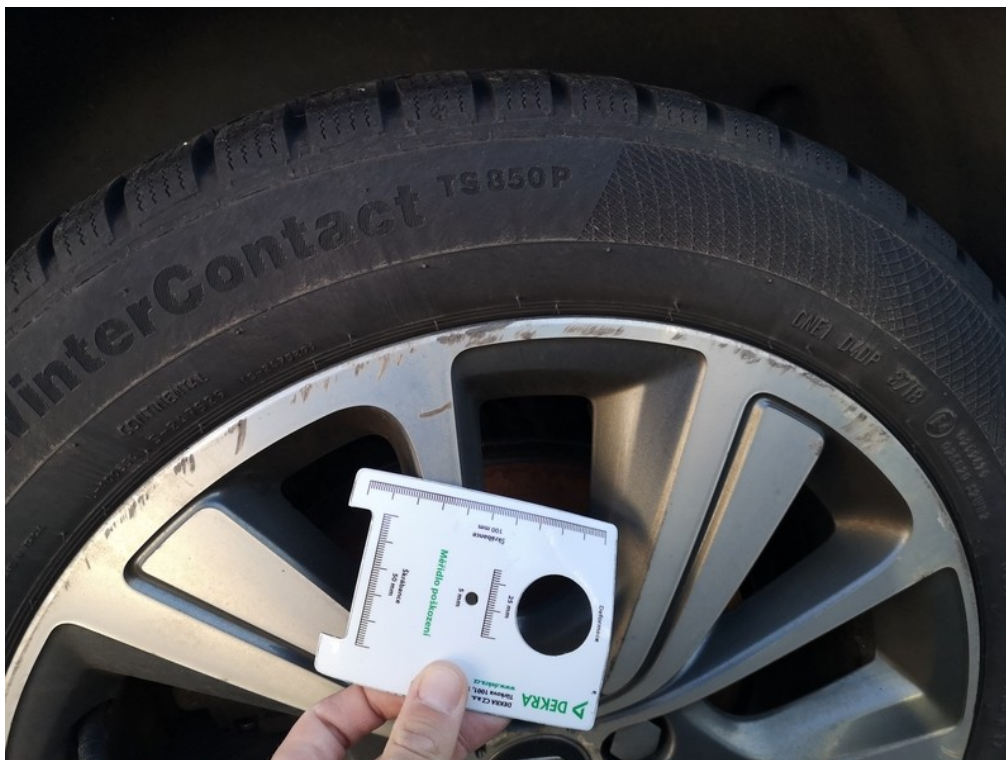
9 Umístění
Poškozený díl
Druh poškození

| P.č. | Poškozený díl | Druh poškození | Způsob opravy (opatření) |
|---|---|---|---|
| 9 | Disk PZ kola | Škrábance | Opravit |

Exteriér (vnější
prostor)
Disk PZ kola
Škrábance

Viz popis k poškození č. 9

Způsob opravy (opatření) Opravit
Poznámka:

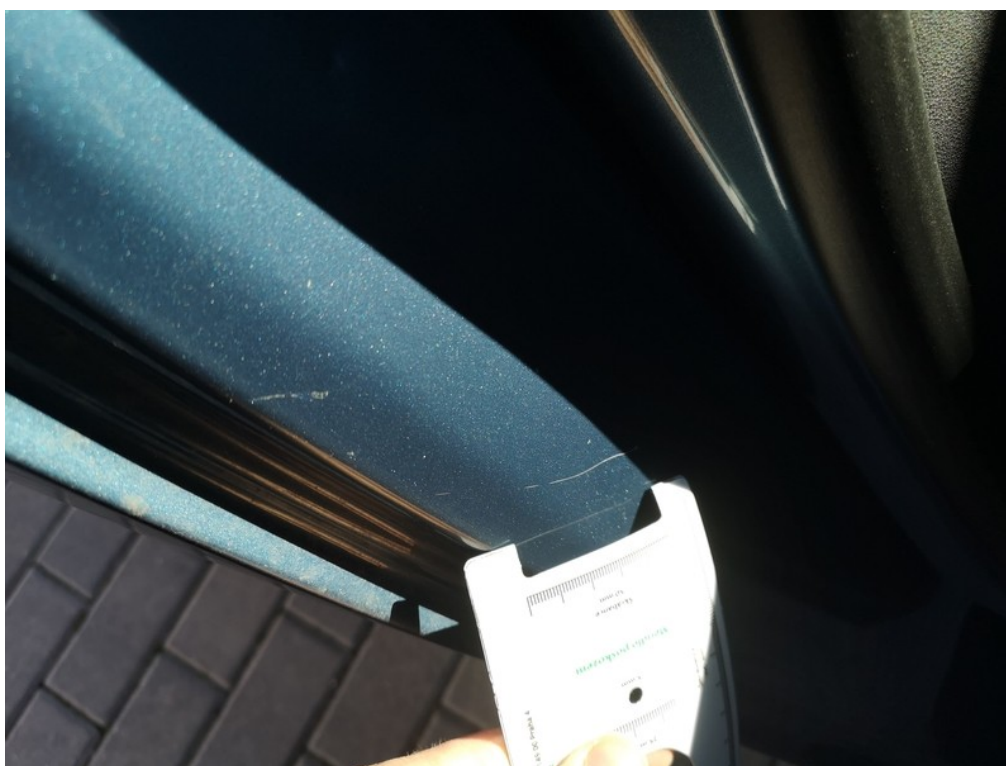
10 Umístění
Poškozený díl
Druh poškození

| P.č. | Poškozený díl | Druh poškození | Způsob opravy (opatření) |
|---|---|---|---|
| 10 | C sloupek pravý | Škrábance | Lakovat |

Exteriér (vnější prostor)
C sloupek pravý
Škrábance

Způsob opravy (opatření) Lakovat
Poznámka:

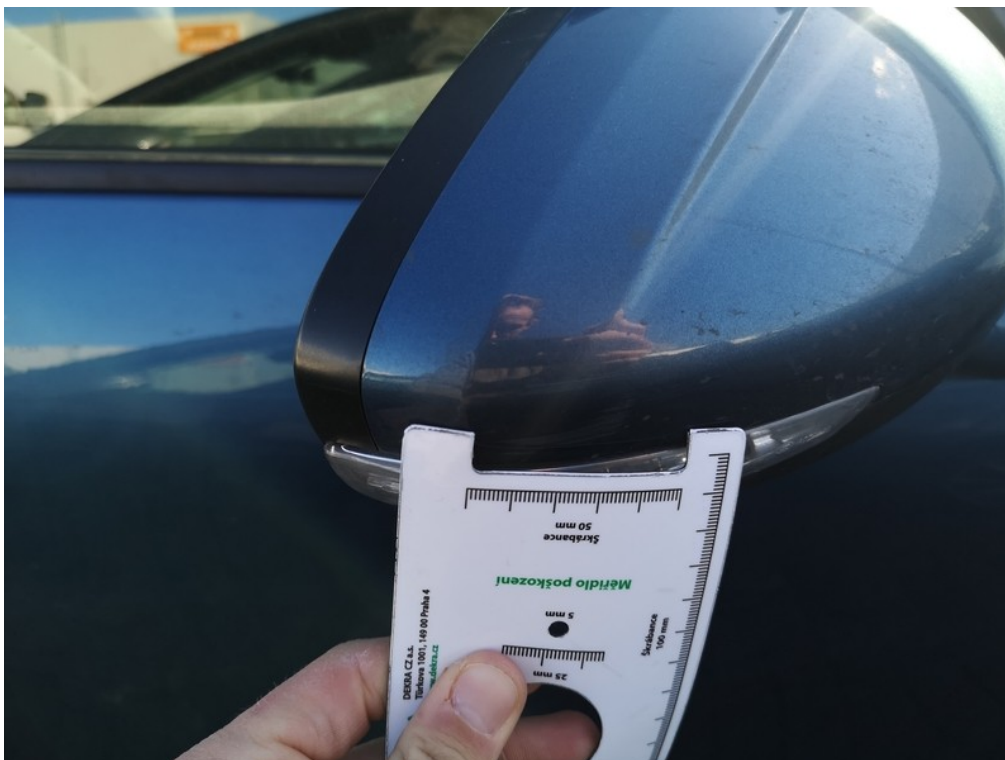
11 Umístění
Poškozený díl
Druh poškození

| P.č. | Poškozený díl | Druh poškození | Způsob opravy (opatření) |
|---|---|---|---|
| 11 | Kryt P zpětného zrcátka | Škrábance | Lakovat |

Exteriér (vnější prostor)
Kryt P zpětného zrcátka
Škrábance

Způsob opravy (opatření) Lakovat
Poznámka:

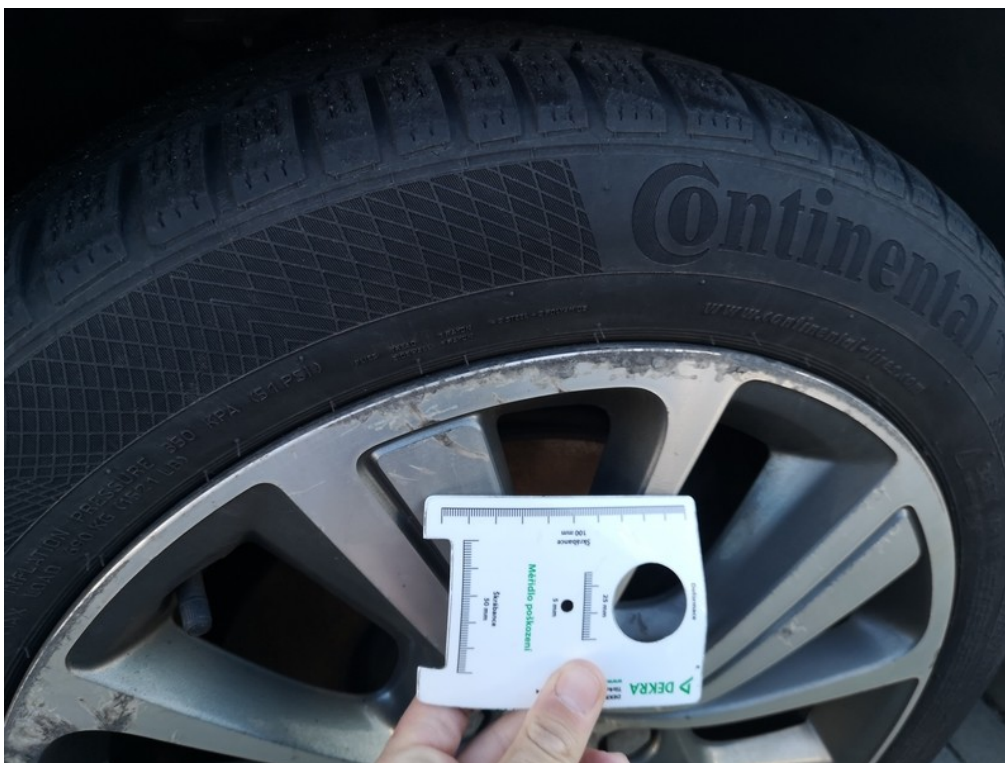
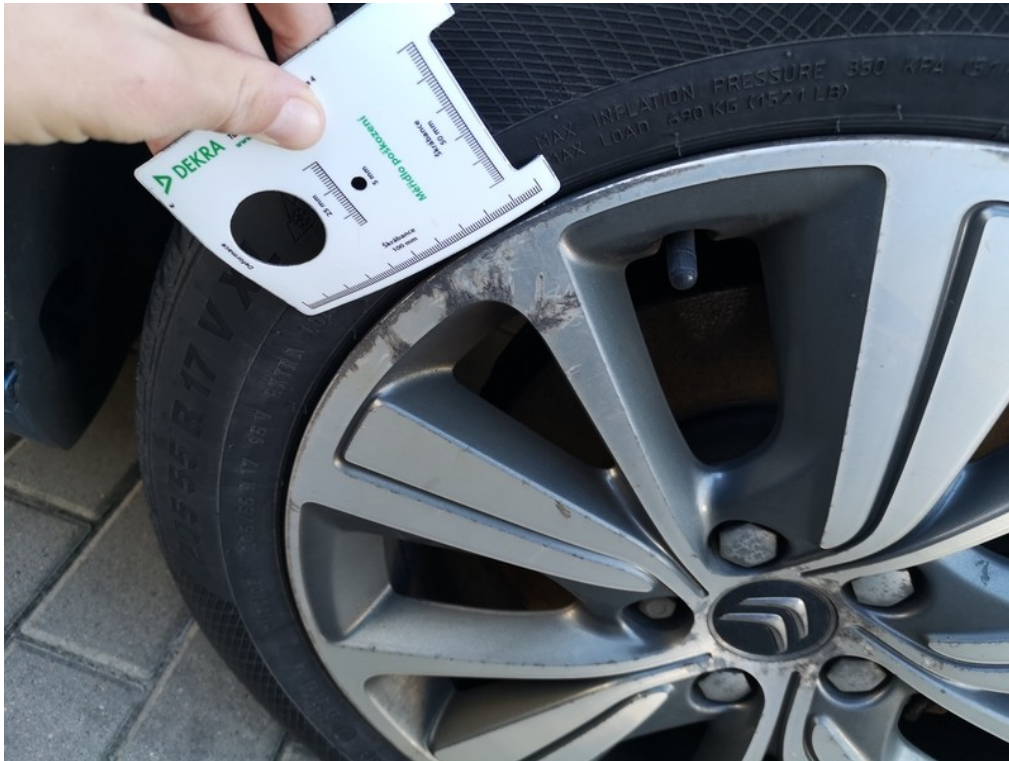
12 Umístění
Poškozený díl
Druh poškození

| P.č. | Poškozený díl | Druh poškození | Způsob opravy (opatření) |
|---|---|---|---|
| 12 | Disk PP kola | Škrábance | Opravit |

Exteriér (vnější prostor)
Disk PP kola
Škrábance

Viz popis k poškození č. 12

Způsob opravy (opatření) Opravit
Poznámka:

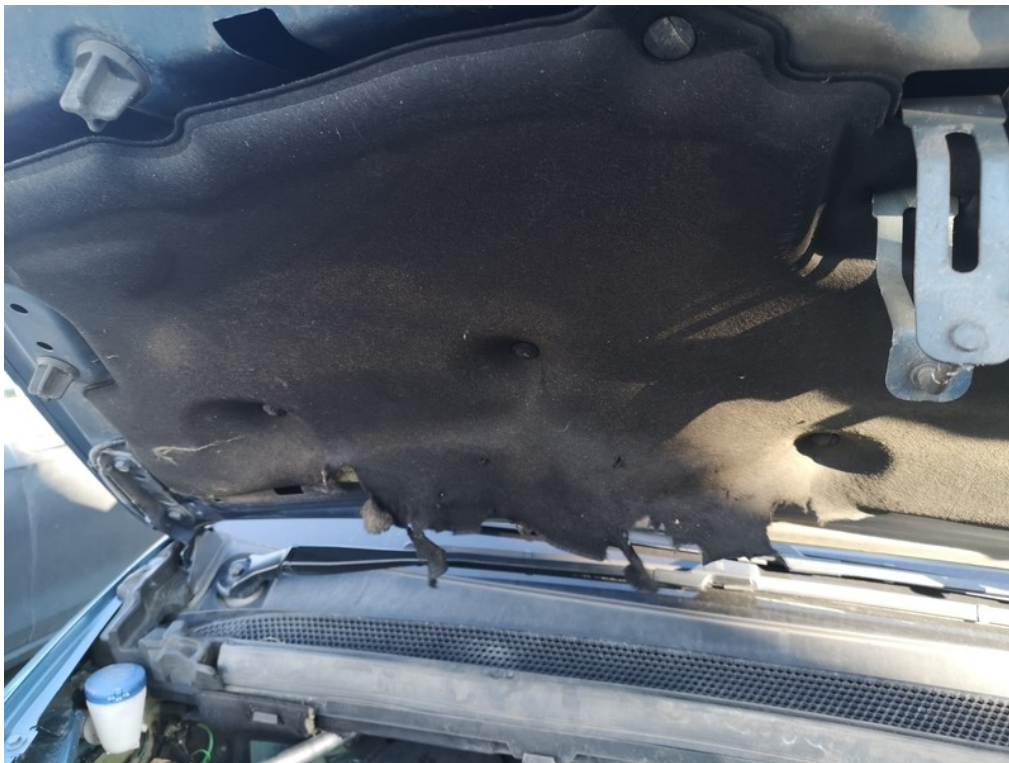
13 Umístění
Poškozený díl
Druh poškození

| P.č. | Poškozený díl | Druh poškození | Způsob opravy (opatření) |
|---|---|---|---|
| 16 | Hluková izolace víka motoru | Prasklina | Vyměnit |

Interiér (vnitřní prostor)
Hluková izolace víka motoru
Prasklina

Způsob opravy (opatření) Vyměnit
Poznámka:

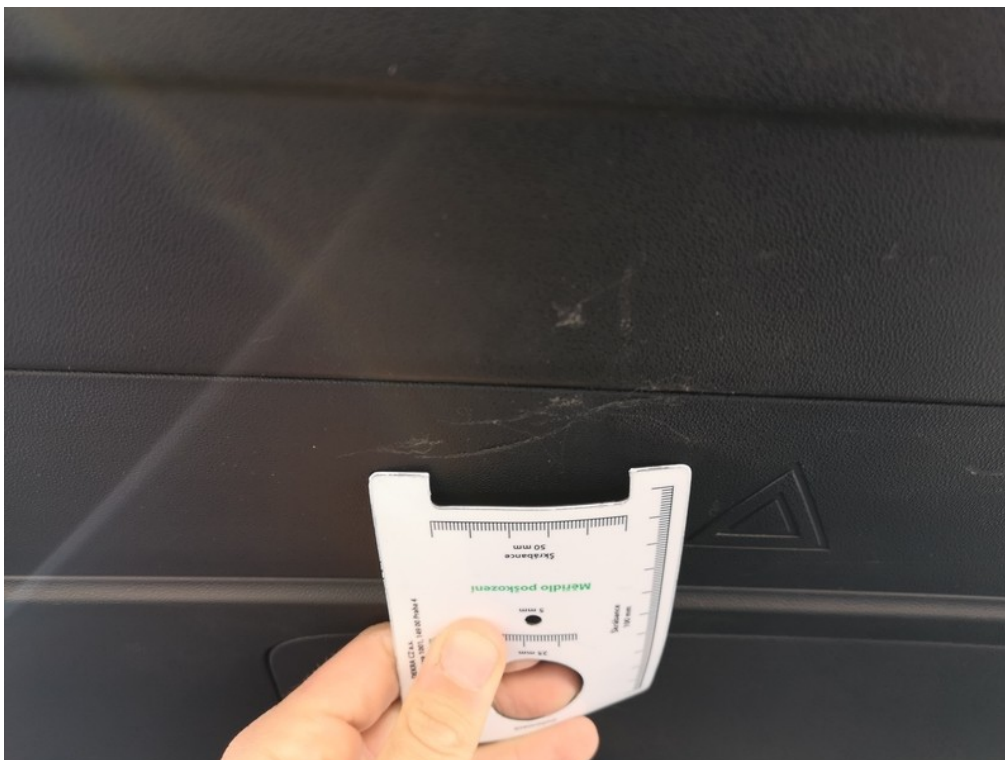
14 Umístění
Poškozený díl
Druh poškození

| P.č. | Poškozený díl | Druh poškození | Způsob opravy (opatření) |
|---|---|---|---|
| 17 | Plastový kryt víka zav. Prostoru | Škrábance | Vyměnit |

Interiér (vnitřní prostor)
Plastový kryt víka zav. Prostoru
Škrábance

Způsob opravy (opatření) Vyměnit
Poznámka:

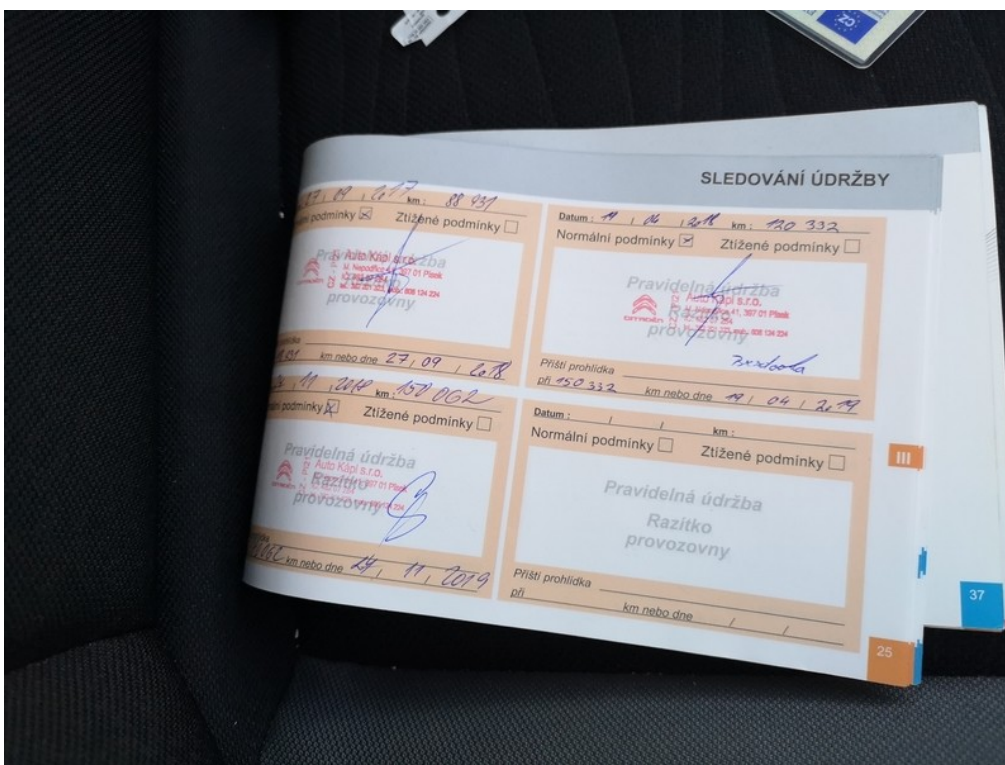
15 Umístění
Poškozený díl
Druh poškození

| P.č. | Poškozený díl | Druh poškození | Způsob opravy (opatření) |
|---|---|---|---|
| 18 | Servisní záznam | Chybí | Doplnit/dodat |

Ostatní
Servisní záznam
Chybí

Způsob opravy (opatření) Doplnit/dodat
Poznámka:

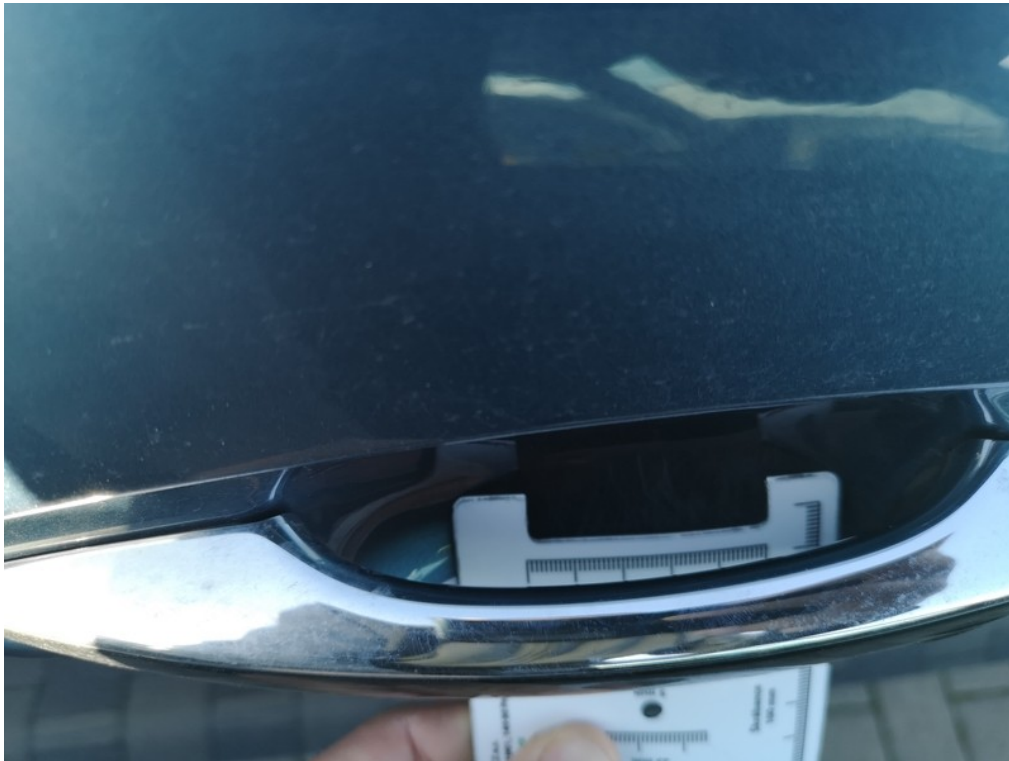
Umístění
16 Poškozený díl
Druh poškození

| P.č. | Poškozený díl | Druh poškození | Způsob opravy (opatření) |
|---|---|---|---|
| 19 | Celková plocha karoserie | Škrábance | Vyleštit |

Ostatní
Celková plocha
karoserie
Škrábance

Způsob opravy (opatření) Vyleštit
Poznámka:

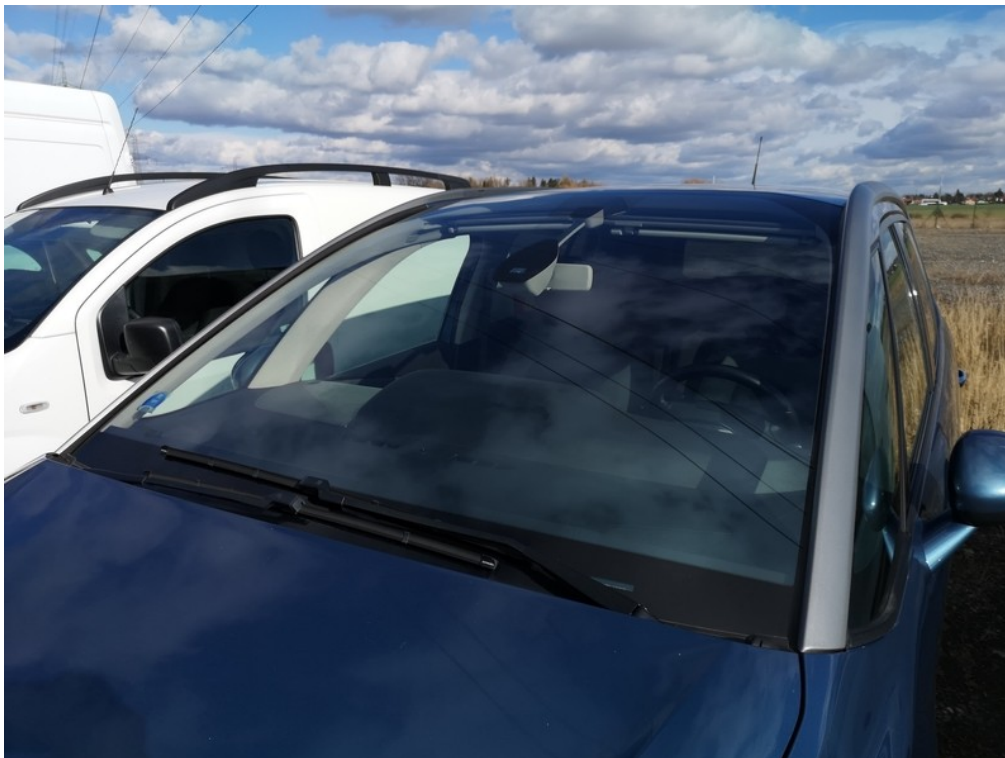
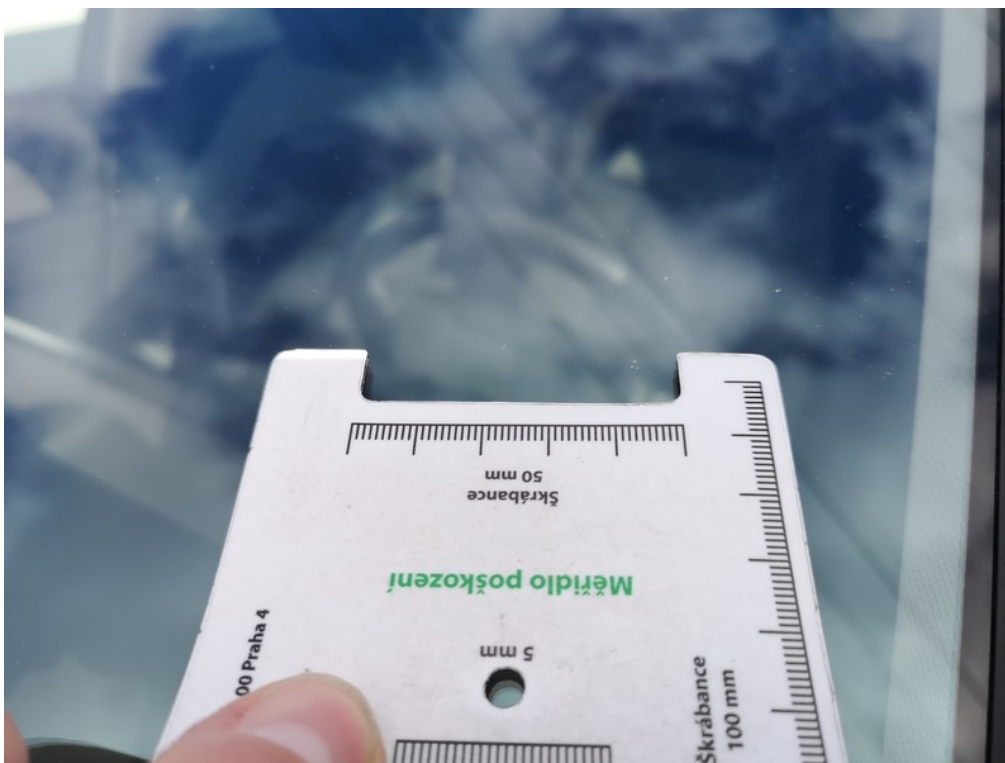
Umístění
1 Poškozený díl
Druh poškození

| P.č. | Poškozený díl | Druh poškození | Způsob opravy (opatření) |
|---|---|---|---|
| 13 | Čelní sklo | Poškození od odletujícího kamení | Opravit |

Exteriér (vnější prostor)
Čelní sklo
Poškození od odletujícího kamení

Viz popis k poškození č. **1**

Způsob opravy (opatření) Opravit
Poznámka:

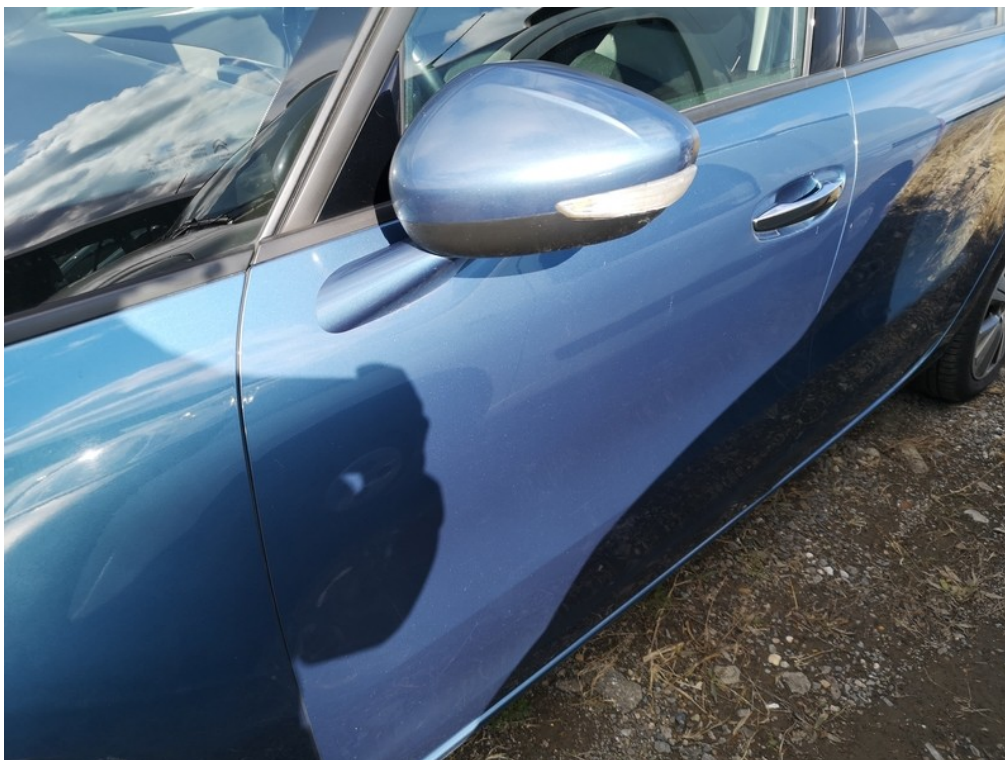
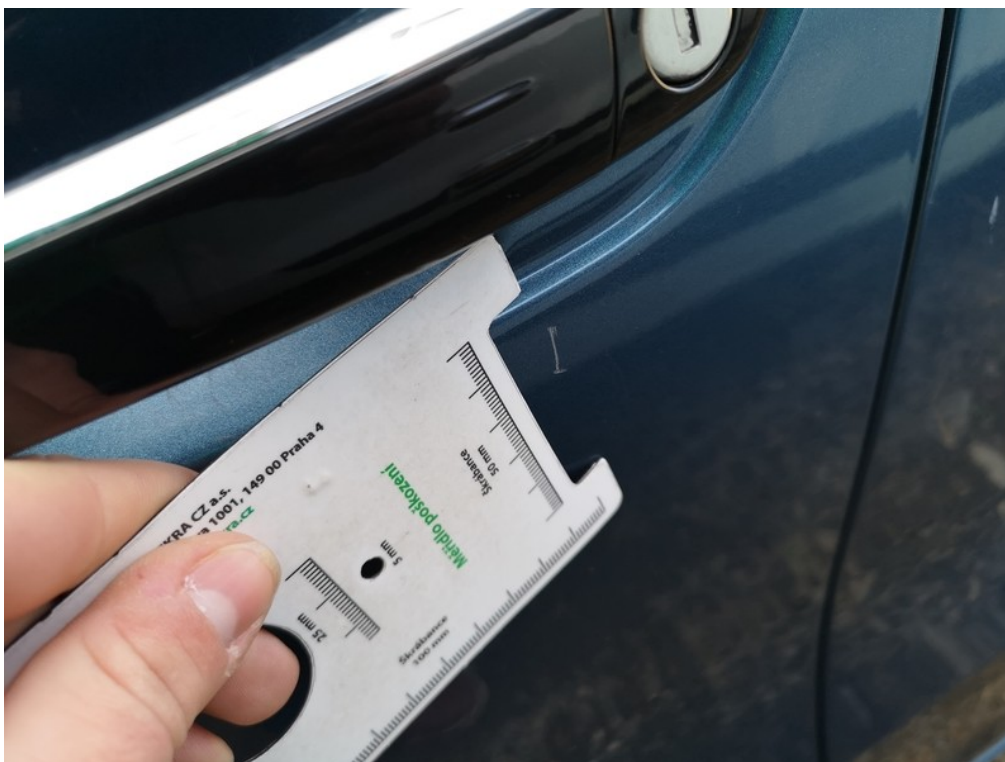
2 Umístění
Poškozený díl
Druh poškození

| P.č. | Poškozený díl | Druh poškození | Způsob opravy (opatření) |
|---|---|---|---|
| 14 | Dveře přední levé | Škrábance | Lakovat |

Exteriér (vnější prostor)
Dveře přední levé
Škrábance

Viz popis k poškození č. 2

Způsob opravy (opatření) Lakovat
Poznámka:

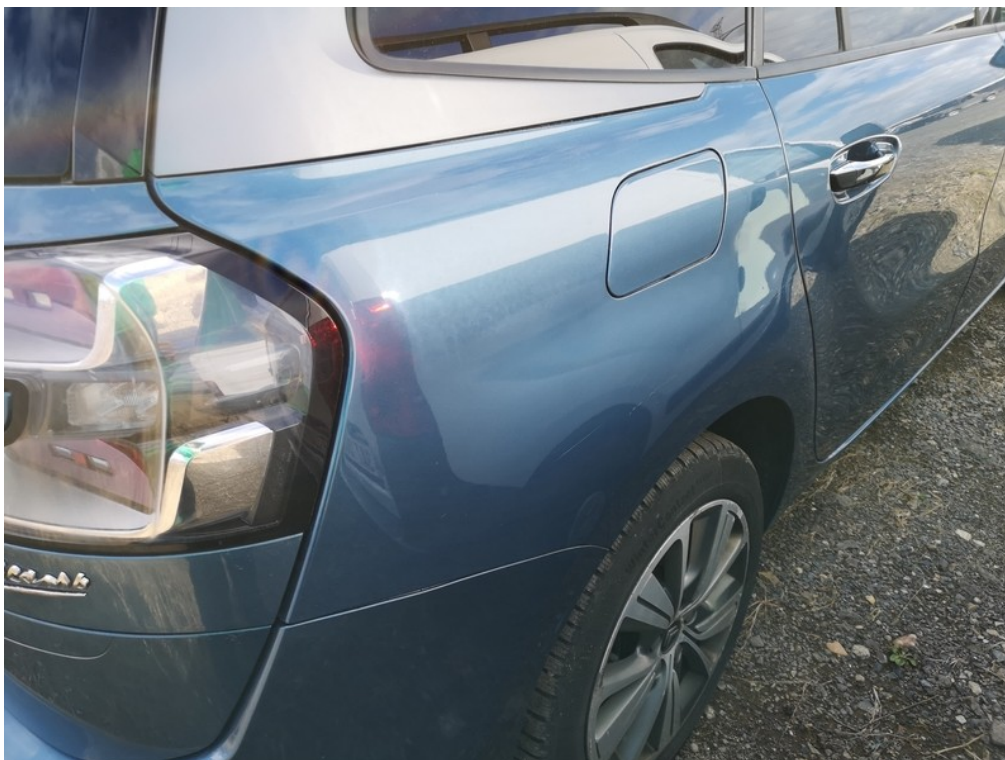
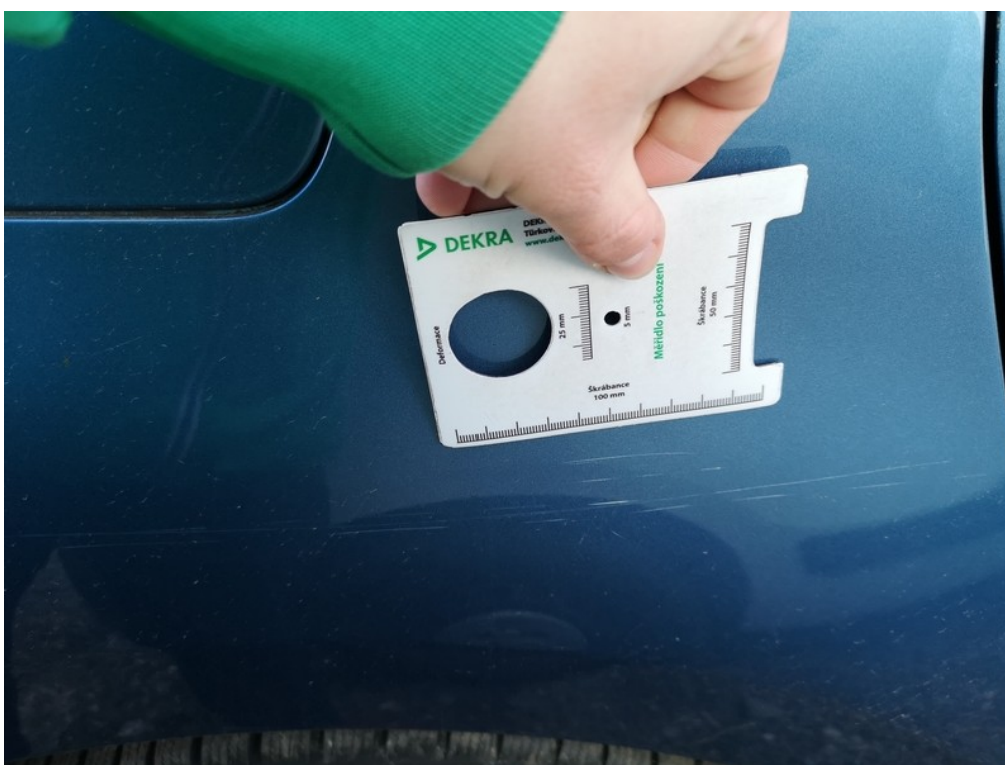
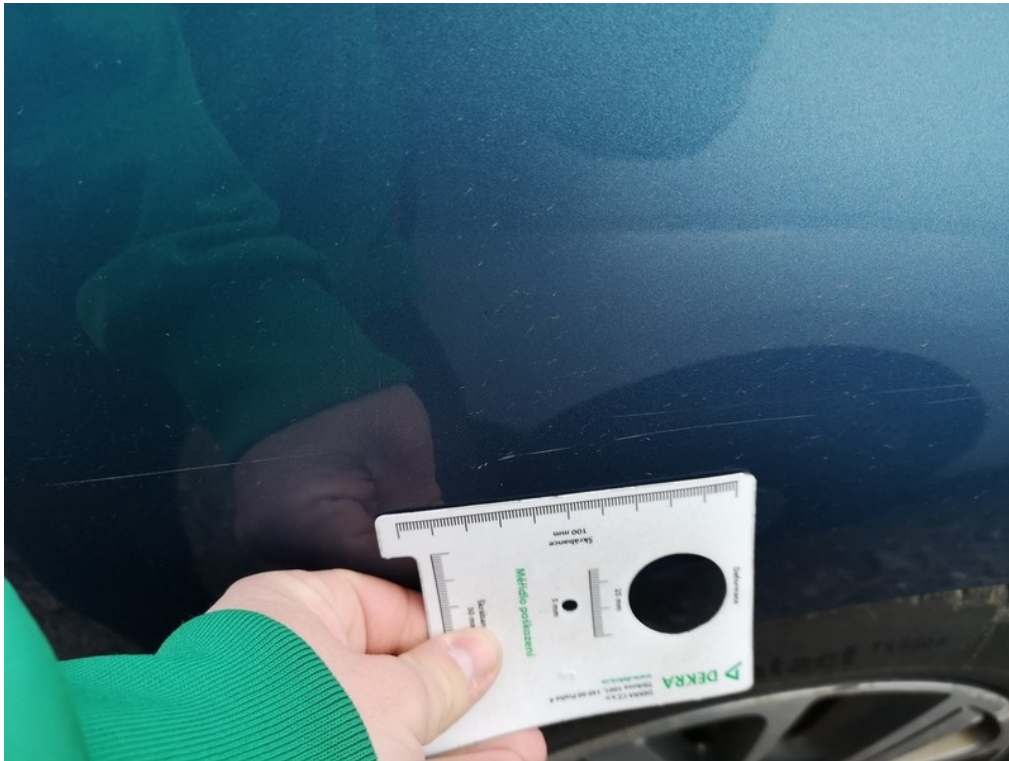
3 Umístění
Poškozený díl
Druh poškození

| P.č. | Poškozený díl | Druh poškození | Způsob opravy (opatření) |
|---|---|---|---|
| 15 | Bočnice zadní pravá | Škrábance | Lakovat |

Exteriér (vnější
prostor)
Bočnice zadní pravá
Škrábance

Viz popis k poškození č. **3**

Viz popis k poškození č. 3

Způsob opravy (opatření) Lakovat
Poznámka:
