DEKRA CZ a.s.

ARVAL CZ s.r.o.

ÚDAJE O VOZIDLE

SEZNAM POŠKOZENÍ

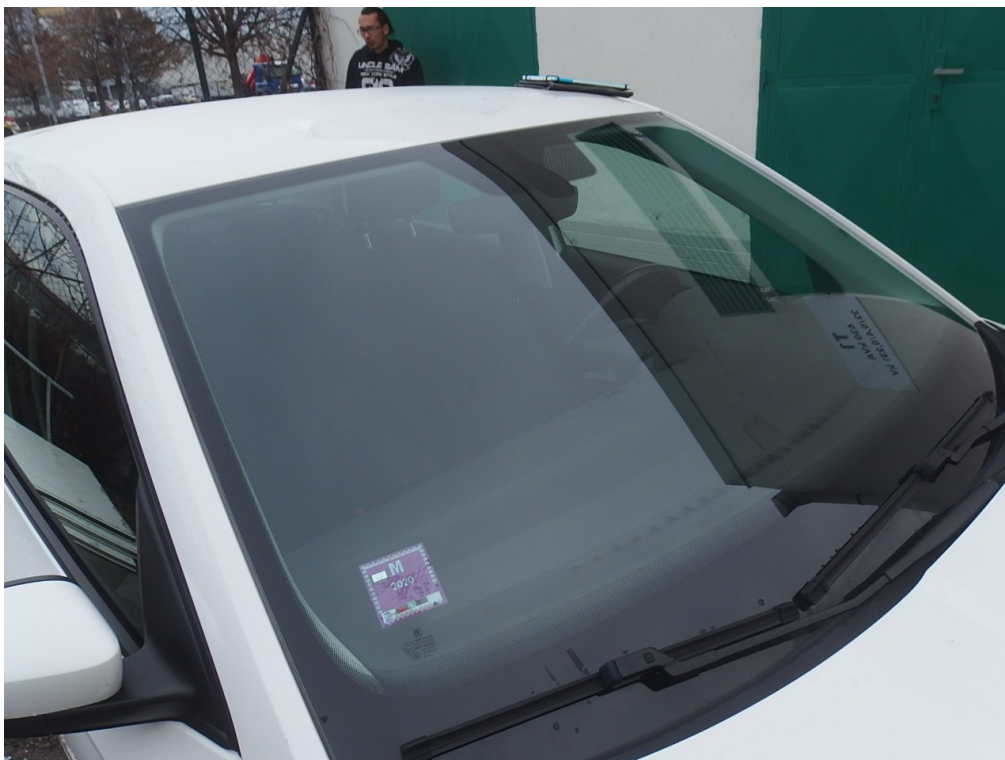
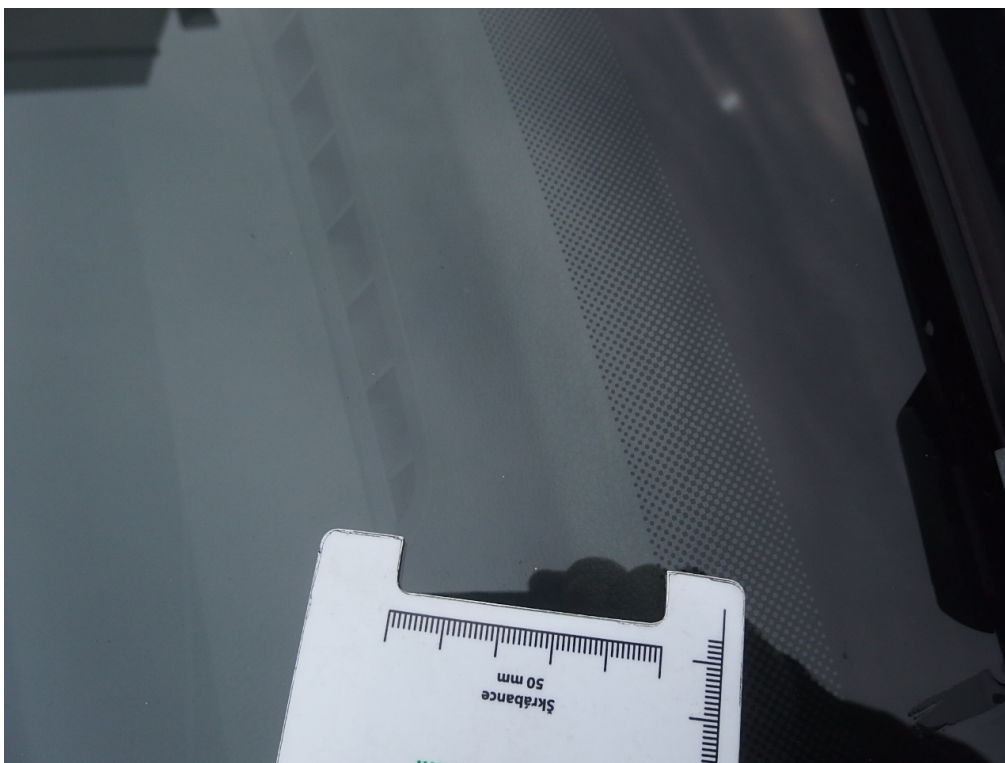
Umístění
1 Poškozený díl
Druh poškození

Exteriér (vnější prostor)
Čelní sklo
Poškození od odletujícího kamení

Viz popis k poškození č. **1**

Způsob opravy (opatření) Opravit
Poznámka:

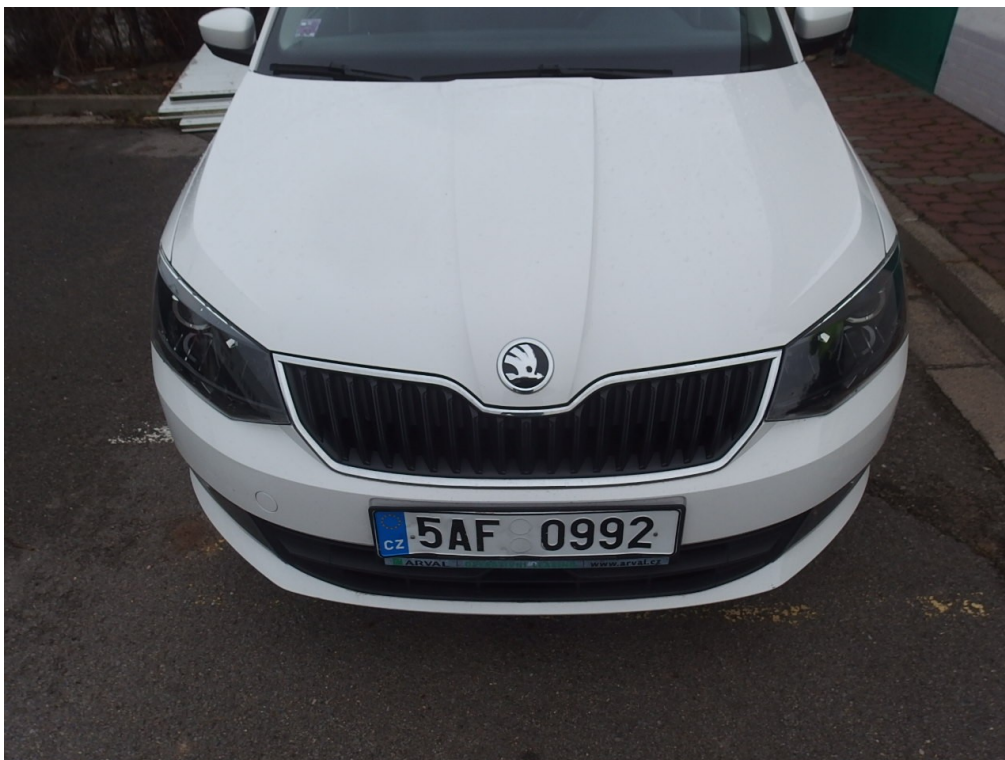
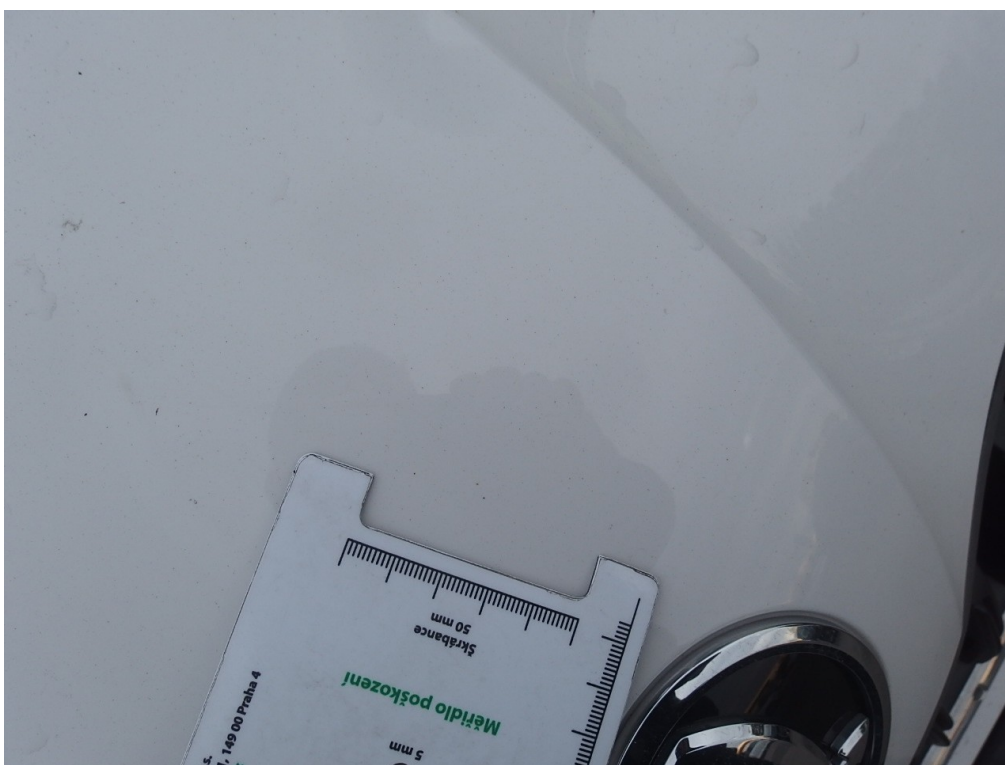
Umístění
2 Poškozený díl
Druh poškození

Exteriér (vnější prostor)
Přední část vozidla
Poškození od odletujícího kamení

Viz popis k poškození č. 2

Způsob opravy (opatření) Opravit
Poznámka:

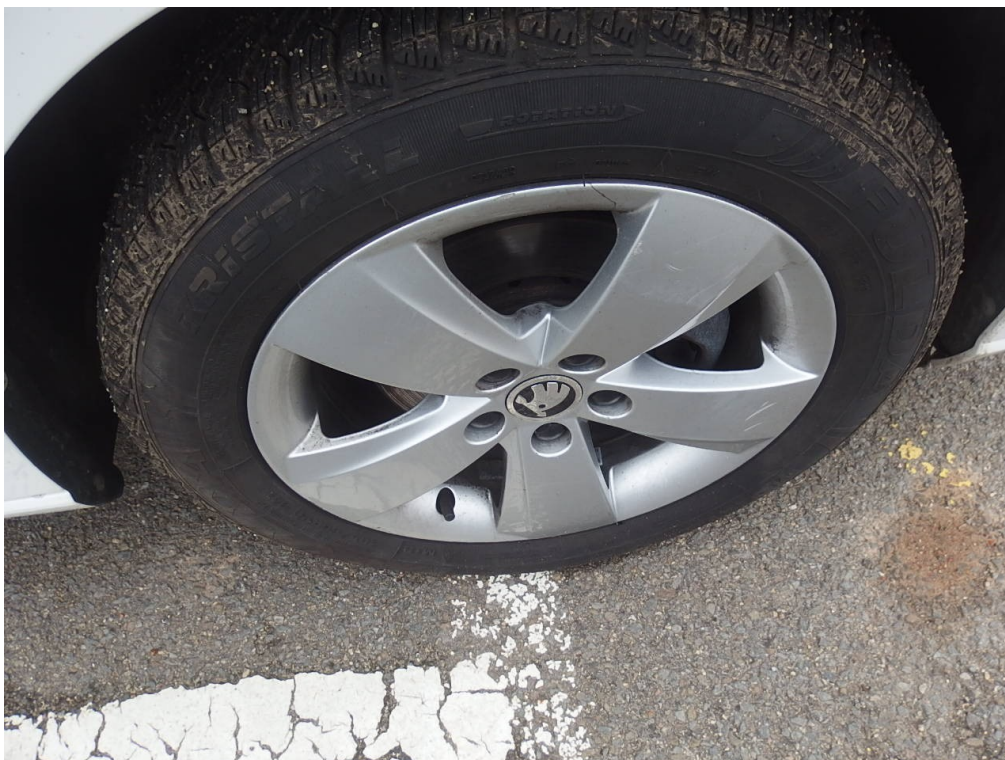
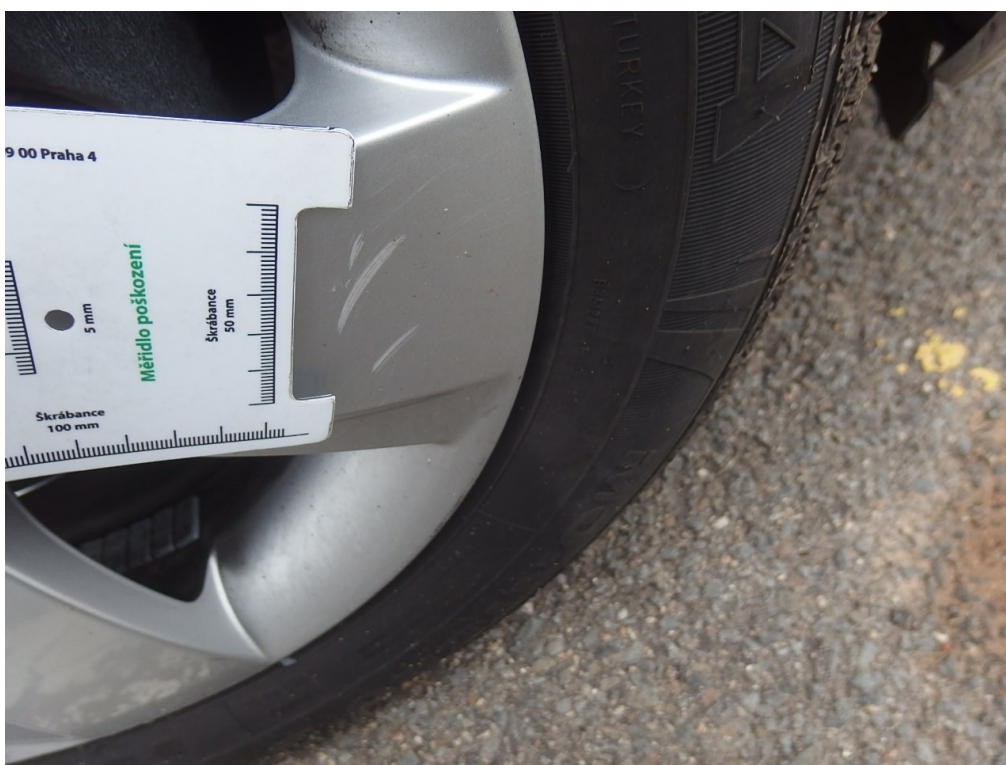
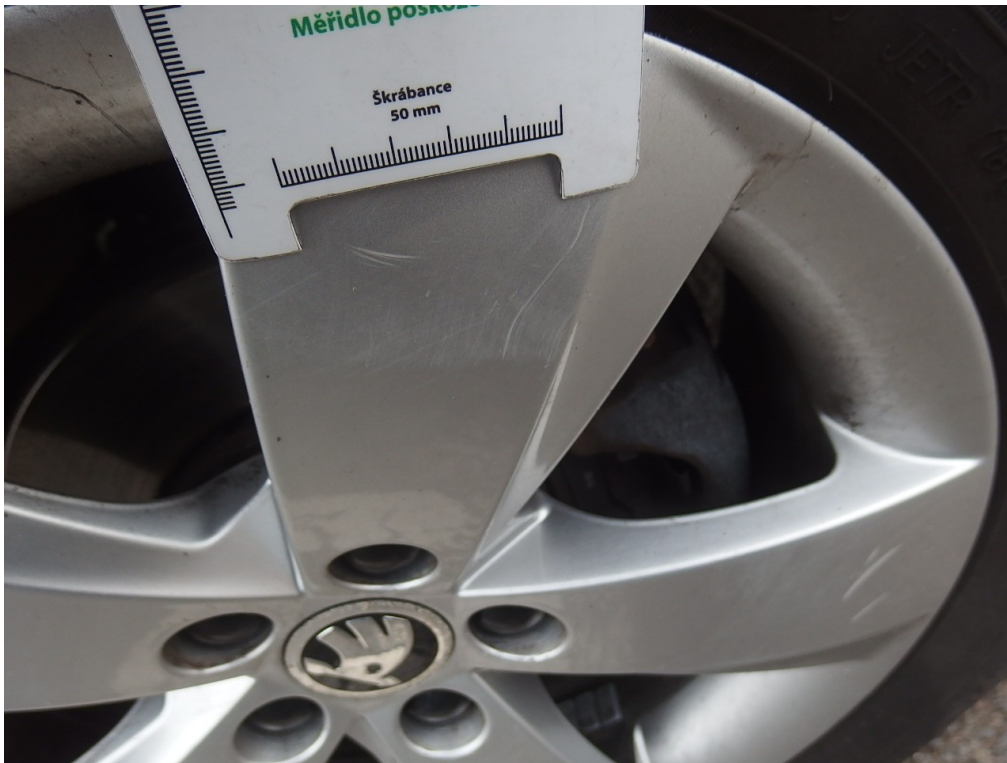
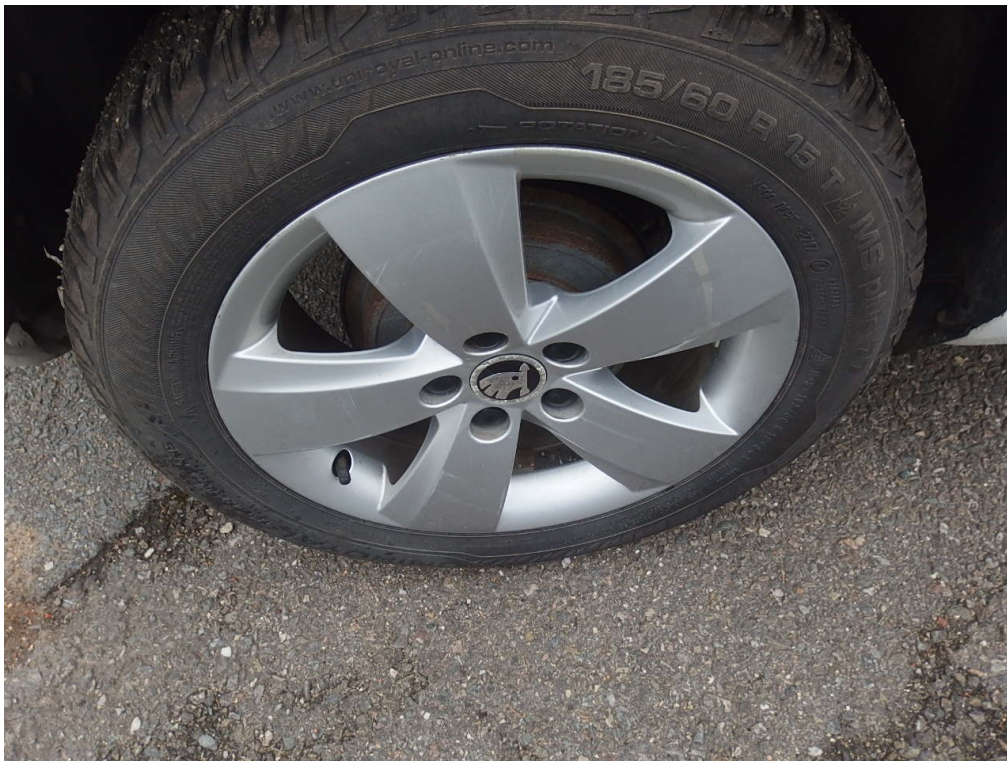
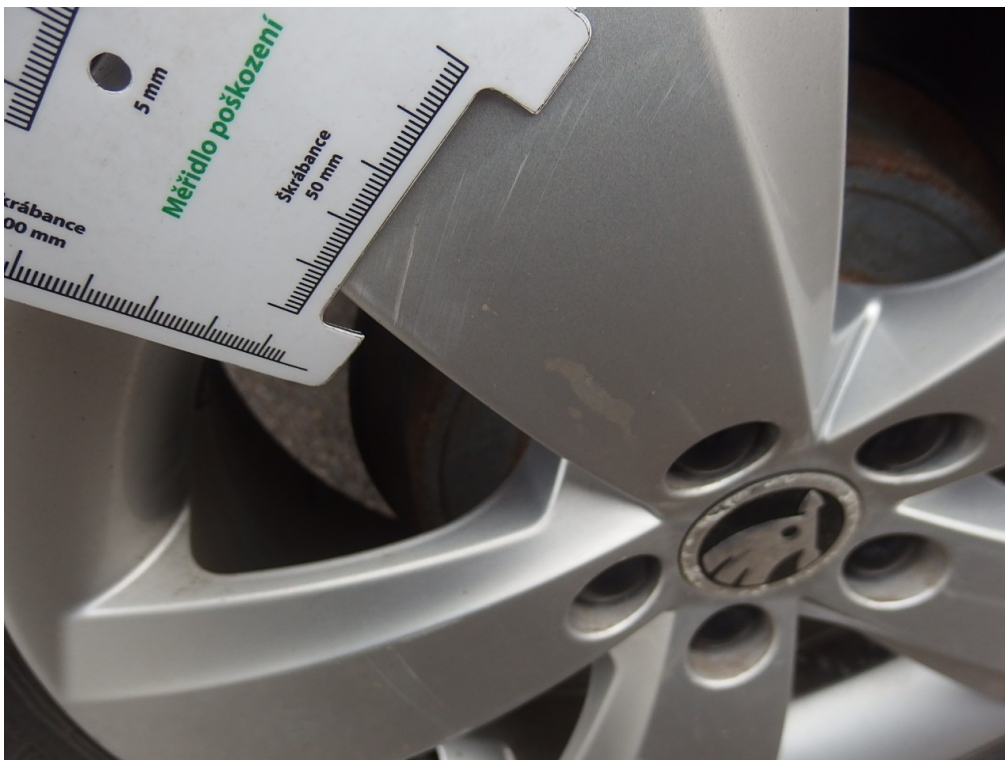
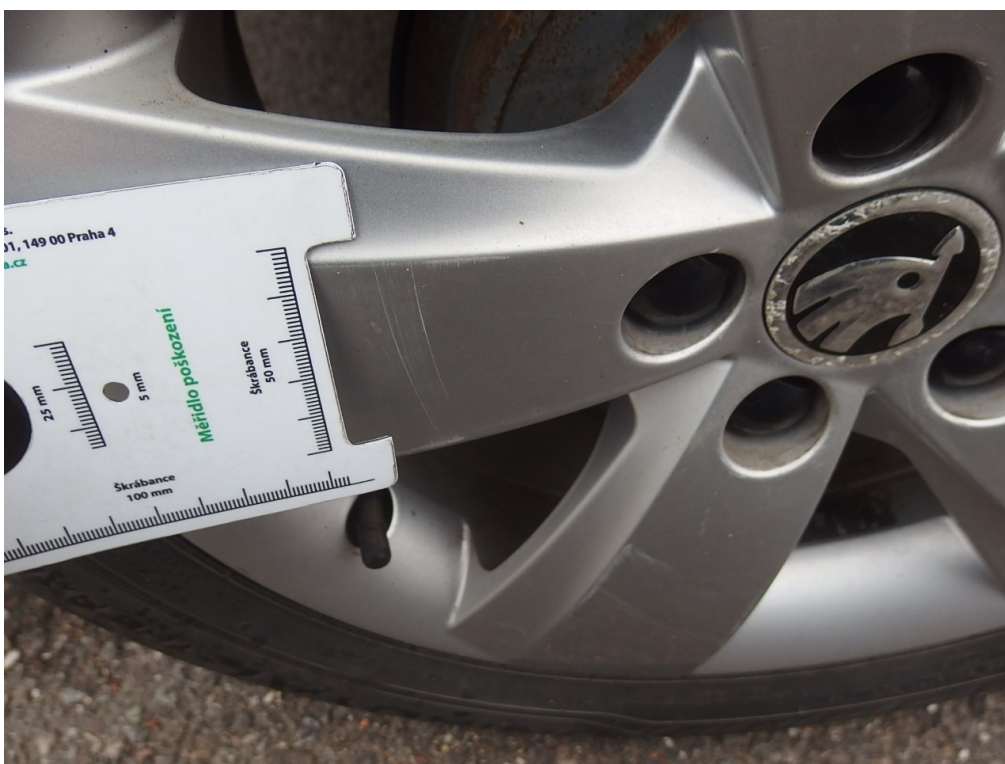
3 Umístění
Poškozený díl
Druh poškození

Exteriér (vnější prostor)
Disk kola ALU 2ks
Škrábance

Viz popis k poškození č. **3**

Viz popis k poškození č. 3

Způsob opravy (opatření) Opravit
Poznámka:

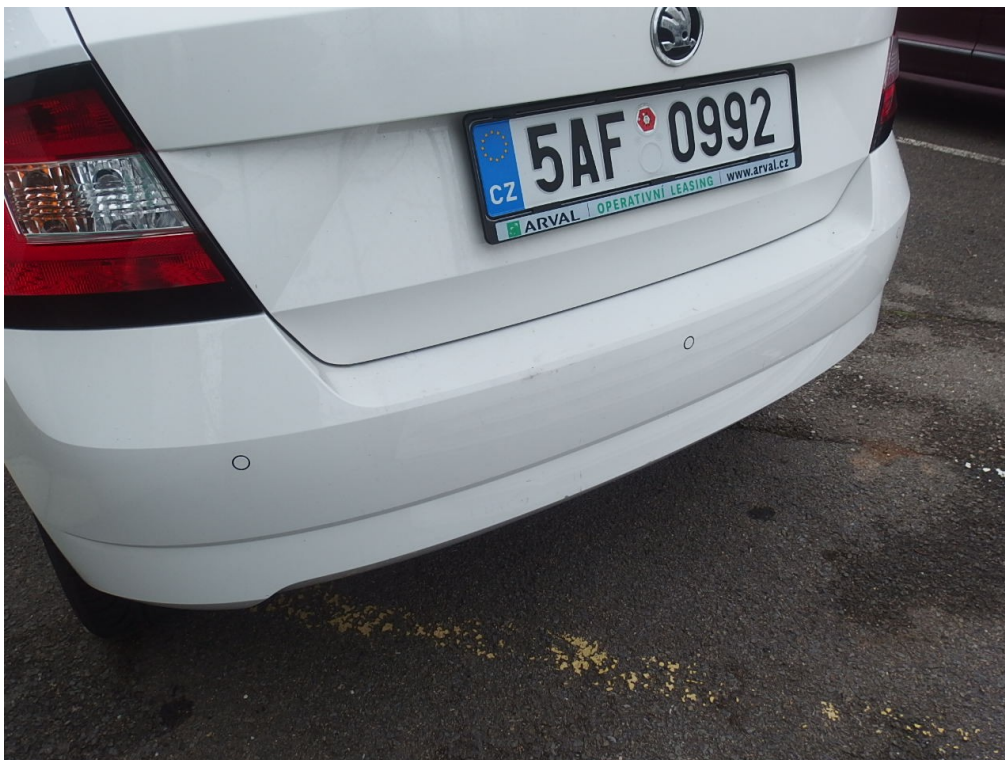
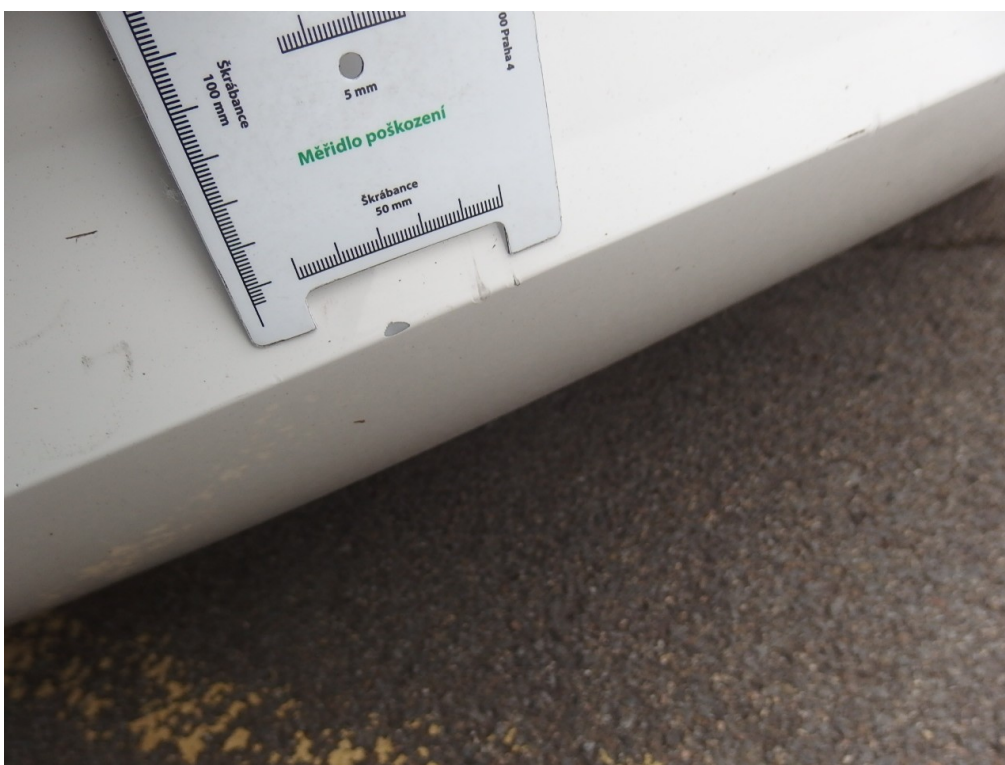
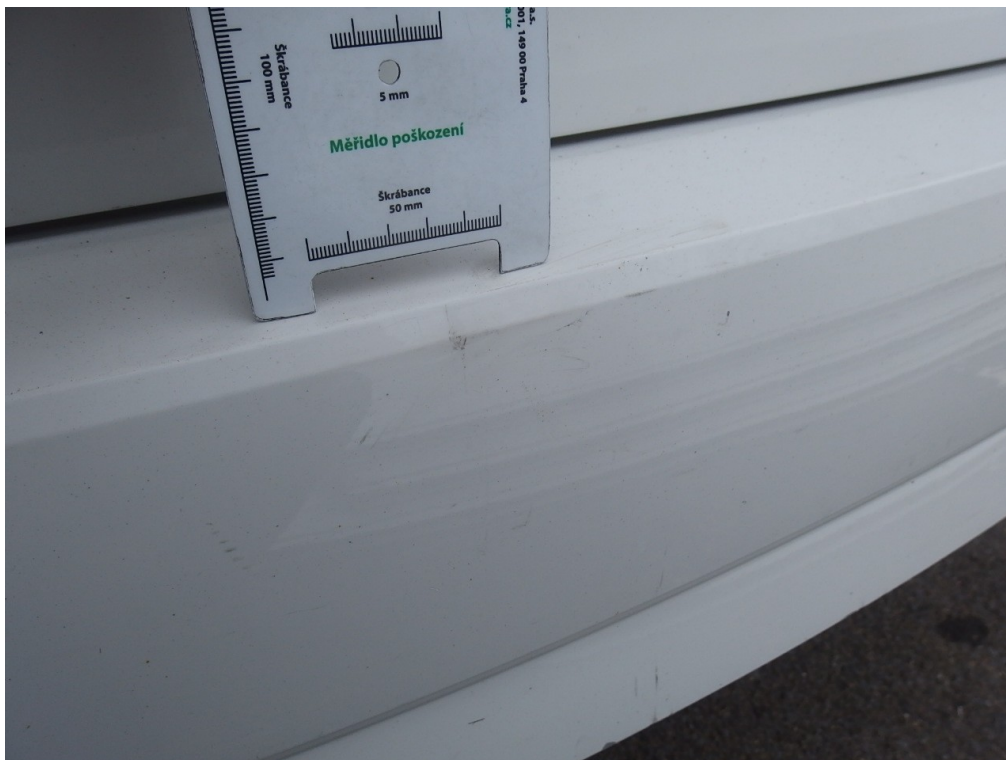
4 Umístění
Poškozený díl
Druh poškození

Exteriér (vnější prostor)
Zadní nárazník
Škrábance

Viz popis k poškození č. 4

Způsob opravy (opatření) Lakovat
Poznámka:

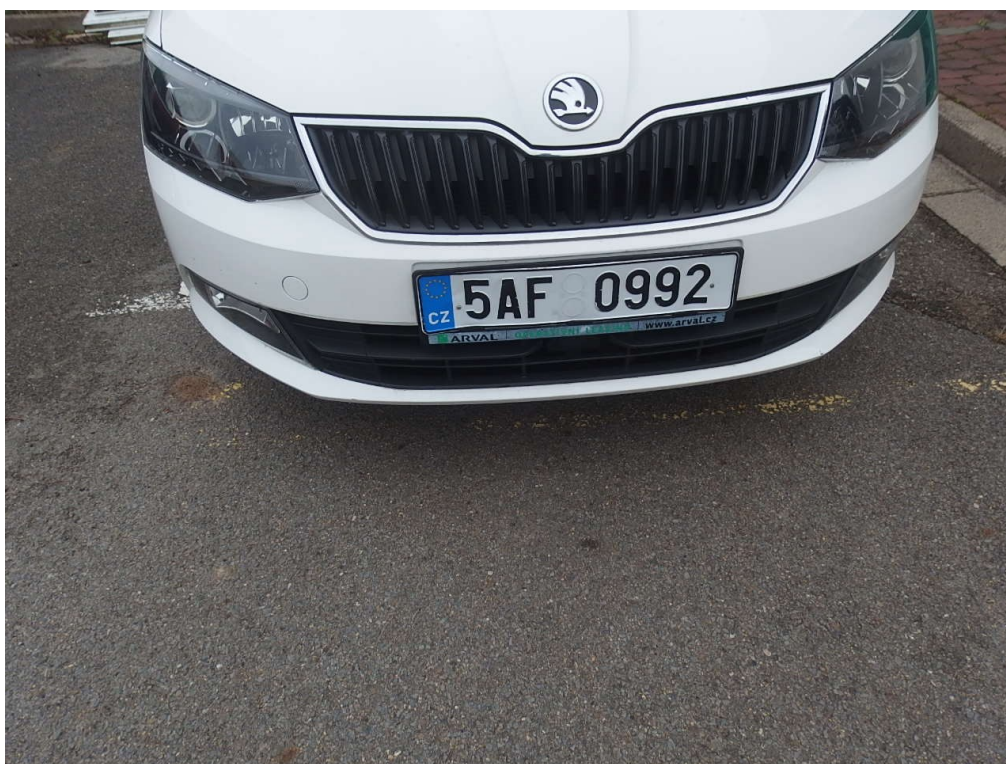
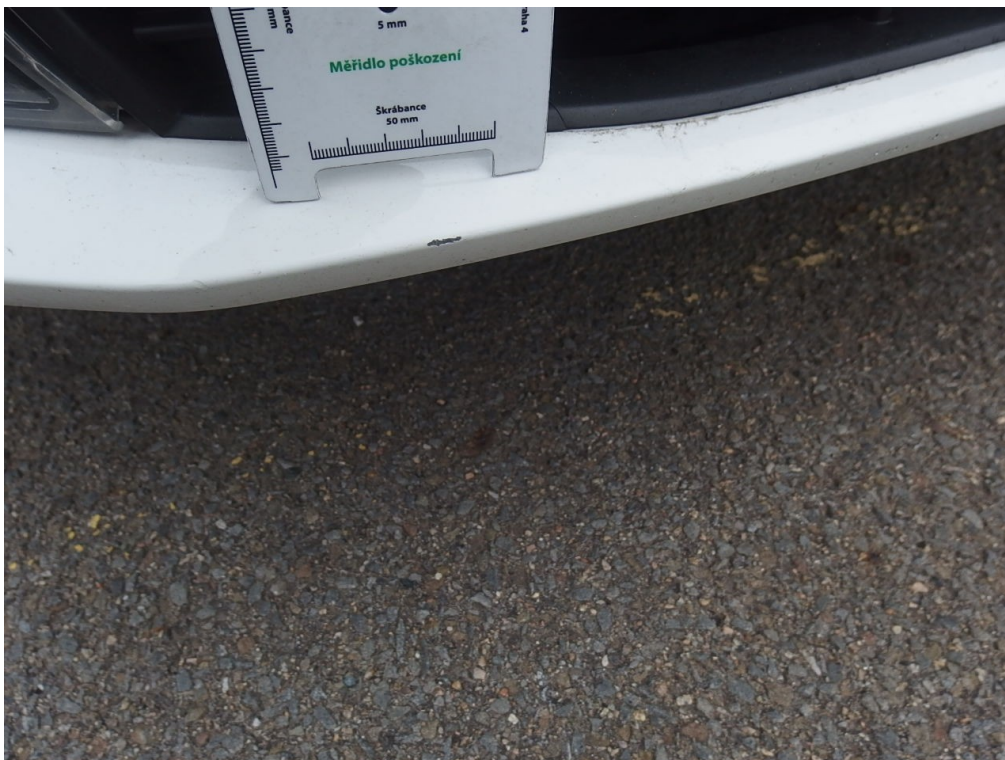
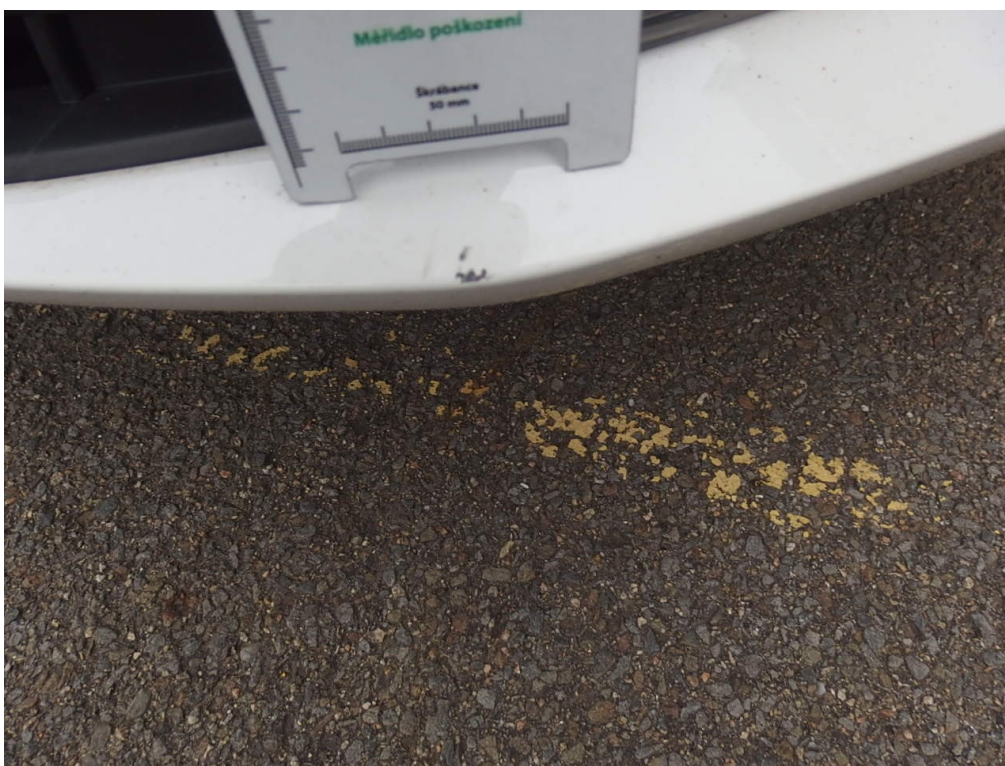
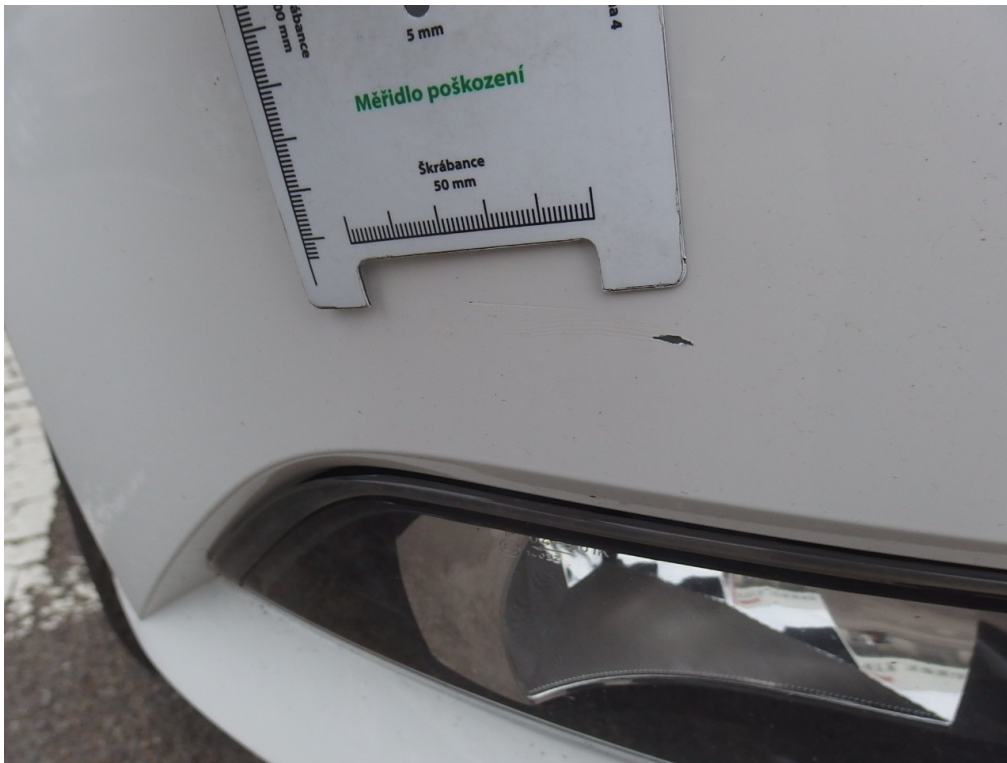
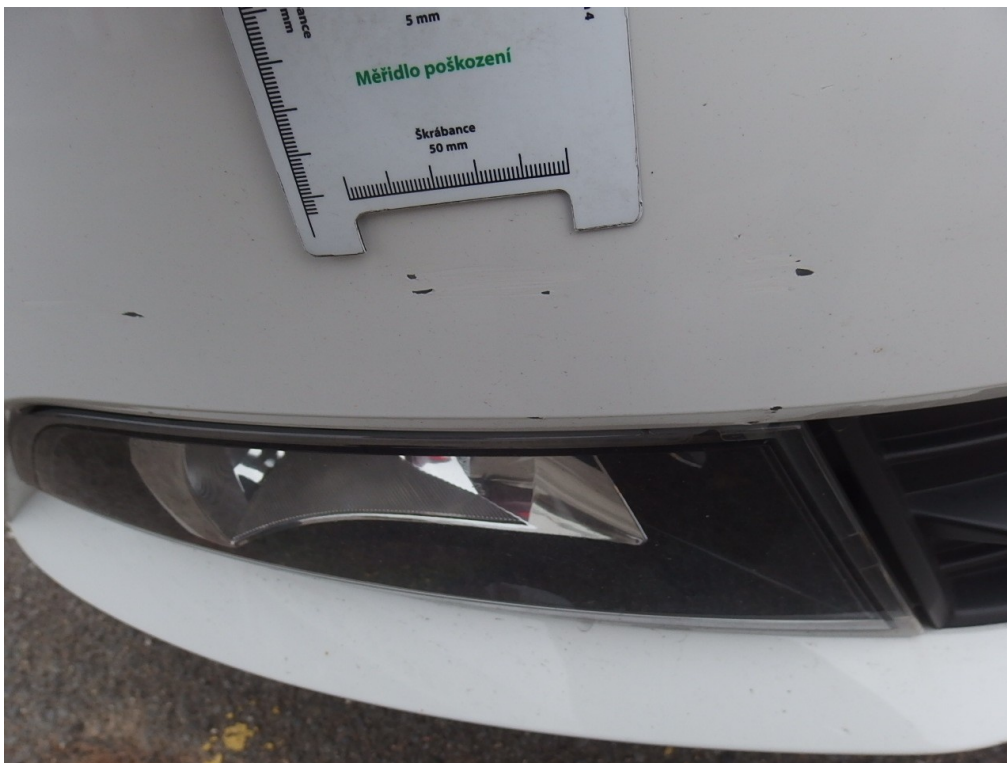
5 Umístění
Poškozený díl
Druh poškození

Exteriér (vnější prostor)
Přední nárazník
Škrábance

Viz popis k poškození č. 5

Způsob opravy (opatření) Lakovat
Poznámka:

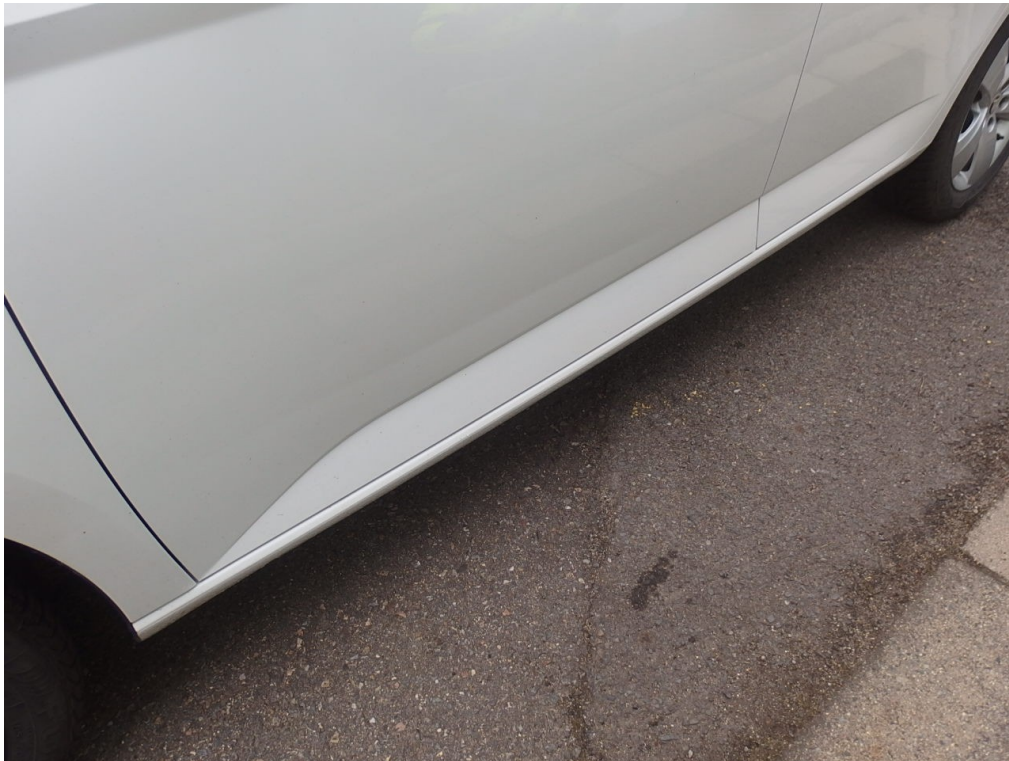
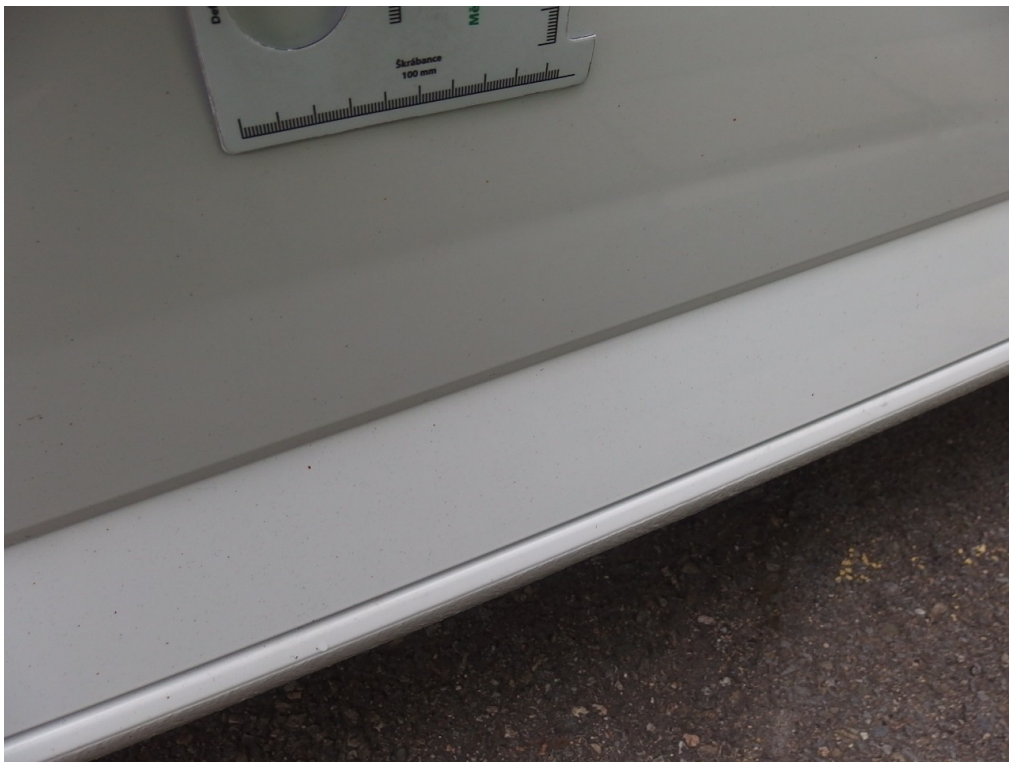
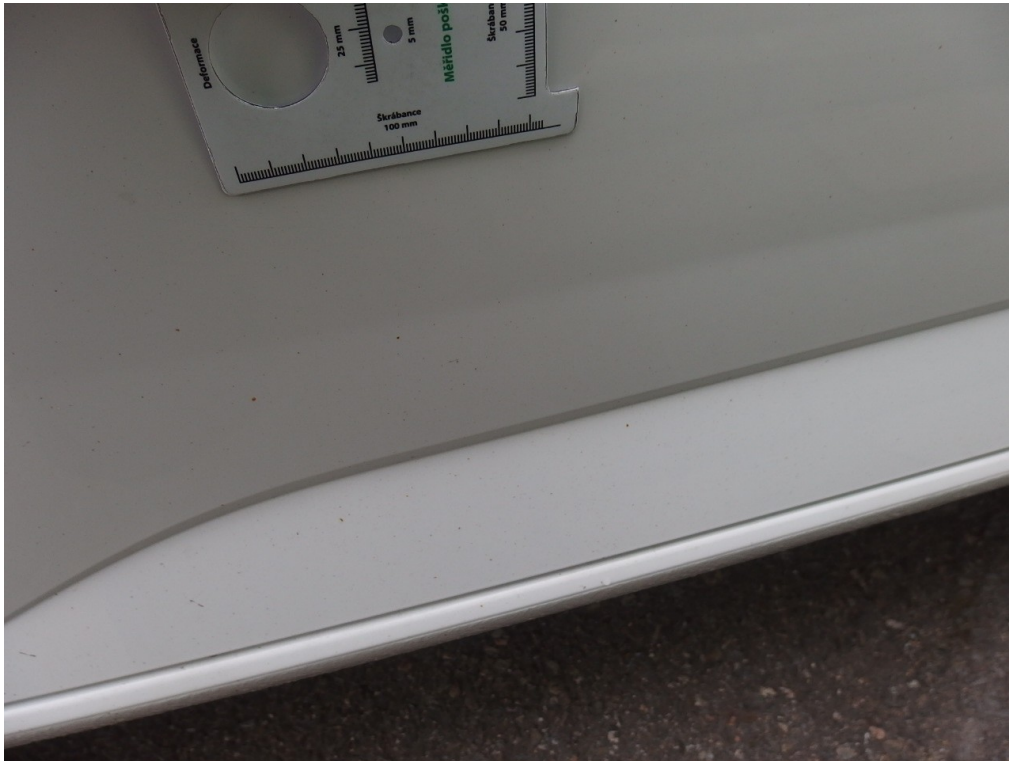
6
Umístění
Poškozený díl
Druh poškození

Exteriér (vnější
prostor)
Dveře přední levé
Deformace

Viz popis k poškození č. **6**

Viz popis k poškození č. 6

Způsob opravy (opatření) Opravit
Poznámka:

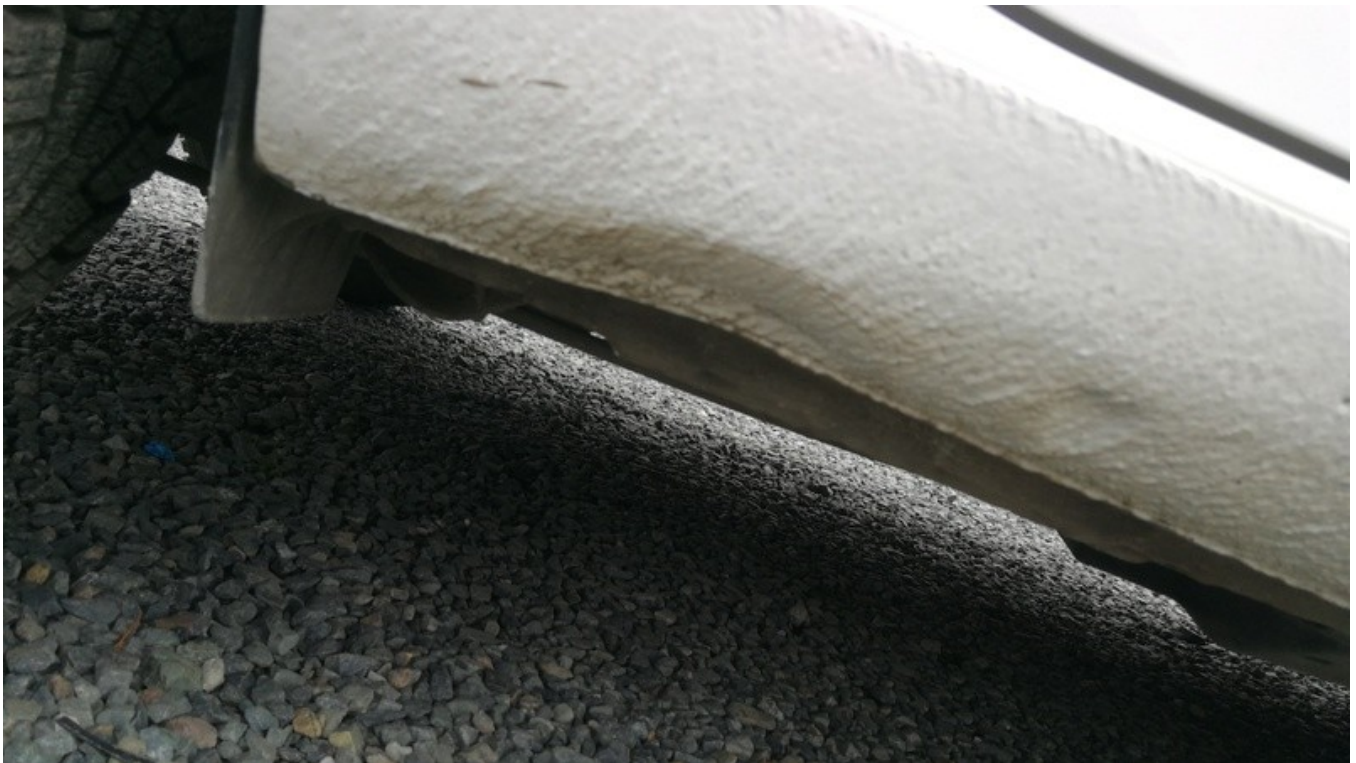
7	Umístění Poškozený díl Druh poškození	Exteriér (vnější prostor) Práh pravý Deformace	Způsob opravy (opatření) Opravit Poznámka:
---	---	--	---

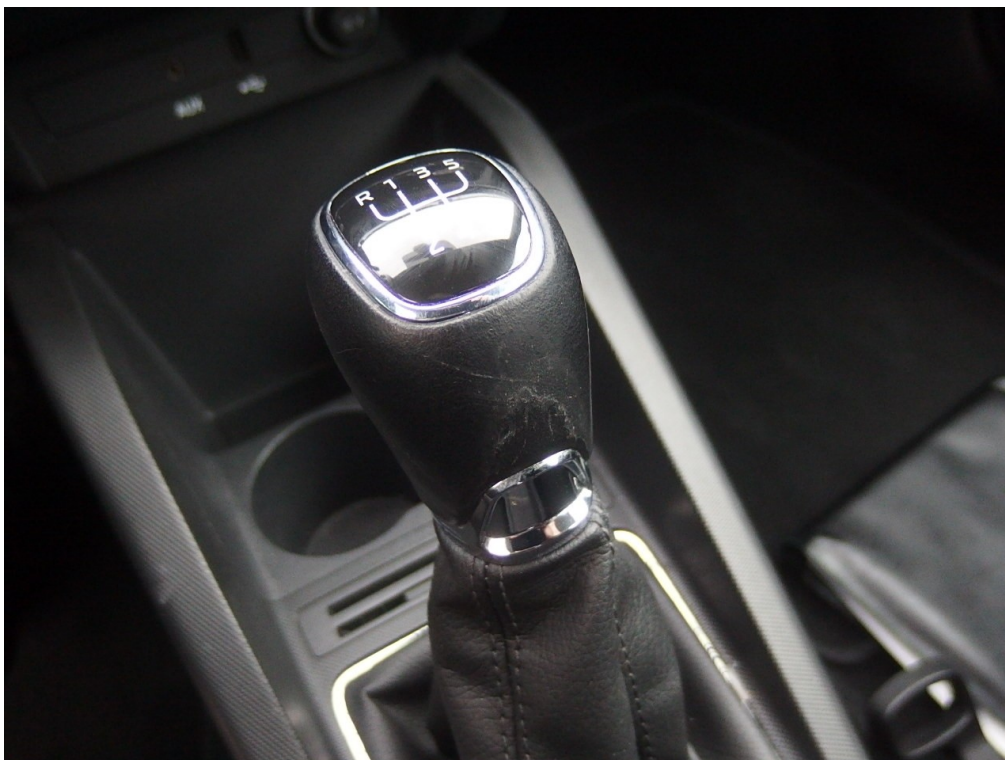
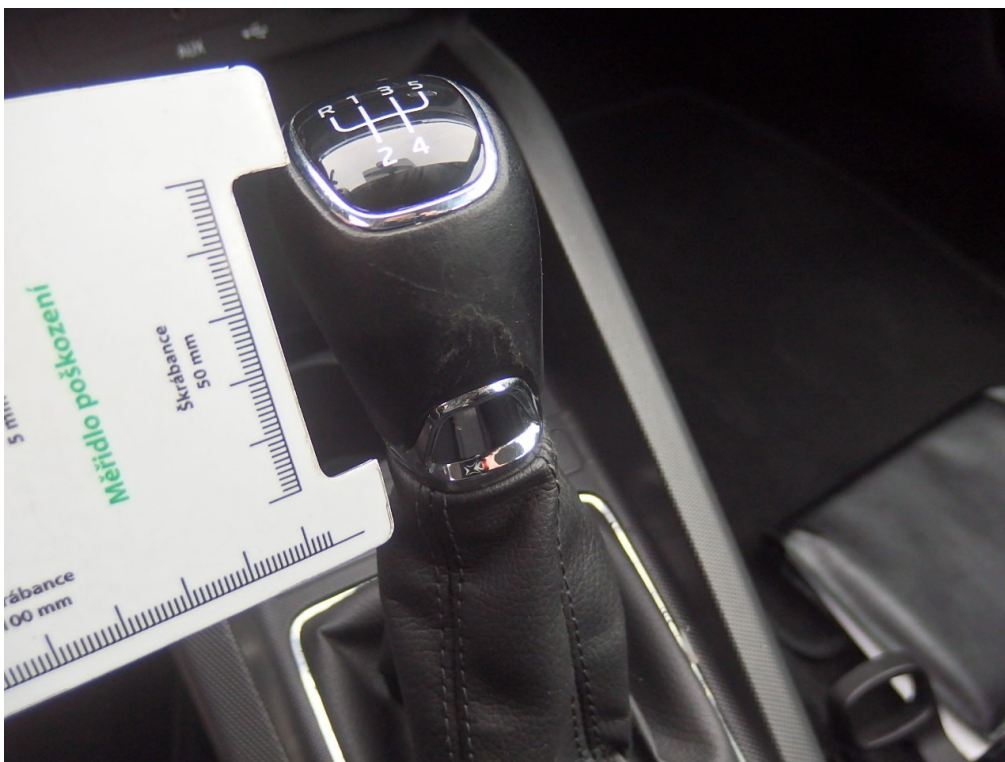
8
Umístění
Poškozený díl
Druh poškození

Interiér (vnitřní
prostor)
Řadicí páka
Opatření

Viz popis k poškození č. 8

Způsob opravy (opatření) Vyměnit
Poznámka:

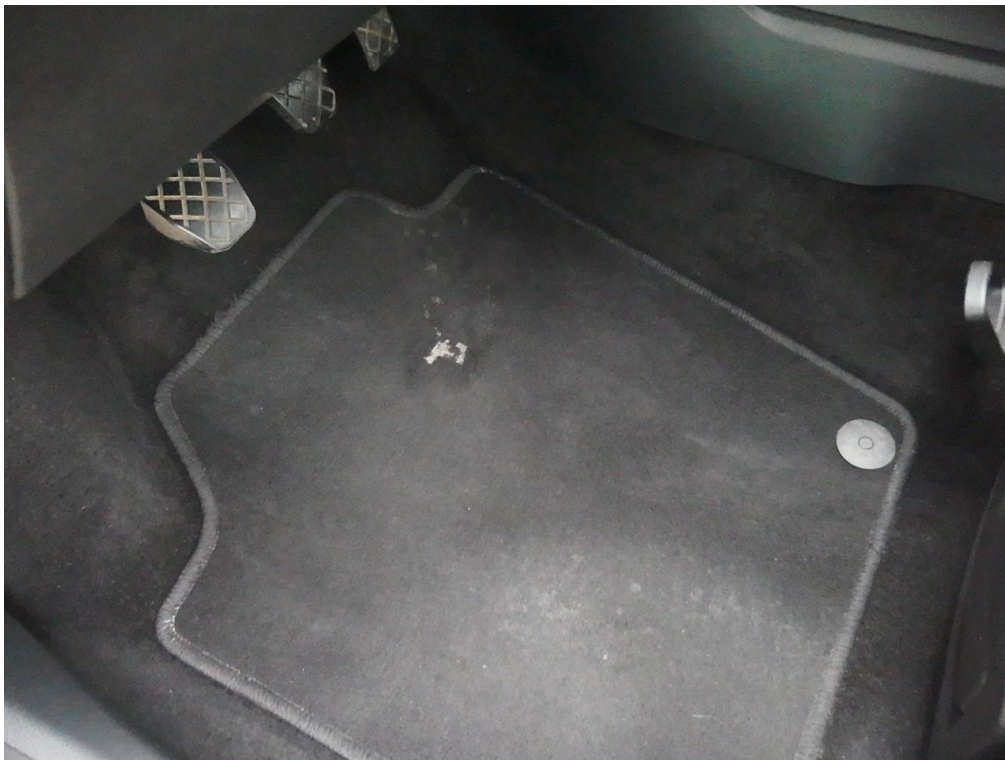
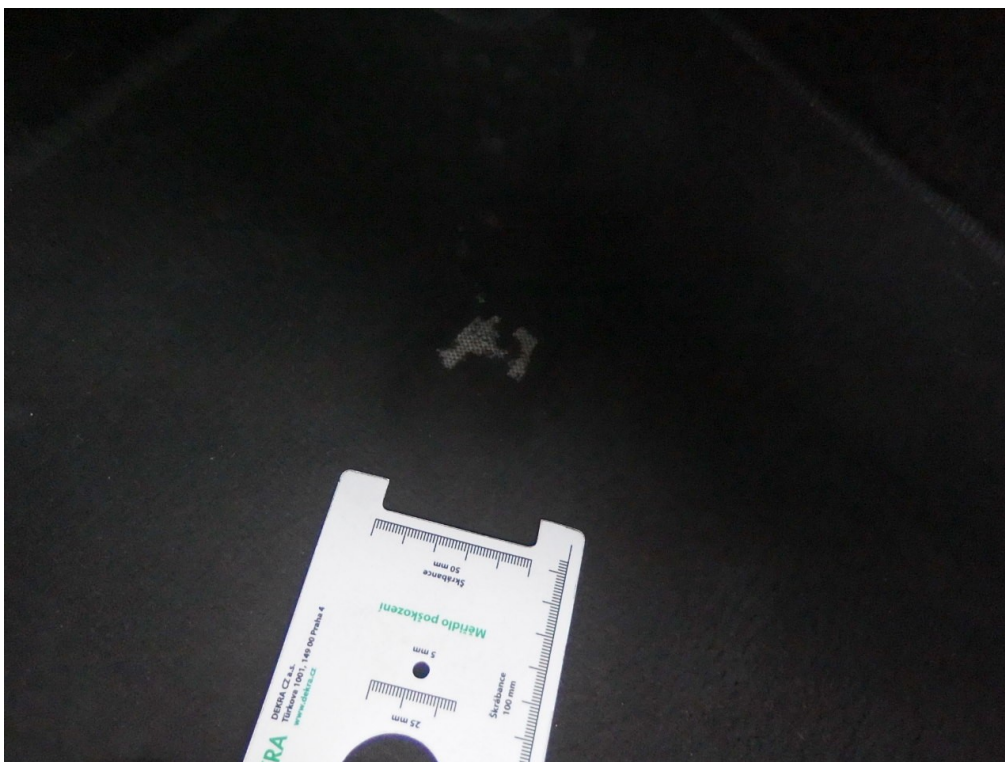
9 Umístění
Poškozený díl
Druh poškození

Interiér (vnitřní
prostor)
Přídavný koberec LP
Opotřebenění

Viz popis k poškození č. 9

Způsob opravy (opatření) Vyměnit
Poznámka:

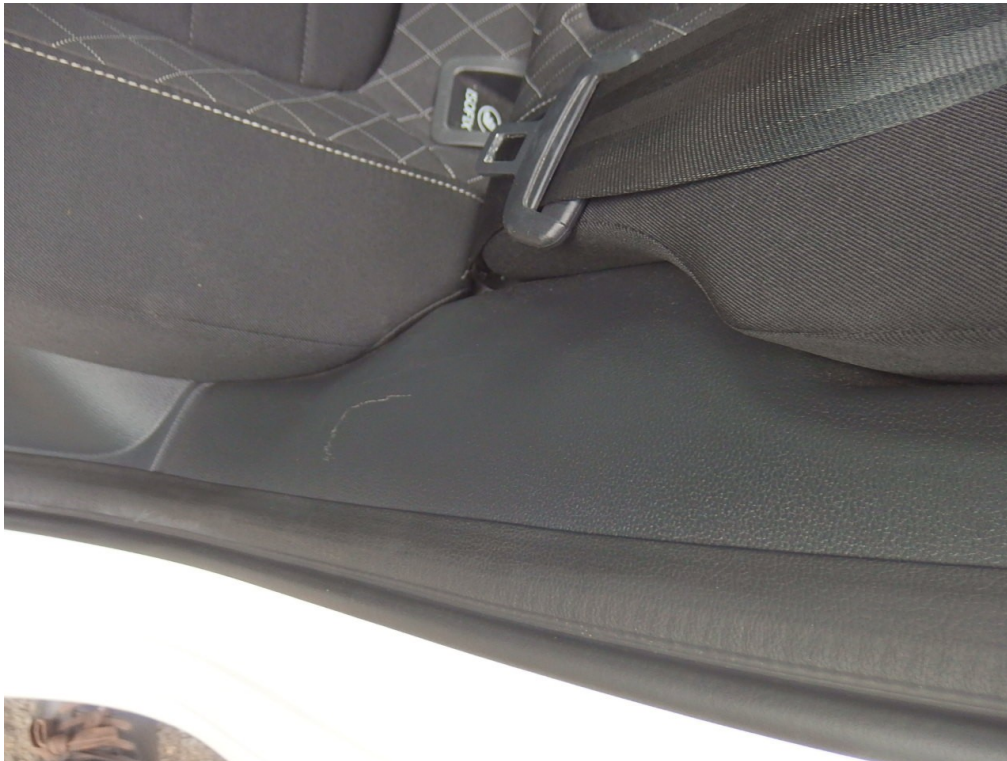
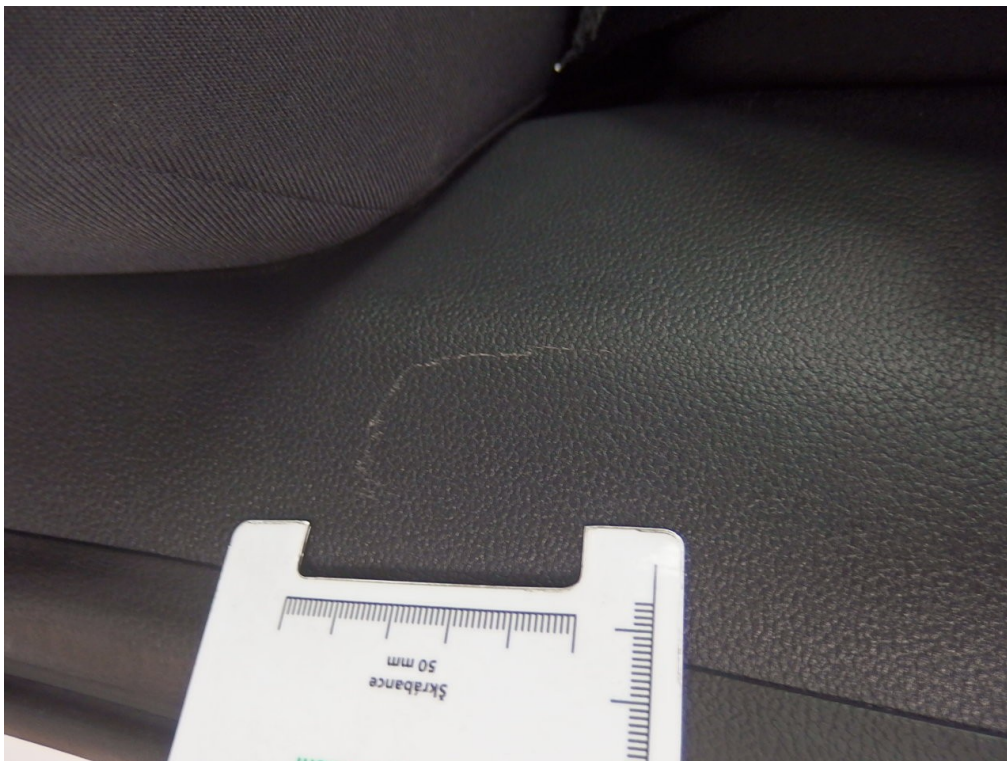
Umístění
10 Poškozený díl
Druh poškození

Interiér (vnitřní prostor)
Vnitřní kryt levého C-sloupku dolní
Škrábance

Viz popis k poškození č. **10**

Způsob opravy (opatření) Vyměnit
