DEKRA CZ a.s.

ARVAL CZ s.r.o.

ÚDAJE O VOZIDLE

SEZNAM POŠKOZENÍ

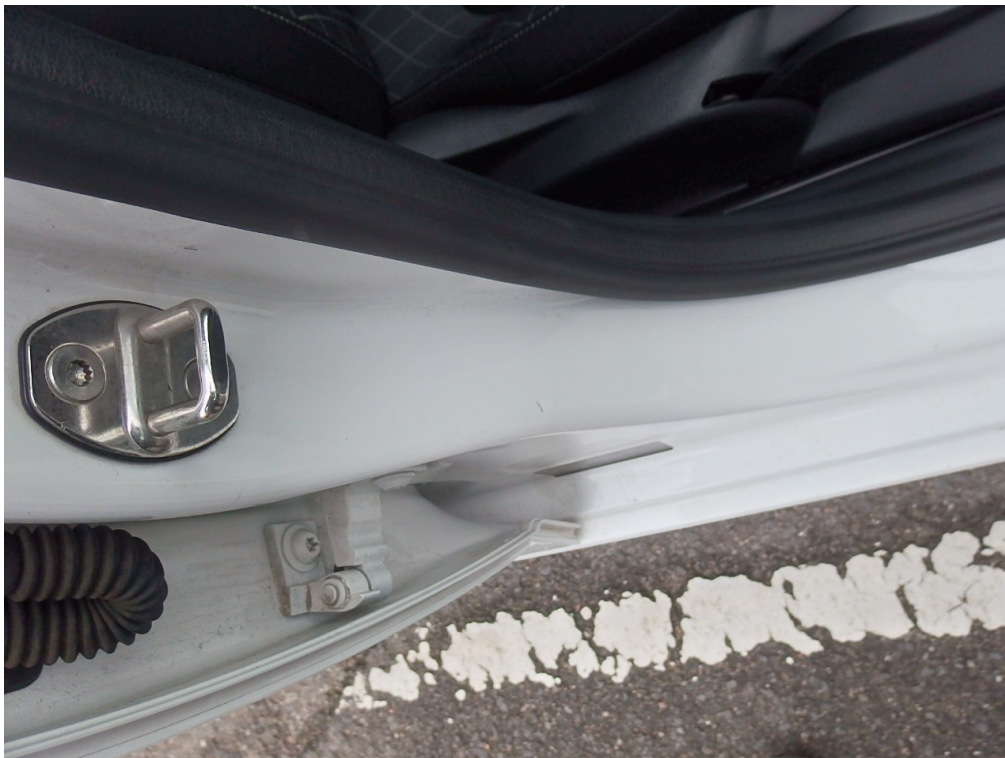
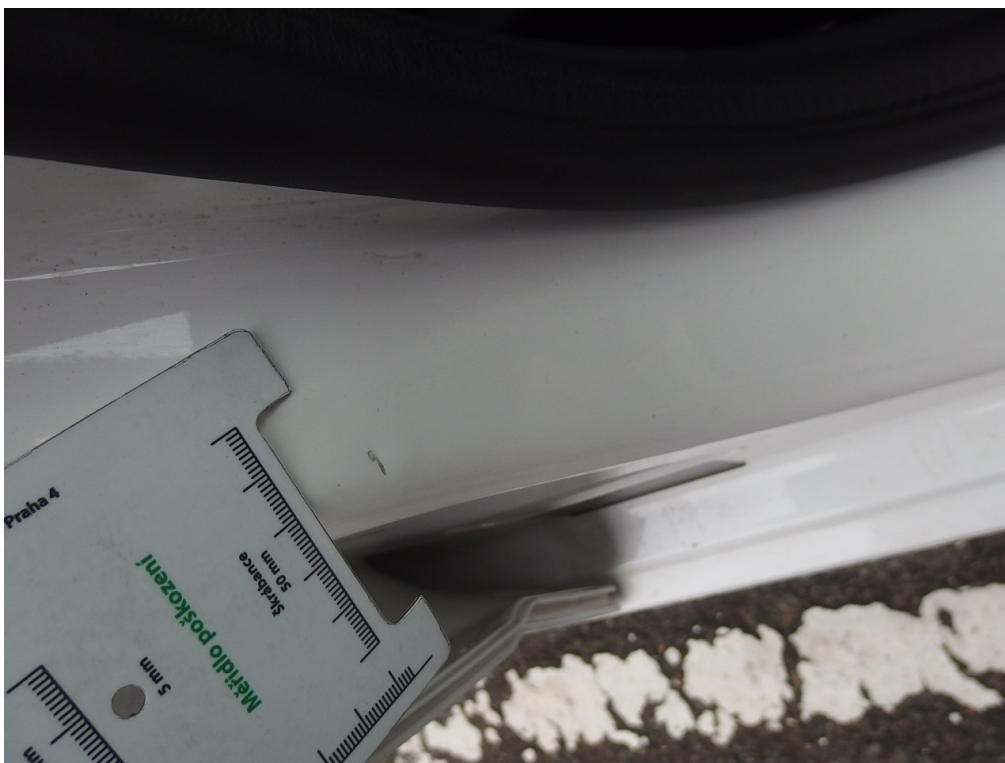
11 Umístění
Poškozený díl
Druh poškození

Interiér (vnitřní prostor)
B sloupek pravý - spodní část
Jamka

Viz popis k poškození č. **11**

Způsob opravy (opatření) Opravit
Poznámka:

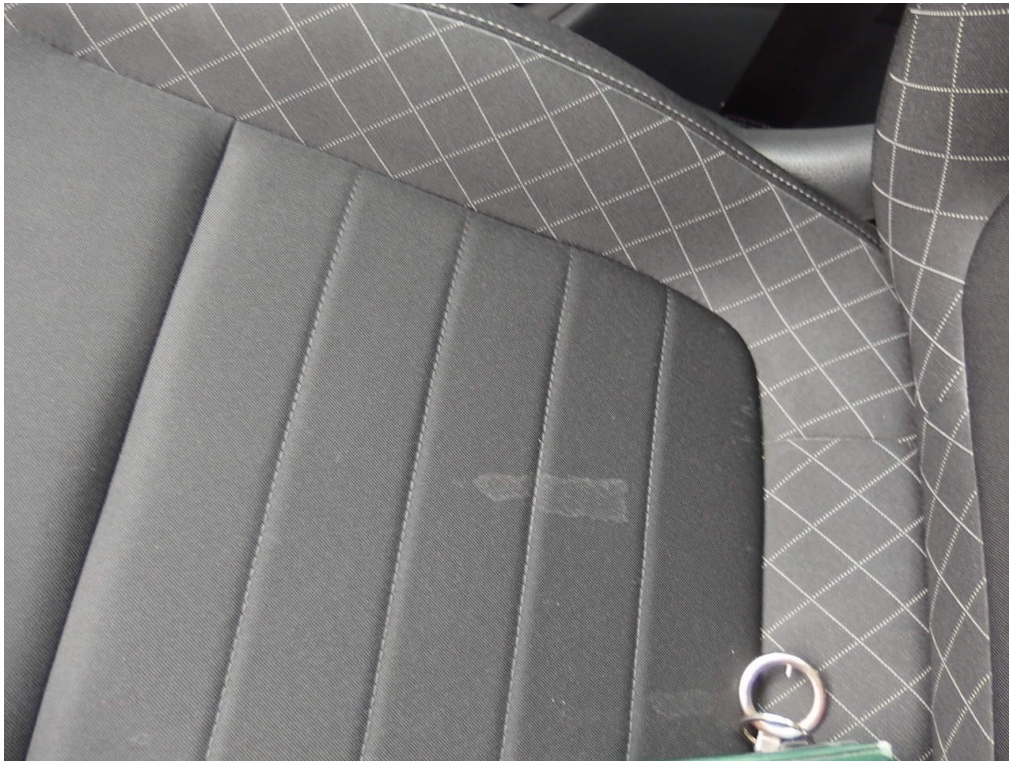
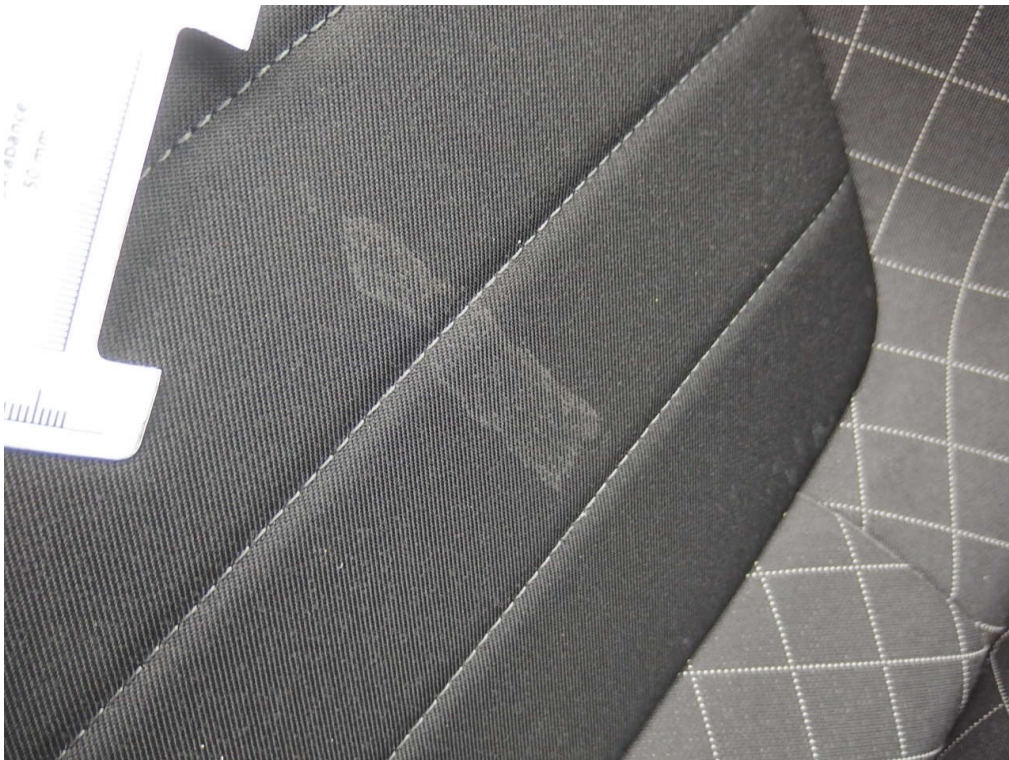
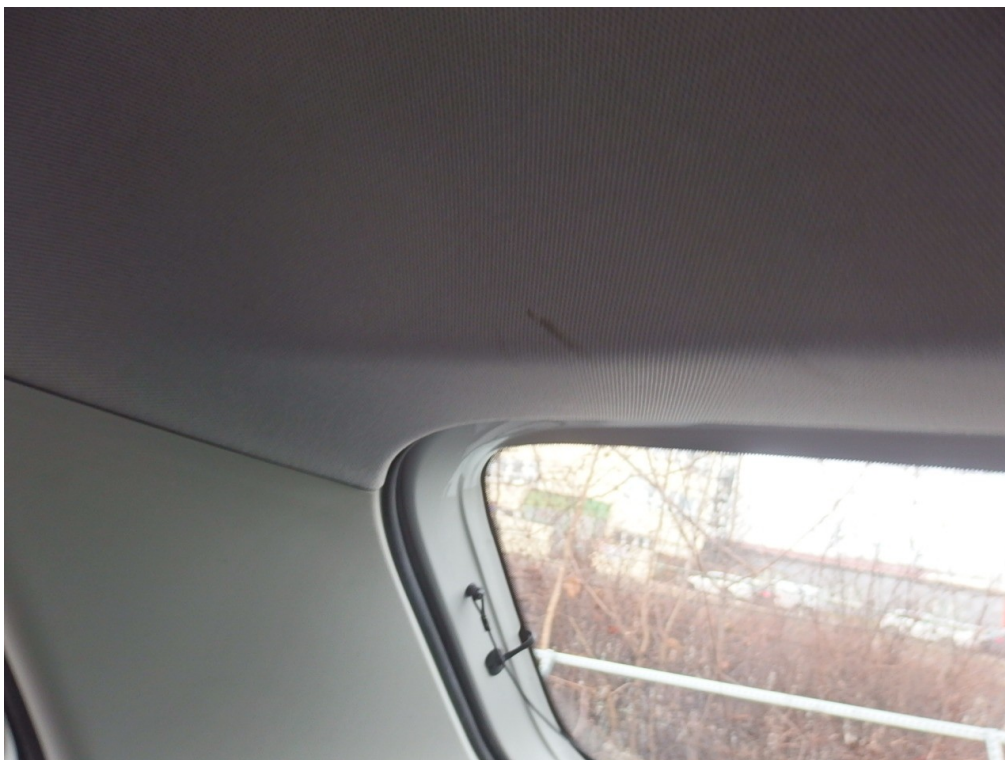
12 Umístění
Poškozený díl
Druh poškození

Ostatní
Interiér
Znečištěno

Viz popis k poškození č. 12

Způsob opravy (opatření) Čištění
Poznámka:

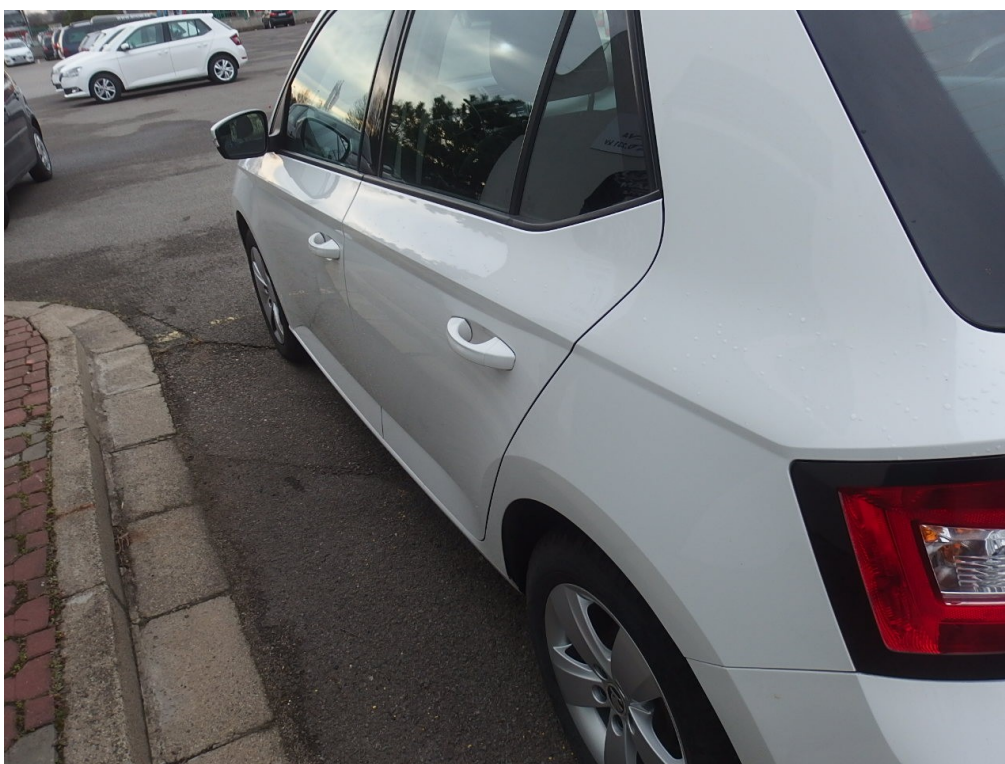
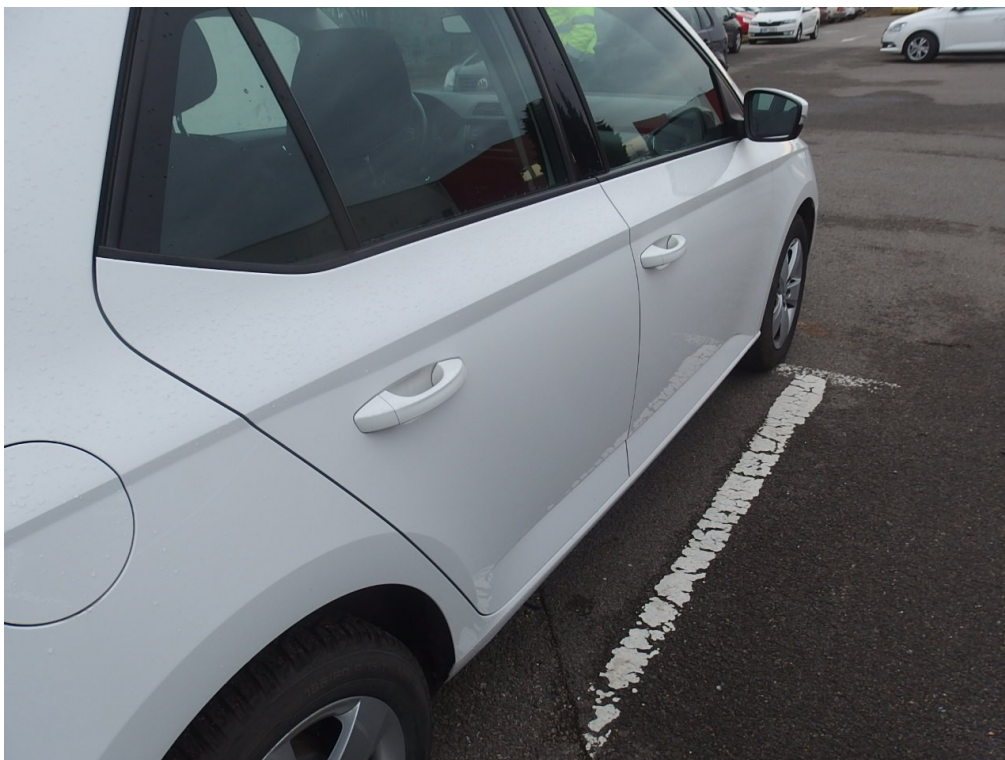
Umístění
13 Poškozený díl
Druh poškození

Ostatní
Celková plocha
karoserie
Škrábance

Viz popis k poškození č. 13

Způsob opravy (opatření) Vyleštit
Poznámka:

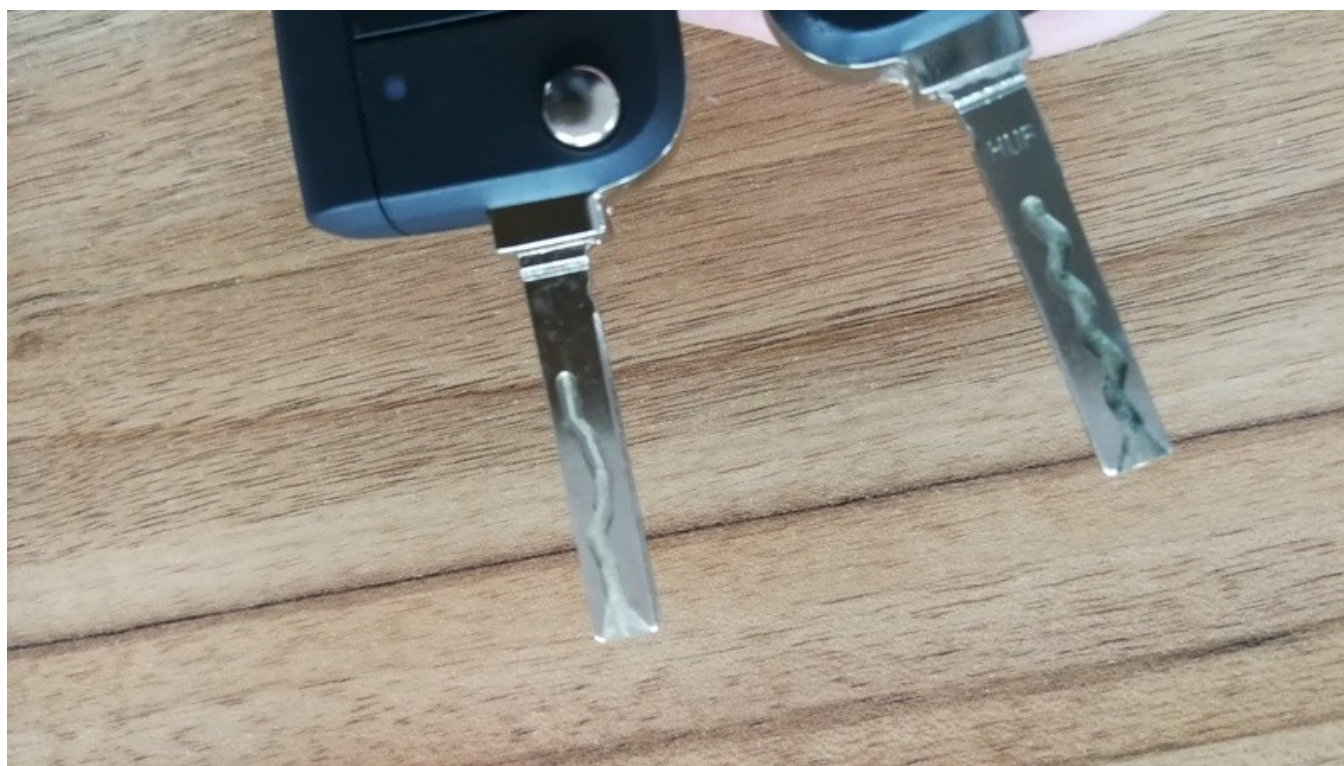
14 Umístění
Poškozený díl
Druh poškození

Ostatní
Klíč od vozidla
Neoriginální

Způsob opravy (opatření) Vyměnit
Poznámka: 1x klíč od vozidla není k vozidlu
