DEKRA CZ a.s.

ÚDAJE O VOZIDLE

RZ:	5AN6036	VIN:	WVWZZZ3CZGE216931
Tovární značka (výrobce):	Volkswagen	Zdvih. objem :	1968
Obchodní označení:	Passat 8 SW (2014)	Max. výkon (kW):	110
Provedení:	Passat Var 2.0TDI110 HL	Druh paliva:	Nafta
Barva:	Modrá / metaliza	Převodovka:	6 stupňová
Typ karoserie / Počet dveří:	Kombi / 5	Datum první registrace:	2016-06-16
Vozidlo s odpočtem DPH	Ano	Platnost tech. kont. do:	2020-06
Stav tachometru:	97886 Km Odečteno	Stav paliva v nádrži:	1/4
Stav oleje:	V intervalu	Chladicí kapalina:	V intervalu
Servisní knížka k dispozici:	Ano	Poslední servisní kontrola:	30006 Km / 2017-04-25

SEZNAM POŠKOZENÍ

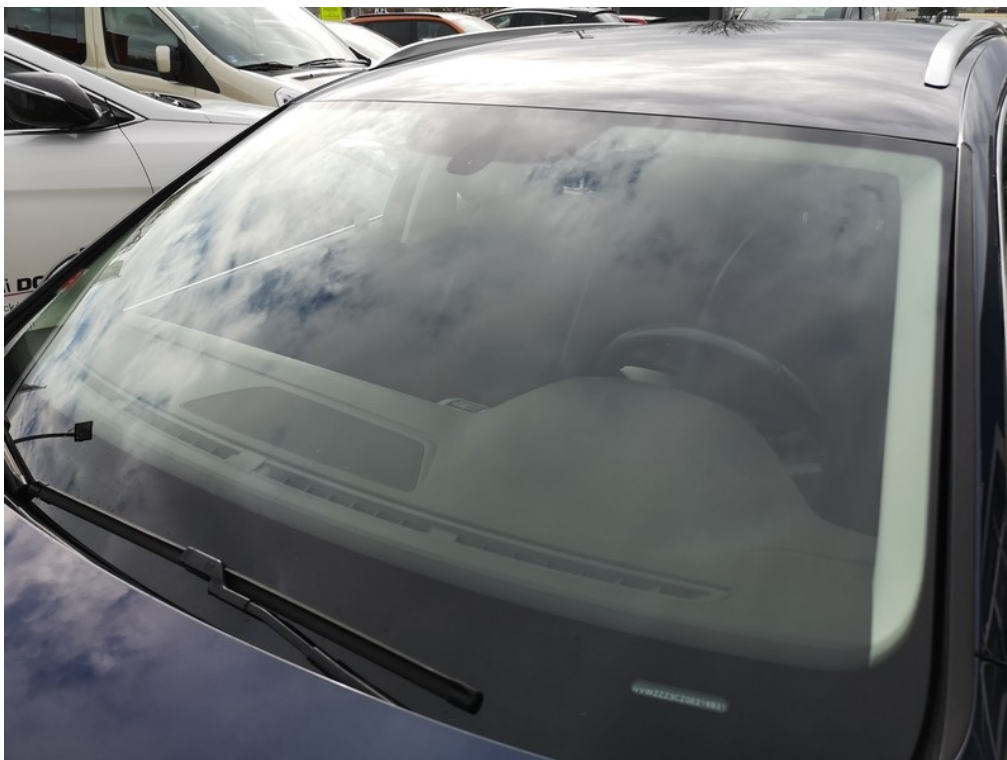
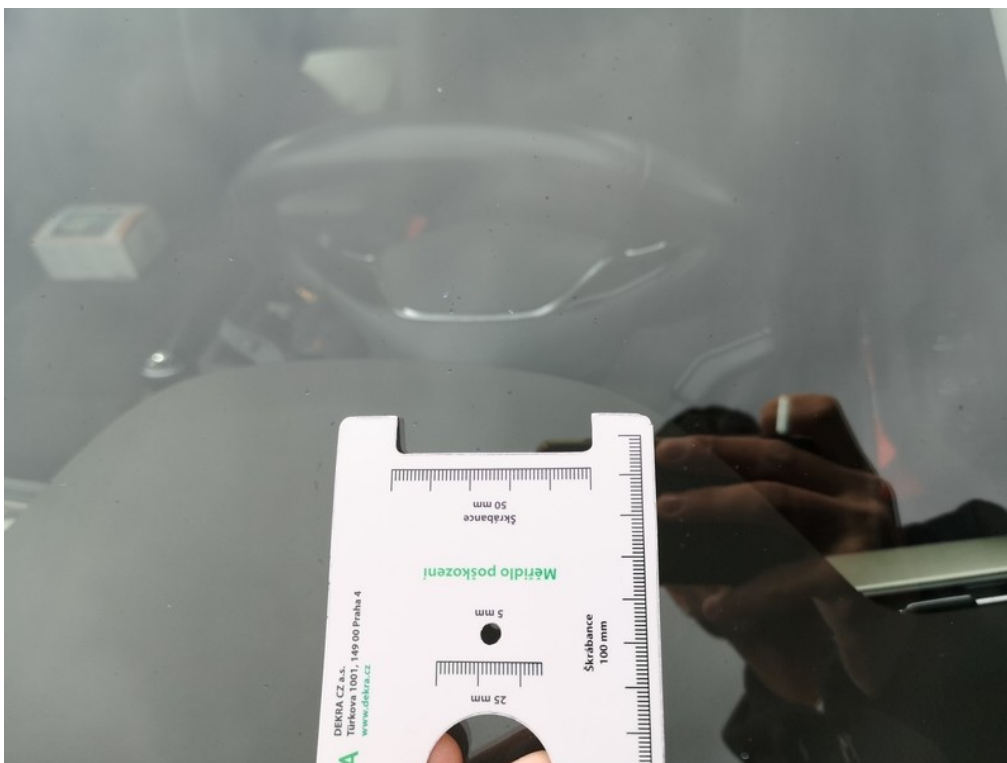
Umístění
1 Poškozený díl
Druh poškození

Exteriér (vnější prostor)
Čelní sklo
Poškození od odletujícího kamení

Způsob opravy (opatření) Opravit
Poznámka:

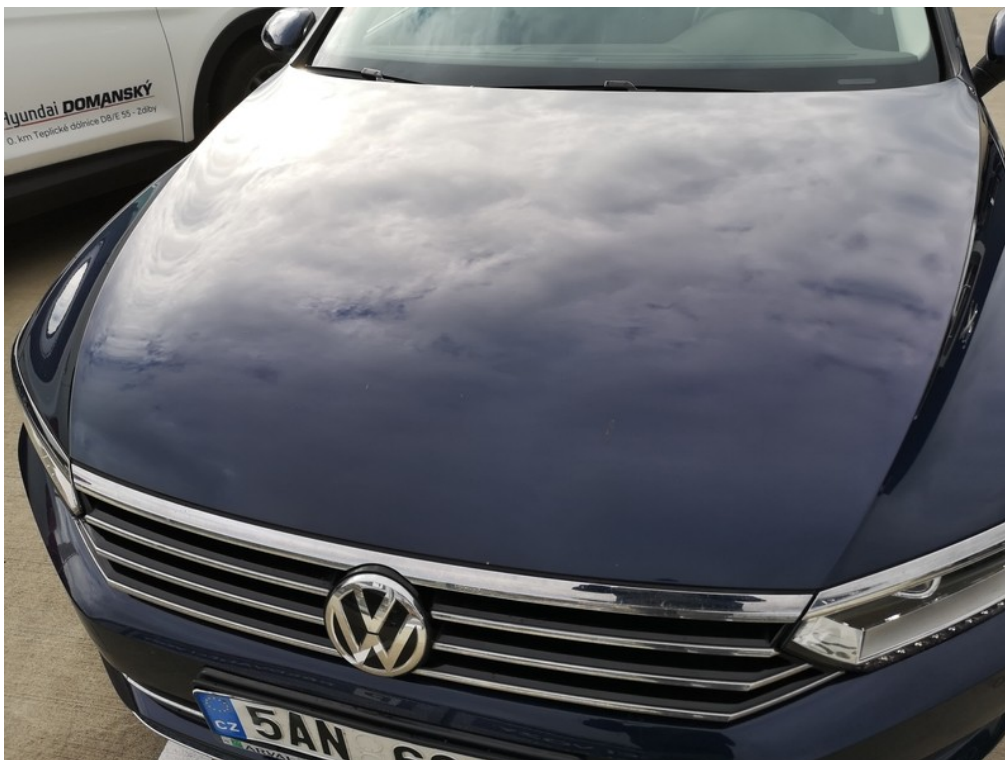
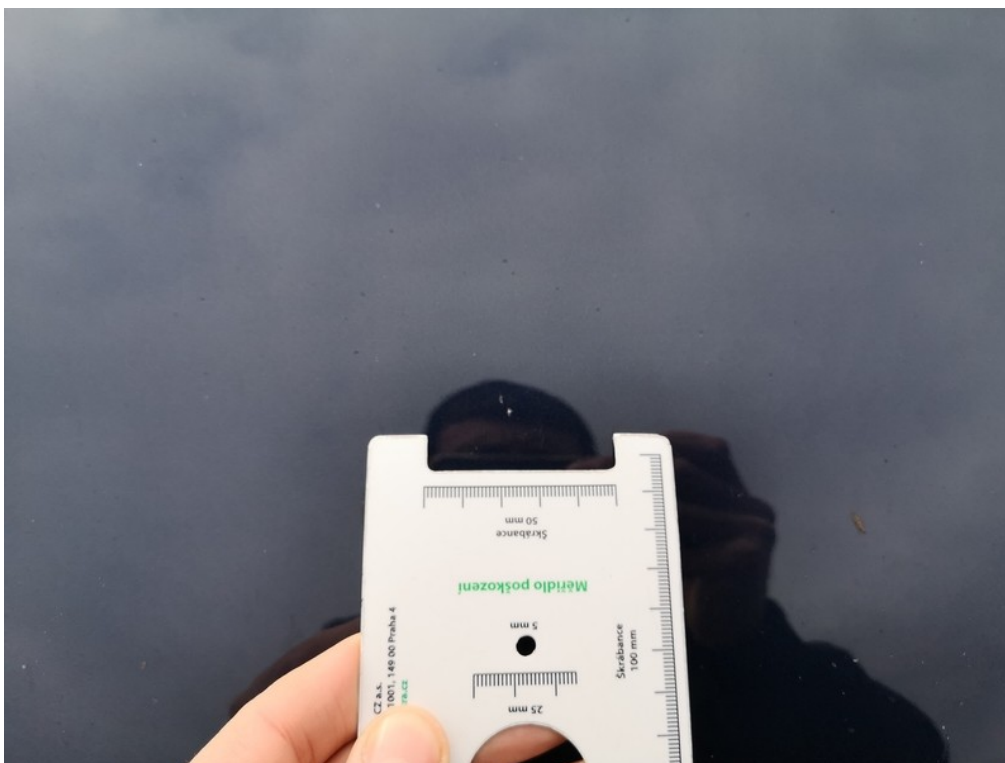
Umístění
2 Poškozený díl
Druh poškození

Exteriér (vnější prostor)
Přední část vozidla
Poškození od odletujícího kamení

Způsob opravy (opatření) Opravit
Poznámka:

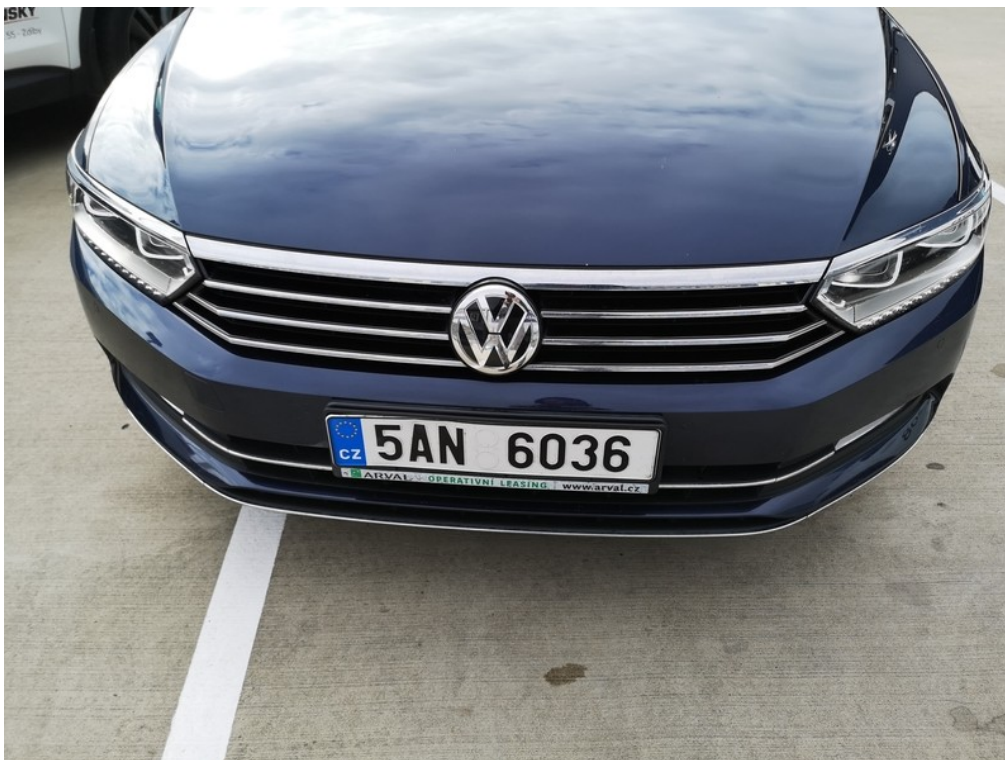
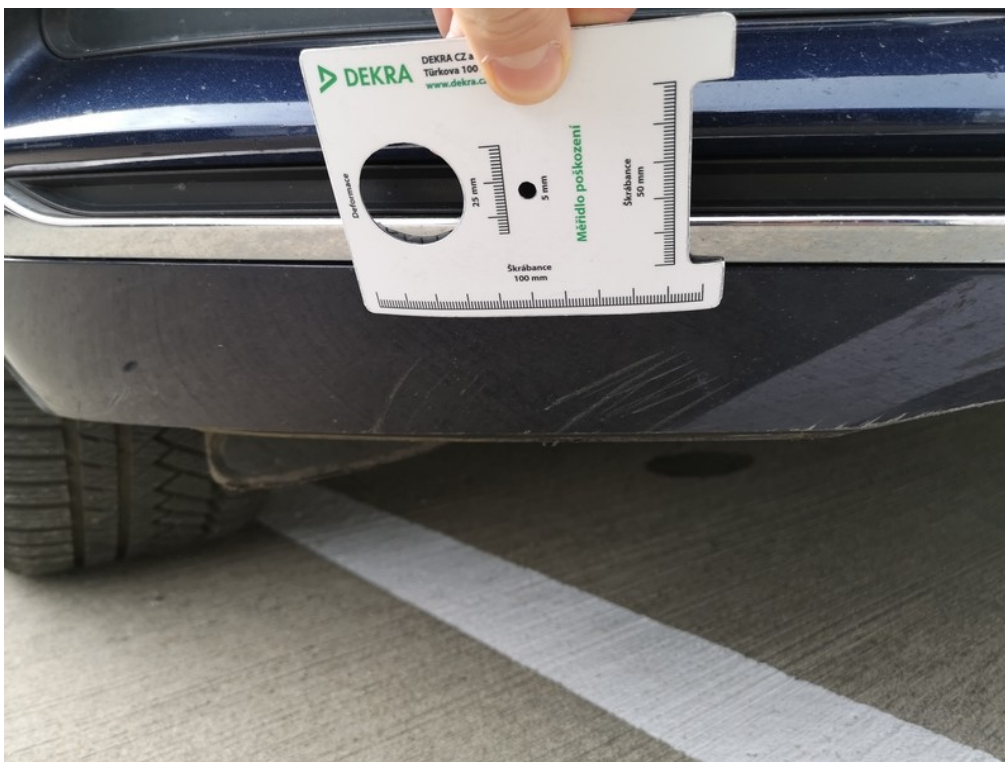
3 Umístění
Poškozený díl
Druh poškození

Exteriér (vnější prostor)
Přední nárazník
Škrábance

Způsob opravy (opatření) Lakovat
Poznámka:

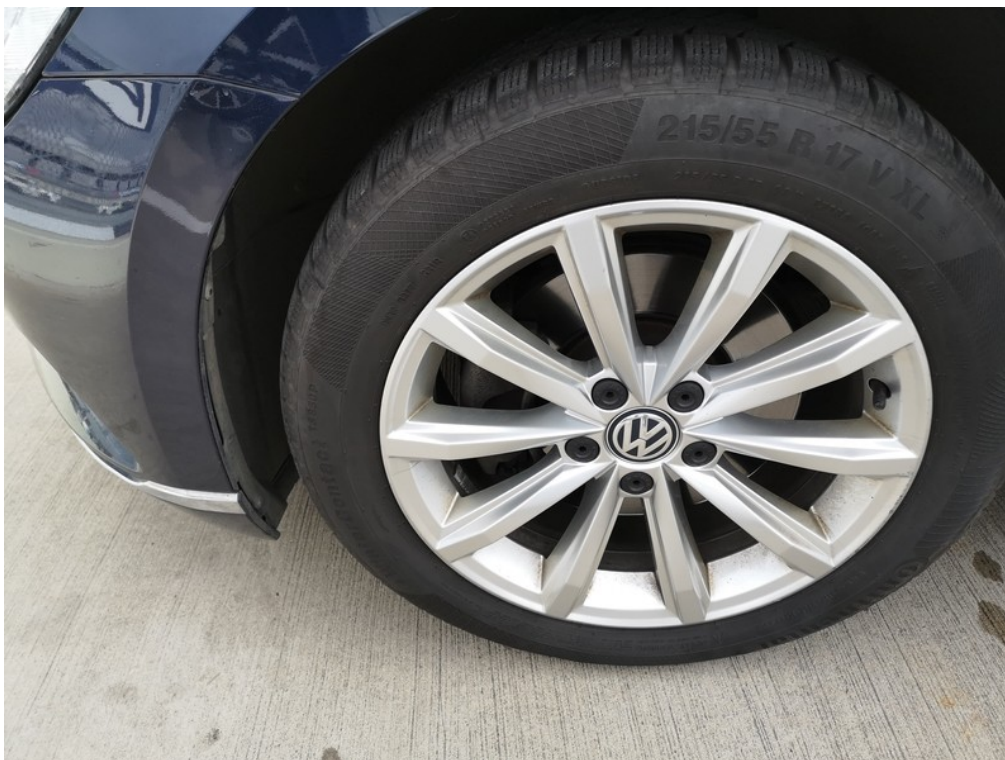
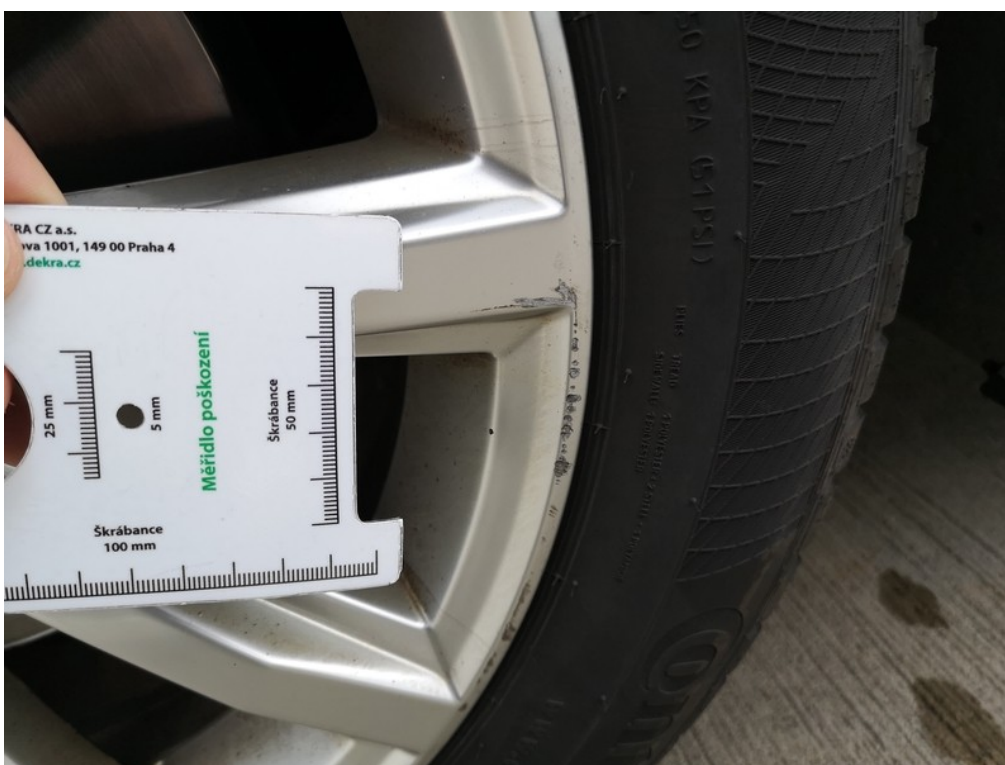
4 Umístění
Poškozený díl
Druh poškození

Exteriér (vnější
prostor)
Disk LP kola
Škrábance

Způsob opravy (opatření) Opravit
Poznámka:

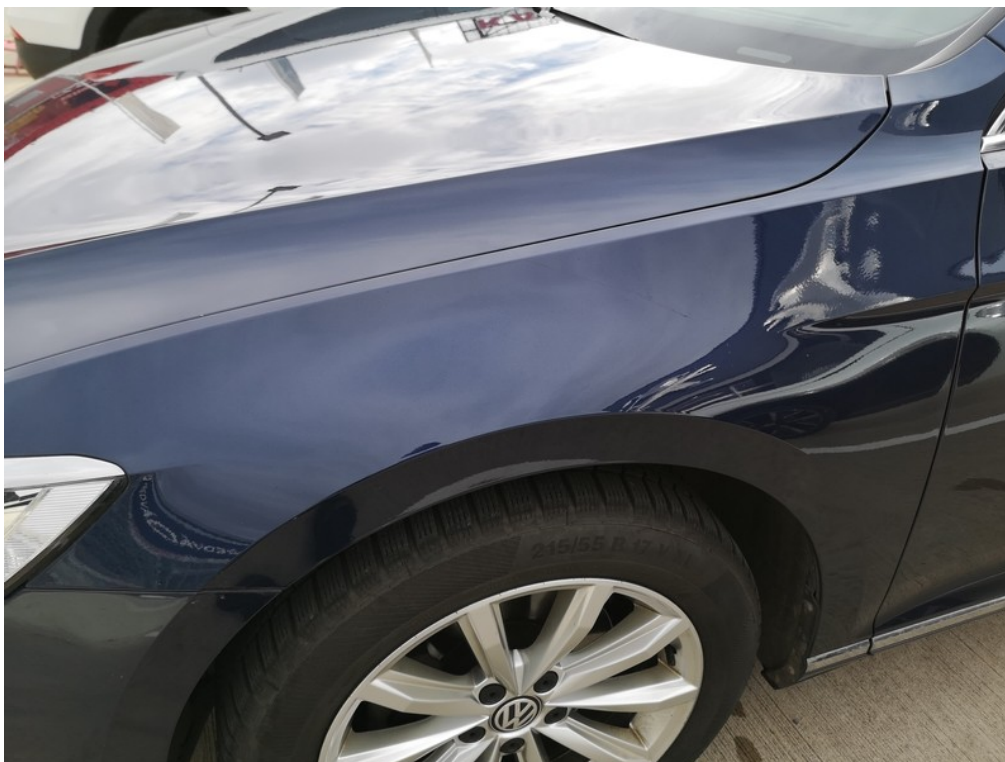
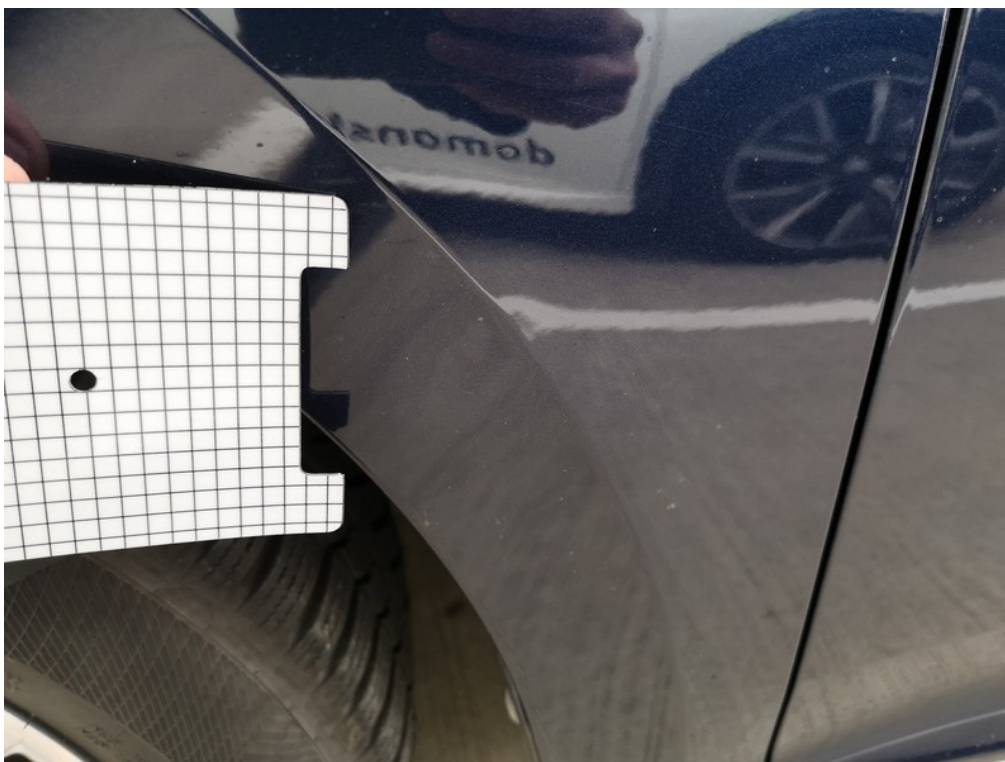
5 Umístění
Poškozený díl
Druh poškození

Exteriér (vnější prostor)
Blatník přední levý
Deformace

Způsob opravy (opatření) Opravit
Poznámka:

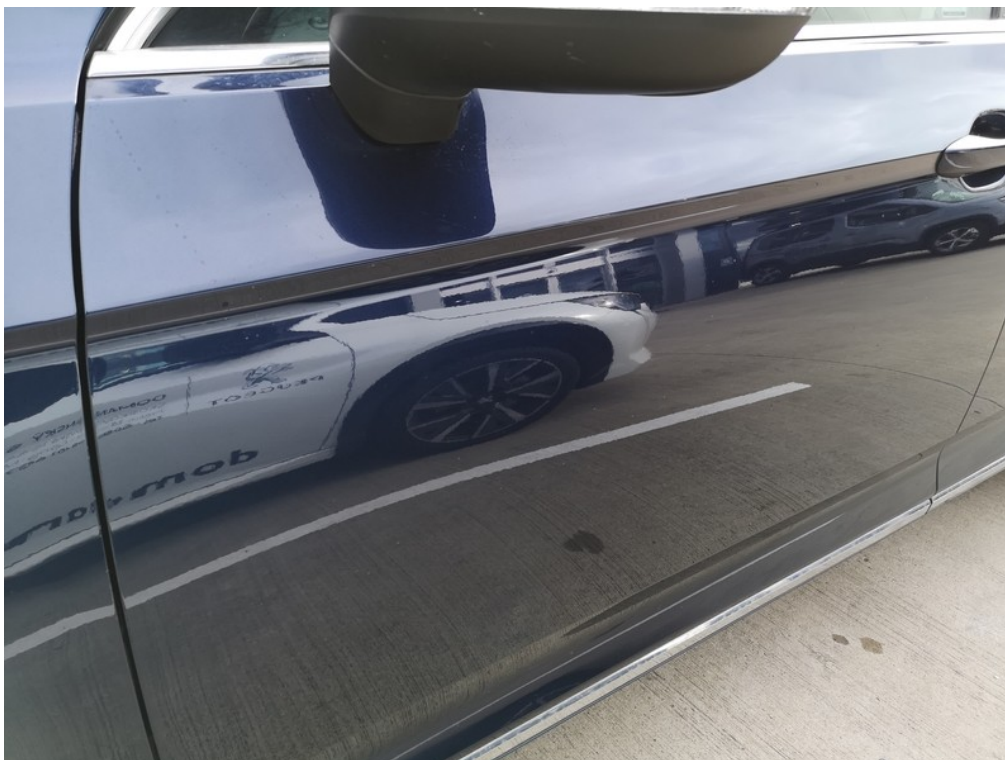
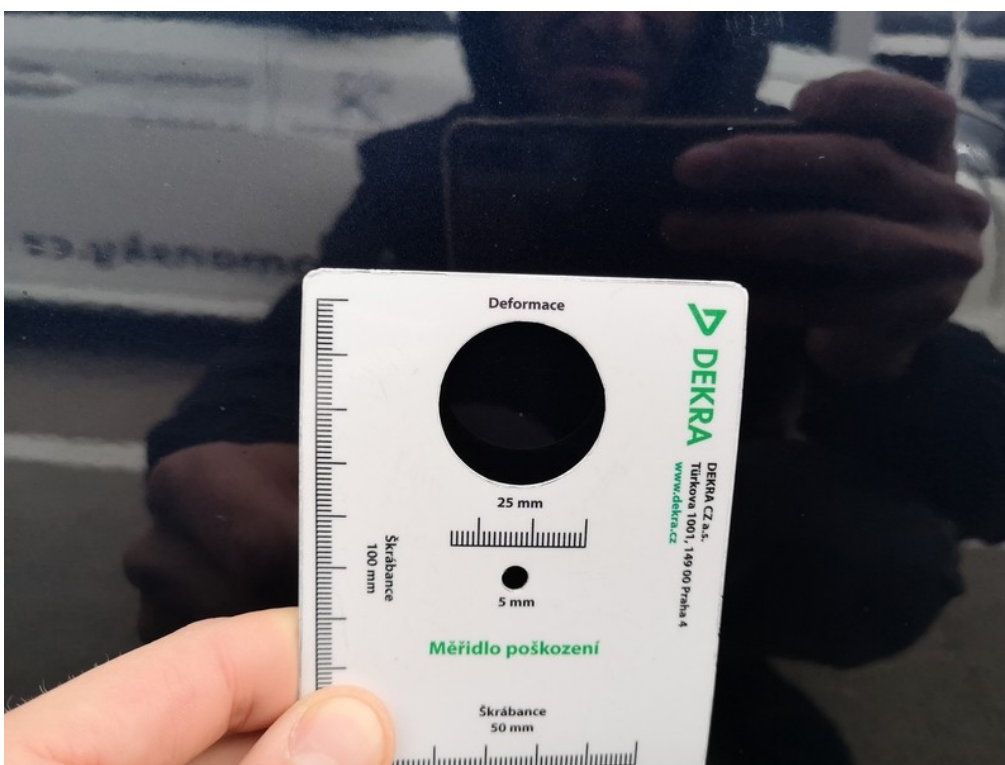
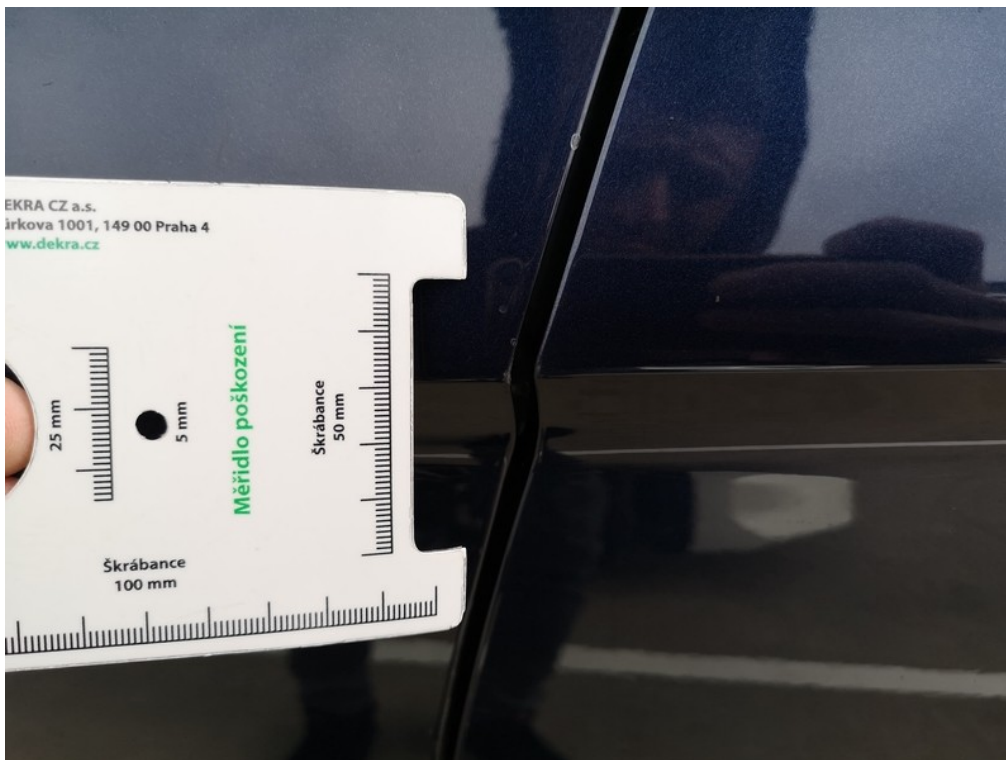
6 Umístění
Poškozený díl
Druh poškození

Exteriér (vnější prostor)
Dveře přední levé
Jamka

Způsob opravy (opatření) Opravit
Poznámka: 3x + škrábance

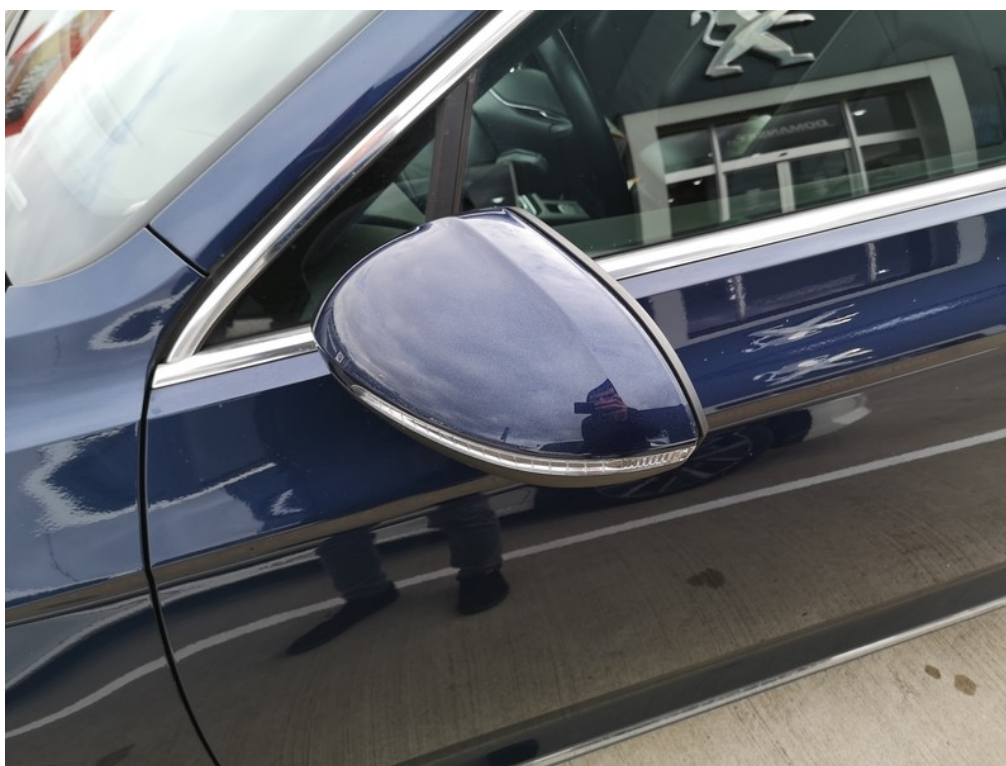
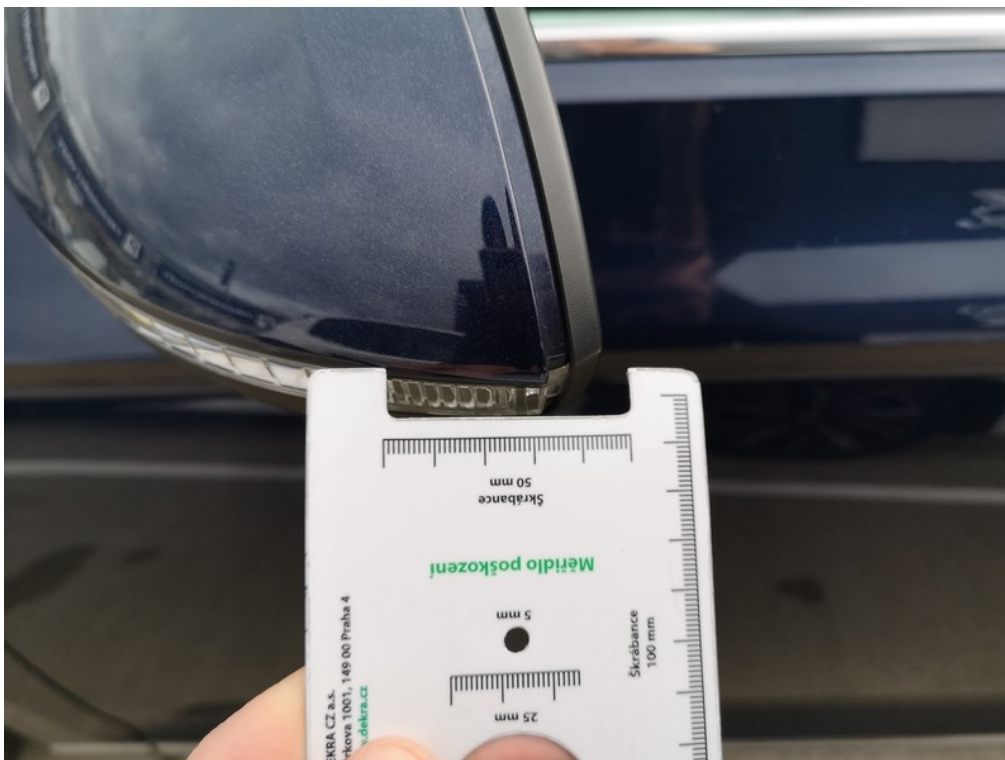
7 Umístění
Poškozený díl
Druh poškození

Exteriér (vnější prostor)
Kryt L zpětného zrcátka
Škrábance

Způsob opravy (opatření) Lakovat
Poznámka:

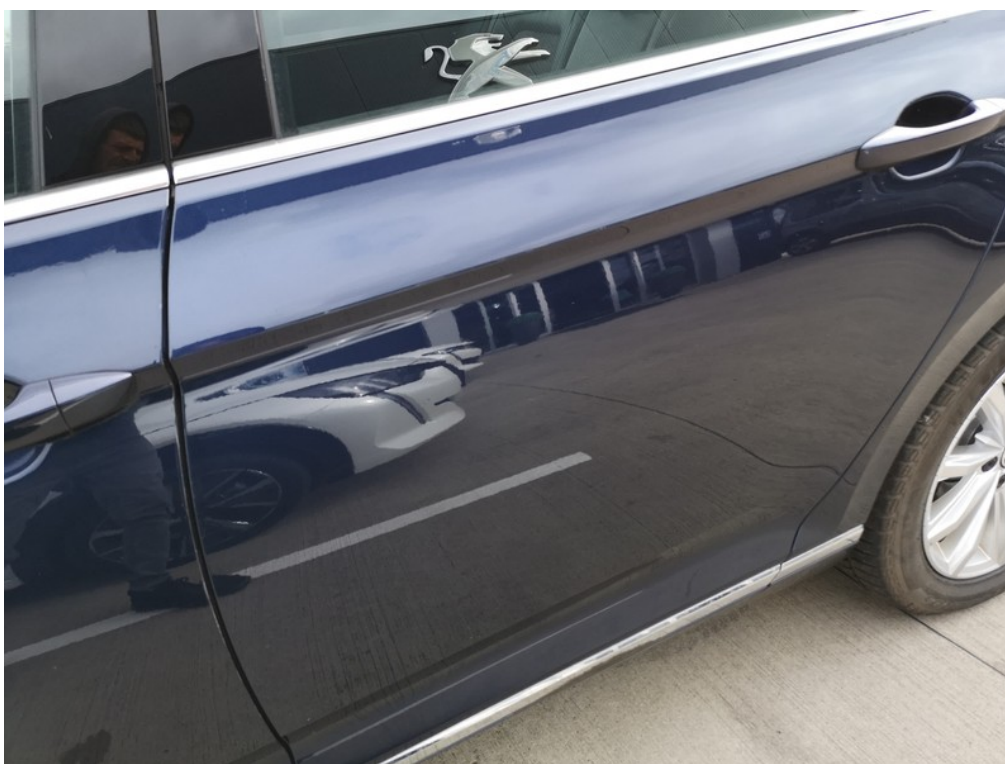
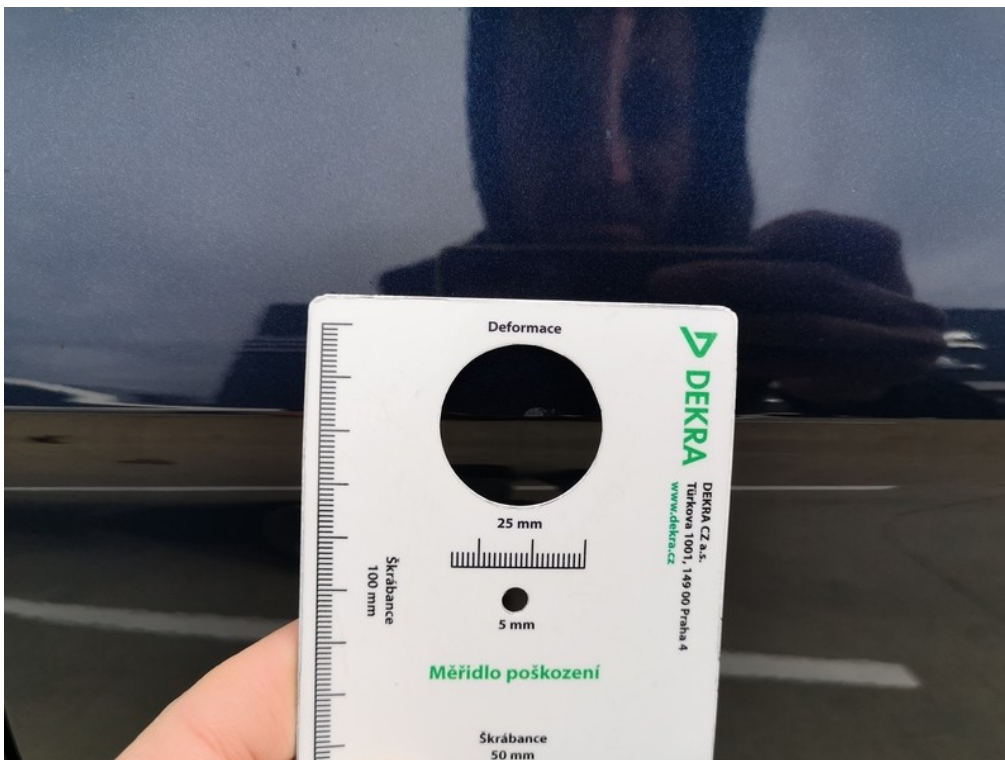
8 Umístění
Poškozený díl
Druh poškození

Exteriér (vnější prostor)
Dveře zadní levé
Jamka

Způsob opravy (opatření) Opravit
Poznámka: + škrábance

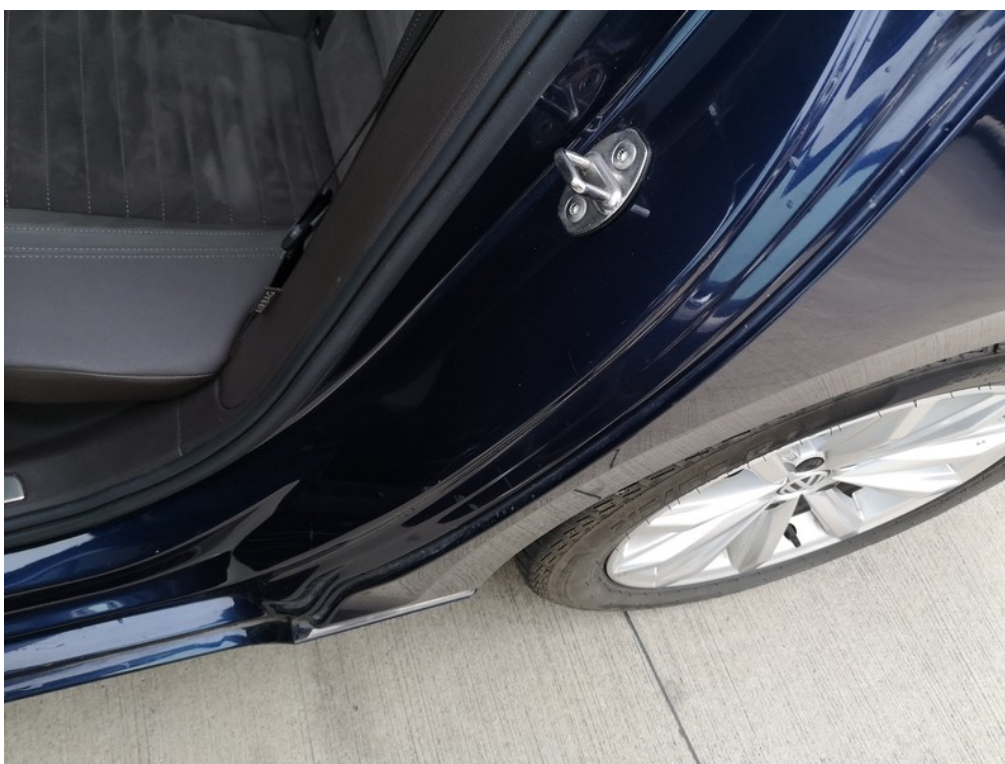
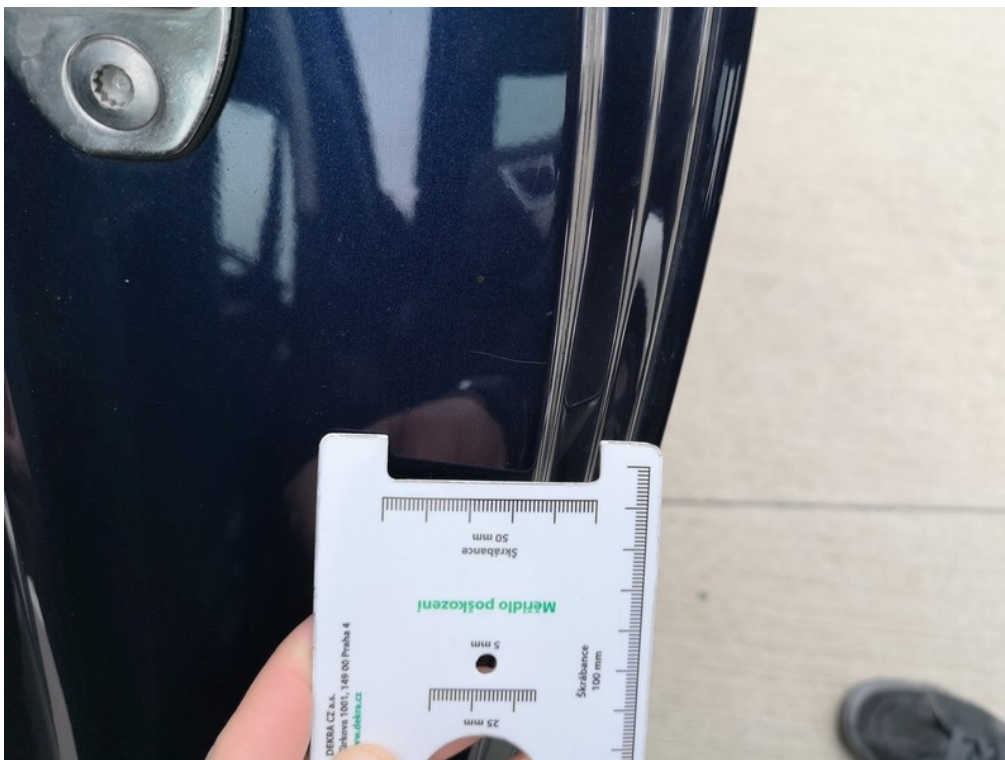
9 Umístění
Poškozený díl
Druh poškození

Exteriér (vnější prostor)
C sloupek levý
Škrábance

Způsob opravy (opatření) Lakovat
Poznámka:

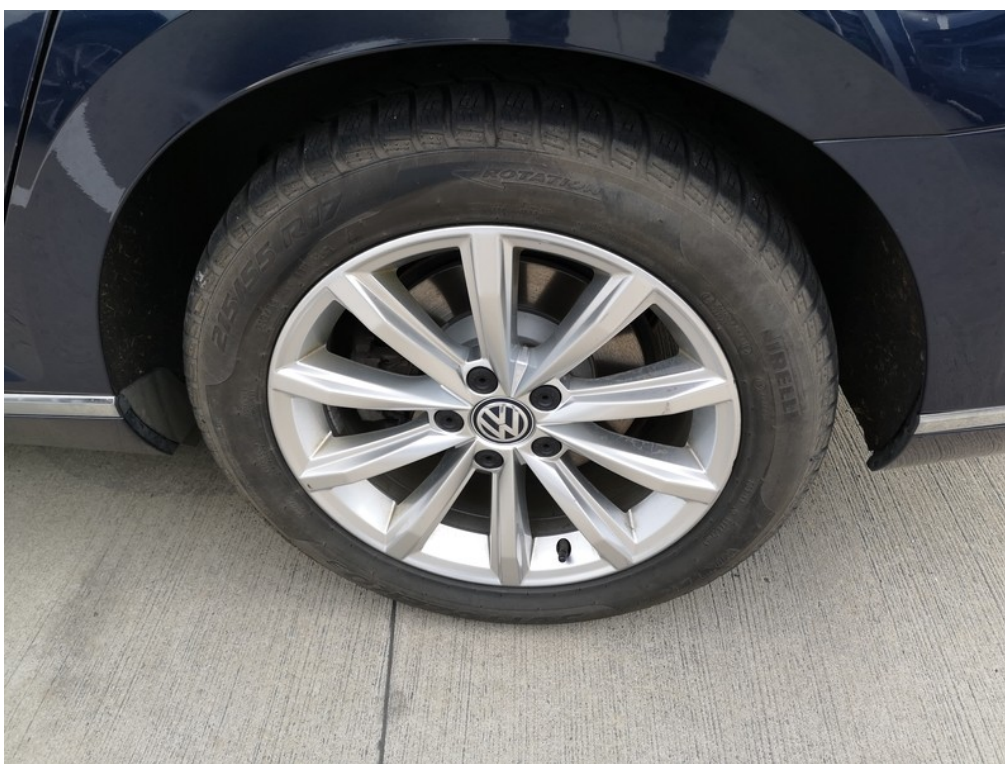
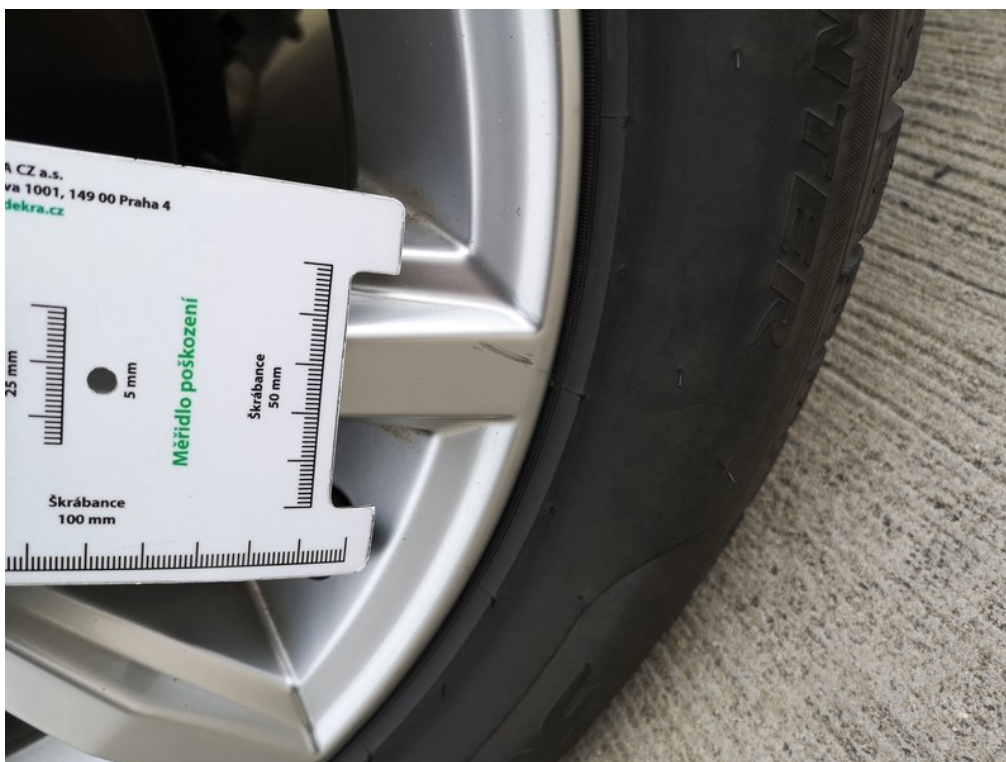
10 Umístění
Poškozený díl
Druh poškození

Exteriér (vnější prostor)
Disk LZ kola
Škrábance

Způsob opravy (opatření) Opravit
Poznámka:

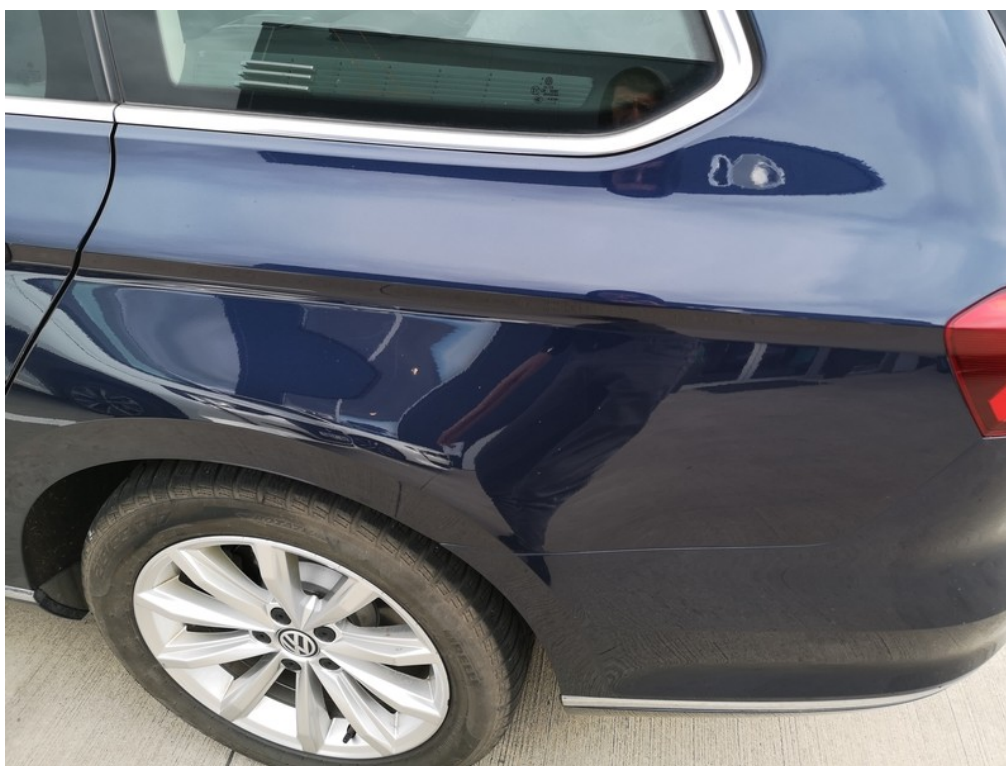
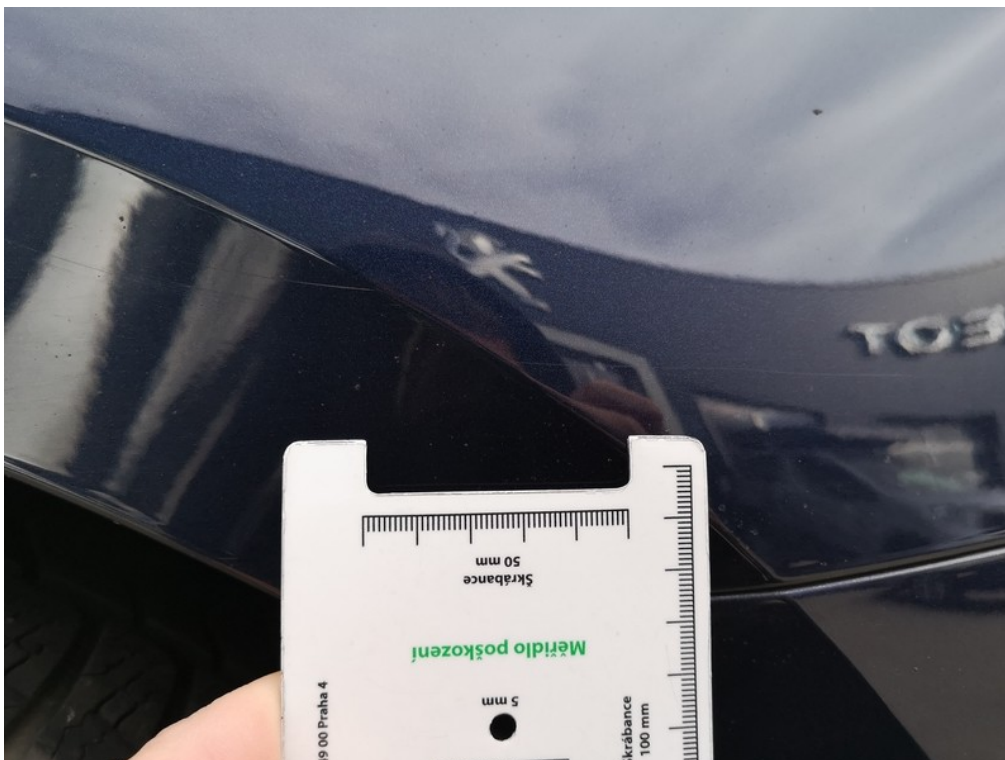
11 Umístění
Poškozený díl
Druh poškození

Exteriér (vnější prostor)
Bočnice zadní levá
Škrábance

Způsob opravy (opatření) Lakovat
Poznámka:

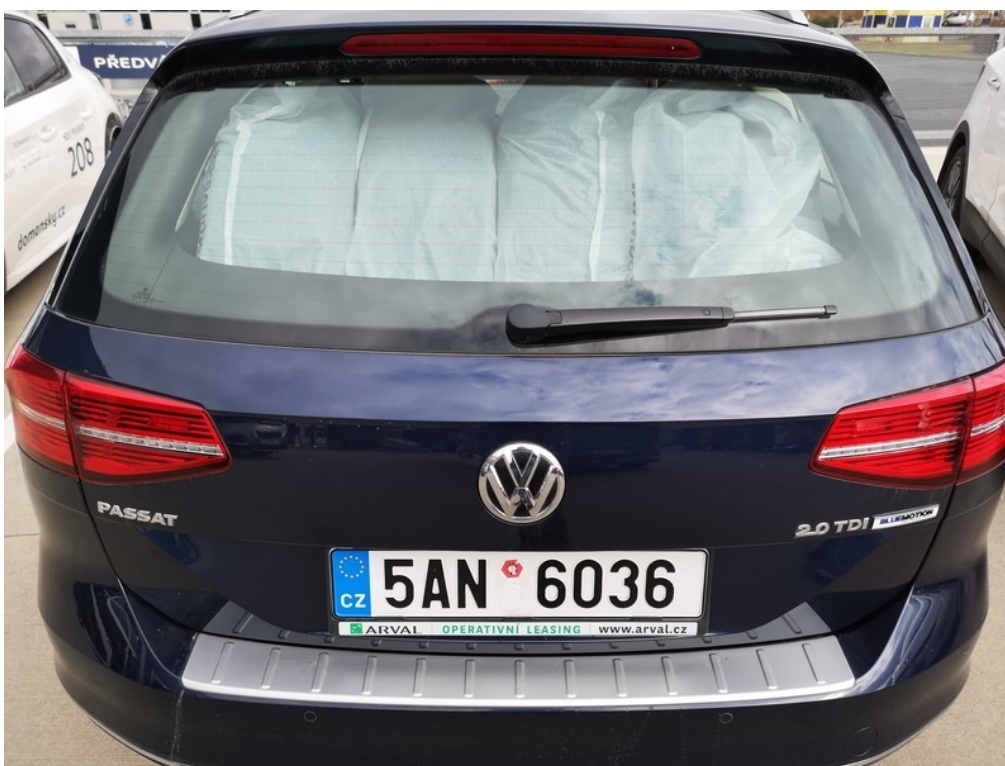
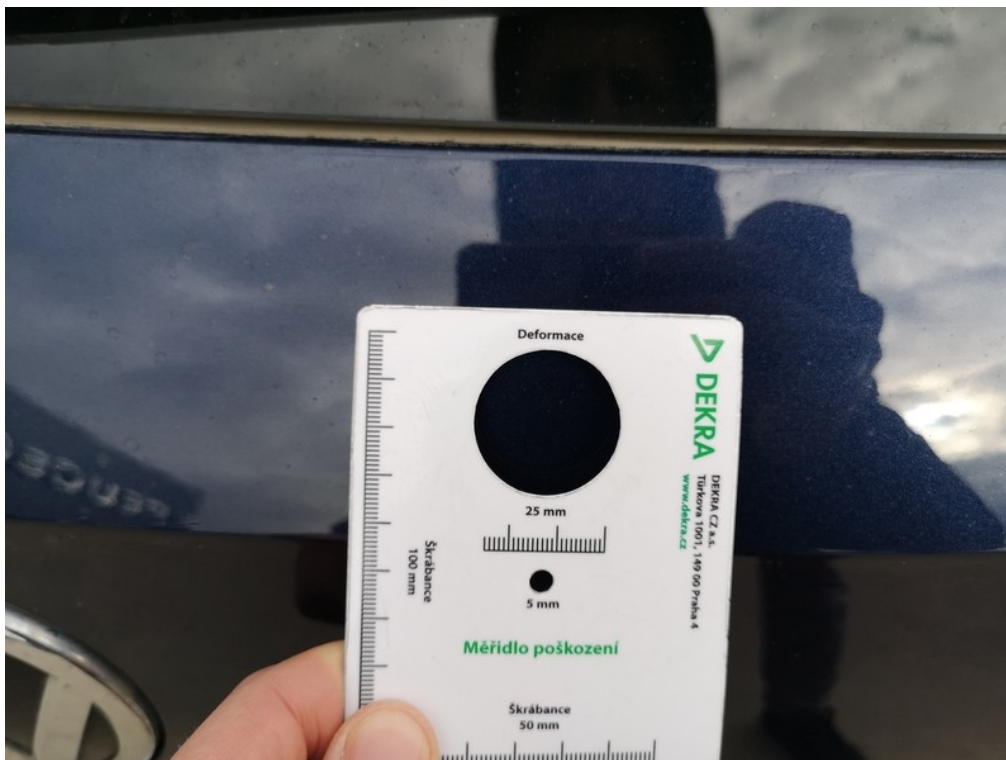
12 Umístění
Poškozený díl
Druh poškození

Exteriér (vnější prostor)
Víko zavazadlového prostoru
Jamka

Způsob opravy (opatření) Opravit
Poznámka: + škrábance

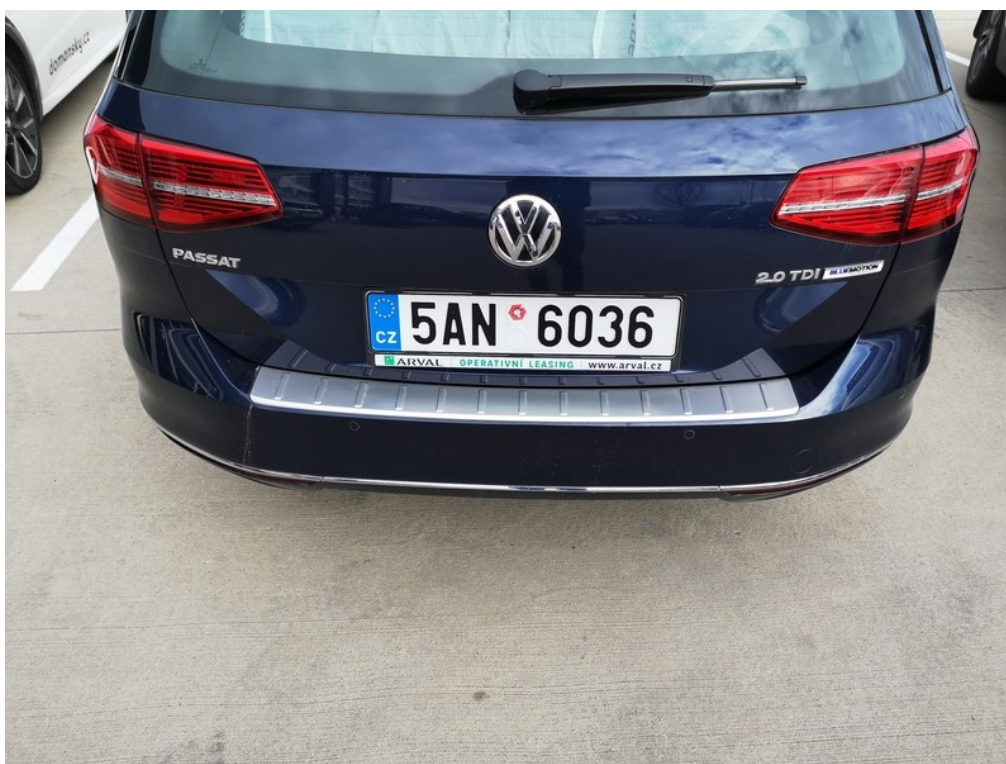
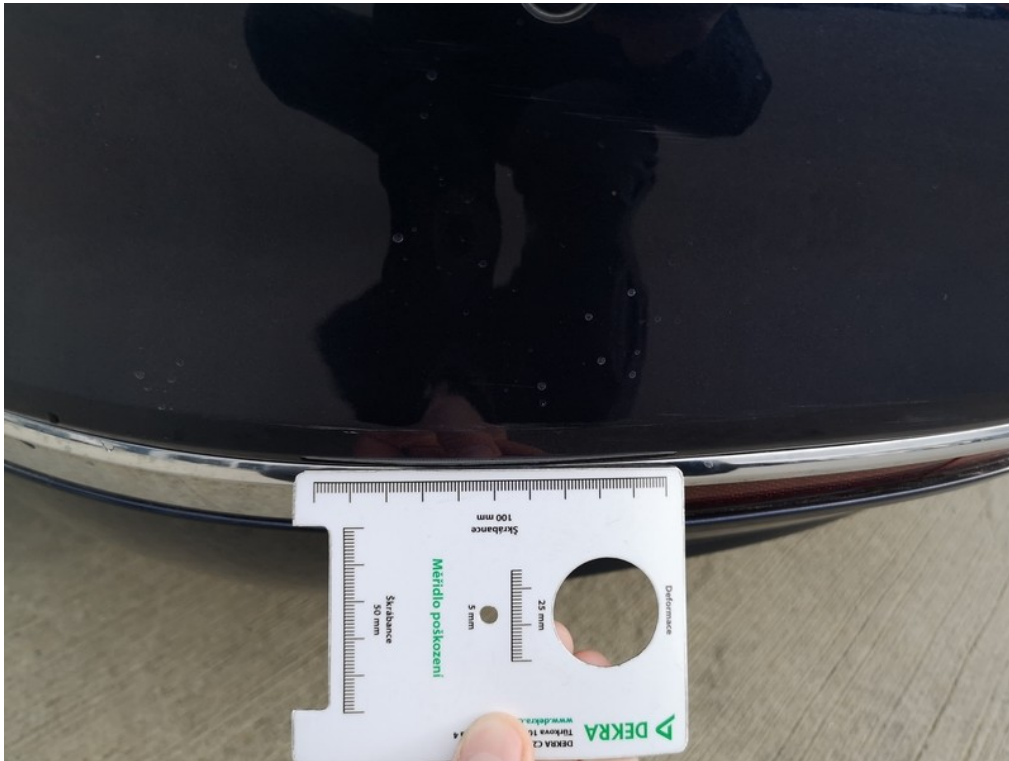
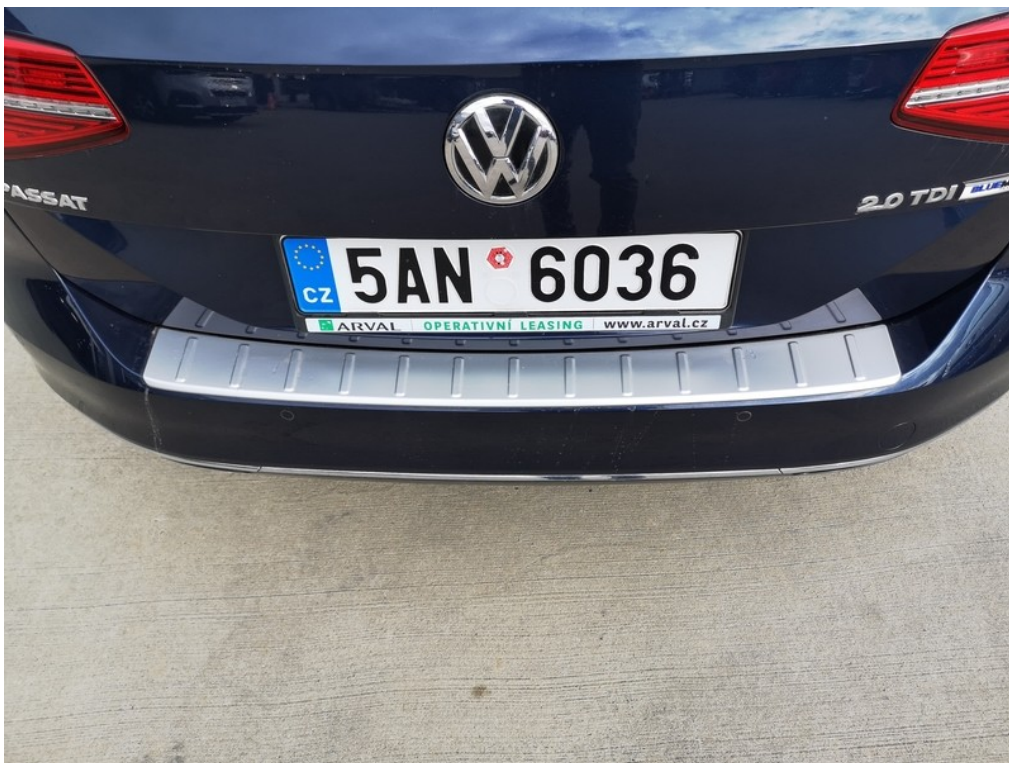
13 Umístění
Poškozený díl
Druh poškození

Exteriér (vnější prostor)
Zadní nárazník
Škrábance

Způsob opravy (opatření) Lakovat
Poznámka: + nadstandardní prvek
