DEKRA CZ a.s.

ÚDAJE O VOZIDLE

RZ:	5AN6036	VIN:	WVWZZZ3CZGE216931
Tovární značka (výrobce):	Volkswagen	Zdvih. objem :	1968
Obchodní označení:	Passat 8 SW (2014)	Max. výkon (kW):	110
Provedení:	Passat Var 2.0TDI110 HL	Druh paliva:	Nafta
Barva:	Modrá / metaliza	Převodovka:	6 stupňová
Typ karoserie / Počet dveří:	Kombi / 5	Datum první registrace:	2016-06-16
Vozidlo s odpočtem DPH	Ano	Platnost tech. kont. do:	2020-06
Stav tachometru:	97886 Km Odečteno	Stav paliva v nádrži:	1/4
Stav oleje:	V intervalu	Chladicí kapalina:	V intervalu
Servisní knížka k dispozici:	Ano	Poslední servisní kontrola:	30006 Km / 2017-04-25

SEZNAM POŠKOZENÍ

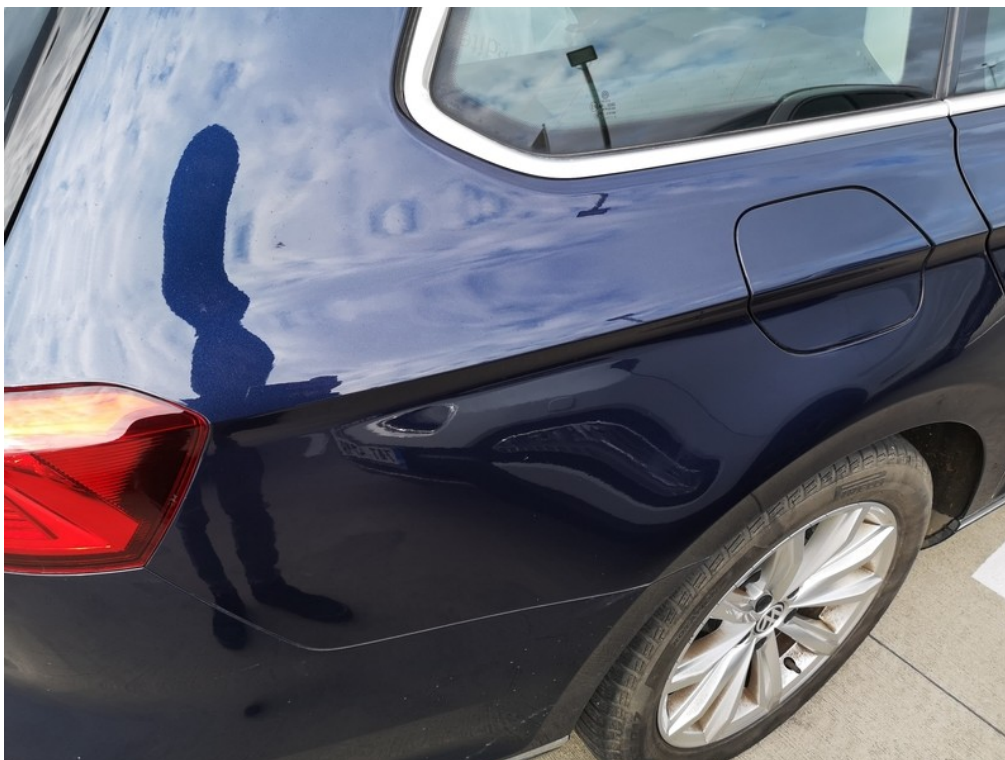
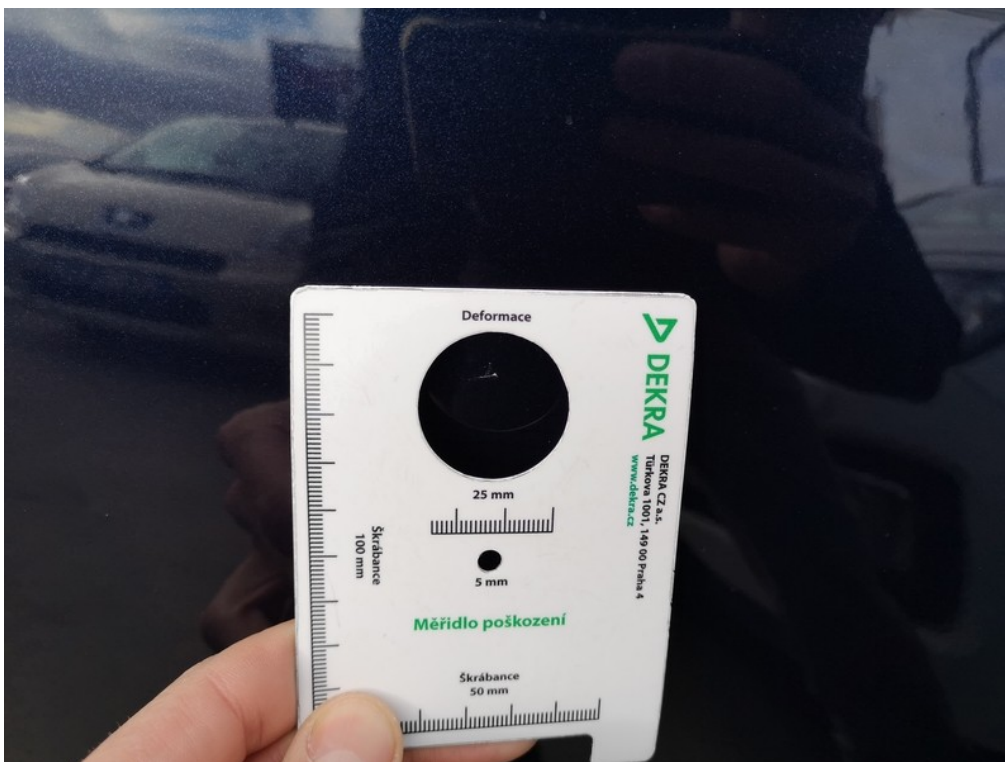
14 Umístění
Poškozený díl
Druh poškození

Exteriér (vnější
prostor)
Bočnice zadní pravá
Jamka

Způsob opravy (opatření) Opravit
Poznámka: + škrábance

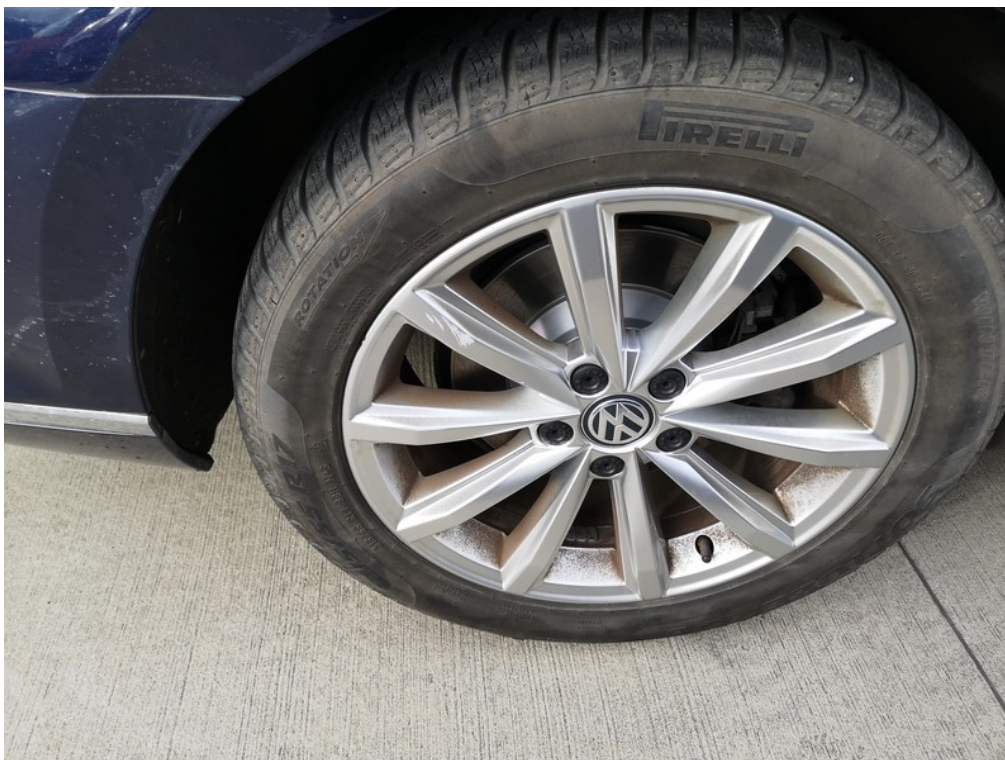
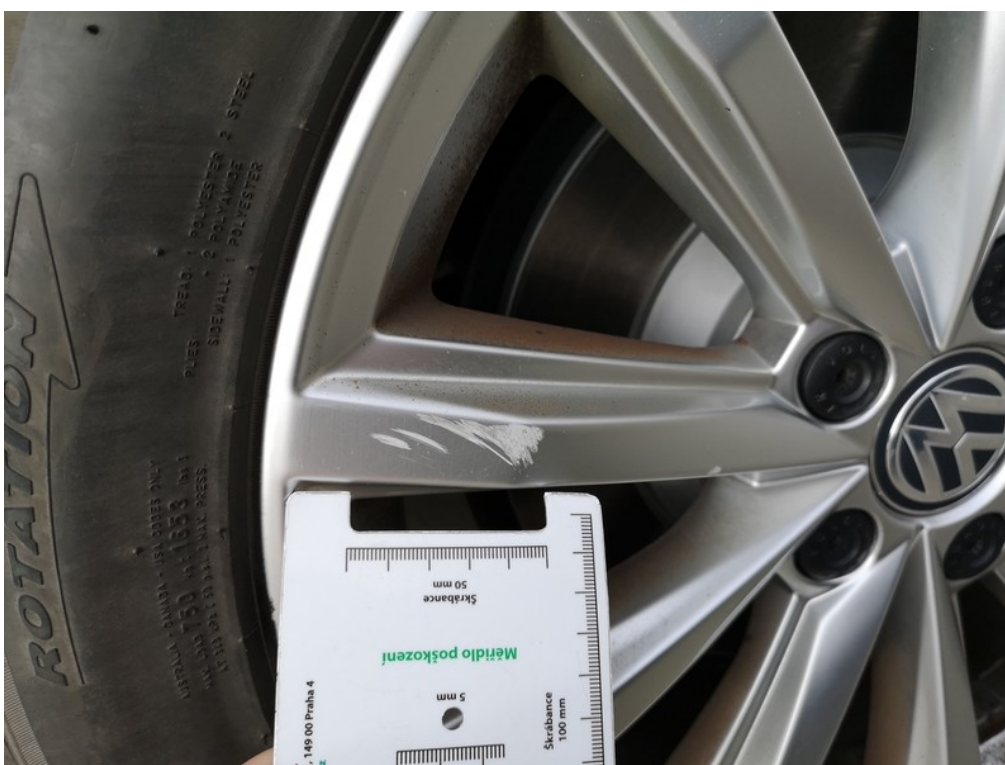
15 Umístění
Poškozený díl
Druh poškození

Exteriér (vnější prostor)
Disk PZ kola
Škrábance

Způsob opravy (opatření) Opravit
Poznámka:

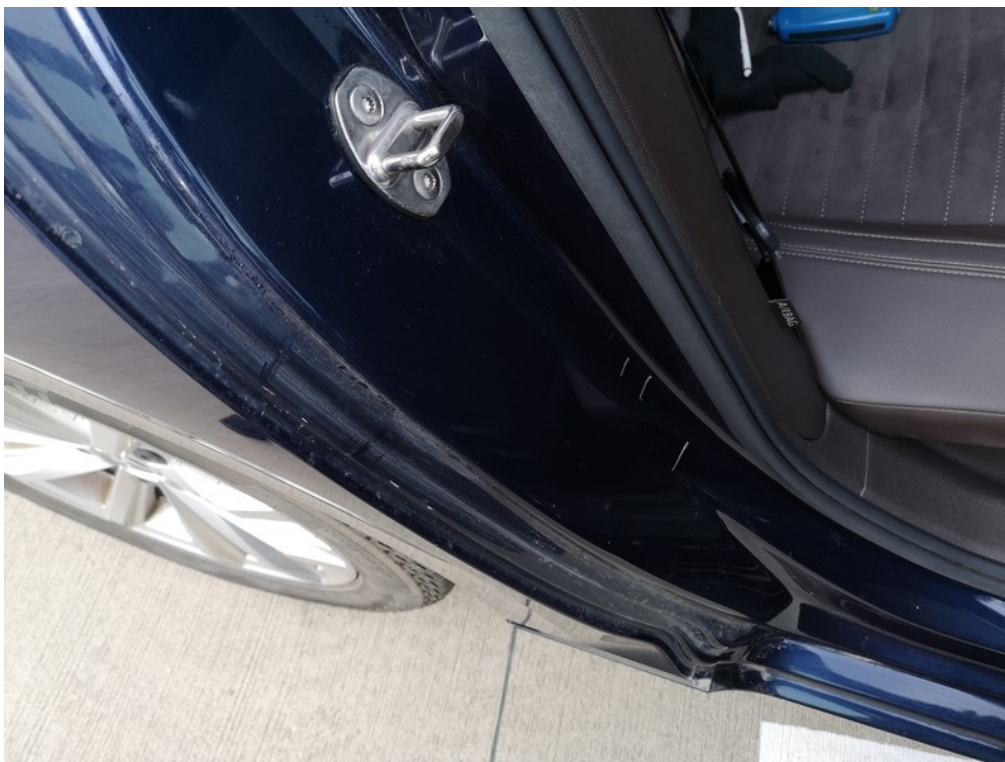
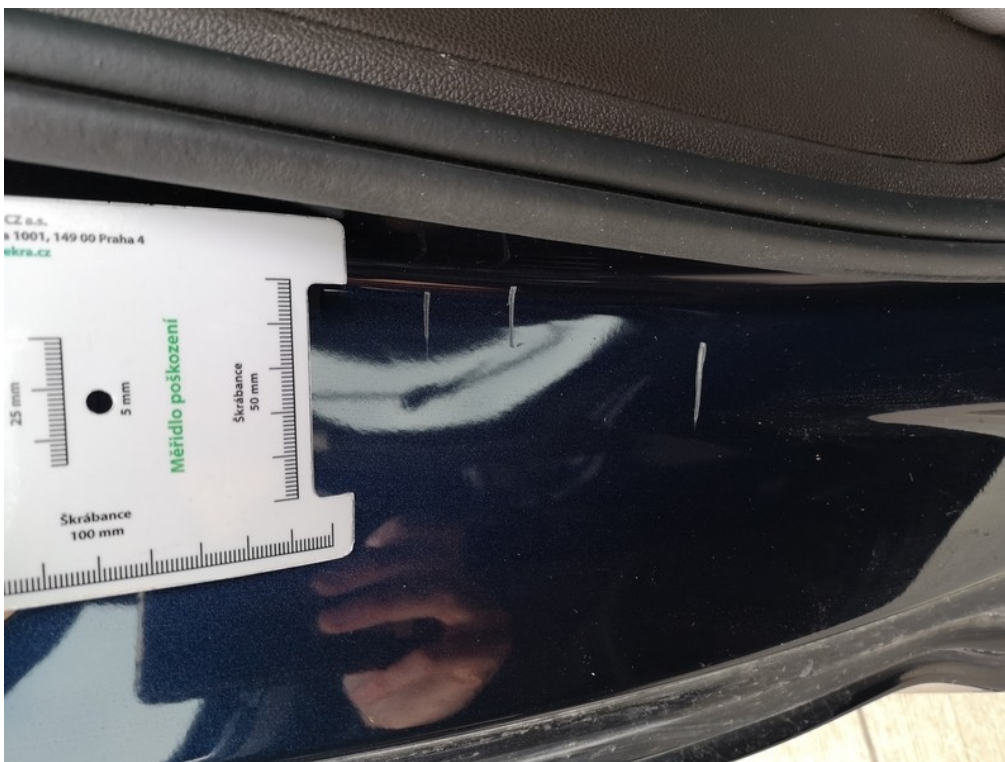
16 Umístění
Poškozený díl
Druh poškození

Exteriér (vnější prostor)
C sloupek pravý
Škrábance

Způsob opravy (opatření) Lakovat
Poznámka:

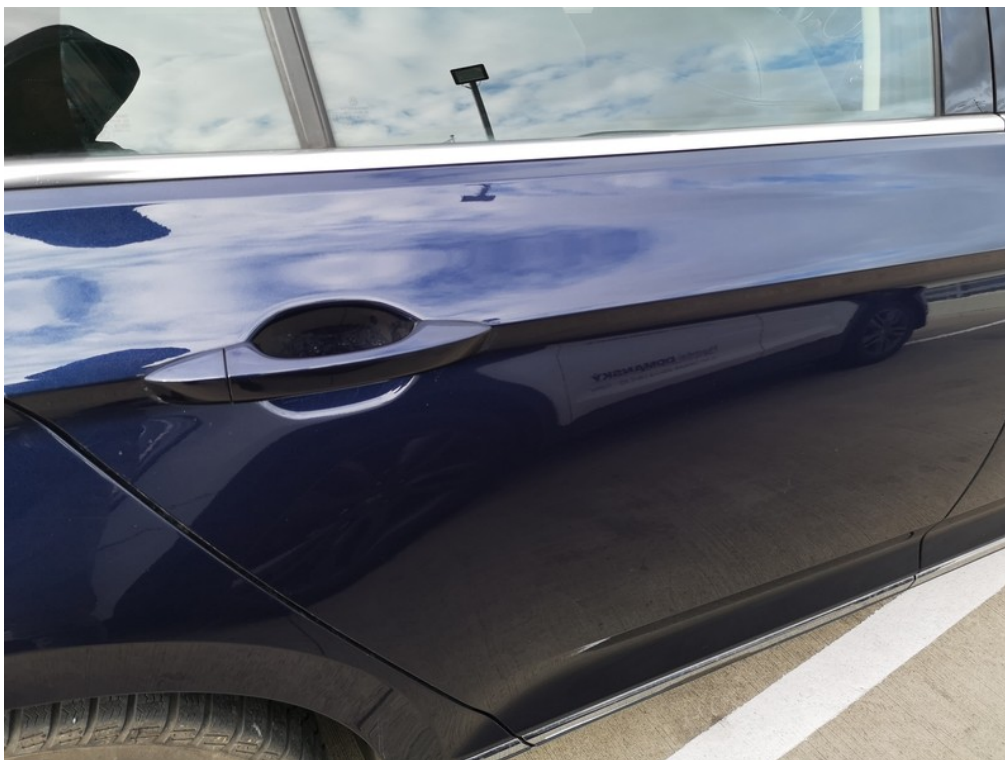
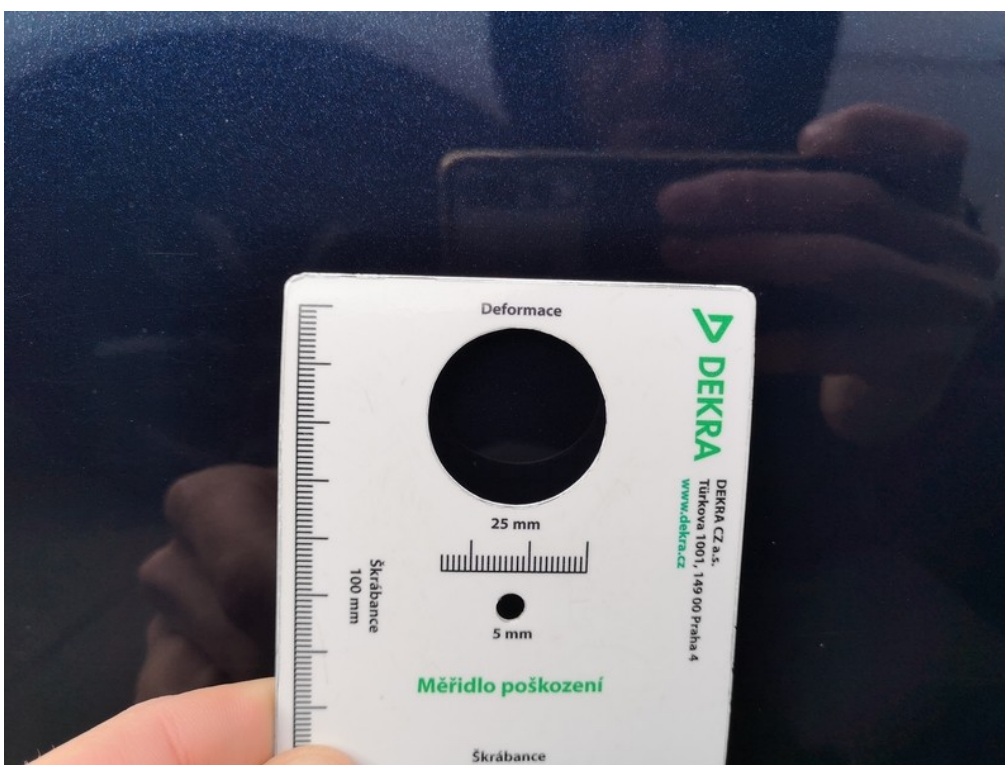
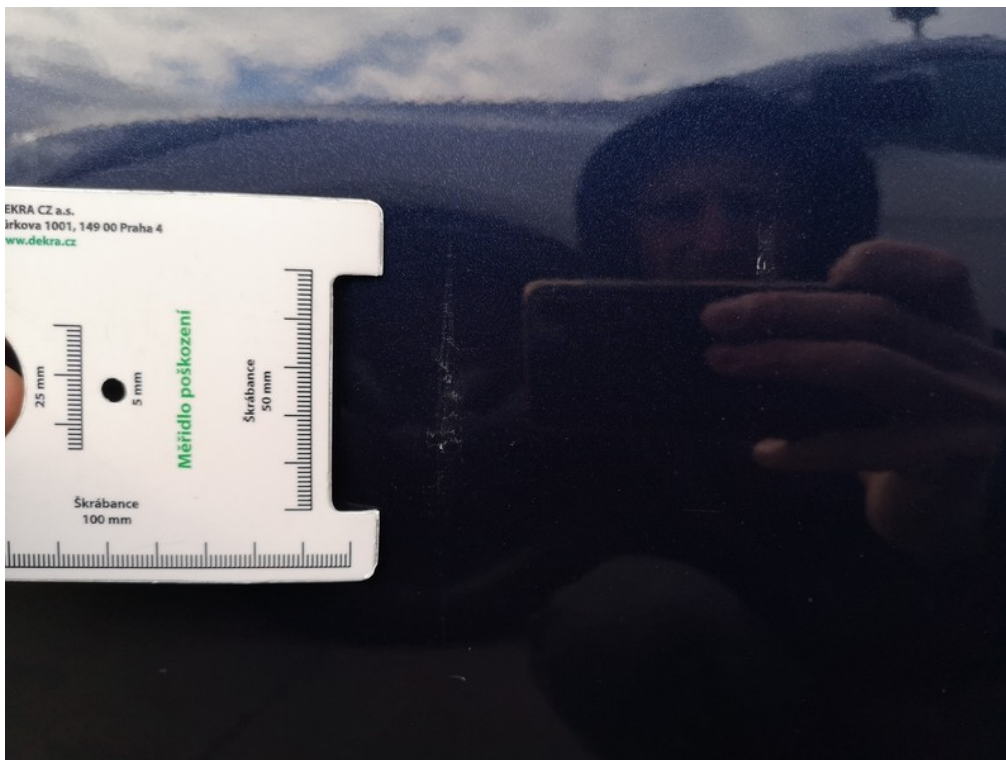
17 Umístění
Poškozený díl
Druh poškození

Exteriér (vnější prostor)
Dveře zadní pravé
Jamka

Způsob opravy (opatření) Opravit
Poznámka: + škrábance, lak

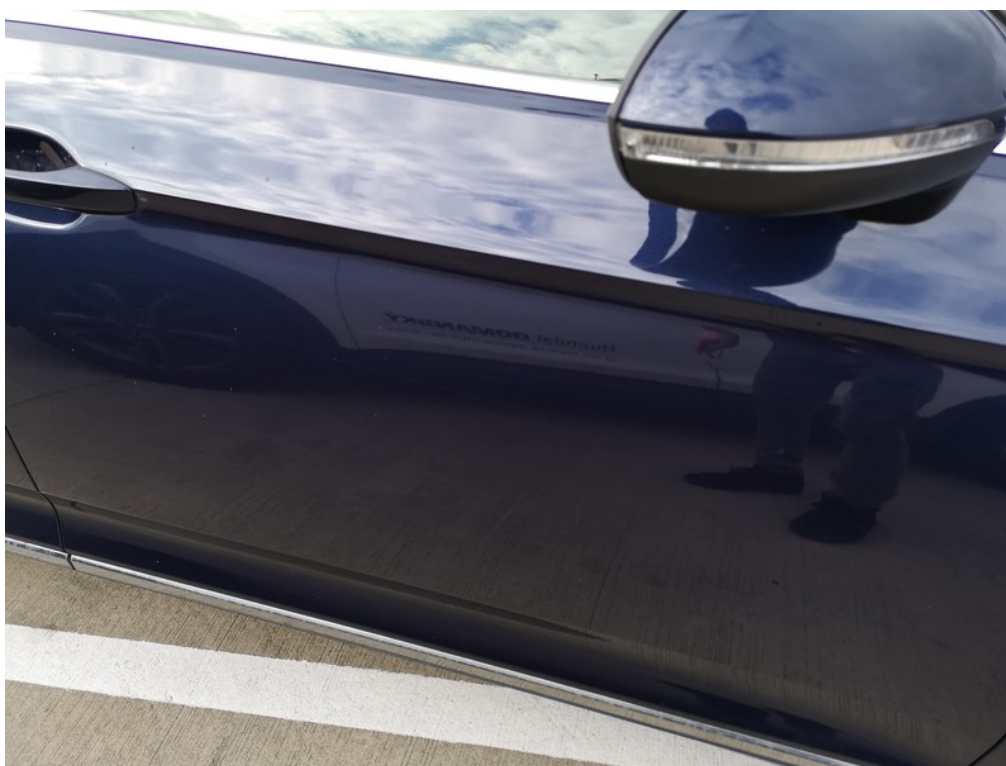
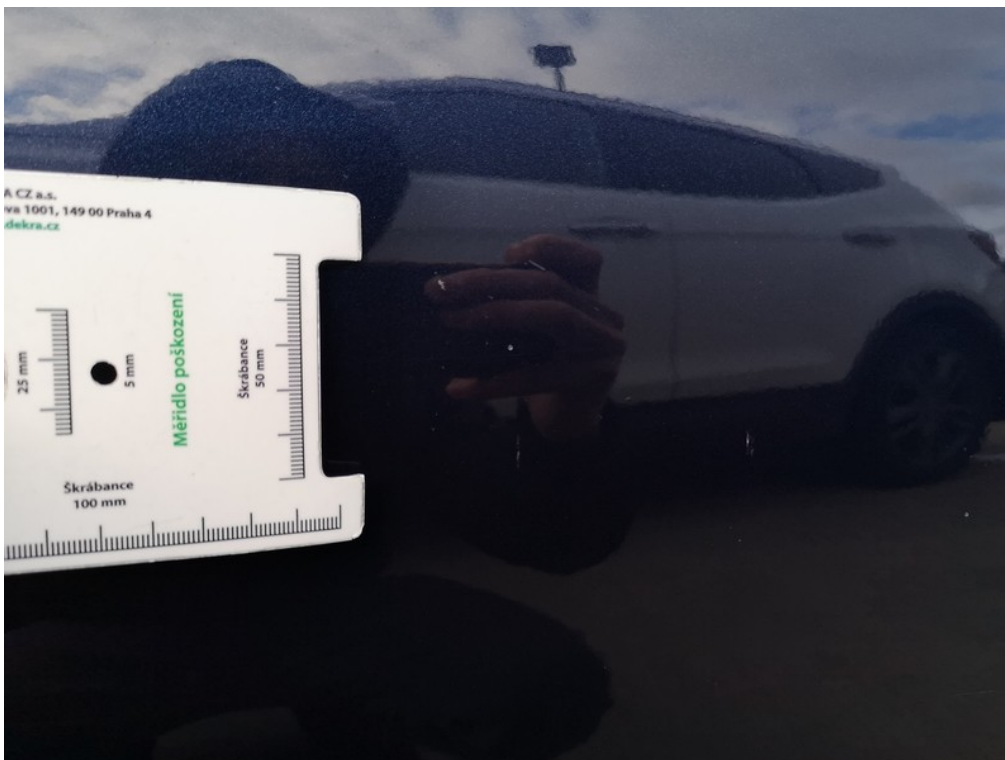
18 Umístění
Poškozený díl
Druh poškození

Exteriér (vnější
prostor)
Dveře přední pravé
Škrábance

Způsob opravy (opatření) Lakovat
Poznámka: + lak

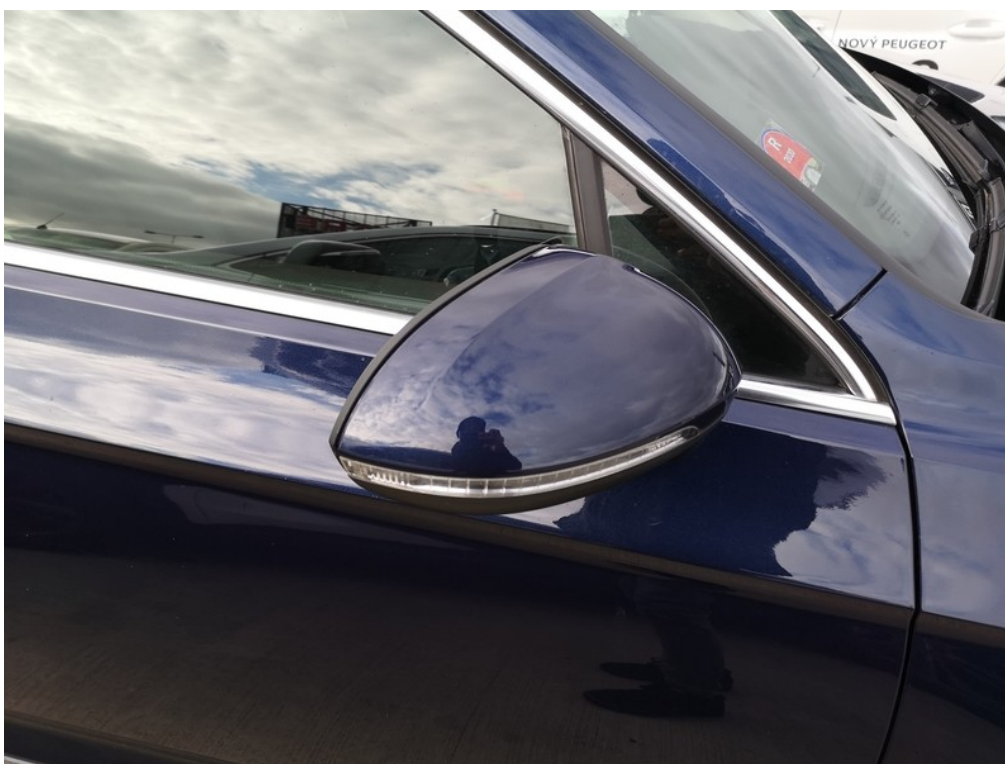
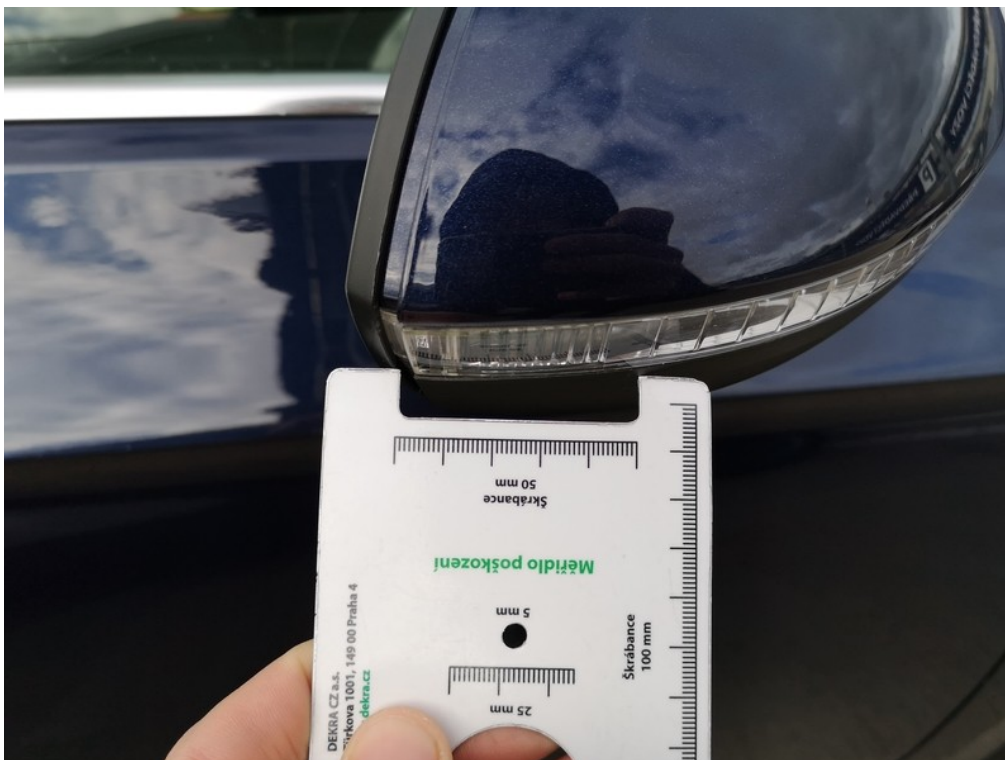
19 Umístění
Poškozený díl
Druh poškození

Exteriér (vnější prostor)
Blikač boční P zpětného zrcátka
Škrábance

Způsob opravy (opatření) Vyměnit
Poznámka:

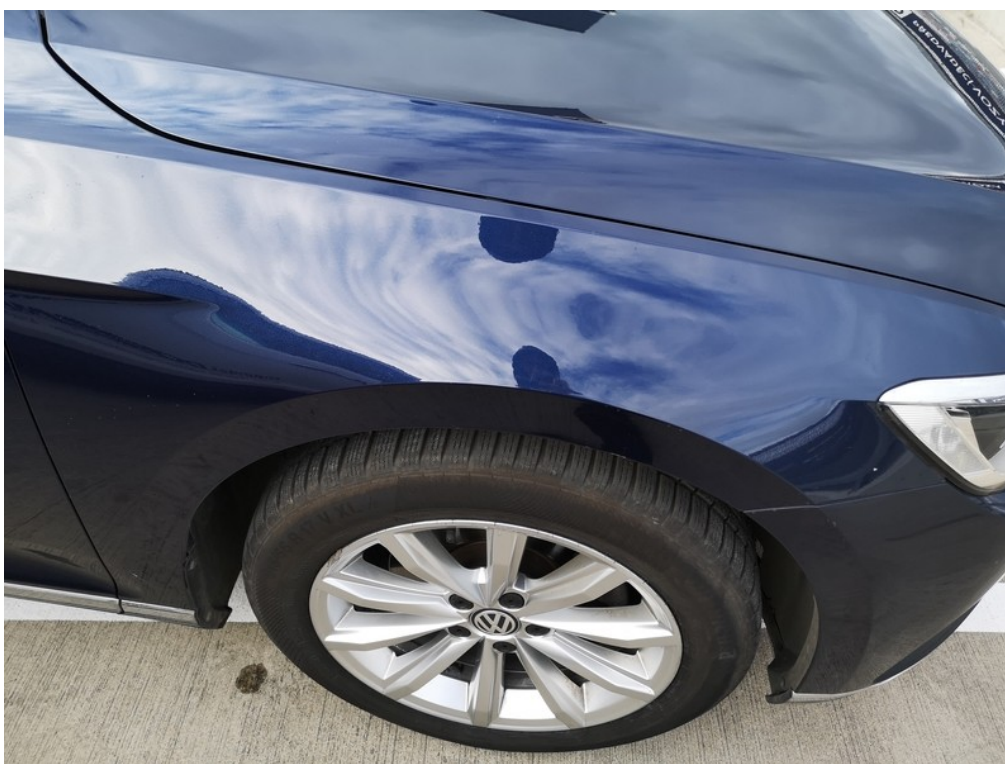
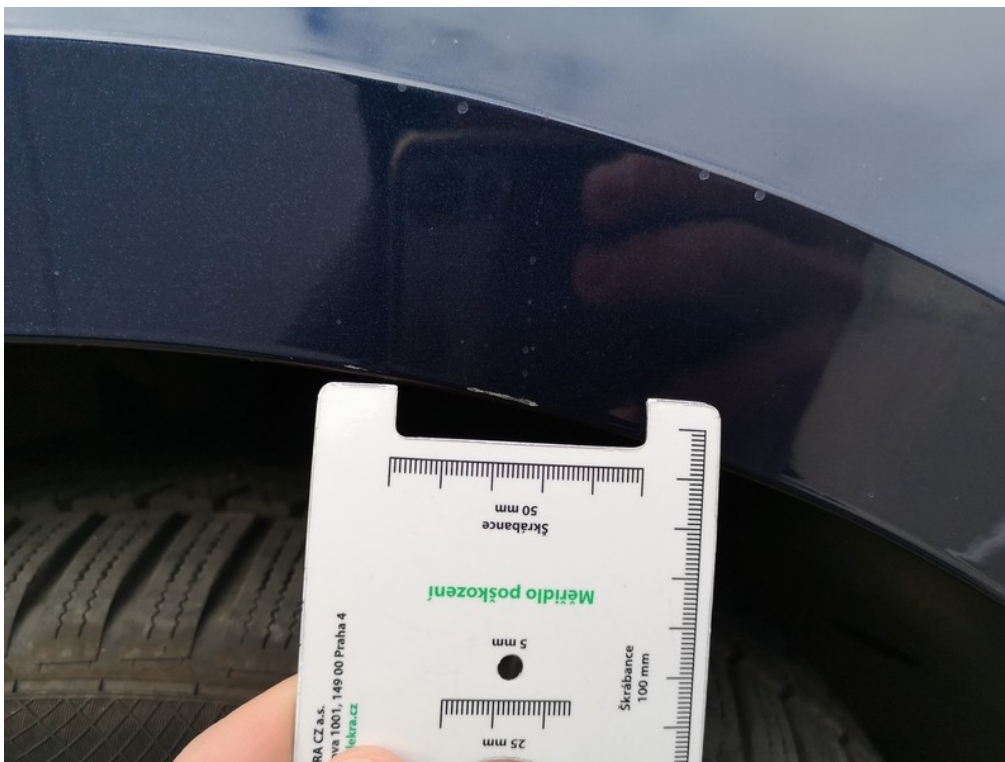
20 Umístění
Poškozený díl
Druh poškození

Exteriér (vnější
prostor)
Blatník přední pravý
Škrábance

Způsob opravy (opatření) Lakovat
Poznámka:

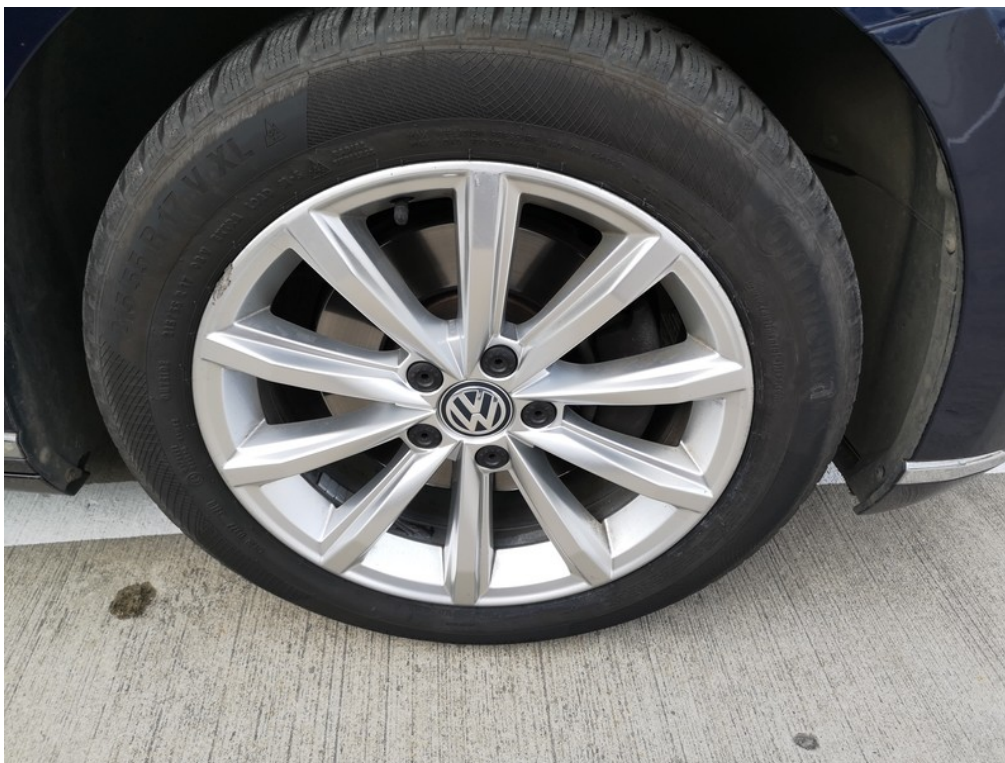
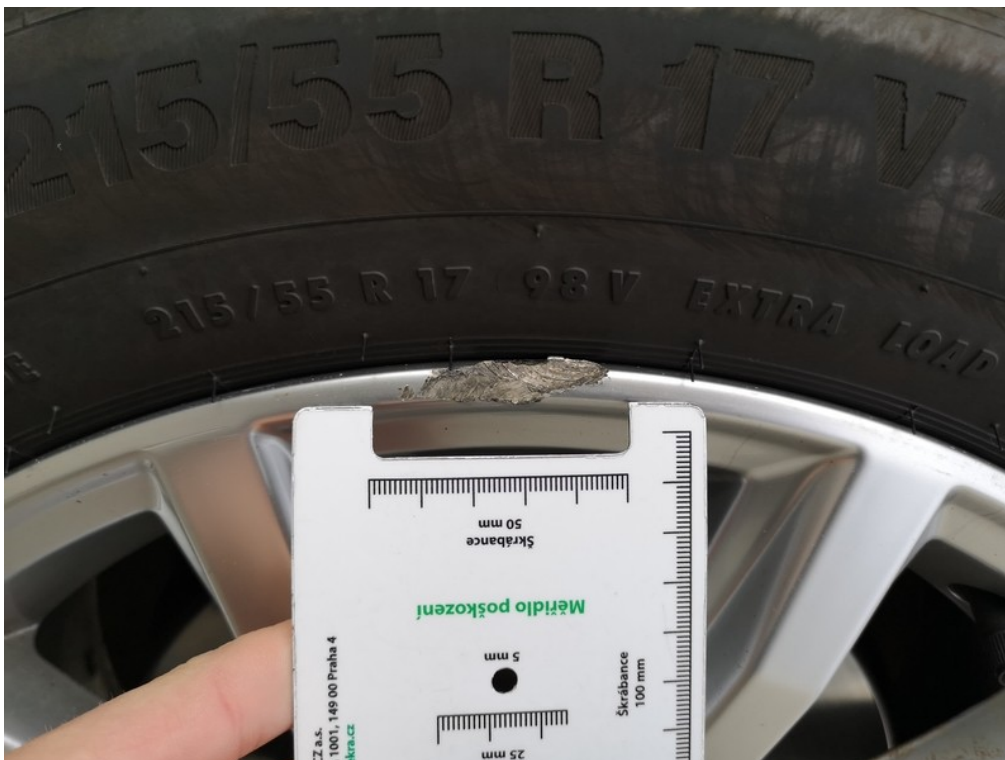
21 Umístění
Poškozený díl
Druh poškození

Exteriér (vnější
prostor)
Disk PP kola
Škrábance

Způsob opravy (opatření) Opravit
Poznámka:

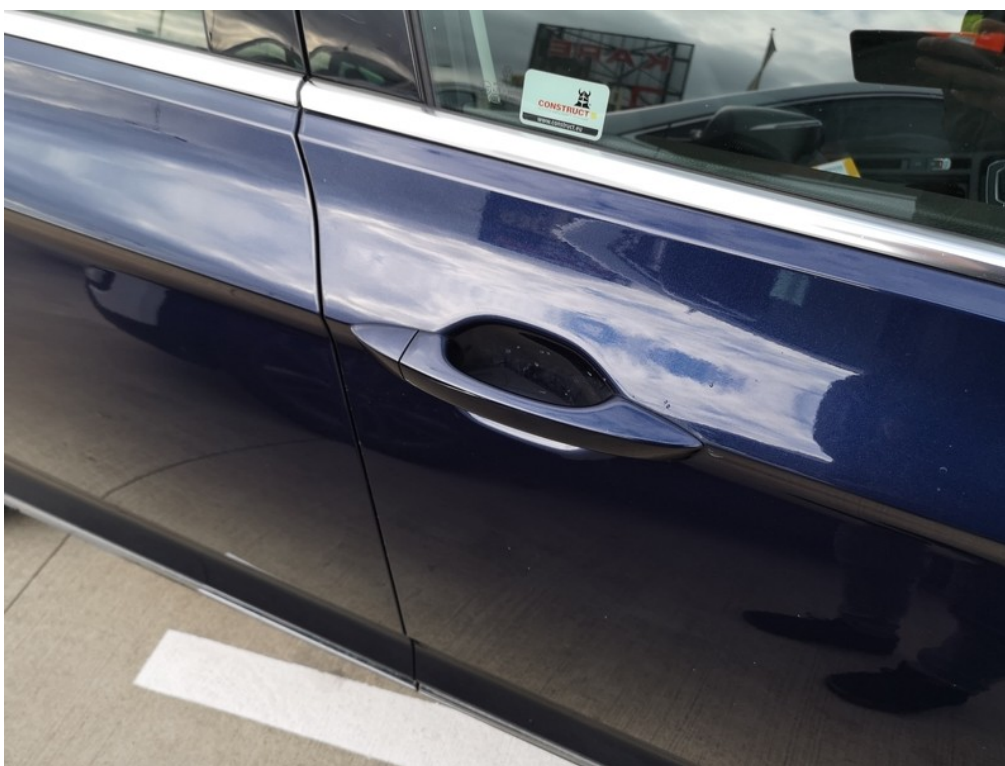
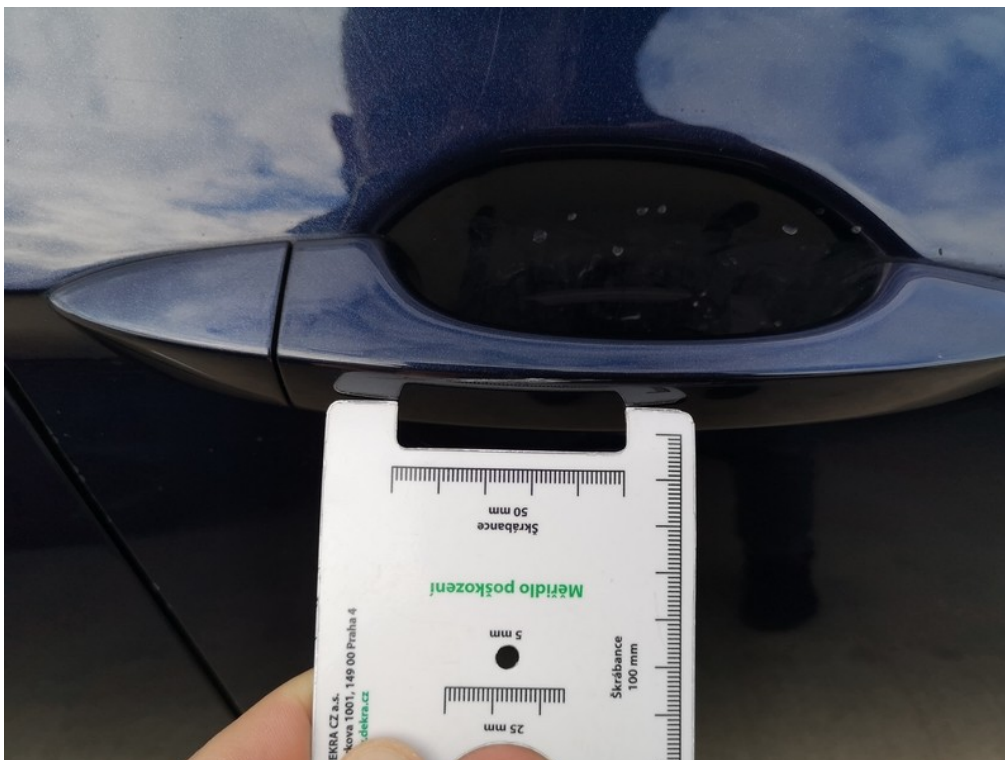
22 Umístění
Poškozený díl
Druh poškození

Exteriér (vnější prostor)
Madlo kliky PP dveří
Škrábance

Způsob opravy (opatření) Lakovat
Poznámka:

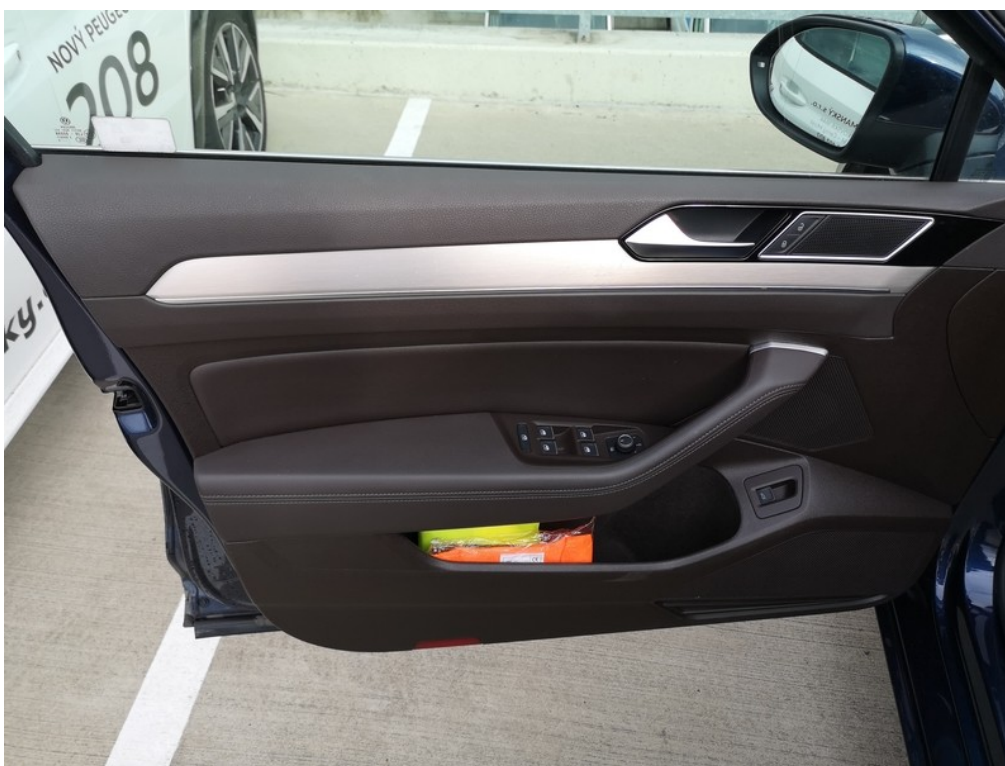
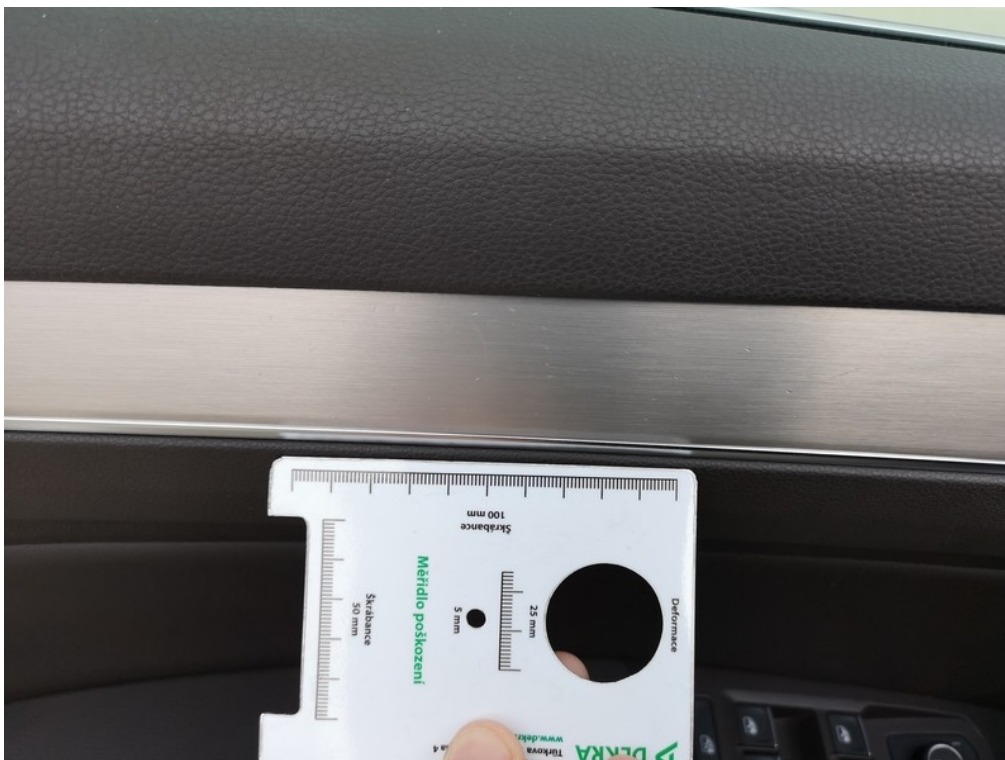
23 Umístění
Poškozený díl
Druh poškození

Interiér (vnitřní prostor)
Výplň LP dveří
Škrábance

Způsob opravy (opatření) Vyměnit
Poznámka:

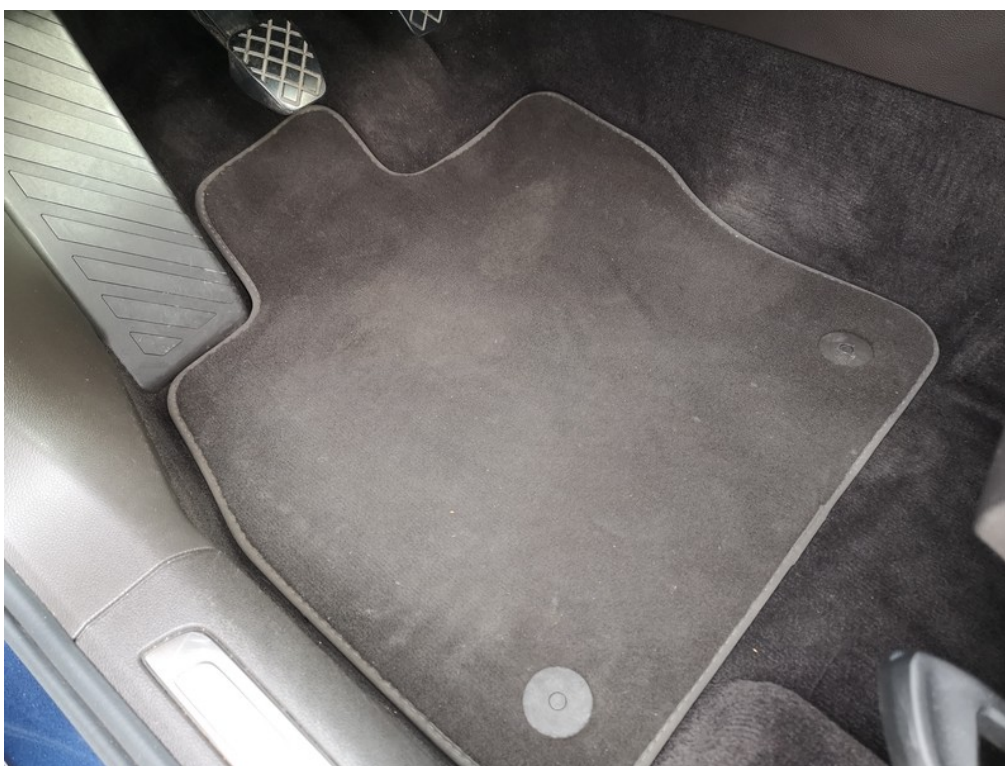
24 Umístění
Poškozený díl
Druh poškození

Interiér (vnitřní prostor)
Přídavný koberec LP
Opotřeбенí

Způsob opravy (opatření) Vyměnit
Poznámka:

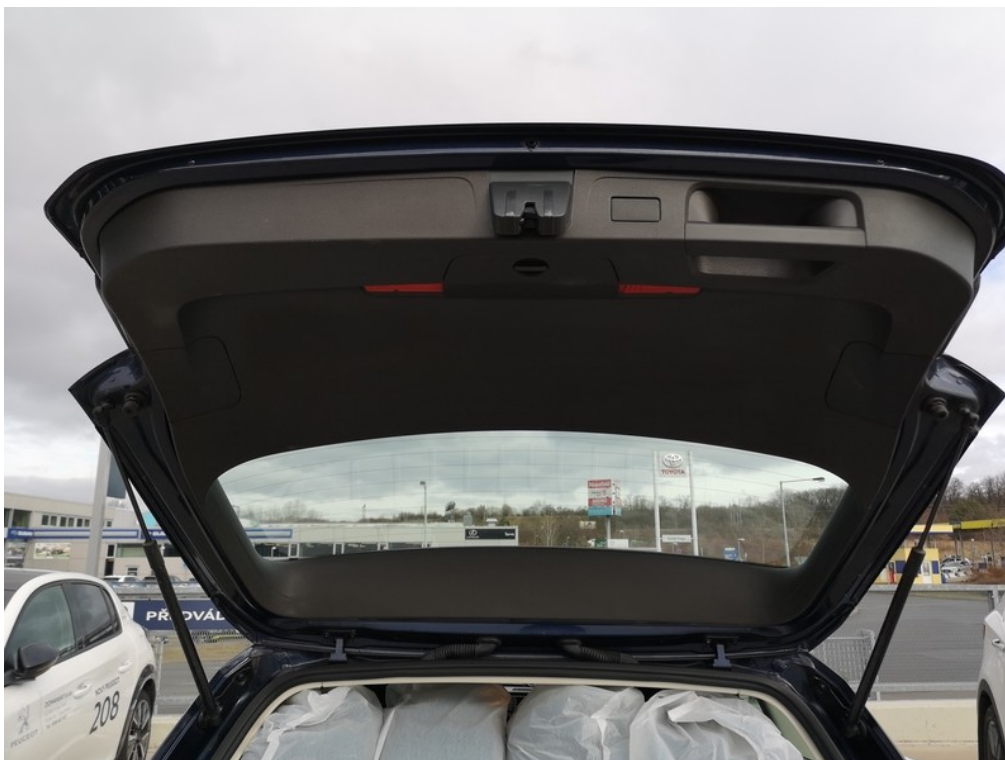
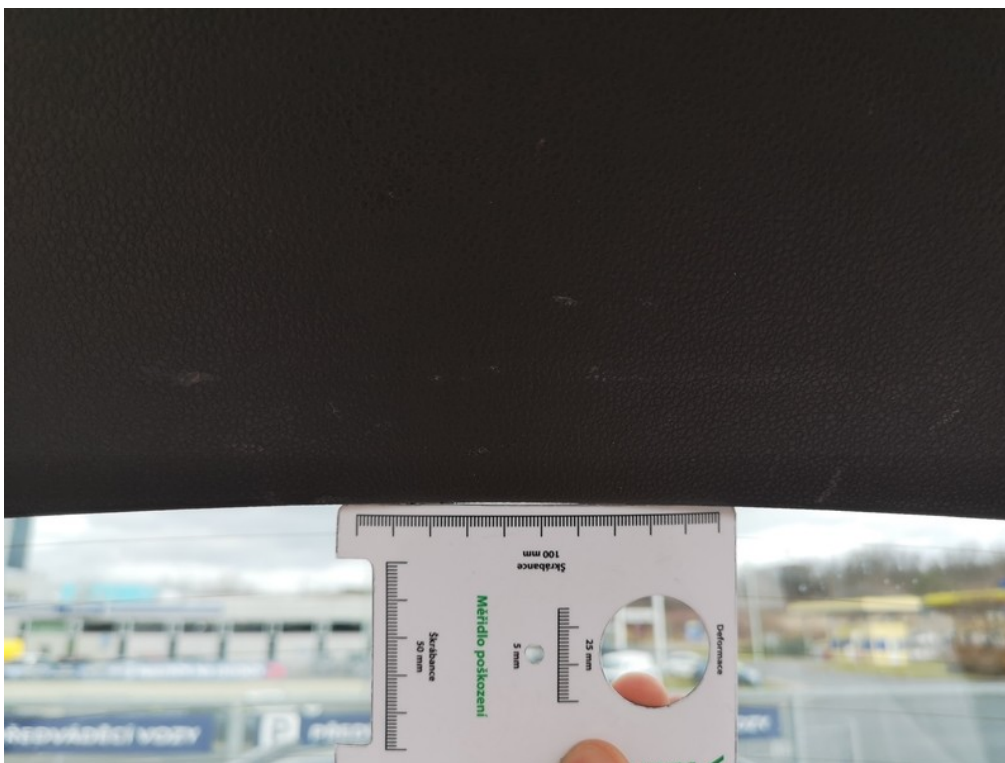
Umístění
25 Poškozený díl
Druh poškození

Interiér (vnitřní prostor)
Plastový kryt víka zav. Prostoru
Škrábance

Způsob opravy (opatření) Vyměnit
Poznámka:

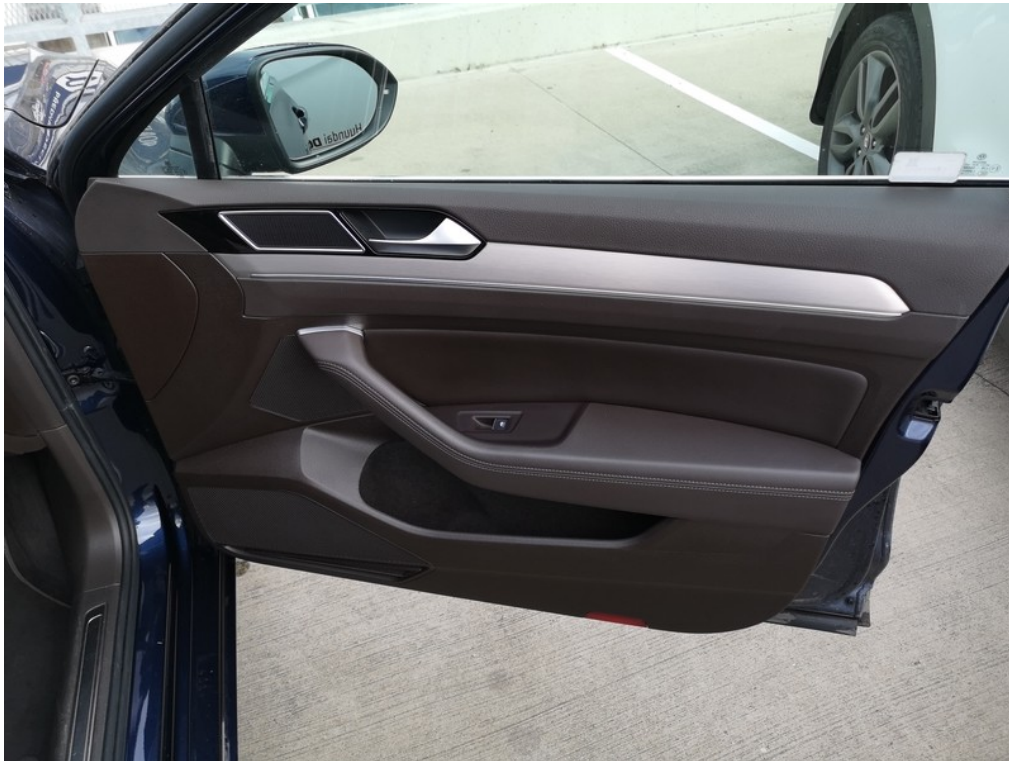
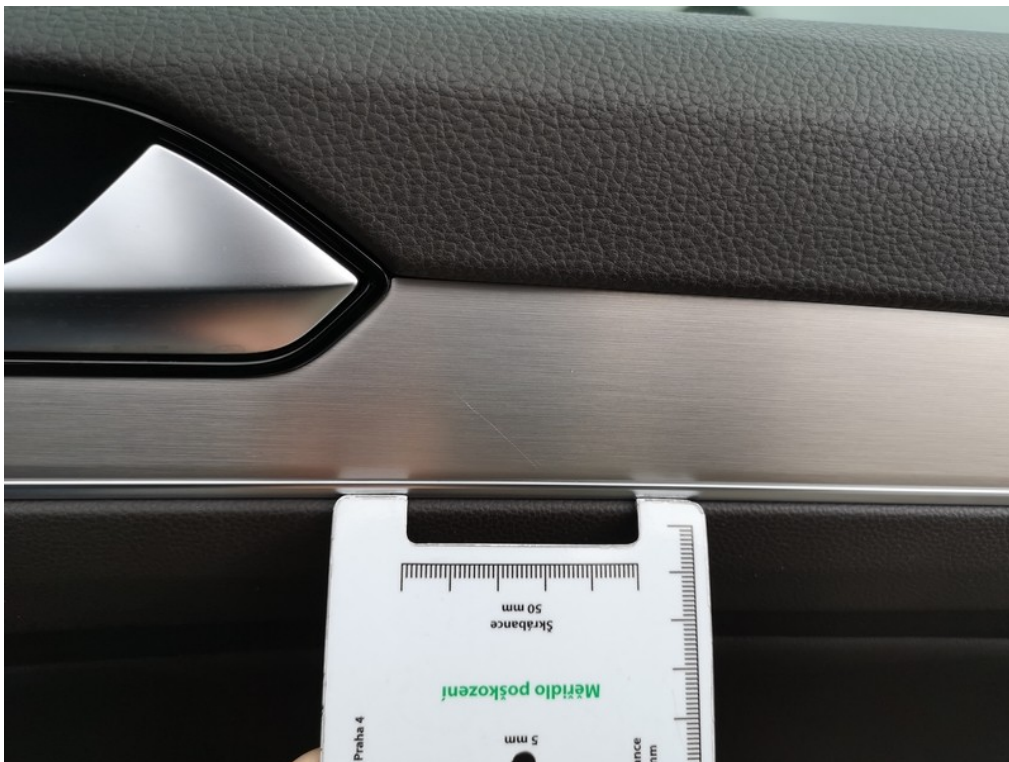
26 Umístění
Poškozený díl
Druh poškození

Interiér (vnitřní prostor)
Výplň PP dveří
Škrábance

Způsob opravy (opatření) Vyměnit
Poznámka:

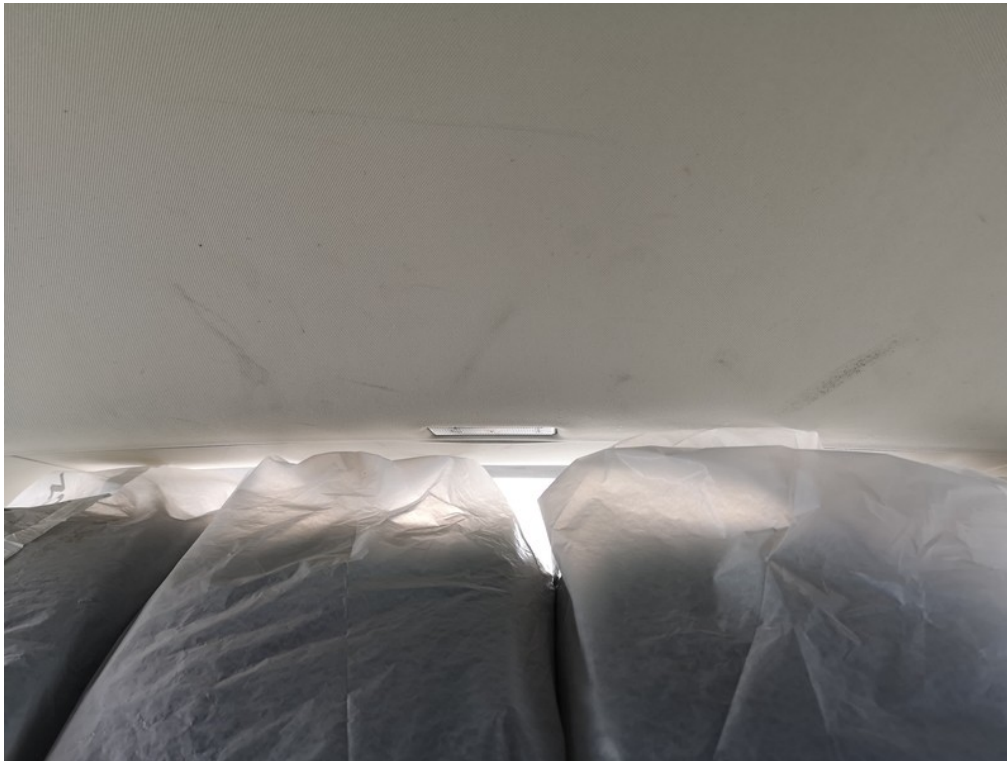
27 Umístění
Poškozený díl
Druh poškození

Ostatní
Interiér
Znečištěno

Způsob opravy (opatření) Čištění
Poznámka:

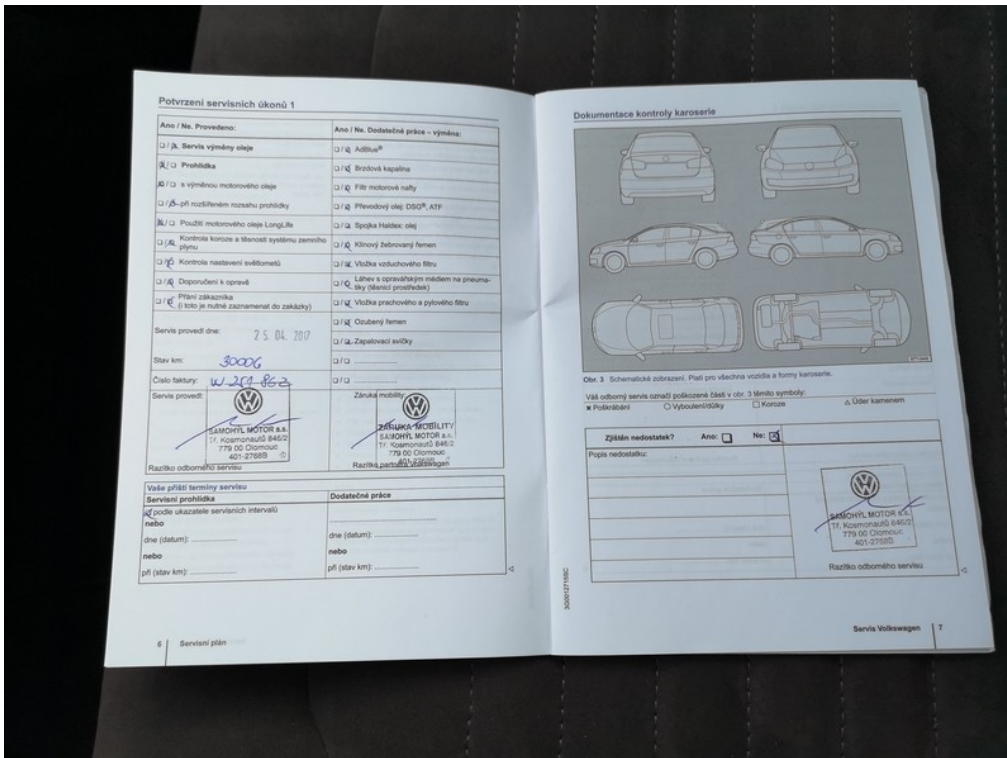
28 Umístění
Poškozený díl
Druh poškození

Ostatní
Servisní záznam
Chybí

Způsob opravy (opatření) Doplnit/dodat
Poznámka:
