DEKRA CZ a.s.

ÚDAJE O VOZIDLE

RZ:	5AN6036	VIN:	WVWZZZ3CZGE216931
Tovární značka (výrobce):	Volkswagen	Zdvih. objem :	1968
Obchodní označení:	Passat 8 SW (2014)	Max. výkon (kW):	110
Provedení:	Passat Var 2.0TDI110 HL	Druh paliva:	Nafta
Barva:	Modrá / metaliza	Převodovka:	6 stupňová
Typ karoserie / Počet dveří:	Kombi / 5	Datum první registrace:	2016-06-16
Vozidlo s odpočtem DPH	Ano	Platnost tech. kont. do:	2020-06
Stav tachometru:	97886 Km Odečteno	Stav paliva v nádrži:	1/4
Stav oleje:	V intervalu	Chladicí kapalina:	V intervalu
Servisní knížka k dispozici:	Ano	Poslední servisní kontrola:	30006 Km / 2017-04-25

SEZNAM POŠKOZENÍ

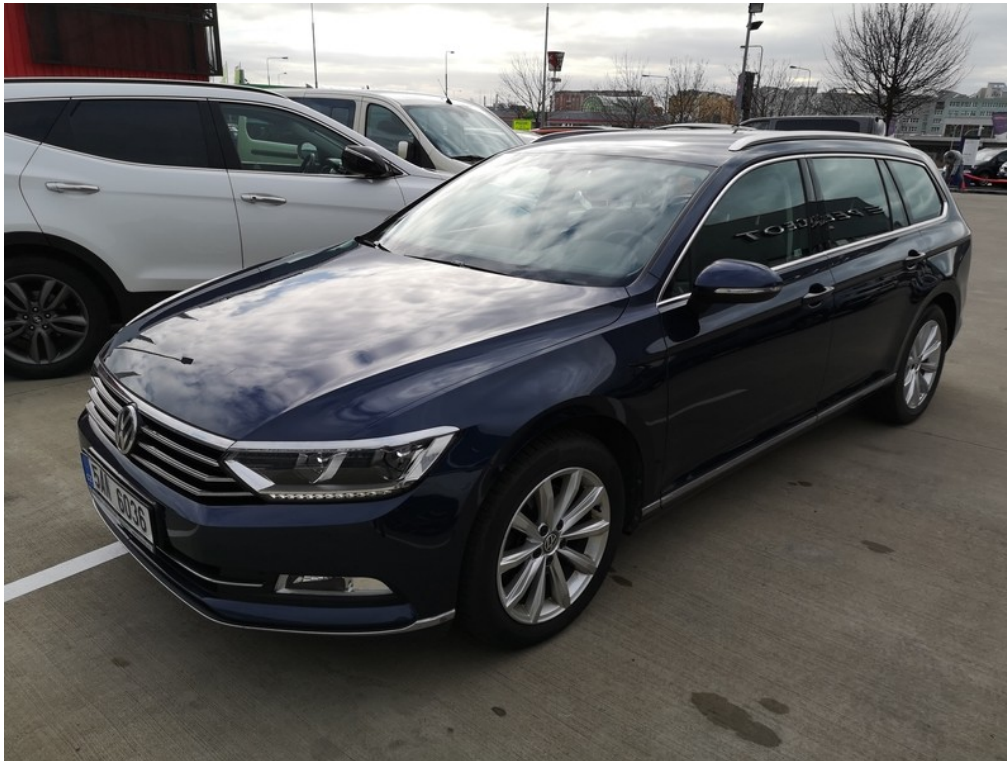
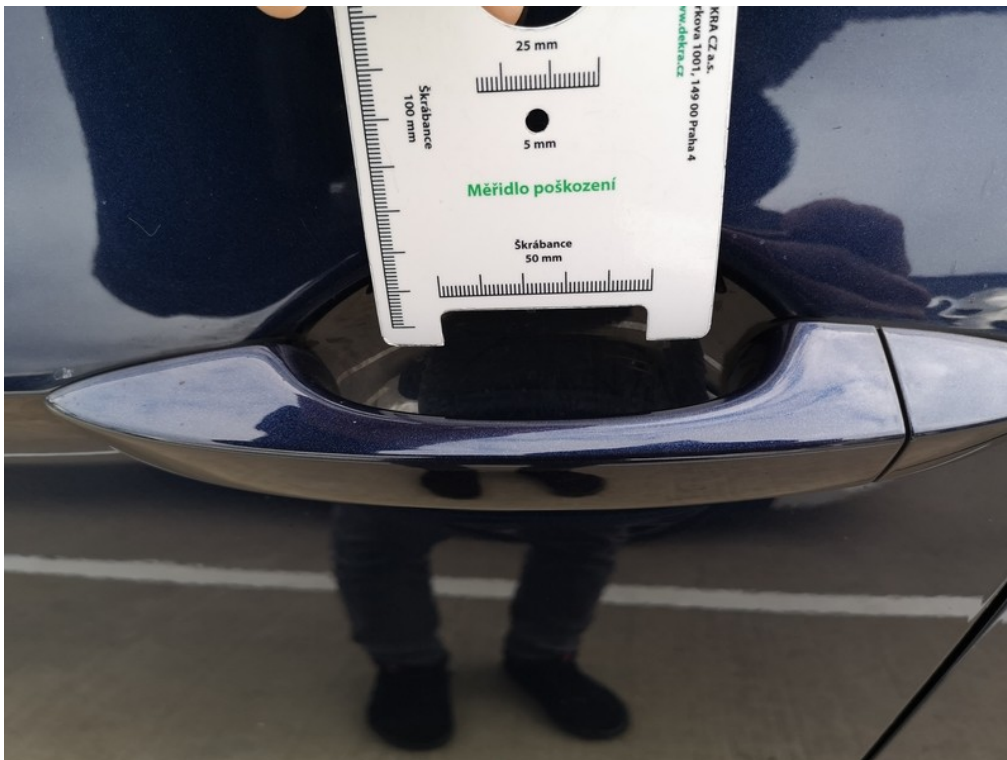
Umístění
29 Poškozený díl
Druh poškození

Ostatní
Celková plocha
karoserie
Škrábance

Způsob opravy (opatření) Vyleštit
Poznámka:
