DEKRA CZ a.s.

ARVAL CZ s.r.o.

ÚDAJE O VOZIDLE

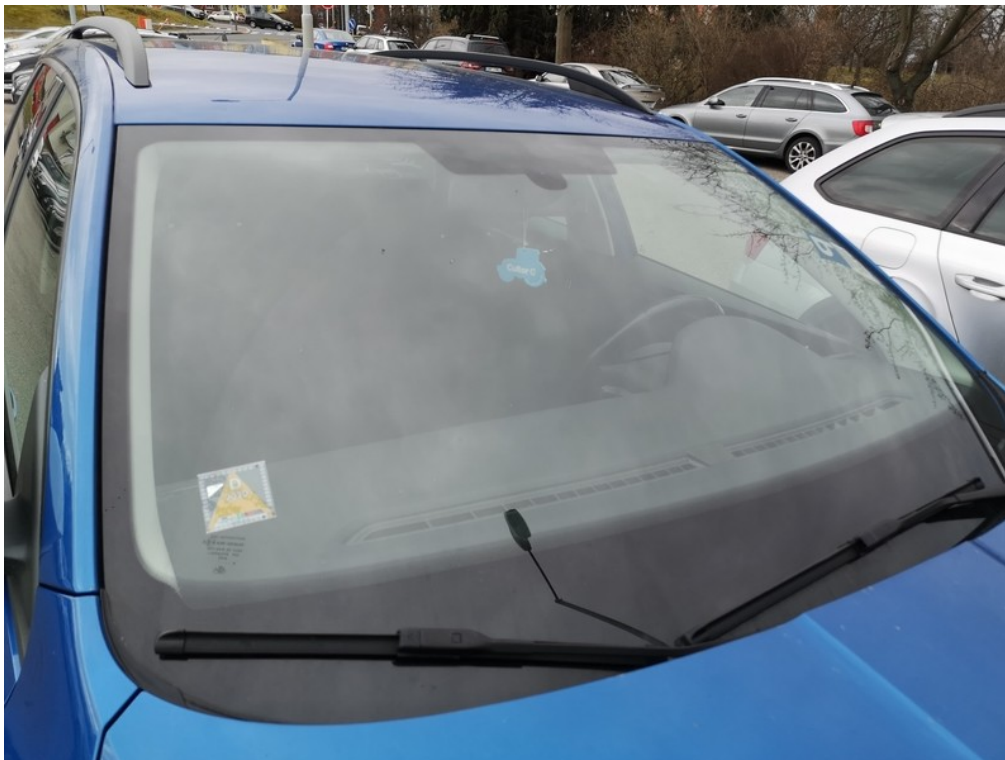
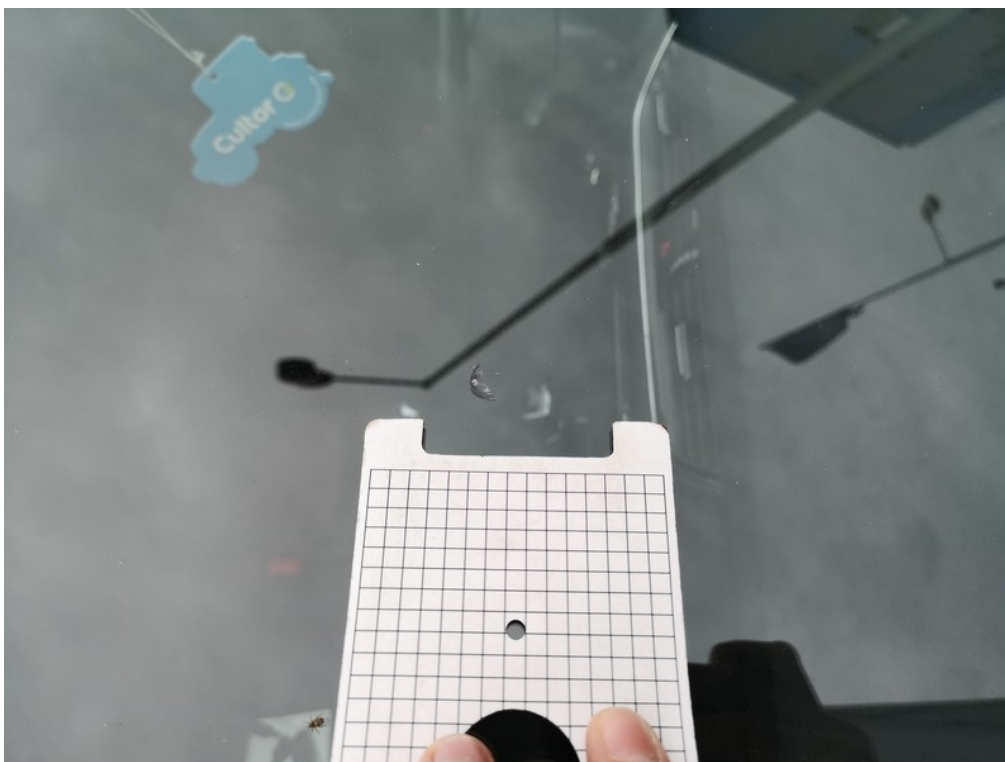
1 Umístění
Poškozený díl
Druh poškození

Exteriér (vnější
prostor)
Čelní sklo
Štěp

Způsob opravy (opatření) Vyměnit
Poznámka:

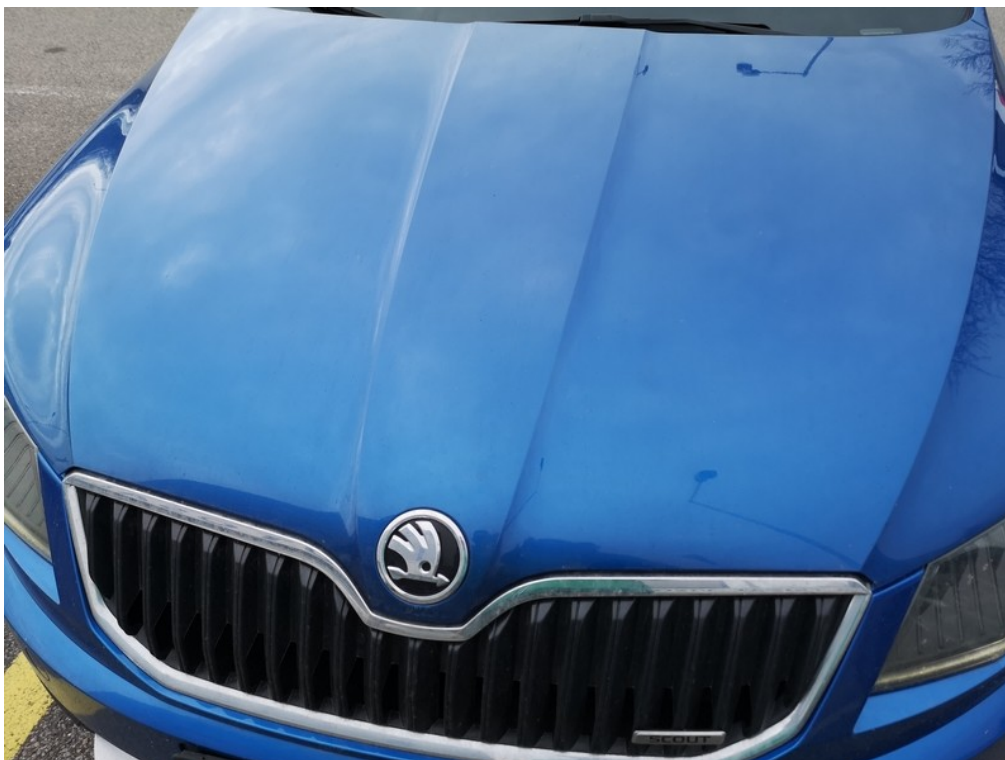
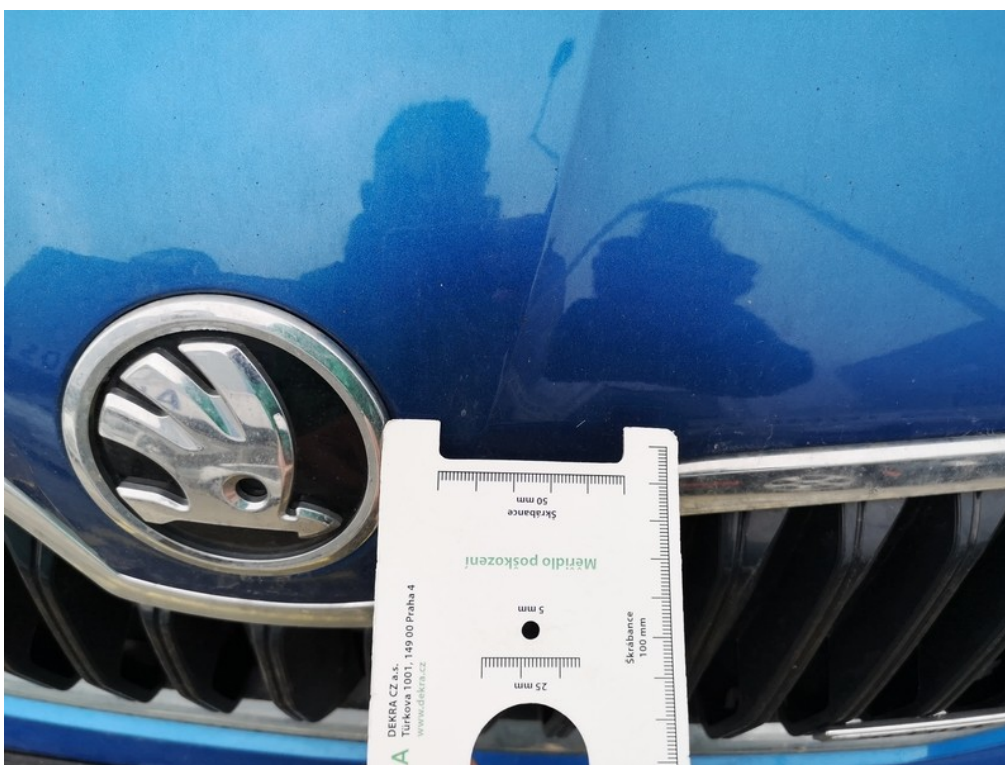
Umístění
2 Poškozený díl
Druh poškození

Exteriér (vnější prostor)
Přední část vozidla
Poškození od odletujícího kamení

Způsob opravy (opatření) Opravit
Poznámka:

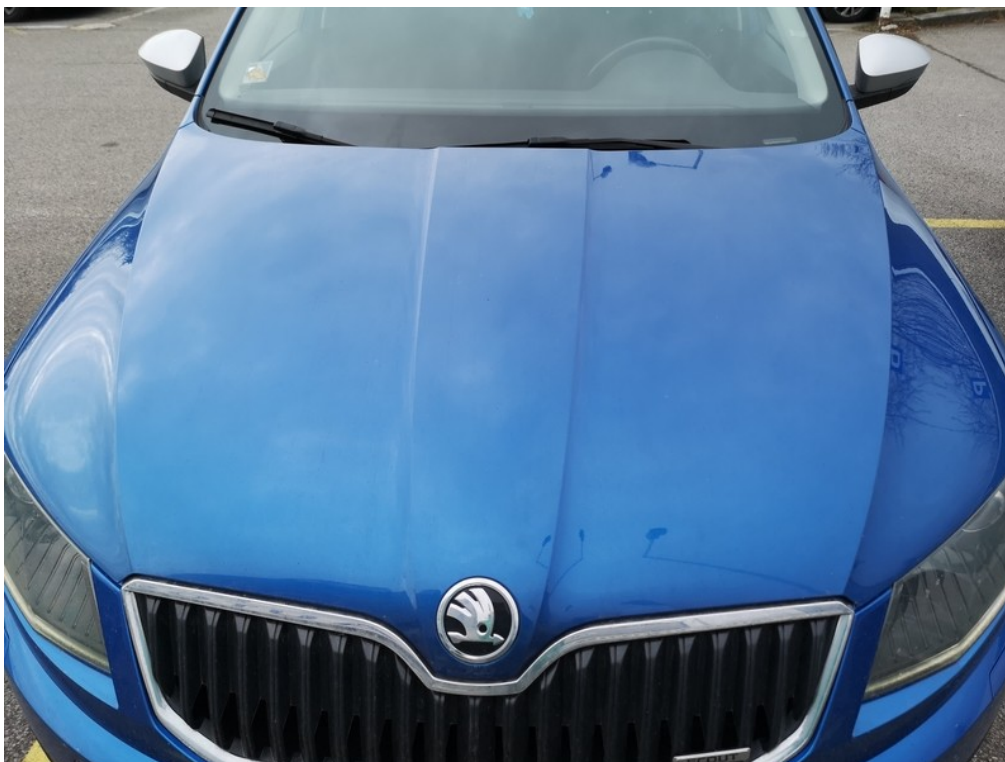
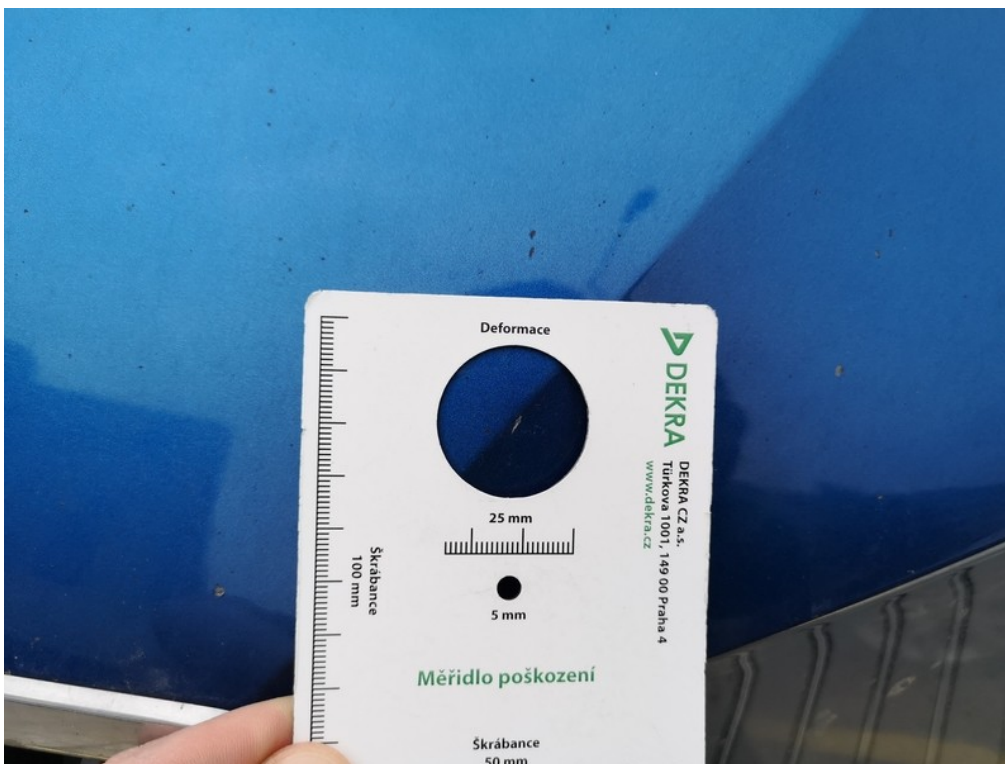
3 Umístění
Poškozený díl
Druh poškození

Exteriér (vnější
prostor)
Víko motoru
Jamka

Způsob opravy (opatření) Opravit
Poznámka:

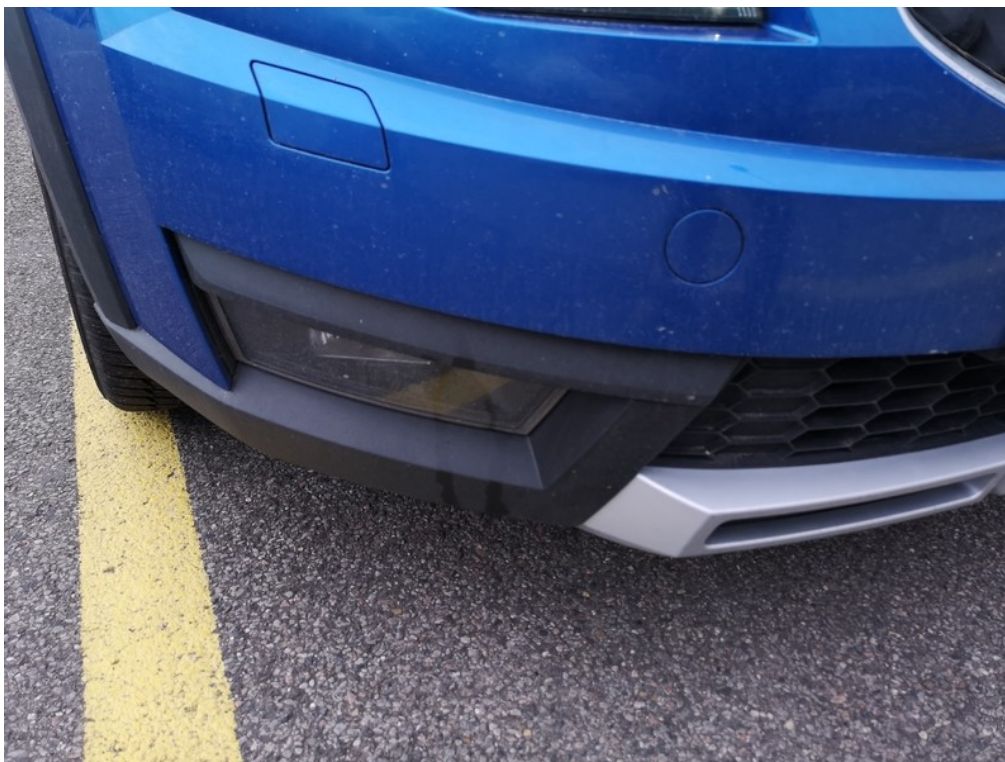
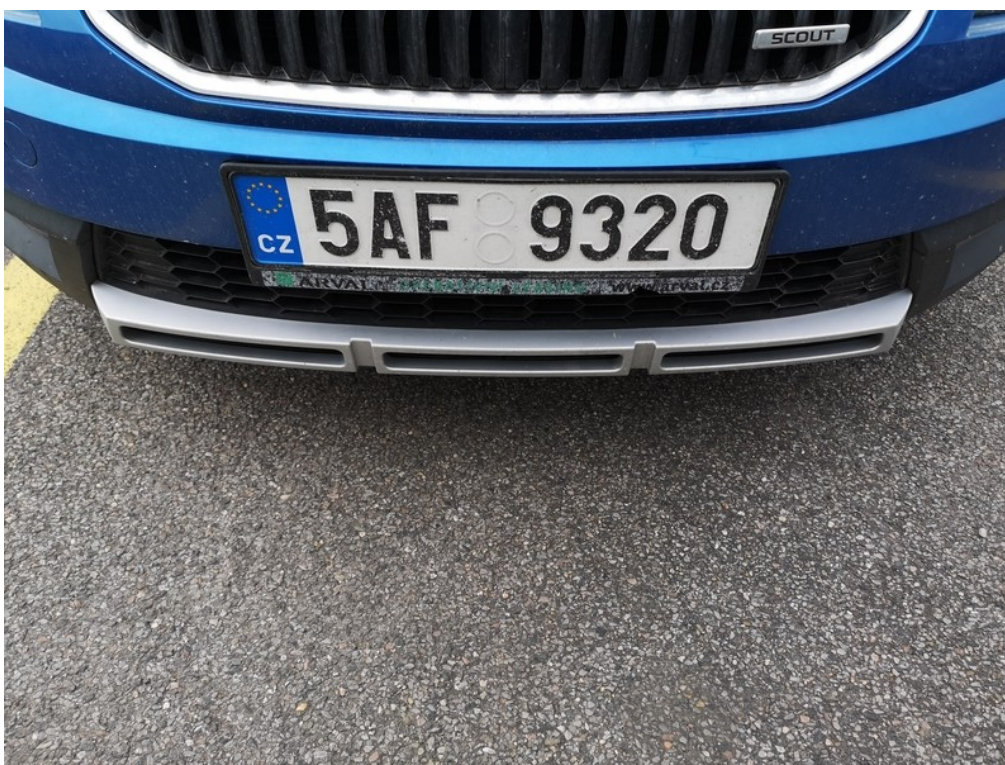
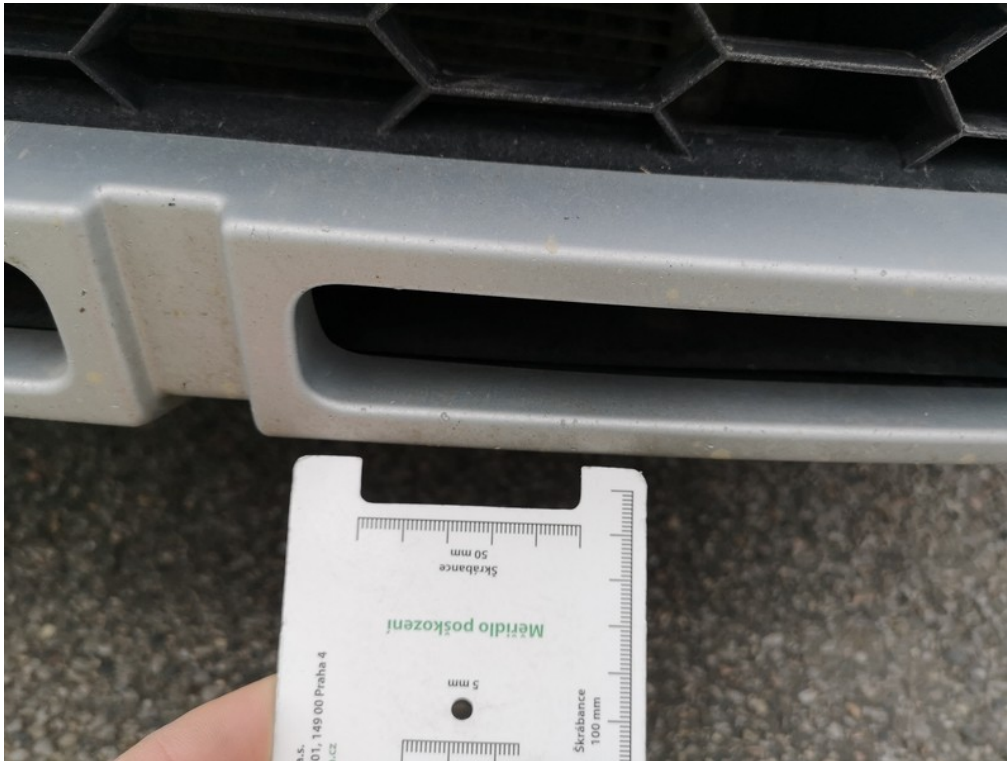
4 Umístění
Poškozený díl
Druh poškození

Exteriér (vnější prostor)
Spojler P nárazníku střední
Škrábance

Způsob opravy (opatření) Vyměnit
Poznámka:

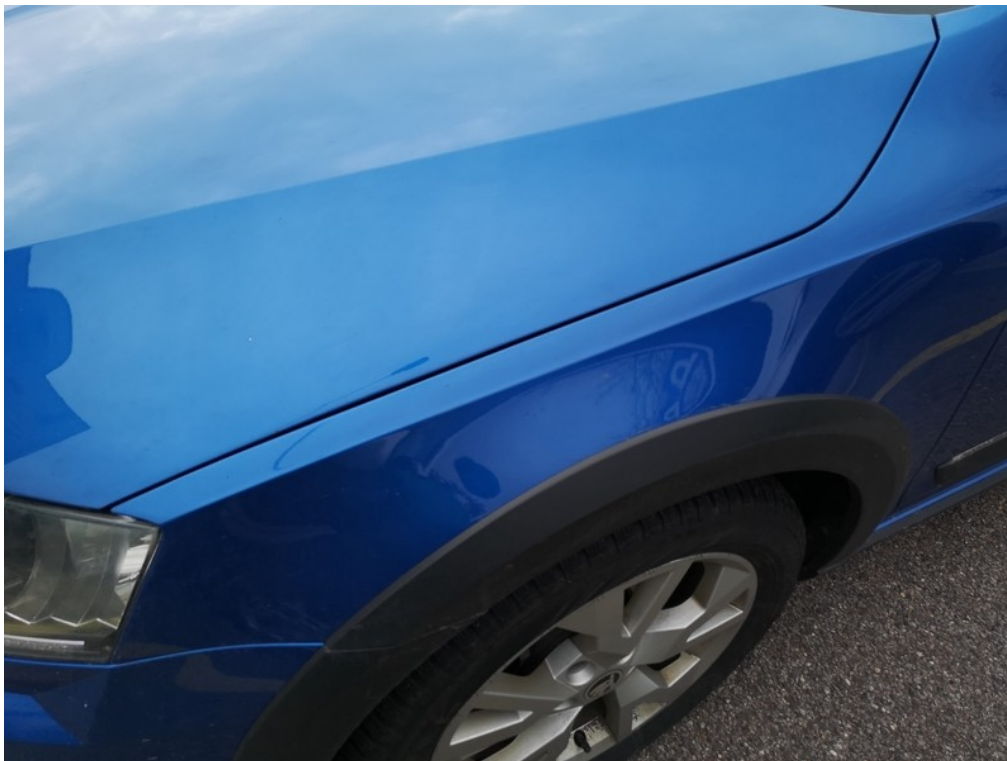
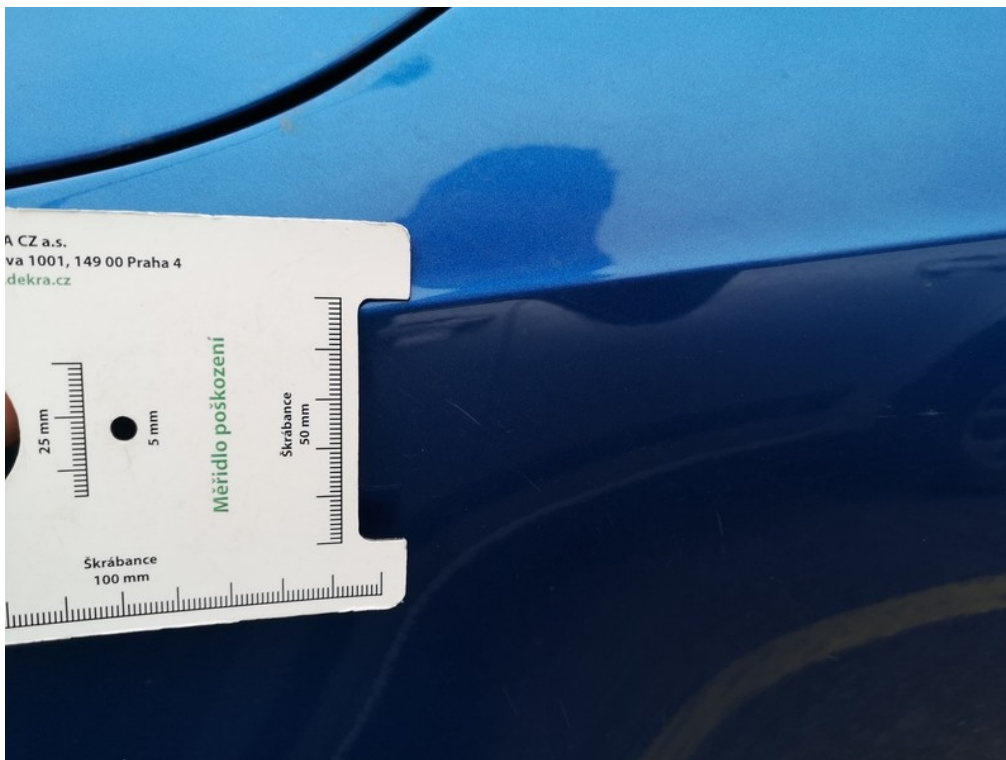
5 Umístění
Poškozený díl
Druh poškození

Exteriér (vnější prostor)
Blatník přední levý
Škrábance

Způsob opravy (opatření) Lakovat
Poznámka:

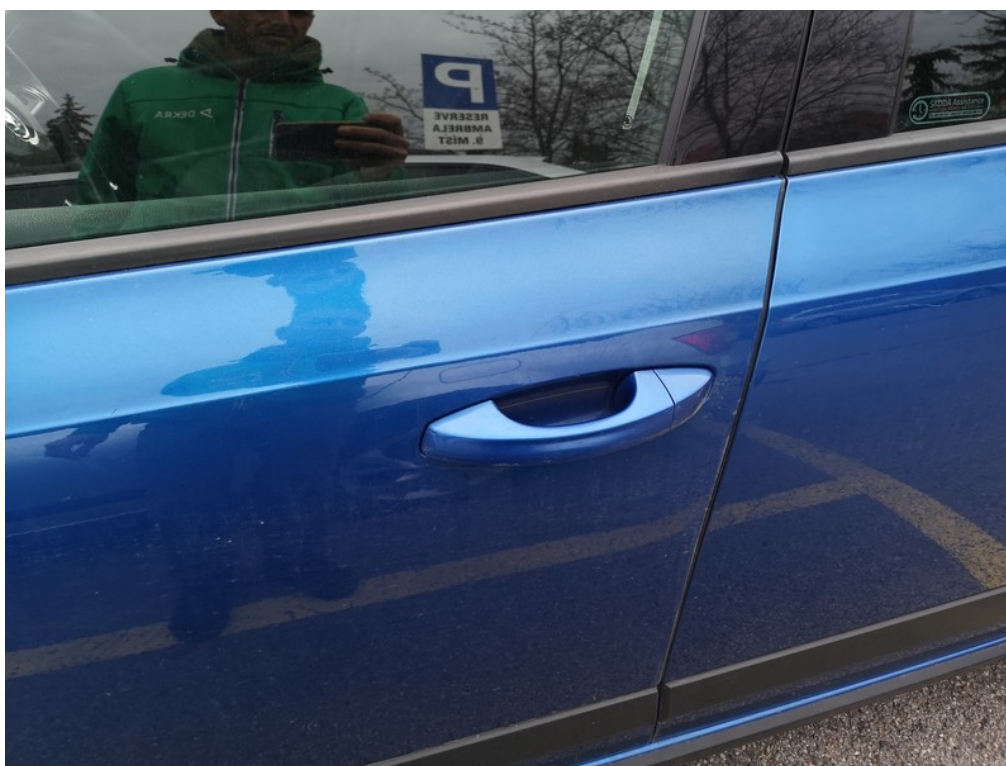
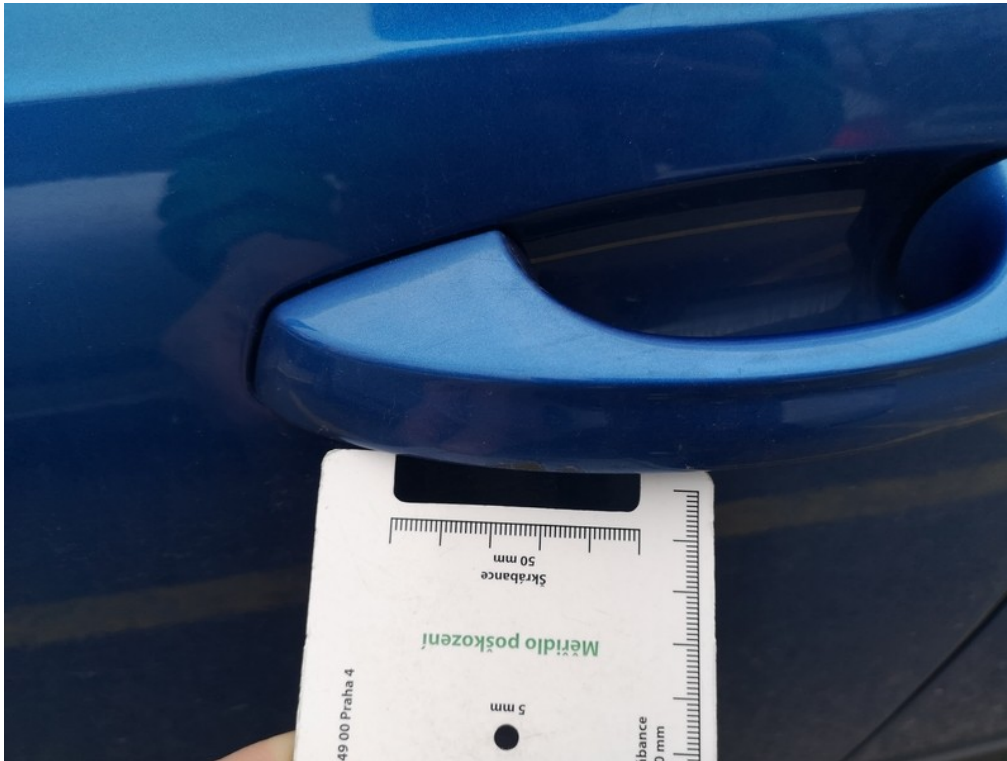
6 Umístění
Poškozený díl
Druh poškození

Exteriér (vnější prostor)
Madlo kliky LP dveří
Škrábance

Způsob opravy (opatření) Lakovat
Poznámka:

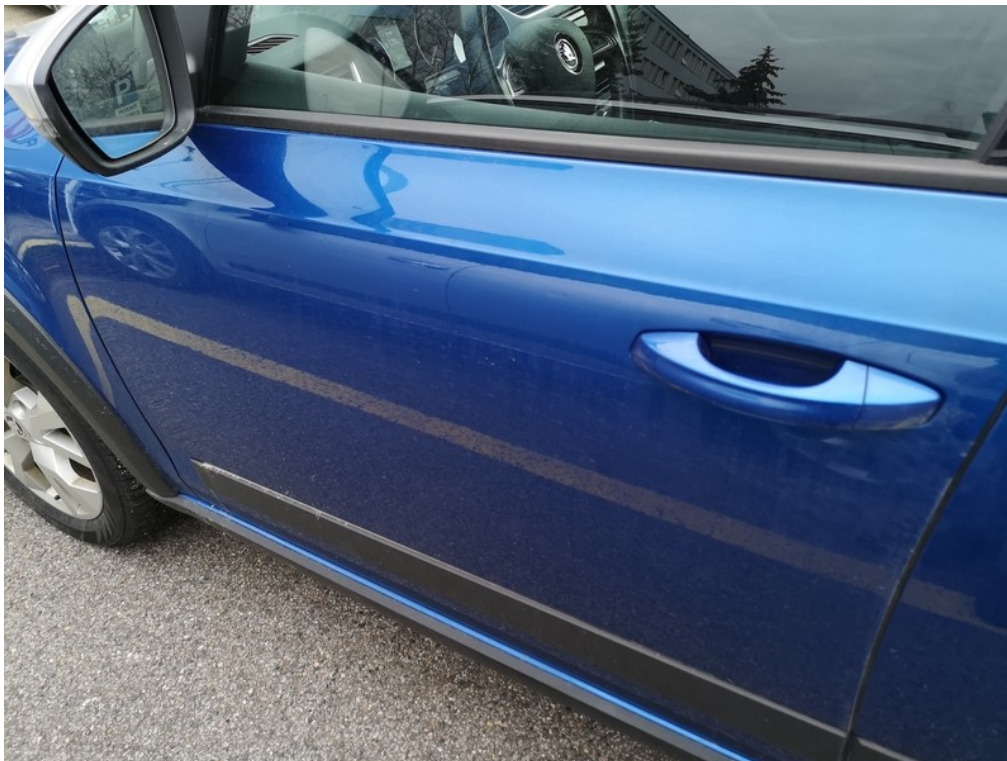
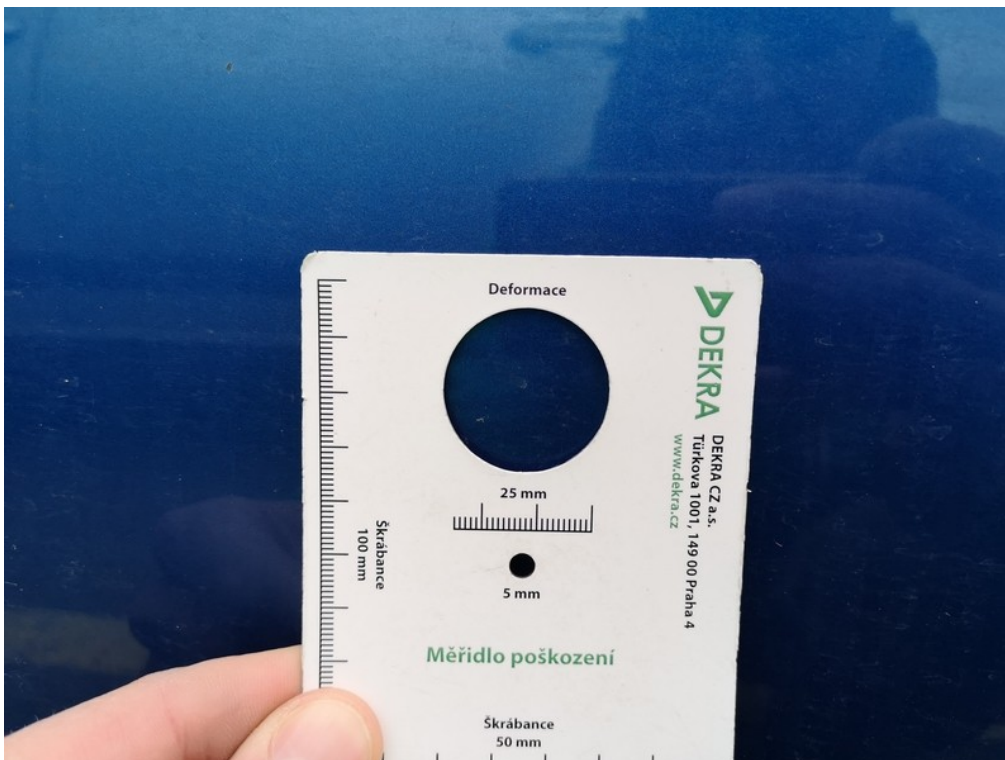
7 Umístění
Poškozený díl
Druh poškození

Exteriér (vnější prostor)
Dveře přední levé
Jamka

Způsob opravy (opatření) Opravit
Poznámka: + škrábance

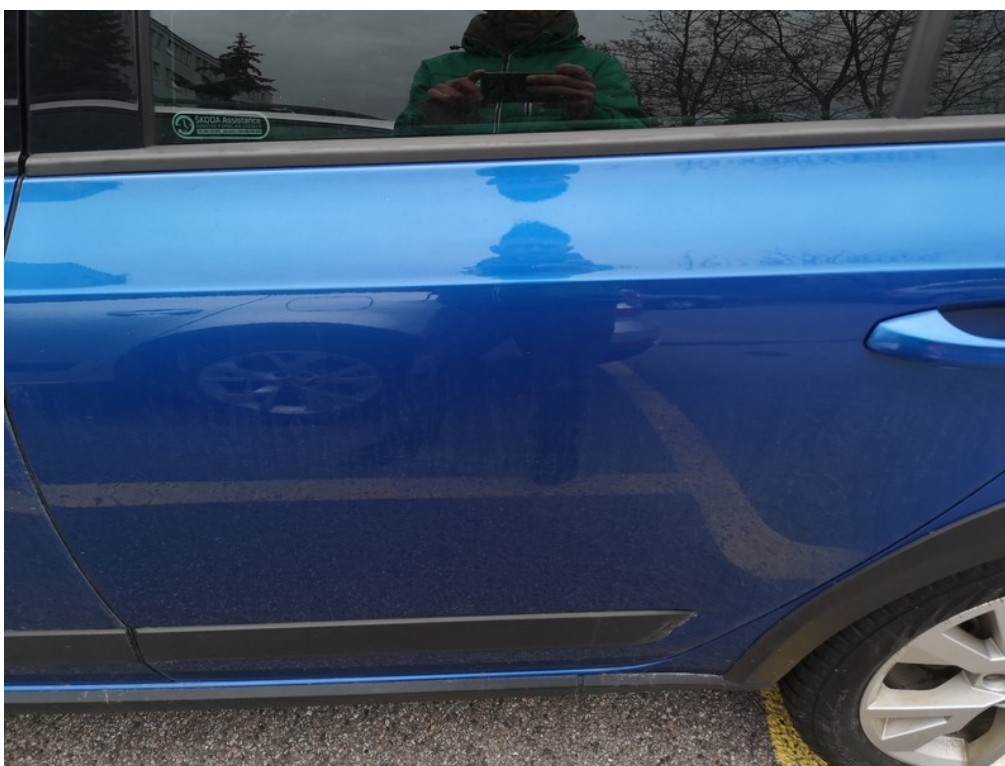
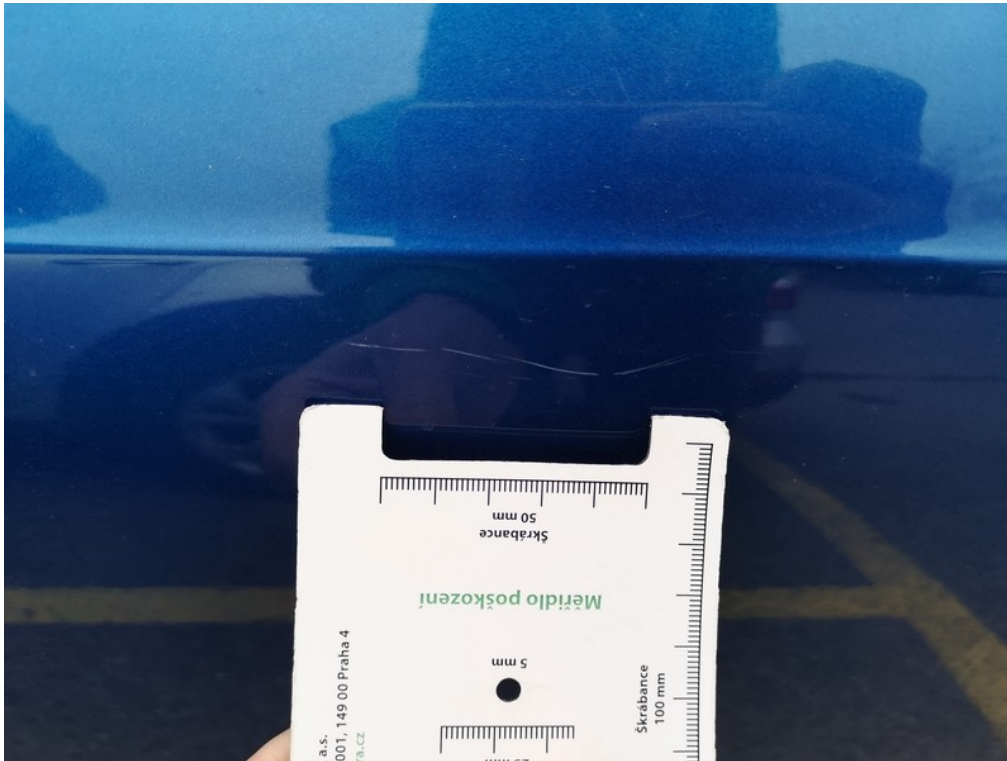
8 Umístění
Poškozený díl
Druh poškození

Exteriér (vnější prostor)
Dveře zadní levé
Škrábance

Způsob opravy (opatření) Lakovat
Poznámka:

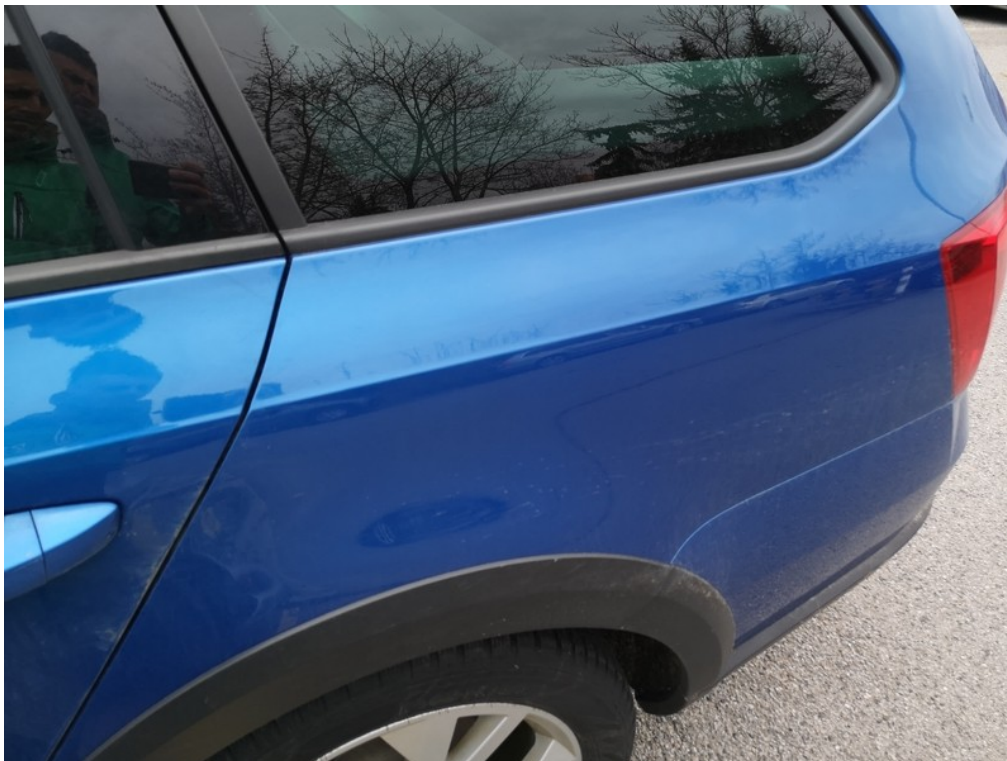
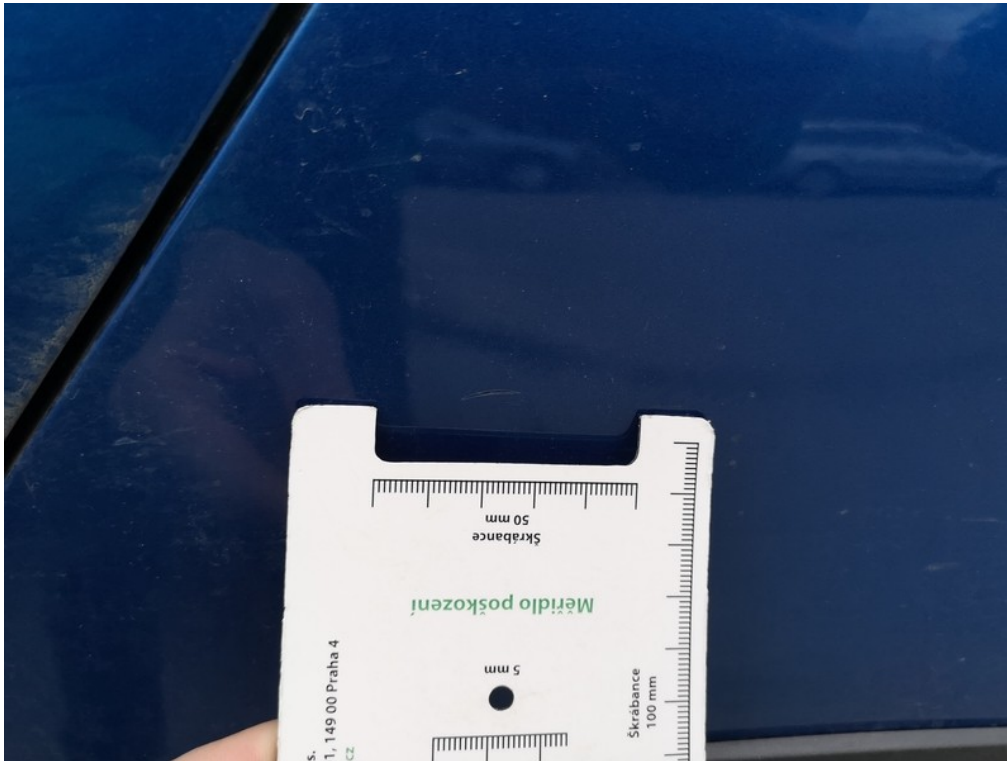
9 Umístění
Poškozený díl
Druh poškození

Exteriér (vnější prostor)
Bočnice zadní levá
Škrábance

Způsob opravy (opatření) Lakovat
Poznámka:

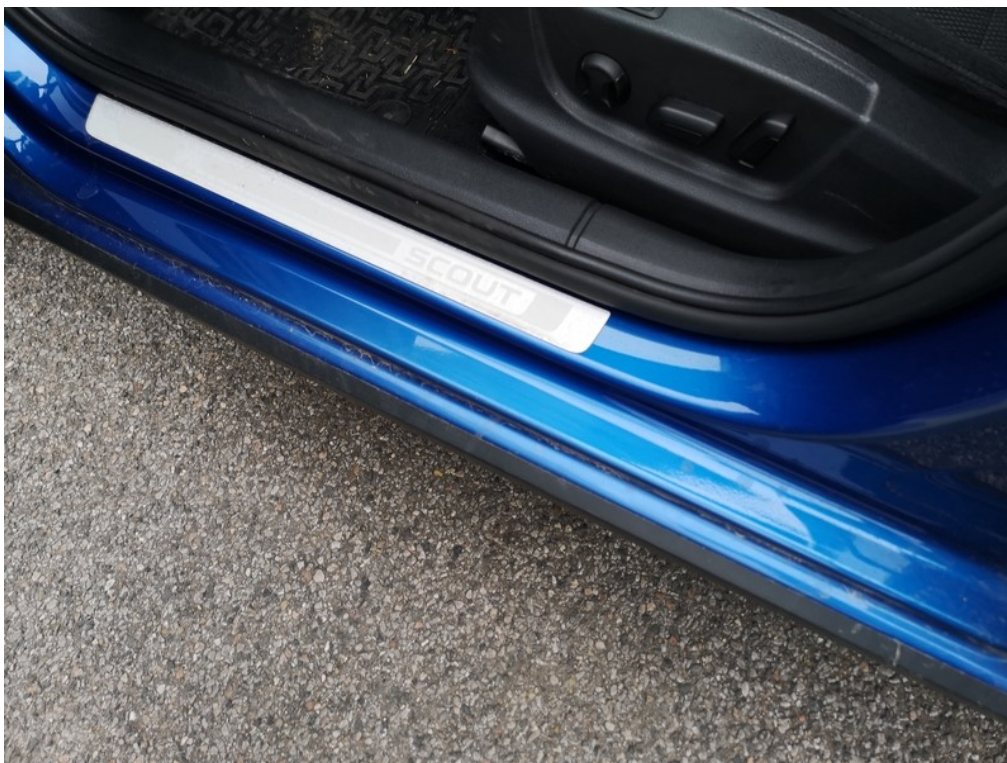
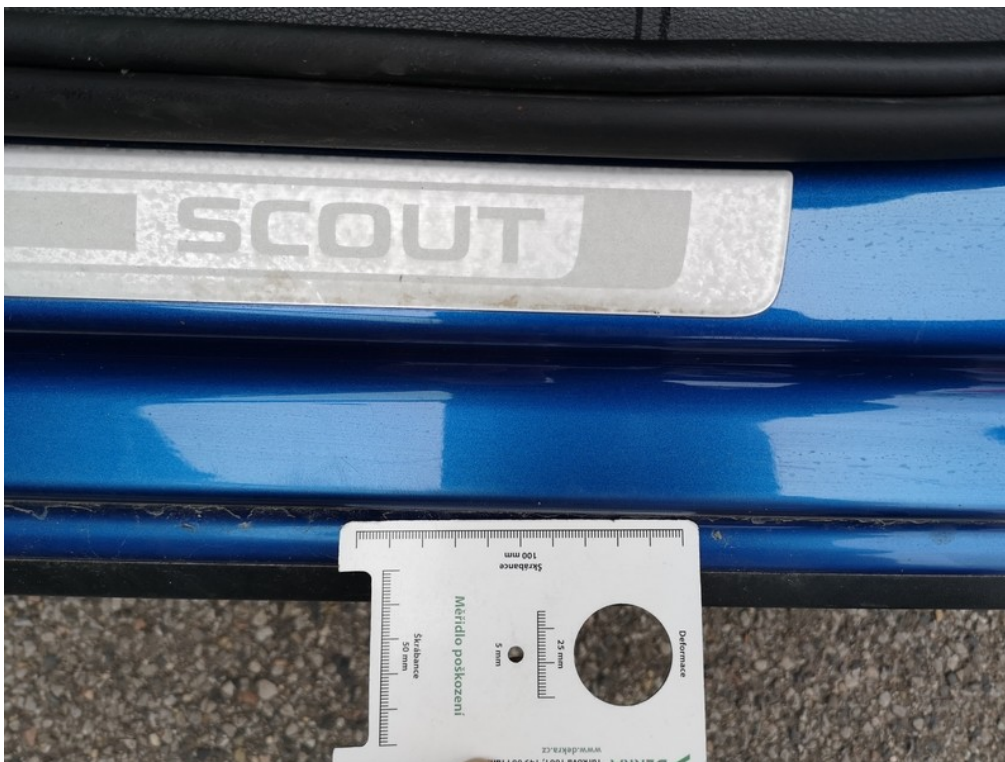
10 Umístění
Poškozený díl
Druh poškození

Exteriér (vnější
prostor)
Práh levý
Škrábance

Způsob opravy (opatření) Lakovat
Poznámka:

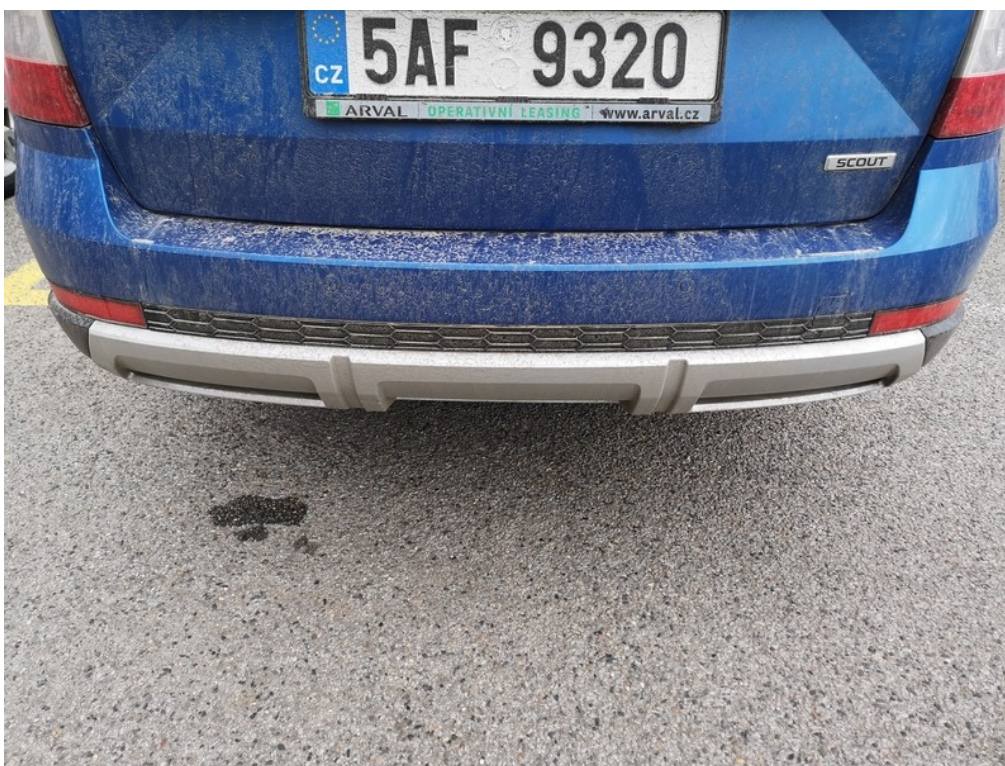
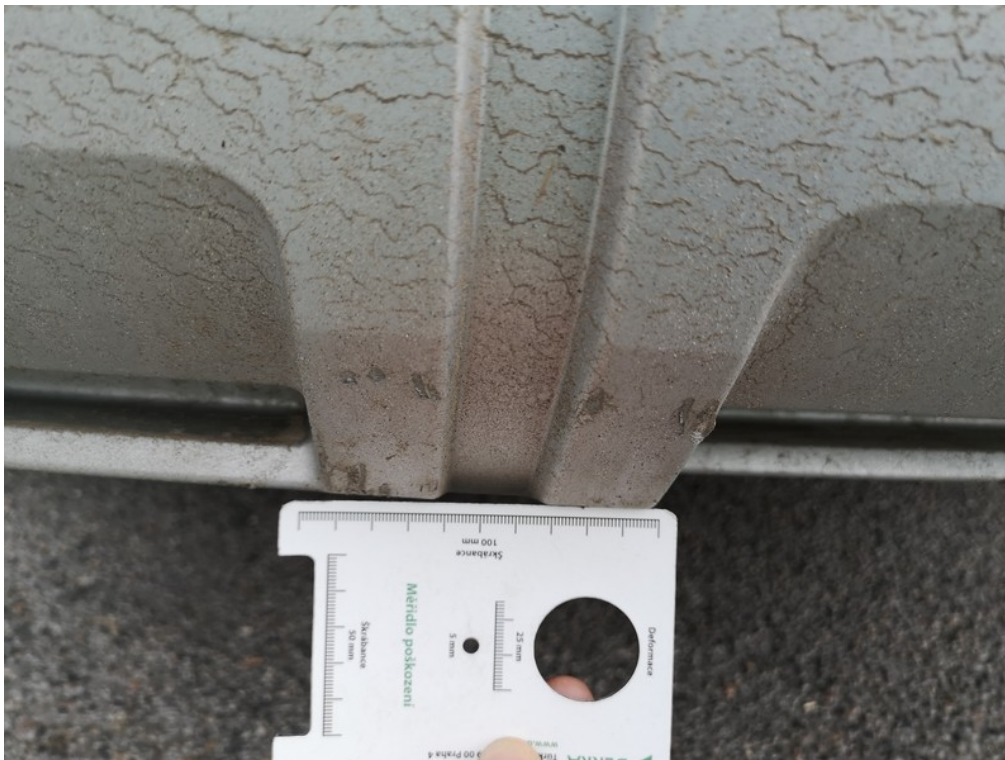
11 Umístění
Poškozený díl
Druh poškození

Exteriér (vnější prostor)
Spojler Z nárazníku střední
Škrábance

Způsob opravy (opatření) Vyměnit
Poznámka:

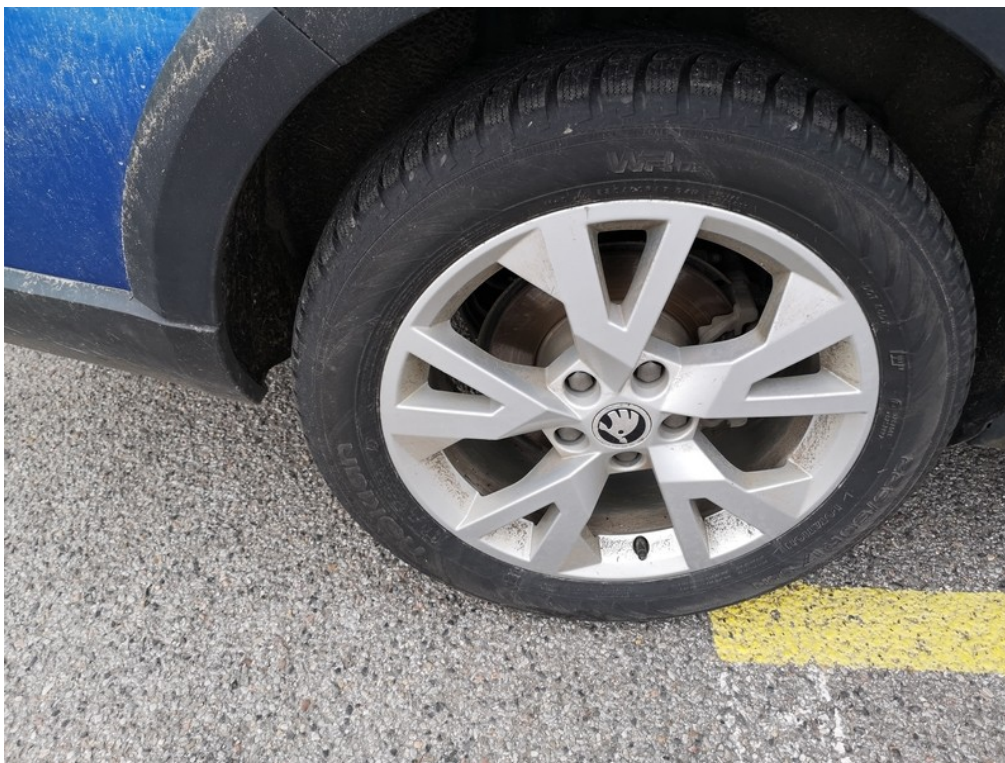
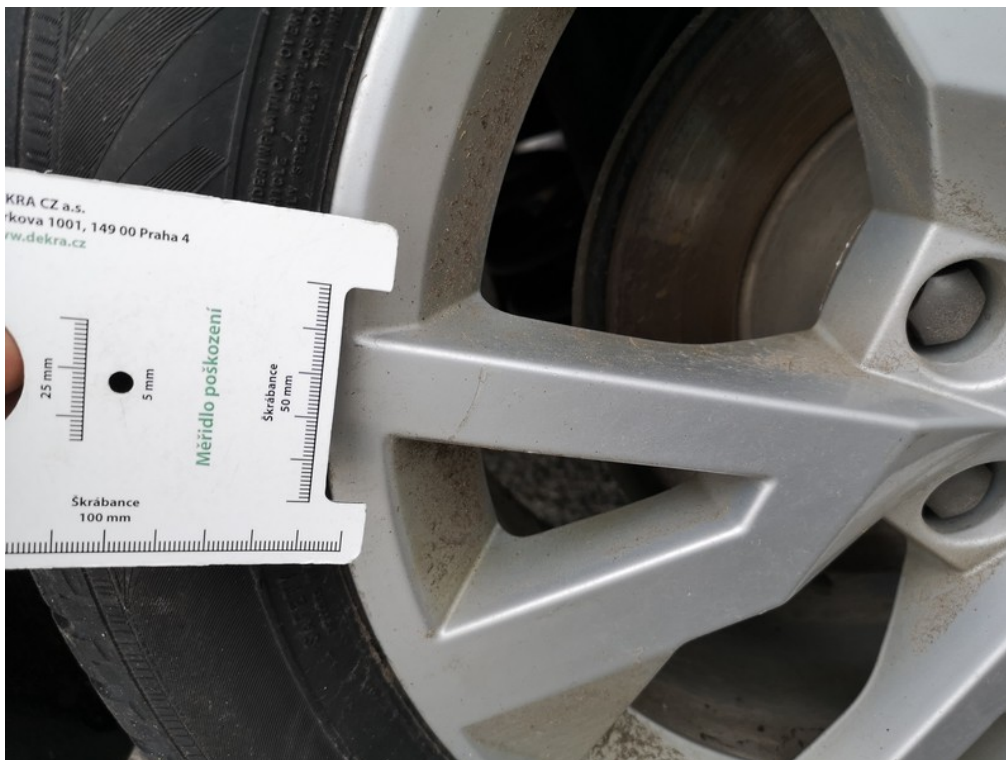
12 Umístění
Poškozený díl
Druh poškození

Exteriér (vnější prostor)
Disk PZ kola
Škrábance

Způsob opravy (opatření) Opravit
Poznámka:

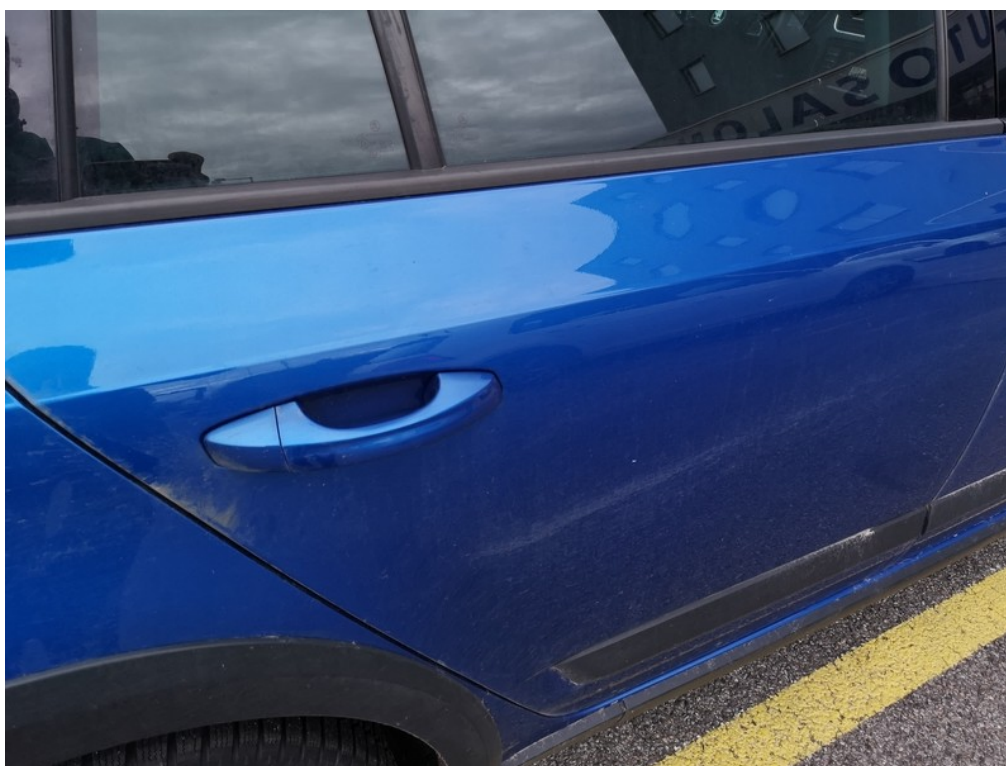
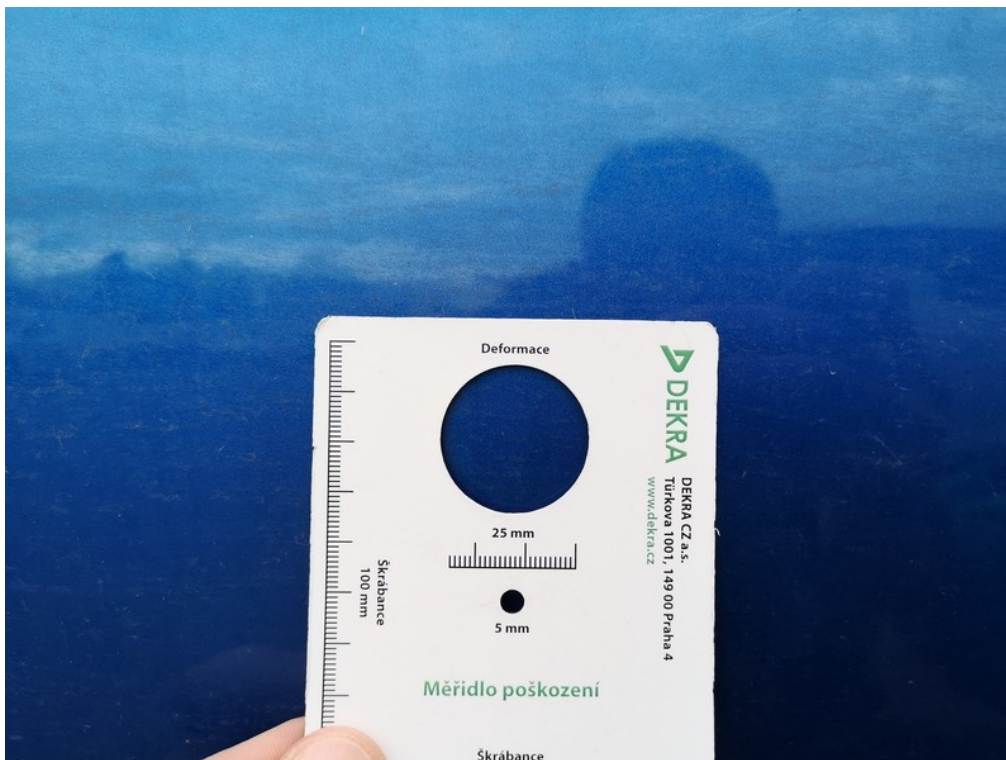
13 Umístění
Poškozený díl
Druh poškození

Exteriér (vnější prostor)
Dveře zadní pravé
Jamka

Způsob opravy (opatření) Opravit
Poznámka: + škrábance

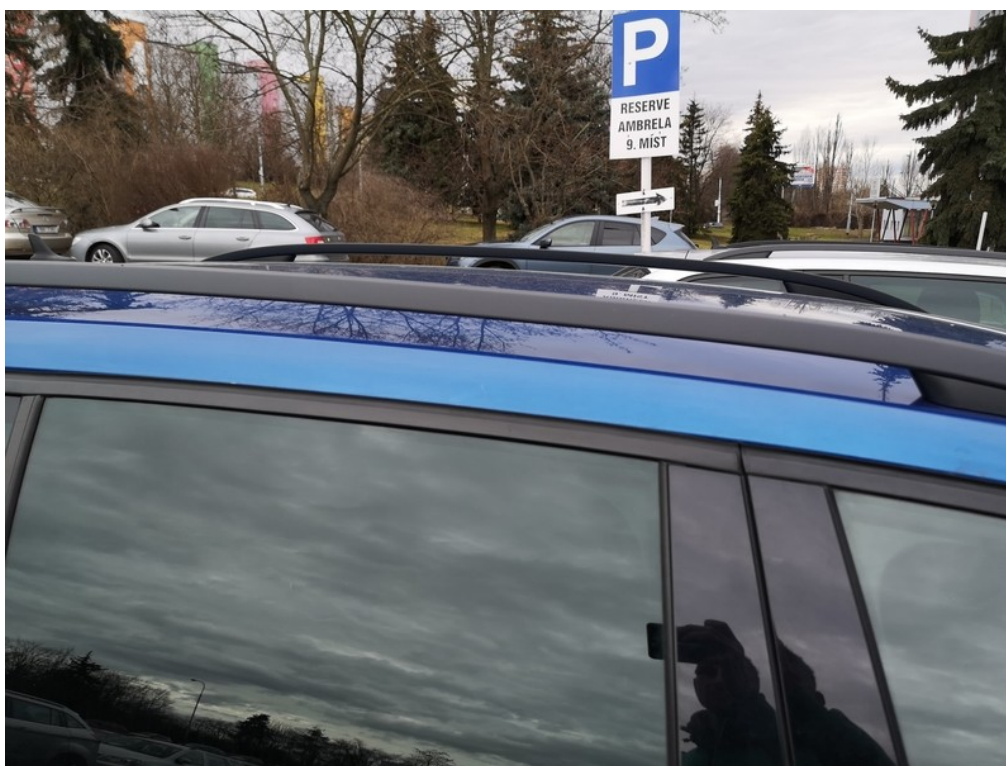
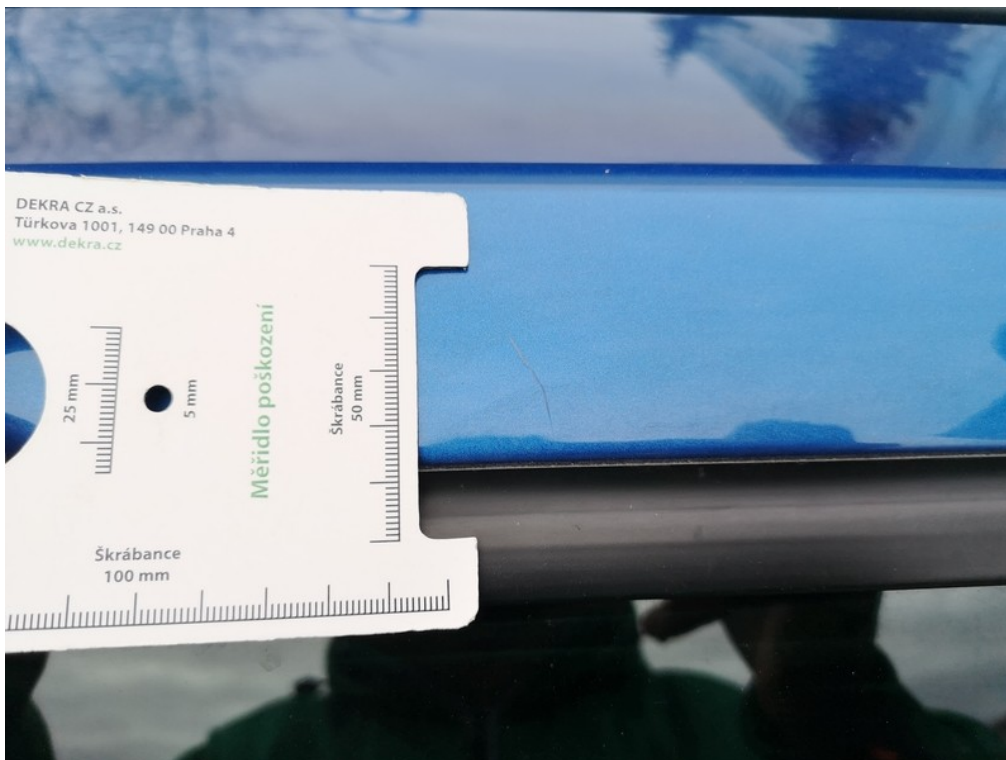
14 Umístění
Poškozený díl
Druh poškození

Exteriér (vnější prostor)
Rám dveří pravý
Škrábance

Způsob opravy (opatření) Lakovat
Poznámka:
