DEKRA CZ a.s.

ARVAL CZ s.r.o.

ÚDAJE O VOZIDLE

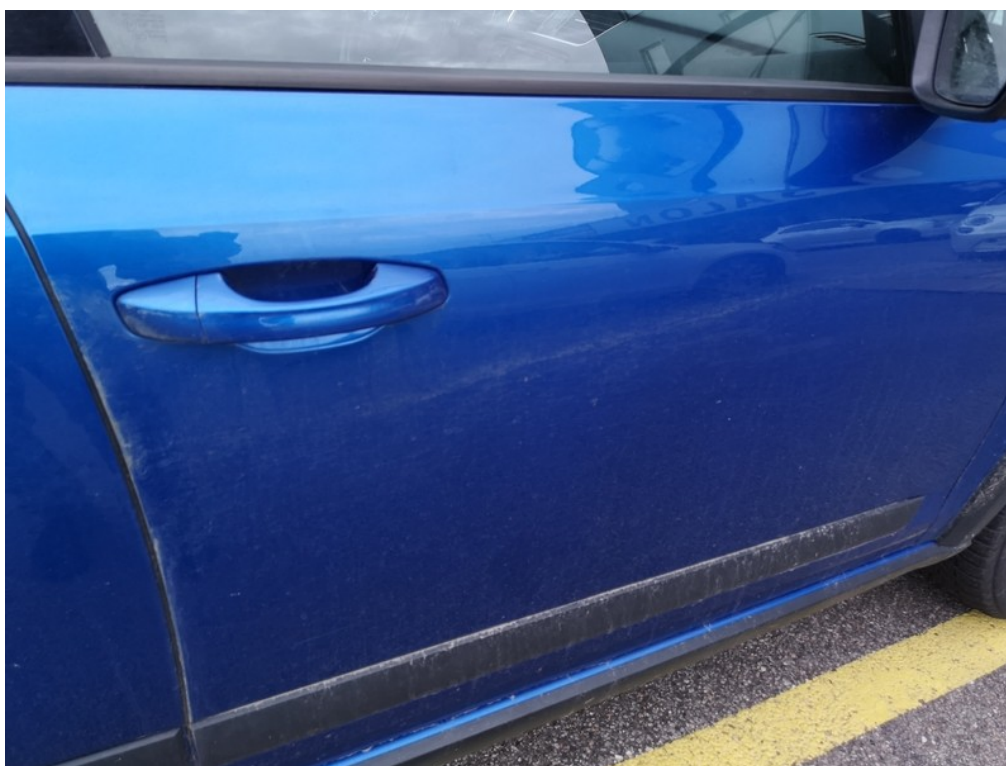
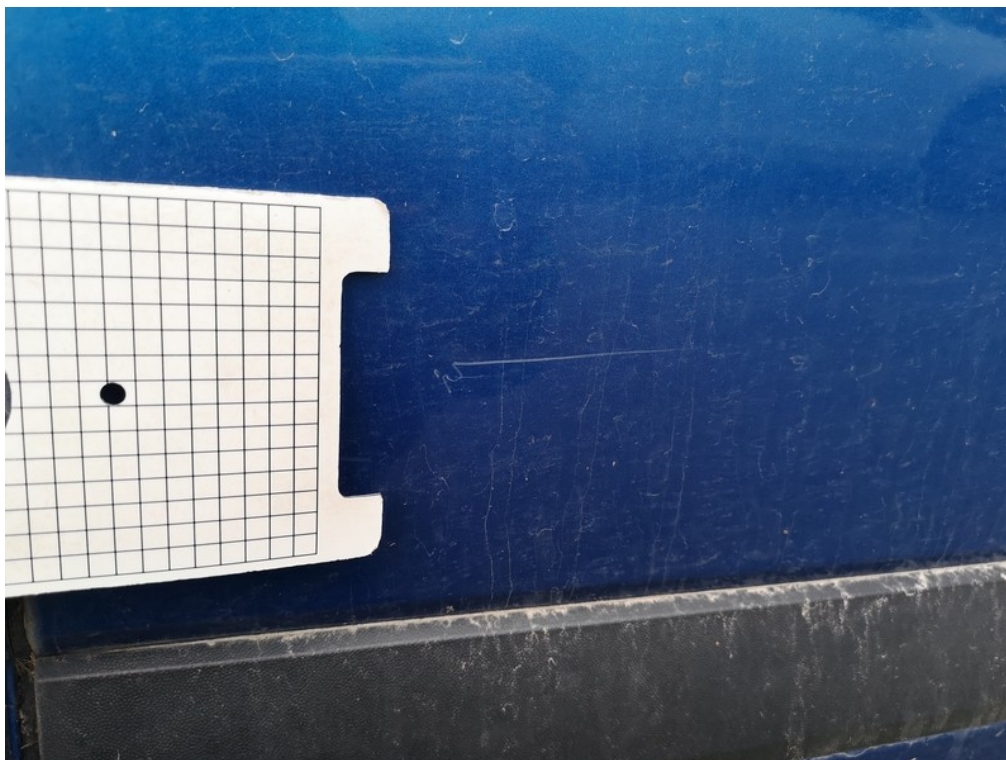
15 Umístění
Poškozený díl
Druh poškození

Exteriér (vnější prostor)
Dveře přední pravé
Deformace

Způsob opravy (opatření) Opravit
Poznámka: + škrábance, jamky

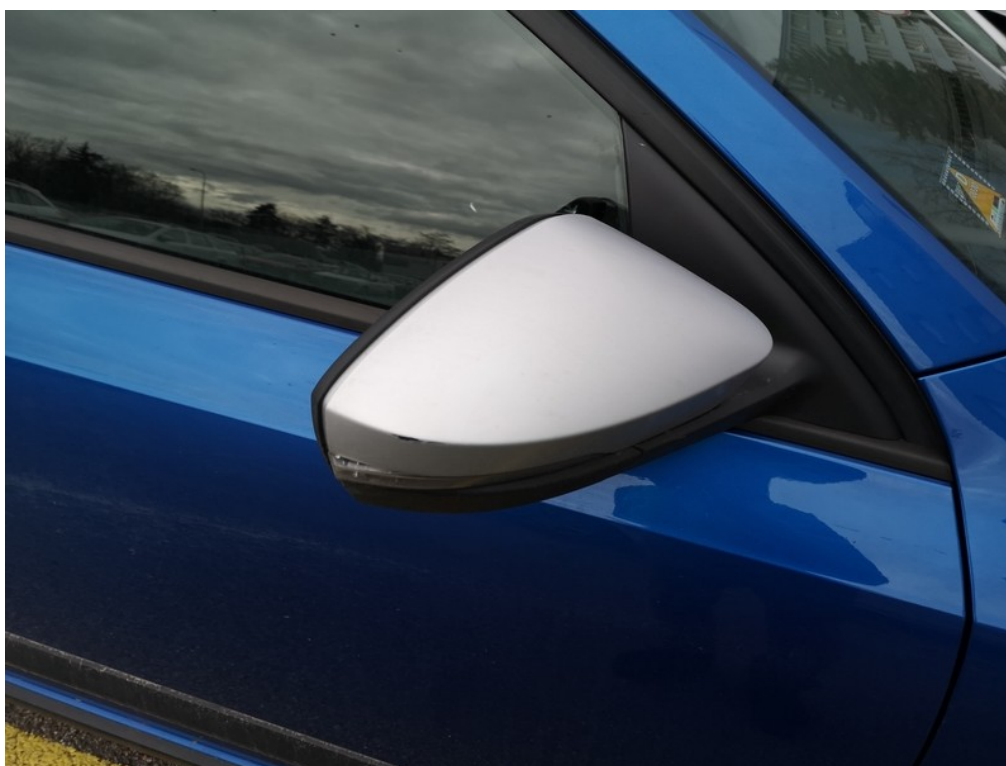
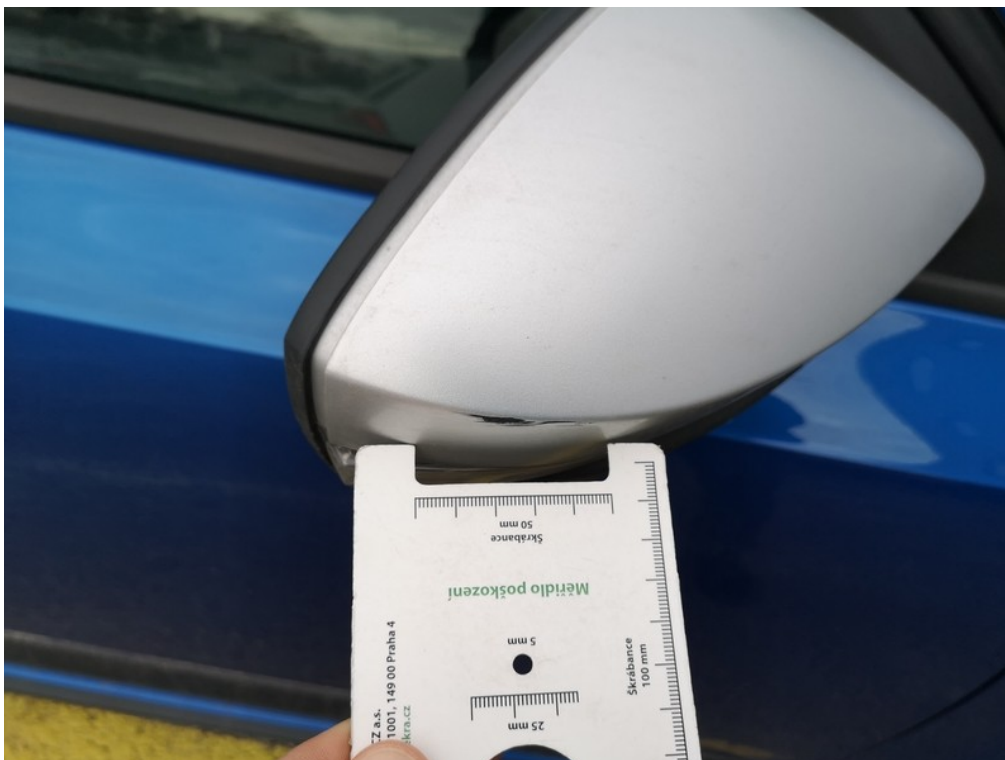
16 Umístění
Poškozený díl
Druh poškození

Exteriér (vnější prostor)
Kryt P zpětného zrcátka
Škrábance

Způsob opravy (opatření) Lakovat
Poznámka:

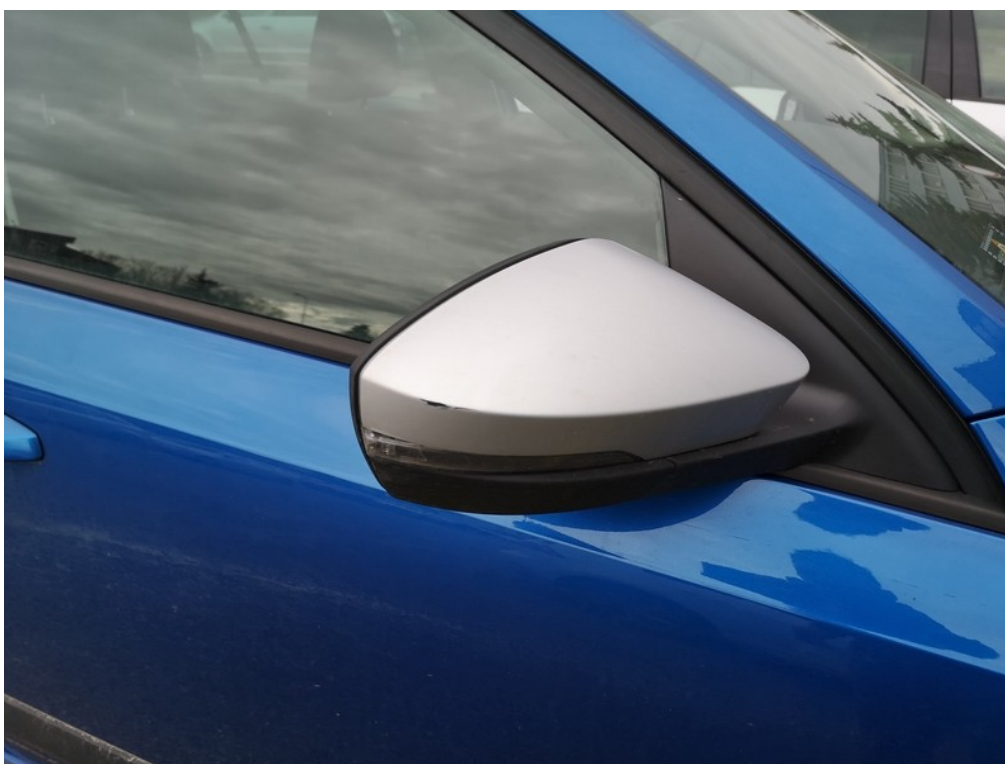
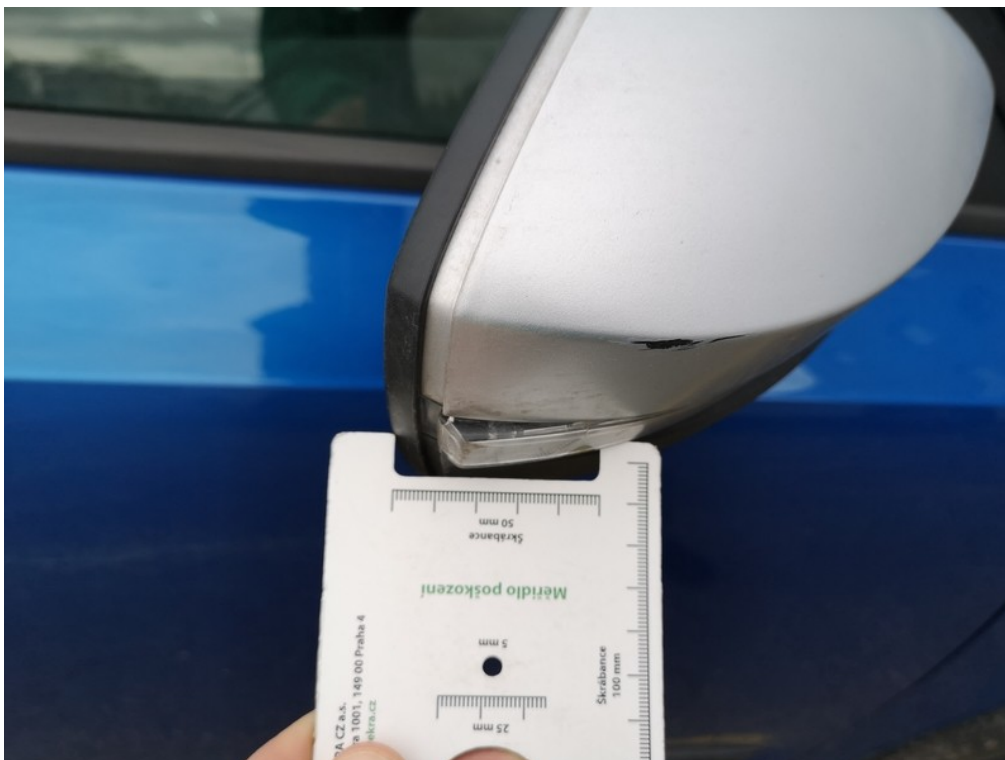
17 Umístění
Poškozený díl
Druh poškození

Exteriér (vnější prostor)
Blikač boční P zpětného zrcátka
Škrábance

Způsob opravy (opatření) Vyměnit
Poznámka:

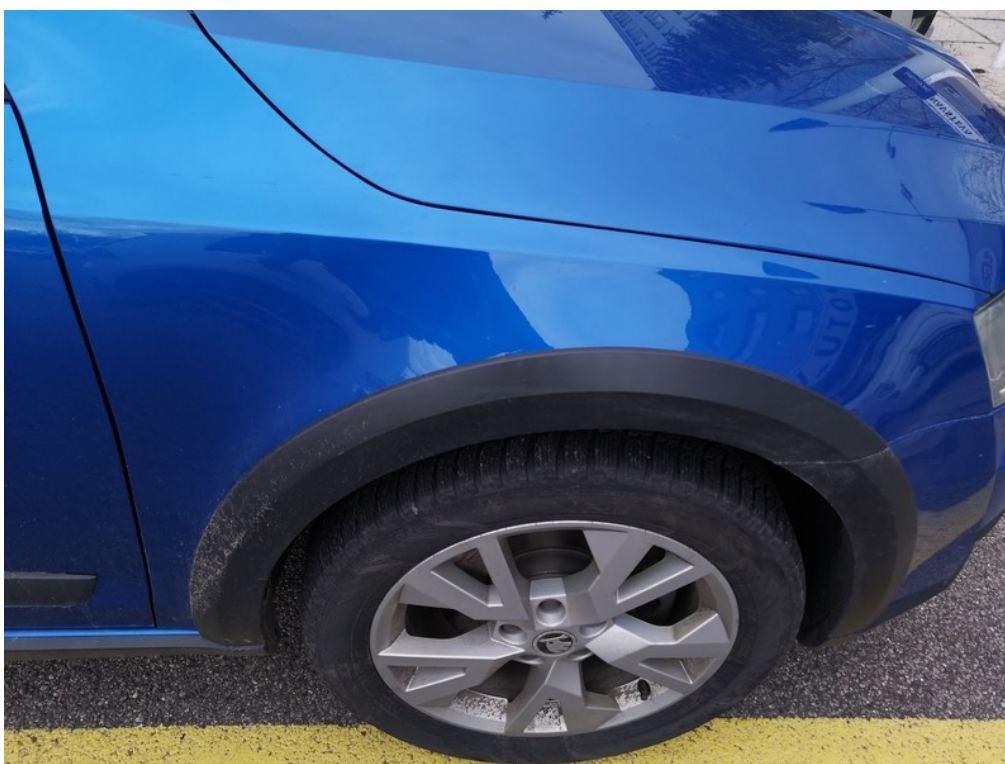
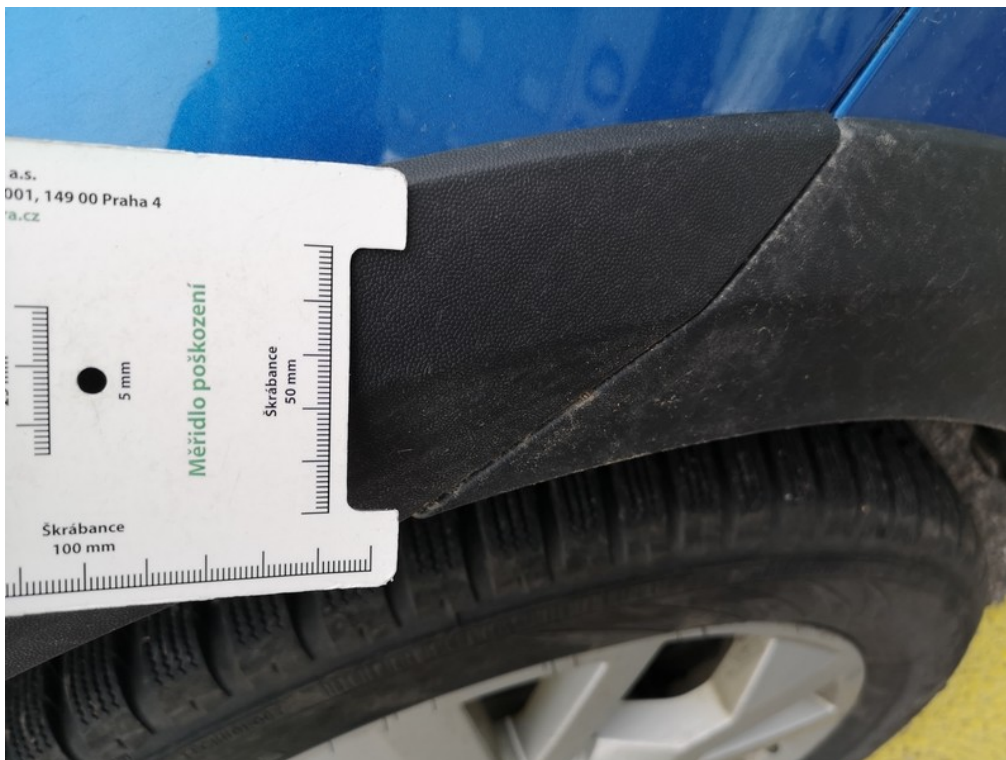
18 Umístění
Poškozený díl
Druh poškození

Exteriér (vnější prostor)
Lem kola PP blatníku
Škrábance

Způsob opravy (opatření) Vyměnit
Poznámka:

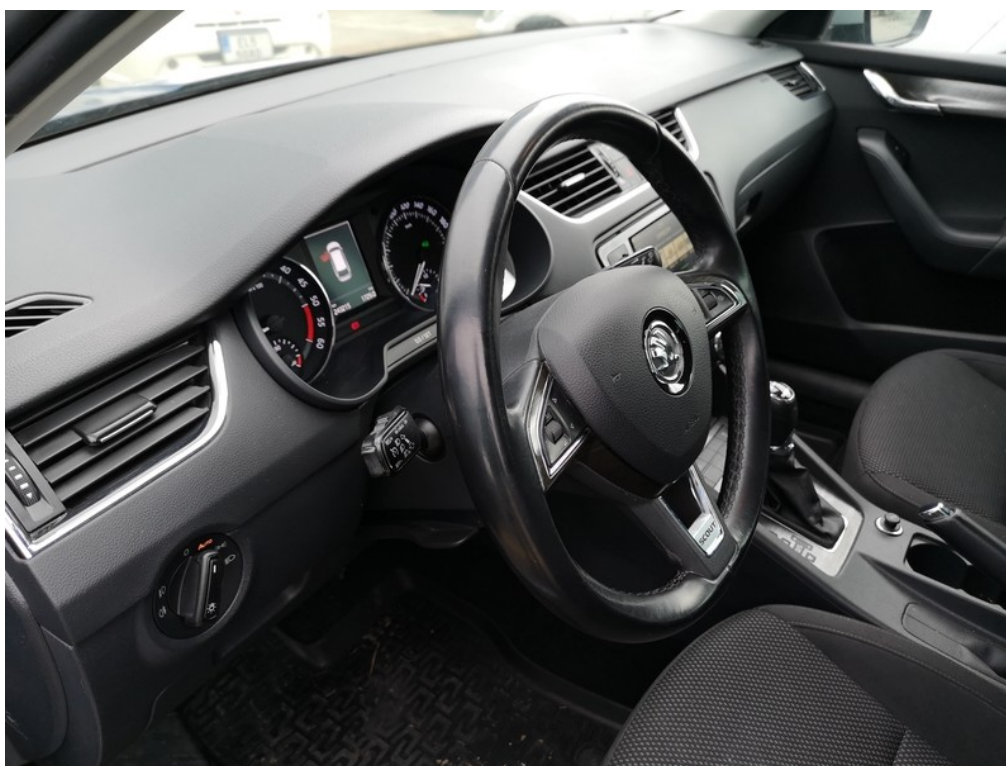
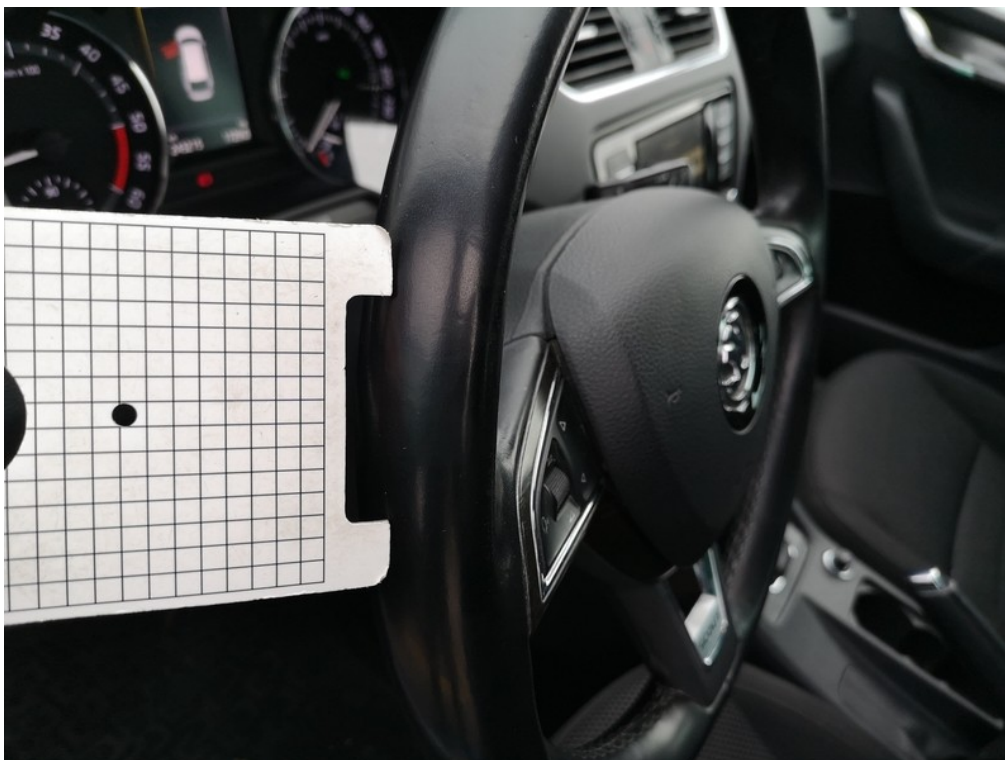
19 Umístění
Poškozený díl
Druh poškození

Interiér (vnitřní prostor)
Volant
Opotřebení

Způsob opravy (opatření) Vyměnit
Poznámka:

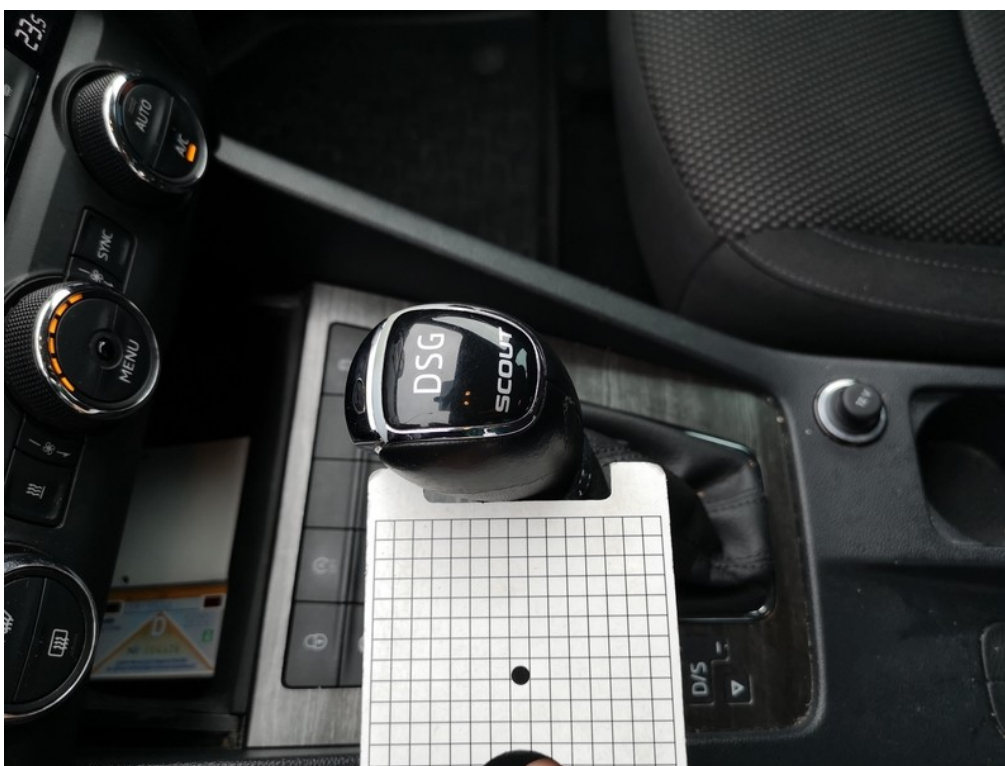
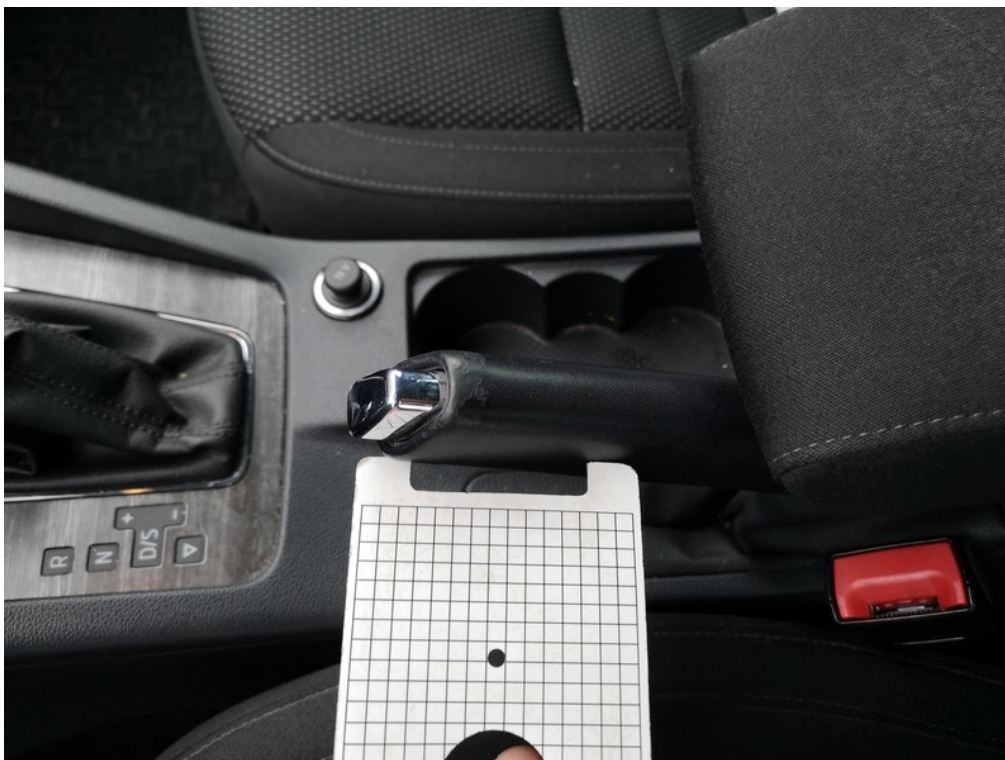
20 Umístění
Poškozený díl
Druh poškození

Interiér (vnitřní prostor)
Řadící páka
Opotřebení

Způsob opravy (opatření) Vyměnit
Poznámka:

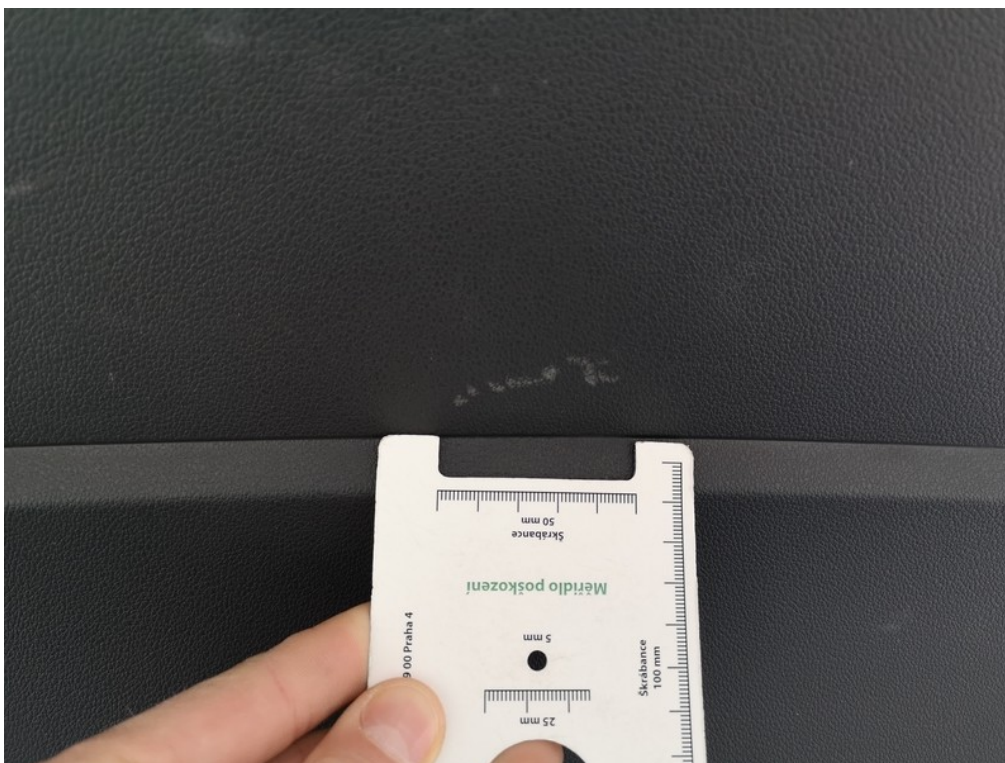
Umístění
23 Poškozený díl
Druh poškození

Interiér (vnitřní prostor)
Plastový kryt víka zav. Prostoru
Škrábance

Způsob opravy (opatření) Vyměnit
Poznámka:

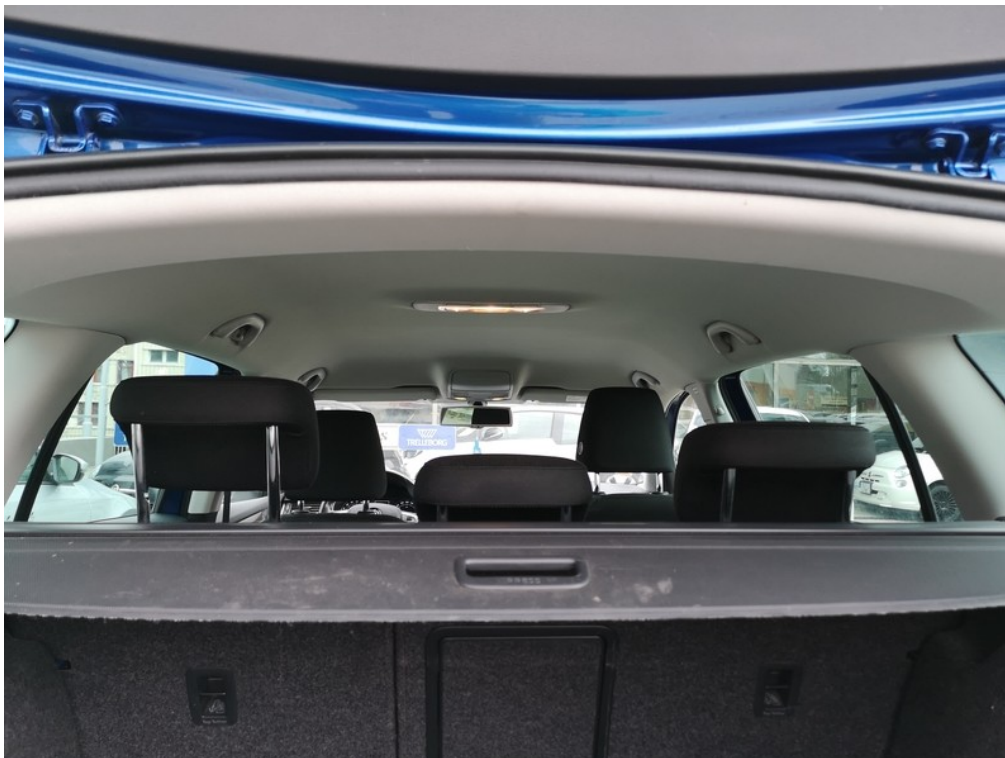
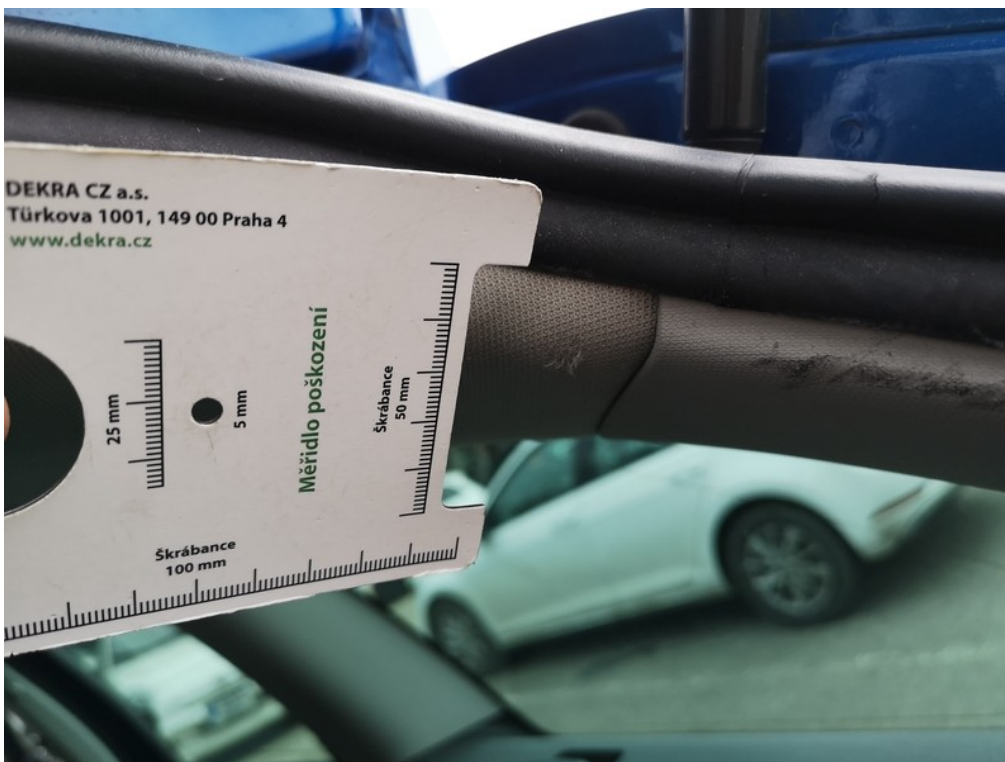
24 Umístění
Poškozený díl
Druh poškození

Interiér (vnitřní prostor)
Stropnice
Škrábance

Způsob opravy (opatření) Vyměnit
Poznámka:

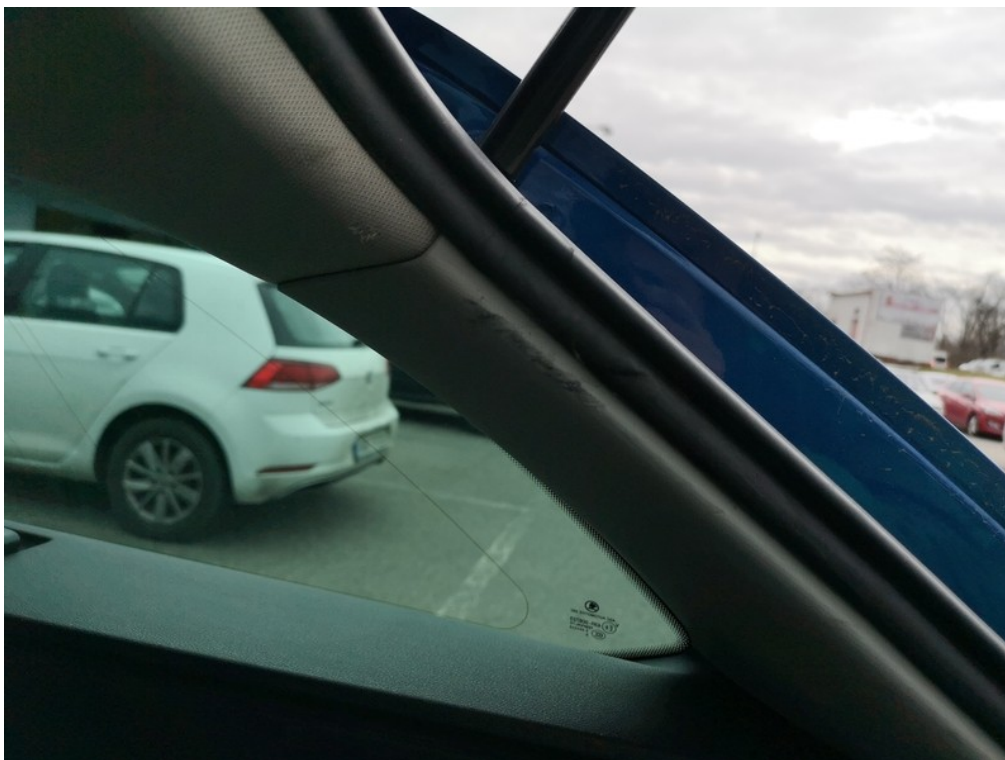
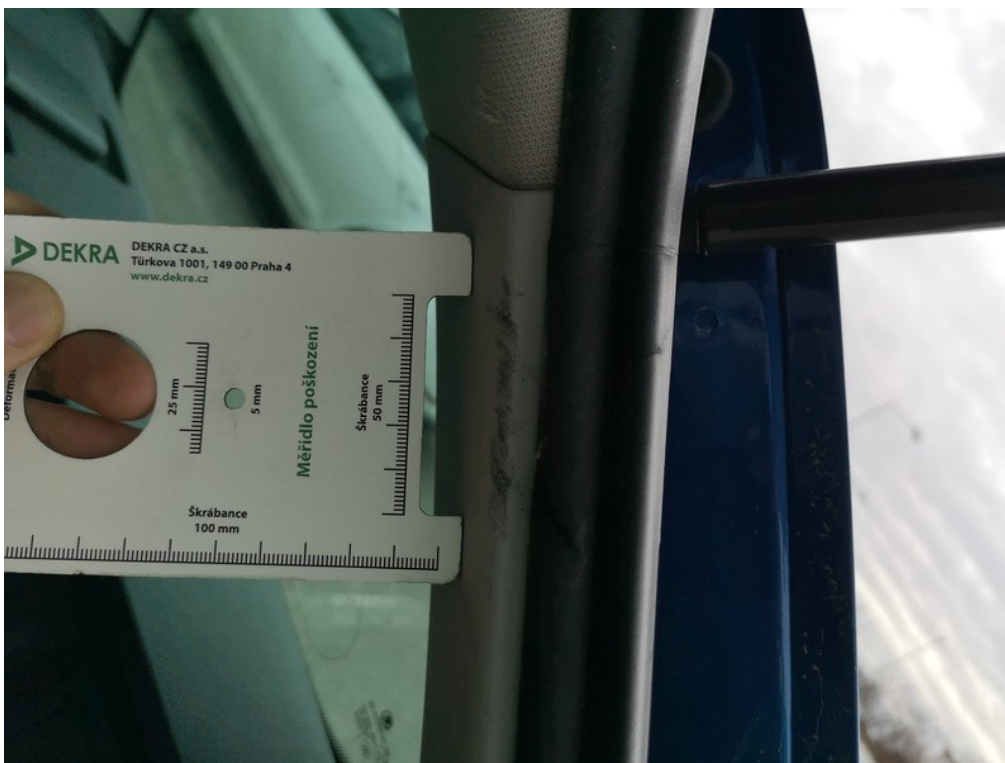
Umístění
25 Poškozený díl
Druh poškození

Interiér (vnitřní prostor)
Vnitřní kryt pravého D-sloupku horní
Škrábance

Způsob opravy (opatření) Vyměnit
Poznámka:

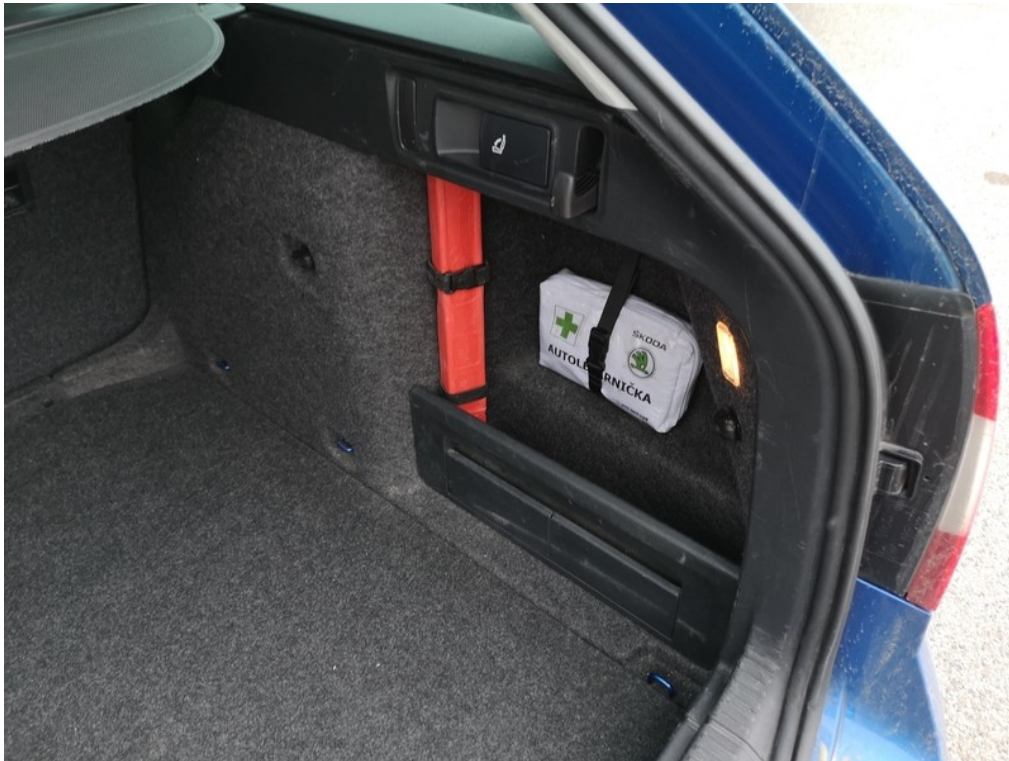
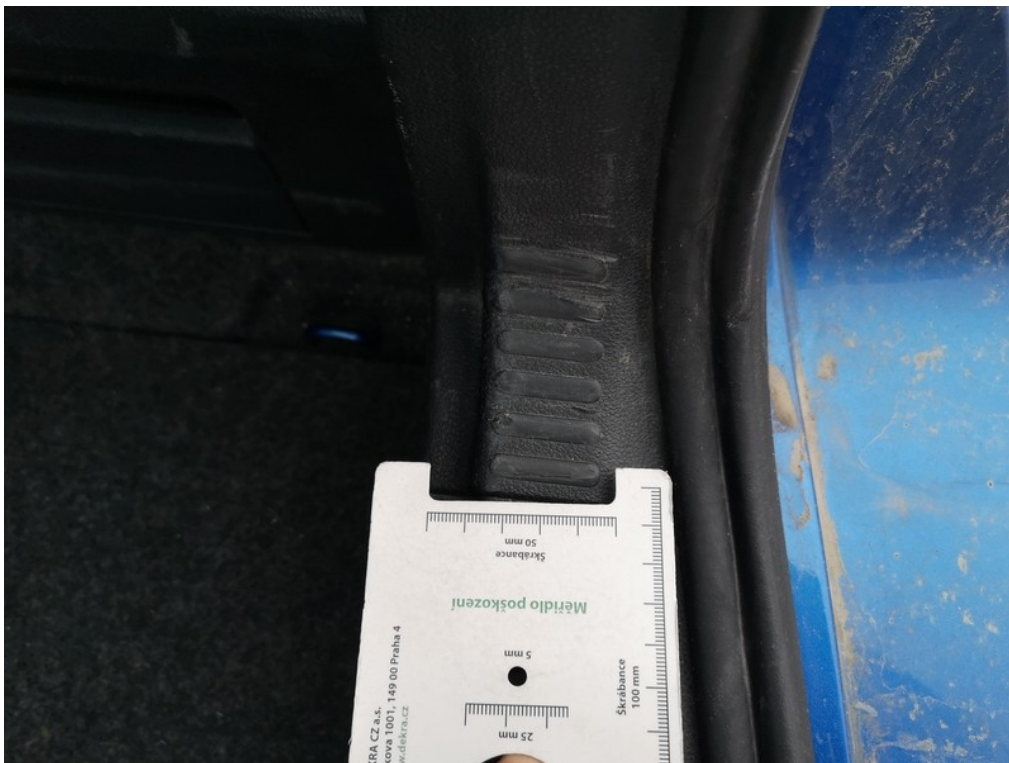
Umístění
26 Poškozený díl
Druh poškození

Interiér (vnitřní prostor)
Boční výplň zav. Prostoru P
Škrábance

Způsob opravy (opatření) Vyměnit
Poznámka:

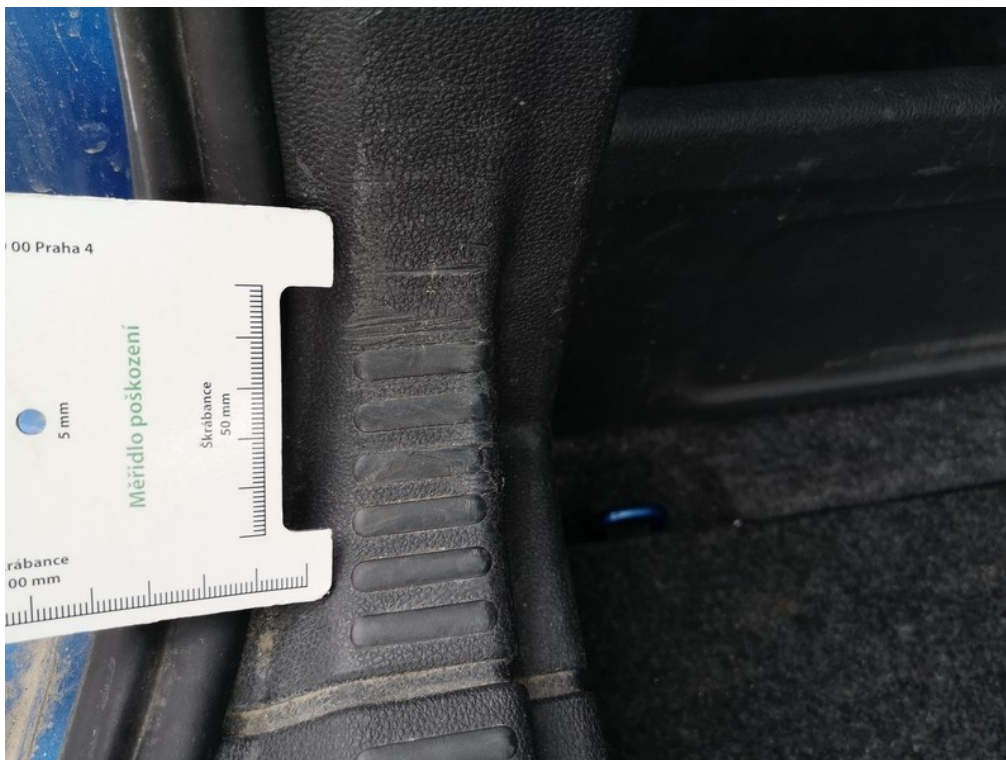
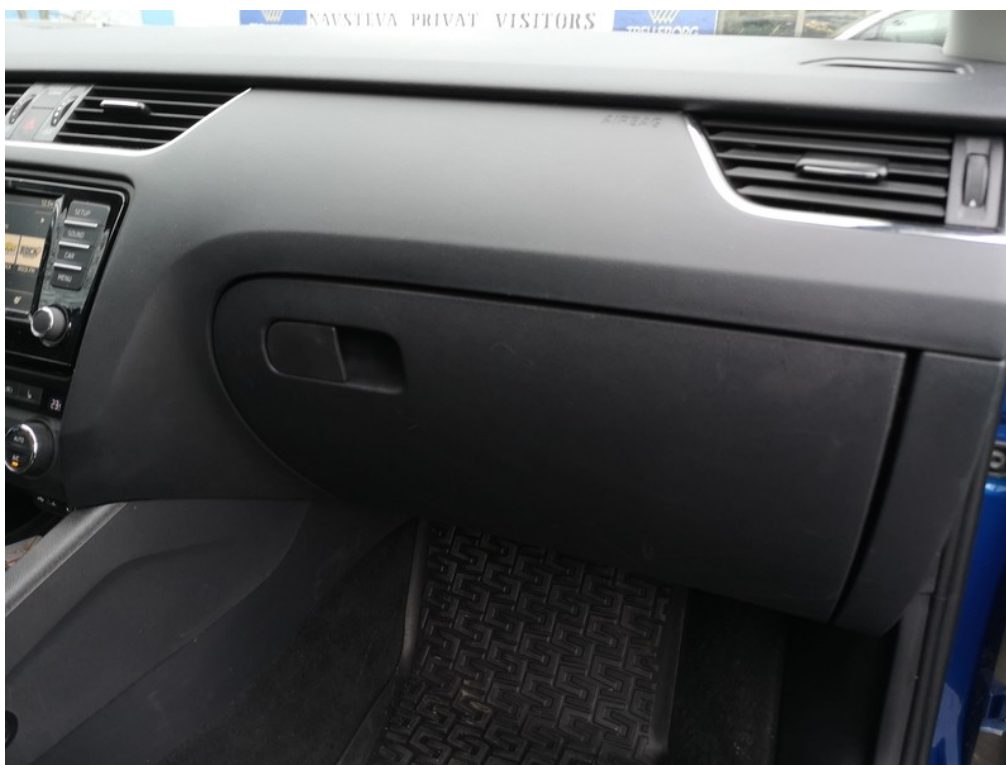
27 Umístění
Poškozený díl
Druh poškození

Interiér (vnitřní prostor)
Boční výplň zav. Prostoru L
Škrábance

Způsob opravy (opatření) Vyměnit
Poznámka:

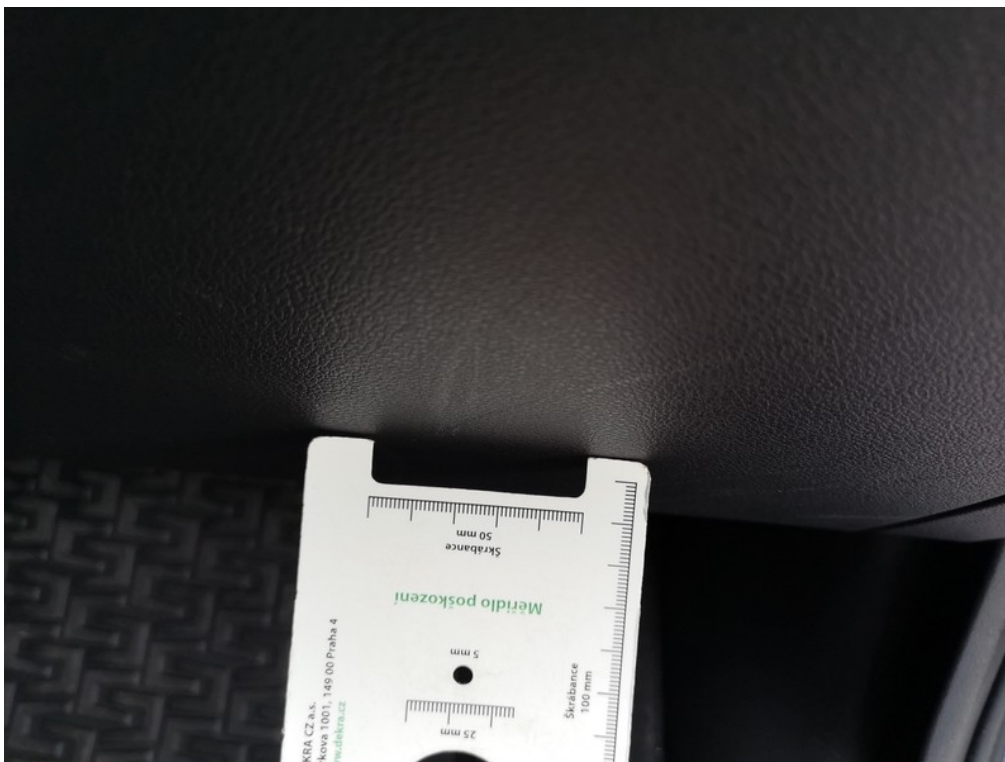
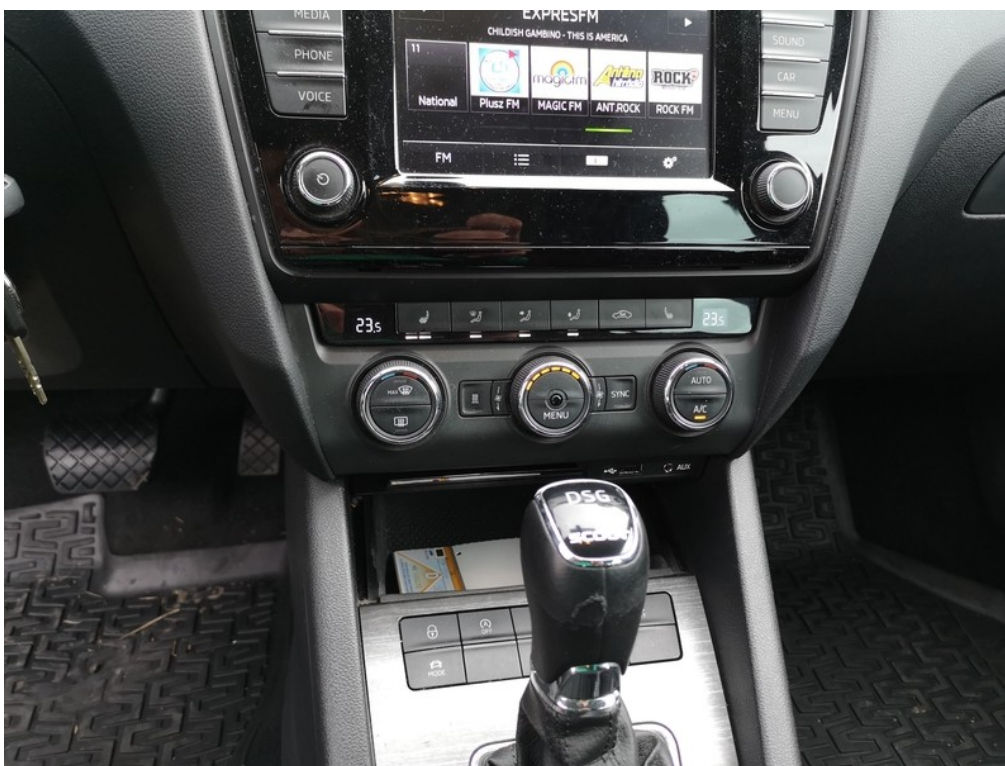
28 Umístění
Poškozený díl
Druh poškození

Interiér (vnitřní prostor)
Odkládací skříňka - víko
Škrábance

Způsob opravy (opatření) Vyměnit
Poznámka:

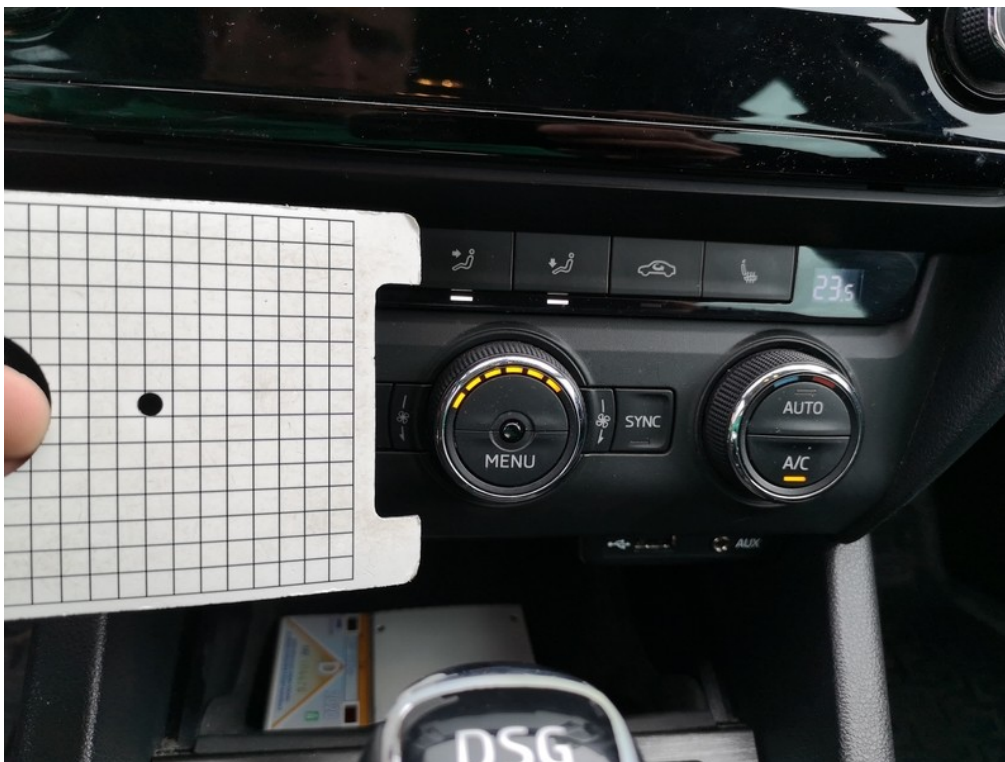
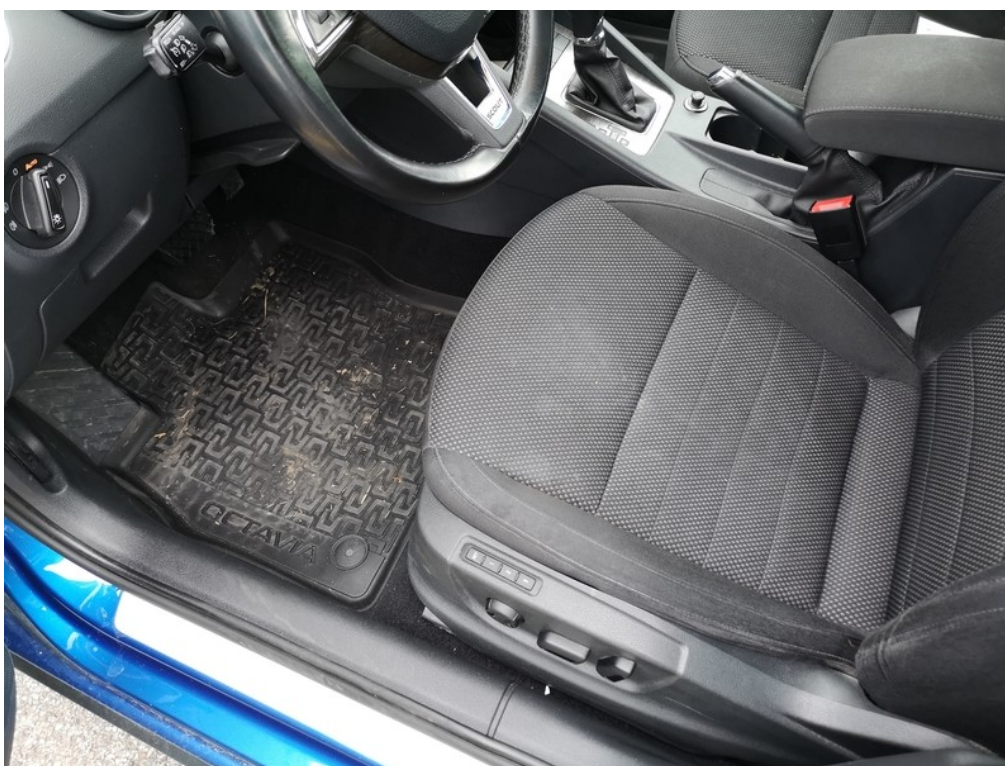
29 Umístění
Poškozený díl
Druh poškození

Interiér (vnitřní prostor)
Větrák topení
Závada

Způsob opravy (opatření) Kontrola / další diagnostika
Poznámka:

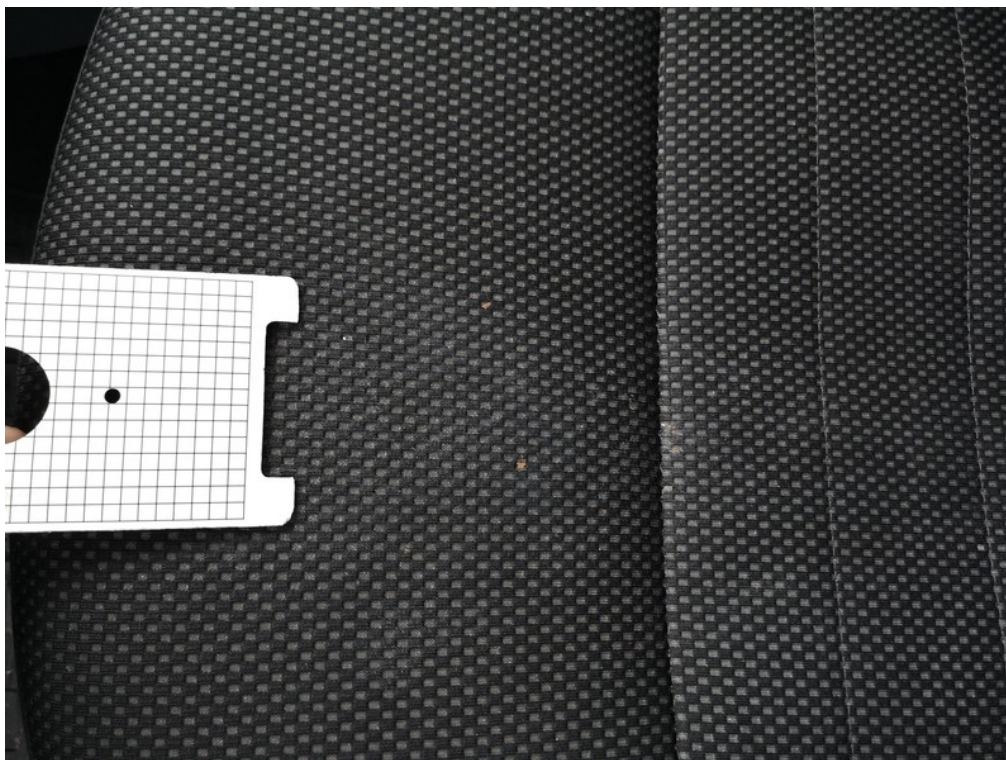
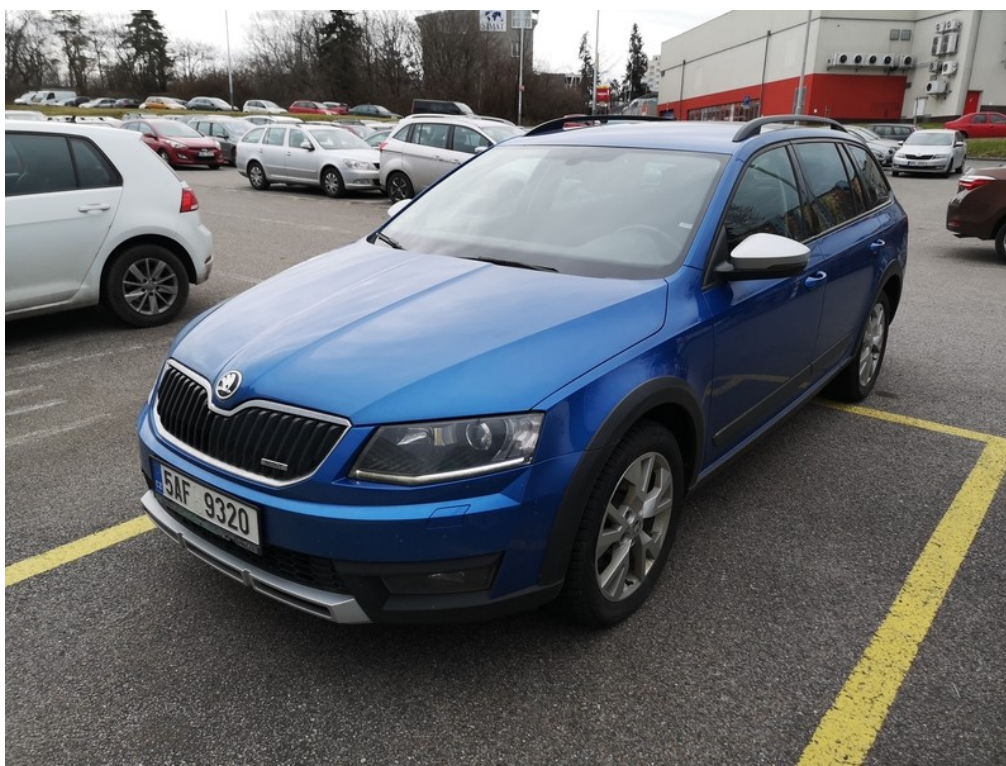
30 Umístění
Poškozený díl
Druh poškození

Ostatní
Interiér
Znečištěno

Způsob opravy (opatření) Čištění
Poznámka:

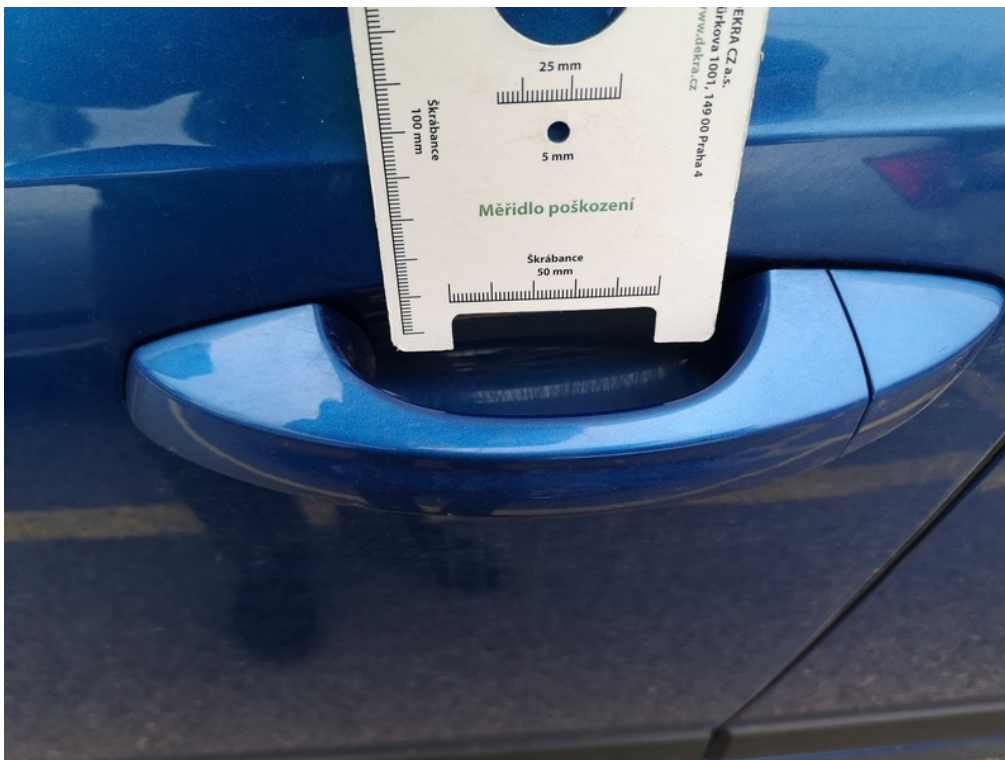
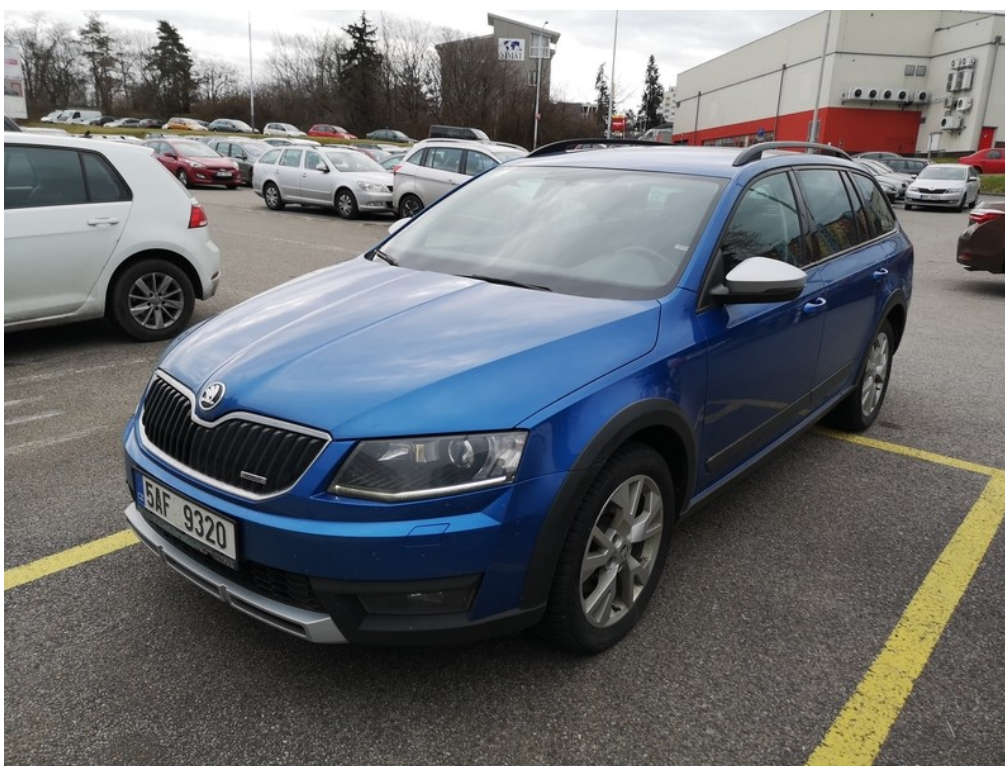
Umístění
31 Poškozený díl
Druh poškození

Ostatní
Celková plocha
karoserie
Škrábance

Způsob opravy (opatření) Vyleštit
Poznámka:
