DEKRA CZ a.s.

ARVAL CZ s.r.o.

ÚDAJE O VOZIDLE

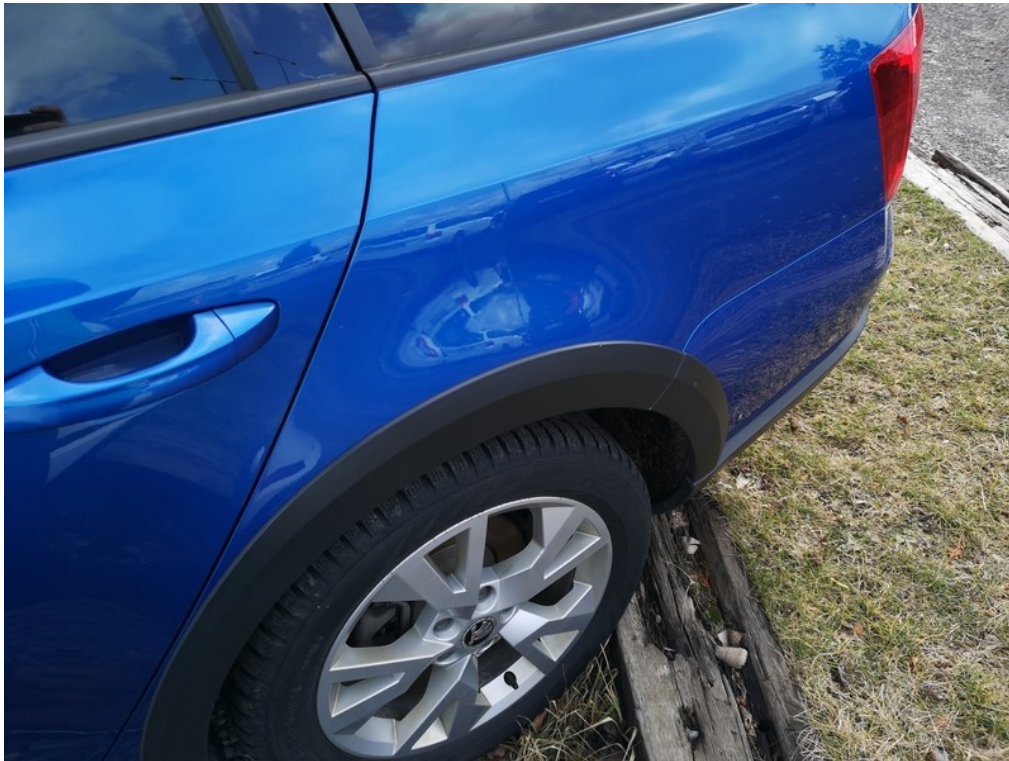
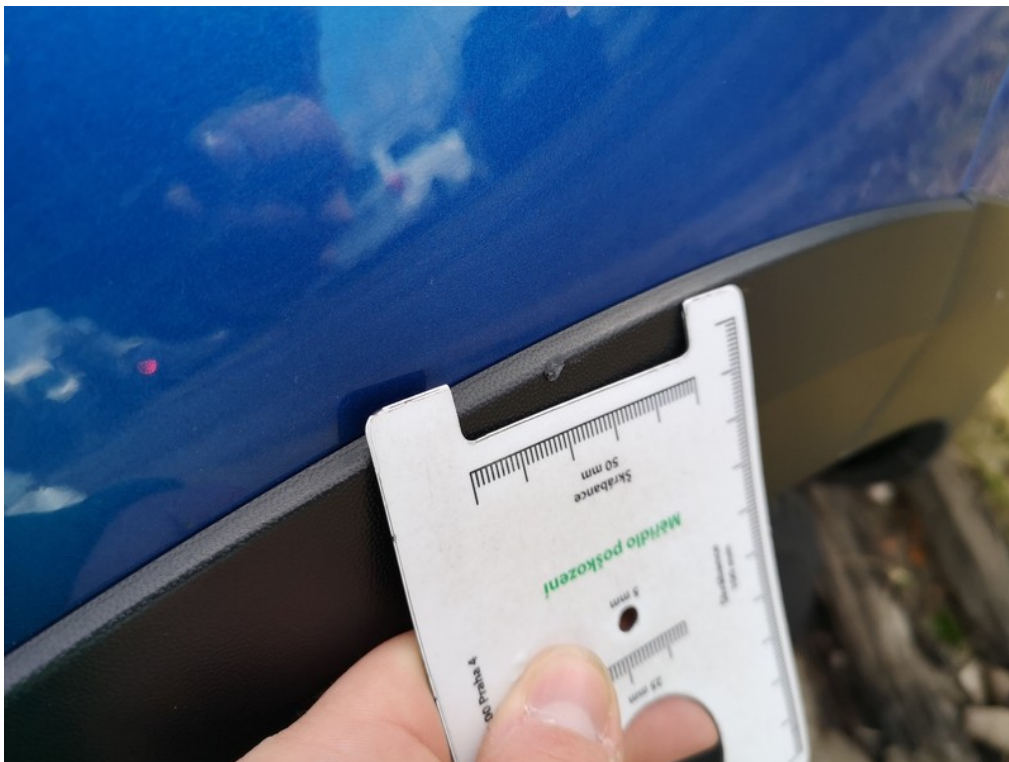
1 Umístění
Poškozený díl
Druh poškození

Exteriér (vnější
prostor)
Lem kola LZ bočnice
Škrábance

Způsob opravy (opatření) Vyměnit
Poznámka:
