DEKRA CZ a.s.

ARVAL CZ s.r.o.

ÚDAJE O VOZIDLE

RZ:	5AR9375	VIN:	TMBJJ6NJ4HZ032950
Tovární značka (výrobce):	Skoda	Zdvih. objem :	1422
Obchodní označení:	Fabia Combi (2015)	Max. výkon (kW):	66
Provedení:	Fabia Combi 1.4TDI 66	Druh paliva:	Nafta
Barva:	Bílá /	Převodovka:	Manuální
Typ karoserie / Počet dveří:	Kombi / 5	Datum první registrace:	2016-08-12
Vozidlo s odpočtem DPH	Ano	Platnost tech. kont. do:	2020-08
Stav tachometru:	130440 Km Odečteno	Stav paliva v nádrži:	1/4
Stav oleje:	V intervalu	Chladicí kapalina:	V intervalu
Servisní knížka k dispozici:	Elektronická		
		Klient souhlasí s doprohídkou	Ano

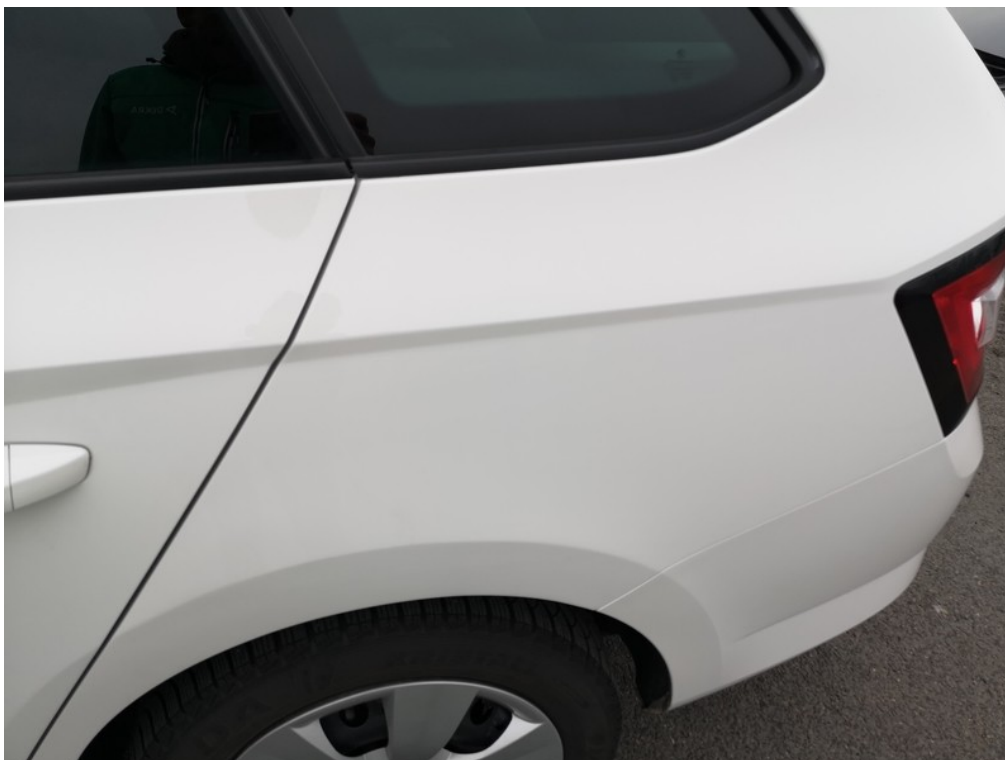
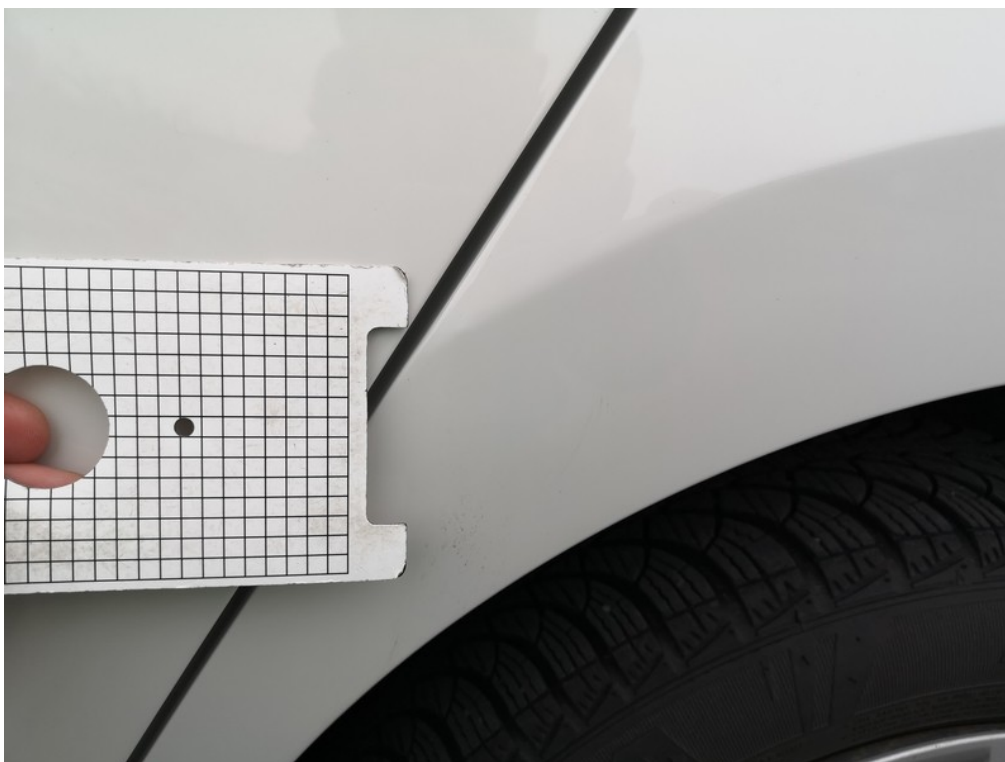
1
Umístění
Poškozený díl
Druh poškození

Exteriér (vnější
prostor)
Bočnice zadní levá
Lak

Viz popis k poškození č. **1**

Způsob opravy (opatření) Lakovat
Poznámka:

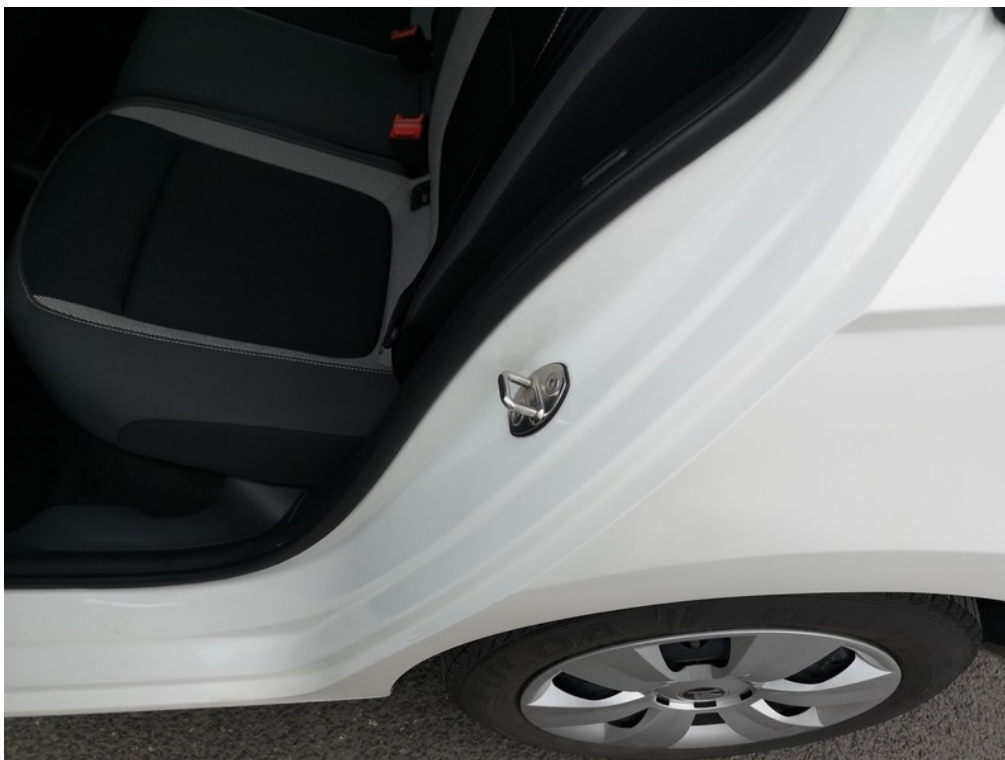
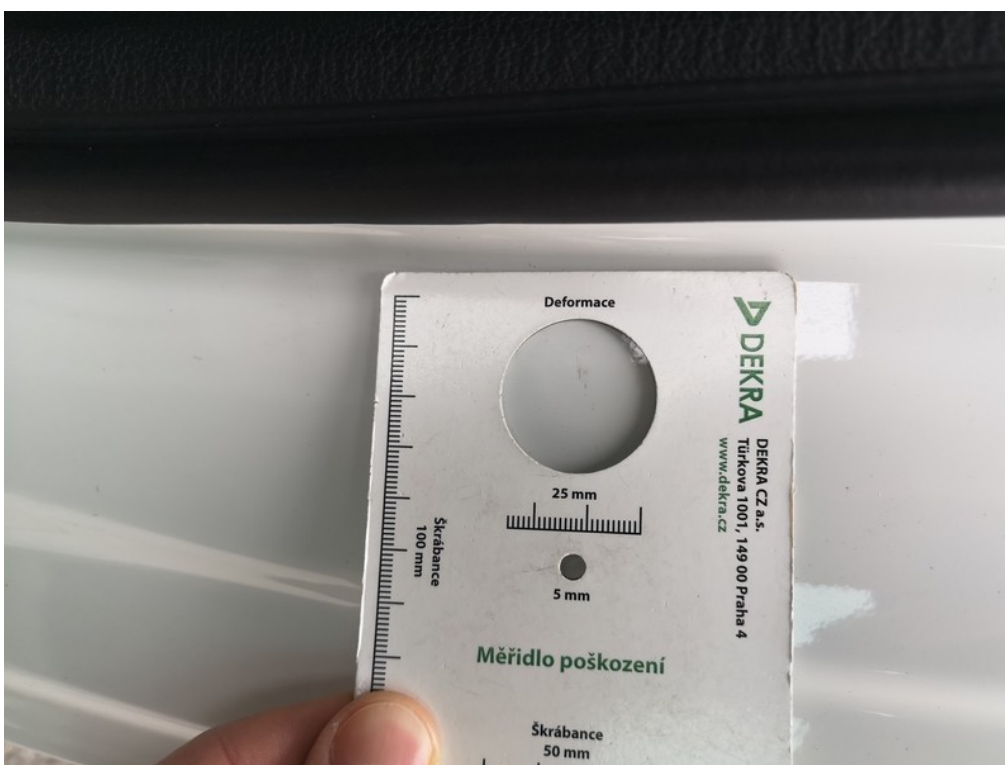
2 Umístění
Poškozený díl
Druh poškození

Exteriér (vnější
prostor)
C sloupek levý
Jamka

Viz popis k poškození č. 2

Způsob opravy (opatření) Opravit
Poznámka: + škrábance

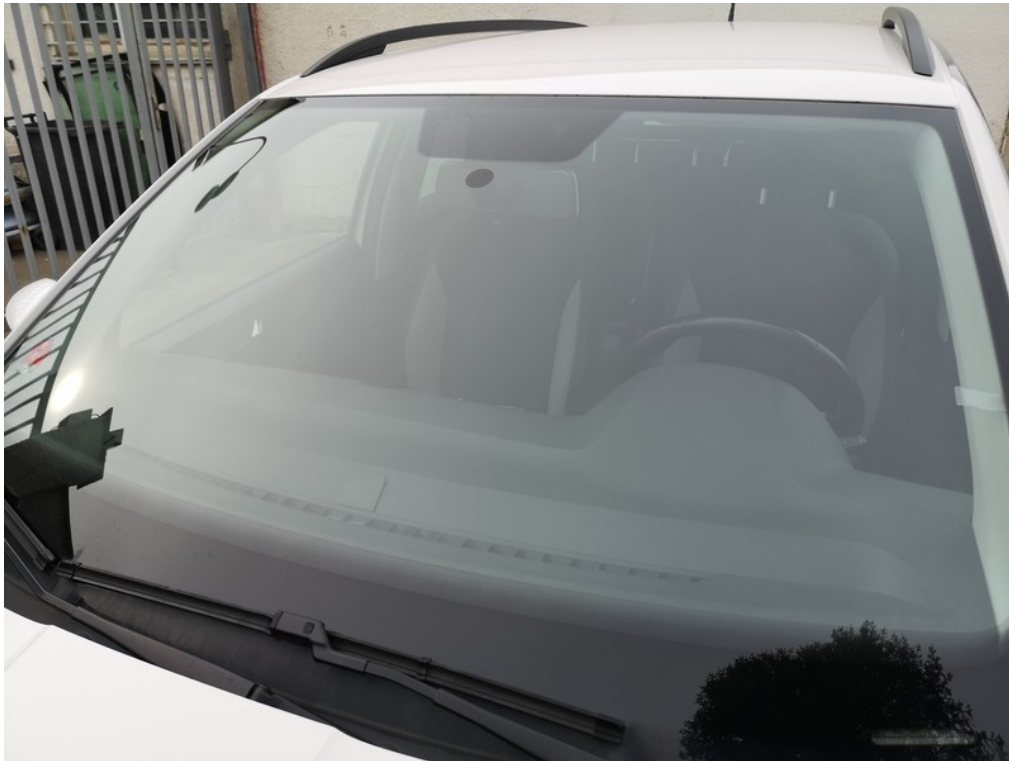
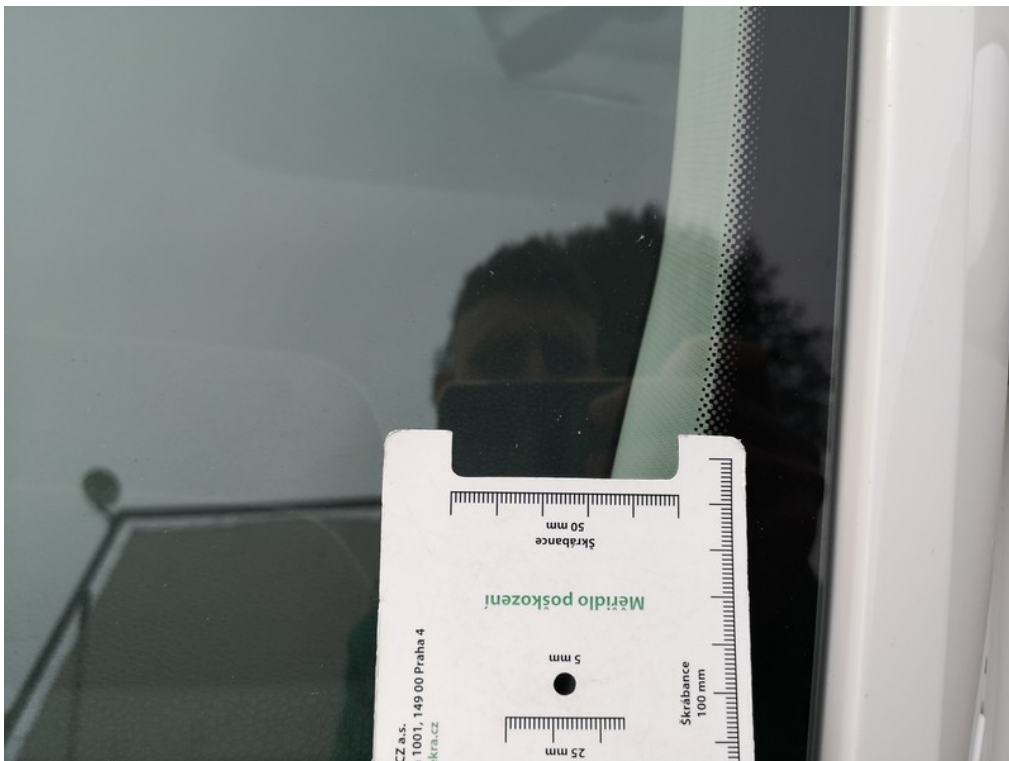
Umístění
3 Poškozený díl
Druh poškození

Exteriér (vnější prostor)
Čelní sklo
Poškození od odletujícího kamení

Viz popis k poškození č. **3**

Způsob opravy (opatření) Opravit

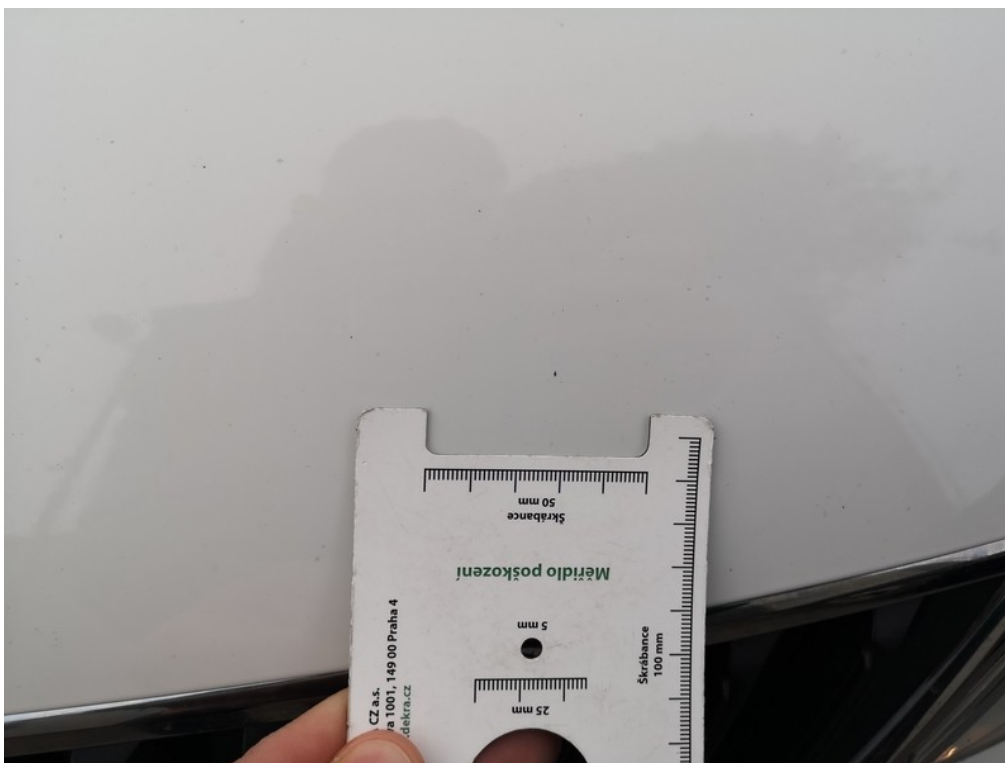
Umístění
4 Poškozený díl
Druh poškození

Exteriér (vnější prostor)
Přední část vozidla
Poškození od odletujícího kamení

Viz popis k poškození č. **4**

Způsob opravy (opatření) Opravit
Poznámka:

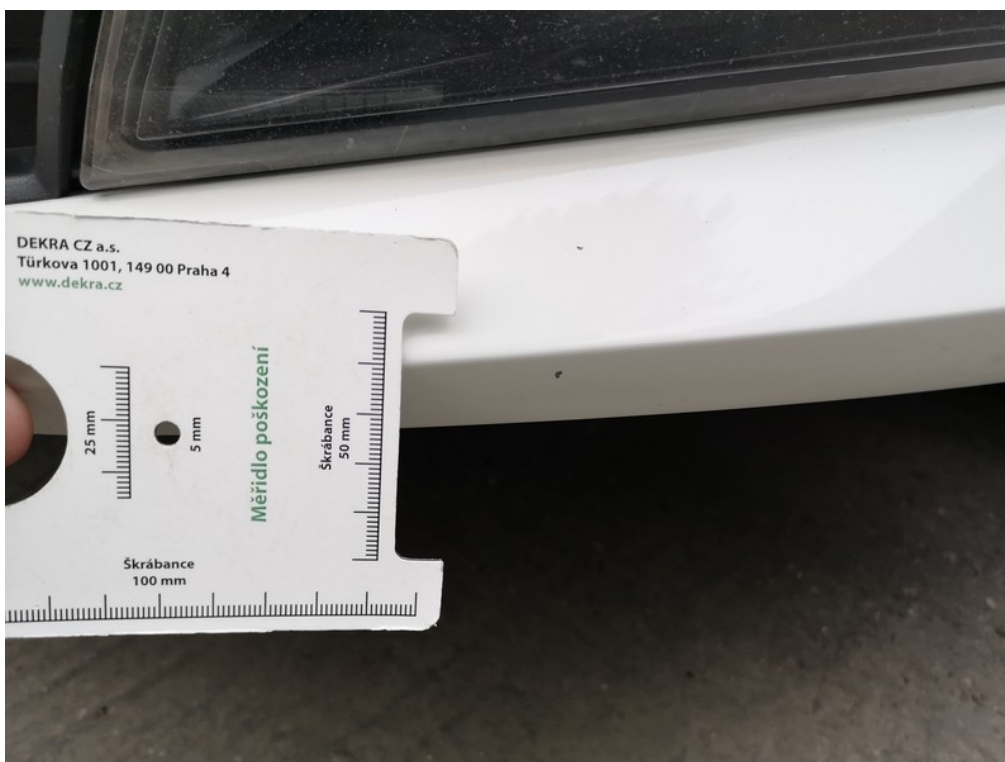
Umístění
5 Poškozený díl
Druh poškození

Exteriér (vnější prostor)
Přední nárazník
Poškození od odletujícího kamení

Viz popis k poškození č. 5

Způsob opravy (opatření) Lakovat

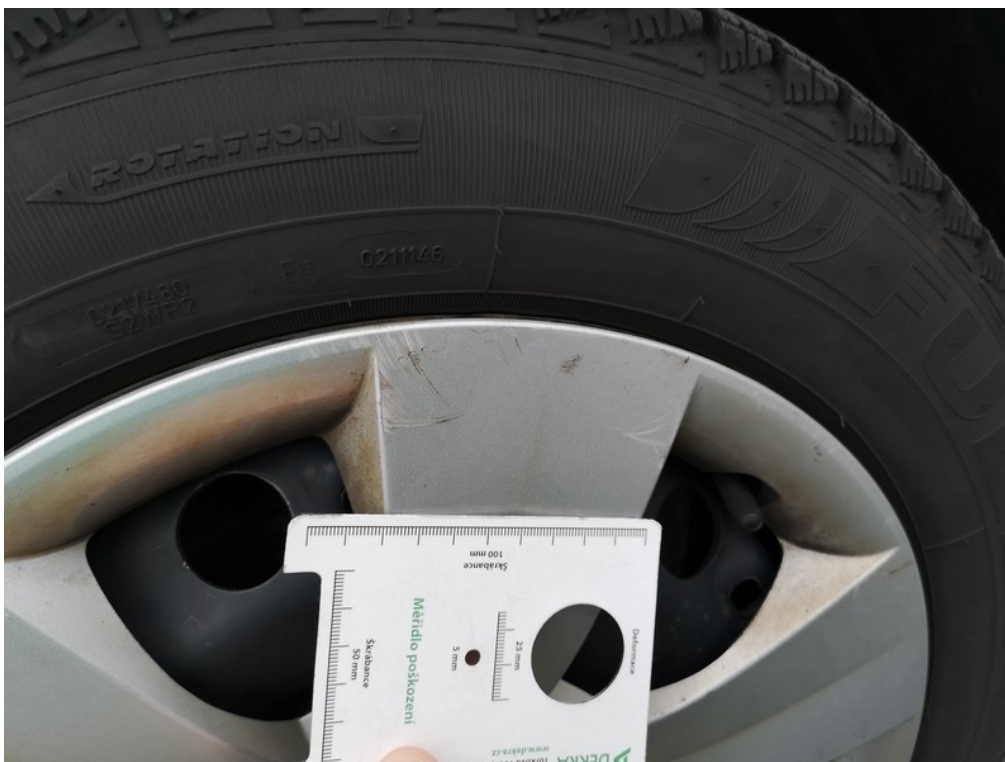
6 Umístění
Poškozený díl
Druh poškození

Exteriér (vnější prostor)
Kryt LP kola
Škrábance

Viz popis k poškození č. 6

Způsob opravy (opatření) Vyměnit
Poznámka:

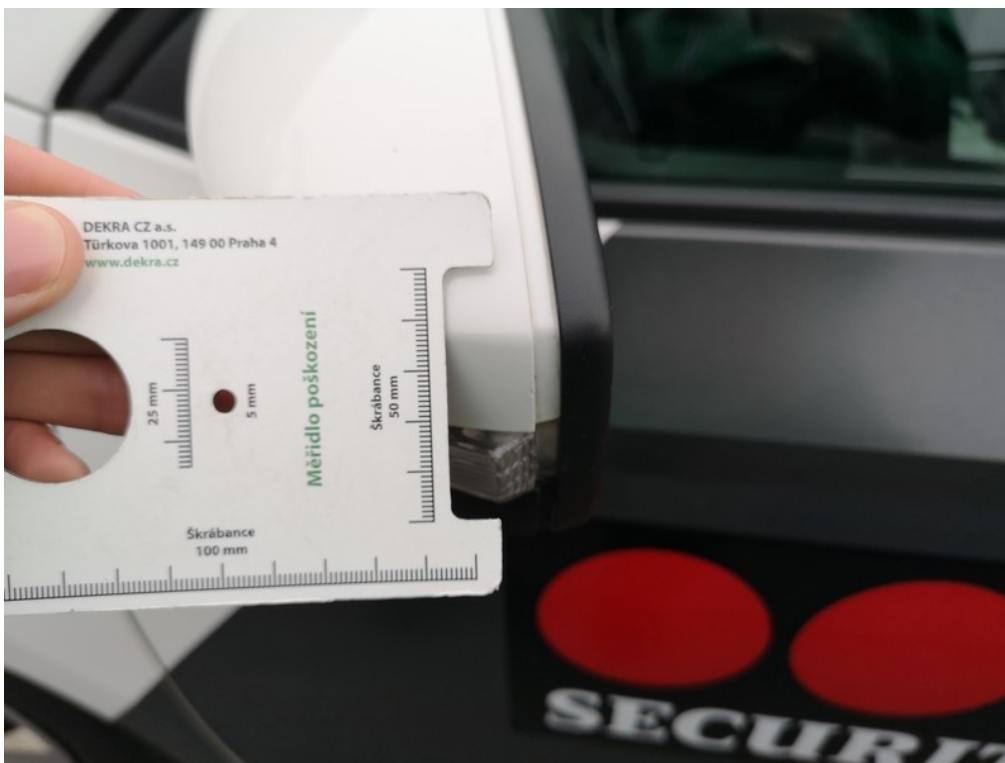
7 Umístění
Poškozený díl
Druh poškození

Exteriér (vnější prostor)
Kryt L zpětného zrcátka
Škrábance

Viz popis k poškození č. 7

Způsob opravy (opatření) Lakovat
Poznámka:

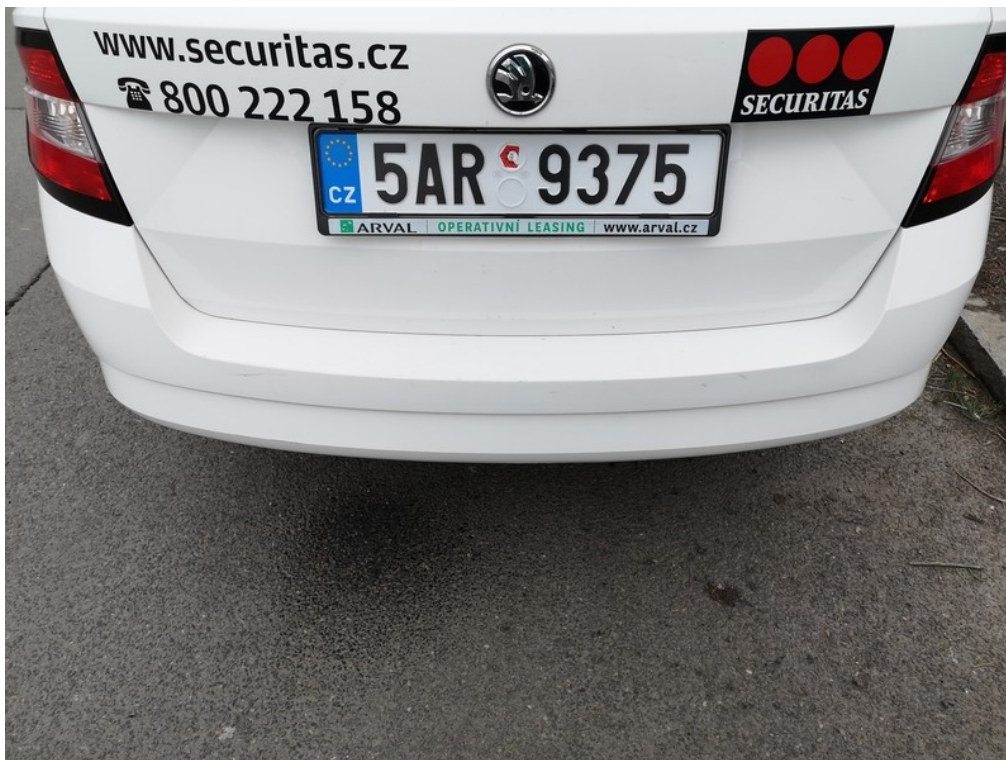
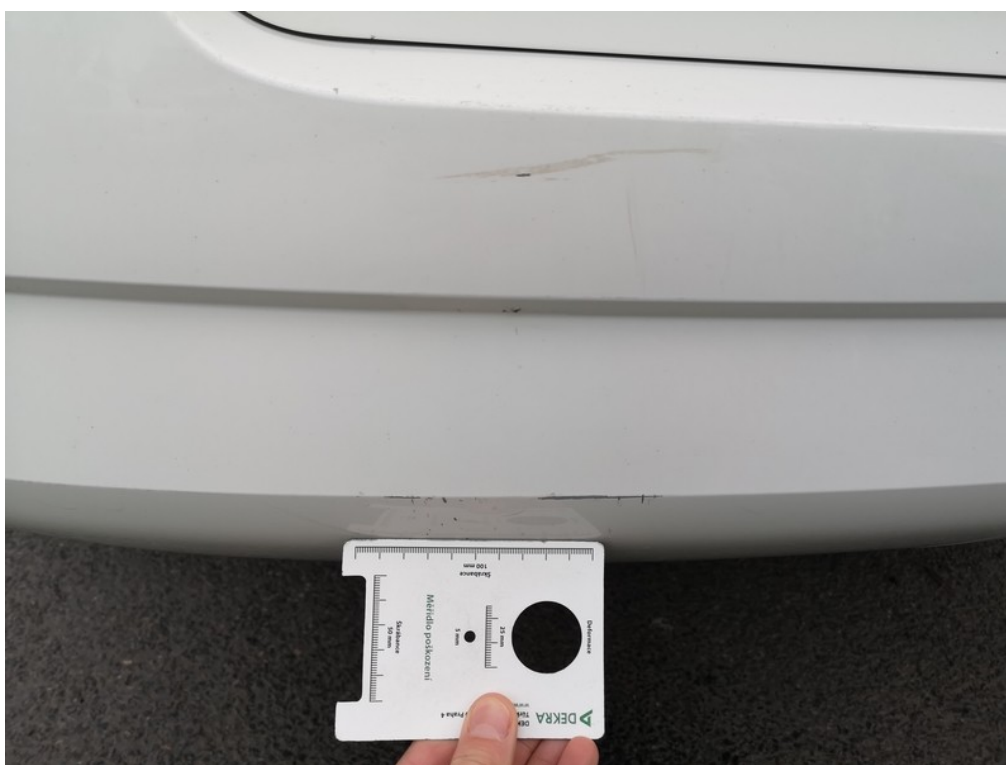
8 Umístění
Poškozený díl
Druh poškození

Exteriér (vnější
prostor)
Zadní nárazník
Škrábance

Viz popis k poškození č. 8

Způsob opravy (opatření) Lakovat
Poznámka:

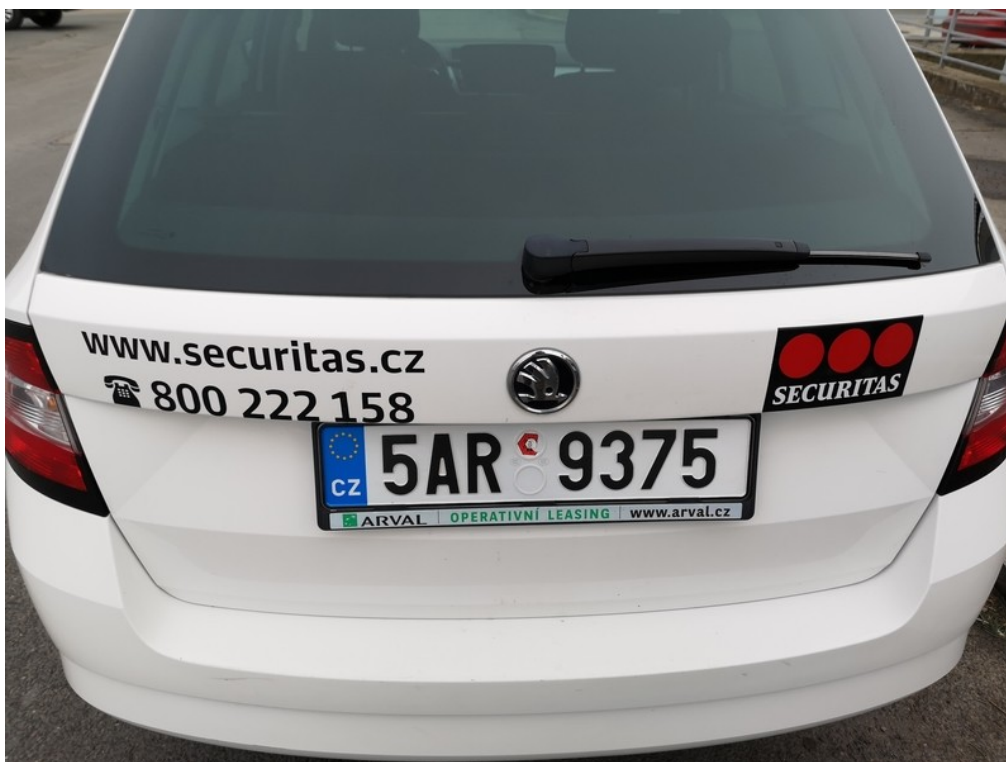
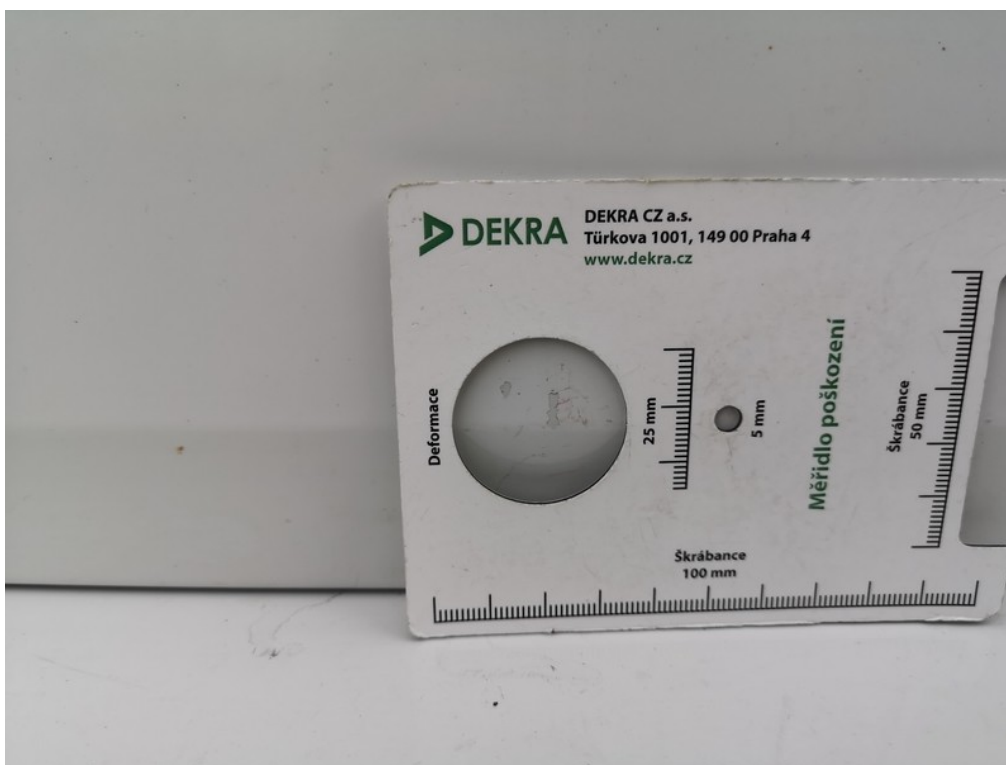
Umístění
9 Poškozený díl
Druh poškození

Exteriér (vnější prostor)
Víko zavazadlového prostoru
Jamka

Viz popis k poškození č. **9**

Viz popis k poškození č. 9

Způsob opravy (opatření) Opravit
Poznámka: + škrábance

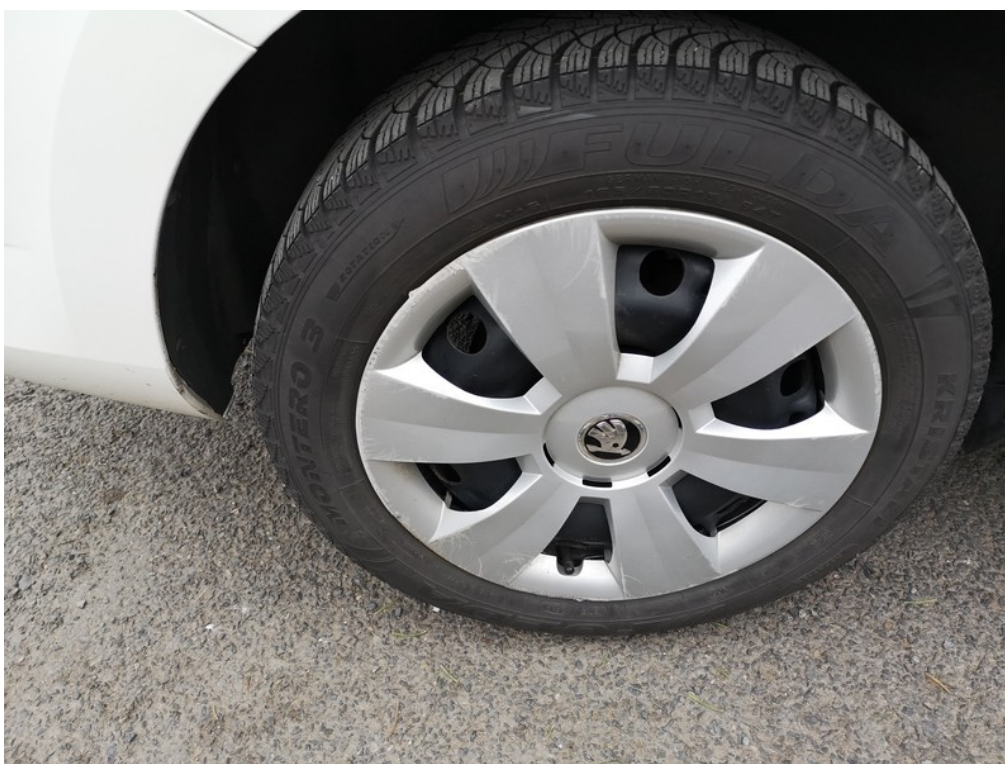
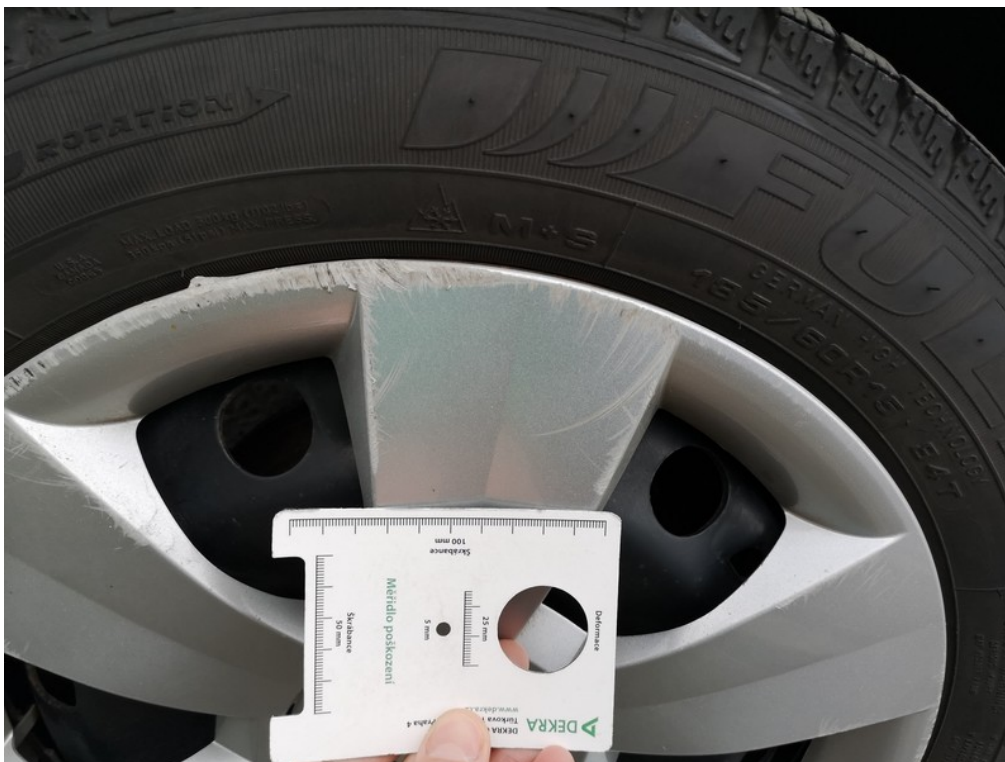
10 Umístění
Poškozený díl
Druh poškození

Exteriér (vnější prostor)
Kryt PZ kola
Škrábance

Viz popis k poškození č. 10

Způsob opravy (opatření) Vyměnit
Poznámka:

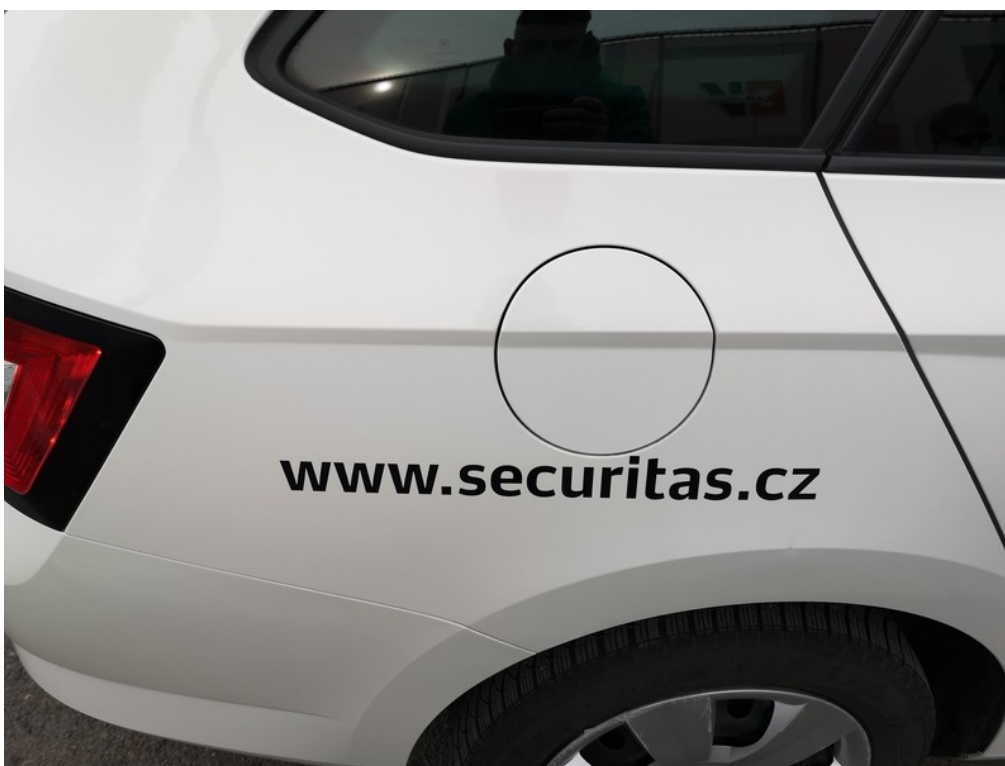
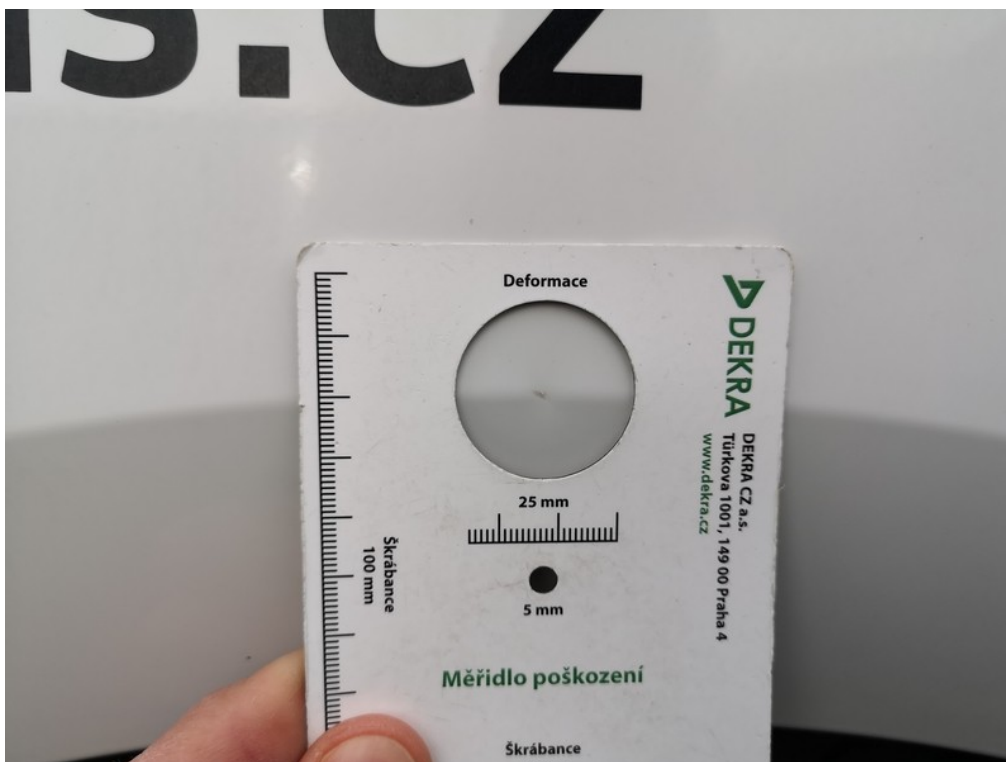
11 Umístění
Poškozený díl
Druh poškození

Exteriér (vnější prostor)
Bočnice zadní pravá
Jamka

Viz popis k poškození č. 11

Způsob opravy (opatření) Opravit
Poznámka: + škrábance

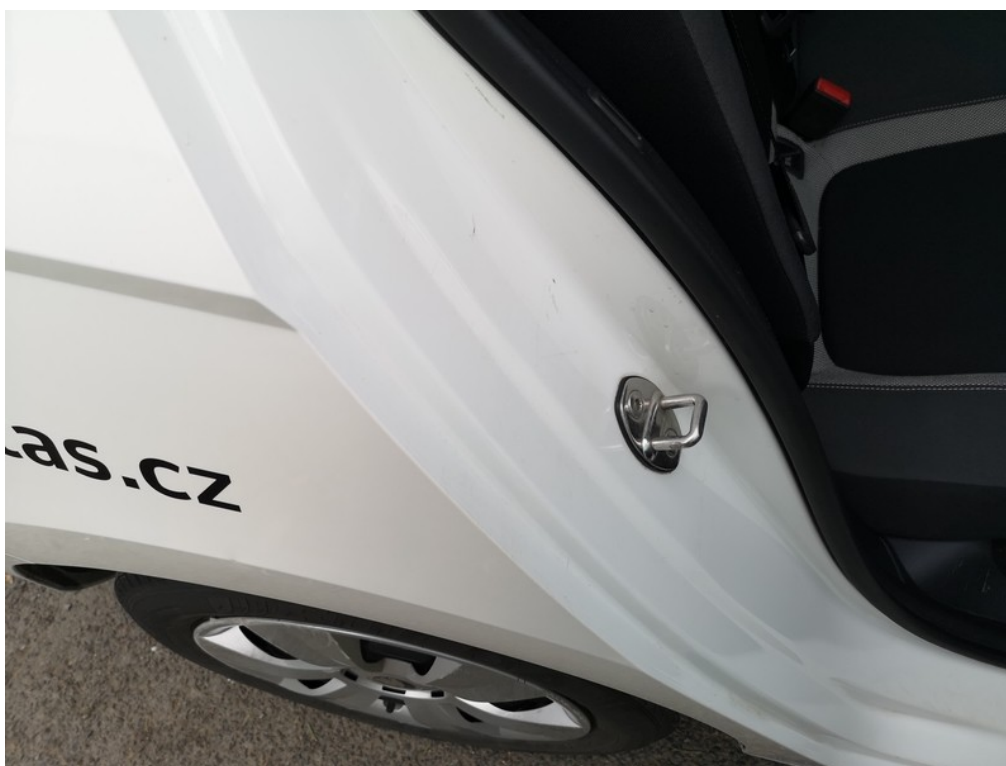
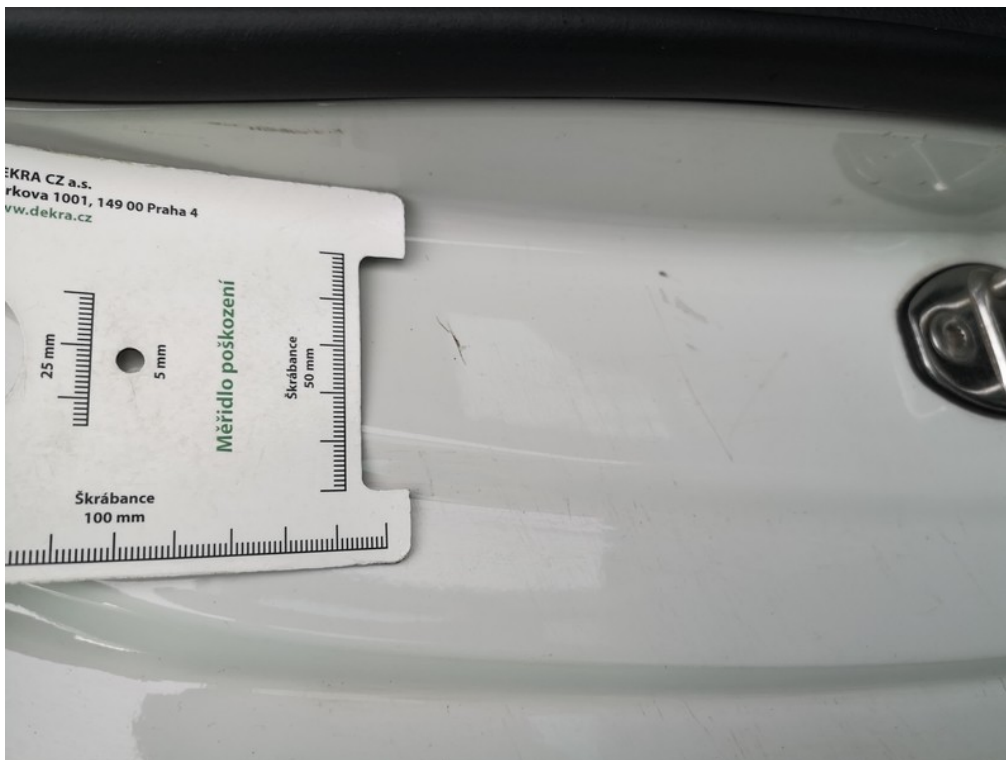
12 Umístění
Poškozený díl
Druh poškození

Exteriér (vnější prostor)
C sloupek pravý
Škrábance

Viz popis k poškození č. 12

Způsob opravy (opatření) Lakovat
Poznámka:

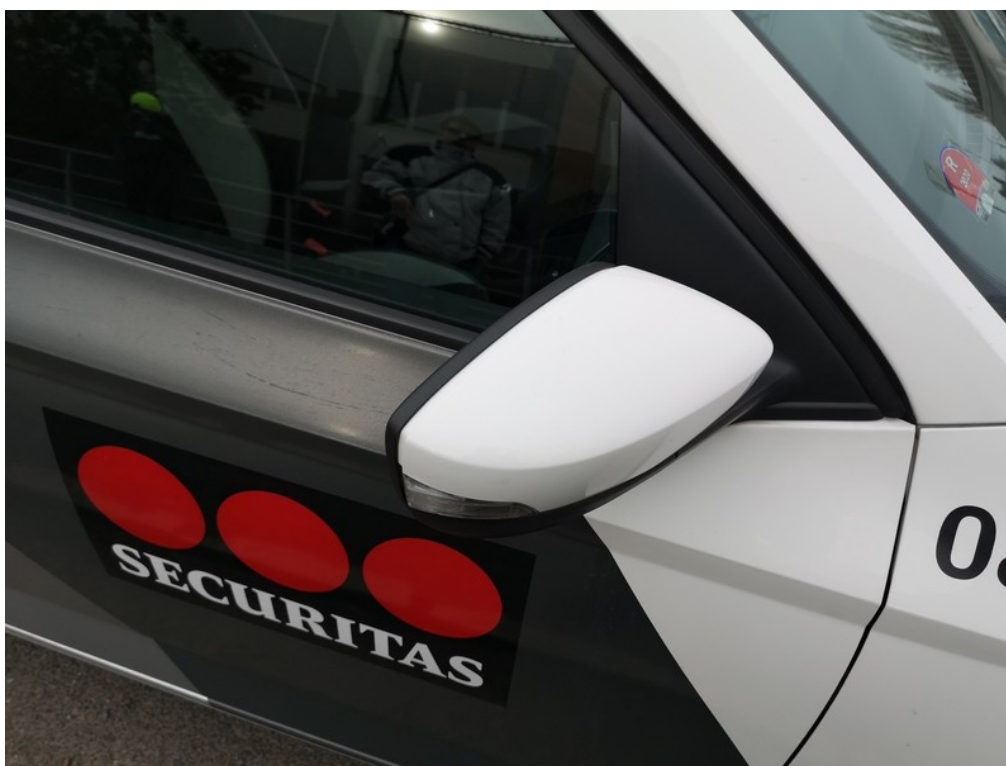
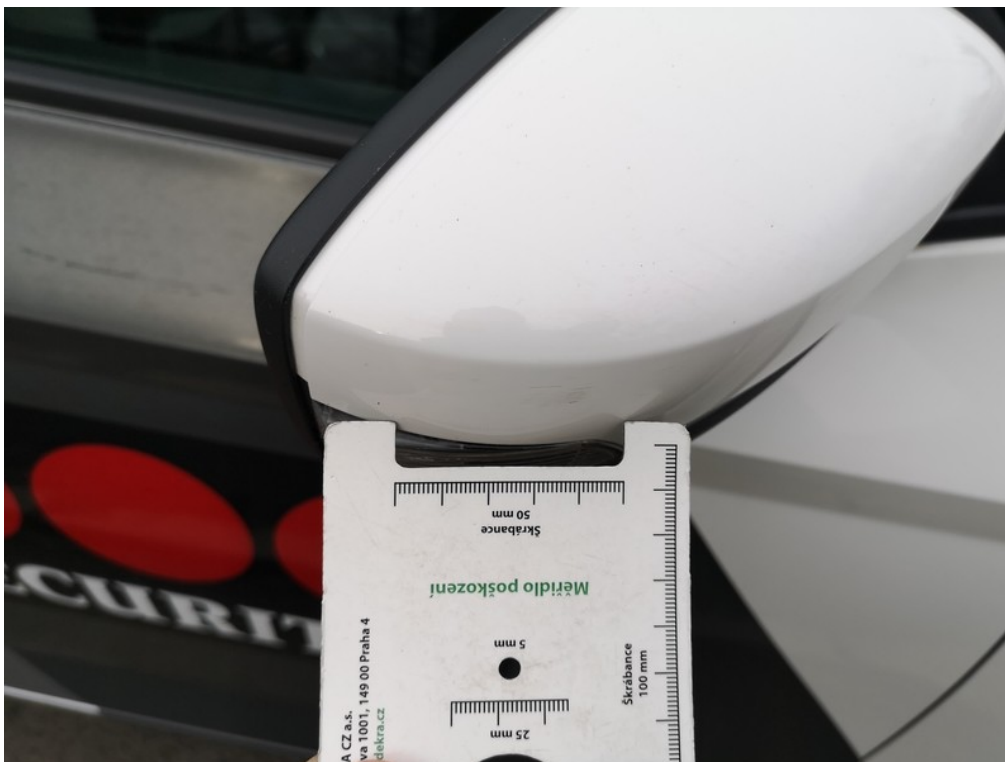
13 Umístění
Poškozený díl
Druh poškození

Exteriér (vnější prostor)
Kryt P zpětného zrcátka
Škrábance

Viz popis k poškození č. 13

Způsob opravy (opatření) Lakovat
Poznámka:

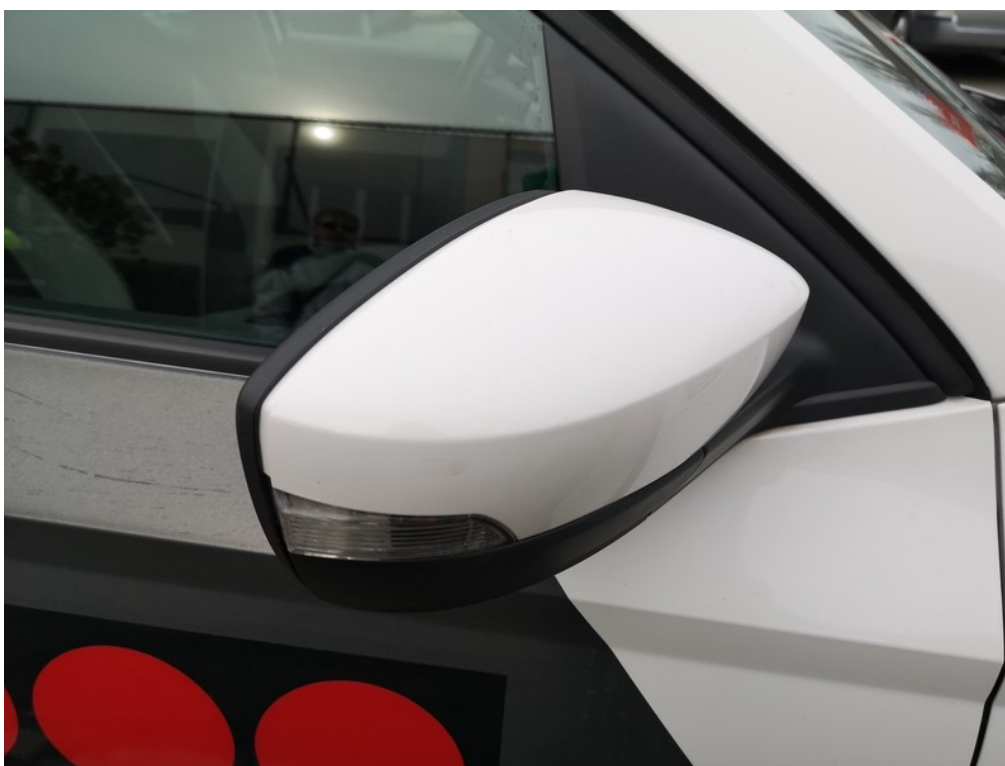
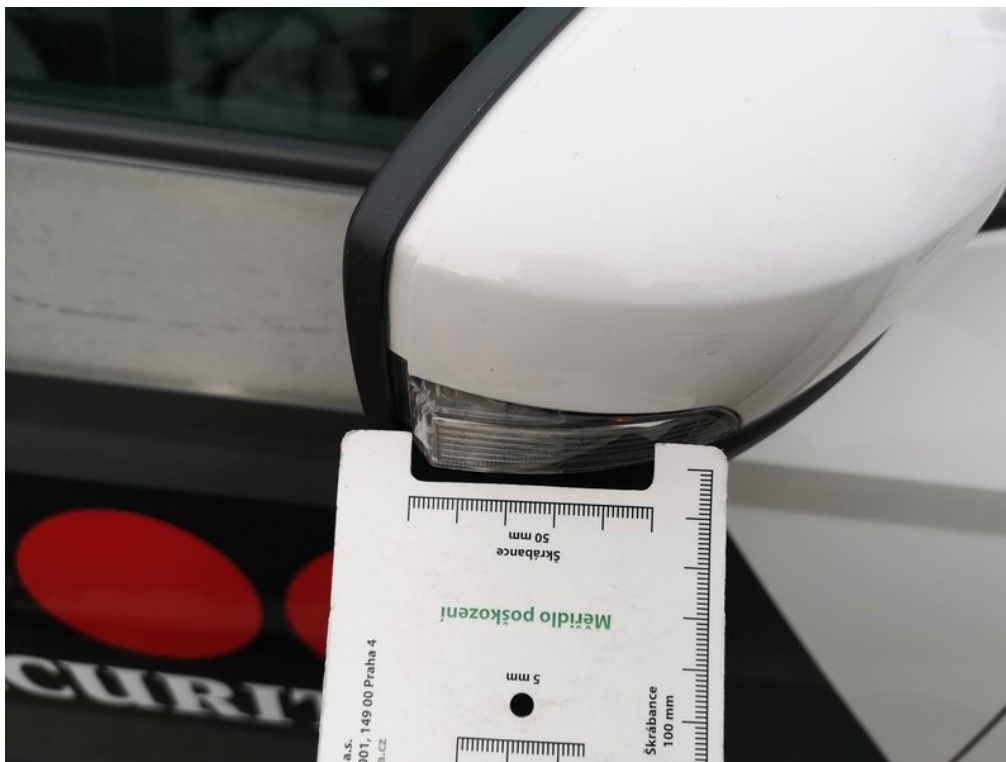
14 Umístění
Poškozený díl
Druh poškození

Exteriér (vnější prostor)
Blikač boční P zpětného zrcátka
Škrábance

Viz popis k poškození č. 14

Způsob opravy (opatření) Vyměnit
Poznámka:

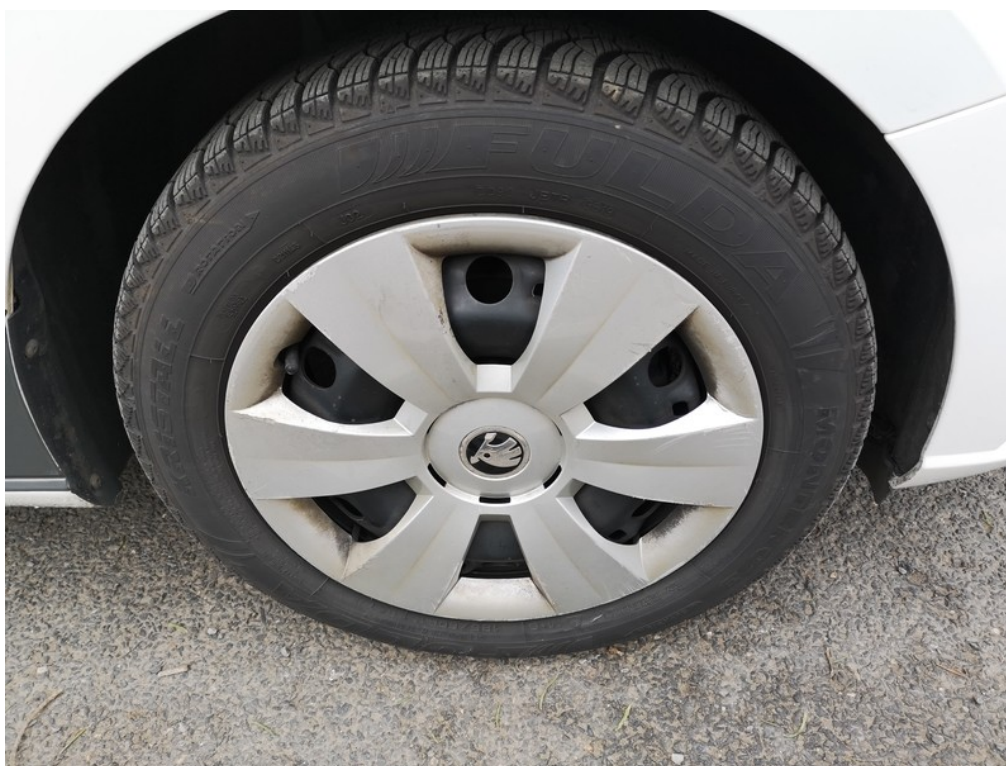
15 Umístění
Poškozený díl
Druh poškození

Exteriér (vnější
prostor)
Kryt PP kola
Škrábance

Viz popis k poškození č. 15

Způsob opravy (opatření) Vyměnit
Poznámka:

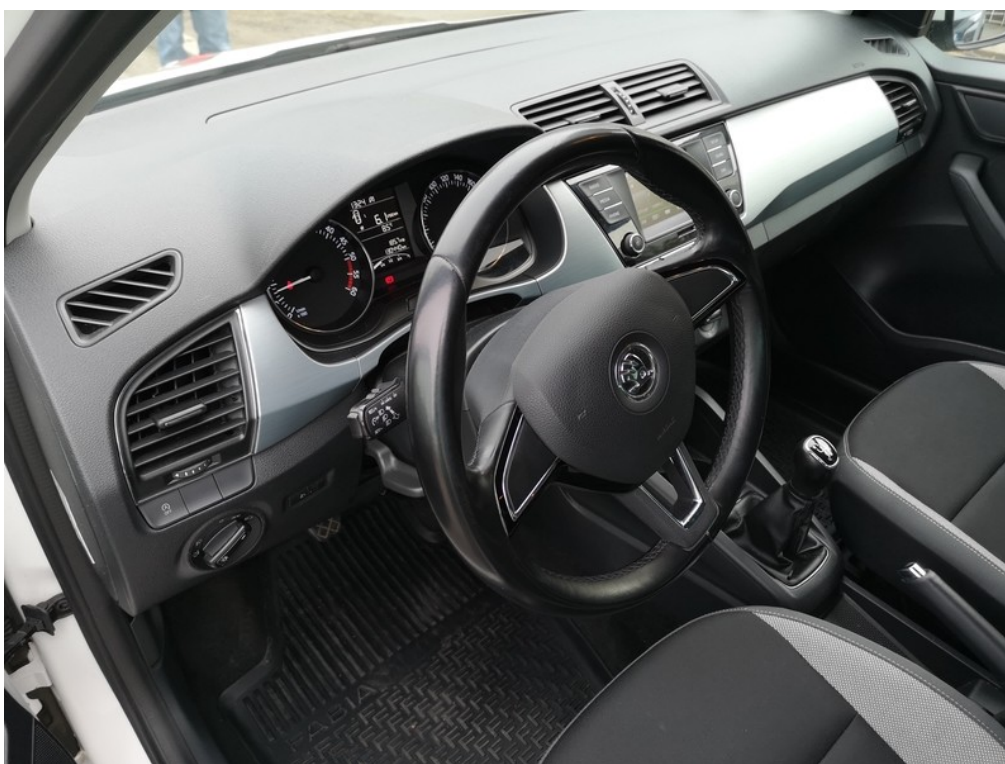
16 Umístění
Poškozený díl
Druh poškození

Interiér (vnitřní prostor)
Volant
Opotřebení

Viz popis k poškození č. 16

Způsob opravy (opatření) Vyměnit
Poznámka:

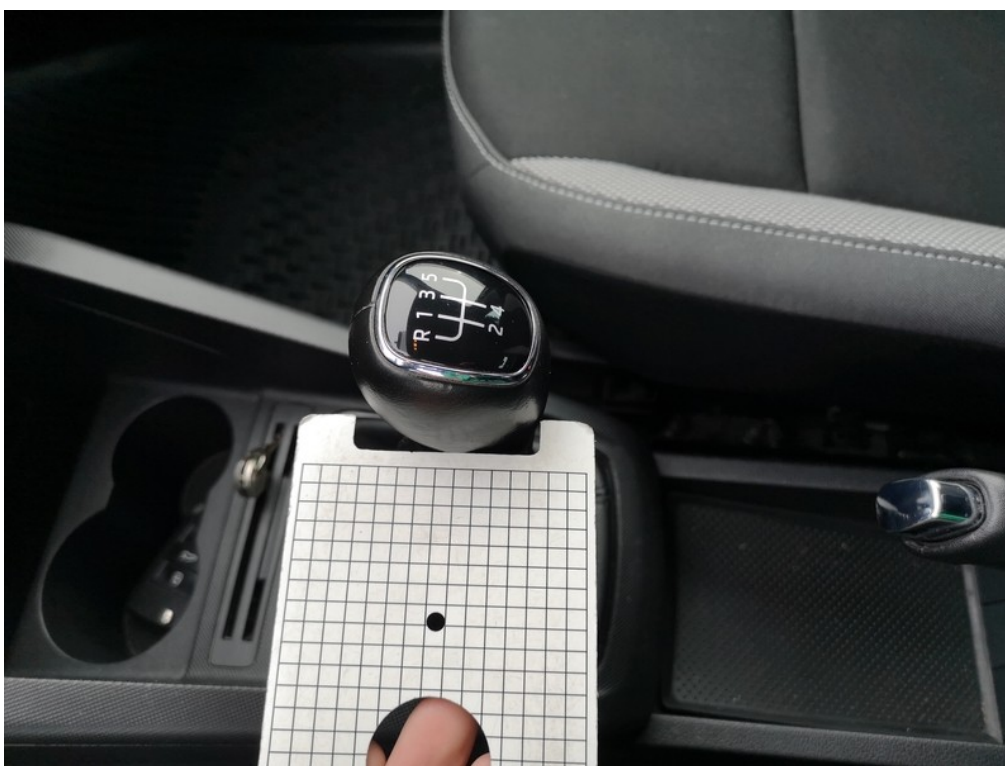
17 Umístění
Poškozený díl
Druh poškození

Interiér (vnitřní prostor)
Řadící páka
Opotřebení

Způsob opravy (opatření) Vyměnit
Poznámka:

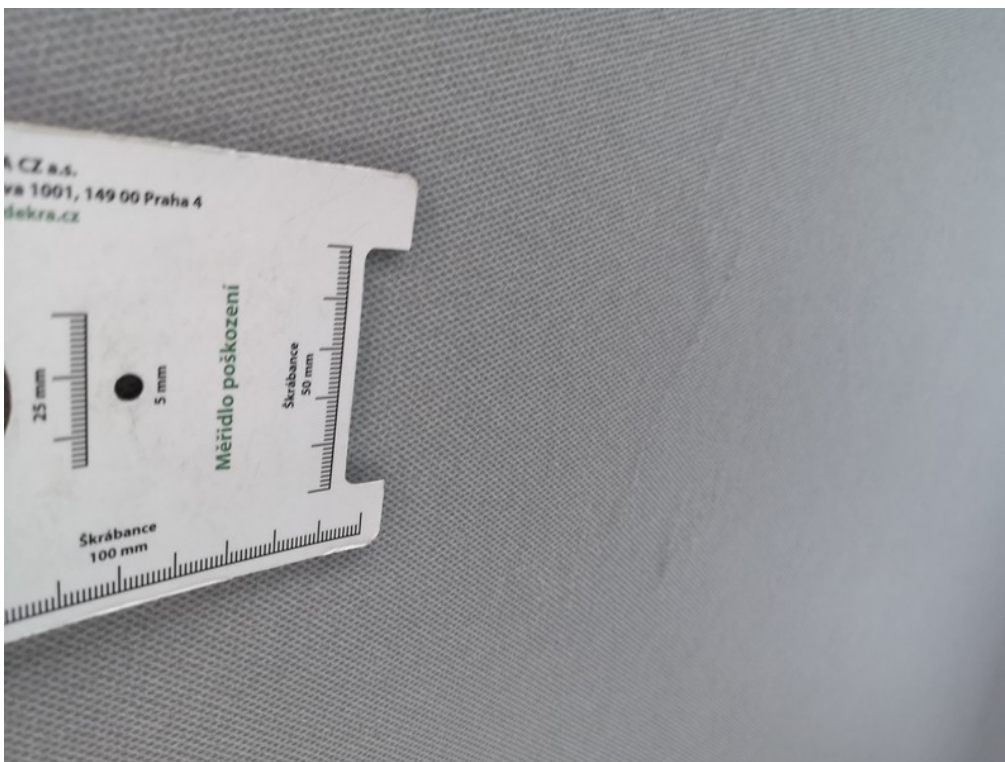
18 Umístění
Poškozený díl
Druh poškození

Interiér (vnitřní prostor)
Stropnice
Škrábance

Viz popis k poškození č. 18

Způsob opravy (opatření) Vyměnit
Poznámka:

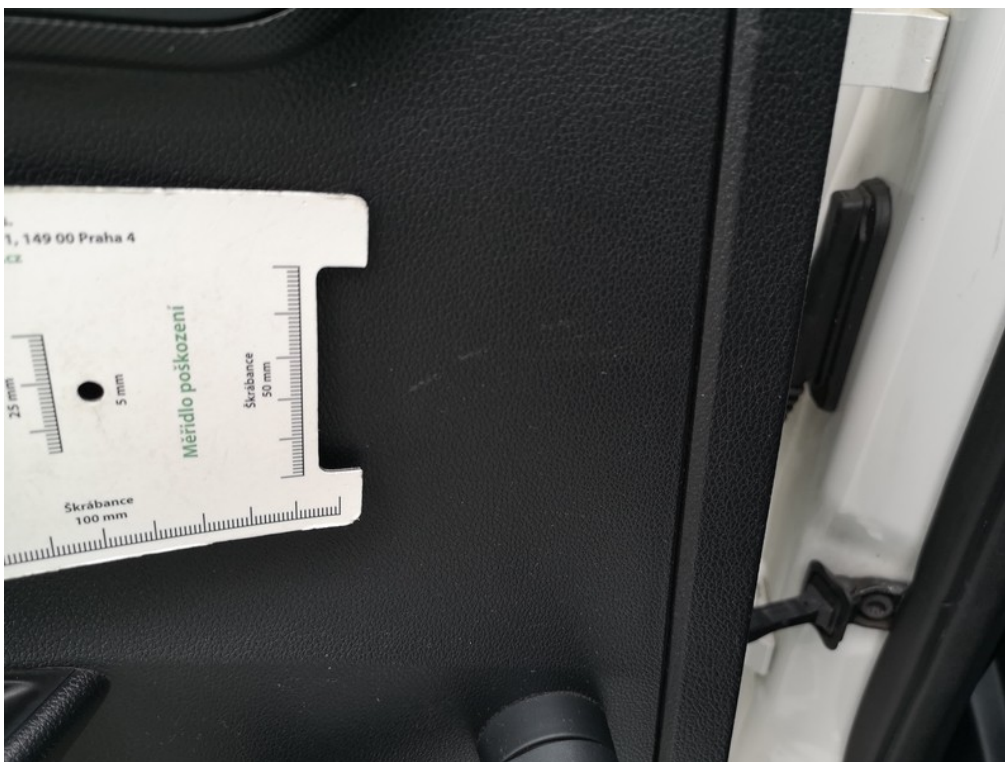
19 Umístění
Poškozený díl
Druh poškození

Interiér (vnitřní prostor)
Výplň LZ dveří
Škrábance

Viz popis k poškození č. 19

Způsob opravy (opatření) Vyměnit
Poznámka:
