DEKRA CZ a.s.

ARVAL CZ s.r.o.

ÚDAJE O VOZIDLE

RZ:	5AR9375	VIN:	TMBJJ6NJ4HZ032950
Tovární značka (výrobce):	Skoda	Zdvih. objem :	1422
Obchodní označení:	Fabia Combi (2015)	Max. výkon (kW):	66
Provedení:	Fabia Combi 1.4TDI 66	Druh paliva:	Nafta
Barva:	Bílá /	Převodovka:	Manuální
Typ karoserie / Počet dveří:	Kombi / 5	Datum první registrace:	2016-08-12
Vozidlo s odpočtem DPH	Ano	Platnost tech. kont. do:	2020-08
Stav tachometru:	130440 Km Odečteno	Stav paliva v nádrži:	1/4
Stav oleje:	V intervalu	Chladicí kapalina:	V intervalu
Servisní knížka k dispozici:	Elektronická		
		Klient souhlasí s doprohídkou	Ano

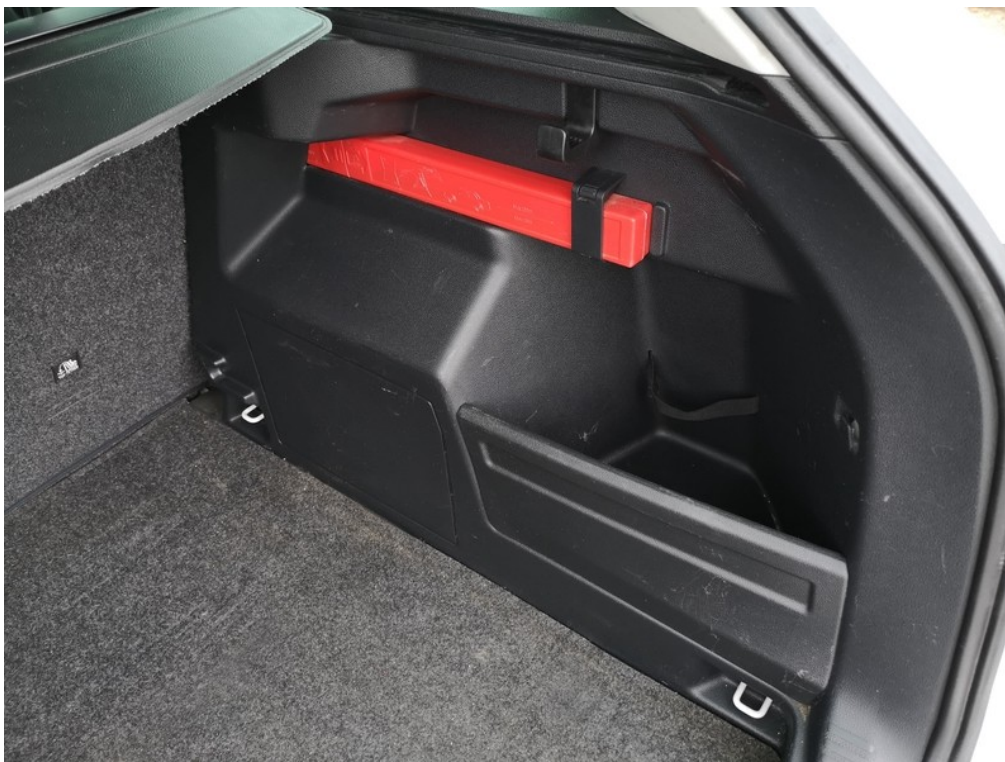
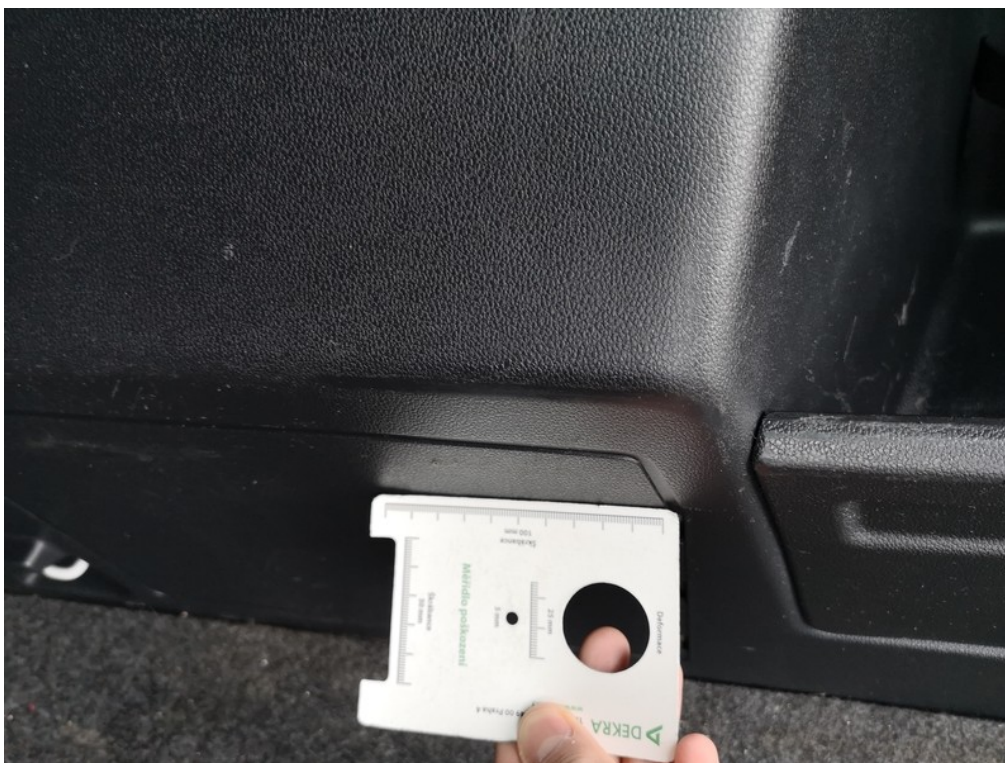
Umístění
20 Poškozený díl
Druh poškození

Interiér (vnitřní prostor)
Boční výplň zav. Prostoru P
Škrábance

Viz popis k poškození č. 20

Způsob opravy (opatření) Vyměnit
Poznámka:

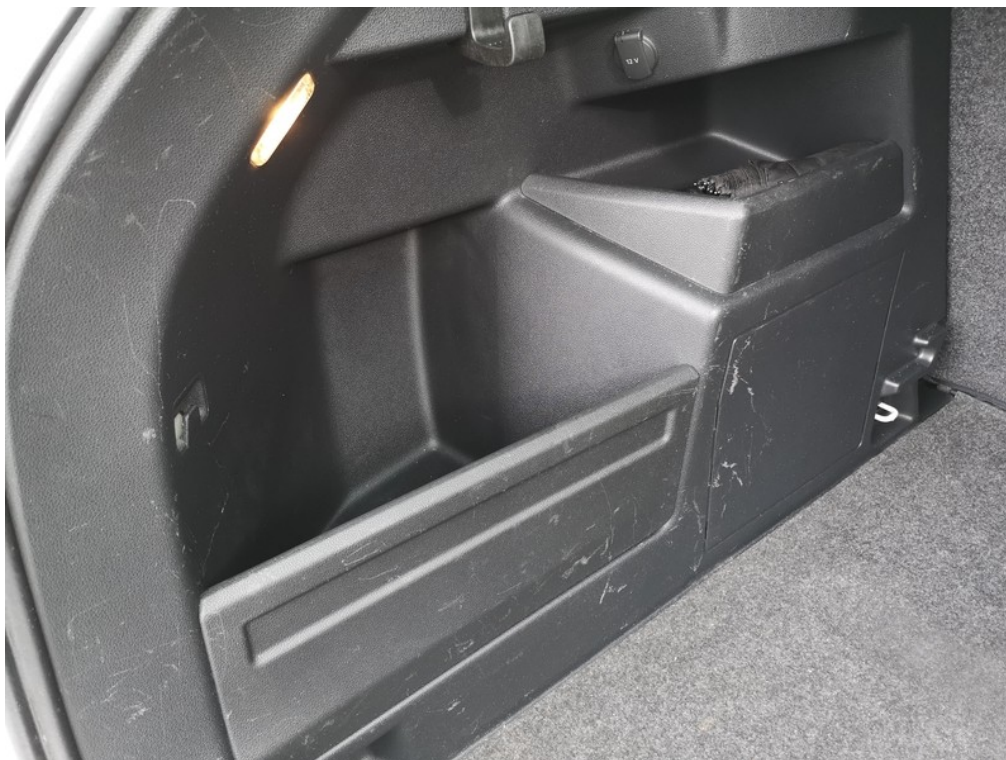
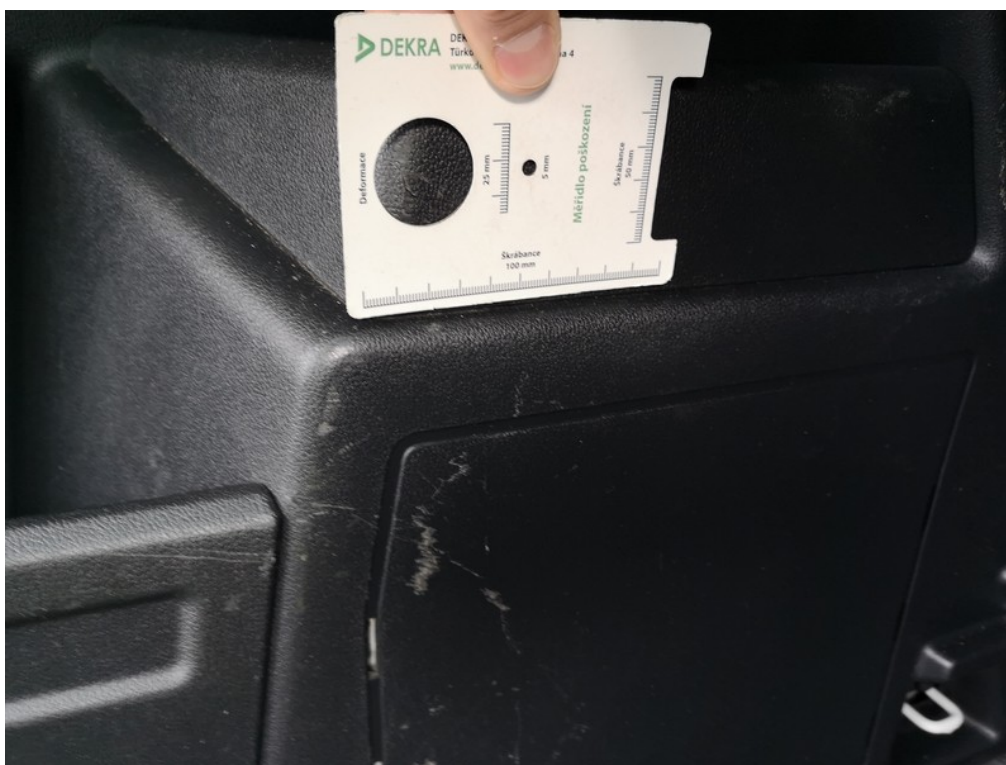
21 Umístění
Poškozený díl
Druh poškození

Interiér (vnitřní prostor)
Boční výplň zav. Prostoru L
Škrábance

Viz popis k poškození č. 21

Způsob opravy (opatření) Vyměnit
Poznámka:

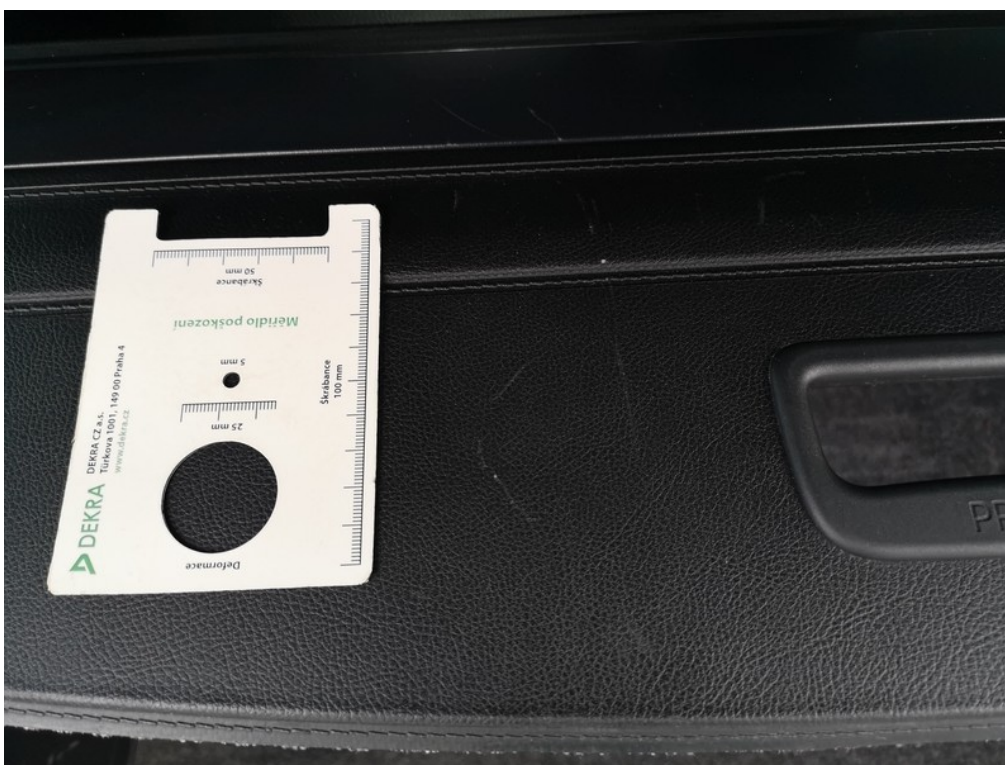
Umístění
22 Poškozený díl
Druh poškození

Interiér (vnitřní prostor)
Roleta (zakrytí) zav. Prostoru
Škrábance

Viz popis k poškození č. 22

Způsob opravy (opatření) Vyměnit
Poznámka:

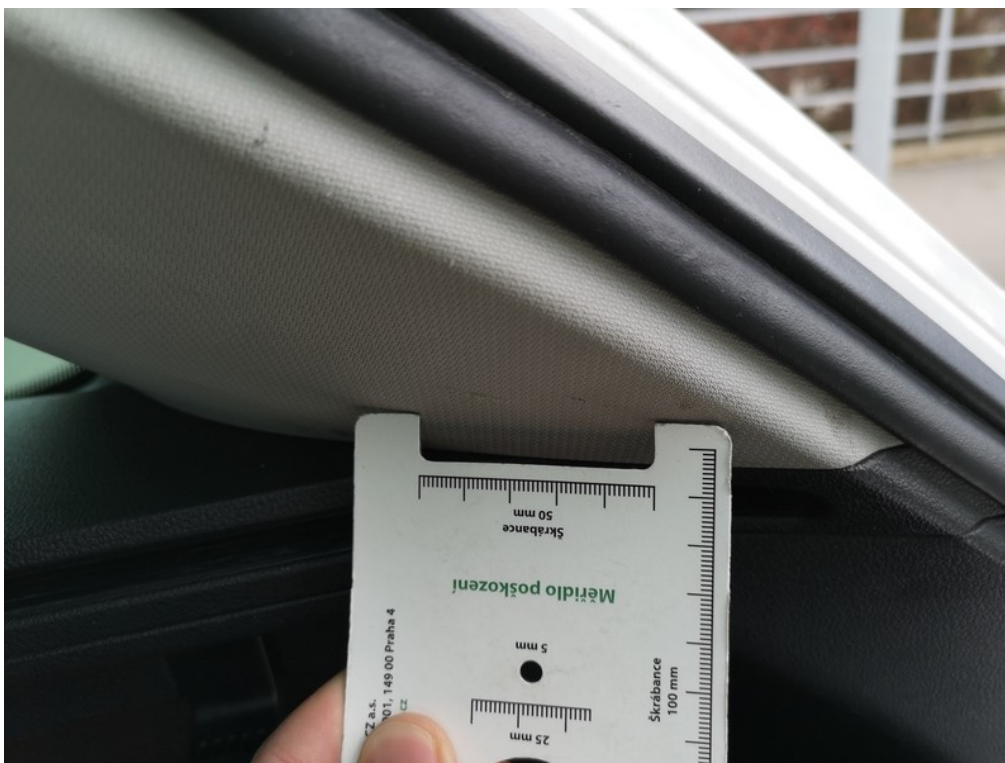
Umístění
23 Poškozený díl
Druh poškození

Interiér (vnitřní prostor)
Vnitřní kryt pravého D-sloupku horní
Škrábance

Viz popis k poškození č. 23

Způsob opravy (opatření) Vyměnit
Poznámka:

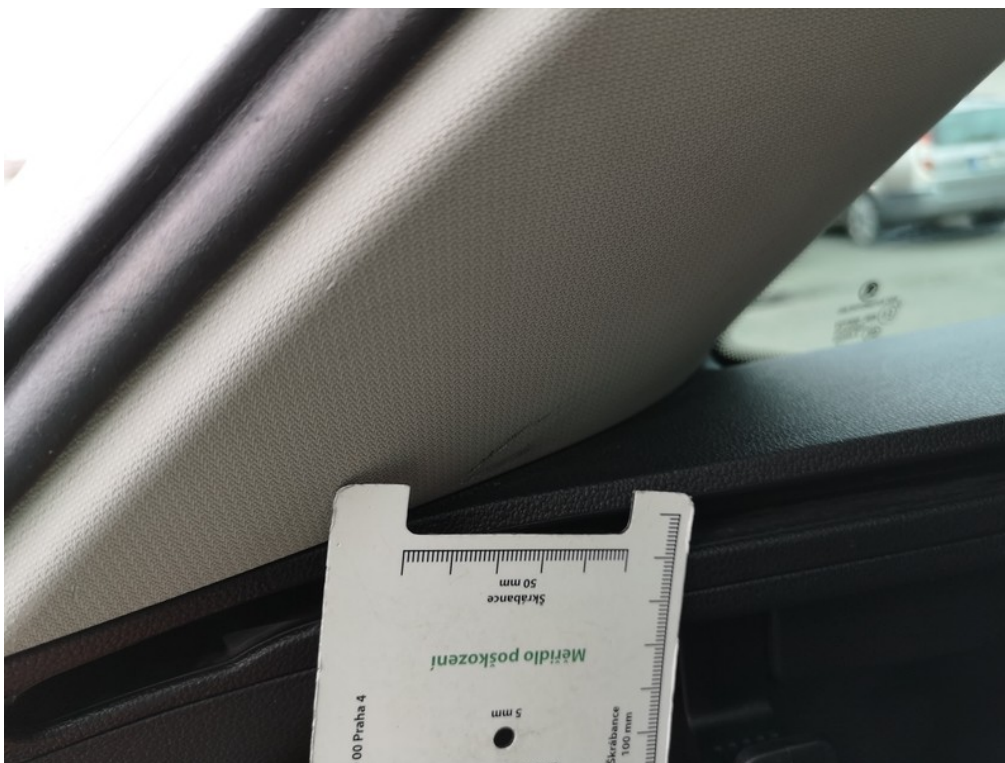
Umístění
24 Poškozený díl
Druh poškození

Interiér (vnitřní prostor)
Vnitřní kryt levého D-sloupku horní
Škrábance

Viz popis k poškození č. 24

Způsob opravy (opatření) Vyměnit
Poznámka:

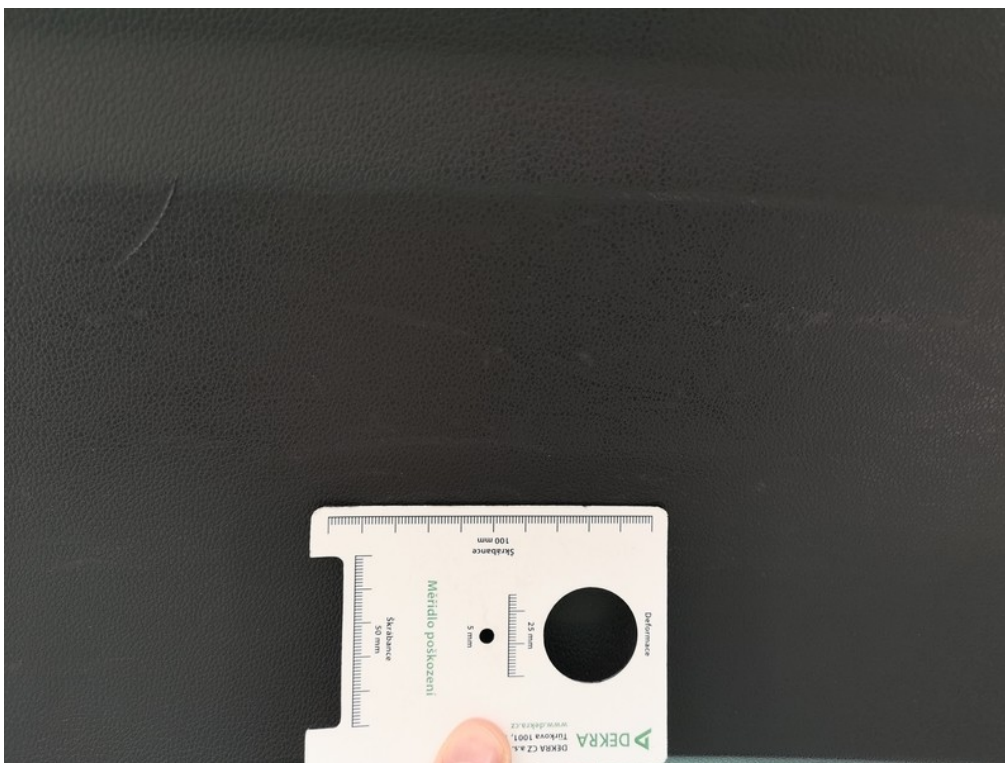
Umístění
25 Poškozený díl
Druh poškození

Interiér (vnitřní prostor)
Plastový kryt víka zav. Prostoru
Škrábance

Viz popis k poškození č. 25

Způsob opravy (opatření) Vyměnit
Poznámka:

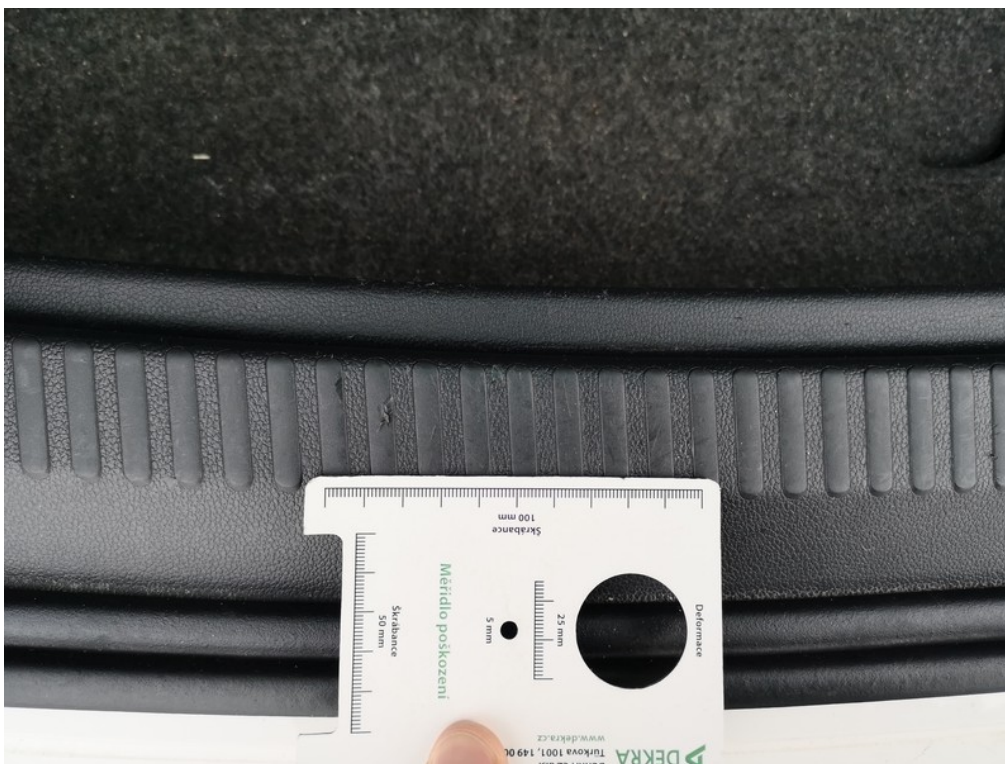
26 Umístění
Poškozený díl
Druh poškození

Interiér (vnitřní prostor)
Kryt zadního čela
Škrábance

Viz popis k poškození č. 26

Způsob opravy (opatření) Vyměnit
Poznámka:

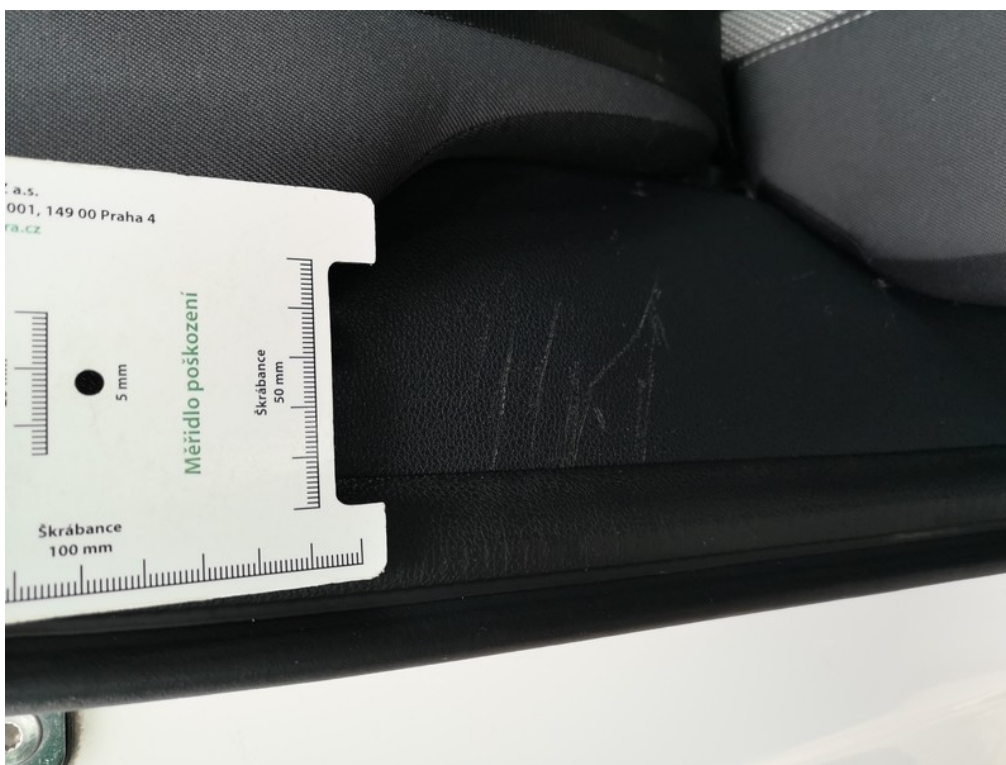
27 Umístění
Poškozený díl
Druh poškození

Interiér (vnitřní prostor)
Vnitřní kryt pravého C-sloupku dolní
Škrábance

Viz popis k poškození č. 27

Způsob opravy (opatření) Vyměnit
Poznámka:

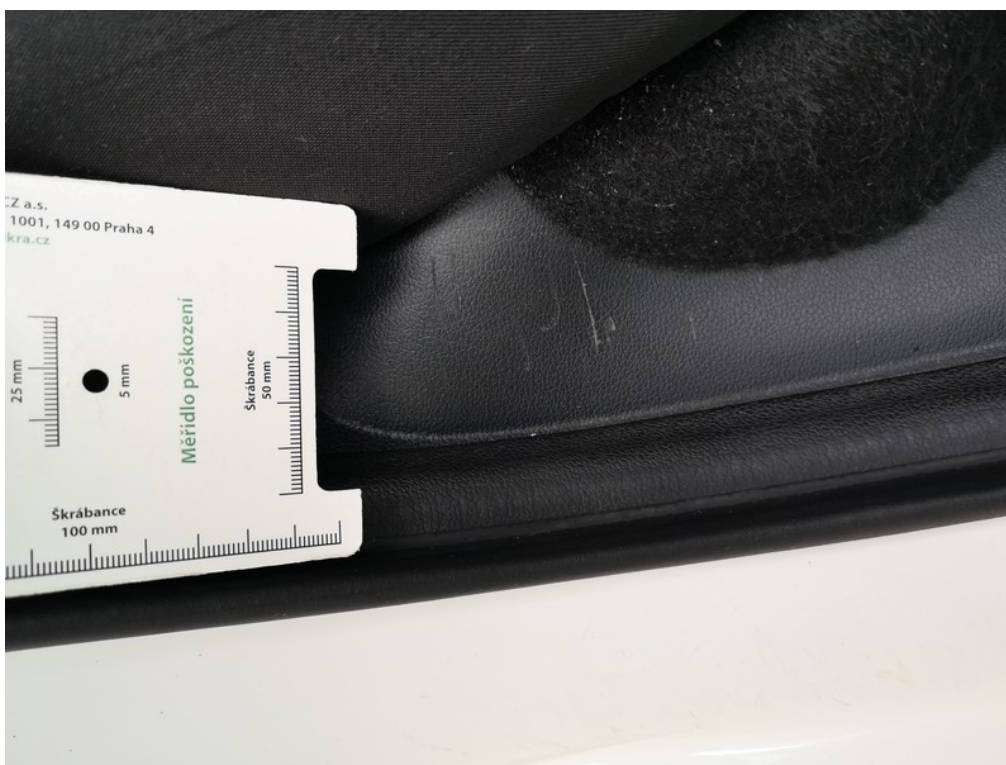
Umístění
28 Poškozený díl
Druh poškození

Interiér (vnitřní prostor)
Vnitřní kryt pravého C-sloupku dolní
Škrábance

Viz popis k poškození č. 28

Způsob opravy (opatření) Vyměnit
Poznámka:

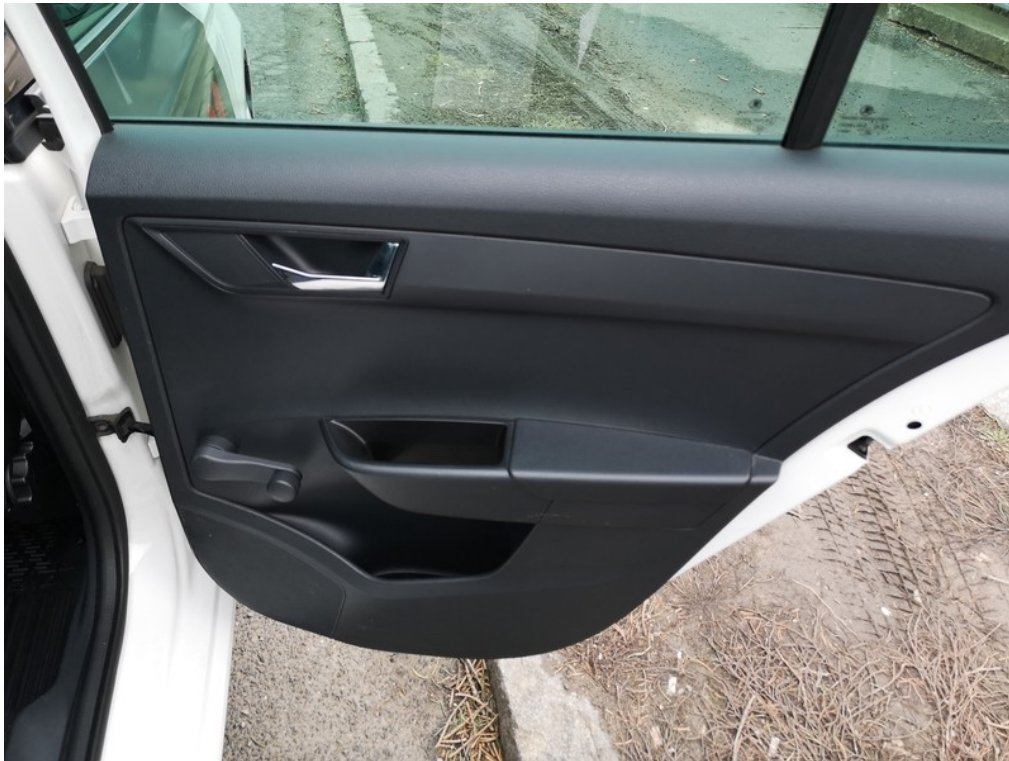
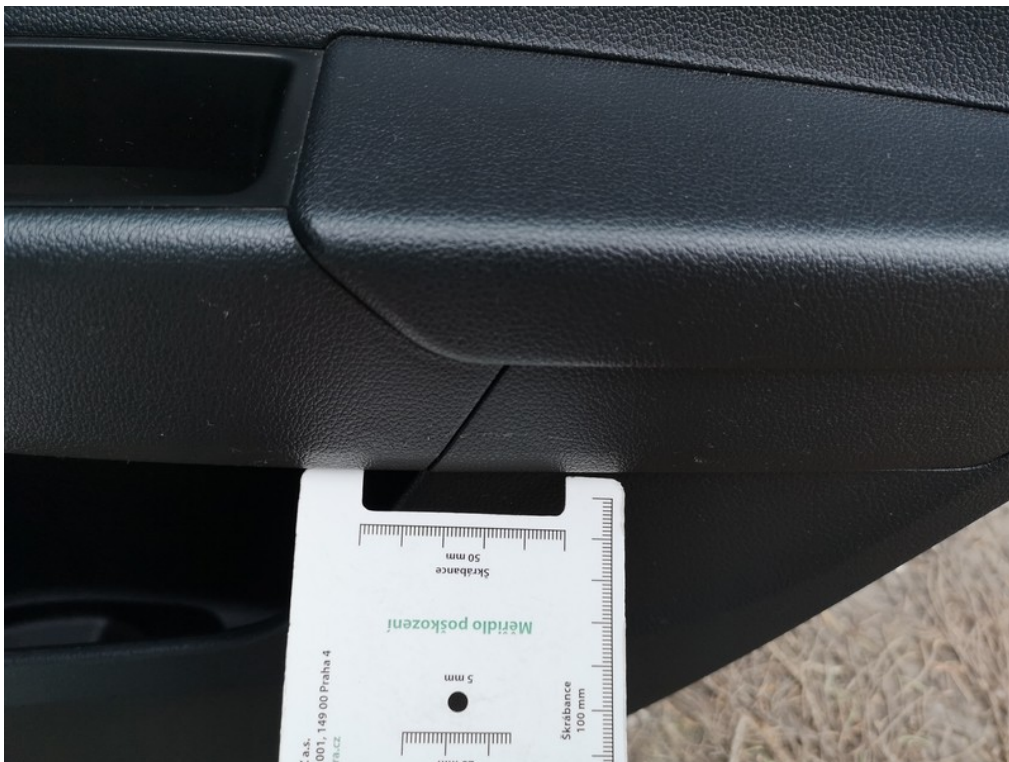
29 Umístění
Poškozený díl
Druh poškození

Interiér (vnitřní prostor)
Výplň PZ dveří
Škrábance

Viz popis k poškození č. 29

Způsob opravy (opatření) Vyměnit

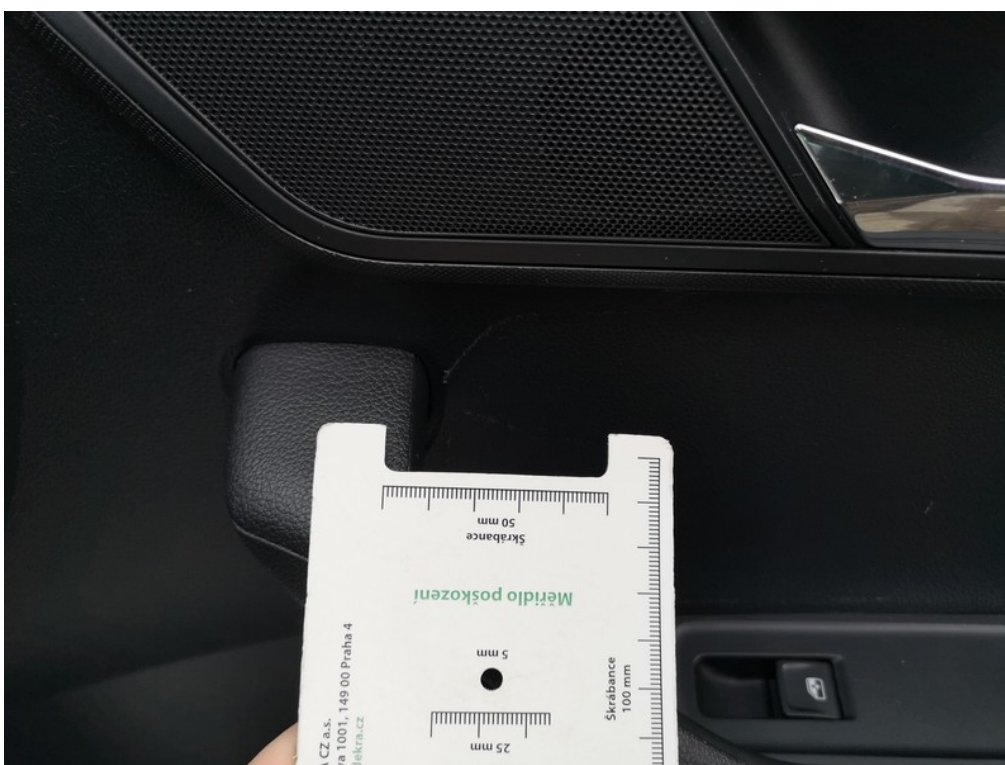
30 Umístění
Poškozený díl
Druh poškození

Interiér (vnitřní prostor)
Výplň PP dveří
Škrábance

Viz popis k poškození č. 30

Způsob opravy (opatření) Vyměnit
Poznámka:

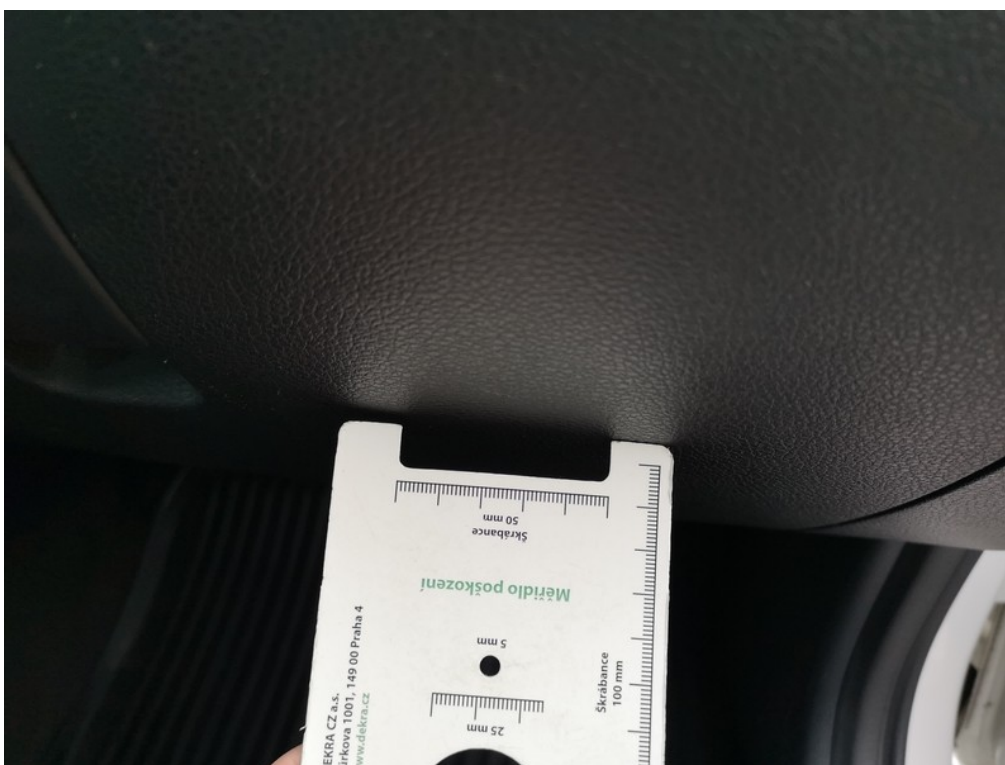
31 Umístění
Poškozený díl
Druh poškození

Interiér (vnitřní prostor)
Odkládací skříňka - víko
Škrábance

Viz popis k poškození č. 31

Způsob opravy (opatření) Vyměnit
Poznámka:

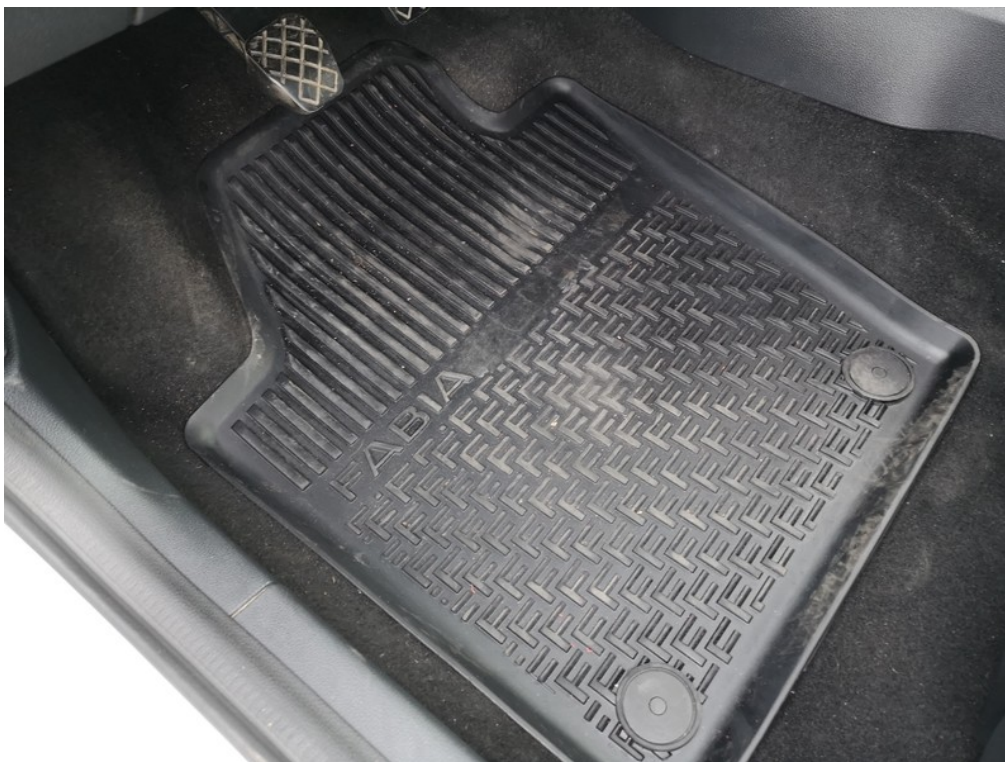
32 Umístění
Poškozený díl
Druh poškození

Interiér (vnitřní prostor)
Přídavný koberec LP
Opotřebení

Způsob opravy (opatření) Vyměnit
Poznámka:

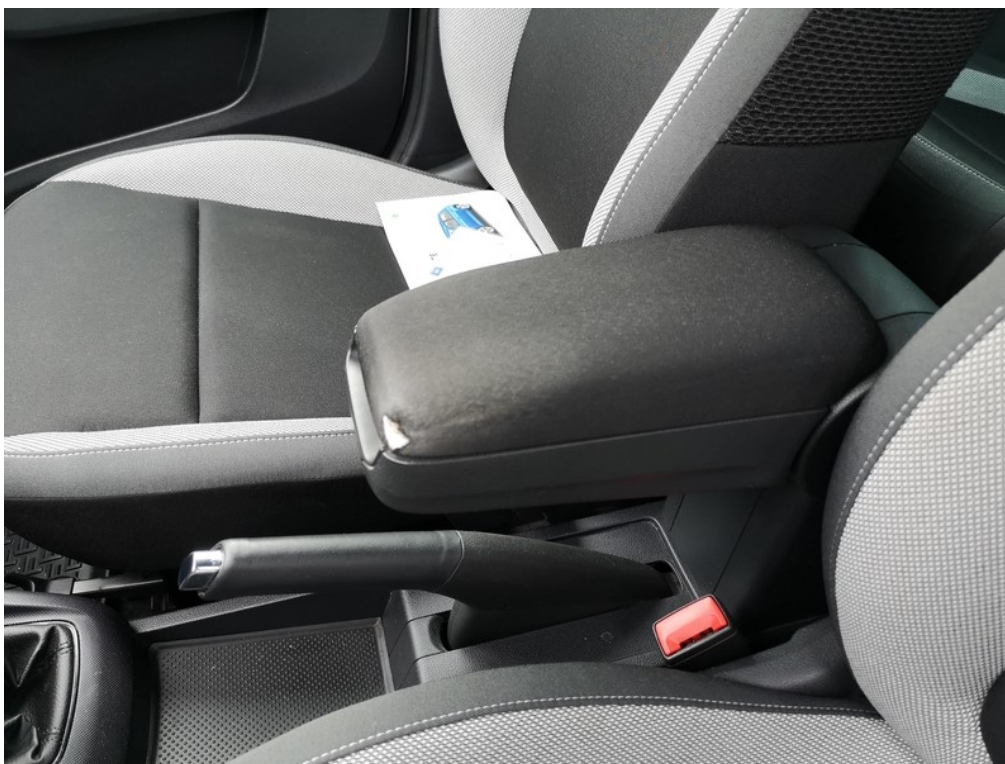
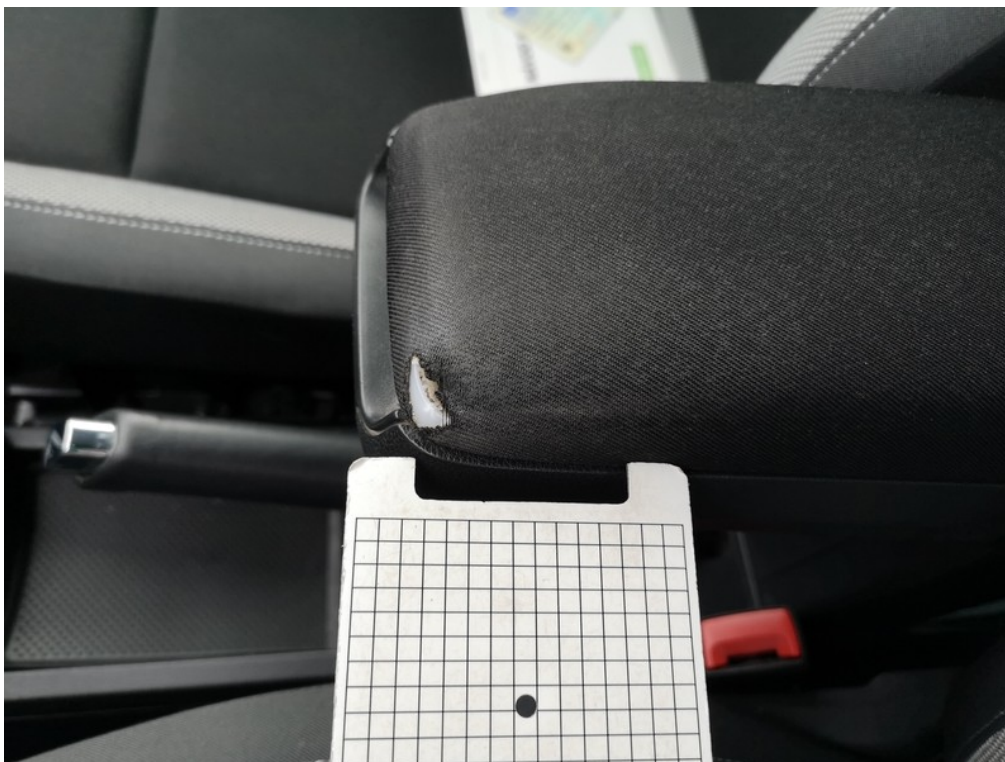
33 Umístění
Poškozený díl
Druh poškození

Interiér (vnitřní prostor)
Loketní opěrka
Otvor

Viz popis k poškození č. 33

Způsob opravy (opatření) Vyměnit
Poznámka:

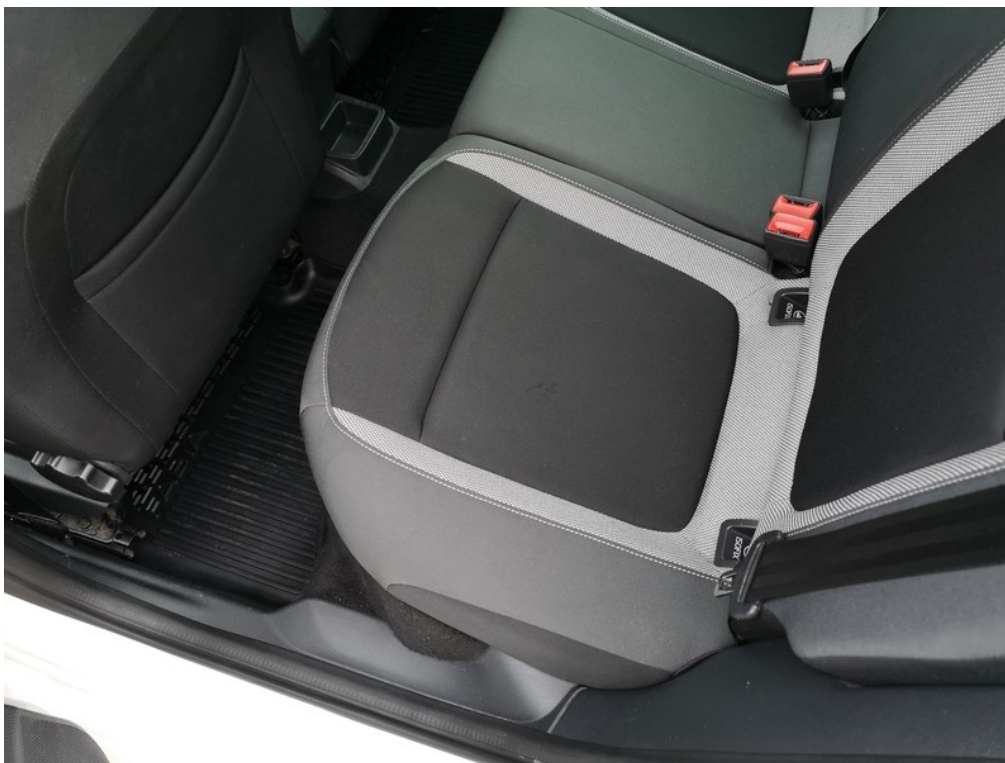
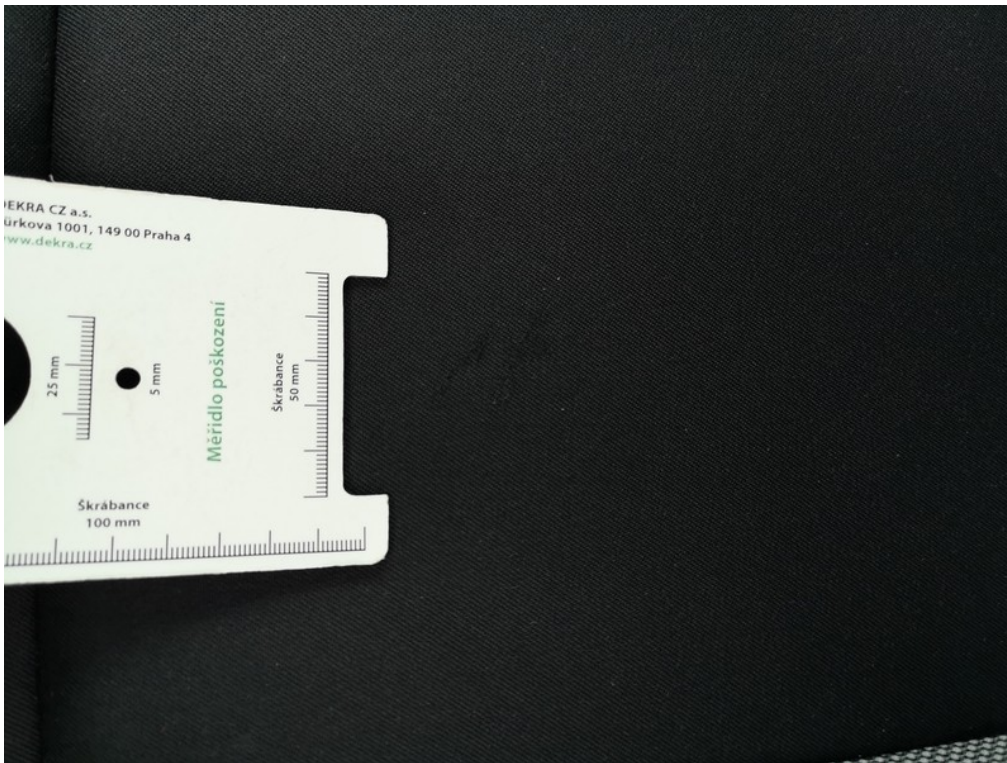
Umístění
34 Poškozený díl
Druh poškození

Interiér (vnitřní prostor)
Potah sedáku zadního levého sedadla
Škrábance

Viz popis k poškození č. 34

Způsob opravy (opatření) Vyměnit
Poznámka:

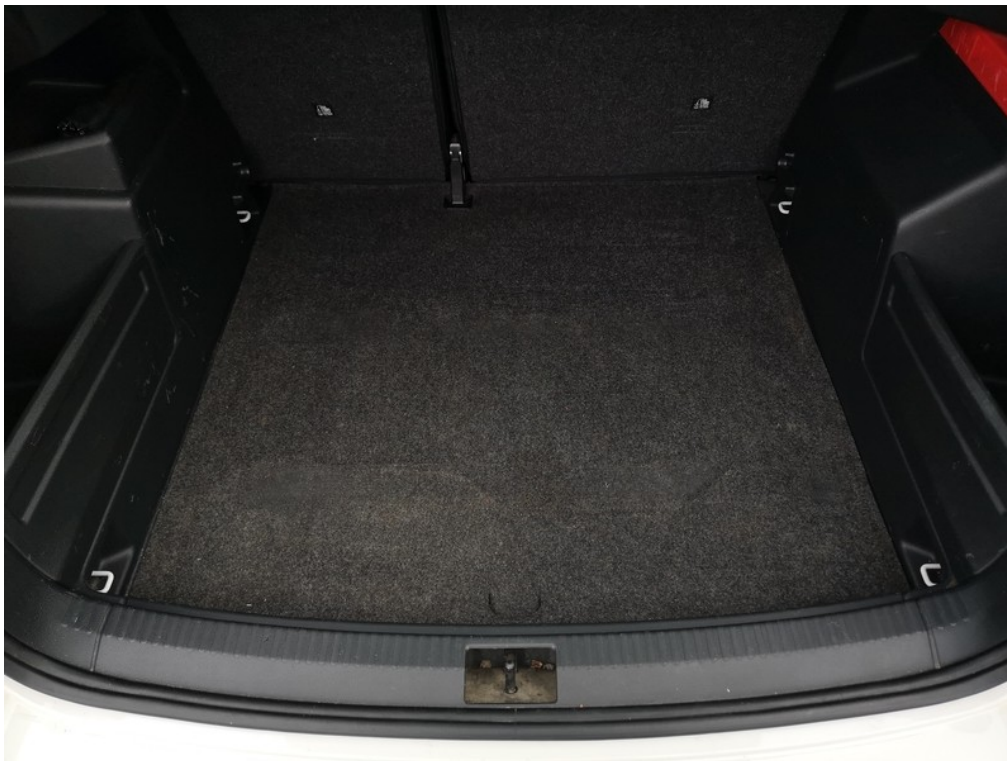
35 Umístění
Poškozený díl
Druh poškození

Ostatní
Interiér
Znečištěno

Viz popis k poškození č. 35

Způsob opravy (opatření) Čištění
Poznámka:

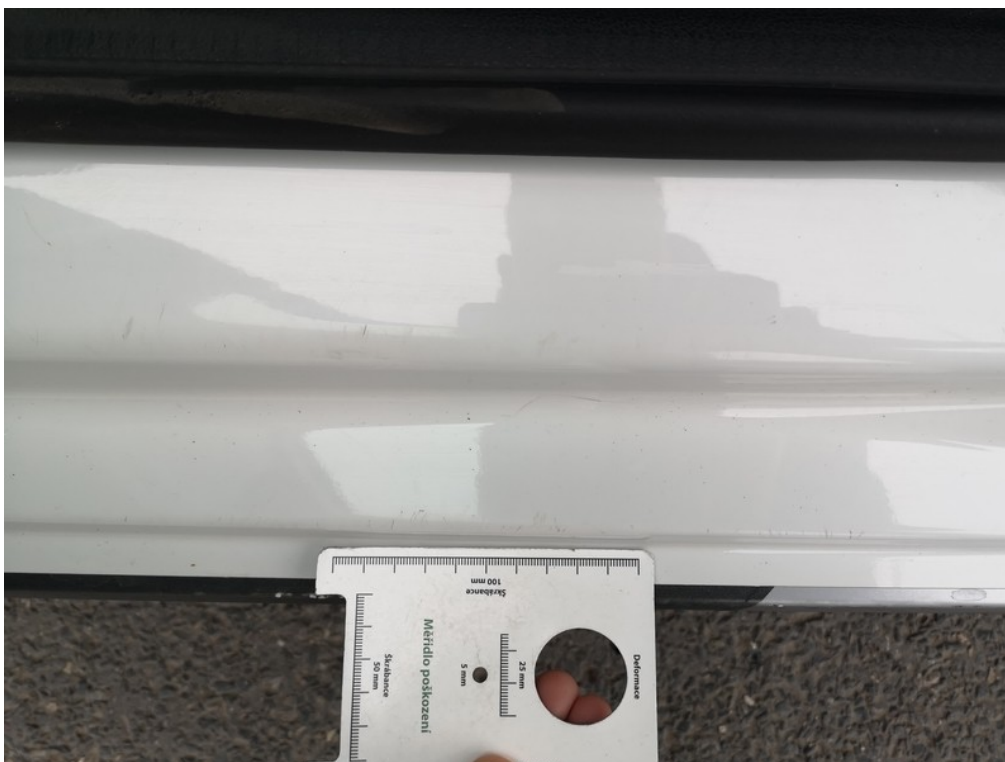
Umístění
37 Poškozený díl
Druh poškození

Ostatní
Celková plocha karoserie
Škrábance

Viz popis k poškození č. **37**

Způsob opravy (opatření) Vyleštit
Poznámka:

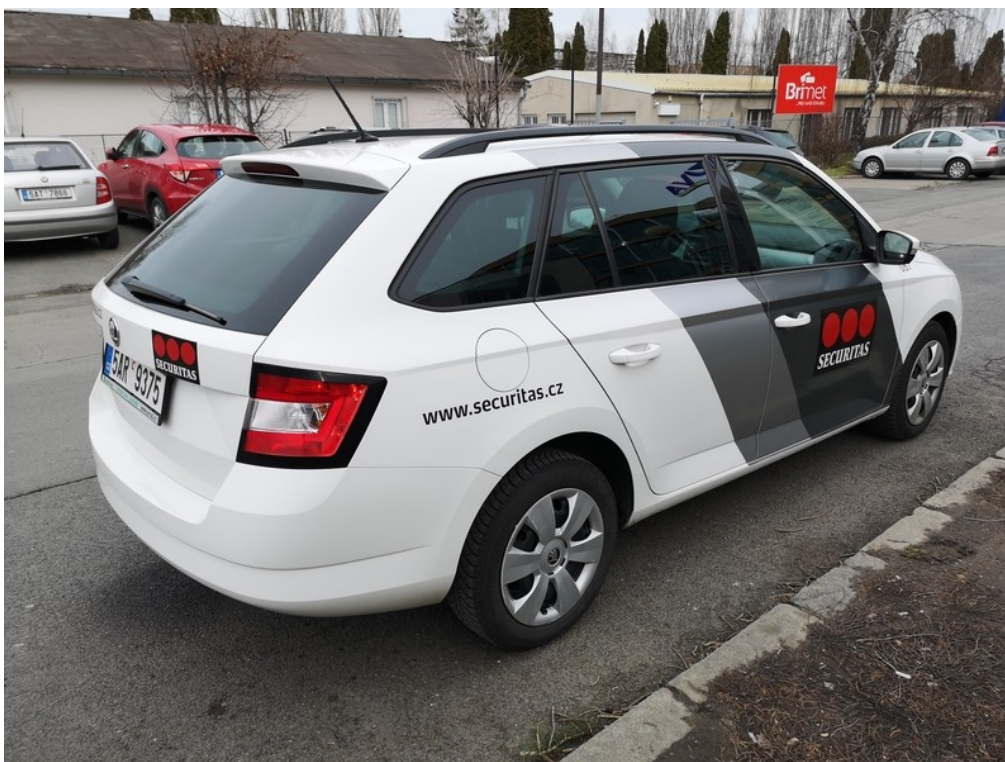
Umístění
38 Poškozený díl
Druh poškození

Ostatní
Střední plocha
karoserie
Polepy

Viz popis k poškození č. 38

Způsob opravy (opatření) Odstranit
Poznámka:

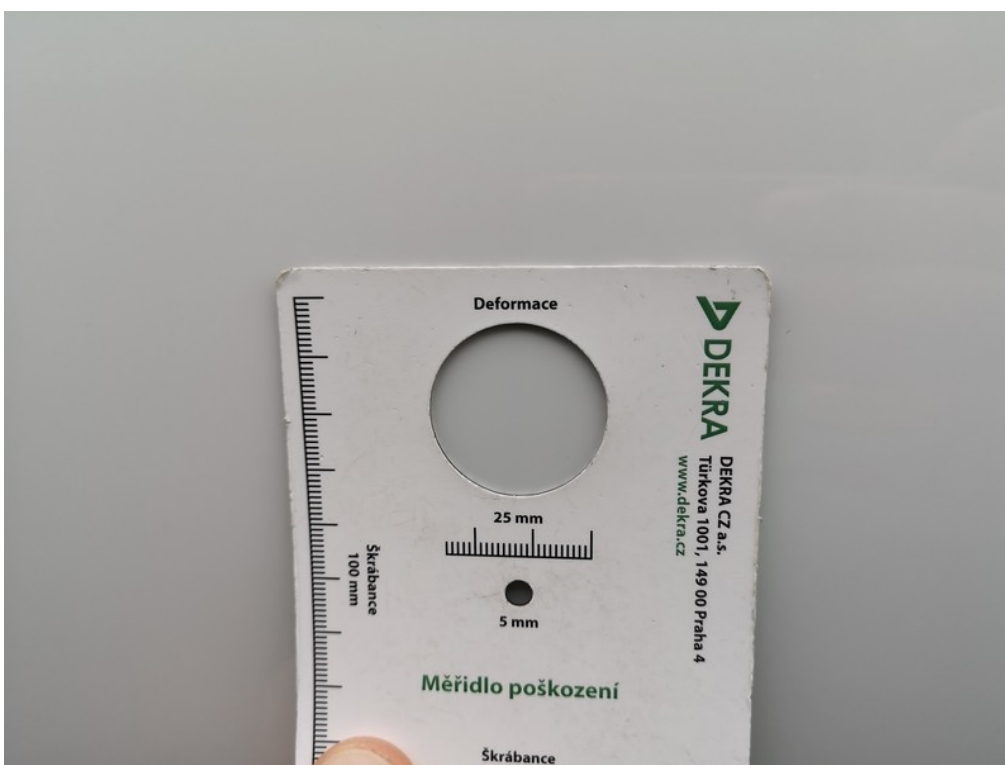
1 Umístění
Poškozený díl
Druh poškození

Exteriér (vnější
prostor)
Dveře přední pravé
Jamka

Viz popis k poškození č. 1

Způsob opravy (opatření) Opravit
Poznámka:
