DEKRA CZ a.s.

ARVAL CZ s.r.o.

ÚDAJE O VOZIDLE

RZ:	5AR9375	VIN:	TMBJJ6NJ4HZ032950
Tovární značka (výrobce):	Skoda	Zdvih. objem :	1422
Obchodní označení:	Fabia Combi (2015)	Max. výkon (kW):	66
Provedení:	Fabia Combi 1.4TDI 66	Druh paliva:	Nafta
Barva:	Bílá /	Převodovka:	Manuální
Typ karoserie / Počet dveří:	Kombi / 5	Datum první registrace:	2016-08-12
Vozidlo s odpočtem DPH	Ano	Platnost tech. kont. do:	2020-08
Stav tachometru:	130440 Km Odečteno	Stav paliva v nádrži:	1/4
Stav oleje:	V intervalu	Chladicí kapalina:	V intervalu
Servisní knížka k dispozici:	Elektronická		
		Klient souhlasí s doprohídkou	Ano

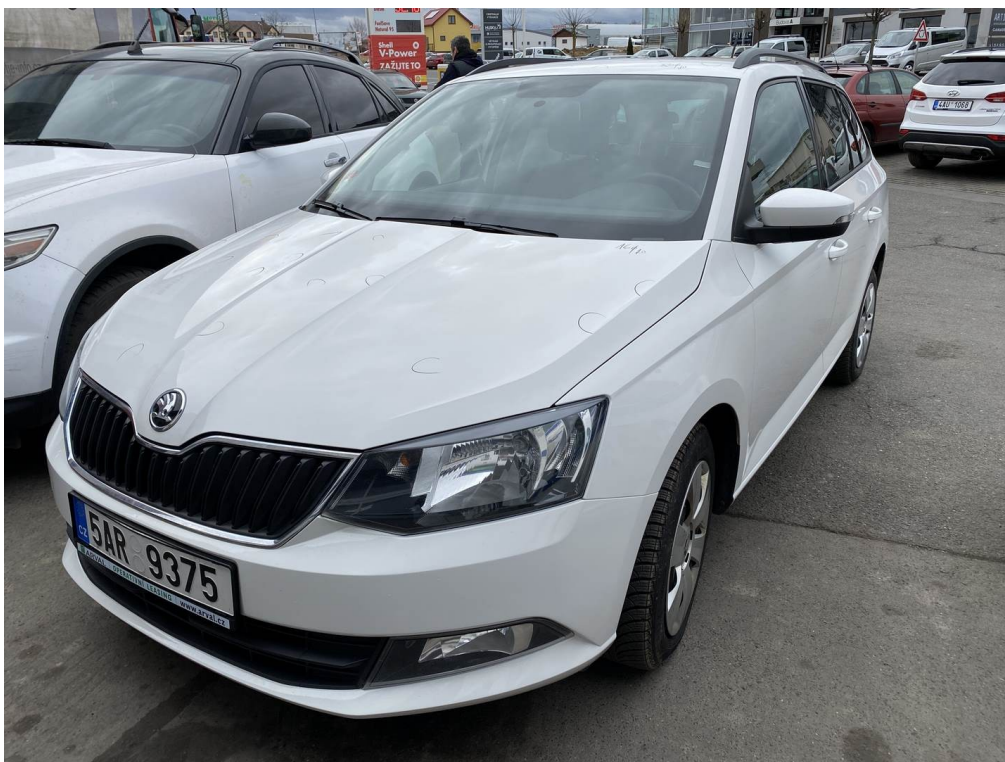
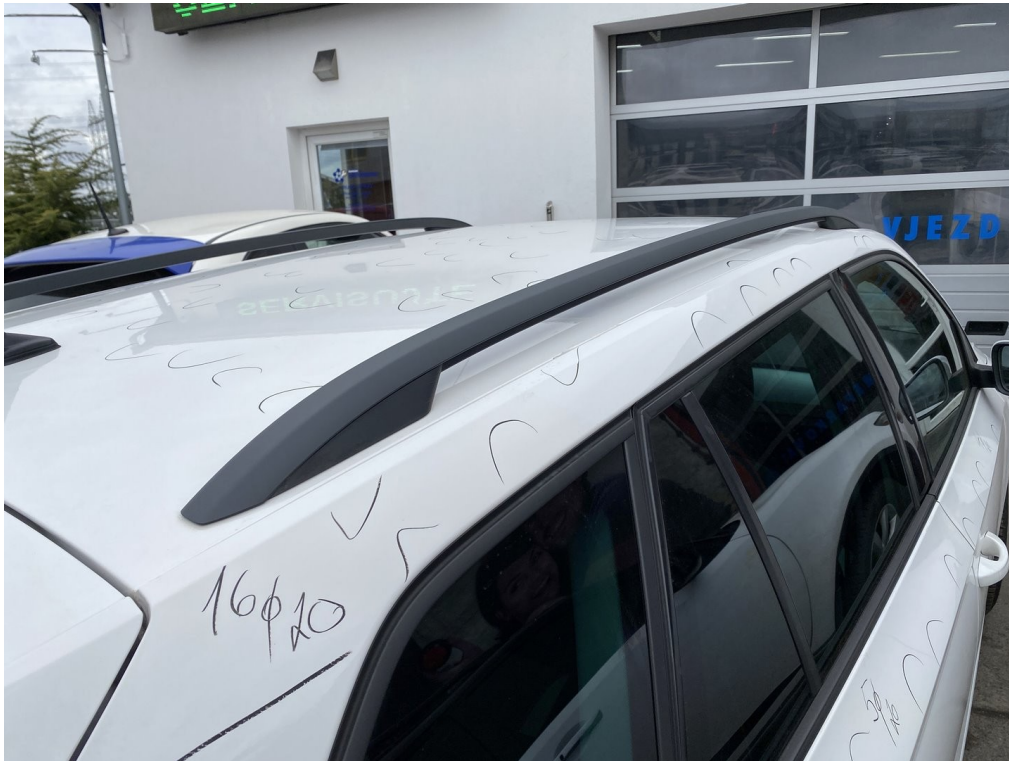
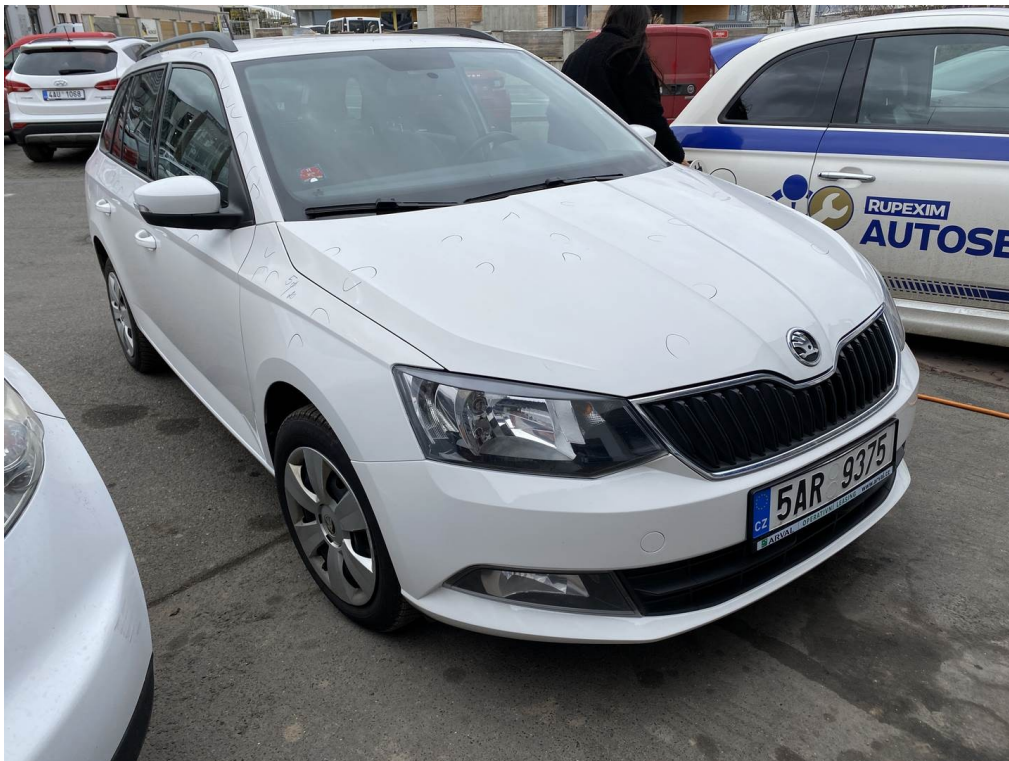
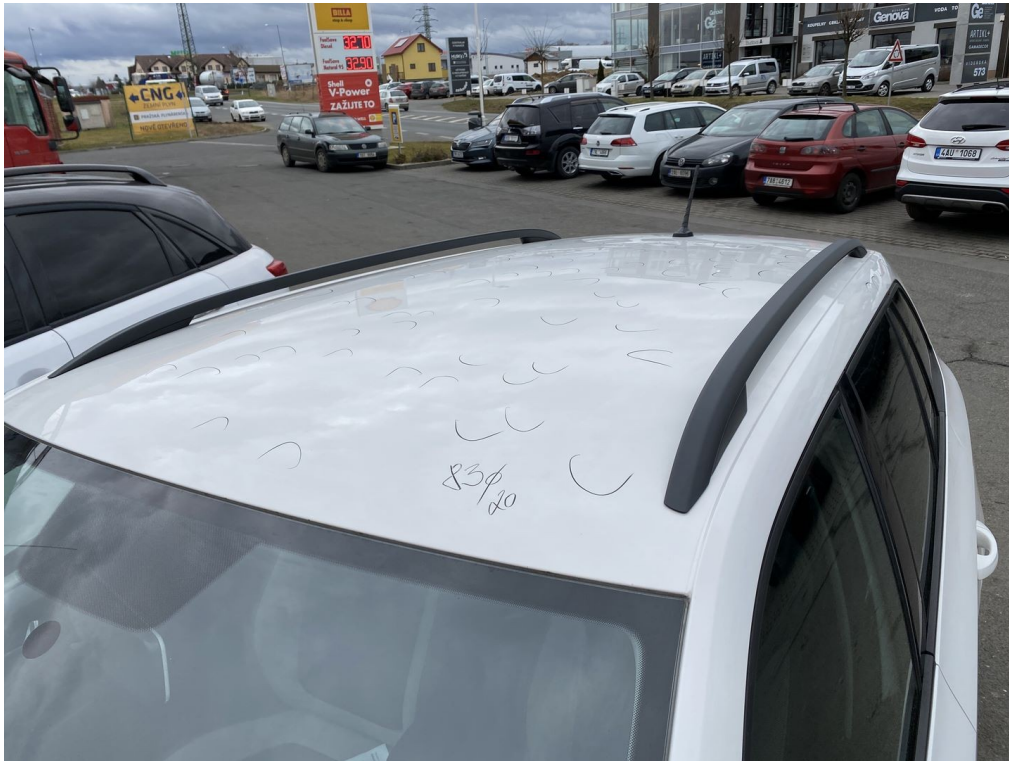
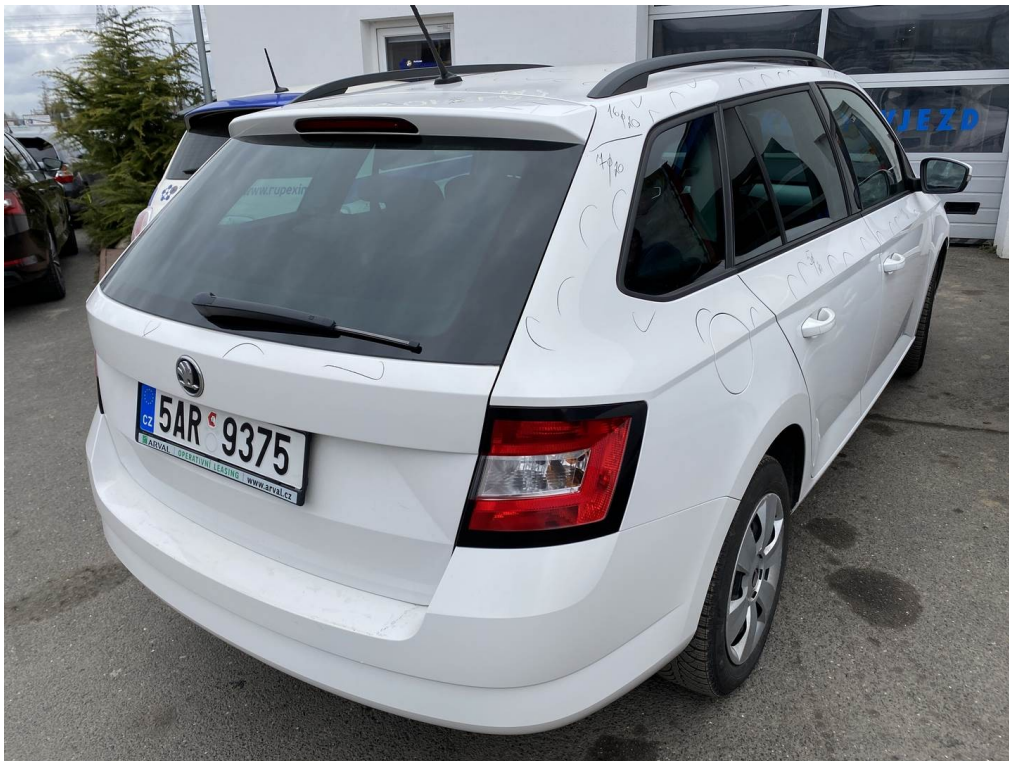
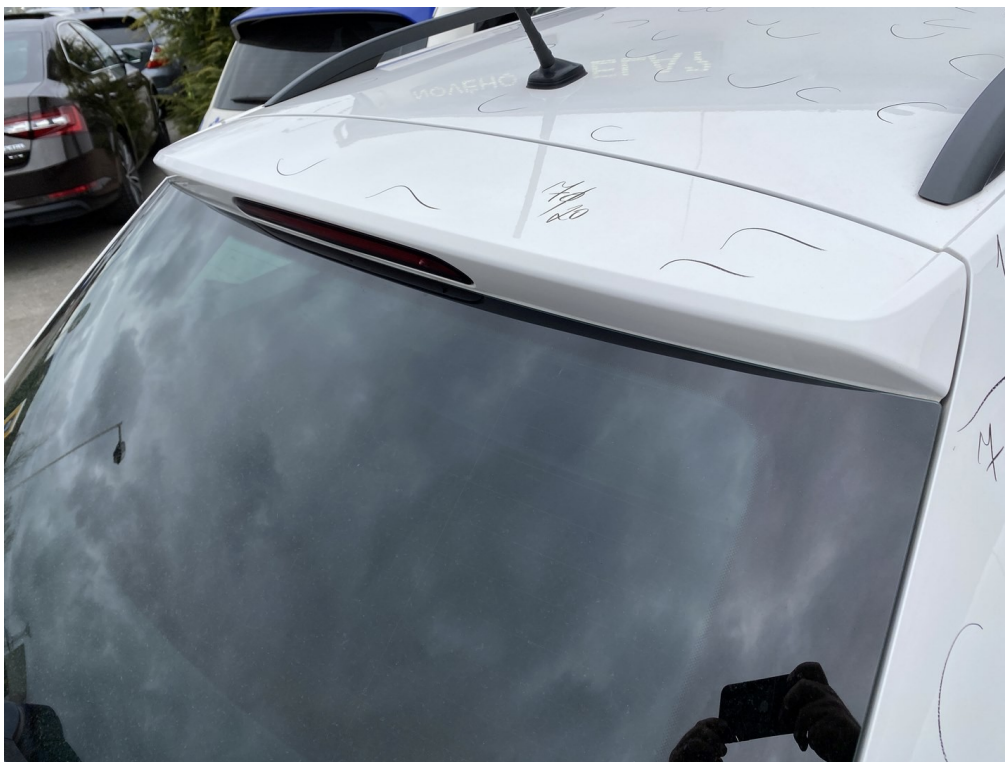
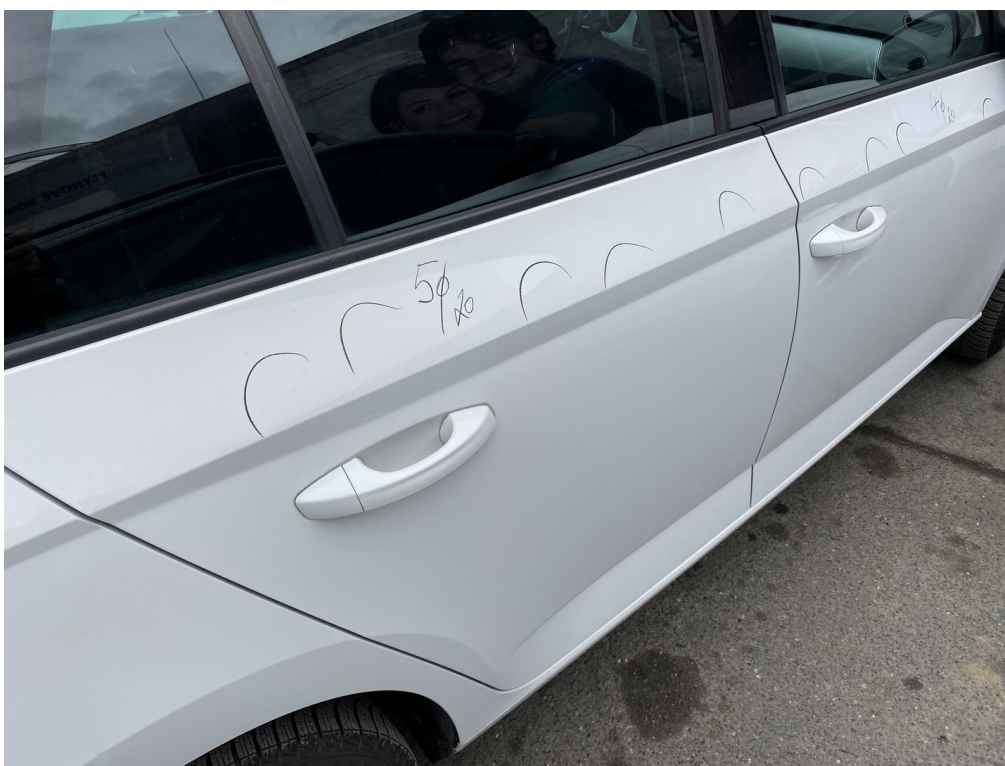
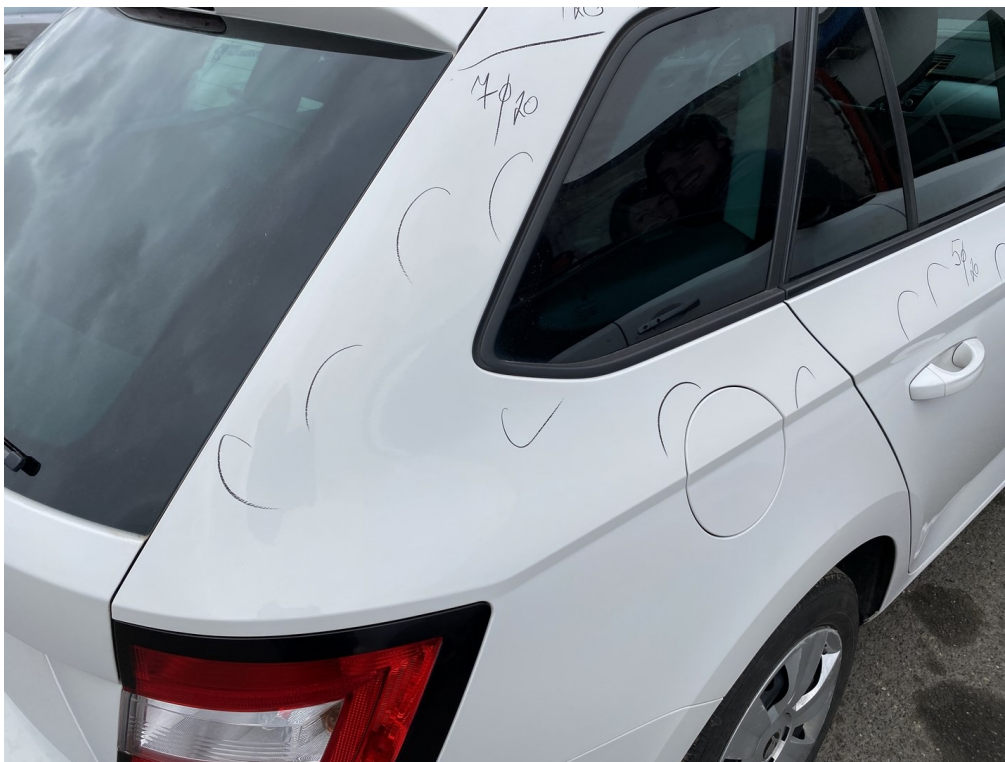
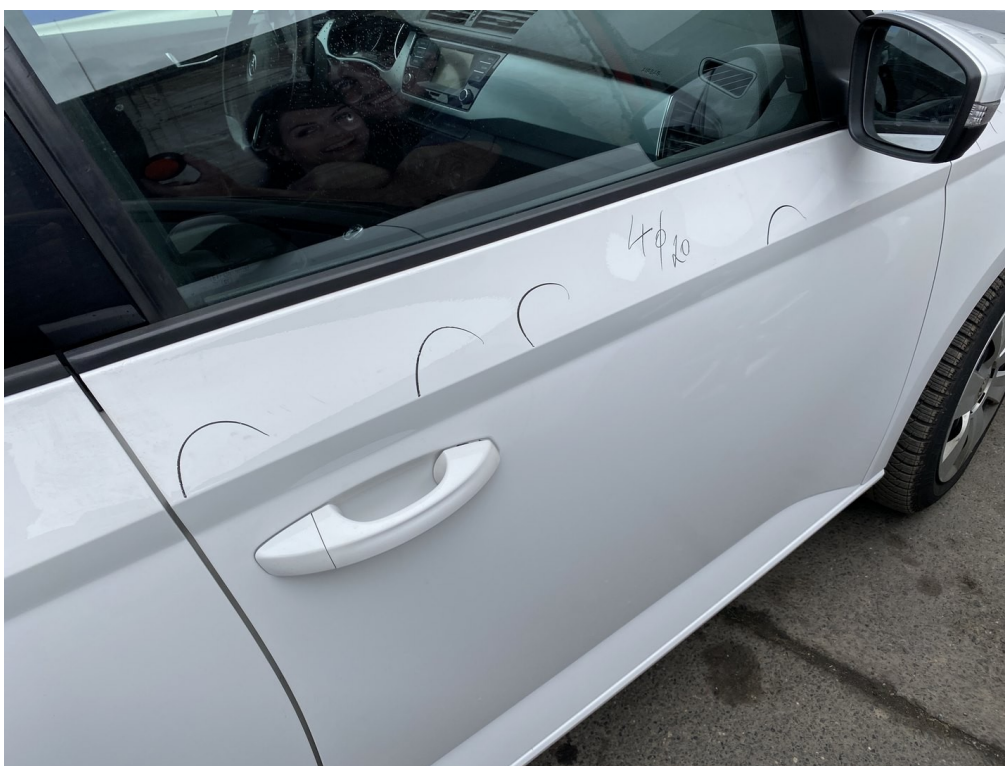
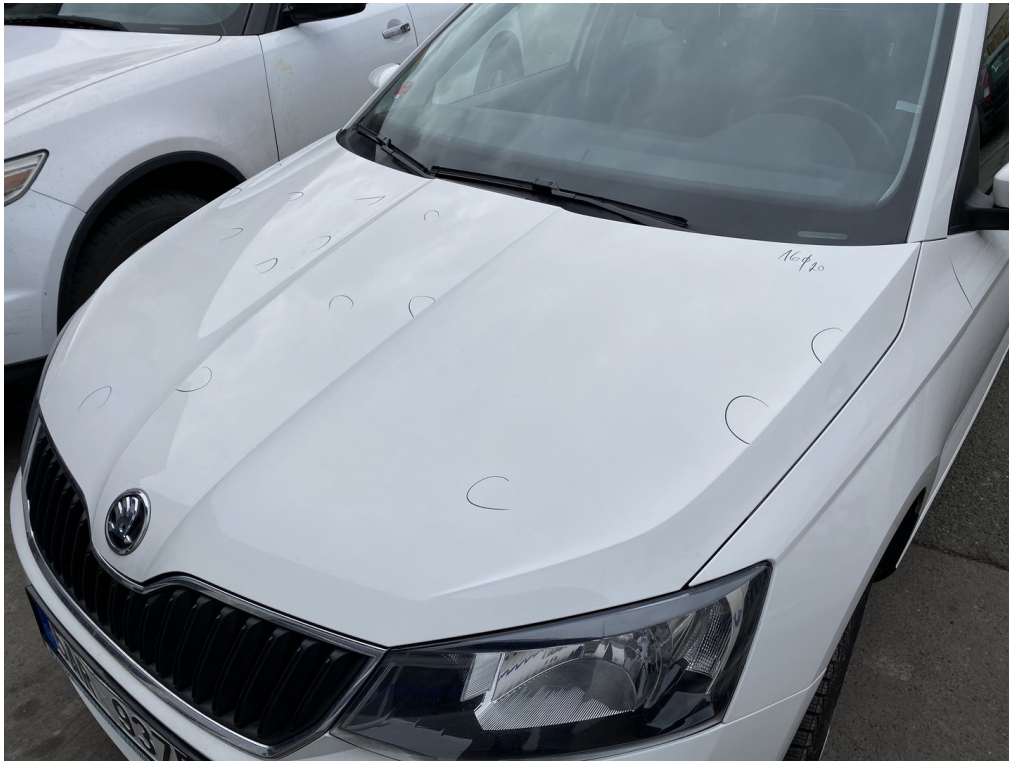
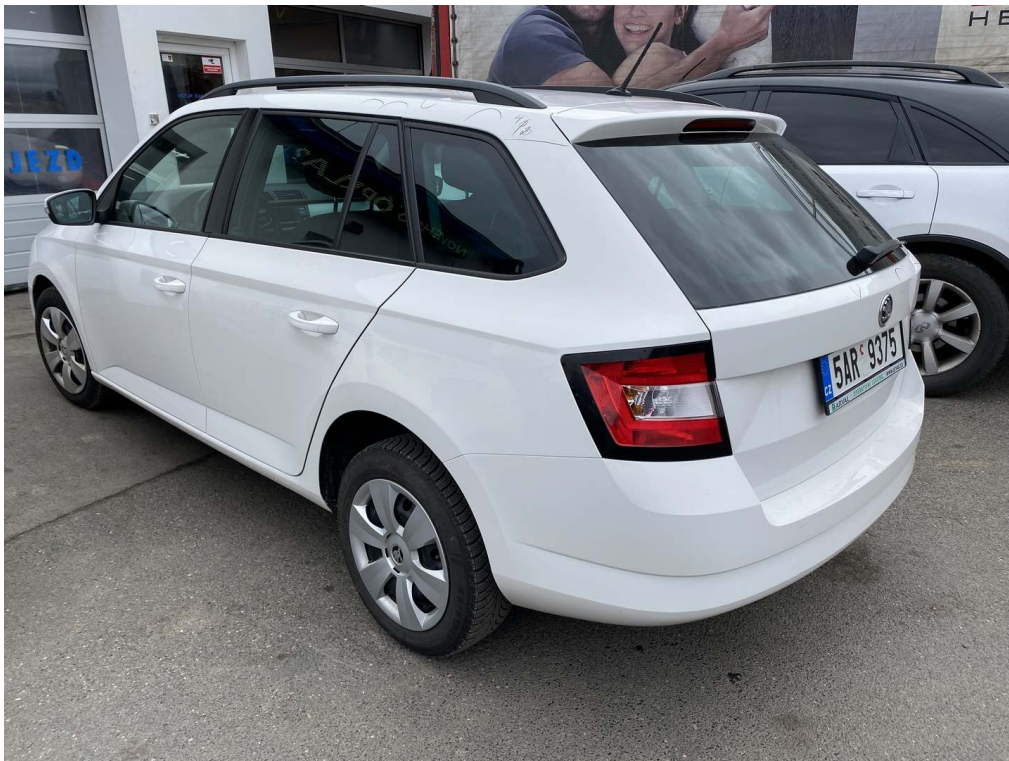
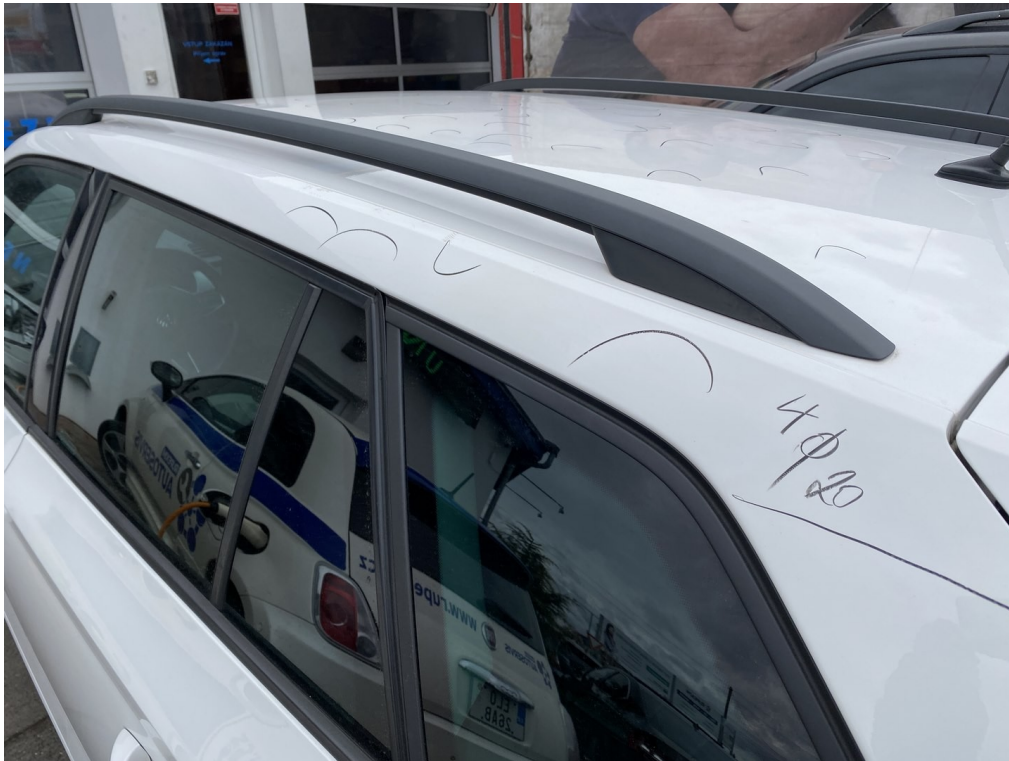
Umístění
2 Poškozený díl
Druh poškození

Ostatní
Celková plocha
karoserie
Jamky od krup

Viz popis k poškození č. 2

Způsob opravy (opatření) Opravit
Poznámka:
