DEKRA CZ a.s.

ARVAL CZ s.r.o.

ÚDAJE O VOZIDLE

SEZNAM POŠKOZENÍ

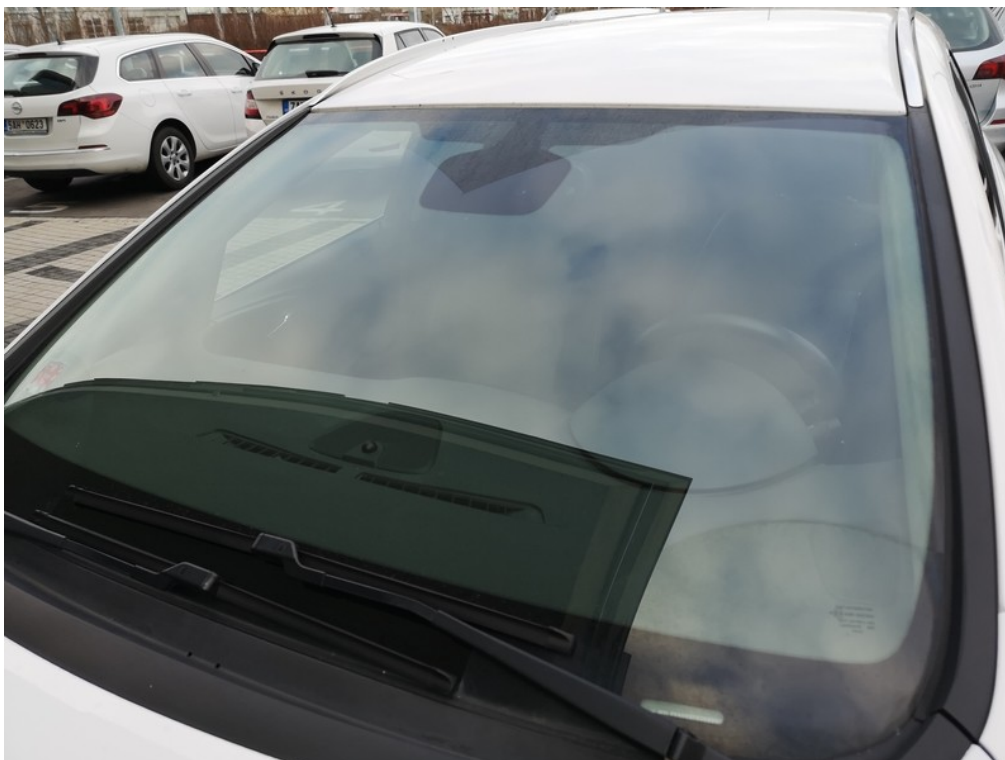
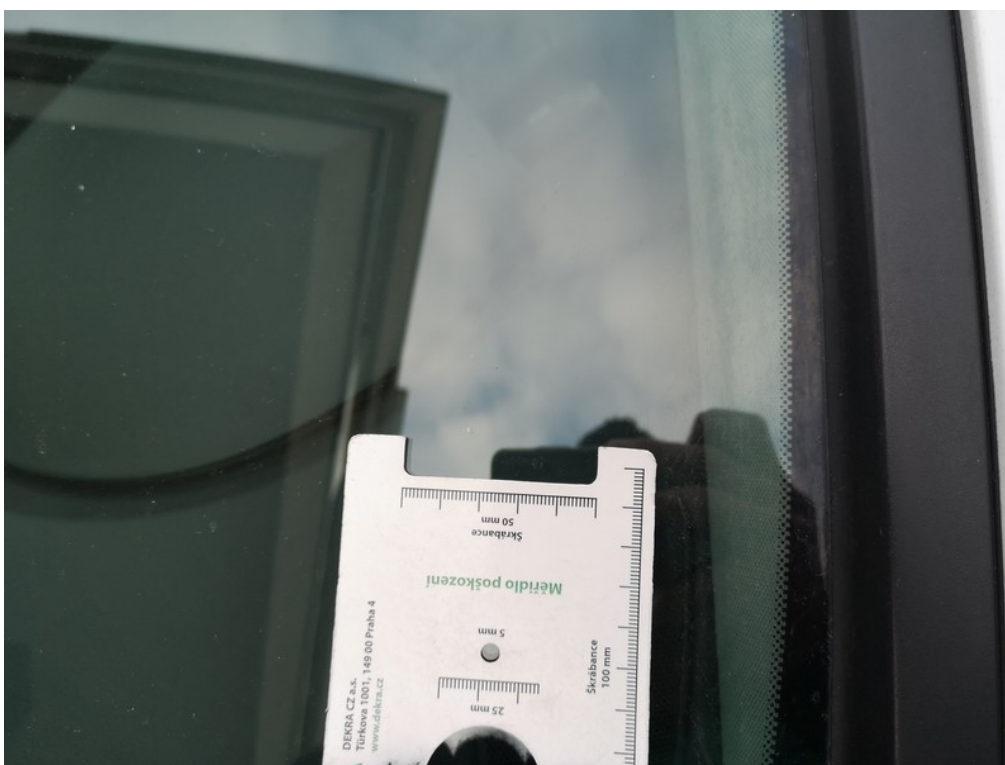
Umístění
1 Poškozený díl
Druh poškození

Exteriér (vnější prostor)
Čelní sklo
Poškození od odletujícího kamení

Viz popis k poškození č. **1**

Způsob opravy (opatření) Opravit
Poznámka:

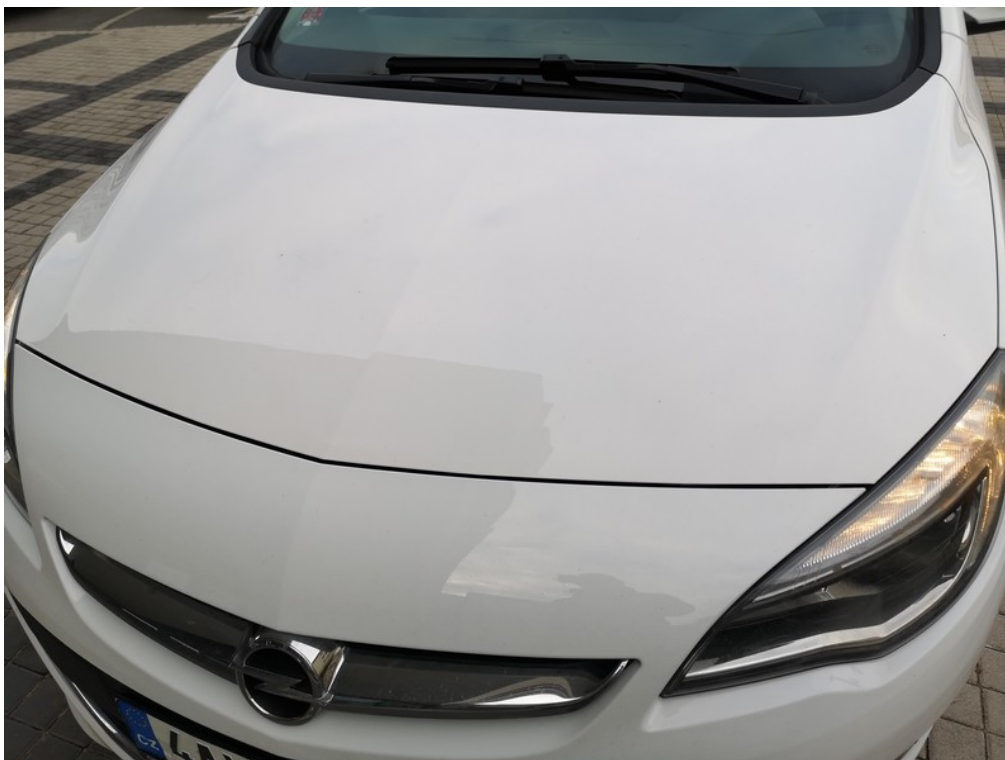
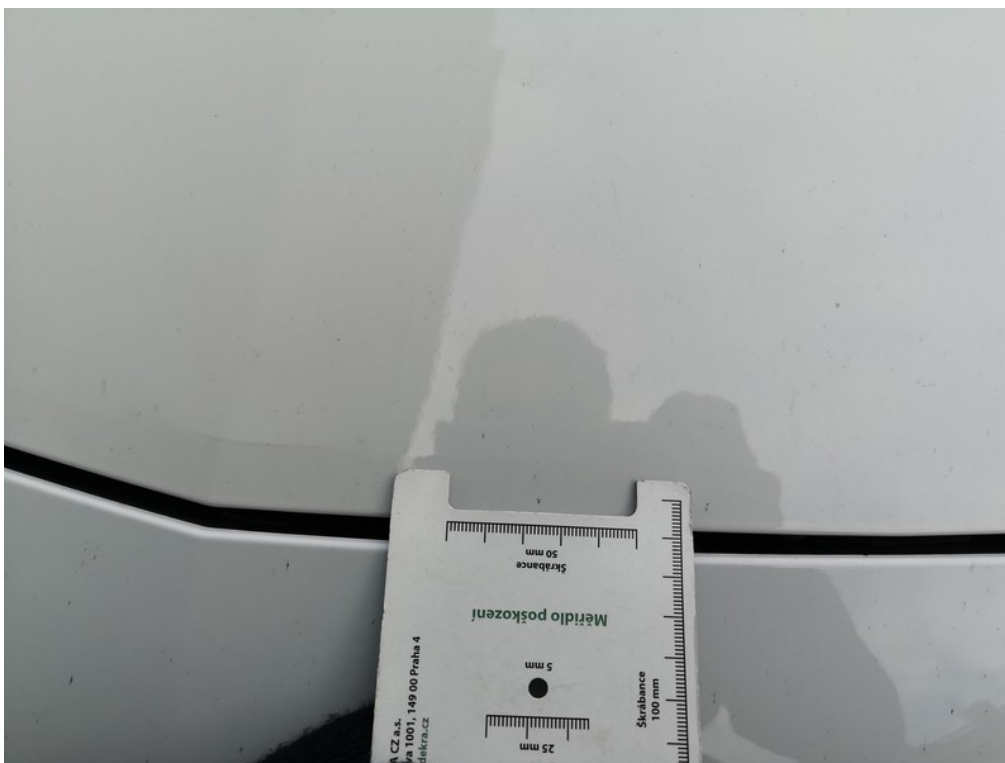
Umístění
2 Poškozený díl
Druh poškození

Exteriér (vnější prostor)
Přední část vozidla
Poškození od odletujícího kamení

Viz popis k poškození č. 2

Způsob opravy (opatření) Opravit
Poznámka:

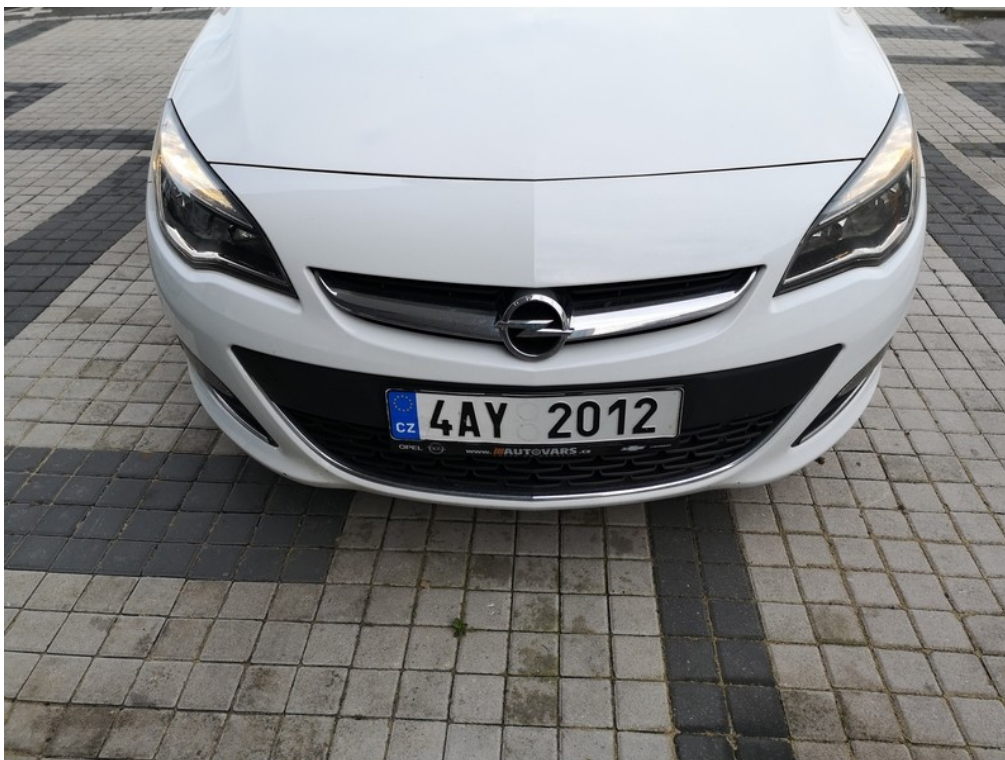
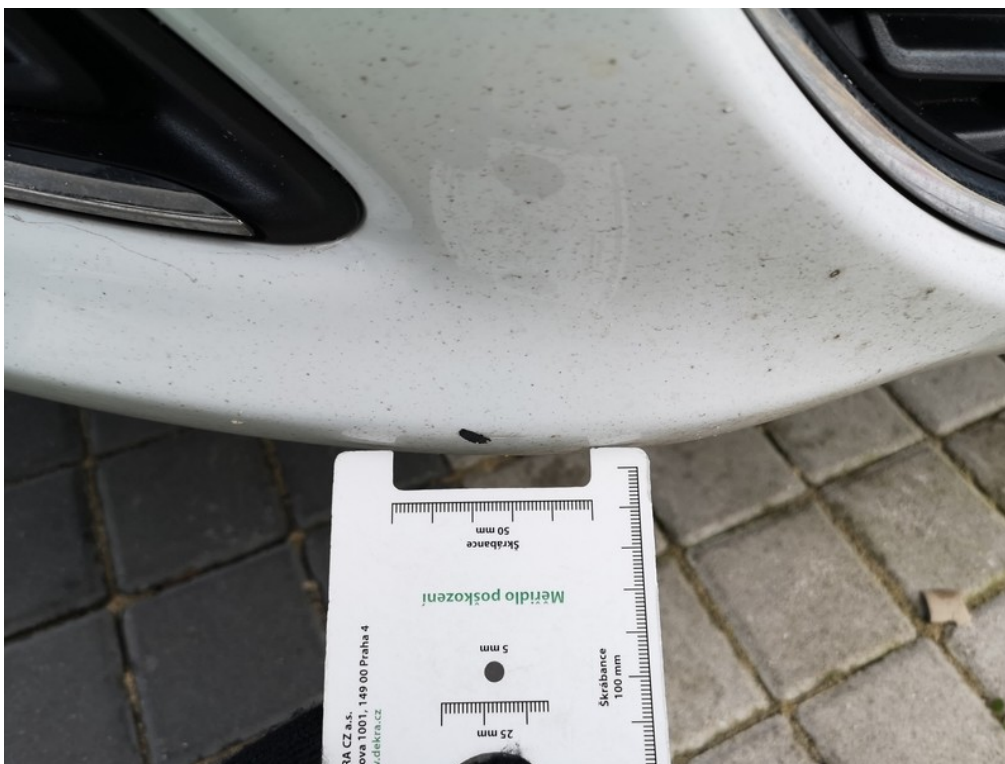
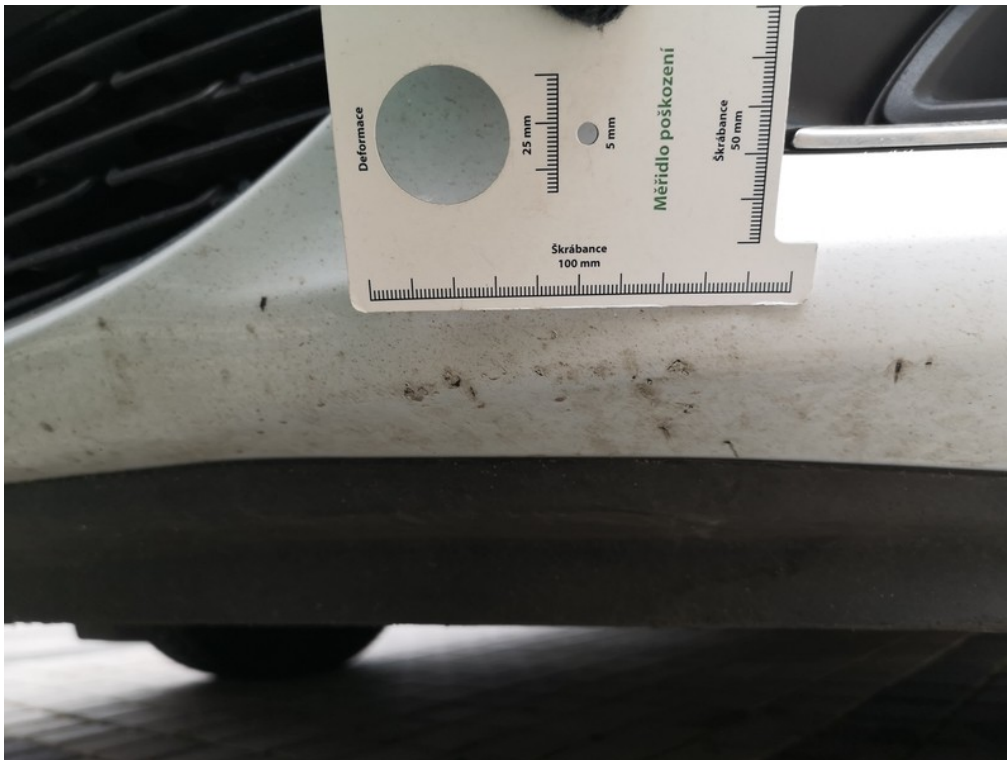
3 Umístění
Poškozený díl
Druh poškození

Exteriér (vnější
prostor)
Přední nárazník
Škrábance

Viz popis k poškození č. 3

Způsob opravy (opatření) Lakovat

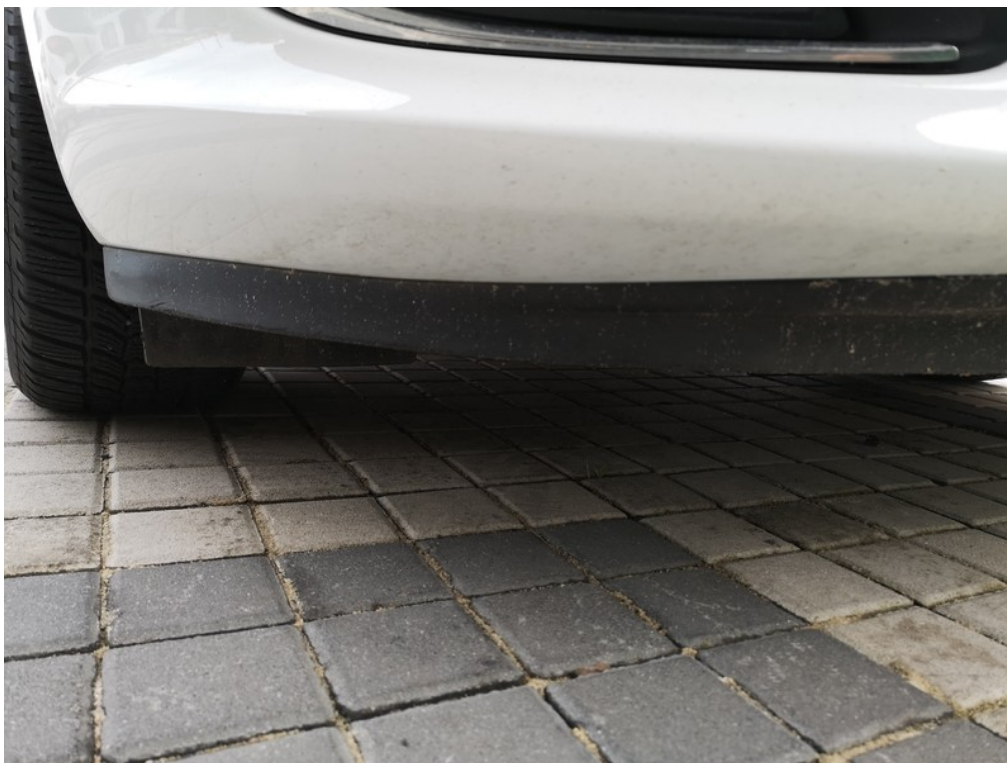
Umístění
4 Poškozený díl
Druh poškození

Exteriér (vnější prostor)
Spojler P nárazníku pravý
Škrábance

Způsob opravy (opatření) Vyměnit
Poznámka:

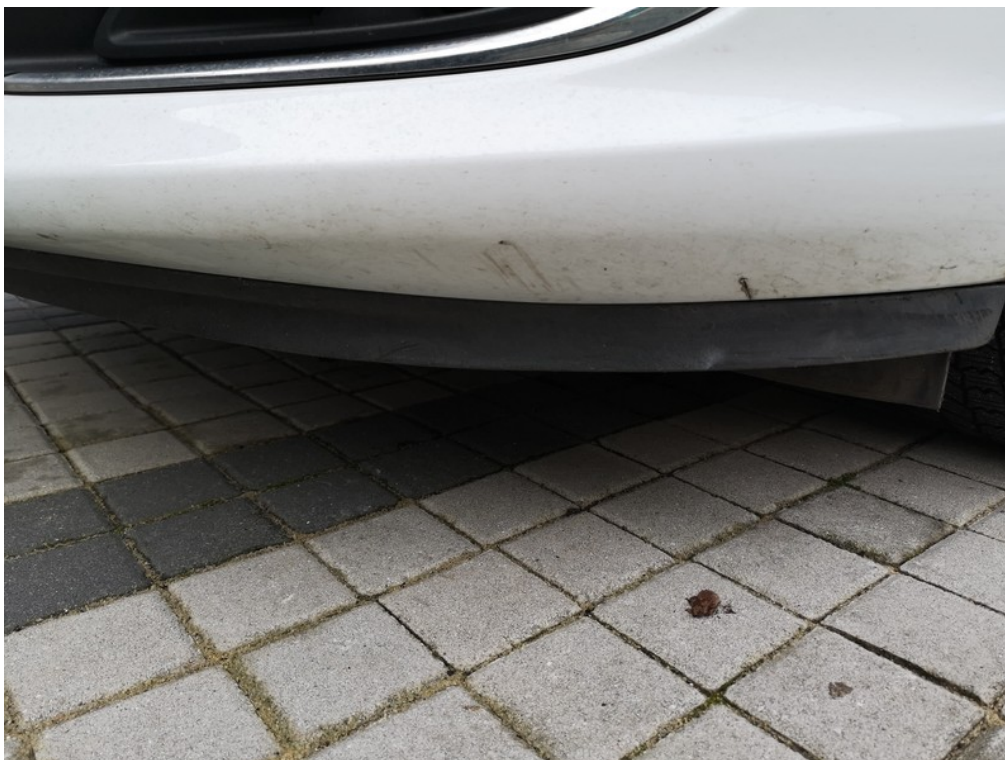
5 Umístění
Poškozený díl
Druh poškození

Exteriér (vnější prostor)
Spojler P nárazníku levý
Škrábance

Způsob opravy (opatření) Vyměnit
Poznámka:

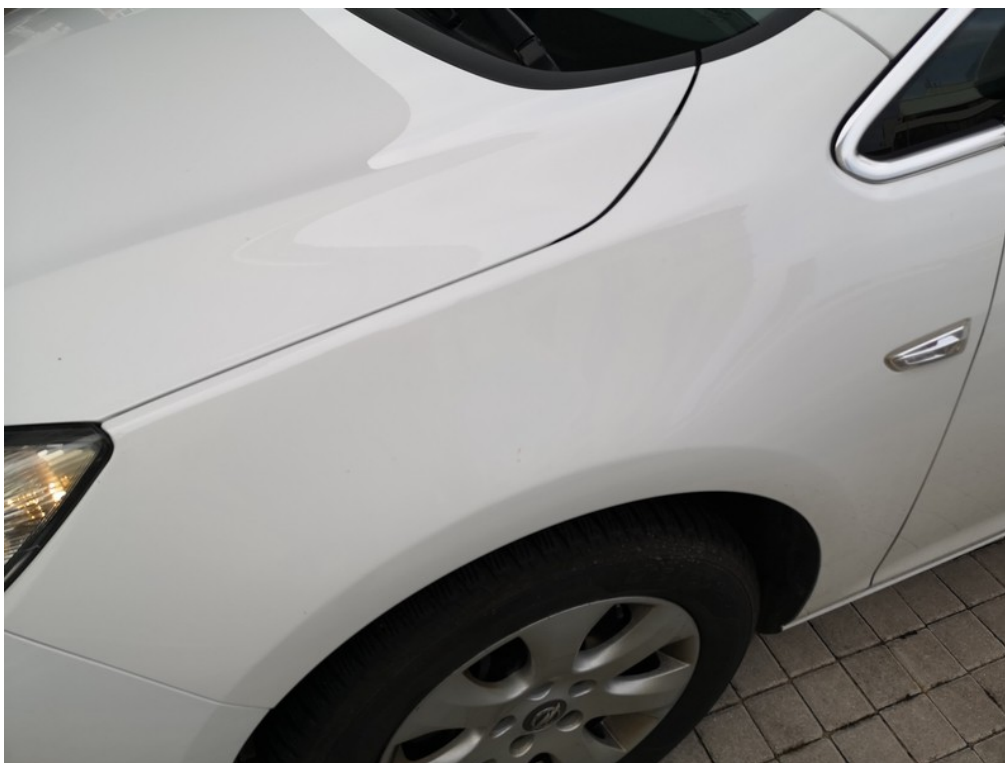
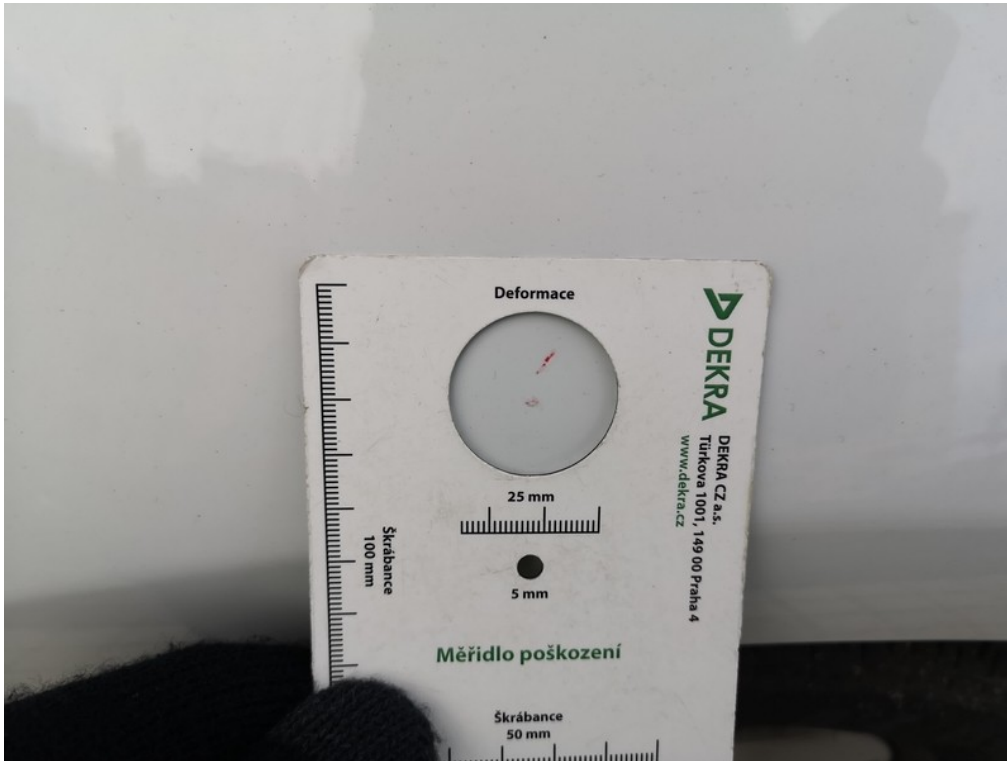
6 Umístění
Poškozený díl
Druh poškození

Exteriér (vnější prostor)
Blatník přední levý
Jamka

Viz popis k poškození č. 6

Způsob opravy (opatření) Opravit
Poznámka: + škrábance

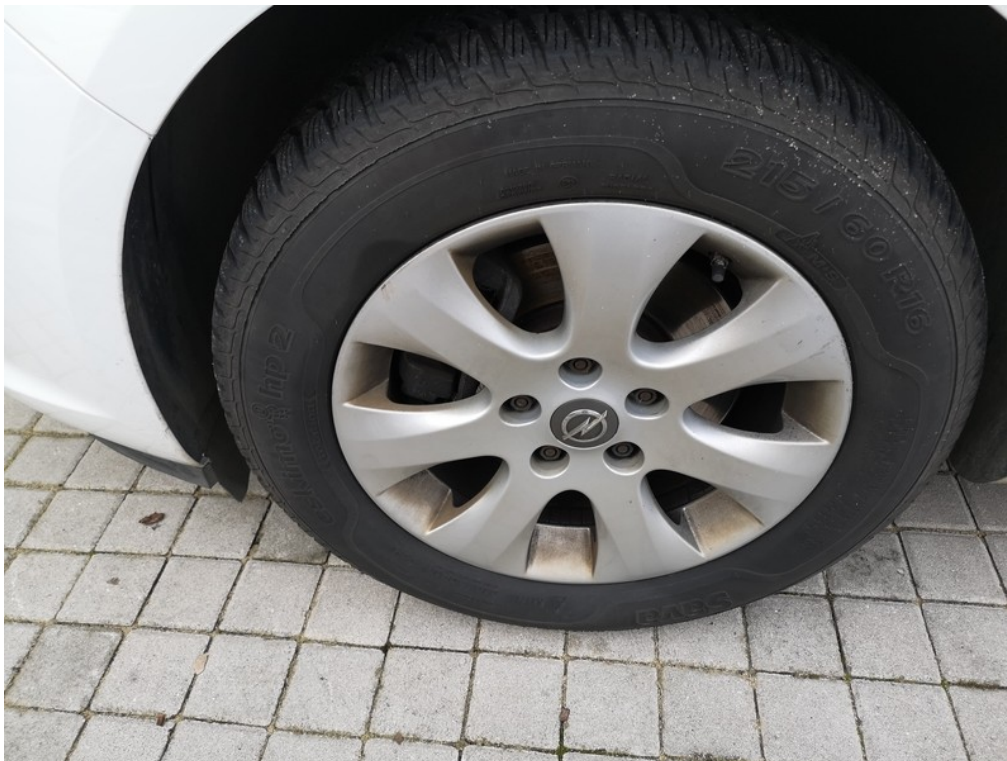
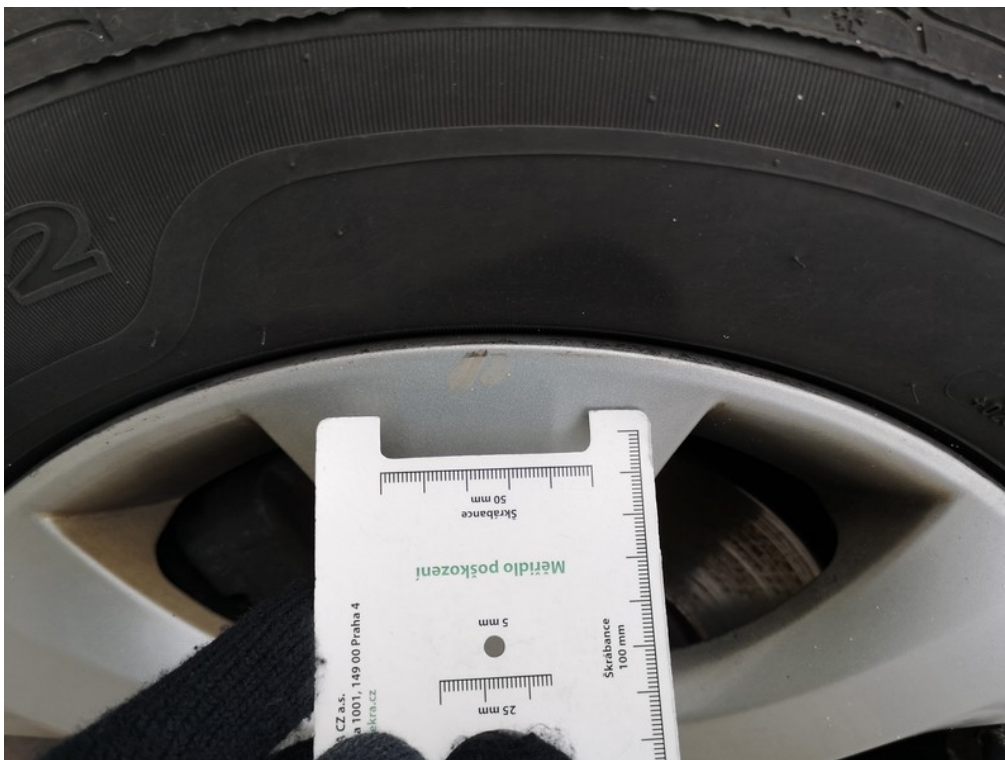
7 Umístění
Poškozený díl
Druh poškození

Exteriér (vnější prostor)
Disk LP kola
Škrábance

Viz popis k poškození č. 7

Způsob opravy (opatření) Opravit
Poznámka:

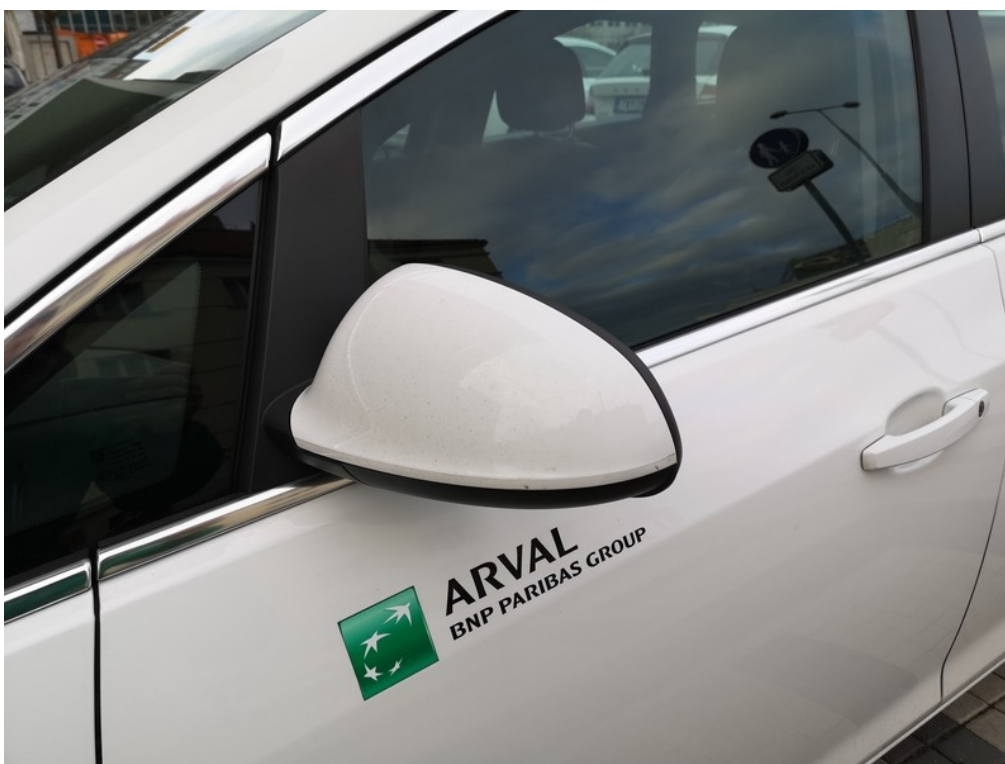
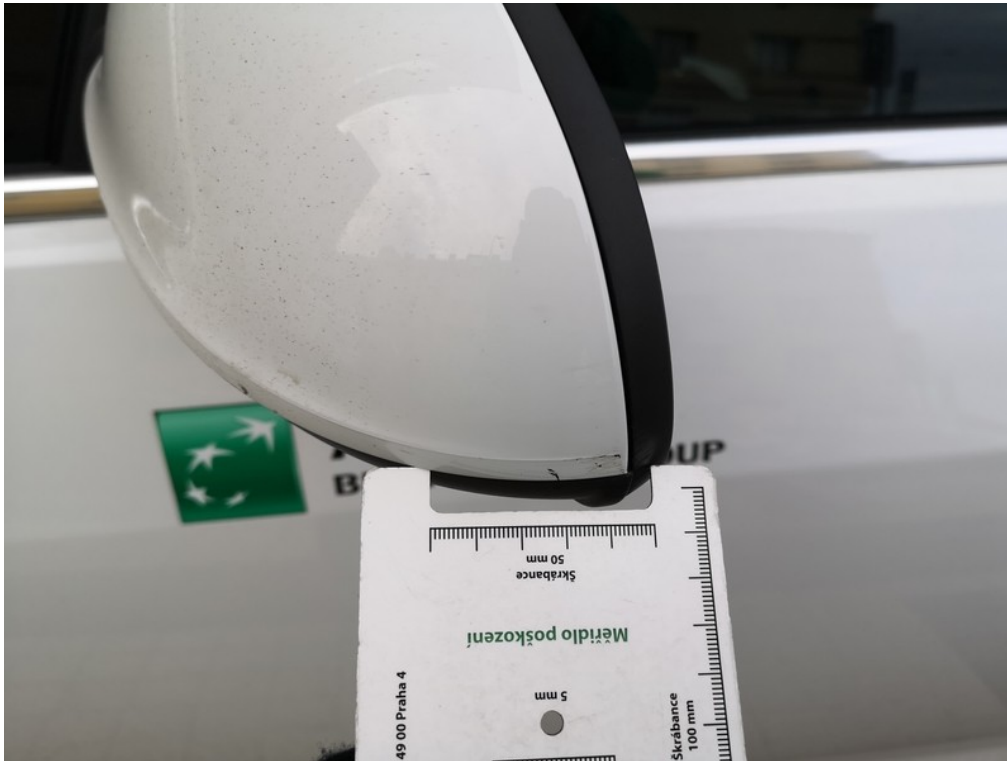
8 Umístění
Poškozený díl
Druh poškození

Exteriér (vnější prostor)
Kryt L zpětného zrcátka
Škrábance

Viz popis k poškození č. 8

Způsob opravy (opatření) Lakovat
Poznámka:

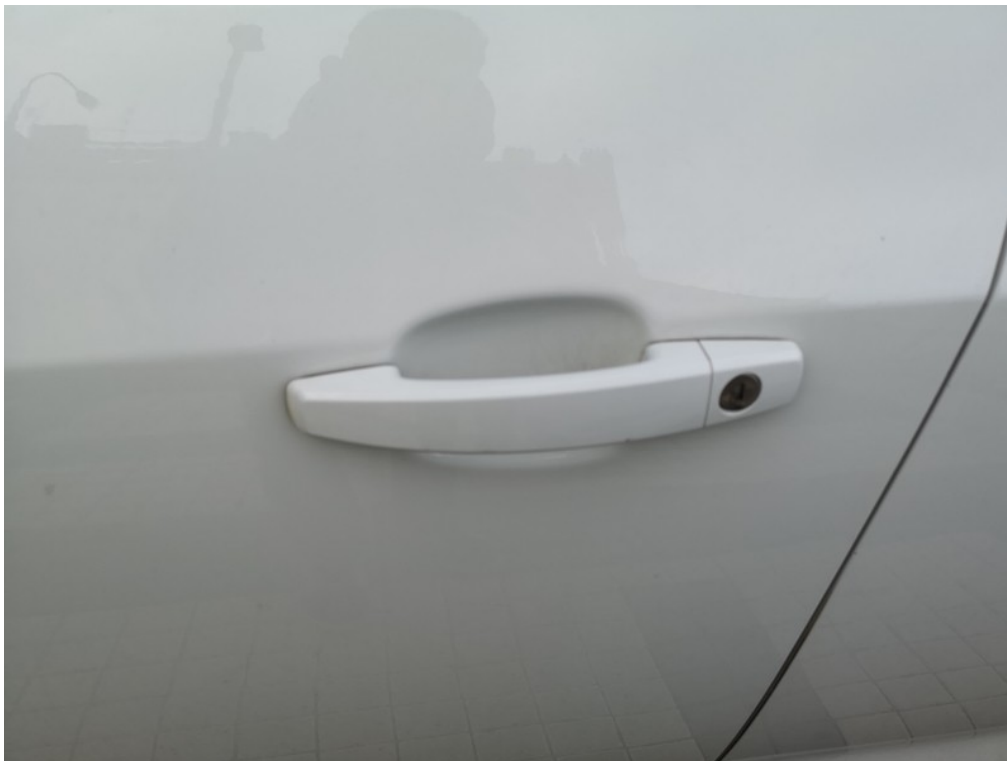
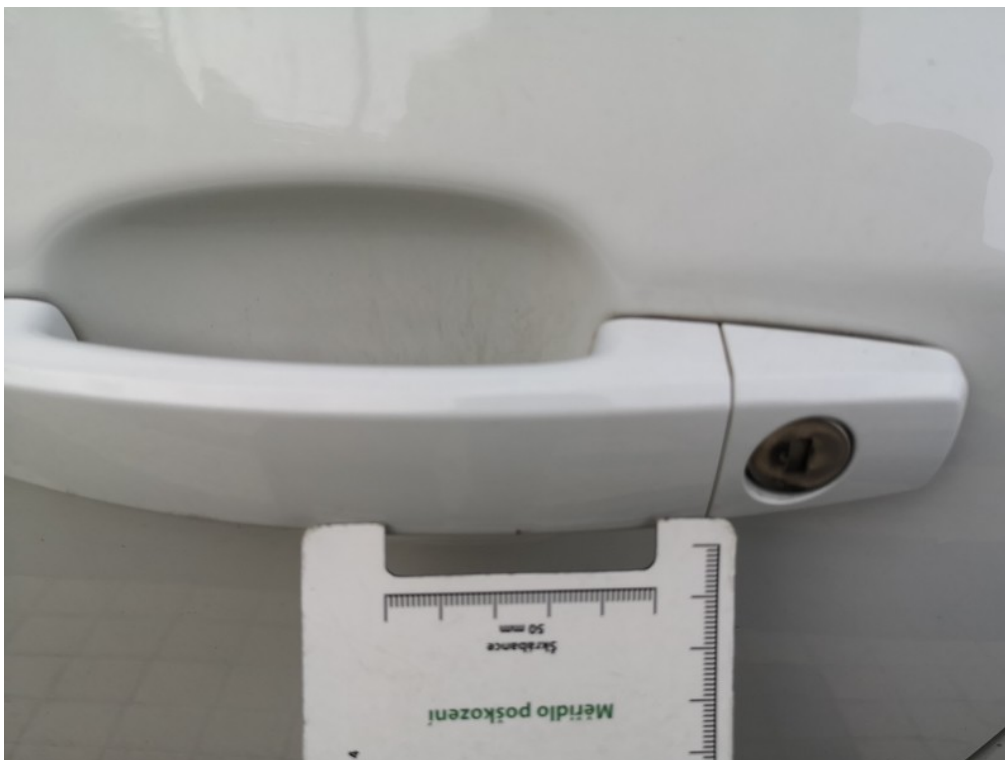
9 Umístění
Poškozený díl
Druh poškození

Exteriér (vnější
prostor)
Madlo kliky LP dveří
Škrábance

Viz popis k poškození č. 9

Způsob opravy (opatření) Lakovat
Poznámka:

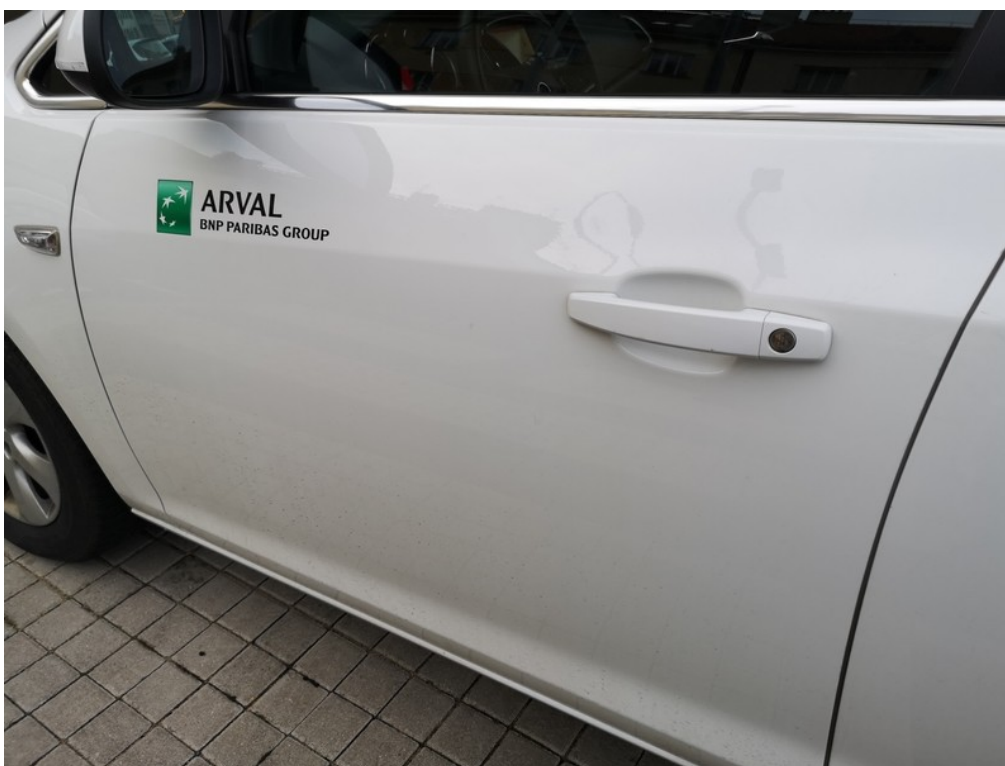
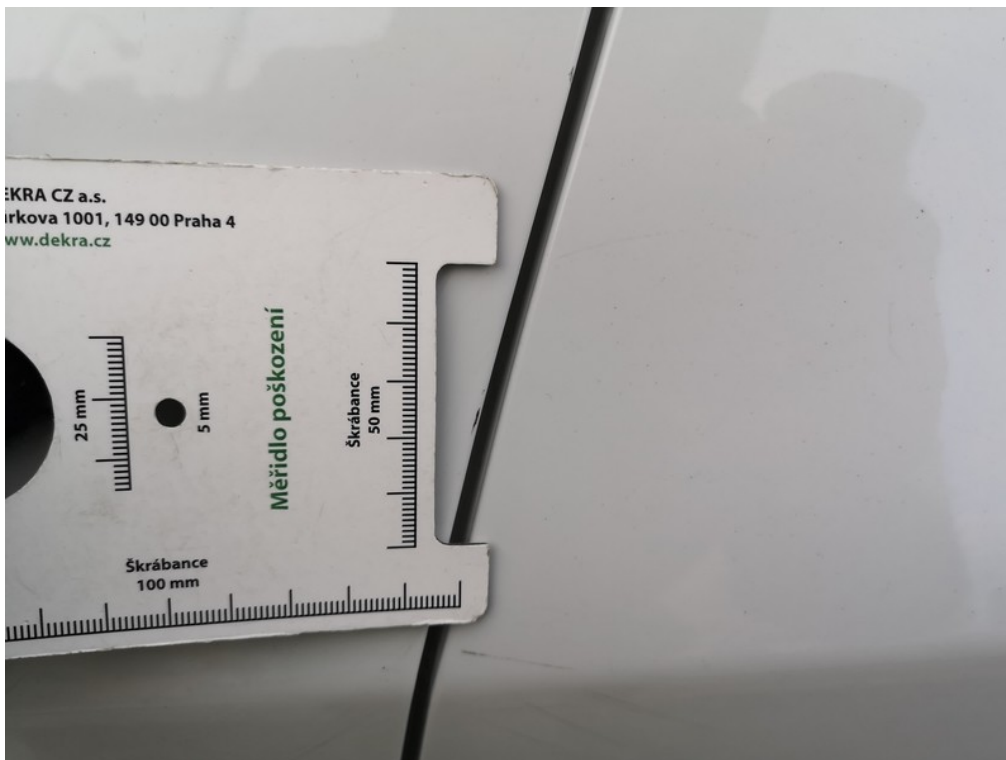
10 Umístění
Poškozený díl
Druh poškození

Exteriér (vnější prostor)
Dveře přední levé
Škrábance

Viz popis k poškození č. 10

Způsob opravy (opatření) Lakovat
Poznámka:

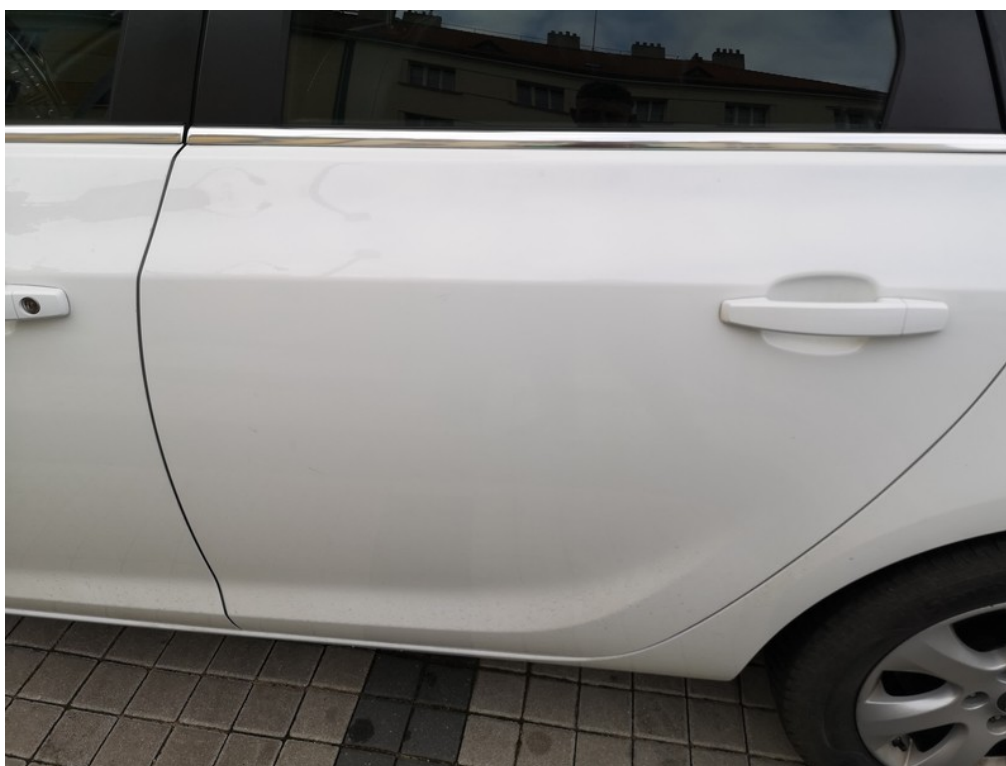
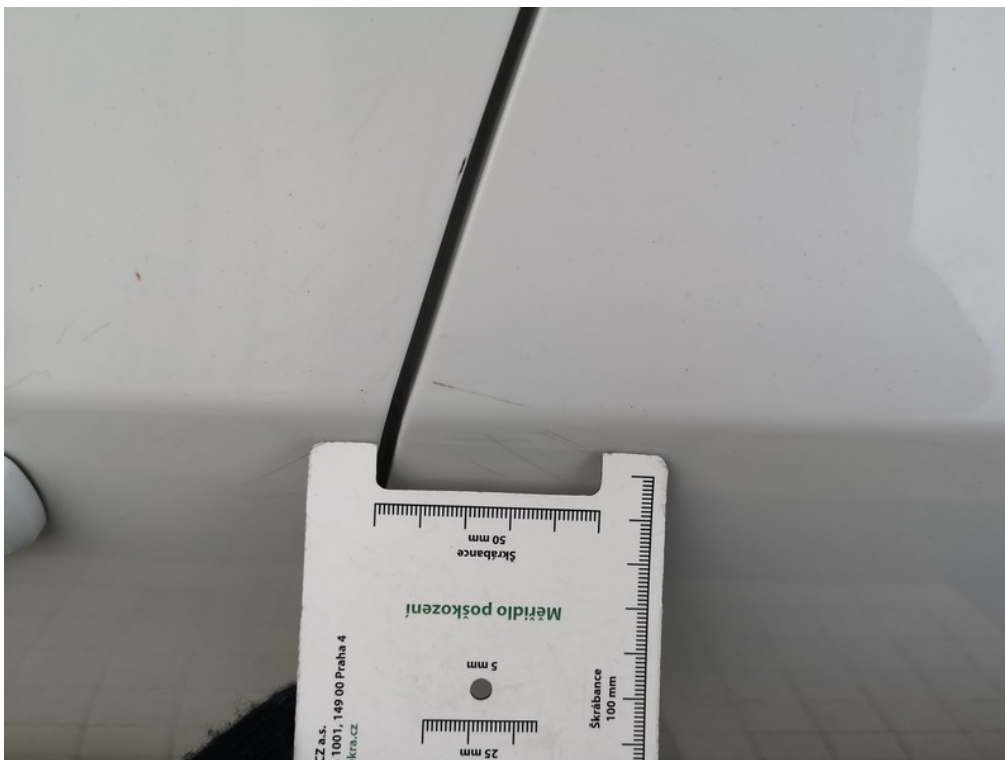
11 Umístění
Poškozený díl
Druh poškození

Exteriér (vnější prostor)
Dveře zadní levé
Škrábance

Viz popis k poškození č. 11

Způsob opravy (opatření) Lakovat
Poznámka:

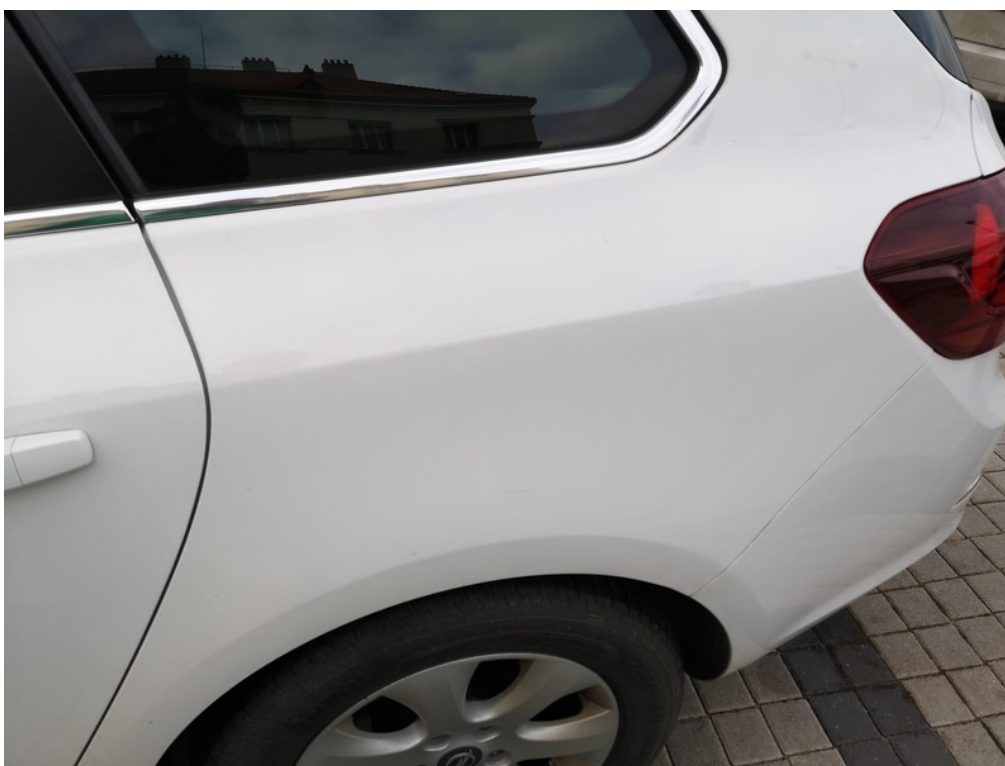
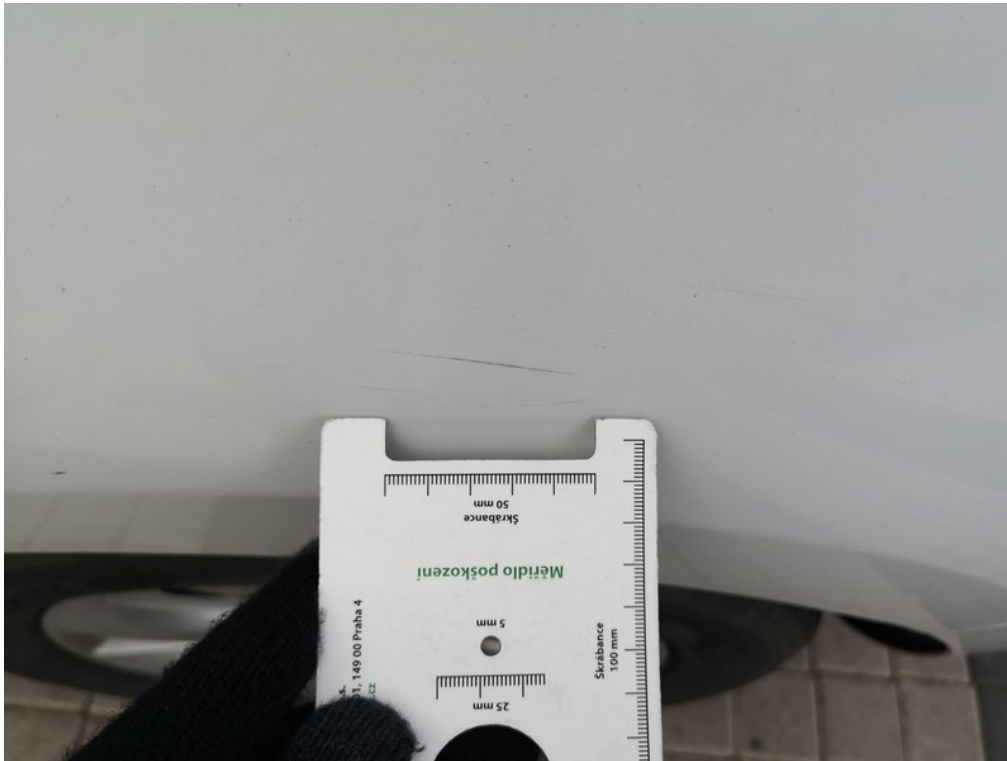
12 Umístění
Poškozený díl
Druh poškození

Exteriér (vnější prostor)
Bočnice zadní levá
Škrábance

Viz popis k poškození č. 12

Způsob opravy (opatření) Lakovat
Poznámka:

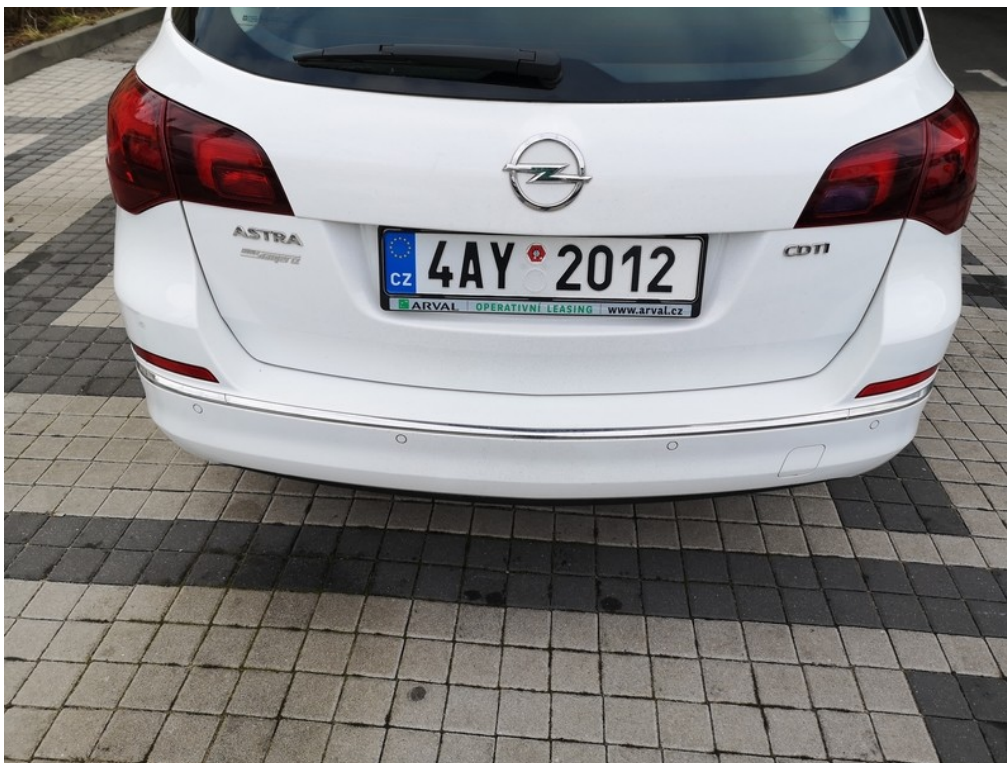
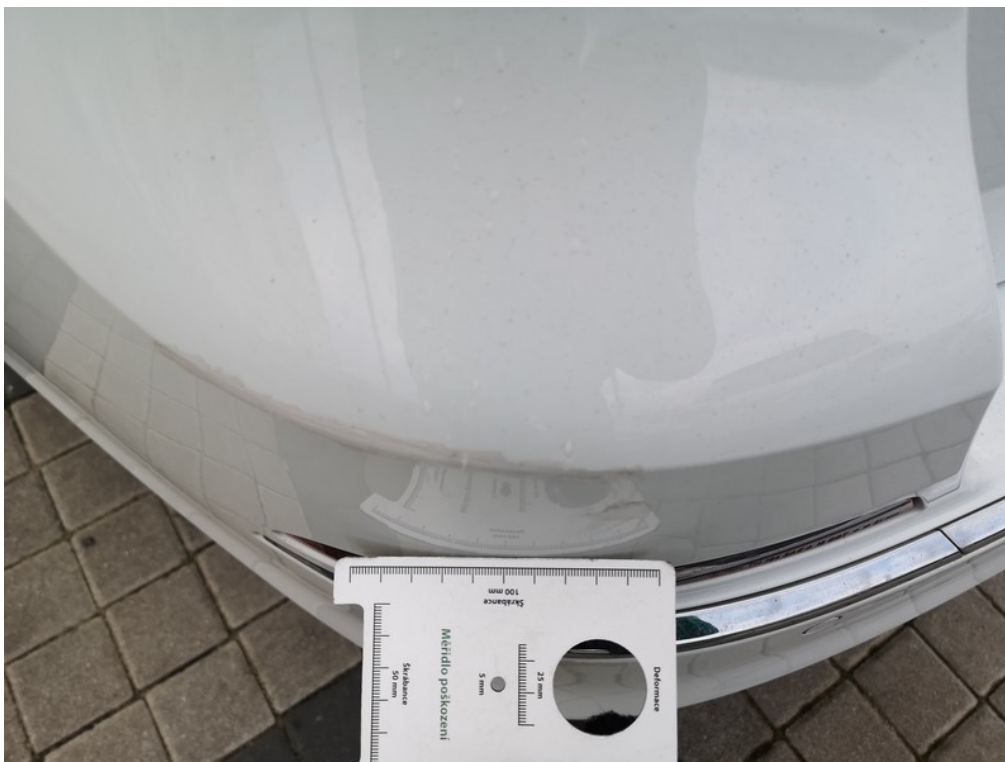
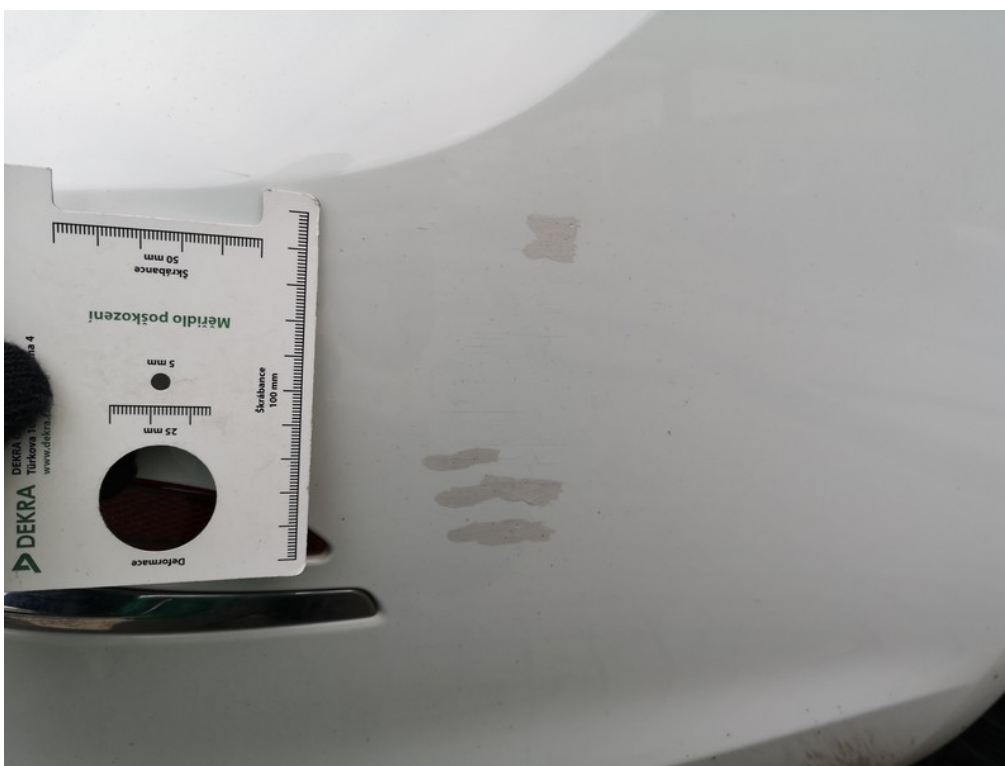
13 Umístění
Poškozený díl
Druh poškození

Exteriér (vnější prostor)
Zadní nárazník
Škrábance

Viz popis k poškození č. 13

Způsob opravy (opatření) Lakovat
Poznámka:

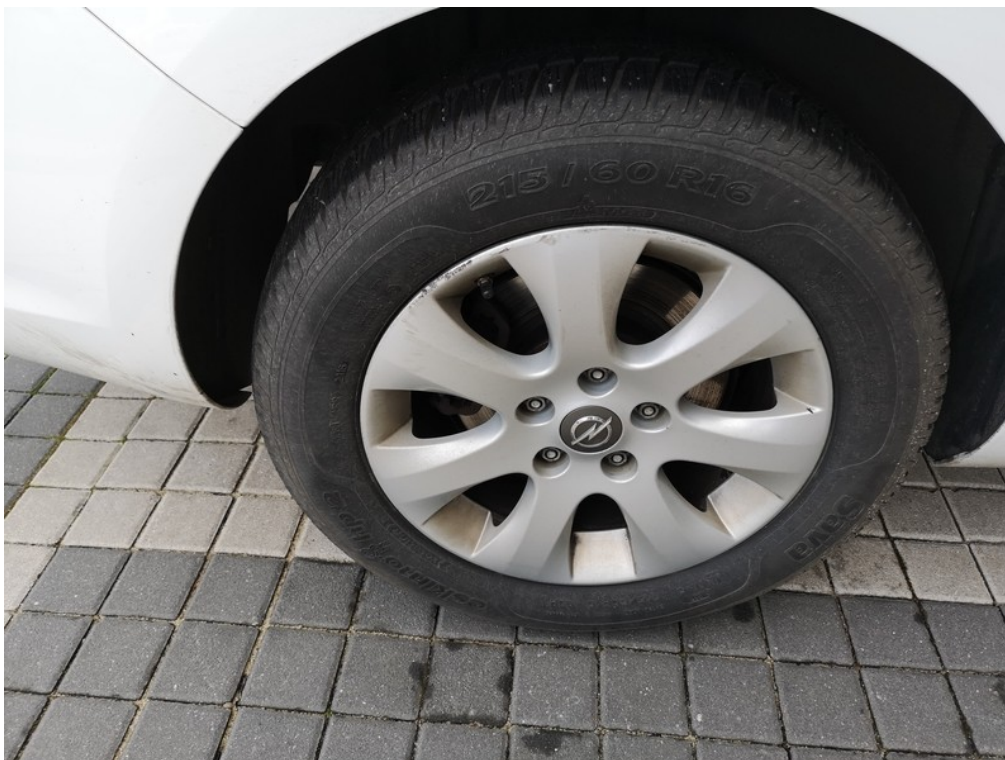
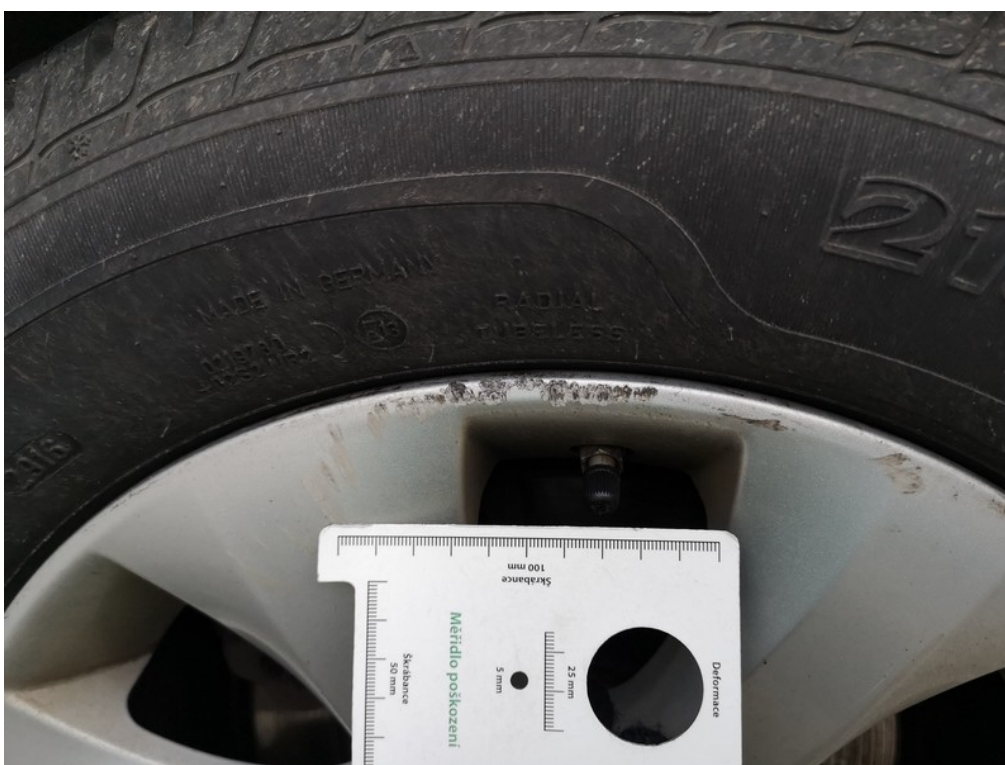
14 Umístění
Poškozený díl
Druh poškození

Exteriér (vnější prostor)
Disk PZ kola
Škrábance

Viz popis k poškození č. 14

Způsob opravy (opatření) Opravit
Poznámka:
