DEKRA CZ a.s.

ARVAL CZ s.r.o.

ÚDAJE O VOZIDLE

SEZNAM POŠKOZENÍ

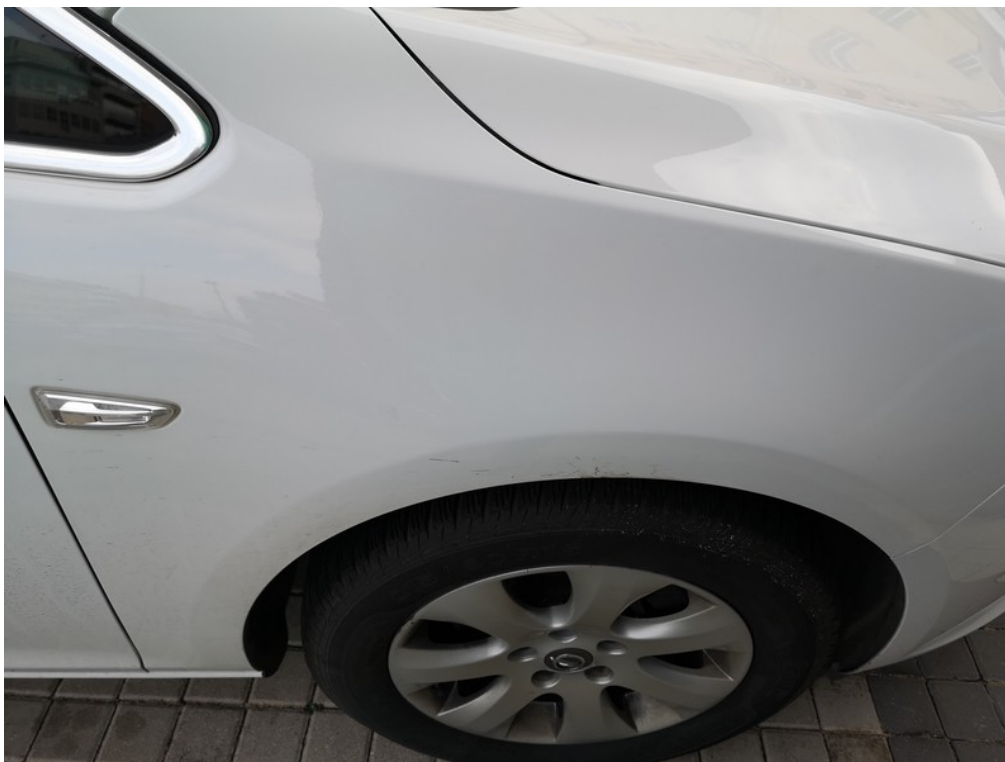
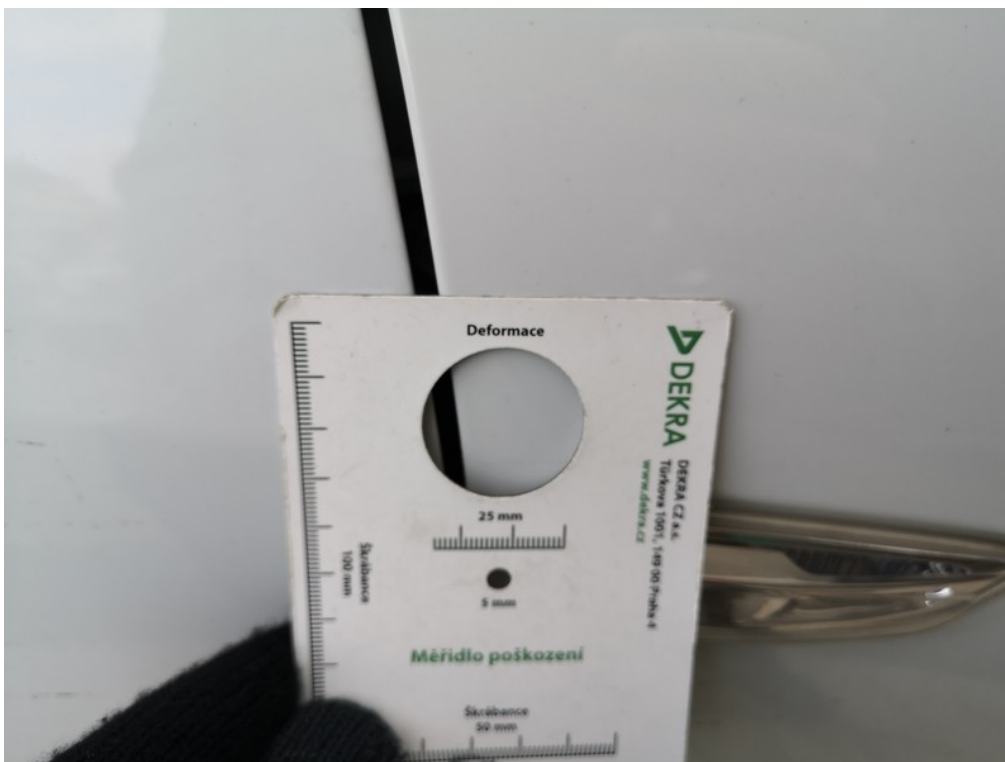
15 Umístění
Poškozený díl
Druh poškození

Exteriér (vnější prostor)
Blatník přední pravý
Jamka

Viz popis k poškození č. 15

Způsob opravy (opatření) Opravit
Poznámka:

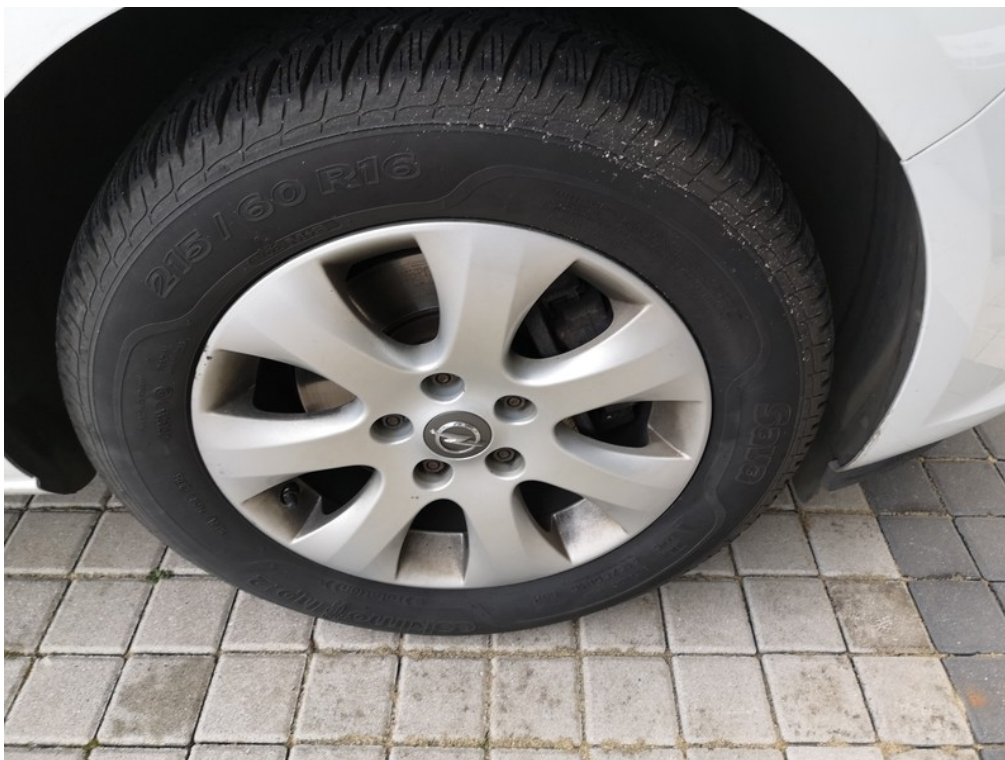
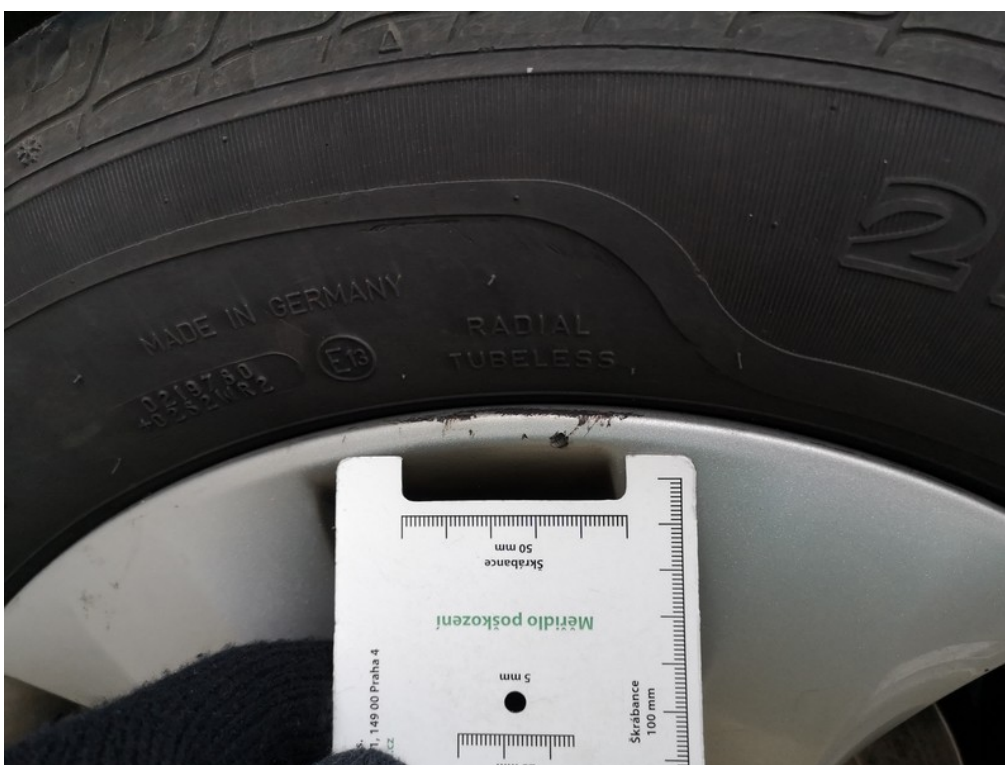
16 Umístění
Poškozený díl
Druh poškození

Exteriér (vnější prostor)
Disk PP kola
Škrábance

Viz popis k poškození č. 16

Způsob opravy (opatření) Opravit
Poznámka:

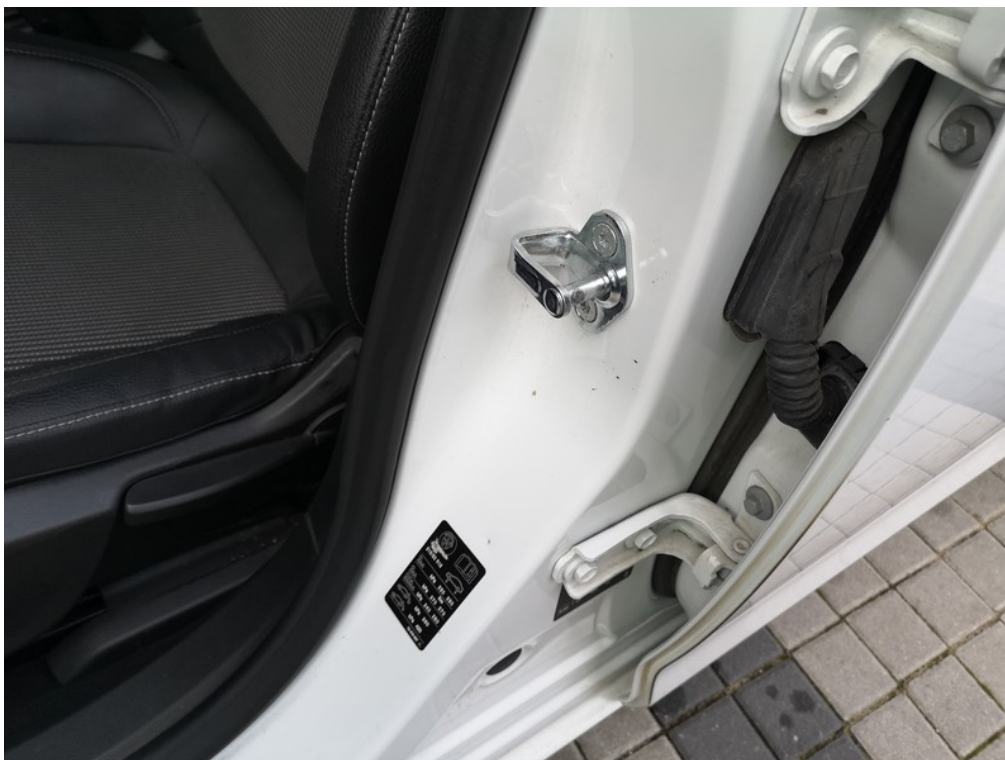
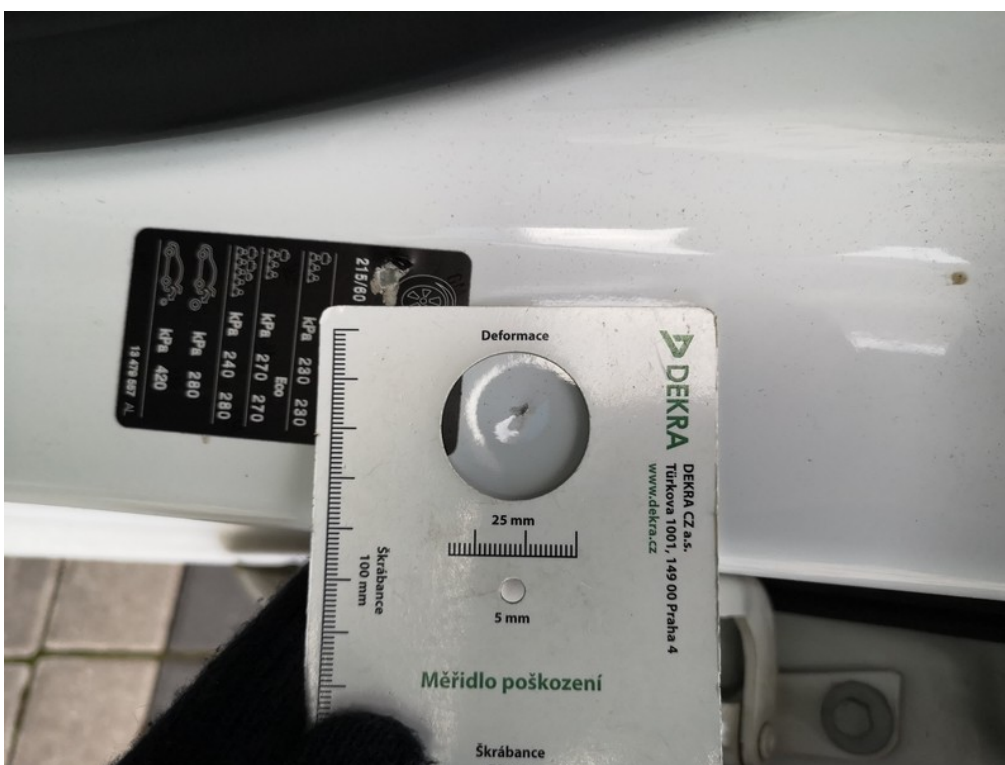
17 Umístění
Poškozený díl
Druh poškození

Exteriér (vnější prostor)
B sloupek levý
Jamka

Viz popis k poškození č. 17

Způsob opravy (opatření) Opravit
Poznámka: + škrábance

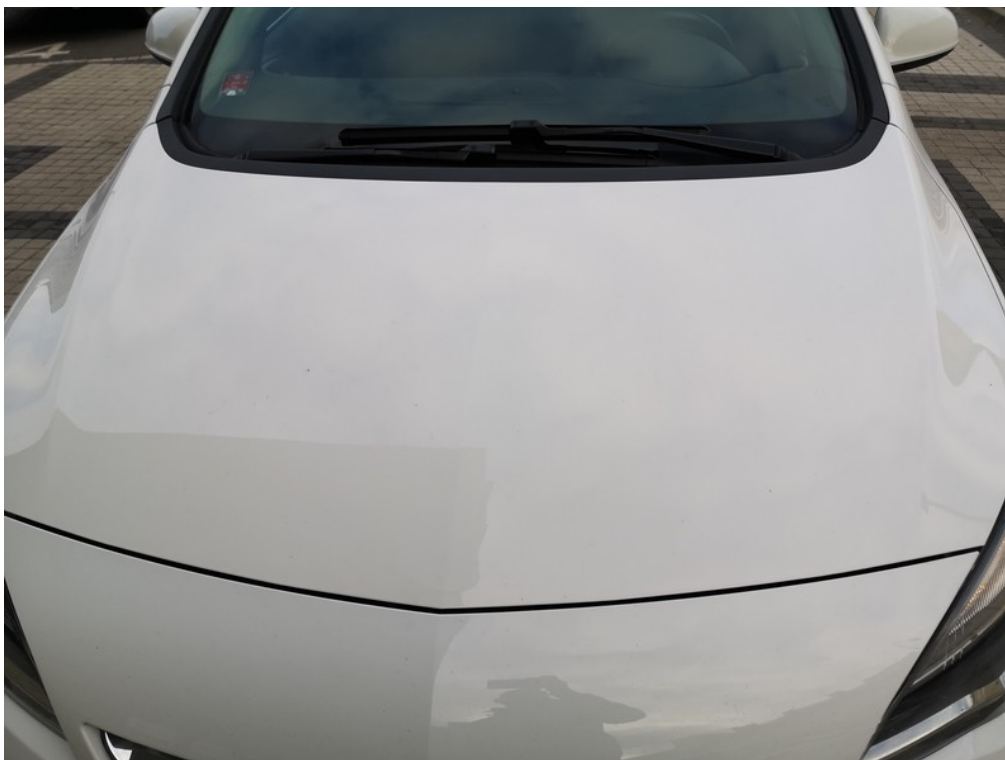
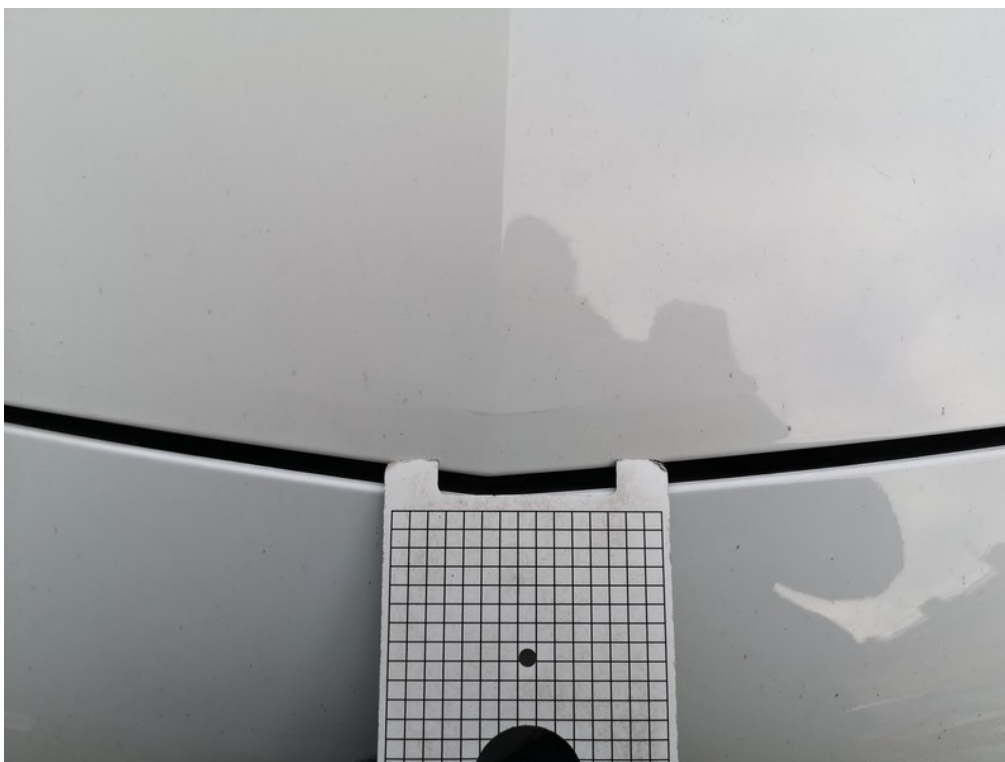
18 Umístění
Poškozený díl
Druh poškození

Exteriér (vnější
prostor)
Víko motoru
Deformace

Viz popis k poškození č. 18

Způsob opravy (opatření) Opravit
Poznámka:

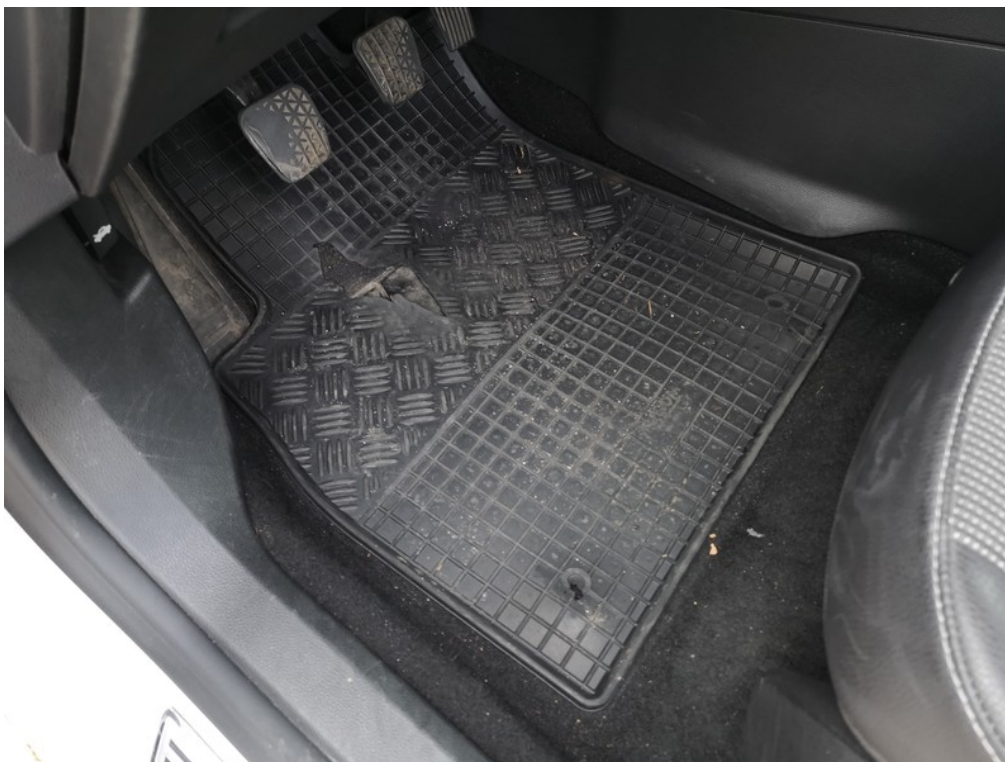
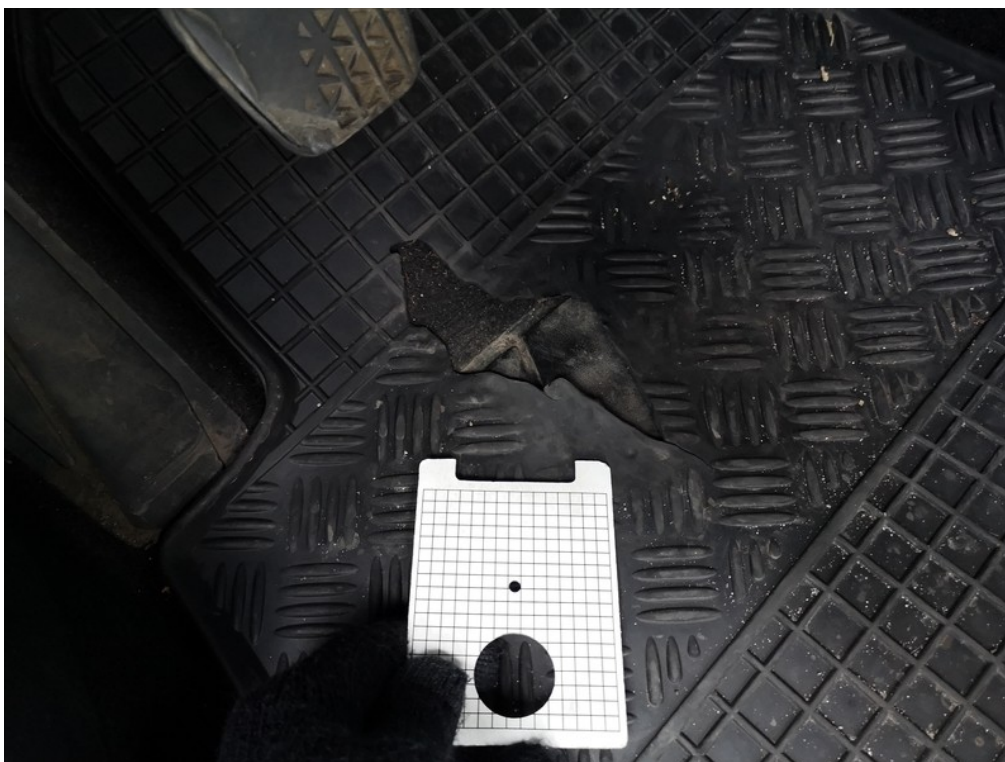
19 Umístění
Poškozený díl
Druh poškození

Interiér (vnitřní prostor)
Přídavný koberec LP
Opotřebení

Viz popis k poškození č. 19

Způsob opravy (opatření) Vyměnit
Poznámka:

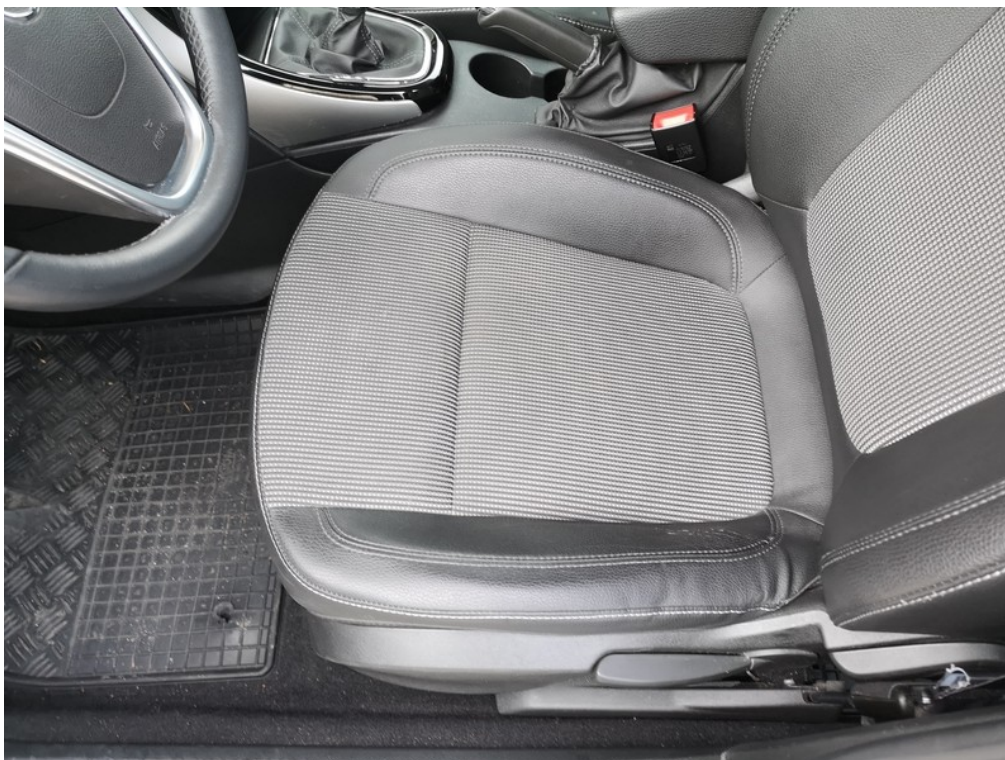
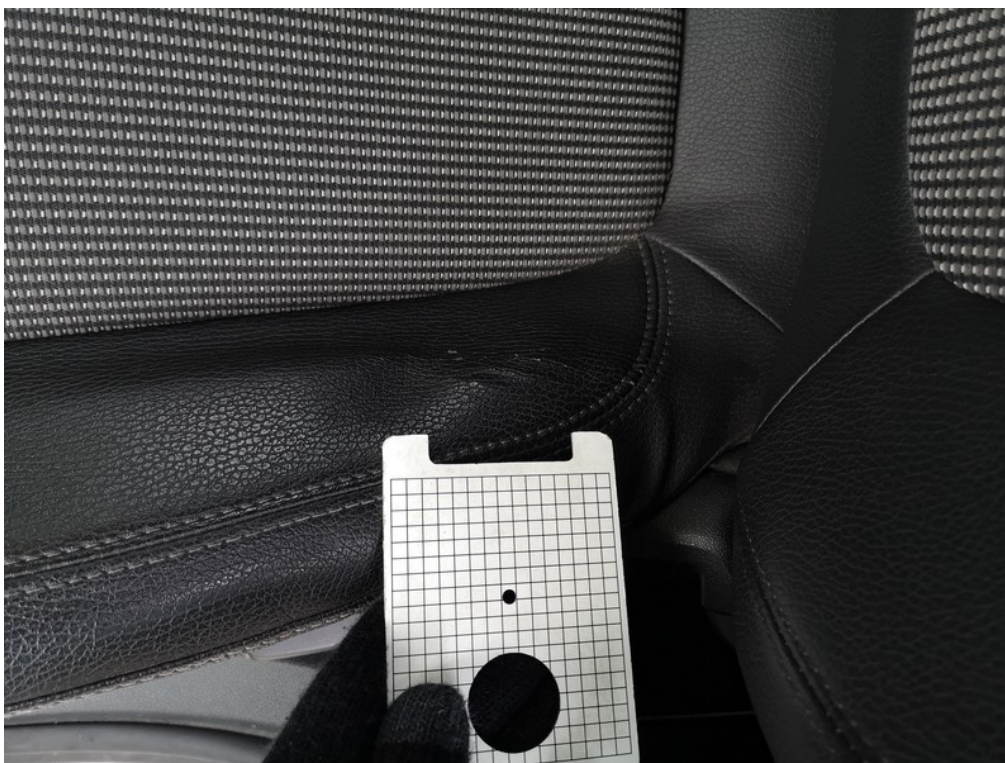
Umístění
20 Poškozený díl
Druh poškození

Interiér (vnitřní prostor)
Potah sedáku sedadla řidiče
Opotřebení

Viz popis k poškození č. 20

Způsob opravy (opatření) Vyměnit
Poznámka:

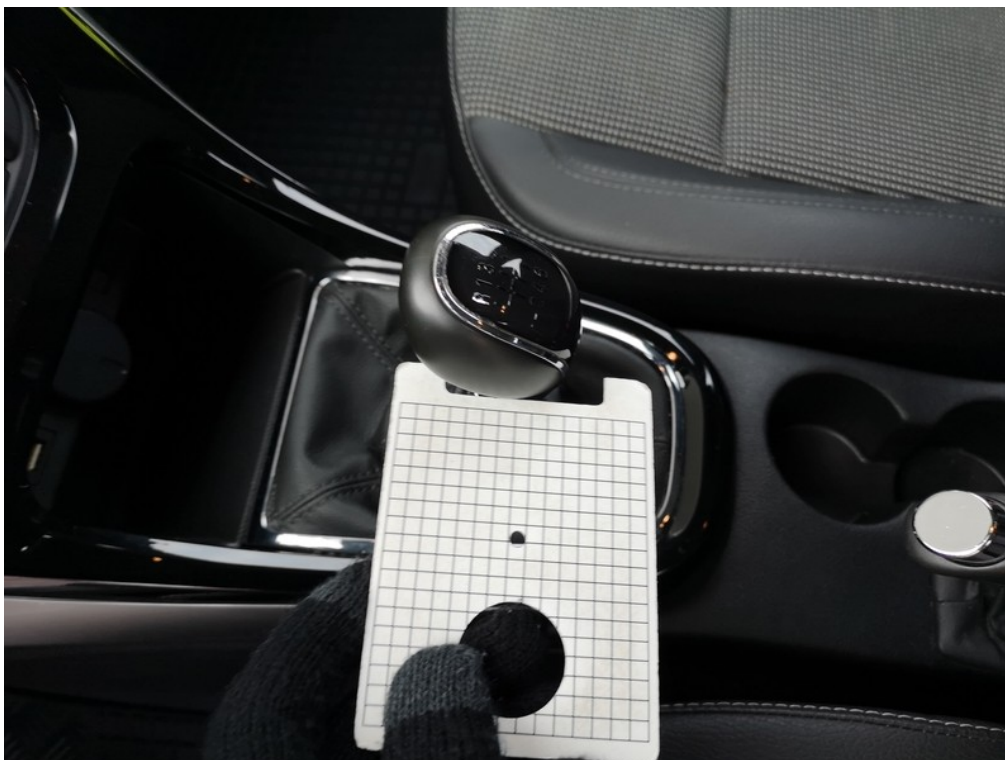
21 Umístění
Poškozený díl
Druh poškození

Interiér (vnitřní prostor)
Řadicí páka
Opotřebení

Způsob opravy (opatření) Vyměnit
Poznámka:

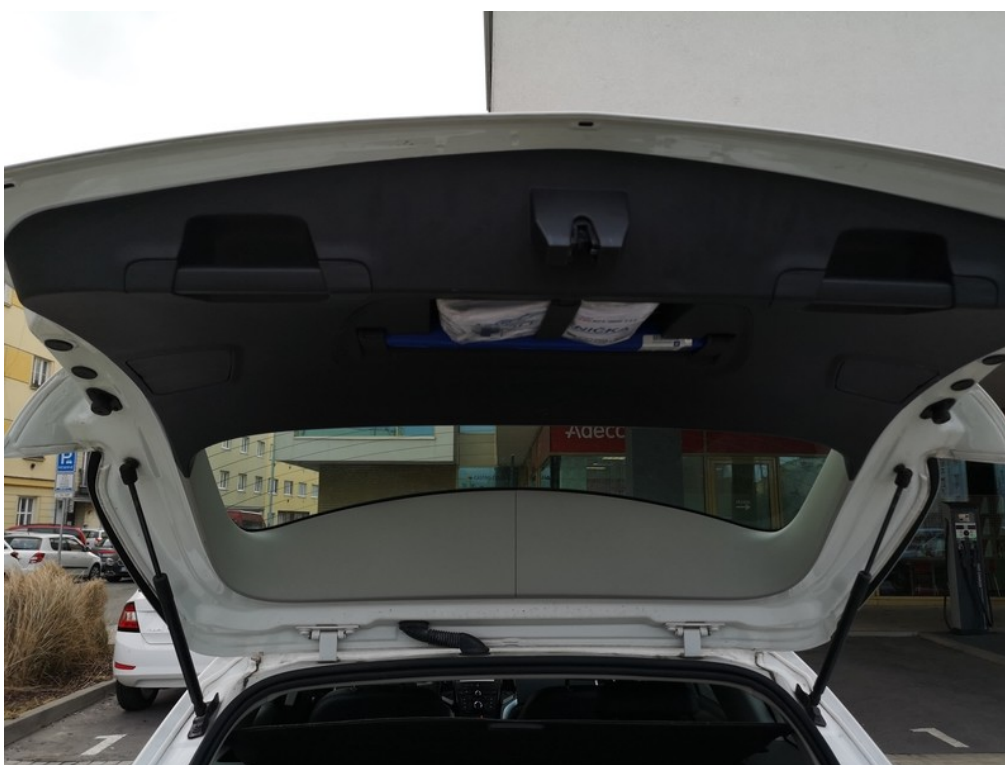
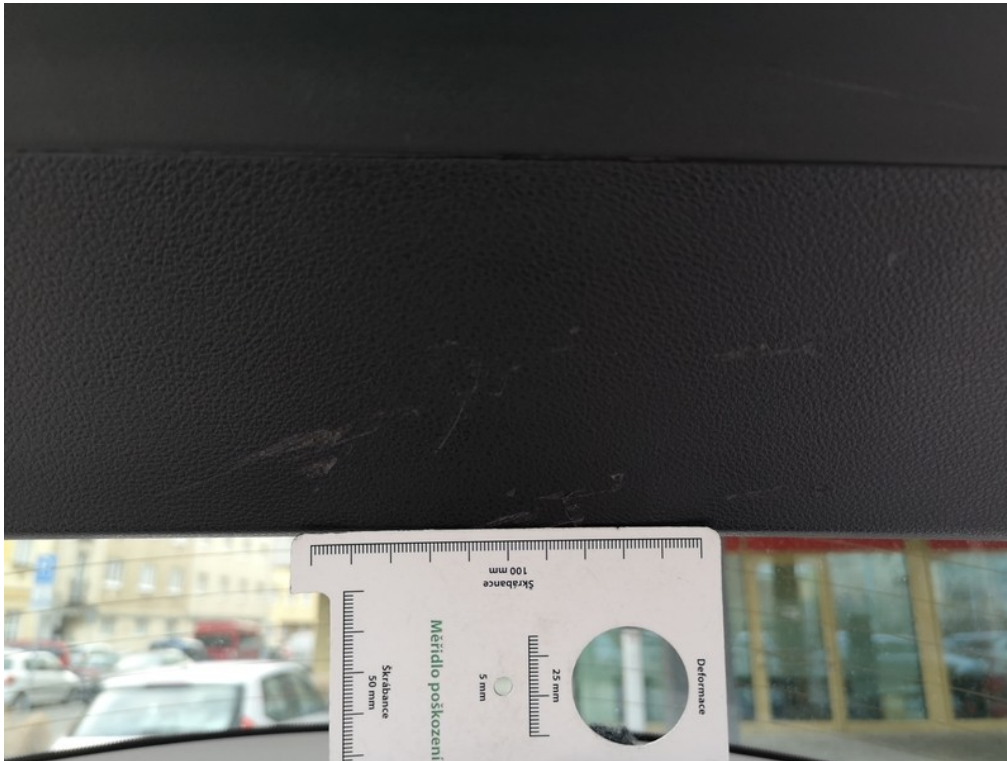
22 Umístění
Poškozený díl
Druh poškození

Interiér (vnitřní prostor)
Plastový kryt víka zav. Prostoru
Škrábance

Viz popis k poškození č. 22

Způsob opravy (opatření) Vyměnit
Poznámka:

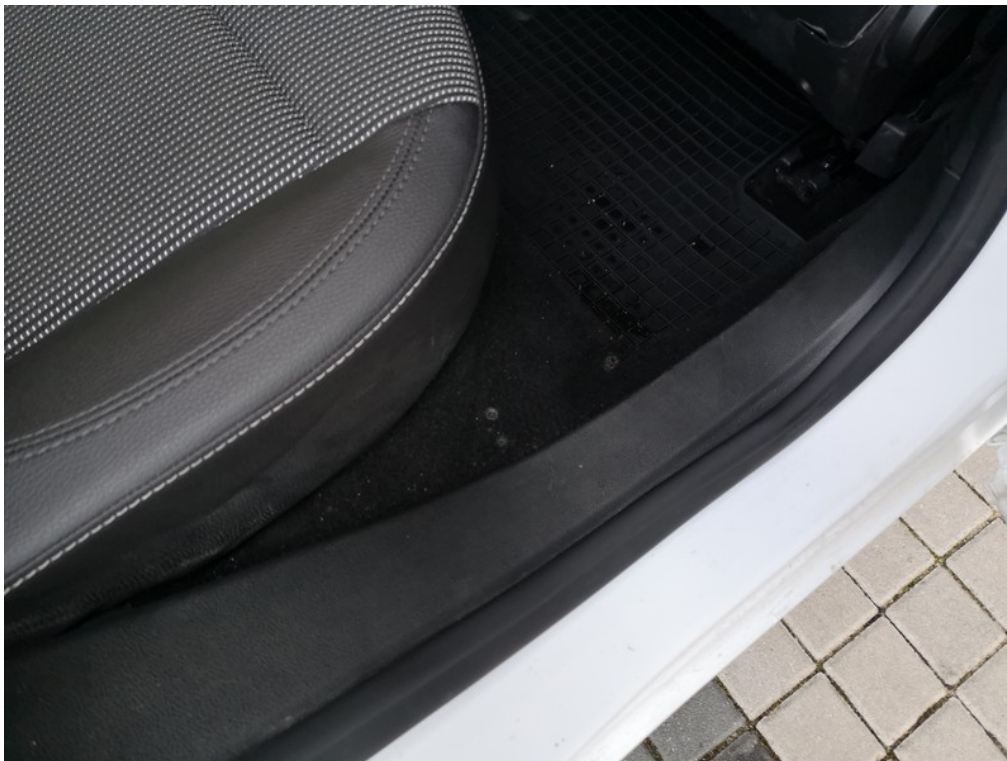
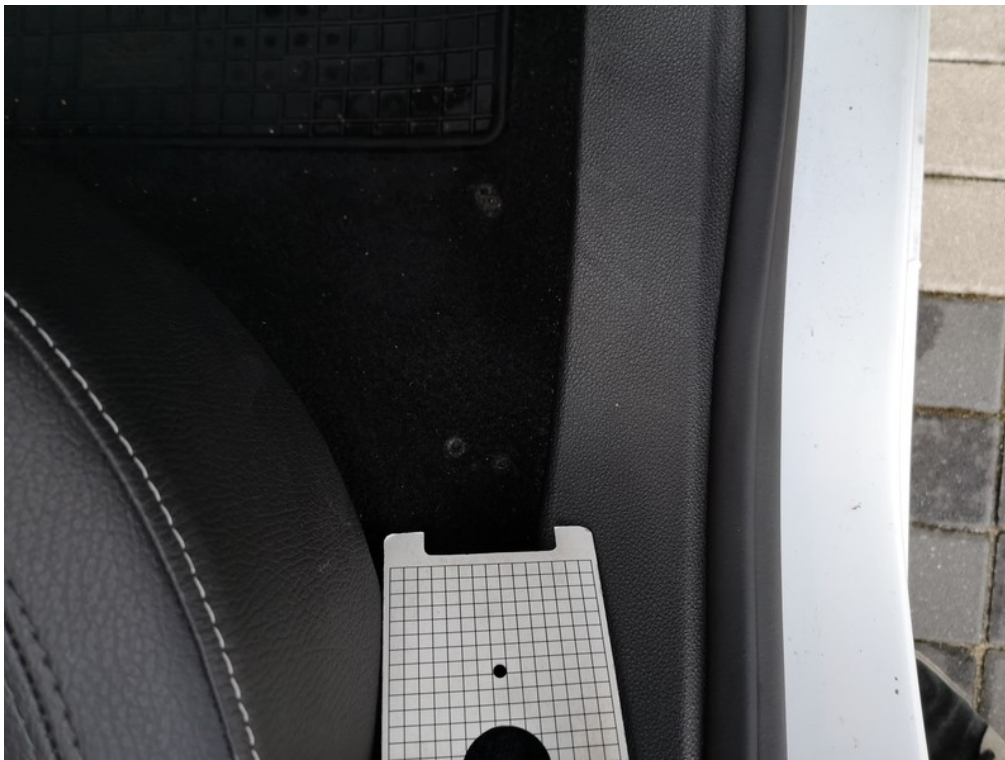
23 Umístění
Poškozený díl
Druh poškození

Interiér (vnitřní prostor)
Krytina podlahy P zadní
Vypálená díra

Viz popis k poškození č. 23

Způsob opravy (opatření) Vyměnit
Poznámka:

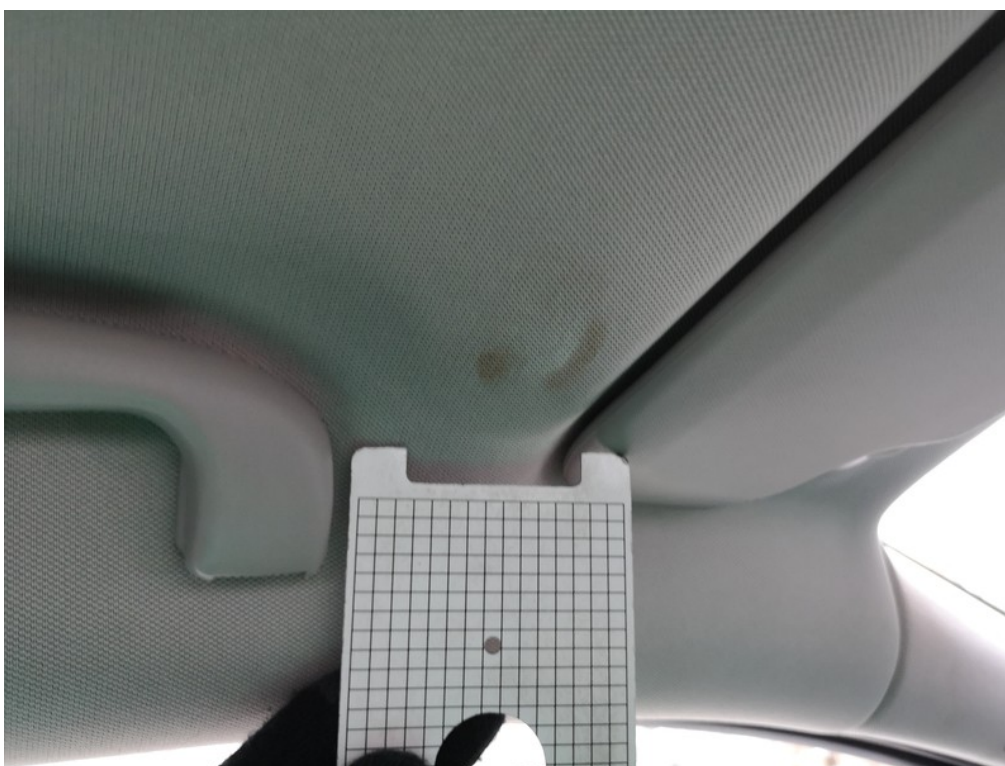
24 Umístění
Poškozený díl
Druh poškození

Ostatní
Interiér
Znečištěno

Způsob opravy (opatření) Čištění
Poznámka:

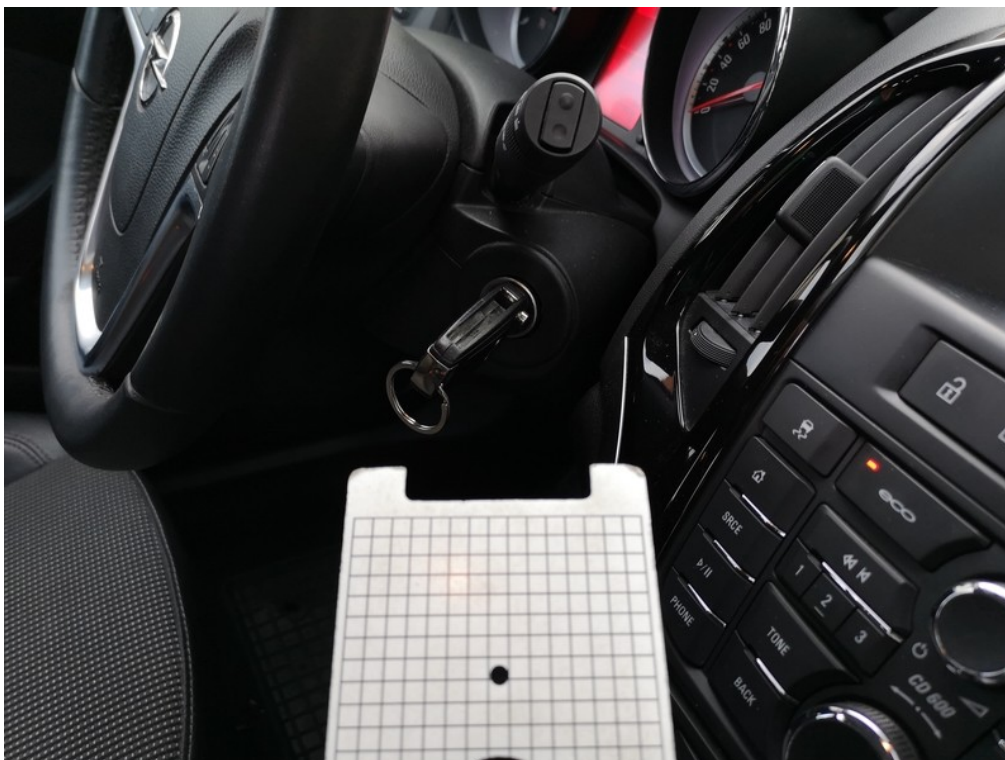
25 Umístění
Poškozený díl
Druh poškození

Ostatní
Klíč od vozidla
Chybí

Způsob opravy (opatření) Doplnit/dodat
Poznámka: Klíč na Arvalu

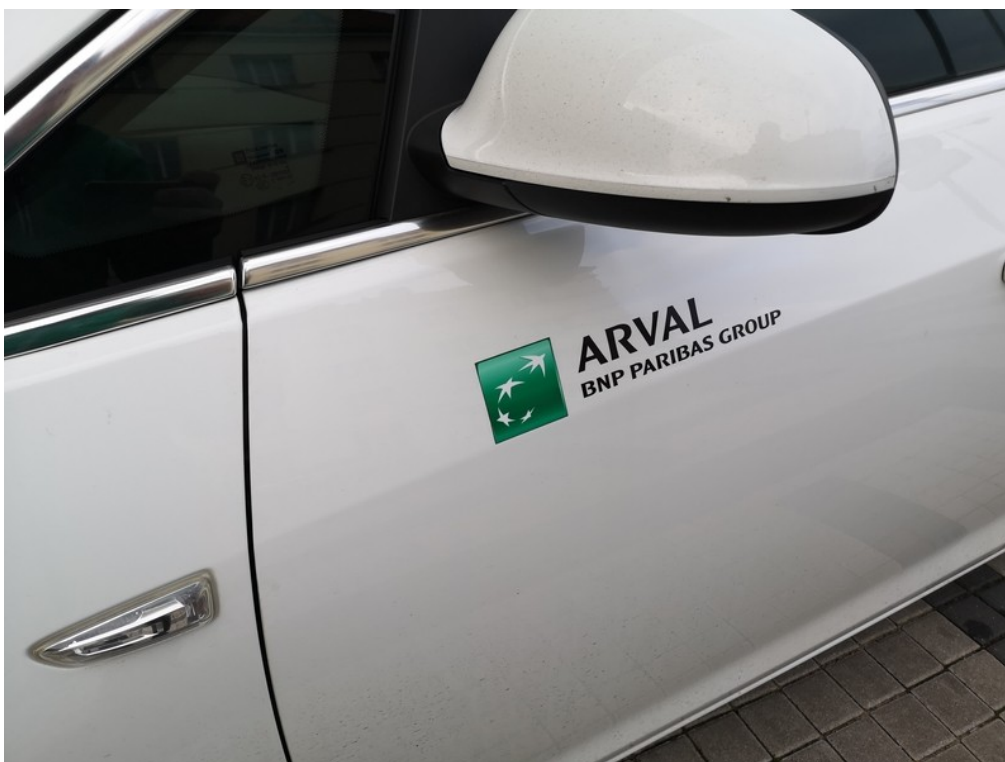
26 Umístění
Poškozený díl
Druh poškození

Ostatní
Malá plocha karoserie
Polepy

Způsob opravy (opatření) Odstranit
Poznámka:

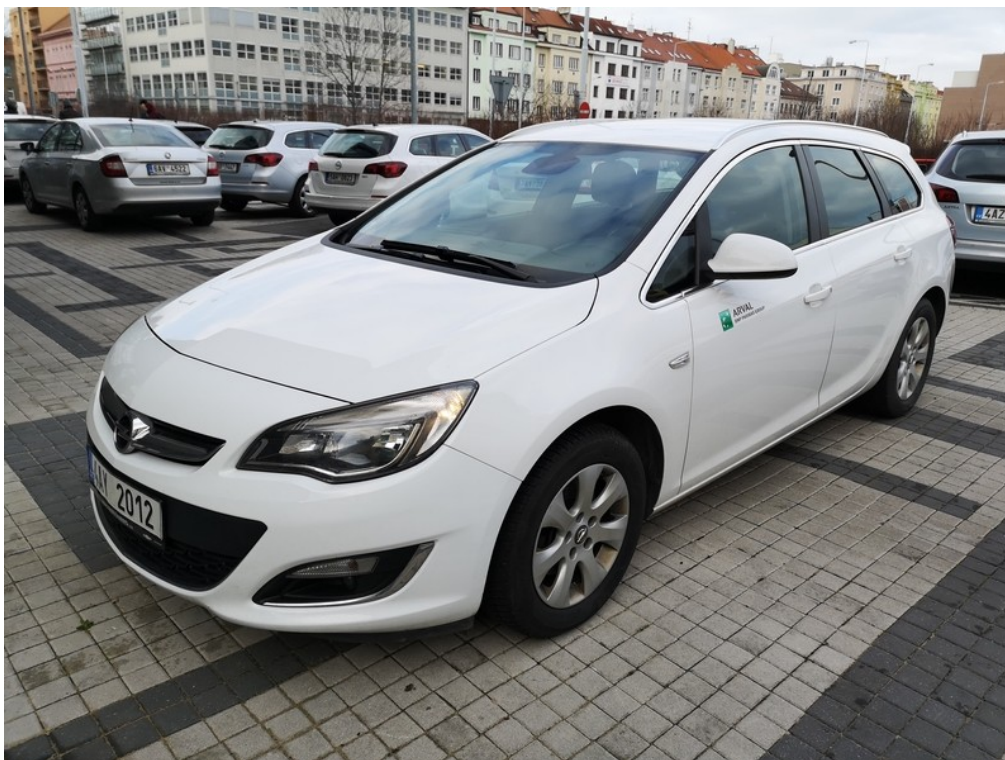
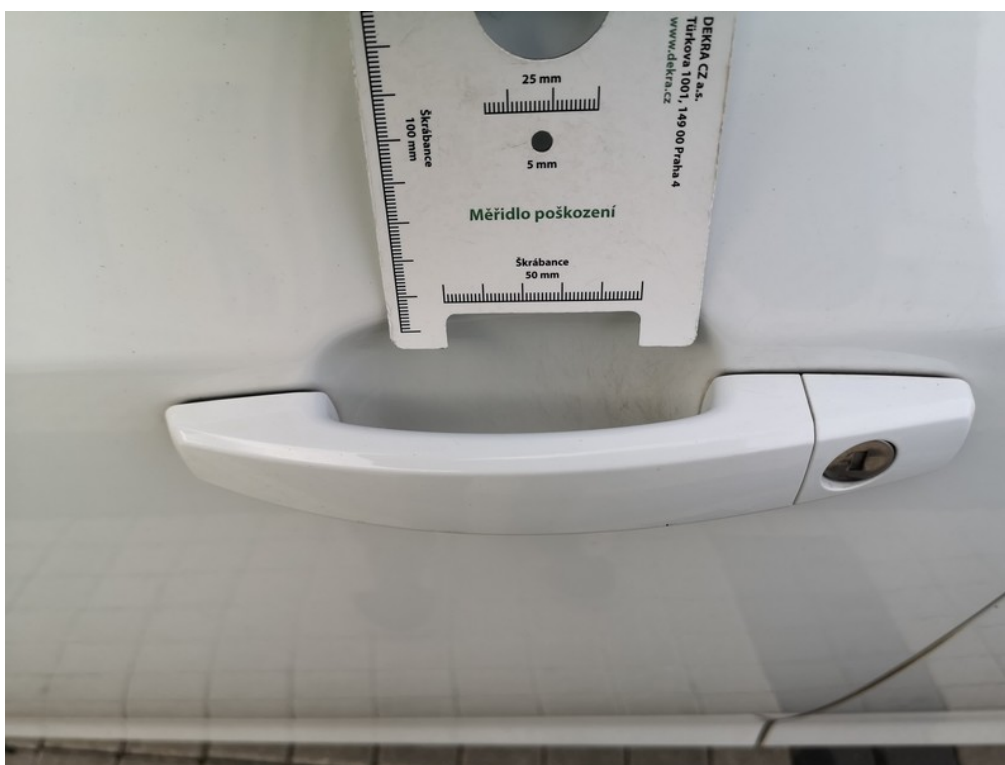
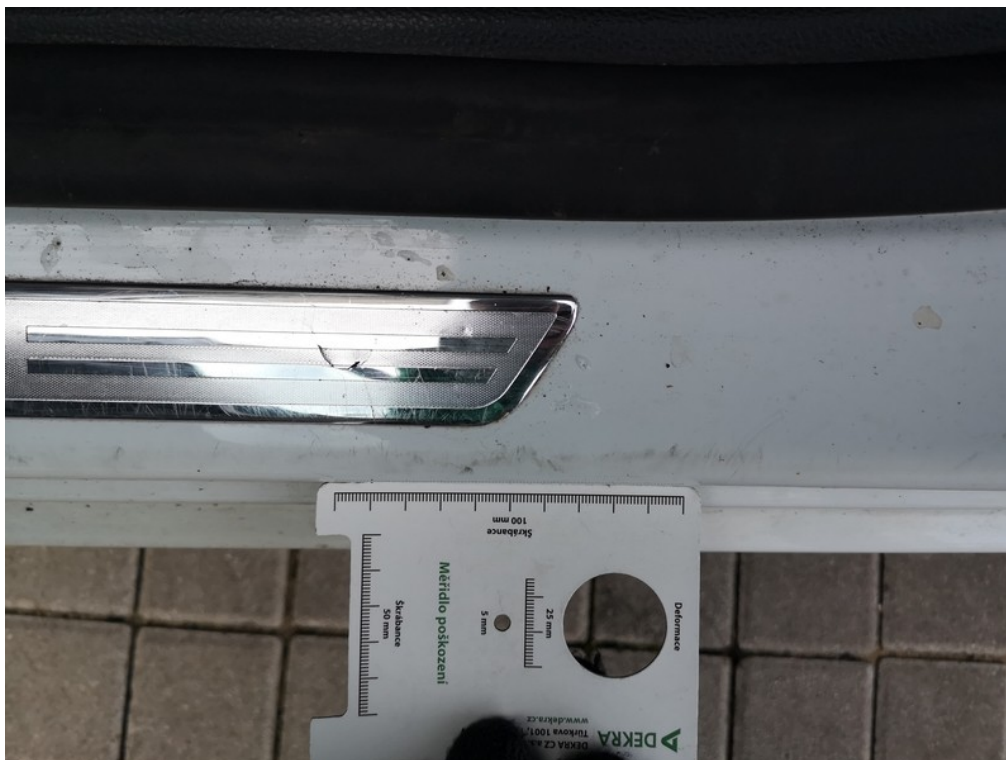
Umístění
27 Poškozený díl
Druh poškození

Ostatní
Celková plocha
karoserie
Škrábance

Viz popis k poškození č. 27

Způsob opravy (opatření) Vyleštit
Poznámka:
