**DEKRA CZ a.s.**

**ARVAL CZ s.r.o.**

**ÚDAJE O VOZIDLE**

## SEZNAM POŠKOZENÍ

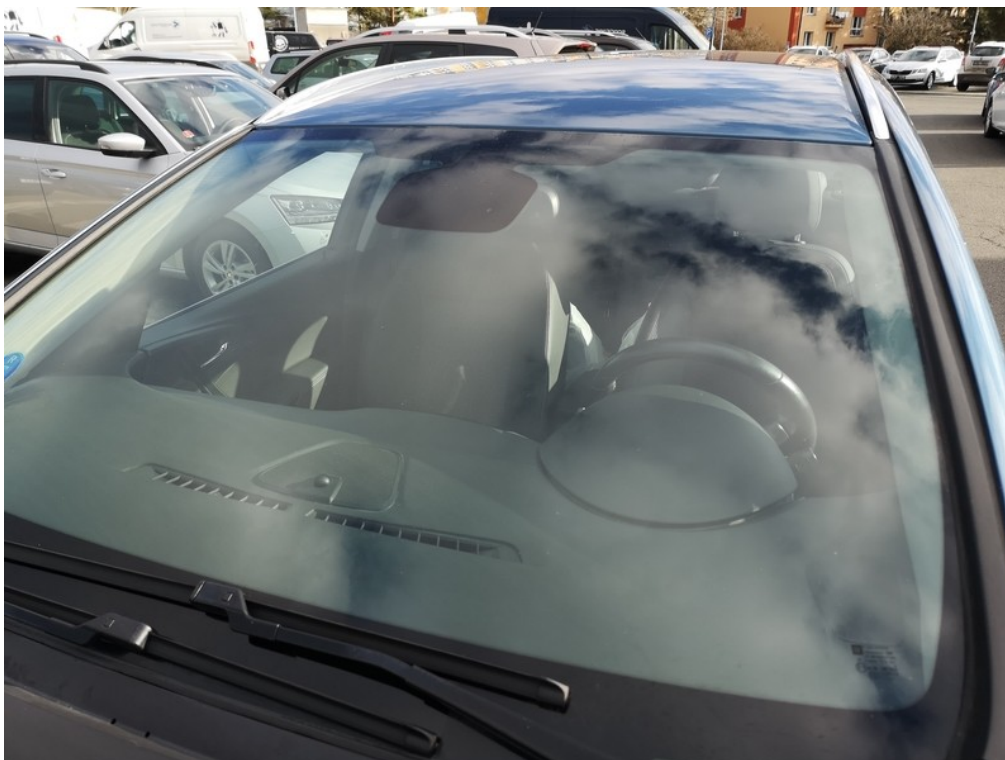
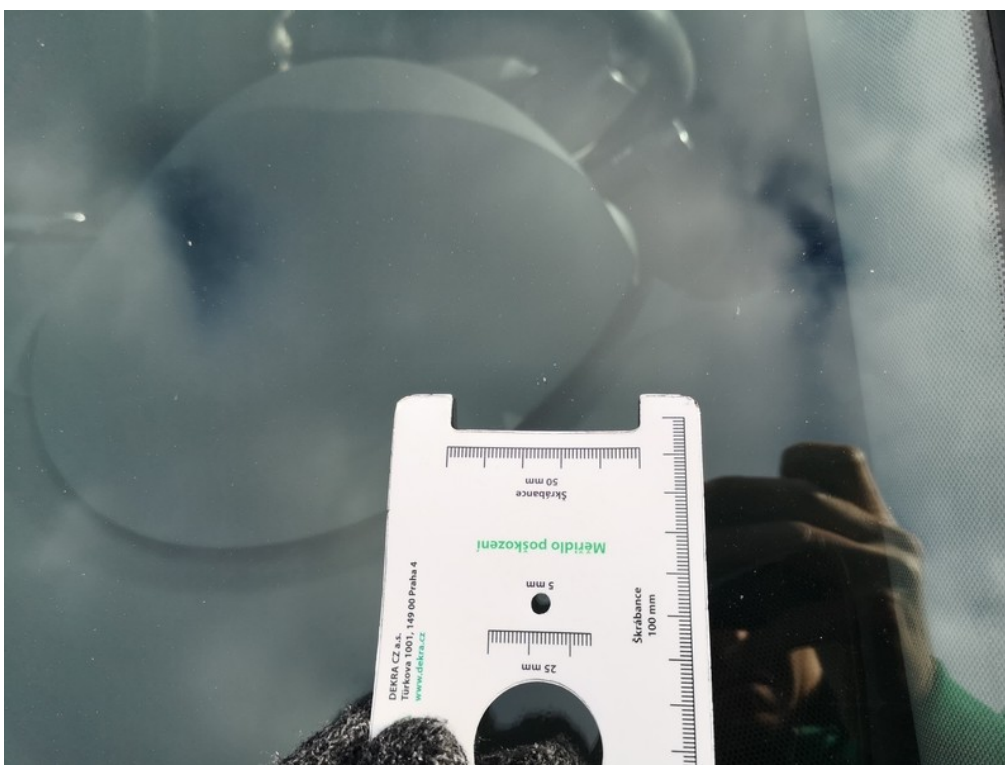
Umístění  
**1** Poškozený díl  
Druh poškození

Exteriér (vnější prostor)  
Čelní sklo  
Poškození od odletujícího kamení

Způsob opravy (opatření) Opravit  
Poznámka:

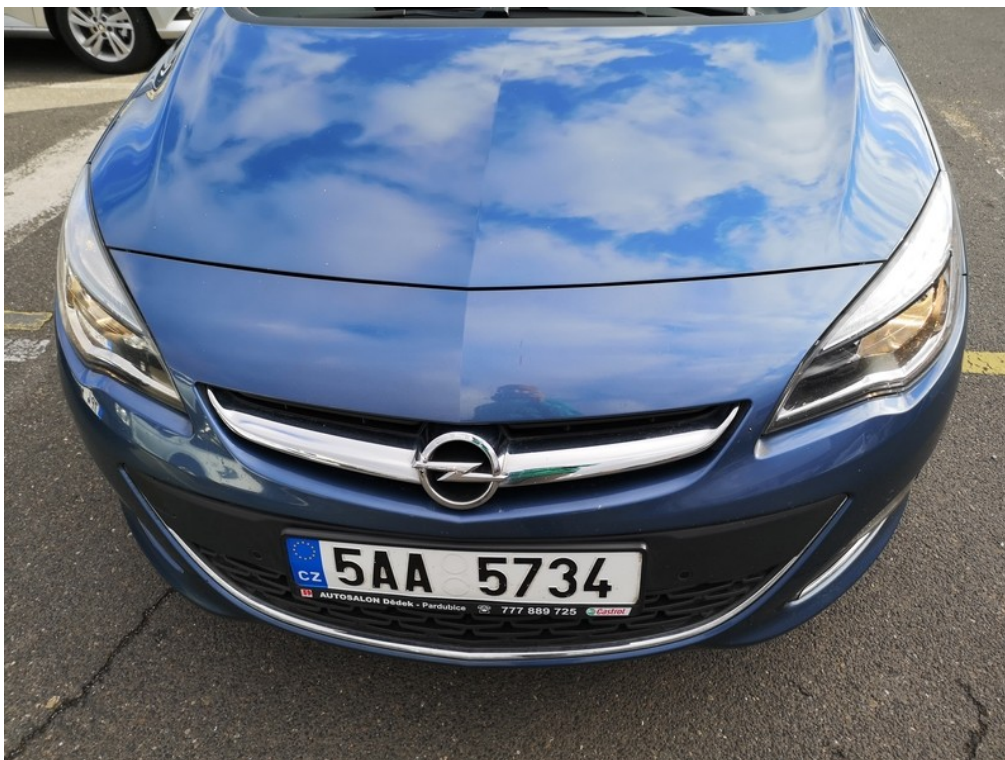
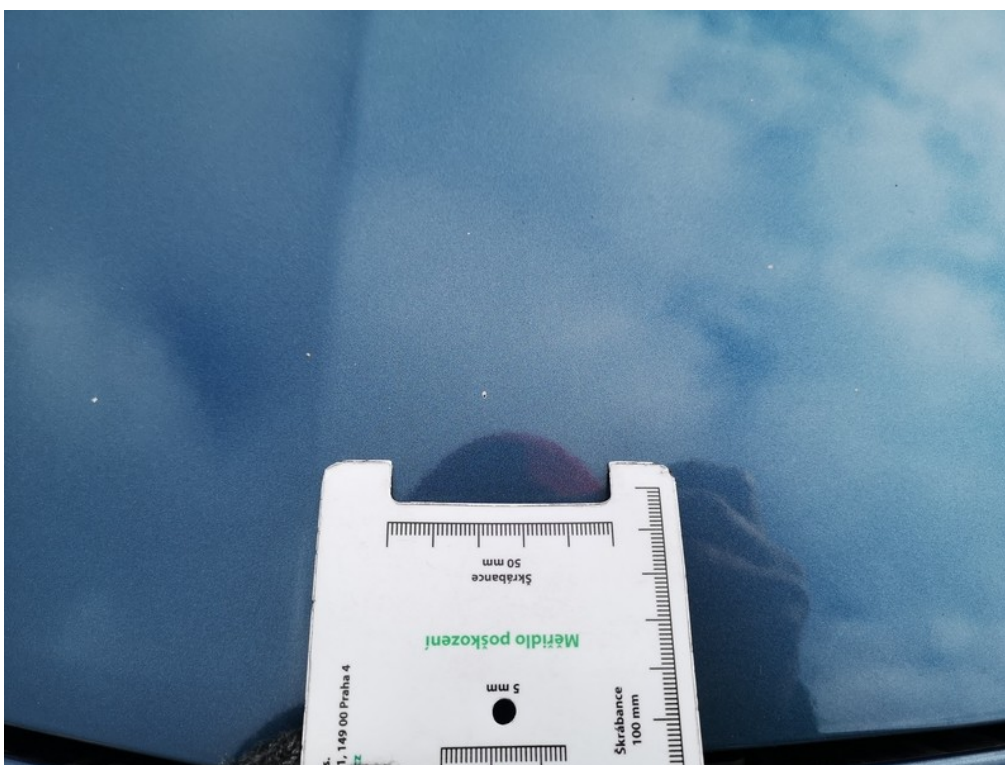
Umístění  
**2** Poškozený díl  
Druh poškození

Exteriér (vnější prostor)  
Přední část vozidla  
Poškození od odletujícího kamení

Způsob opravy (opatření) Opravit  
Poznámka:

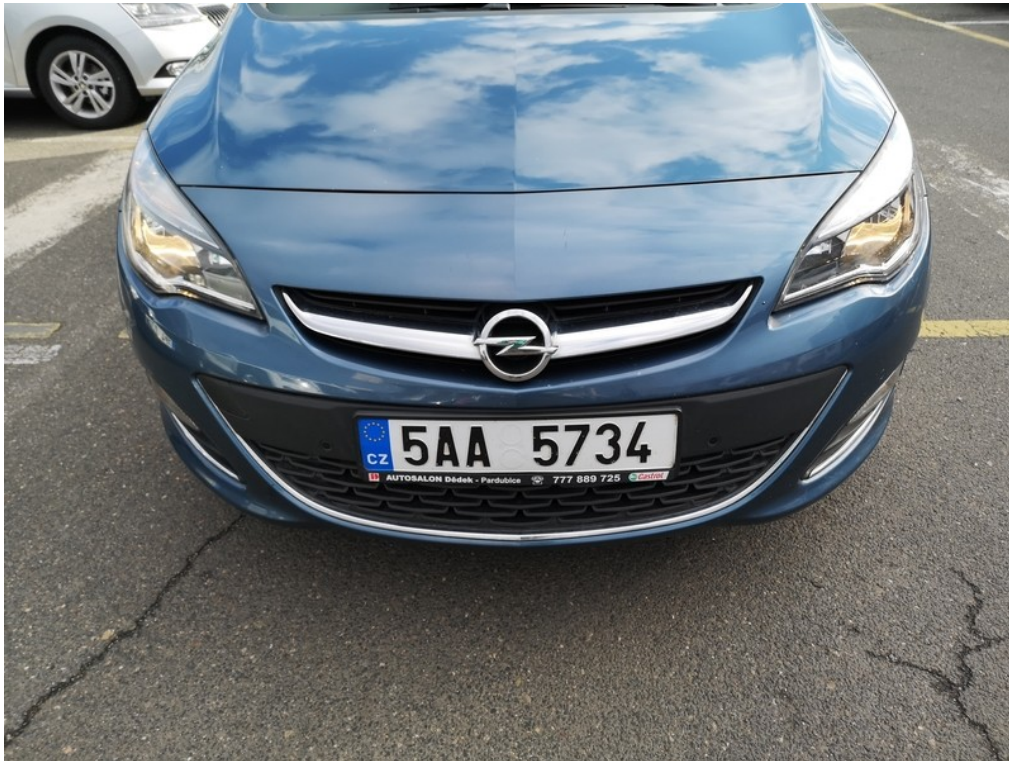
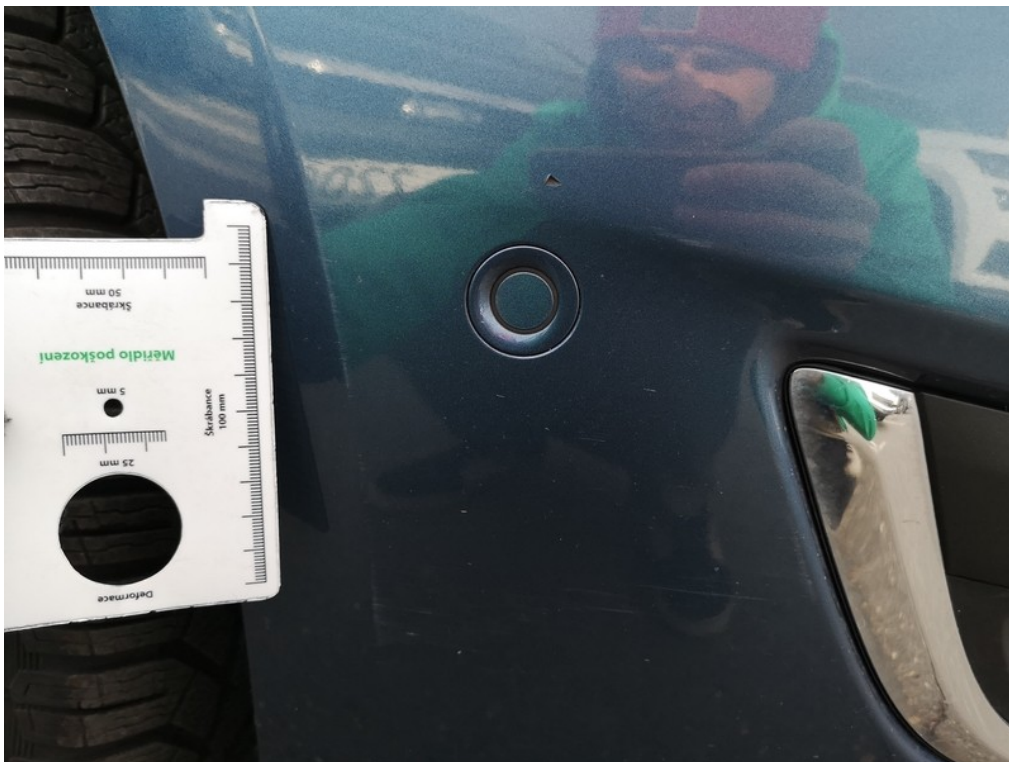
**3** Umístění  
Poškozený díl  
Druh poškození

Exteriér (vnější prostor)  
Přední nárazník  
Škrábance

Způsob opravy (opatření) Lakovat  
Poznámka:

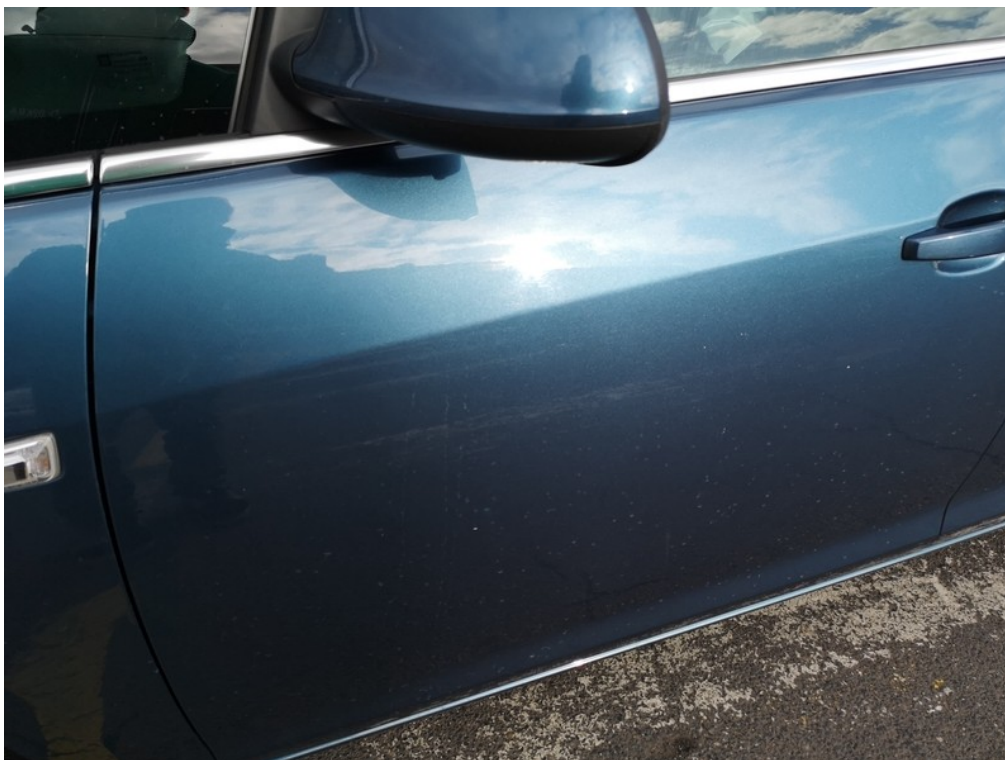
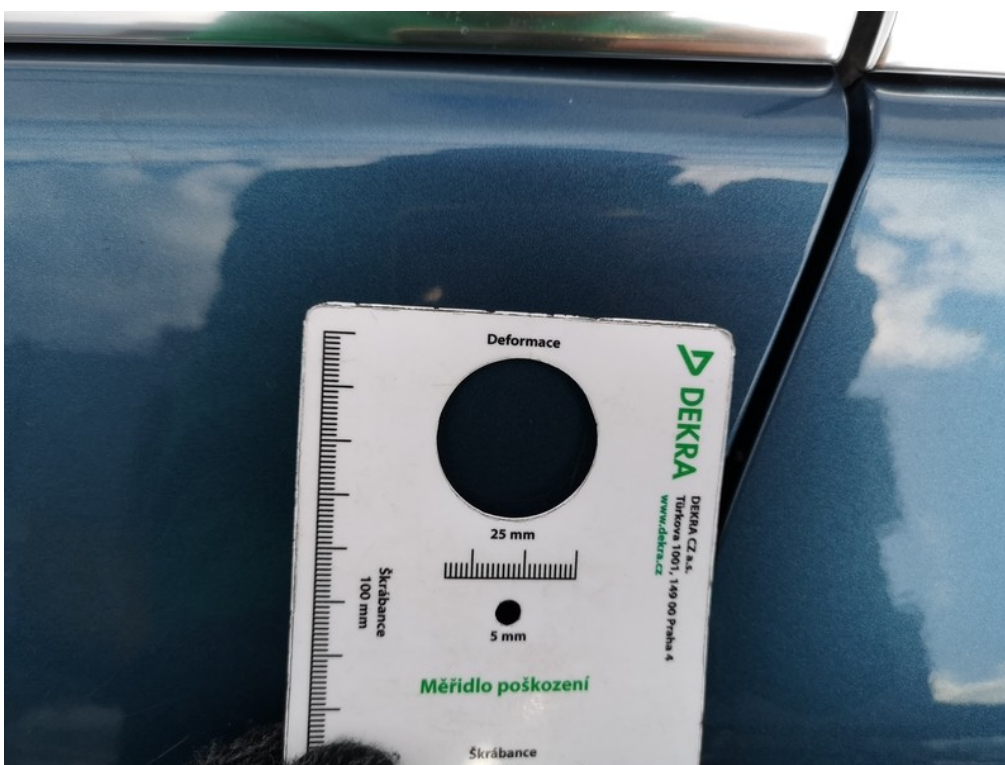
4 Umístění  
Poškozený díl  
Druh poškození

Exteriér (vnější  
prostor)  
Dveře přední levé  
Jamka

Způsob opravy (opatření) Opravit  
Poznámka: + škrábance

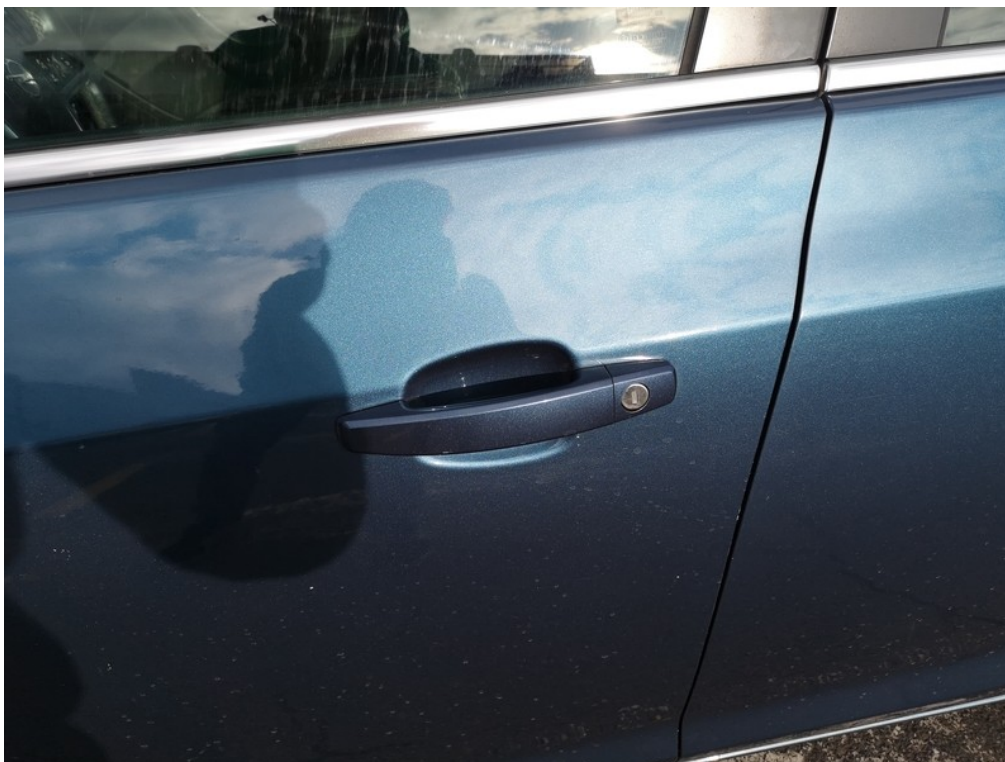
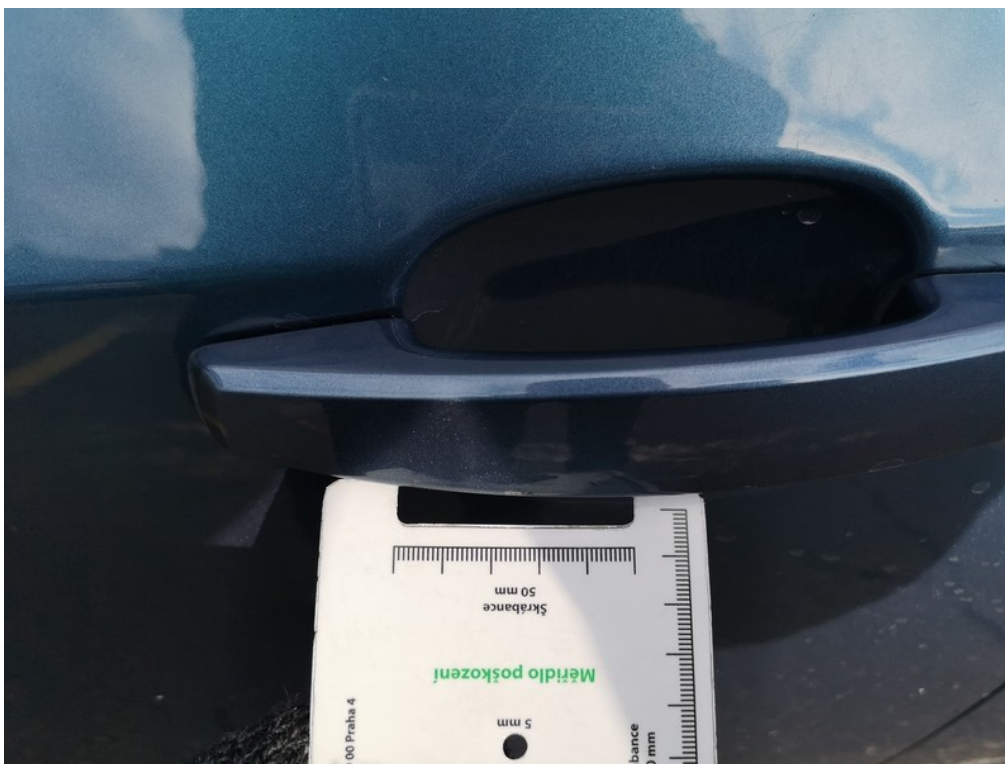
**5** Umístění  
Poškozený díl  
Druh poškození

Exteriér (vnější  
prostor)  
Madlo kliky LP dveří  
Škrábance

Způsob opravy (opatření) Lakovat  
Poznámka:

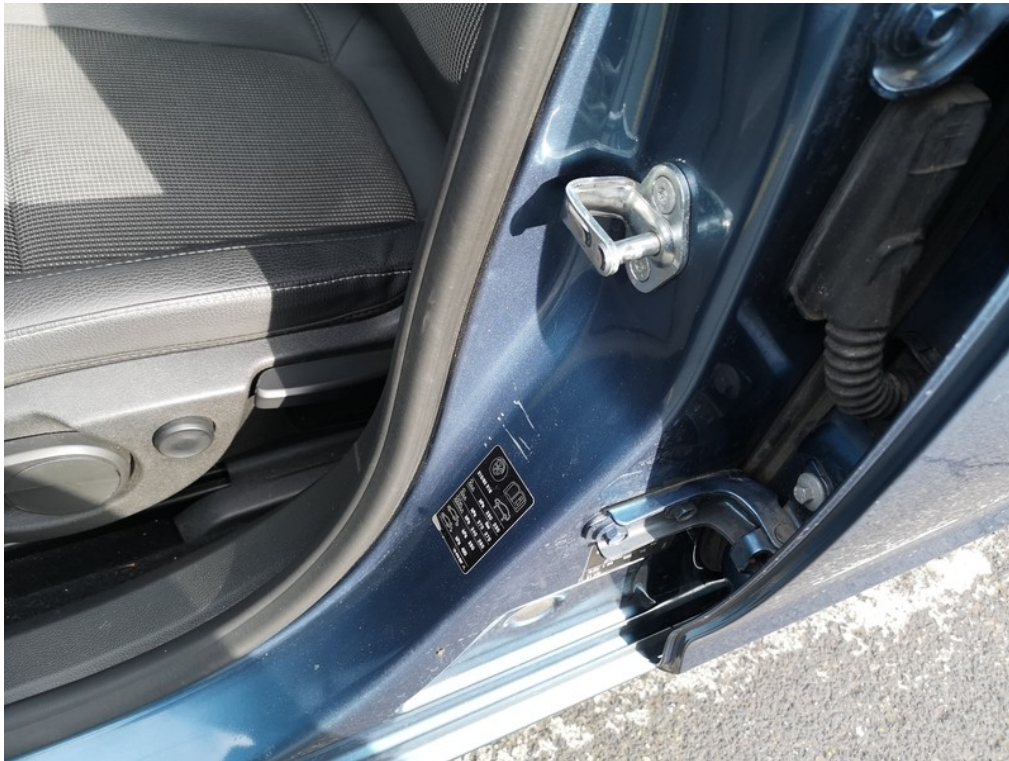
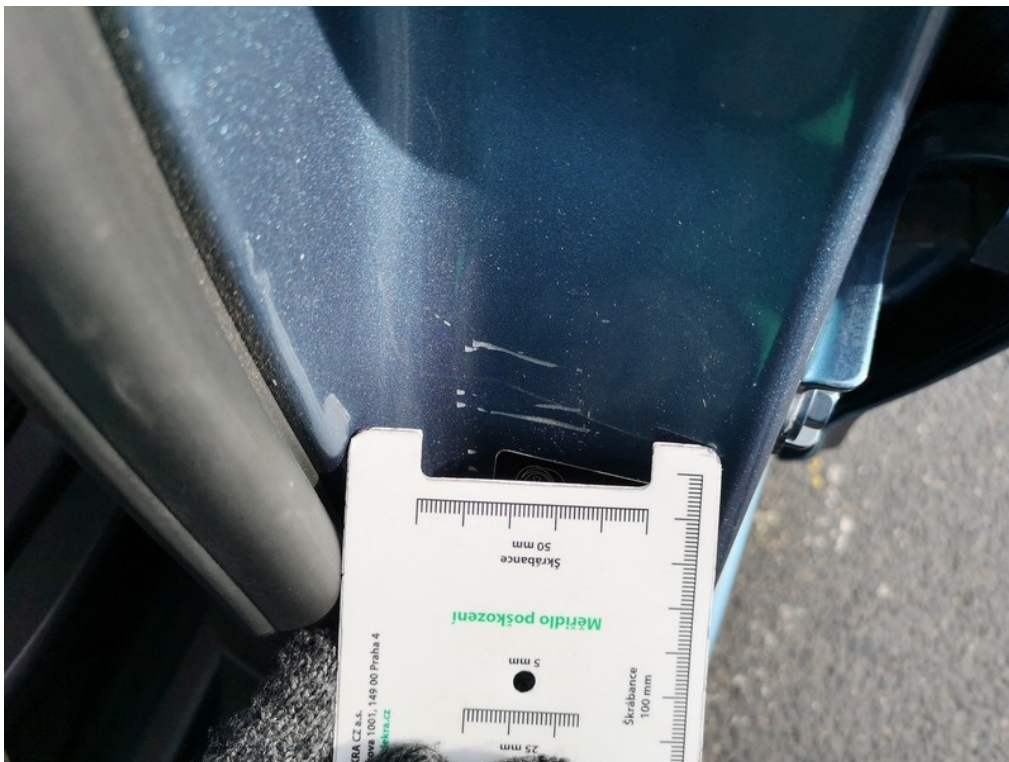
6 Umístění  
Poškozený díl  
Druh poškození

Exteriér (vnější  
prostor)  
B sloupek levý  
Škrábance

Způsob opravy (opatření) Lakovat

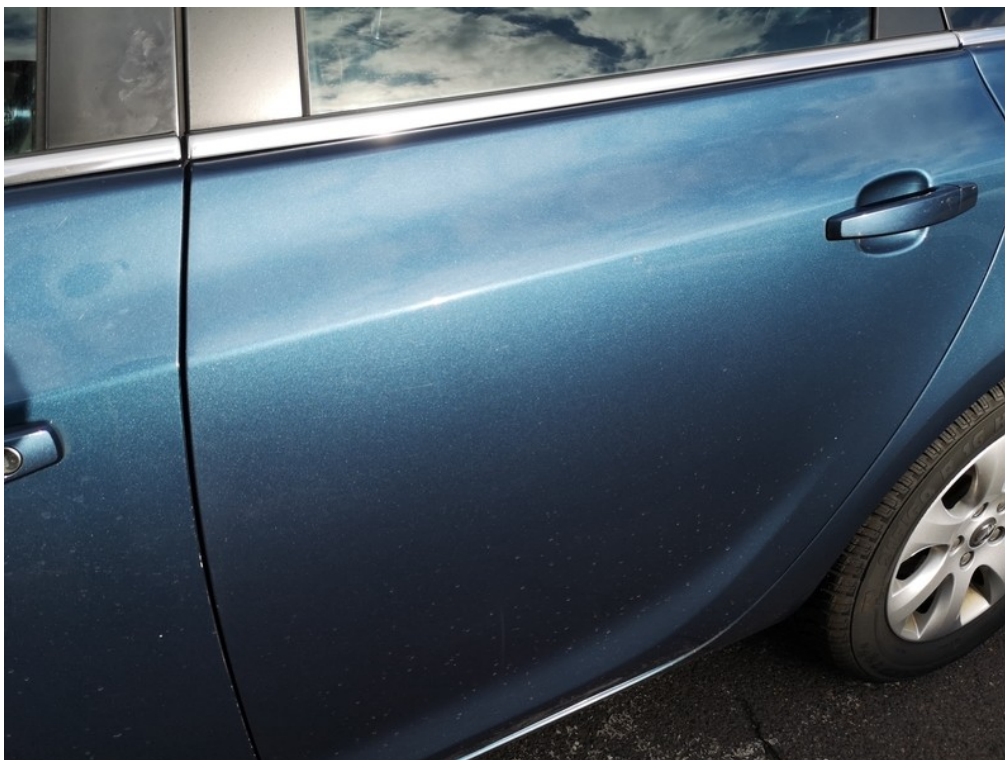
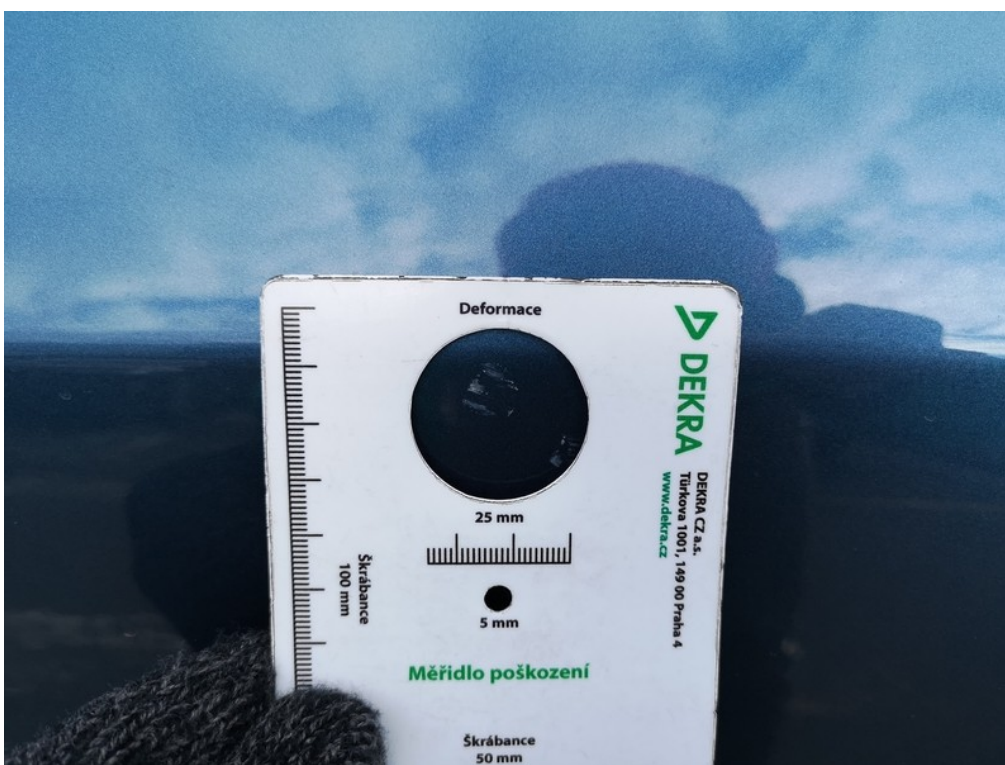
7 Umístění  
Poškozený díl  
Druh poškození

Exteriér (vnější prostor)  
Dveře zadní levé  
Jamka

Způsob opravy (opatření) Opravit  
Poznámka: + škrábance

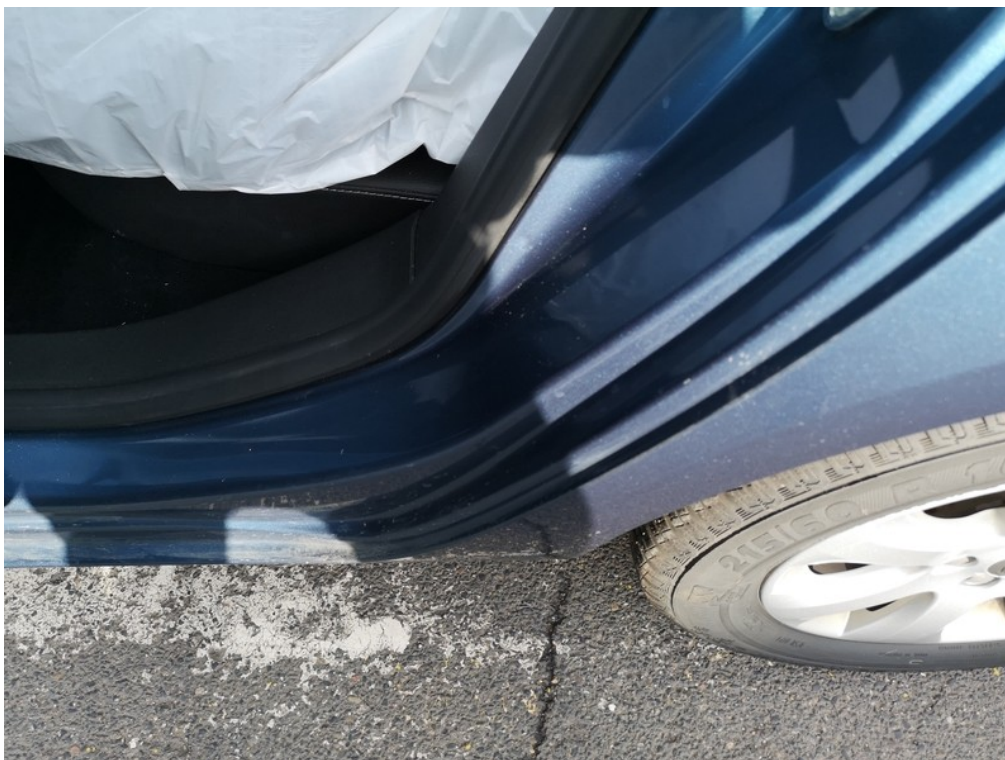
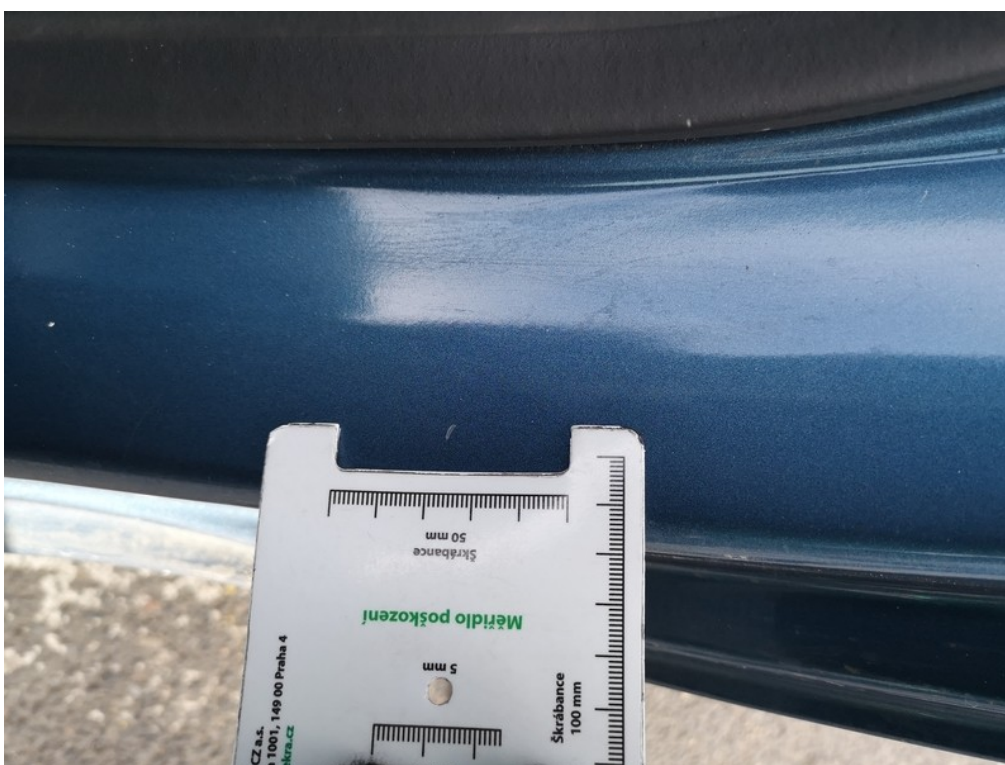
8 Umístění  
Poškozený díl  
Druh poškození

Exteriér (vnější prostor)  
C sloupek levý  
Škrábance

Způsob opravy (opatření) Lakovat  
Poznámka:

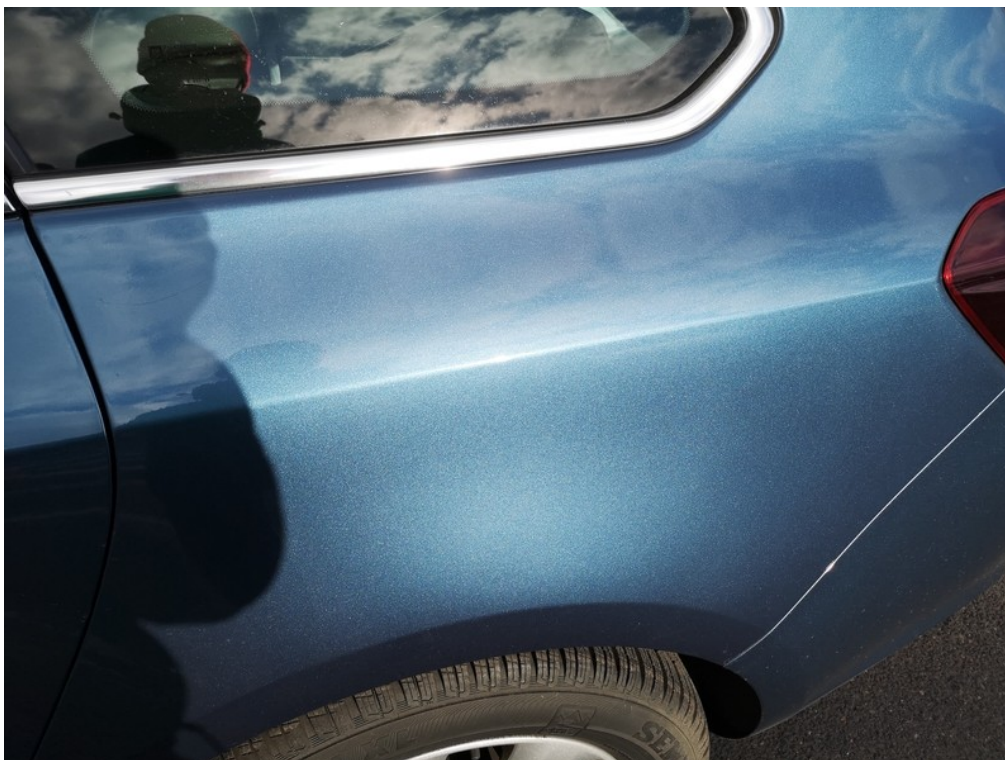
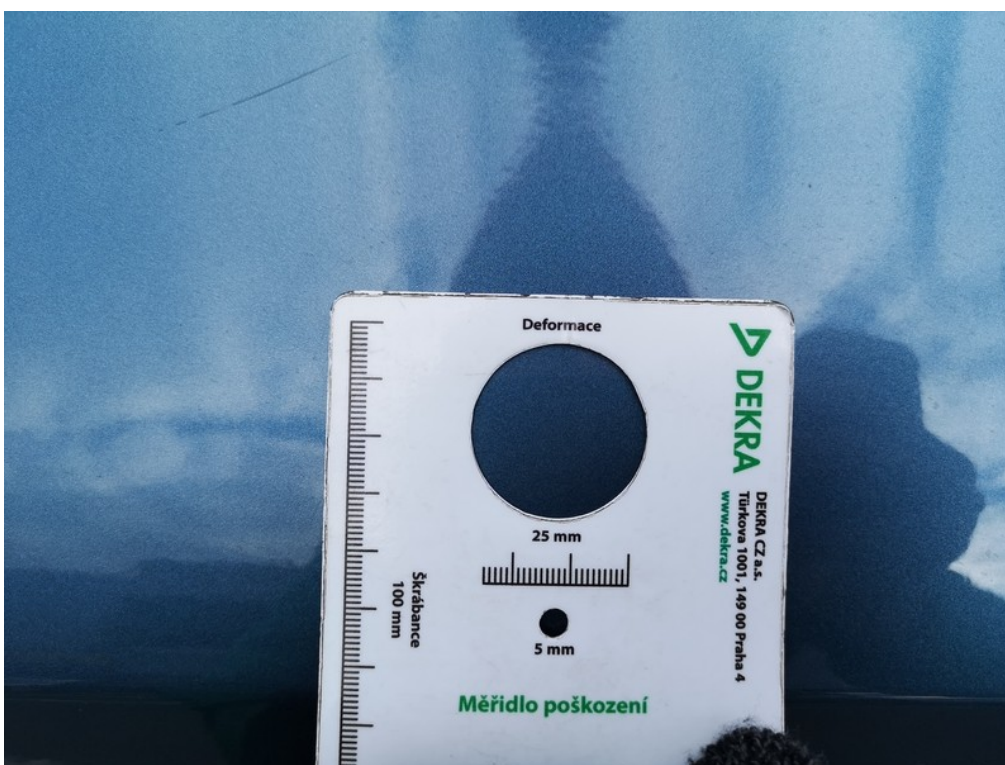
9 Umístění  
Poškozený díl  
Druh poškození

Exteriér (vnější  
prostor)  
Bočnice zadní levá  
Jamka

Způsob opravy (opatření) Opravit  
Poznámka: + škrábance

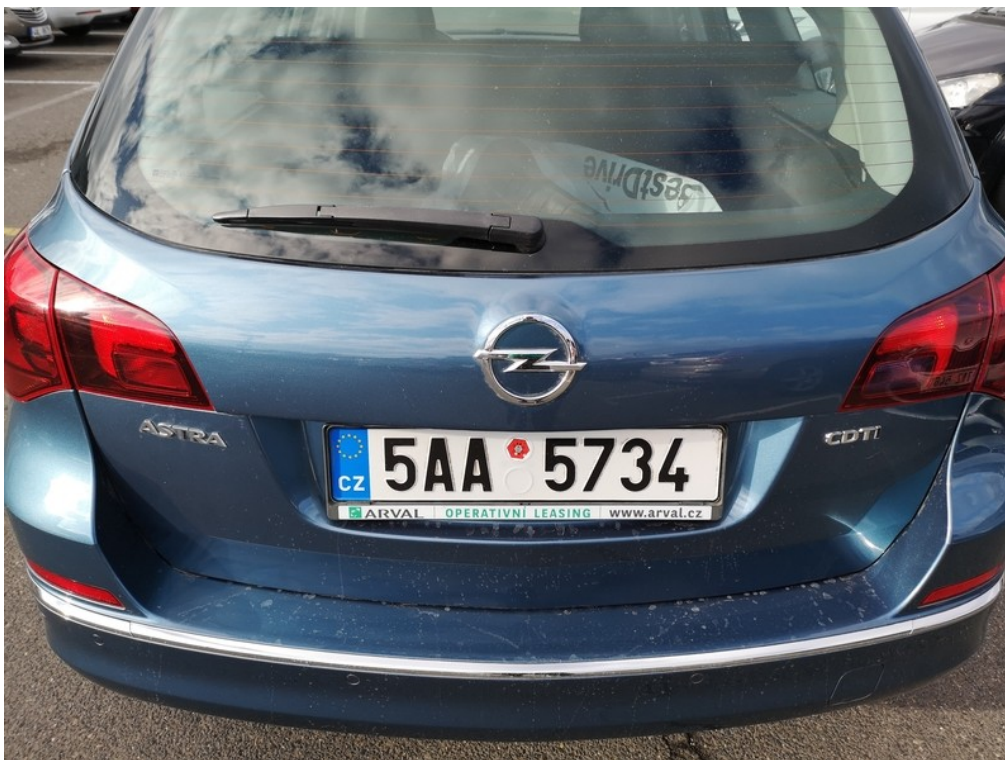
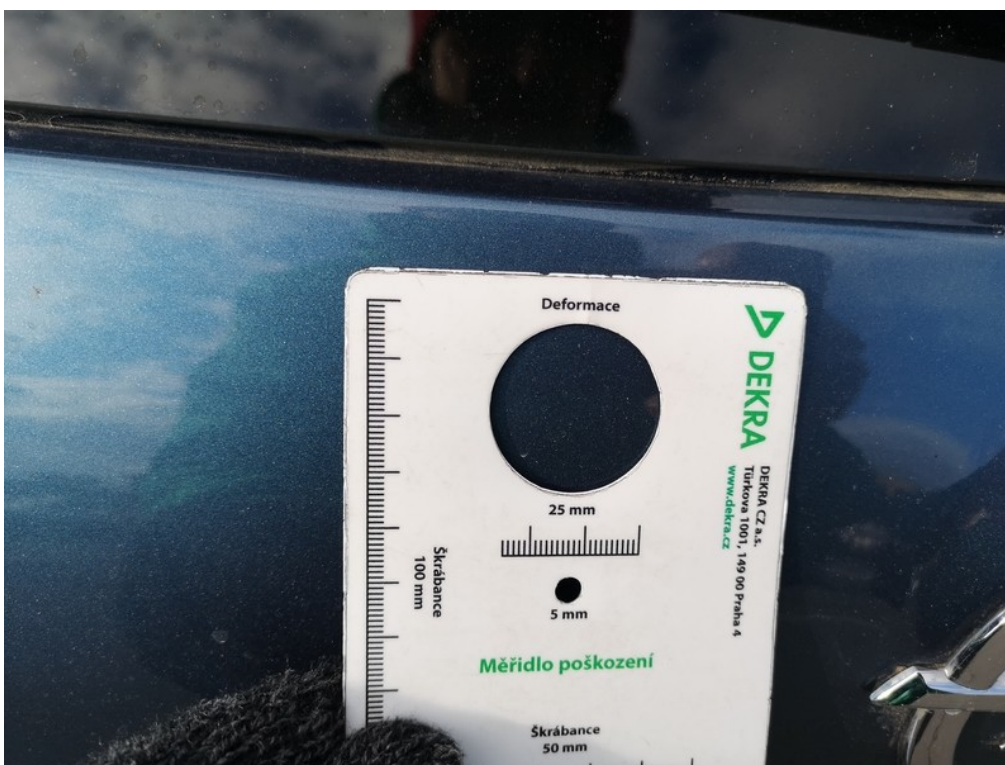
Umístění  
**10** Poškozený díl  
Druh poškození

Exteriér (vnější prostor)  
Víko zavazadlového prostoru  
Jamka

Způsob opravy (opatření) Opravit  
Poznámka: + škrábance

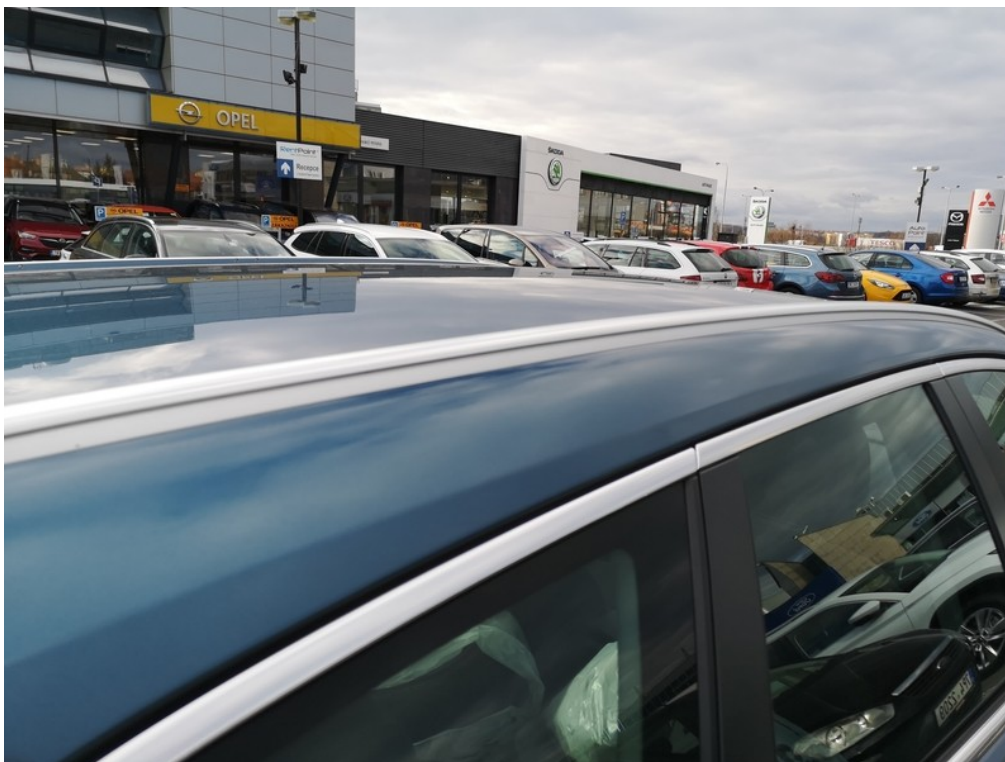
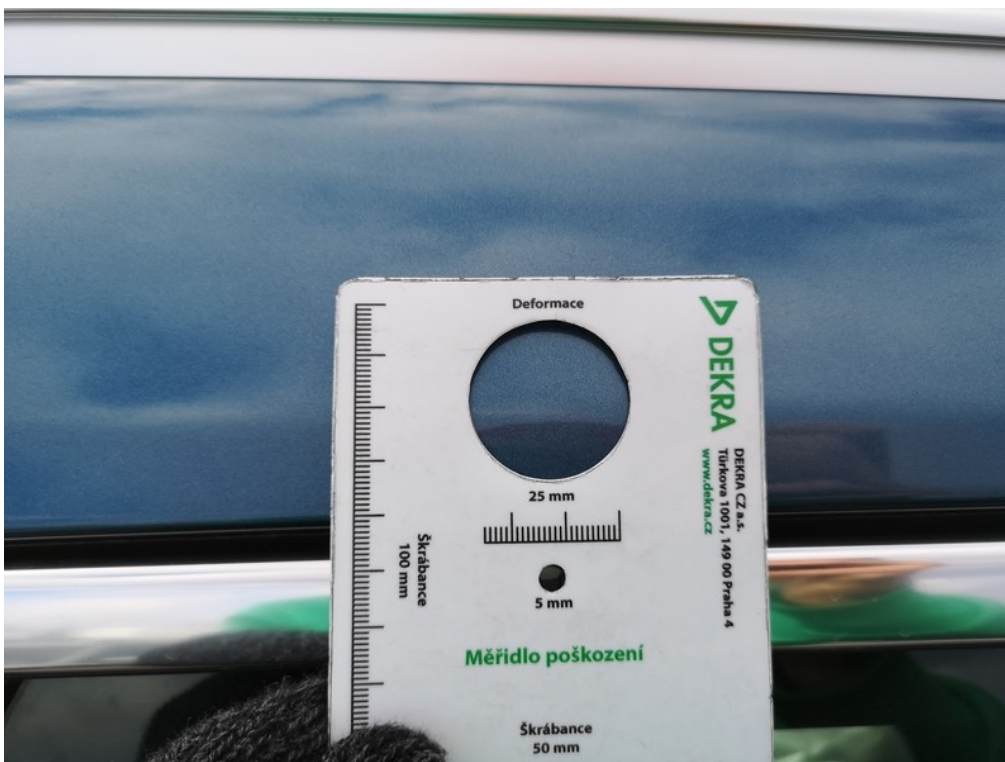
11 Umístění  
Poškozený díl  
Druh poškození

Exteriér (vnější prostor)  
Rám dveří pravý  
Jamka

Způsob opravy (opatření) Opravit  
Poznámka:

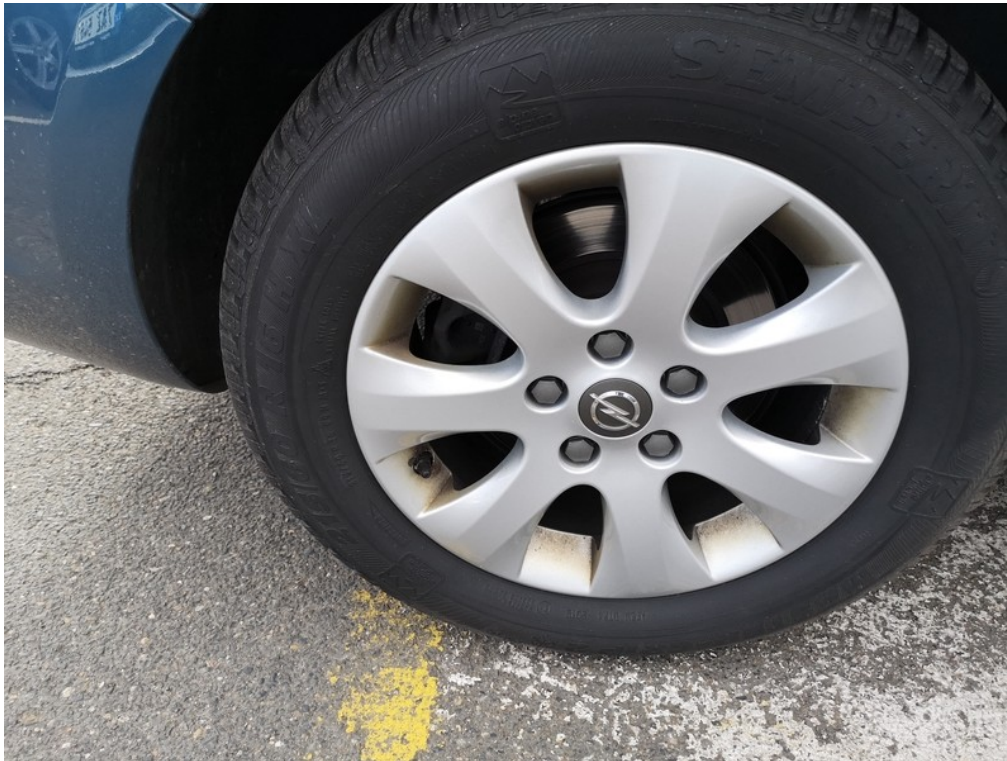
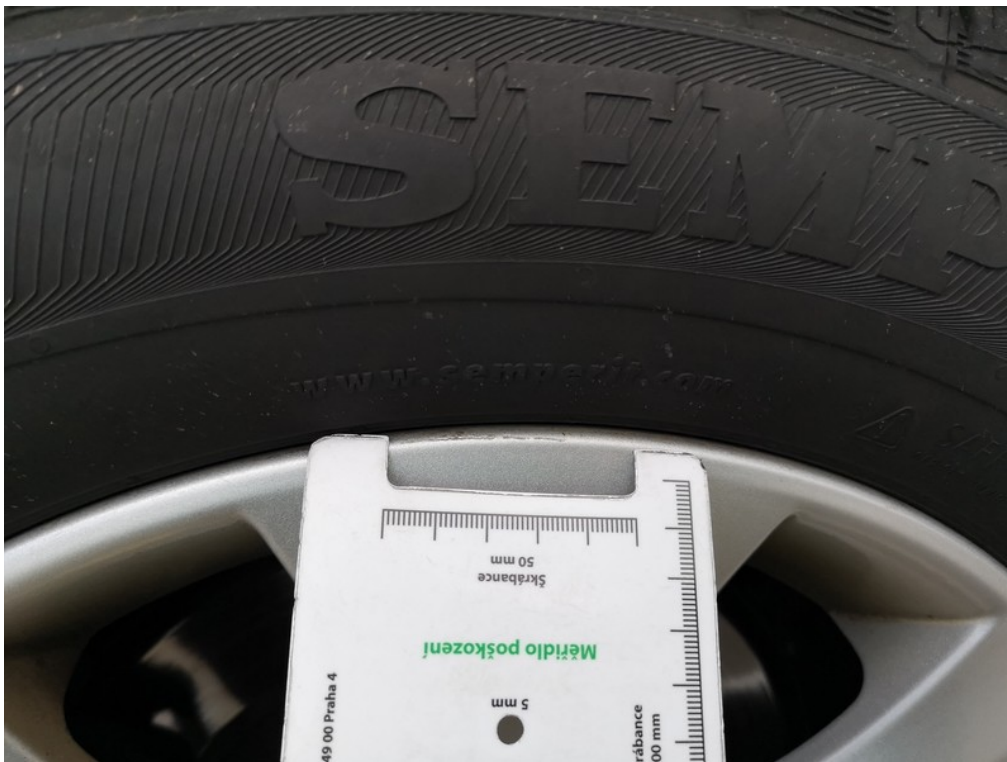
12 Umístění  
Poškozený díl  
Druh poškození

Exteriér (vnější prostor)  
Disk PZ kola  
Škrábance

Způsob opravy (opatření) Opravit

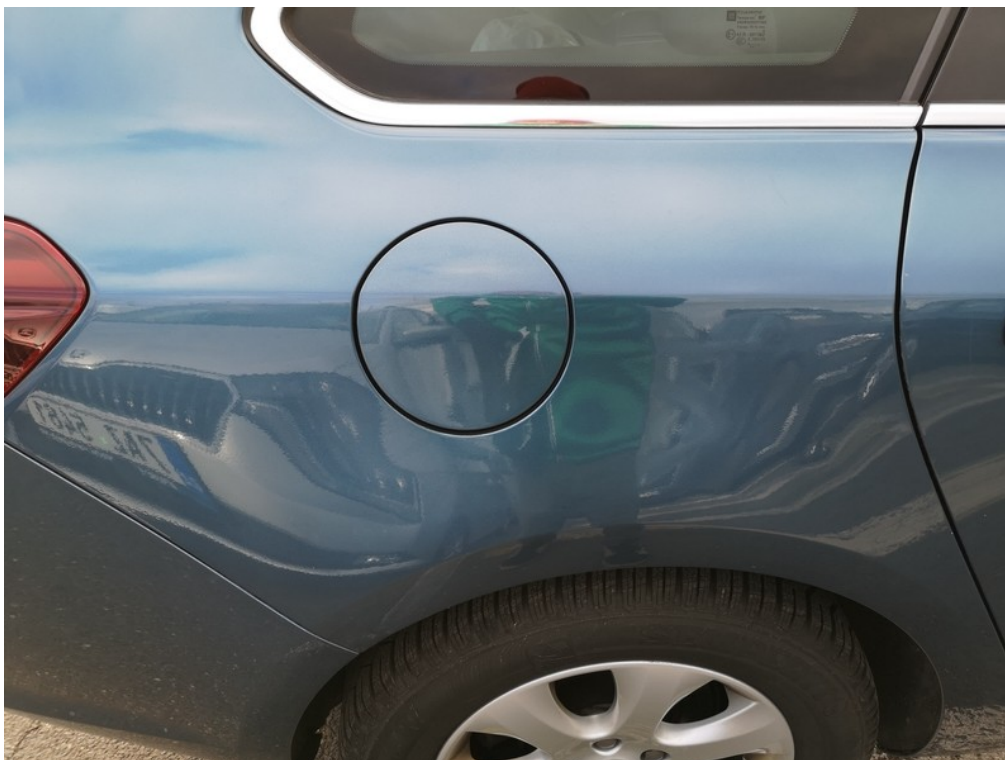
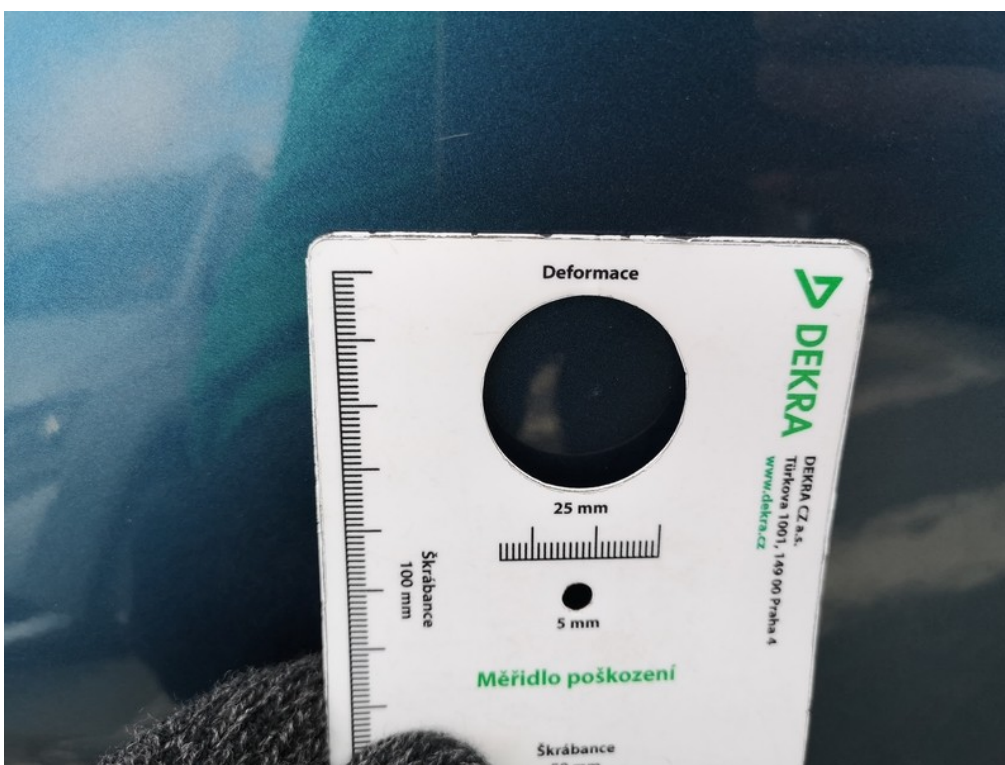
**13** Umístění  
Poškozený díl  
Druh poškození

Exteriér (vnější prostor)  
Bočnice zadní pravá  
Jamka

Způsob opravy (opatření) Opravit  
Poznámka: + škrábance

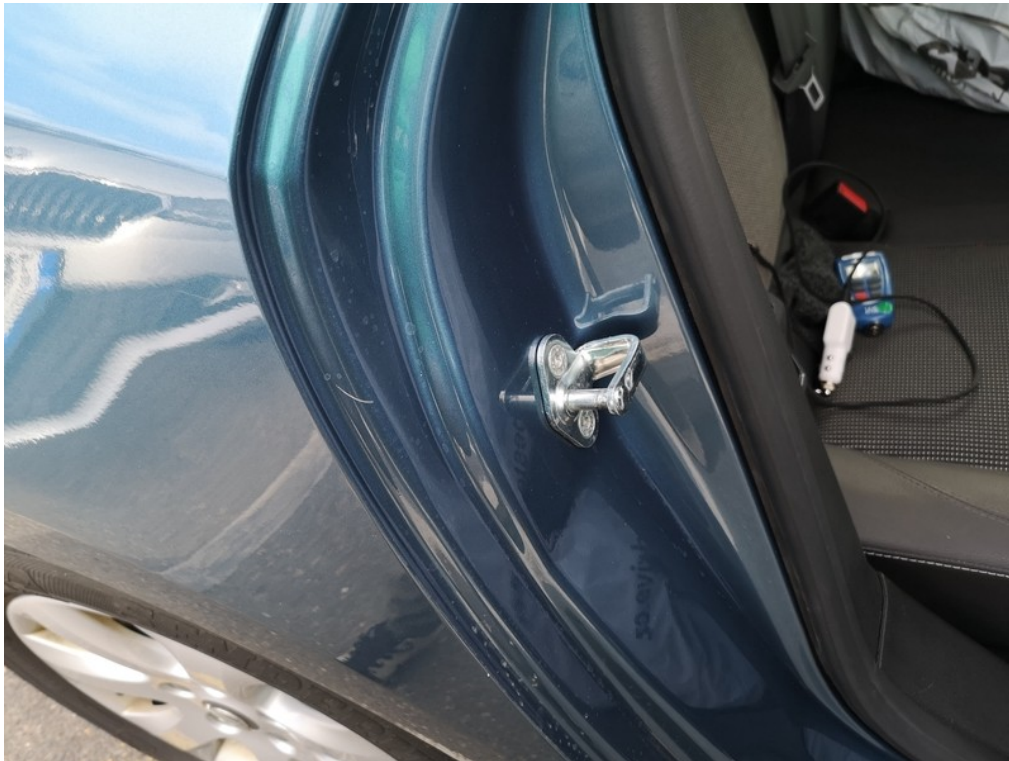
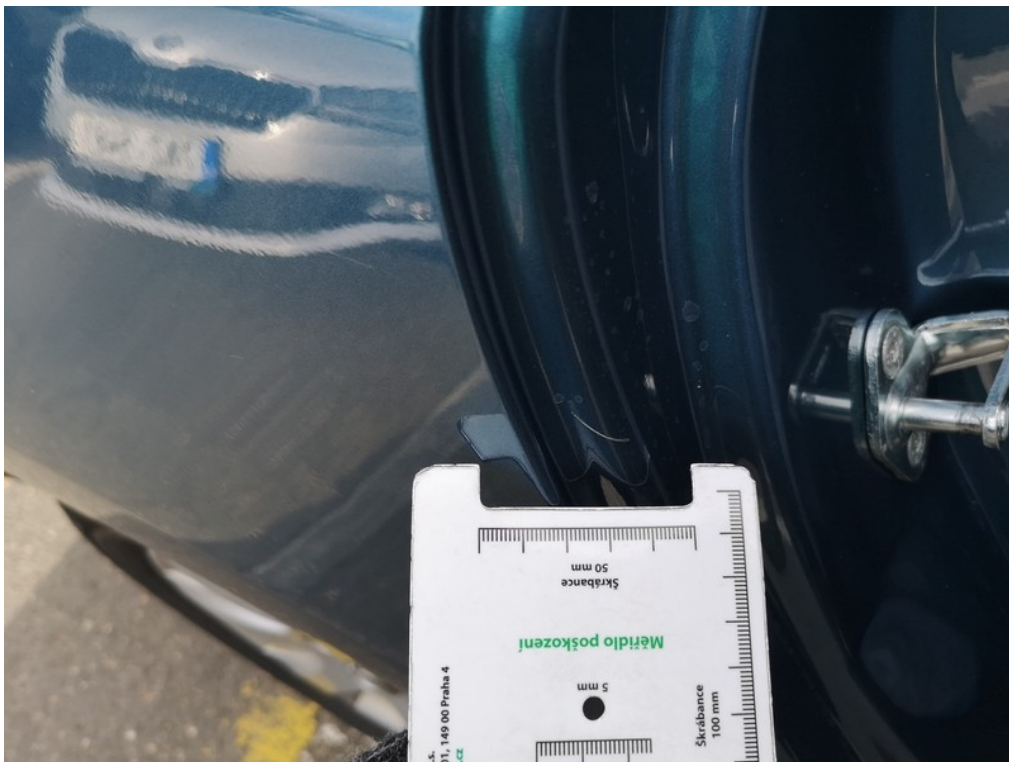
**14** Umístění  
Poškozený díl  
Druh poškození

Exteriér (vnější prostor)  
C sloupek pravý  
Jamka

Způsob opravy (opatření) Opravit  
Poznámka: + škrábance
