**DEKRA CZ a.s.**

**ARVAL CZ s.r.o.**

**ÚDAJE O VOZIDLE**

## SEZNAM POŠKOZENÍ

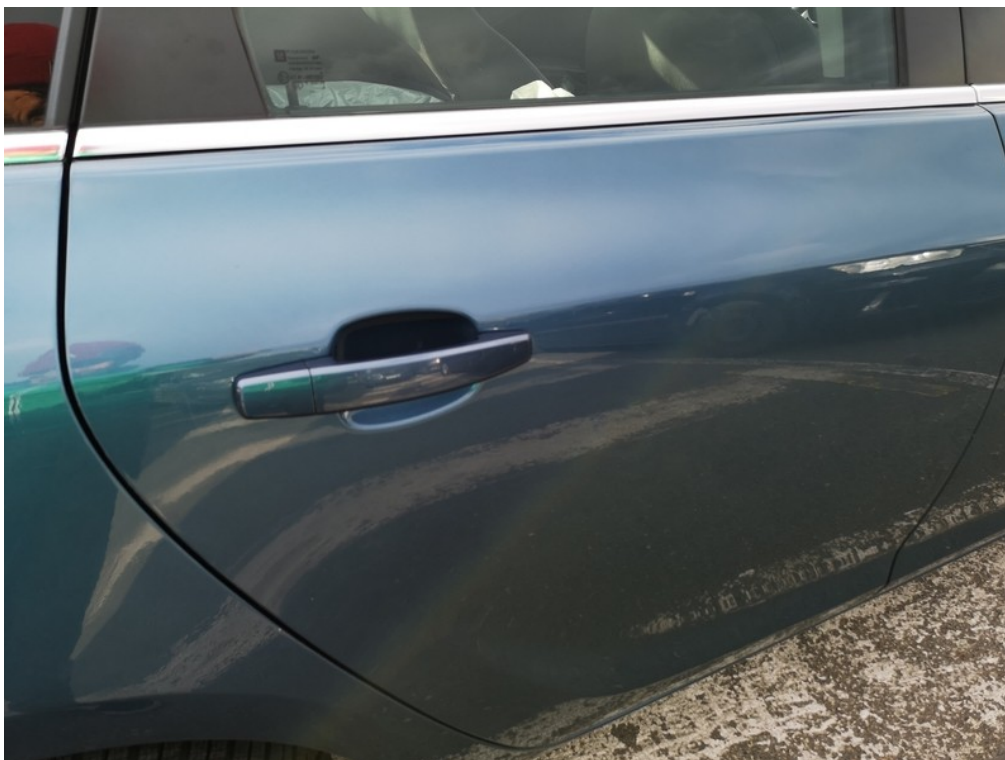
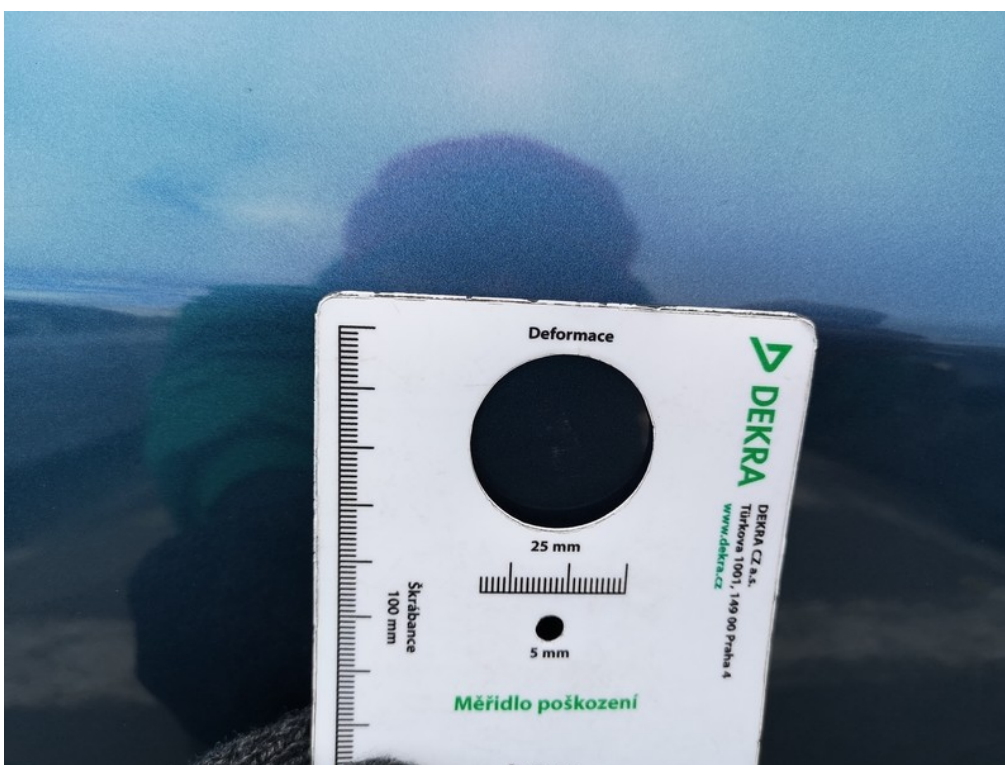
**15** Umístění  
Poškozený díl  
Druh poškození

Exteriér (vnější prostor)  
Dveře zadní pravé  
Jamka

Způsob opravy (opatření) Opravit  
Poznámka: 2x + škrábance

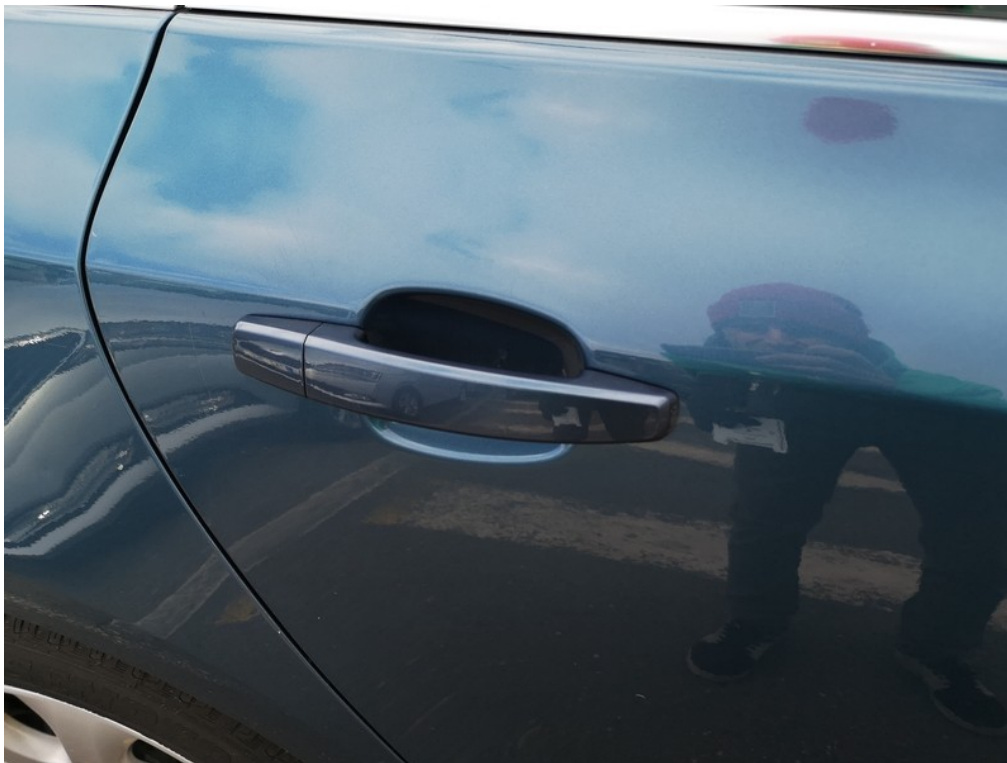
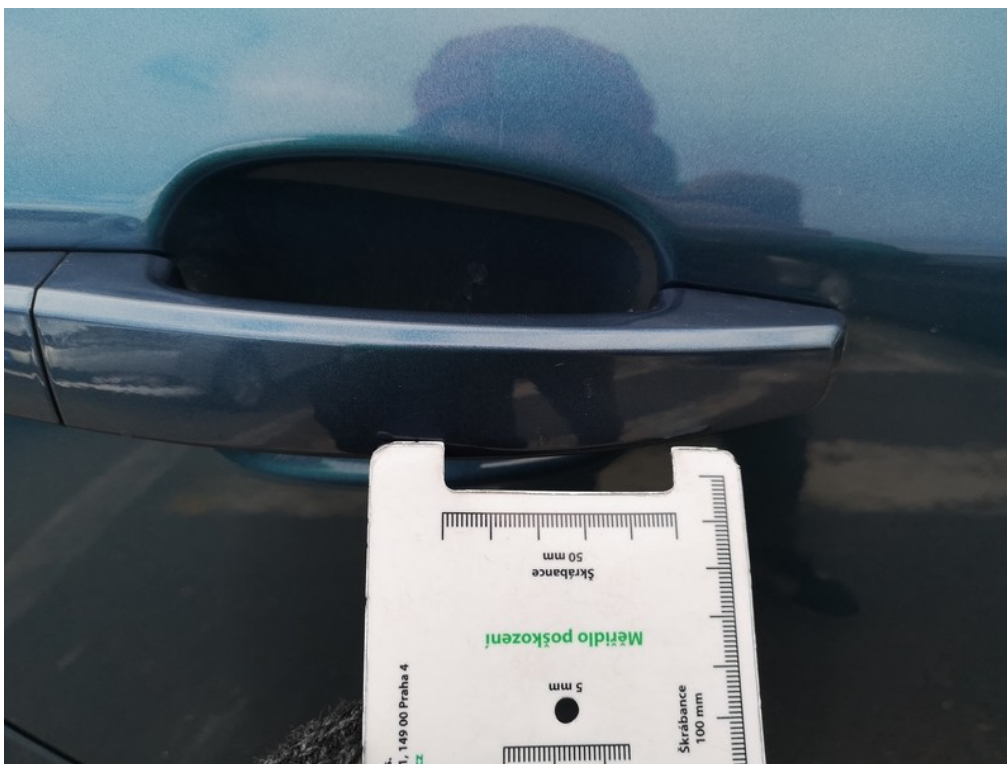
**16** Umístění  
Poškozený díl  
Druh poškození

Exteriér (vnější prostor)  
Madlo kliky PZ dveří  
Škrábance

Způsob opravy (opatření) Lakovat  
Poznámka:

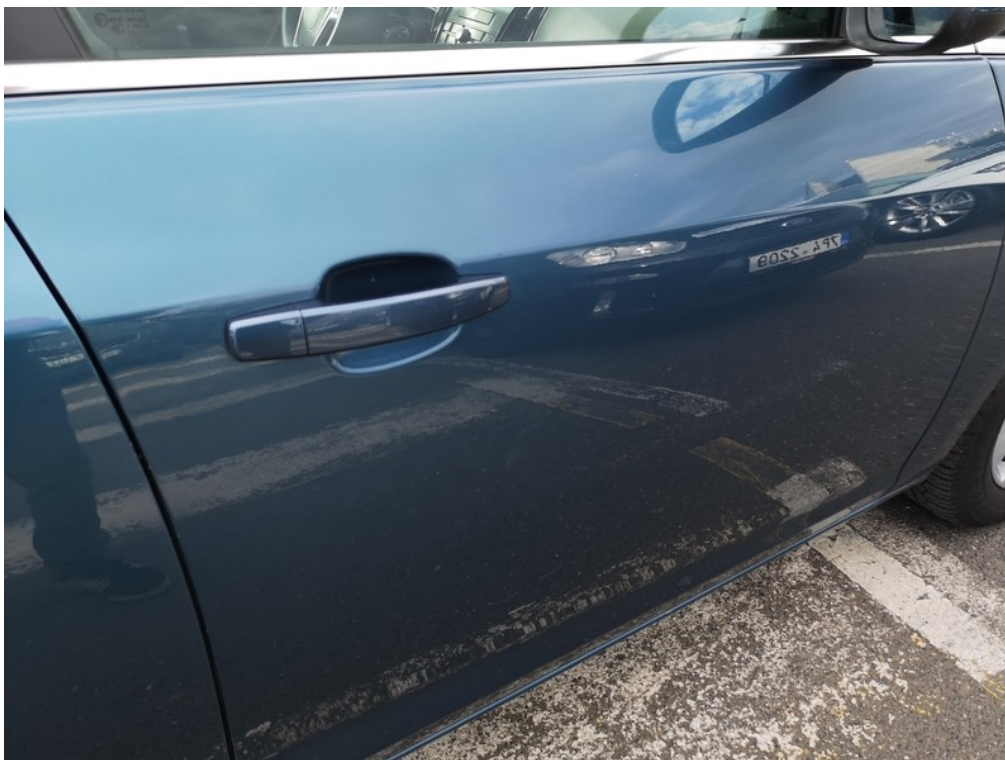
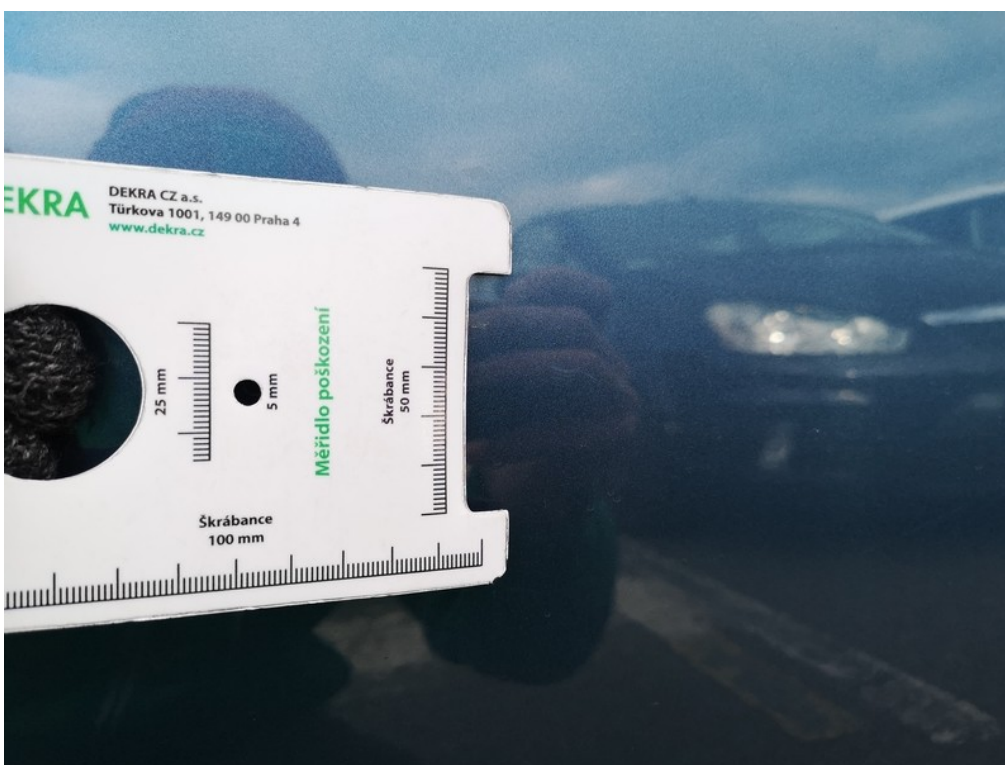
17 Umístění  
Poškozený díl  
Druh poškození

Exteriér (vnější prostor)  
Dveře přední pravé  
Škrábance

Způsob opravy (opatření) Lakovat  
Poznámka:

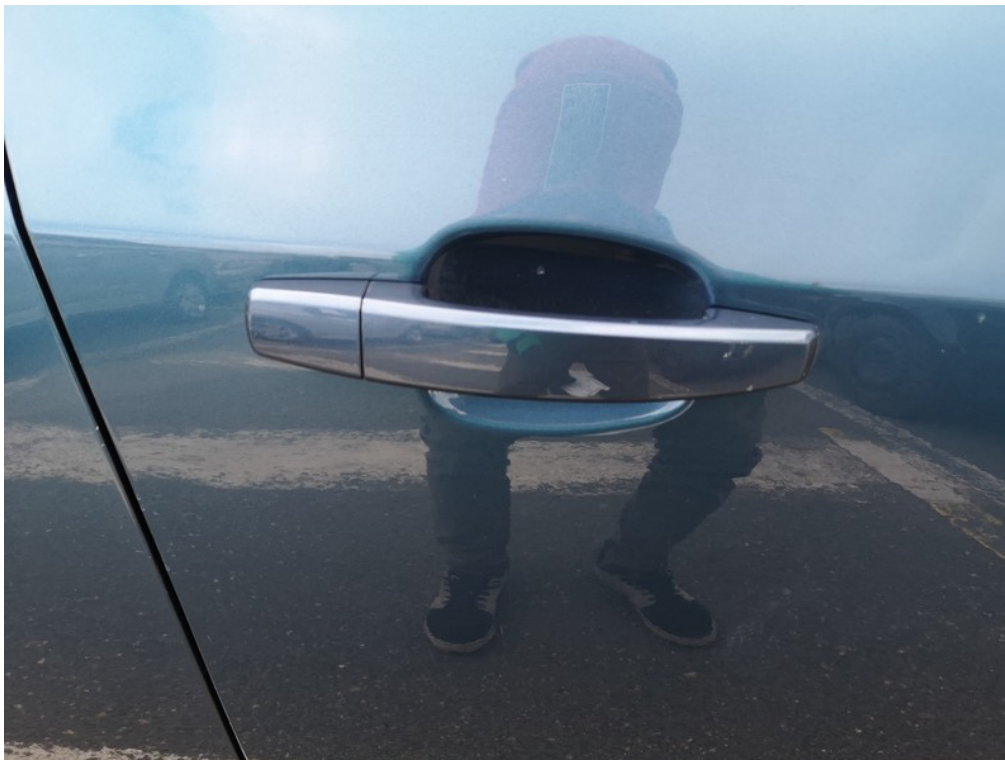
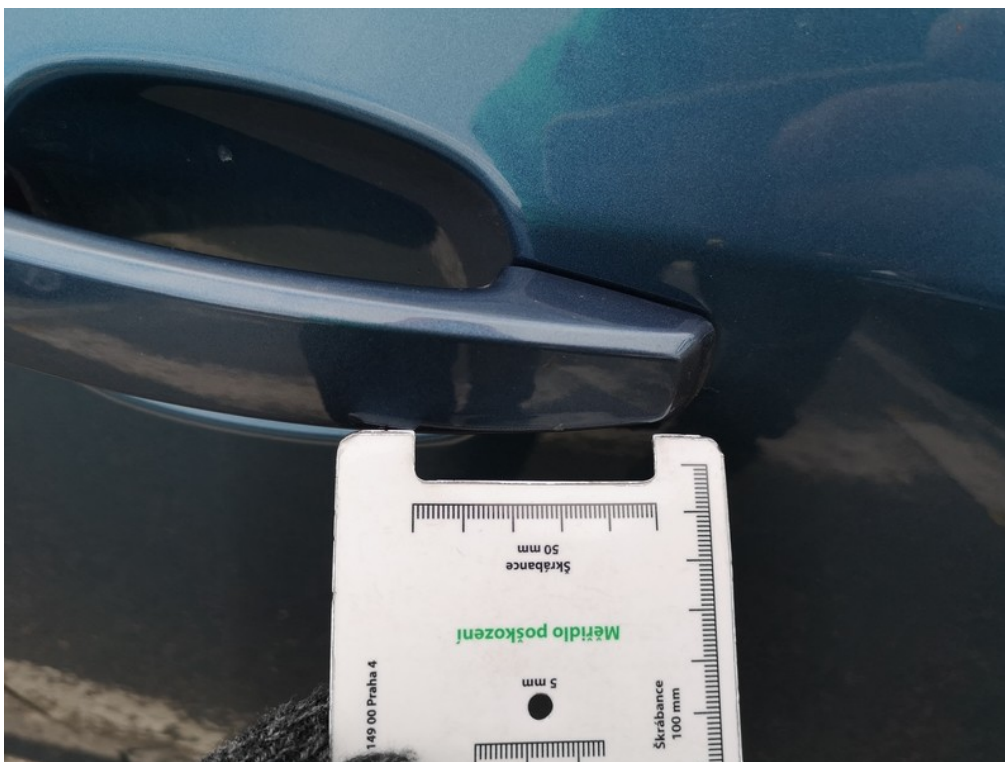
**18** Umístění  
Poškozený díl  
Druh poškození

Exteriér (vnější prostor)  
Madlo kliky PP dveří  
Škrábance

Způsob opravy (opatření) Lakovat  
Poznámka:

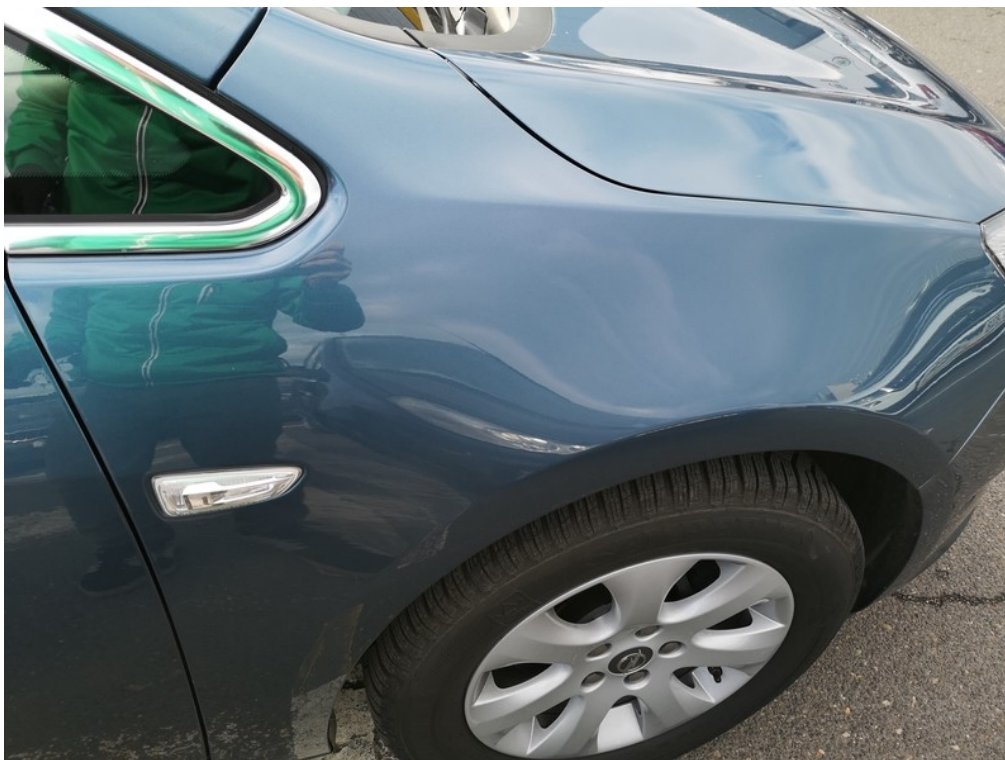
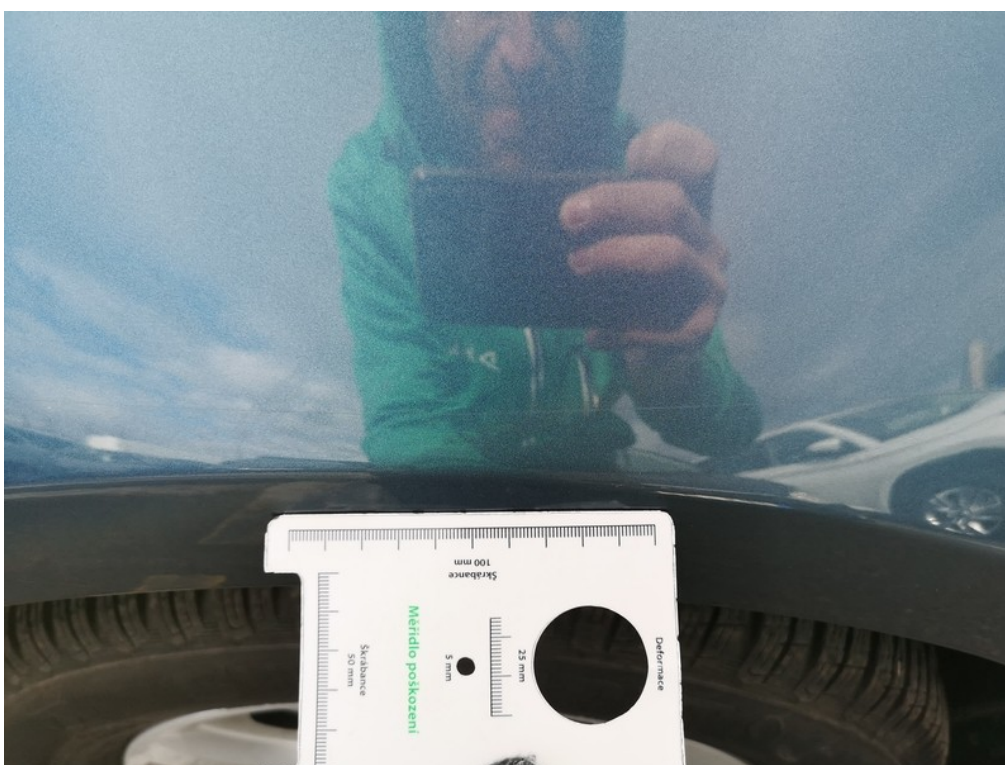
**19** Umístění  
Poškozený díl  
Druh poškození

Exteriér (vnější prostor)  
Blatník přední pravý  
Škrábance

Způsob opravy (opatření) Lakovat  
Poznámka:

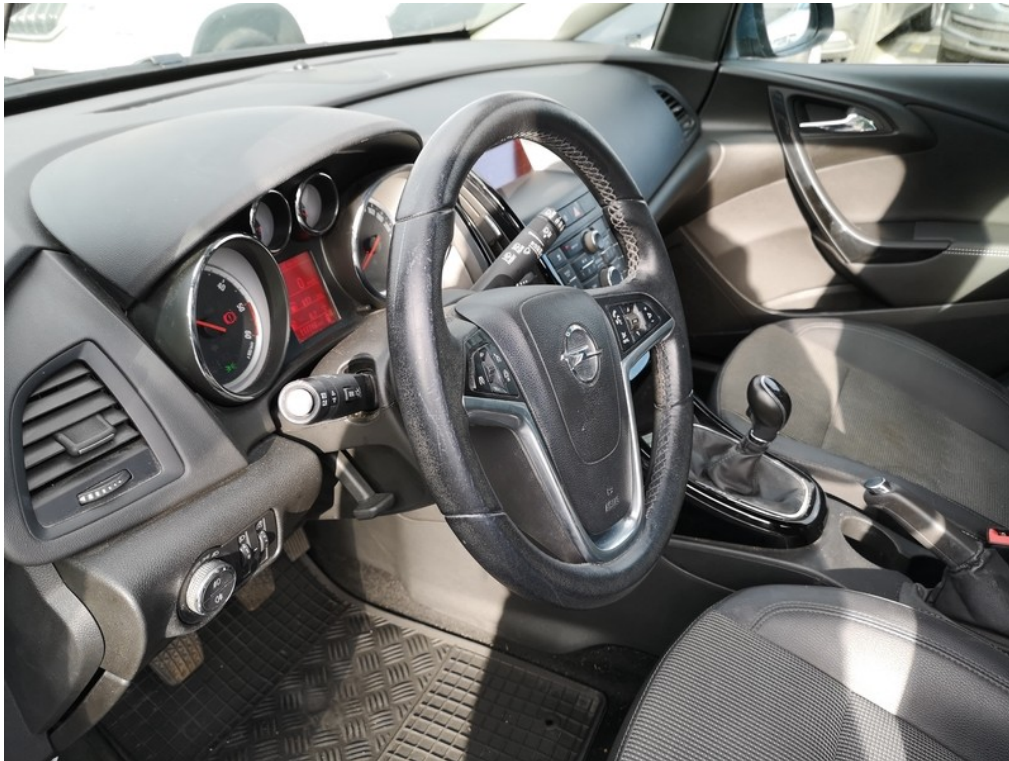
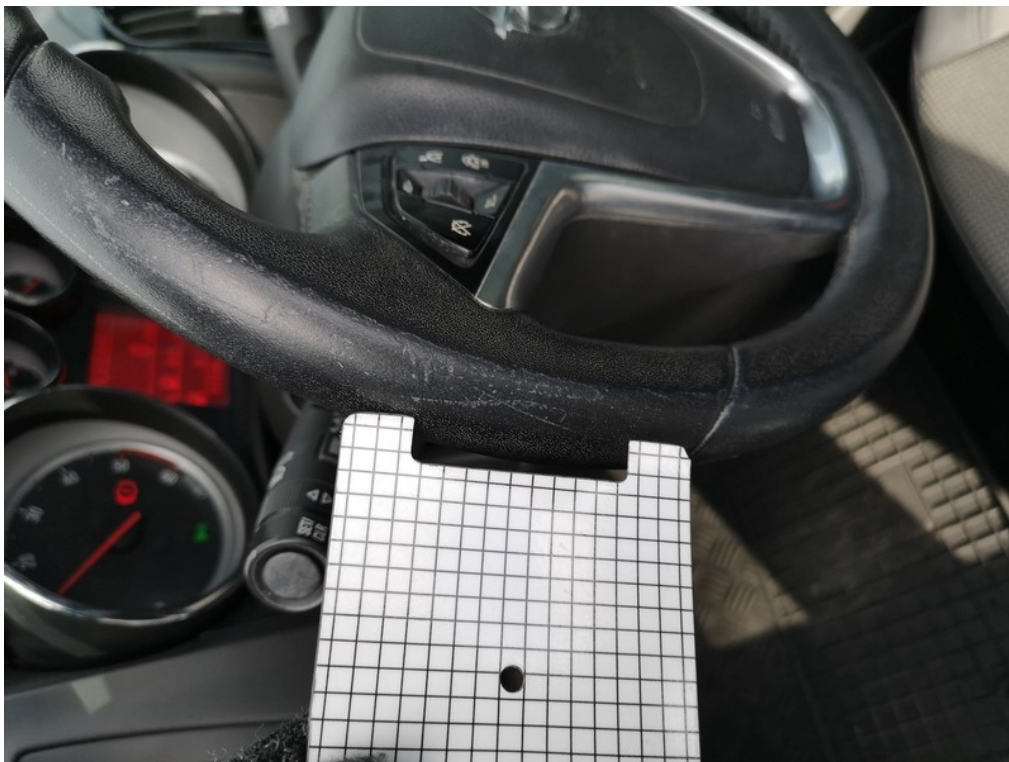
20 Umístění  
Poškozený díl  
Druh poškození

Interiér (vnitřní prostor)  
Volant  
Opotřeбенí

Způsob opravy (opatření) Vyměnit

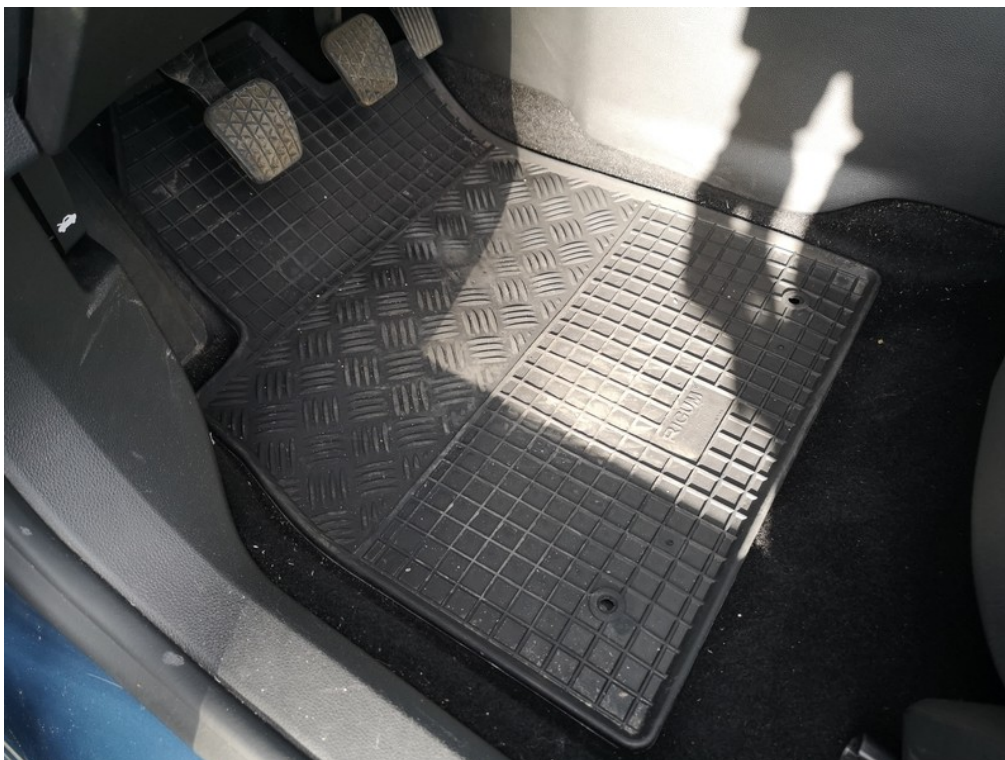
**21** Umístění  
Poškozený díl  
Druh poškození

Interiér (vnitřní prostor)  
Přídavný koberec LP  
Opatření

Způsob opravy (opatření) Vyměnit  
Poznámka:

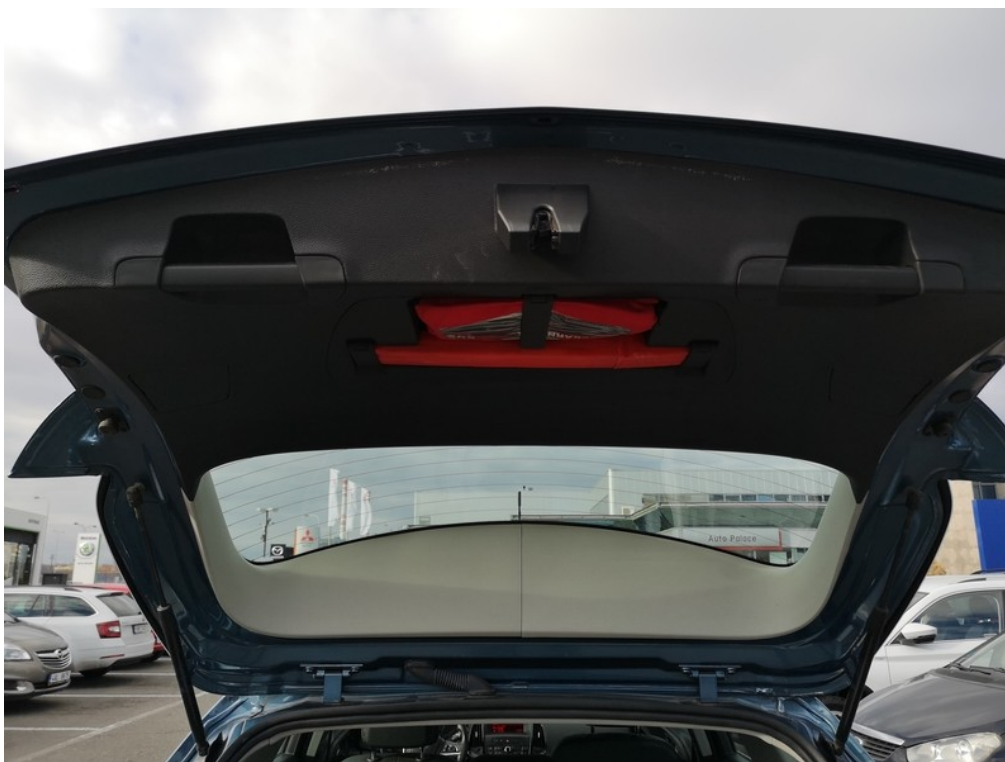
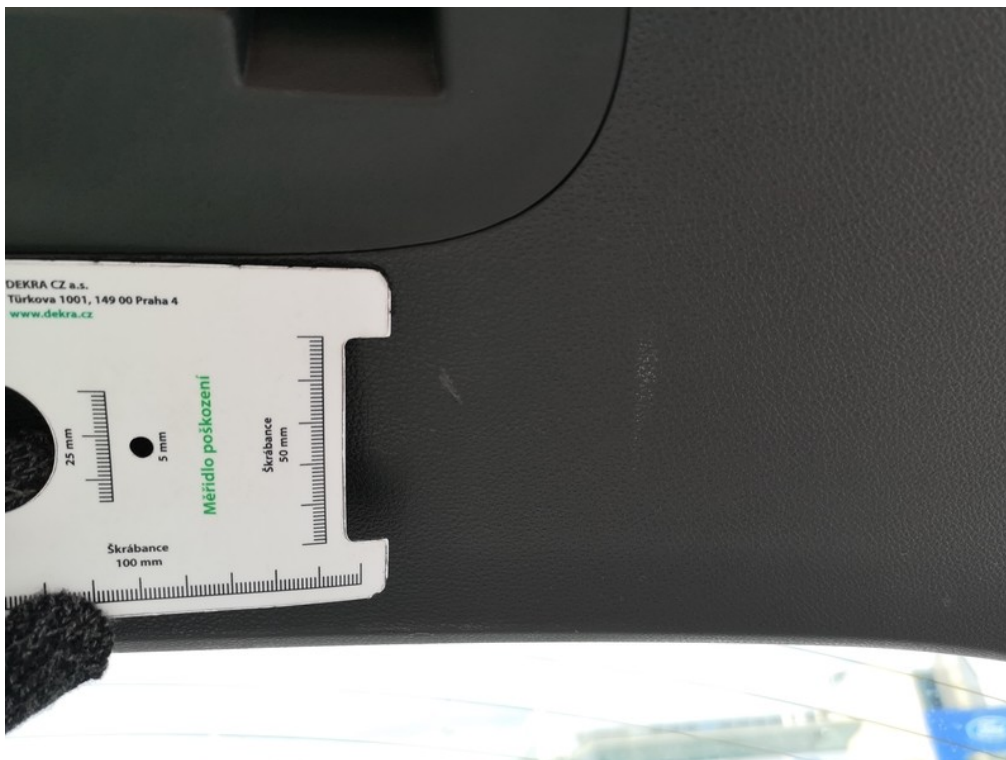
**22** Umístění  
Poškozený díl  
Druh poškození

Interiér (vnitřní prostor)  
Plastový kryt víka zav. Prostoru  
Škrábance

Způsob opravy (opatření) Vyměnit  
Poznámka:

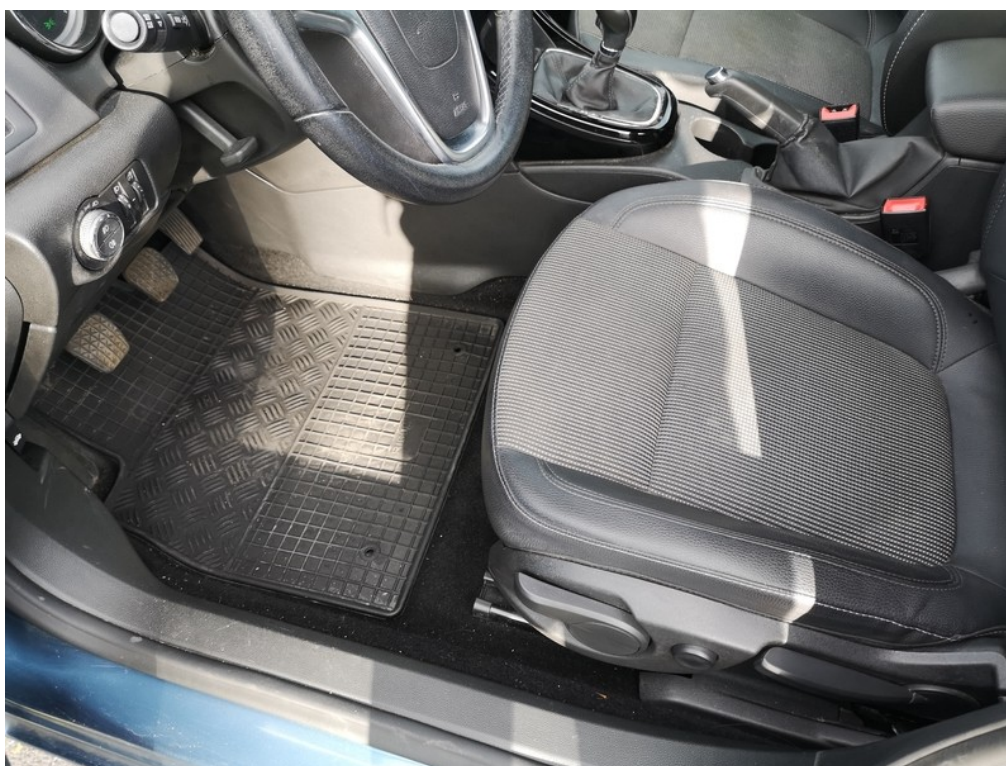
**23** Umístění  
Poškozený díl  
Druh poškození

Ostatní  
Interiér  
Znečištěno

Způsob opravy (opatření) Čištění  
Poznámka:

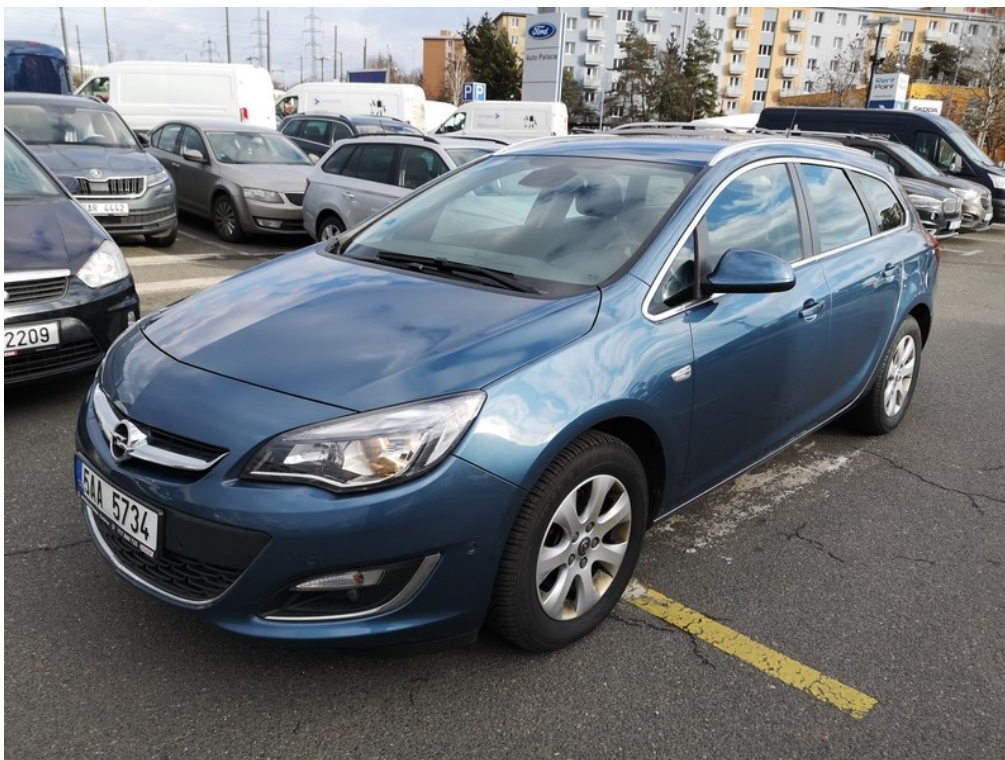
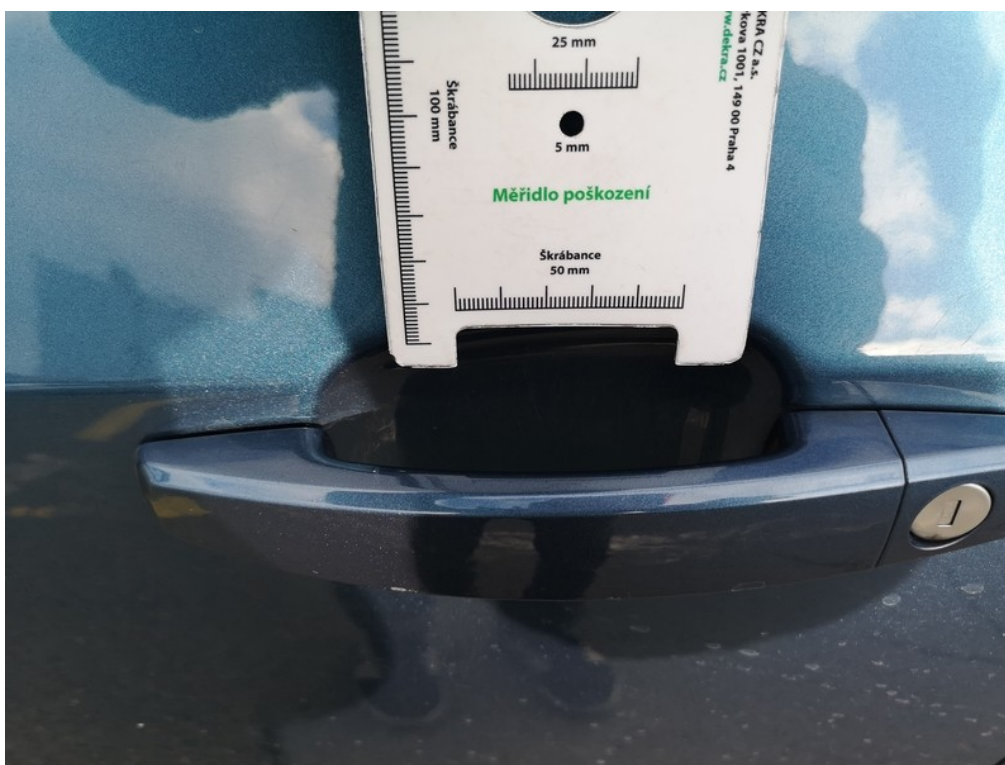
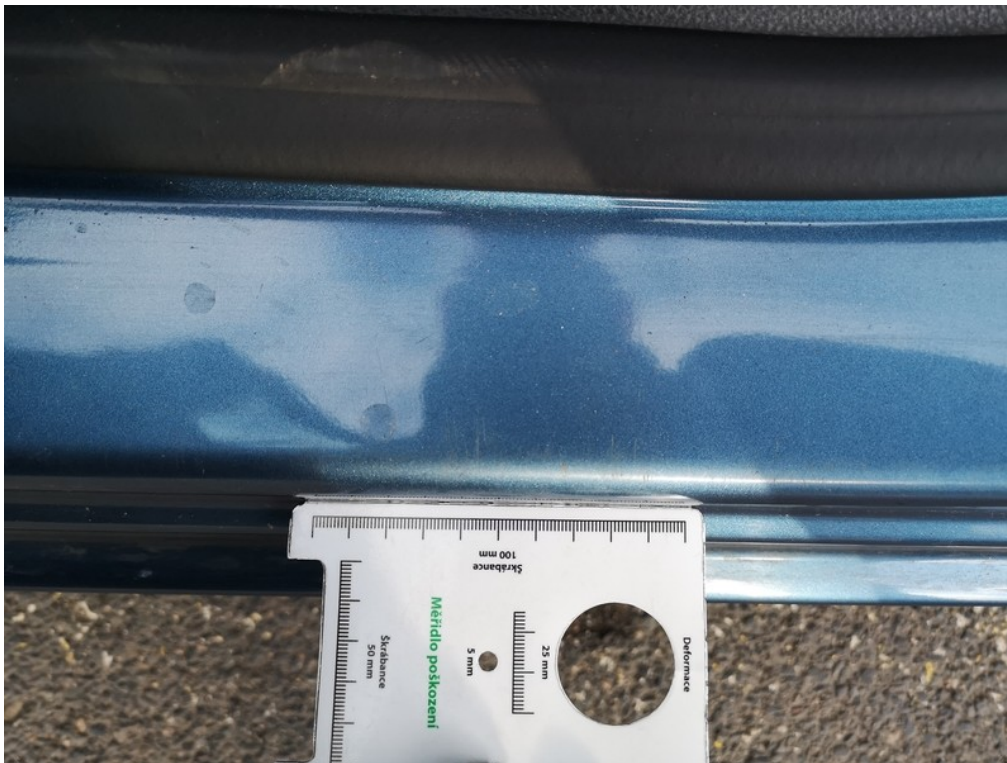
Umístění  
**24** Poškozený díl  
Druh poškození

Ostatní  
Celková plocha  
karoserie  
Škrábance

Způsob opravy (opatření) Vyleštit  
Poznámka:
