**DEKRA CZ a.s.**

**ARVAL CZ s.r.o.**

**ÚDAJE O VOZIDLE**

## SEZNAM POŠKOZENÍ

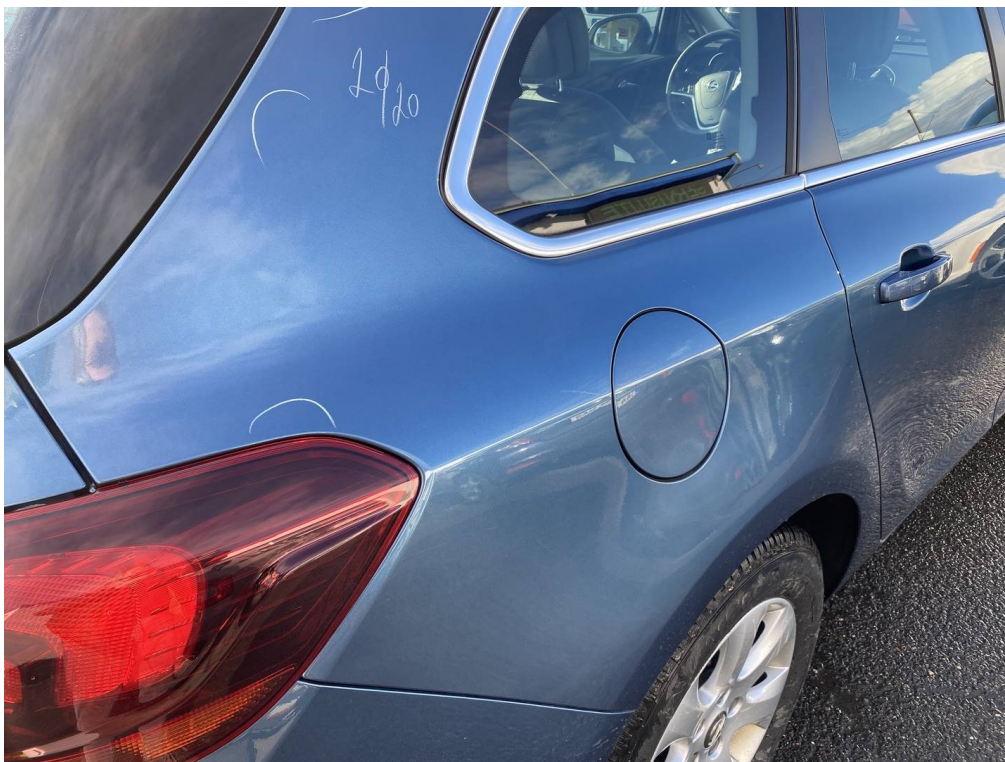
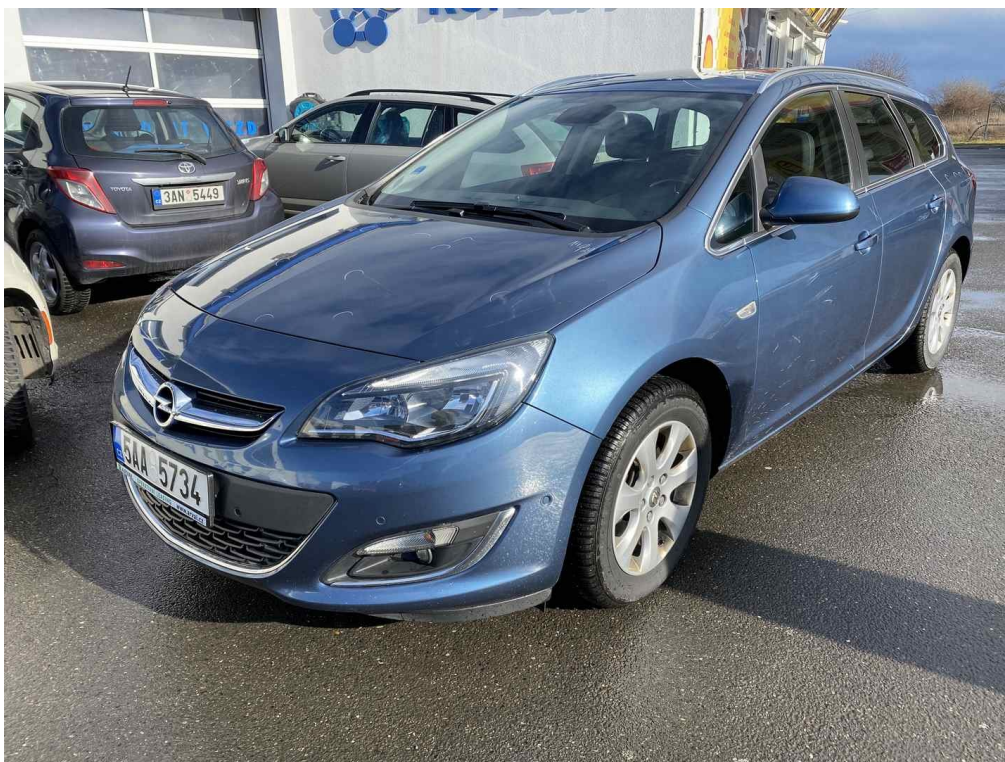
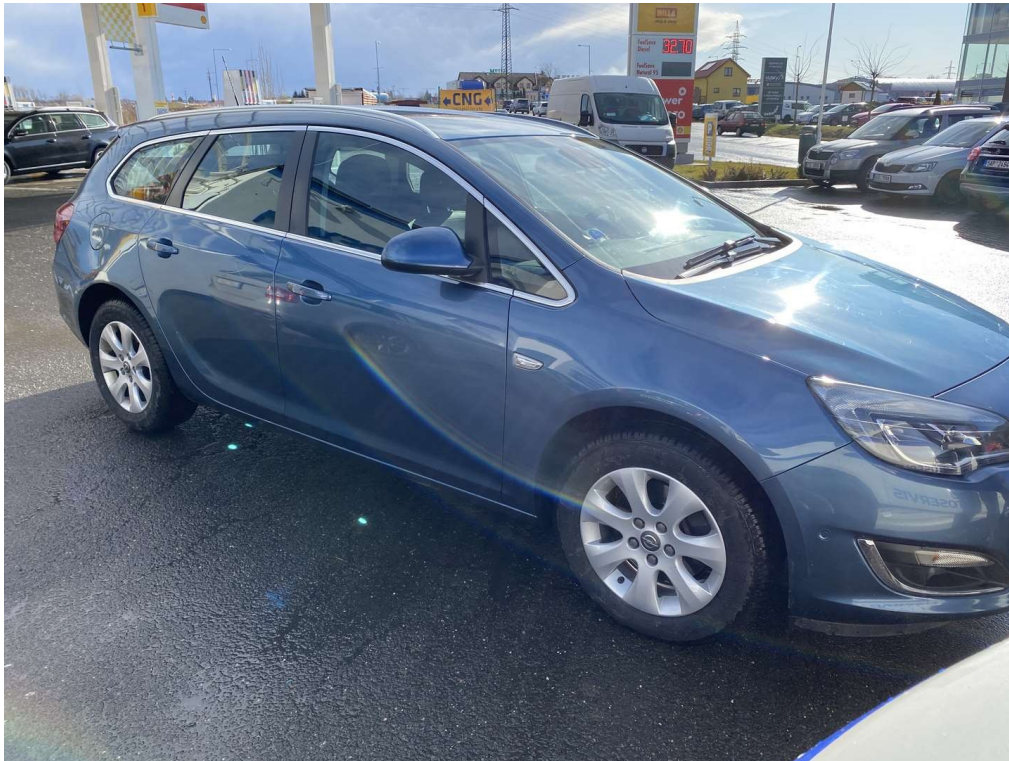
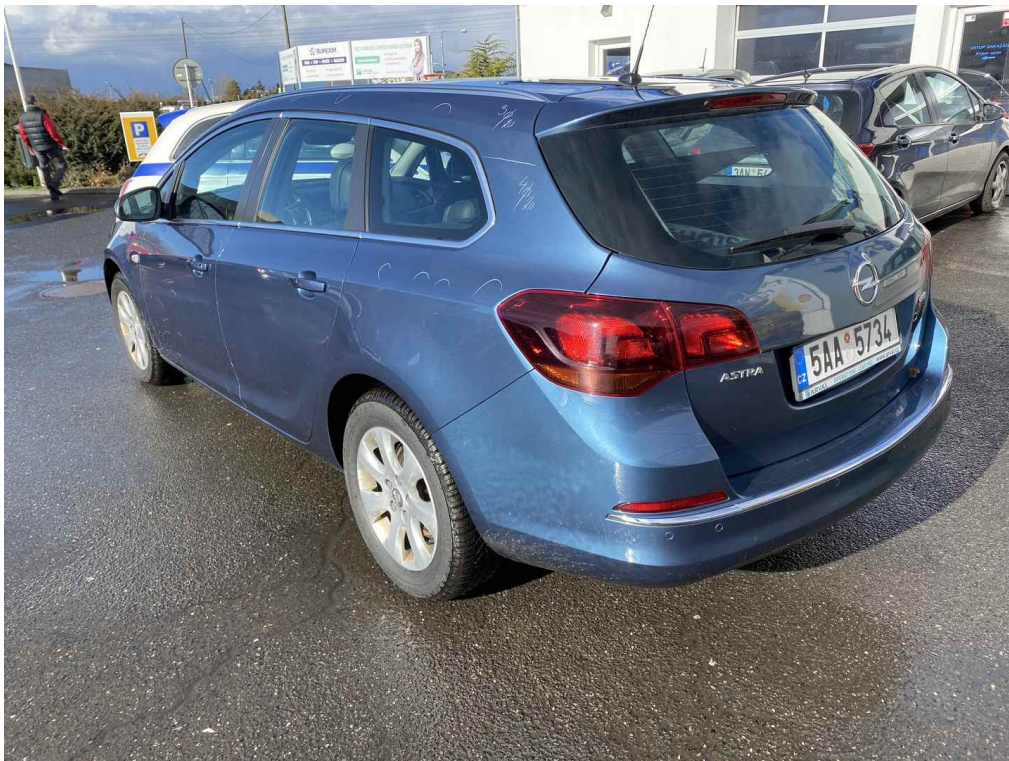
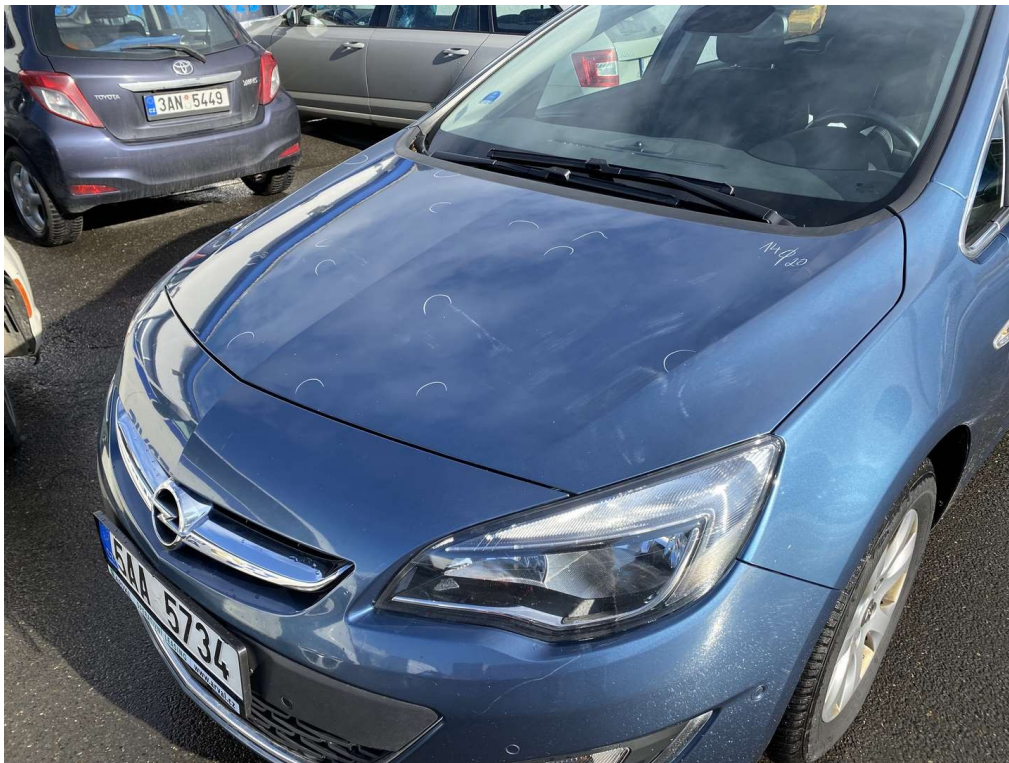
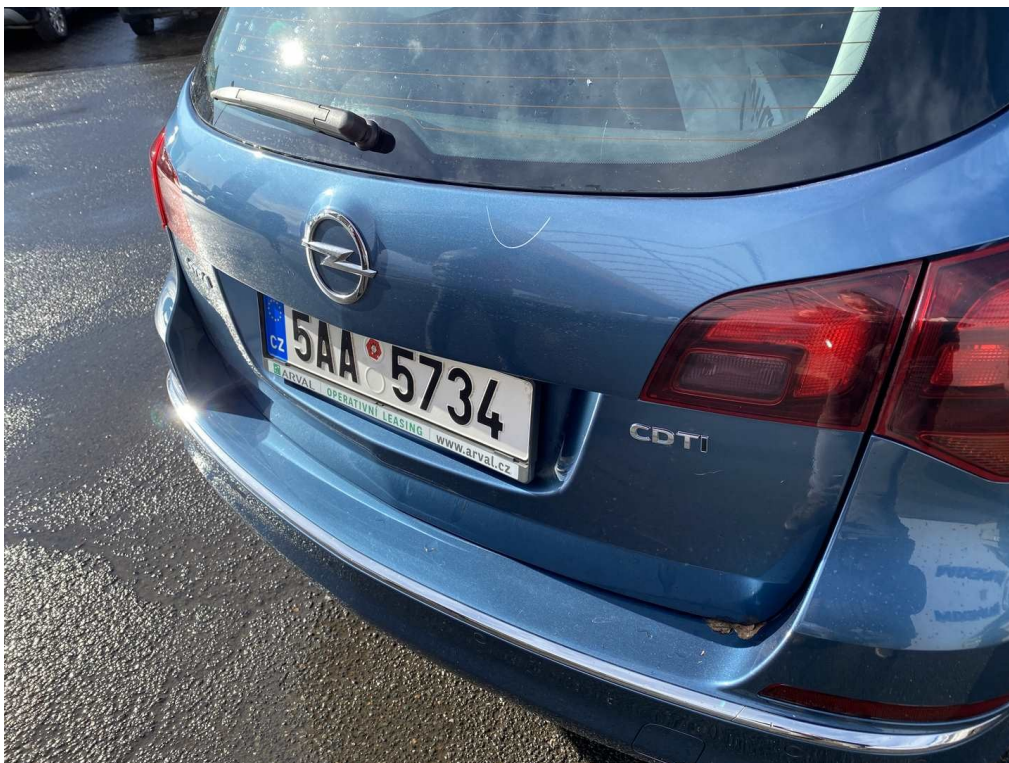
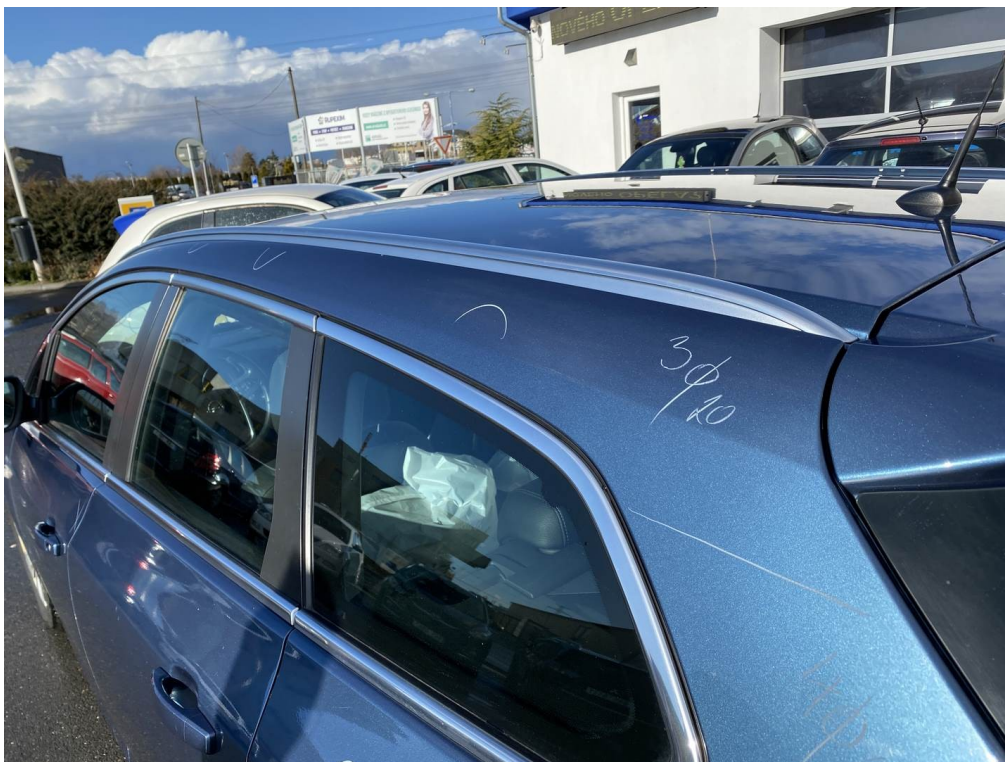
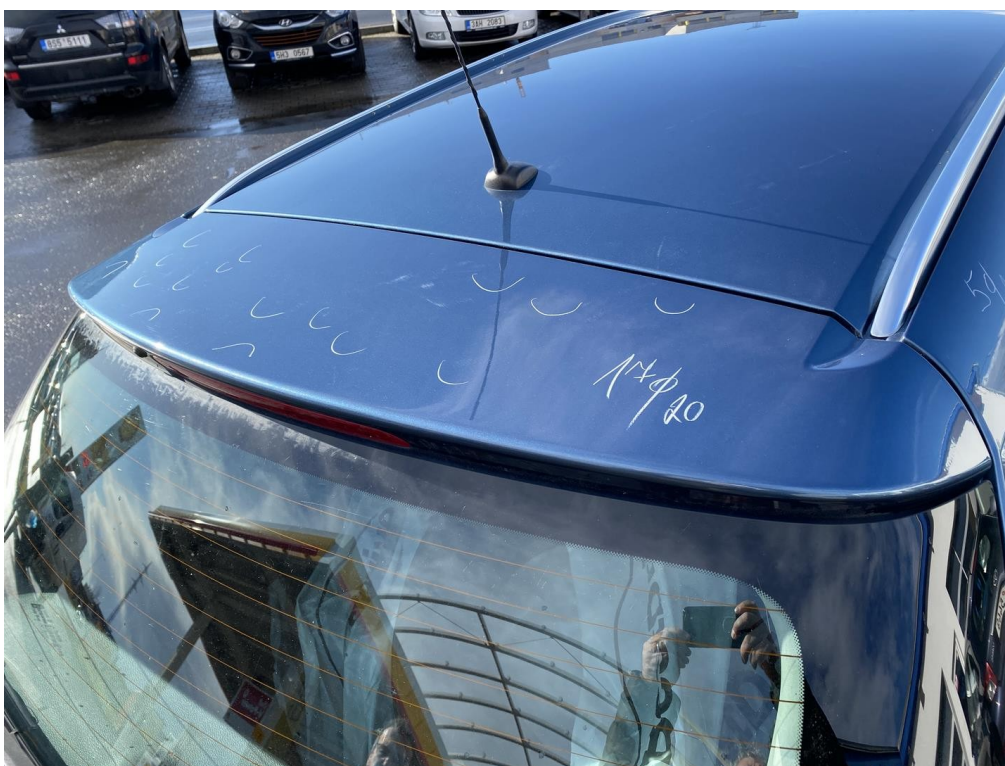
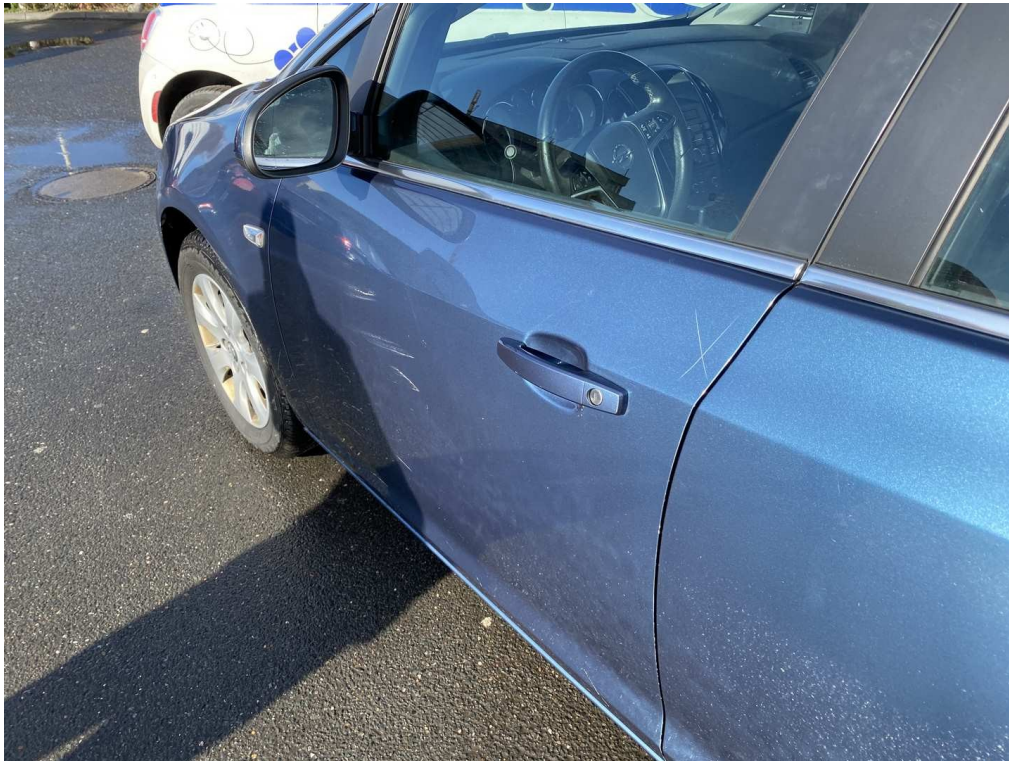
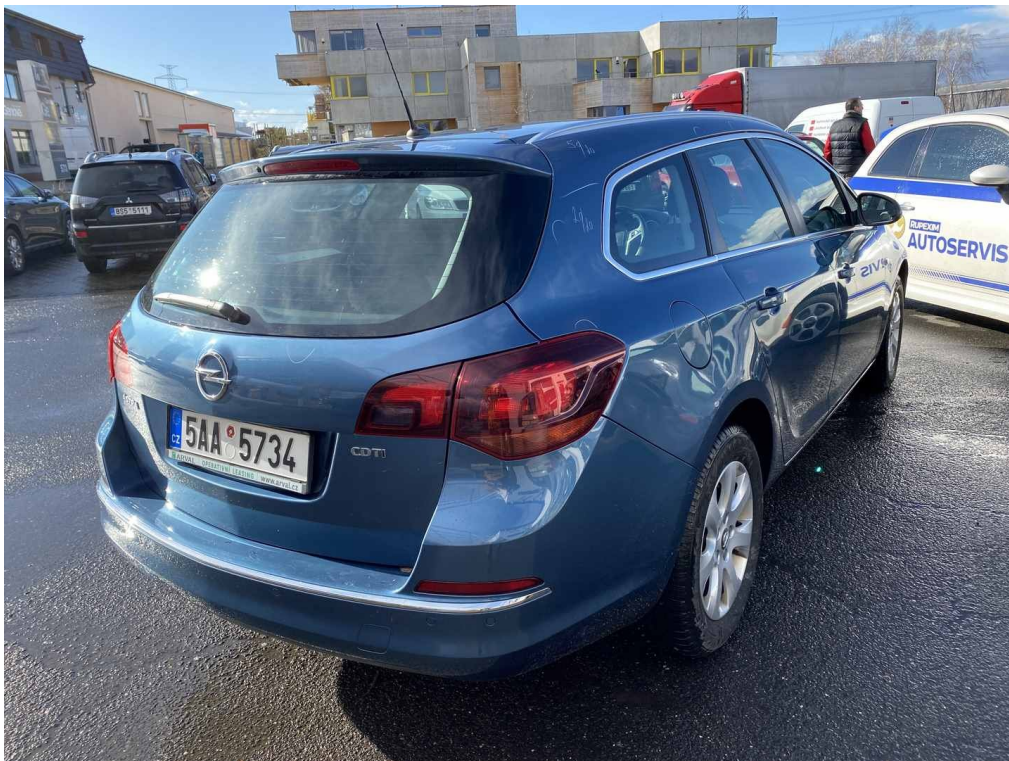
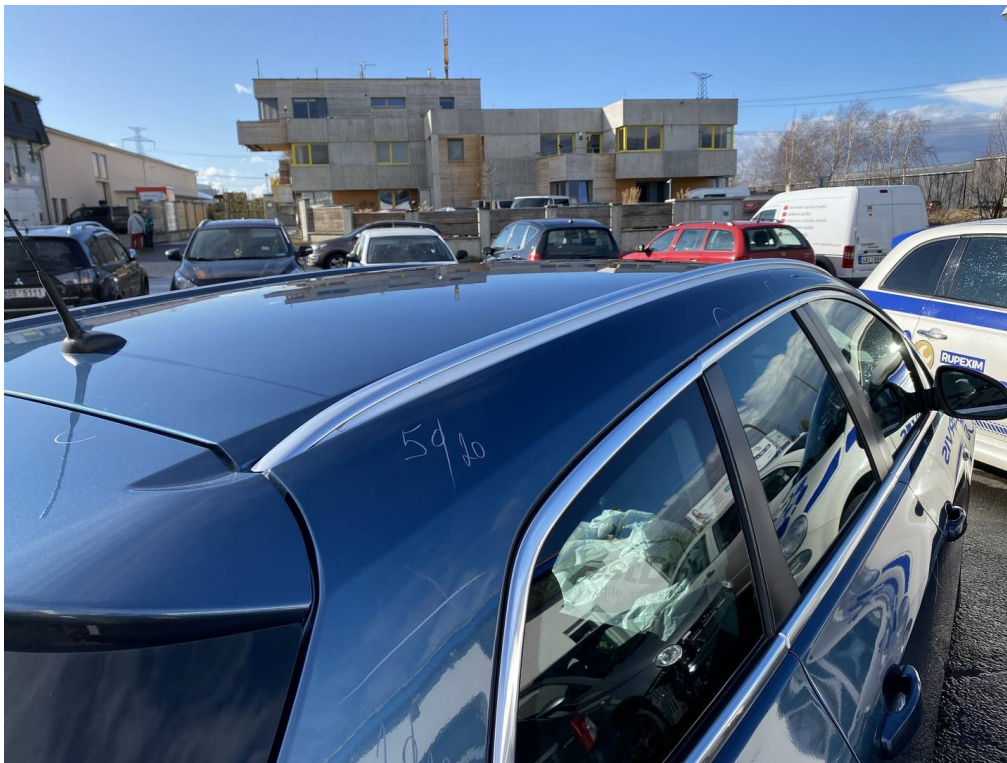
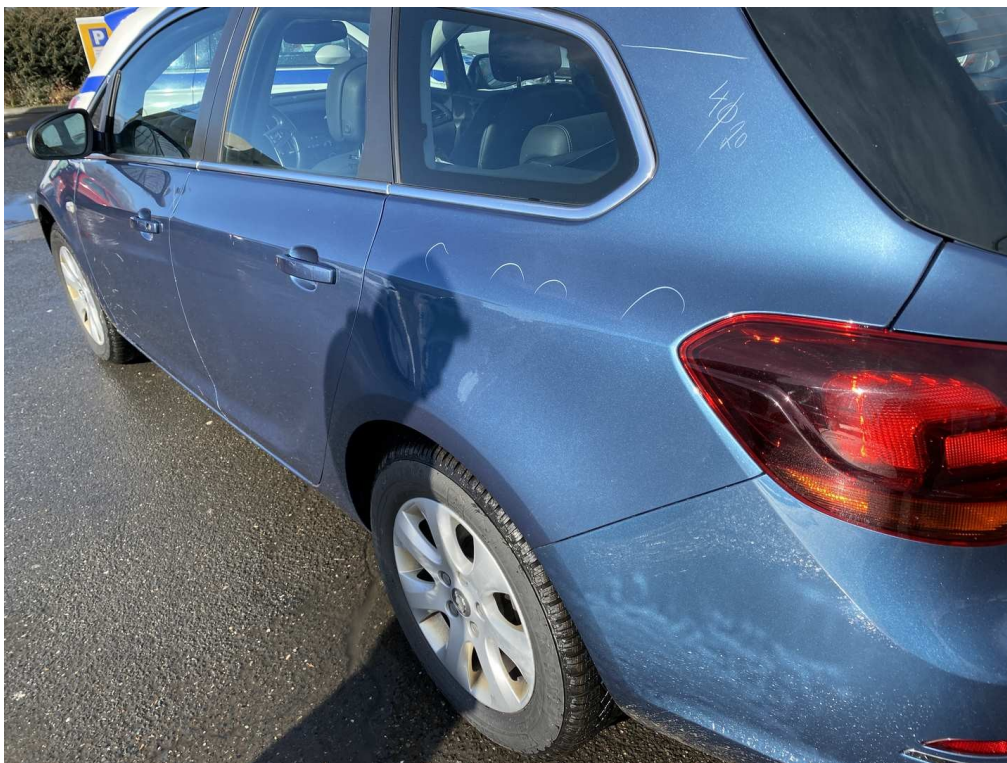
Umístění  
**1** Poškozený díl  
Druh poškození

Ostatní  
Celková plocha  
karoserie  
Jamky od krup

Způsob opravy (opatření) Opravit  
Poznámka:
