DEKRA CZ a.s.

ARVAL CZ s.r.o.

RZ:	5AB3826	VIN:	WBA8J110X0K554538
Tovární značka (výrobce):	BMW	Zdvih. objem :	1995
Obchodní označení:	Serie 3 Touring (F31) (2015)	Max. výkon (kW):	135
Provedení:	Touring Luxury Line xD	Druh paliva:	Nafta
Barva:	Černá / metal.	Převodovka:	6 stupňová
Typ karoserie / Počet dveří:	Kombi / 5	Datum první registrace:	2015-11-11
Vozidlo s odpočtem DPH	Ano	Platnost tech. kont. do:	2021-11
Stav tachometru:	80460 Km Odečteno	Stav paliva v nádrži:	1/4
Stav oleje:	V intervalu	Chladicí kapalina:	V intervalu
Servisní knížka k dispozici:	Elektronická		
		Klient souhlasí s doprohlídkou	Ano

SEZNAM POŠKOZENÍ

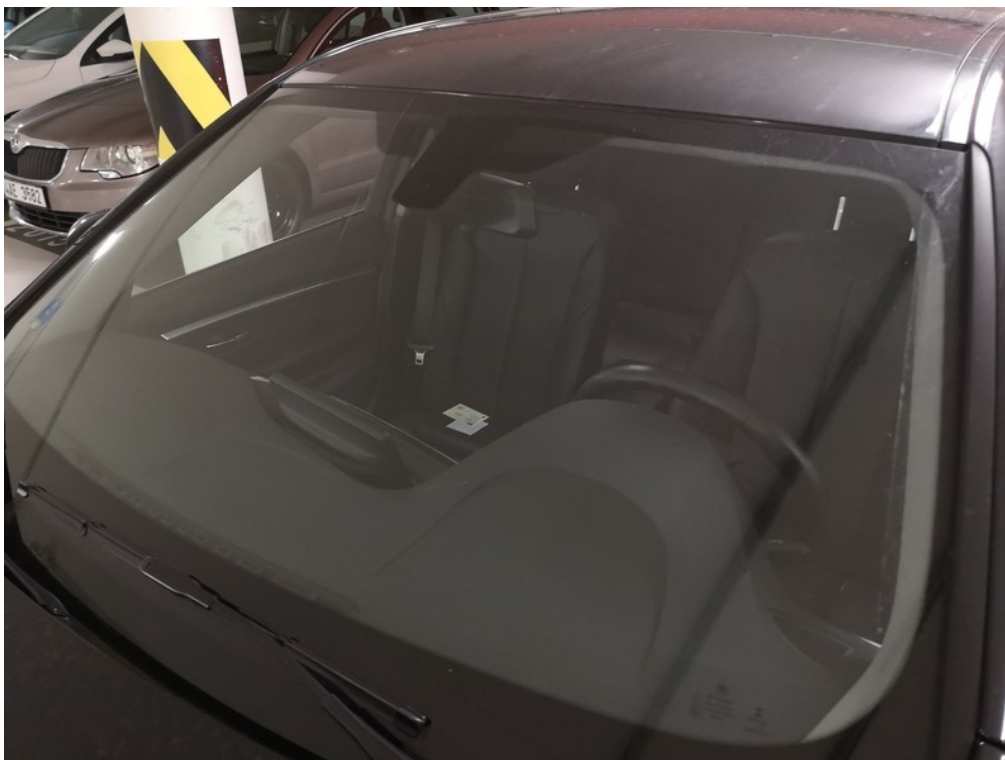
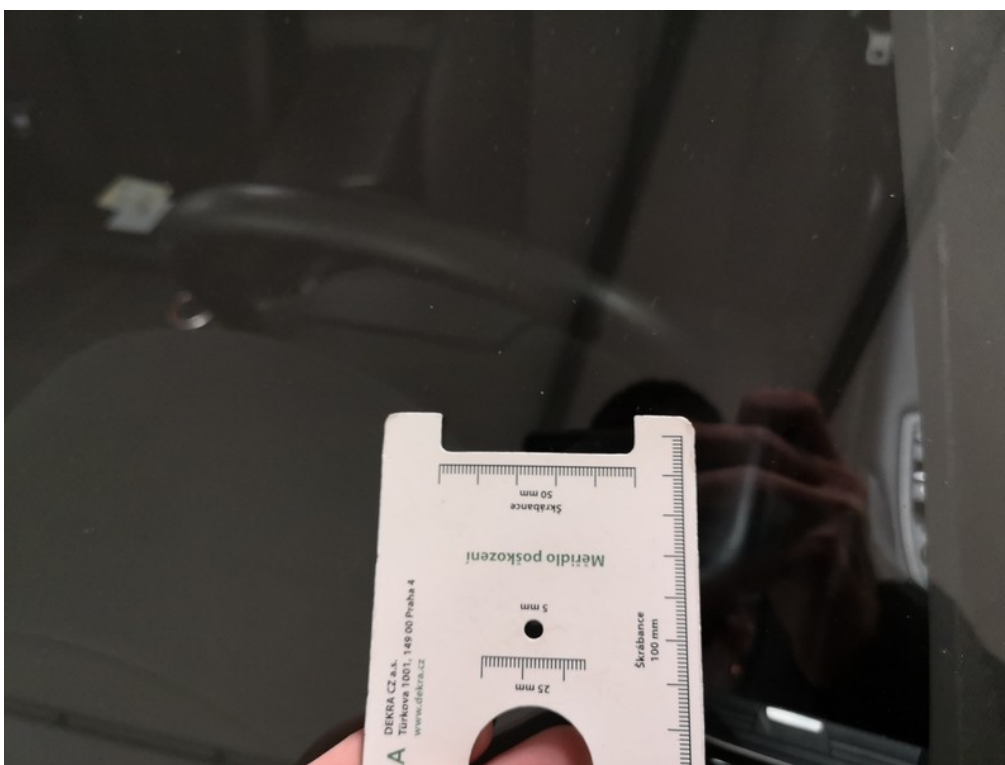
Umístění
1 Poškozený díl
Druh poškození

Exteriér (vnější prostor)
Čelní sklo
Poškození od odletujícího kamení

Způsob opravy (opatření) Opravit
Poznámka:

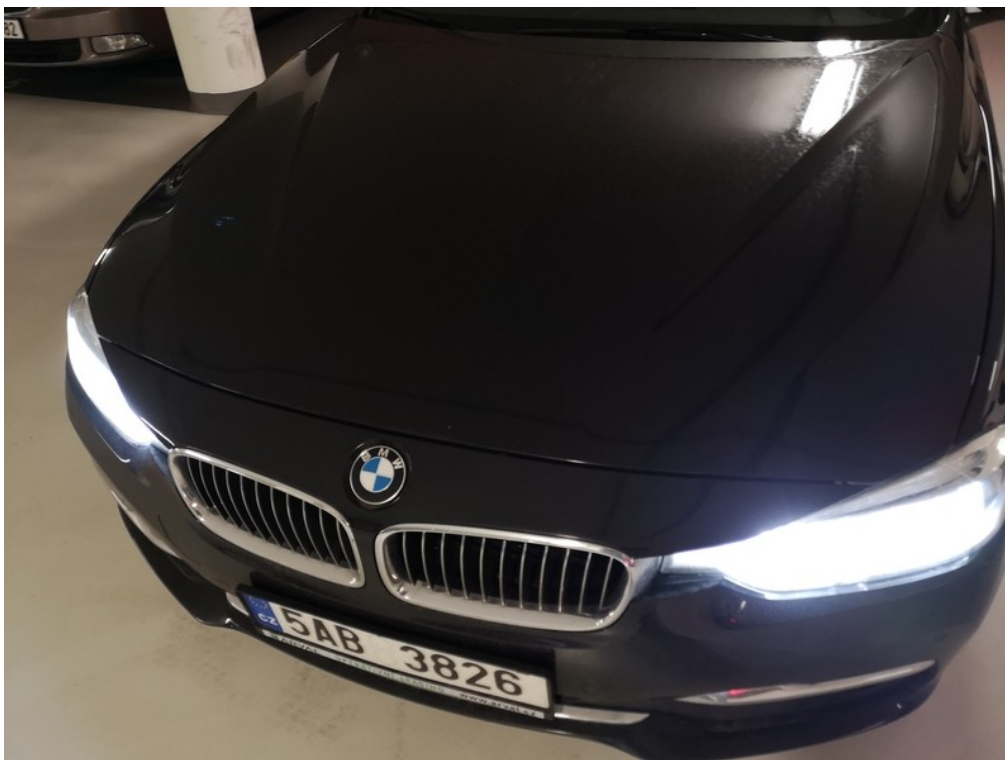
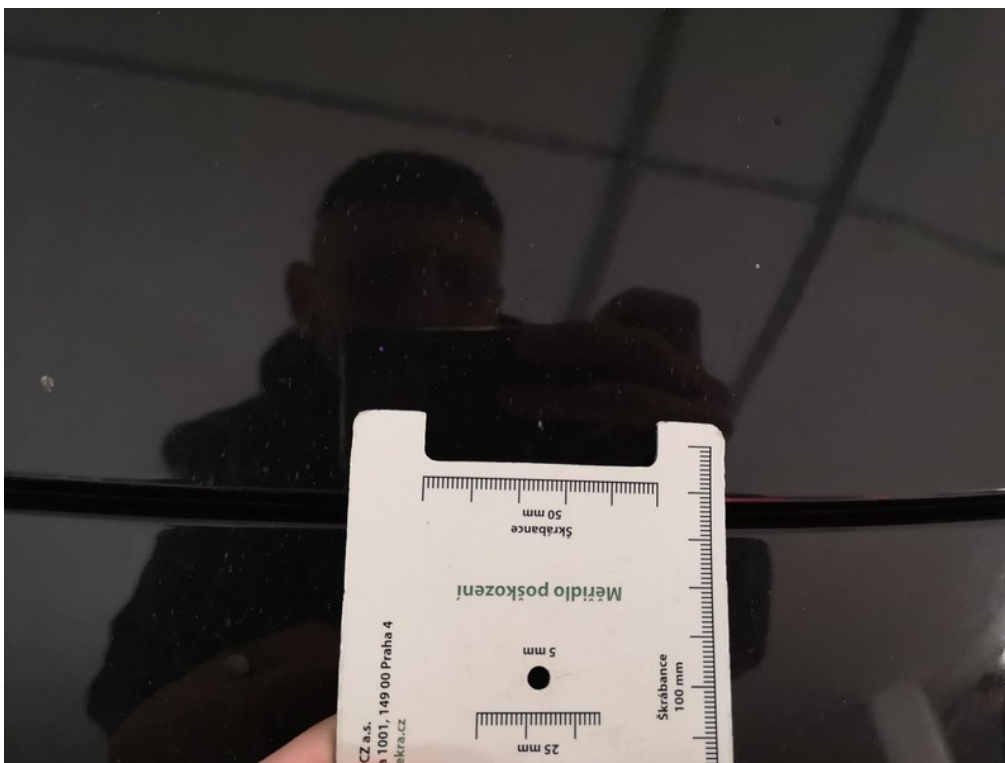
Umístění
2 Poškozený díl
Druh poškození

Exteriér (vnější prostor)
Přední část vozidla
Poškození od odletujícího kamení

Způsob opravy (opatření) Opravit
Poznámka:

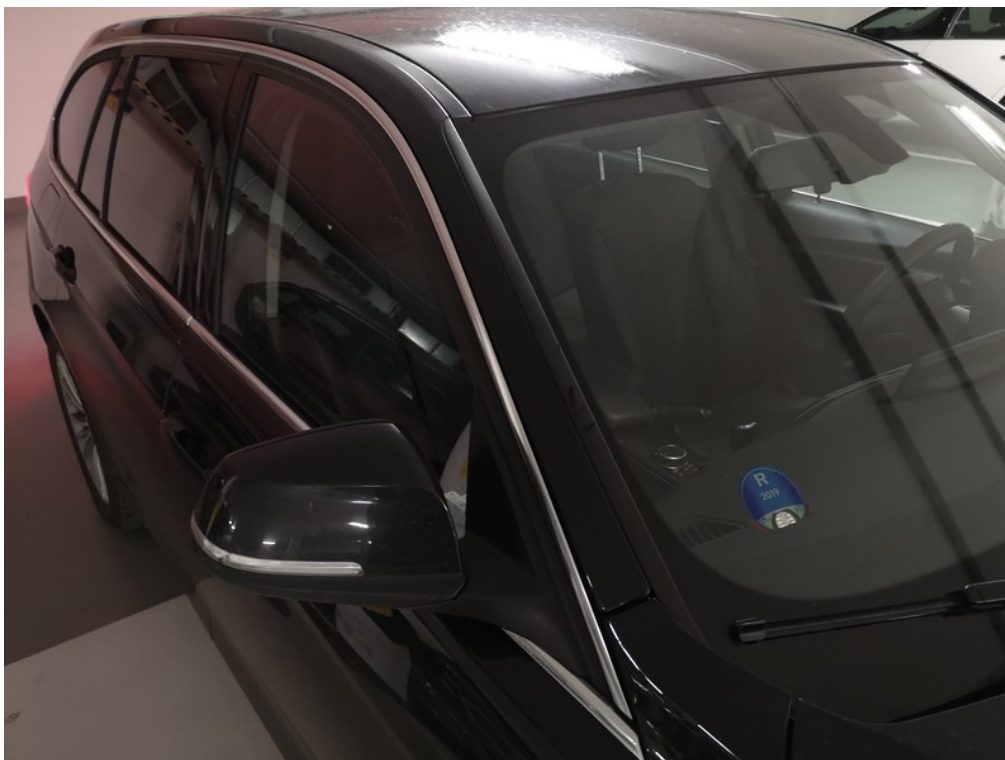
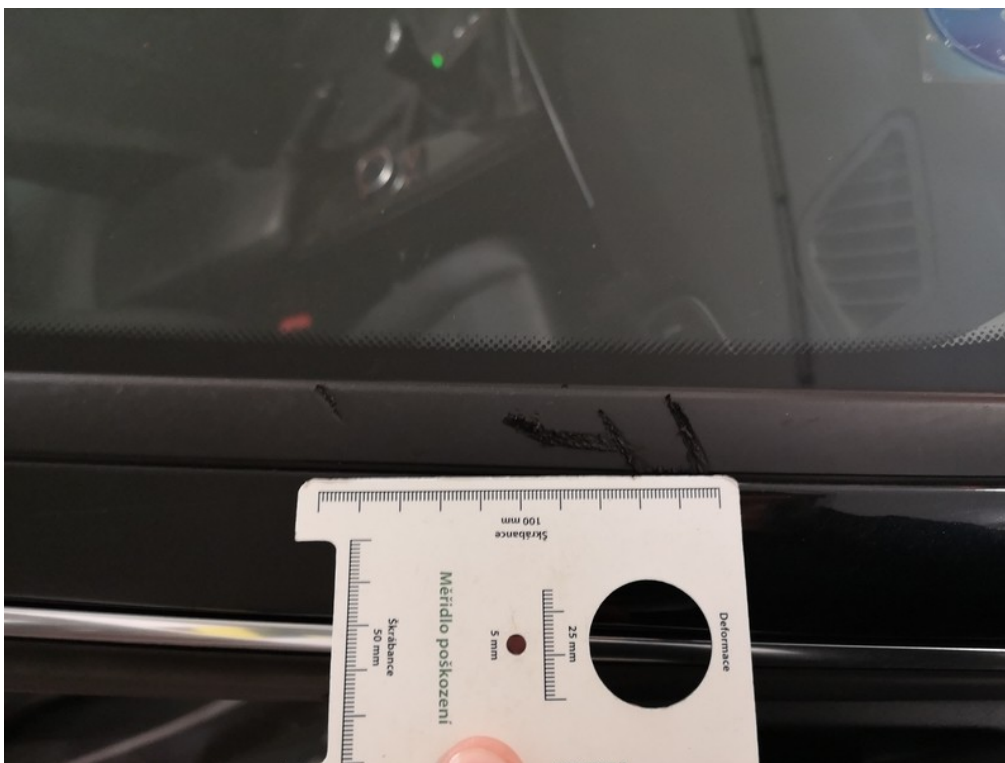
3 Umístění
Poškozený díl
Druh poškození

Exteriér (vnější prostor)
Lišta čelního skla pravá
Škrábance

Způsob opravy (opatření) Vyměnit
Poznámka:

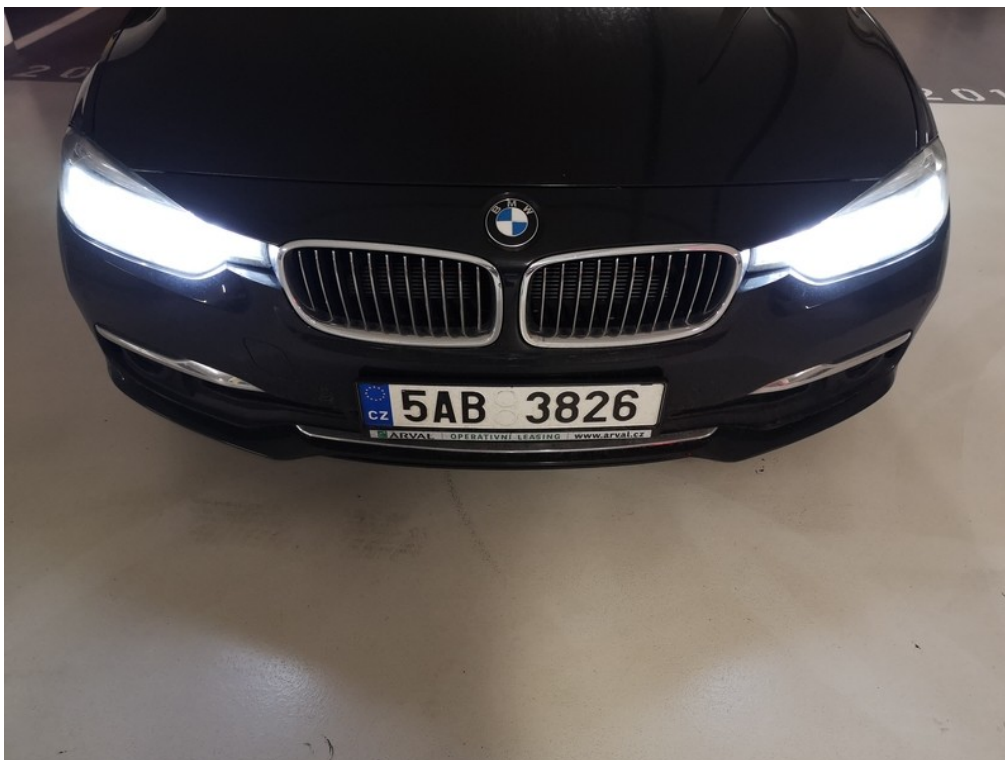
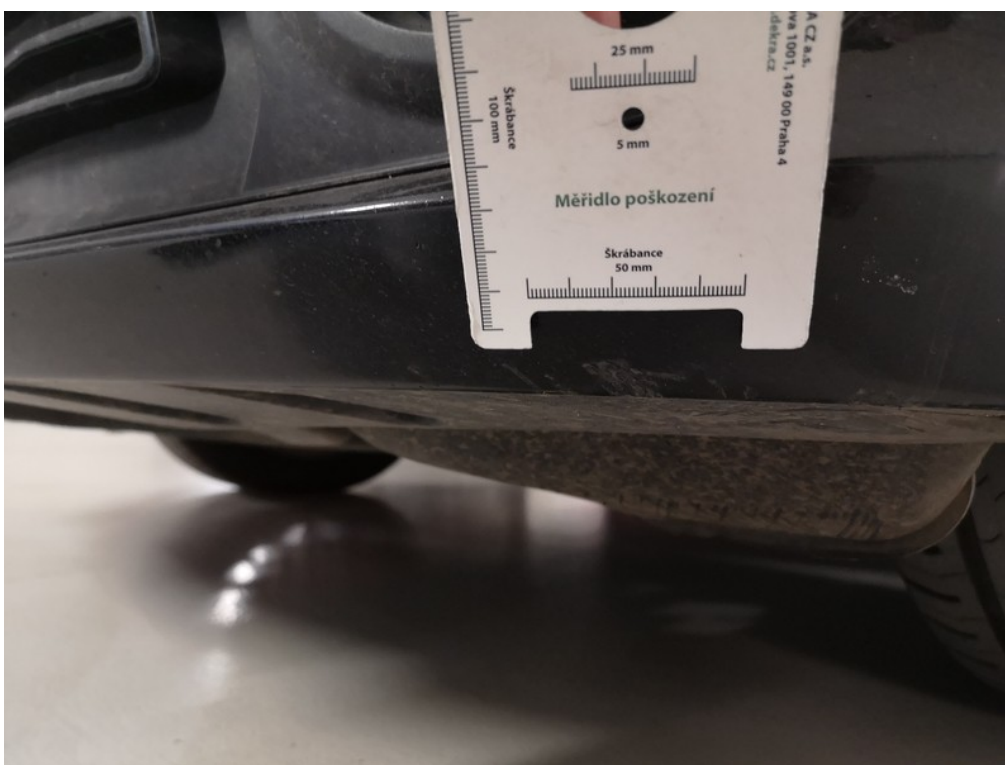
4 Umístění
Poškozený díl
Druh poškození

Exteriér (vnější
prostor)
Přední nárazník
Škrábance

Způsob opravy (opatření) Lakovat

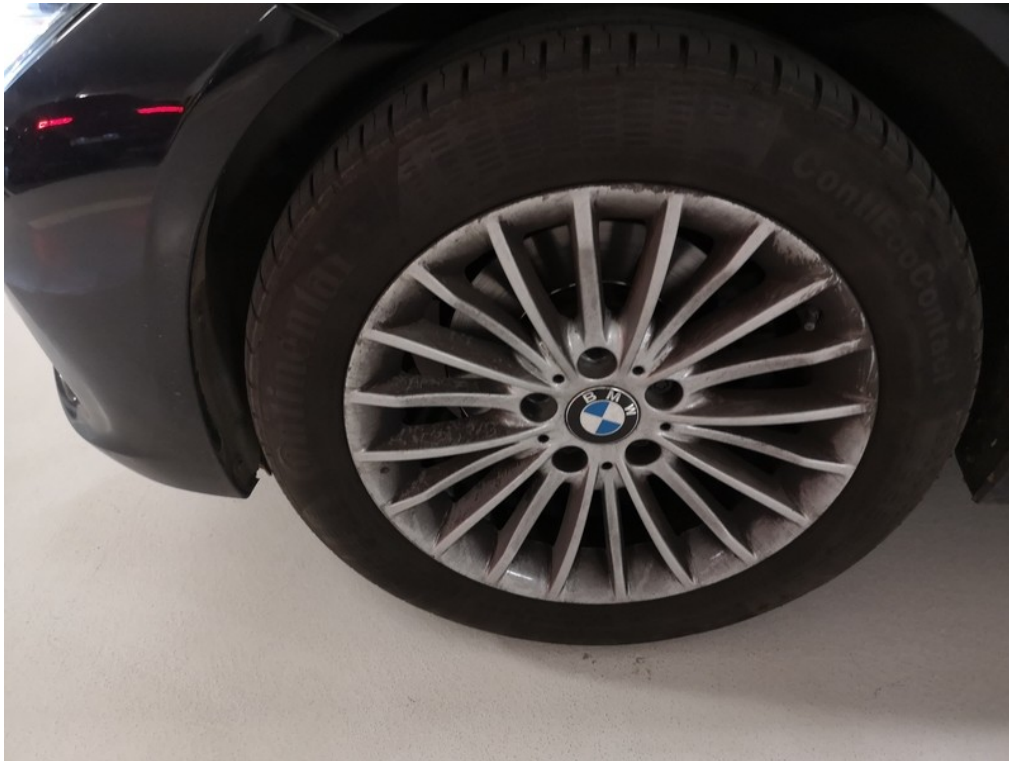
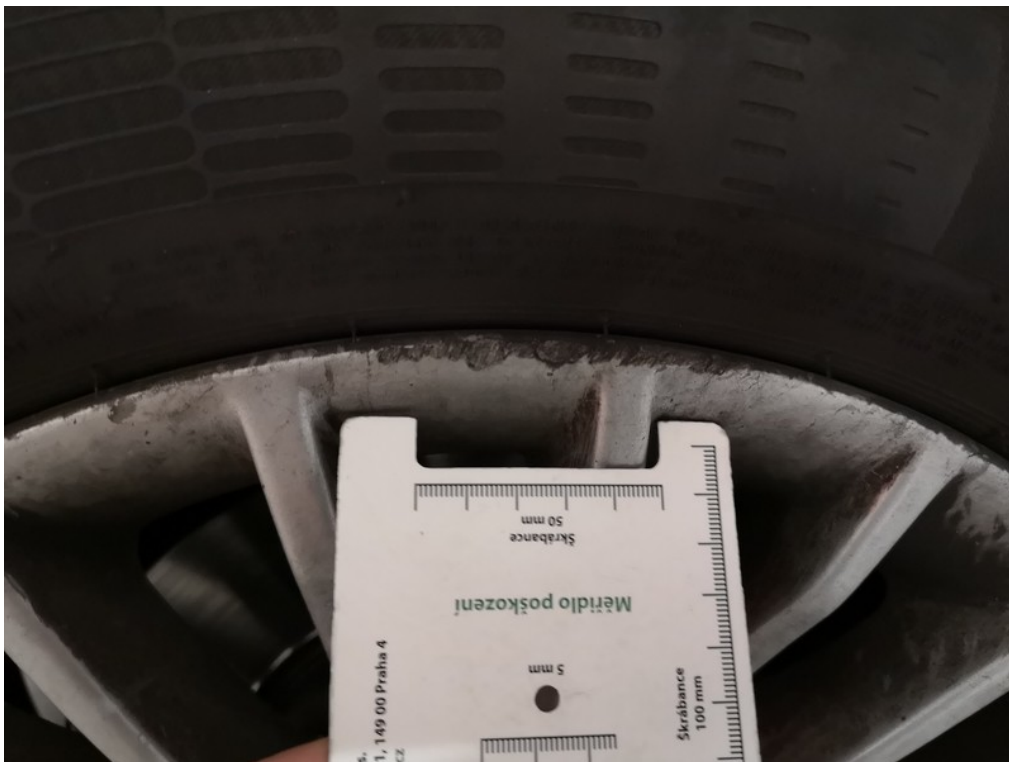
5 Umístění
Poškozený díl
Druh poškození

Exteriér (vnější
prostor)
Disk LP kola
Škrábance

Způsob opravy (opatření) Opravit
Poznámka:

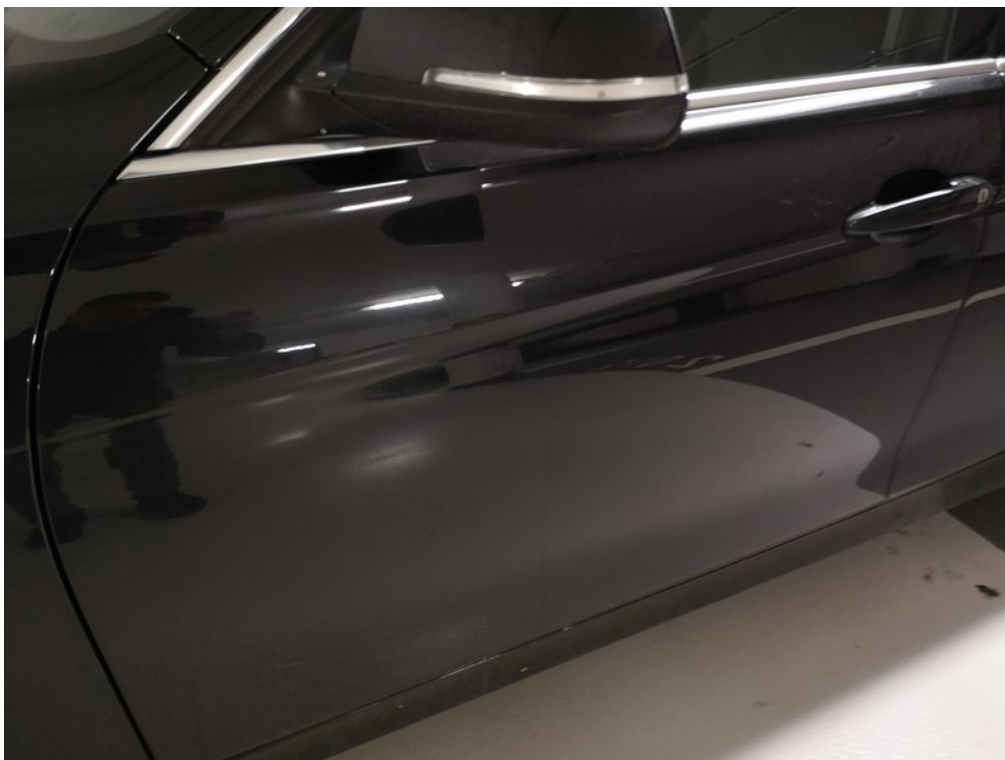
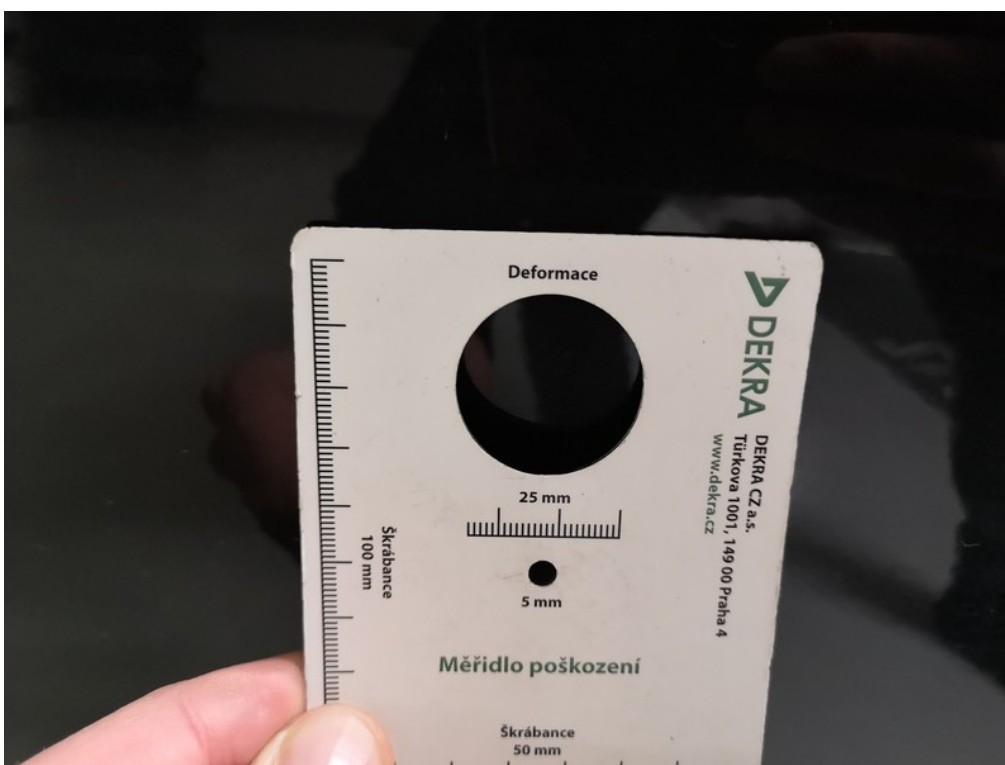
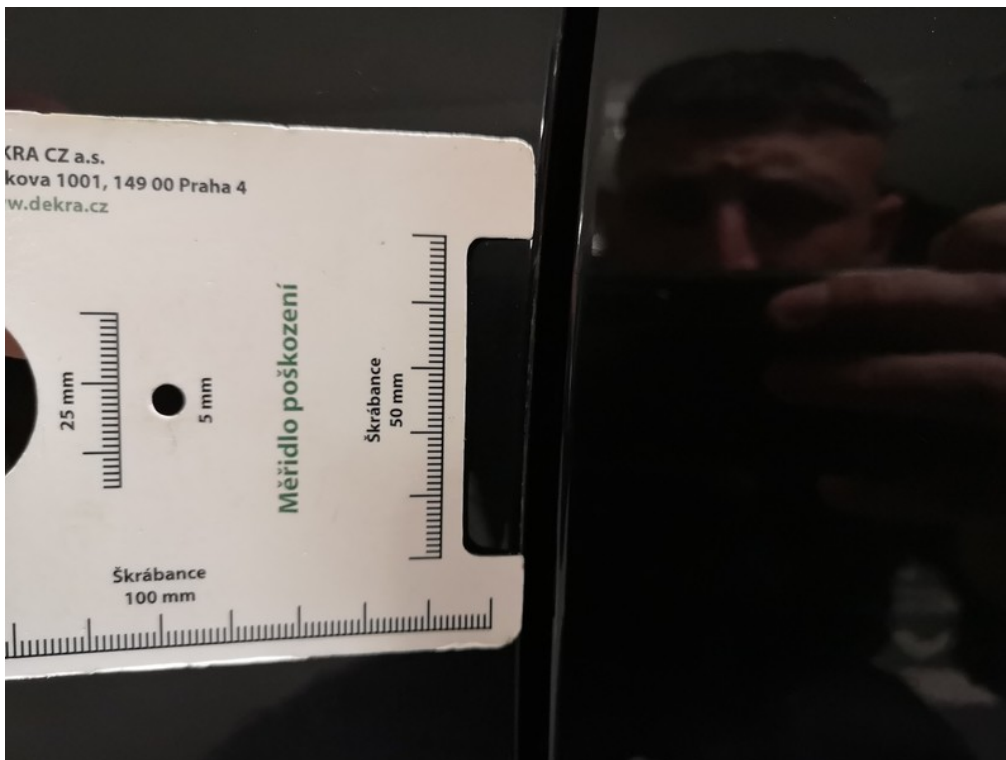
6 Umístění
Poškozený díl
Druh poškození

Exteriér (vnější
prostor)
Dveře přední levé
Jamka

Způsob opravy (opatření) Opravit
Poznámka: + škrábance

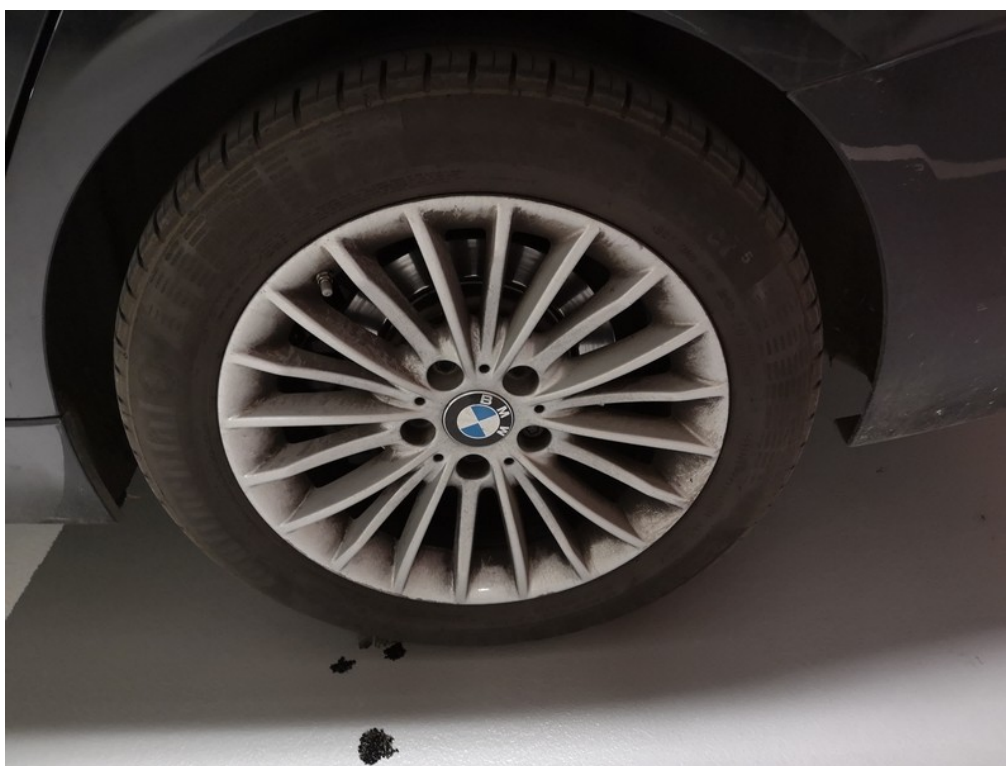
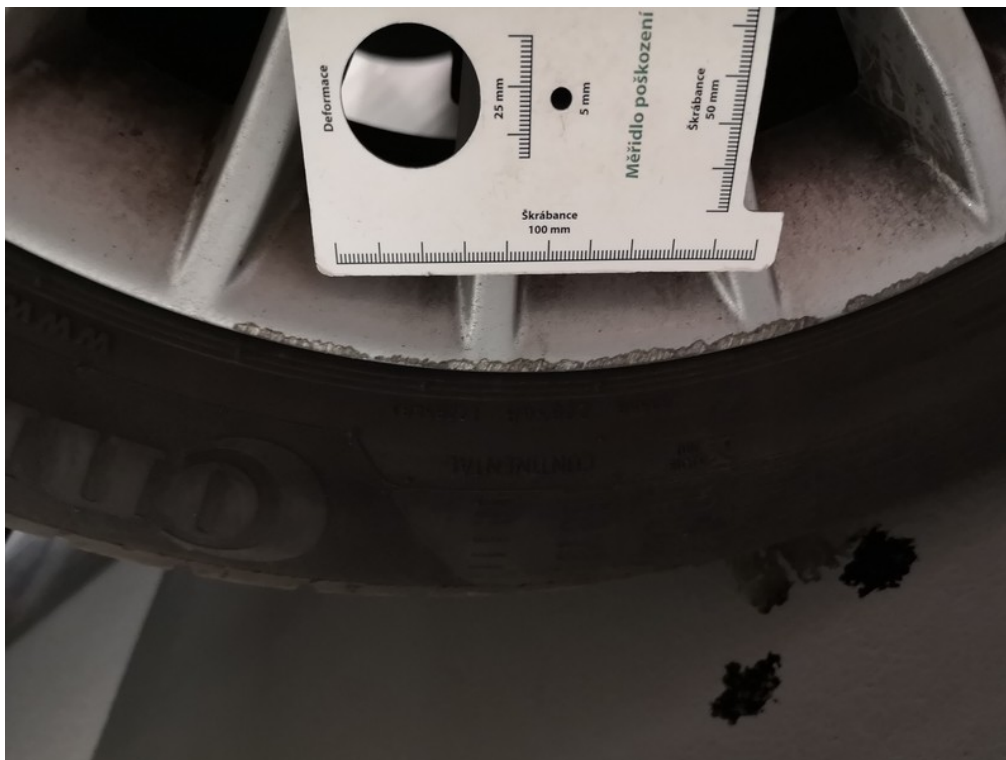
7 Umístění
Poškozený díl
Druh poškození

Exteriér (vnější prostor)
Disk LZ kola
Škrábance

Způsob opravy (opatření) Opravit
Poznámka:

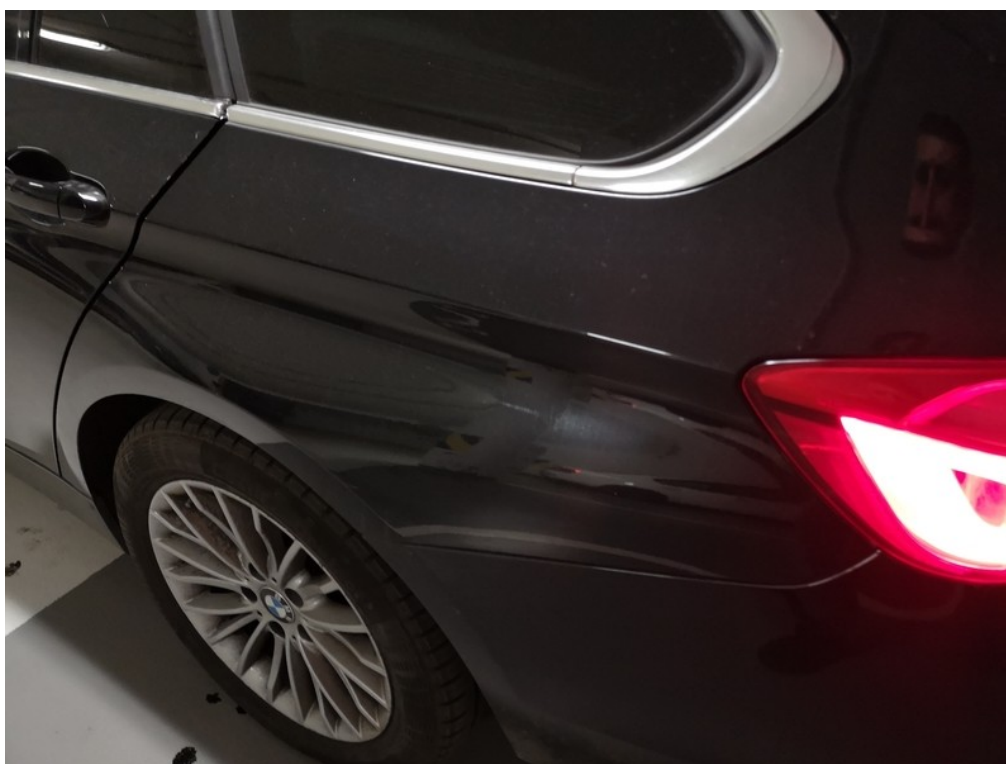
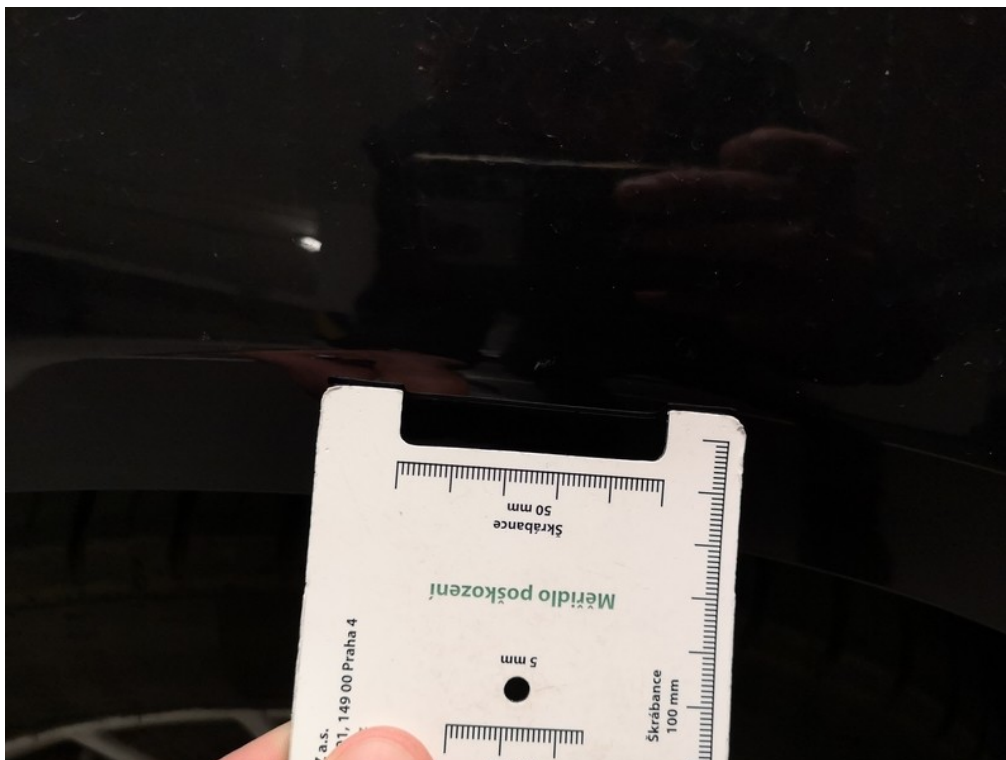
8 Umístění
Poškozený díl
Druh poškození

Exteriér (vnější prostor)
Bočnice zadní levá
Škrábance

Způsob opravy (opatření) Lakovat
Poznámka:

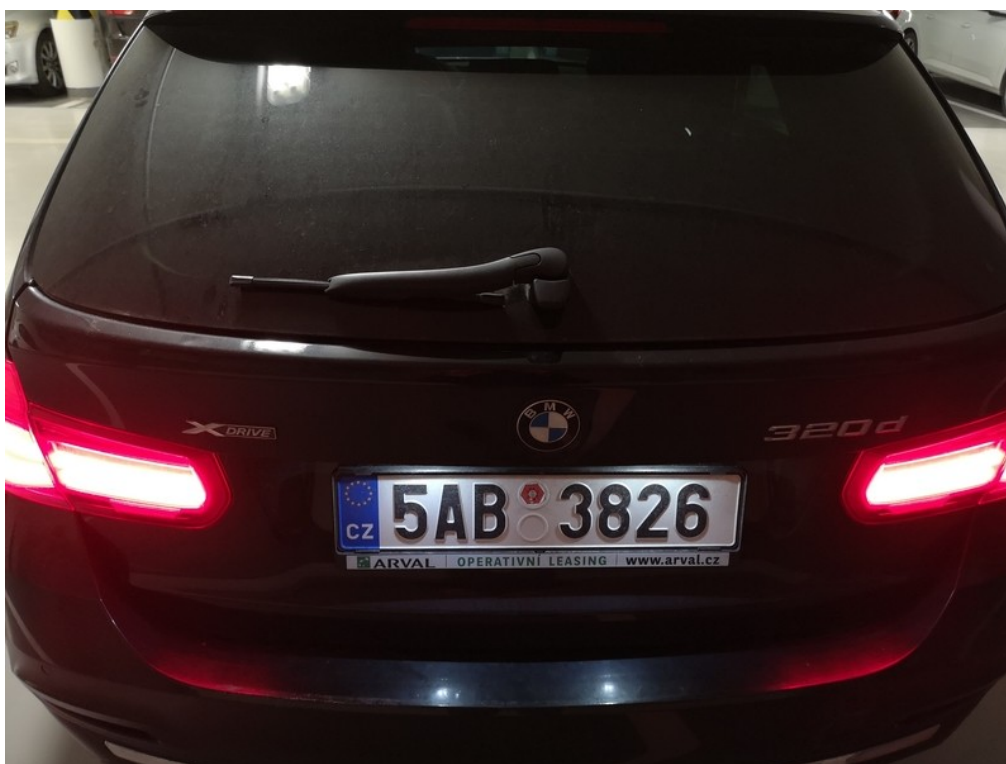
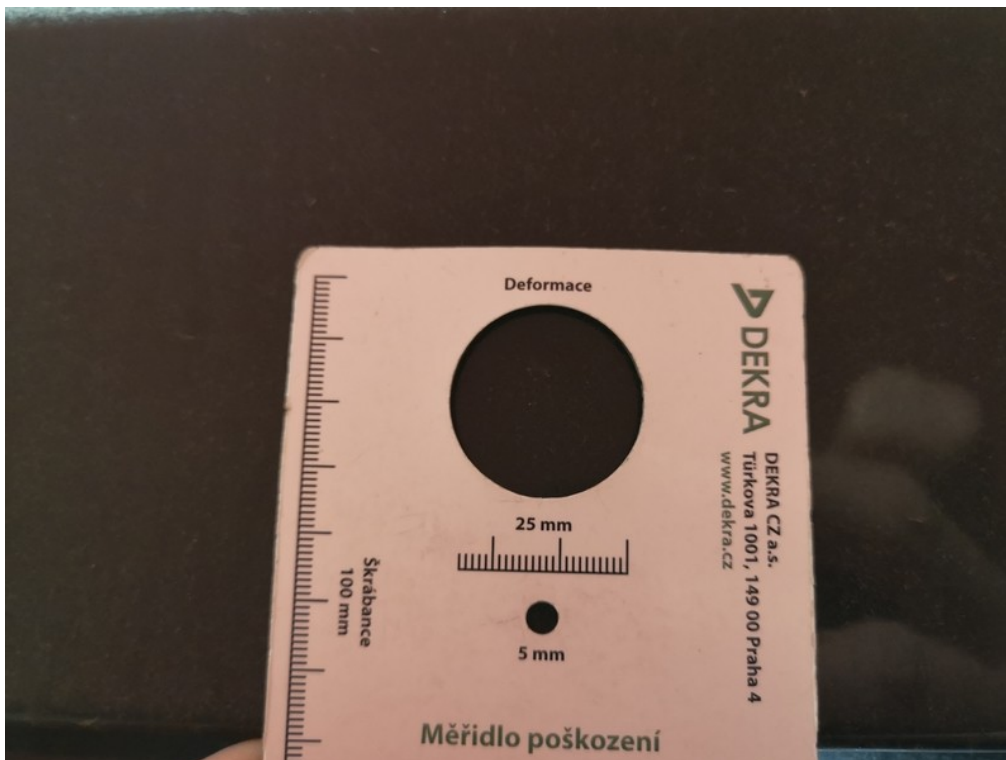
9 Umístění
Poškozený díl
Druh poškození

Exteriér (vnější prostor)
Víko zavazadlového prostoru
Jamka

Způsob opravy (opatření) Opravit
Poznámka:

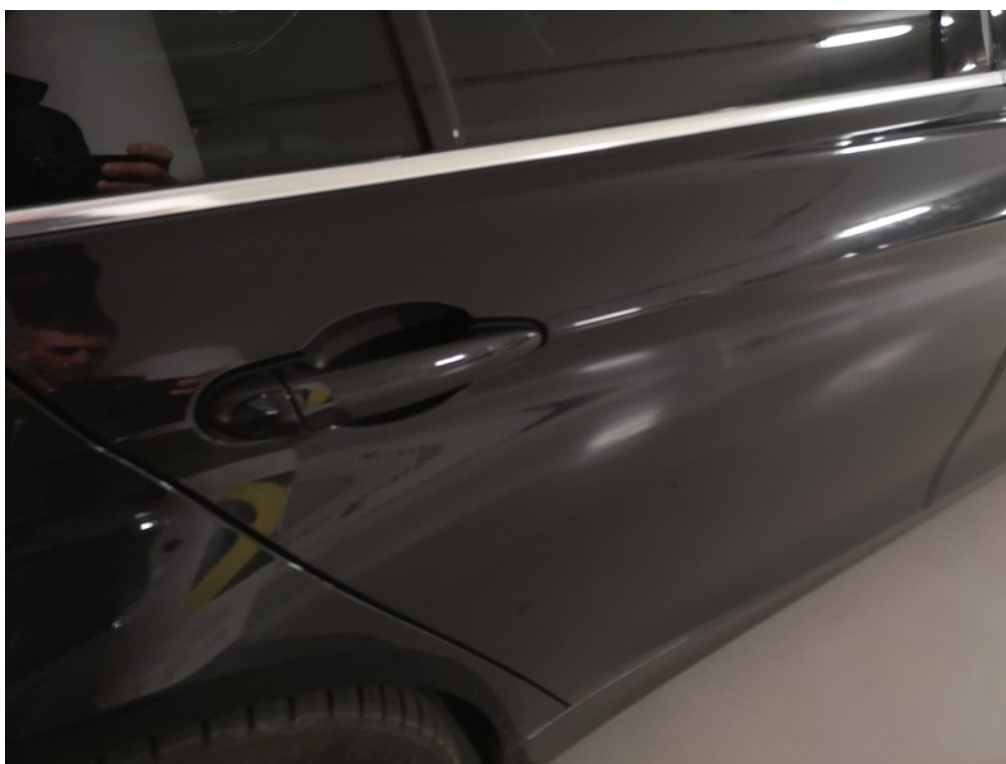
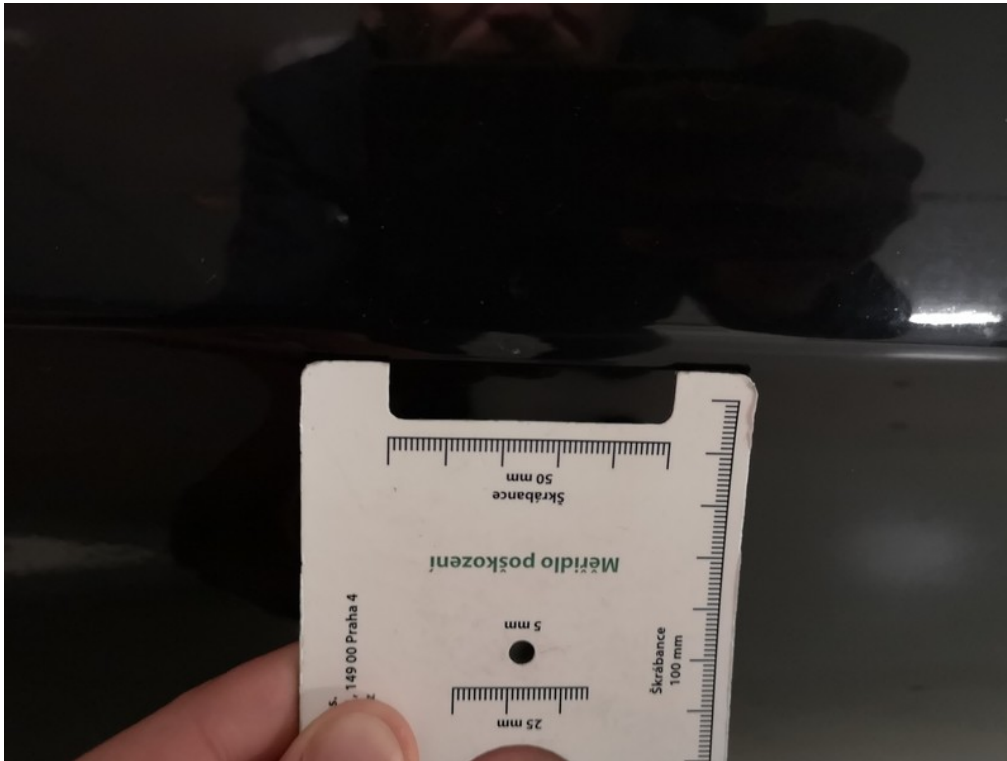
10 Umístění
Poškozený díl
Druh poškození

Exteriér (vnější prostor)
Dveře zadní pravé
Škrábance

Způsob opravy (opatření) Lakovat
Poznámka:

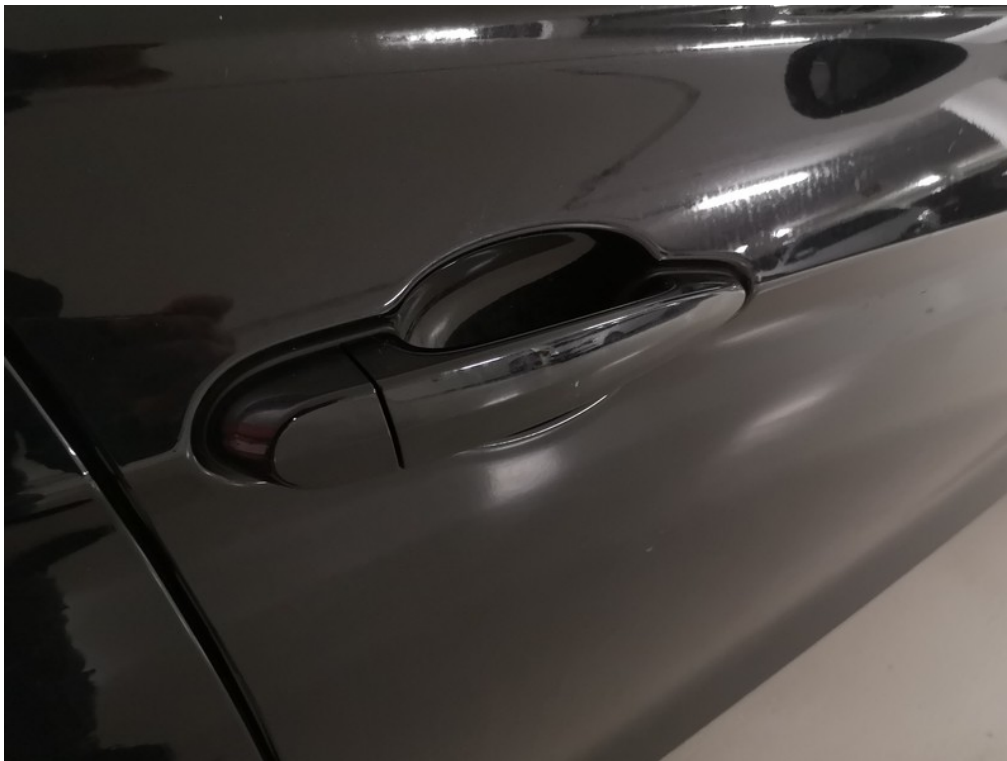
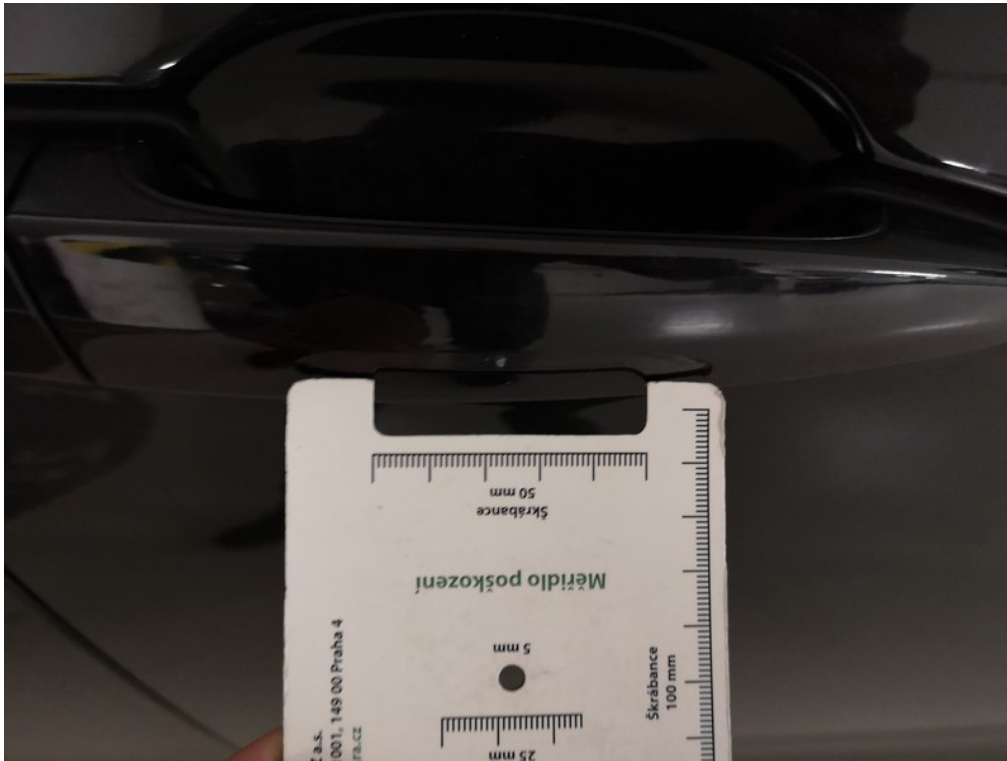
11 Umístění
Poškozený díl
Druh poškození

Exteriér (vnější
prostor)
Madlo kliky PP dveří
Škrábance

Způsob opravy (opatření) Lakovat
Poznámka:

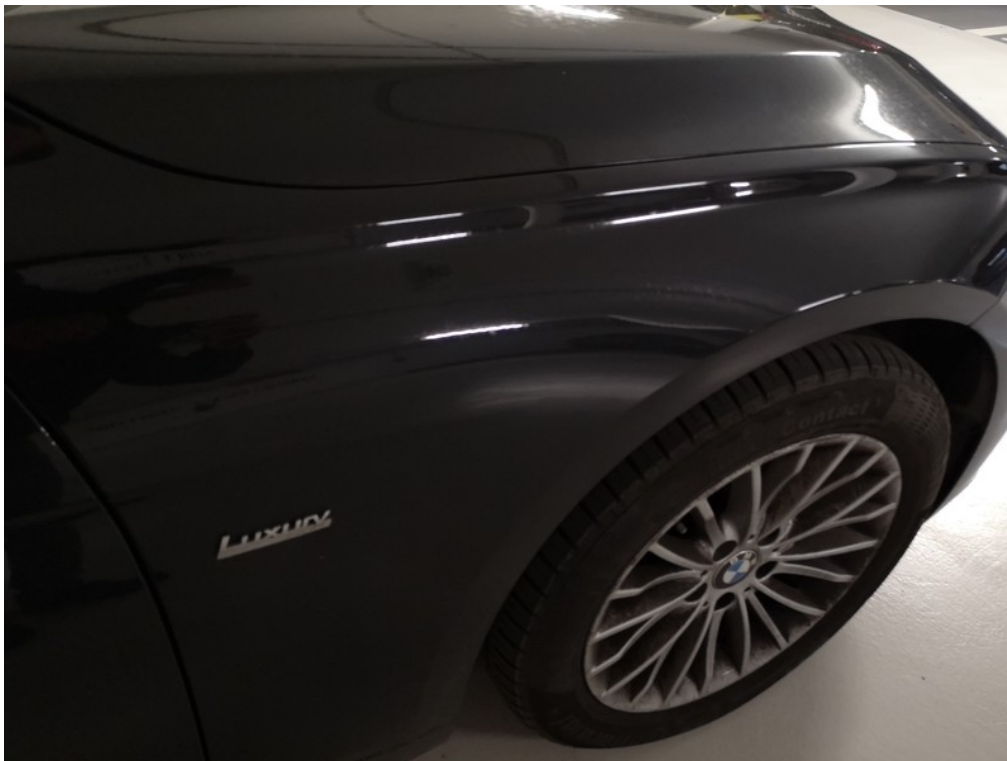
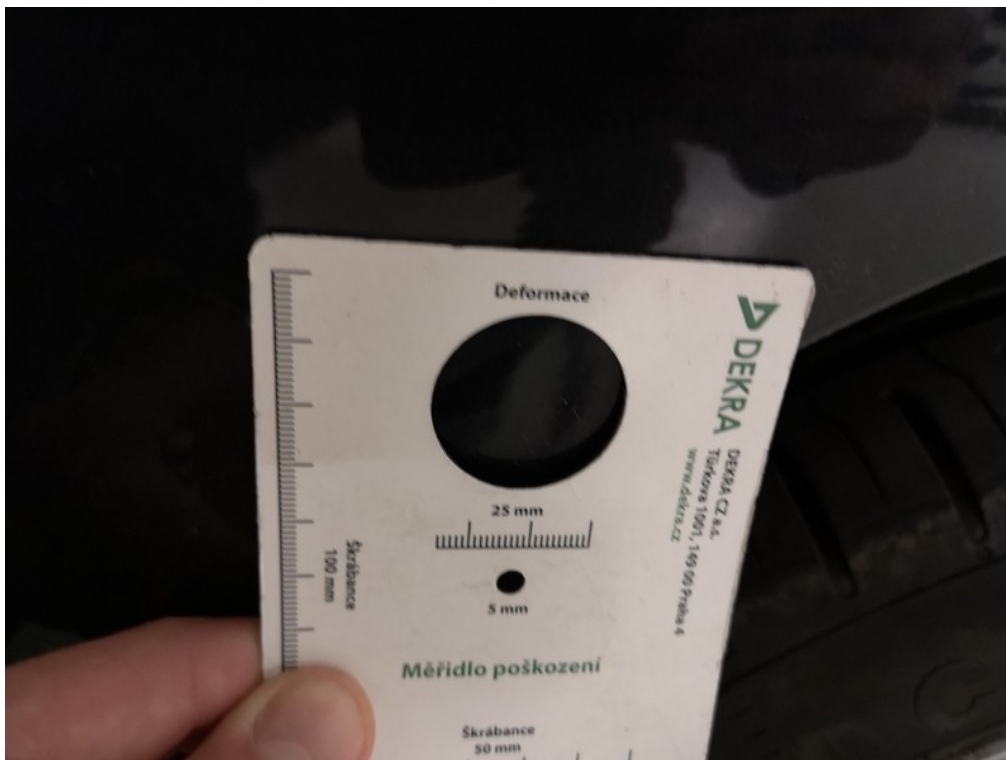
12 Umístění
Poškozený díl
Druh poškození

Exteriér (vnější
prostor)
Blatník přední pravý
Jamka

Způsob opravy (opatření) Opravit
Poznámka:

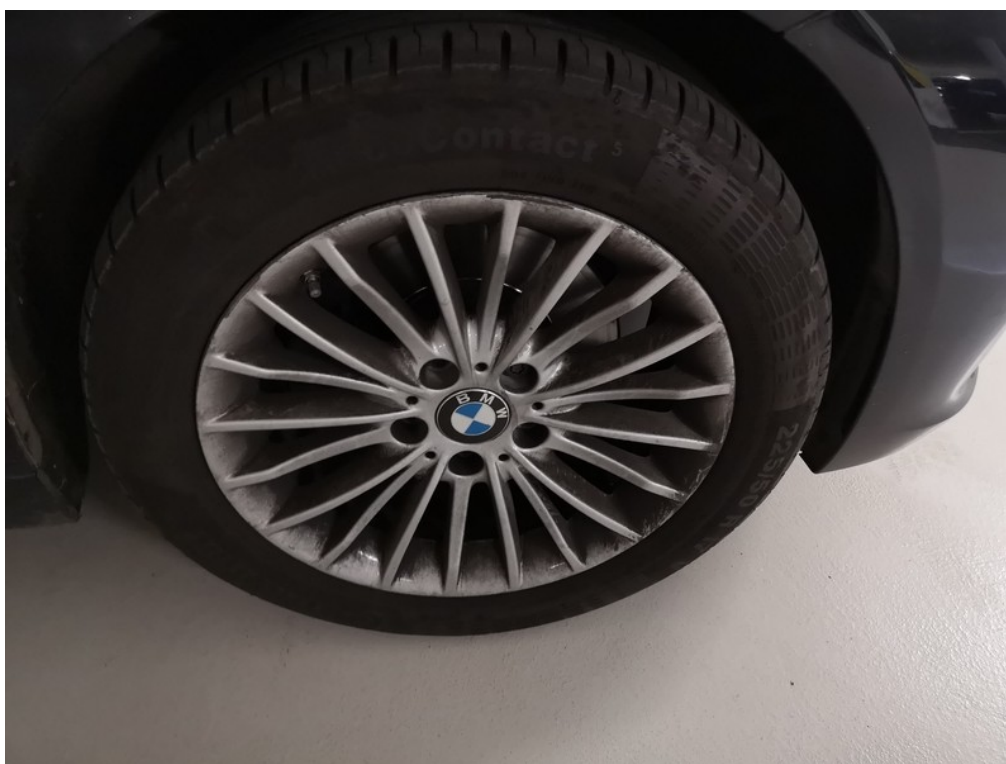
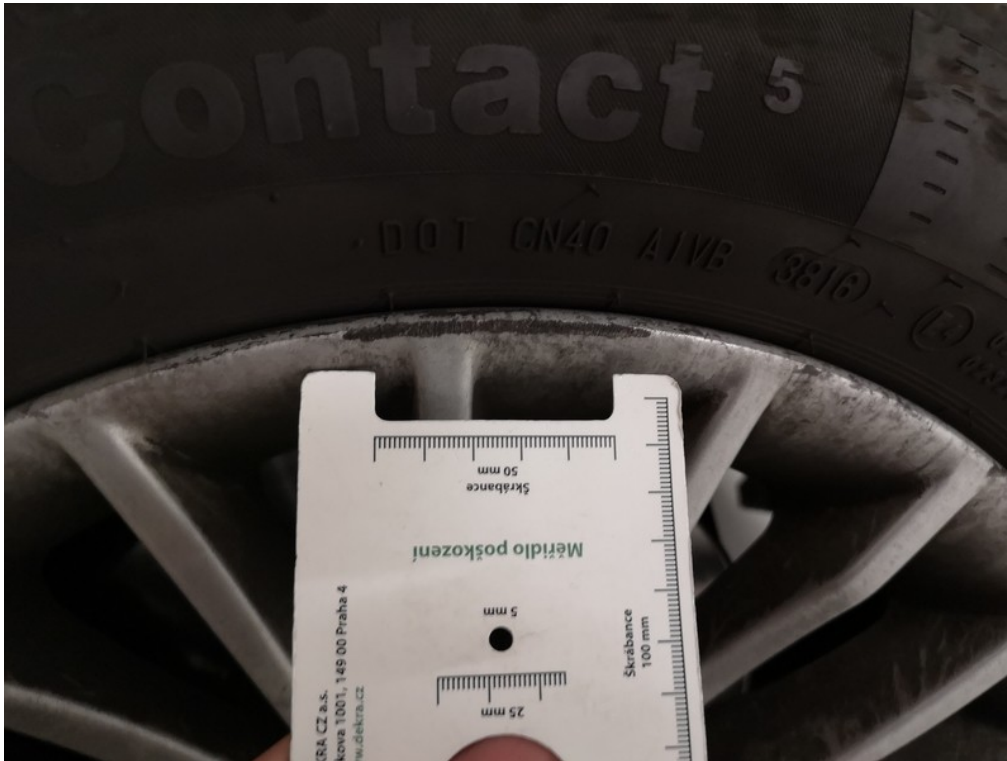
13 Umístění
Poškozený díl
Druh poškození

Exteriér (vnější
prostor)
Disk PP kola
Škrábance

Způsob opravy (opatření) Opravit
Poznámka:

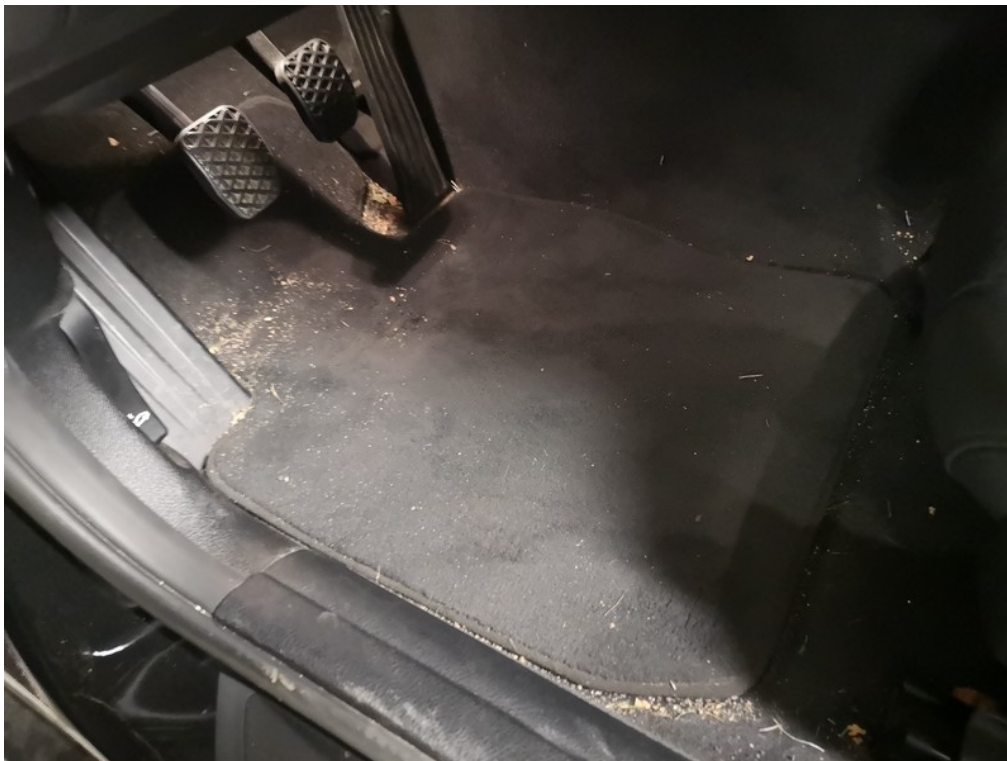
14 Umístění
Poškozený díl
Druh poškození

Interiér (vnitřní prostor)
Přídavný koberec LP
Opotřebení

Způsob opravy (opatření) Vyměnit
Poznámka:
