DEKRA CZ a.s.

ARVAL CZ s.r.o.

RZ:	5AB3826	VIN:	WBA8J110X0K554538
Tovární značka (výrobce):	BMW	Zdvih. objem :	1995
Obchodní označení:	Serie 3 Touring (F31) (2015)	Max. výkon (kW):	135
Provedení:	Touring Luxury Line xD	Druh paliva:	Nafta
Barva:	Černá / metal.	Převodovka:	6 stupňová
Typ karoserie / Počet dveří:	Kombi / 5	Datum první registrace:	2015-11-11
Vozidlo s odpočtem DPH	Ano	Platnost tech. kont. do:	2021-11
Stav tachometru:	80460 Km Odečteno	Stav paliva v nádrži:	1/4
Stav oleje:	V intervalu	Chladicí kapalina:	V intervalu
Servisní knížka k dispozici:	Elektronická		
		Klient souhlasí s doprohlídkou	Ano

SEZNAM POŠKOZENÍ

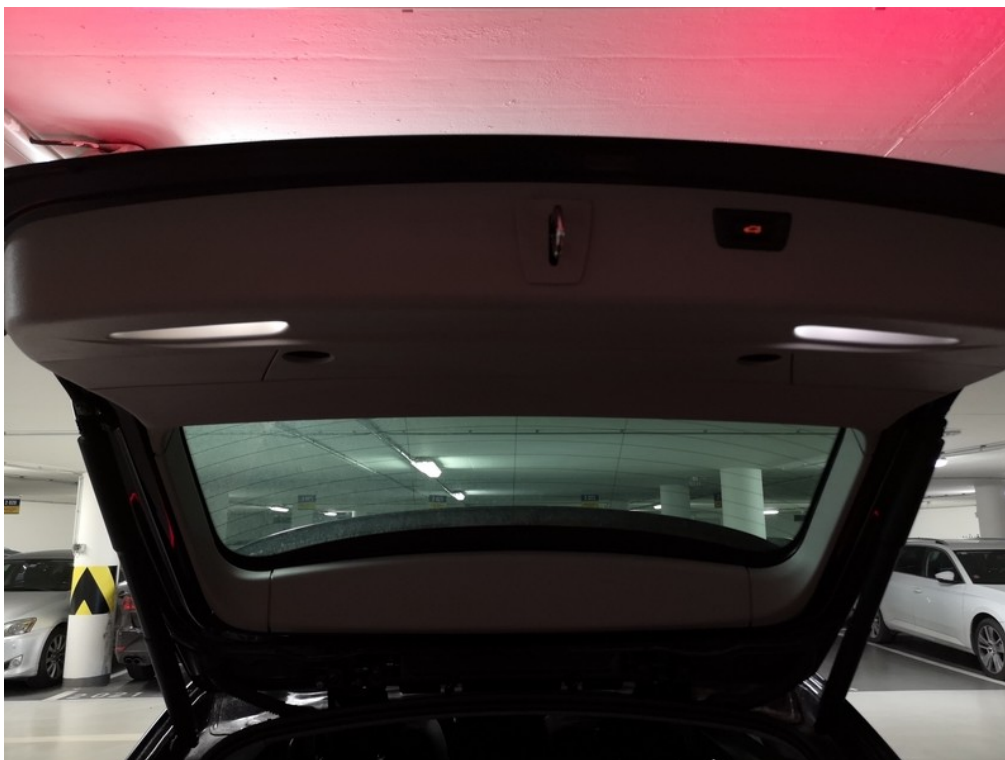
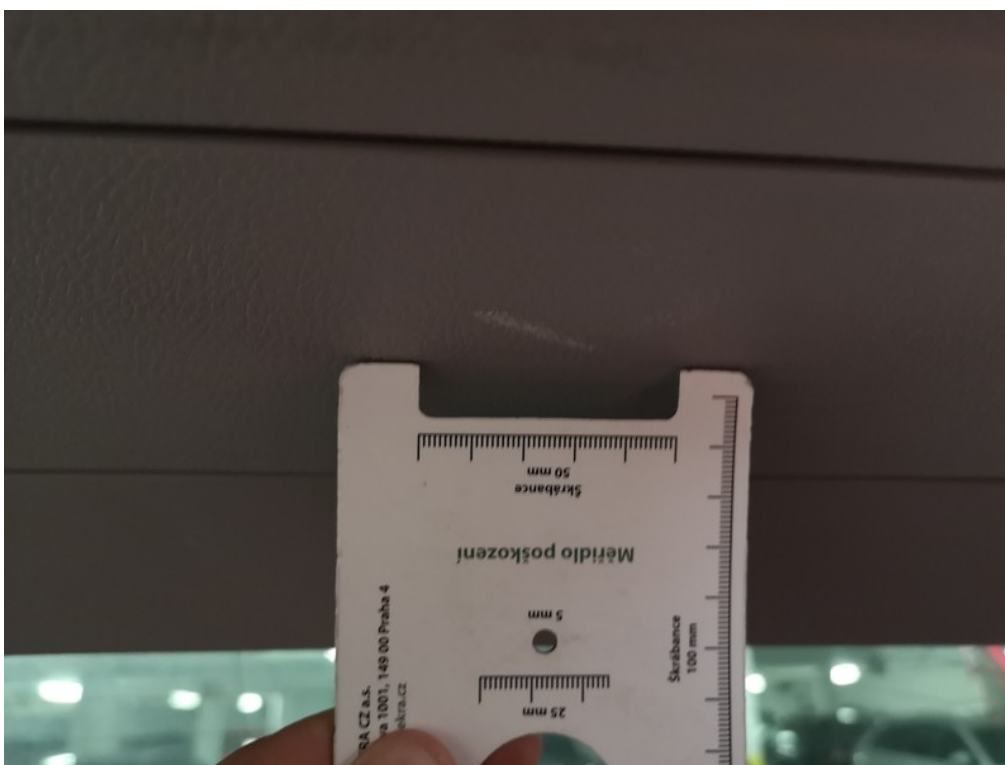
15 Umístění
Poškozený díl
Druh poškození

Interiér (vnitřní prostor)
Plastový kryt víka zav. Prostoru
Škrábance

Způsob opravy (opatření) Vyměnit
Poznámka:

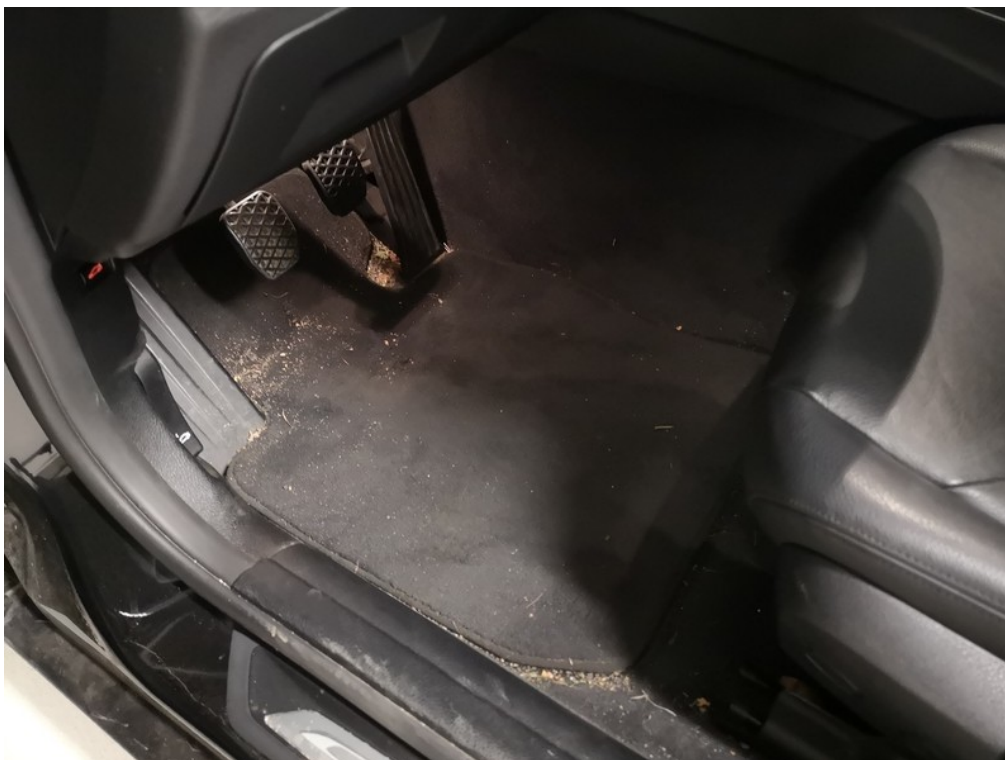
16 Umístění
Poškozený díl
Druh poškození

Ostatní
Interiér
Znečištěno

Způsob opravy (opatření) Čištění
Poznámka:

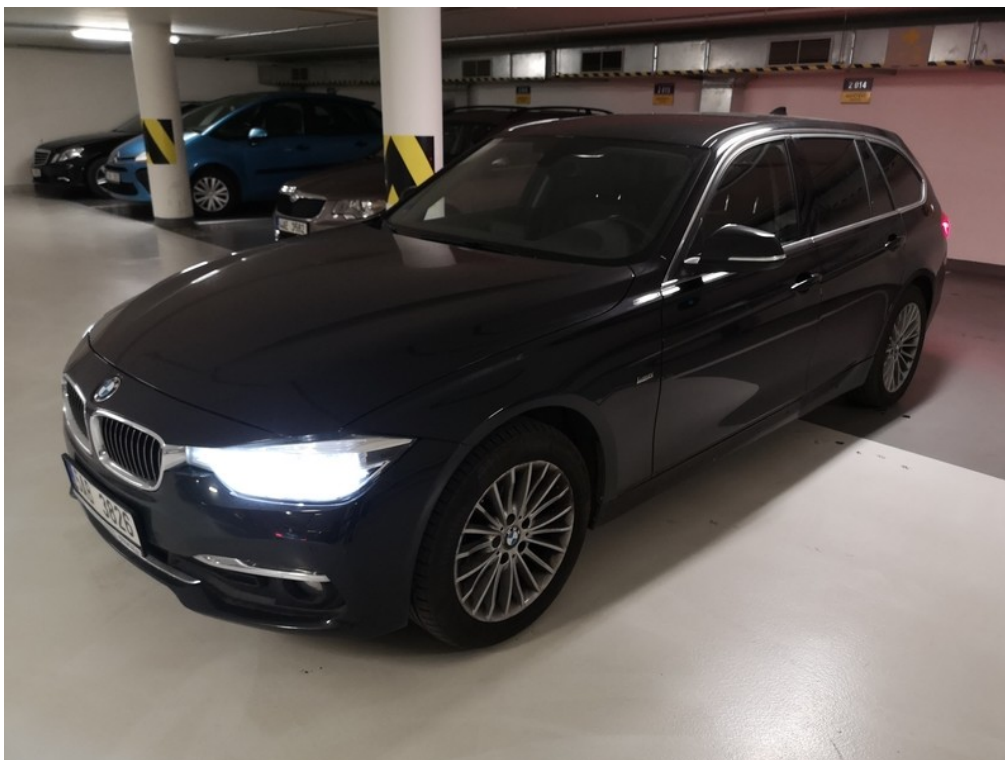
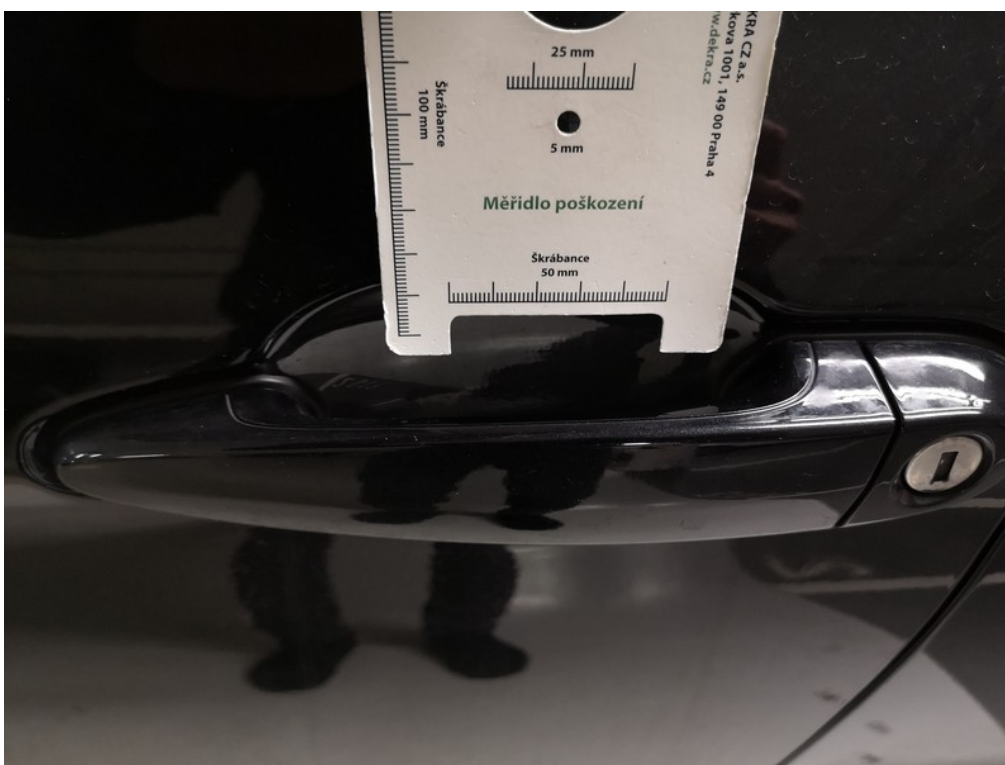
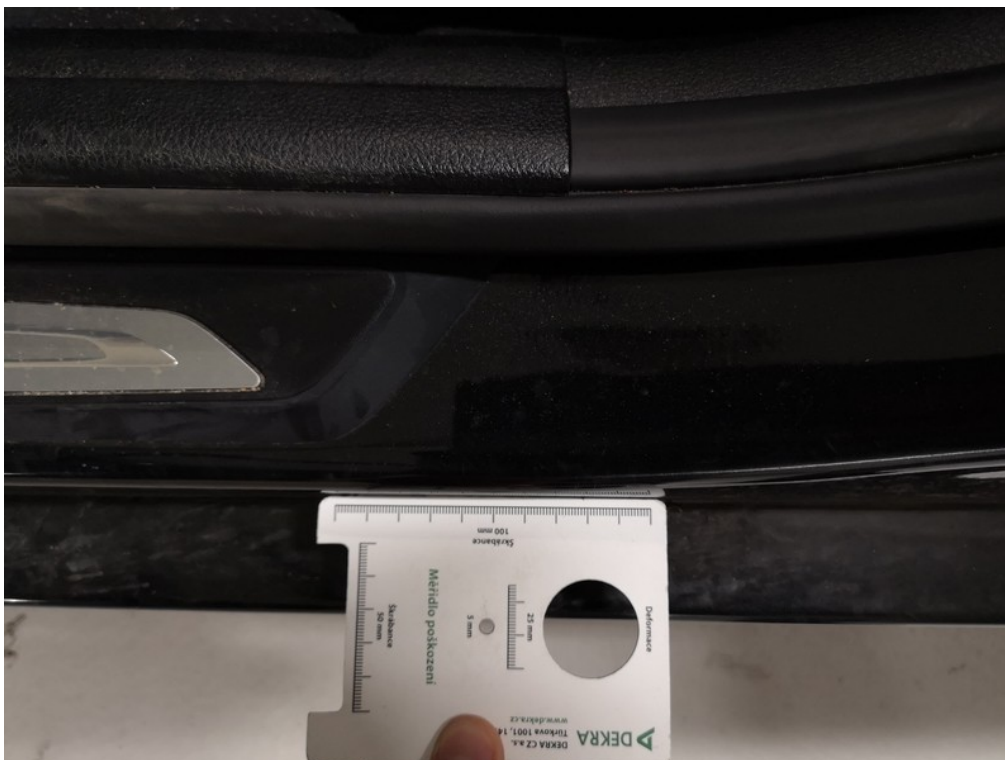
Umístění
18 Poškozený díl
Druh poškození

Ostatní
Celková plocha
karoserie
Škrábance

Způsob opravy (opatření) Vyleštit
Poznámka:

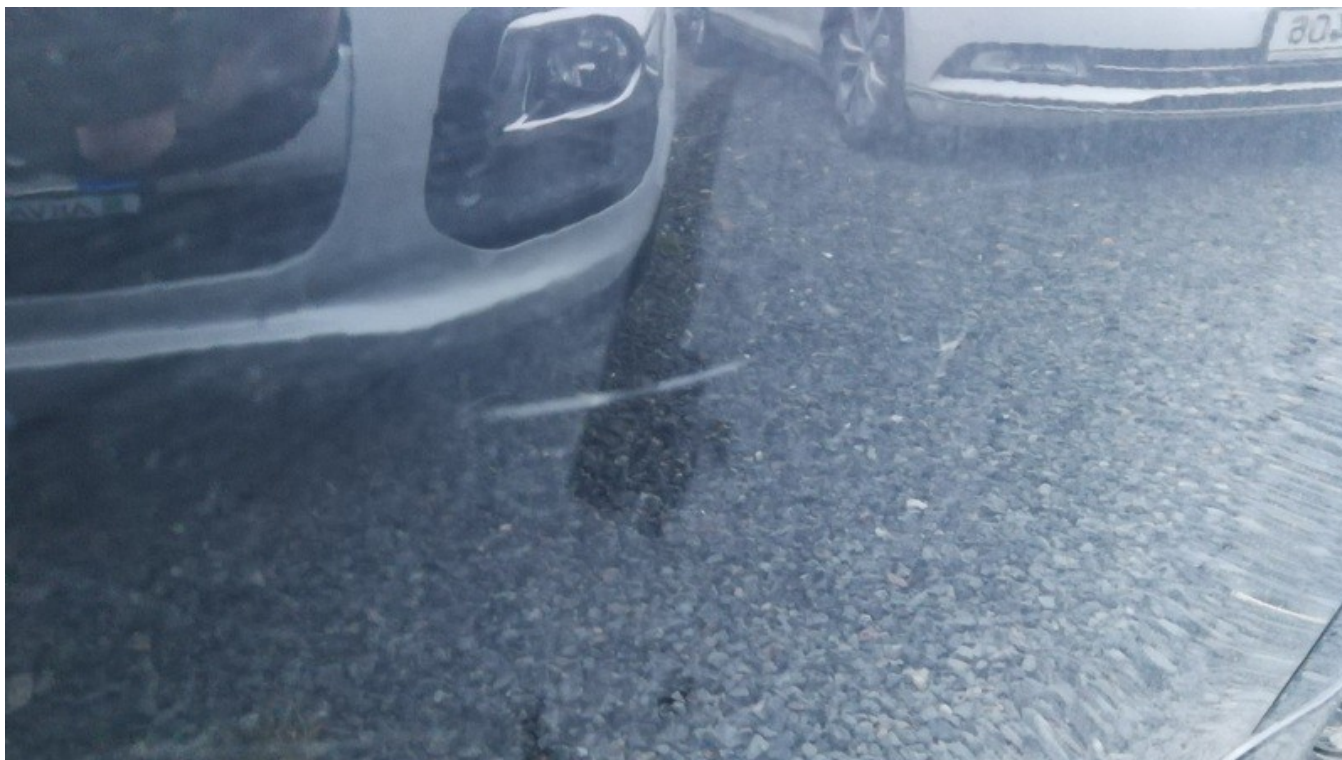
1 Umístění
Poškozený díl
Druh poškození

Exteriér (vnější
prostor)
Dveře zadní levé
Škrábance

Způsob opravy (opatření) Lakovat

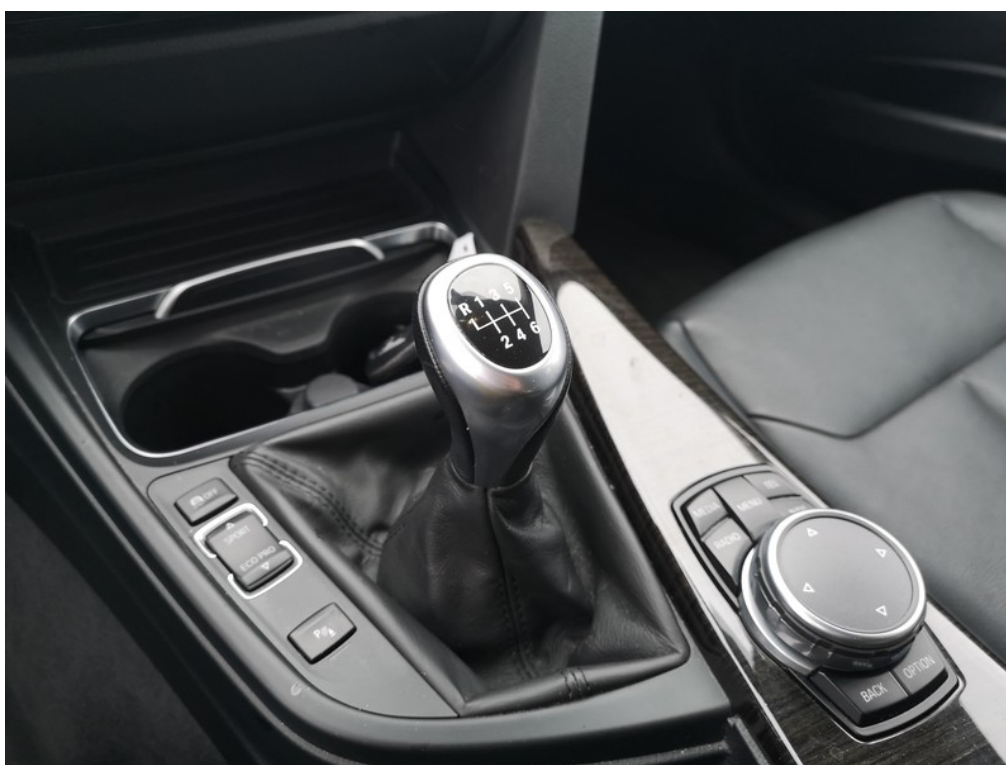
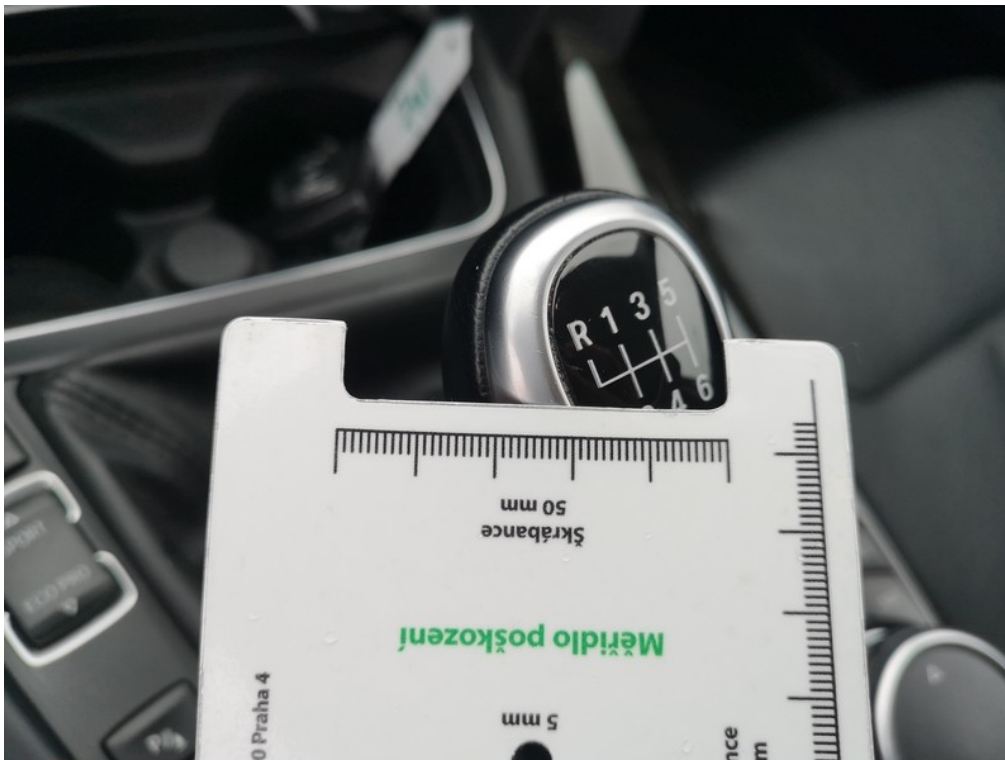
2 Umístění
Poškozený díl
Druh poškození

Interiér (vnitřní
prostor)
Řadící páka
Opotřebení

Způsob opravy (opatření) Vyměnit
