DEKRA CZ a.s.

ARVAL CZ s.r.o.

ÚDAJE O VOZIDLE

SEZNAM POŠKOZENÍ

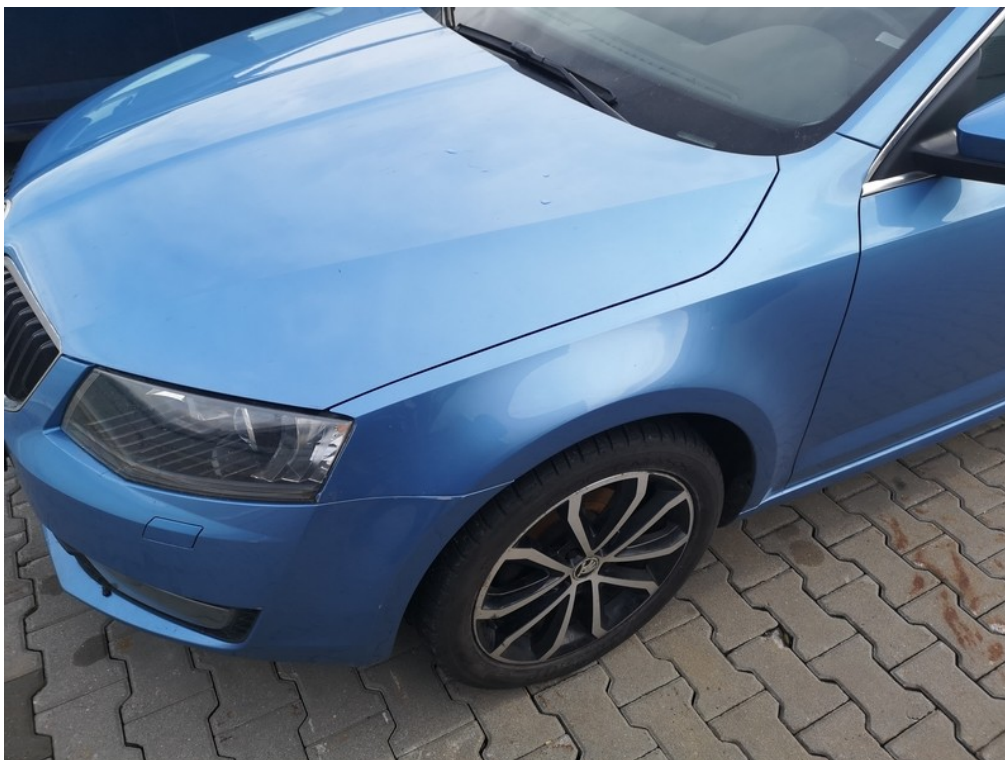
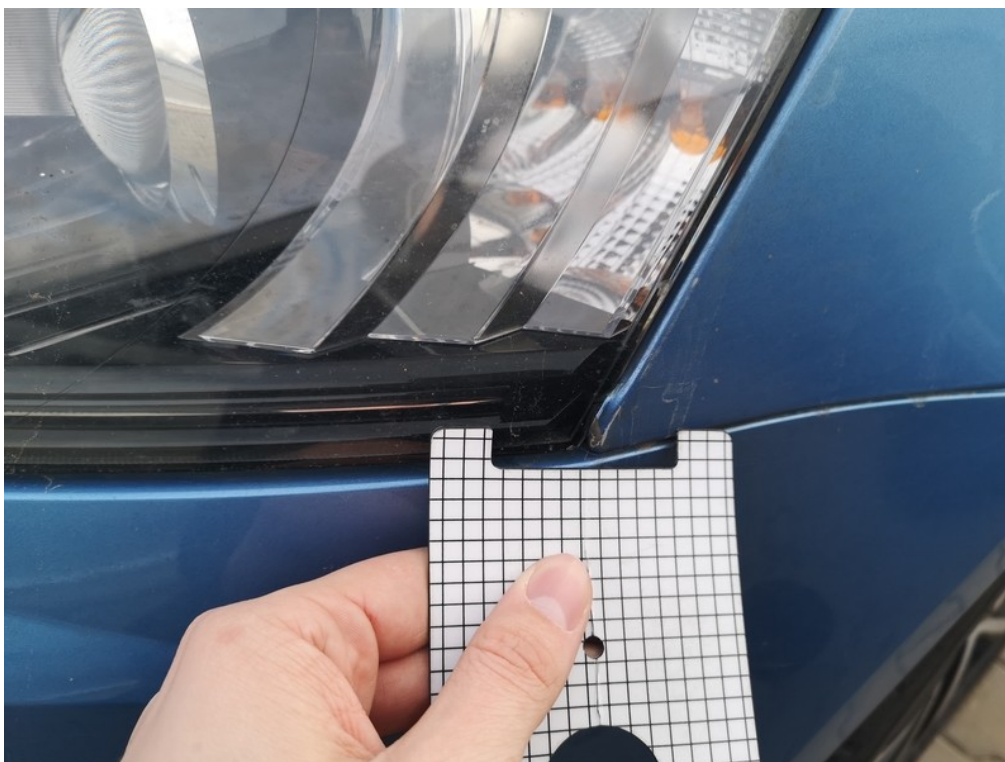
1
Umístění
Poškozený díl
Druh poškození

Exteriér (vnější
prostor)
Blatník přední levý
Deformace

Způsob opravy (opatření) Opravit
Poznámka:

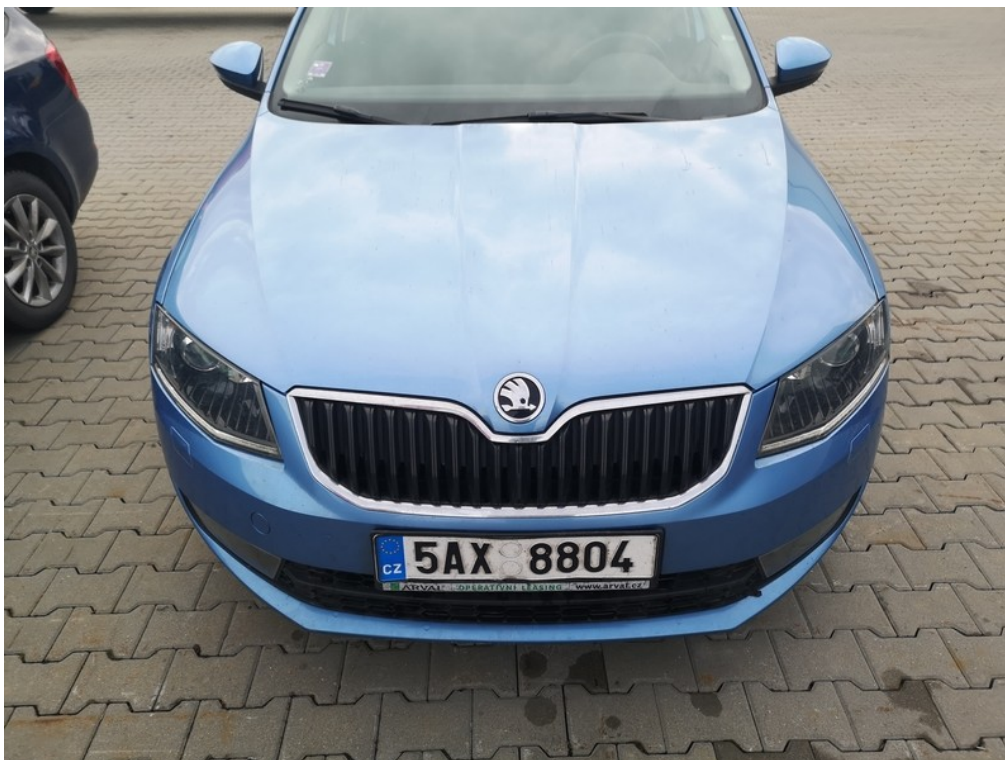
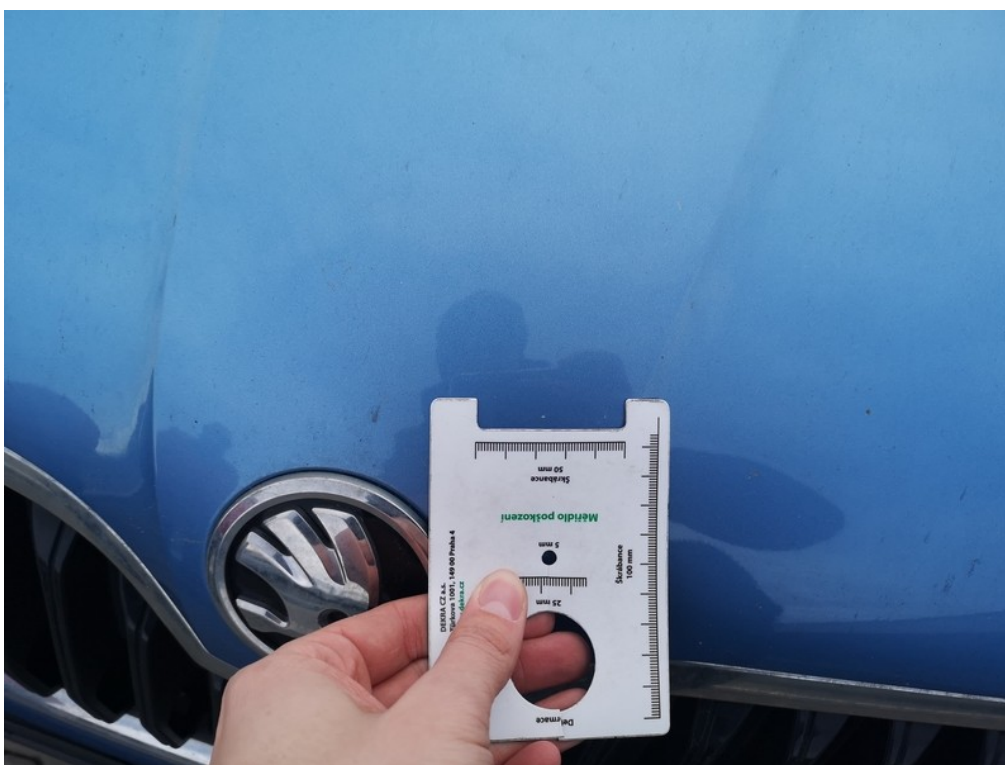
Umístění
2 Poškozený díl
Druh poškození

Exteriér (vnější prostor)
Přední část vozidla
Poškození od odletujícího kamení

Způsob opravy (opatření) Opravit
Poznámka:

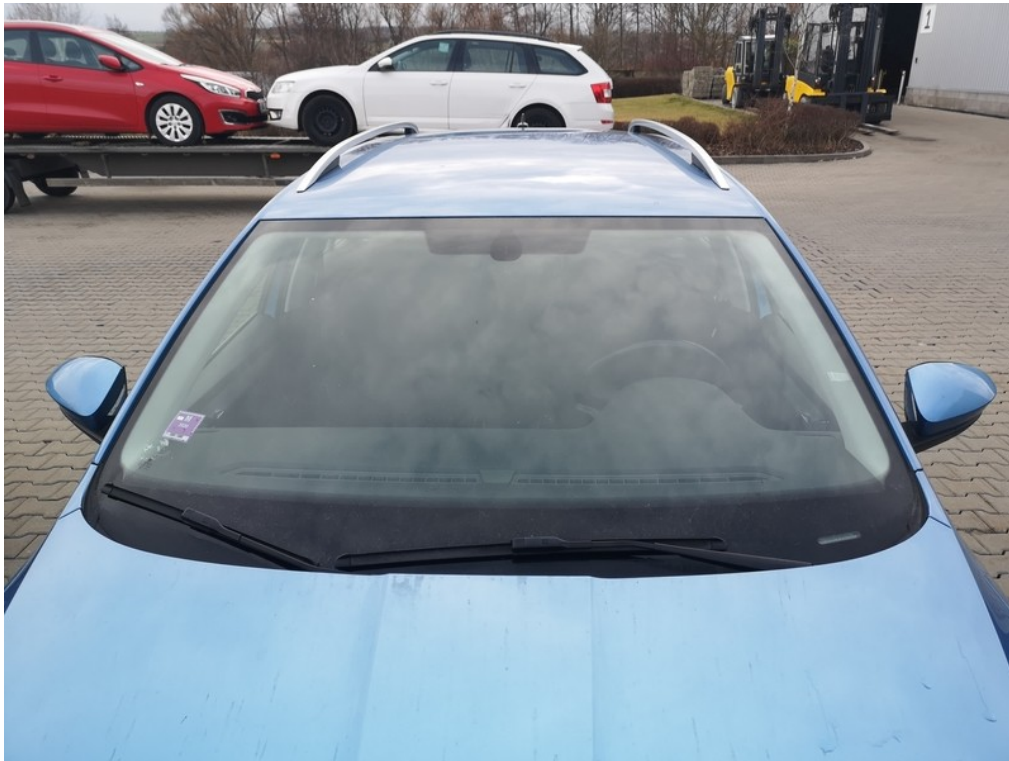
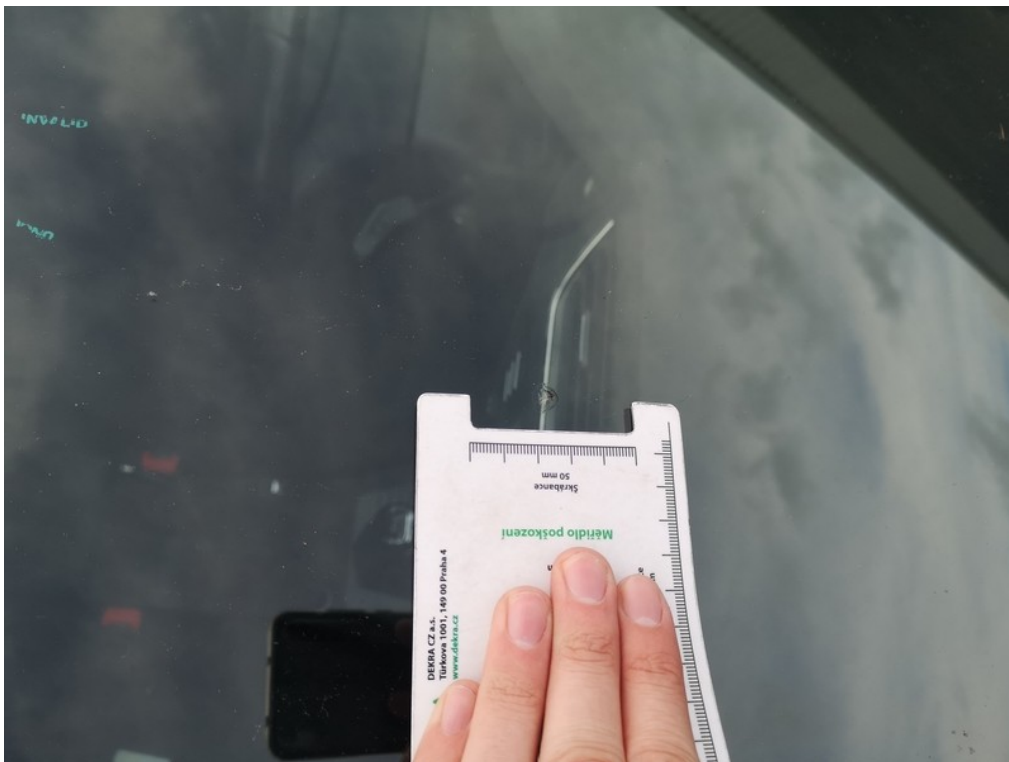
3 Umístění
Poškozený díl
Druh poškození

Exteriér (vnější
prostor)
Čelní sklo
Štěp

Způsob opravy (opatření) Vyměnit

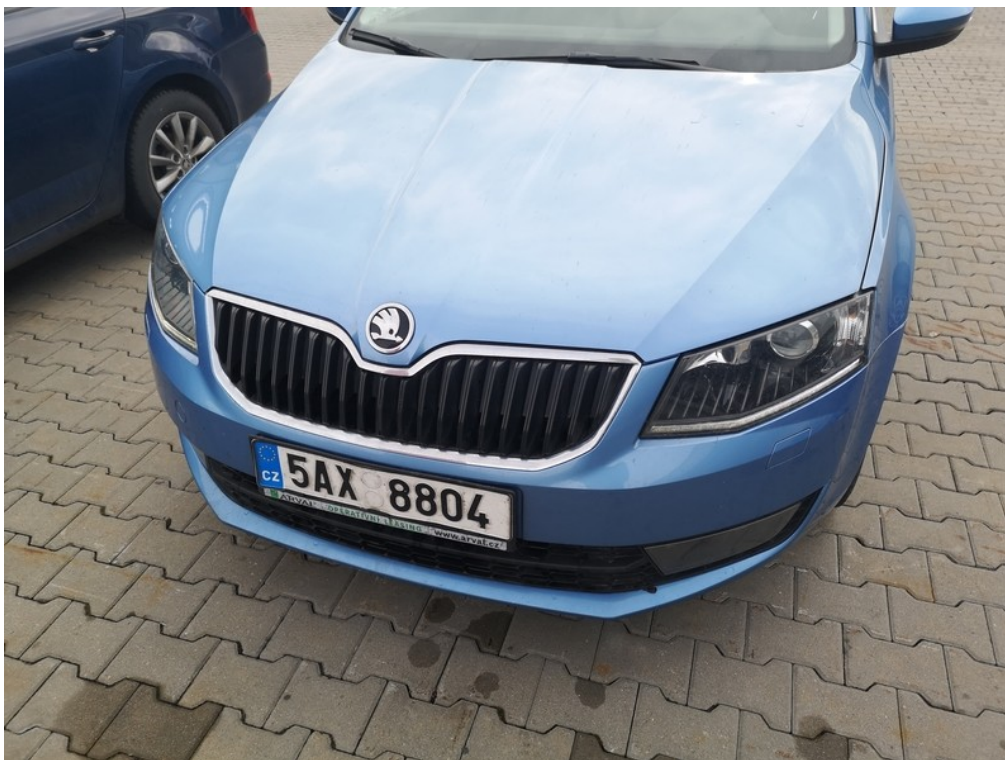
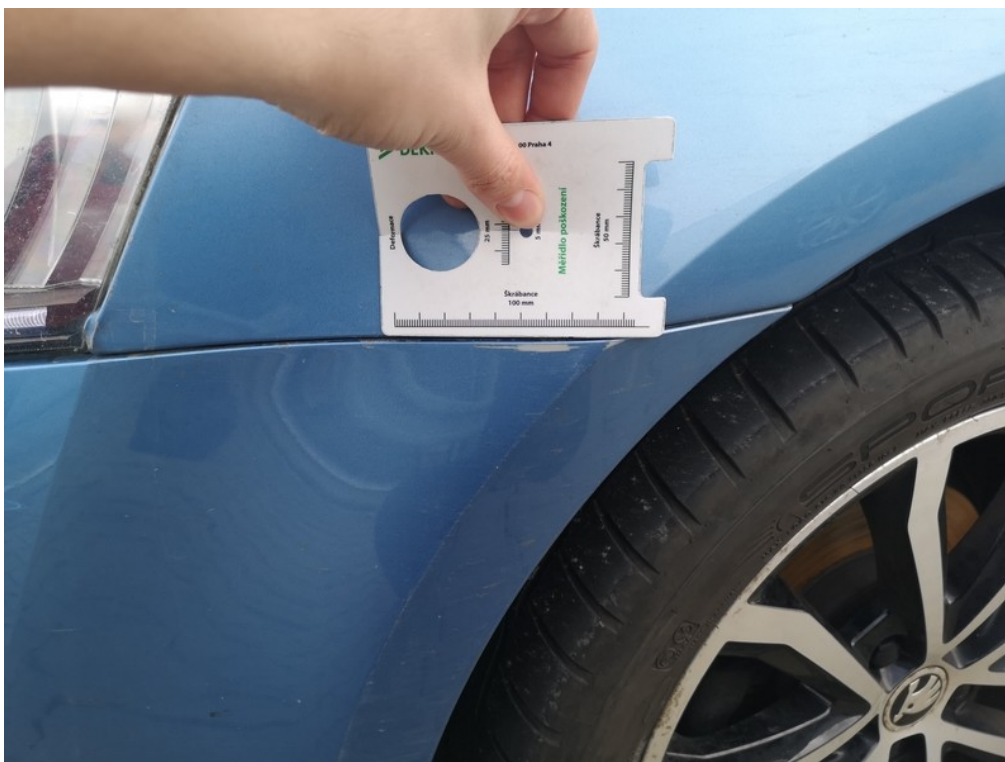
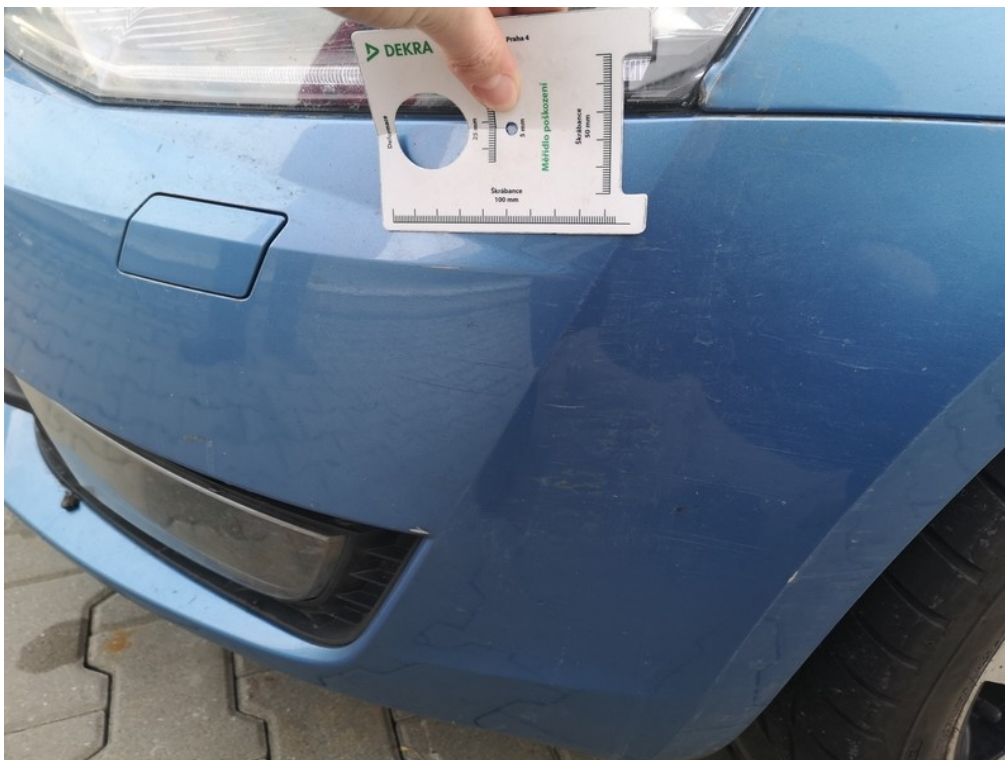
4 Umístění
Poškozený díl
Druh poškození

Exteriér (vnější prostor)
Přední nárazník
Škrábance

Způsob opravy (opatření) Lakovat
Poznámka:

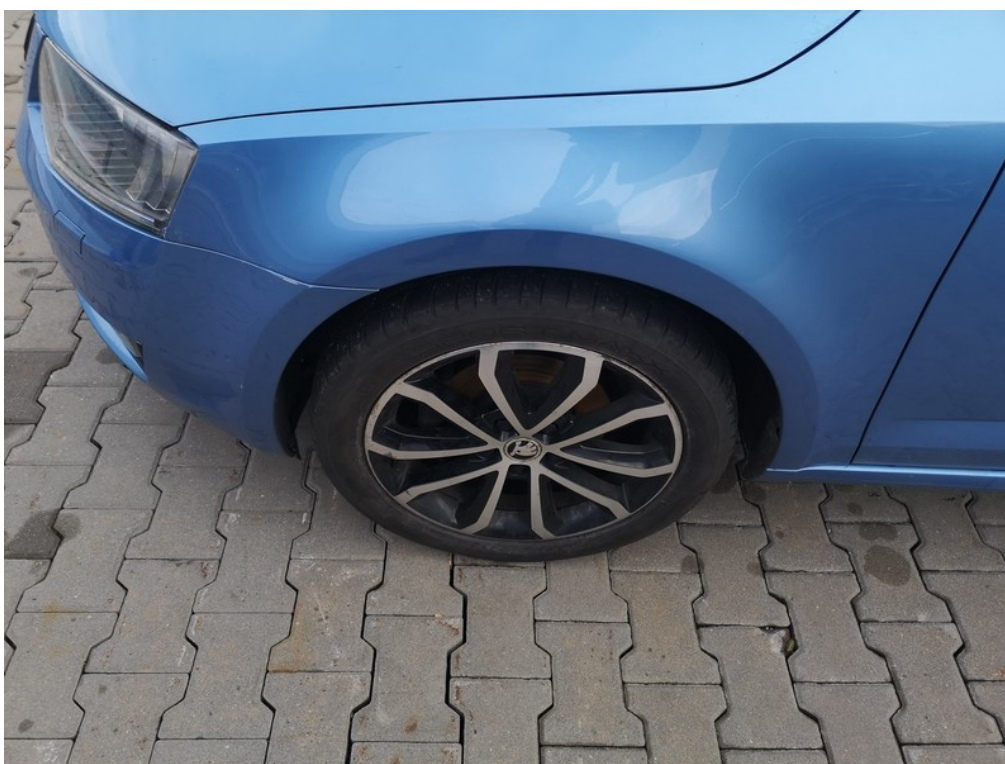
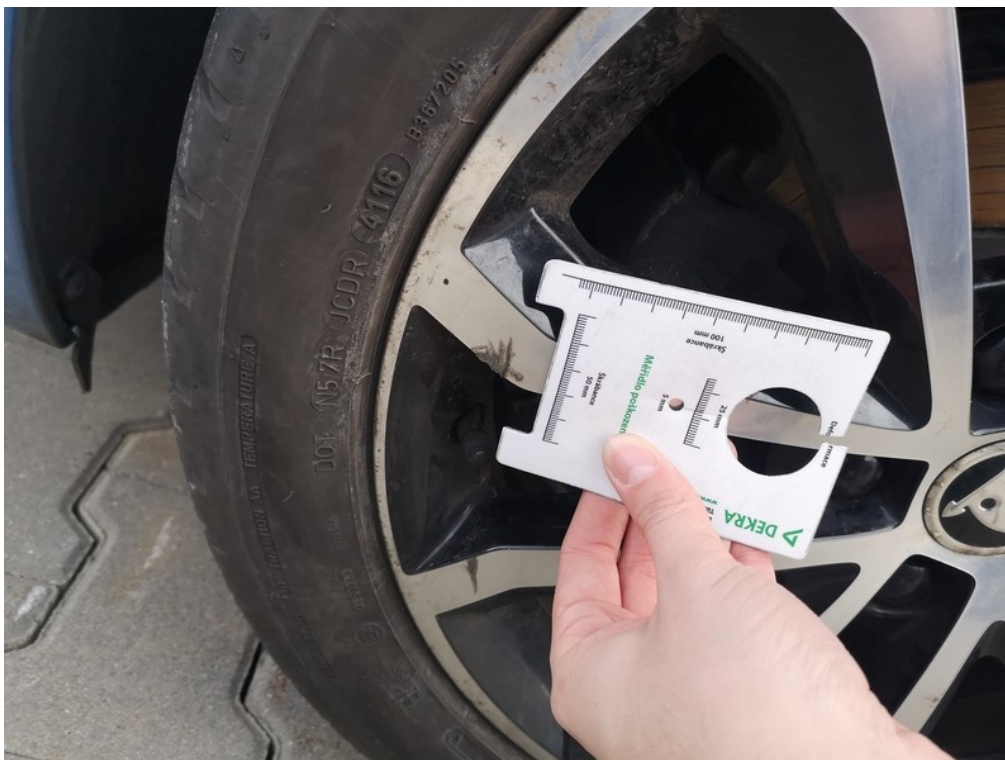
5 Umístění
Poškozený díl
Druh poškození

Exteriér (vnější prostor)
Disk LP kola
Škrábance

Způsob opravy (opatření) Opravit
Poznámka:

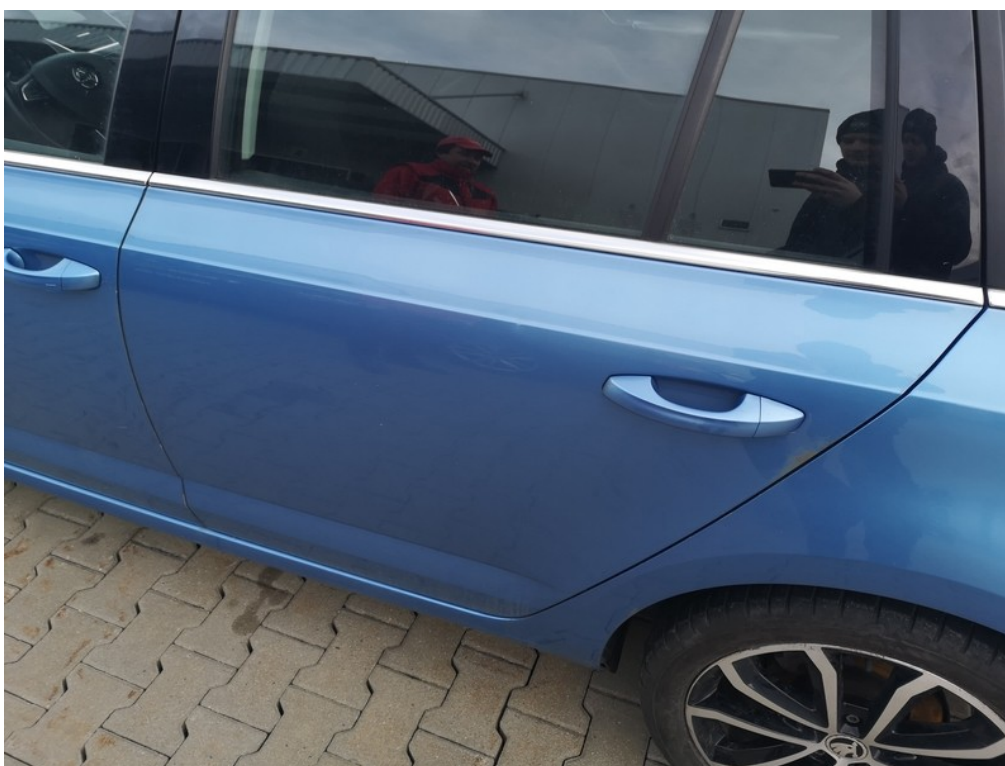
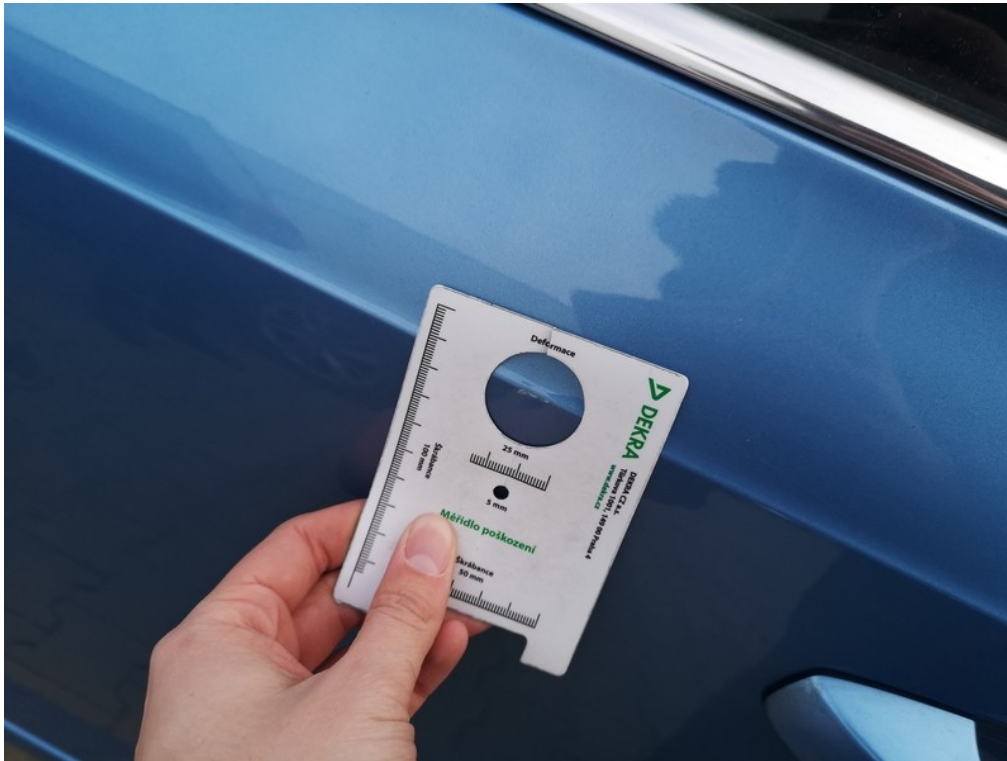
6 Umístění
Poškozený díl
Druh poškození

Exteriér (vnější prostor)
Dveře zadní levé
Jamka

Způsob opravy (opatření) Opravit
Poznámka:

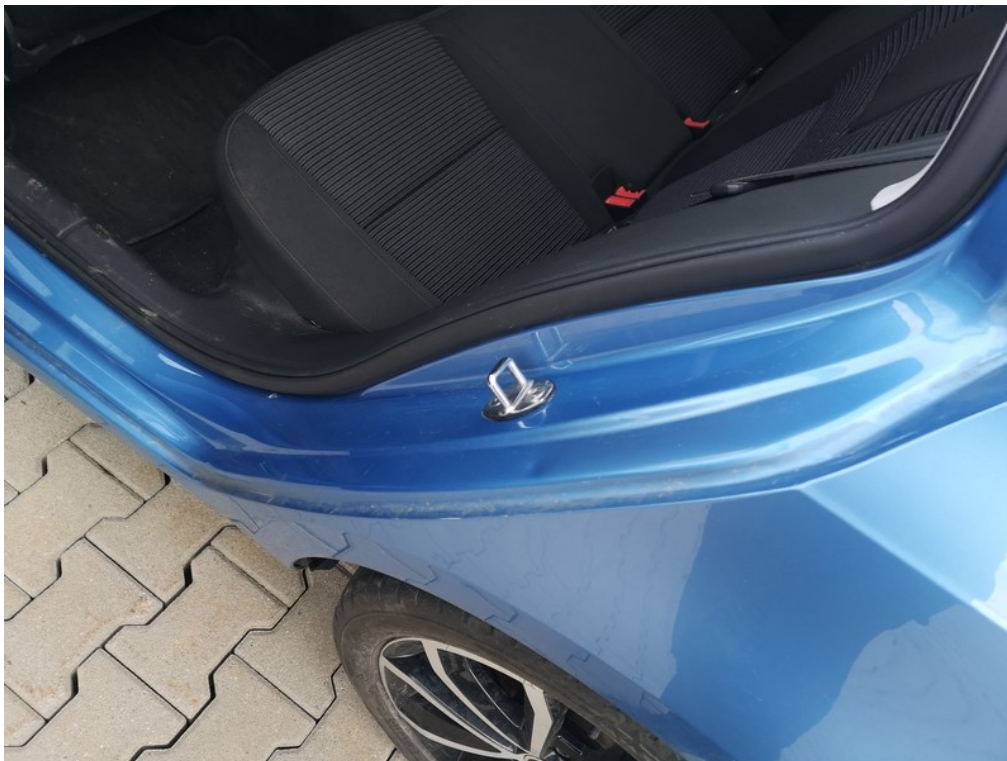
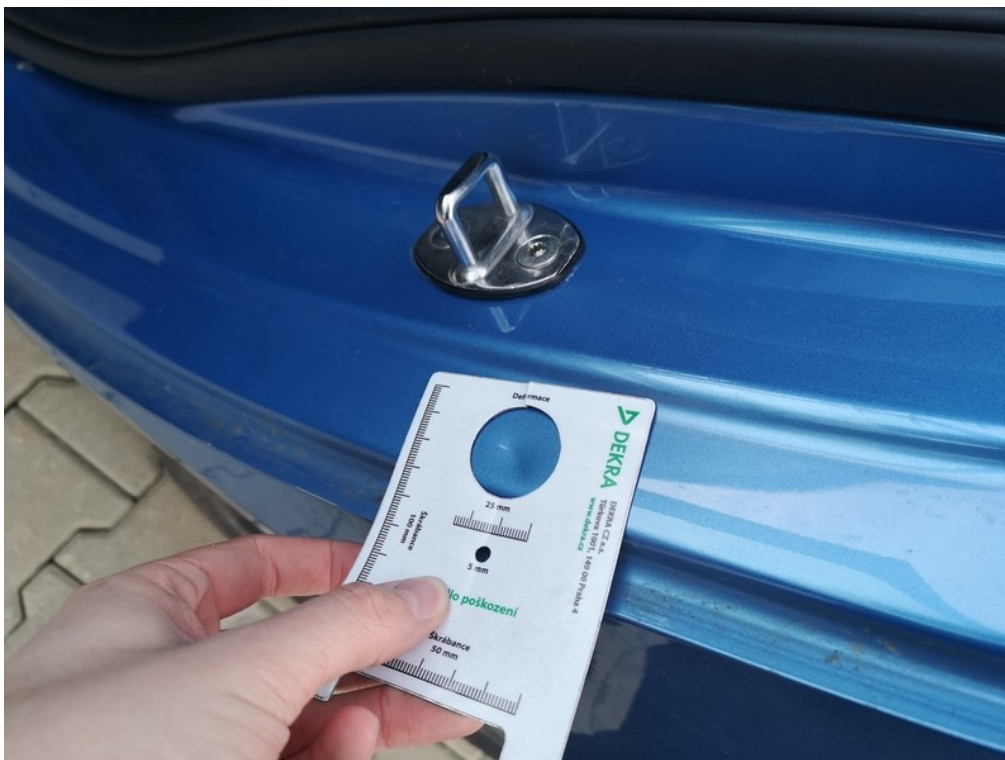
7 Umístění
Poškozený díl
Druh poškození

Exteriér (vnější prostor)
C sloupek levý
Jamka

Způsob opravy (opatření) Opravit
Poznámka:

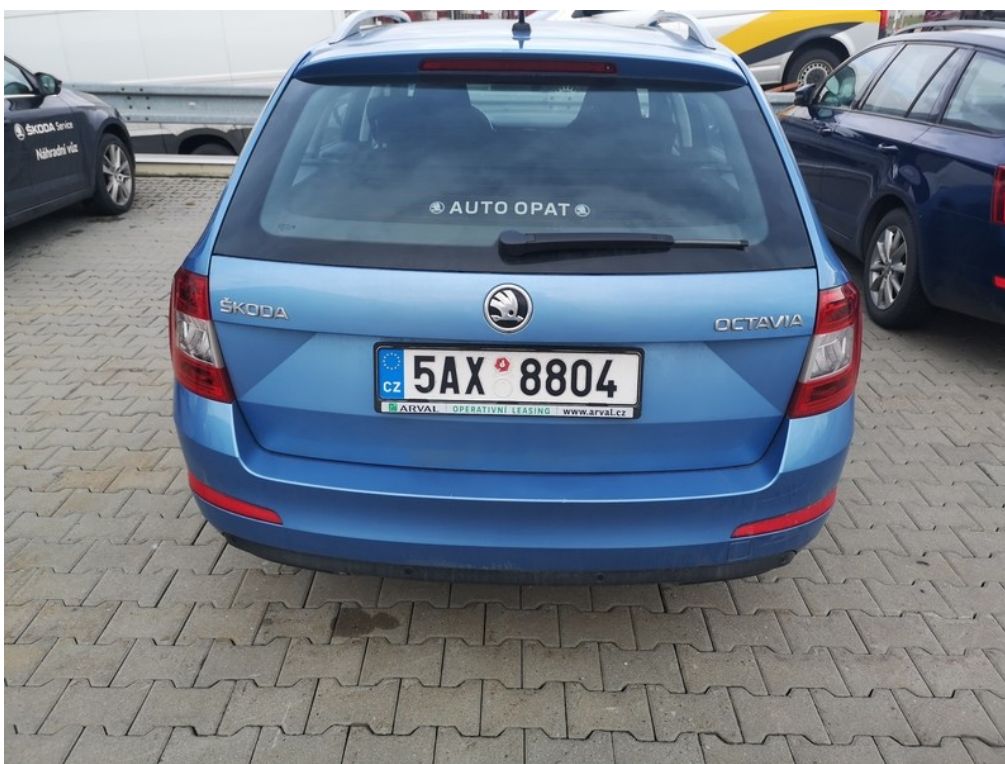
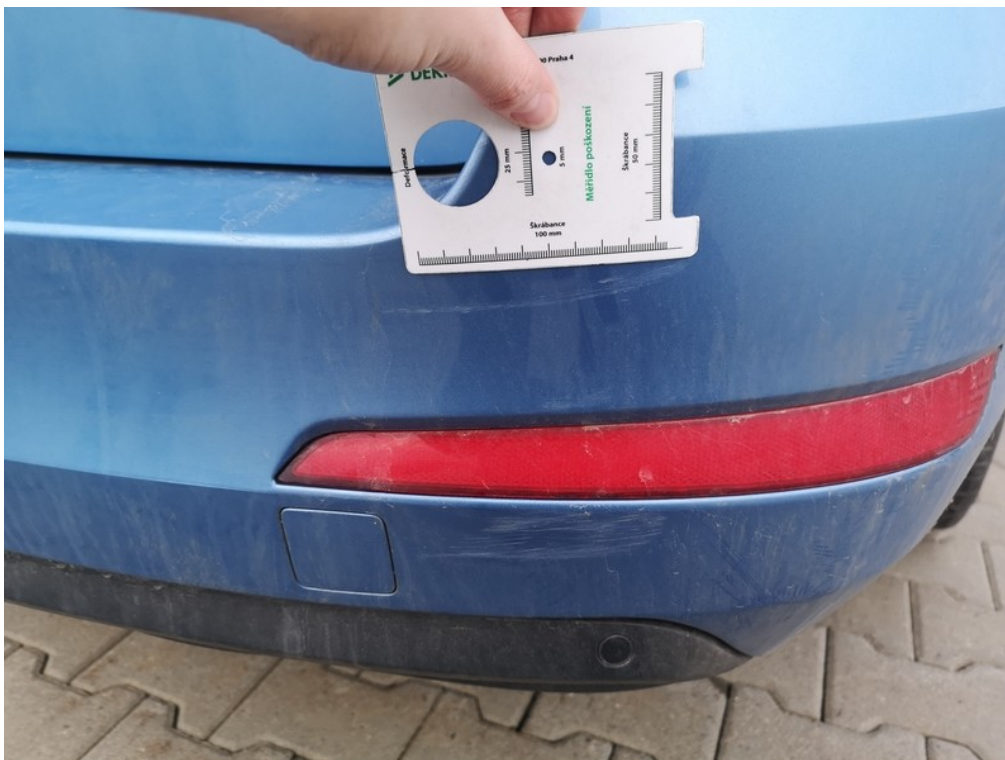
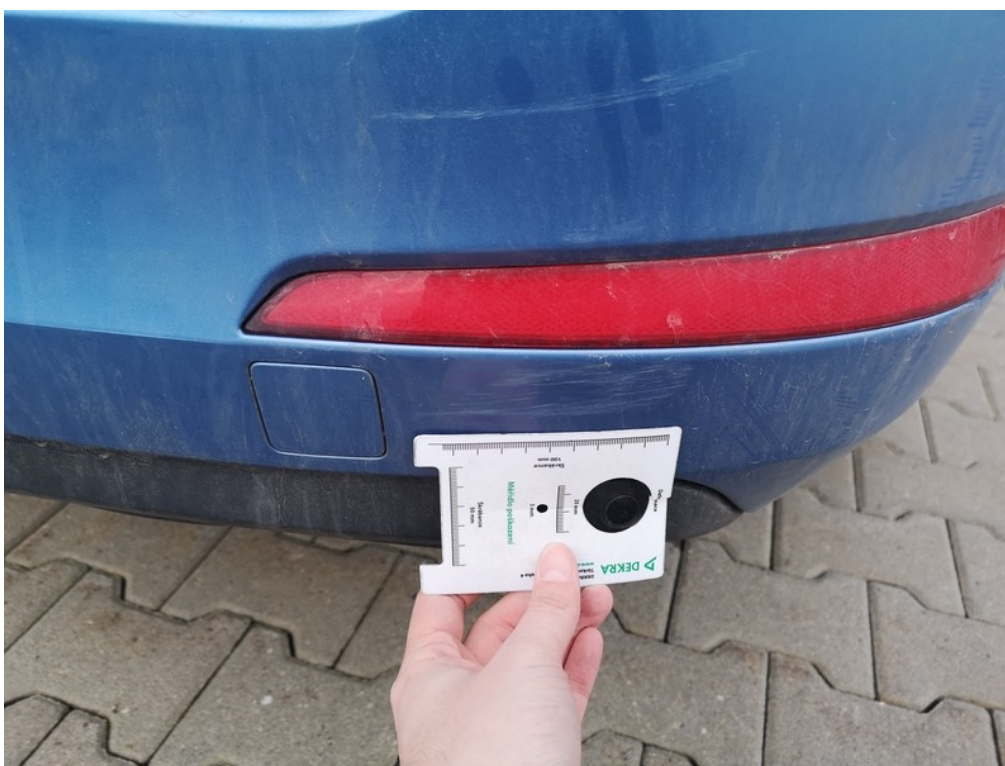
8 Umístění
Poškozený díl
Druh poškození

Exteriér (vnější prostor)
Zadní nárazník
Škrábance

Způsob opravy (opatření) Lakovat
Poznámka:

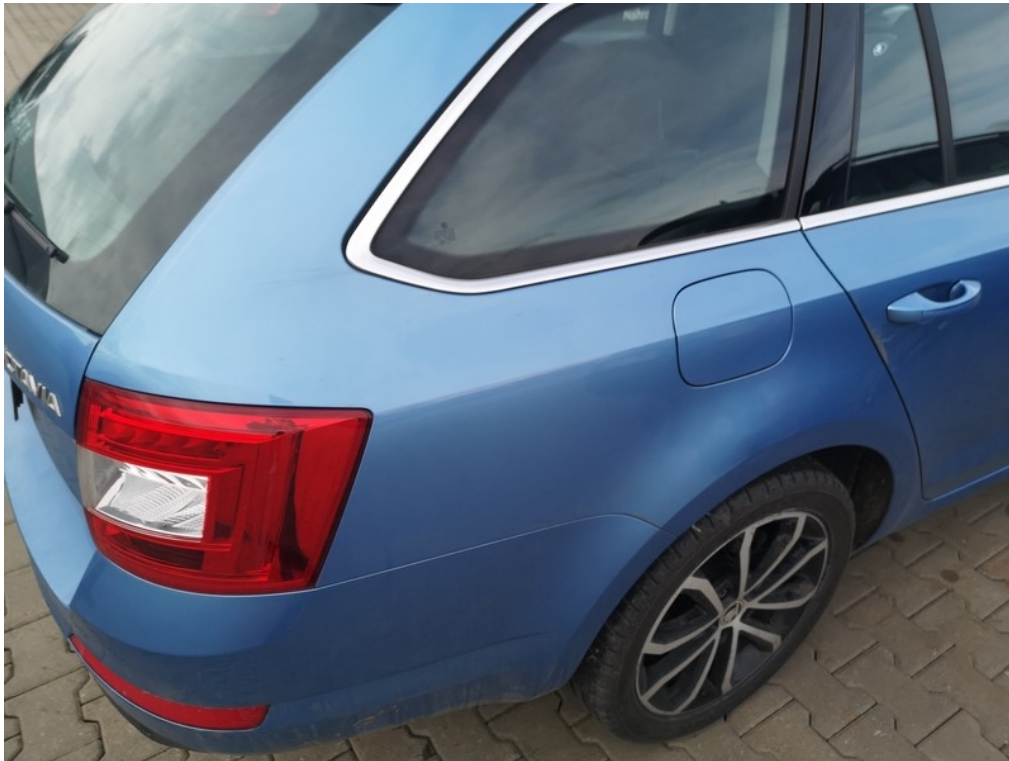
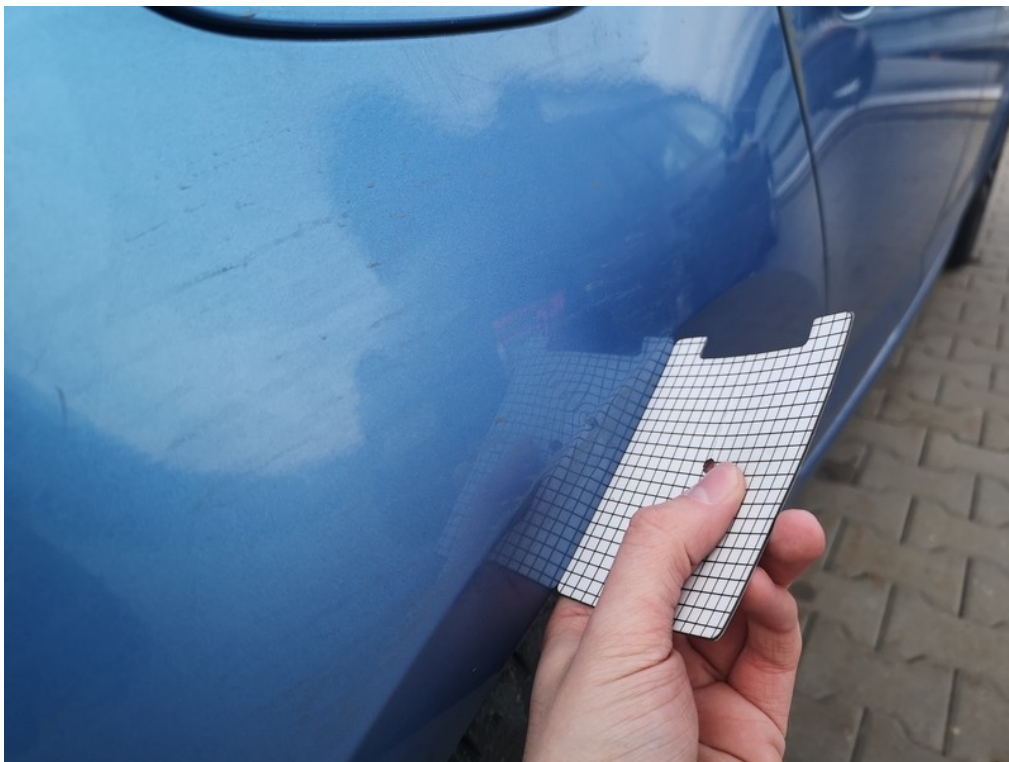
9
Umístění
Poškozený díl
Druh poškození

Exteriér (vnější
prostor)
Bočnice zadní pravá
Deformace

Způsob opravy (opatření) Opravit
Poznámka:

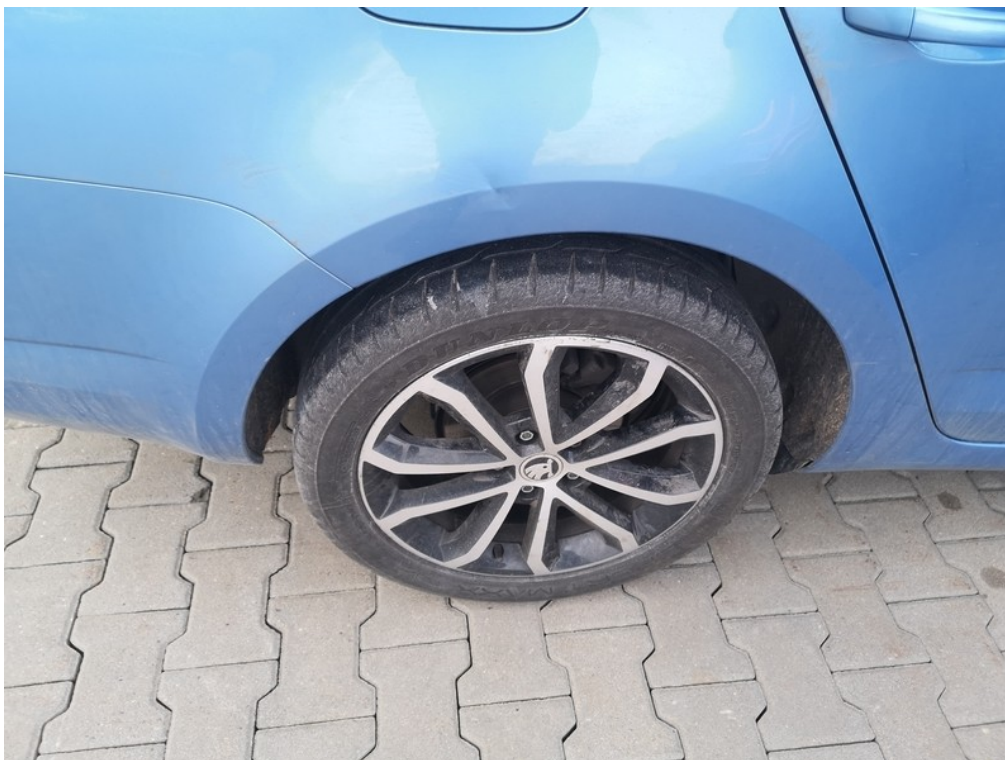
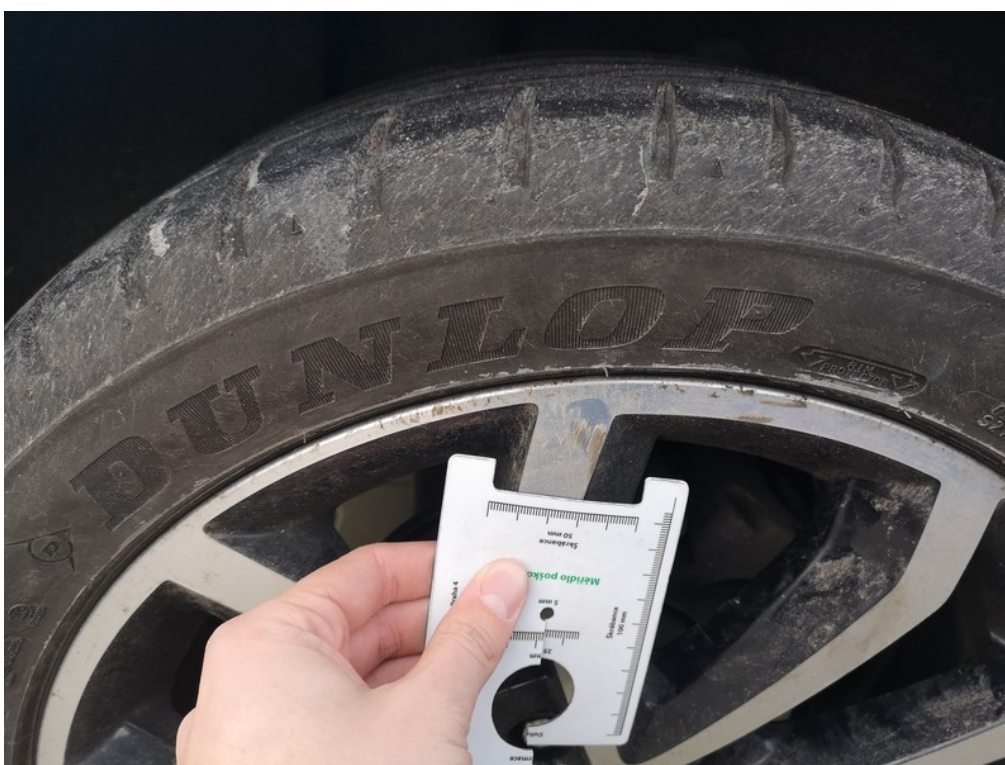
10 Umístění
Poškozený díl
Druh poškození

Exteriér (vnější prostor)
Disk PZ kola
Škrábance

Způsob opravy (opatření) Opravit
Poznámka:

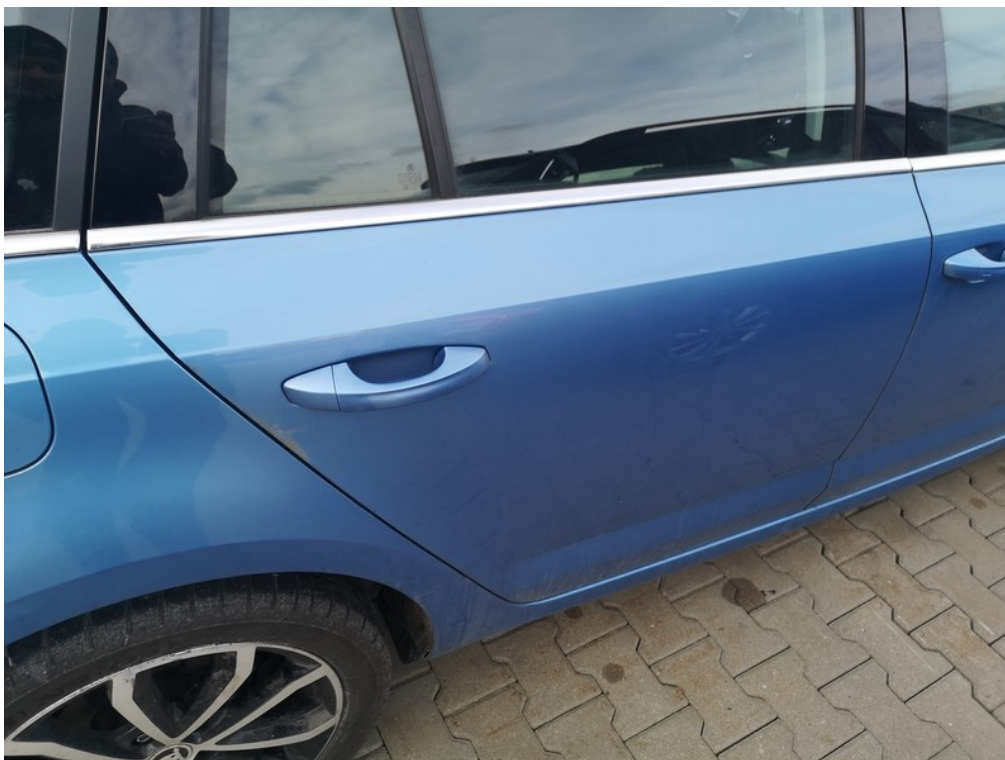
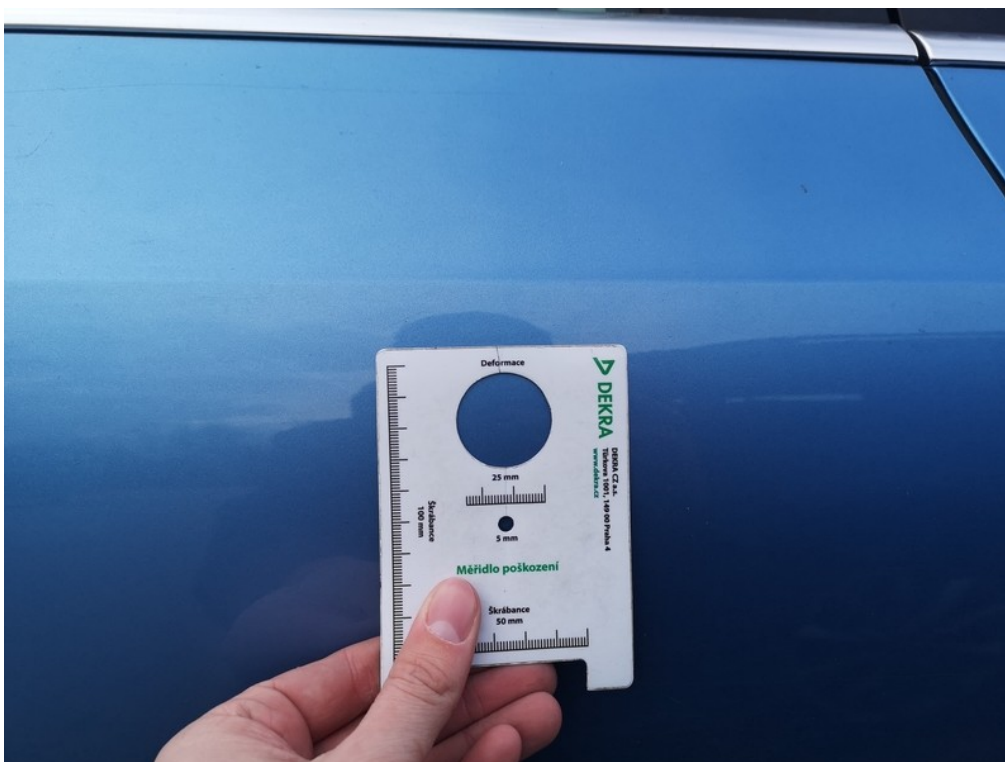
11 Umístění
Poškozený díl
Druh poškození

Exteriér (vnější prostor)
Dveře zadní pravé
Jamka

Způsob opravy (opatření) Opravit
Poznámka:

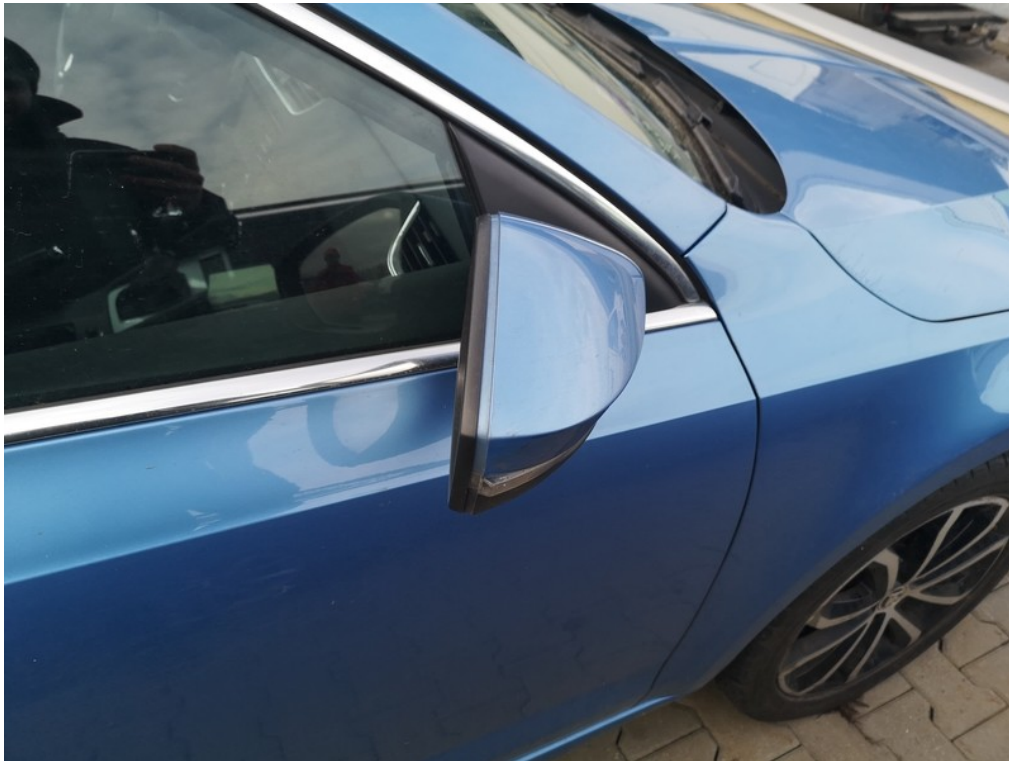
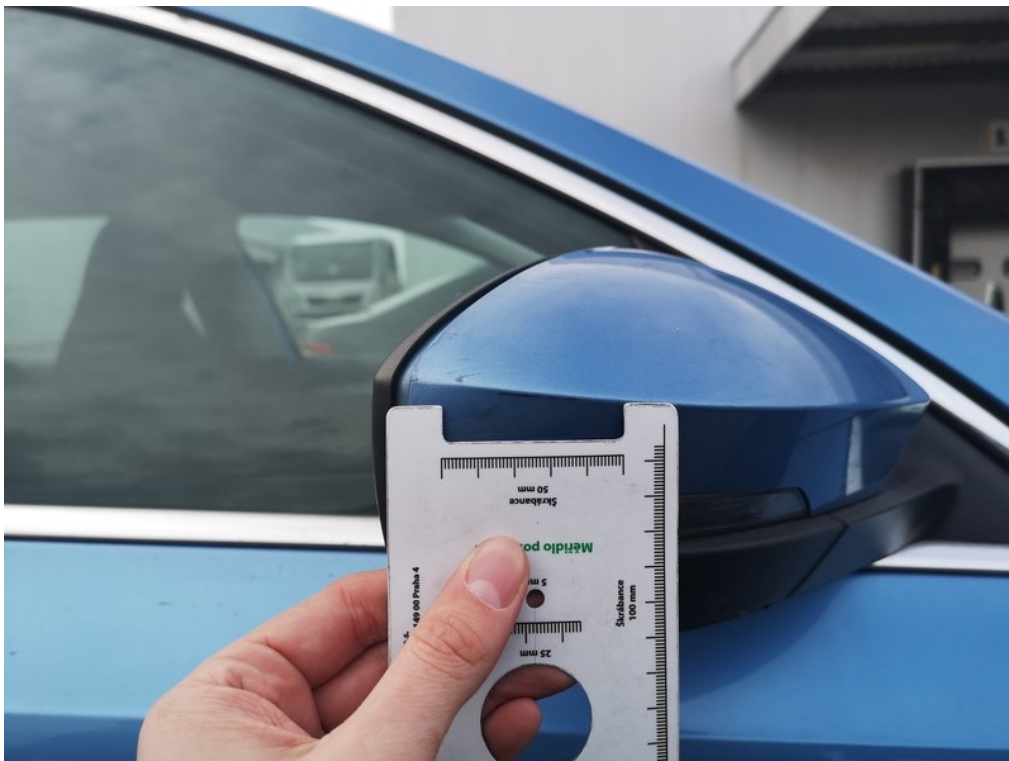
Umístění
12 Poškozený díl
Druh poškození

Exteriér (vnější prostor)
Kryt P zpětného zrcátka
Škrábance

Způsob opravy (opatření) Lakovat

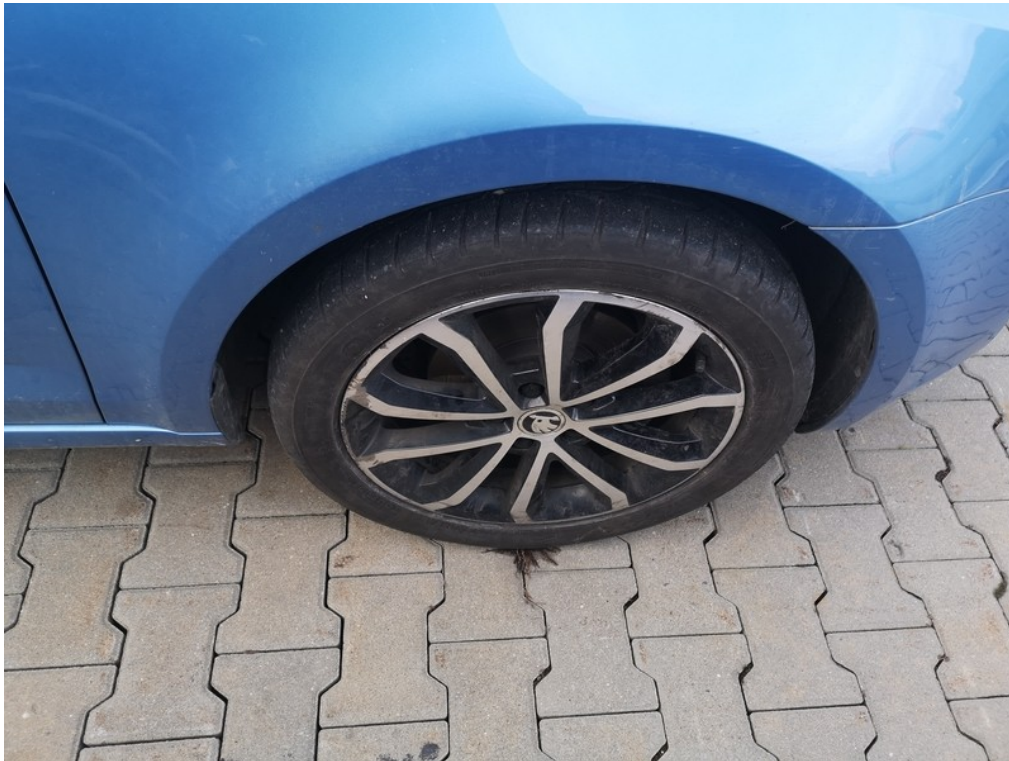
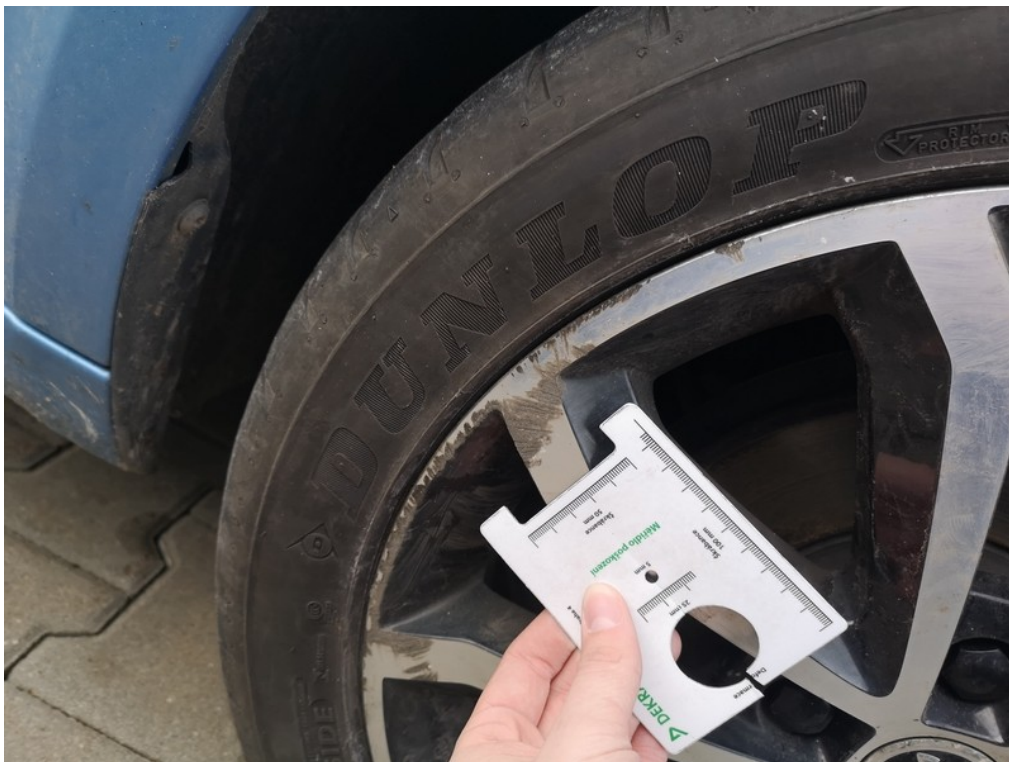
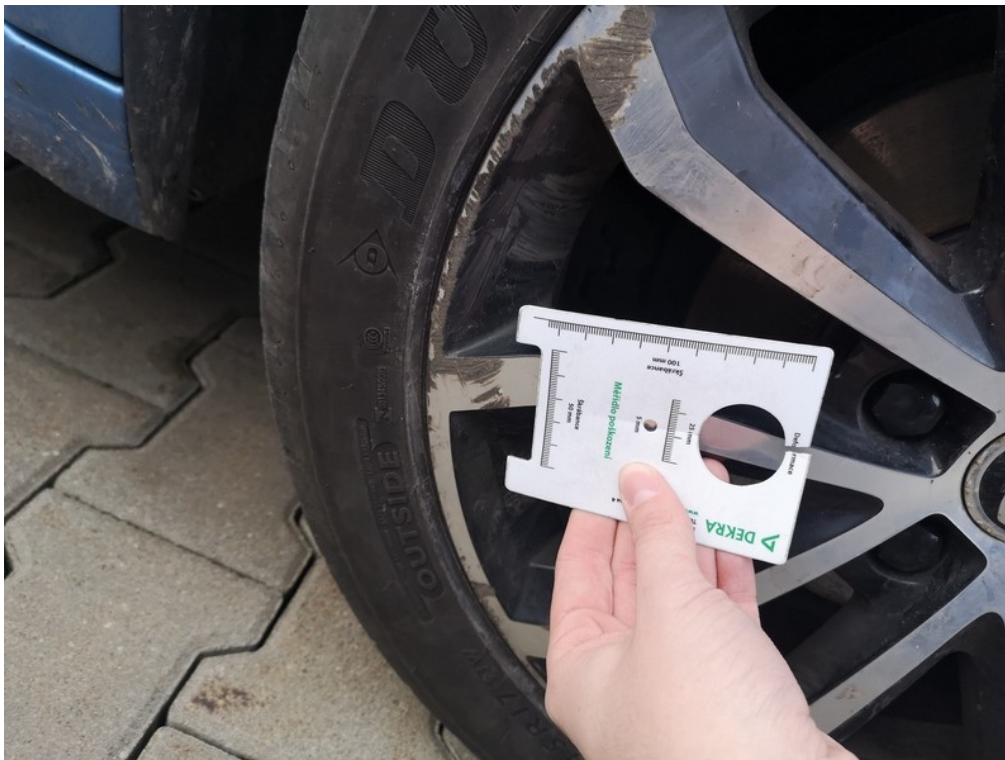
13 Umístění
Poškozený díl
Druh poškození

Exteriér (vnější prostor)
Disk PP kola
Škrábance

Způsob opravy (opatření) Opravit
