DEKRA CZ a.s.

ARVAL CZ s.r.o.

ÚDAJE O VOZIDLE

SEZNAM POŠKOZENÍ

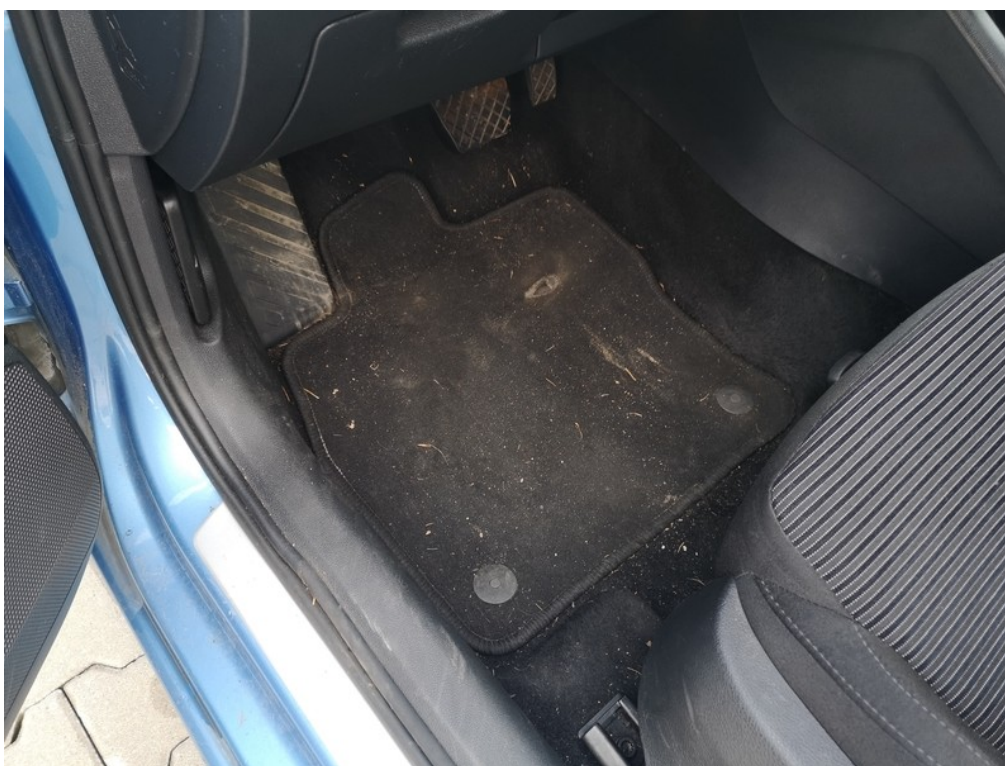
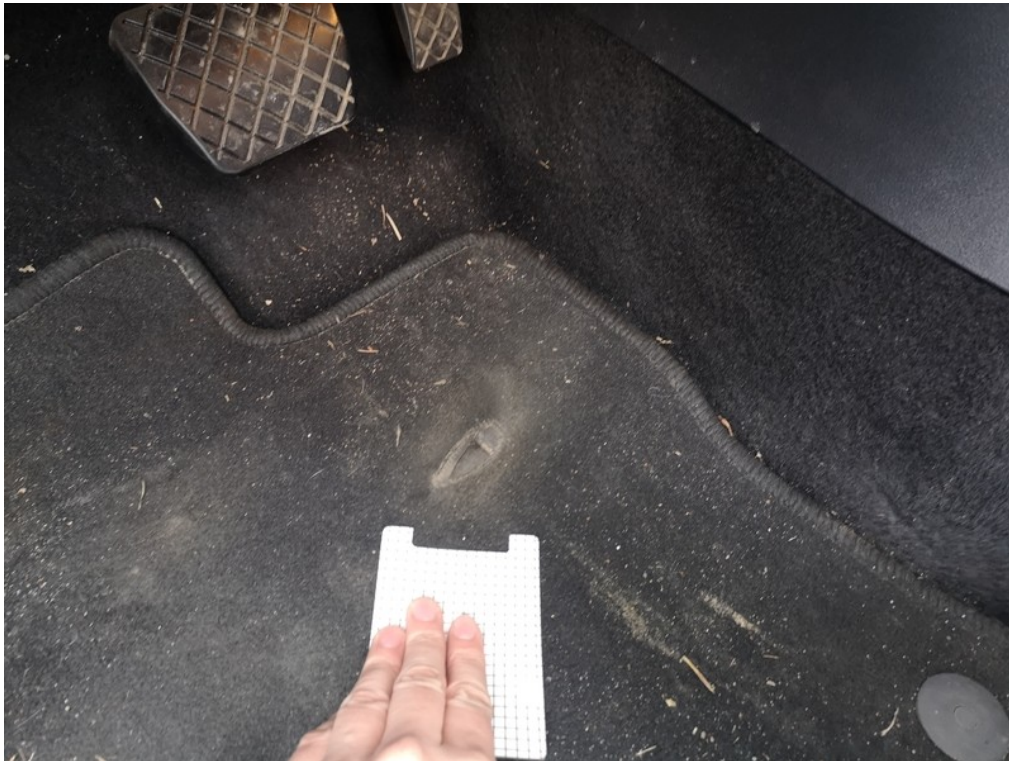
14 Umístění
Poškozený díl
Druh poškození

Interiér (vnitřní prostor)
Přídavný koberec LP
Opotřebení

Způsob opravy (opatření) Vyměnit
Poznámka:

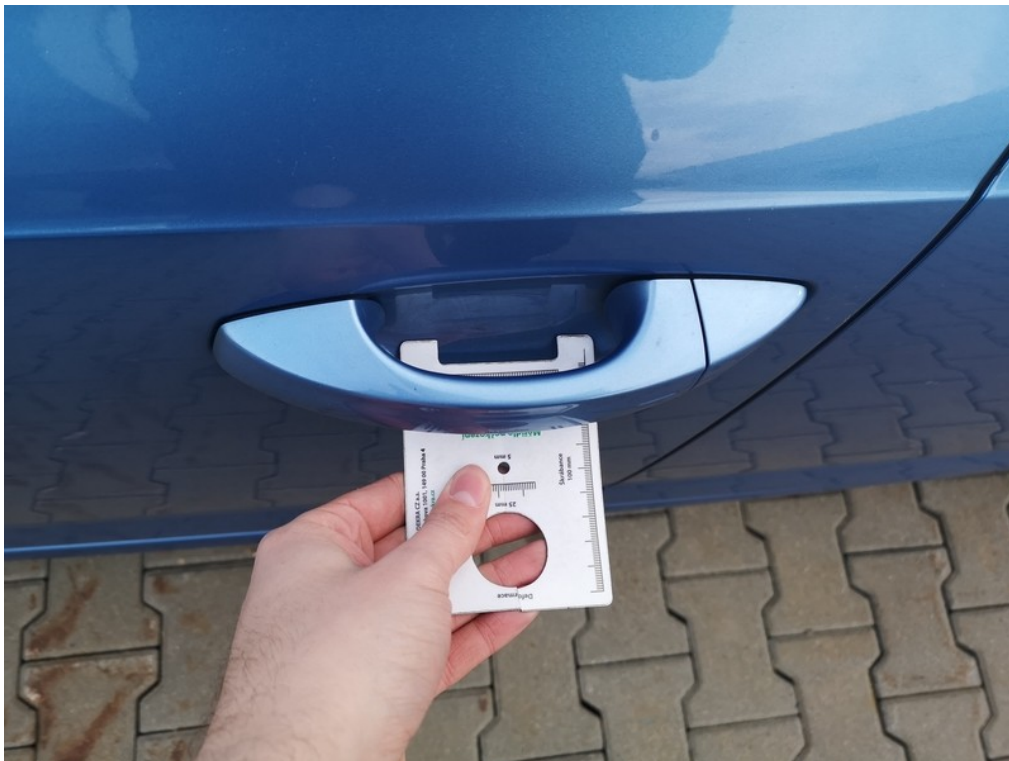
Umístění
15 Poškozený díl
Druh poškození

Ostatní
Celková plocha
karoserie
Škrábance

Způsob opravy (opatření) Vyleštit
Poznámka:
