DEKRA CZ a.s.
Tůrkova 1001, 149 00 Praha 4
IČ: 49240188, Zapsaná u Městského soudu v Praze, Oddíl B, vložka 1967

ÚDAJE O VOZIDLE

RZ:	6AN9122	VIN:	TMBJM7NE8J0201507
Tovární značka (výrobce):	Škoda	Zdvih. objem :	1395
Obchodní označení:	Octavia 3 Kombi (2013)	Max. výkon (kW):	81
Provedení:	OctaviaCo1.4CNG Style	Druh paliva:	CNG
Barva:	G-TEC	Převodovka:	Manuální
Typ karoserie / Počet dveří:	Šedá / metaliza	Datum první registrace:	2017-11-14
Vozidlo s odpočtem DPH	Kombi / 5	Platnost tech. kont. do:	2021-11
Stav tachometru:	Ano	Stav paliva v nádrži:	1/2
Stav oleje:	77236 Km Odečteno	Chladicí kapalina:	V intervalu
Servisní knížka k dispozici:	V intervalu		
	Elektronická

SEZNAM POŠKOZENÍ

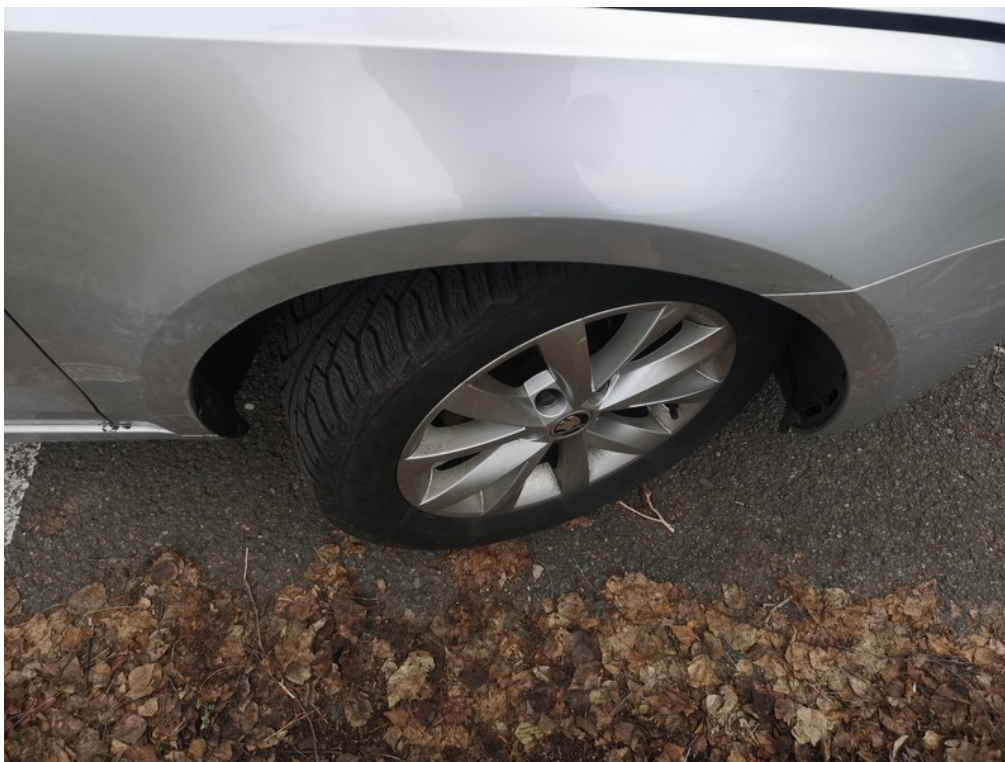
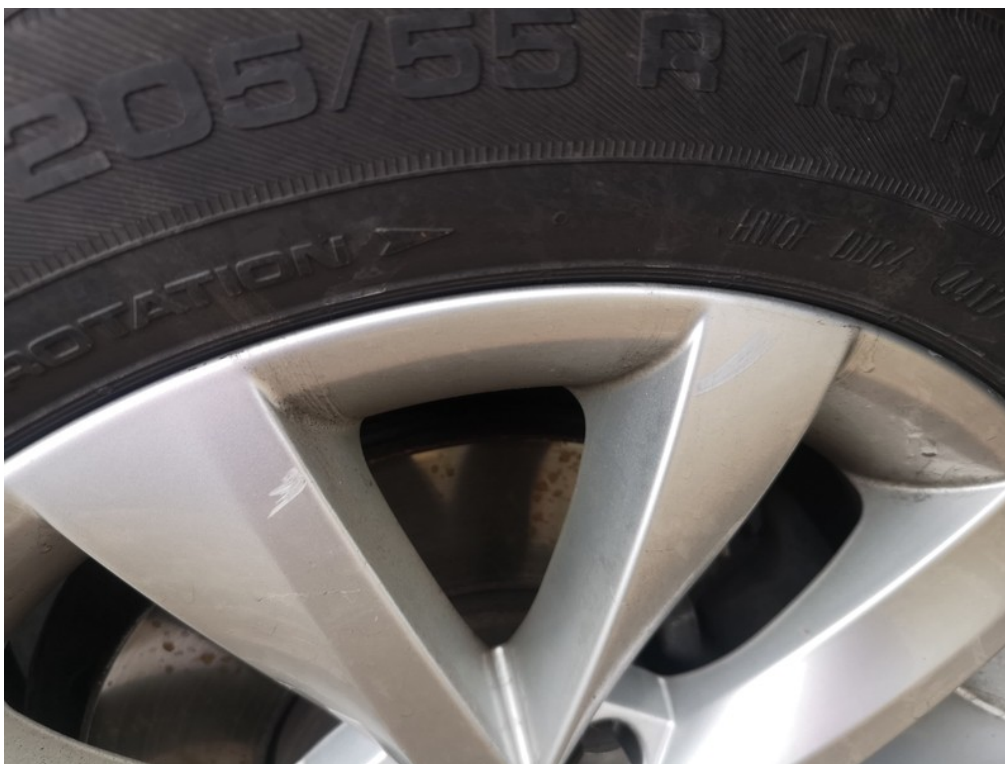
1 Umístění
Poškozený díl
Druh poškození

Exteriér (vnější
prostor)
Disk PP kola
Škrábance

Viz popis k poškození č. **1**

Způsob opravy (opatření) Opravit
Poznámka:

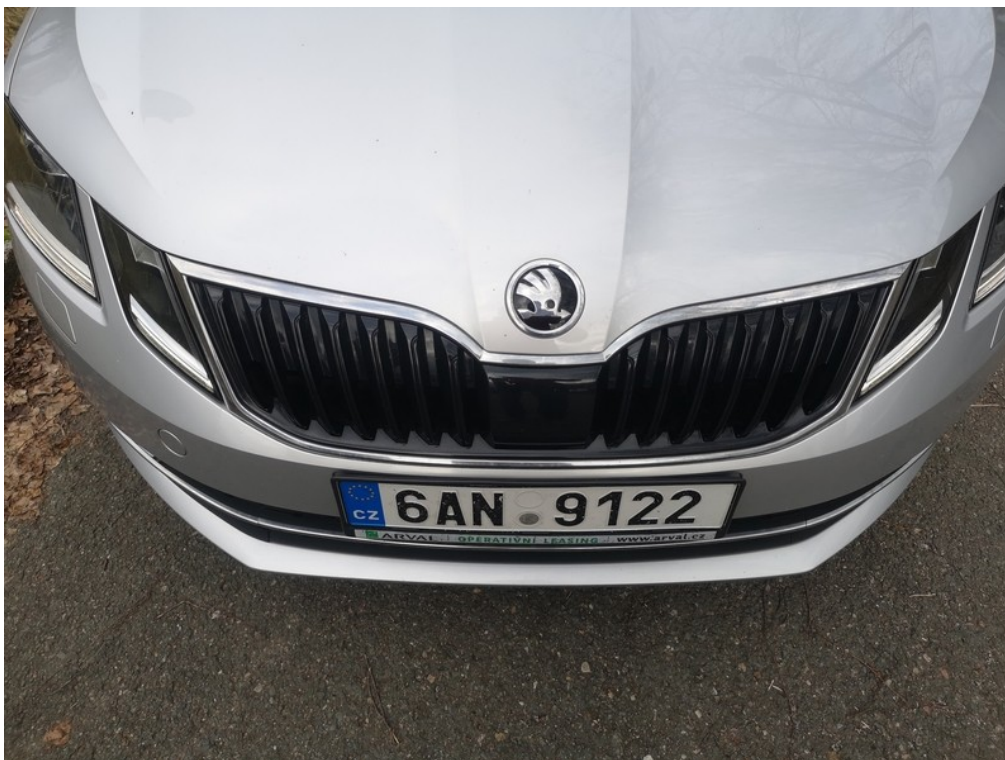
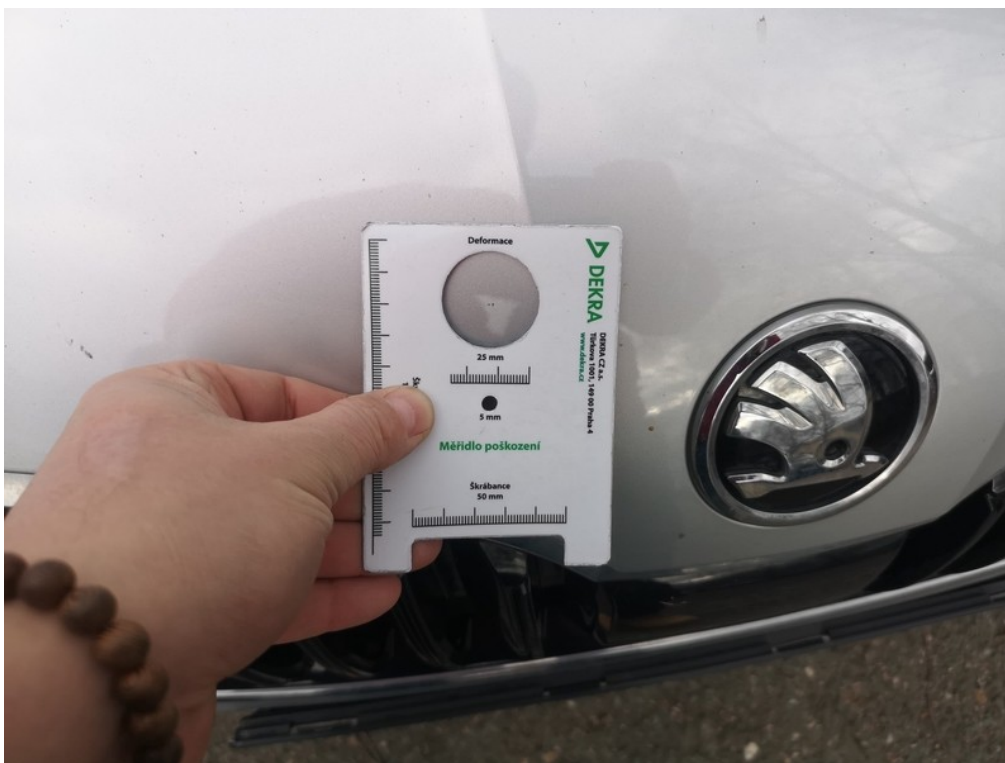
Umístění
2 Poškozený díl
Druh poškození

Exteriér (vnější prostor)
Přední část vozidla
Poškození od odletujícího kamení

Viz popis k poškození č. **2**

Způsob opravy (opatření) Opravit
Poznámka:

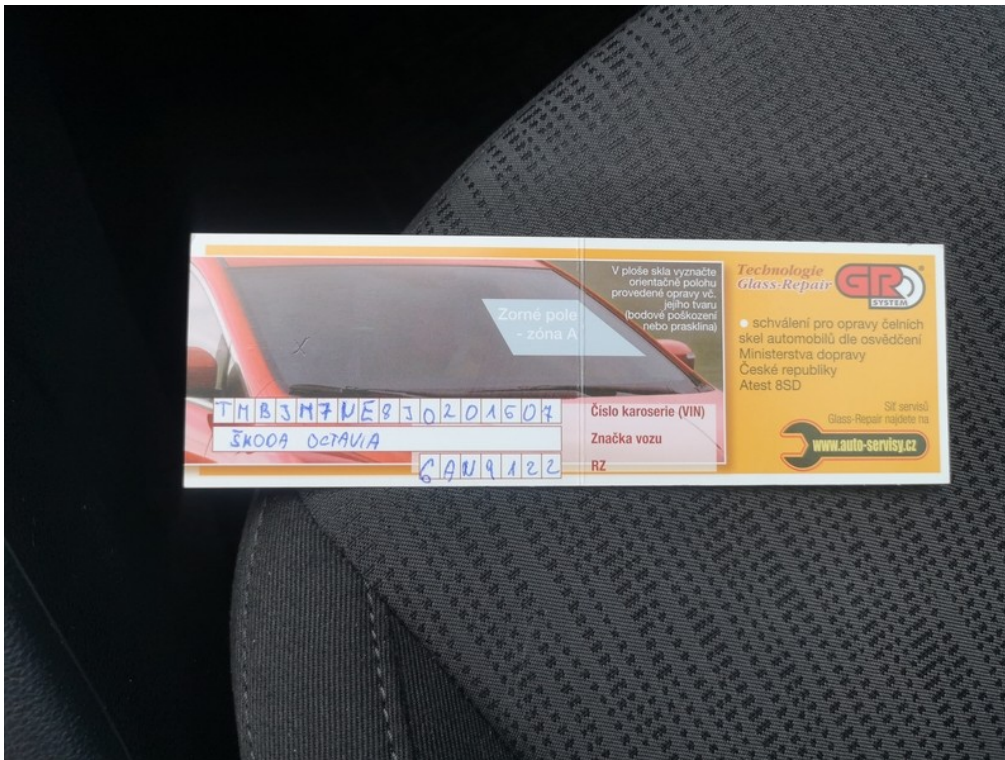
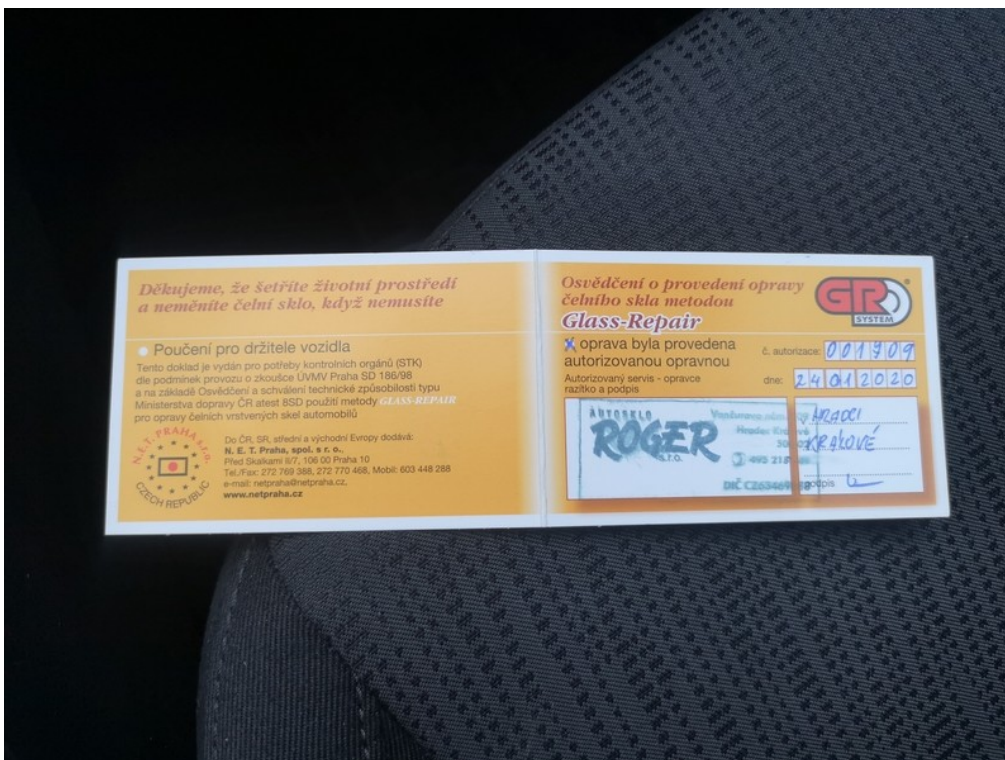
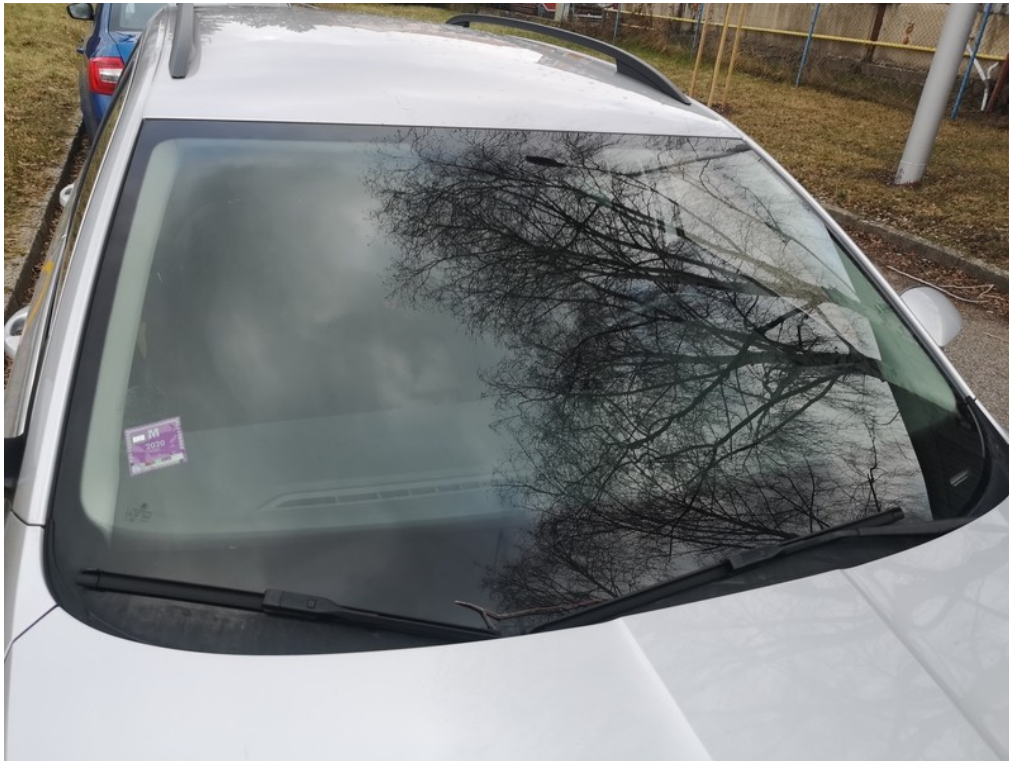
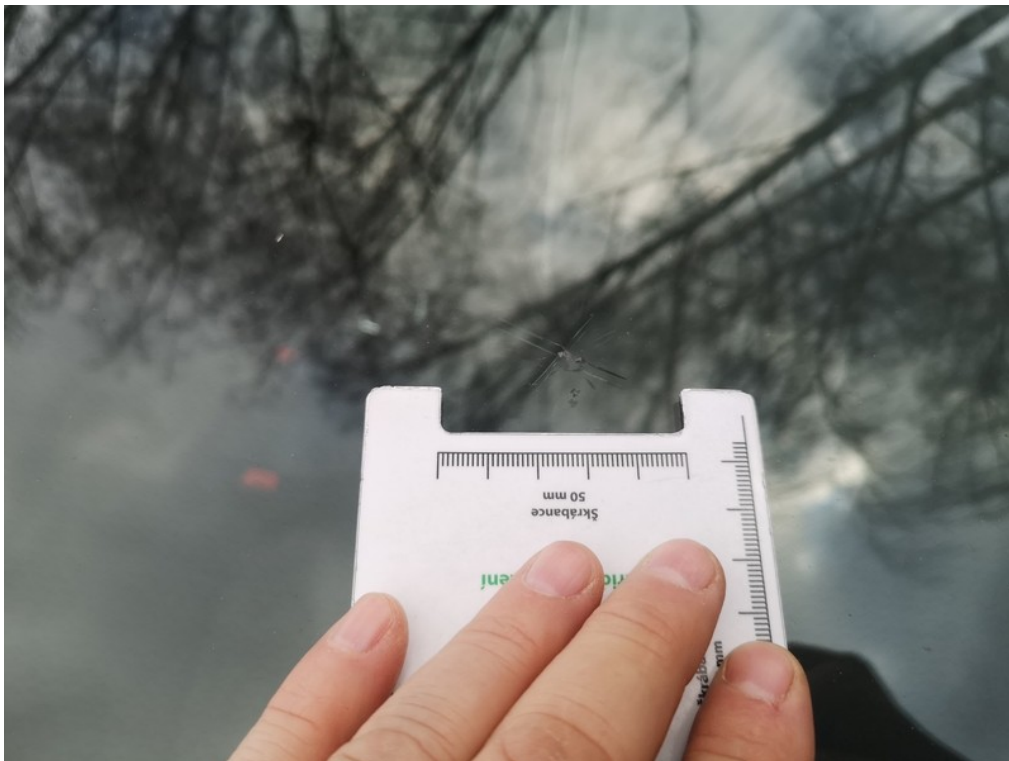
3 Umístění
Poškozený díl
Druh poškození

Exteriér (vnější prostor)
Čelní sklo
Štěp

Viz popis k poškození č. 3

Viz popis k poškození č. **3**

Způsob opravy (opatření) Vyměnit
Poznámka: Certifikát o provedené opravě.

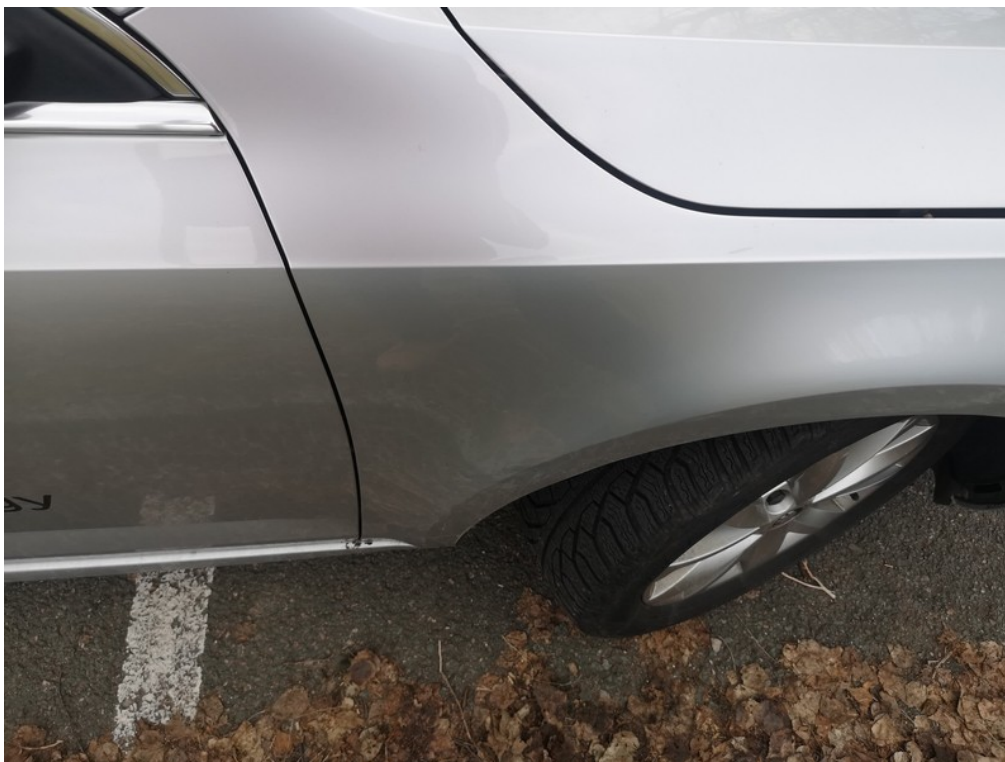
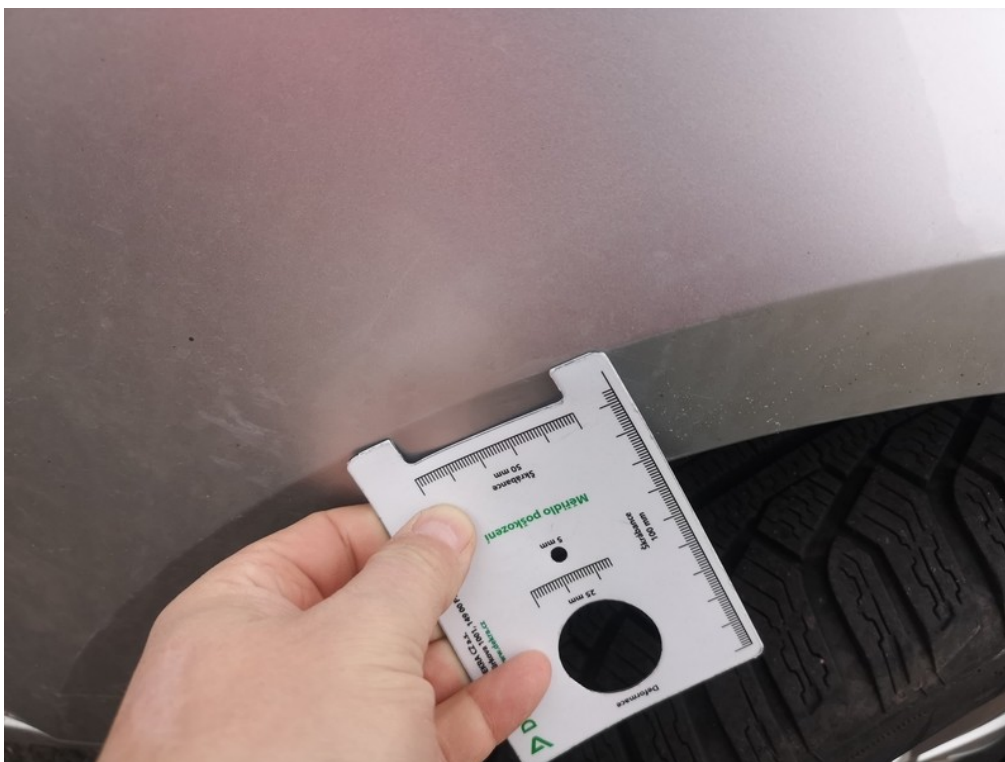
4 Umístění
Poškozený díl
Druh poškození

Exteriér (vnější prostor)
Blatník přední pravý
Deformace

Viz popis k poškození č. 4

Způsob opravy (opatření) Opravit
Poznámka:

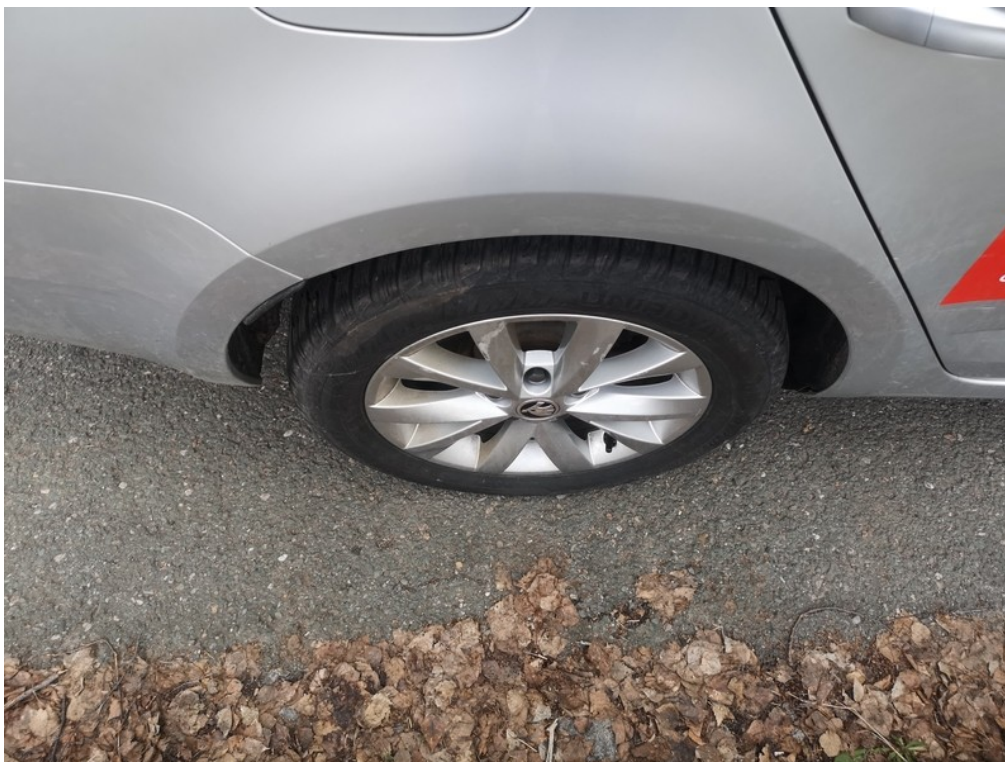
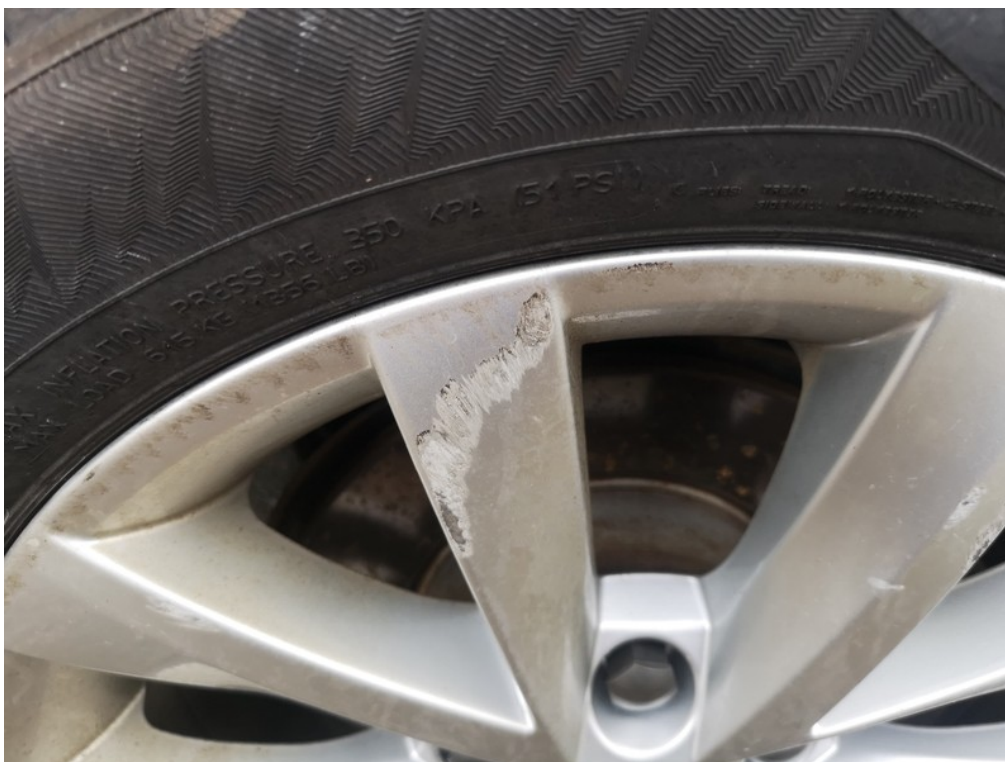
5 Umístění
Poškozený díl
Druh poškození

Exteriér (vnější
prostor)
Disk PZ kola
Škrábance

Viz popis k poškození č. 5

Způsob opravy (opatření) Opravit
Poznámka:

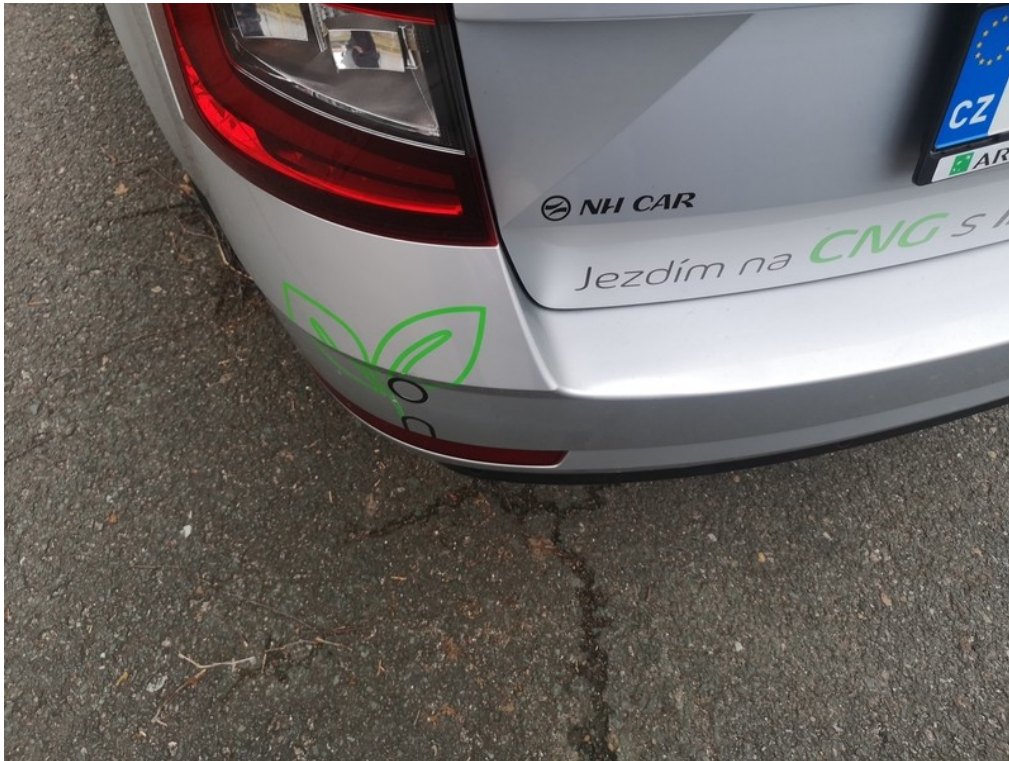
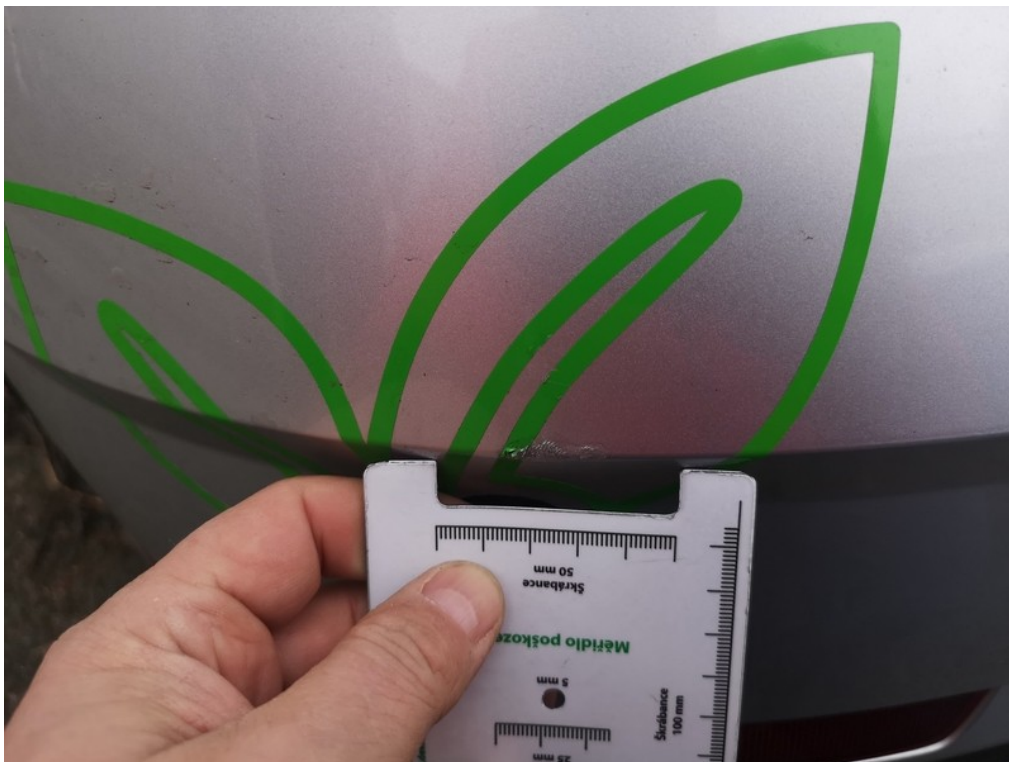
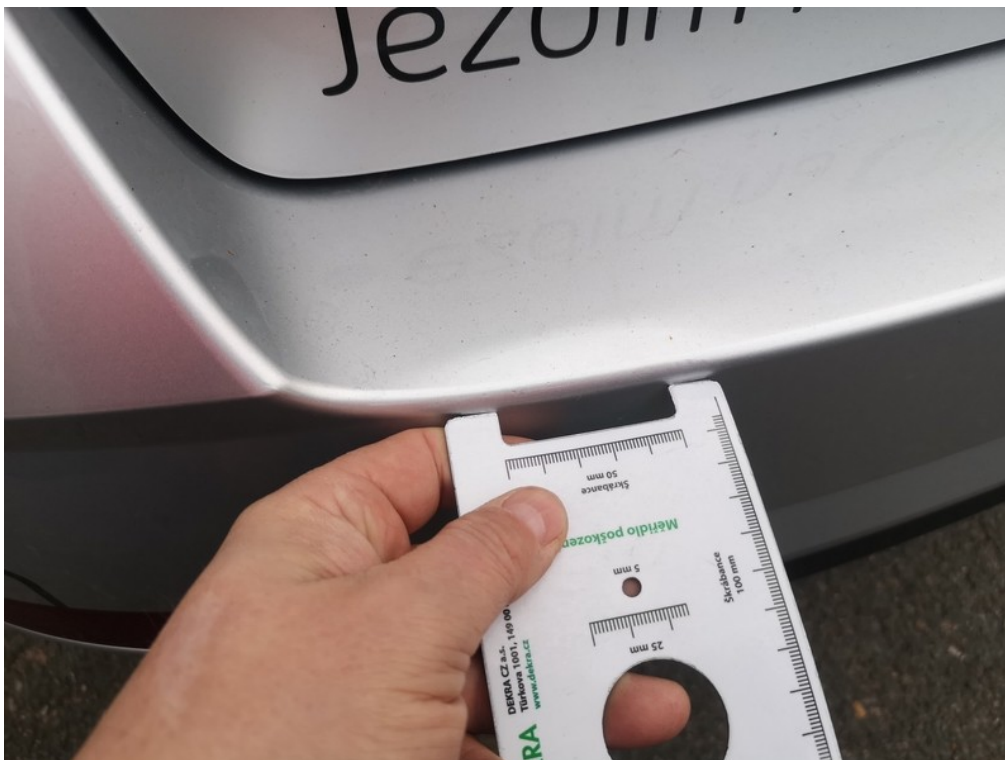
6 Umístění
Poškozený díl
Druh poškození

Exteriér (vnější
prostor)
Zadní nárazník
Deformace

Viz popis k poškození č. 6

Způsob opravy (opatření) Opravit
Poznámka:

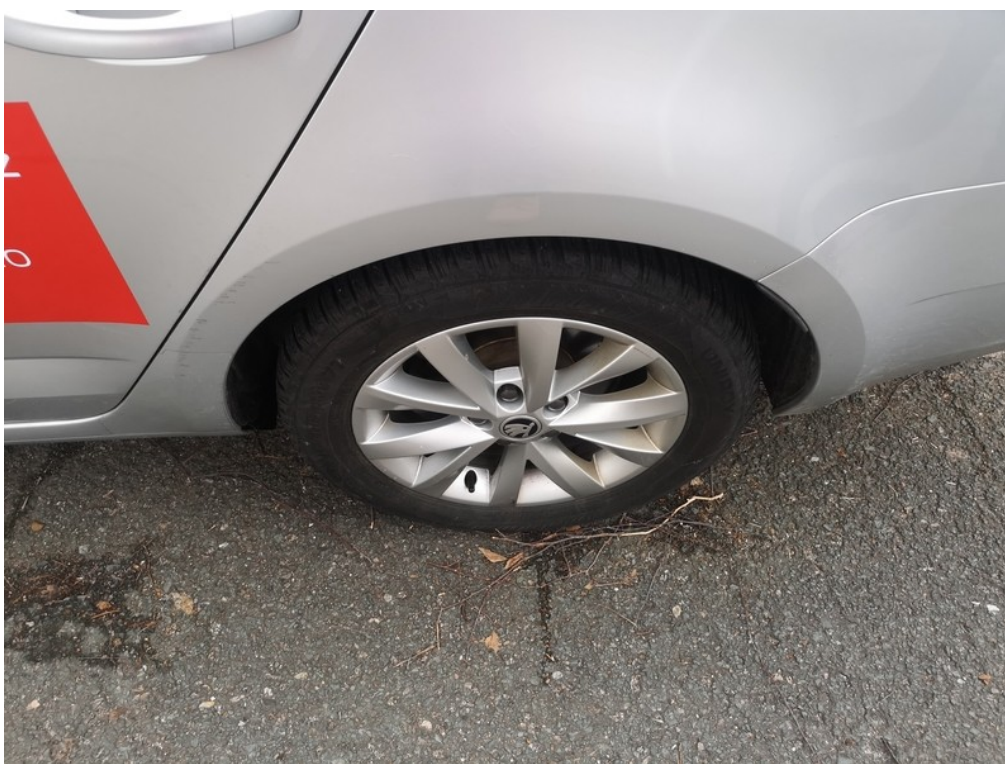
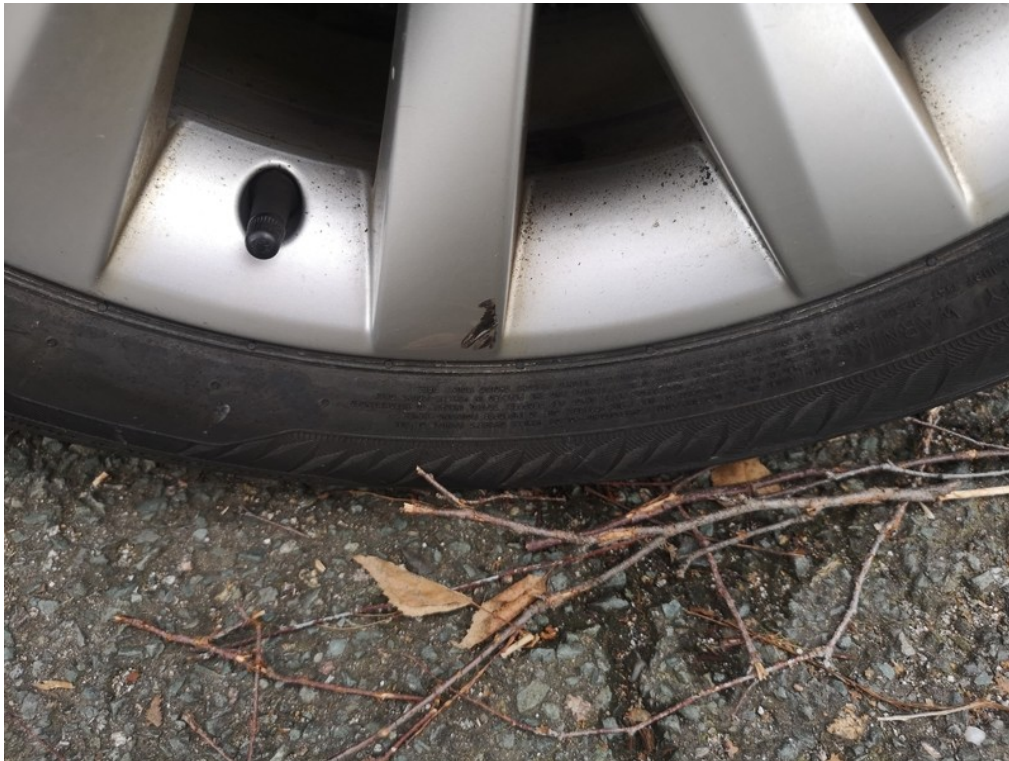
7 Umístění
Poškozený díl
Druh poškození

Exteriér (vnější prostor)
Disk LZ kola
Škrábnice

Viz popis k poškození č. 7

Způsob opravy (opatření) Opravit
Poznámka:

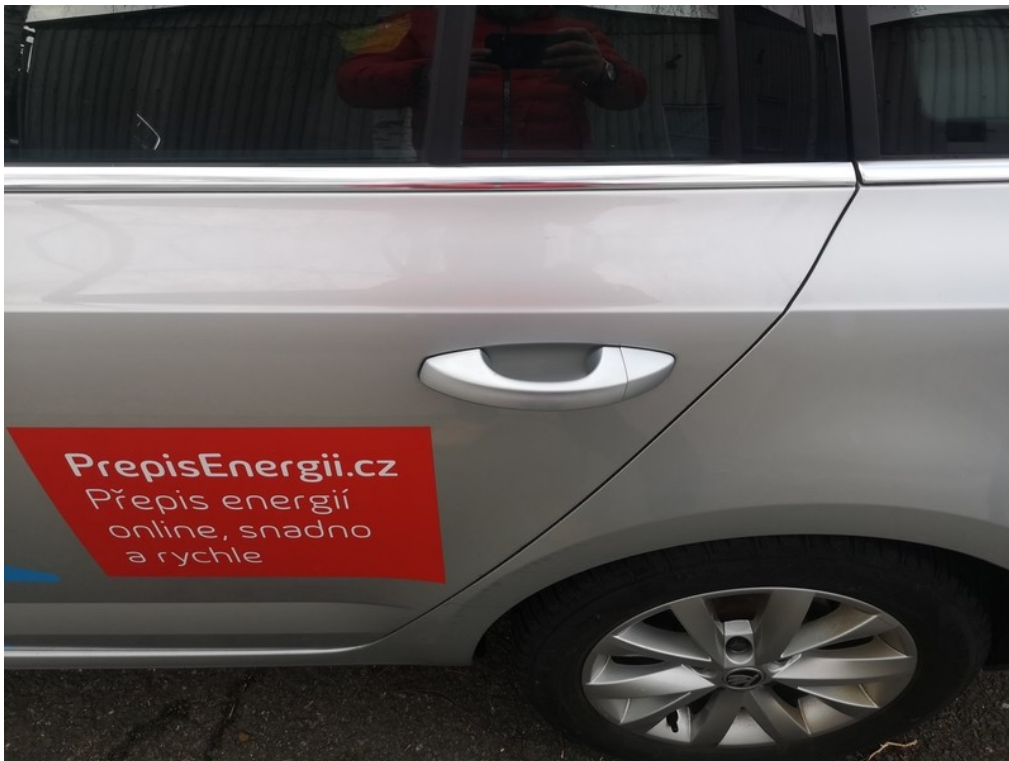
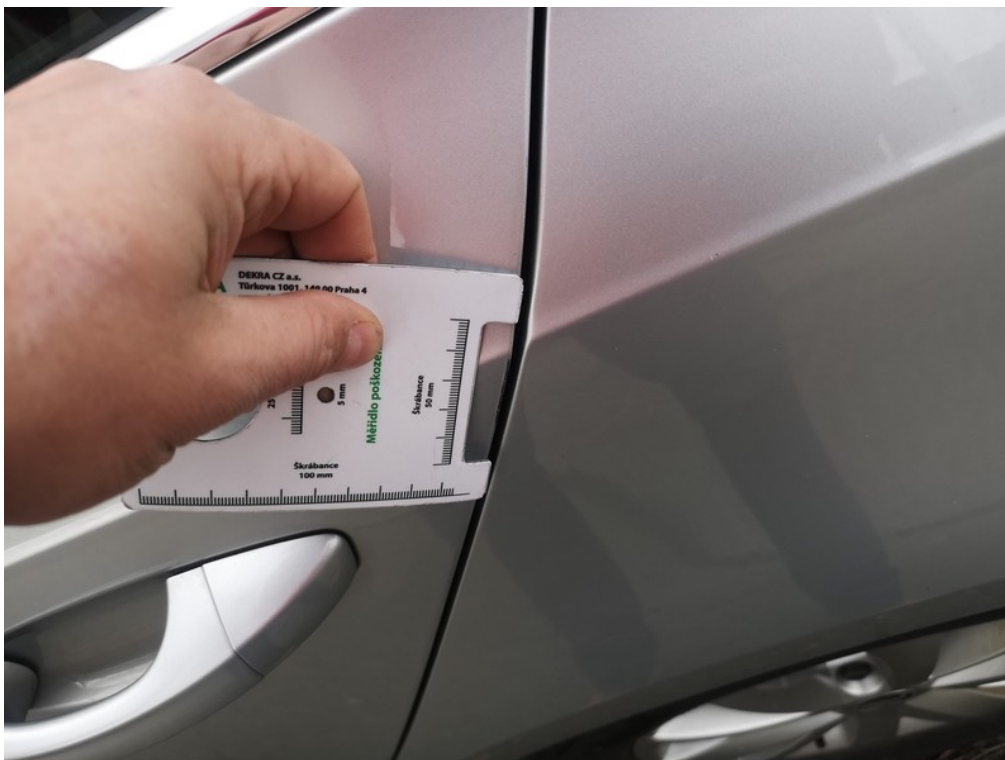
8 Umístění
Poškozený díl
Druh poškození

Exteriér (vnější prostor)
Dveře zadní levé
Škrábance

Viz popis k poškození č. 8

Způsob opravy (opatření) Lakovat
Poznámka:

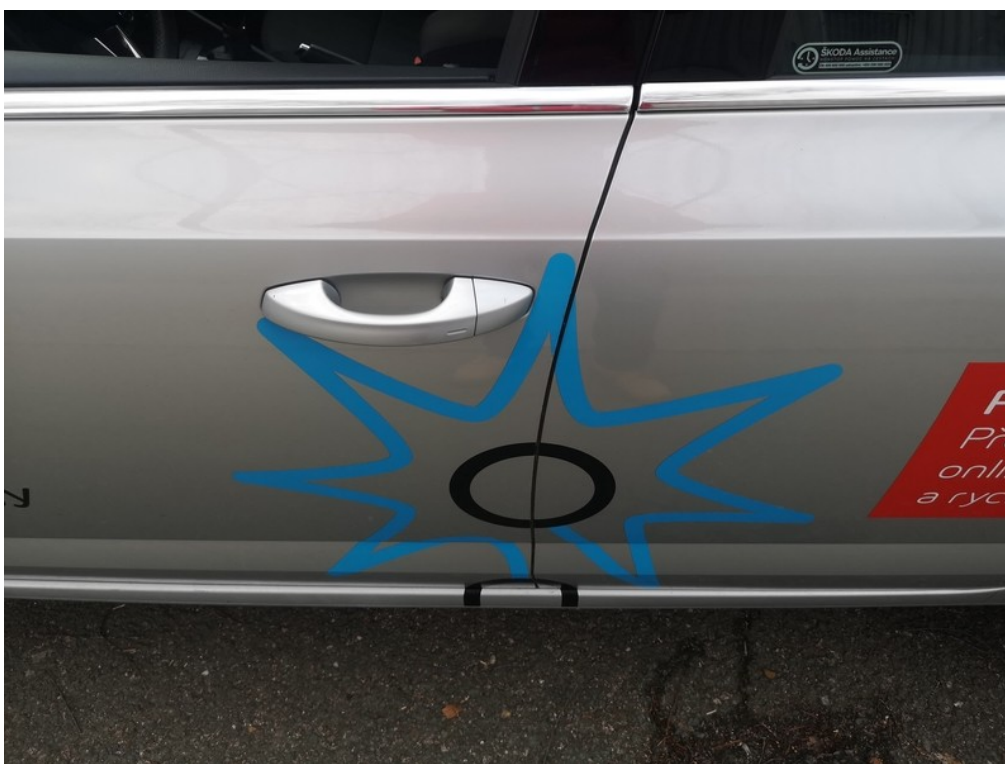
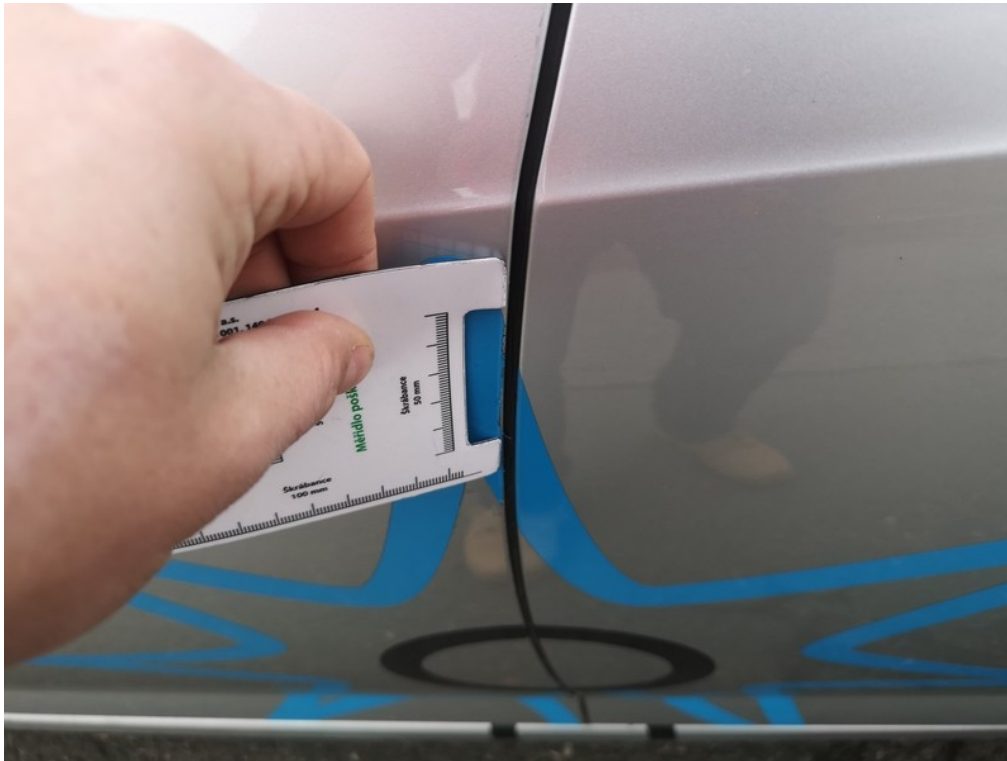
9 Umístění
Poškozený díl
Druh poškození

Exteriér (vnější prostor)
Dveře přední levé
Škrábance

Viz popis k poškození č. 9

Způsob opravy (opatření) Lakovat
Poznámka:

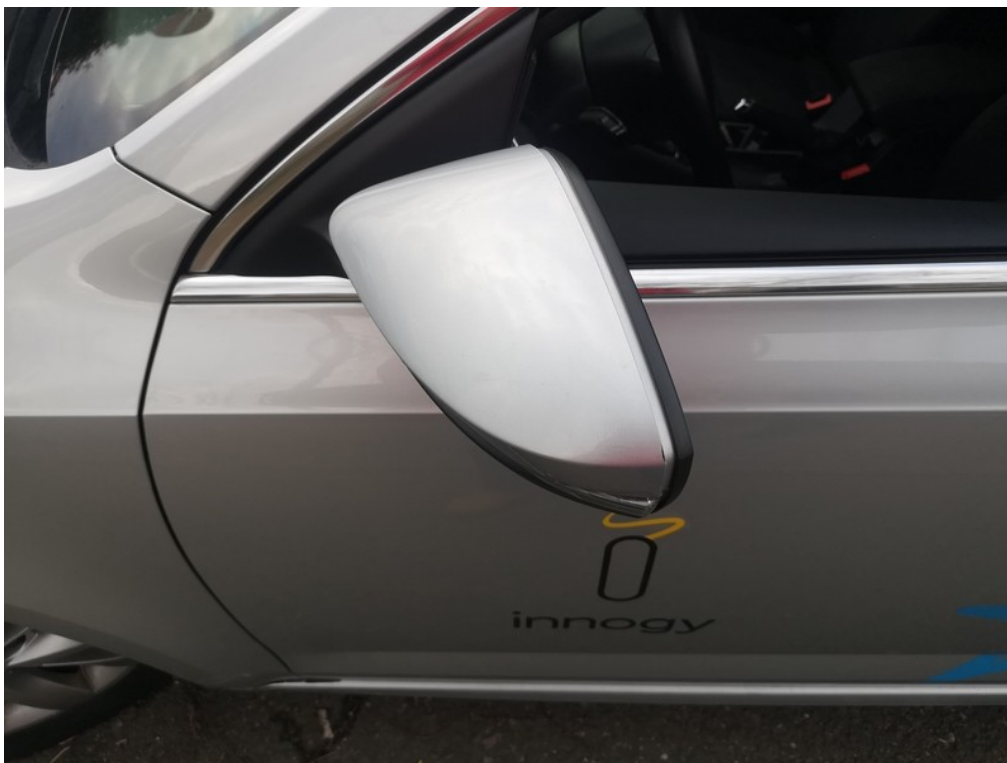
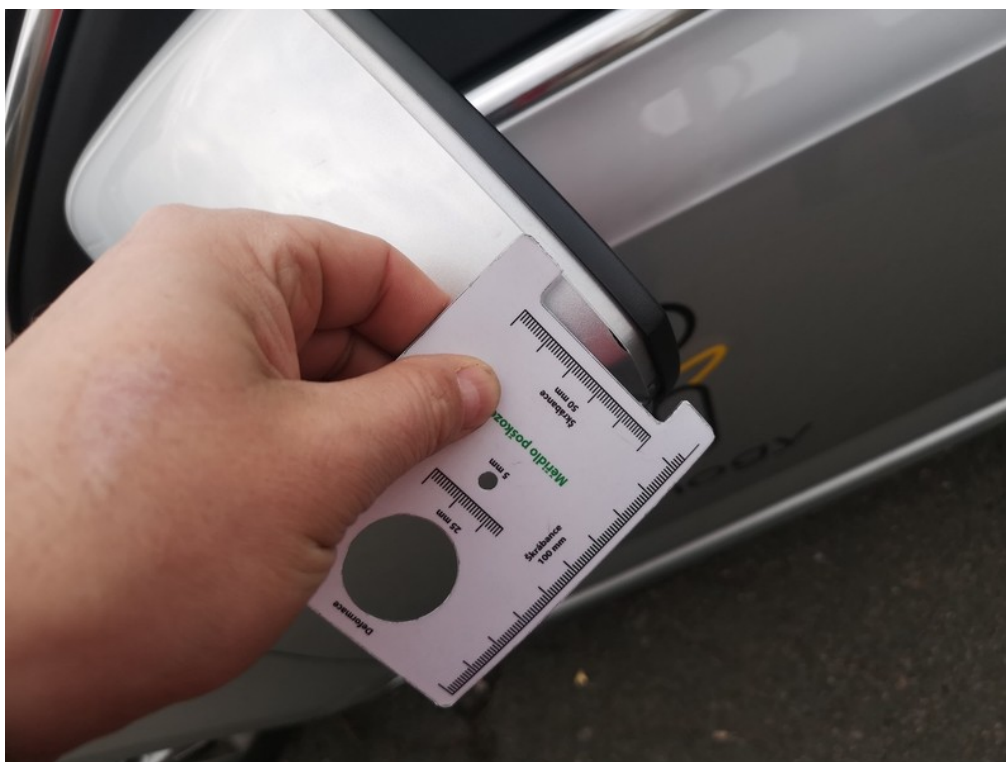
10 Umístění
Poškozený díl
Druh poškození

Exteriér (vnější prostor)
Zpětné zrcátko levé
Škrábance

Viz popis k poškození č. 10

Způsob opravy (opatření) Lakovat
Poznámka:

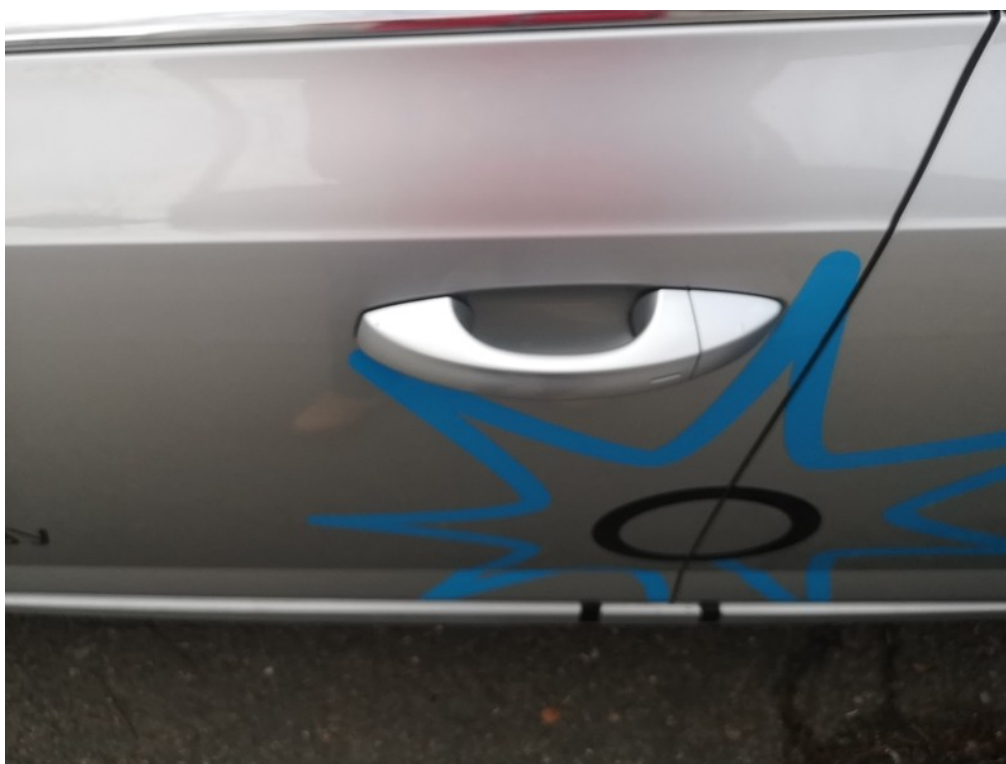
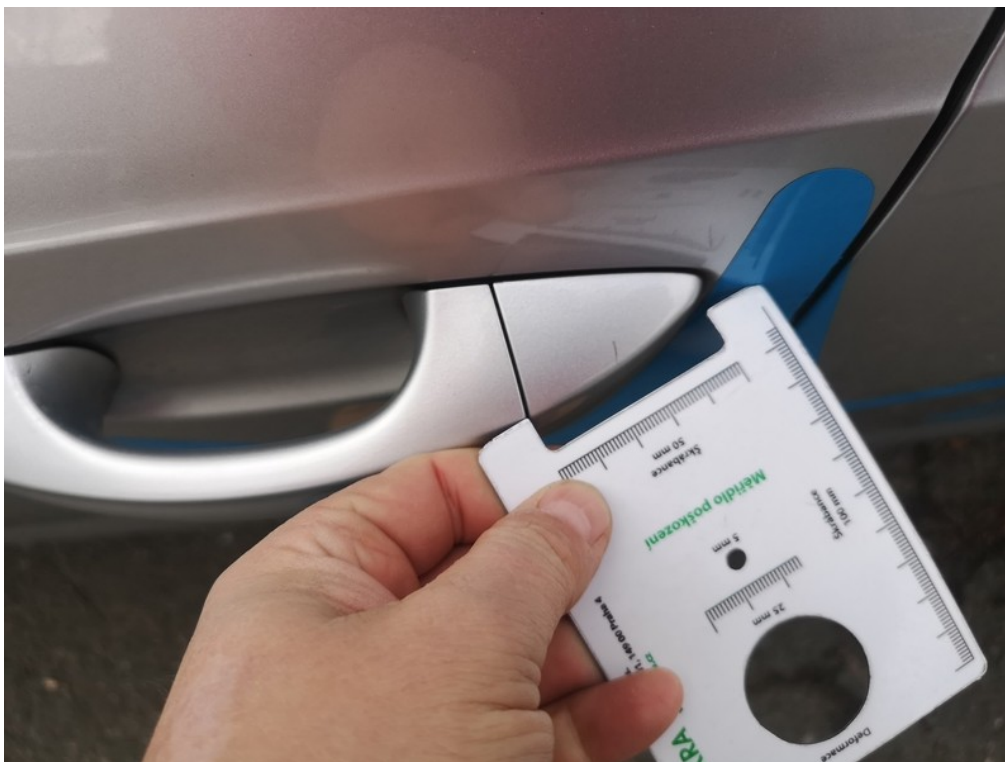
11 Umístění
Poškozený díl
Druh poškození

Exteriér (vnější
prostor)
Madlo kliky LP dveří
Škrábance

Viz popis k poškození č. 11

Způsob opravy (opatření) Lakovat
Poznámka:

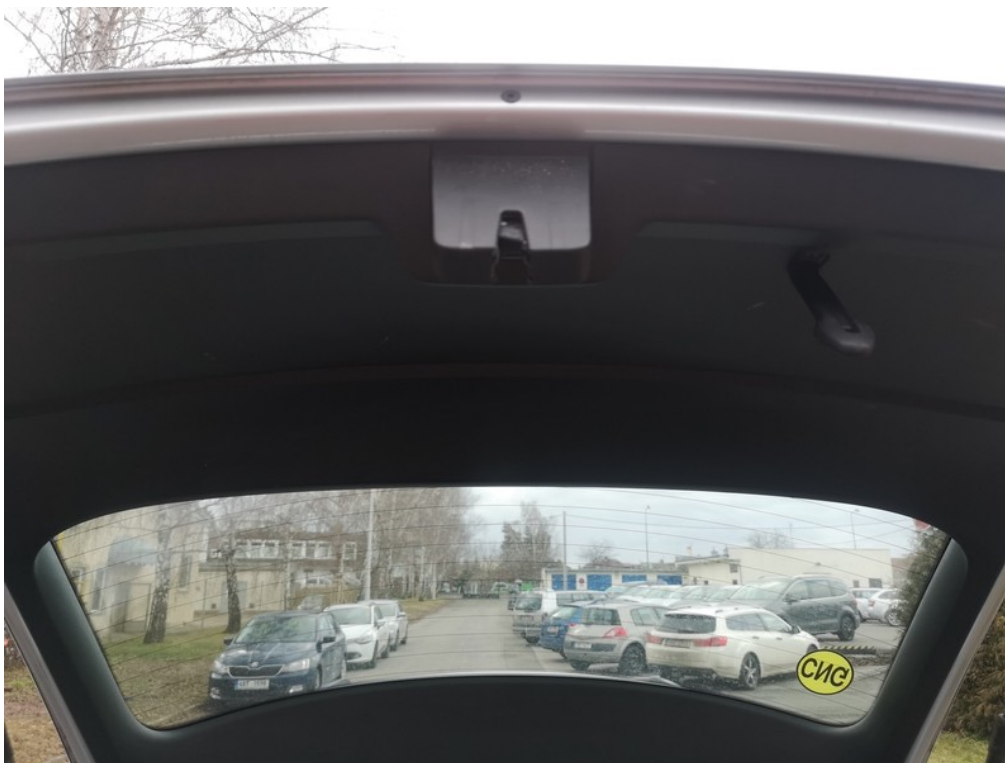
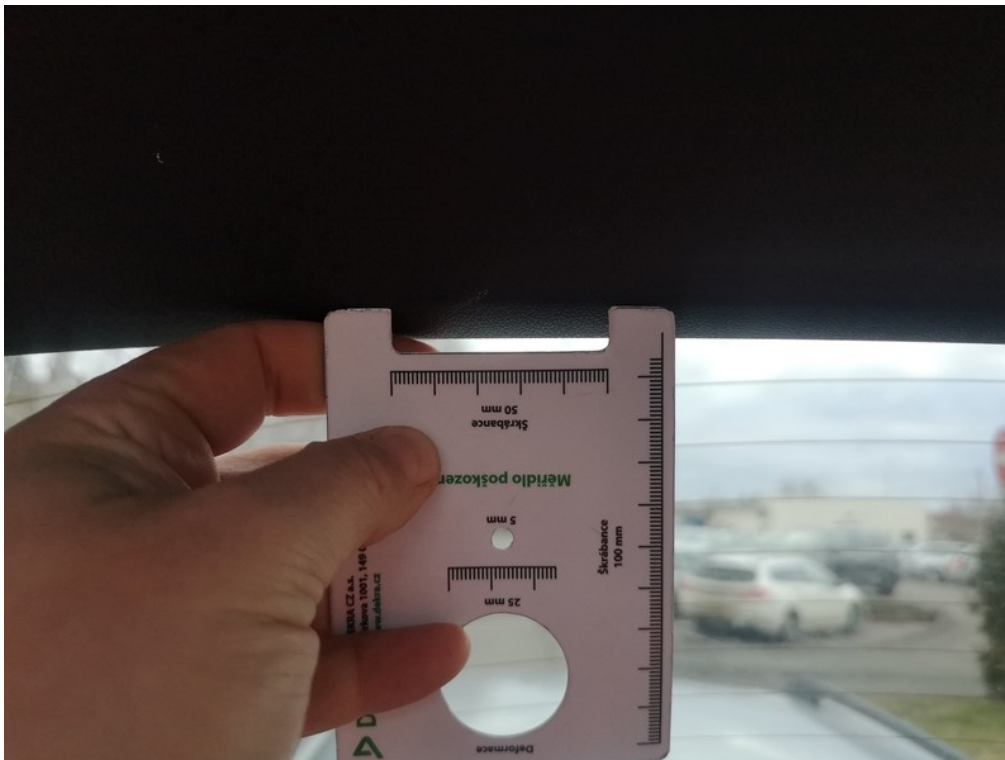
12 Umístění
Poškozený díl
Druh poškození

Interiér (vnitřní prostor)
Plastový kryt víka zav. Prostoru
Škrábance

Viz popis k poškození č. 12

Způsob opravy (opatření) Vyměnit
Poznámka:

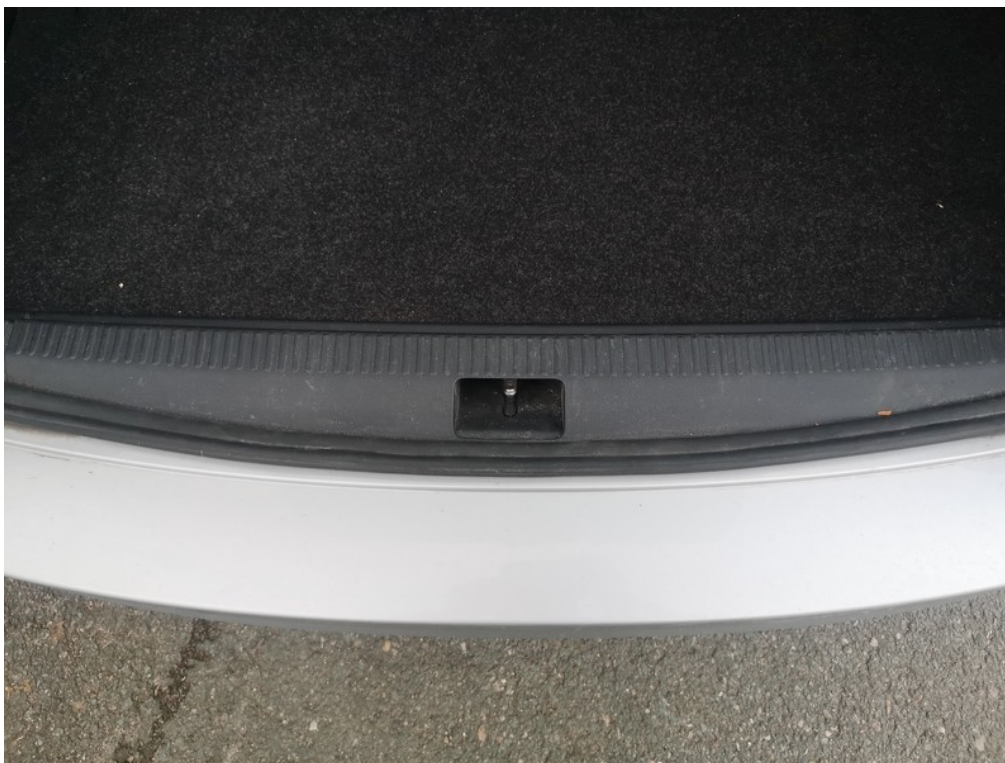
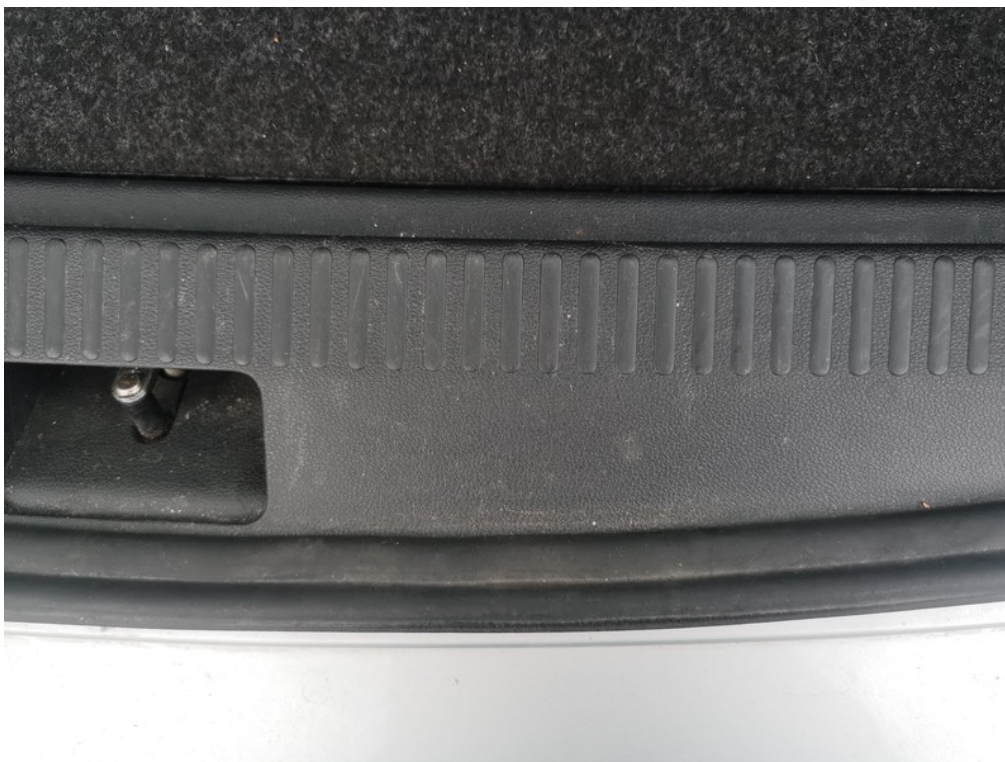
13 Umístění
Poškozený díl
Druh poškození

Interiér (vnitřní prostor)
Kryt zadního čela
Škrábance

Viz popis k poškození č. 13

Způsob opravy (opatření) Vyměnit
Poznámka:
