DEKRA CZ a.s.
Tůrkova 1001, 149 00 Praha 4
IČ: 49240188, Zapsaná u Městského soudu v Praze, Oddíl B, vložka 1967

ÚDAJE O VOZIDLE

RZ:	6AN9122	VIN:	TMBJM7NE8J0201507
Tovární značka (výrobce):	Škoda	Zdvih. objem :	1395
Obchodní označení:	Octavia 3 Kombi (2013)	Max. výkon (kW):	81
Provedení:	OctaviaCo1.4CNG Style	Druh paliva:	CNG
Barva:	G-TEC	Převodovka:	Manuální
Typ karoserie / Počet dveří:	Šedá / metaliza	Datum první registrace:	2017-11-14
Vozidlo s odpočtem DPH	Kombi / 5	Platnost tech. kont. do:	2021-11
Stav tachometru:	Ano	Stav paliva v nádrži:	1/2
Stav oleje:	77236 Km Odečteno	Chladicí kapalina:	V intervalu
Servisní knížka k dispozici:	V intervalu		
	Elektronická

SEZNAM POŠKOZENÍ

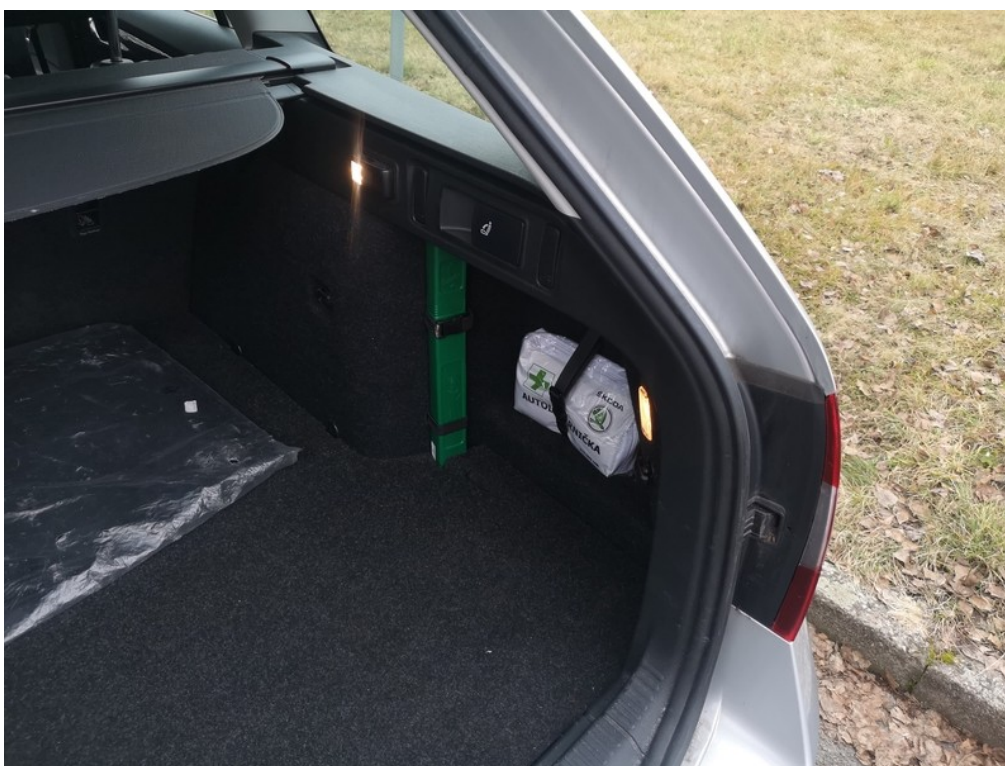
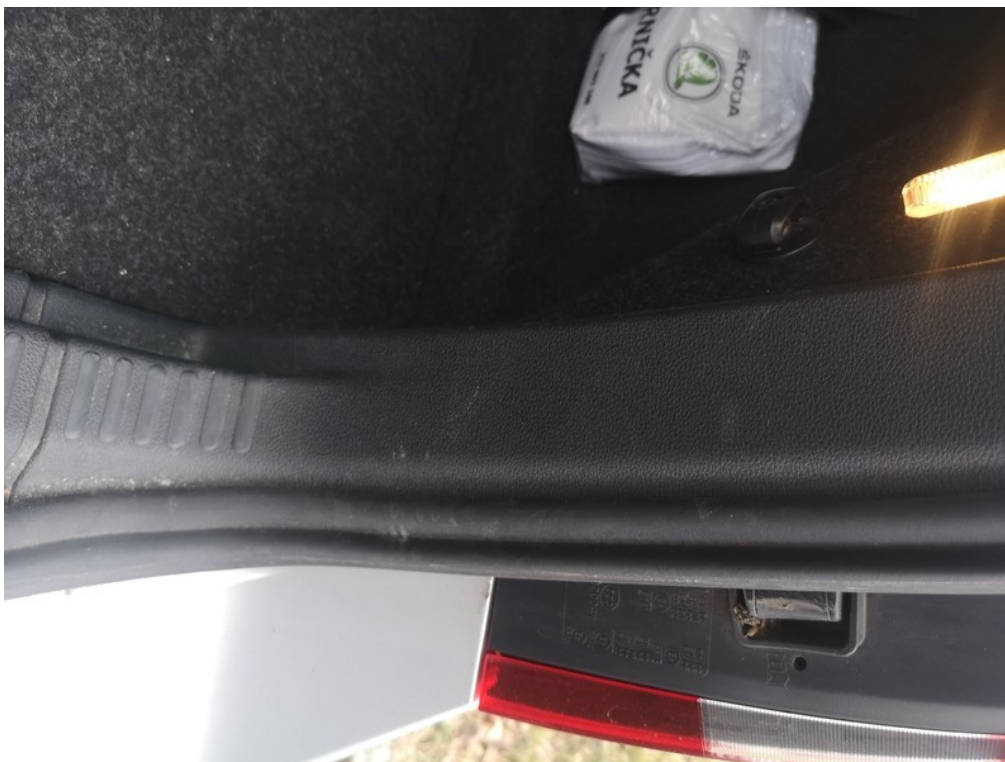
14 Umístění
Poškozený díl
Druh poškození

Interiér (vnitřní prostor)
Boční výplň zav. Prostoru P
Škrábance

Viz popis k poškození č. 14

Způsob opravy (opatření) Vyměnit
Poznámka:

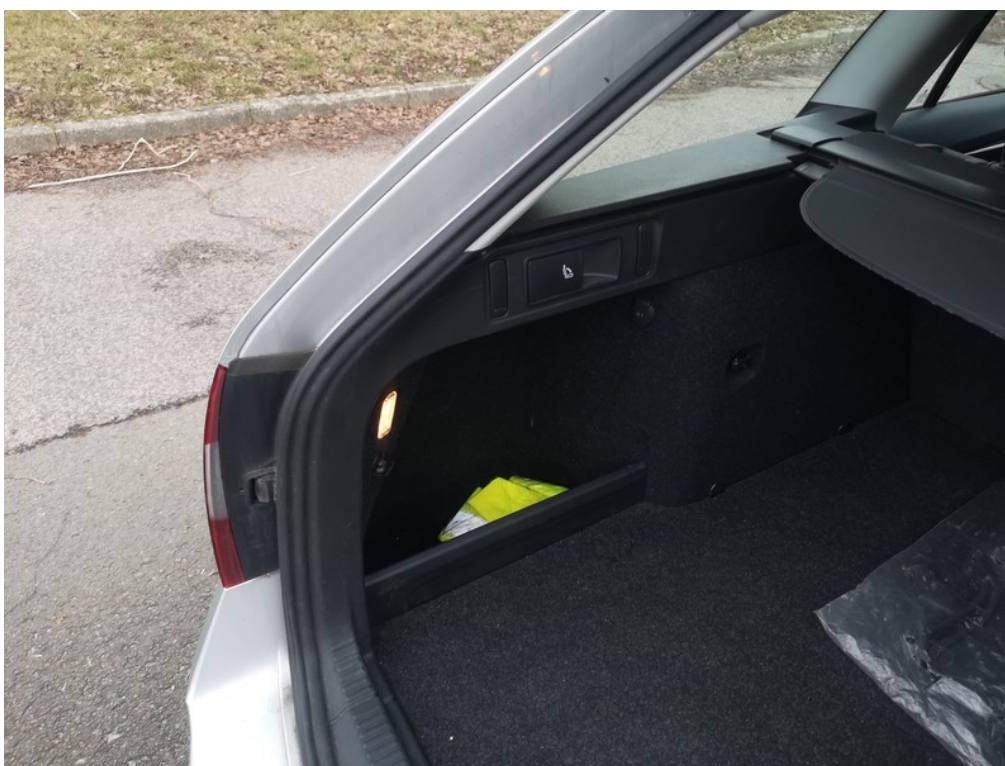
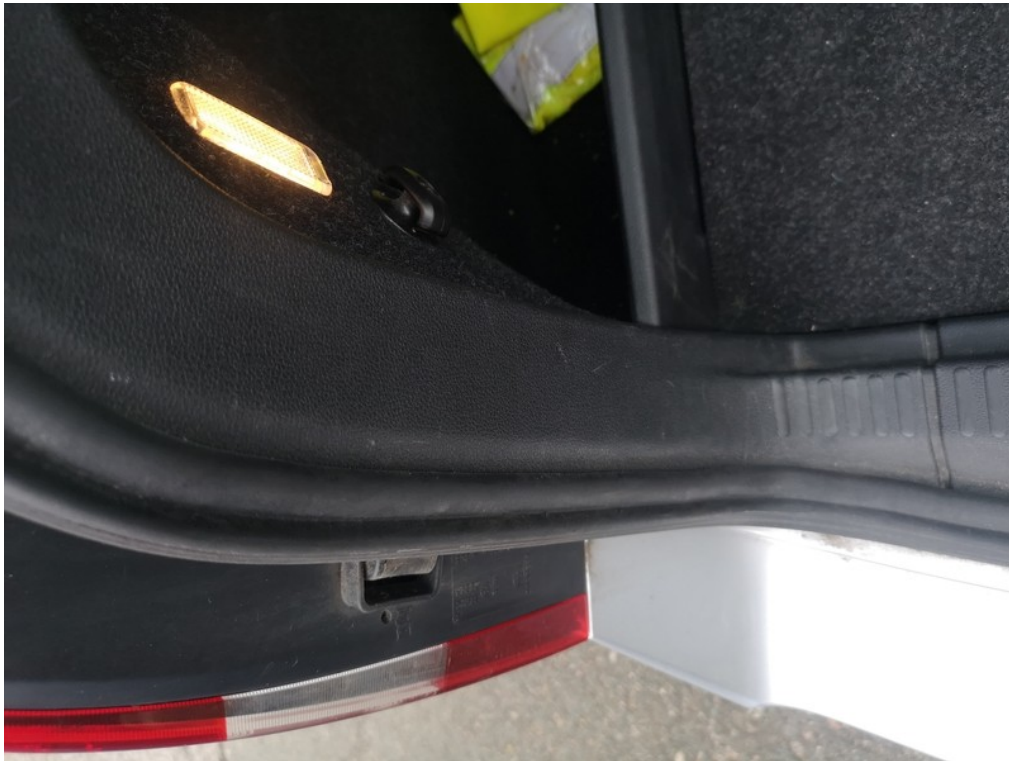
Umístění
15 Poškozený díl
Druh poškození

Interiér (vnitřní prostor)
Boční výplň zav. Prostoru L
Škrábance

Viz popis k poškození č. 15

Způsob opravy (opatření) Vyměnit
Poznámka:

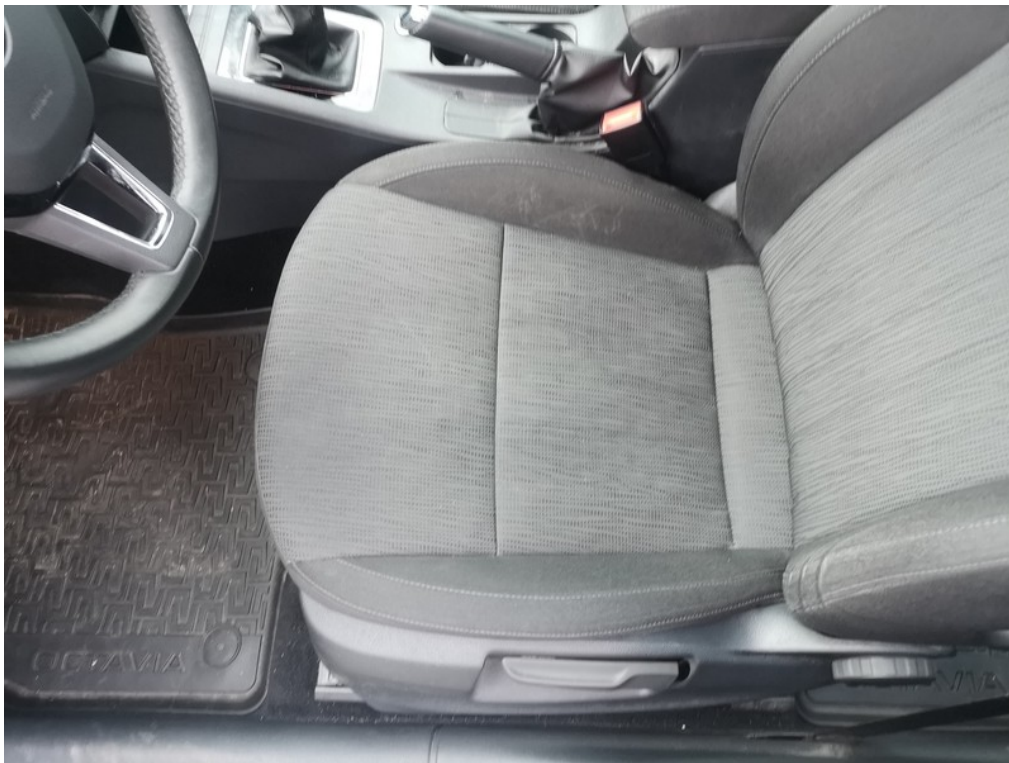
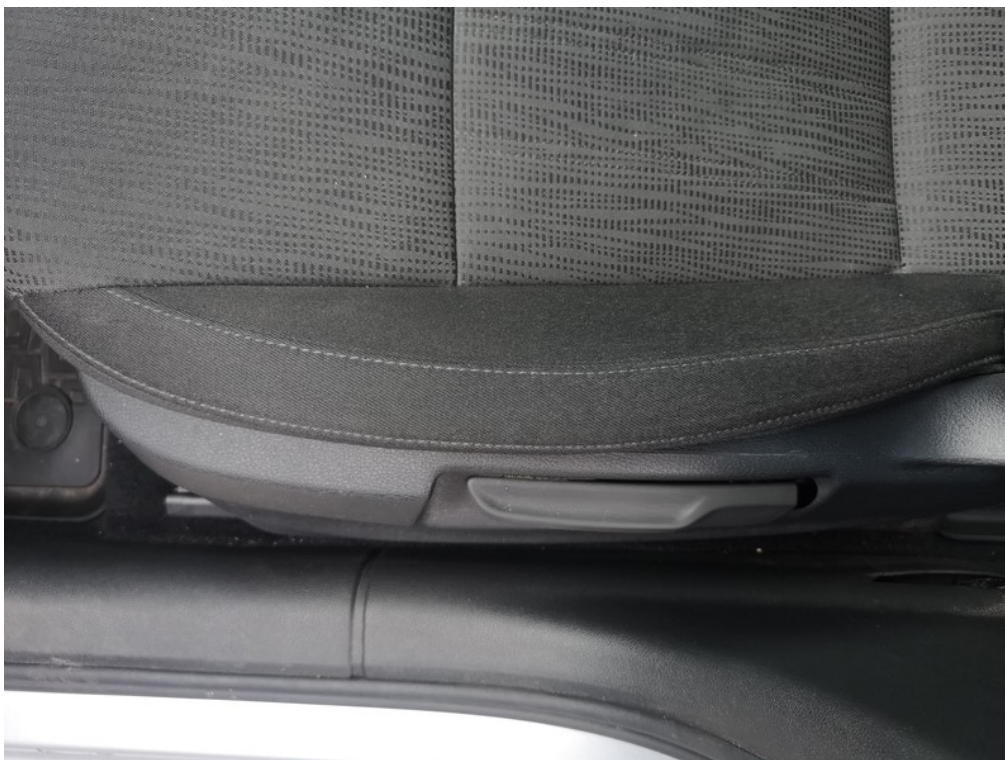
Umístění
16 Poškozený díl
Druh poškození

Interiér (vnitřní prostor)
Potah sedáku sedadla řidiče
Opotřebení

Viz popis k poškození č. 16

Způsob opravy (opatření) Vyměnit
Poznámka:

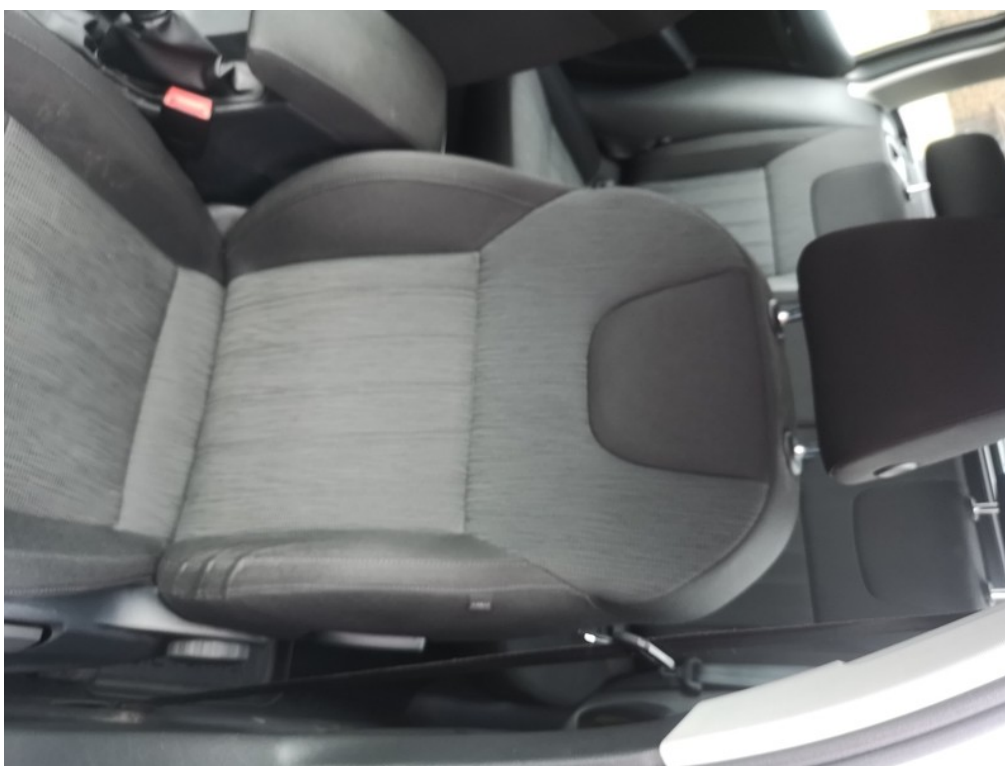
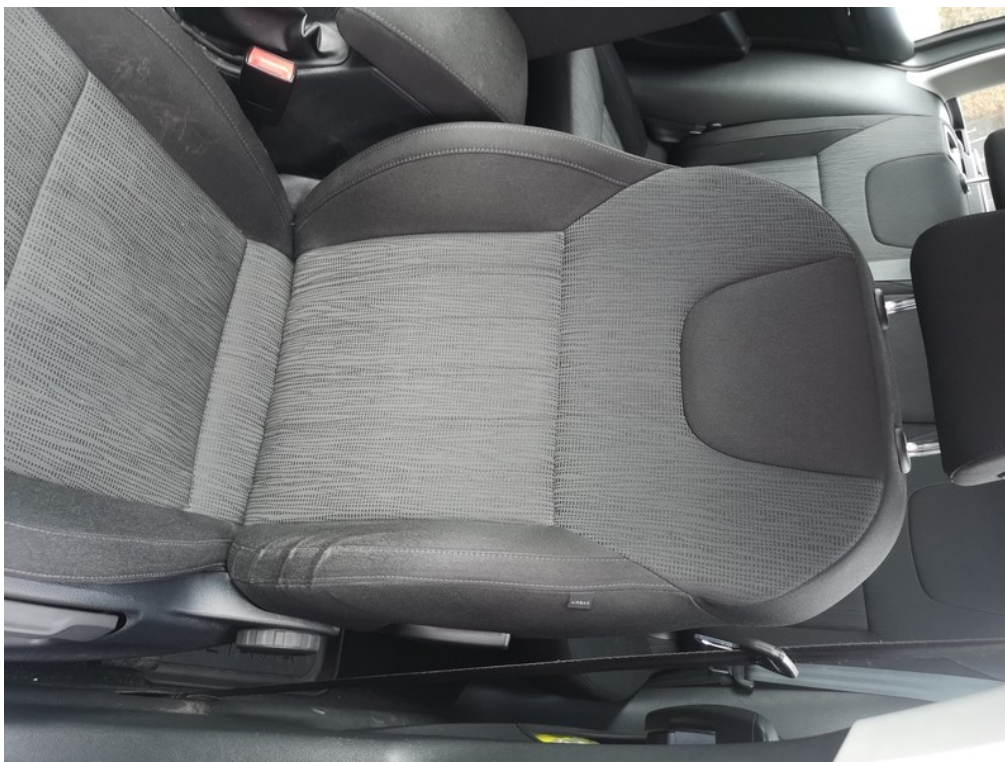
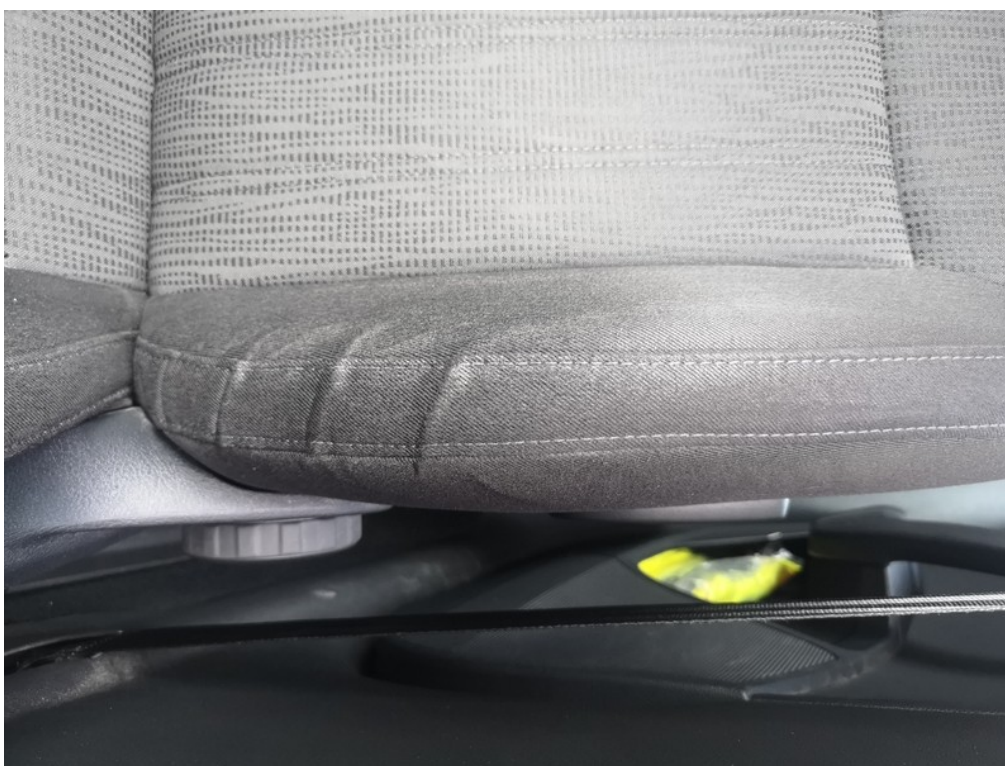
17 Umístění
Poškozený díl
Druh poškození

Interiér (vnitřní prostor)
Potah opěradla sedadla řidiče
Opotřebení

Viz popis k poškození č. 17

Způsob opravy (opatření) Vyměnit
Poznámka:

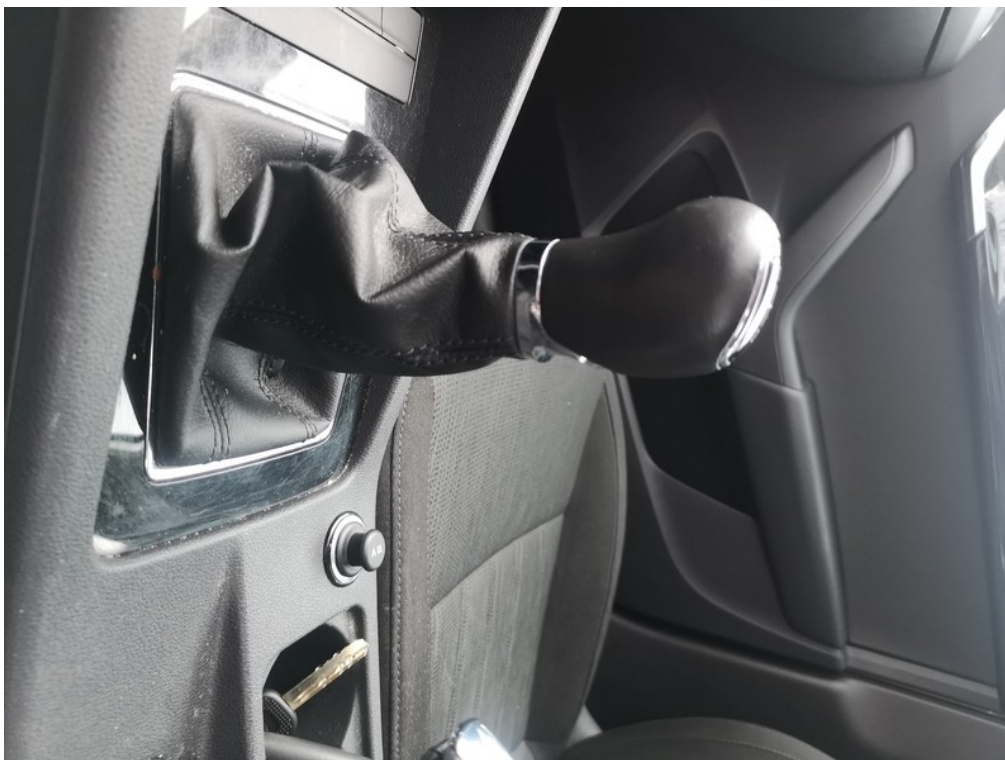
18 Umístění
Poškozený díl
Druh poškození

Interiér (vnitřní prostor)
Řadicí páka
Opotřebení

Způsob opravy (opatření) Vyměnit
Poznámka:

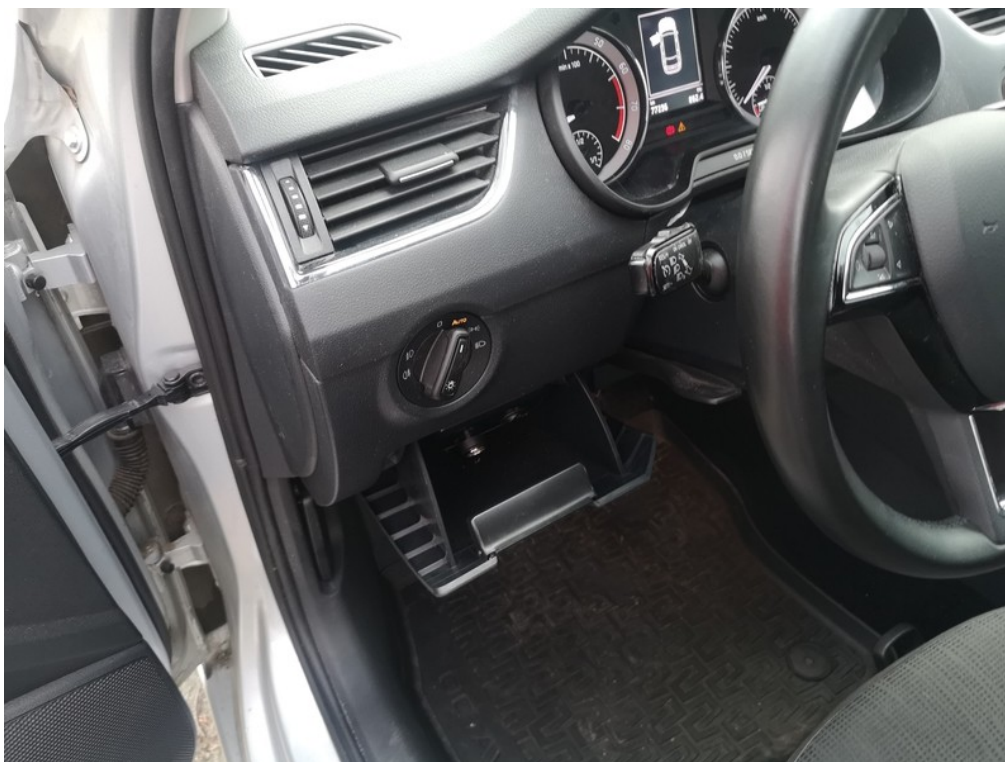
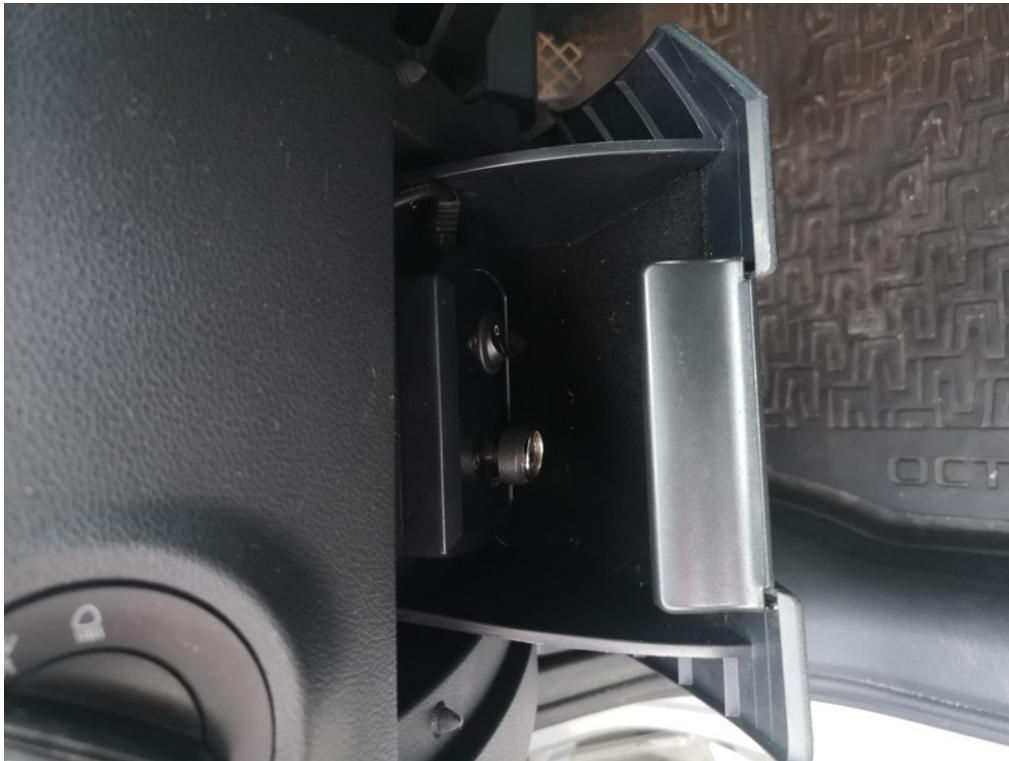
19 Umístění
Poškozený díl
Druh poškození

Interiér (vnitřní prostor)
Gps
Nadstandardní prvek

Viz popis k poškození č. 19

Způsob opravy (opatření) Odstranit
Poznámka:

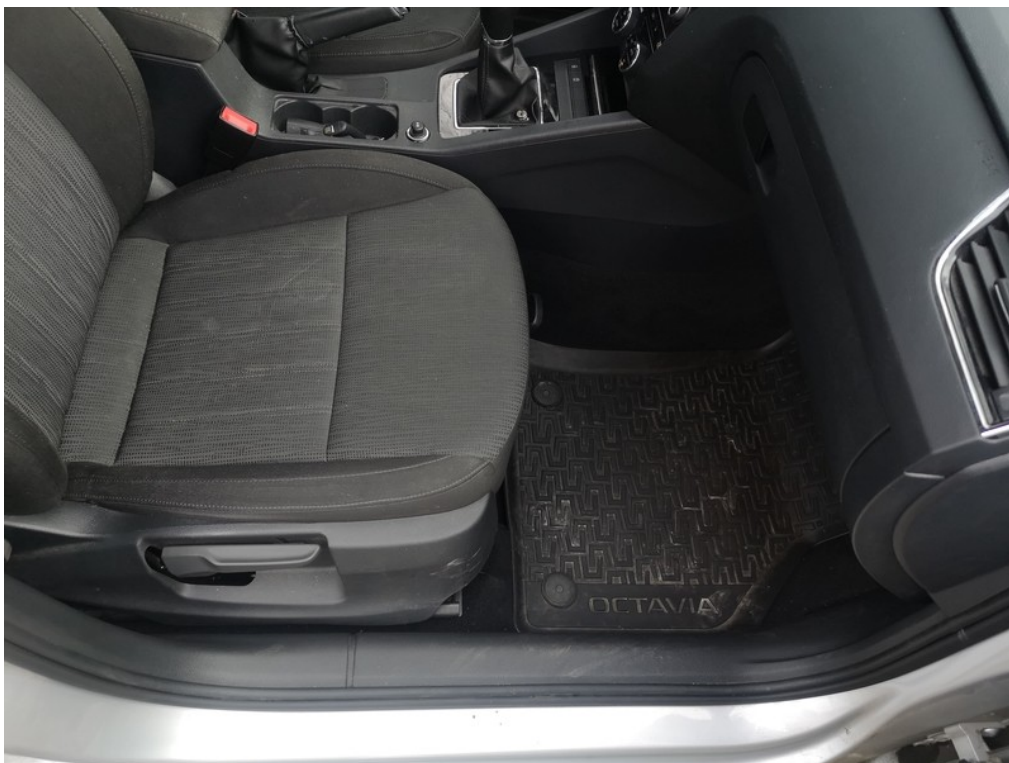
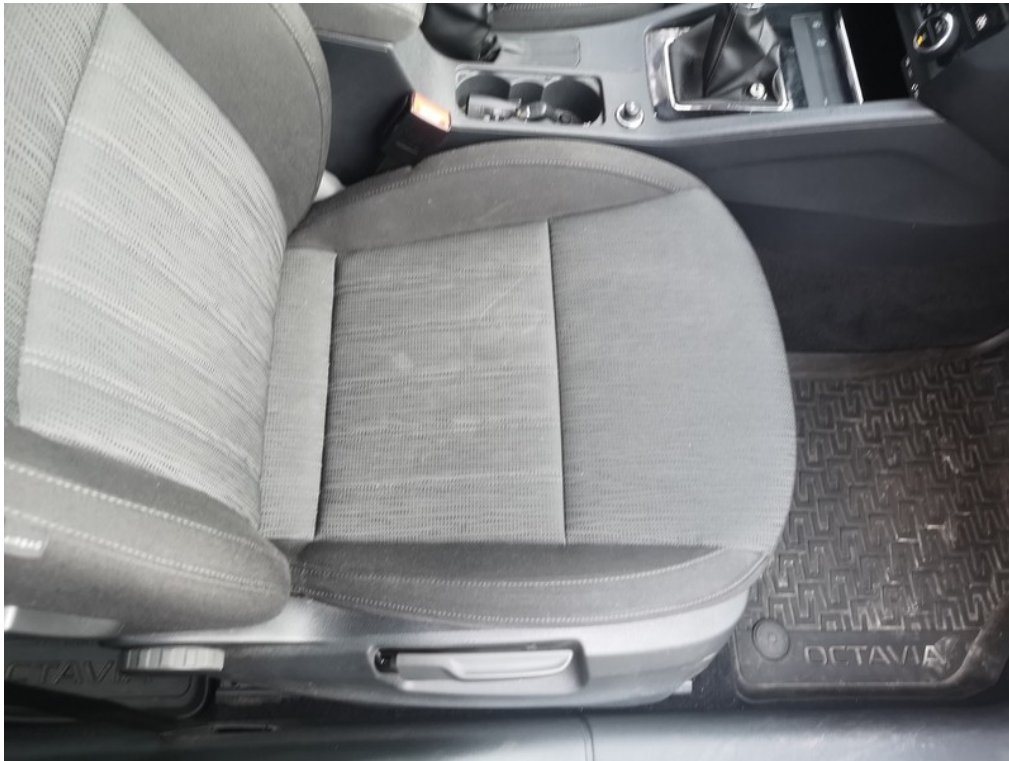
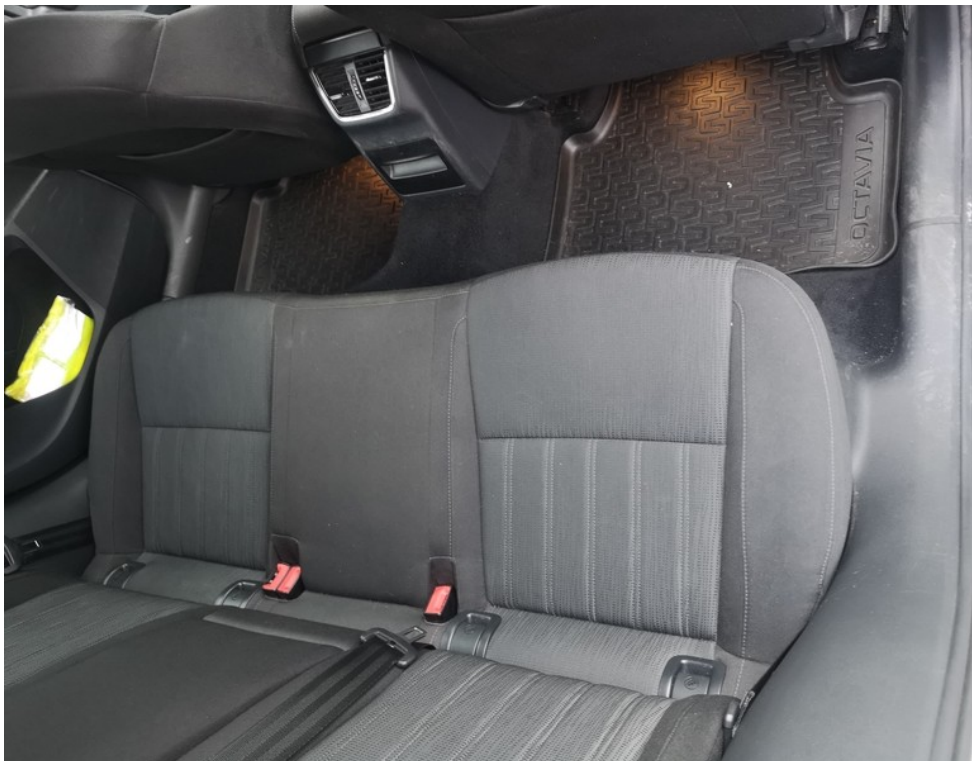
20 Umístění
Poškozený díl
Druh poškození

Ostatní
Interiér
Znečištěno

Viz popis k poškození č. 20

Způsob opravy (opatření) Čištění
Poznámka:

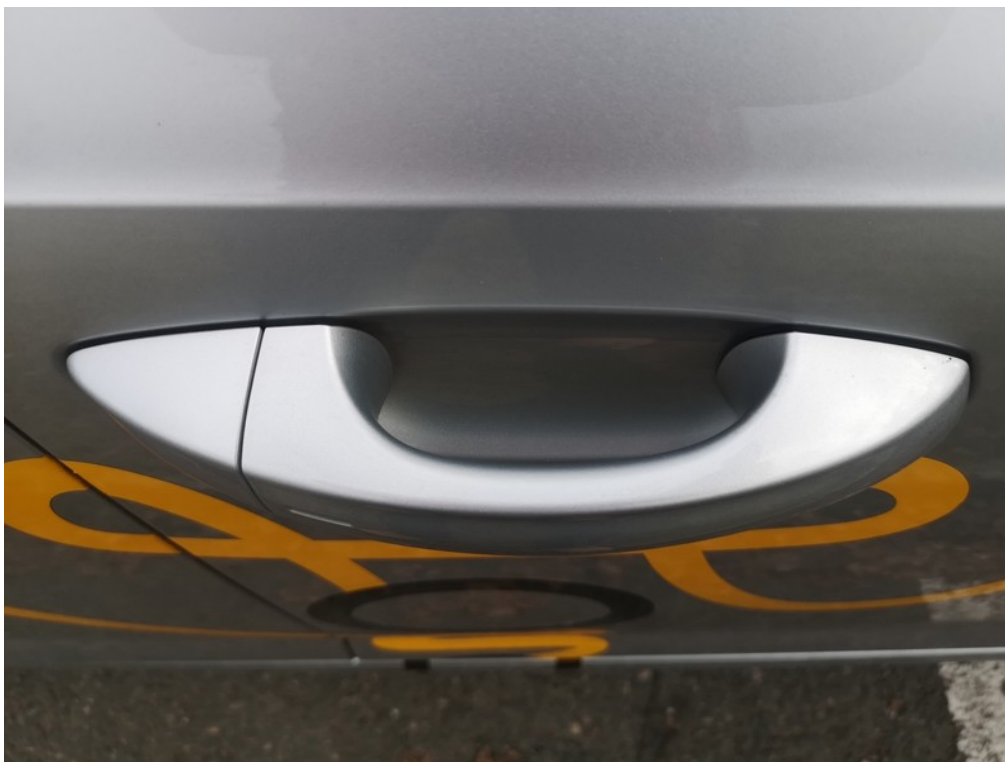
Umístění
21 Poškozený díl
Druh poškození

Ostatní
Celková plocha
karoserie
Škrábance

Způsob opravy (opatření) Vyleštit
Poznámka:

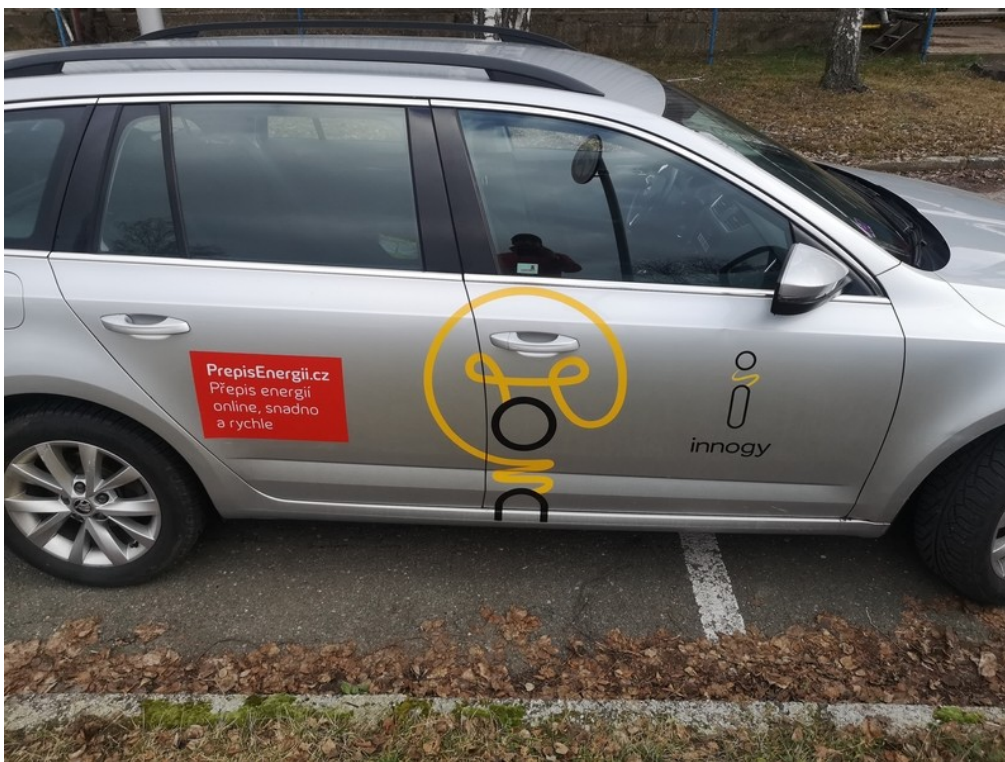
Umístění
22 Poškozený díl
Druh poškození

Ostatní
Střední plocha
karoserie
Polepy

Způsob opravy (opatření) Odstranit
Poznámka:
