DEKRA CZ a.s.

ARVAL CZ s.r.o.

ÚDAJE O VOZIDLE

RZ:	5AV3487	VIN:	WVWZZZ3CZHE036591
Tovární značka (výrobce):	Volkswagen	Zdvih. objem :	1968
Obchodní označení:	Passat 8 SW (2014)	Max. výkon (kW):	140
Provedení:	Passat Var 2.0TDI140 HL	Druh paliva:	Nafta
Barva:	Žlutá /	Převodovka:	Automatická
Typ karoserie / Počet dveří:	Kombi / 5	Datum první registrace:	2016-10-31
Vozidlo s odpočtem DPH	Ano	Platnost tech. kont. do:	2020-10
Stav tachometru:	85821 Km Odečteno	Stav paliva v nádrži:	-0-
Stav oleje:	V intervalu	Chladicí kapalina:	V intervalu
Servisní knížka k dispozici:	Ano	Poslední servisní kontrola:	83764 Km / 2020-01-07

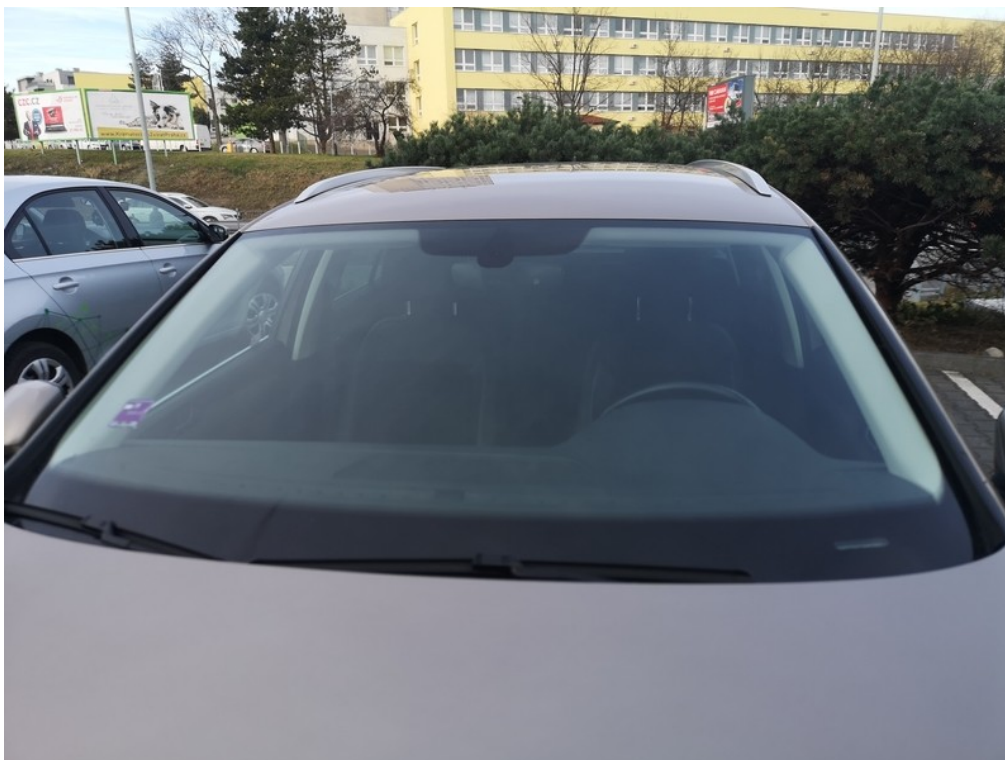
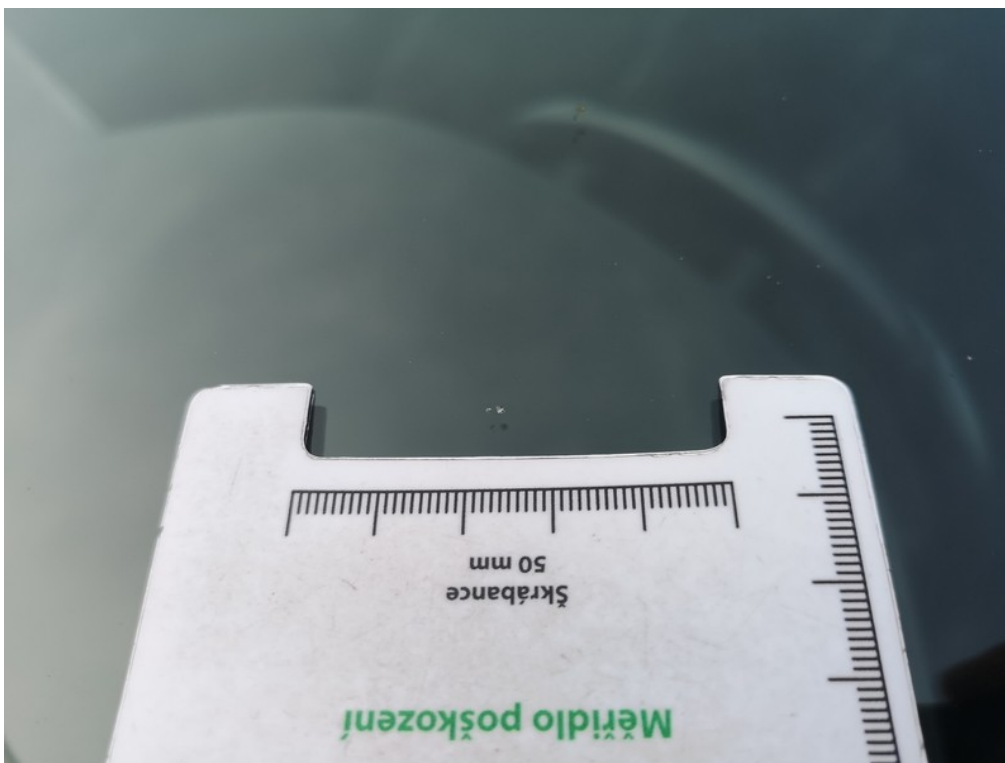
Umístění
1 Poškozený díl
Druh poškození

Exteriér (vnější prostor)
Čelní sklo
Poškození od odletujícího kamení

Viz popis k poškození č. **1**

Způsob opravy (opatření) Opravit

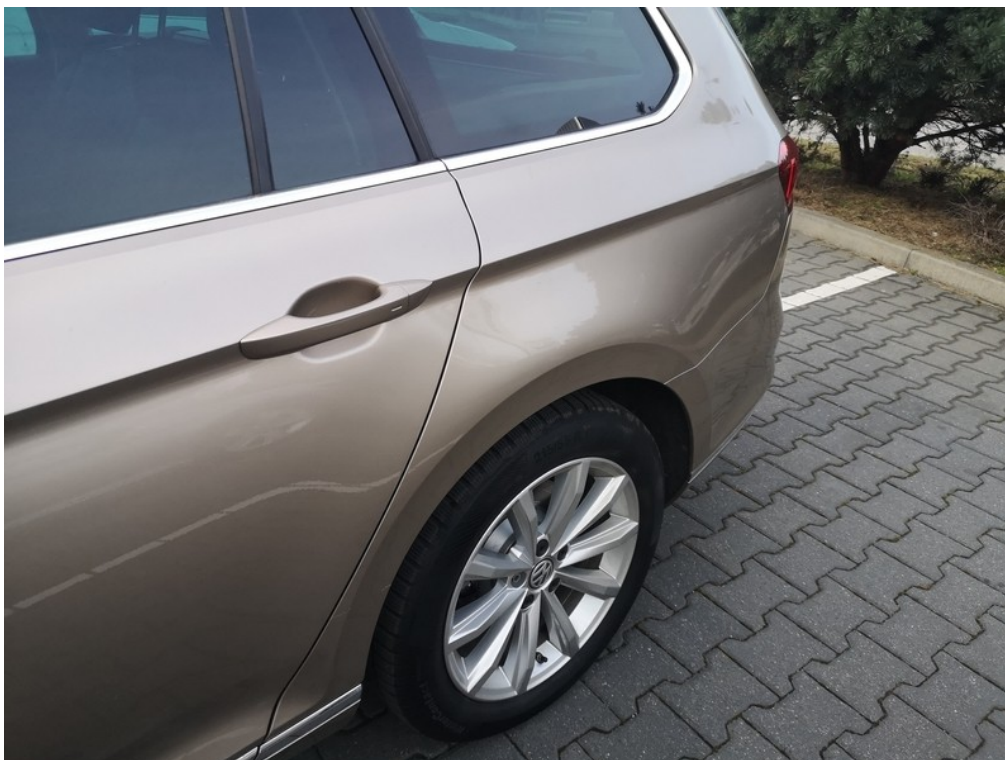
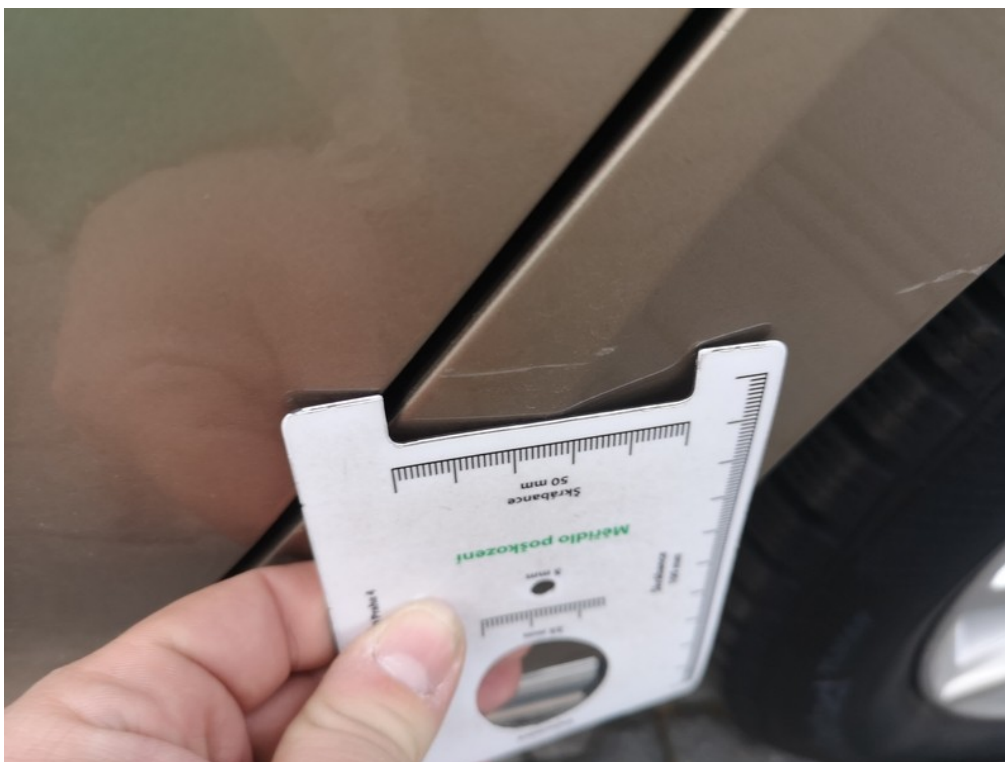
2 Umístění
Poškozený díl
Druh poškození

Exteriér (vnější prostor)
Bočnice zadní levá
Škrábance

Viz popis k poškození č. 2

Způsob opravy (opatření) Lakovat
Poznámka:

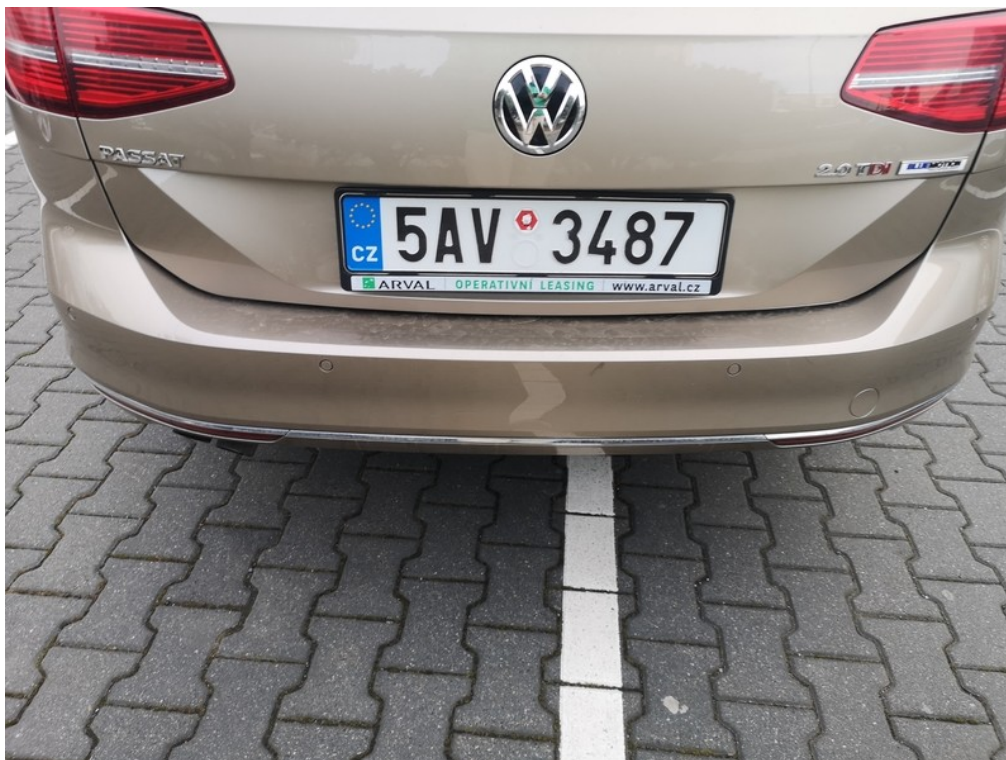
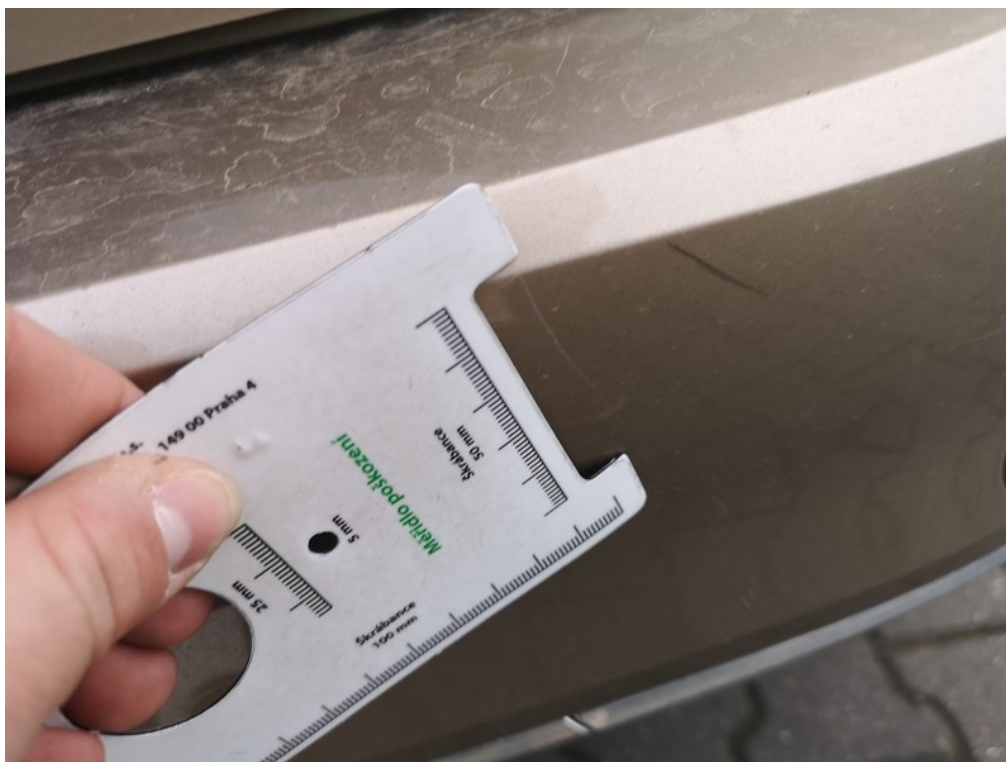
3 Umístění
Poškozený díl
Druh poškození

Exteriér (vnější
prostor)
Zadní nárazník
Škrábance

Viz popis k poškození č. 3

Způsob opravy (opatření) Lakovat

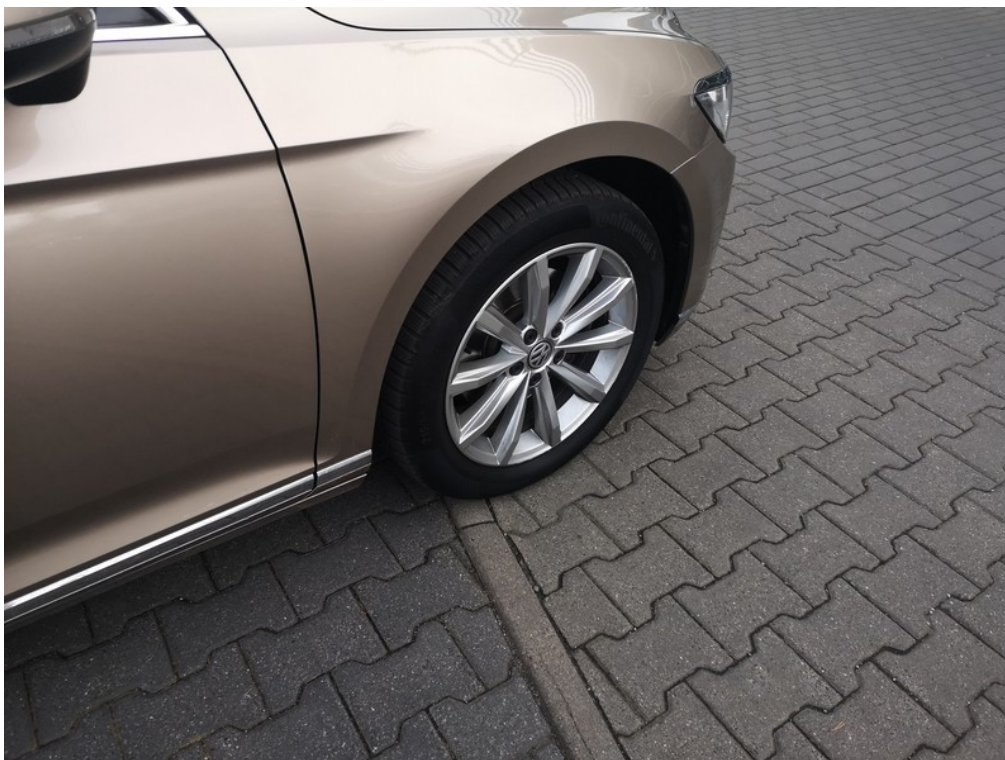
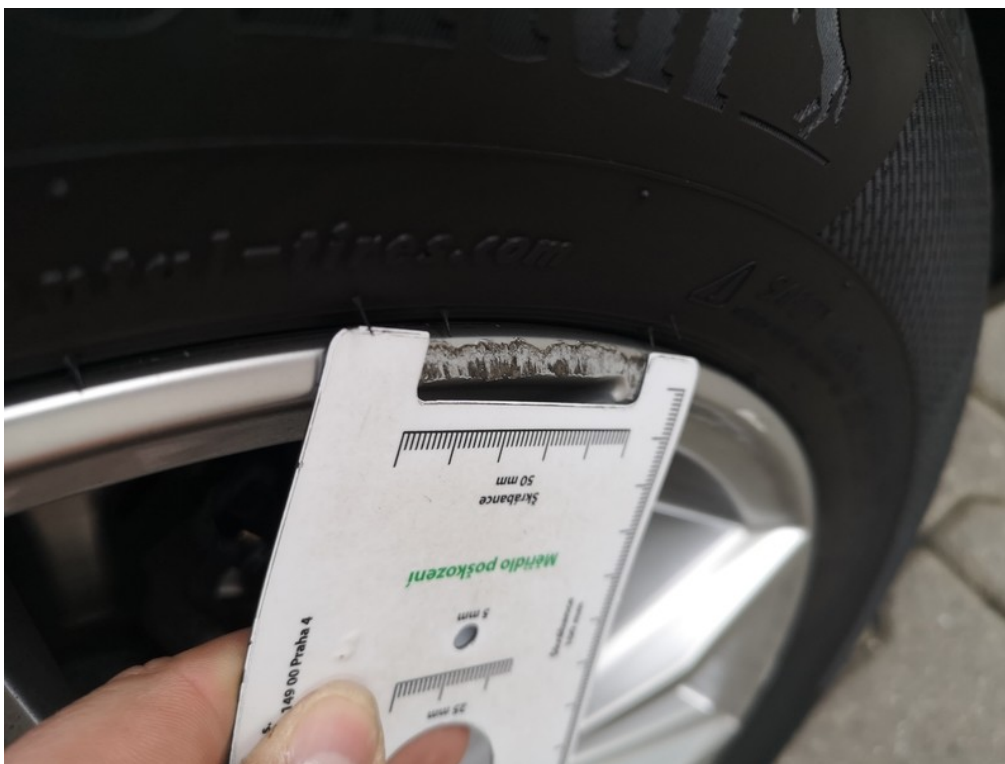
4 Umístění
Poškozený díl
Druh poškození

Exteriér (vnější
prostor)
Disk PP kola
Škrábance

Viz popis k poškození č. 4

Způsob opravy (opatření) Opravit
Poznámka:

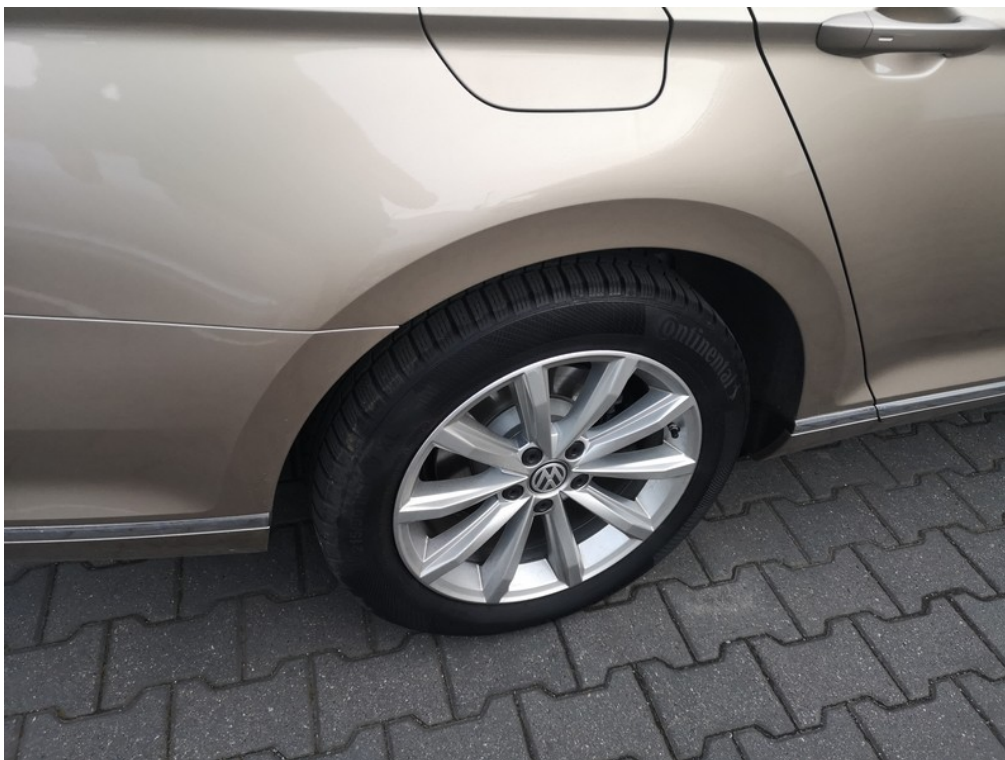
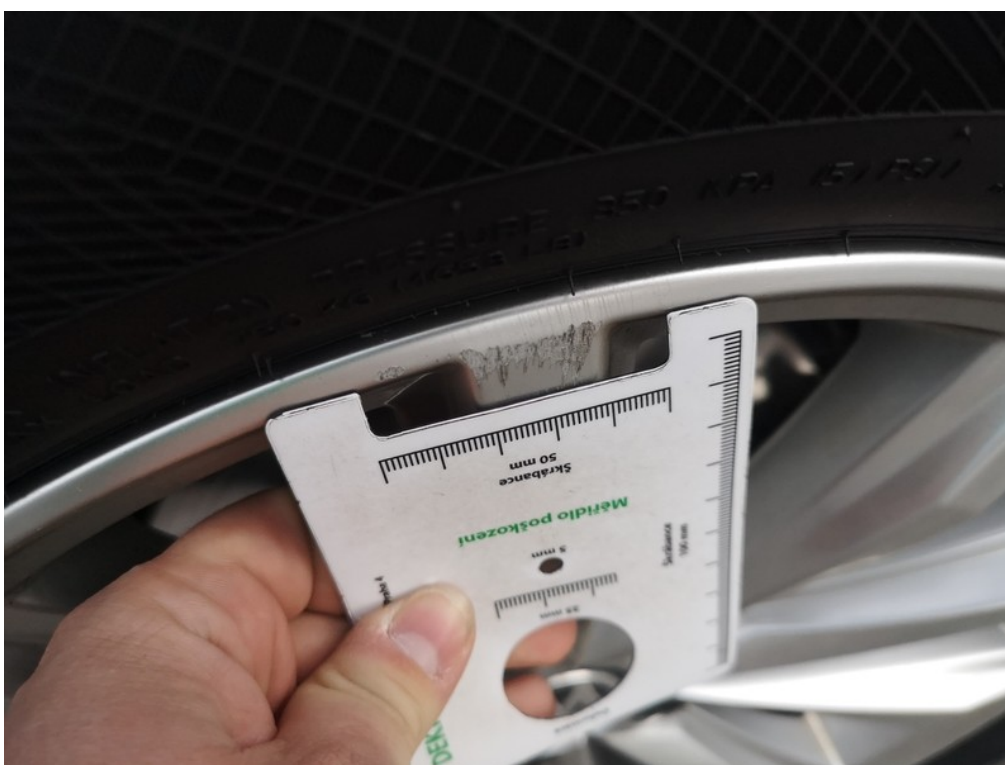
5
Umístění
Poškozený díl
Druh poškození

Exteriér (vnější
prostor)
Disk PZ kola
Škrábance

Viz popis k poškození č. 5

Způsob opravy (opatření) Opravit
Poznámka:

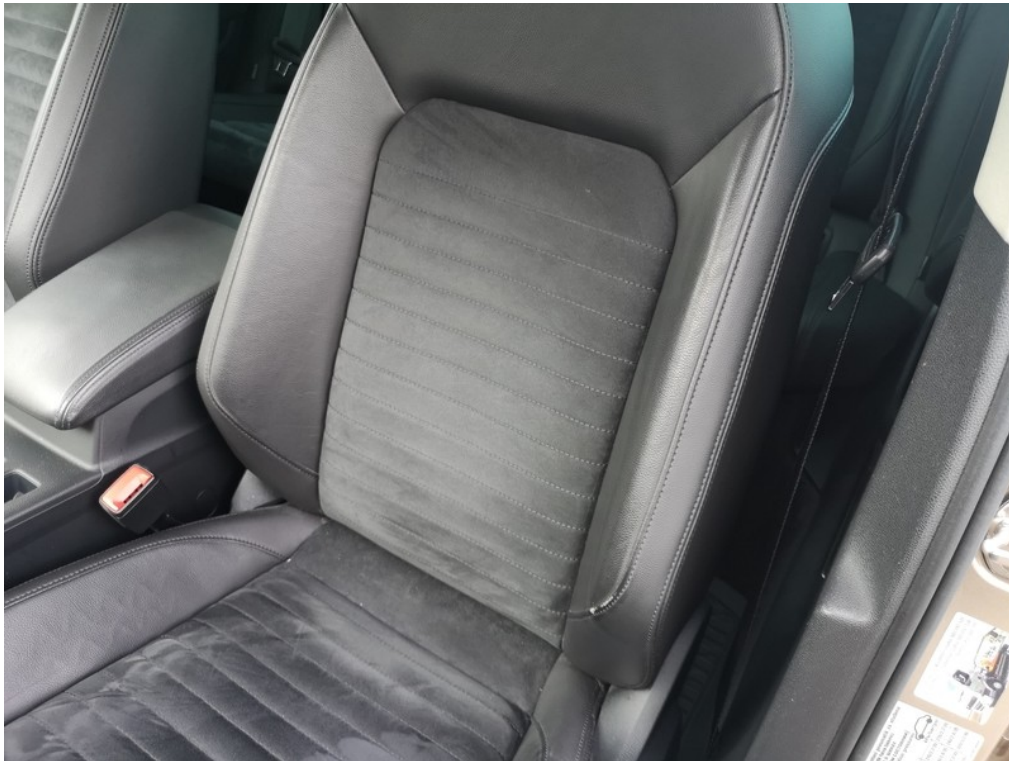
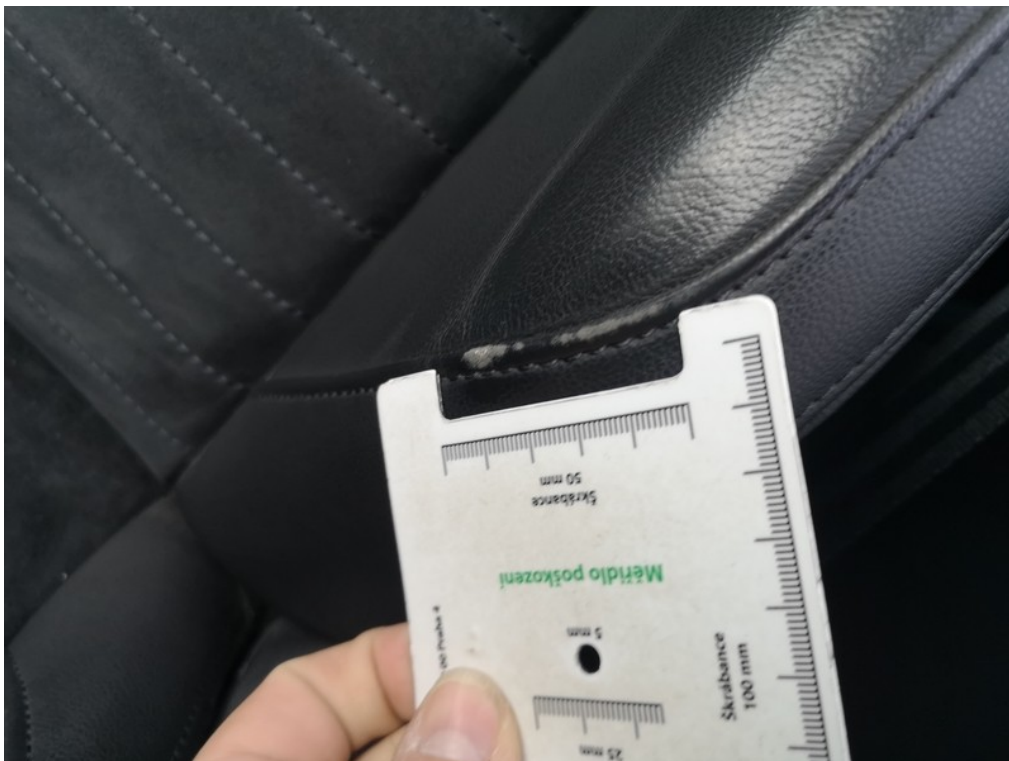
Umístění
6 Poškozený díl
Druh poškození

Interiér (vnitřní prostor)
Potah opěradla sedadla řidiče
Opatření

Viz popis k poškození č. 6

Způsob opravy (opatření) Vyměnit

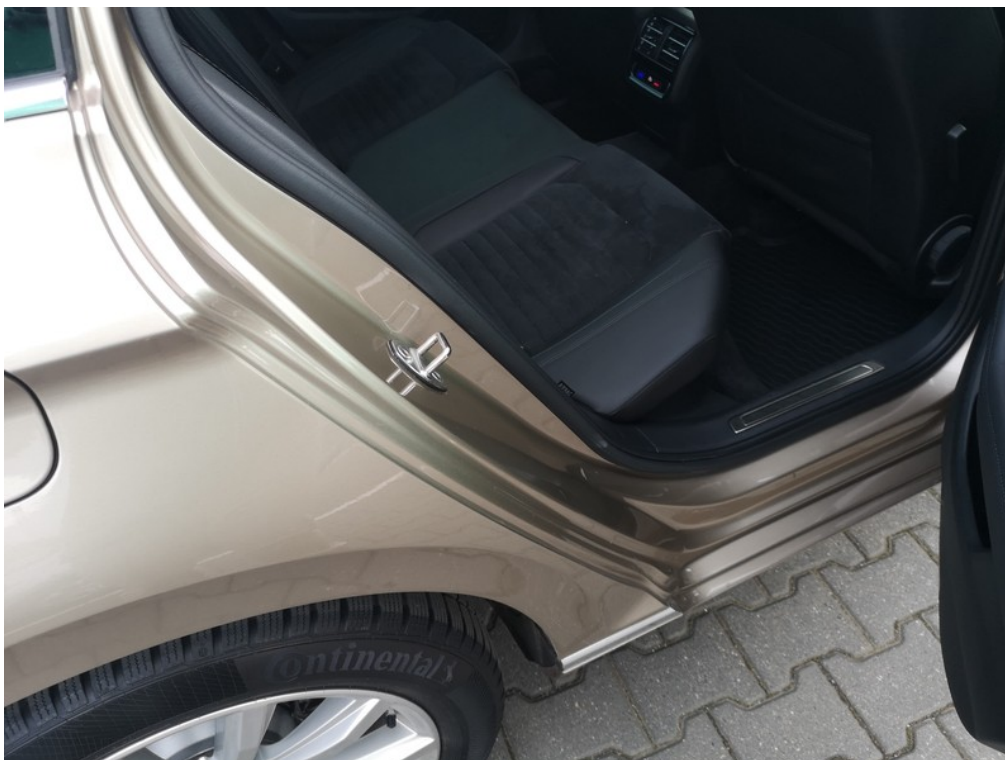
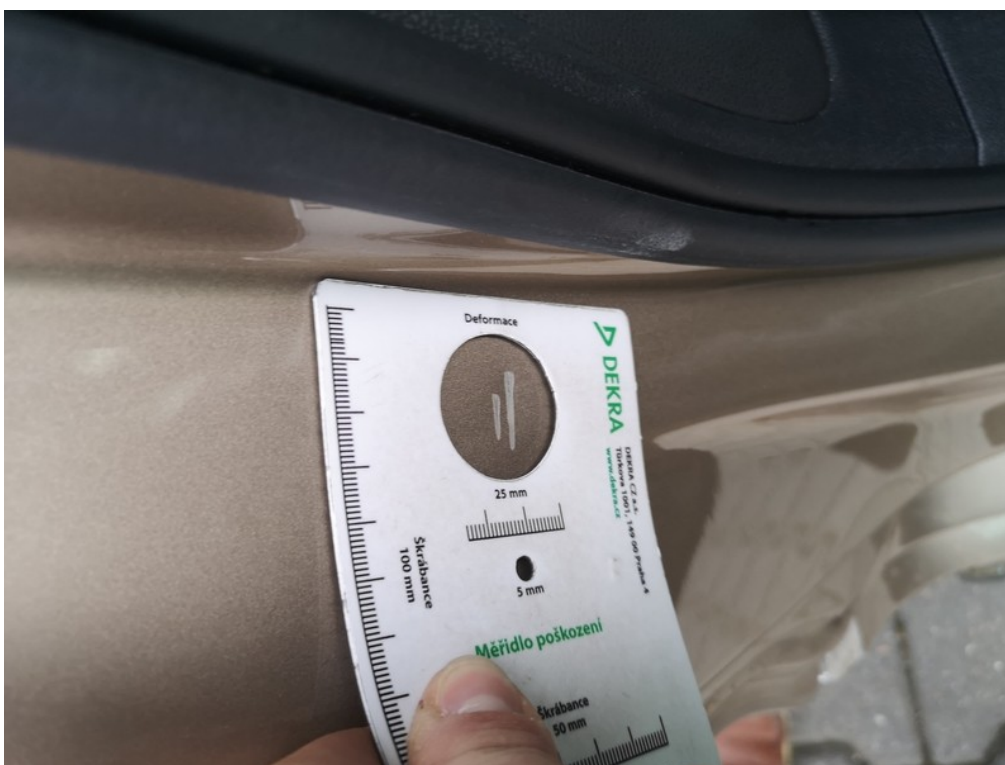
7 Umístění
Poškozený díl
Druh poškození

Interiér (vnitřní prostor)
C sloupek pravý - spodní část
Jamka

Viz popis k poškození č. 7

Způsob opravy (opatření) Opravit
Poznámka: +škrábance

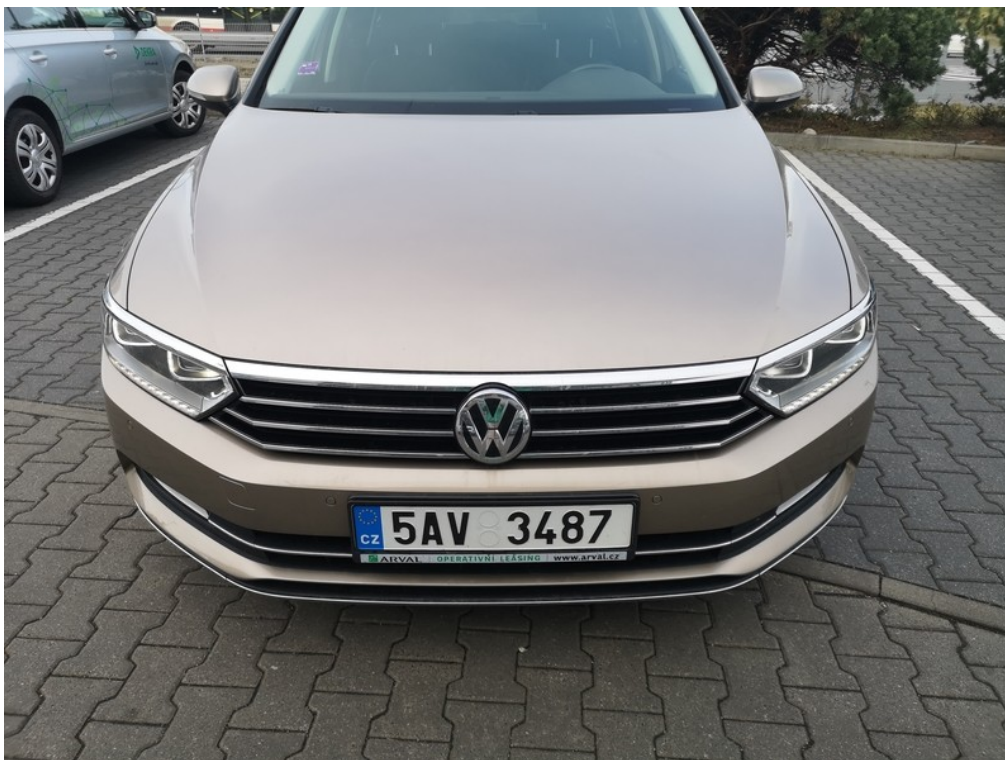
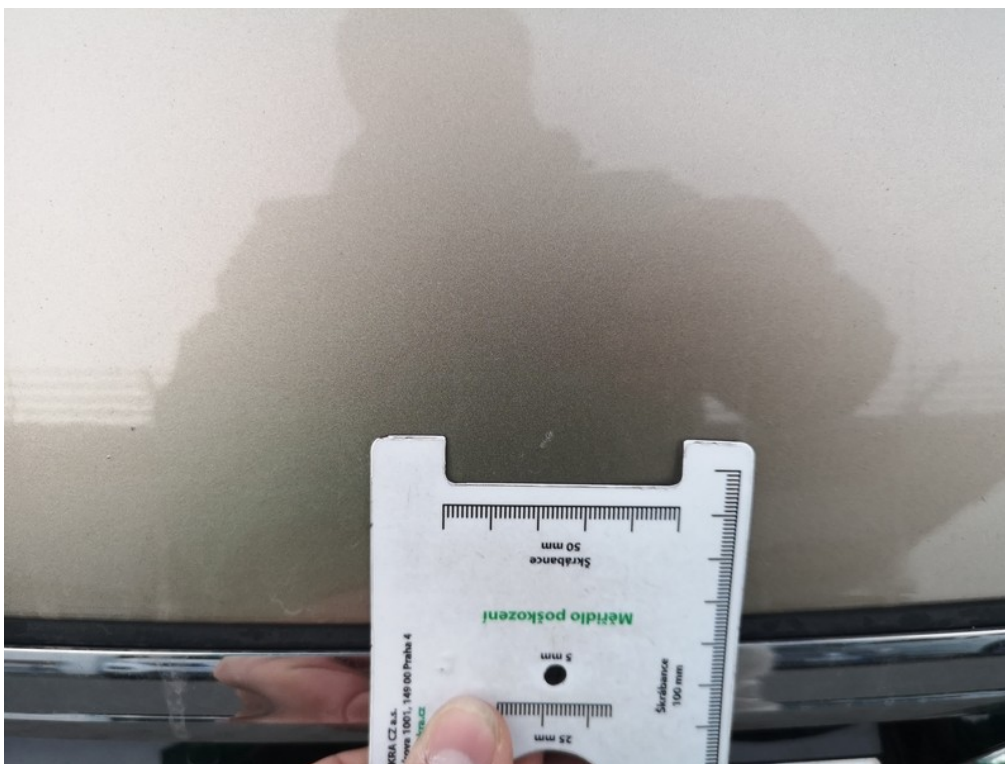
8 Umístění
Poškozený díl
Druh poškození

Ostatní
Přední část vozidla
Poškození od
odletujícího kamení

Viz popis k poškození č. 8

Způsob opravy (opatření) Opravit
Poznámka:

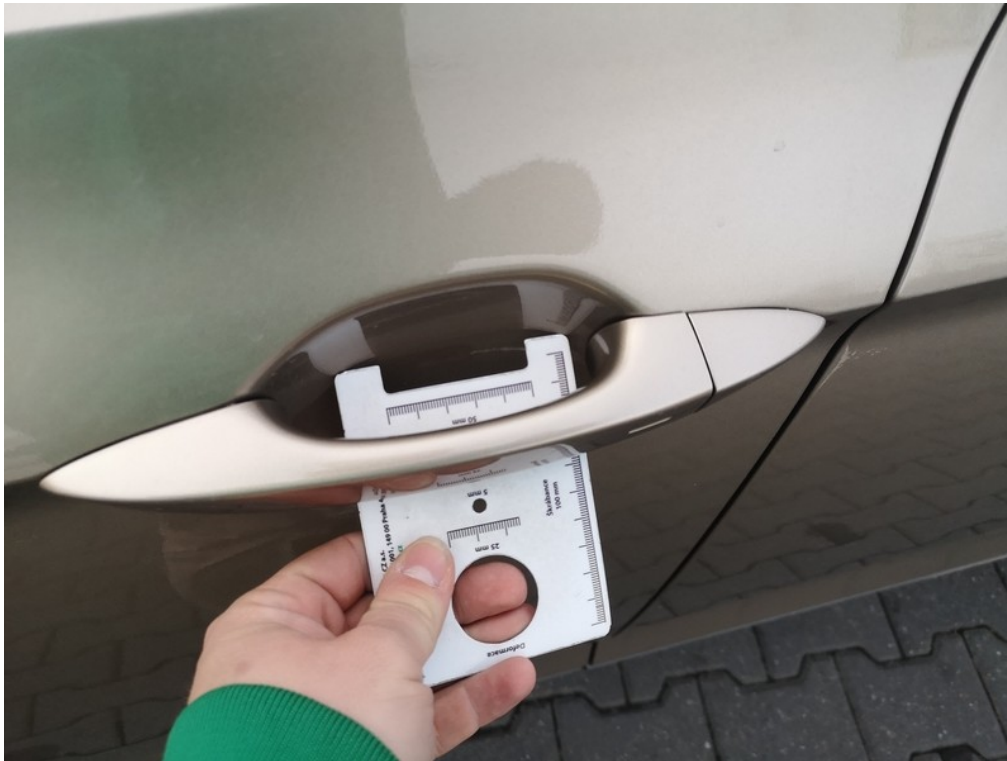
Umístění
9 Poškozený díl
Druh poškození

Ostatní
Celková plocha
karoserie
Škrábance

Způsob opravy (opatření) Vyleštit
Poznámka:
