DEKRA CZ a.s.
Tůrkova 1001, 149 00 Praha 4
IČ: 49240188, Zapsaná u Městského soudu v Praze, Oddíl B, vložka 1967

ARVAL CZ s.r.o.
Milevská 2095/5
140 00 Praha 4

RZ:	6AS1088	VIN:	TMBAF6NH0J4538776
Tovární značka (výrobce):	Škoda	Zdvih. objem :	1422
Obchodní označení:	Rapid (2011)	Max. výkon (kW):	66
Provedení:	Rapid 1.4 TDI 66 Style	Druh paliva:	Nafta
Barva:	Bílá /	Převodovka:	Manuální
Typ karoserie / Počet dveří:	Liftback / 5	Datum první registrace:	2018-01-08
Vozidlo s odpočtem DPH	Ano	Platnost tech. kont. do:	2022-01
Stav tachometru:	94731 Km Odečteno	Stav paliva v nádrži:	3/4
Stav oleje:	V intervalu	Chladicí kapalina:	V intervalu
Servisní knížka k dispozici:	Elektronická		
		Klient souhlasí s doprohlídkou	Ano

SEZNAM POŠKOZENÍ

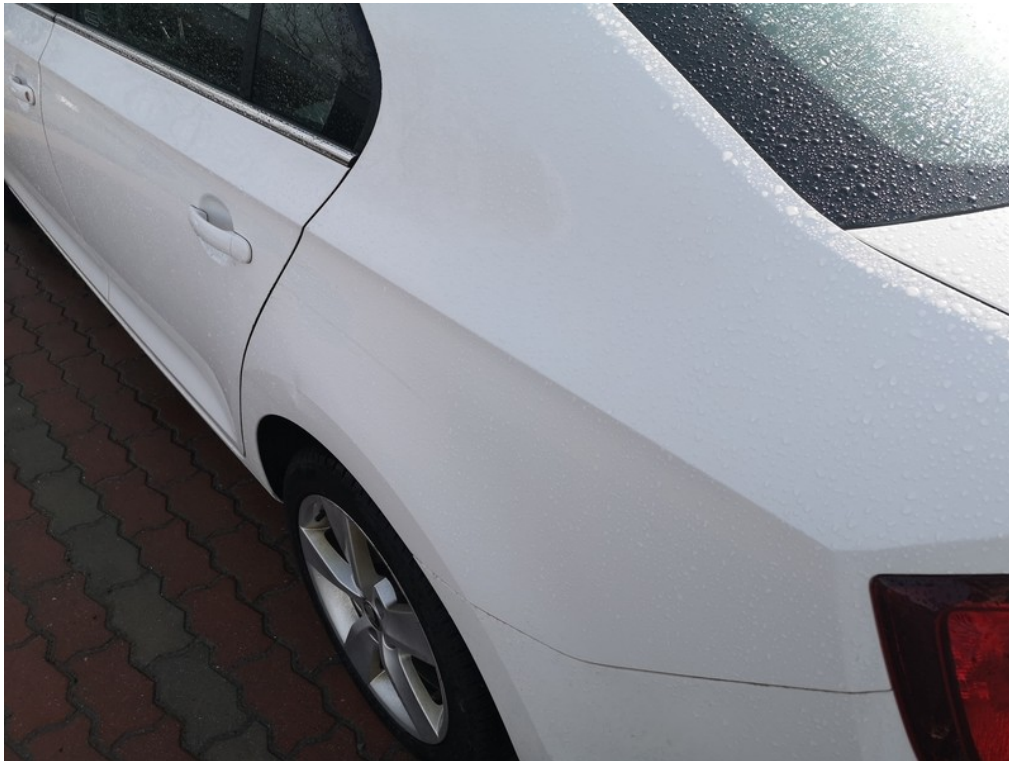
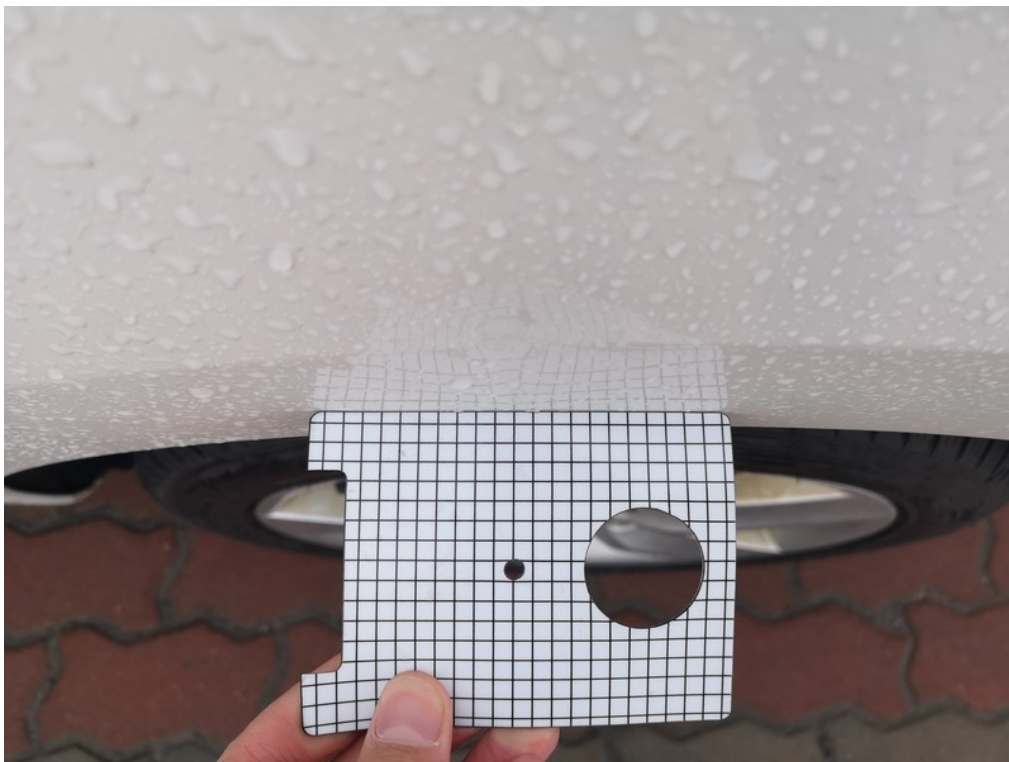
1 Umístění
Poškozený díl
Druh poškození

Exteriér (vnější
prostor)
Bočnice zadní levá
Deformace

Viz popis k poškození č. **1**

Způsob opravy (opatření) Opravit
Poznámka:

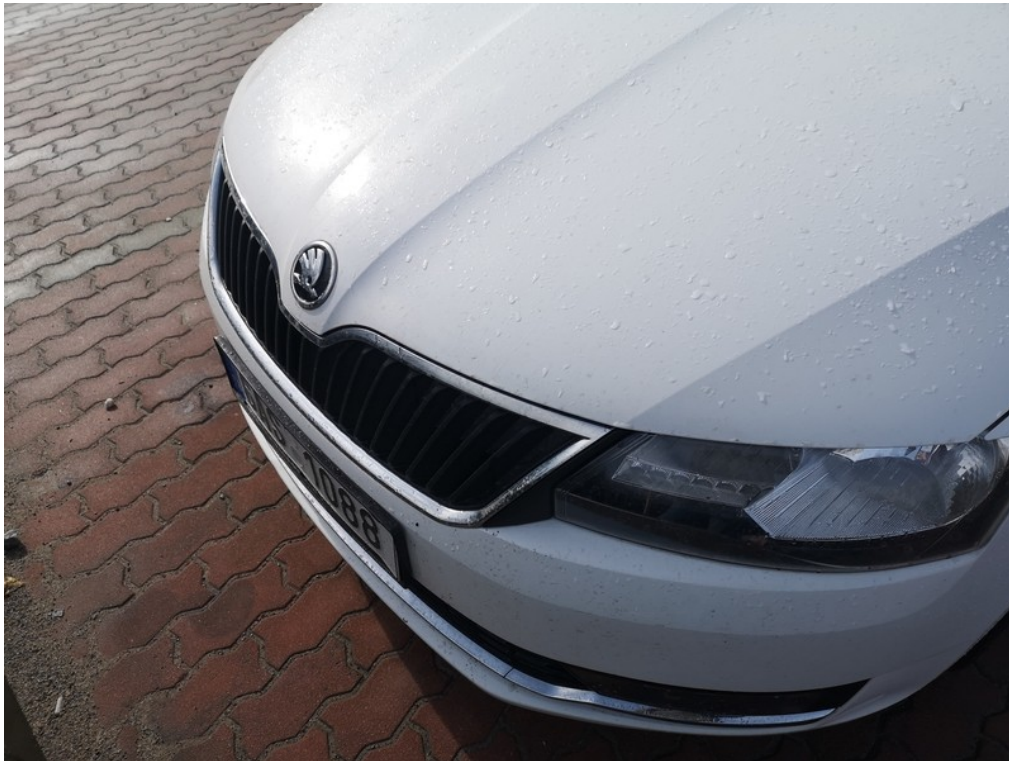
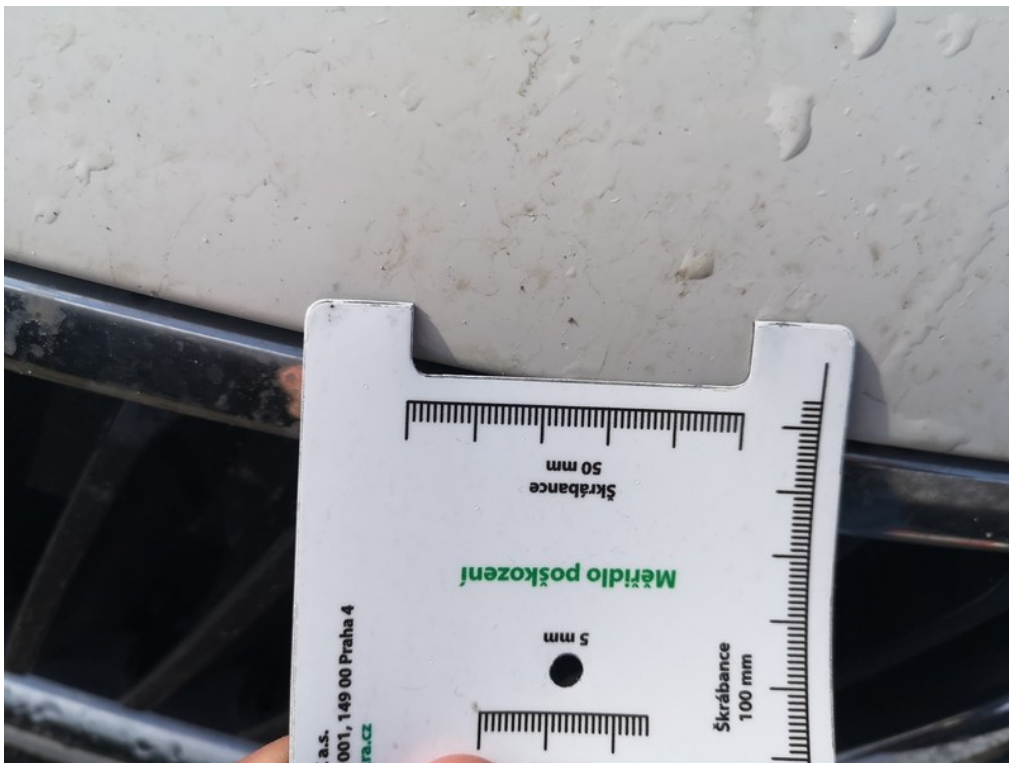
Umístění
2 Poškozený díl
Druh poškození

Exteriér (vnější prostor)
Přední část vozidla
Poškození od odletujícího kamení

Viz popis k poškození č. 2

Způsob opravy (opatření) Opravit
Poznámka:

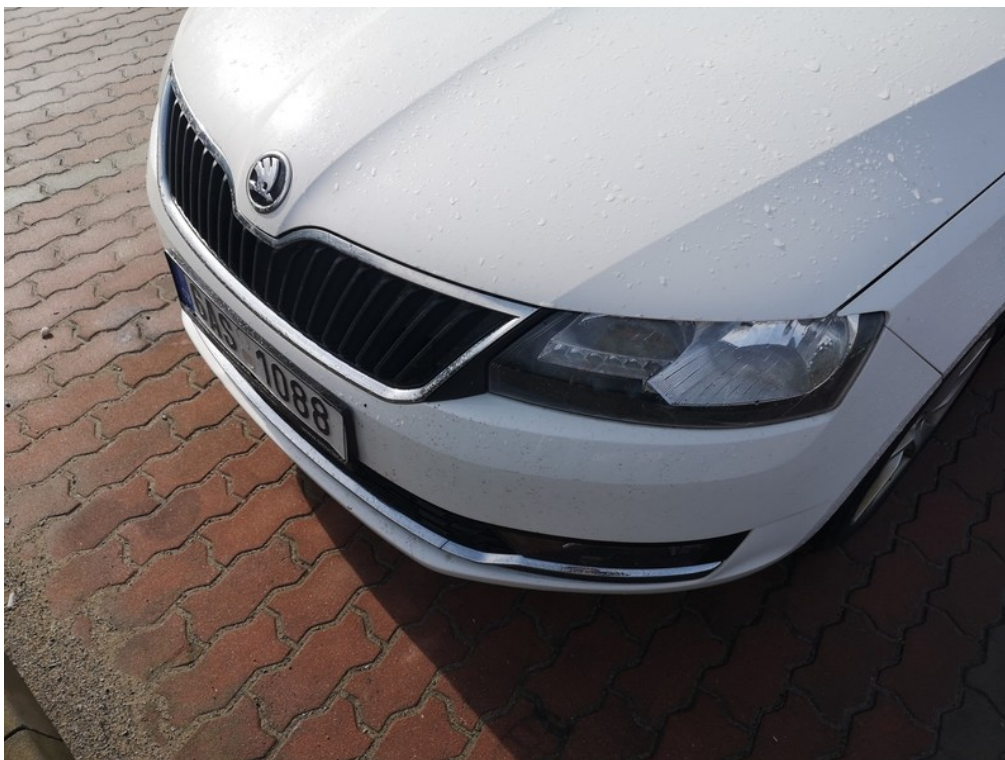
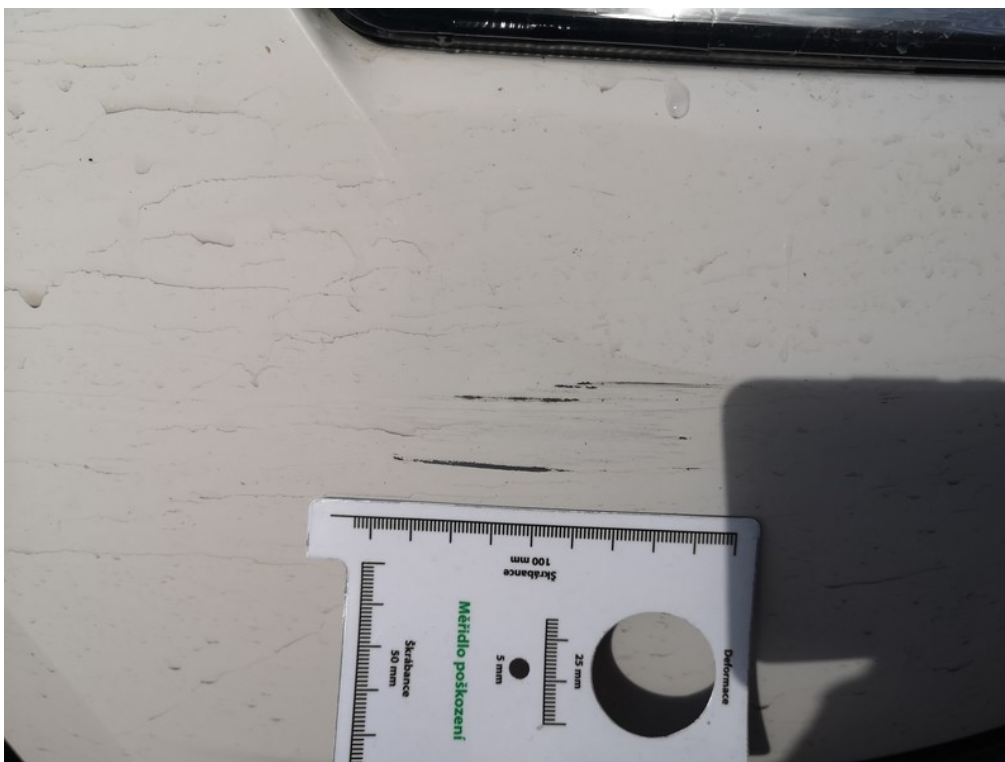
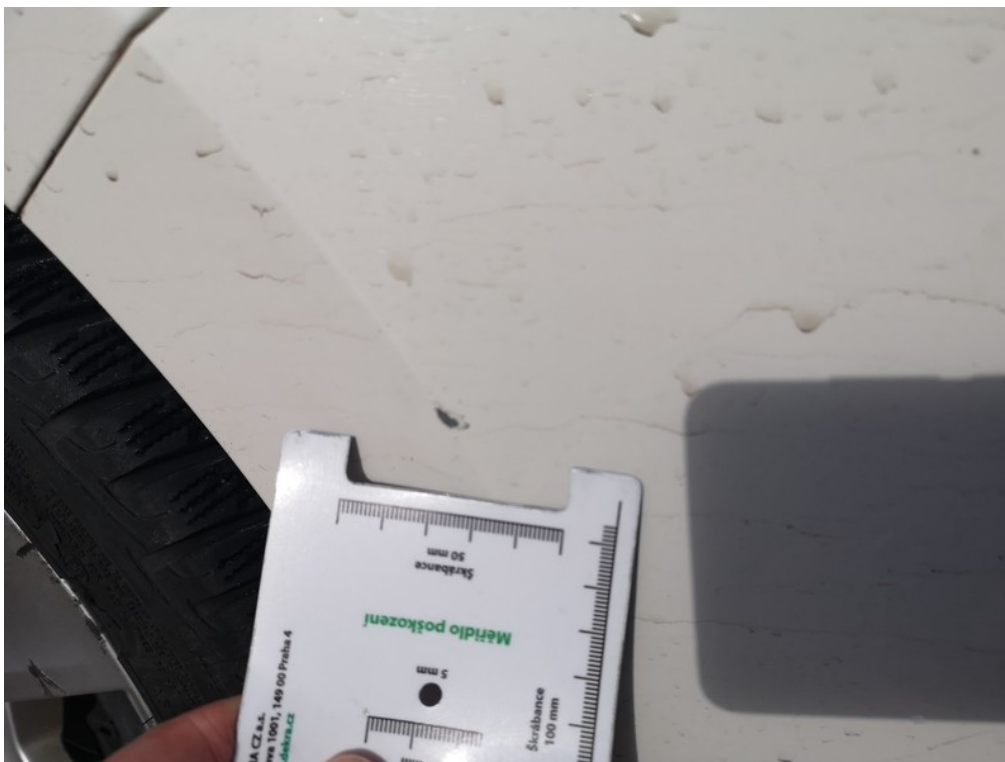
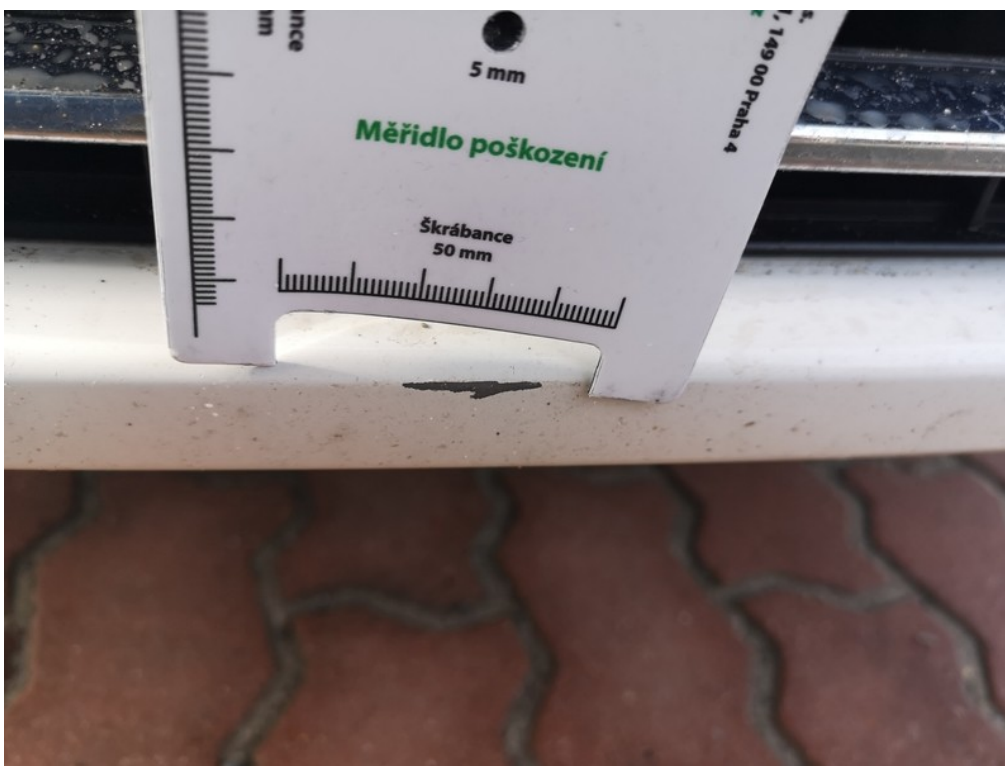
3 Umístění
Poškozený díl
Druh poškození

Exteriér (vnější prostor)
Přední nárazník
Škrábance

Viz popis k poškození č. 3

Způsob opravy (opatření) Lakovat
Poznámka:

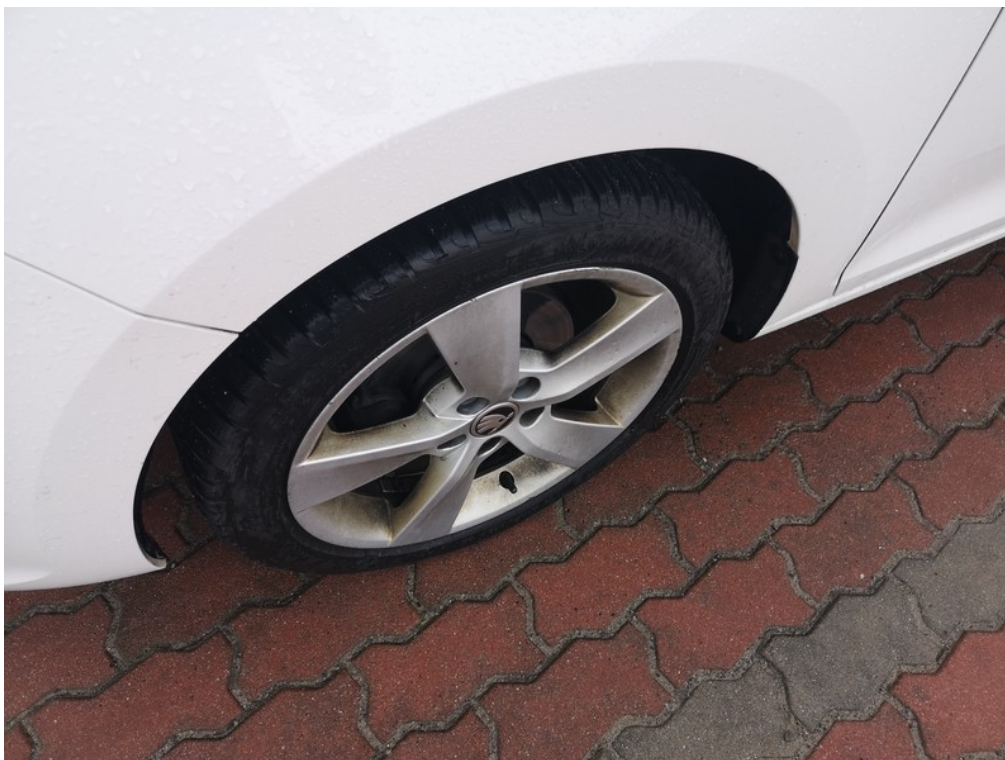
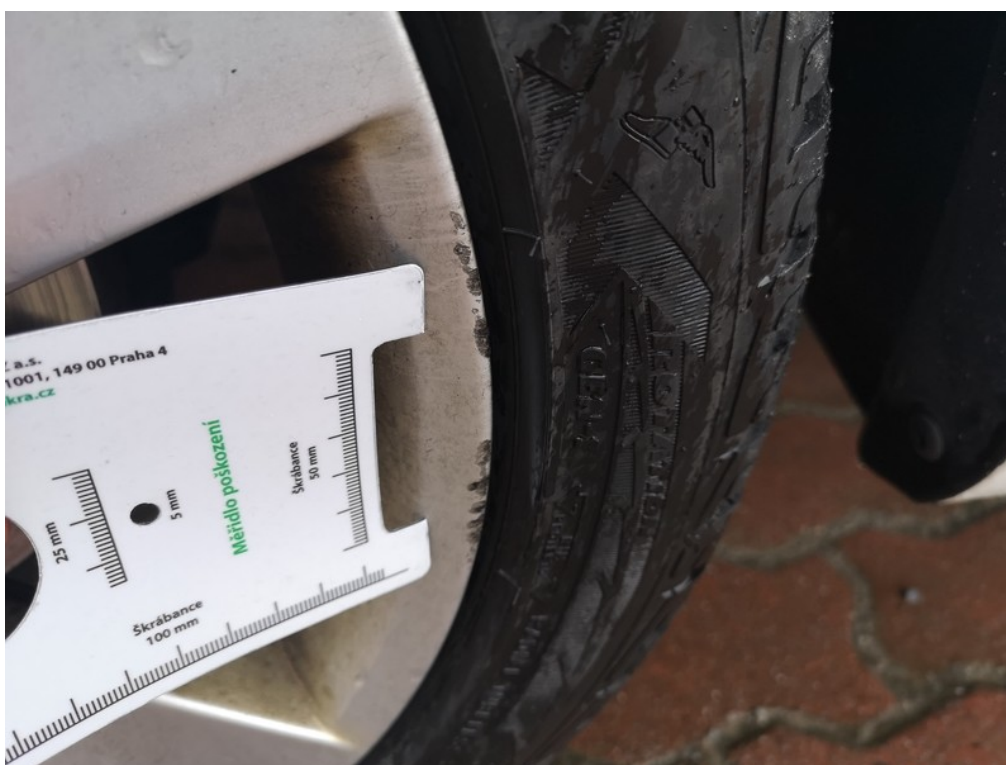
4 Umístění
Poškozený díl
Druh poškození

Exteriér (vnější
prostor)
Disk LP kola
Škrábance

Viz popis k poškození č. 4

Způsob opravy (opatření) Opravit
Poznámka:

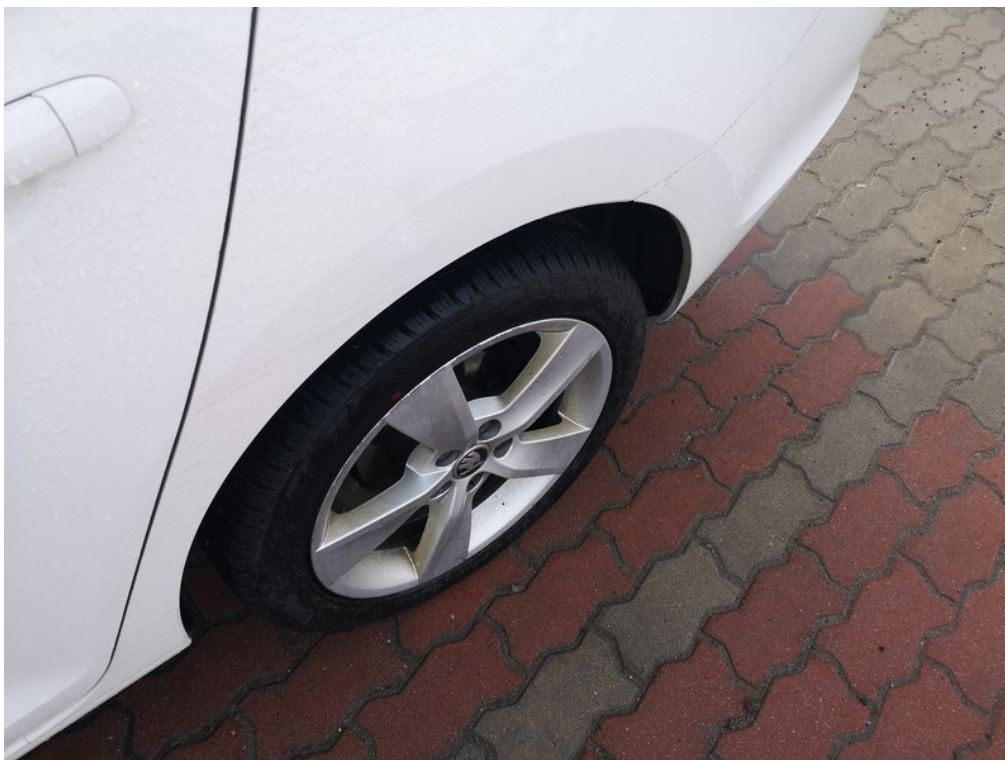
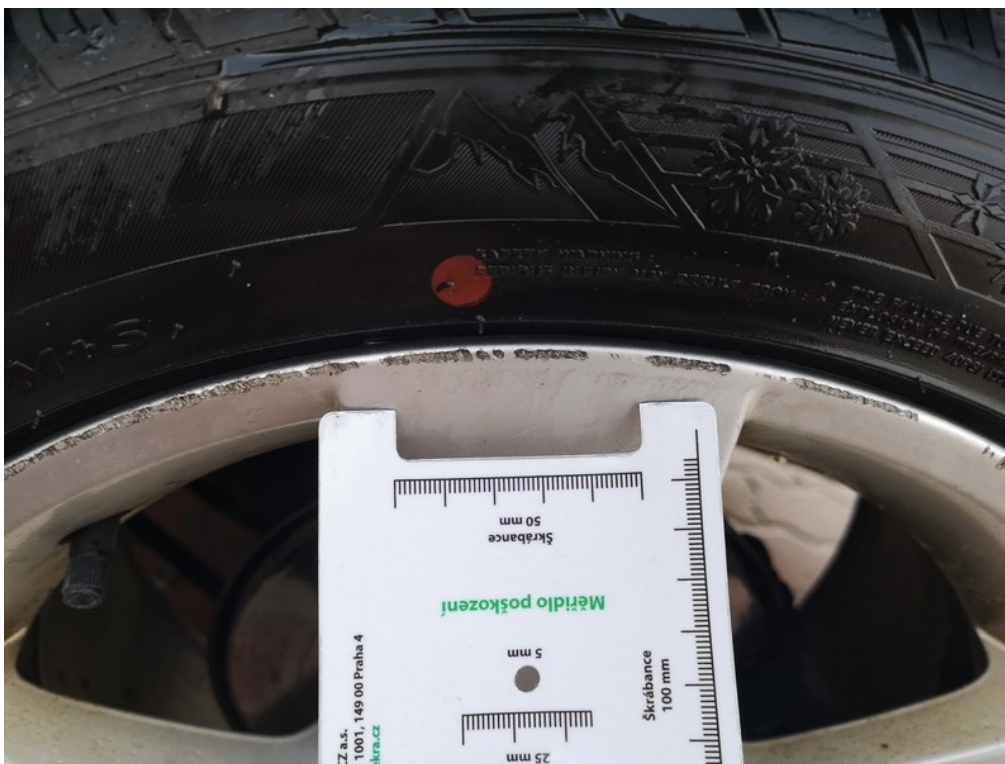
5 Umístění
Poškozený díl
Druh poškození

Exteriér (vnější prostor)
Disk LZ kola
Škrábance

Viz popis k poškození č. 5

Způsob opravy (opatření) Opravit
Poznámka:

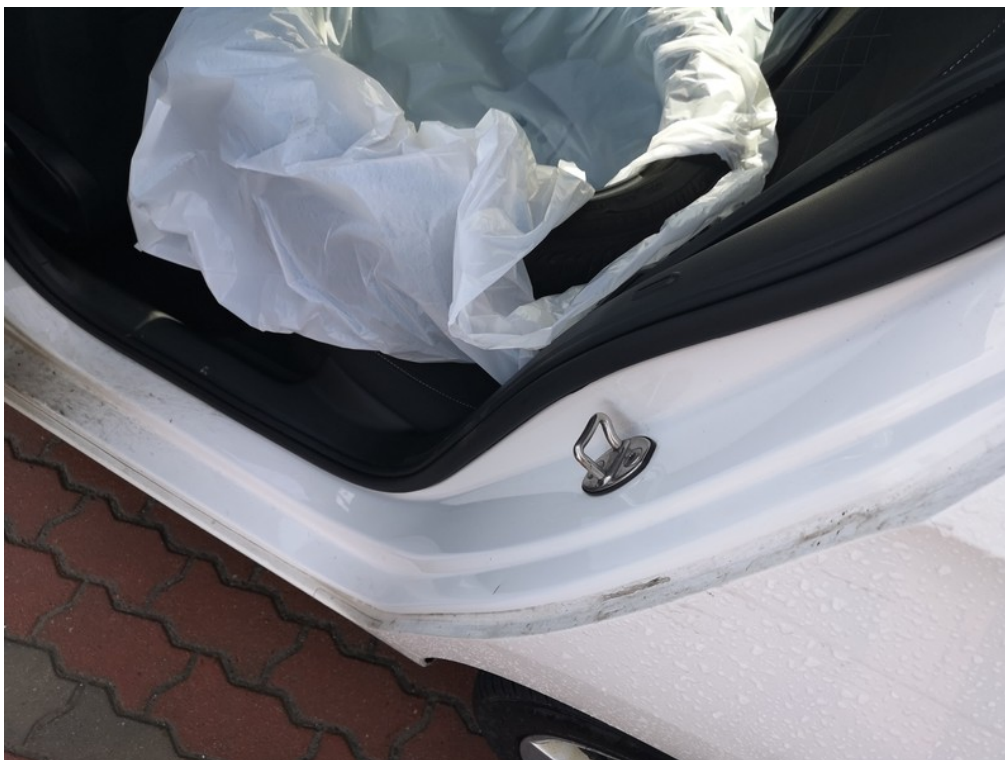
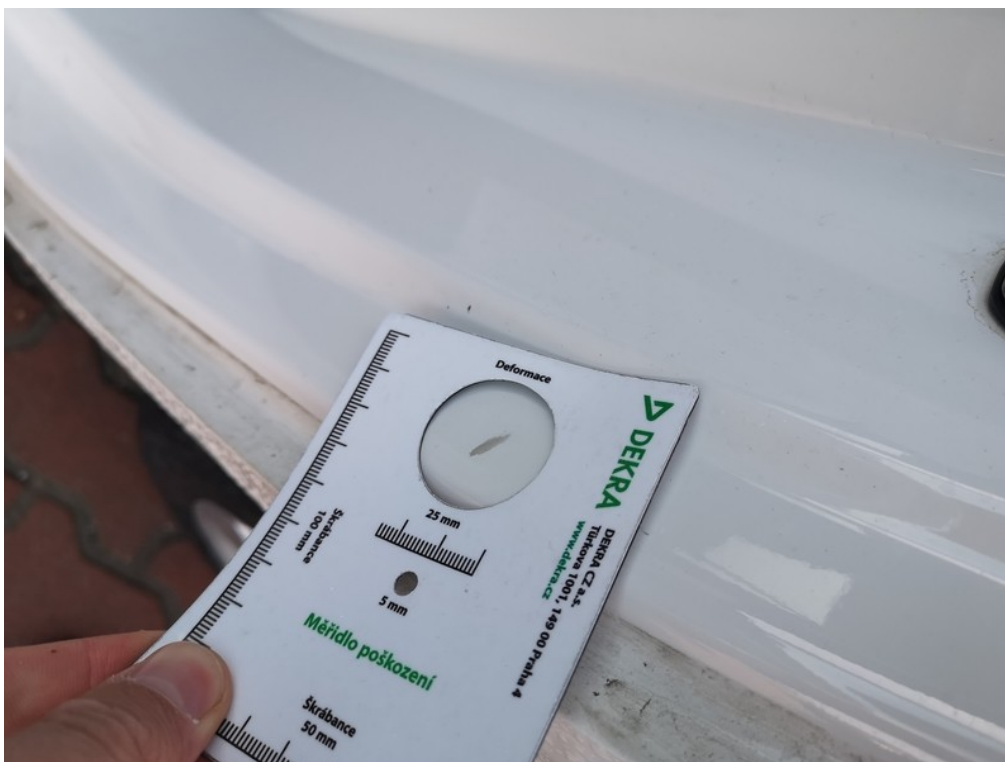
6 Umístění
Poškozený díl
Druh poškození

Exteriér (vnější
prostor)
C sloupek levý
Jamka

Viz popis k poškození č. 6

Způsob opravy (opatření) Opravit
Poznámka:

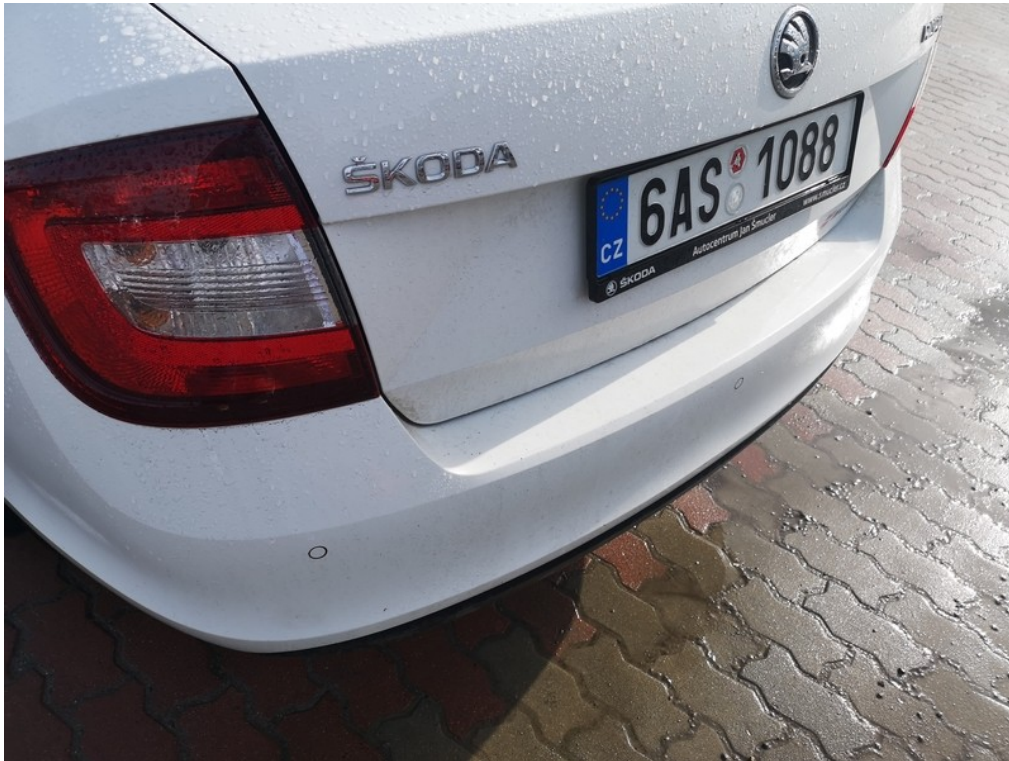
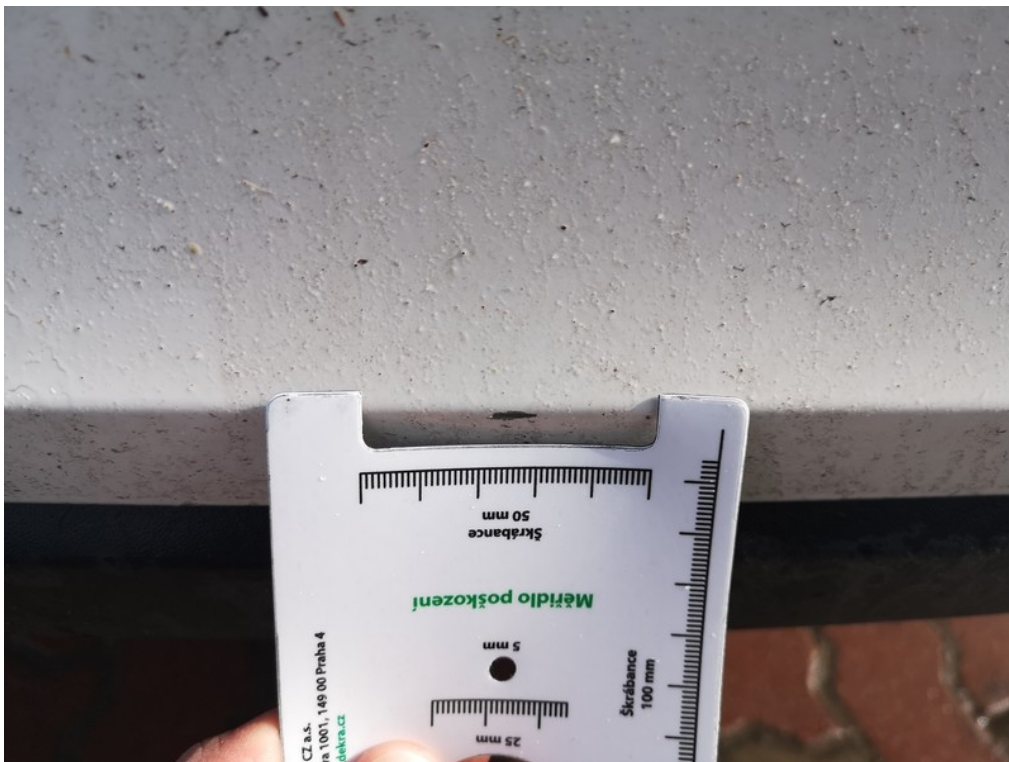
7 Umístění
Poškozený díl
Druh poškození

Exteriér (vnější prostor)
Zadní nárazník
Škrábance

Viz popis k poškození č. 7

Způsob opravy (opatření) Lakovat
Poznámka:

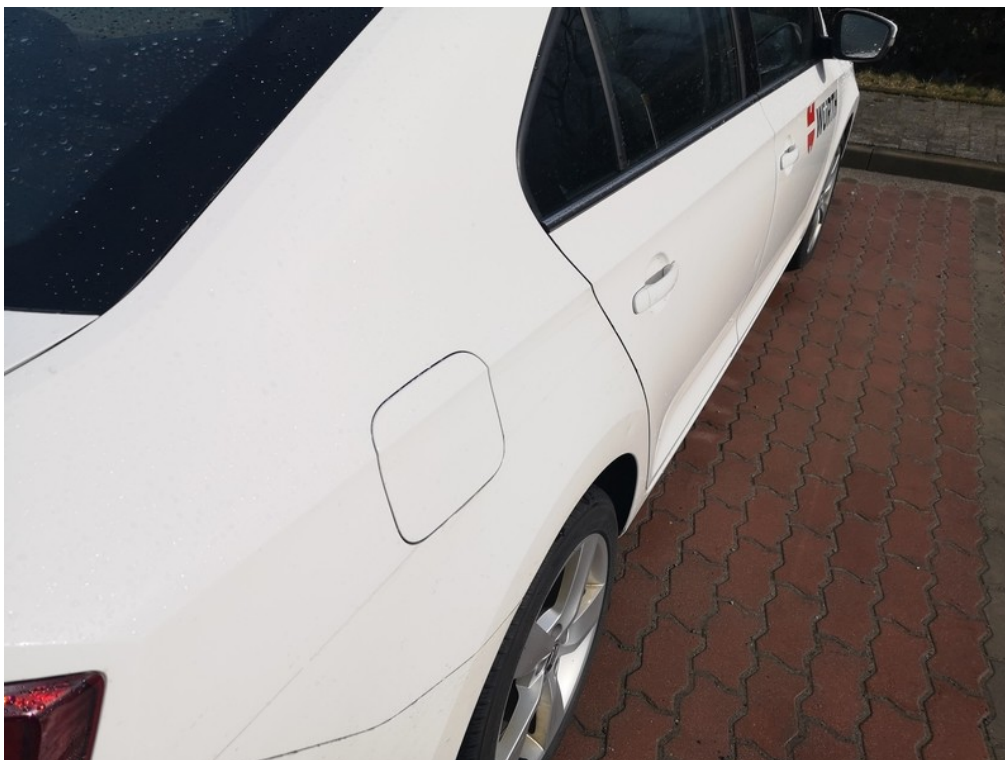
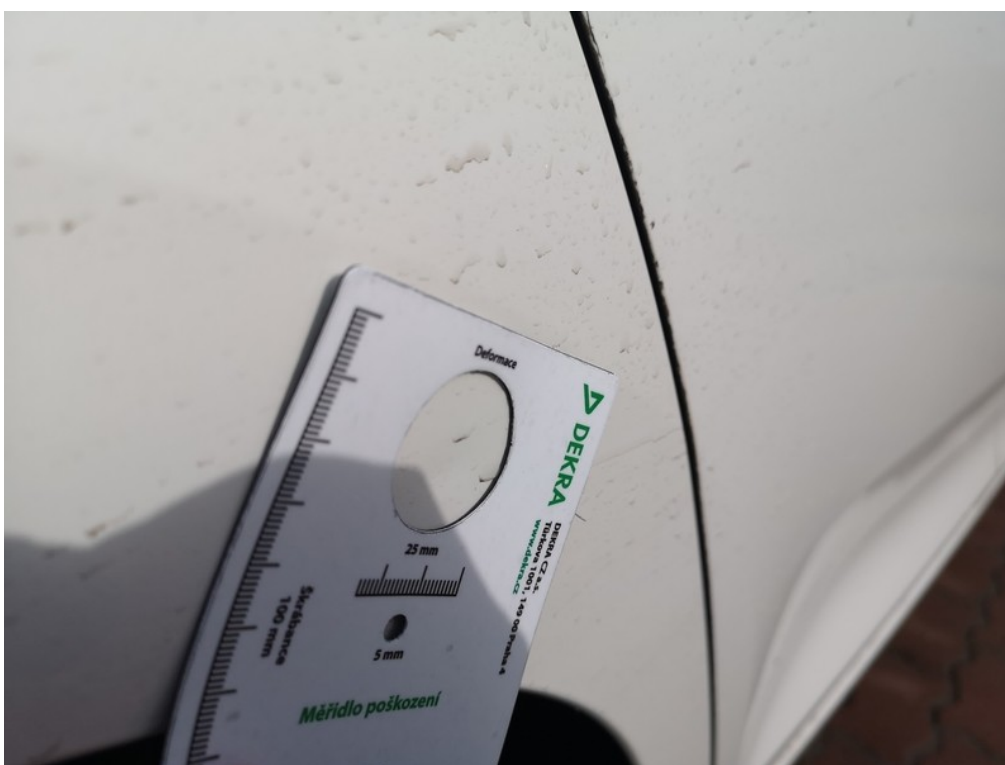
8 Umístění
Poškozený díl
Druh poškození

Exteriér (vnější prostor)
Bočnice zadní pravá
Jamka

Viz popis k poškození č. 8

Způsob opravy (opatření) Opravit
Poznámka:

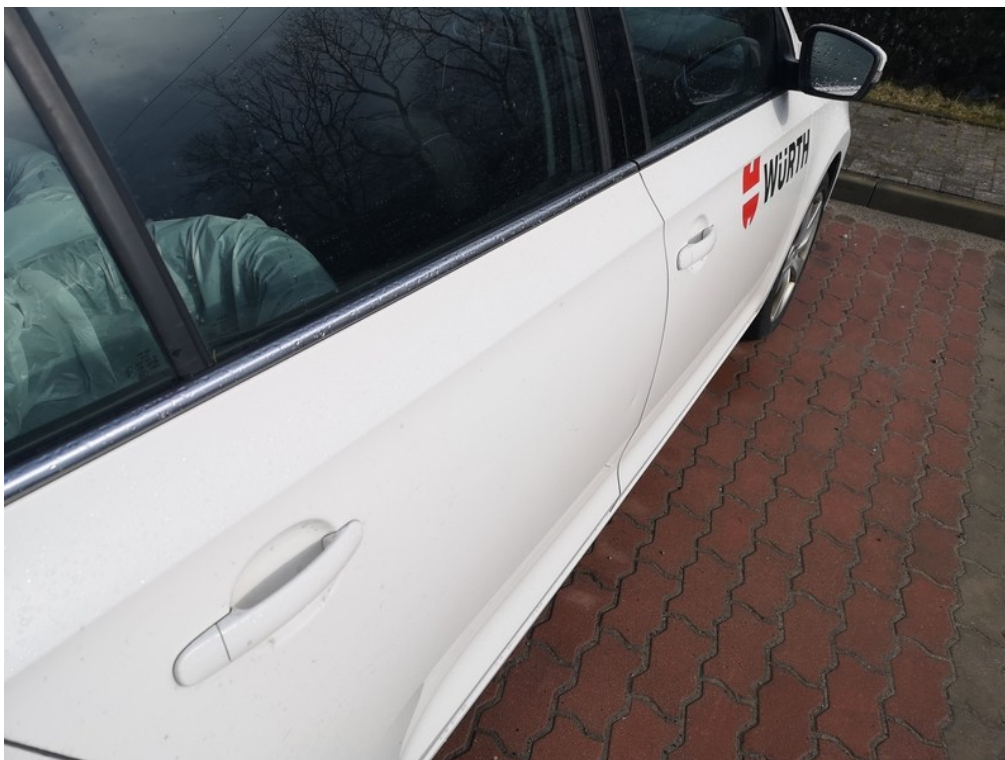
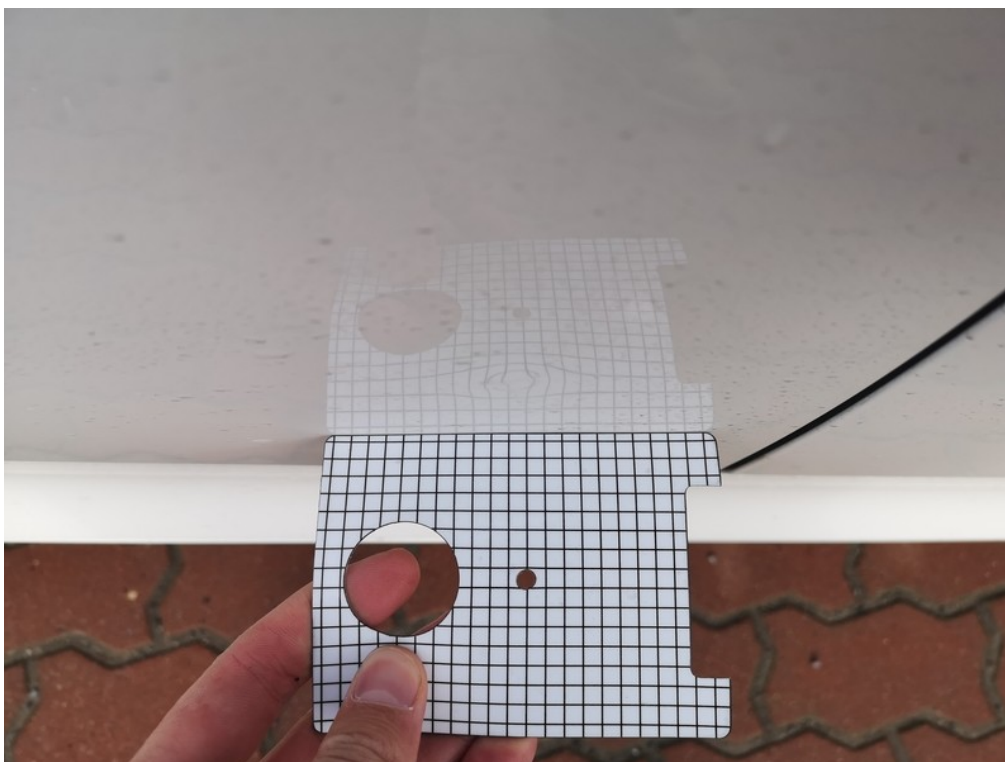
9 Umístění
Poškozený díl
Druh poškození

Exteriér (vnější prostor)
Dveře zadní pravé
Deformace

Viz popis k poškození č. 9

Způsob opravy (opatření) Opravit
Poznámka:

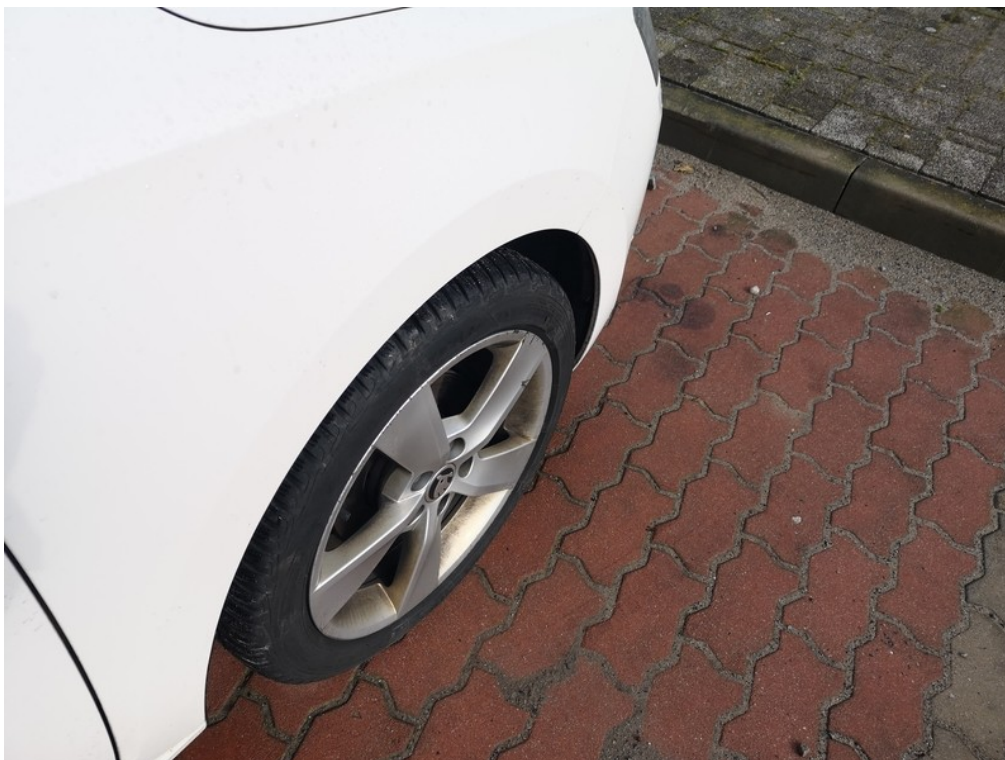
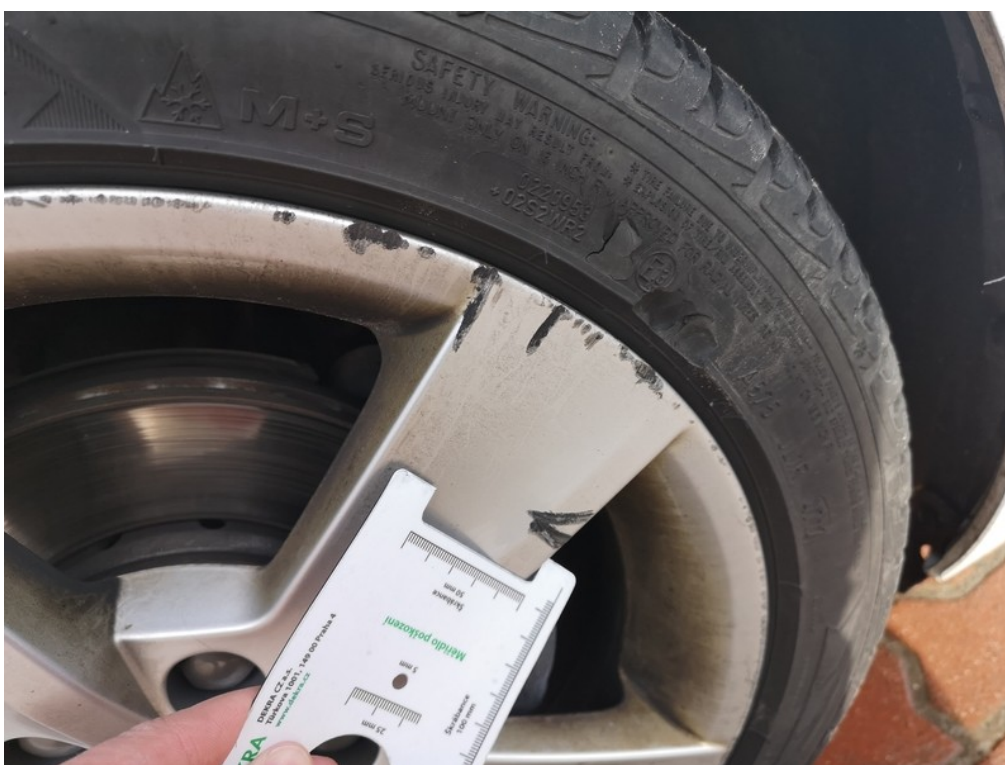
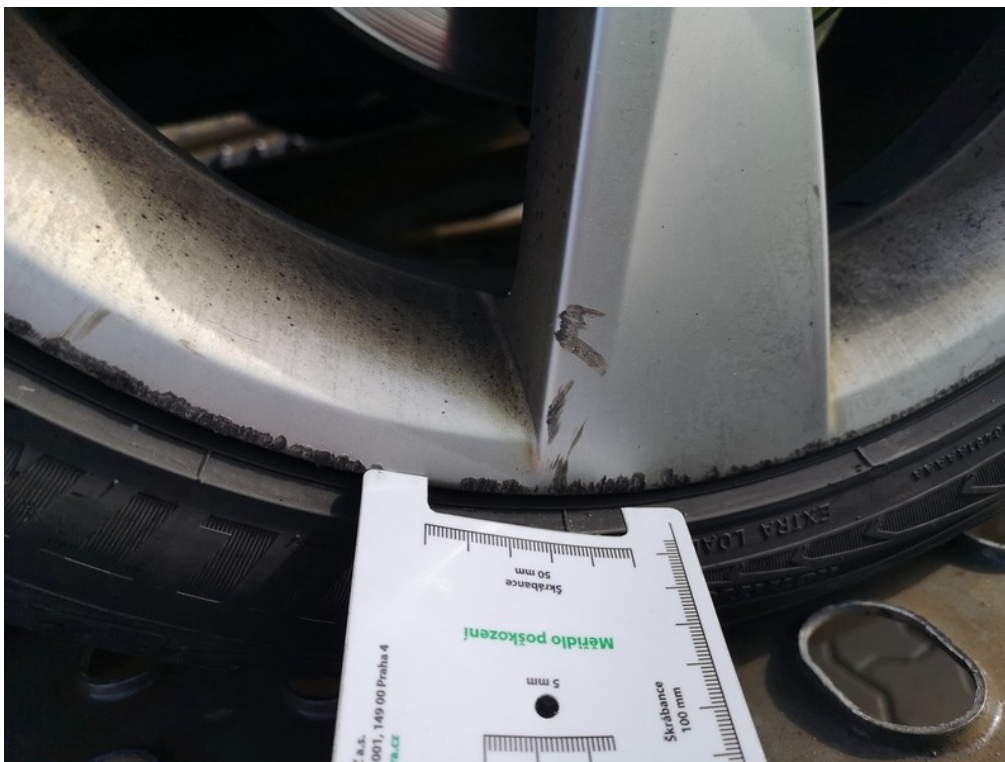
10 Umístění
Poškozený díl
Druh poškození

Exteriér (vnější prostor)
Disk PP kola
Škrábance

Viz popis k poškození č. 10

Způsob opravy (opatření) Opravit
Poznámka:

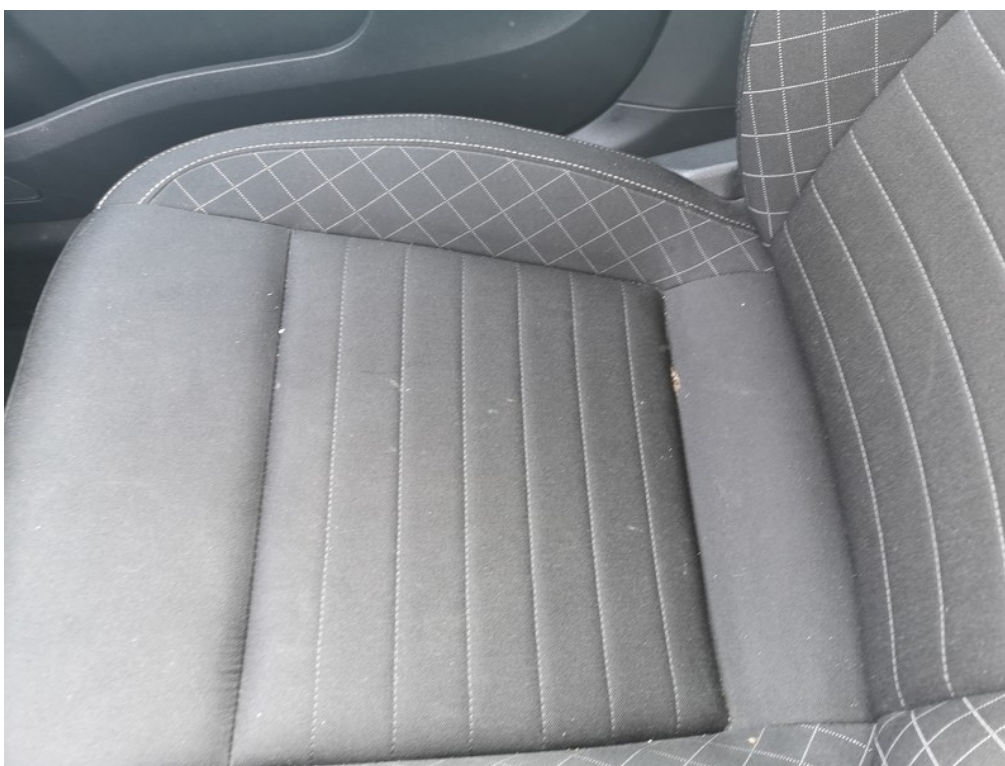
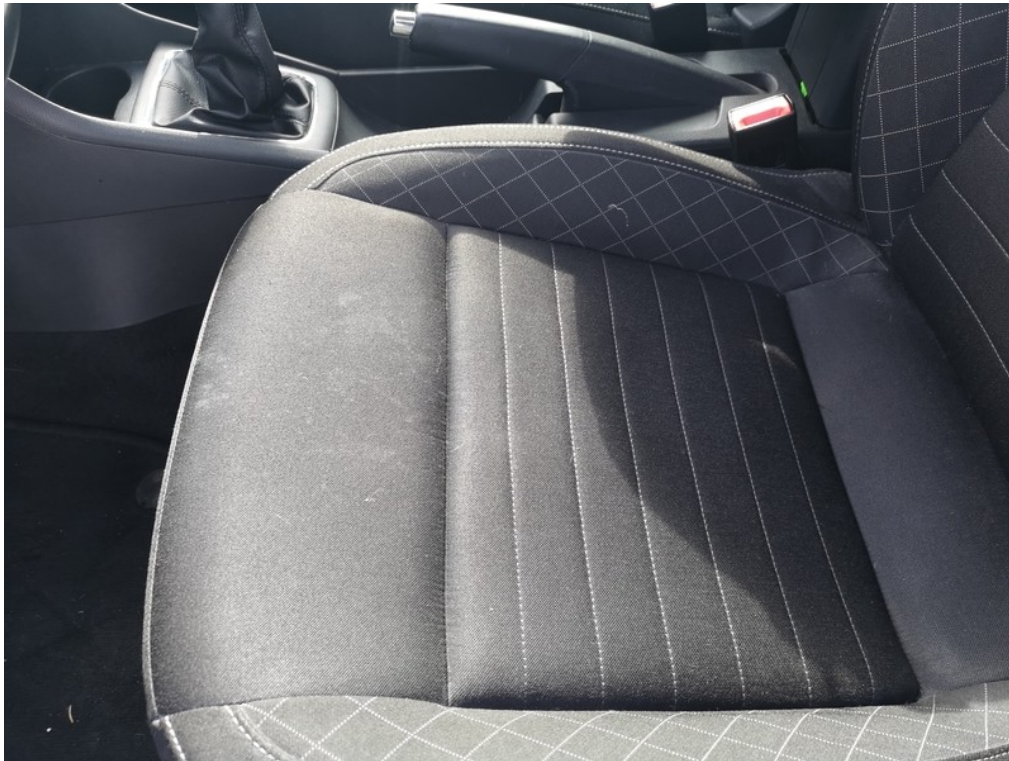
11 Umístění
Poškozený díl
Druh poškození

Ostatní
Interiér
Znečištěno

Viz popis k poškození č. 11

Způsob opravy (opatření) Čištění
Poznámka:

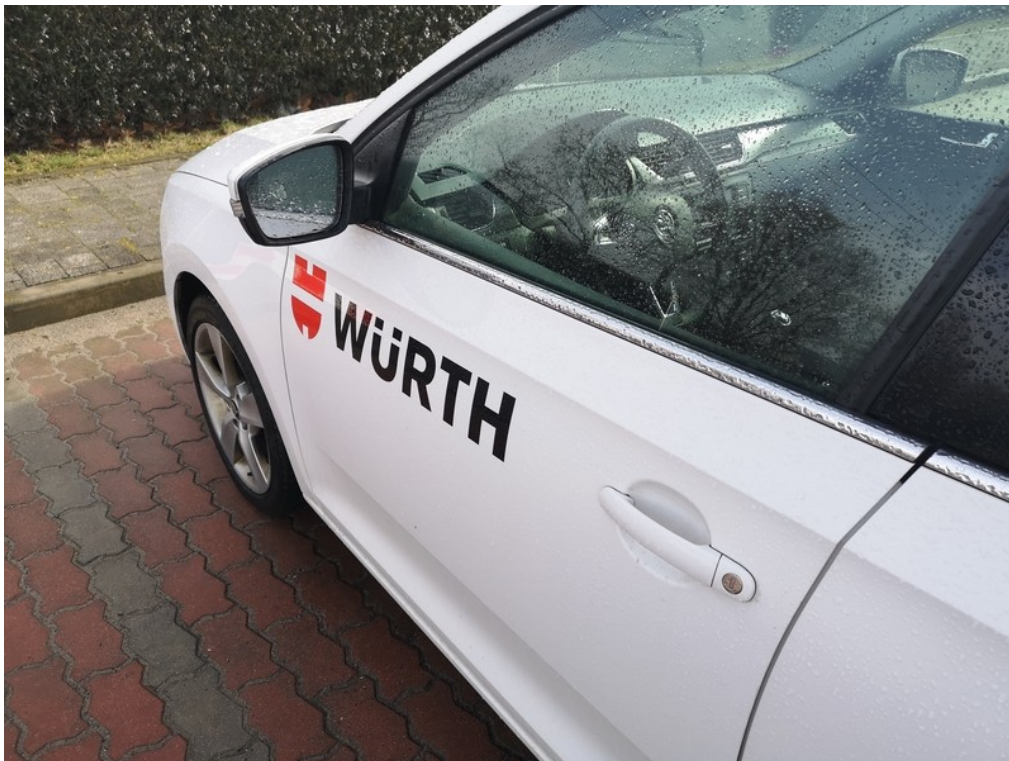
12 Umístění
Poškozený díl
Druh poškození

Ostatní
Malá plocha karoserie
Polepy

Způsob opravy (opatření) Odstranit
Poznámka:

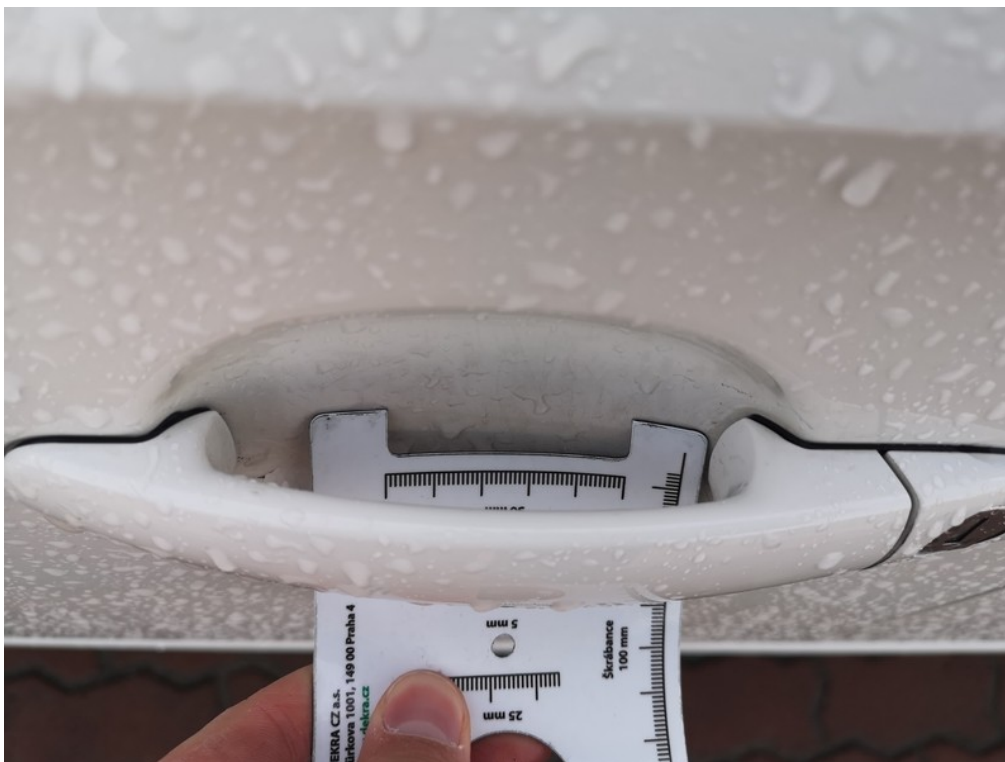
Umístění
13 Poškozený díl
Druh poškození

Ostatní
Celková plocha
karoserie
Škrábance

Způsob opravy (opatření) Vyleštit
Poznámka:

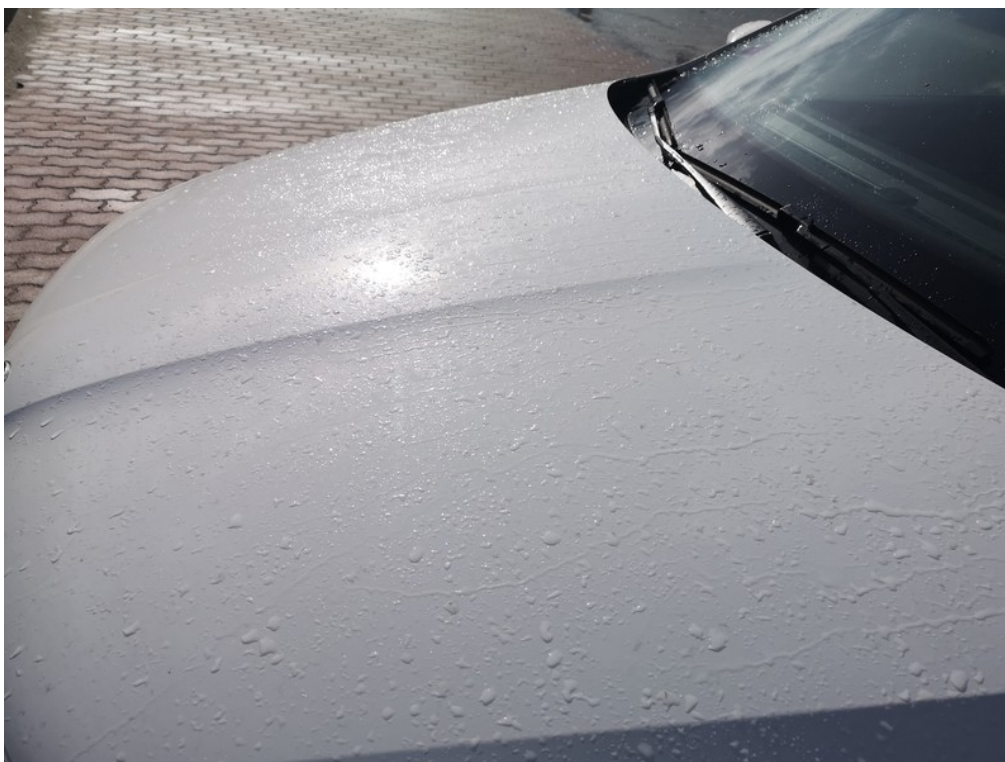
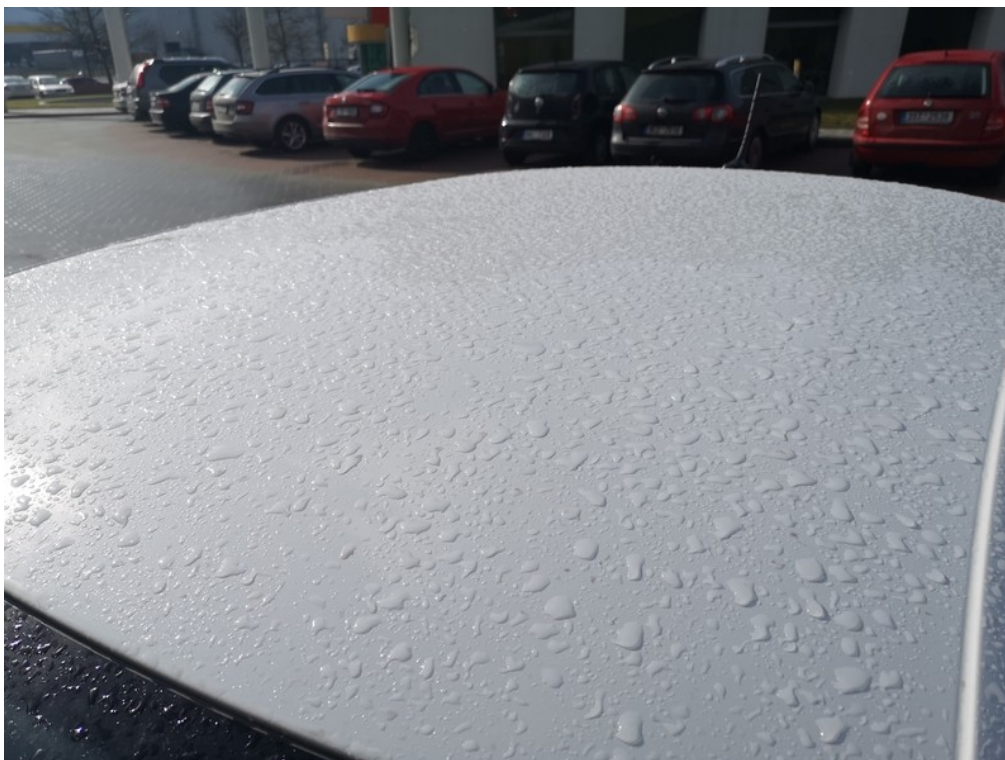
Umístění
14 Poškozený díl
Druh poškození

Ostatní
Doprohliídka v LC
Chybí

Viz popis k poškození č. **14**

Způsob opravy (opatření) Provést
Poznámka: Důvod druhé prohlídky: Povětrnostní podm.
