DEKRA CZ a.s.
Tůrkova 1001, 149 00 Praha 4
IČ: 49240188, Zapsaná u Městského soudu v Praze, Oddíl B, vložka 1967

ARVAL CZ s.r.o.
Milevská 2095/5
140 00 Praha 4

RZ:	6AS1088	VIN:	TMBAF6NH0J4538776
Tovární značka (výrobce):	Škoda	Zdvih. objem :	1422
Obchodní označení:	Rapid (2011)	Max. výkon (kW):	66
Provedení:	Rapid 1.4 TDI 66 Style	Druh paliva:	Nafta
Barva:	Bílá /	Převodovka:	Manuální
Typ karoserie / Počet dveří:	Liftback / 5	Datum první registrace:	2018-01-08
Vozidlo s odpočtem DPH	Ano	Platnost tech. kont. do:	2022-01
Stav tachometru:	94731 Km Odečteno	Stav paliva v nádrži:	3/4
Stav oleje:	V intervalu	Chladicí kapalina:	V intervalu
Servisní knížka k dispozici:	Elektronická		
		Klient souhlasí s doprohlídkou	Ano

SEZNAM POŠKOZENÍ

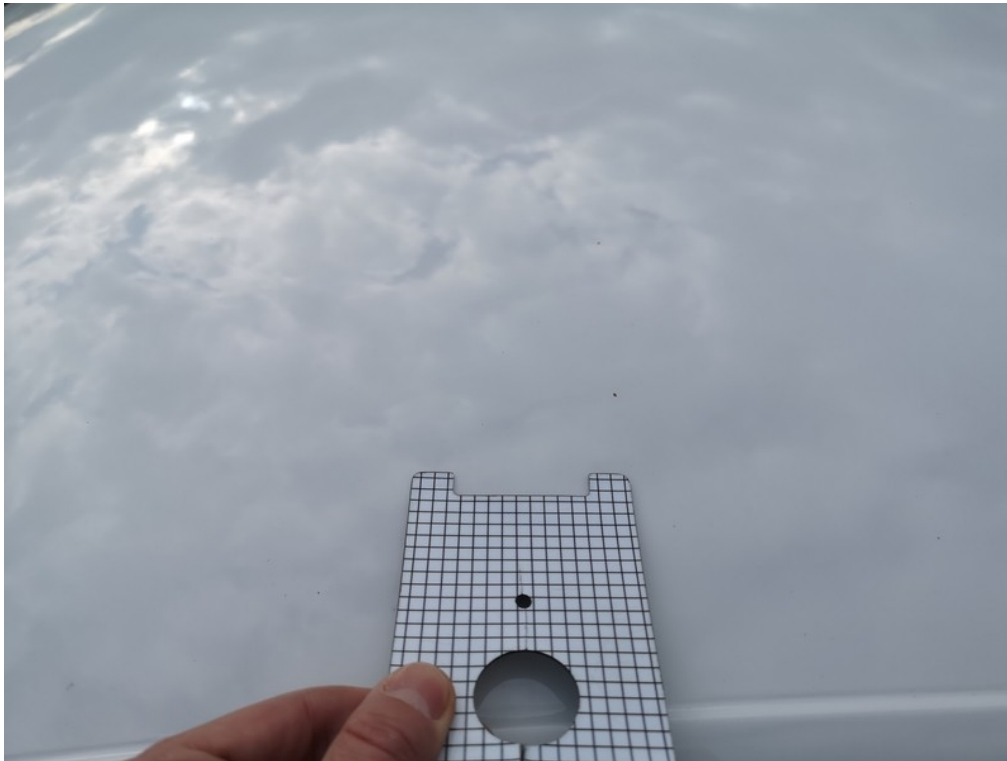
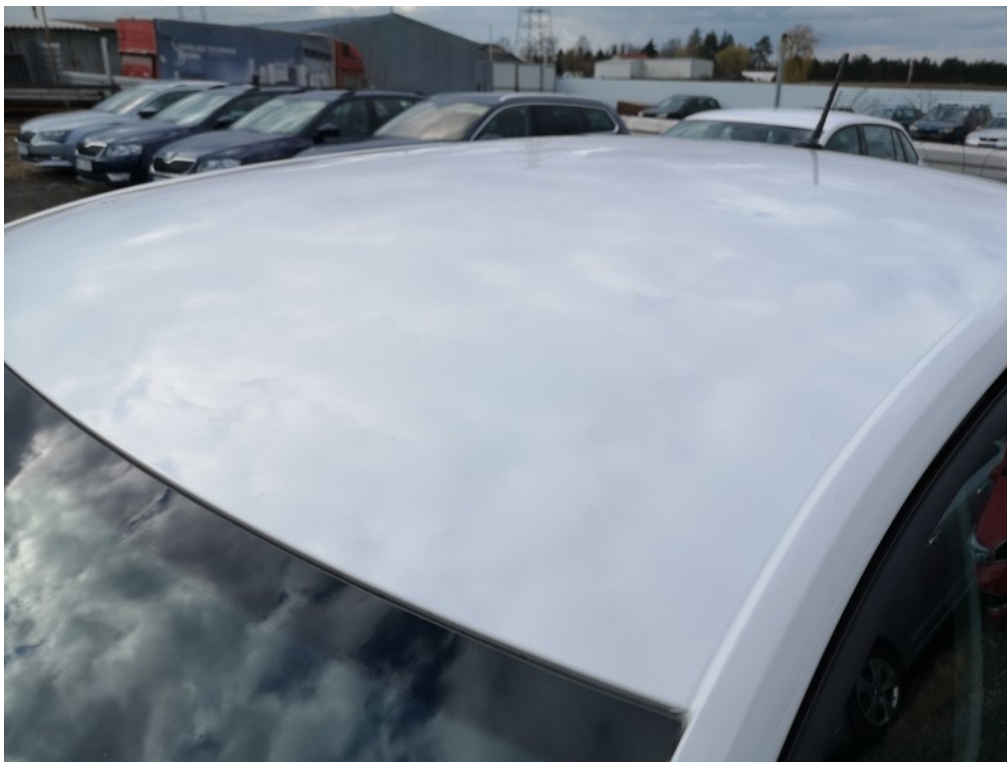
1 Umístění
Poškozený díl
Druh poškození

Exteriér (vnější
prostor)
Střecha
Deformace

Viz popis k poškození č. **1**

Způsob opravy (opatření) Opravit
Poznámka:

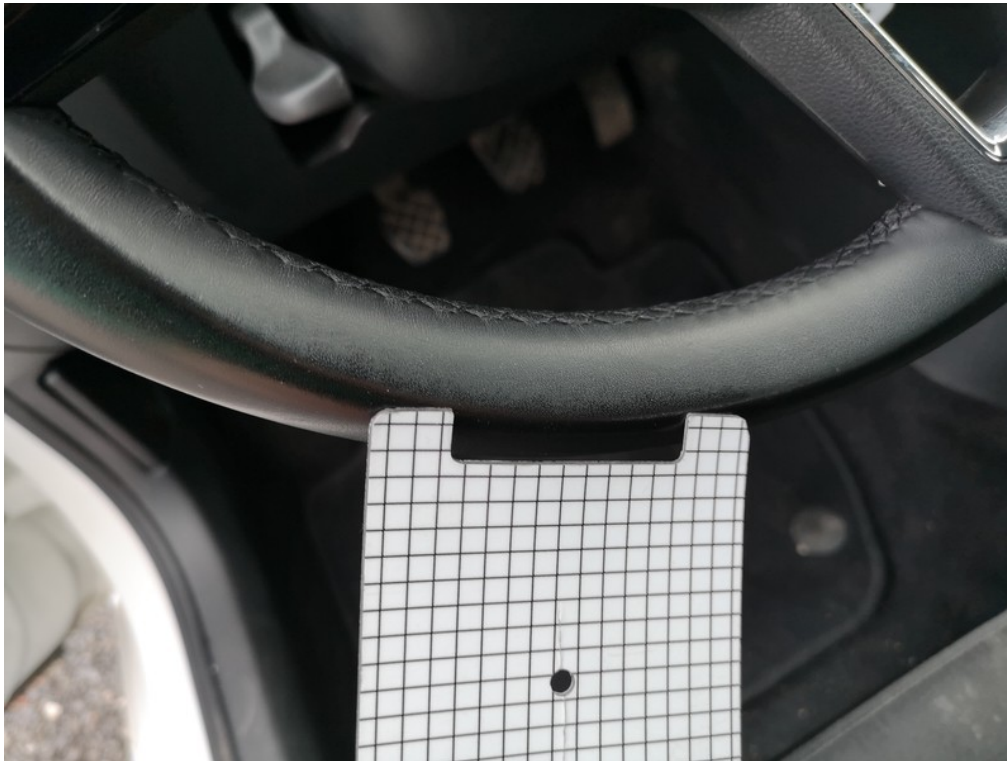
2 Umístění
Poškozený díl
Druh poškození

Interiér (vnitřní
prostor)
Volant
Opotřebení

Způsob opravy (opatření) Vyměnit
Poznámka:
