DEKRA CZ a.s.

ARVAL CZ s.r.o.

ÚDAJE O VOZIDLE

SEZNAM POŠKOZENÍ

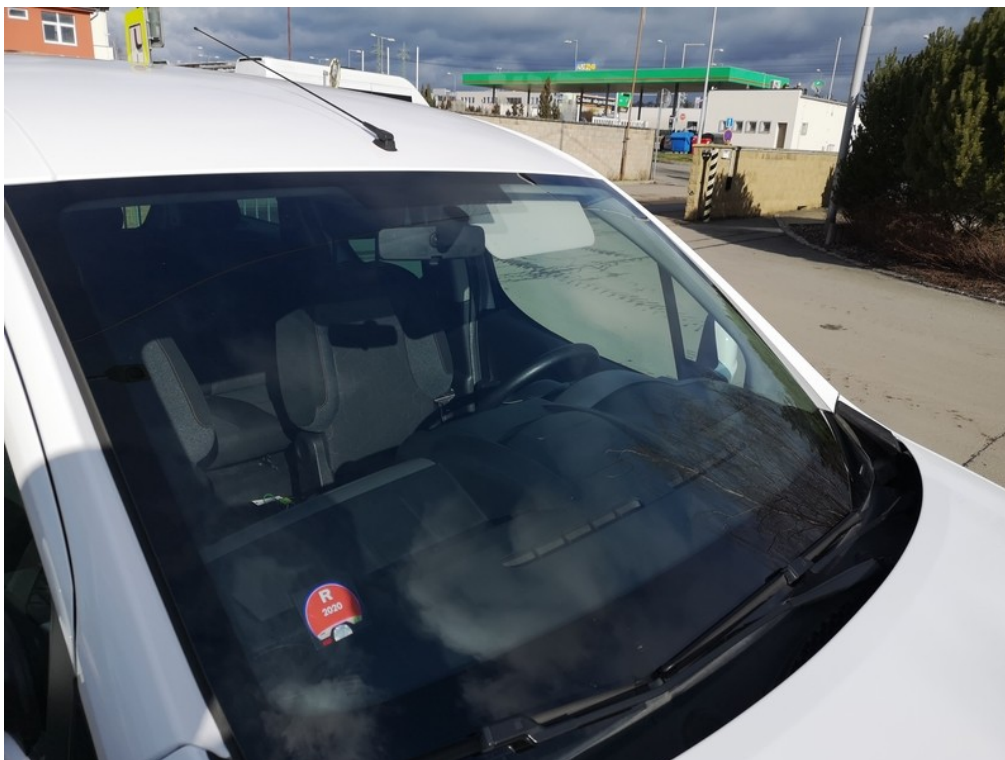
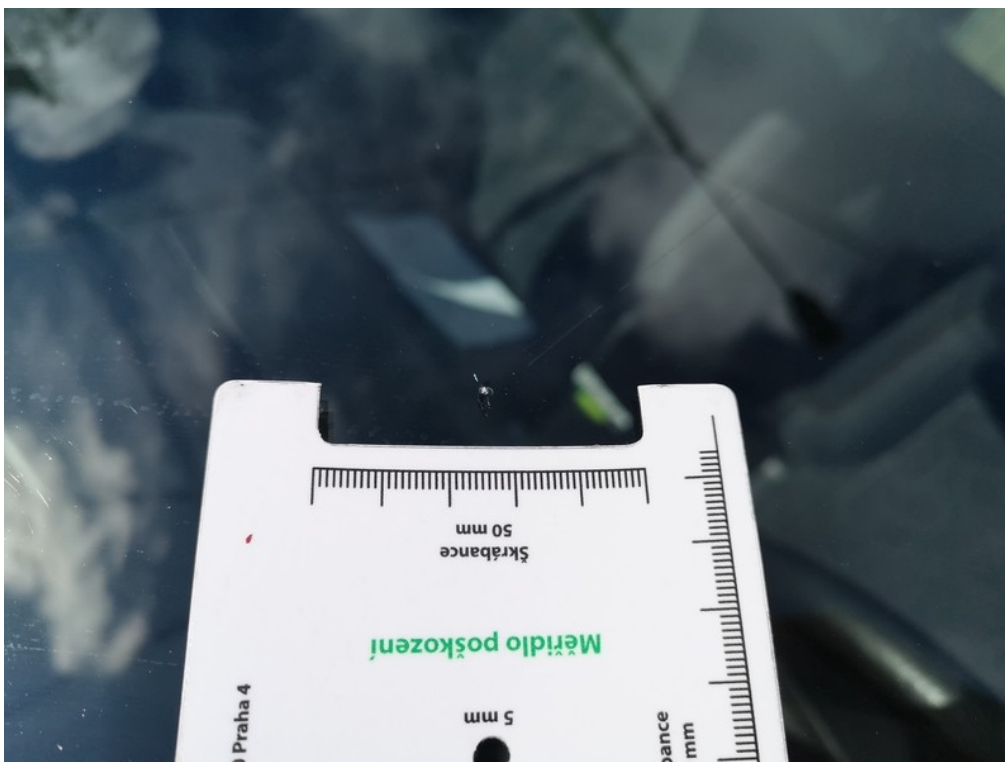
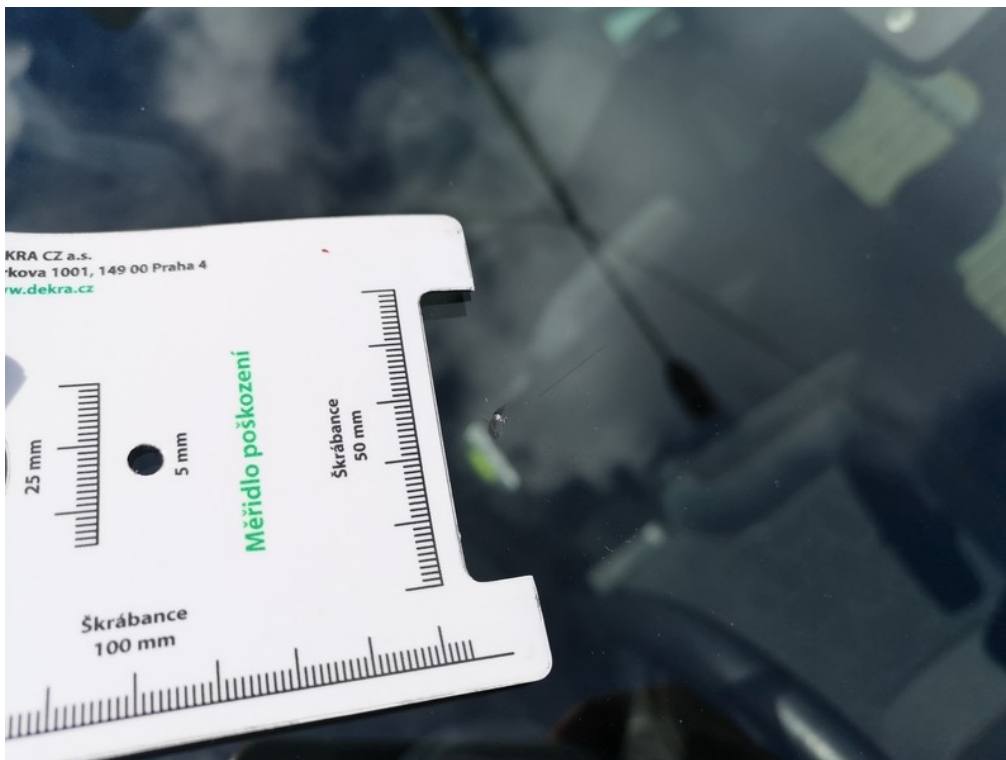
1 Umístění
Poškozený díl
Druh poškození

Exteriér (vnější
prostor)
Čelní sklo
Štěp

Způsob opravy (opatření) Vyměnit
Poznámka:

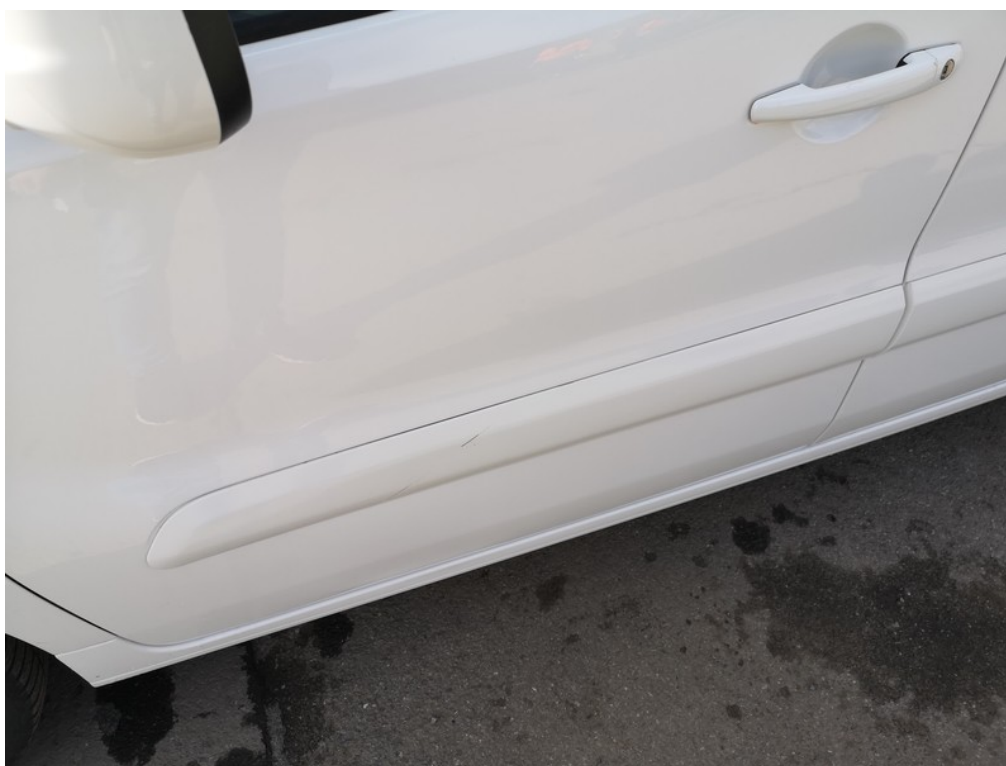
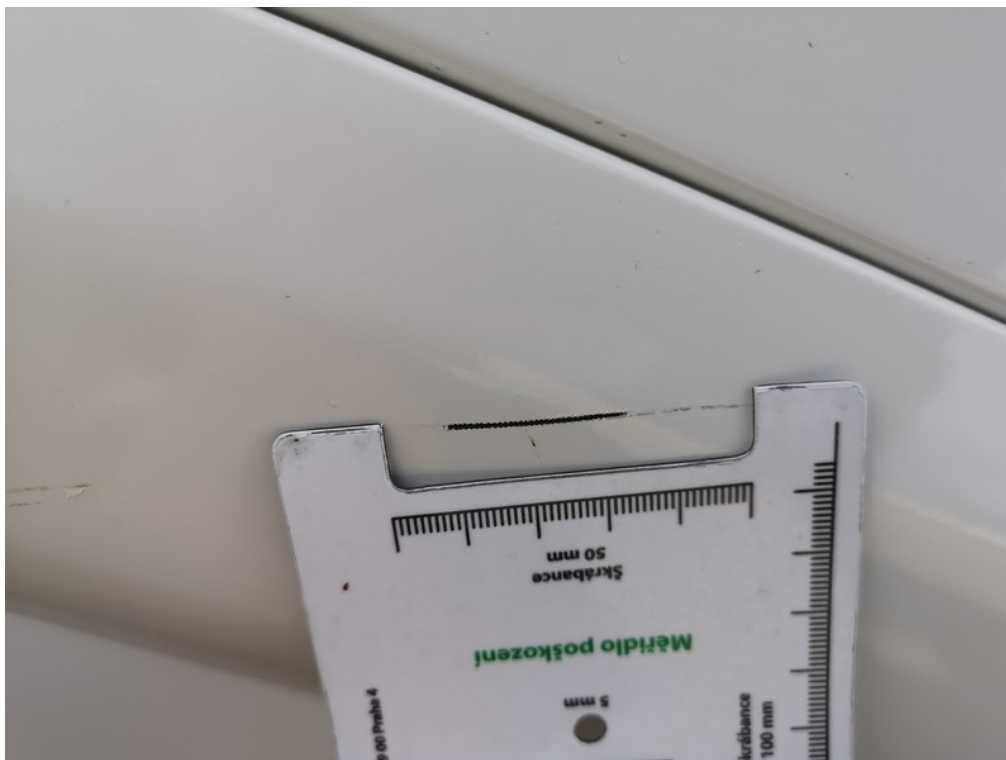
Umístění
2 Poškozený díl
Druh poškození

Exteriér (vnější prostor)
Ozdobná lišta LP dveří
Škrábance

Způsob opravy (opatření) Lakovat
Poznámka:

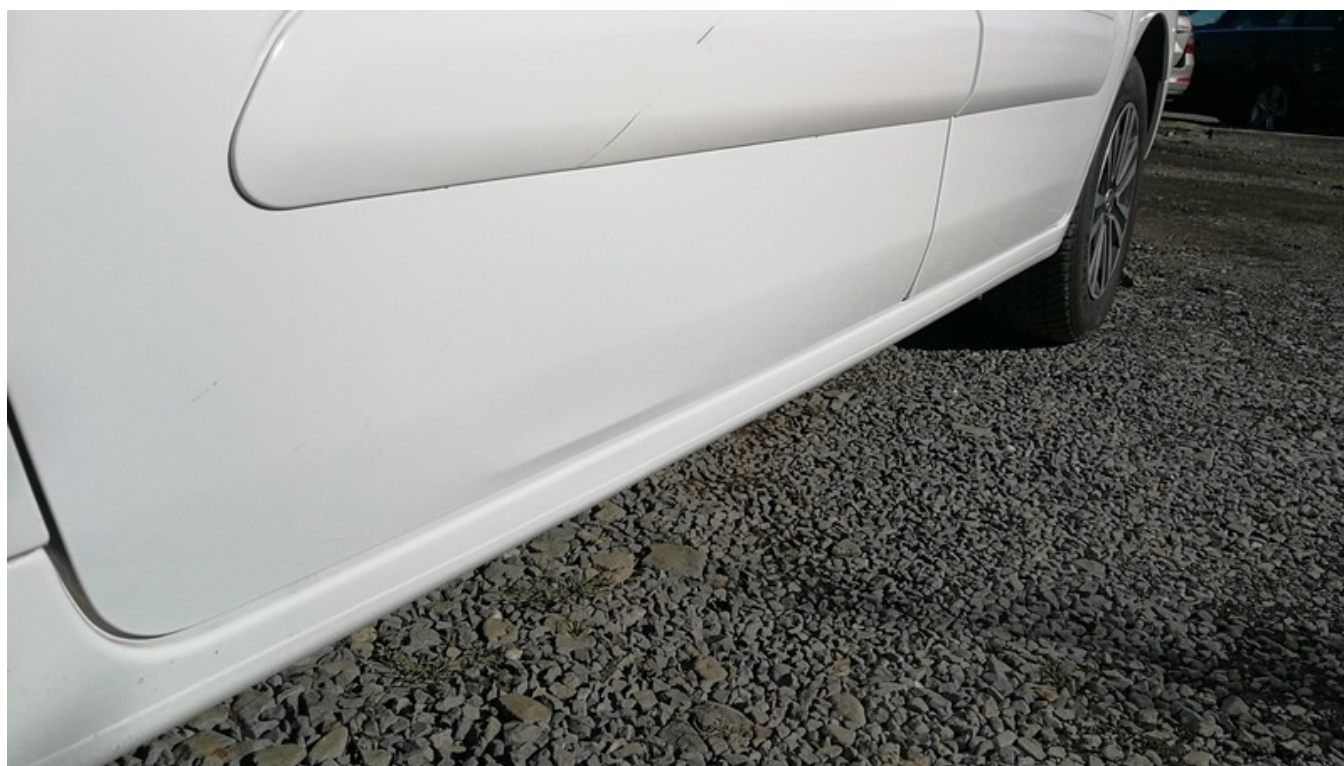
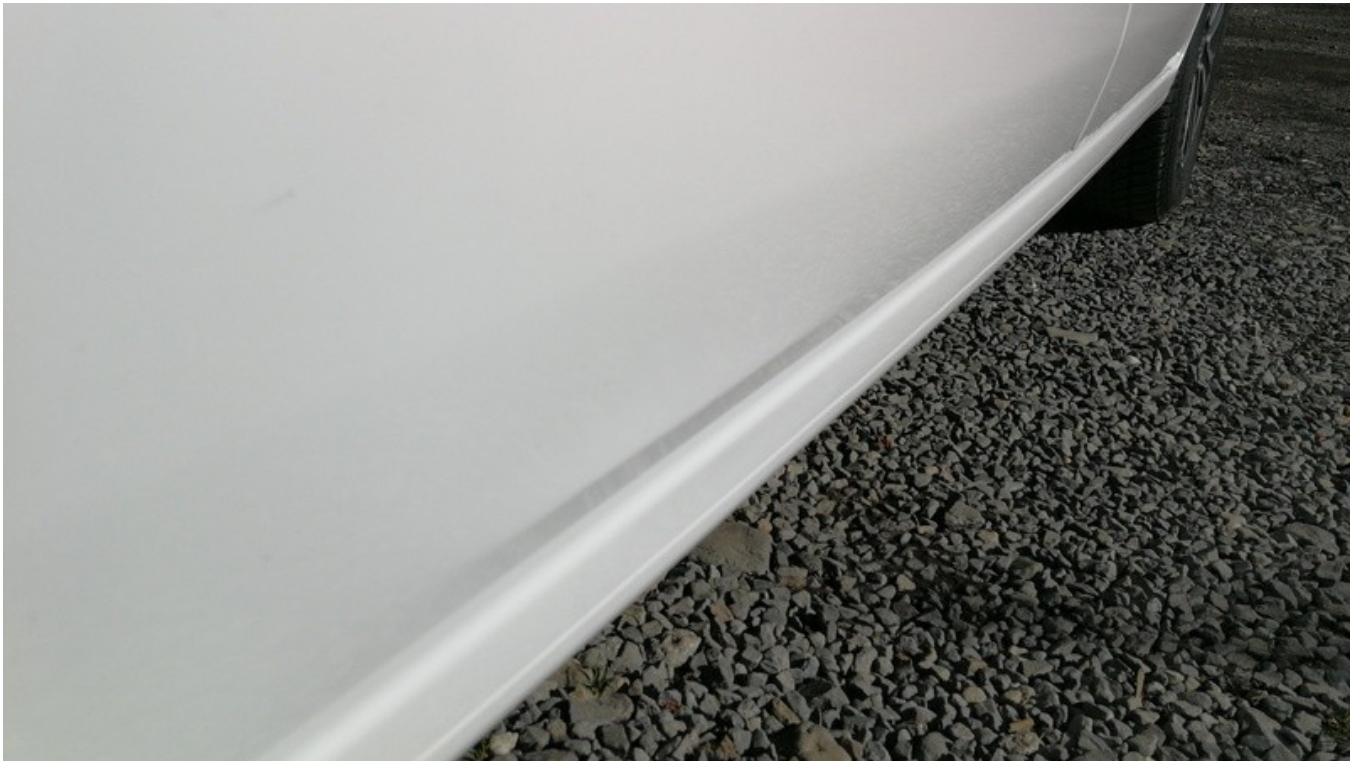
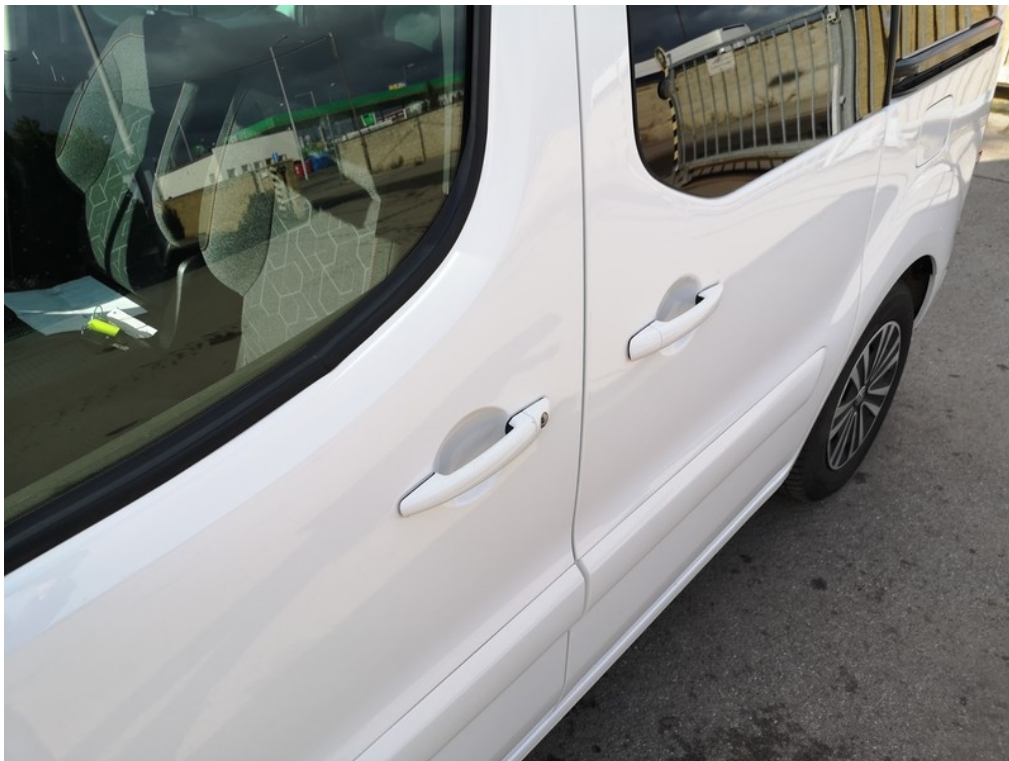
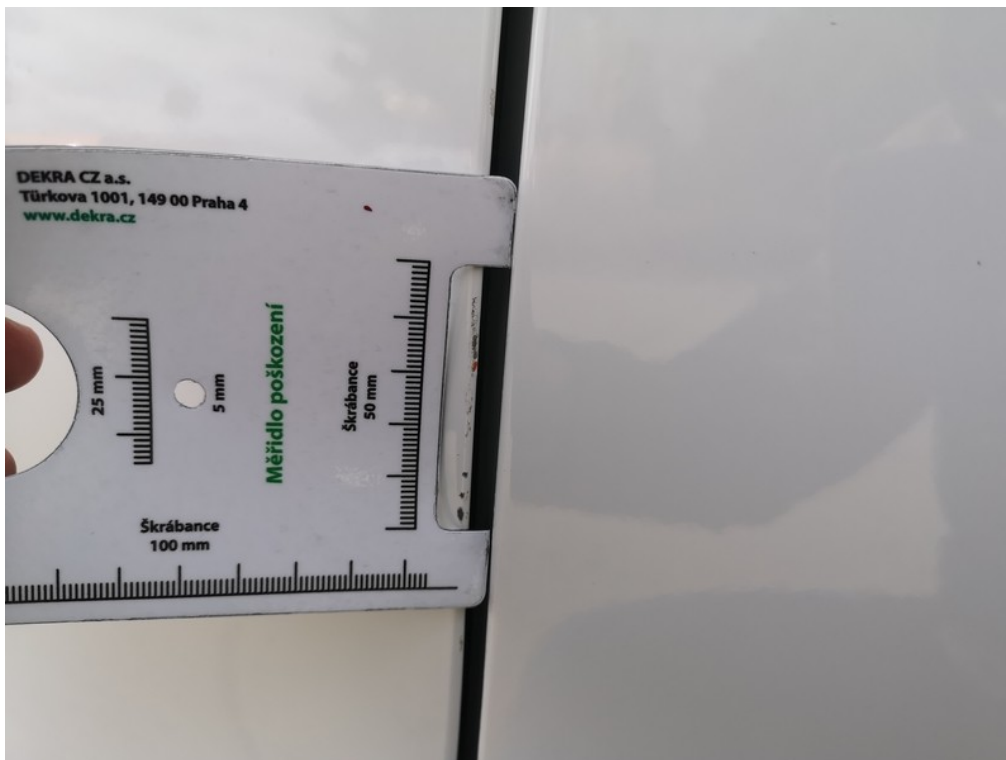
3	Umístění	Exteriér (vnější prostor)	Způsob opravy (opatření)	Lakovat
	Poškozený díl	Dveře přední levé	Poznámka: + deformace	
	Druh poškození	Škrábance

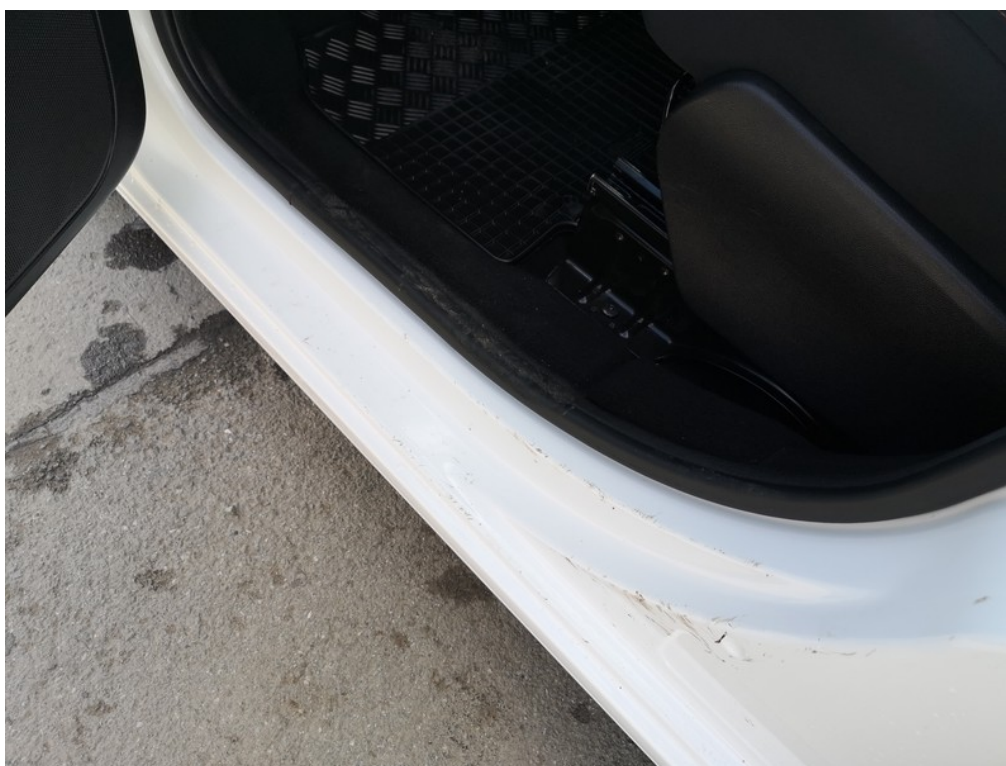
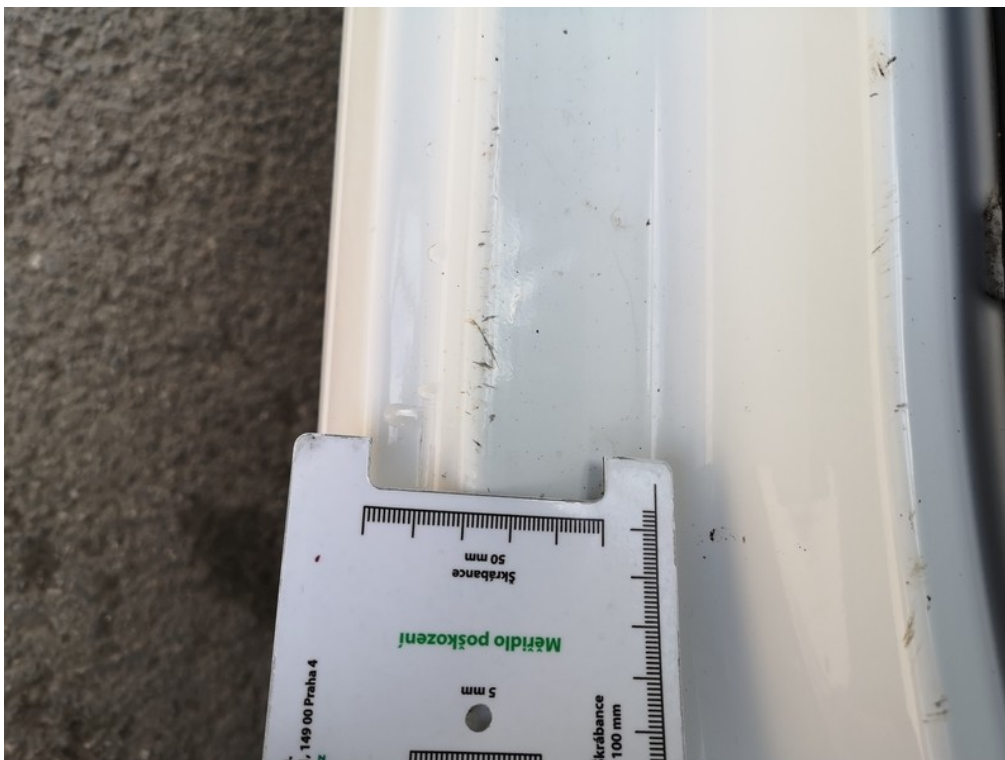
4 Umístění
Poškozený díl
Druh poškození

Exteriér (vnější prostor)
Práh levý
Škrábance

Způsob opravy (opatření) Lakovat
Poznámka:

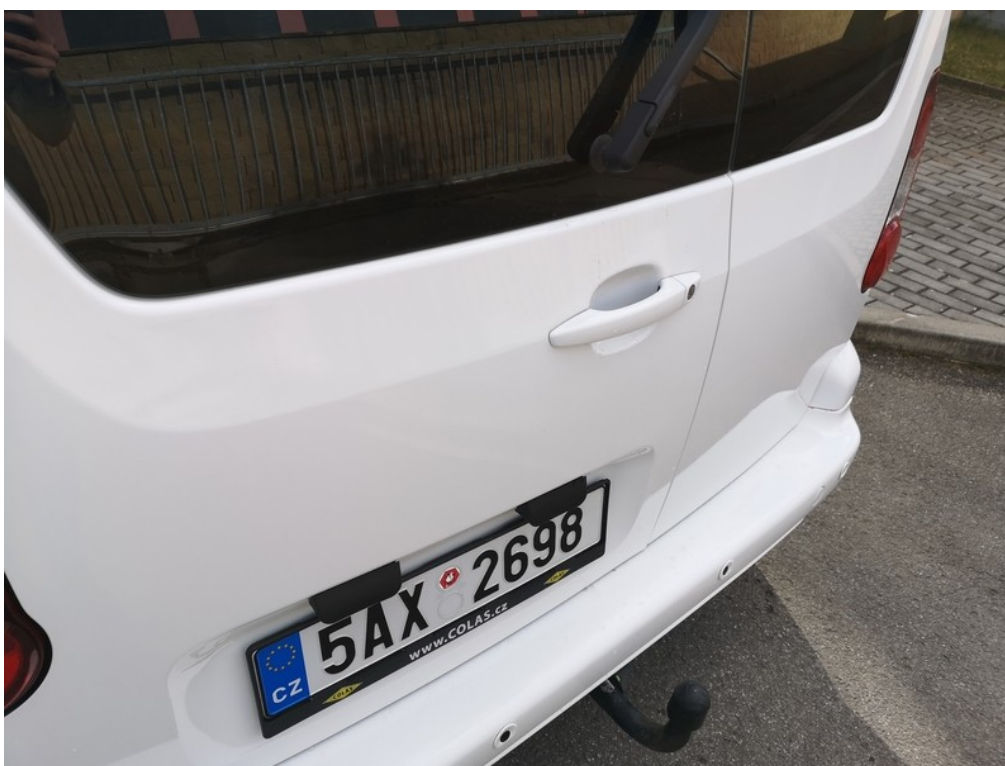
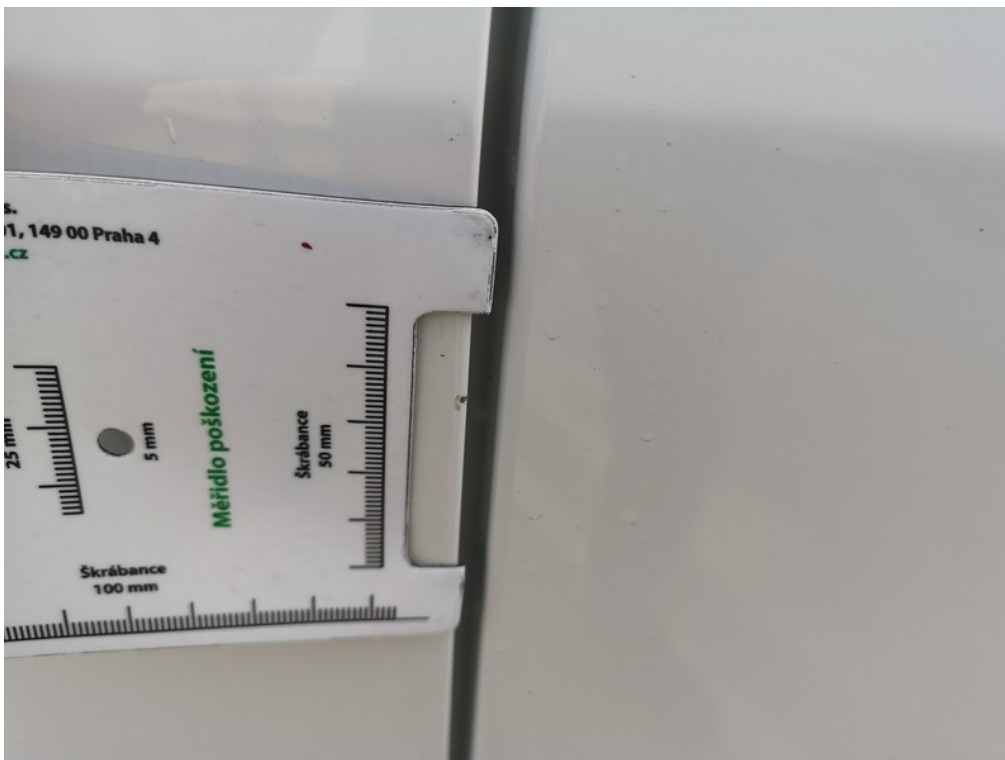
5 Umístění
Poškozený díl
Druh poškození

Exteriér (vnější prostor)
Dveře zadní nákladové L křídlo
Škrábance

Způsob opravy (opatření) Lakovat
Poznámka:

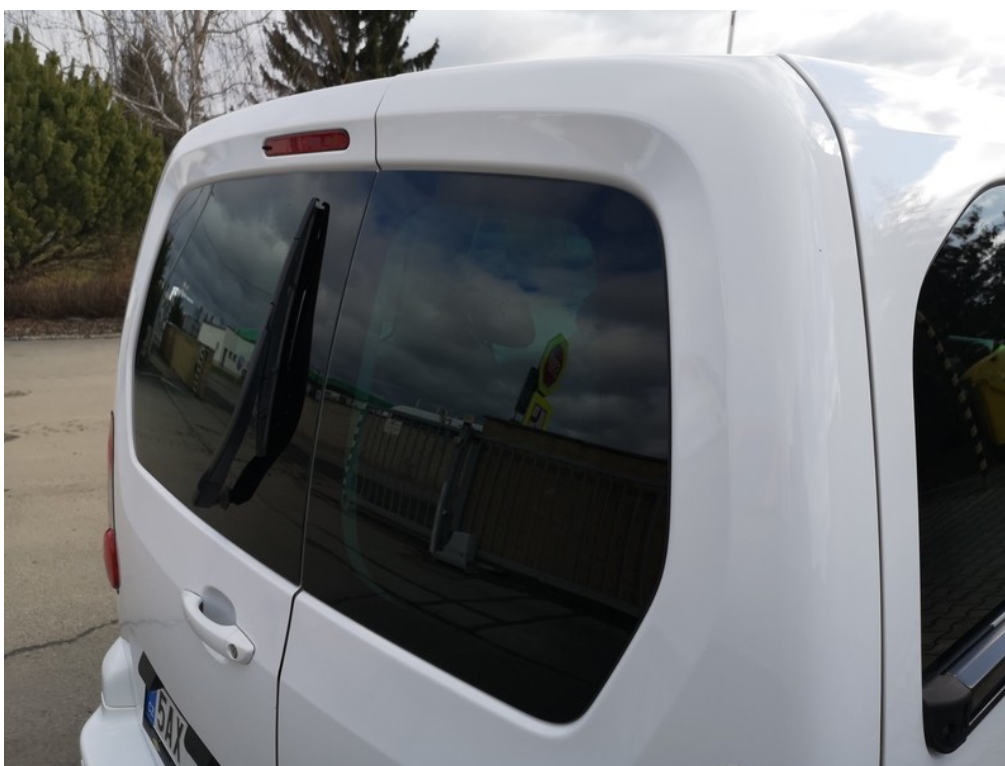
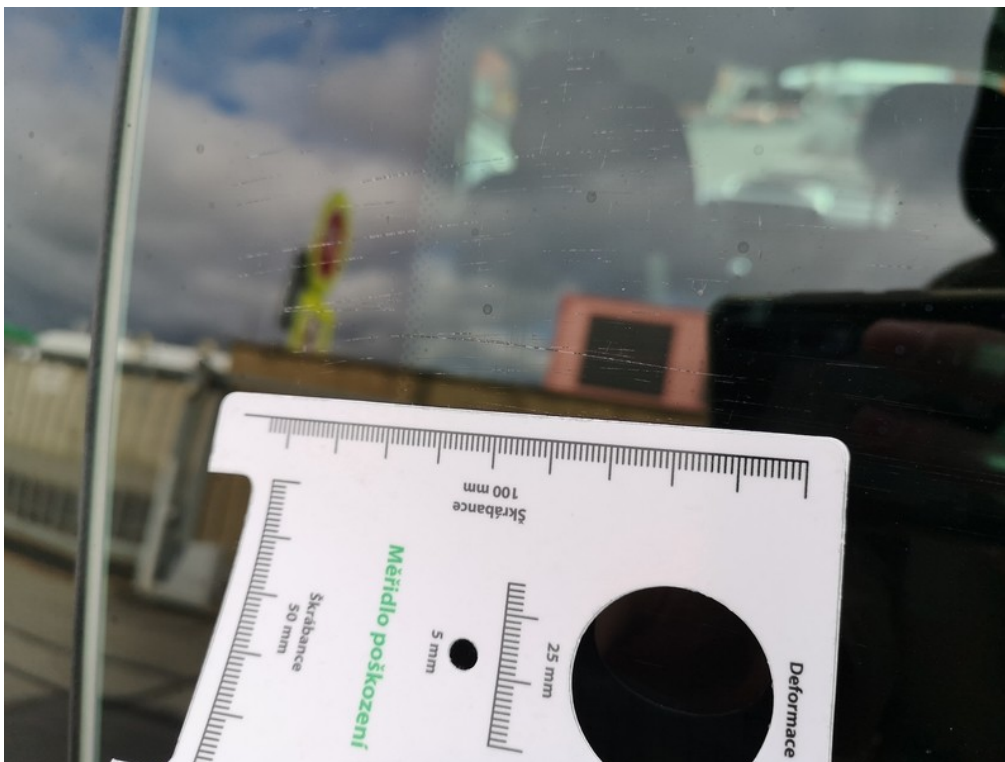
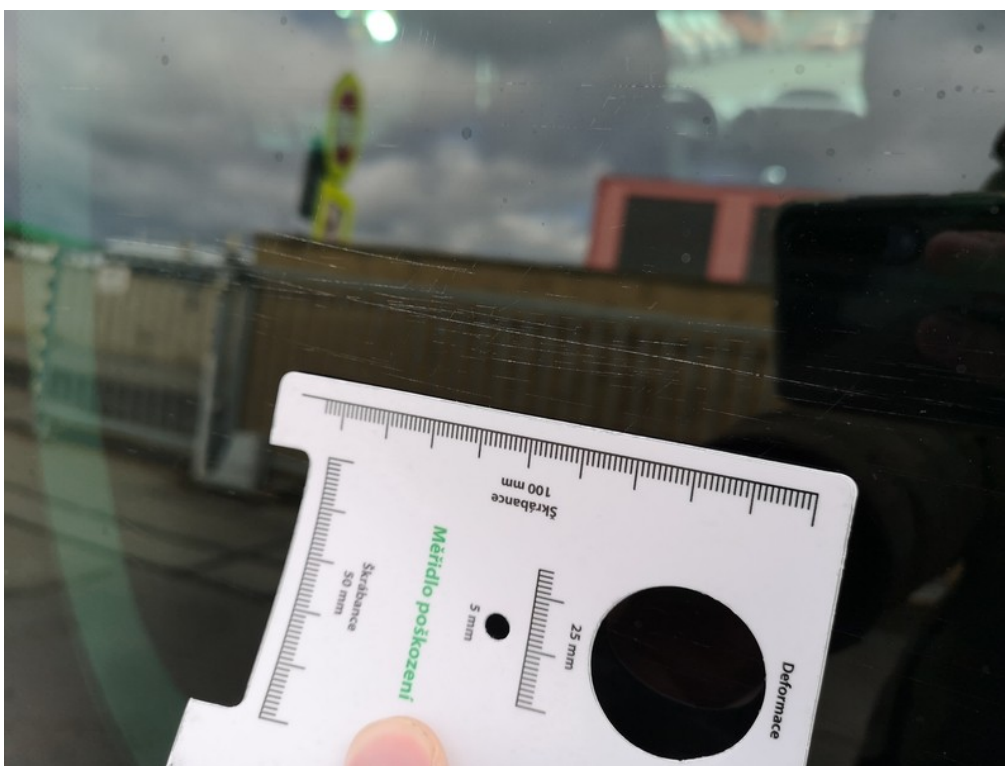
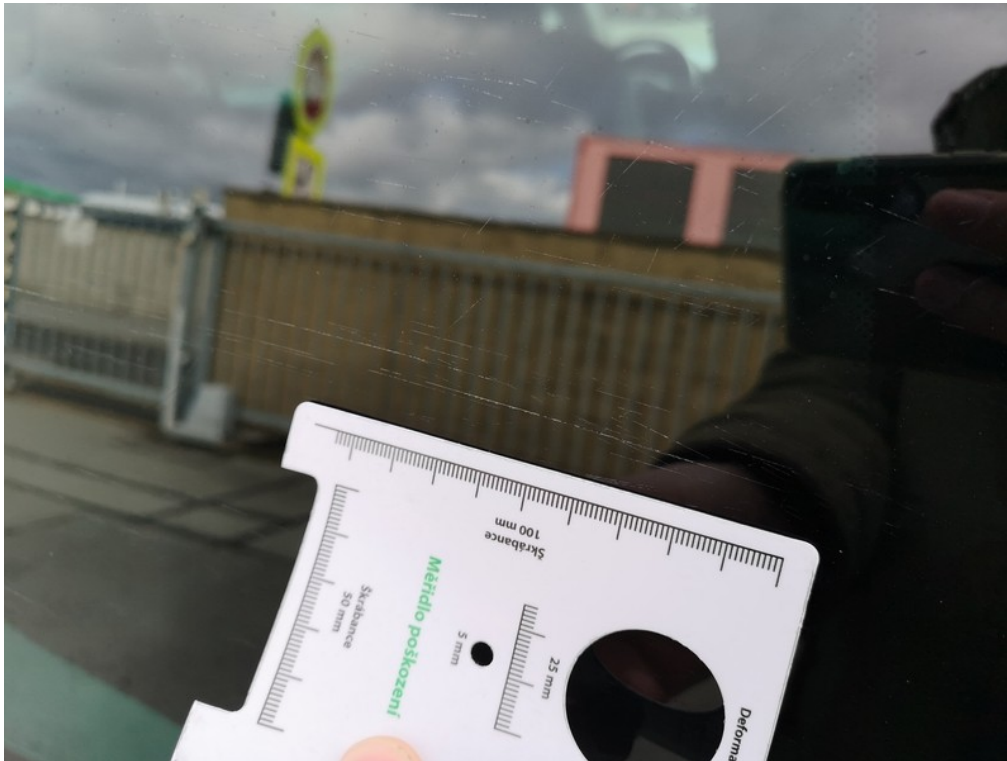
7 Umístění
Poškozený díl
Druh poškození

Exteriér (vnější prostor)
Sklo víka zavazadlového prostoru
Škrábance

Způsob opravy (opatření) Vyměnit
Poznámka: Pravé

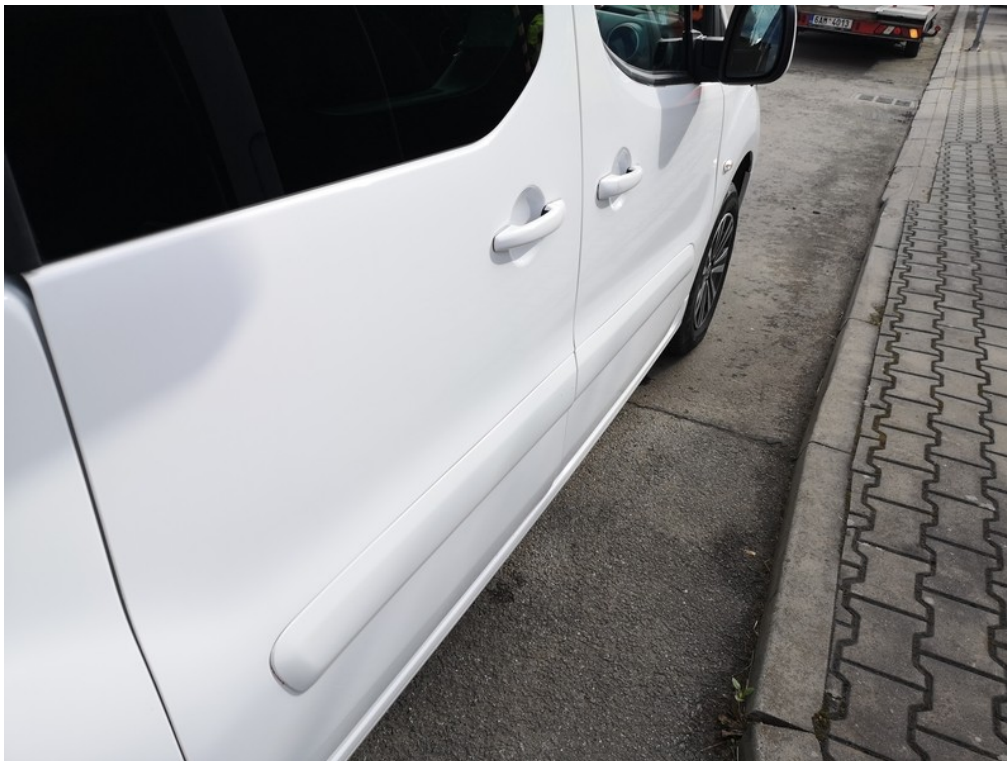
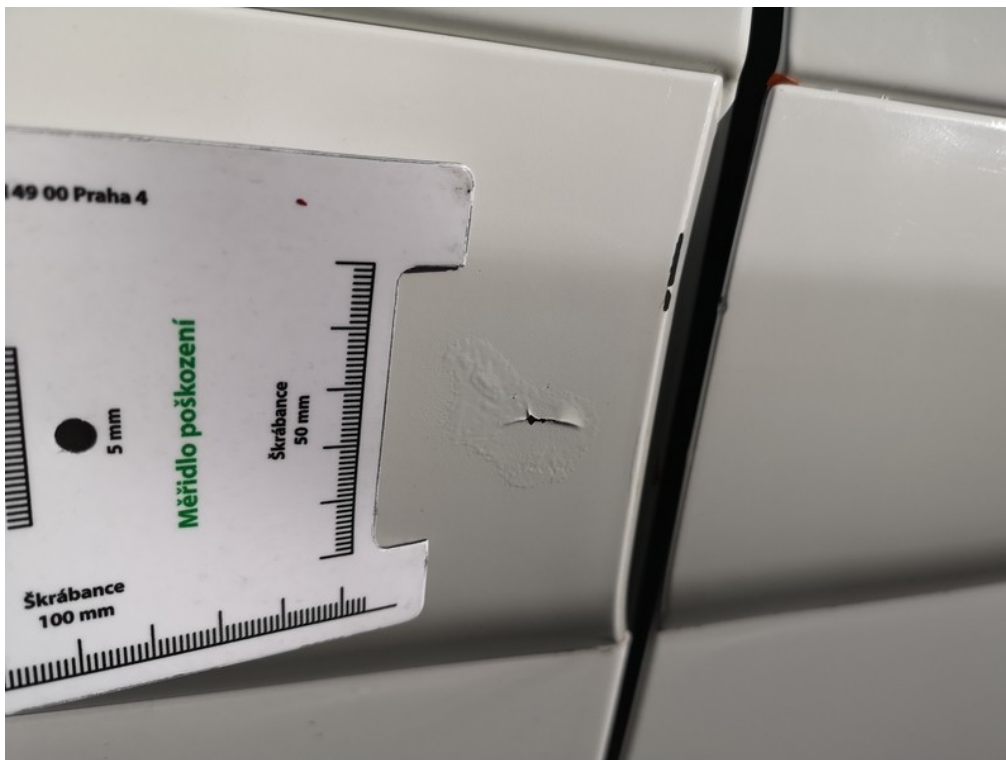
8 Umístění
Poškozený díl
Druh poškození

Exteriér (vnější prostor)
Ozdobná lišta PZ dveří
Lak

Způsob opravy (opatření) Lakovat
Poznámka:

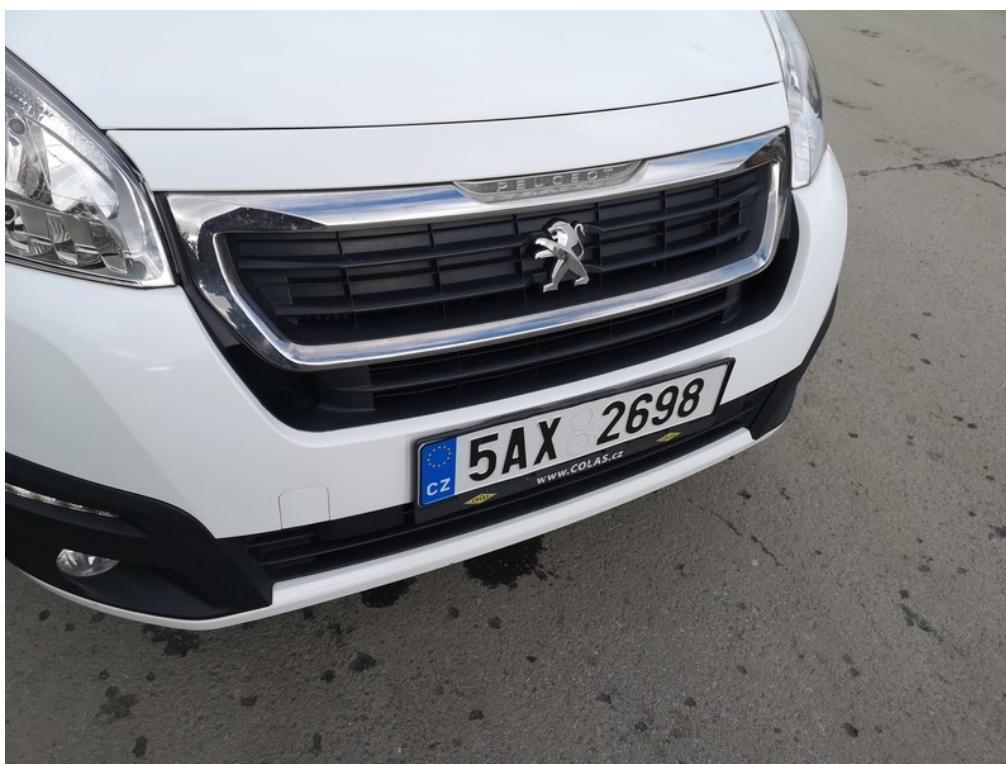
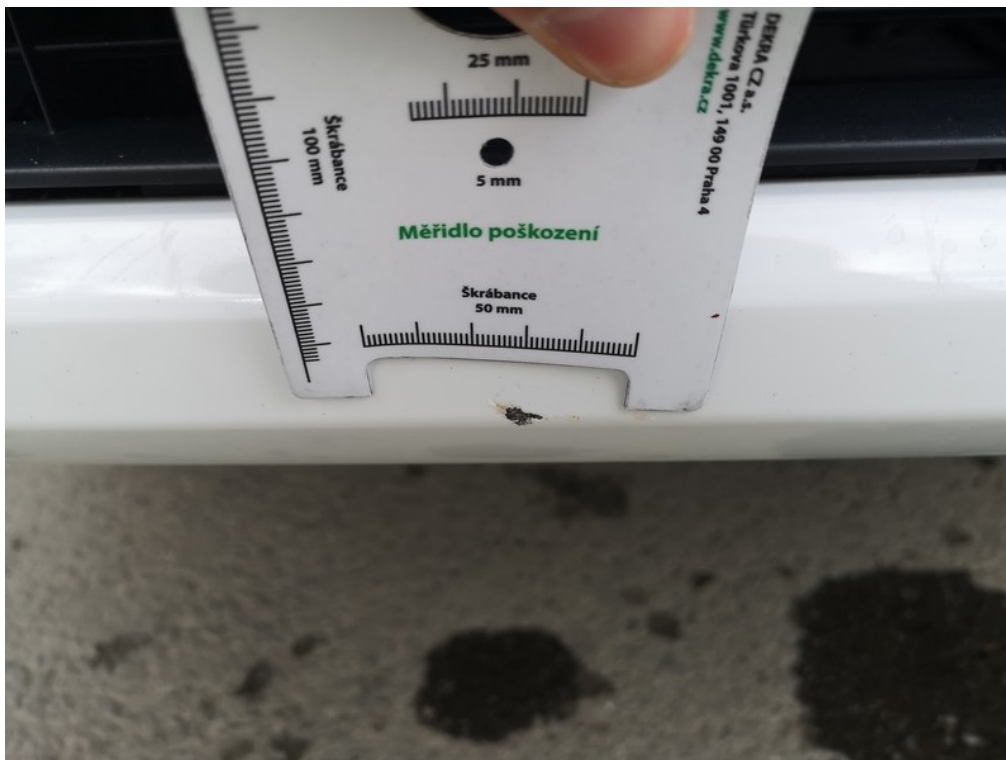
9 Umístění
Poškozený díl
Druh poškození

Exteriér (vnější prostor)
Přední nárazník
Škrábance

Způsob opravy (opatření) Lakovat
Poznámka:

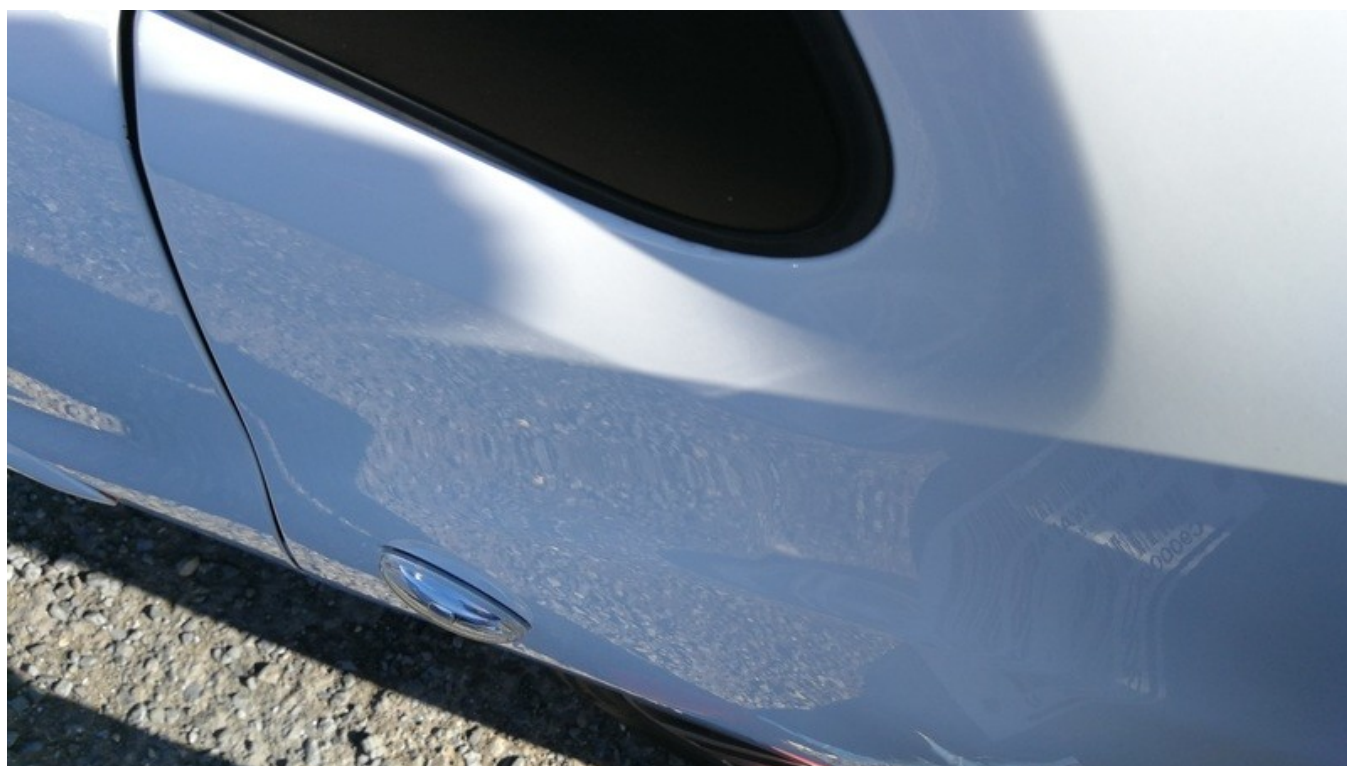
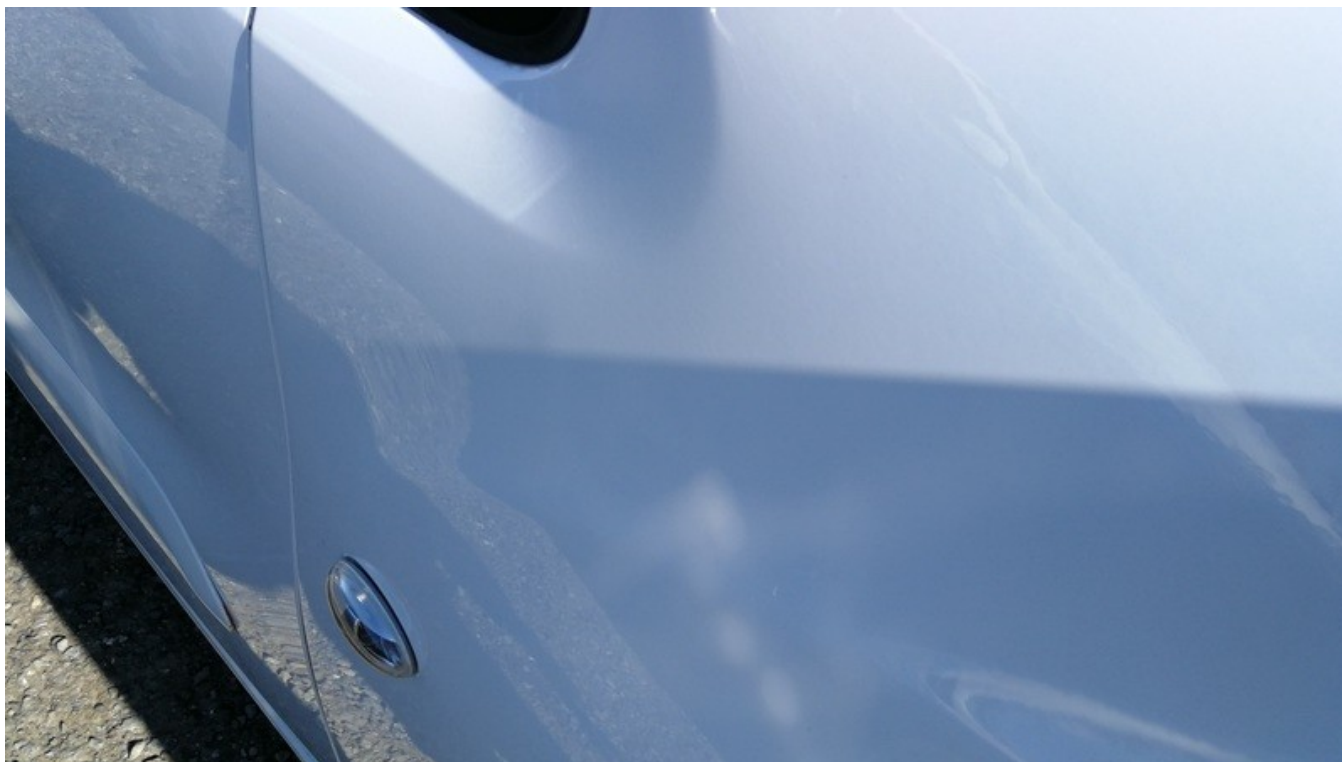
10 Umístění
Poškozený díl
Druh poškození

Exteriér (vnější prostor)
Blatník přední pravý
Deformace

Způsob opravy (opatření) Opravit
Poznámka:

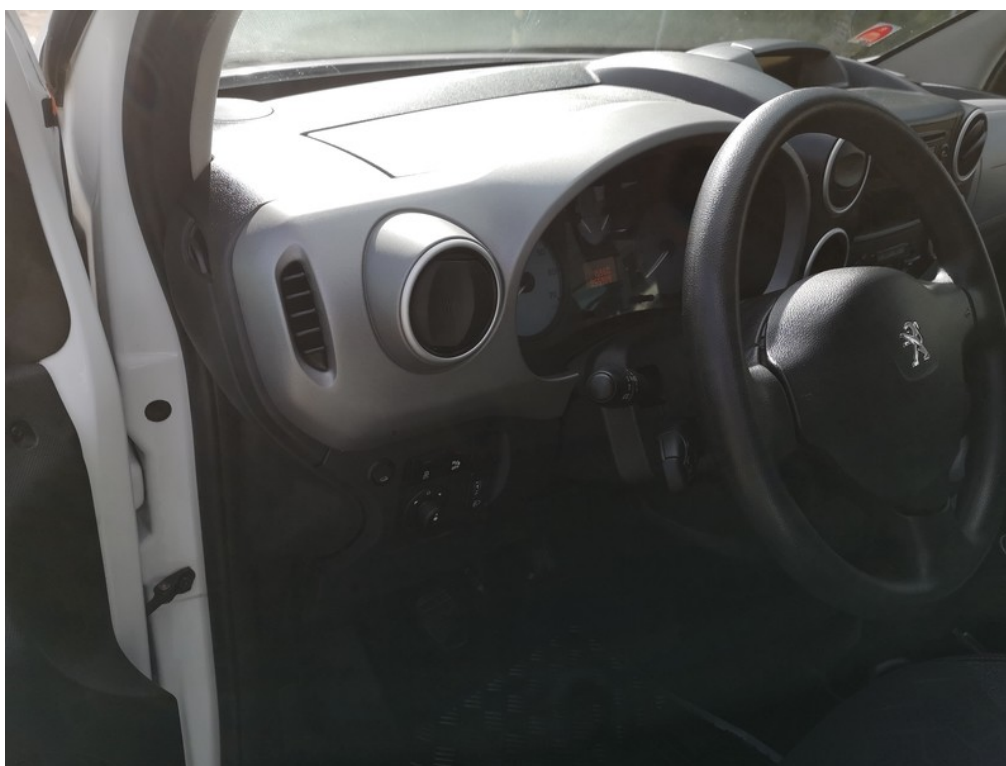
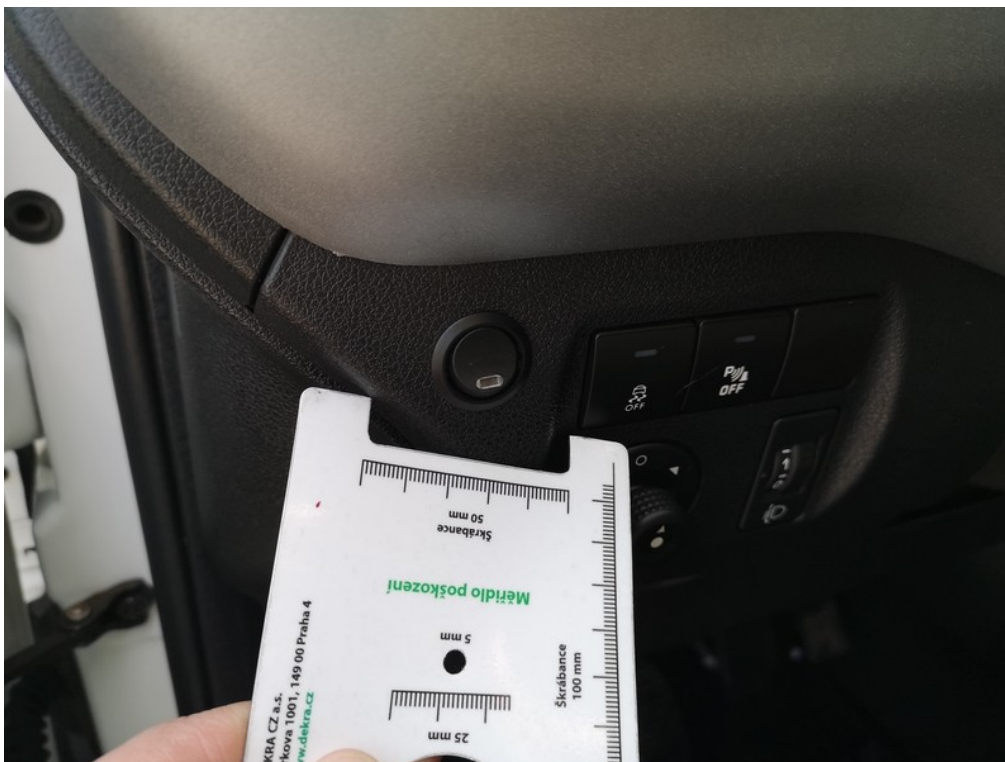
11 Umístění
Poškozený díl
Druh poškození

Interiér (vnitřní prostor)
Přístrojová deska
spodní část
Nadstandardní prvek

Způsob opravy (opatření) Vyměnit
Poznámka:

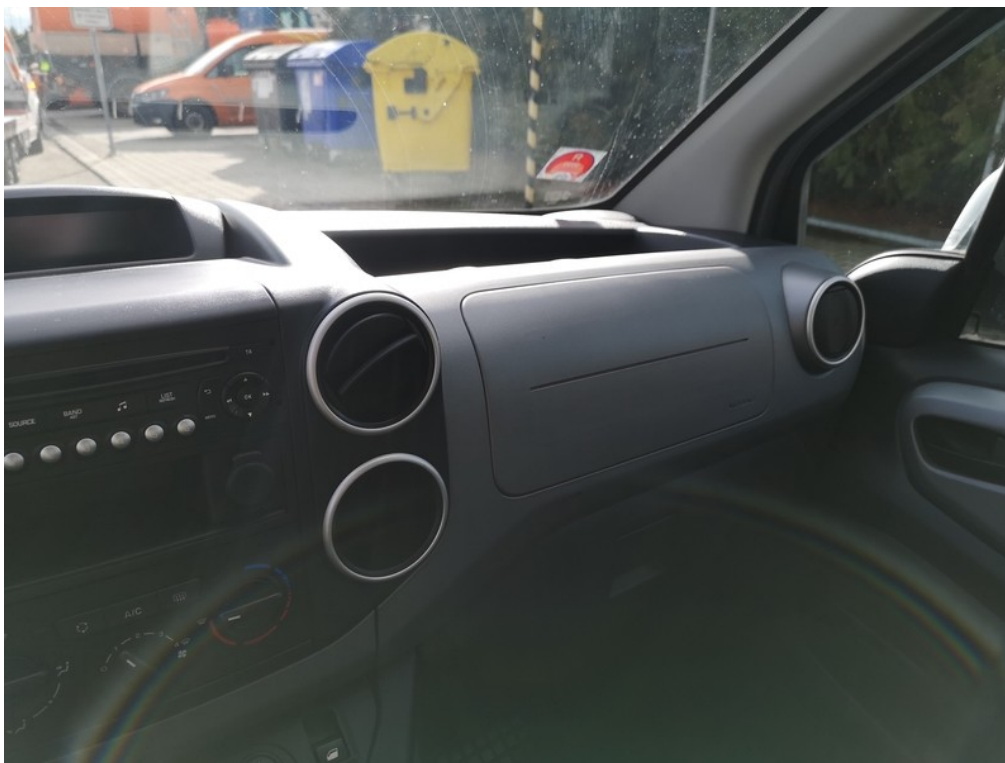
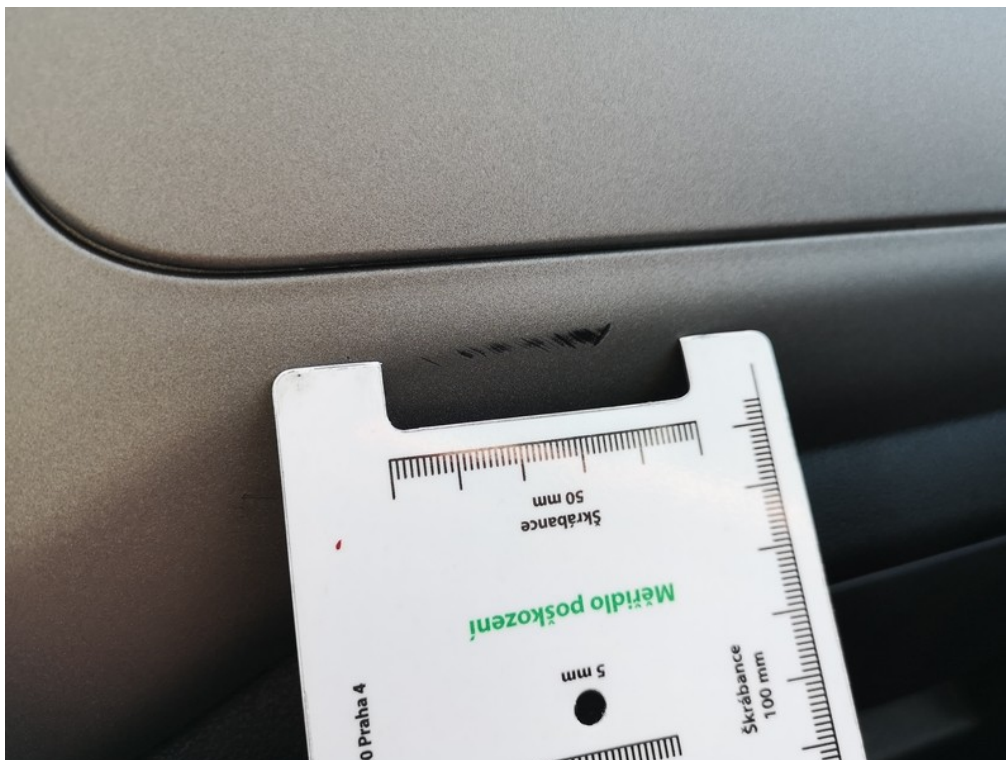
12 Umístění
Poškozený díl
Druh poškození

Interiér (vnitřní prostor)
Přístrojová deska
Škrábance

Způsob opravy (opatření) Vyměnit
Poznámka:
