DEKRA CZ a.s.

ARVAL CZ s.r.o.

ÚDAJE O VOZIDLE

SEZNAM POŠKOZENÍ

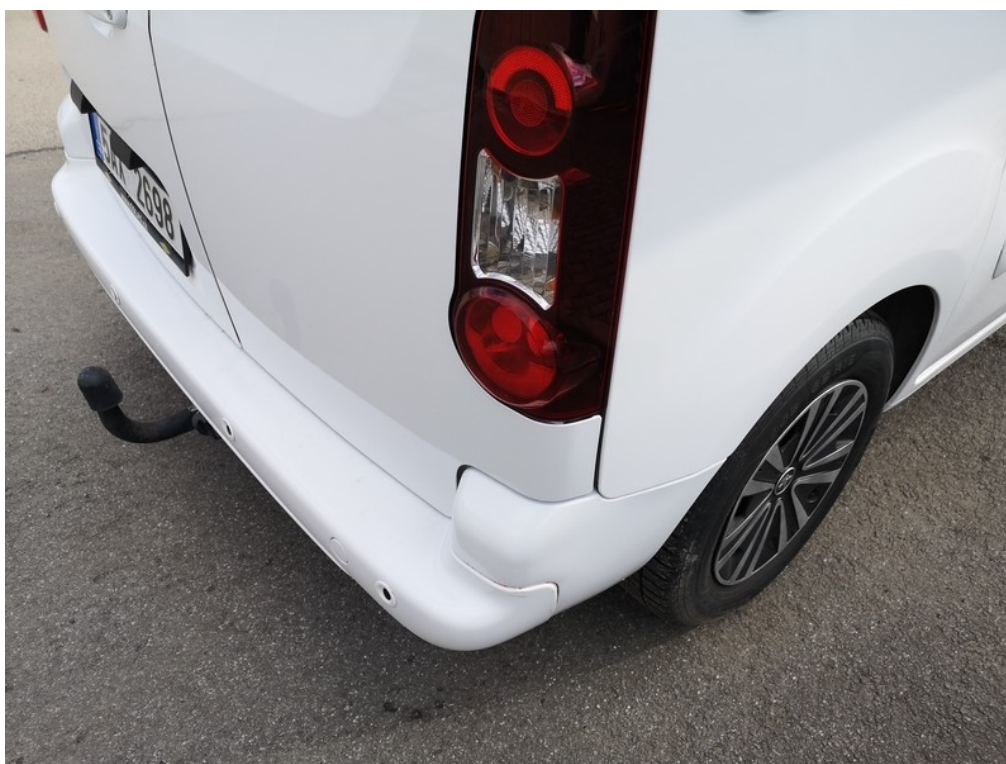
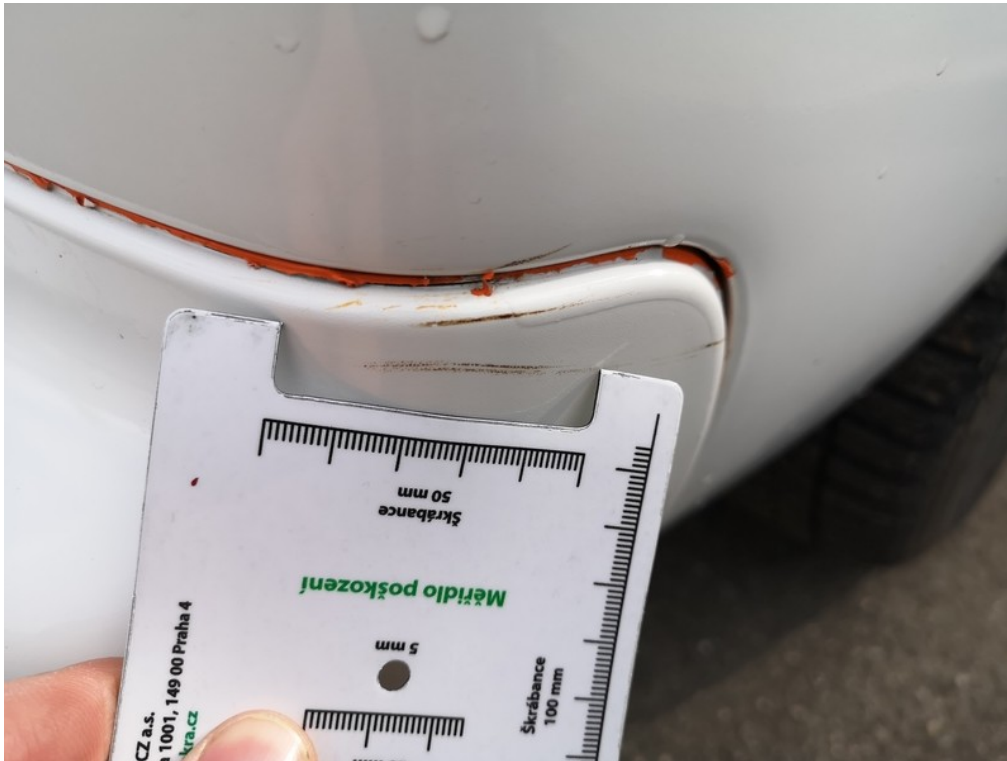
Umístění
13 Poškozený díl
Druh poškození

Ostatní
Celková plocha
karoserie
Škrábance

Způsob opravy (opatření) Vyleštit
Poznámka:
