**DEKRA CZ a.s.**

**ARVAL CZ s.r.o.**

## ÚDAJE O VOZIDLE

## SEZNAM POŠKOZENÍ

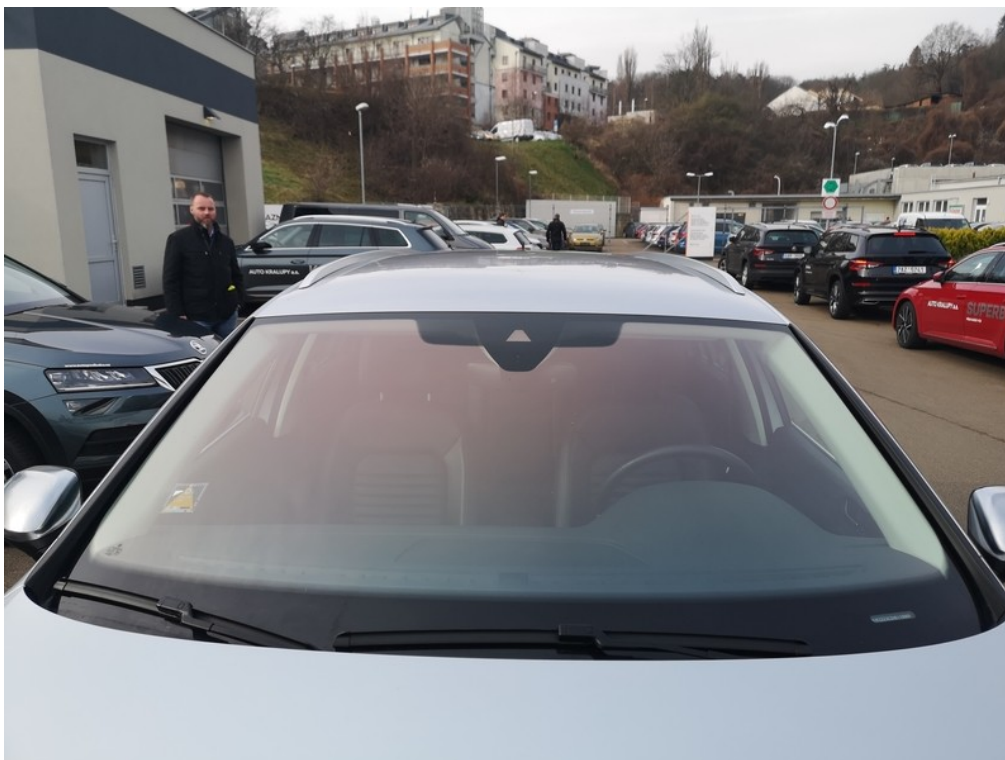
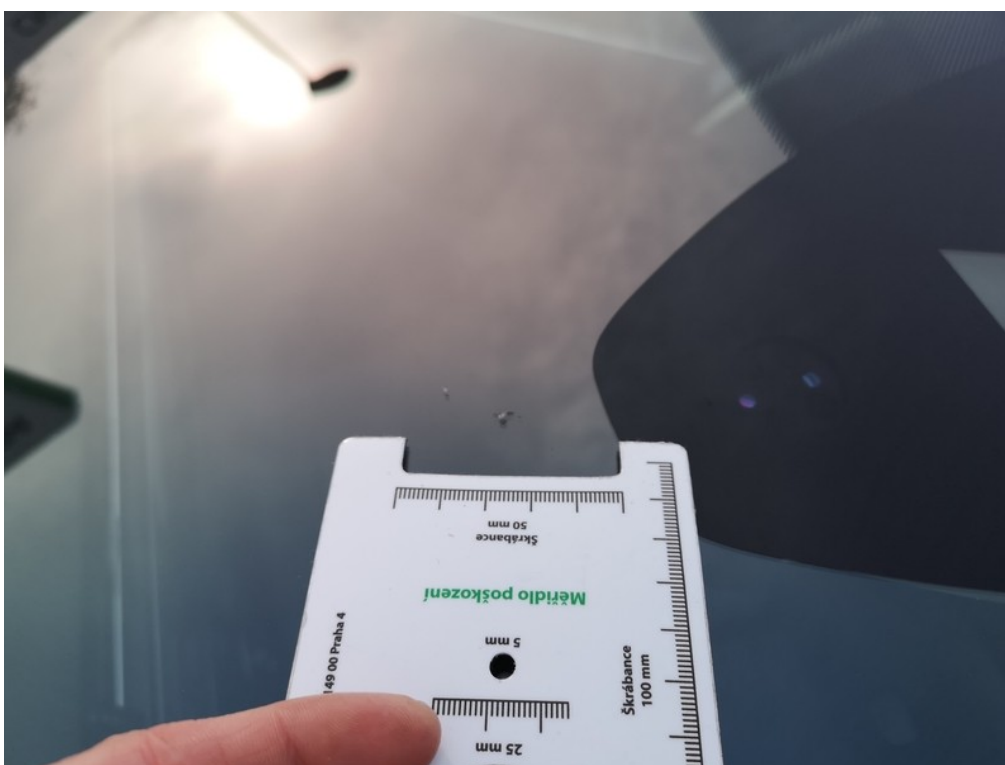
Viz popis k poškození č. 1

1	Umístění	Exteriér (vnější prostor)	Způsob opravy (opatření)	Vyměnit
	Poškozený díl	Čelní sklo	Poznámka:	
	Druh poškození	Štěp

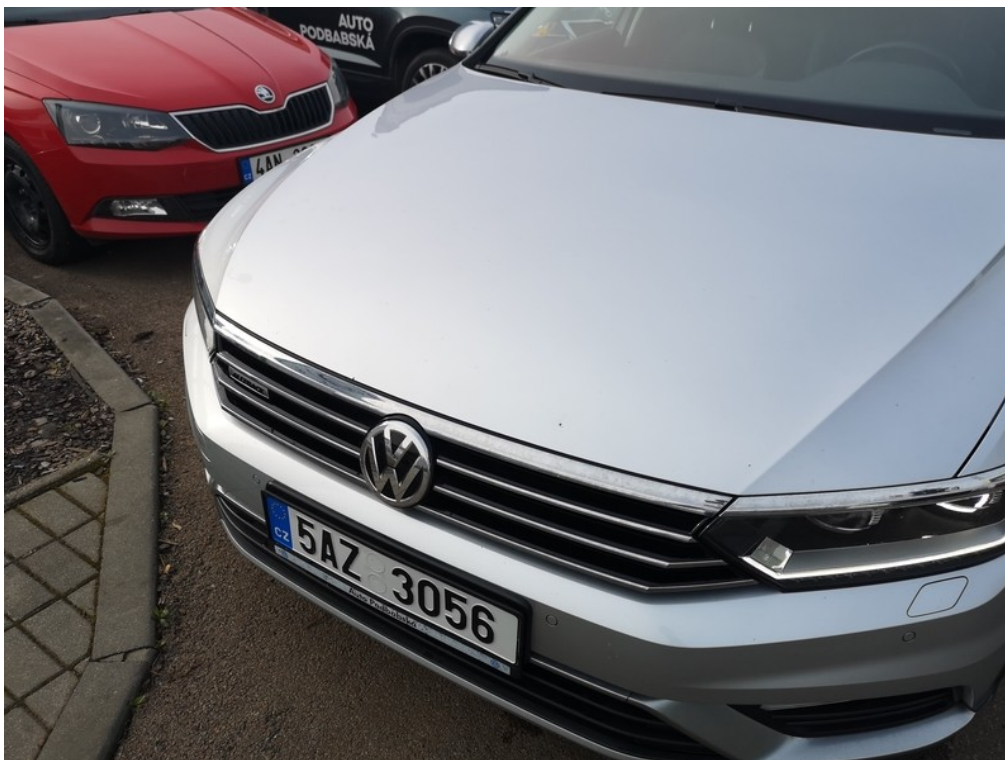
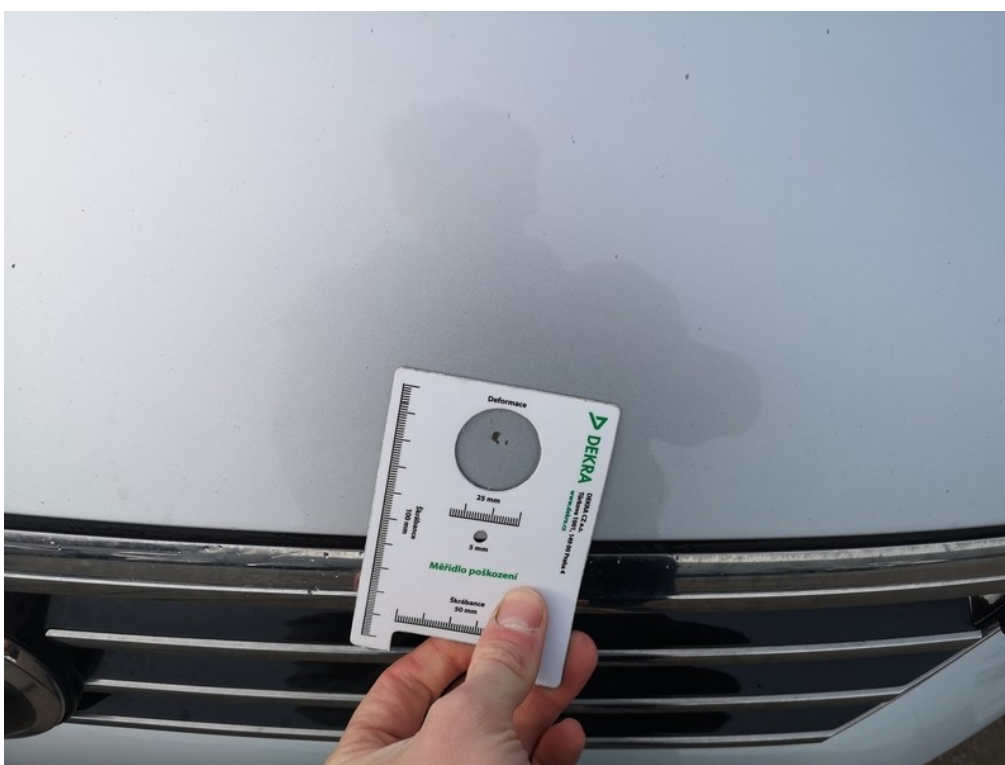
Viz popis k poškození č. 2

2 Umístění  
Poškozený díl  
Druh poškození

Exteriér (vnější  
prostor)  
Víko motoru  
Jamka

Způsob opravy (opatření) Opravit  
Poznámka:

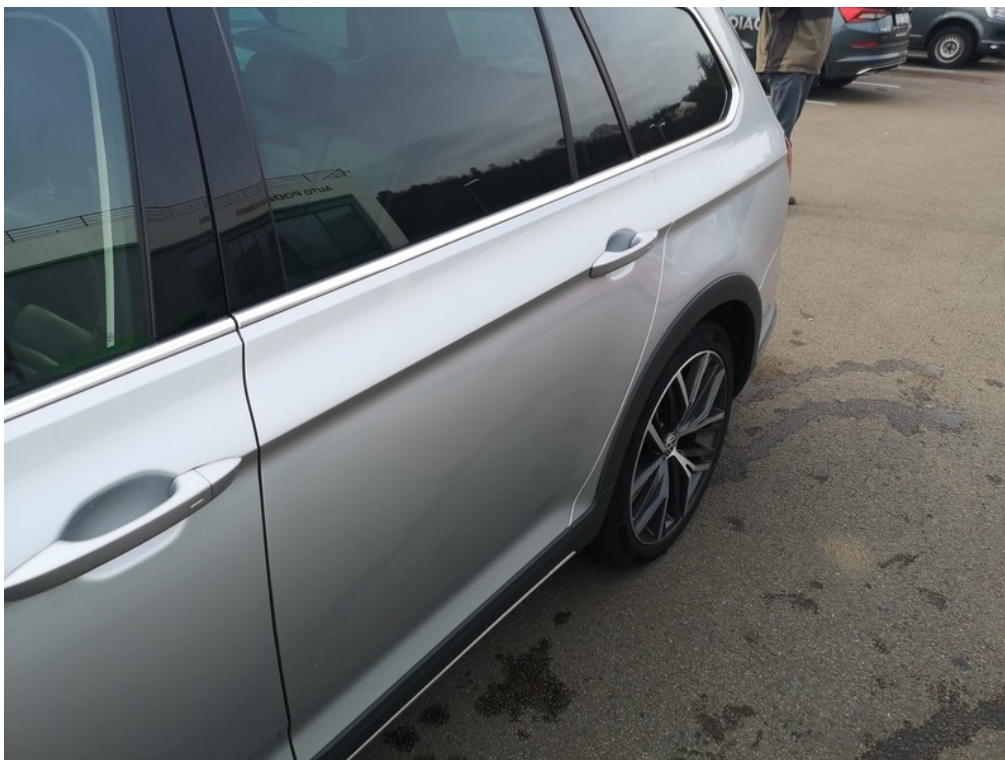
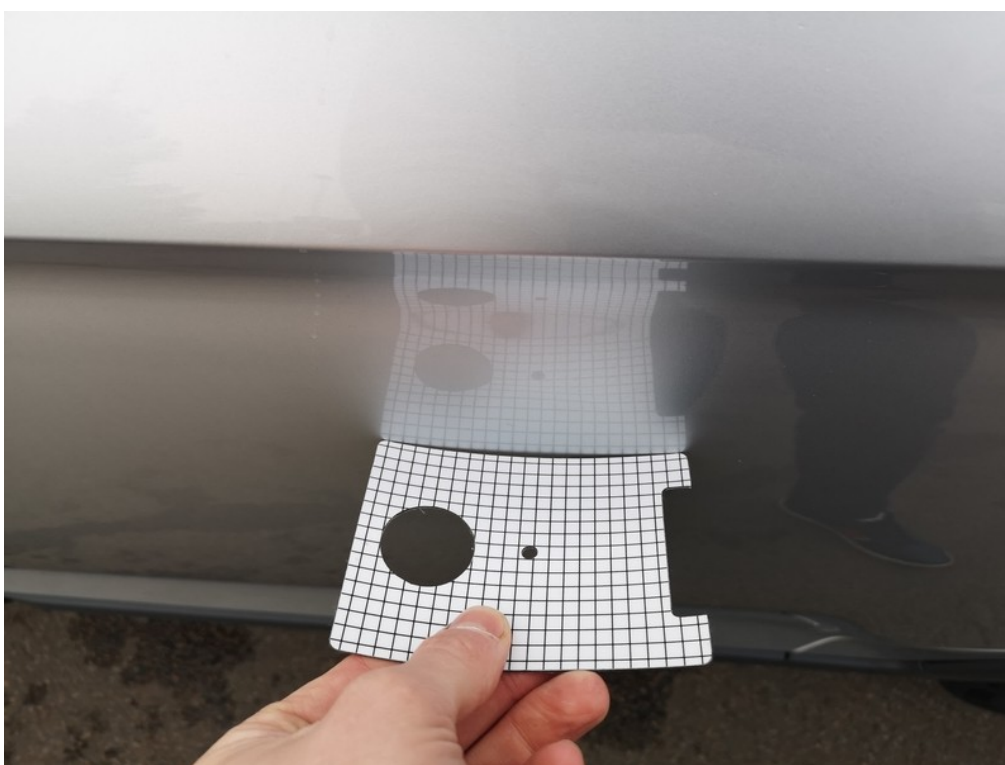
Viz popis k poškození č. **3**

**3** Umístění  
Poškozený díl  
Druh poškození

Exteriér (vnější  
prostor)  
Dveře zadní levé  
Deformace

Způsob opravy (opatření) Opravit

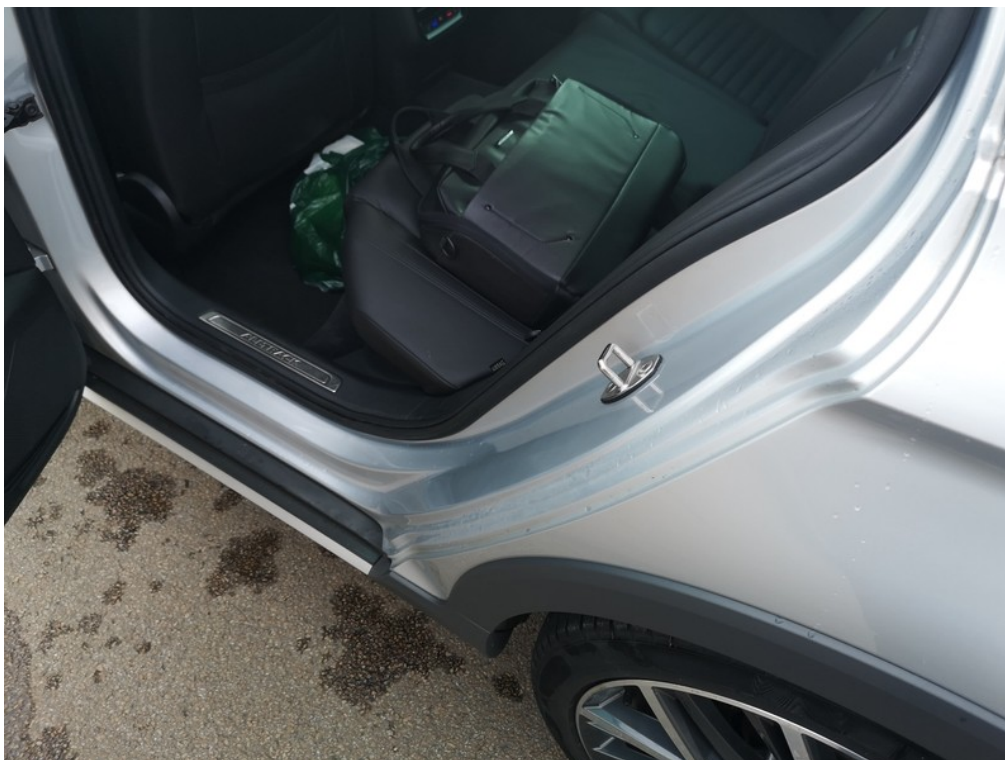
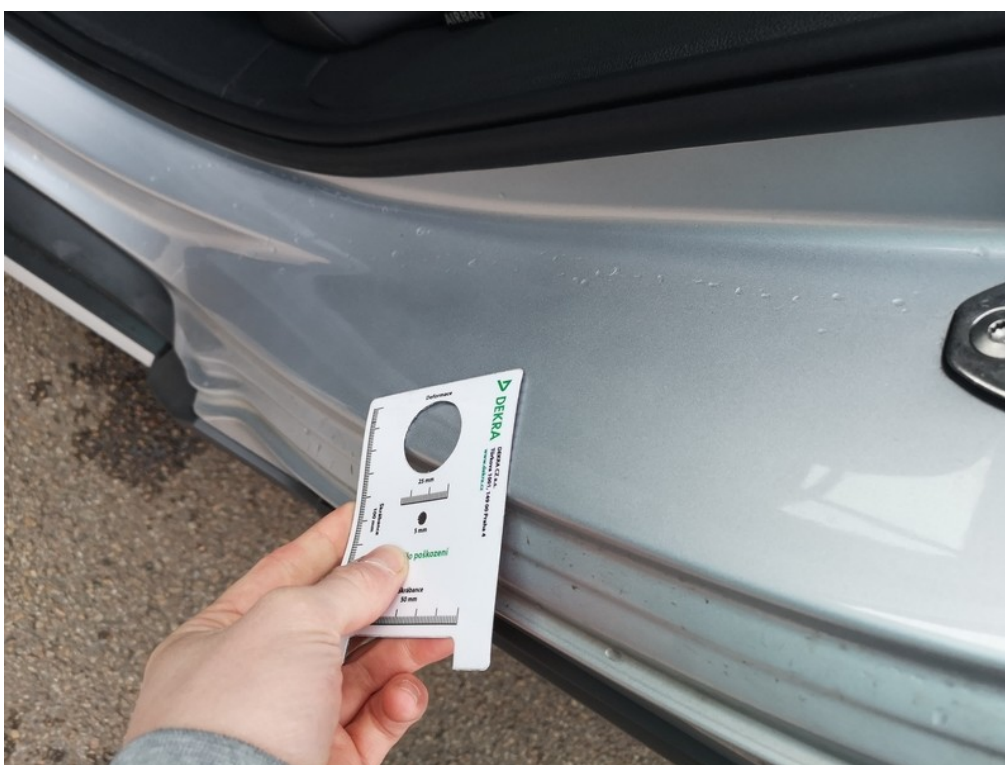
Viz popis k poškození č. 4

4 Umístění  
Poškozený díl  
Druh poškození

Exteriér (vnější  
prostor)  
C sloupek levý  
Jamka

Způsob opravy (opatření) Opravit

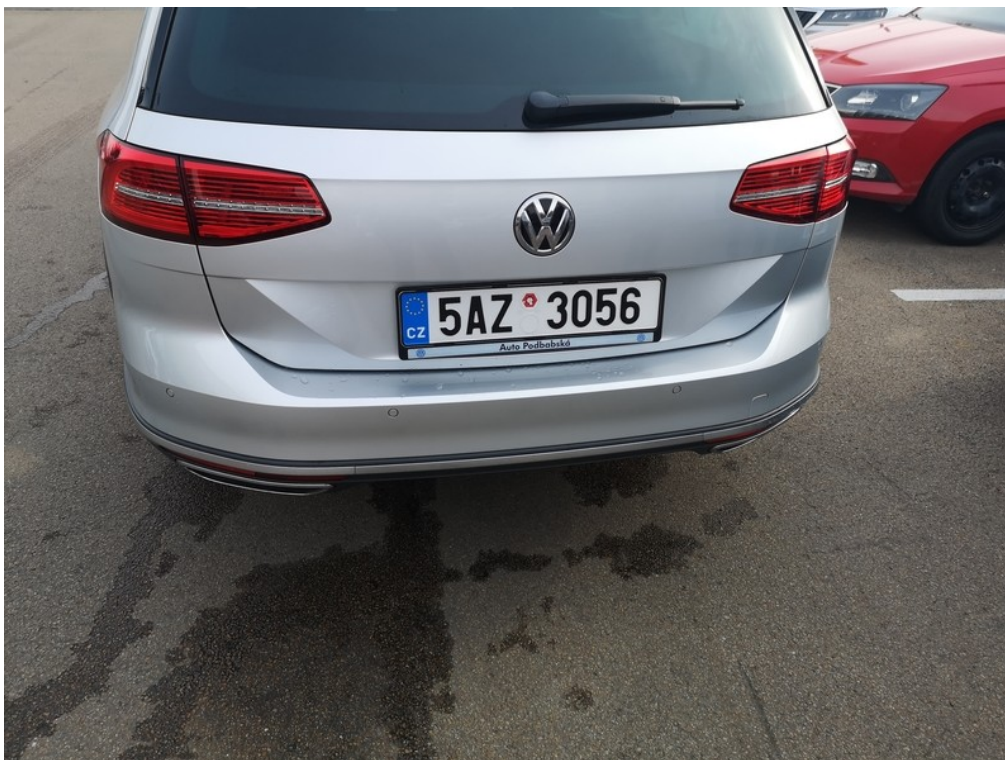
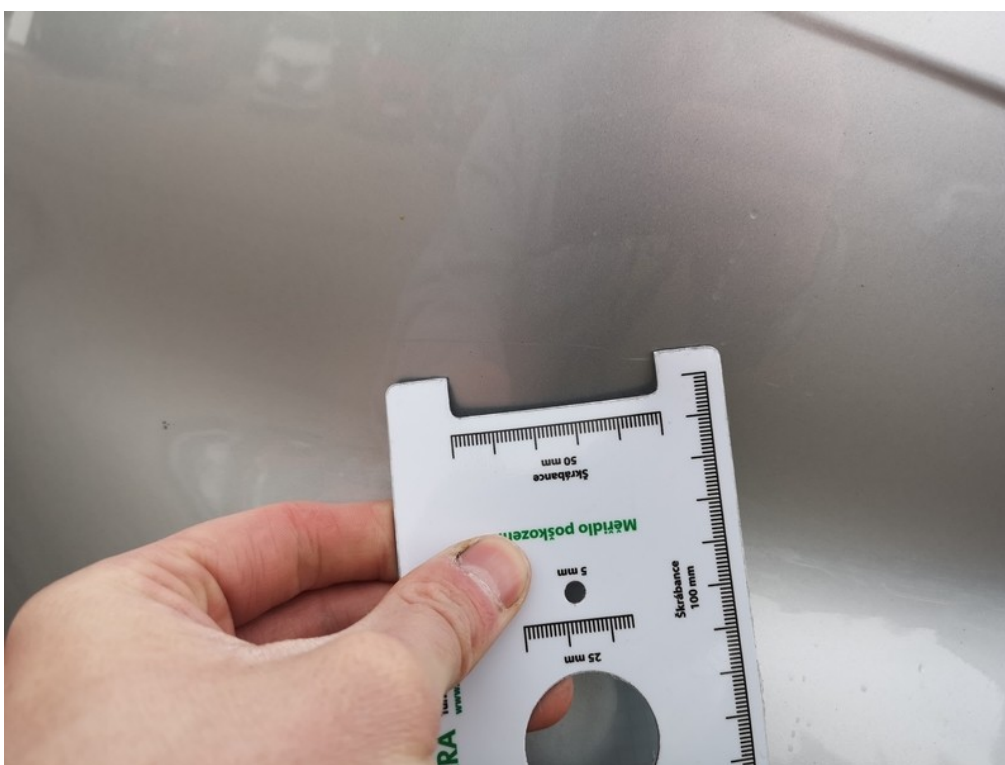
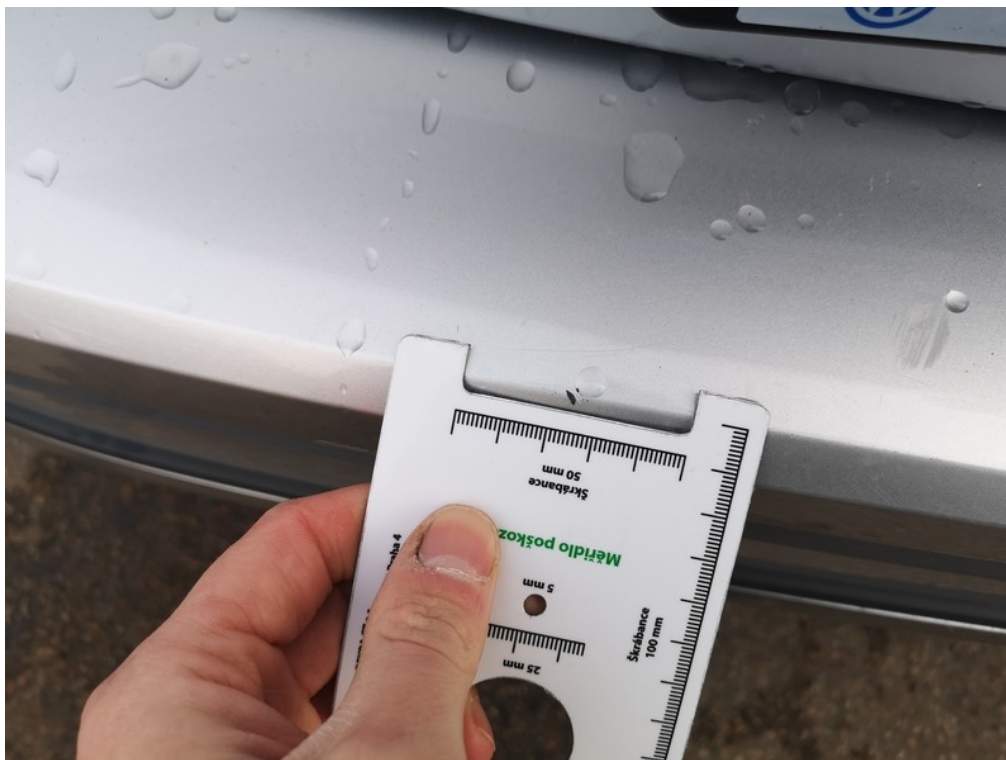
Viz popis k poškození č. 5

5 Umístění  
Poškozený díl  
Druh poškození

Exteriér (vnější  
prostor)  
Zadní nárazník  
Škrábance

Způsob opravy (opatření) Lakovat

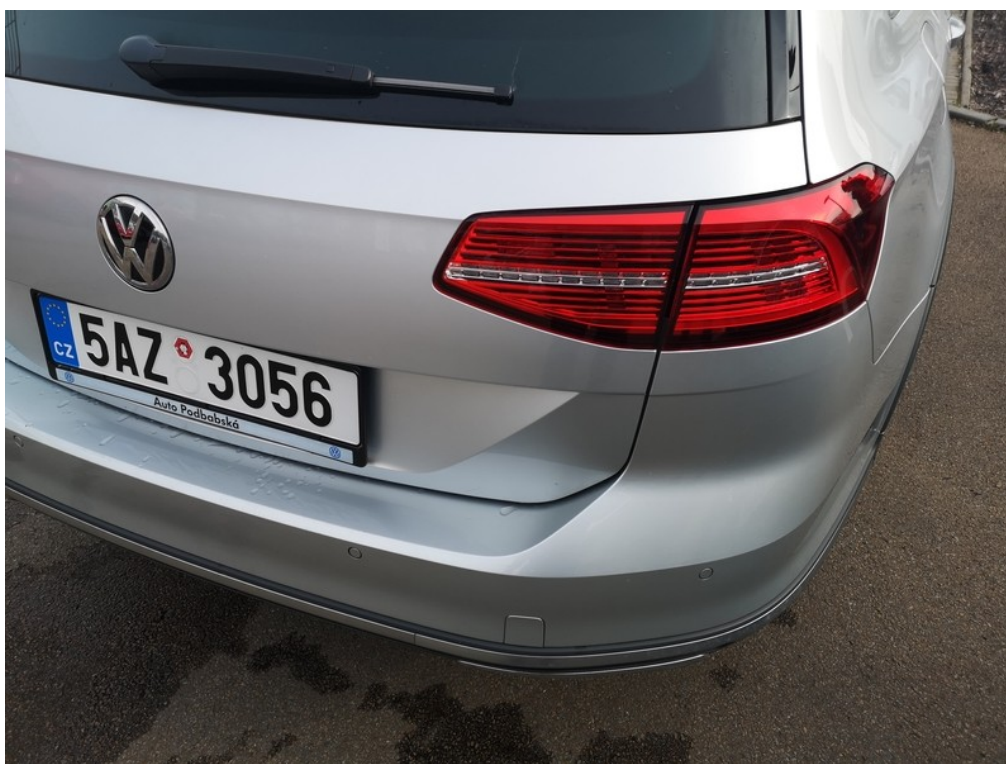
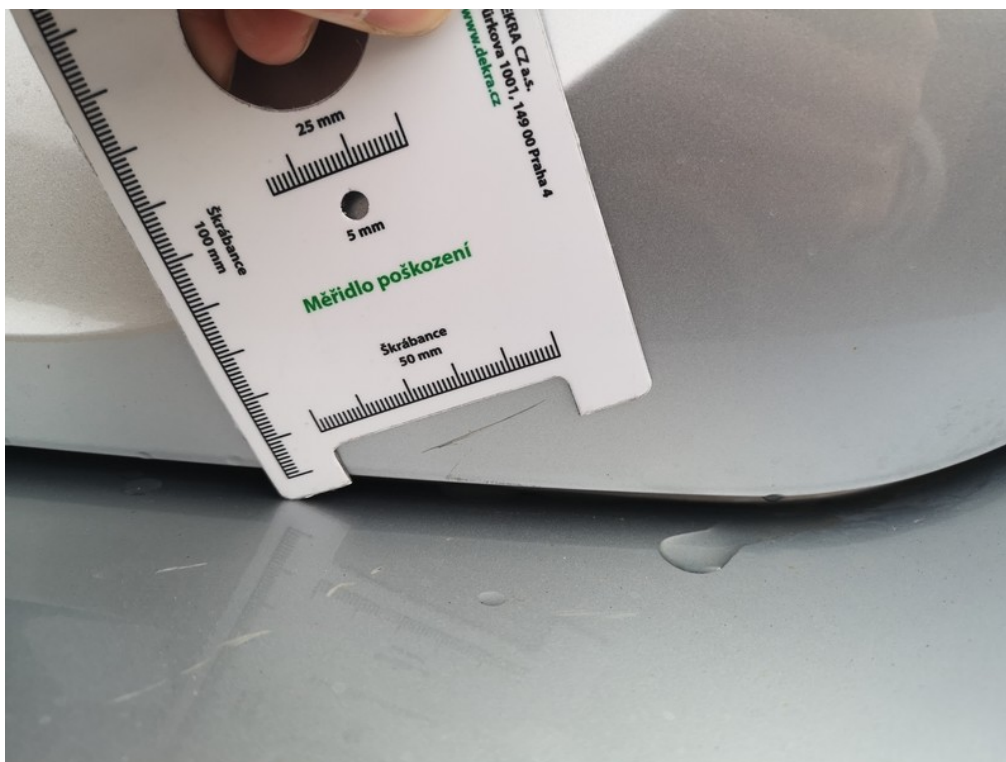
Viz popis k poškození č. 6

6 Umístění  
Poškozený díl  
Druh poškození

Exteriér (vnější  
prostor)  
Víko zavazadlového  
prostoru  
Škrábance

Způsob opravy (opatření) Lakovat  
Poznámka:

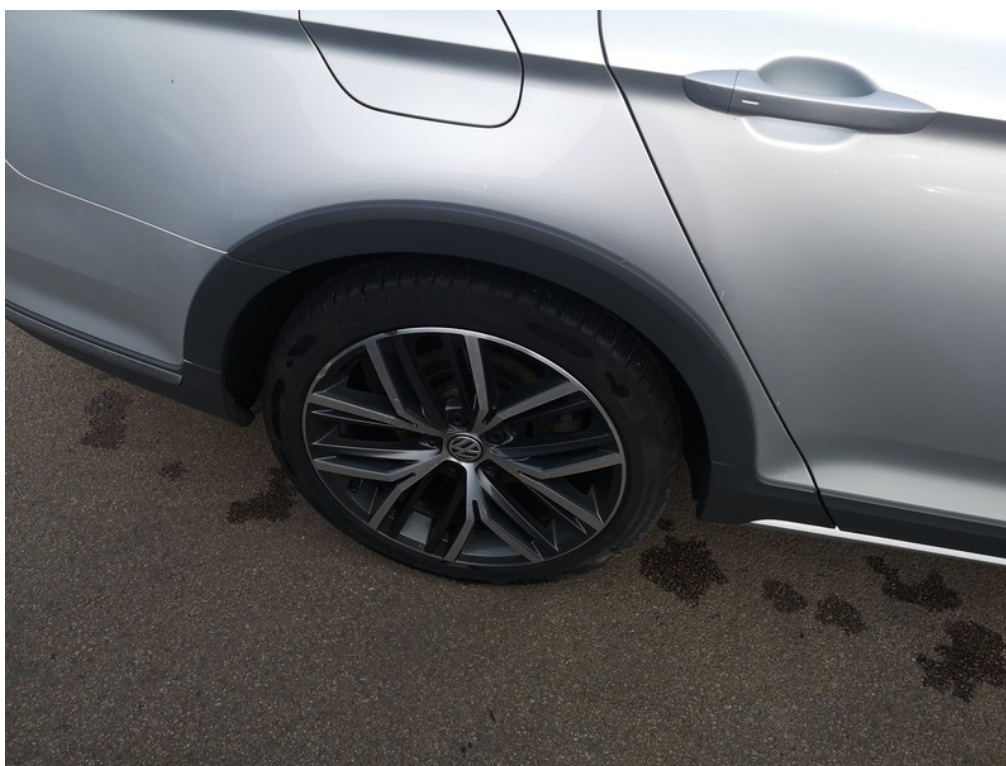
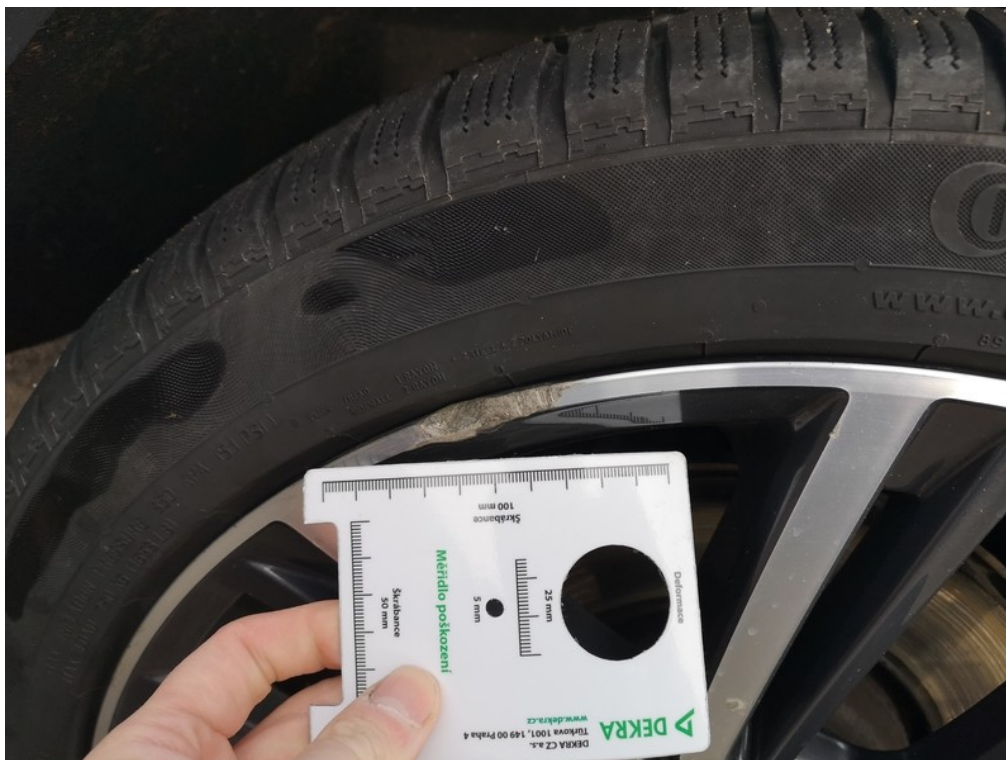
Viz popis k poškození č. 7

7 Umístění  
Poškozený díl  
Druh poškození

Exteriér (vnější  
prostor)  
Disk PZ kola  
Škrábance

Způsob opravy (opatření) Opravit  
Poznámka:

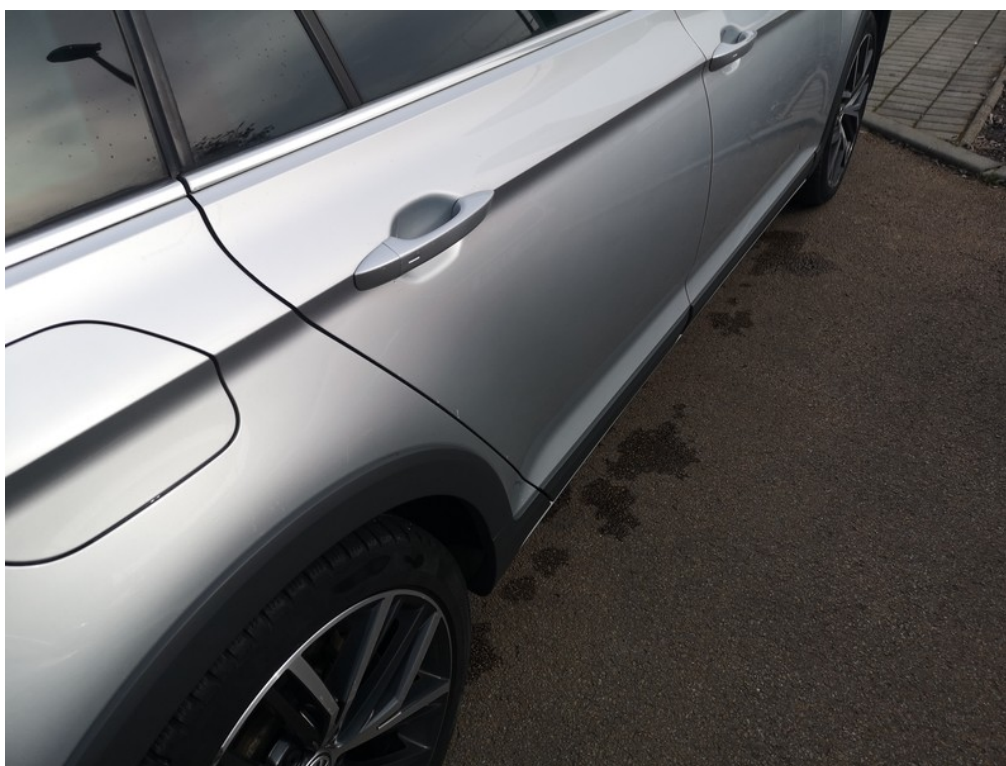
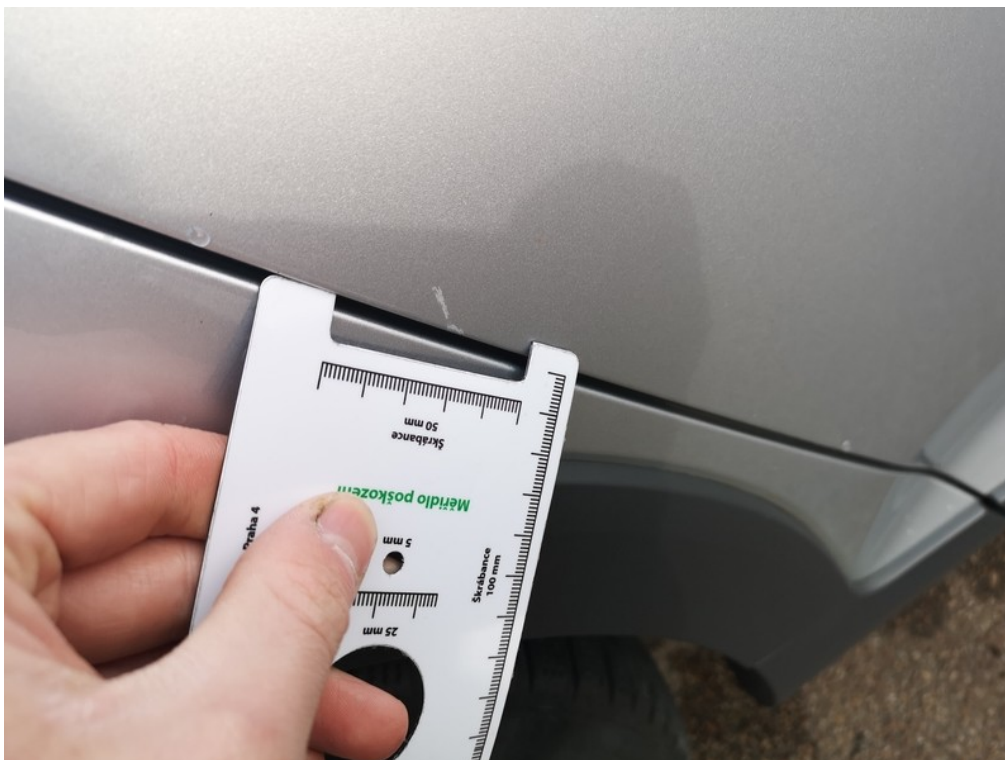
Viz popis k poškození č. 8

8 Umístění  
Poškozený díl  
Druh poškození

Exteriér (vnější  
prostor)  
Dveře zadní pravé  
Škrábance

Způsob opravy (opatření) Lakovat  
Poznámka:

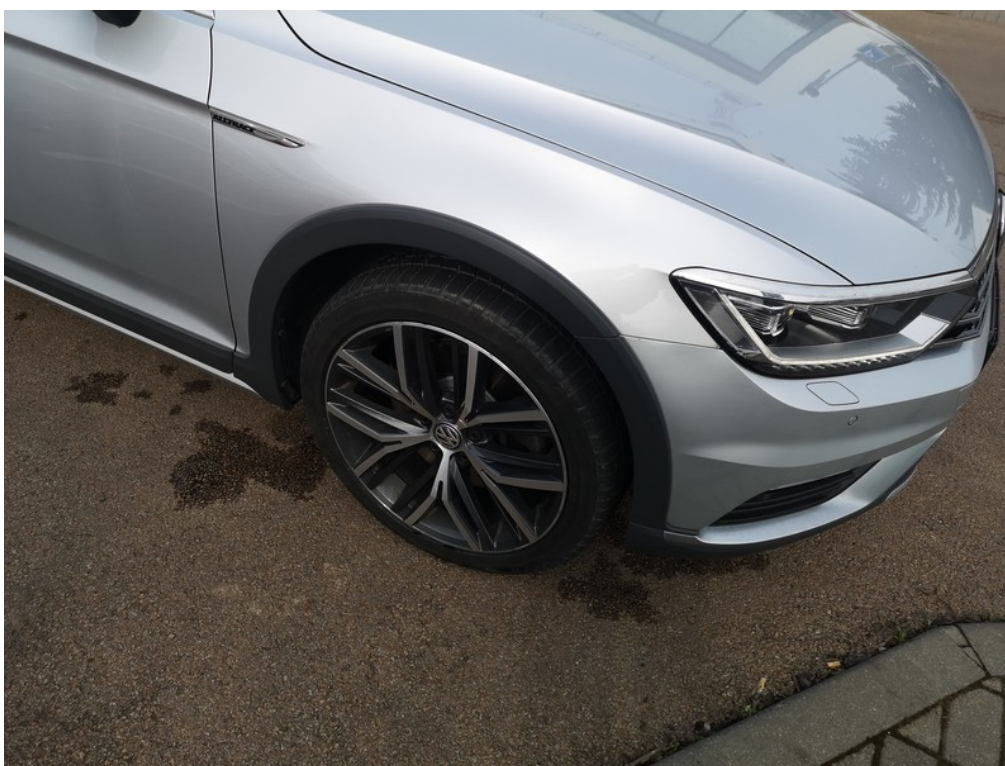
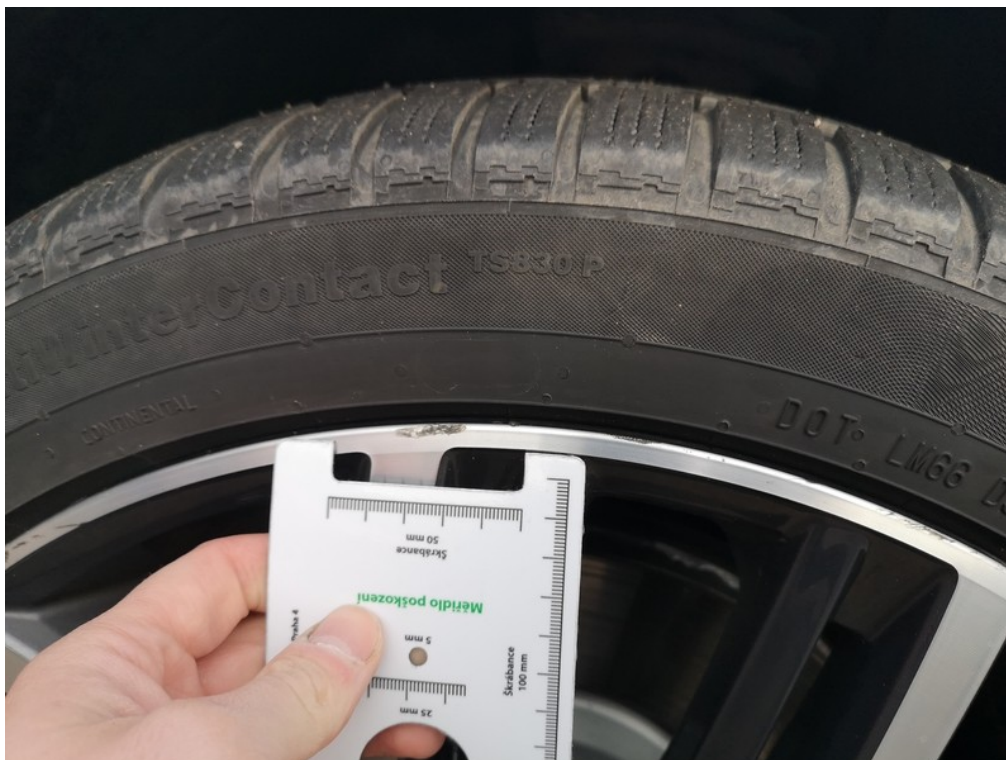
Viz popis k poškození č. 9

9 Umístění  
Poškozený díl  
Druh poškození

Exteriér (vnější  
prostor)  
Disk PP kola  
Škrábance

Způsob opravy (opatření) Opravit  
Poznámka:

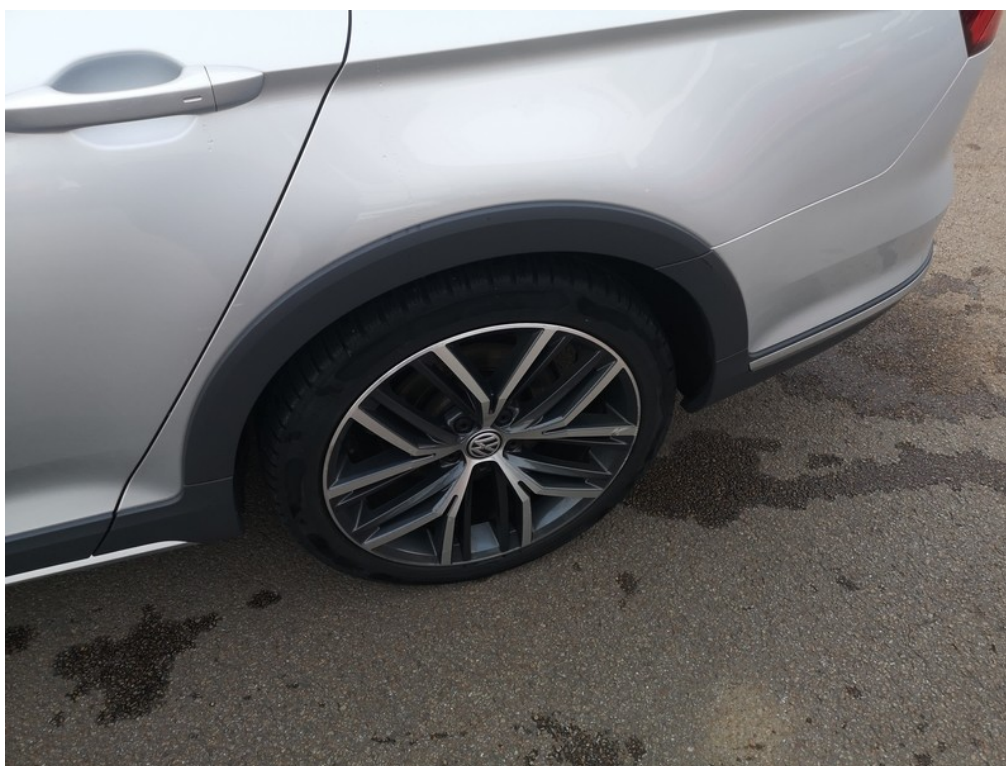
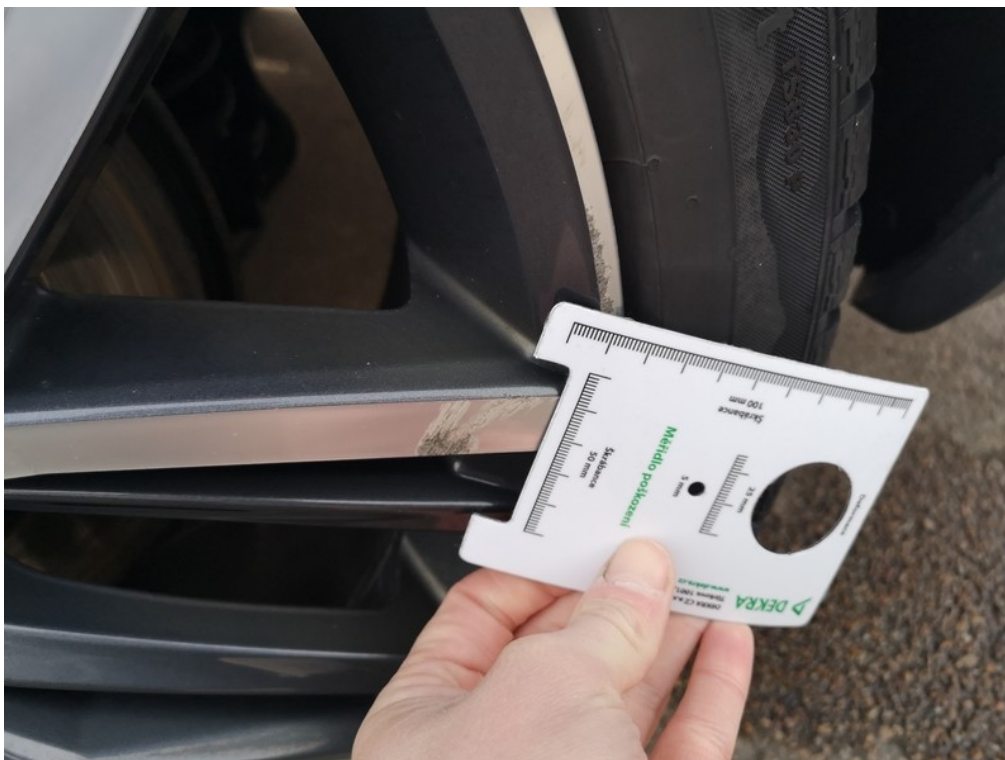
Viz popis k poškození č. 10

10 Umístění  
Poškozený díl  
Druh poškození

Exteriér (vnější  
prostor)  
Disk LZ kola  
Škrábance

Způsob opravy (opatření) Opravit  
Poznámka:

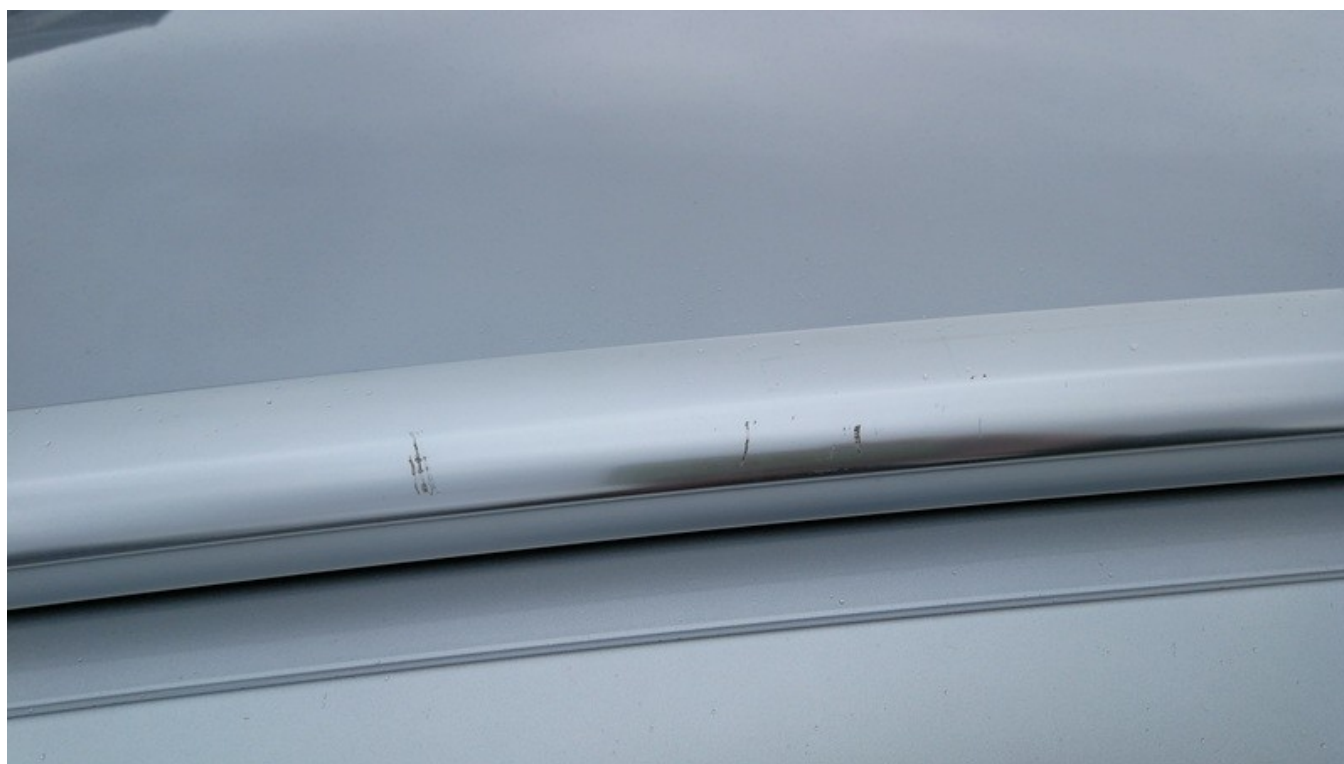
11 Umístění  
Poškozený díl  
Druh poškození

Exteriér (vnější  
prostor)  
Střešní lišta levá  
Škrábance

Způsob opravy (opatření) Lakovat  
Poznámka:

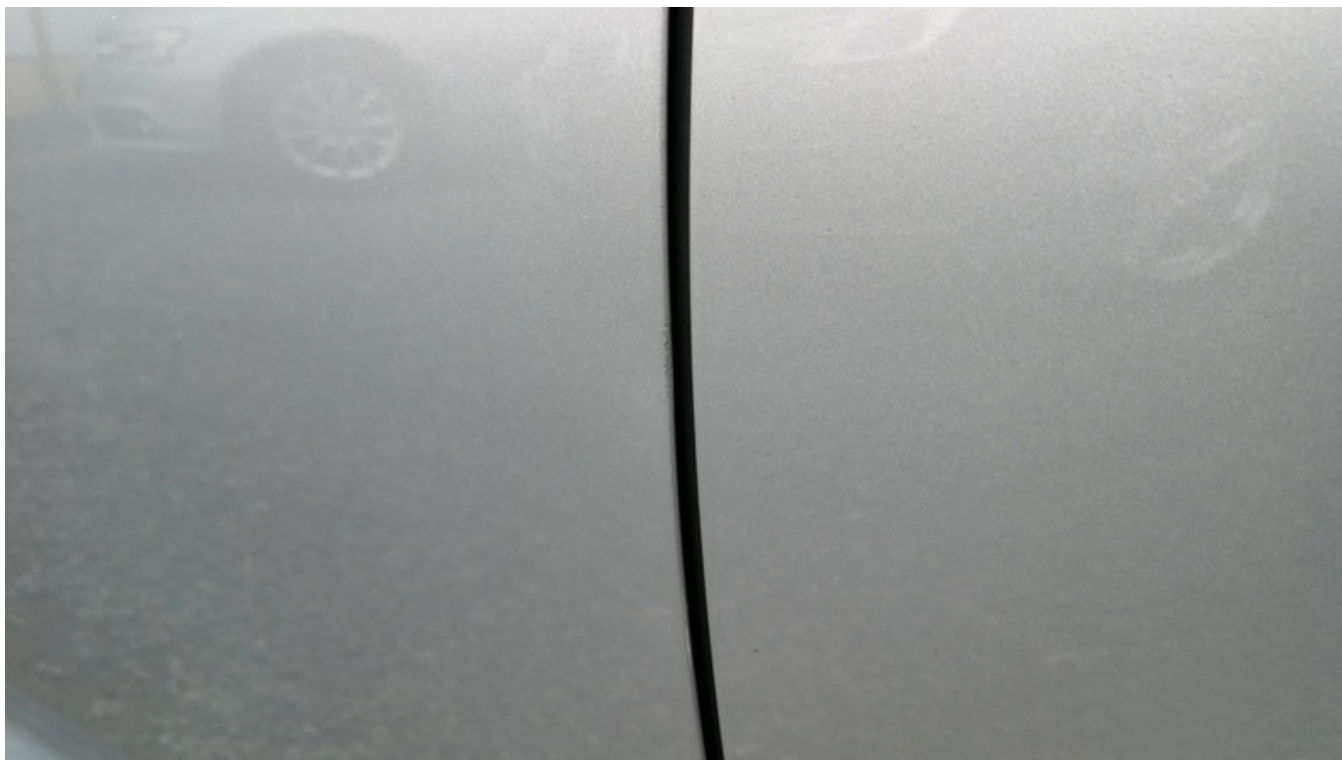
12	Umístění	Exteriér (vnější prostor)	Způsob opravy (opatření) Lakovat
	Poškozený díl	Dveře přední levé	Poznámka:
	Druh poškození	Škrábance

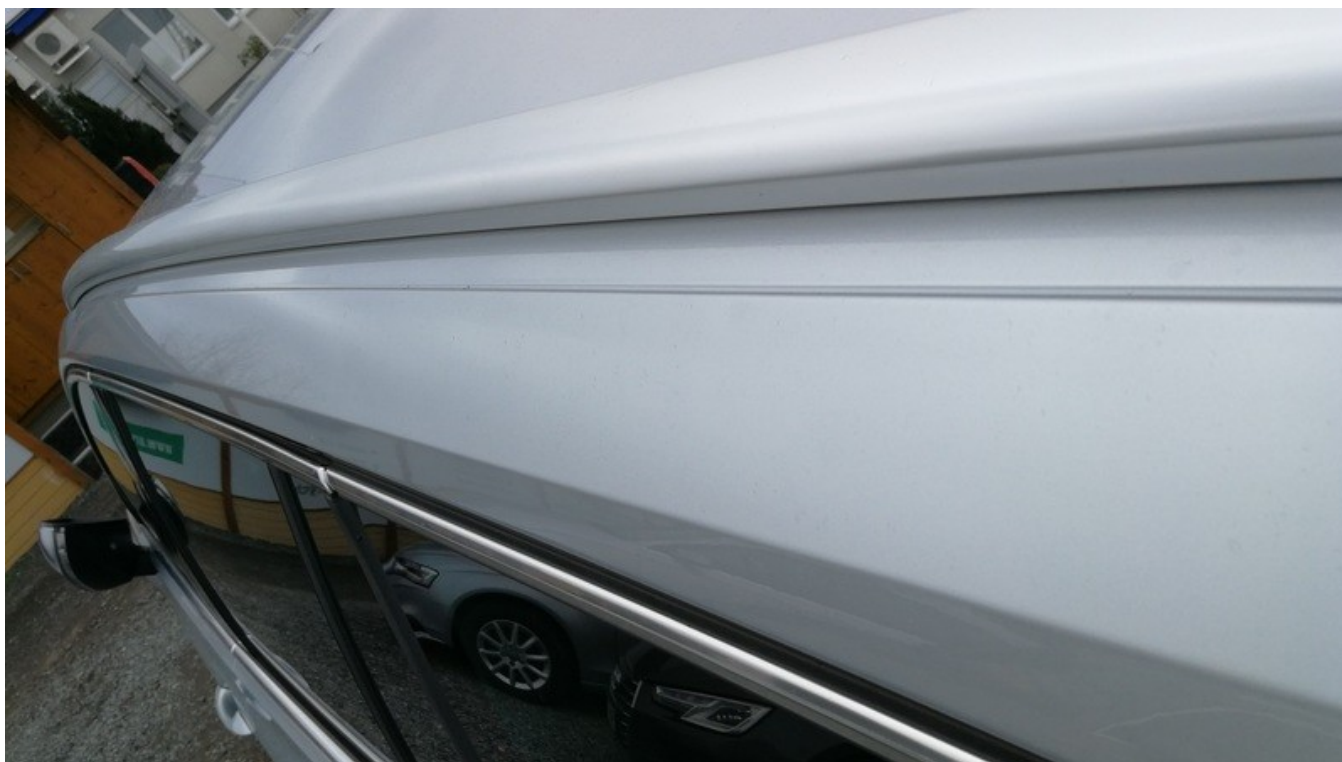
13	Umístění	Exteriér (vnější prostor)	Způsob opravy (opatření) Opravit
	Poškozený díl	Rám dveří levý	Poznámka:
	Druh poškození	Jamka

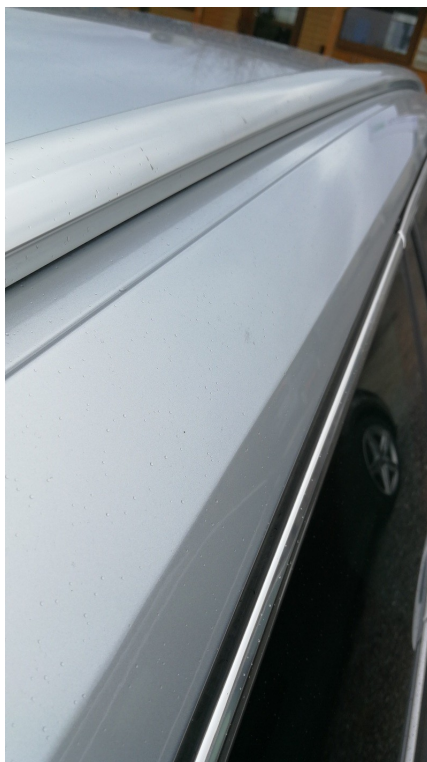
14 Umístění  
Poškozený díl  
Druh poškození

Exteriér (vnější  
prostor)  
Rám dveří pravý  
Jamka

Způsob opravy (opatření) Opravit

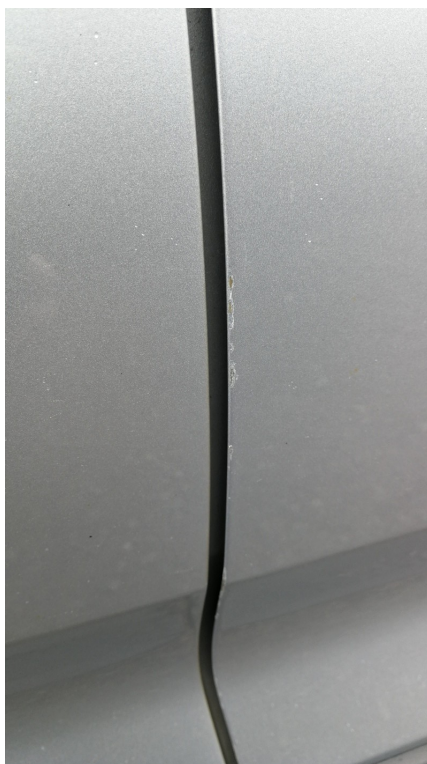
15 Umístění  
Poškozený díl  
Druh poškození

Exteriér (vnější  
prostor)  
Dveře přední pravé  
Škrábance

Způsob opravy (opatření) Lakovat

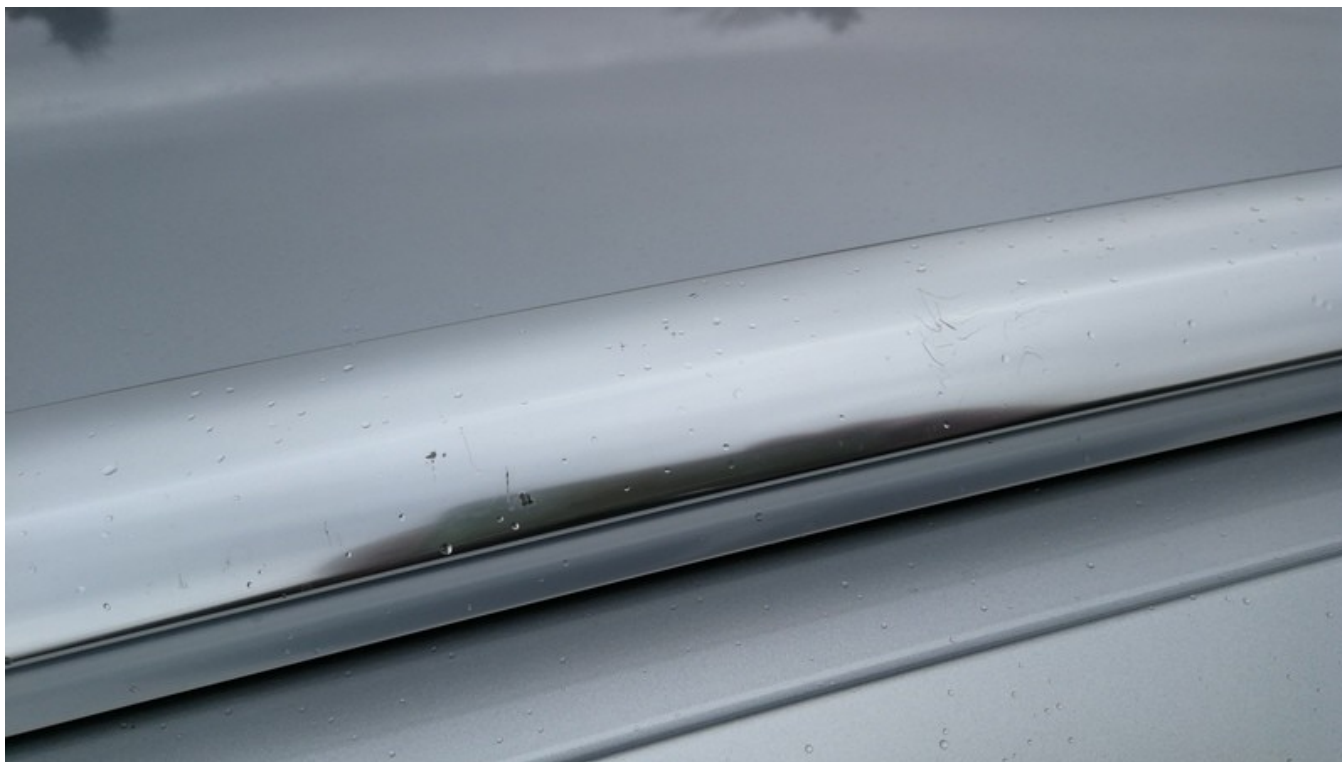
| 16 | Umístění | Exteriér (vnější prostor) | Způsob opravy (opatření) | Vyměnit |
| | Poškozený díl | Střešní lišta pravá | Poznámka: | |
| | Druh poškození | Škrábance | | |

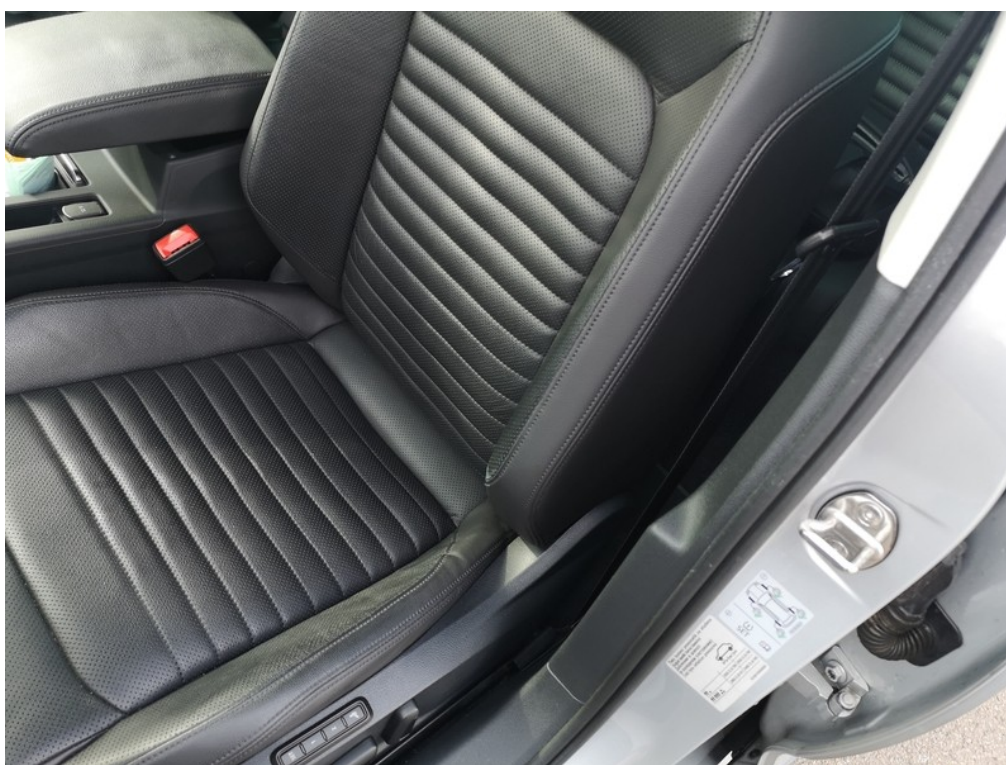
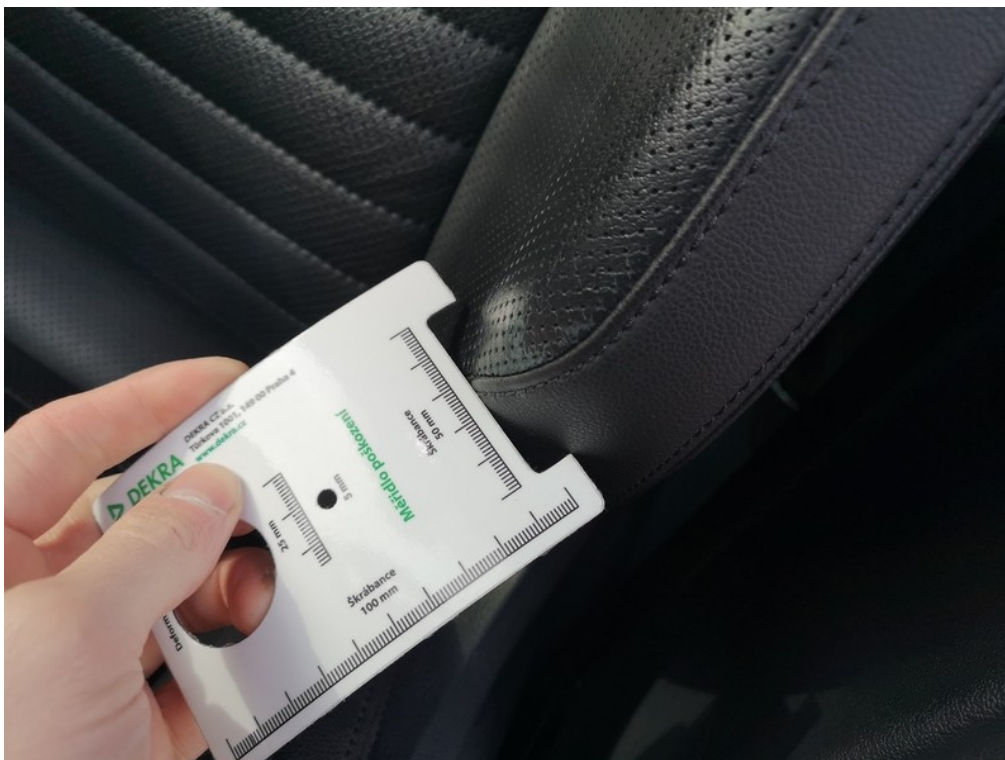
Viz popis k poškození č. 17

| 17 | Umístění | Interiér (vnitřní prostor) | Způsob opravy (opatření) | Vyměnit |
| | Poškozený díl | Opěradlo sedadla řidiče | Poznámka: | |
| | Druh poškození | Opotřebení | | |
