**DEKRA CZ a.s.**

**ARVAL CZ s.r.o.**

## ÚDAJE O VOZIDLE

## SEZNAM POŠKOZENÍ

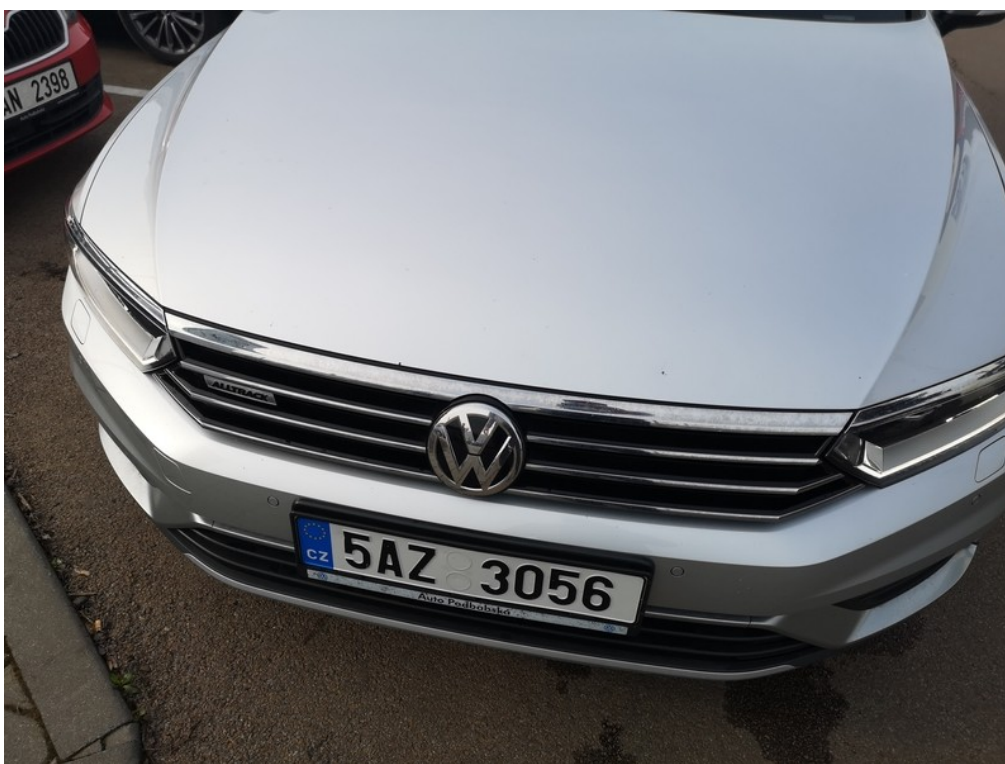
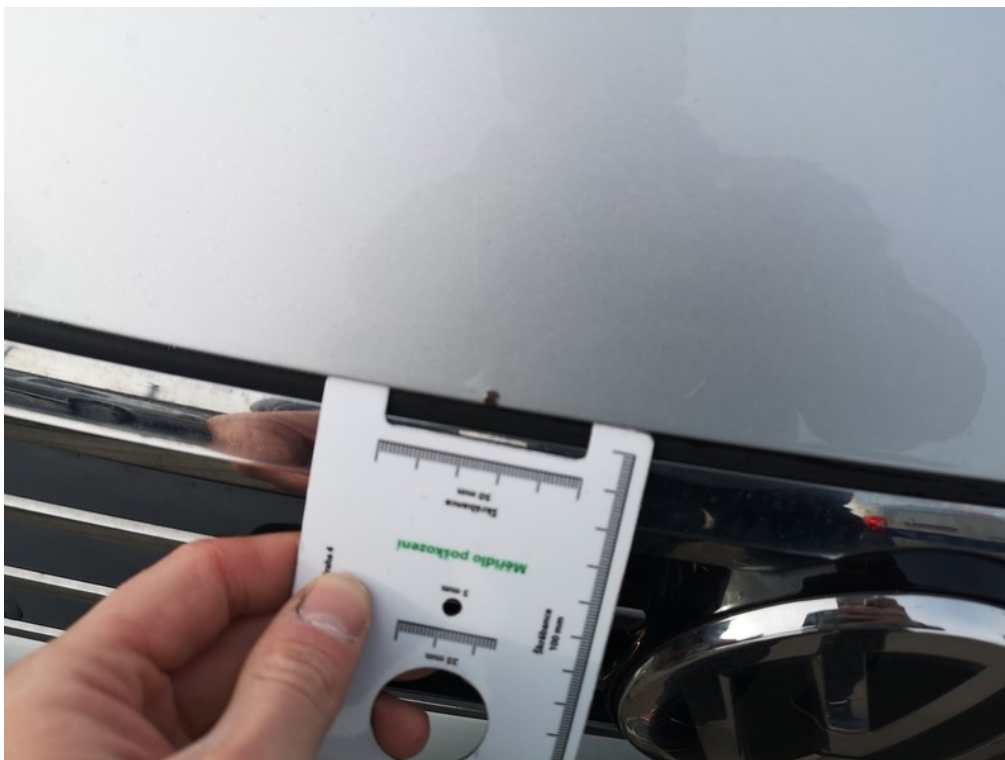
Viz popis k poškození č. 18

18 Umístění  
Poškozený díl  
Druh poškození

Ostatní  
Přední část vozidla  
Poškození od  
odletujícího kamení

Způsob opravy (opatření) Opravit  
Poznámka:

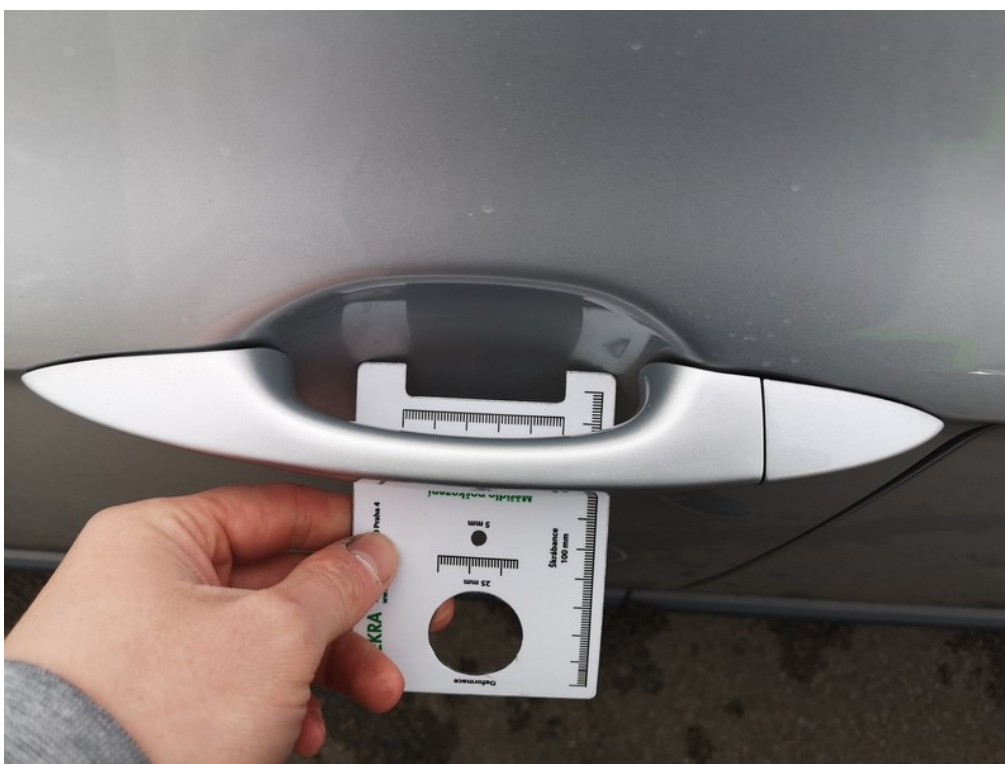
Umístění  
**19** Poškozený díl  
Druh poškození

Ostatní  
Celková plocha  
karoserie  
Škrábance

Způsob opravy (opatření) Vyleštit  
Poznámka:
