DEKRA CZ a.s.

ARVAL CZ s.r.o.

ÚDAJE O VOZIDLE

RZ:	5AV6830	VIN:	TMBJJ7NE9H0102990
Tovární značka (výrobce):	Škoda	Zdvih. objem :	1968
Obchodní označení:	Octavia 3 Kombi (2013)	Max. výkon (kW):	110
Provedení:	Oct.Combi 2.0TDI 110 Style	Druh paliva:	Nafta
Barva:	Běžová /	Převodovka:	Manuální
Typ karoserie / Počet dveří:	Kombi / 5	Datum první registrace:	2016-11-03
Vozidlo s odpočtem DPH	Ano	Platnost tech. kont. do:	2020-11
Stav tachometru:	61219 Km Odečteno	Stav paliva v nádrži:	1/4
Stav oleje:	V intervalu	Chladicí kapalina:	V intervalu
Servisní knížka k dispozici:	Elektronická

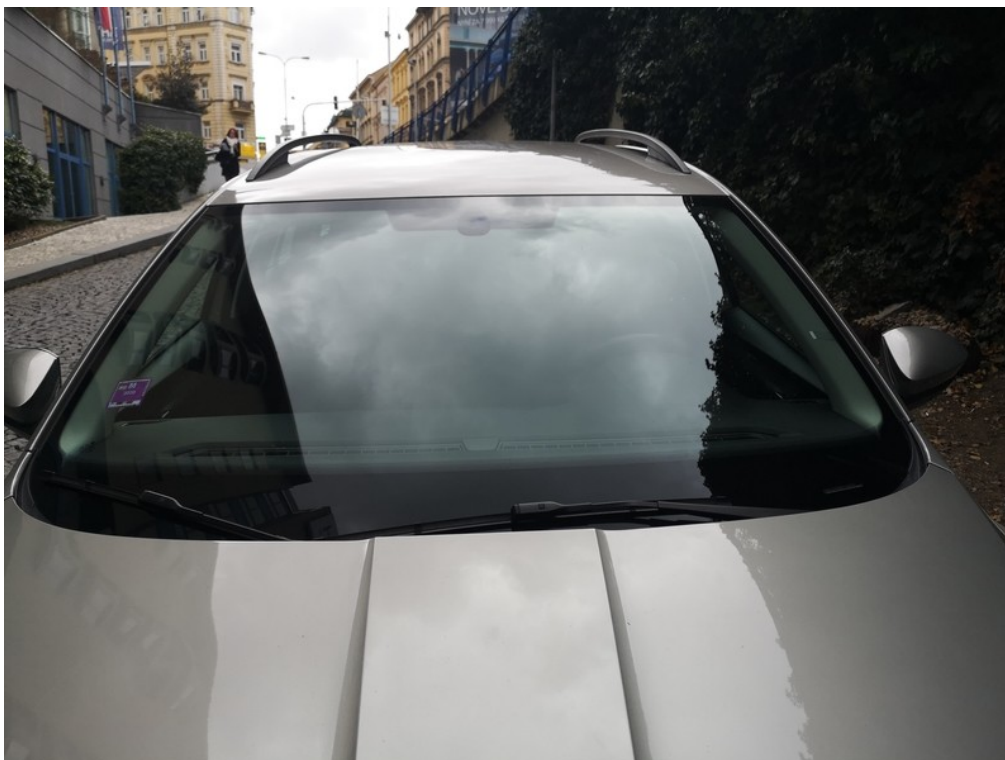
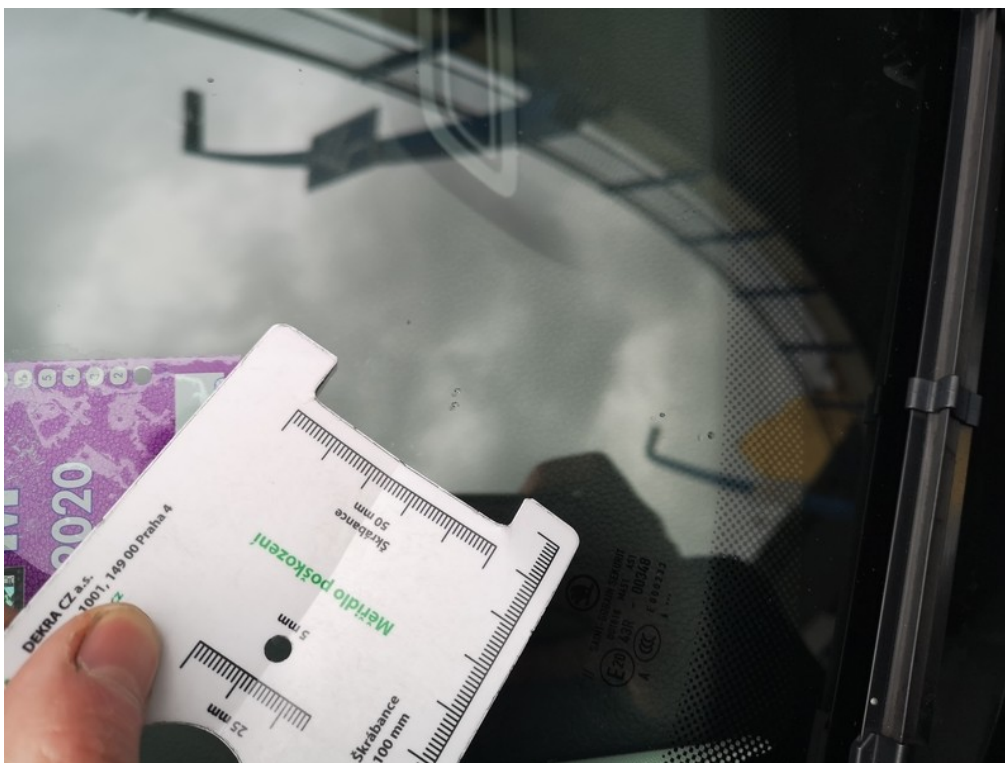
Umístění
1 Poškozený díl
Druh poškození

Exteriér (vnější prostor)
Čelní sklo
Poškození od odletujícího kamení

Způsob opravy (opatření) Opravit

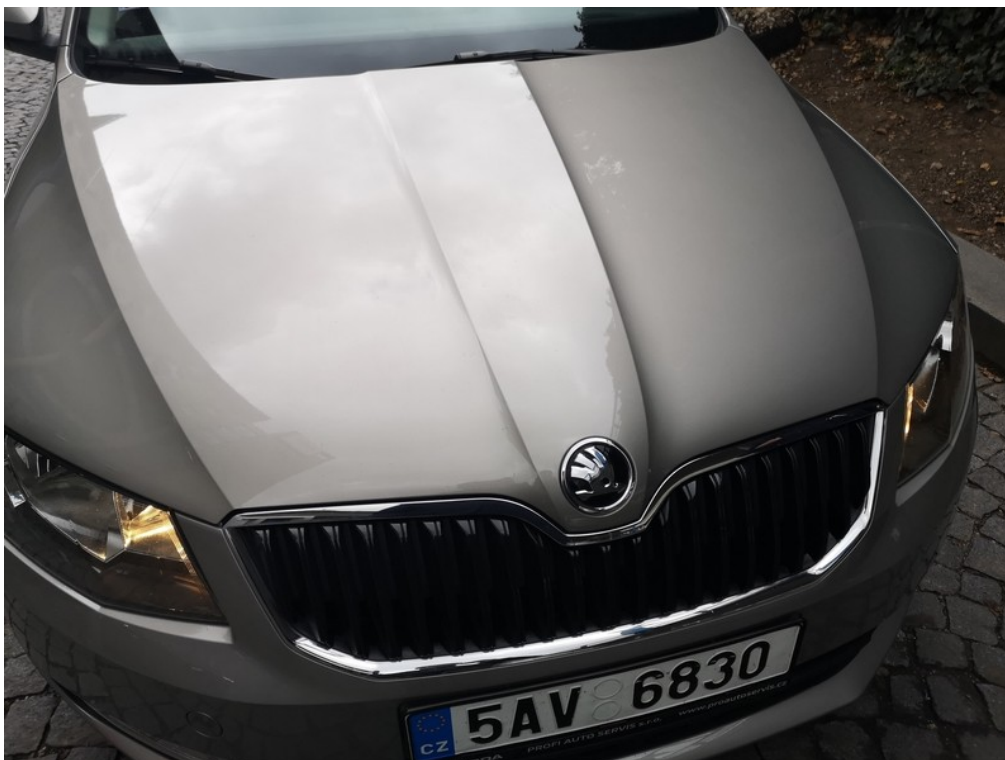
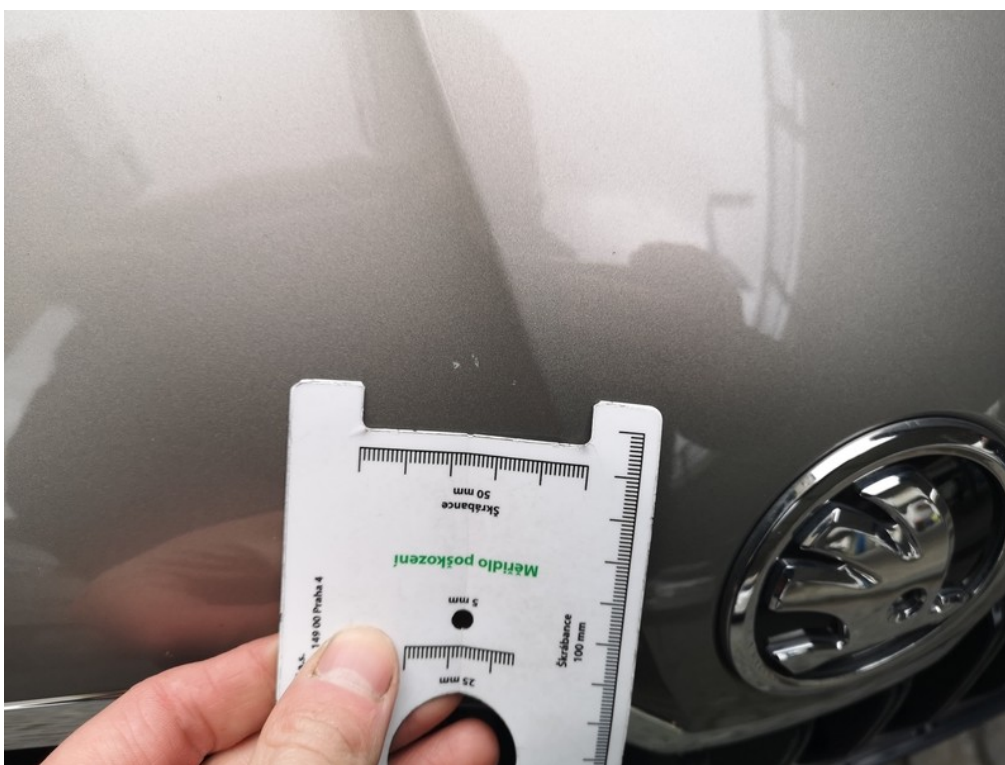
Umístění
2 Poškozený díl
Druh poškození

Exteriér (vnější prostor)
Přední část vozidla
Poškození od odletujícího kamení

Způsob opravy (opatření) Opravit
Poznámka:

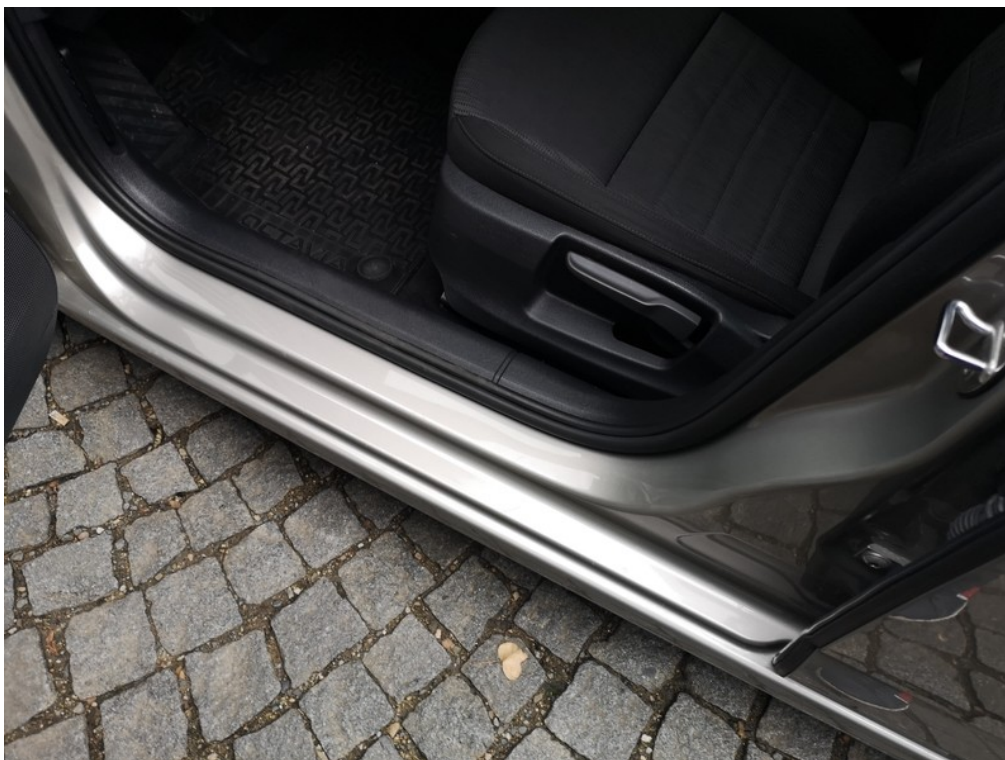
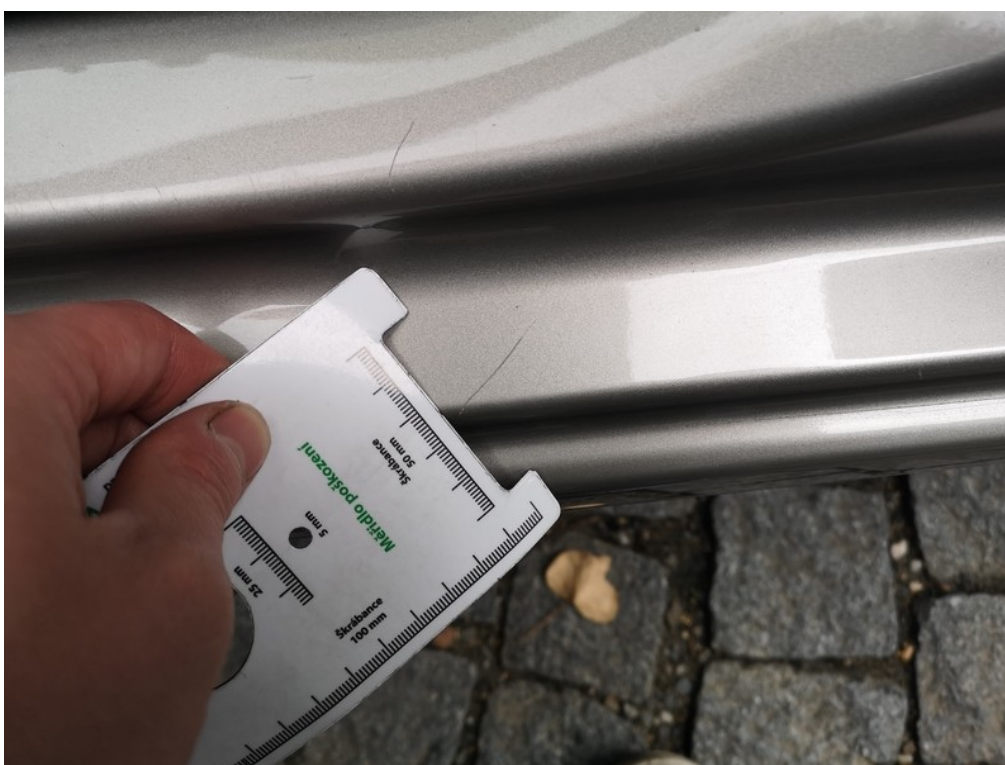
3 Umístění
Poškozený díl
Druh poškození

Exteriér (vnější
prostor)
Práh levý
Škrábance

Způsob opravy (opatření) Lakovat
Poznámka:

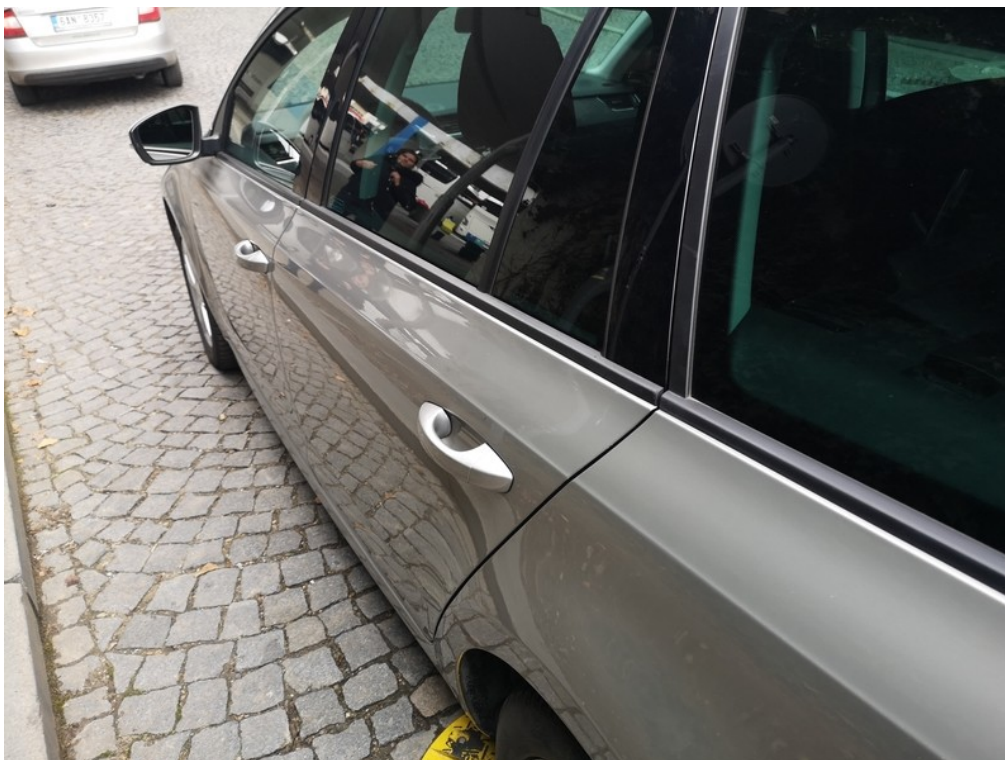
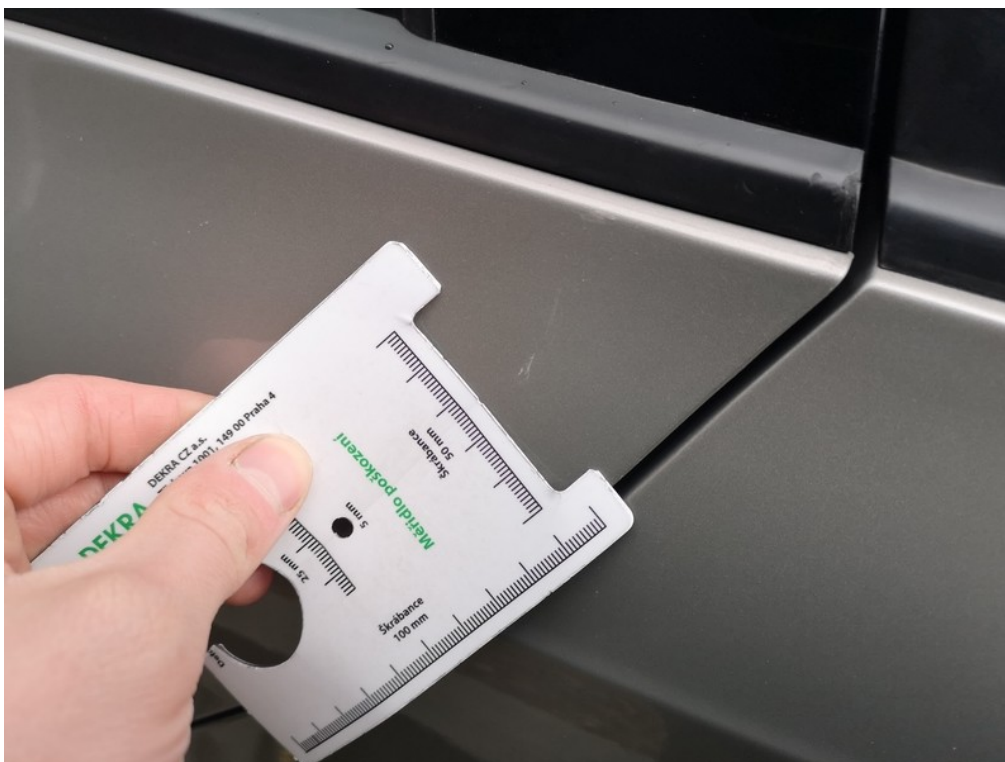
4 Umístění
Poškozený díl
Druh poškození

Exteriér (vnější
prostor)
Dveře zadní levé
Škrábance

Způsob opravy (opatření) Lakovat
Poznámka:

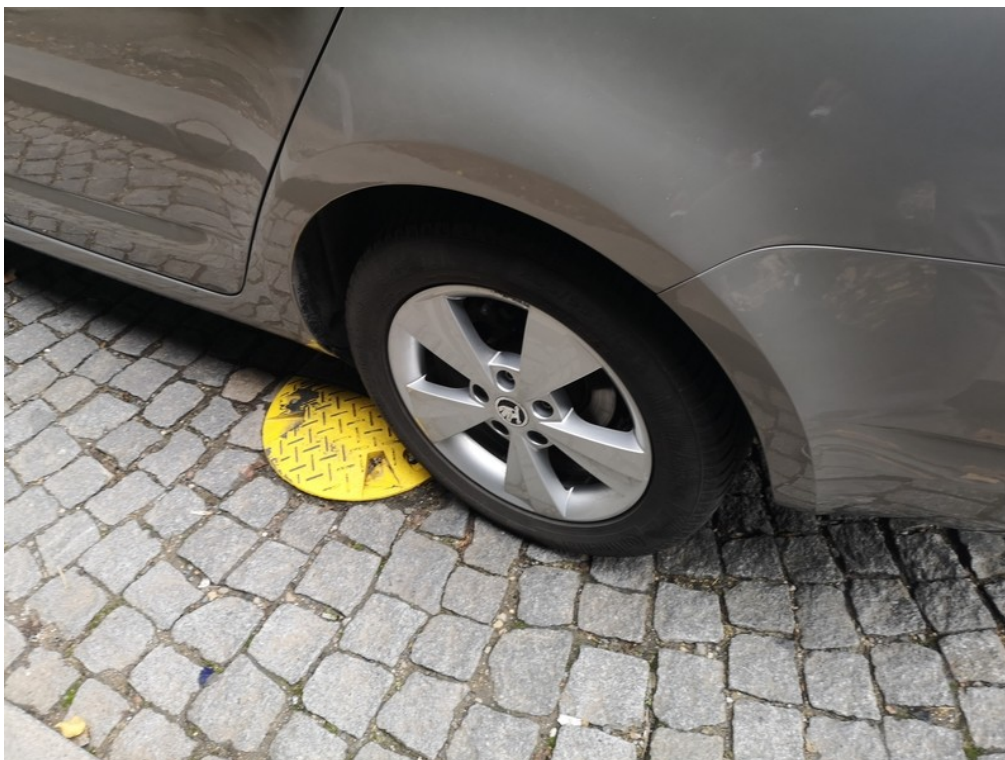
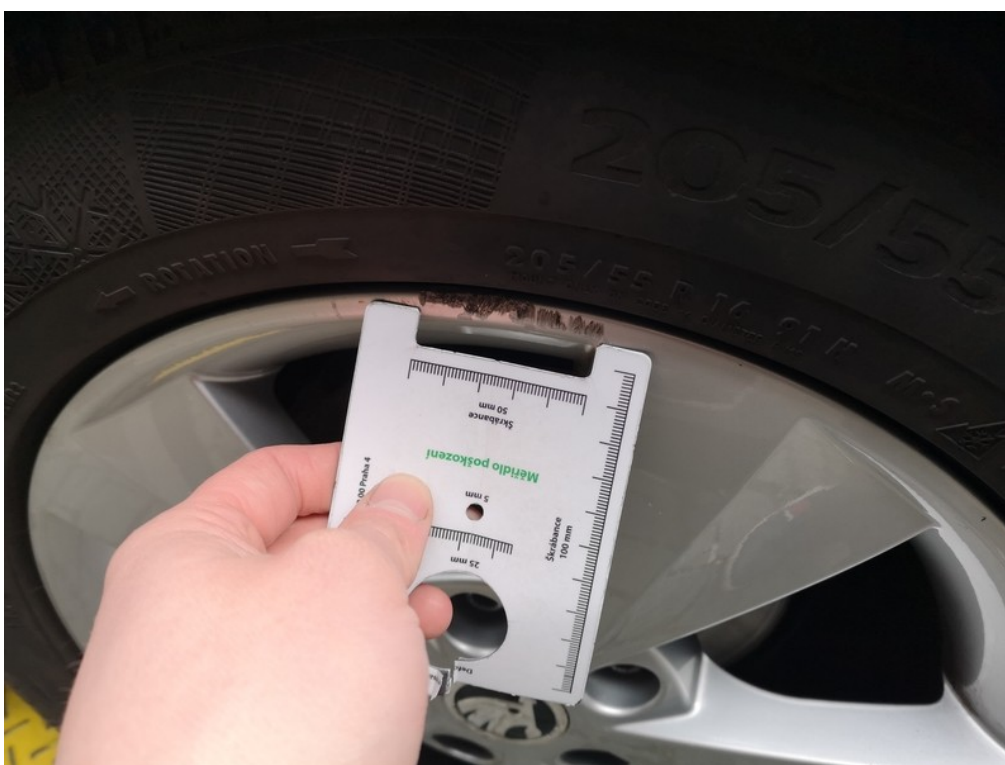
5 Umístění
Poškozený díl
Druh poškození

Exteriér (vnější
prostor)
Disk LZ kola
Škrábance

Způsob opravy (opatření) Opravit
Poznámka:

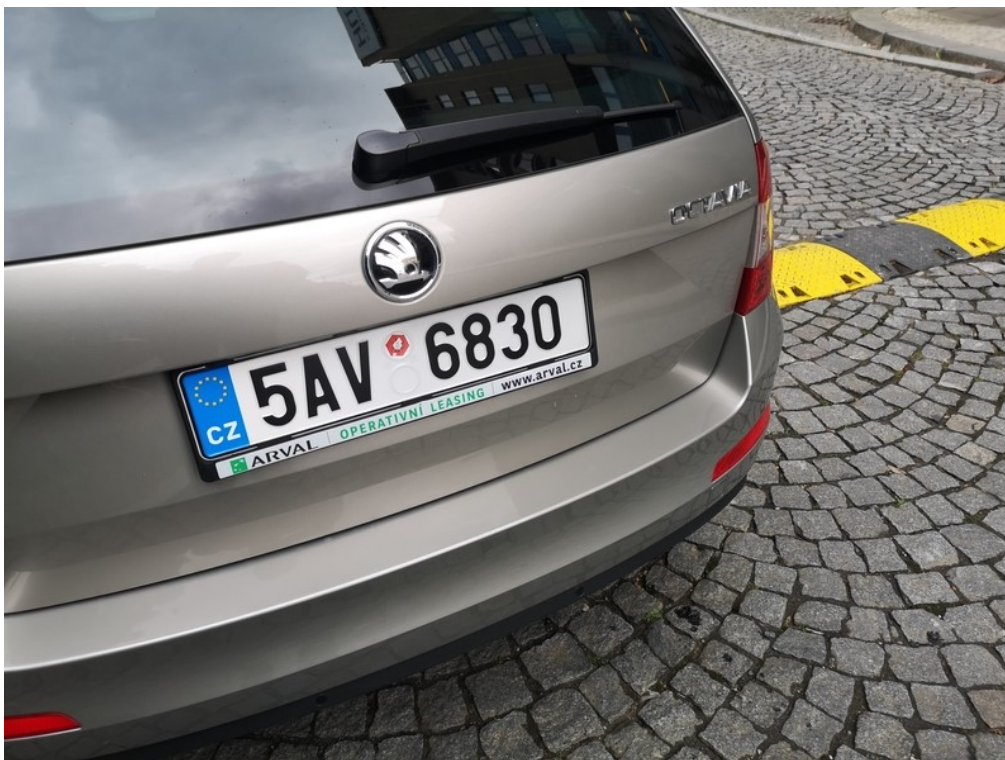
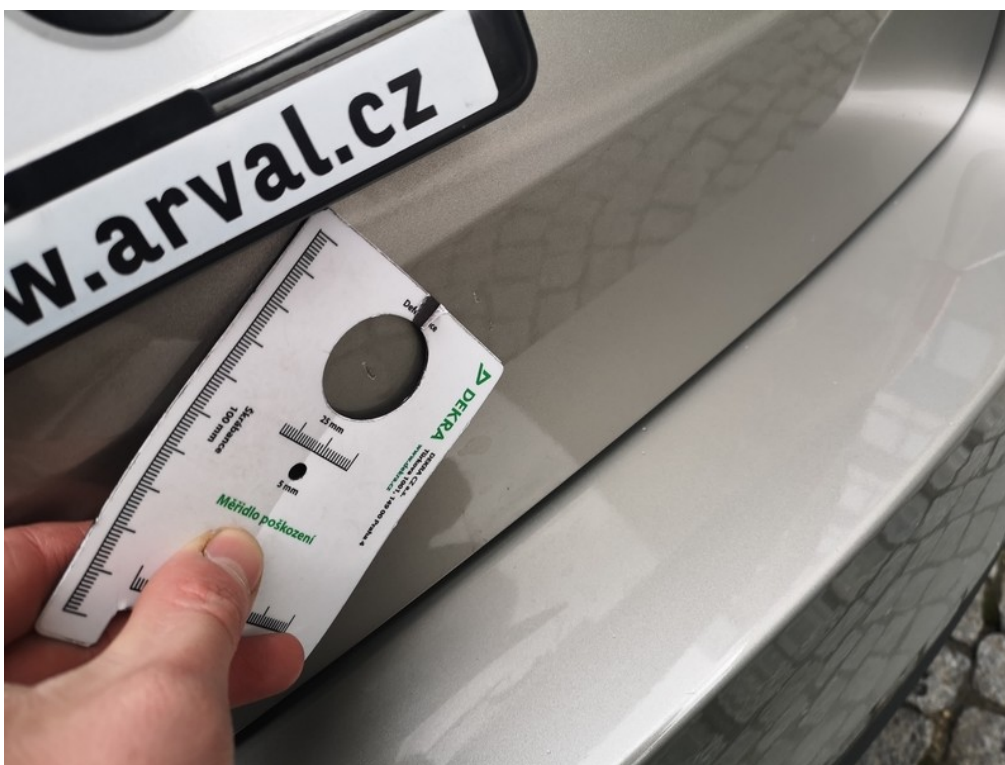
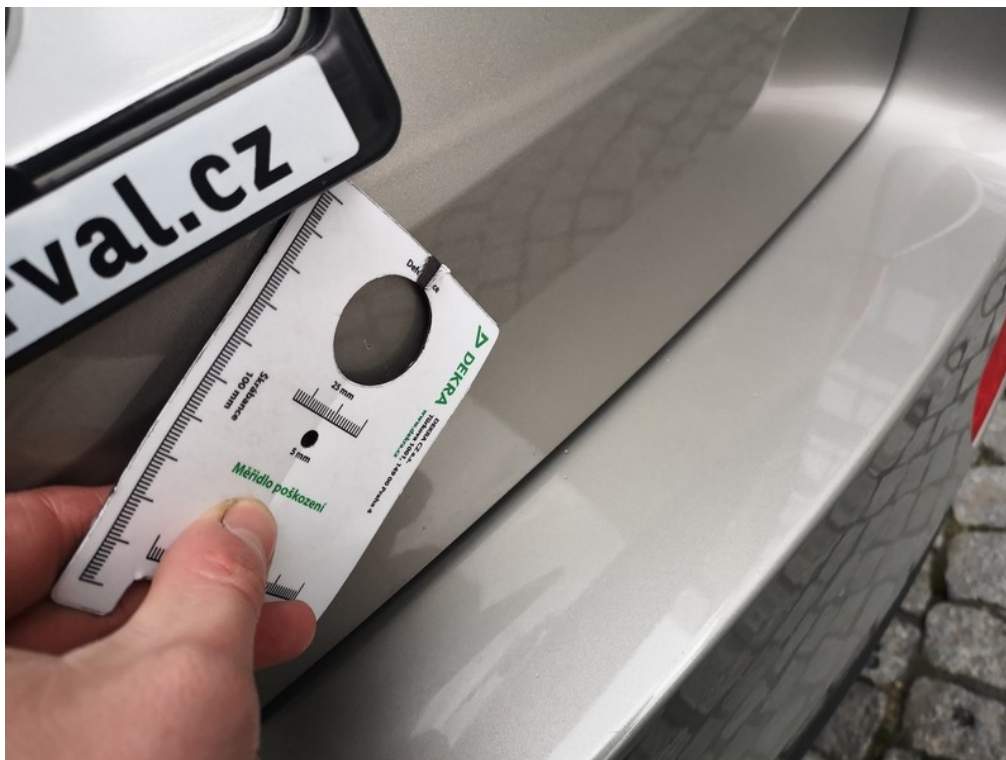
Umístění
6 Poškozený díl
Druh poškození

Exteriér (vnější prostor)
Víko zavazadlového prostoru
Jamka

Způsob opravy (opatření) Opravit
Poznámka:

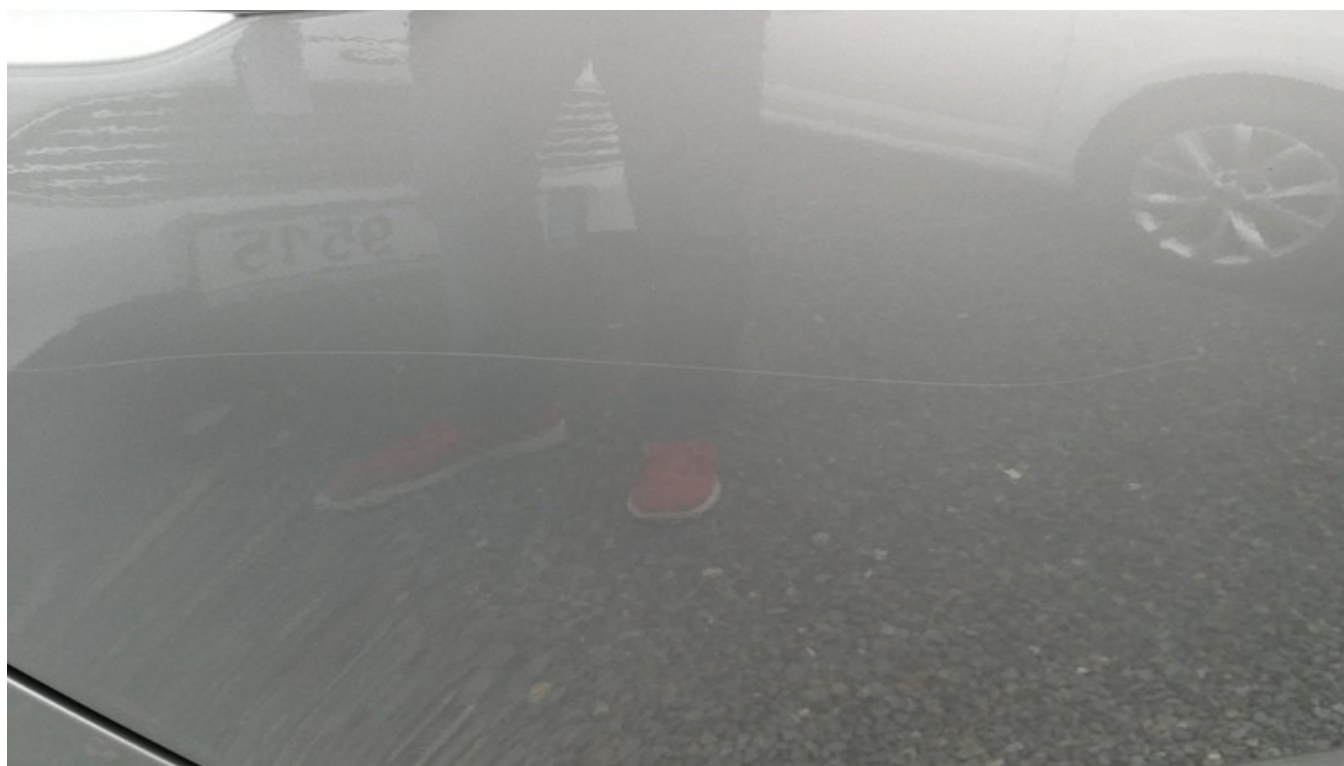
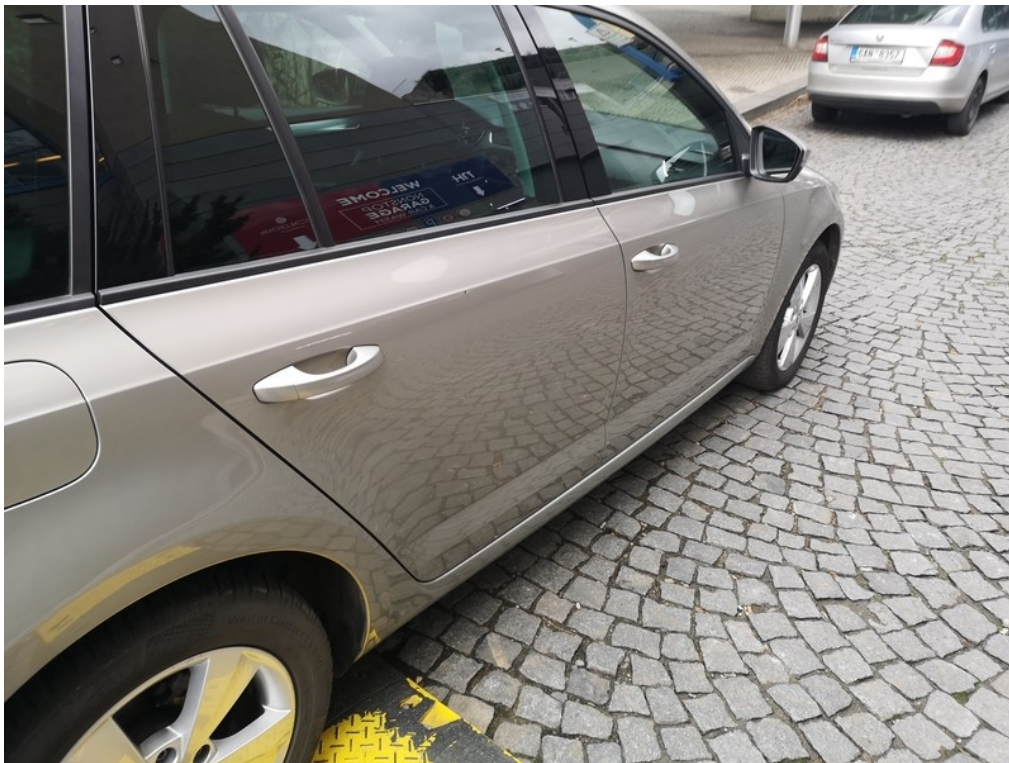
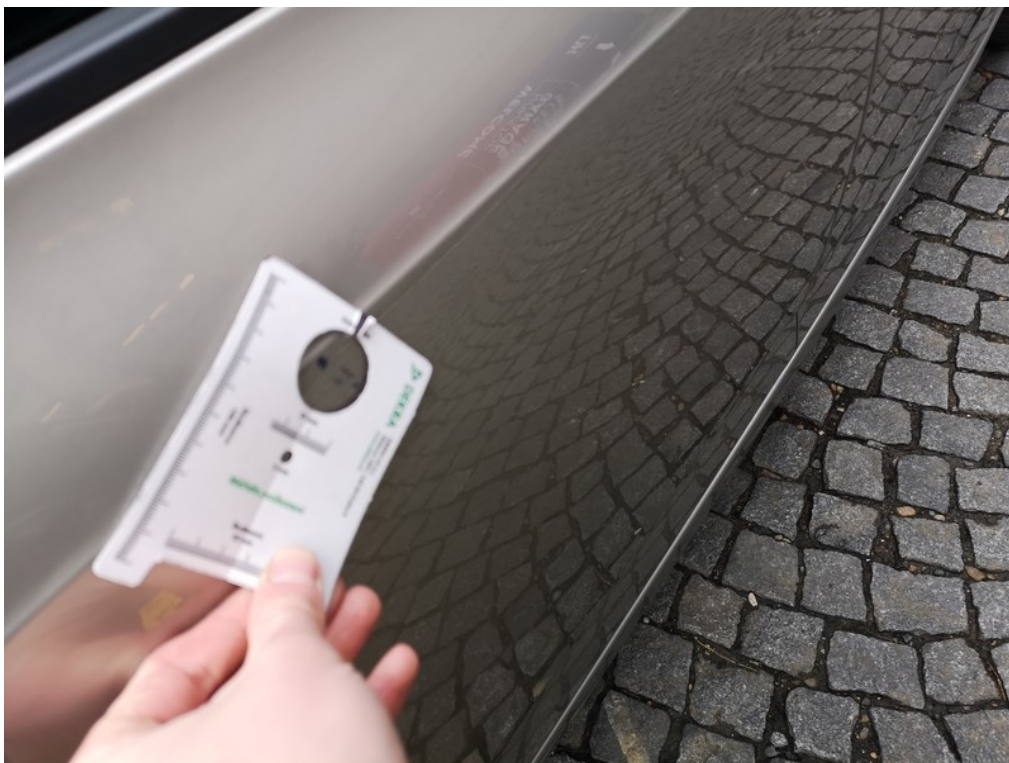
7 Umístění
Poškozený díl
Druh poškození

Exteriér (vnější prostor)
Dveře zadní pravé
Jamka

Způsob opravy (opatření) Opravit
Poznámka:

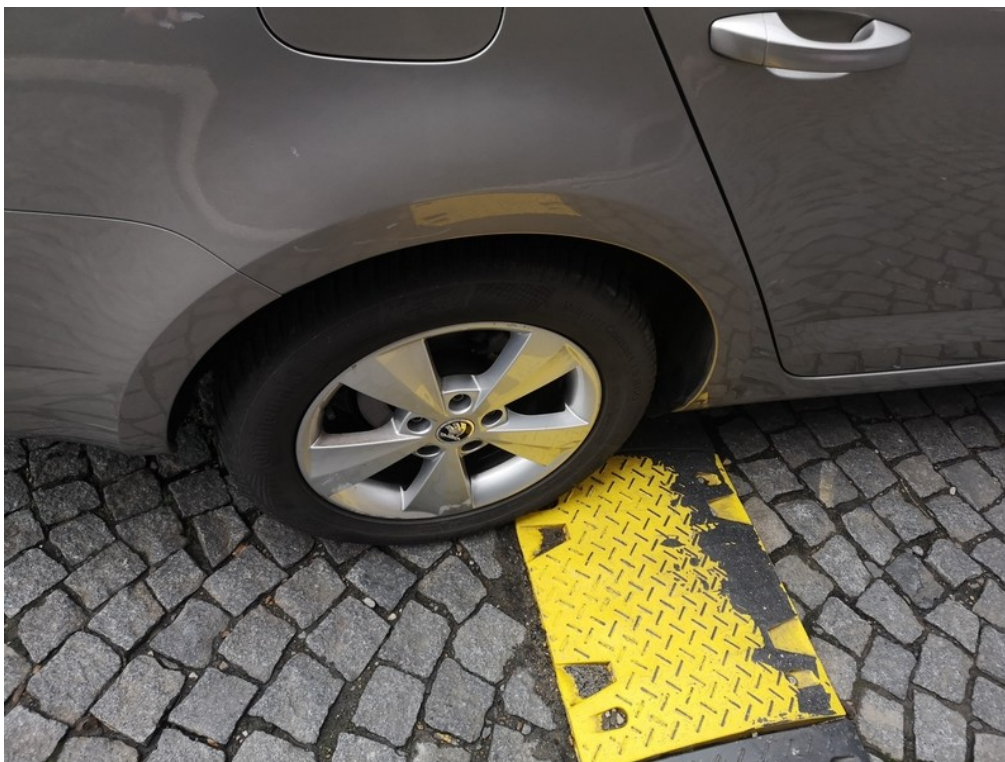
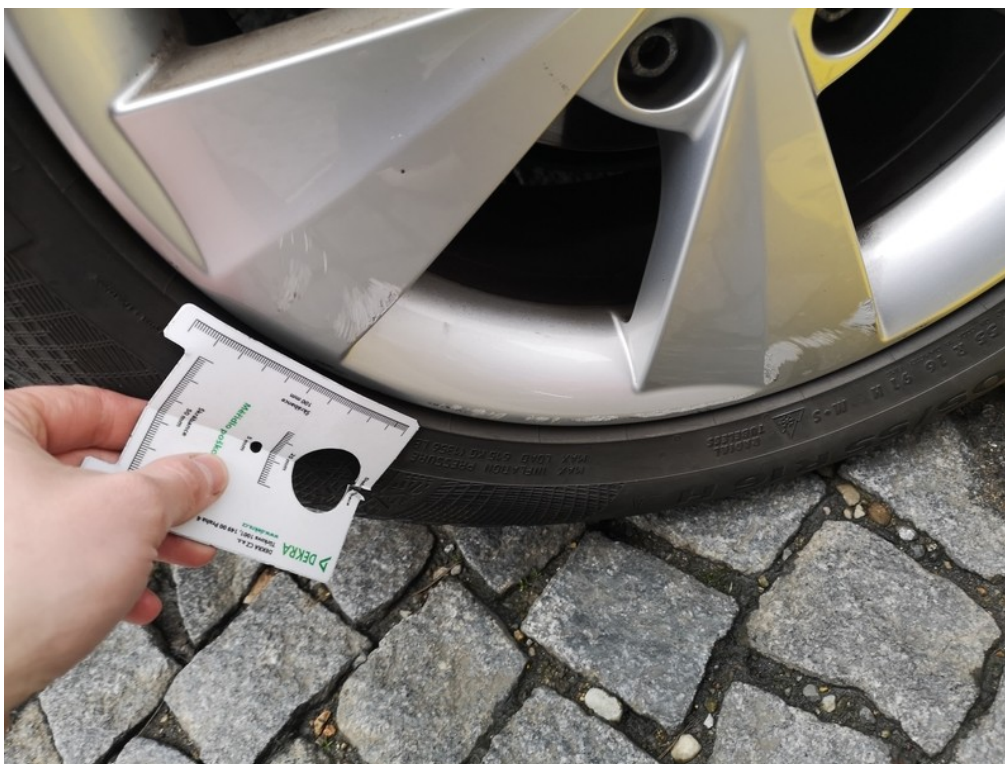
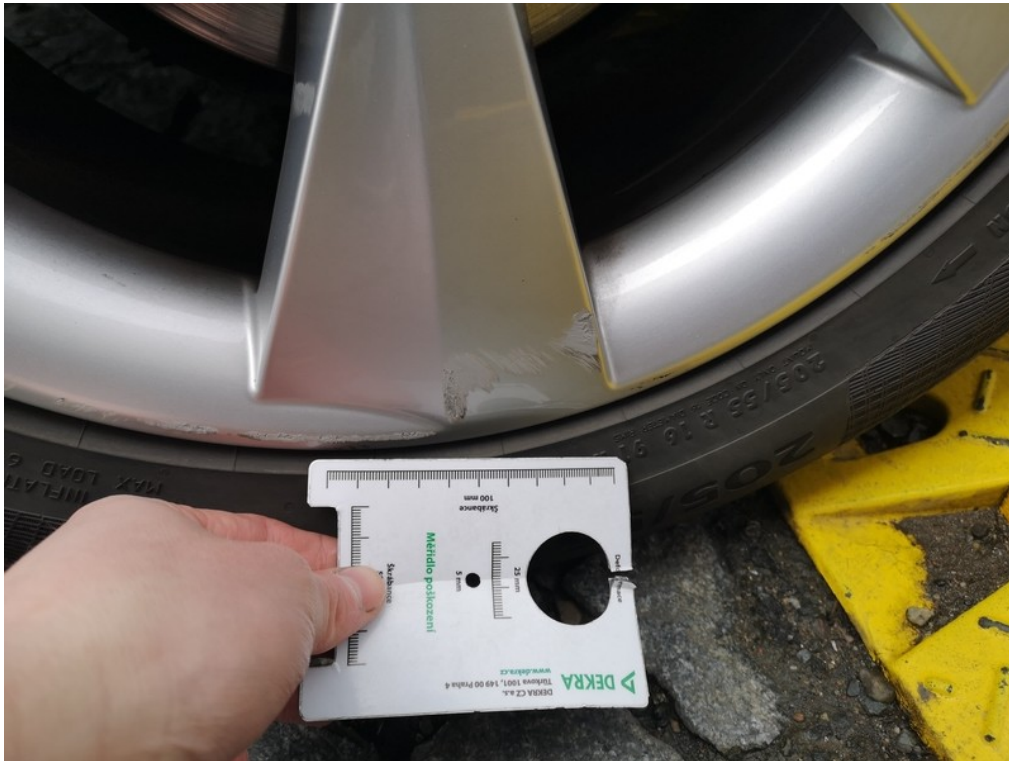
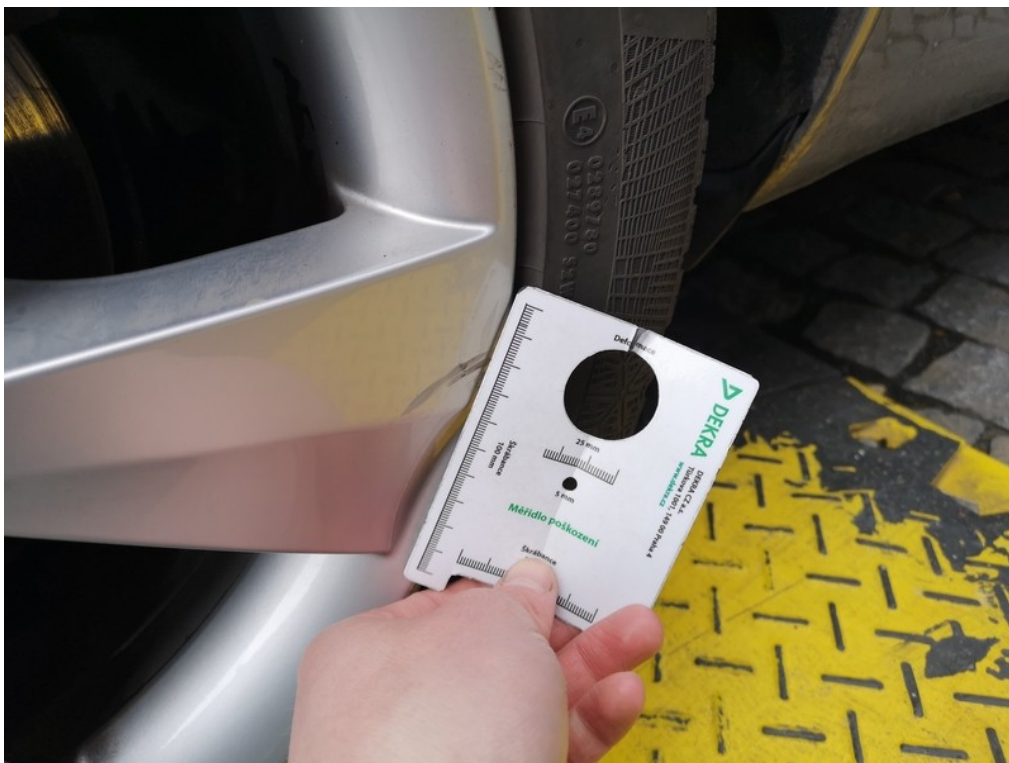
8 Umístění
Poškozený díl
Druh poškození

Exteriér (vnější
prostor)
Disk PZ kola
Škrábance

Způsob opravy (opatření) Opravit
Poznámka:

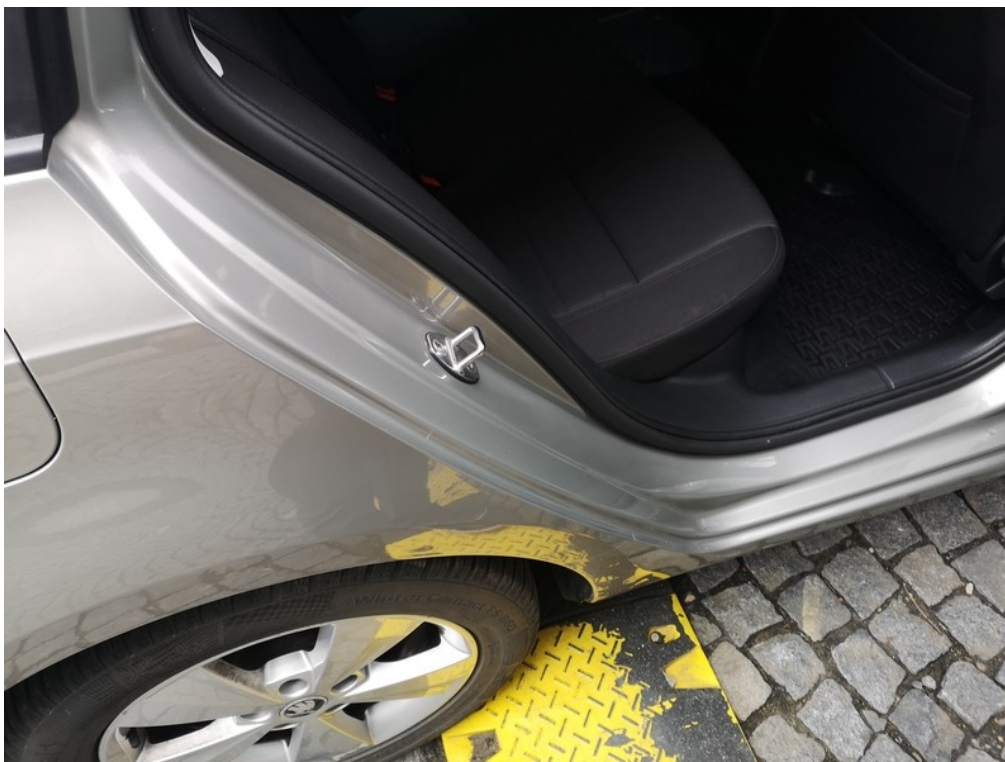
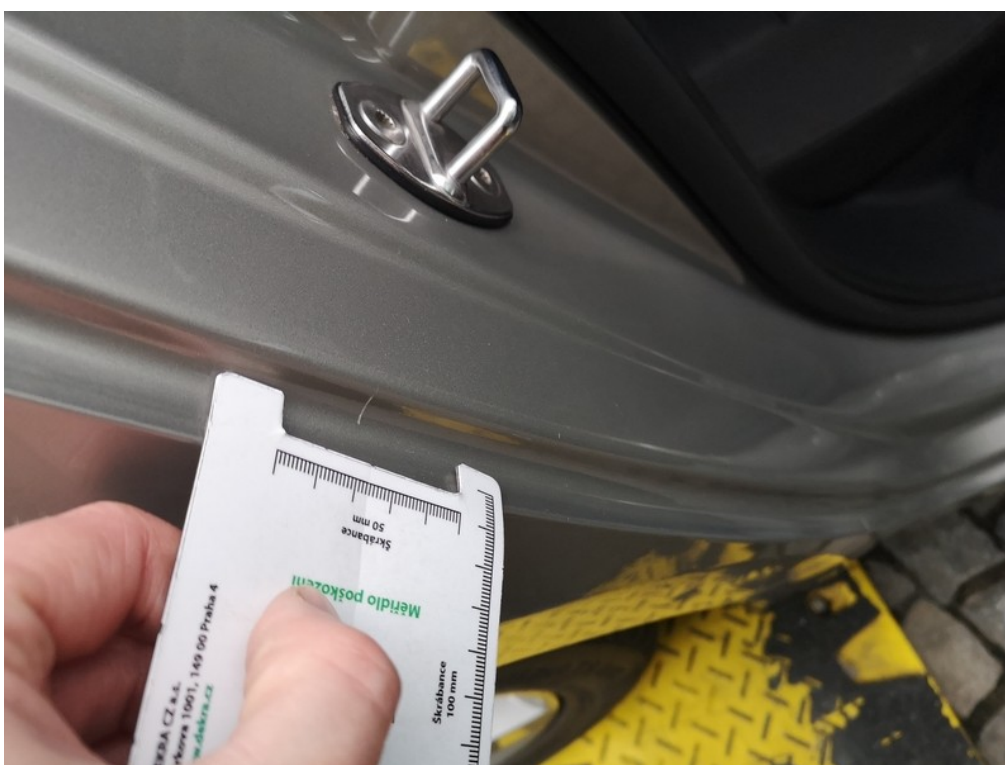
9 Umístění
Poškozený díl
Druh poškození

Exteriér (vnější prostor)
C sloupek pravý
Škrábance

Způsob opravy (opatření) Lakovat

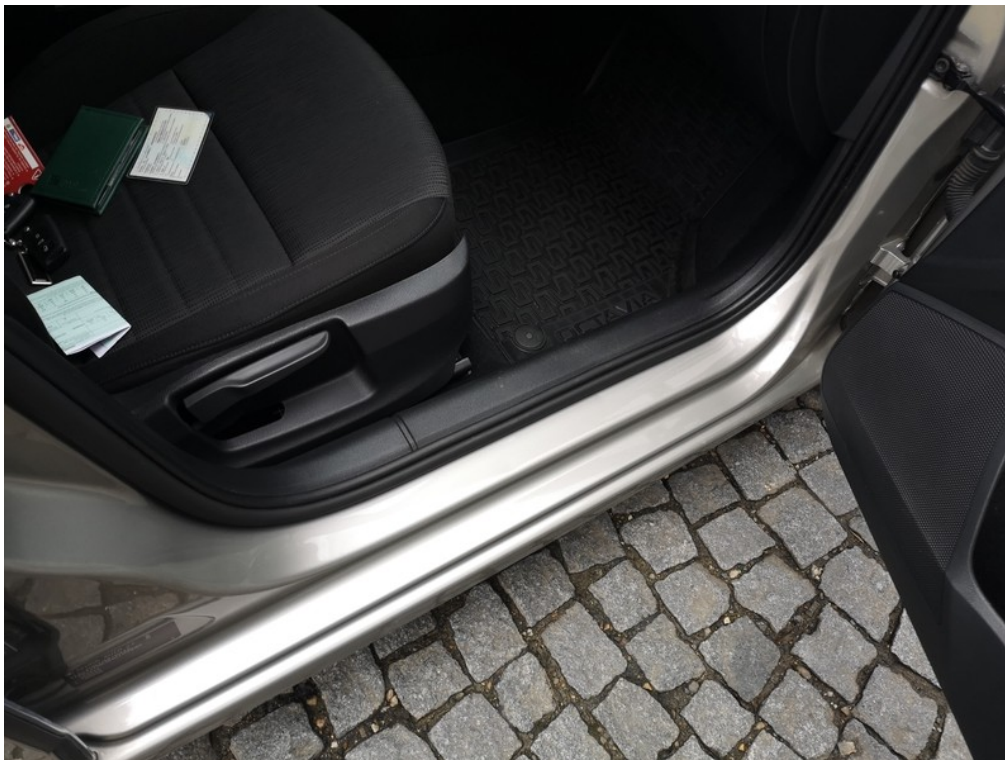
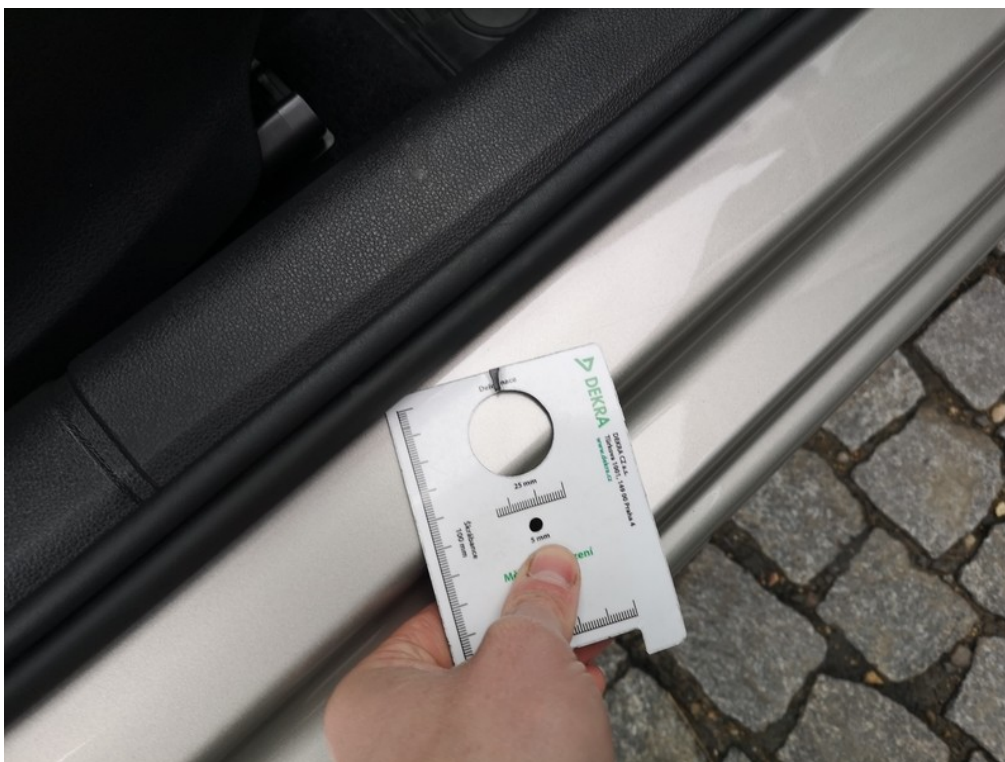
10 Umístění
Poškozený díl
Druh poškození

Exteriér (vnější prostor)
Práh pravý
Jamka

Způsob opravy (opatření) Opravit

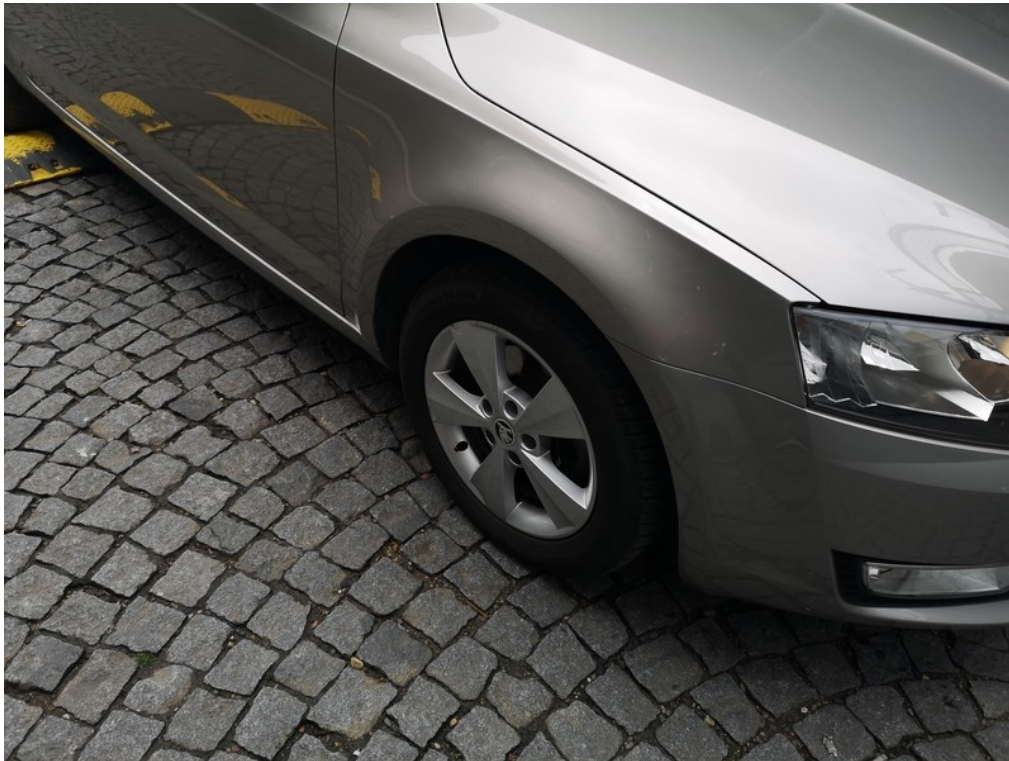
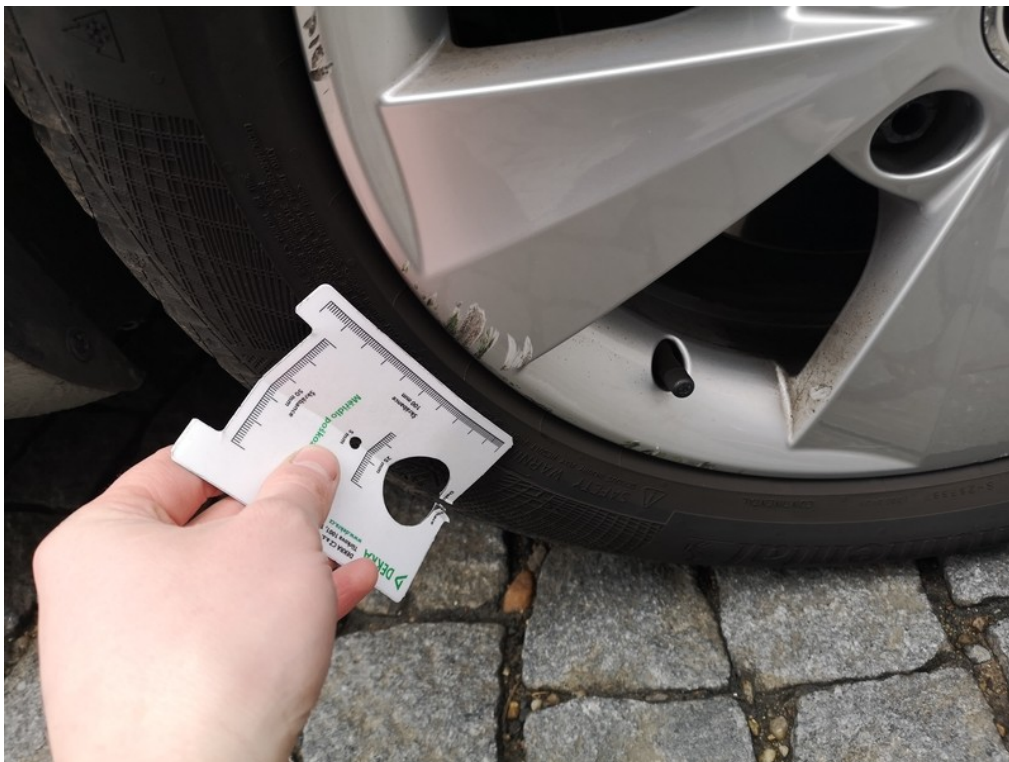
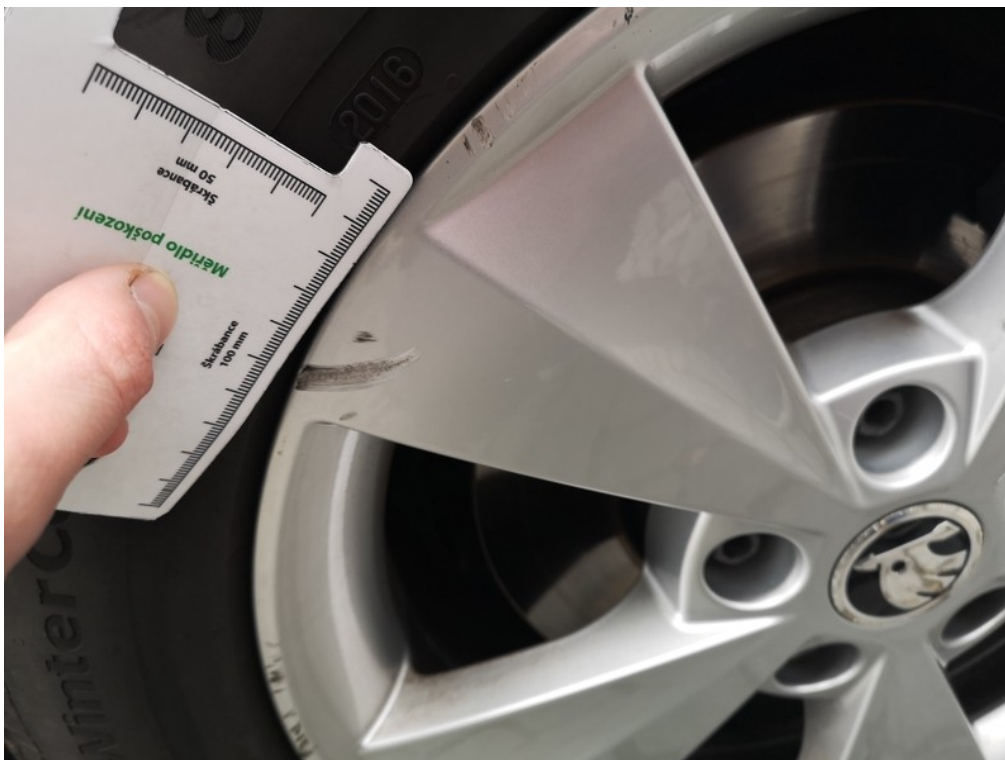
11 Umístění
Poškozený díl
Druh poškození

Exteriér (vnější prostor)
Disk PP kola
Škrábance

Způsob opravy (opatření) Opravit
Poznámka:

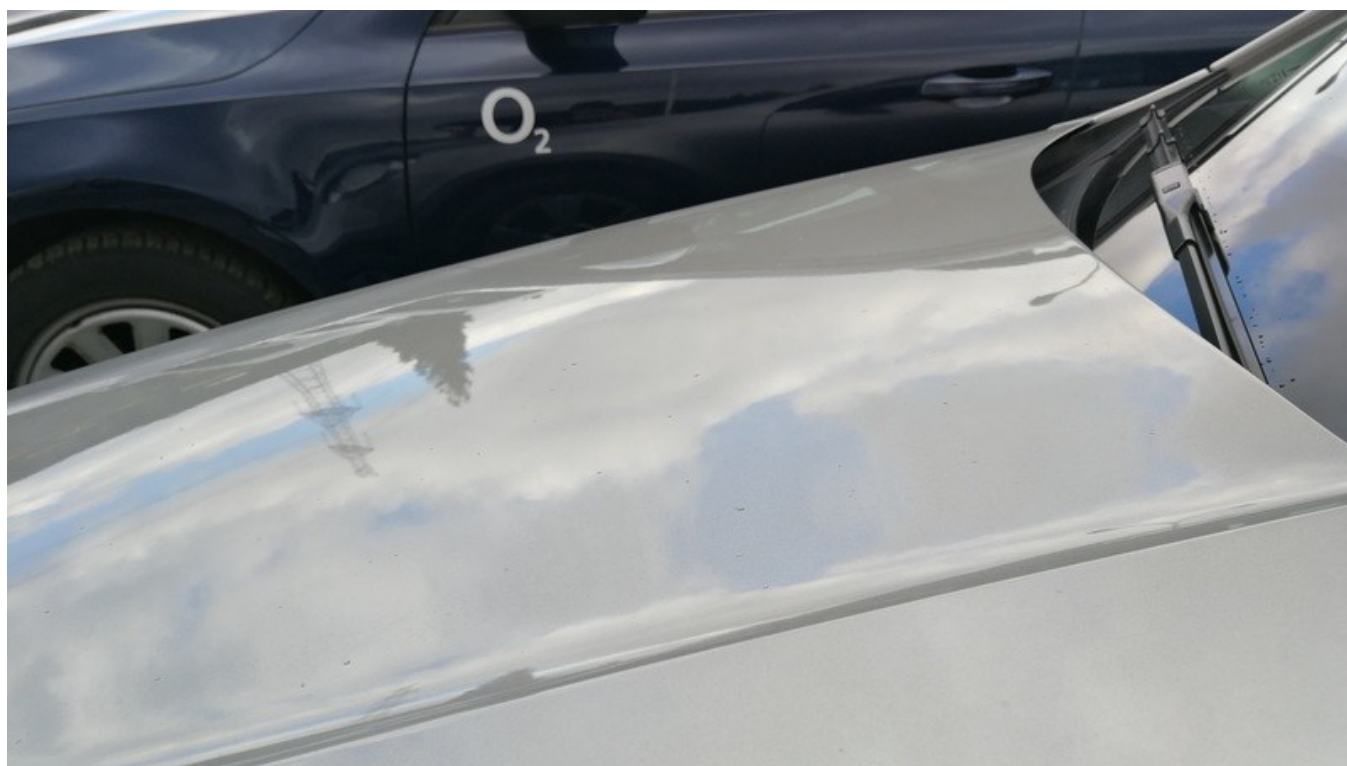
12 Umístění
Poškozený díl
Druh poškození

Exteriér (vnější prostor)
Víko motoru
Deformace

Způsob opravy (opatření) Opravit
Poznámka:
