DEKRA CZ a.s.

ARVAL CZ s.r.o.

ÚDAJE O VOZIDLE

RZ:	5AV6830	VIN:	TMBJJ7NE9H0102990
Tovární značka (výrobce):	Škoda	Zdvih. objem :	1968
Obchodní označení:	Octavia 3 Kombi (2013)	Max. výkon (kW):	110
Provedení:	Oct.Combi 2.0TDI 110 Style	Druh paliva:	Nafta
Barva:	Běžová /	Převodovka:	Manuální
Typ karoserie / Počet dveří:	Kombi / 5	Datum první registrace:	2016-11-03
Vozidlo s odpočtem DPH	Ano	Platnost tech. kont. do:	2020-11
Stav tachometru:	61219 Km Odečteno	Stav paliva v nádrži:	1/4
Stav oleje:	V intervalu	Chladicí kapalina:	V intervalu
Servisní knížka k dispozici:	Elektronická

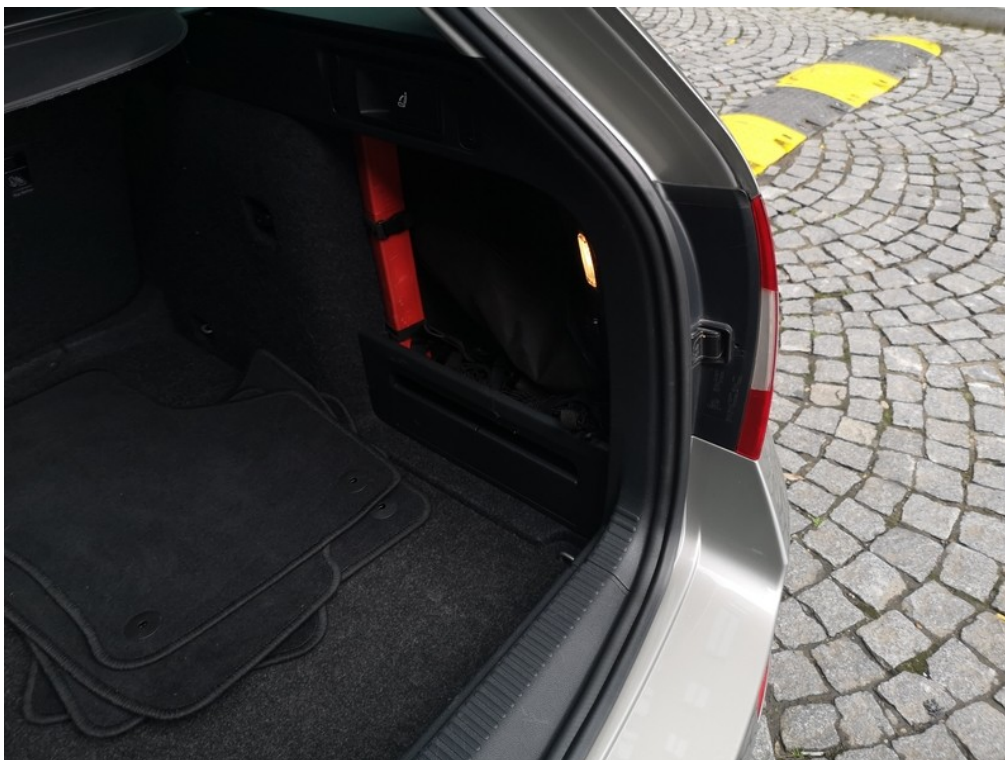
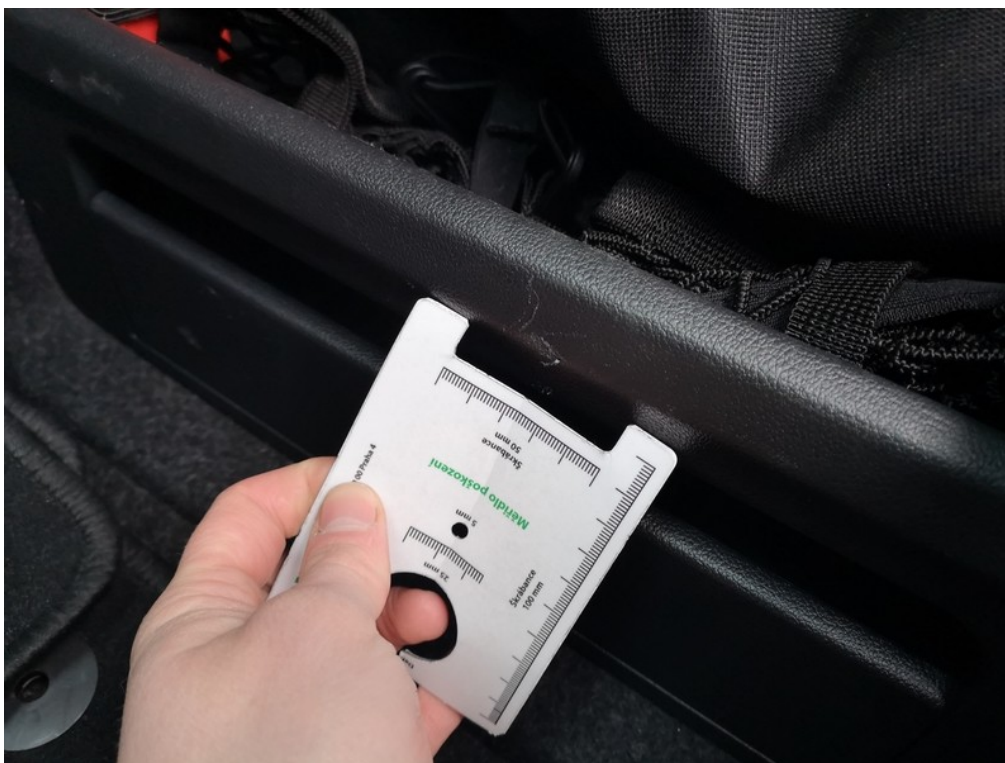
13 Umístění
Poškozený díl
Druh poškození

Interiér (vnitřní prostor)
Boční výplň zav. Prostoru P
Škrábance

Způsob opravy (opatření) Vyměnit
Poznámka:

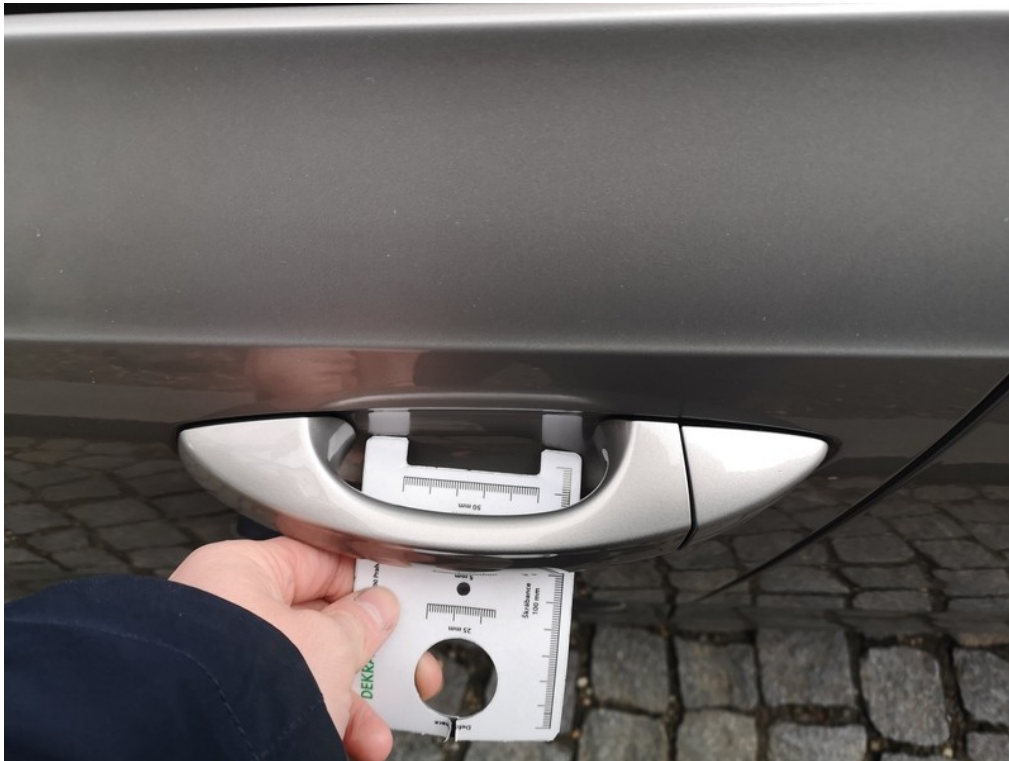
Umístění
14 Poškozený díl
Druh poškození

Ostatní
Celková plocha
karoserie
Škrábance

Způsob opravy (opatření) Vyleštit
Poznámka:
