DEKRA CZ a.s.

ÚDAJE O VOZIDLE

RZ:	5AP7188	VIN:	WFORXXWPGRGG64000
Tovární značka (výrobce):	Ford	Zdvih. objem :	1560
Obchodní označení:	Transit Connect (2013)	Max. výkon (kW):	85
Provedení:	TrConn. Tr L1 1.6TDCI85 4d	Druh paliva:	Nafta
Barva:	Bílá /	Převodovka:	Manuální
Typ karoserie / Počet dveří:	Dodávka / 4	Datum první registrace:	2016-07-18
Vozidlo s odpočtem DPH	Ano	Platnost tech. kont. do:	2020-07
Stav tachometru:	23358 Km Odečteno	Stav paliva v nádrži:	3/4
Stav oleje:	V intervalu	Chladicí kapalina:	V intervalu
Servisní knížka k dispozici:	Ano	Poslední servisní kontrola:	18805 Km / 2019-08-26

SEZNAM POŠKOZENÍ

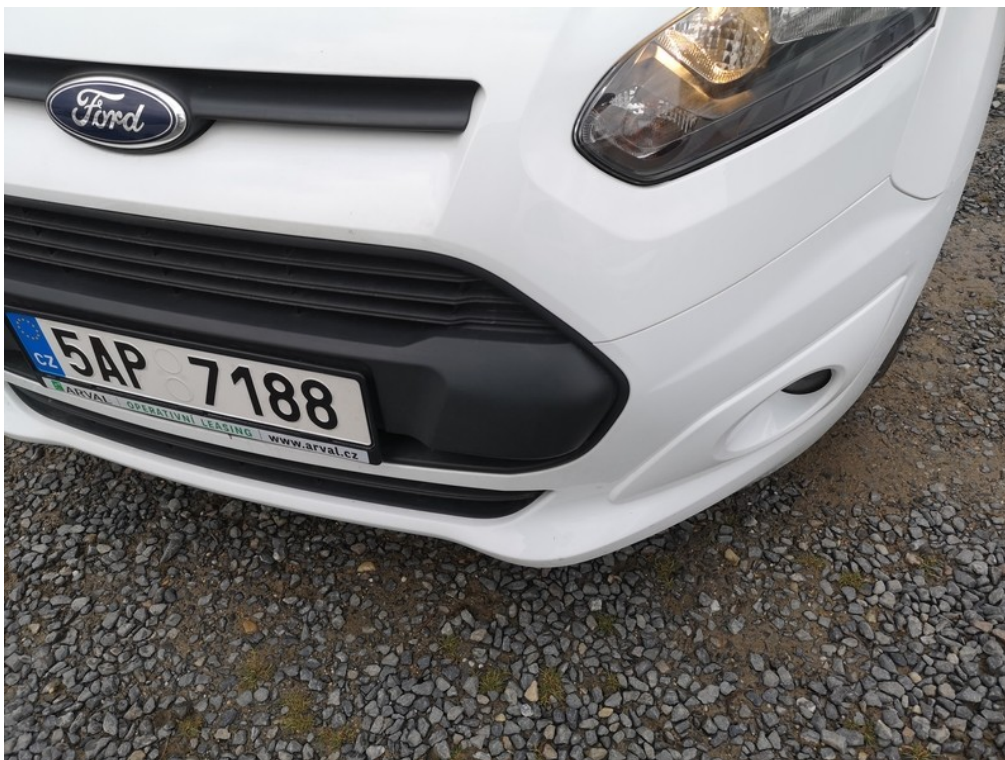
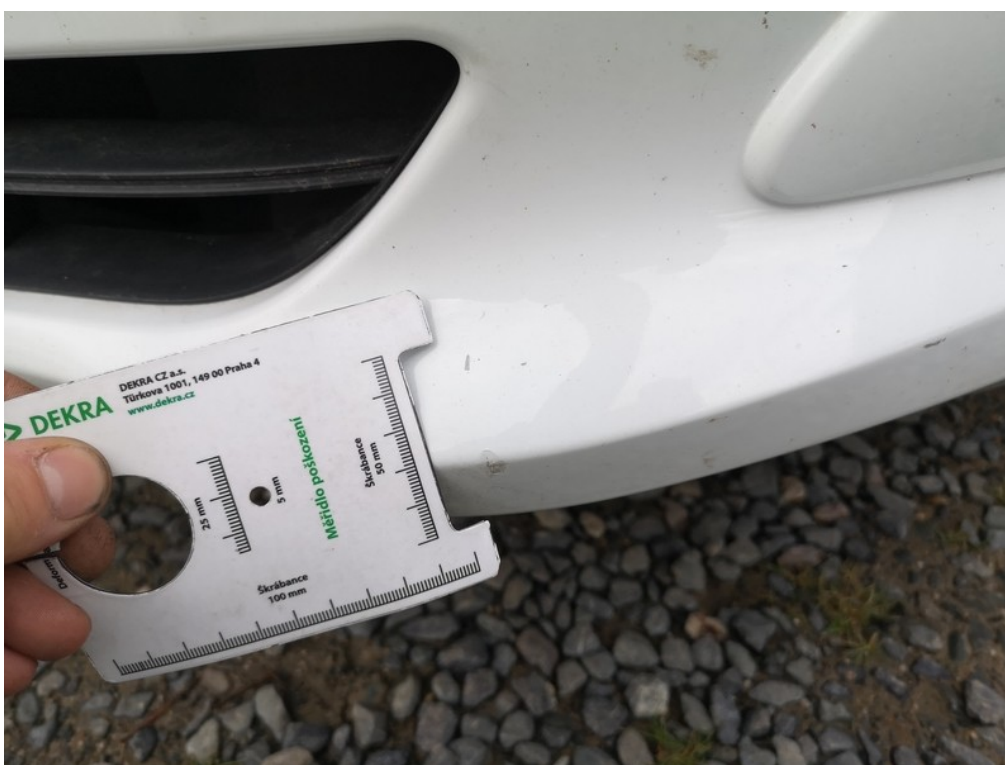
1 Umístění
Poškozený díl
Druh poškození

Exteriér (vnější prostor)
Přední nárazník
Škrábance

Viz popis k poškození č. 1

Způsob opravy (opatření) Lakovat
Poznámka:

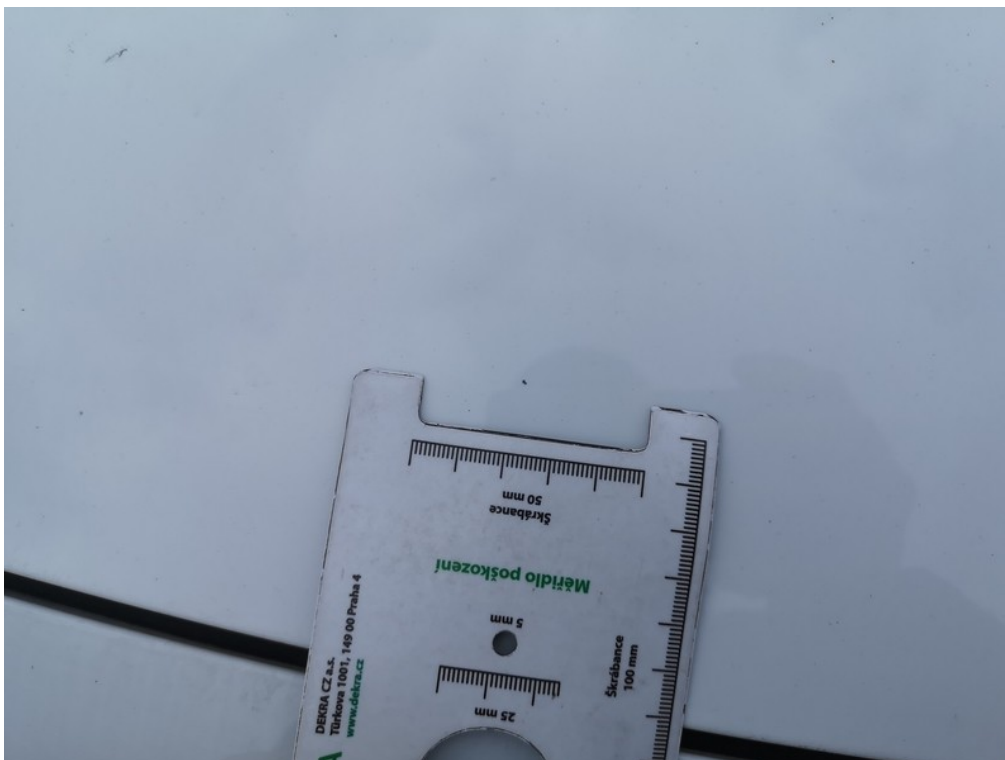
Umístění
2 Poškozený díl
Druh poškození

Exteriér (vnější prostor)
Přední část vozidla
Poškození od odletujícího kamení

Způsob opravy (opatření) Opravit
Poznámka:

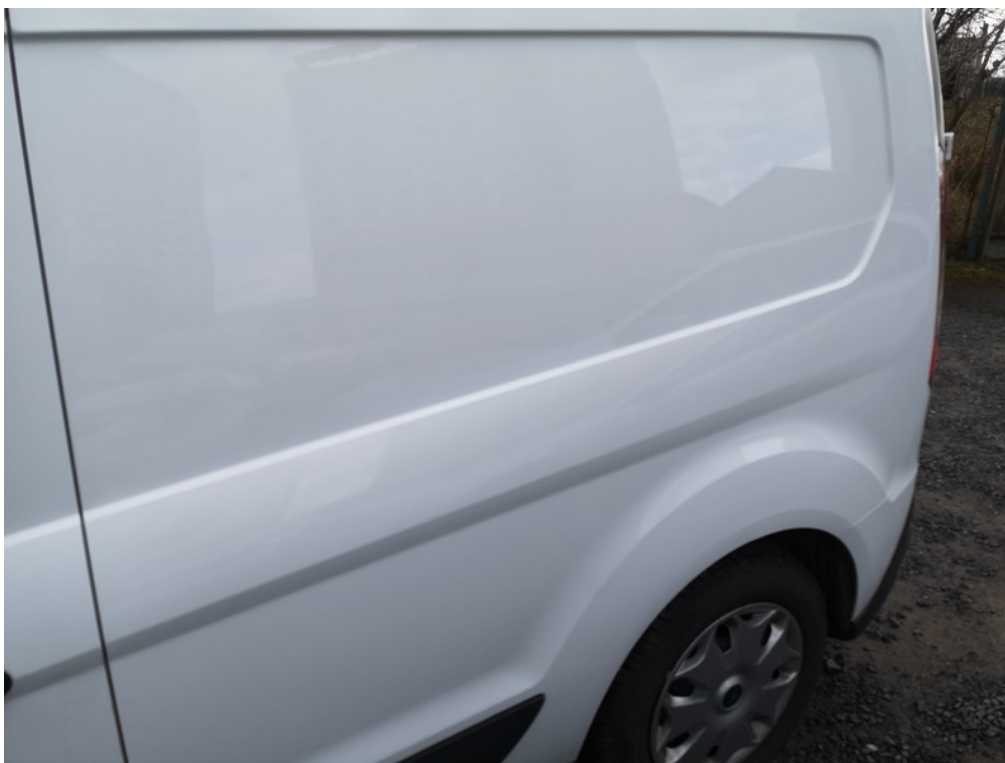
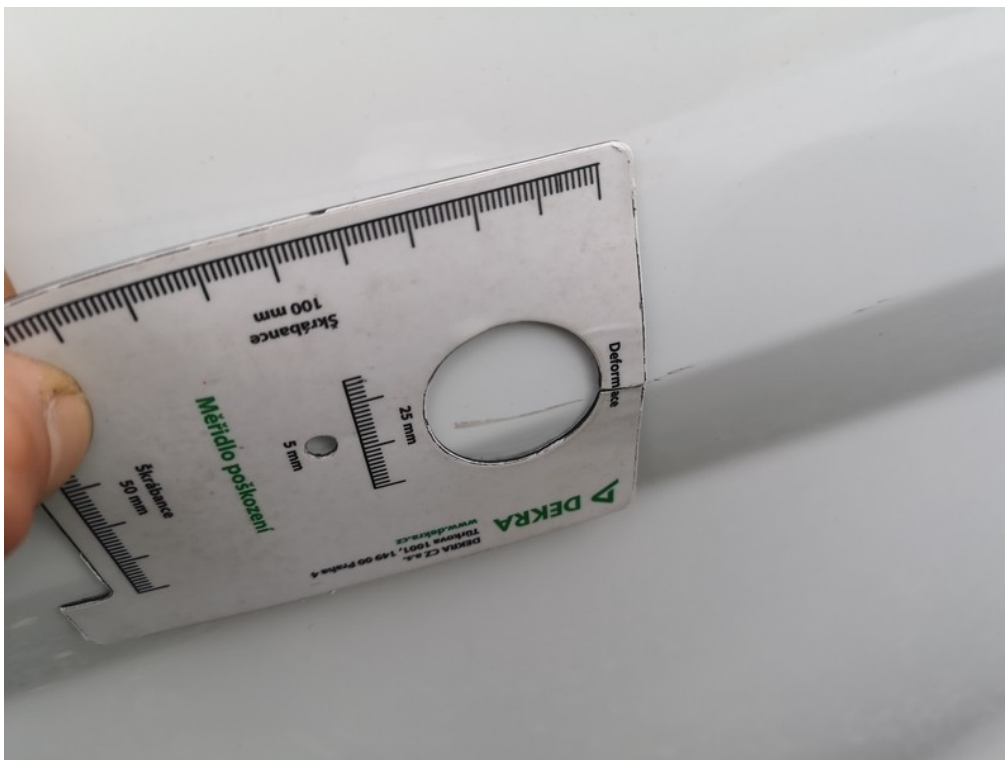
Umístění
3 Poškozený díl
Druh poškození

Exteriér (vnější prostor)
Bočnice zadní levá
Jamka

Viz popis k poškození č. 3

Způsob opravy (opatření) Opravit
Poznámka:

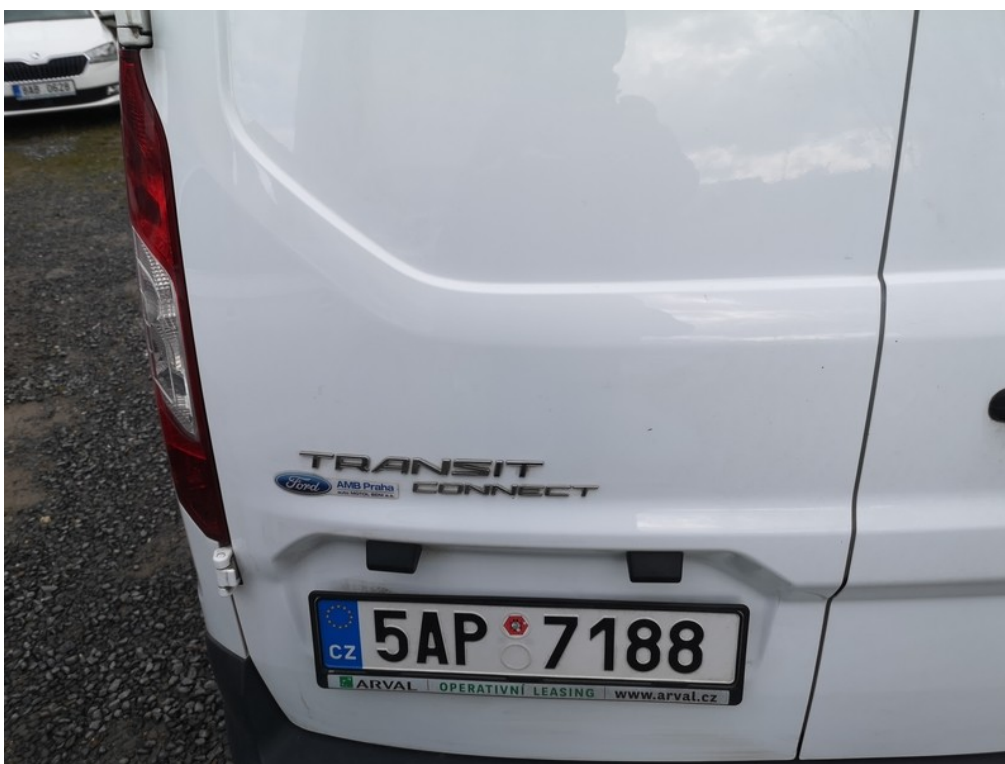
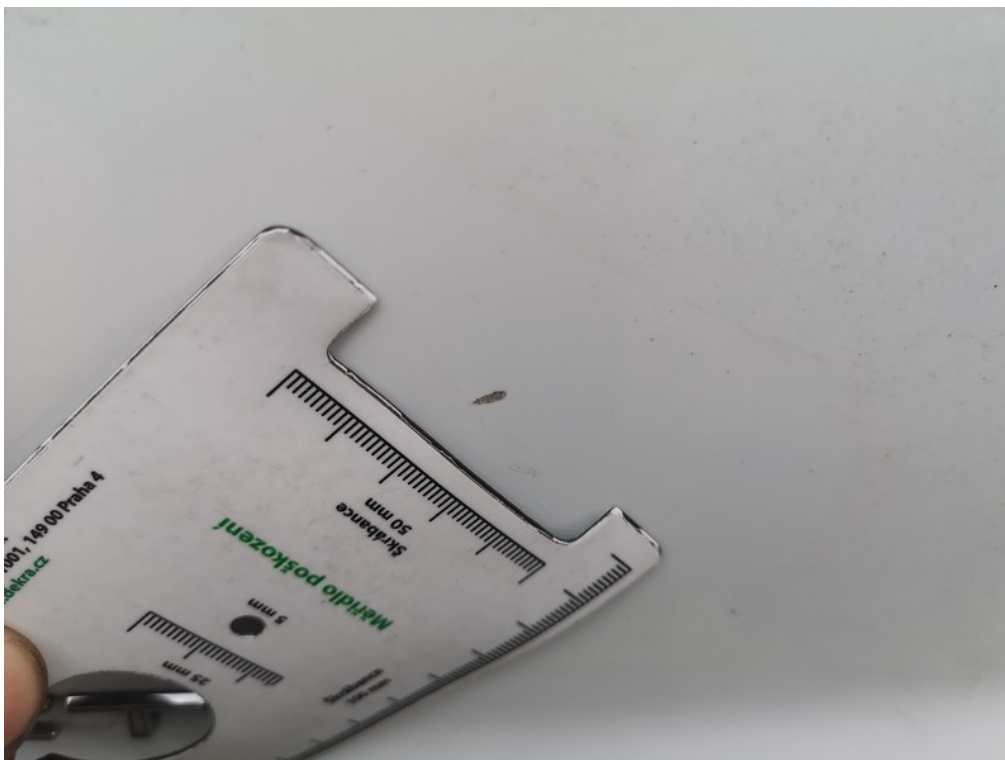
4 Umístění
Poškozený díl
Druh poškození

Exteriér (vnější prostor)
Dveře zadní nákladové L křídlo
Škrábance

Viz popis k poškození č. 4

Způsob opravy (opatření) Lakovat
Poznámka:

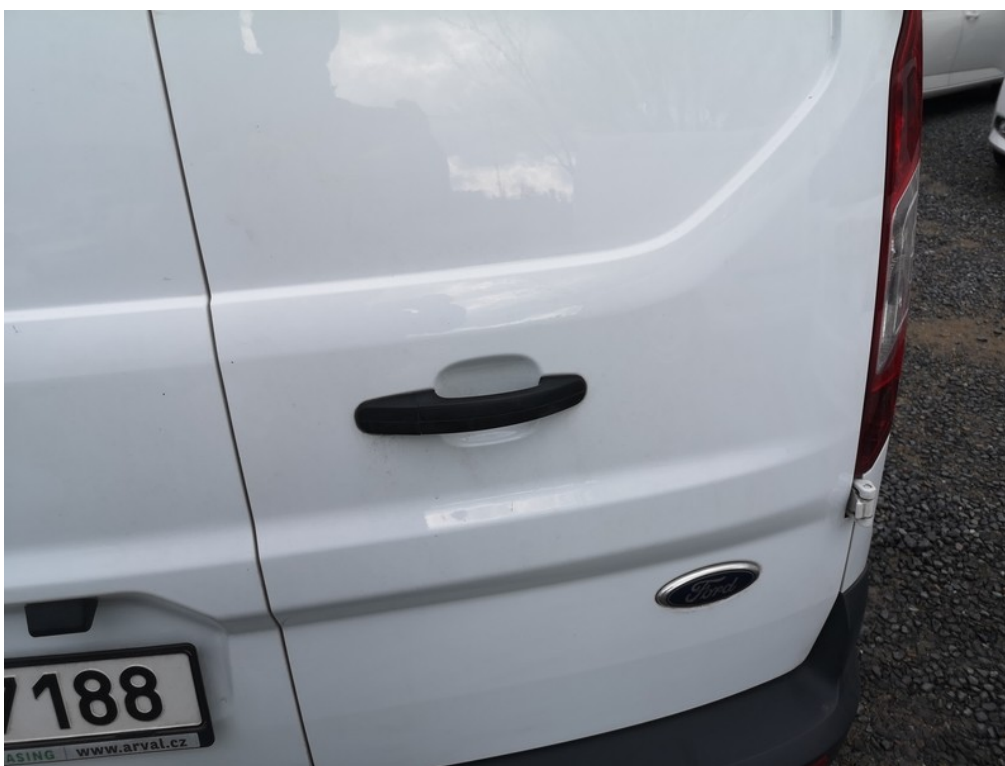
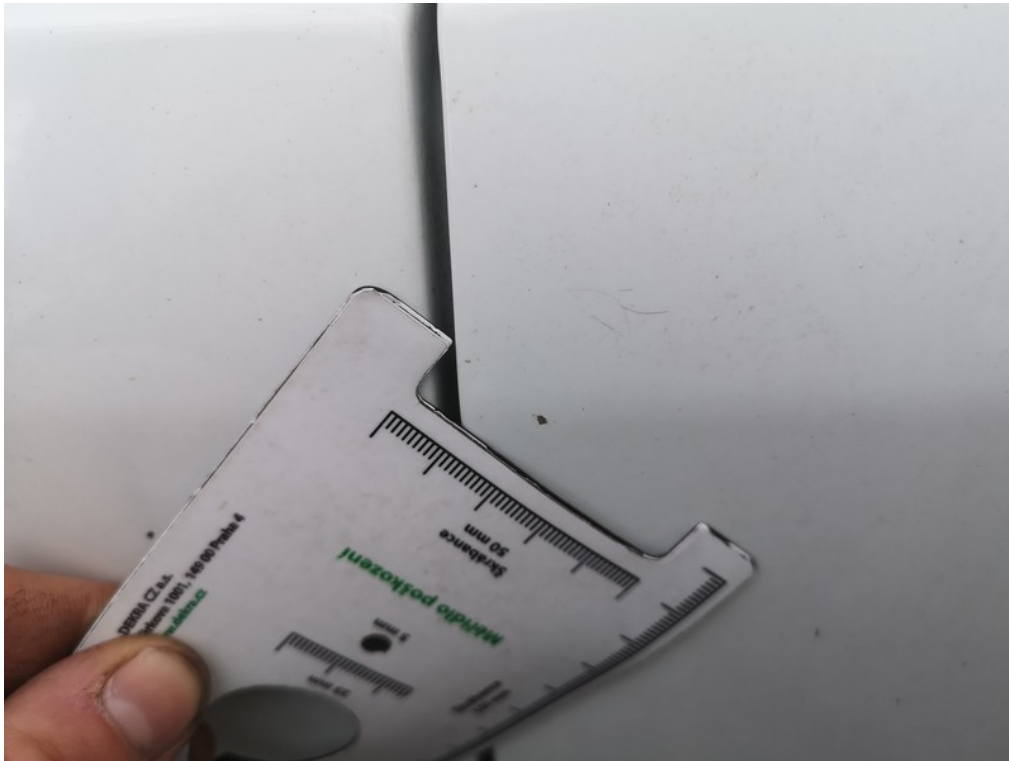
5 Umístění
Poškozený díl
Druh poškození

Exteriér (vnější prostor)
Dveře zadní nákladové P křídlo
Škrábance

Viz popis k poškození č. 5

Způsob opravy (opatření) Lakovat
Poznámka:

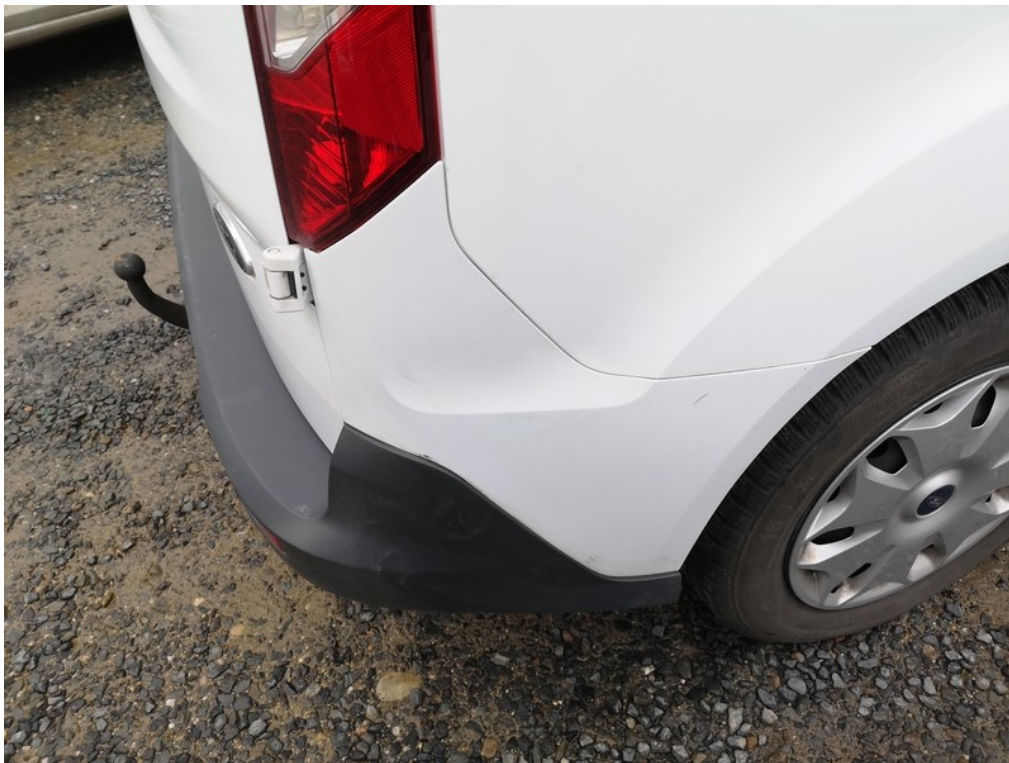
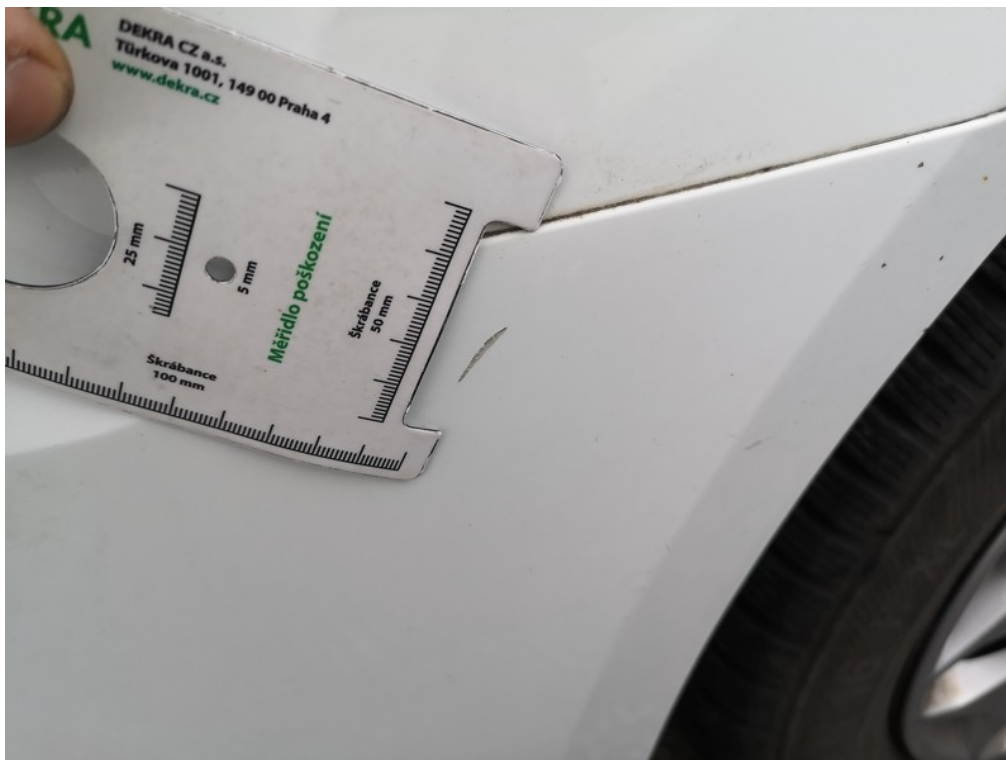
6 Umístění
Poškozený díl
Druh poškození

Exteriér (vnější prostor)
Zadní nárazník - pravý díl
Škrábance

Viz popis k poškození č. 6

Způsob opravy (opatření) Lakovat
Poznámka:

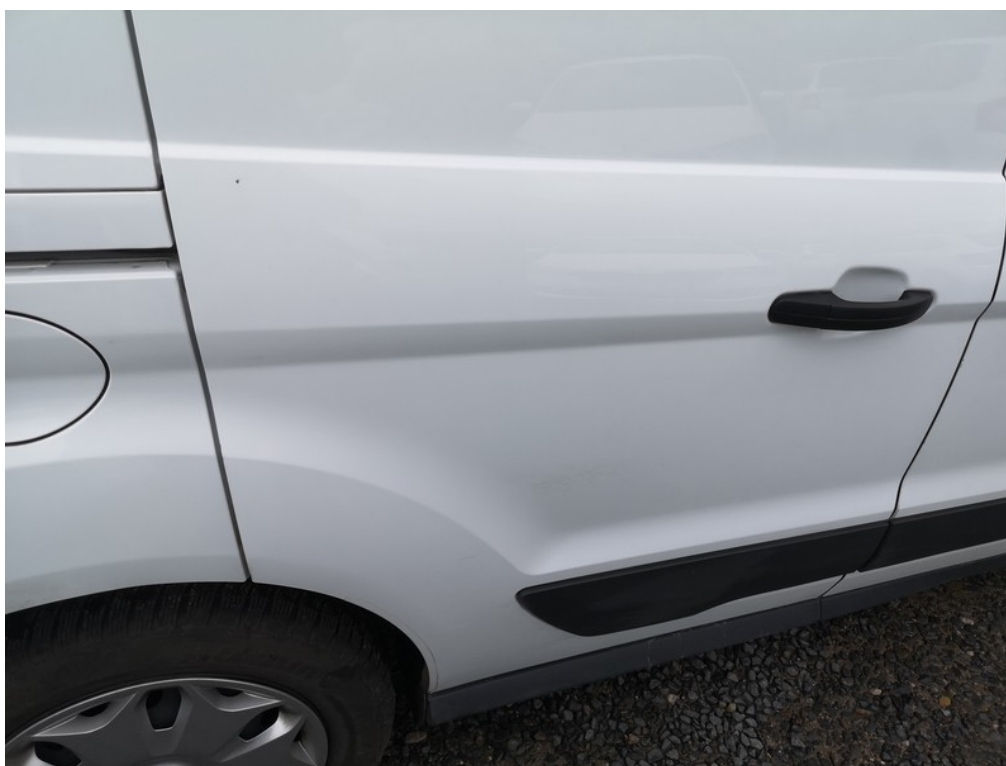
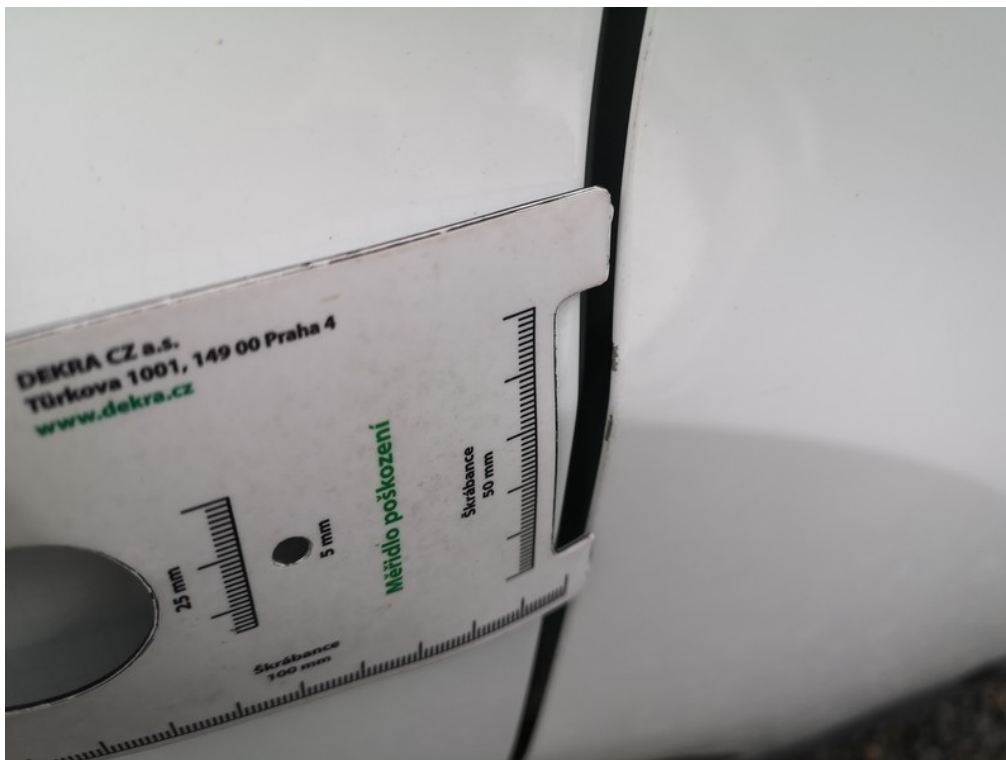
7 Umístění
Poškozený díl
Druh poškození

Exteriér (vnější prostor)
Dveře zadní pravé
Škrábance

Viz popis k poškození č. 7

Způsob opravy (opatření) Lakovat
Poznámka:

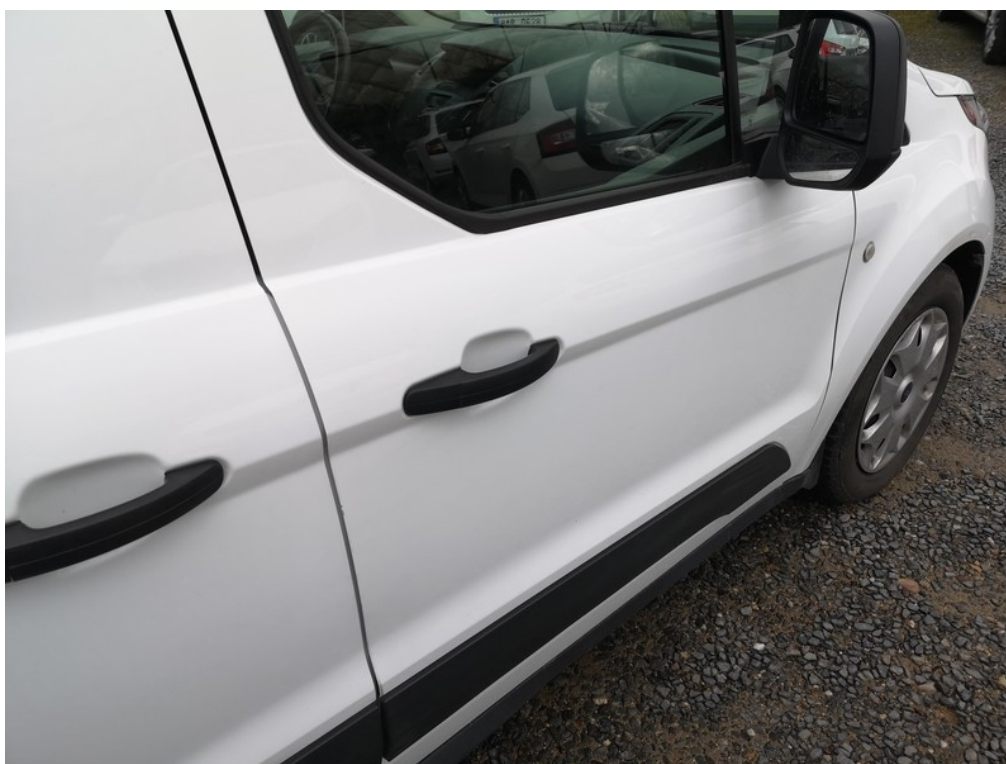
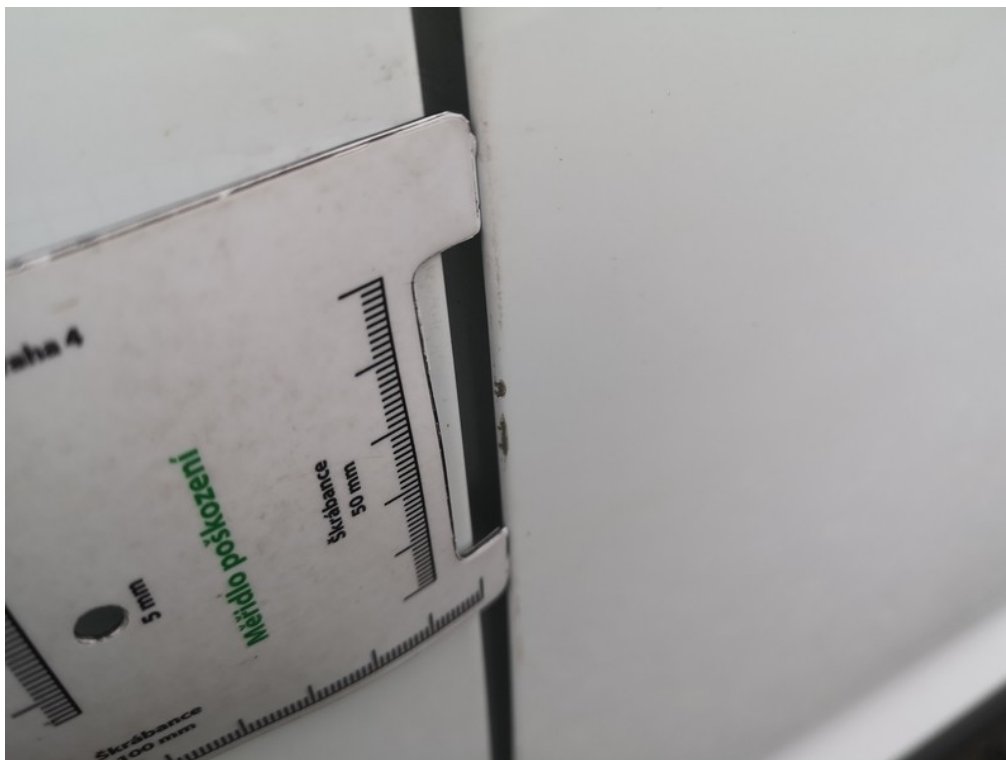
8 Umístění
Poškozený díl
Druh poškození

Exteriér (vnější prostor)
Dveře přední pravé
Škrábance

Viz popis k poškození č. 8

Způsob opravy (opatření) Lakovat
Poznámka:

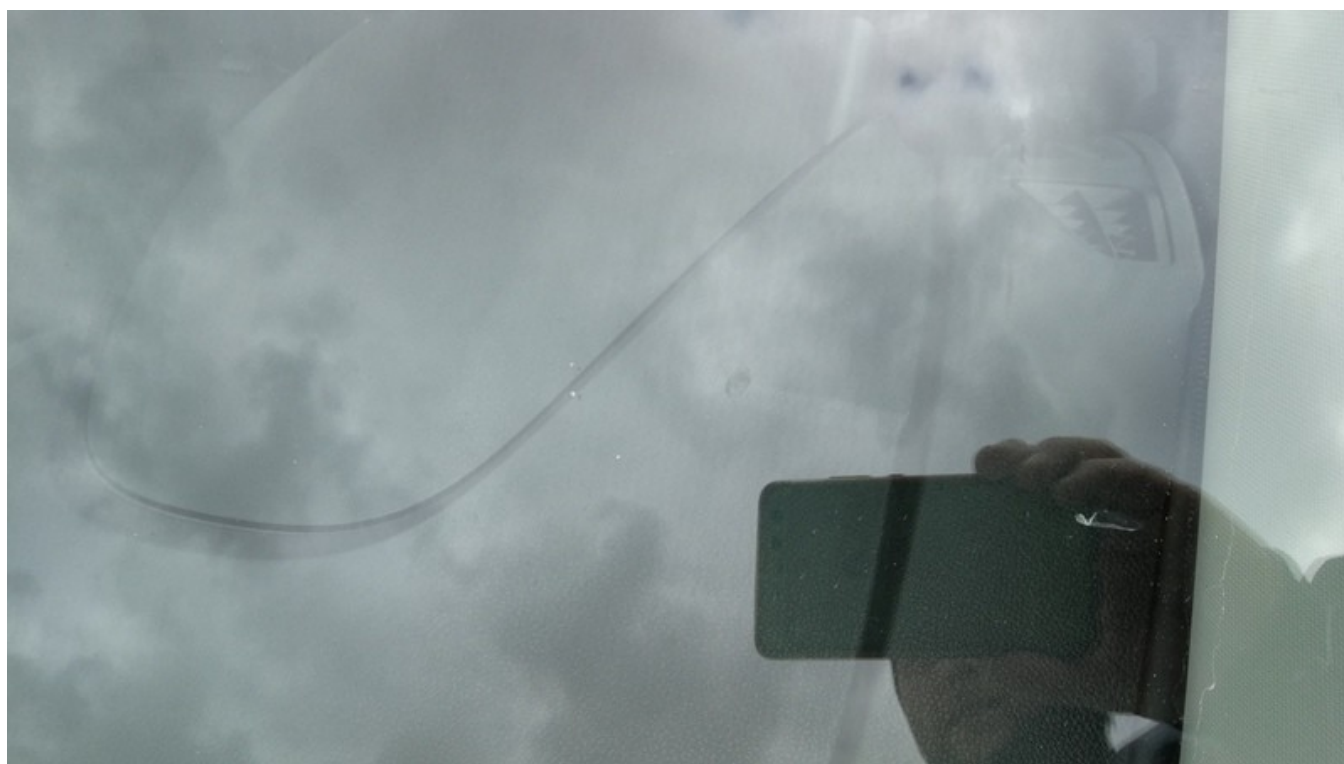
Umístění
9 Poškozený díl
Druh poškození

Exteriér (vnější prostor)
Čelní sklo
Poškození od odletujícího kamení

Způsob opravy (opatření) Opravit
Poznámka:

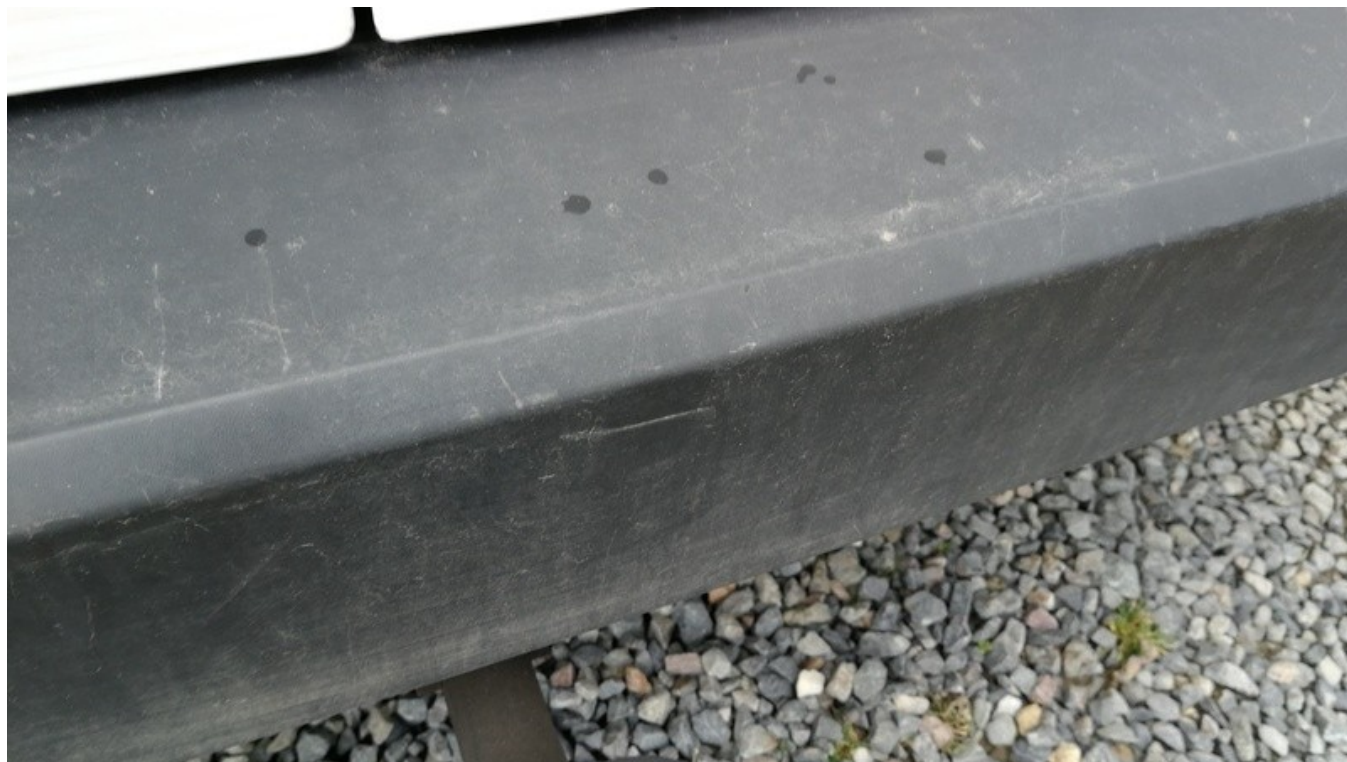
10 Umístění
Poškozený díl
Druh poškození

Exteriér (vnější prostor)
Zadní nárazník
Škrábance

Způsob opravy (opatření) Vyměnit
Poznámka:

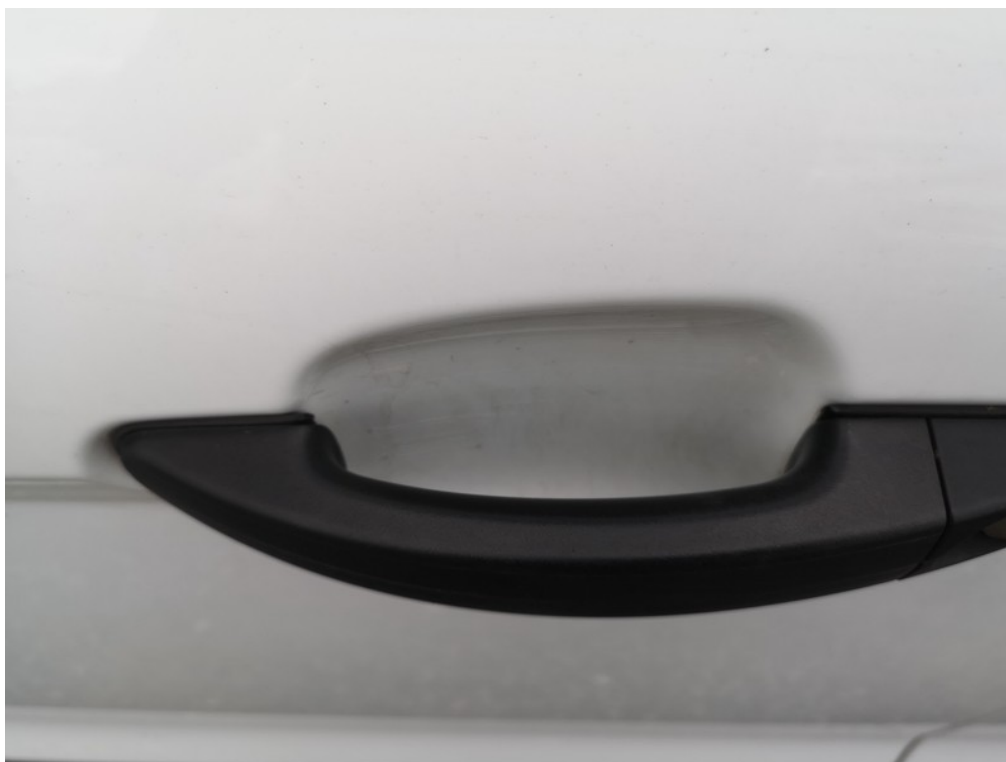
11 Umístění
Poškozený díl
Druh poškození

Ostatní
Celková plocha karoserie
Škrábance

Způsob opravy (opatření) Vyleštit
Poznámka:
