**DEKRA CZ a.s.**  
Týrkova 1001, 149 00 Praha 4  
IČ: 49240188, Zapsaná u Městského soudu v Praze, Oddíl B, vložka 1967

**ARVAL CZ s.r.o.**  
Milevská 2095/5  
140 00 Praha 4

### ÚDAJE O VOZIDLE

## SEZNAM POŠKOZENÍ

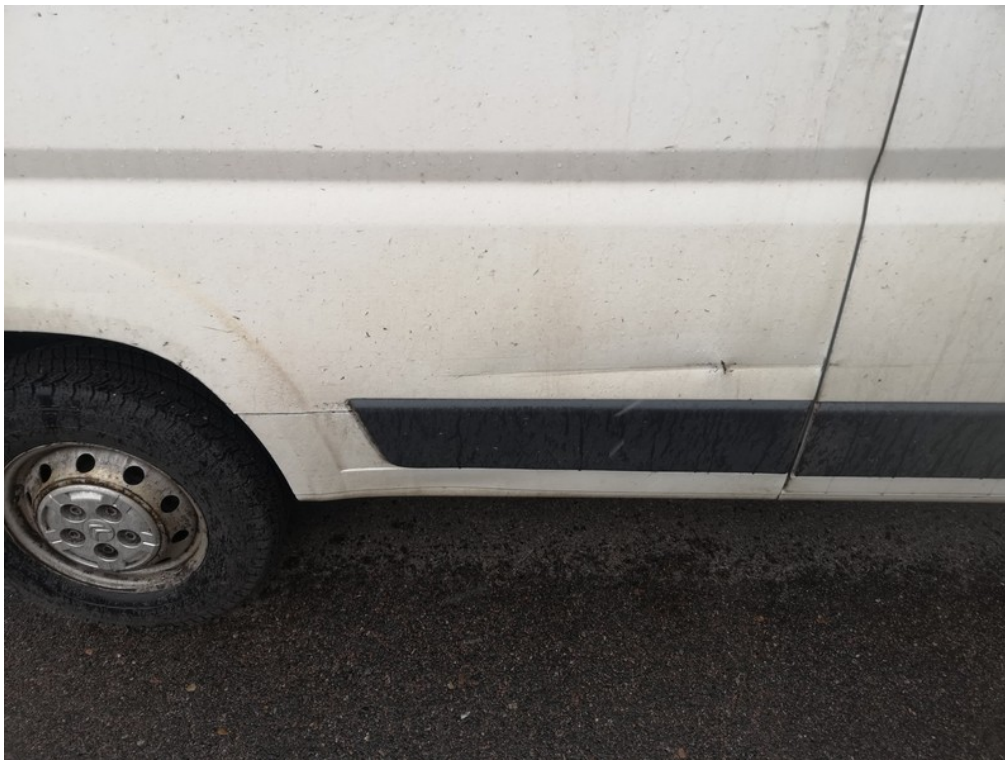
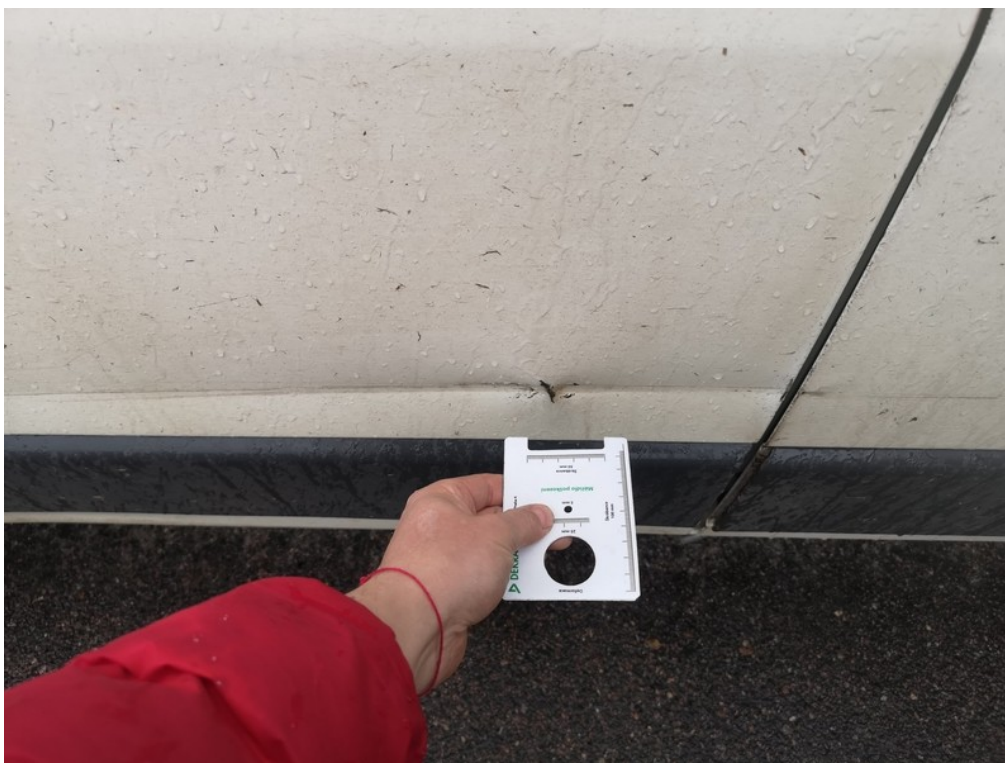
1 Umístění  
Poškozený díl  
Druh poškození

Exteriér (vnější prostor)  
Bočnice zadní P  
VELKÁ  
Deformace

Viz popis k poškození č. 1

Způsob opravy (opatření) Opravit  
Poznámka:

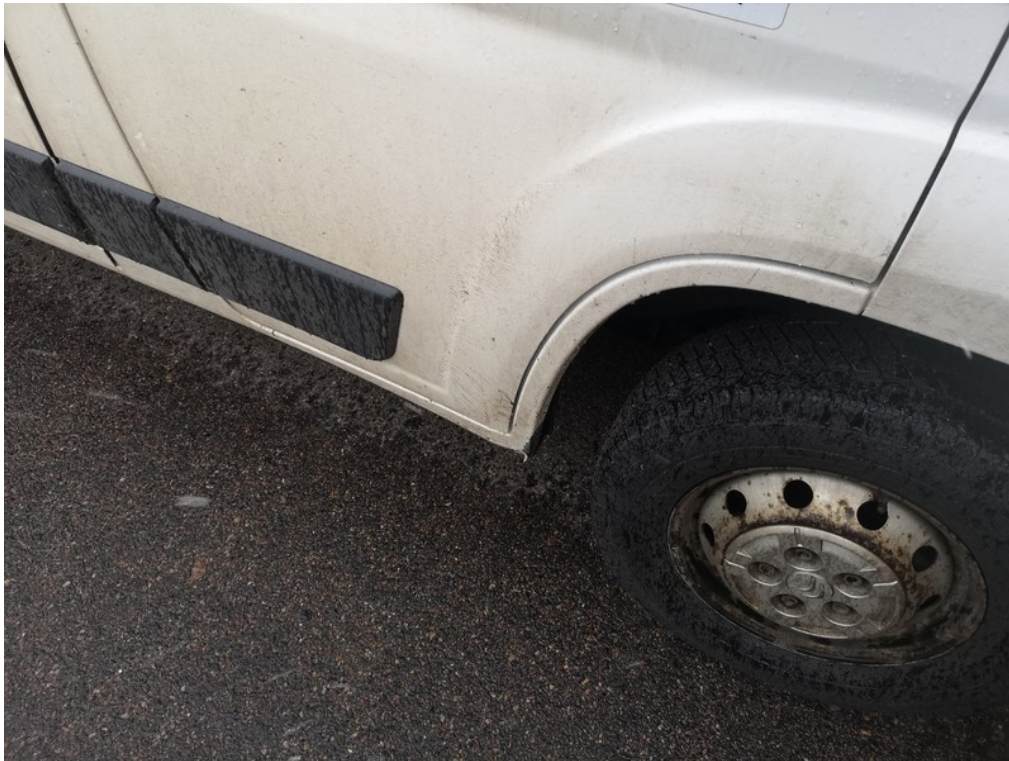
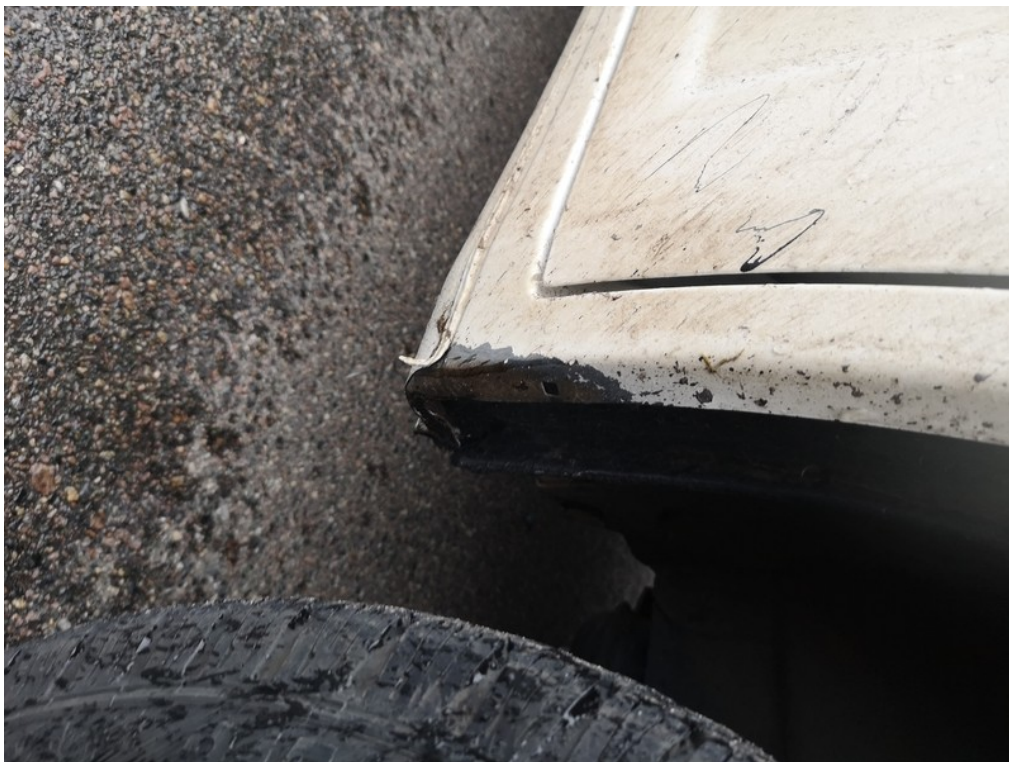
2 Umístění  
Poškozený díl  
Druh poškození

Exteriér (vnější  
prostor)  
Podbeh PP kola  
Škrábance

Viz popis k poškození č. 2

Způsob opravy (opatření) Lakovat

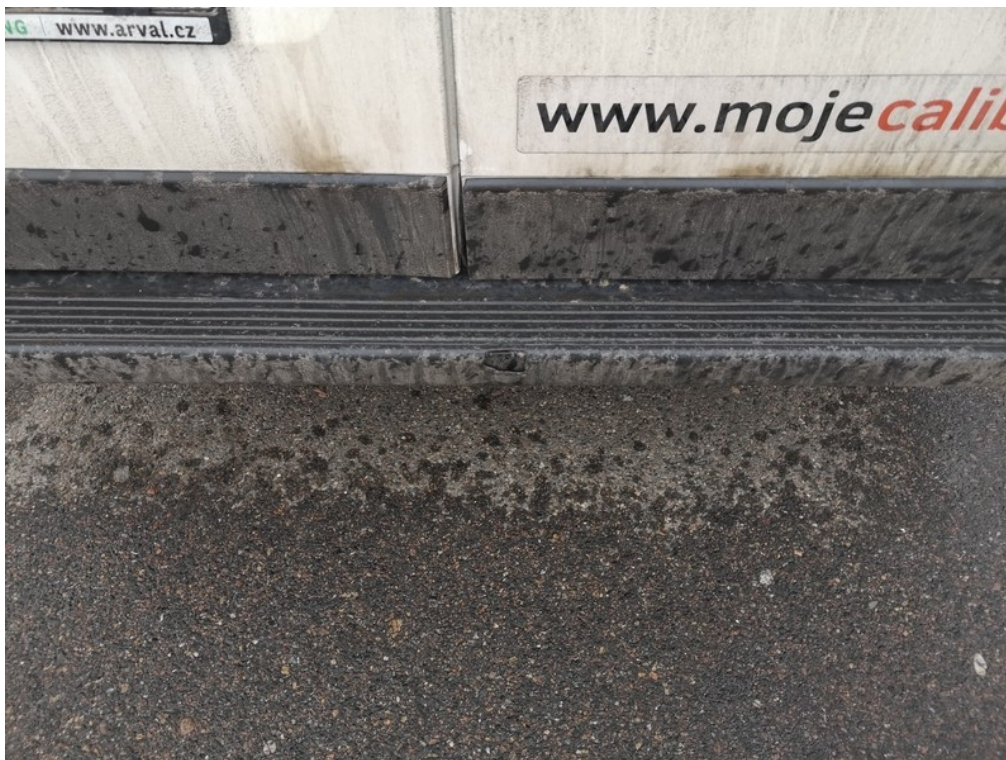
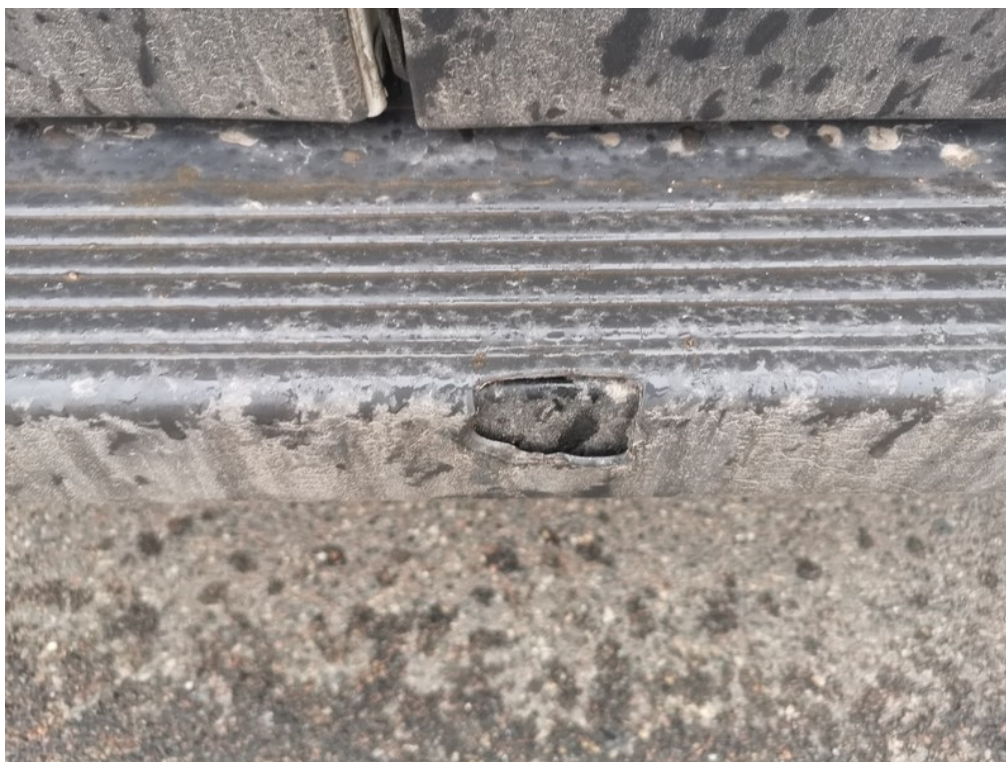
**3** Umístění  
Poškozený díl  
Druh poškození

Exteriér (vnější  
prostor)  
Nárazník Z střední díl  
Prasklina

Viz popis k poškození č. **3**

Způsob opravy (opatření) Vyměnit  
Poznámka:

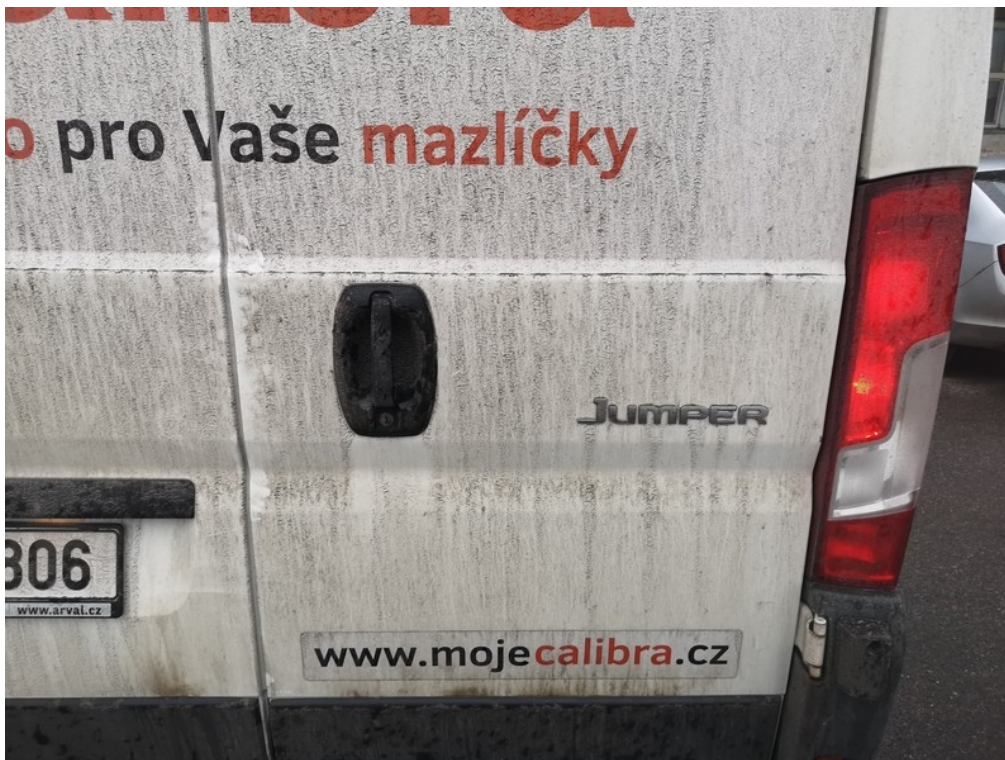
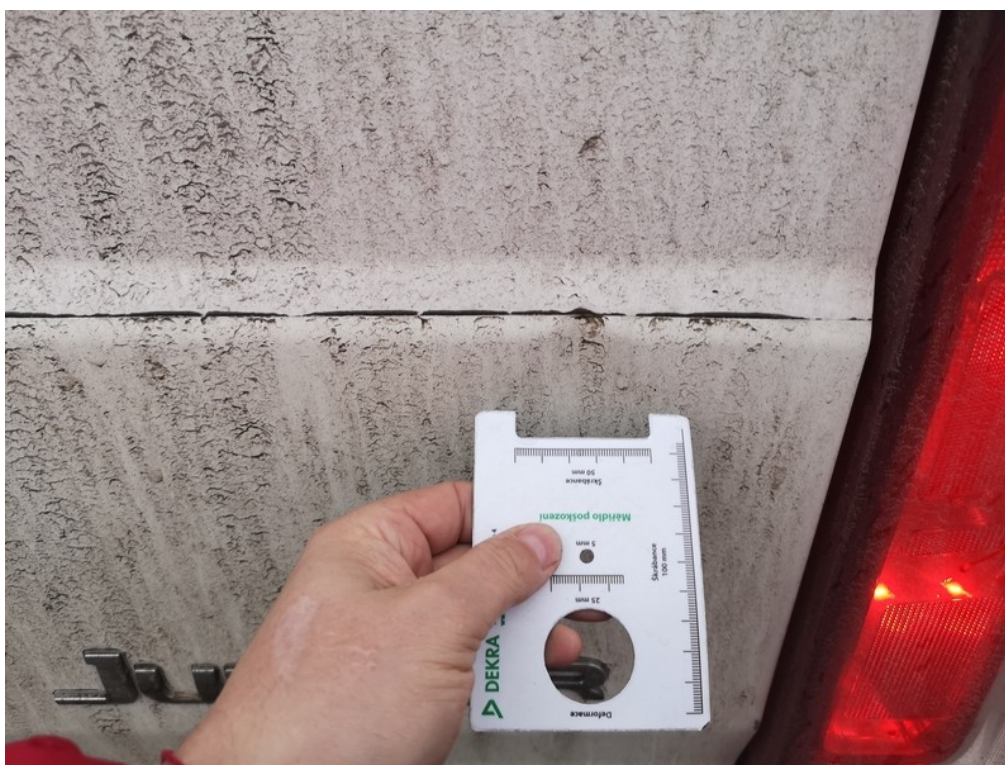
4 Umístění  
Poškozený díl  
Druh poškození

Exteriér (vnější prostor)  
Dveře zadní nákladové P křídlo  
Deformace

Viz popis k poškození č. 4

Způsob opravy (opatření) Opravit  
Poznámka:

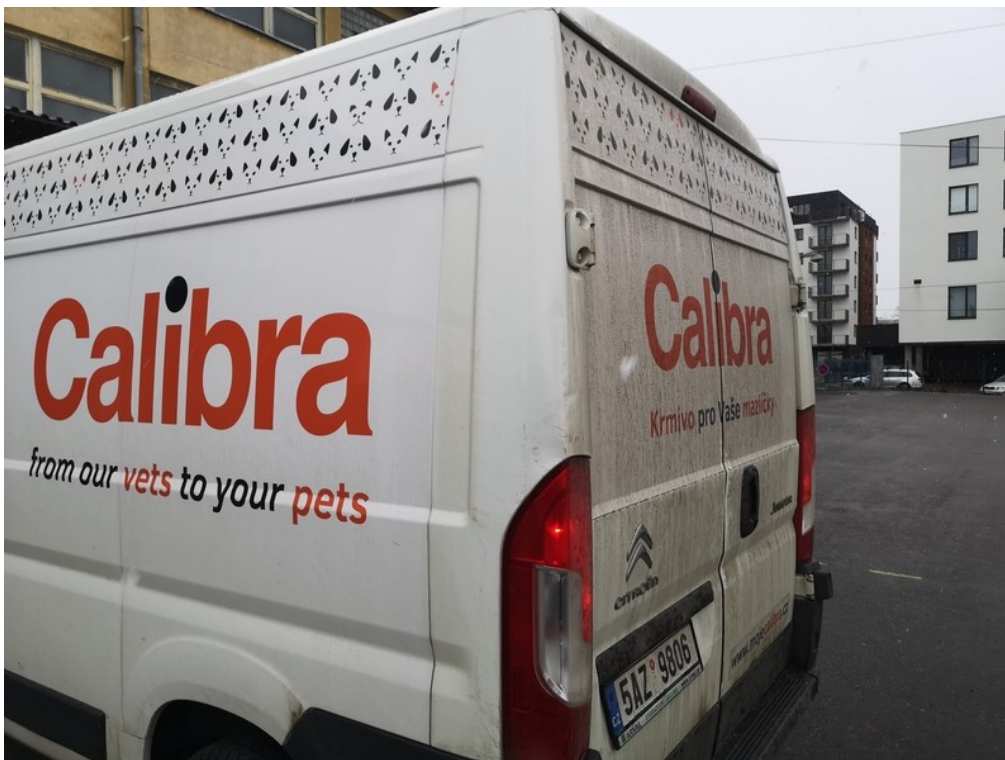
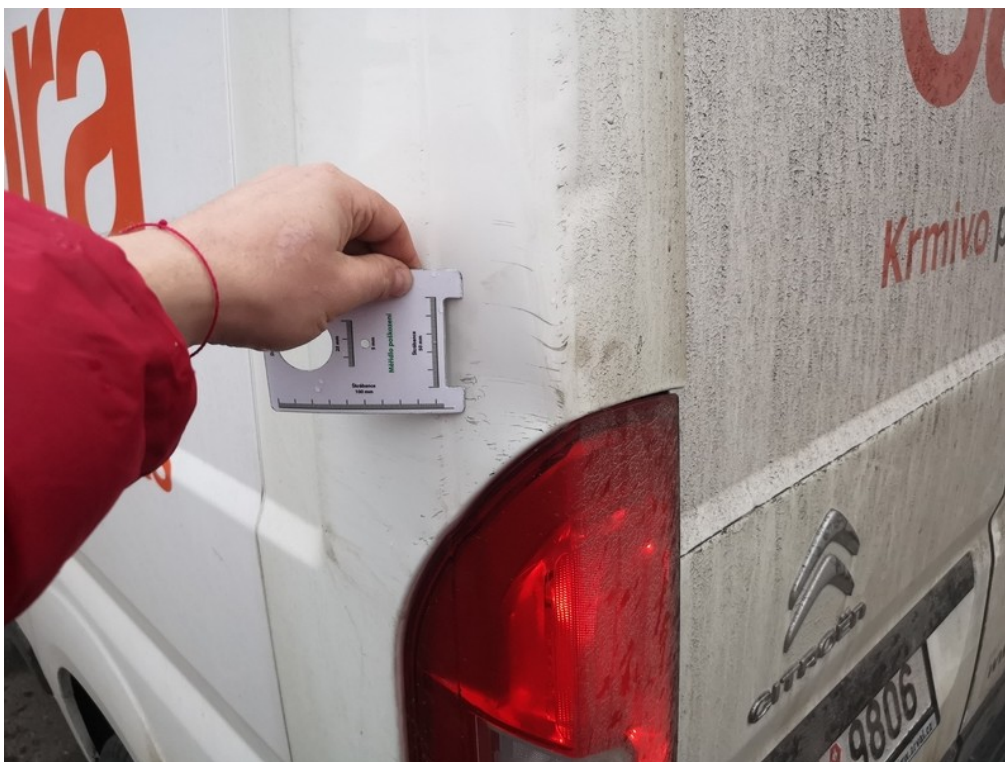
5 Umístění  
Poškozený díl  
Druh poškození

Exteriér (vnější prostor)  
D sloupek levý  
Deformace

Viz popis k poškození č. 5

Způsob opravy (opatření) Opravit  
Poznámka:

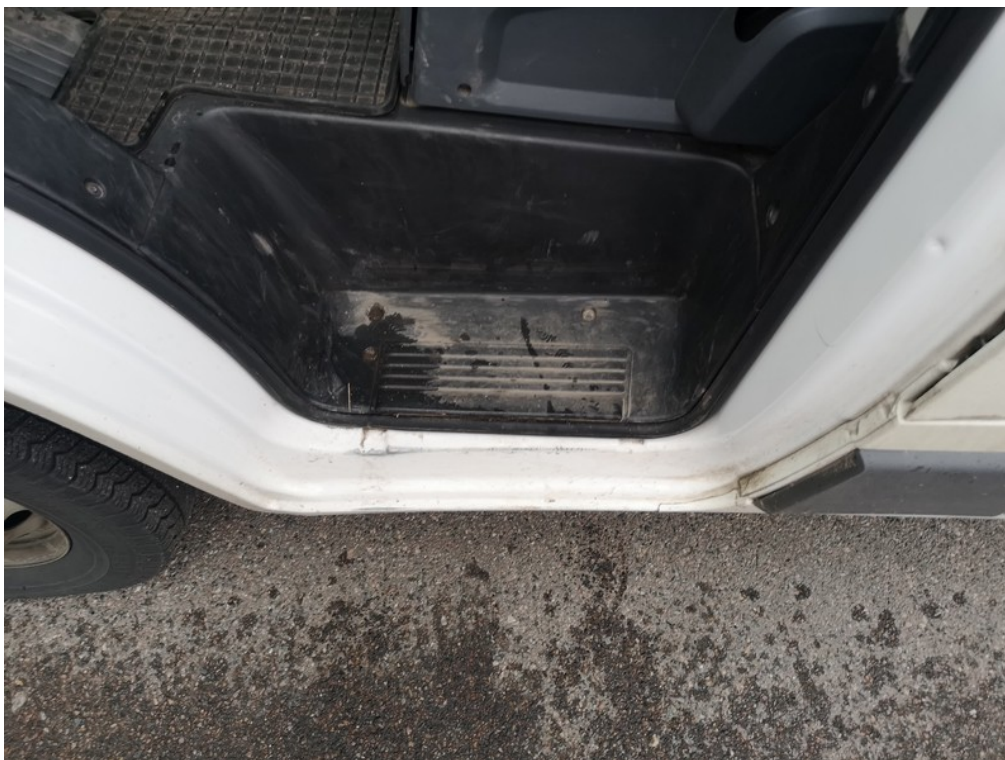
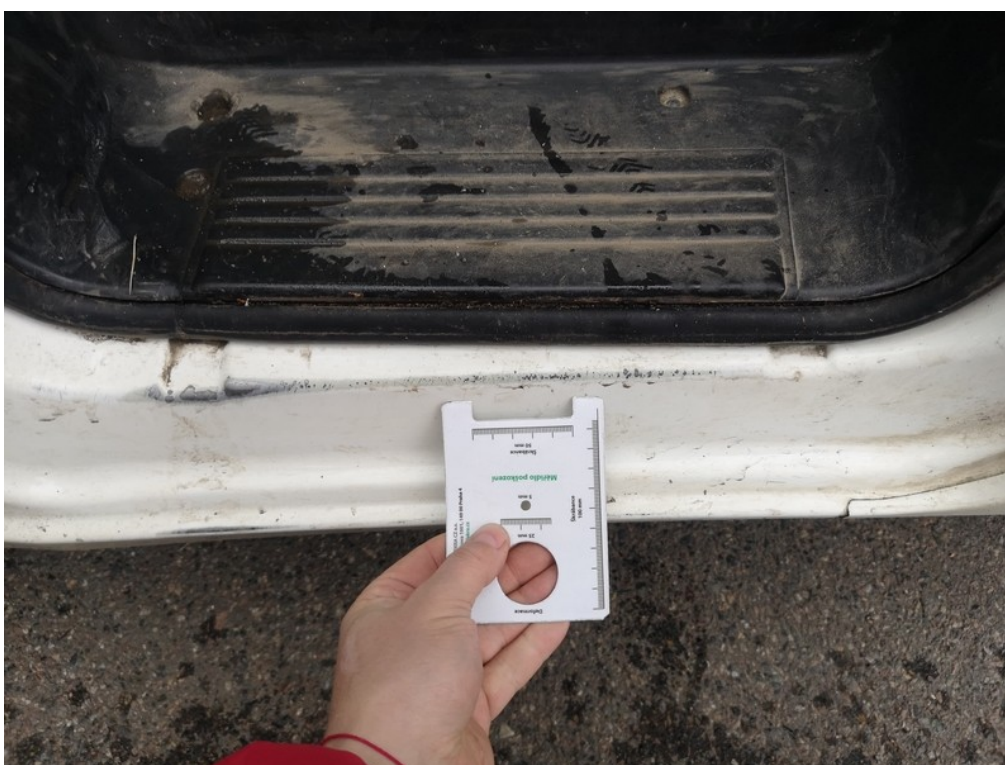
**6**  
Umístění  
Poškozený díl  
Druh poškození

Exteriér (vnější  
prostor)  
Práh levý  
Škrábance

Viz popis k poškození č. **6**

Způsob opravy (opatření) Lakovat  
Poznámka:

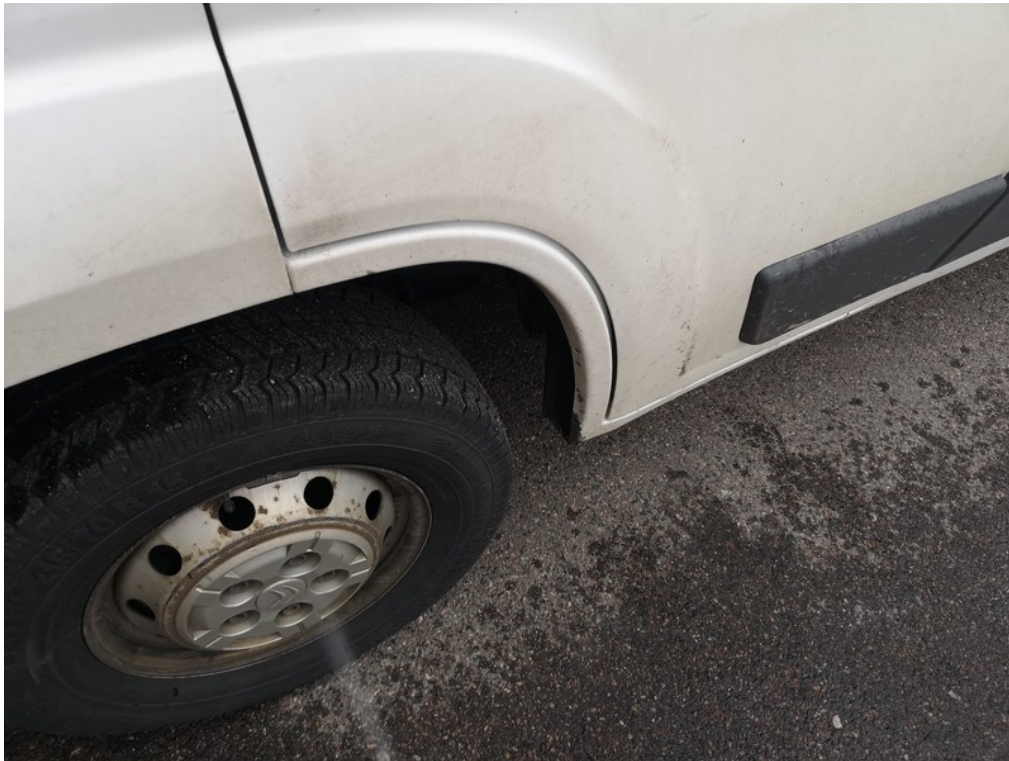
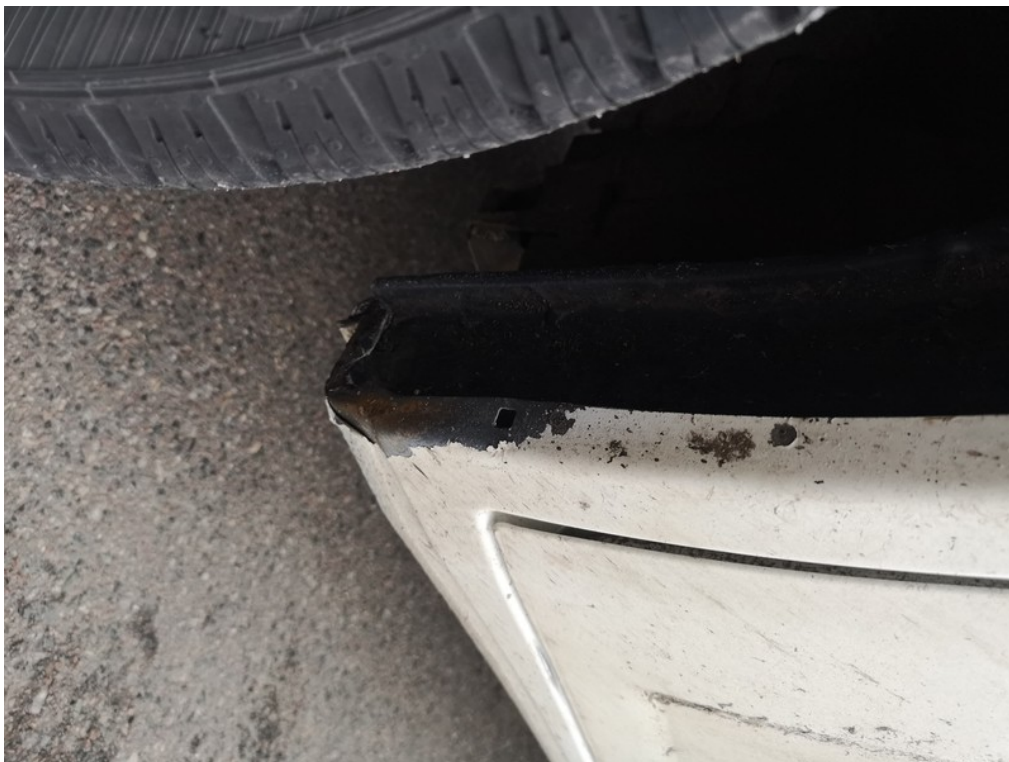
7 Umístění  
Poškozený díl  
Druh poškození

Exteriér (vnější  
prostor)  
Podbeh LP kola  
Škrábance

Viz popis k poškození č. 7

Způsob opravy (opatření) Lakovat

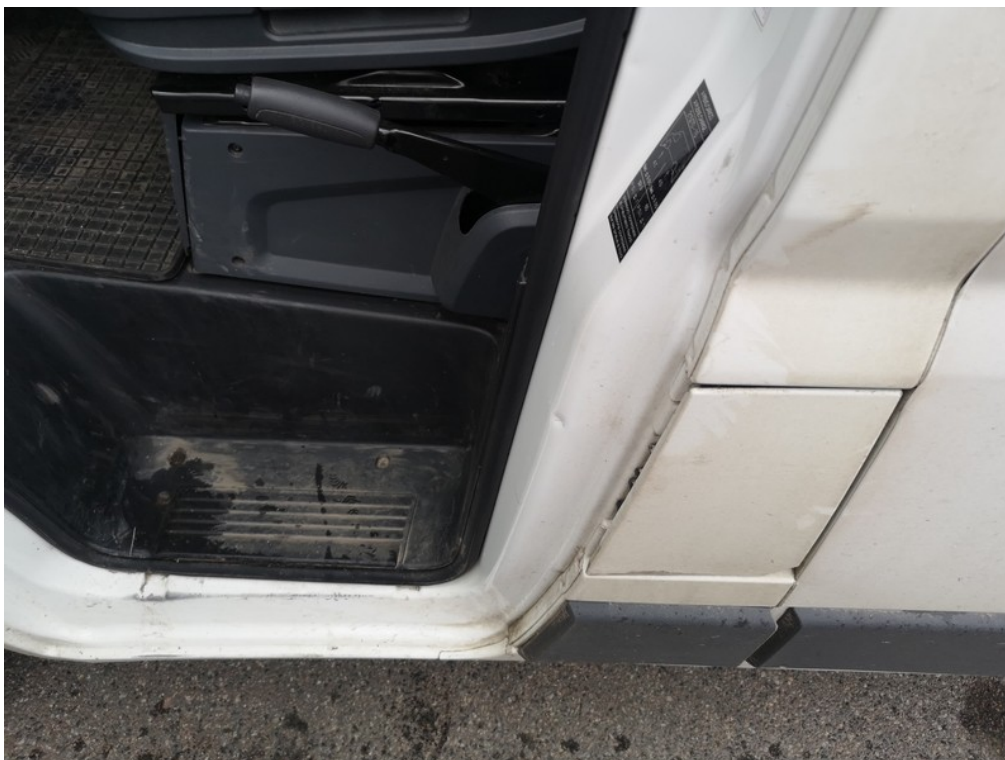
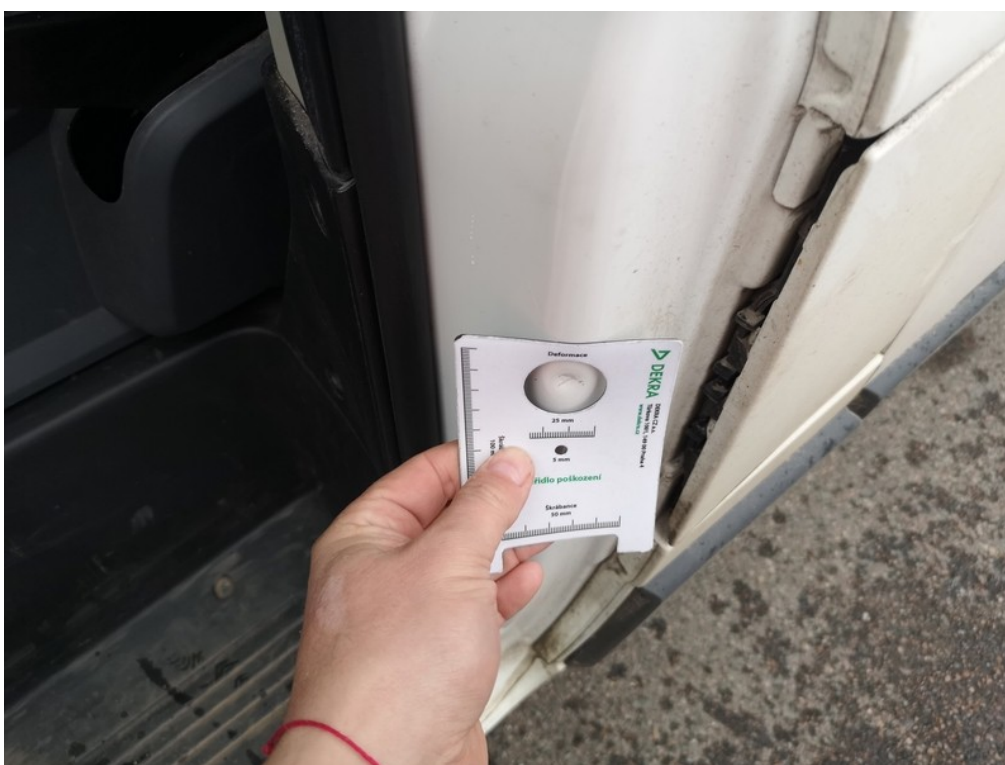
8 Umístění  
Poškozený díl  
Druh poškození

Exteriér (vnější prostor)  
B sloupek levý  
Jamka

Viz popis k poškození č. 8

Způsob opravy (opatření) Opravit  
Poznámka:

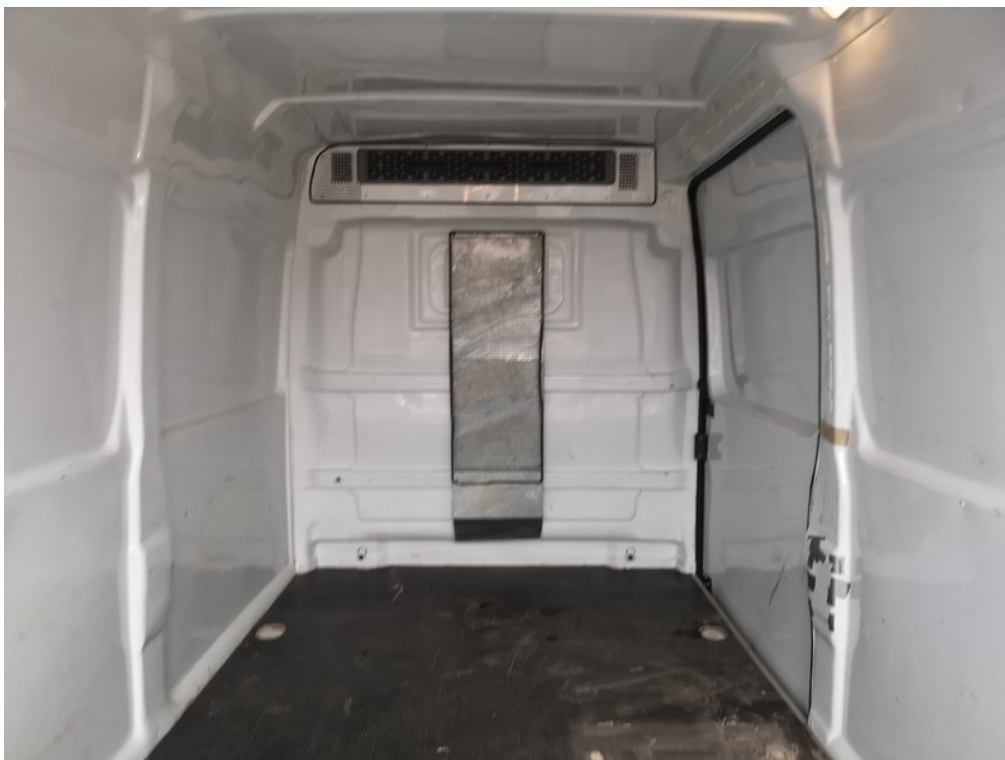
9  
Umístění  
Poškozený díl  
Druh poškození

Interiér (vnitřní  
prostor)  
Nákladový prostor  
Deformace

Způsob opravy (opatření) Opravit  
Poznámka:

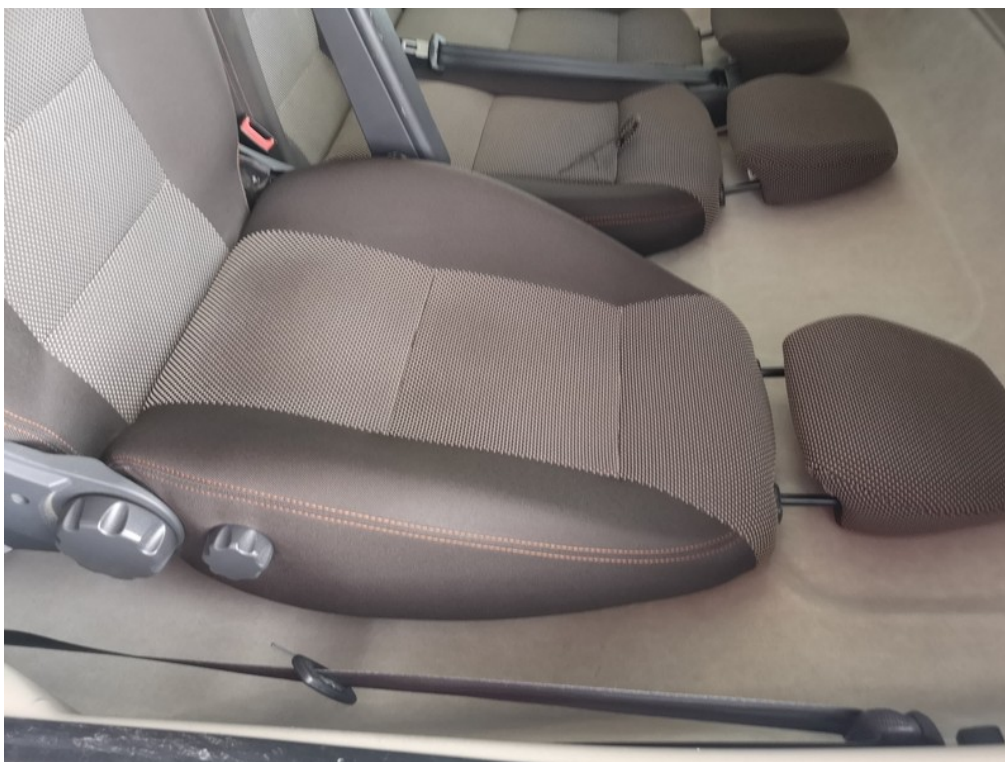
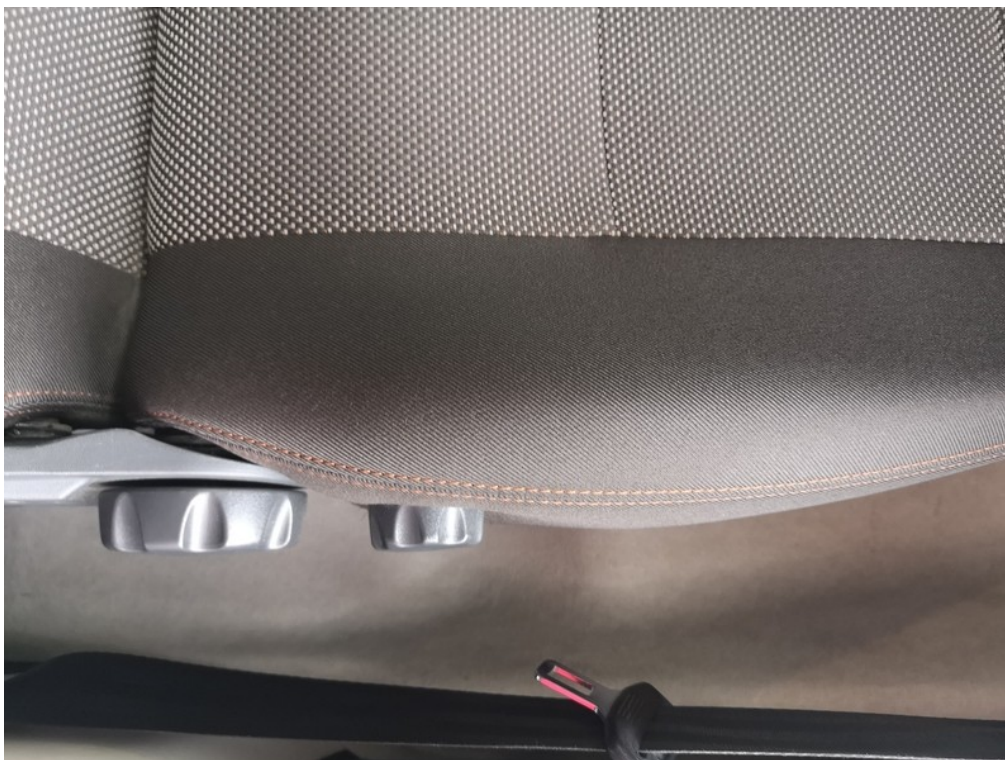
10  
Umístění  
Poškozený díl  
Druh poškození

Interiér (vnitřní  
prostor)  
Potah opěradla  
sedadla řidiče  
Opotřebení

Viz popis k poškození č. 10

Způsob opravy (opatření) Vyměnit  
Poznámka:

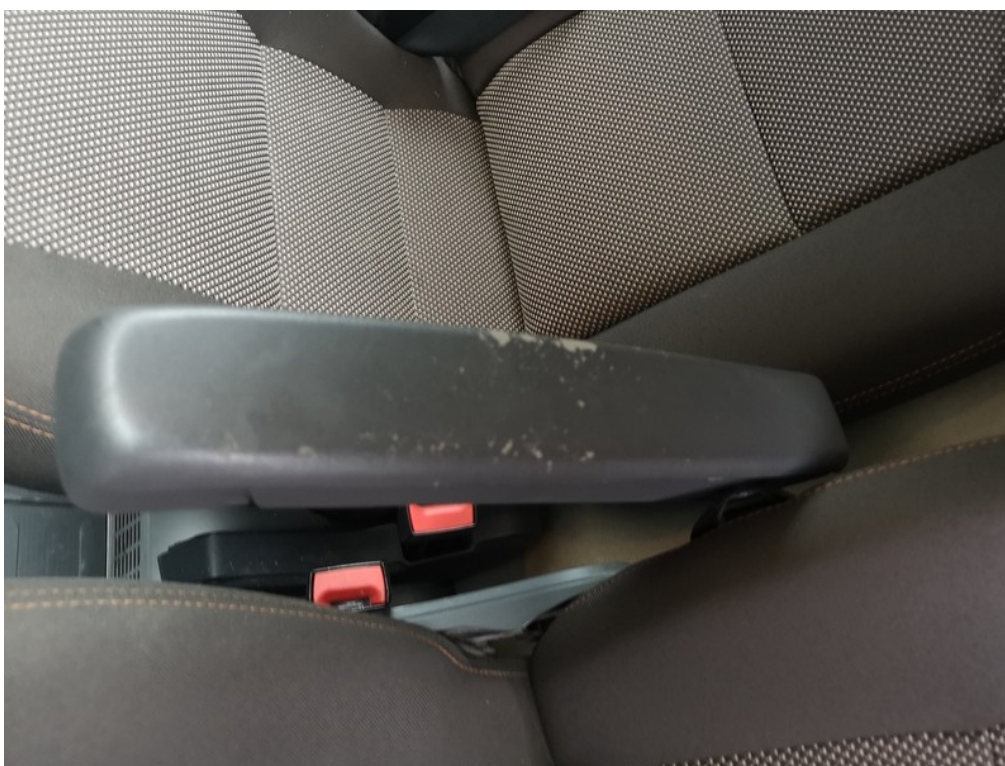
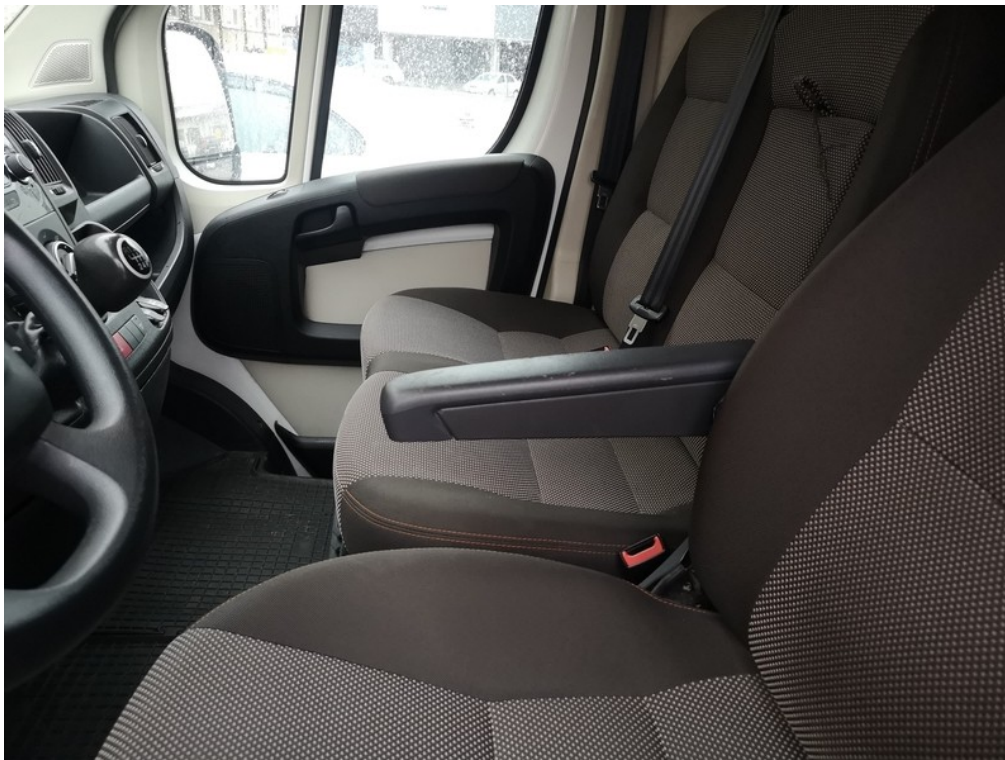
**11** Umístění  
Poškozený díl  
Druh poškození

Interiér (vnitřní  
prostor)  
Loketní opěrka  
Opotřeбенí

Viz popis k poškození č. 11

Způsob opravy (opatření) Vyměnit  
Poznámka:

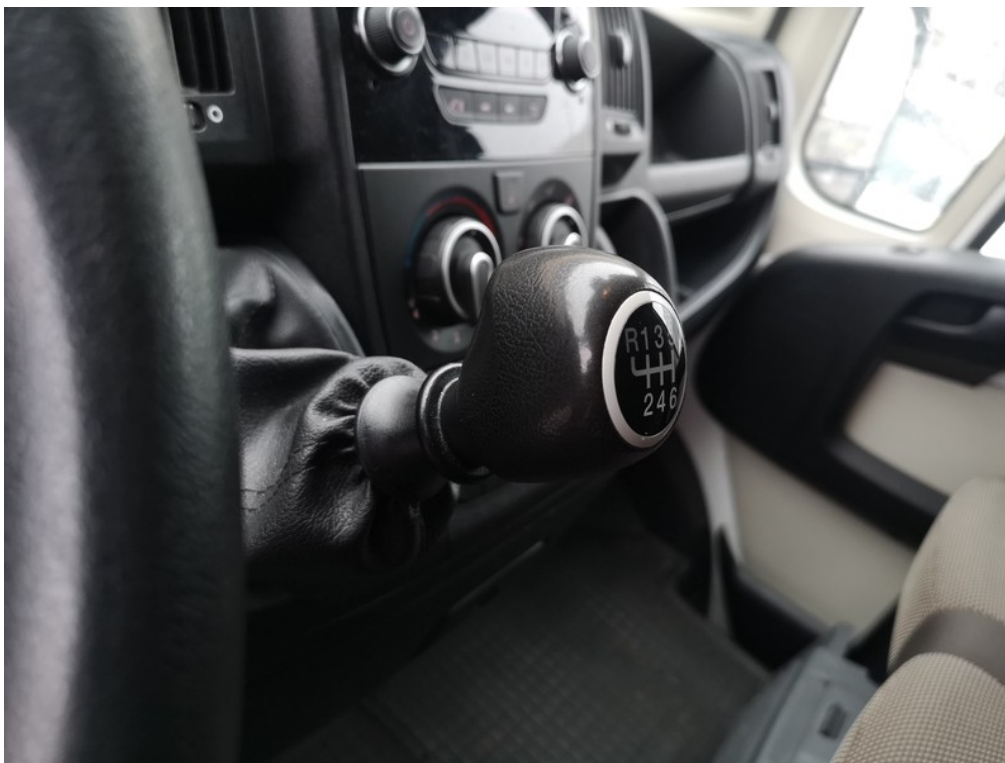
12 Umístění  
Poškozený díl  
Druh poškození

Interiér (vnitřní prostor)  
Řadící páka  
Opotřebení

Způsob opravy (opatření) Vyměnit  
Poznámka:

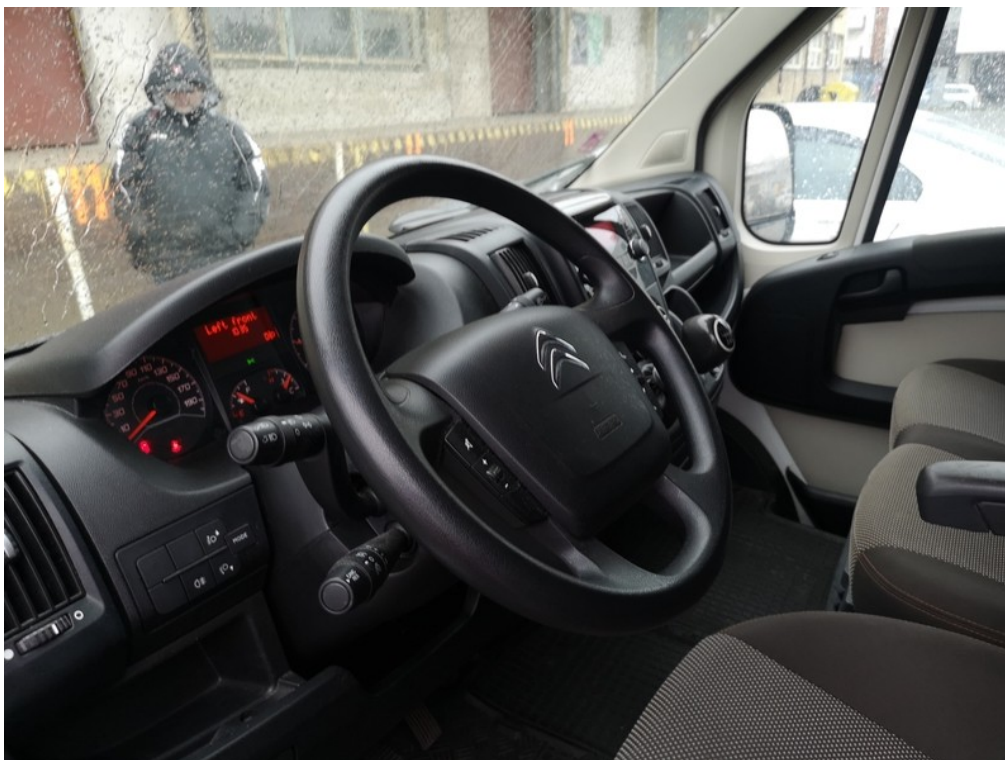
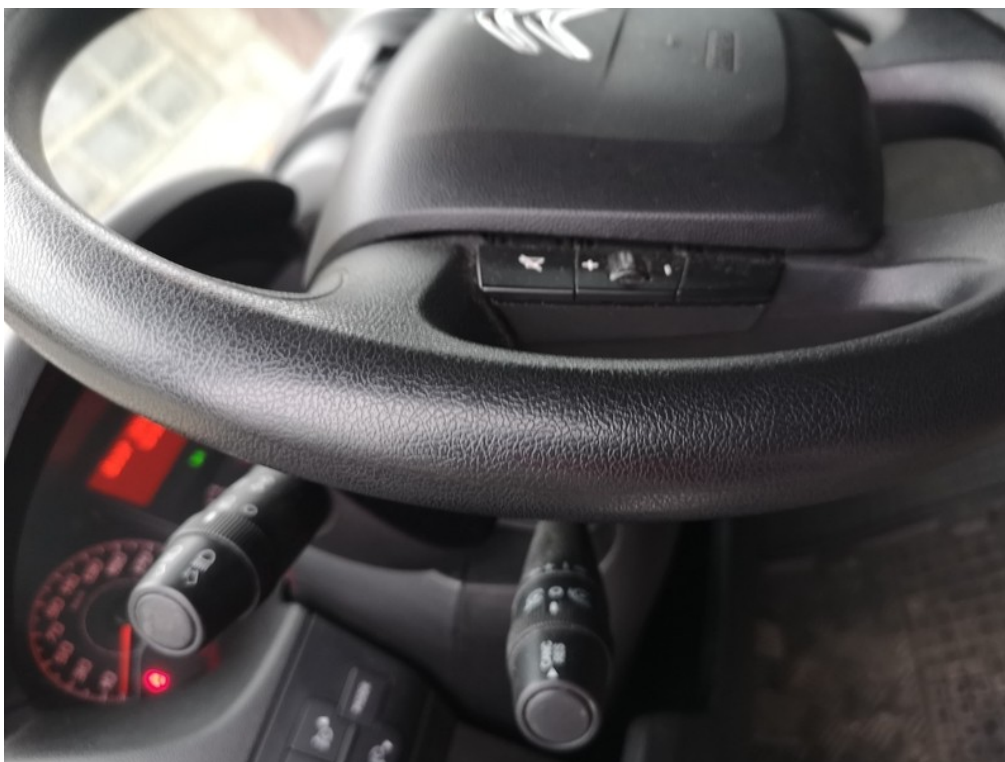
**13** Umístění  
Poškozený díl  
Druh poškození

Interiér (vnitřní  
prostor)  
Volant  
Opotřebení

Viz popis k poškození č. 13

Způsob opravy (opatření) Vyměnit  
Poznámka:

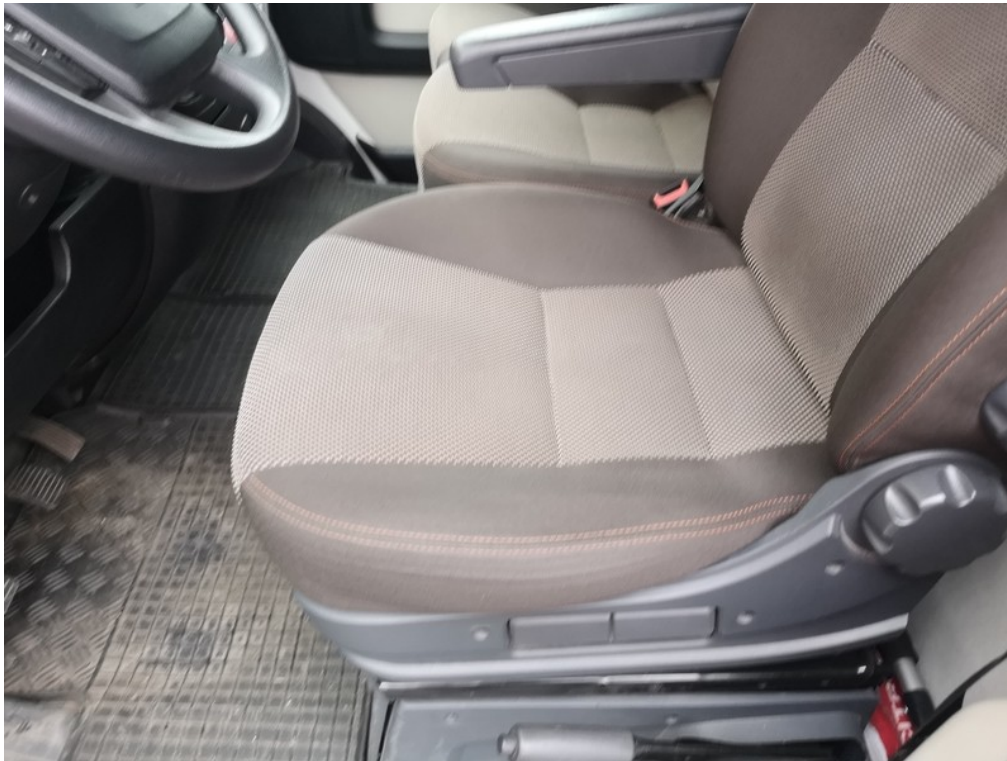
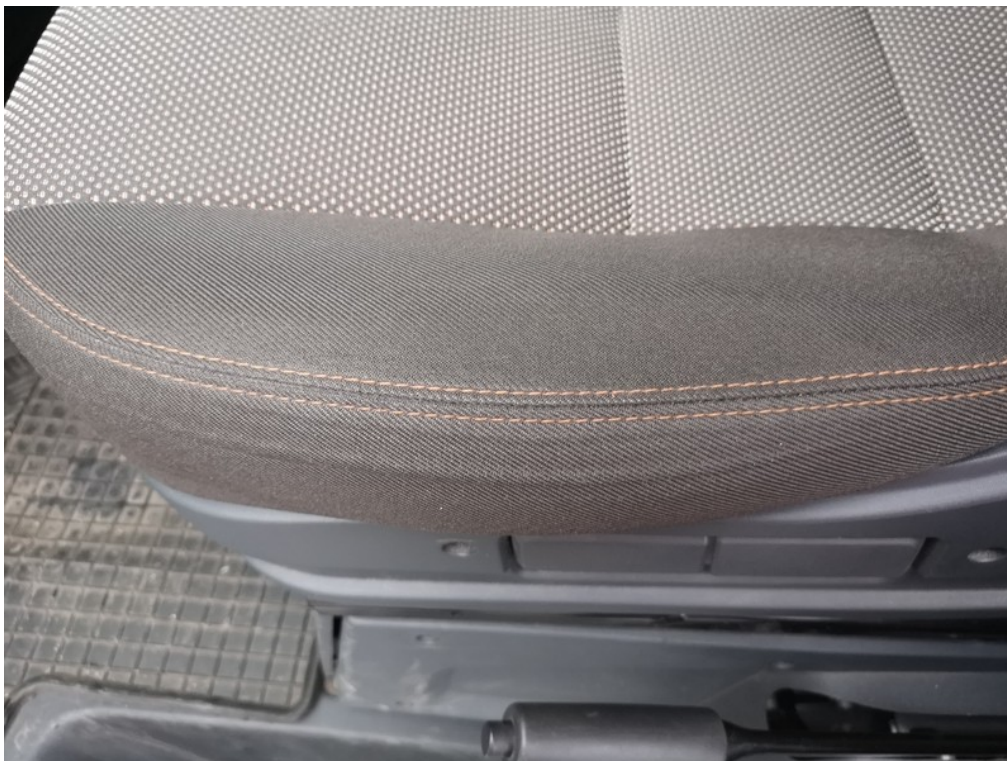
Umístění  
**14** Poškozený díl  
Druh poškození

Interiér (vnitřní prostor)  
Potah sedáku sedadla řidiče  
Opotřebení

Viz popis k poškození č. **14**

Způsob opravy (opatření) Vyměnit  
Poznámka:

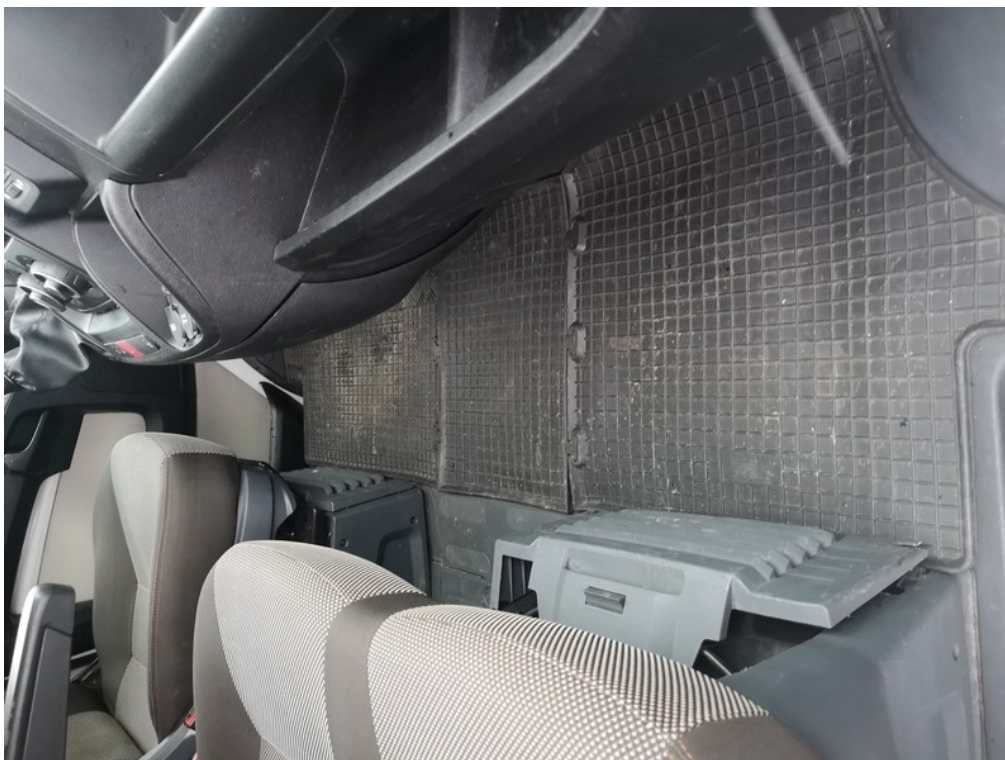
15 Umístění  
Poškozený díl  
Druh poškození

Ostatní  
Interiér  
Znečištěno

Způsob opravy (opatření) Čištění  
Poznámka:

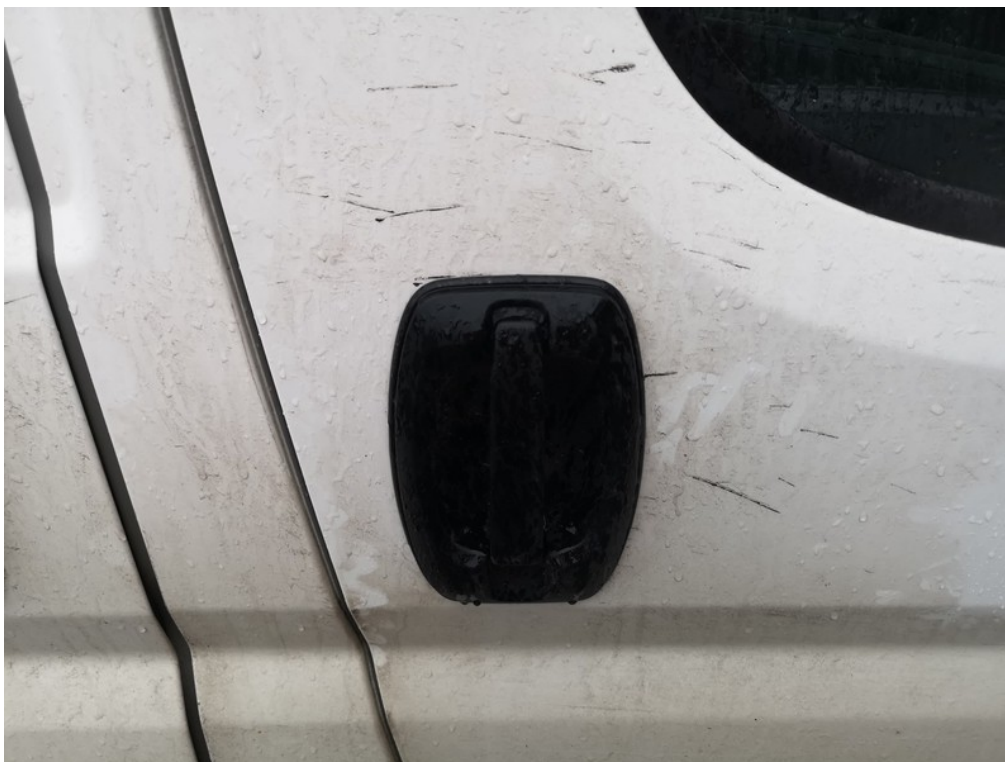
16 Umístění  
Poškozený díl  
Druh poškození

Ostatní  
Celková plocha  
karoserie  
Škrábance

Způsob opravy (opatření) Vyleštit  
Poznámka:

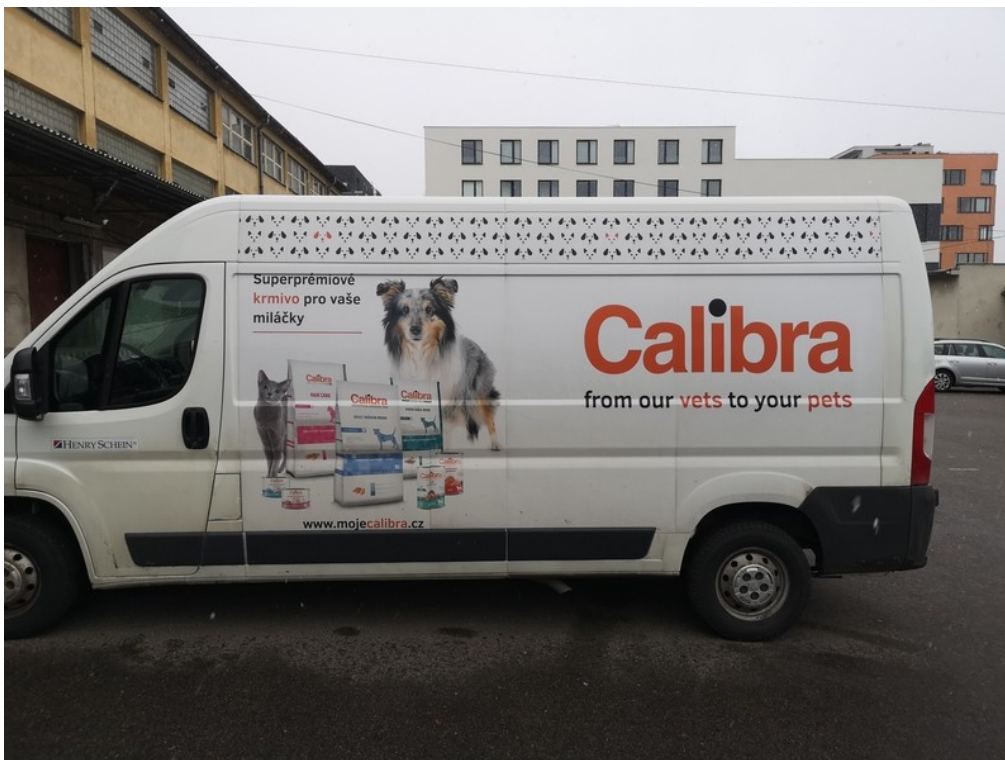
Umístění  
**17** Poškozený díl  
Druh poškození

Ostatní  
Celková plocha karoserie  
Polepy

Způsob opravy (opatření) Odstranit  
Poznámka:
