**DEKRA CZ a.s.**  
Týrkova 1001, 149 00 Praha 4  
IČ: 49240188, Zapsaná u Městského soudu v Praze, Oddíl B, vložka 1967

**ARVAL CZ s.r.o.**  
Milevská 2095/5  
140 00 Praha 4

### ÚDAJE O VOZIDLE

## SEZNAM POŠKOZENÍ

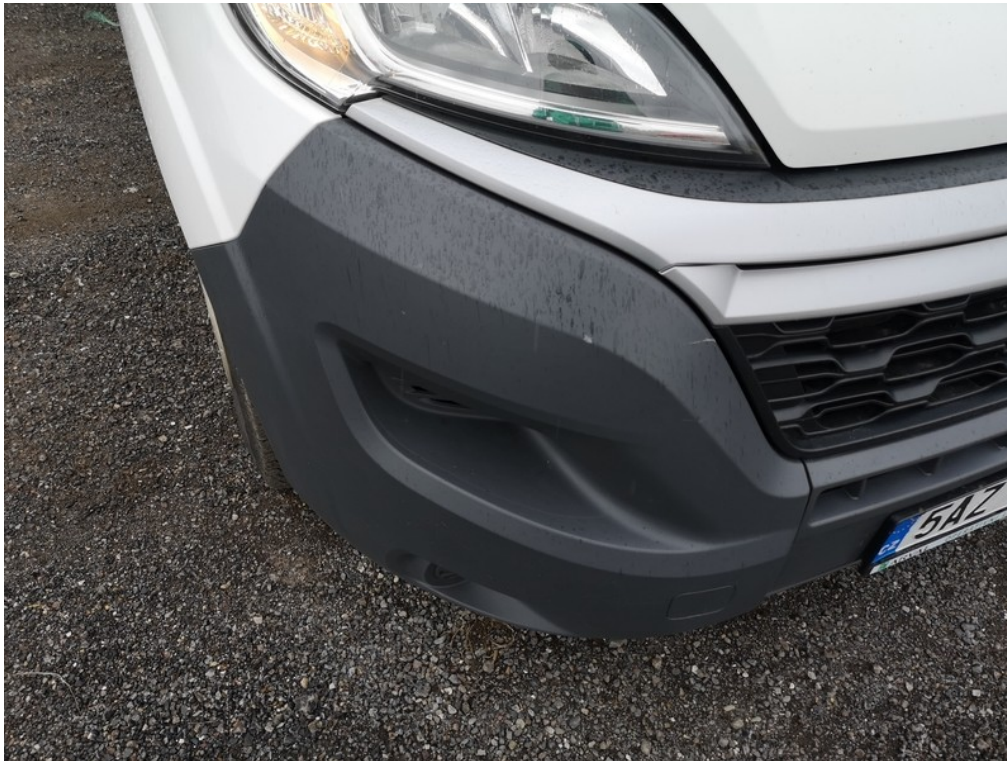
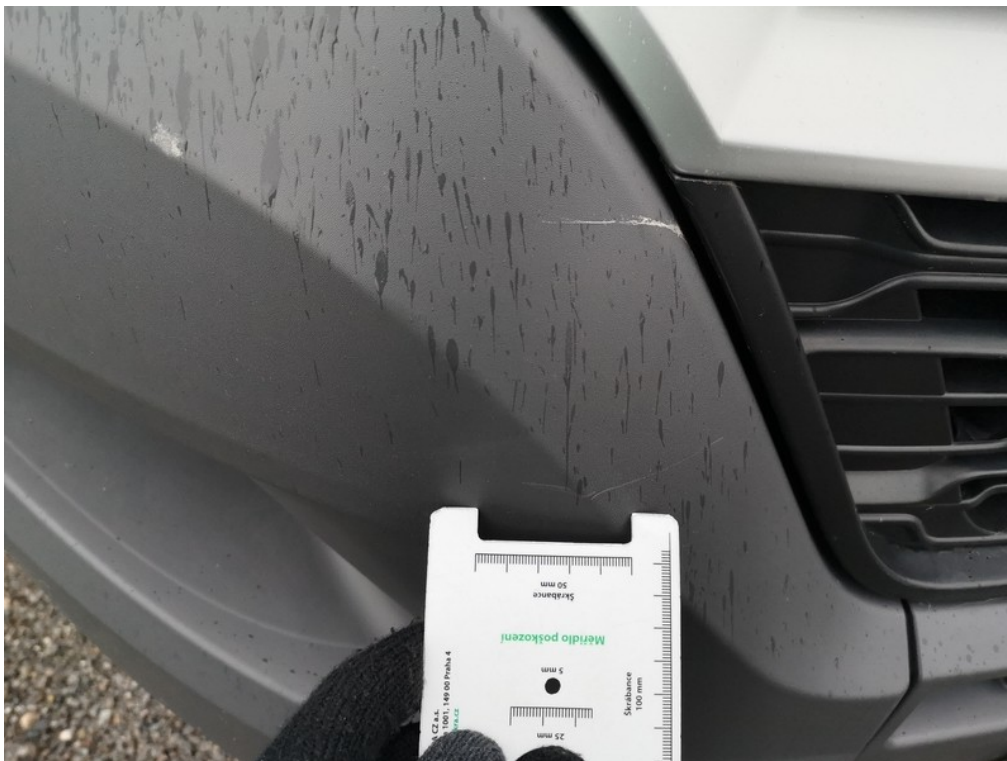
1 Umístění  
Poškozený díl  
Druh poškození

Exteriér (vnější prostor)  
Přední nárazník - pravý díl  
Škrábance

Viz popis k poškození č. 1

Způsob opravy (opatření) Vyměnit  
Poznámka:

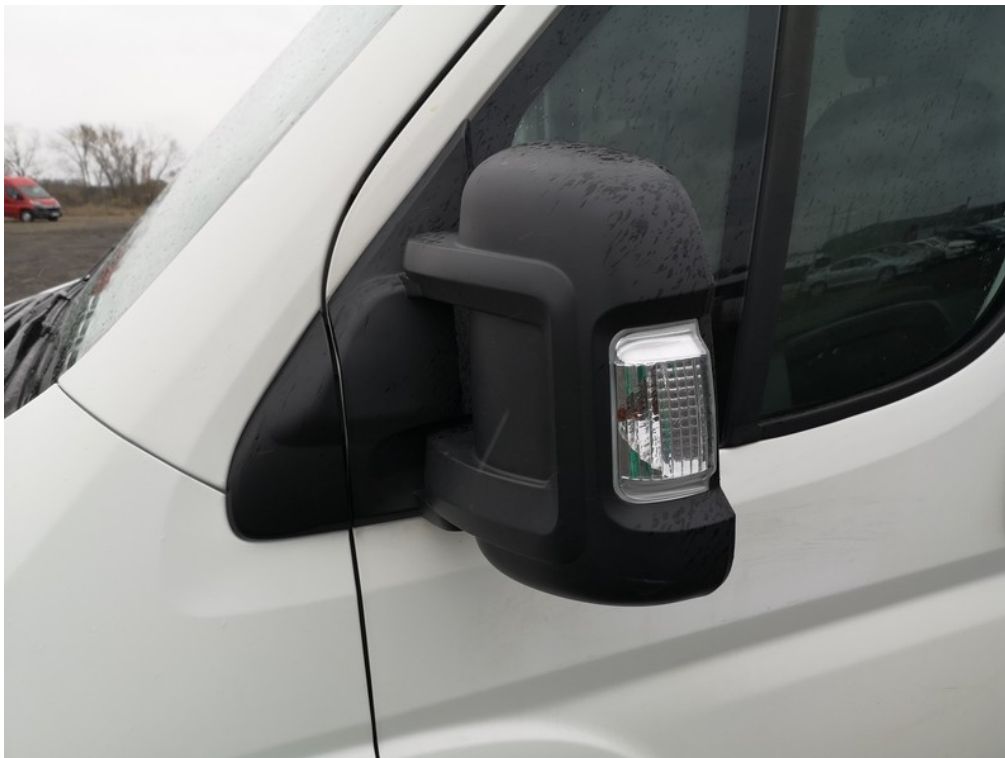
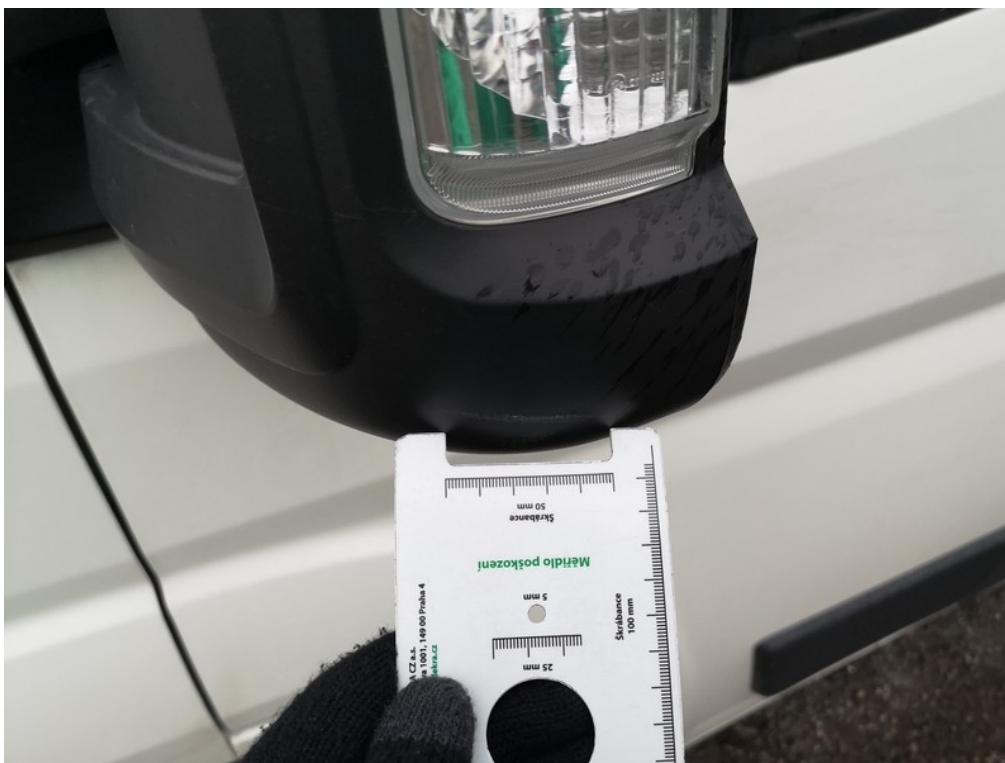
Umístění  
**2** Poškozený díl  
Druh poškození

Exteriér (vnější prostor)  
Kryt L zpětného zrcátka  
Škrábance

Viz popis k poškození č. 2

Způsob opravy (opatření) Vyměnit

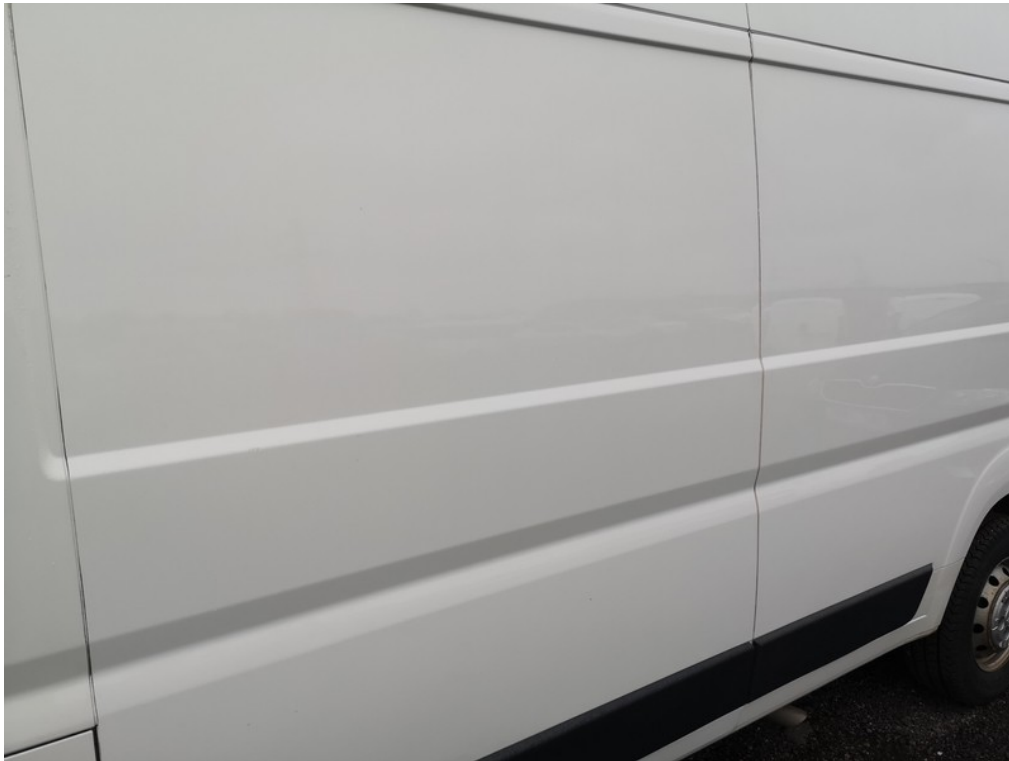
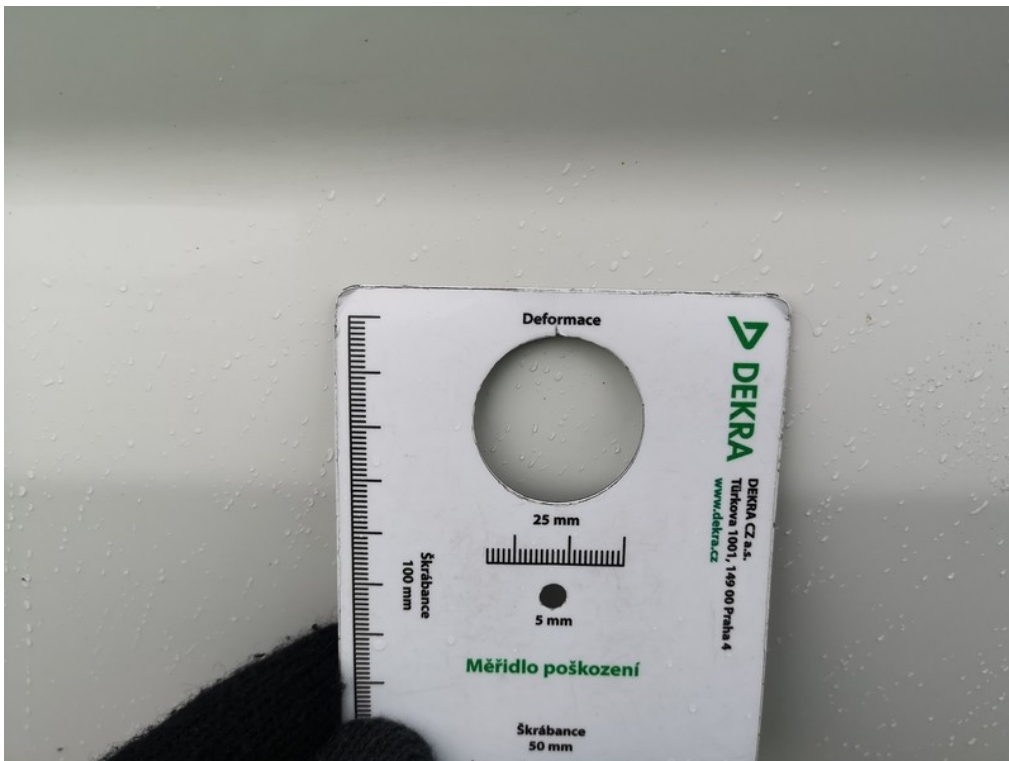
3 Umístění  
Poškozený díl  
Druh poškození

Exteriér (vnější  
prostor)  
Bočnice zadní L  
VELKÁ  
Jamka

Viz popis k poškození č. 3

Způsob opravy (opatření) Opravit  
Poznámka: 3x + škrábance

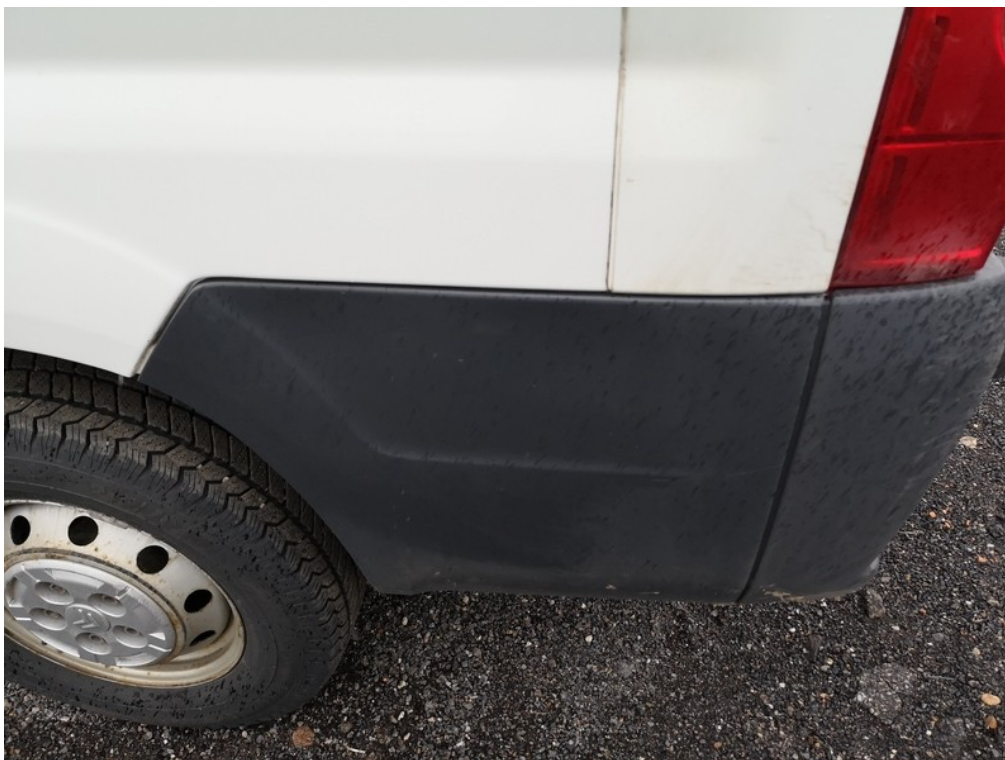
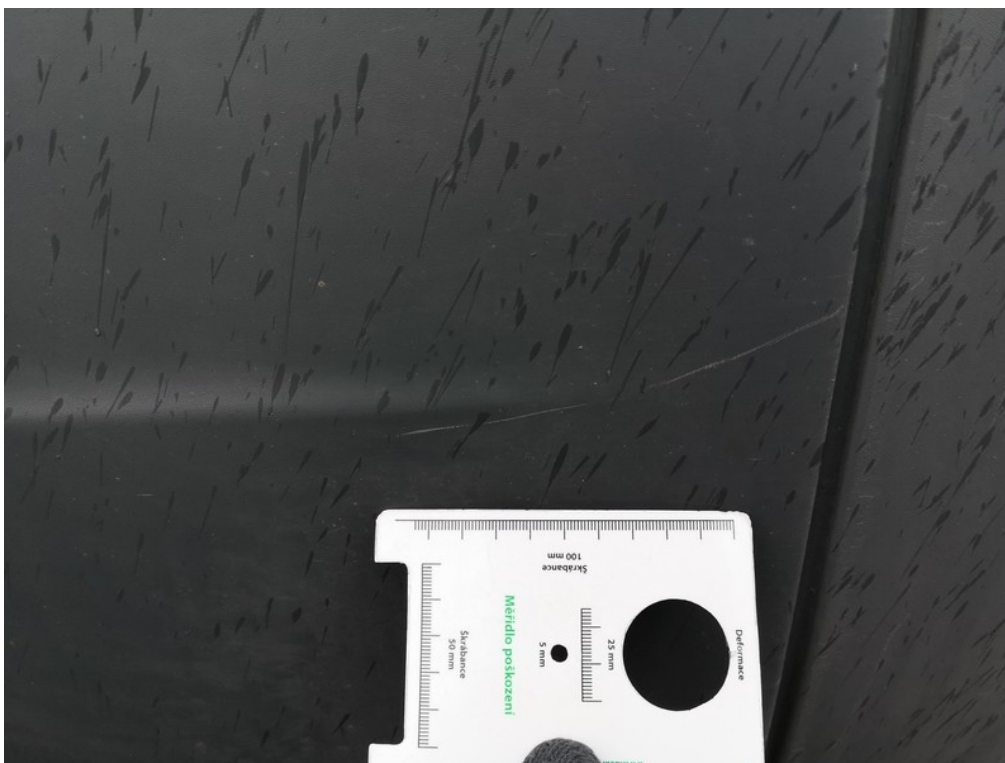
4 Umístění  
Poškozený díl  
Druh poškození

Exteriér (vnější prostor)  
Ozdobná lišta LZ bočnice  
Škrábance

Viz popis k poškození č. 4

Způsob opravy (opatření) Vyměnit  
Poznámka:

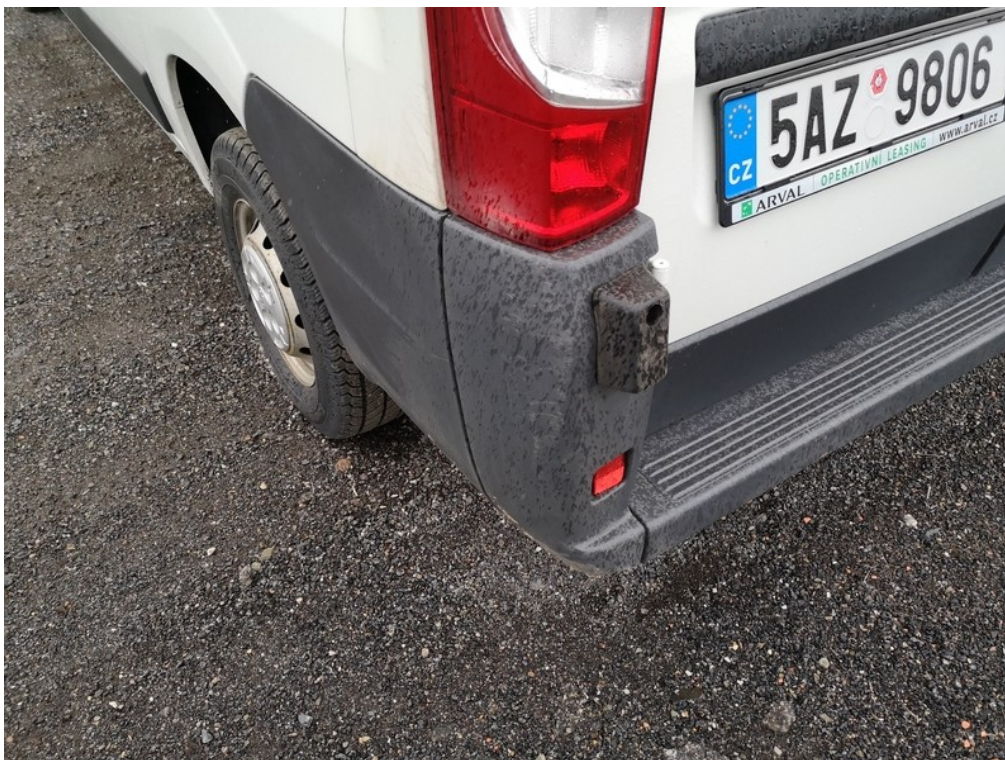
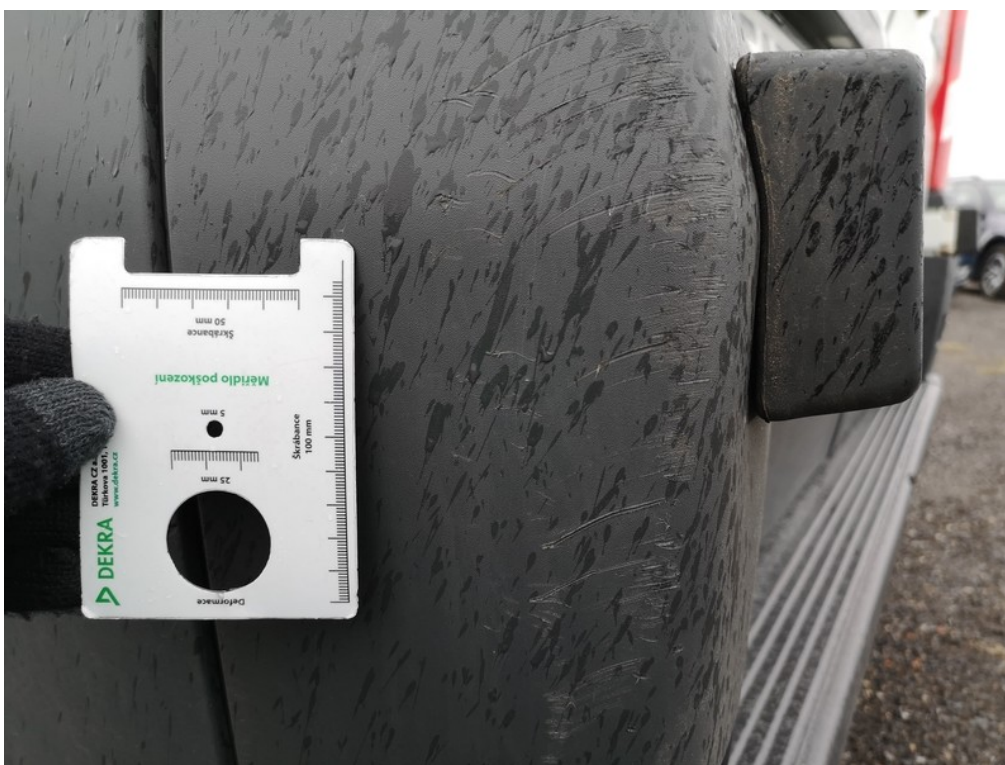
Umístění  
**5** Poškozený díl  
Druh poškození

Exteriér (vnější prostor)  
Zadní nárazník - levý díl  
Škrábance

Viz popis k poškození č. 5

Způsob opravy (opatření) Vyměnit  
Poznámka:

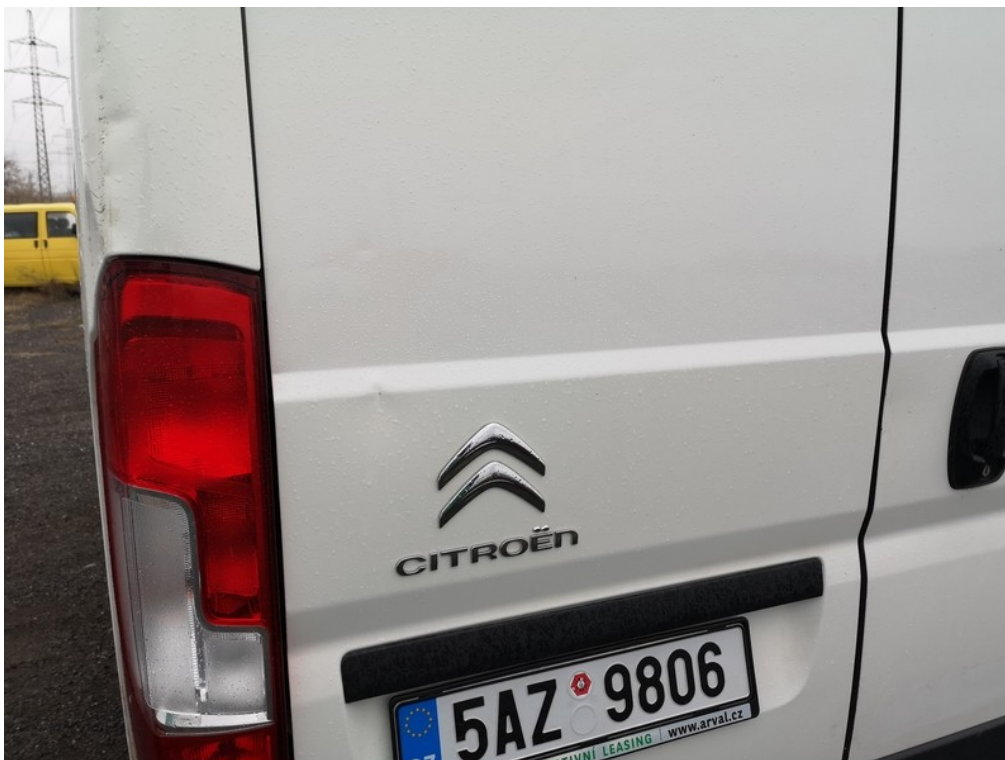
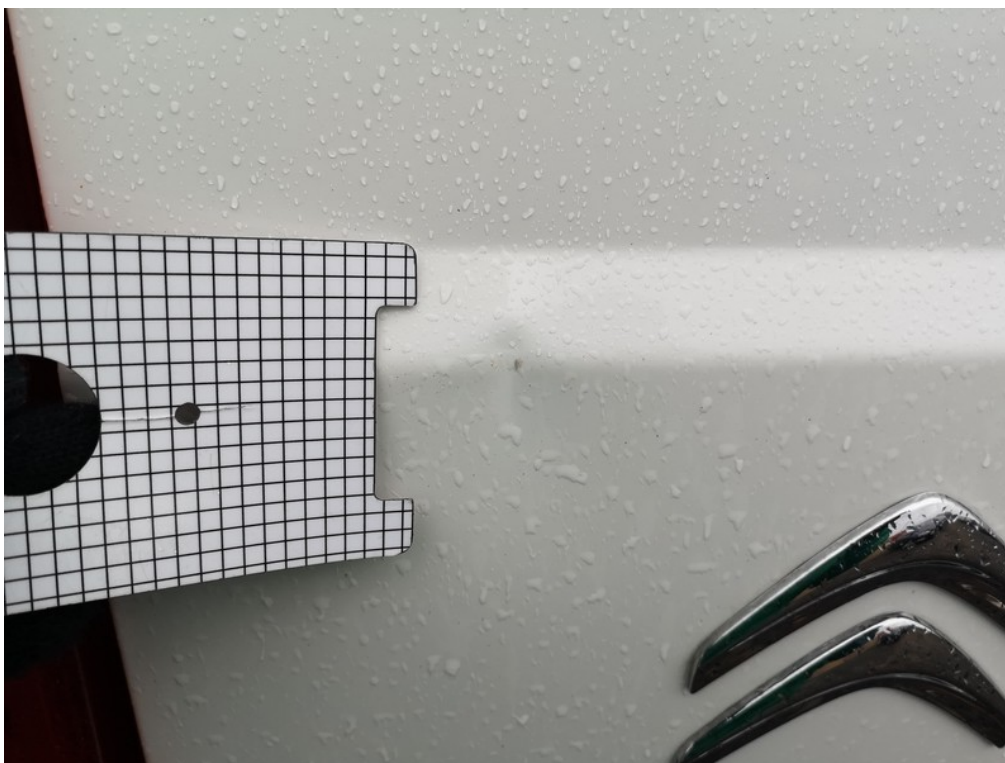
6 Umístění  
Poškozený díl  
Druh poškození

Exteriér (vnější prostor)  
Dveře zadní nákladové L křídlo  
Deformace

Viz popis k poškození č. 6

Způsob opravy (opatření) Opravit  
Poznámka: + škrábance

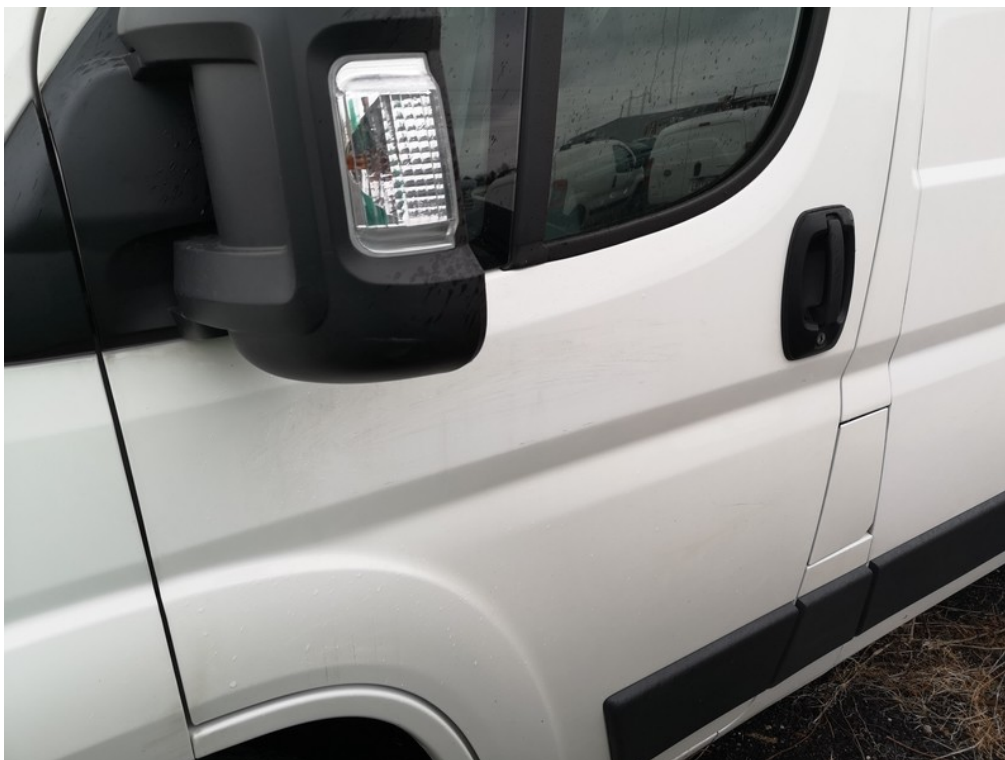
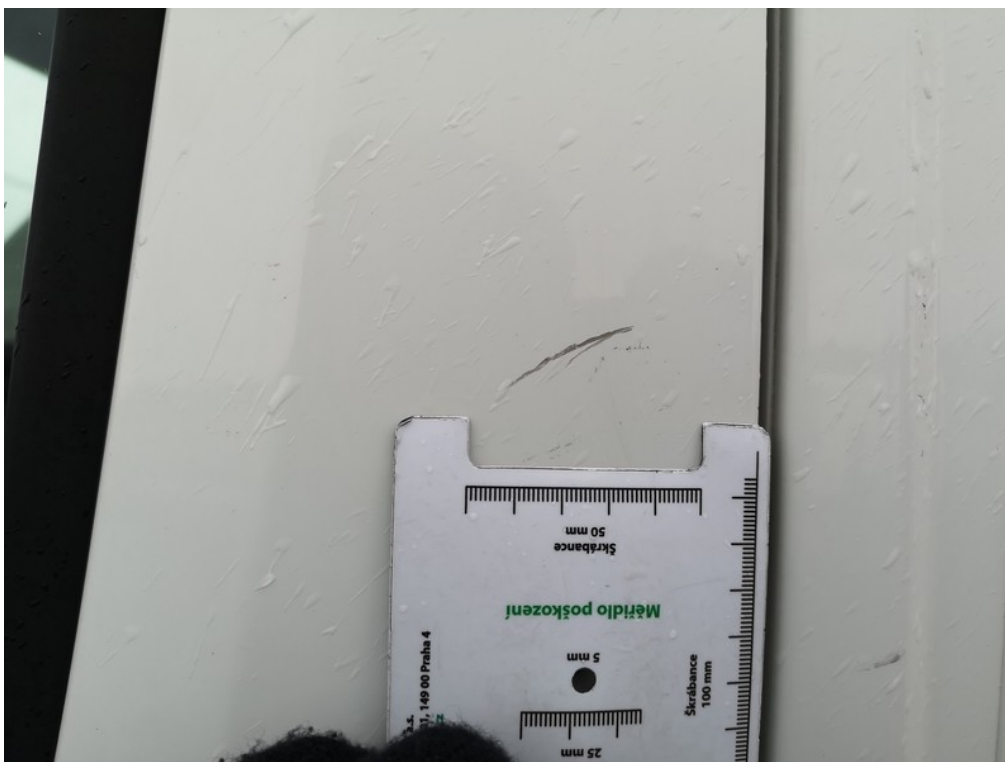
7 Umístění  
Poškozený díl  
Druh poškození

Exteriér (vnější prostor)  
Dveře přední levé  
Škrábance

Viz popis k poškození č. 7

Způsob opravy (opatření) Lakovat  
Poznámka:

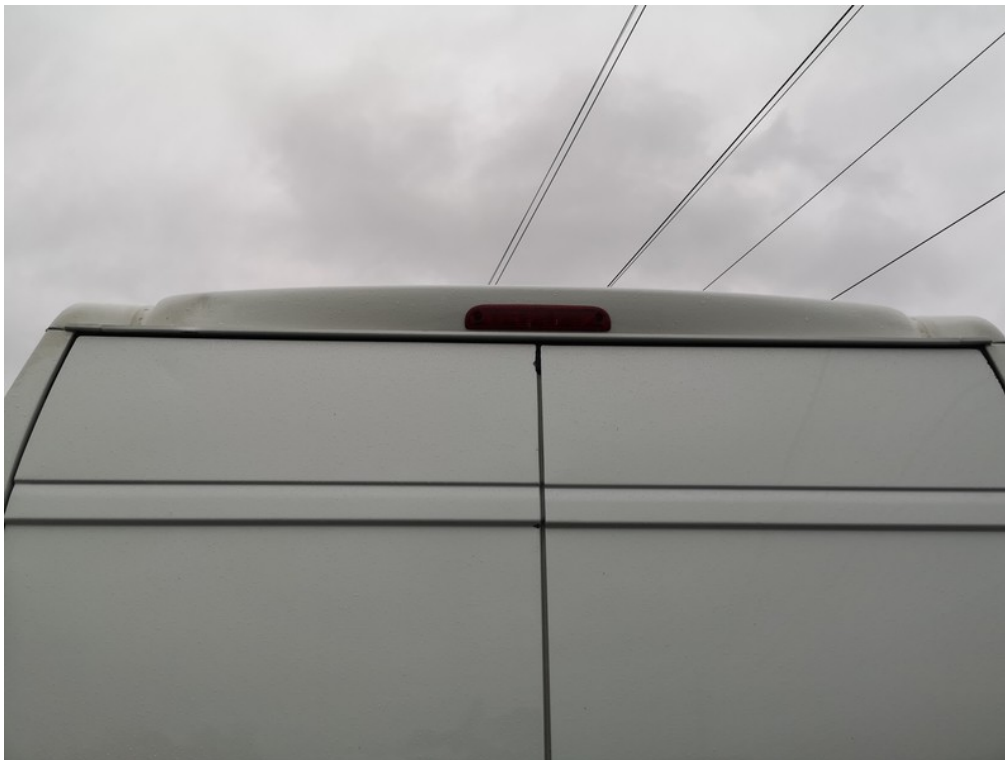
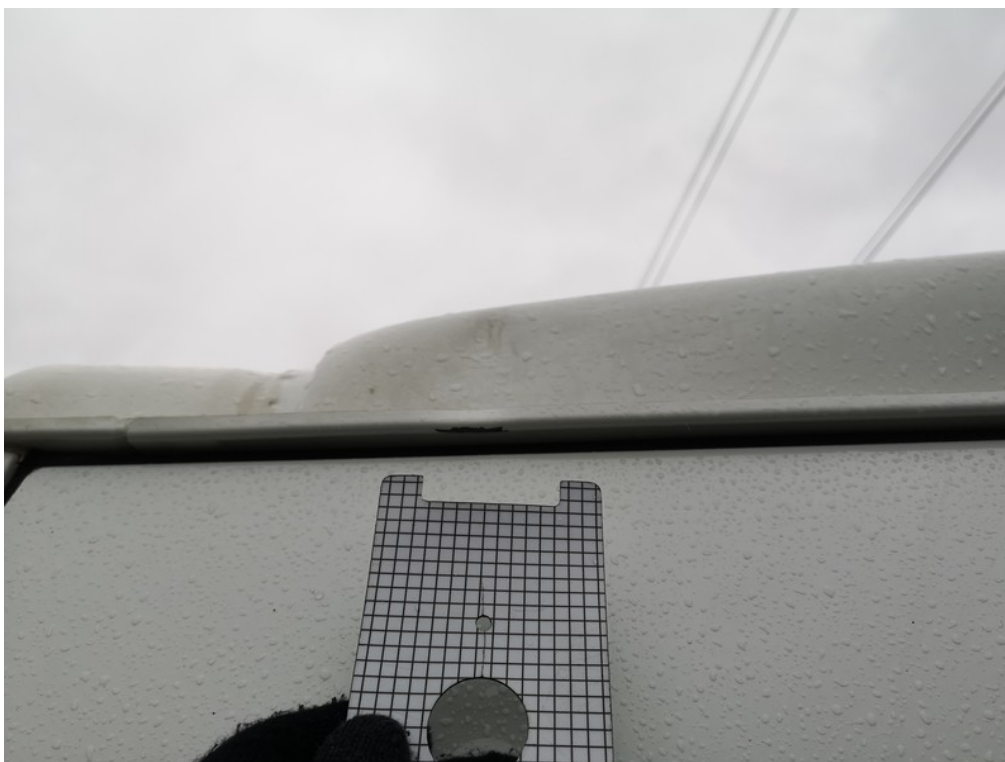
**8**  
Umístění  
Poškozený díl  
Druh poškození

Exteriér (vnější  
prostor)  
Střecha  
Deformace

Viz popis k poškození č. **8**

Způsob opravy (opatření) Opravit  
Poznámka:

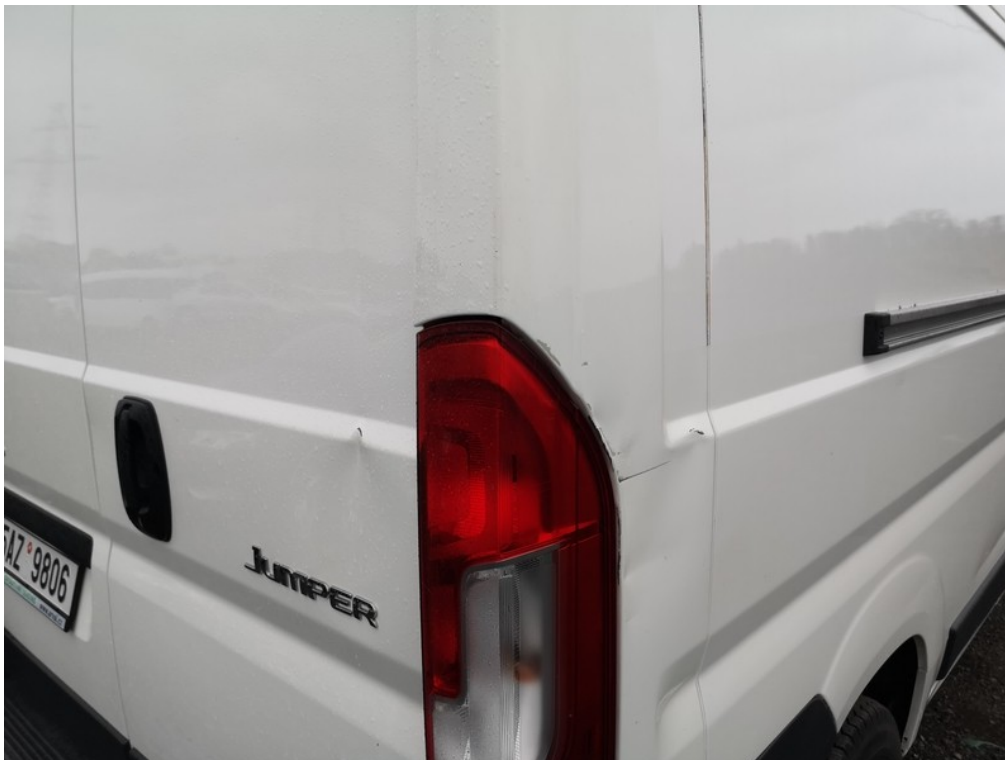
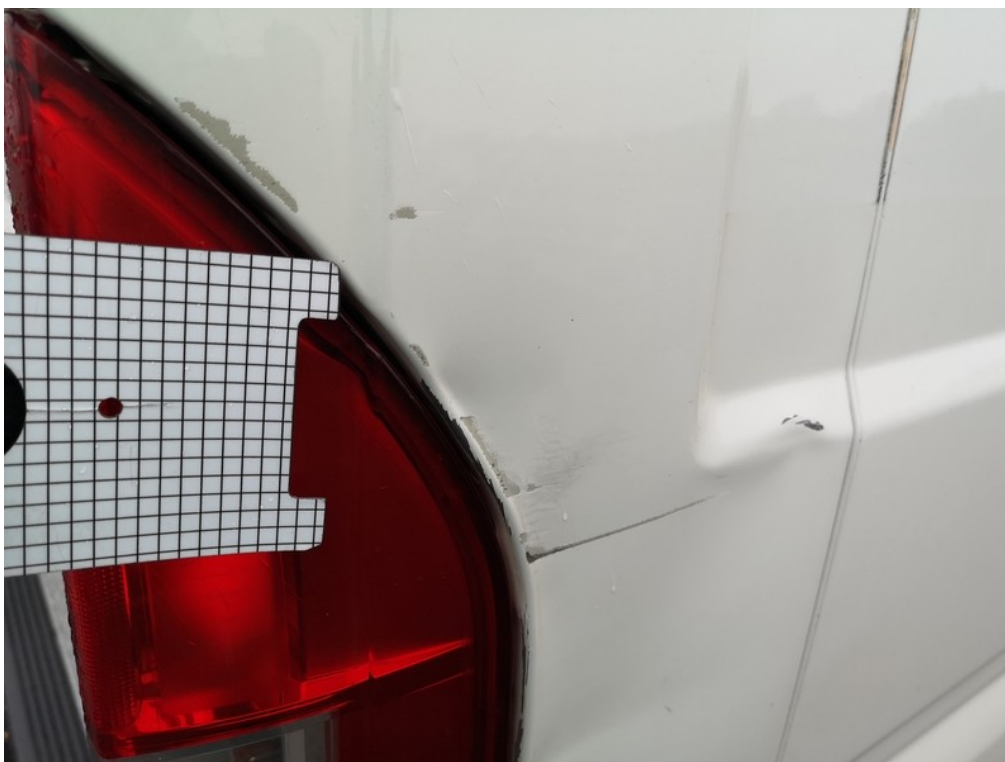
9 Umístění  
Poškozený díl  
Druh poškození

Exteriér (vnější  
prostor)  
D sloupek pravý  
Deformace

Viz popis k poškození č. 9

Způsob opravy (opatření) Opravit  
Poznámka: + škrábance

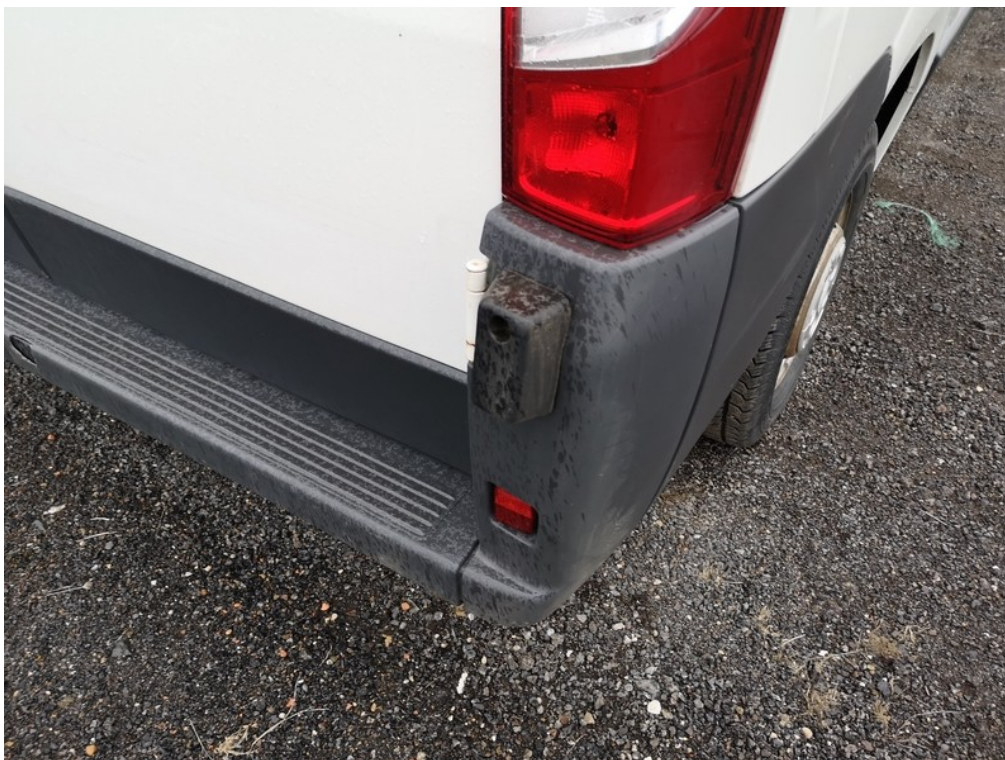
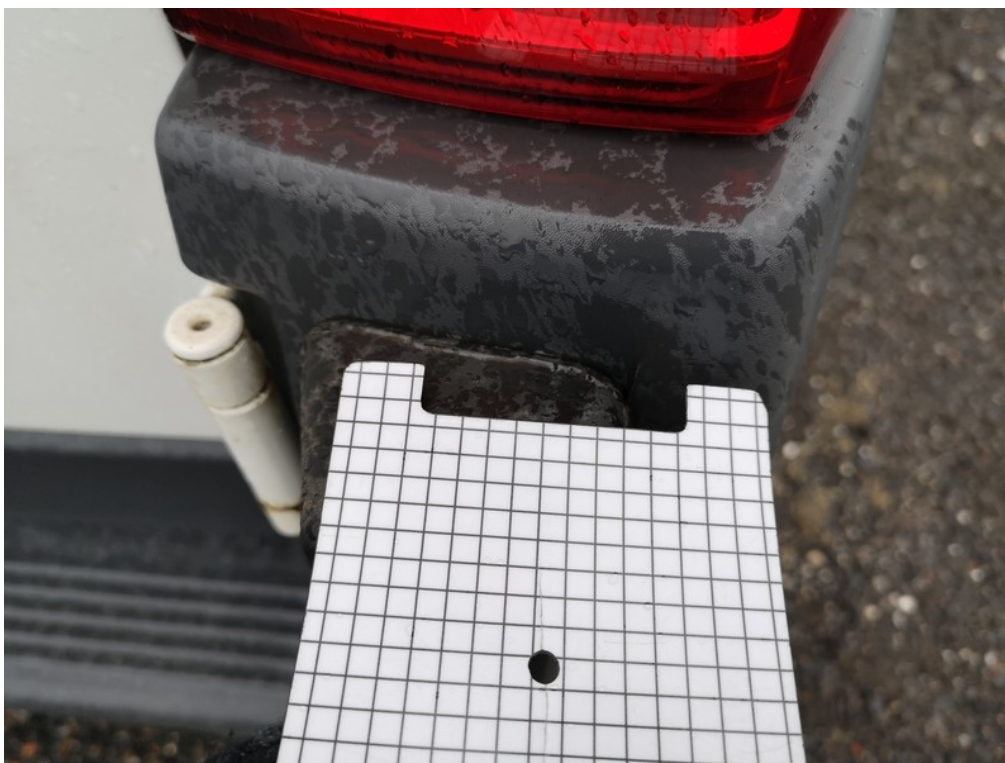
10 Umístění  
Poškozený díl  
Druh poškození

Exteriér (vnější prostor)  
Zadní nárazník - pravý díl  
Prasklina

Viz popis k poškození č. 10

Způsob opravy (opatření) Vyměnit  
Poznámka:

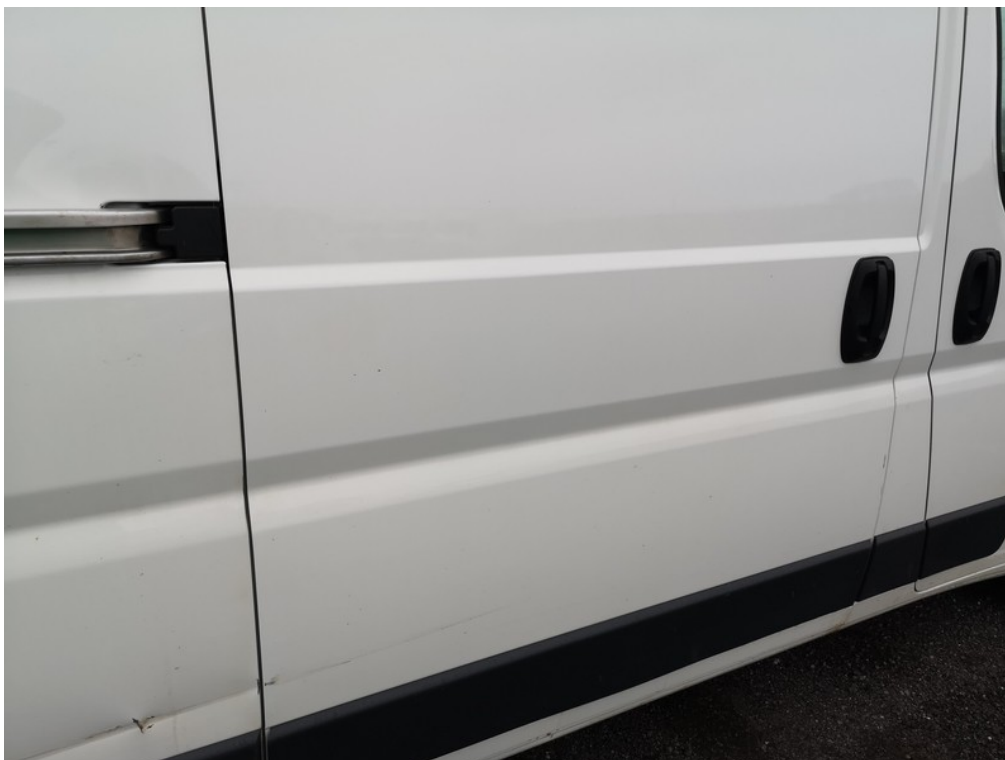
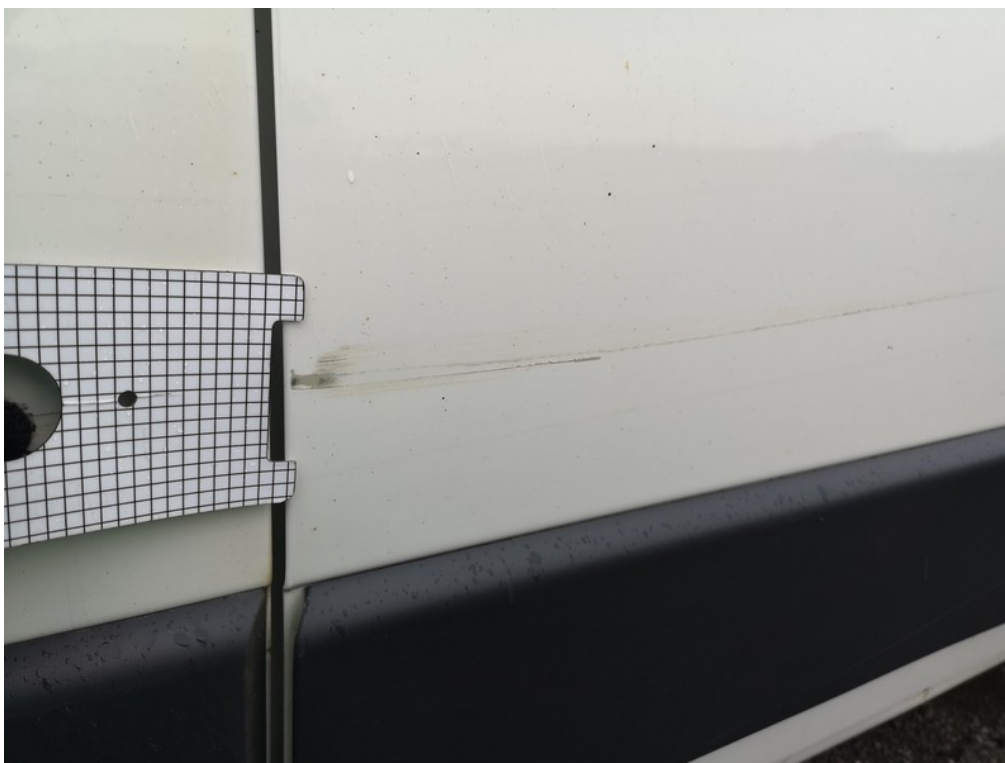
**11** Umístění  
Poškozený díl  
Druh poškození

Exteriér (vnější prostor)  
Dveře boční posuvné  
P  
Deformace

Viz popis k poškození č. **11**

Způsob opravy (opatření) Opravit  
Poznámka: + škrábance

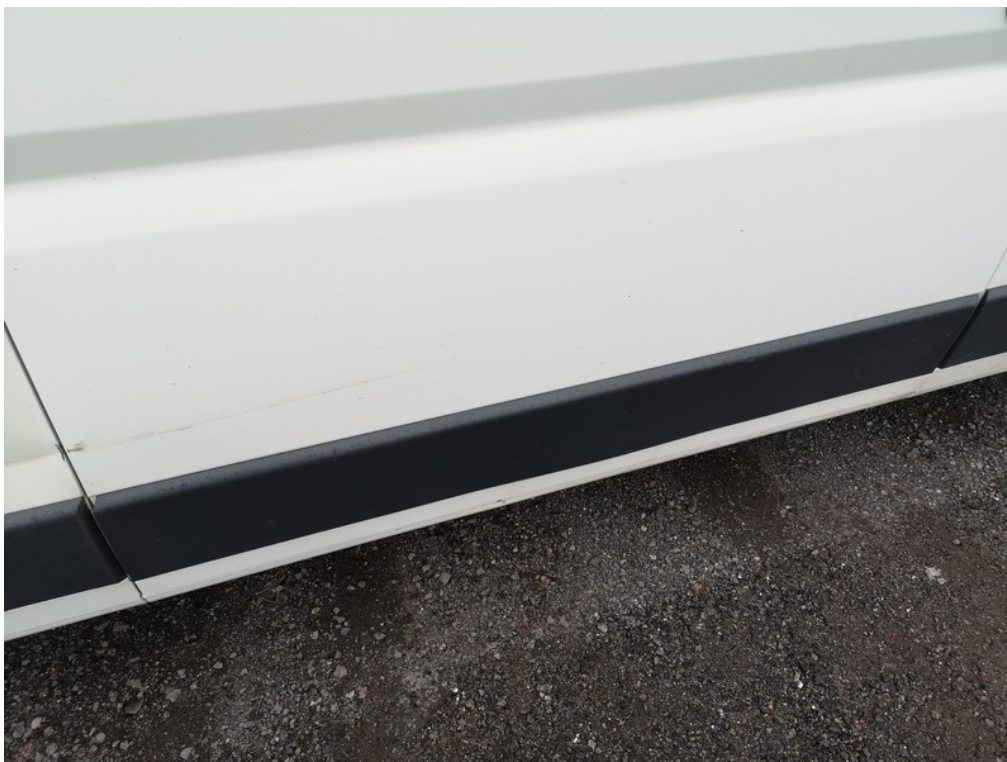
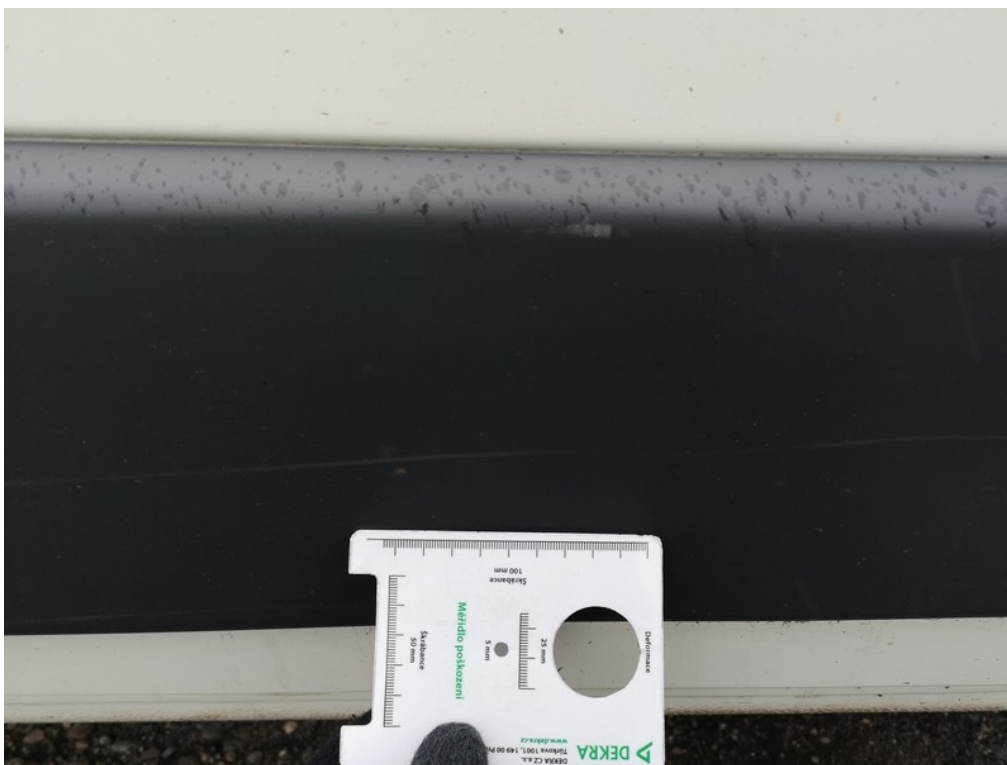
Umístění  
**12** Poškozený díl  
Druh poškození

Exteriér (vnější prostor)  
Ozdobná lišta PZ dveří  
Škrábance

Viz popis k poškození č. 12

Způsob opravy (opatření) Vyměnit  
Poznámka:

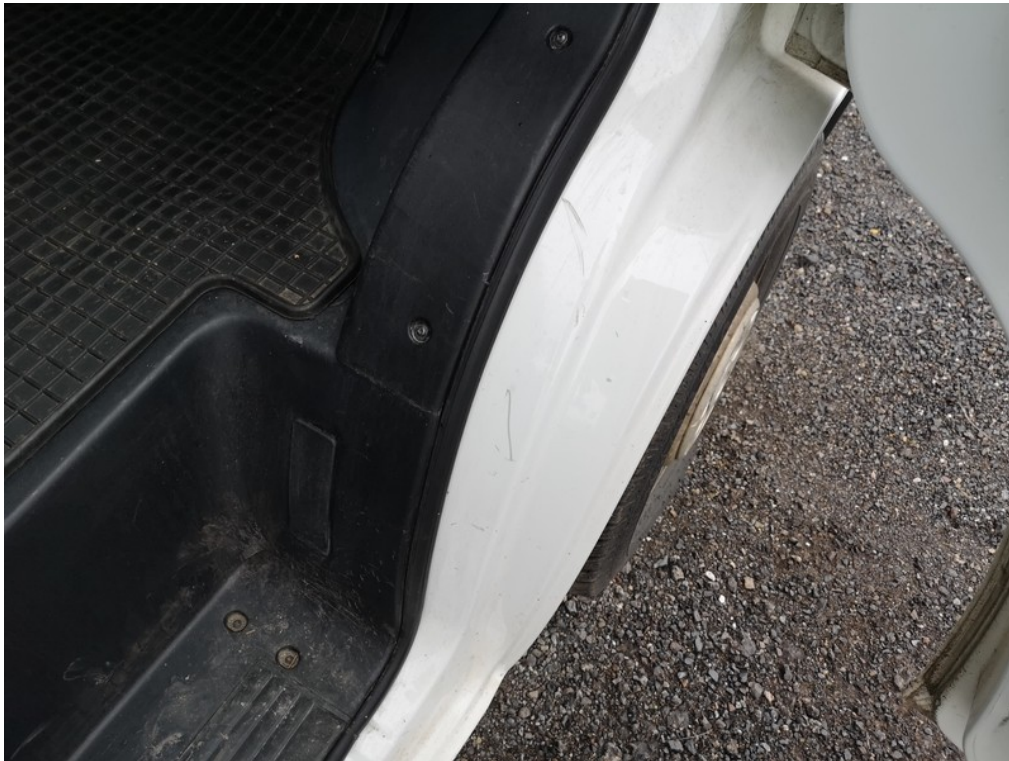
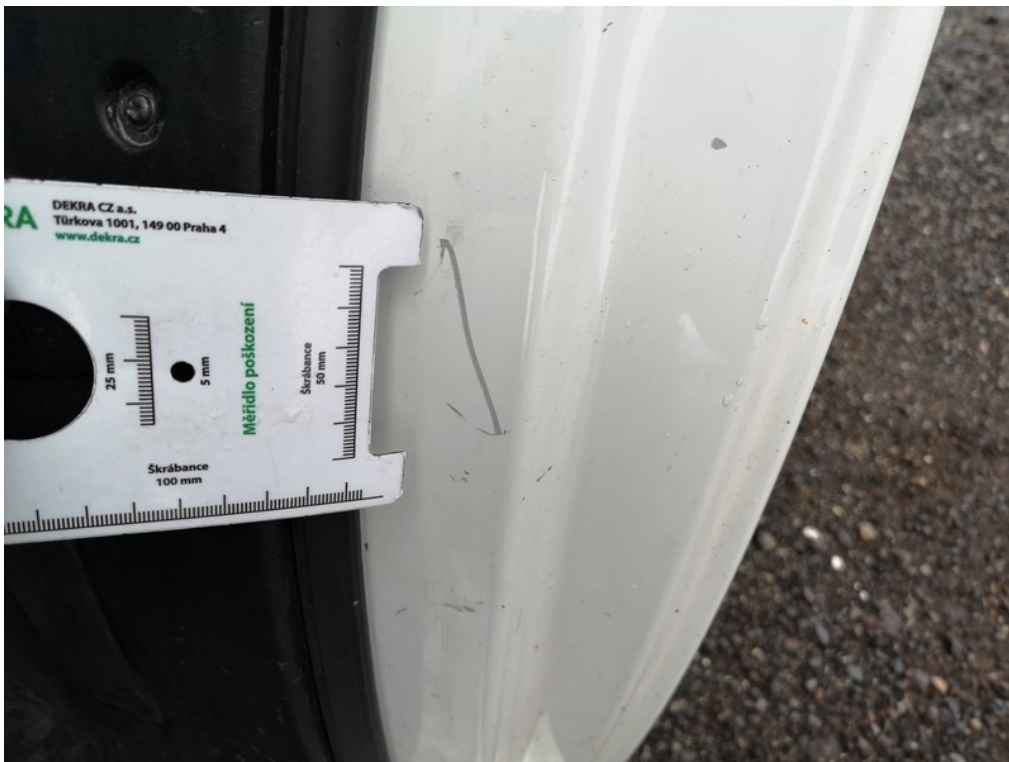
**13** Umístění  
Poškozený díl  
Druh poškození

Exteriér (vnější prostor)  
Práh pravý  
Škrábance

Viz popis k poškození č. 13

Způsob opravy (opatření) Lakovat
