DEKRA CZ a.s.

ARVAL CZ s.r.o.

ÚDAJE O VOZIDLE

SEZNAM POŠKOZENÍ

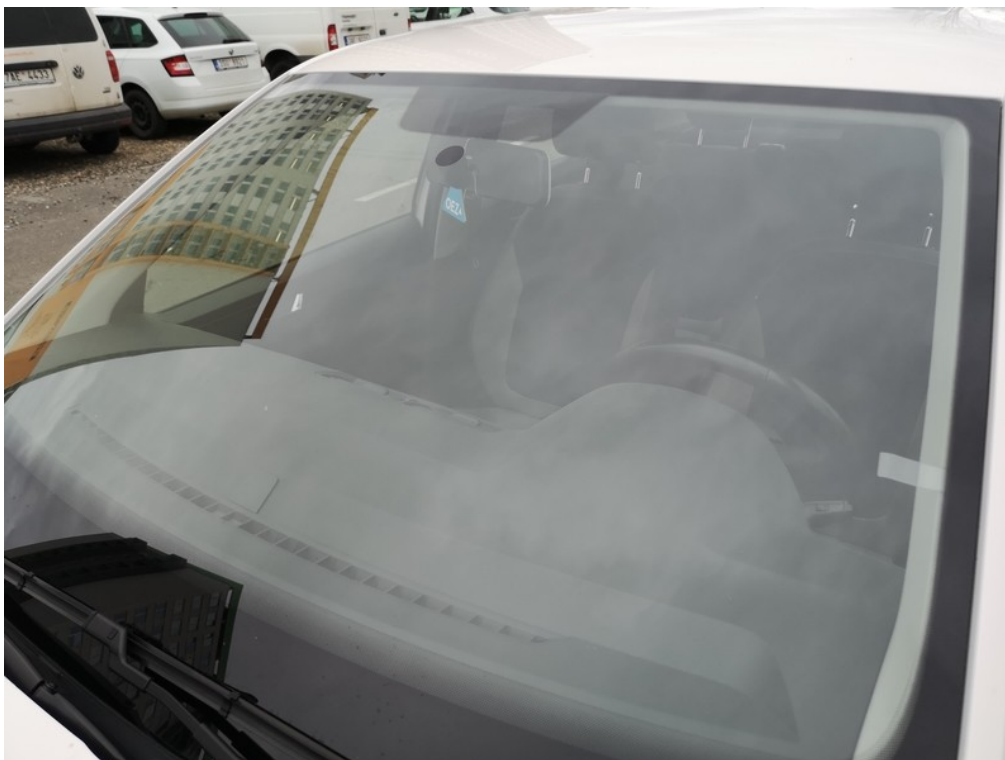
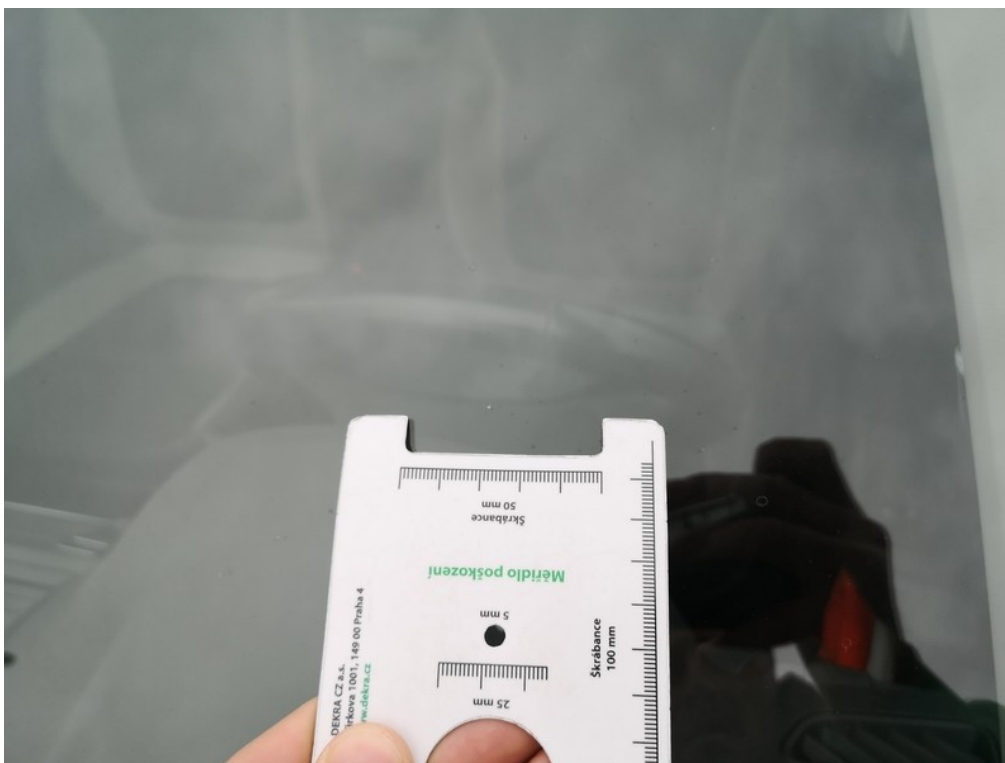
Umístění
1 Poškozený díl
Druh poškození

Exteriér (vnější prostor)
Čelní sklo
Poškození od odletujícího kamení

Způsob opravy (opatření) Opravit

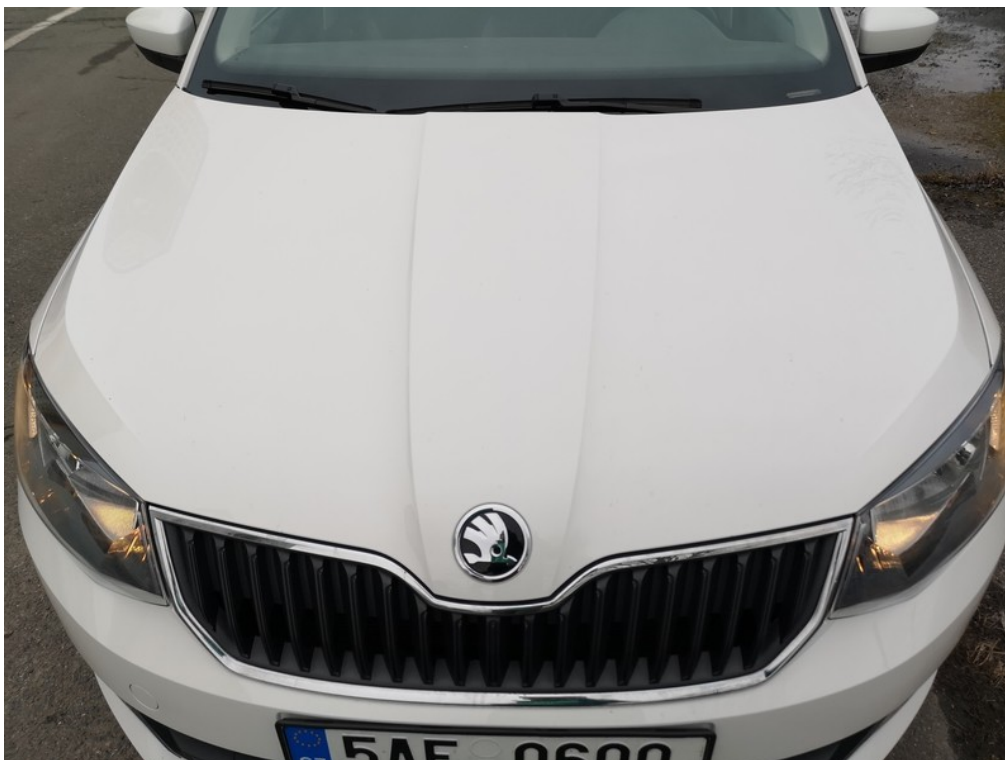
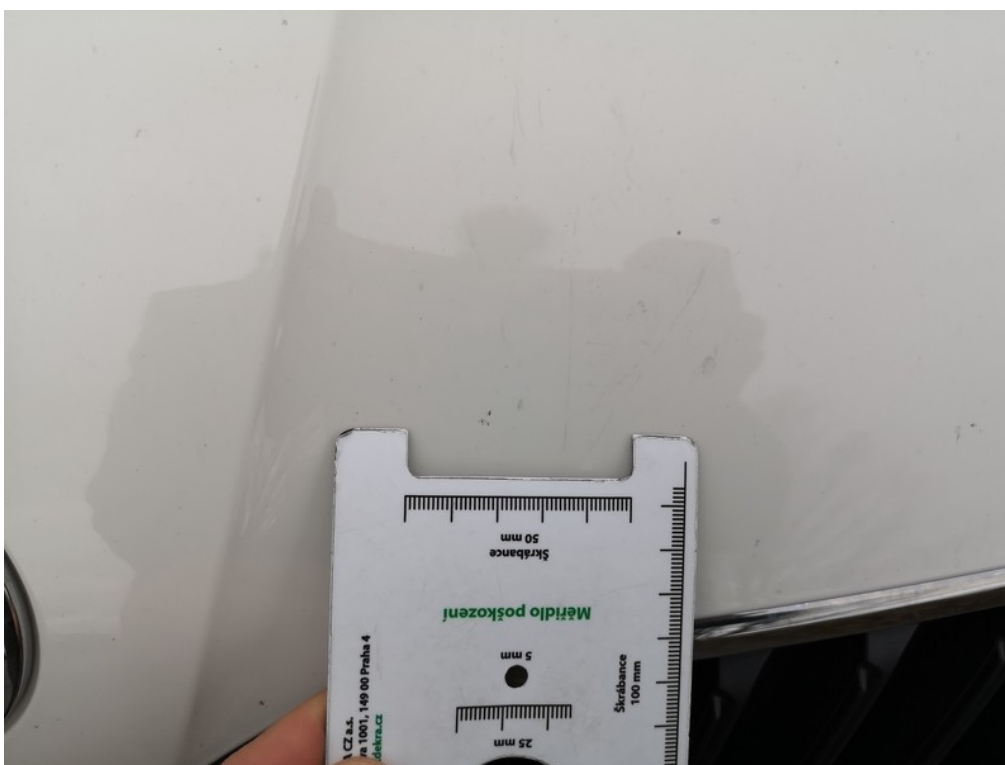
Umístění
2 Poškozený díl
Druh poškození

Exteriér (vnější
prostor)
Přední část vozidla
Poškození od
odletujícího kamení

Způsob opravy (opatření) Opravit
Poznámka:

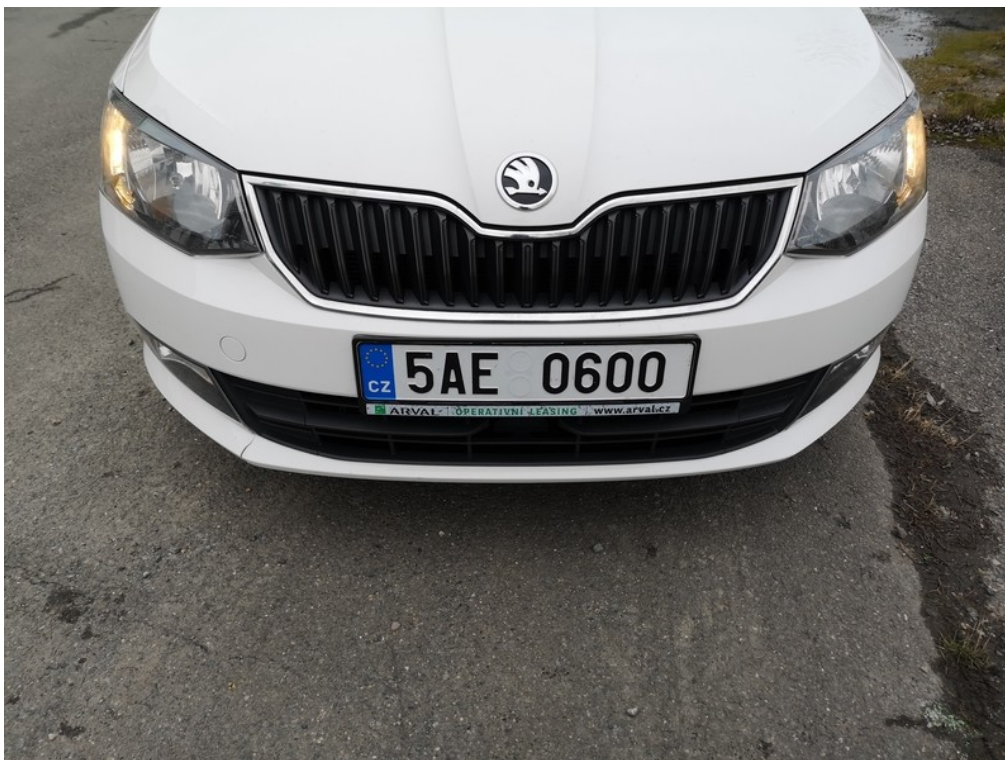
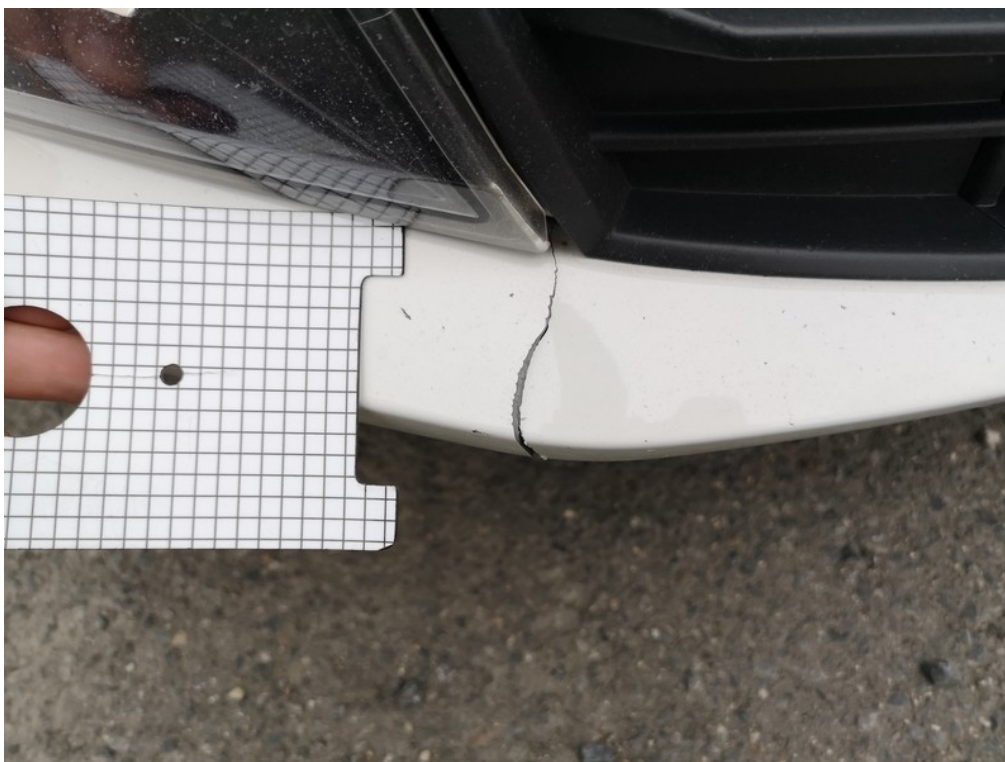
3 Umístění
Poškozený díl
Druh poškození

Exteriér (vnější
prostor)
Přední nárazník
Prasklina

Způsob opravy (opatření) Vyměnit
Poznámka:

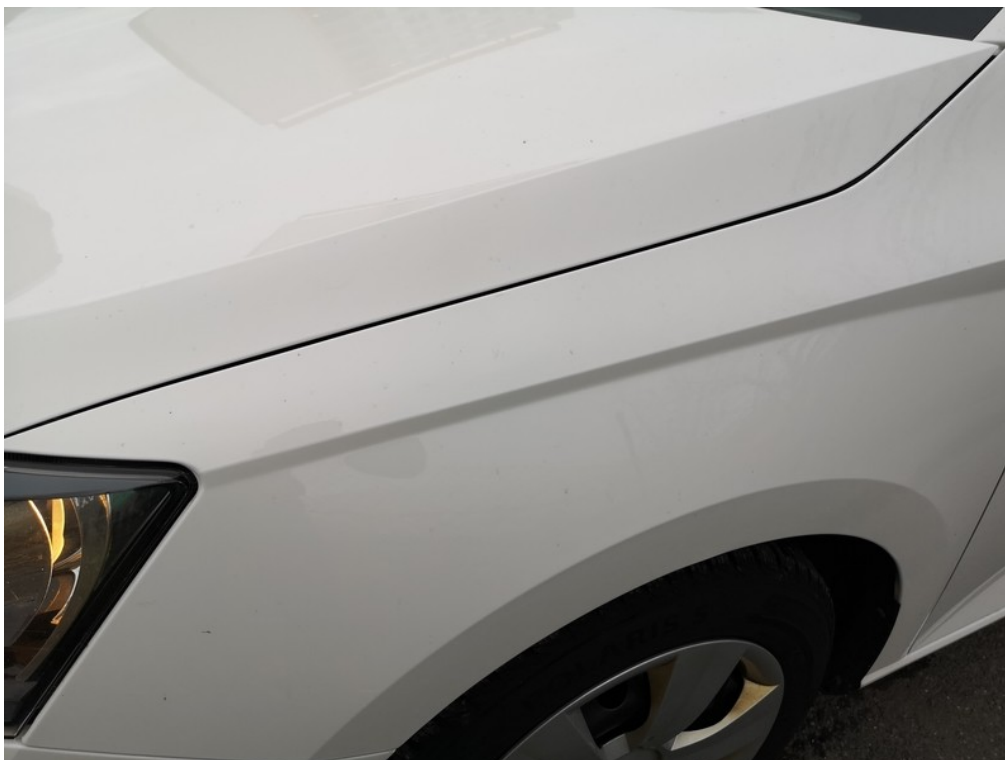
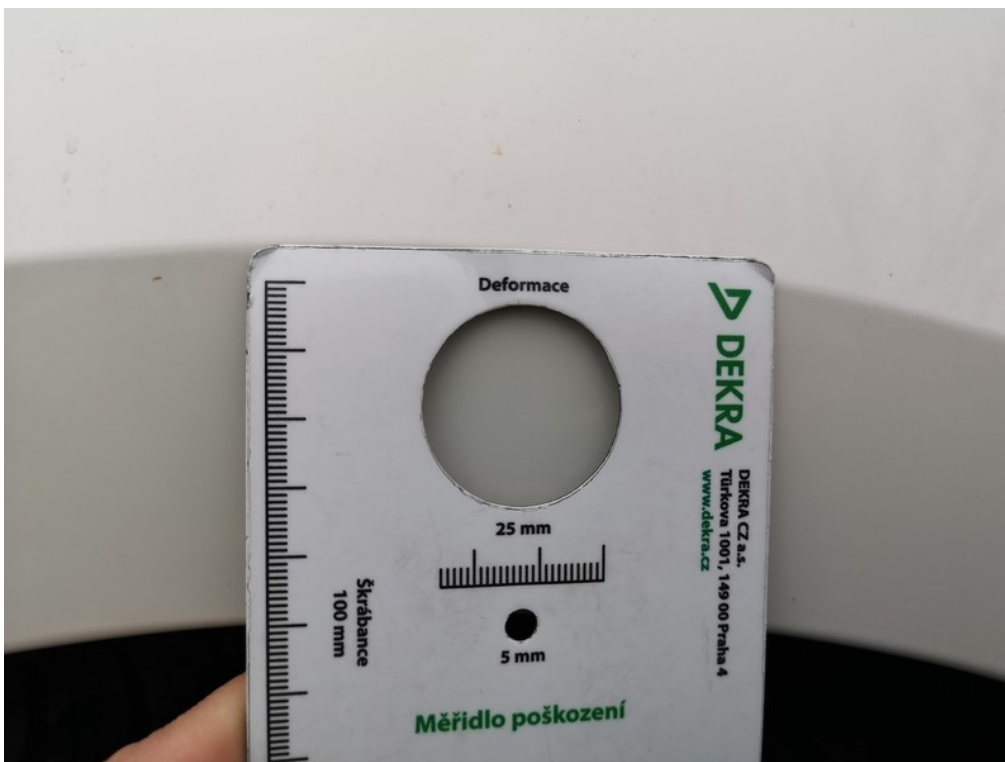
4 Umístění
Poškozený díl
Druh poškození

Exteriér (vnější prostor)
Blatník přední levý
Jamka

Způsob opravy (opatření) Opravit
Poznámka:

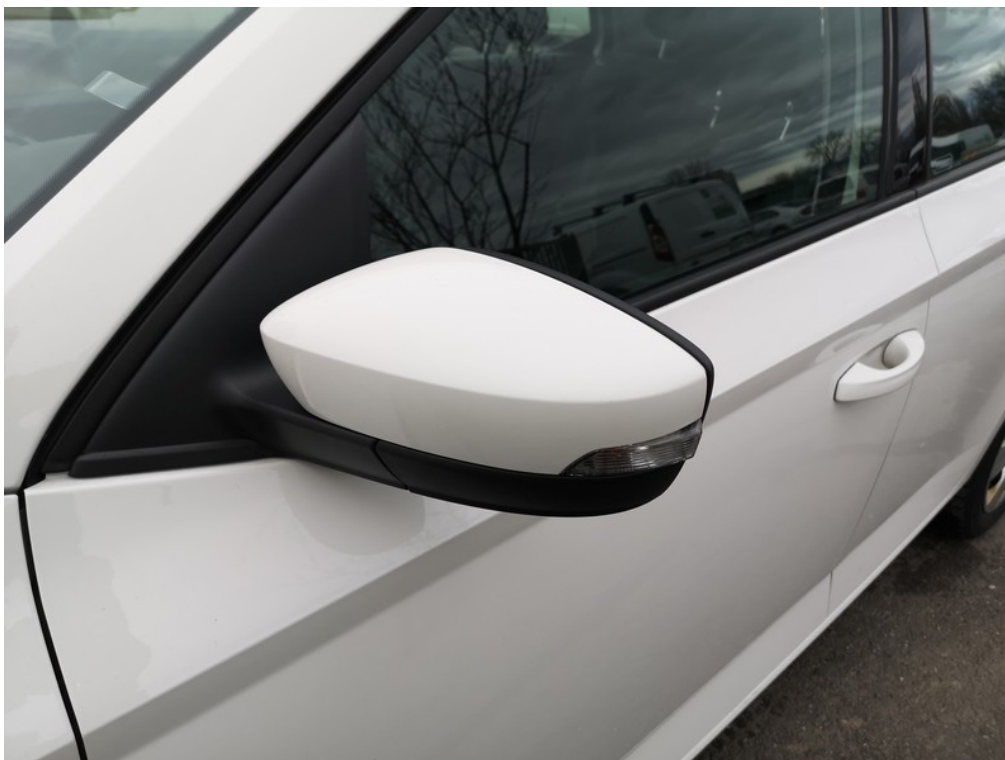
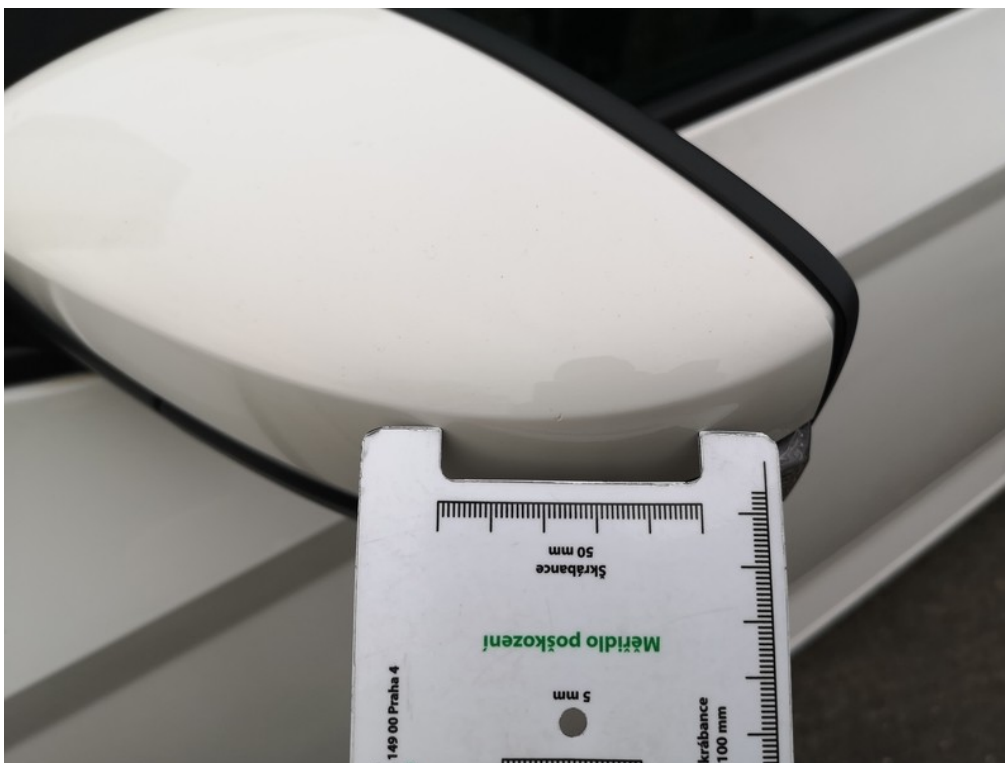
Umístění
5 Poškozený díl
Druh poškození

Exteriér (vnější prostor)
Kryt L zpětného zrcátka
Škrábance

Způsob opravy (opatření) Lakovat

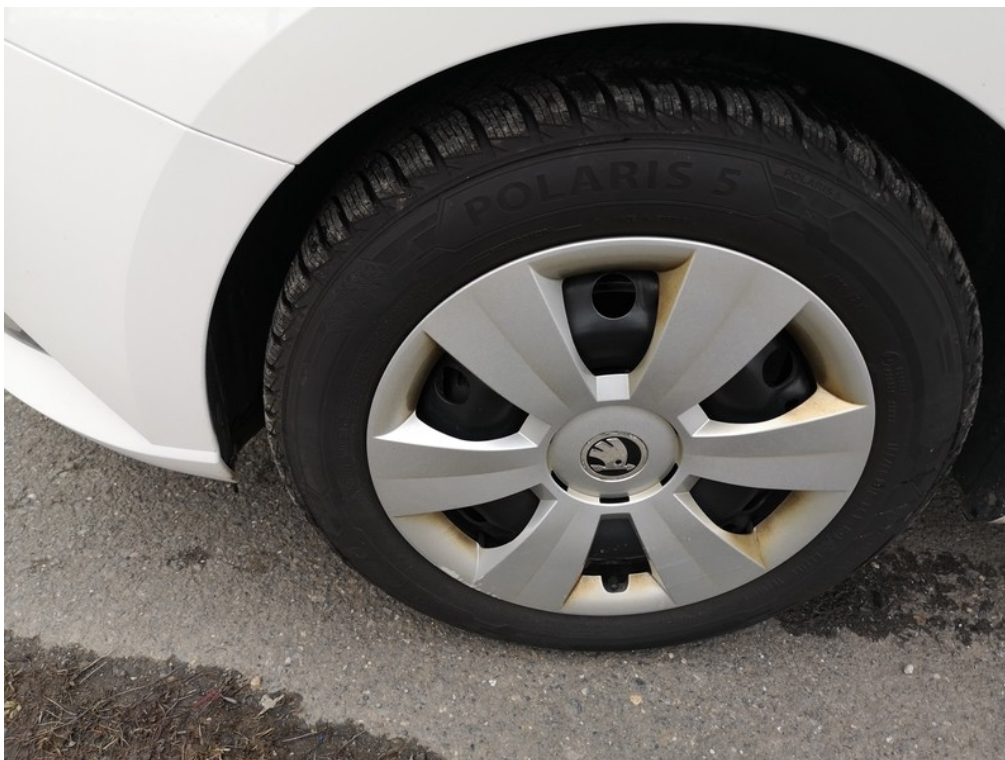
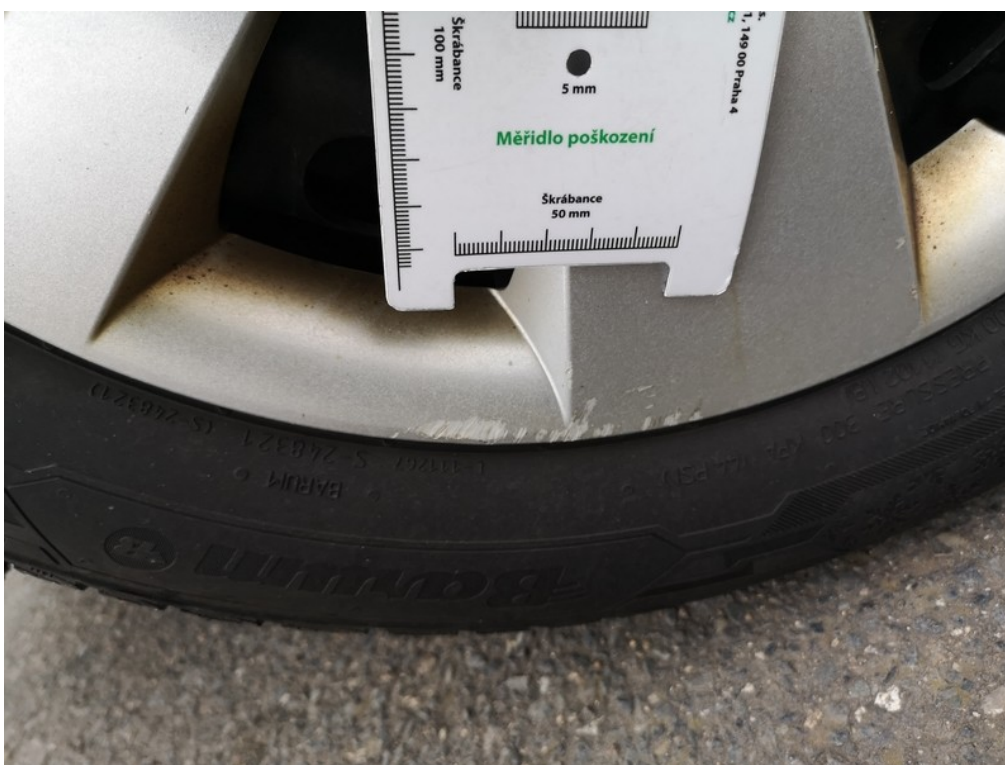
6 Umístění
Poškozený díl
Druh poškození

Exteriér (vnější
prostor)
Kryt LP kola
Škrábance

Způsob opravy (opatření) Vyměnit
Poznámka:

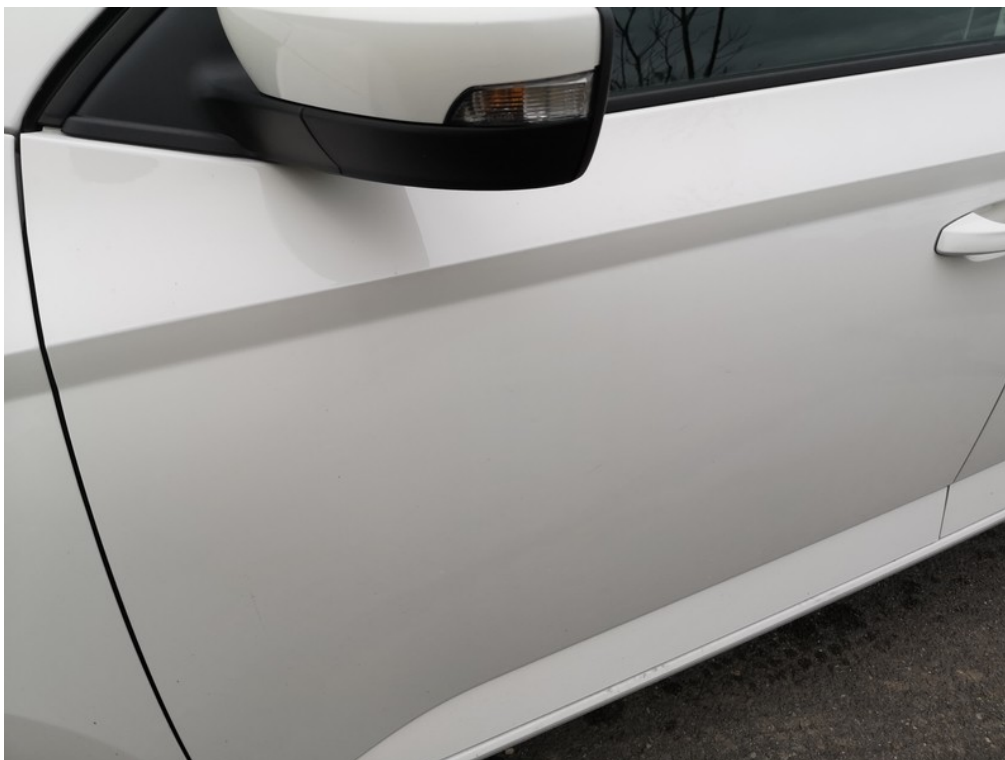
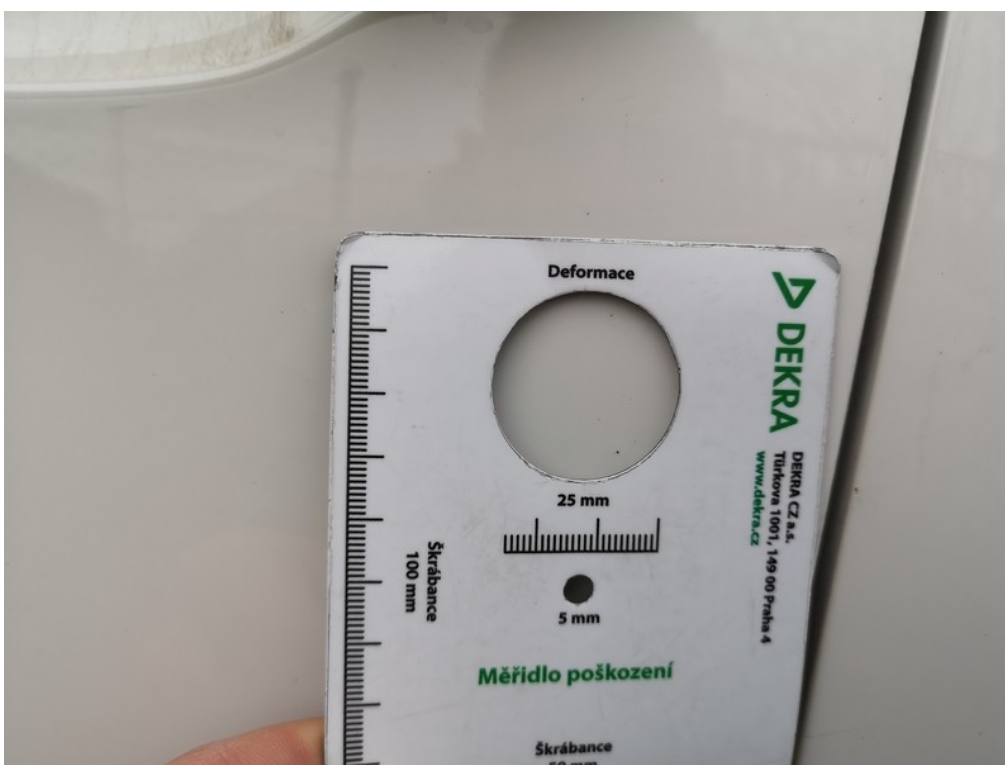
7 Umístění
Poškozený díl
Druh poškození

Exteriér (vnější
prostor)
Dveře přední levé
Jamka

Způsob opravy (opatření) Opravit
Poznámka: + škrábance

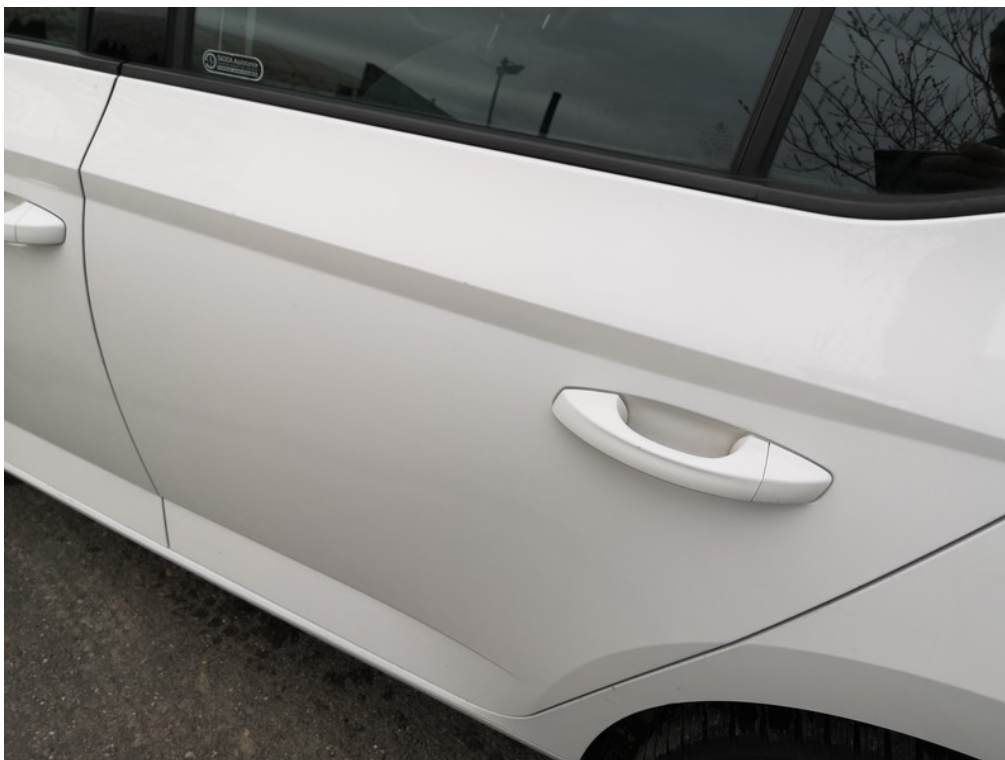
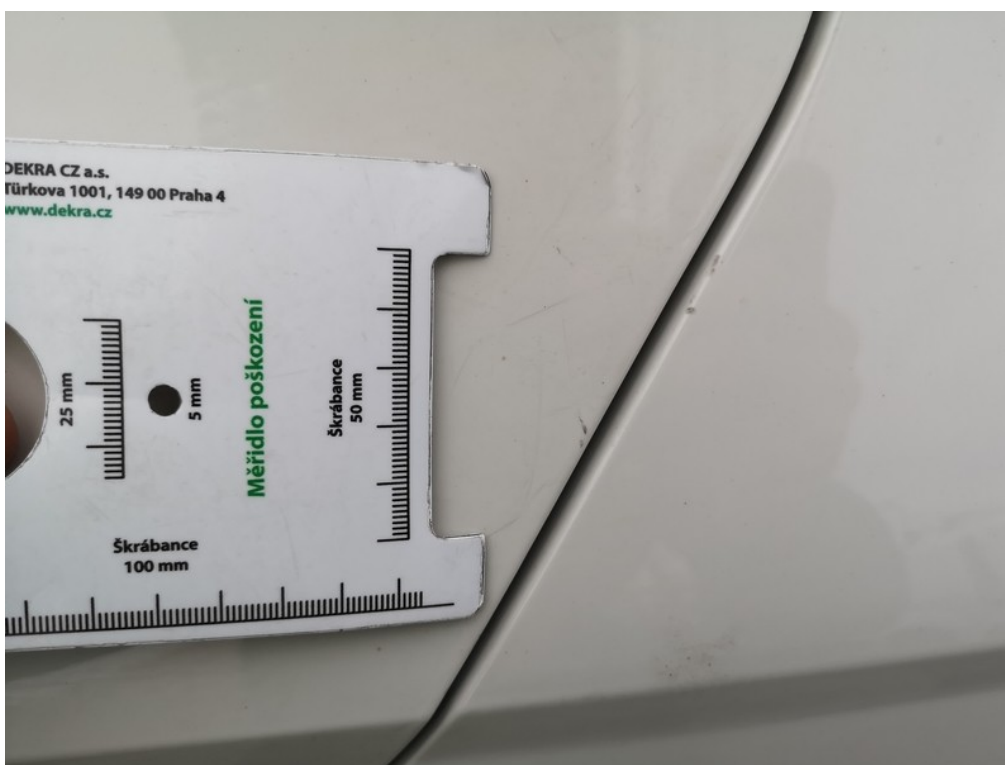
8 Umístění
Poškozený díl
Druh poškození

Exteriér (vnější prostor)
Dveře zadní levé
Škrábance

Způsob opravy (opatření) Lakovat
Poznámka:

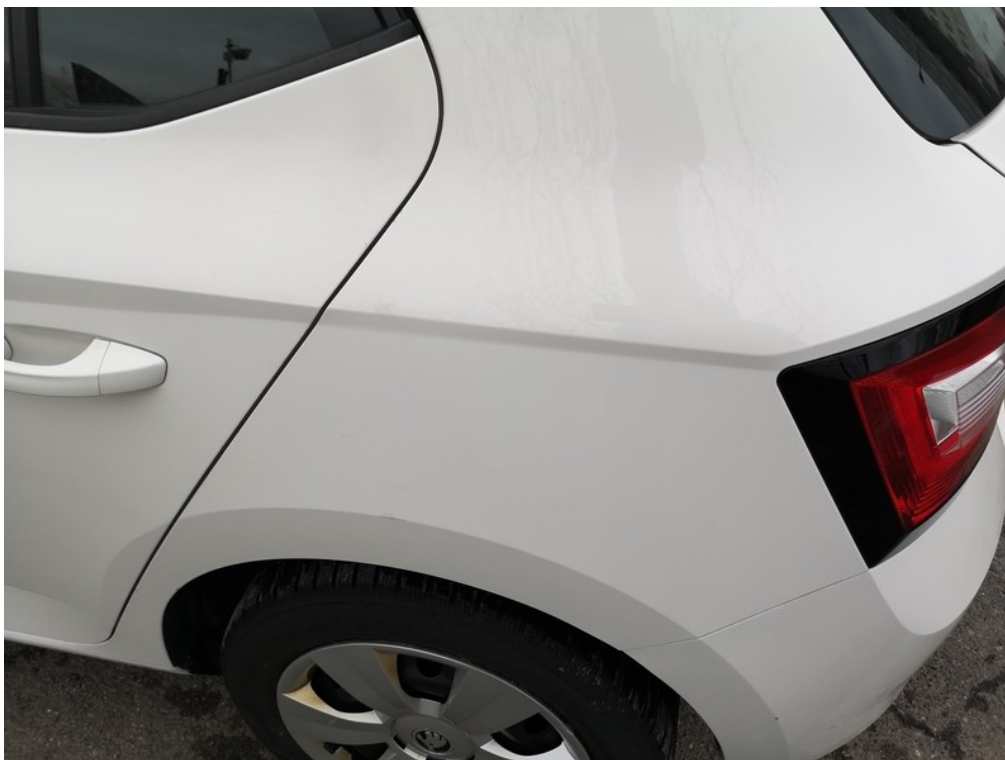
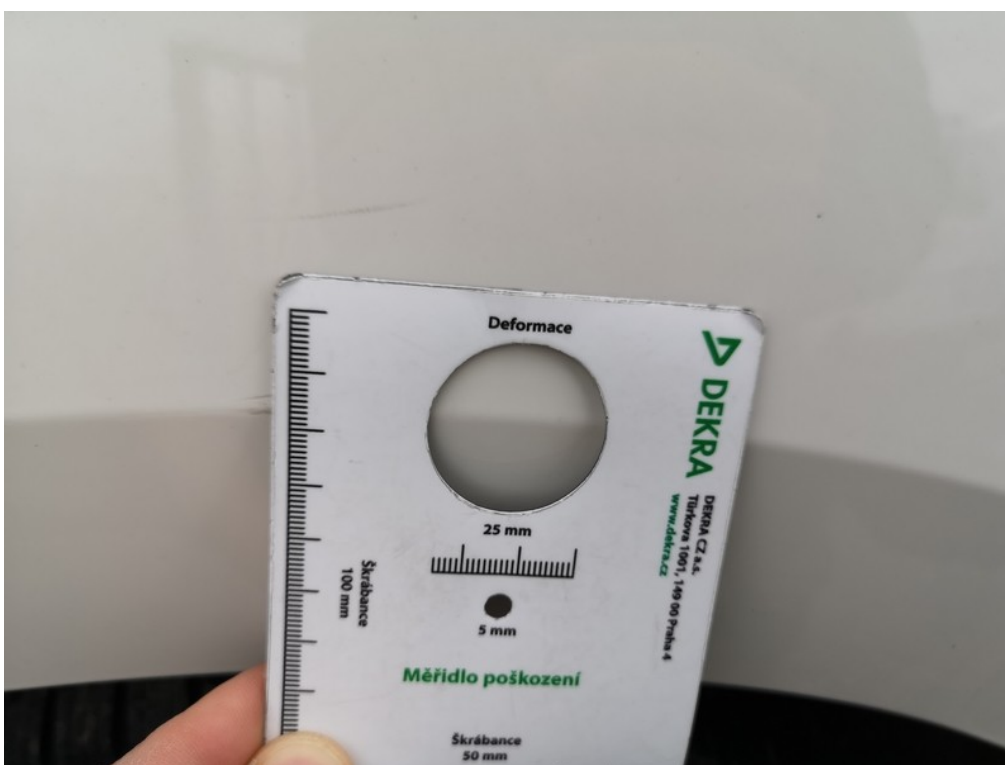
9 Umístění
Poškozený díl
Druh poškození

Exteriér (vnější prostor)
Bočnice zadní levá
Jamka

Způsob opravy (opatření) Opravit
Poznámka: + škrábance

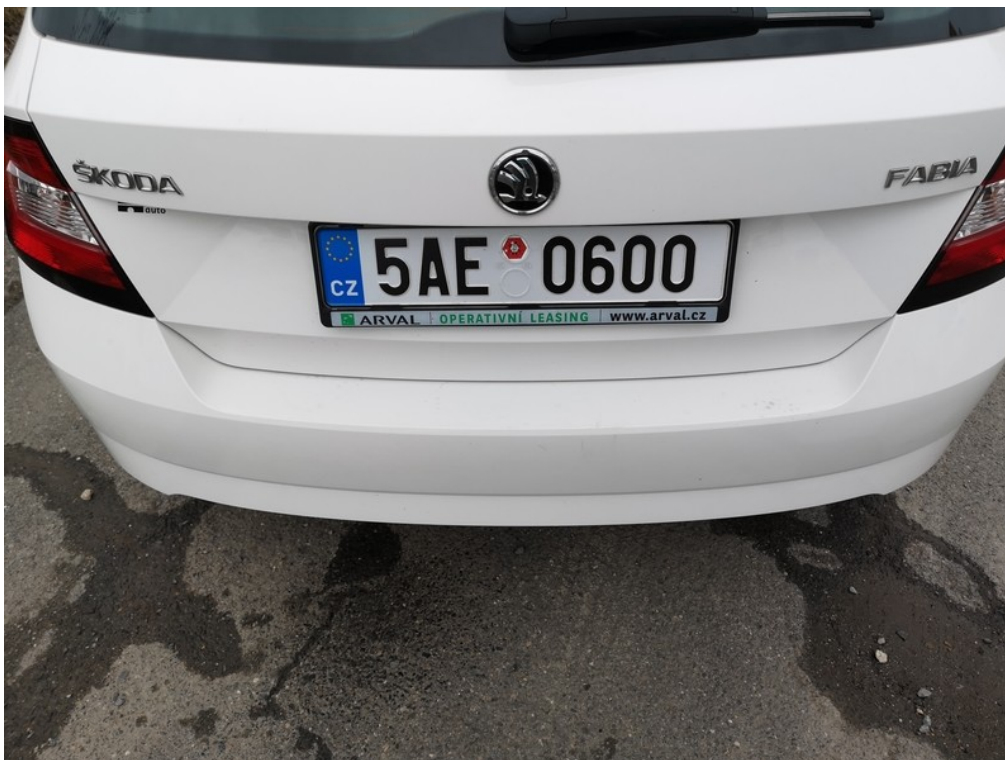
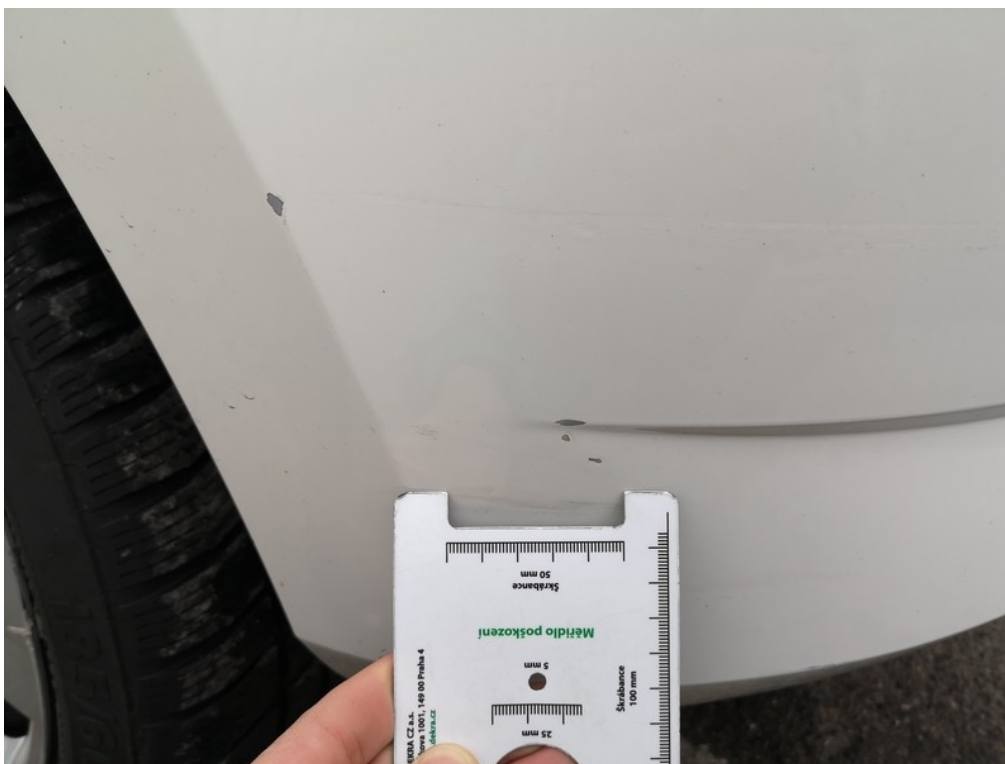
10 Umístění
Poškozený díl
Druh poškození

Exteriér (vnější prostor)
Zadní nárazník
Škrábance

Způsob opravy (opatření) Lakovat
Poznámka:

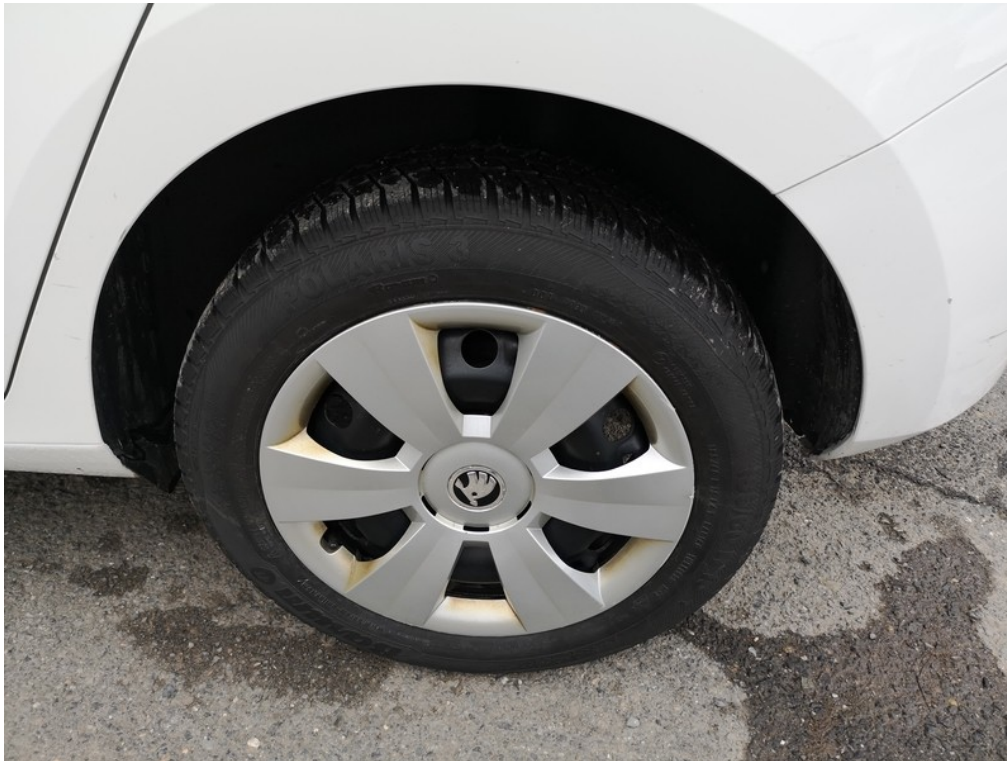
11 Umístění
Poškozený díl
Druh poškození

Exteriér (vnější
prostor)
Kryt LZ kola
Škrábance

Způsob opravy (opatření) Vyměnit

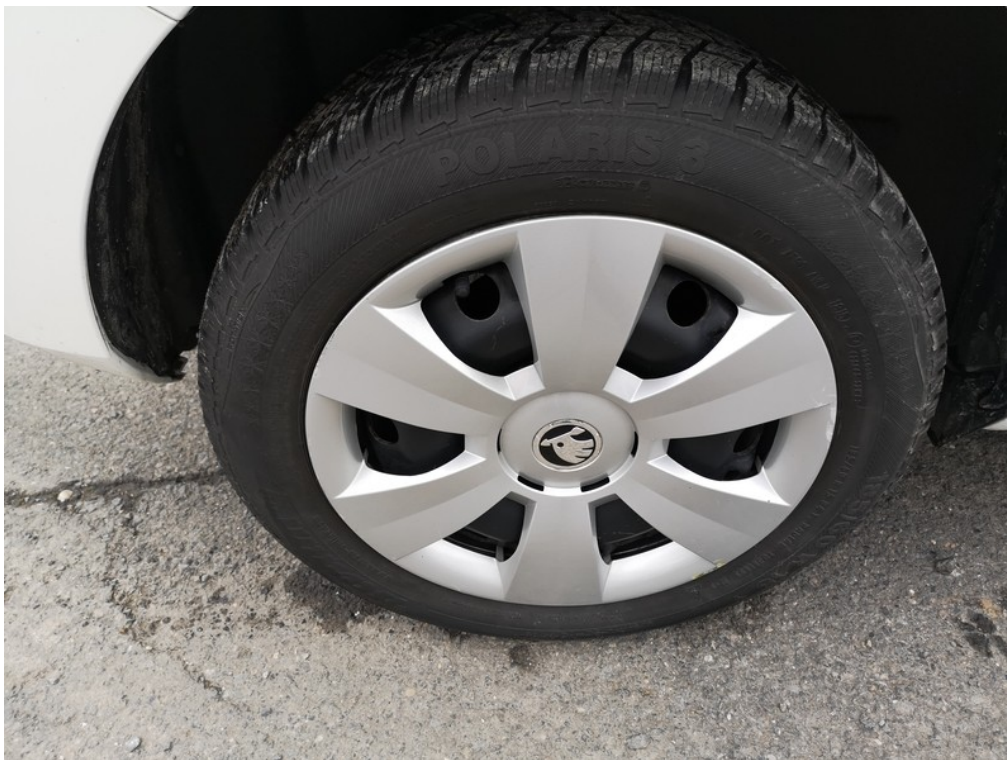
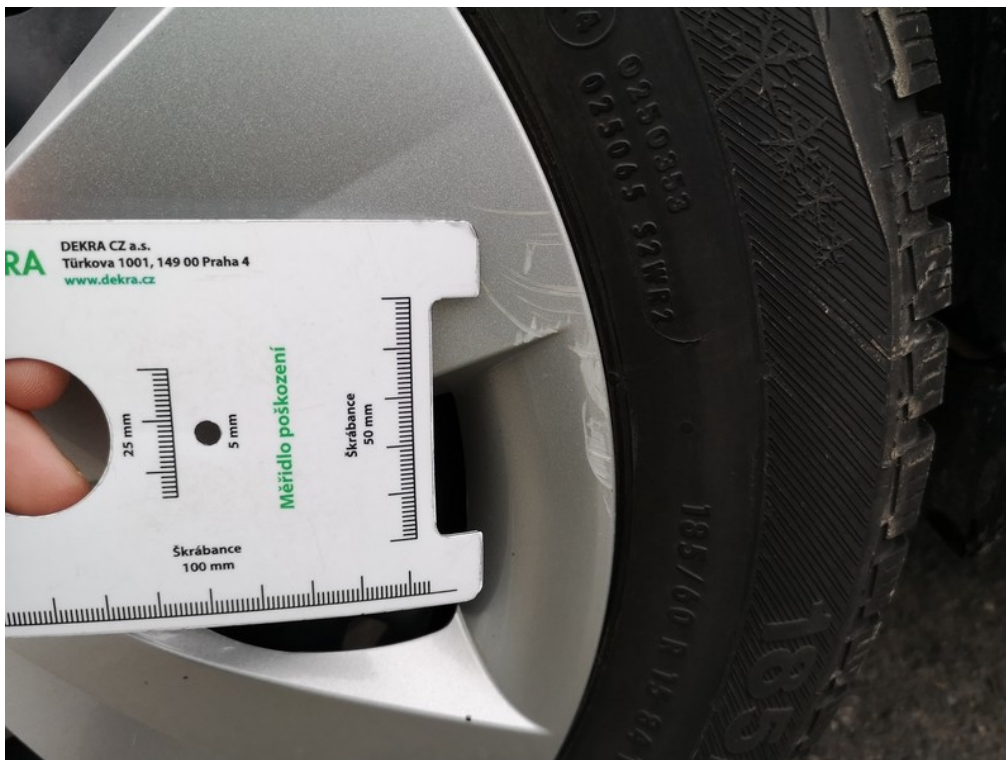
12 Umístění
Poškozený díl
Druh poškození

Exteriér (vnější
prostor)
Kryt PZ kola
Škrábance

Způsob opravy (opatření) Vyměnit

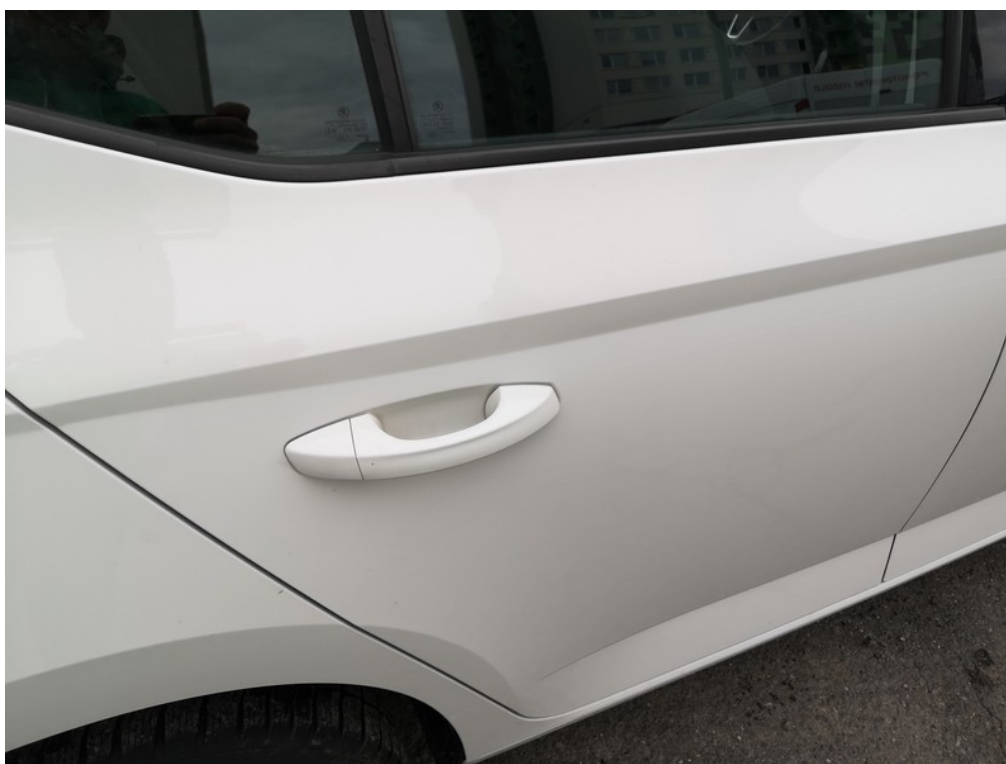
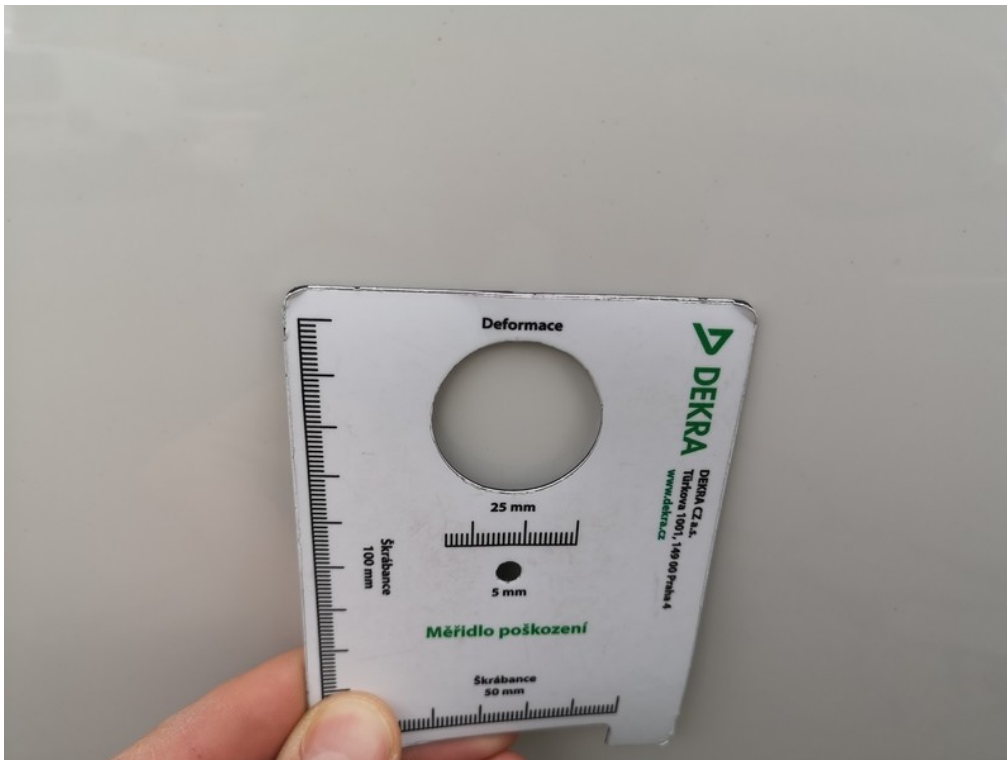
13 Umístění
Poškozený díl
Druh poškození

Exteriér (vnější prostor)
Dveře zadní pravé
Jamka

Způsob opravy (opatření) Opravit
Poznámka: + škrábance

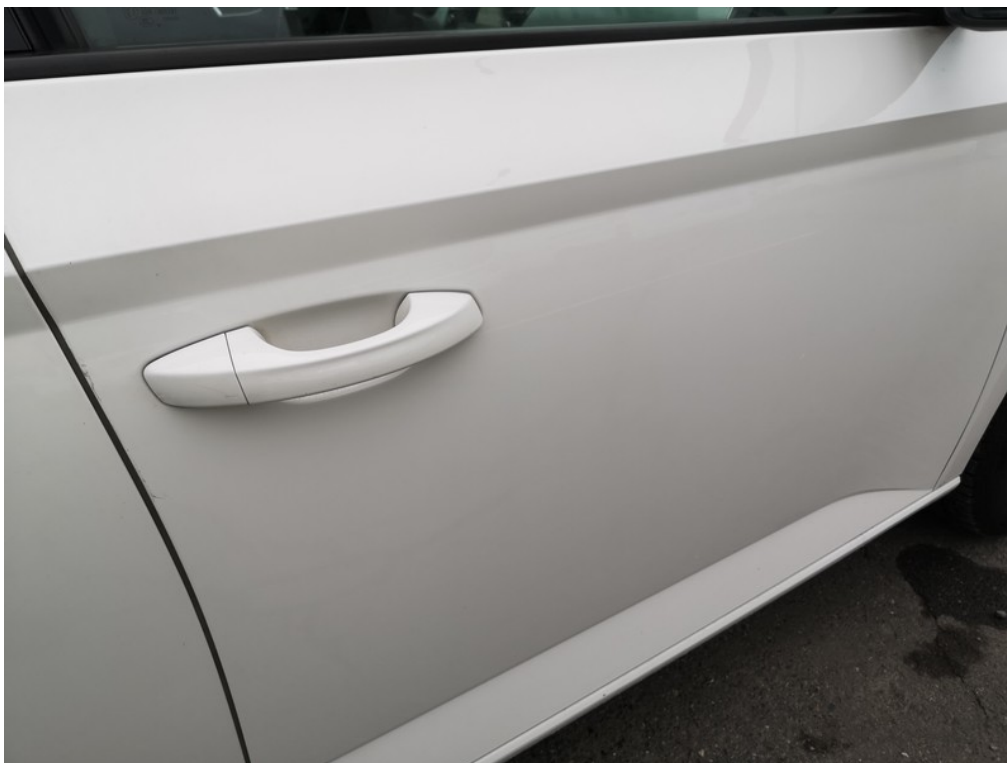
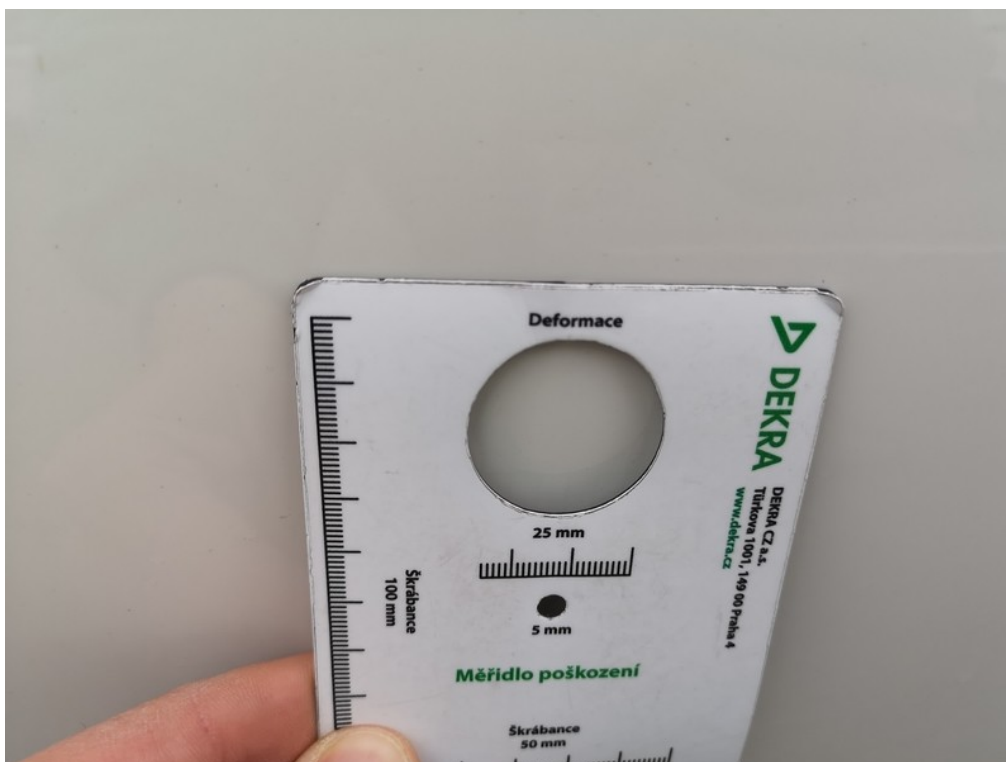
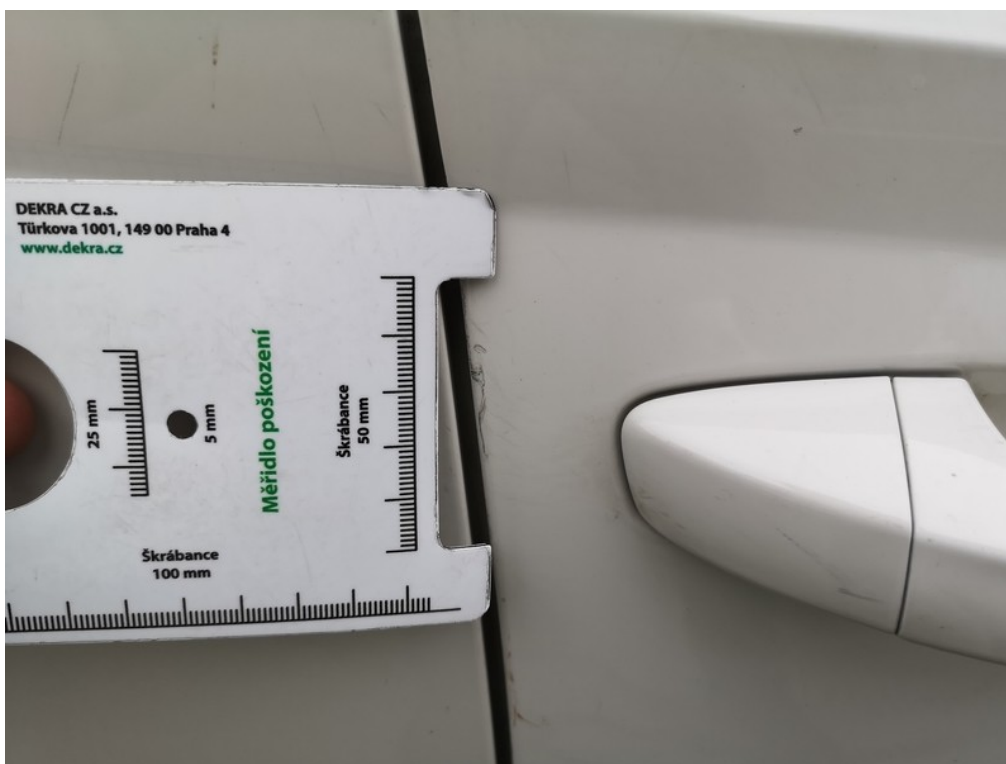
14 Umístění
Poškozený díl
Druh poškození

Exteriér (vnější prostor)
Dveře přední pravé
Jamka

Způsob opravy (opatření) Opravit
Poznámka: + škrábance
