DEKRA CZ a.s.

ARVAL CZ s.r.o.

ÚDAJE O VOZIDLE

SEZNAM POŠKOZENÍ

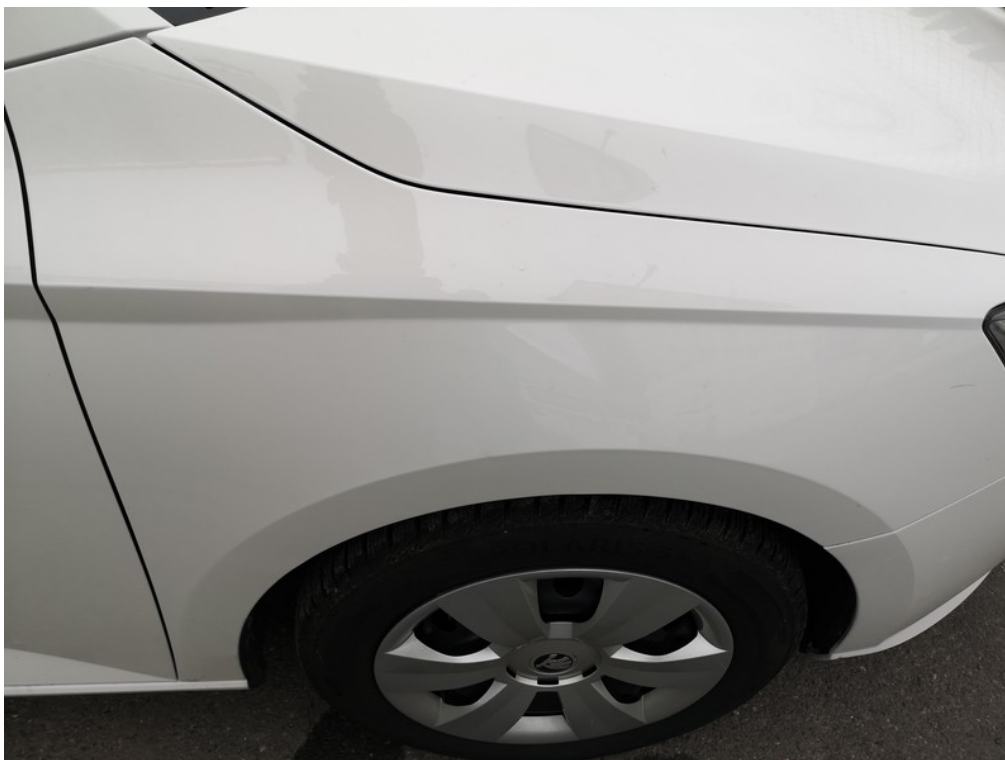
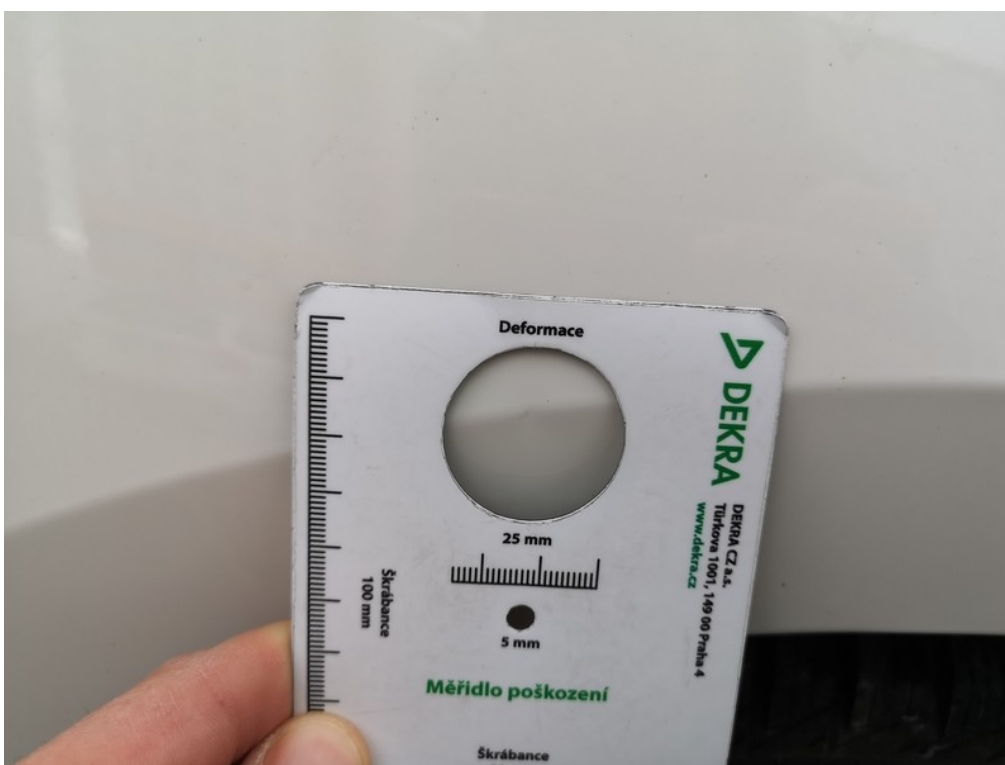
15 Umístění
Poškozený díl
Druh poškození

Exteriér (vnější prostor)
Blatník přední pravý
Jamka

Způsob opravy (opatření) Opravit
Poznámka: + škrábance

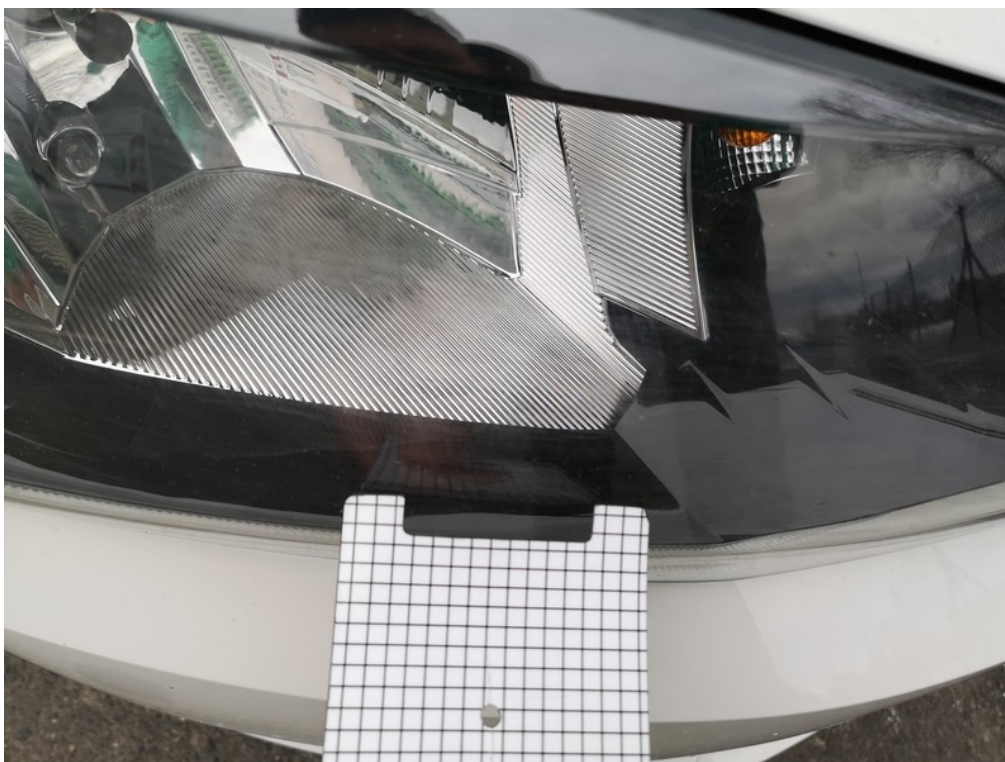
16 Umístění
Poškozený díl
Druh poškození

Exteriér (vnější prostor)
Světlomet pravý
Škrábance

Způsob opravy (opatření) Vyměnit
Poznámka:

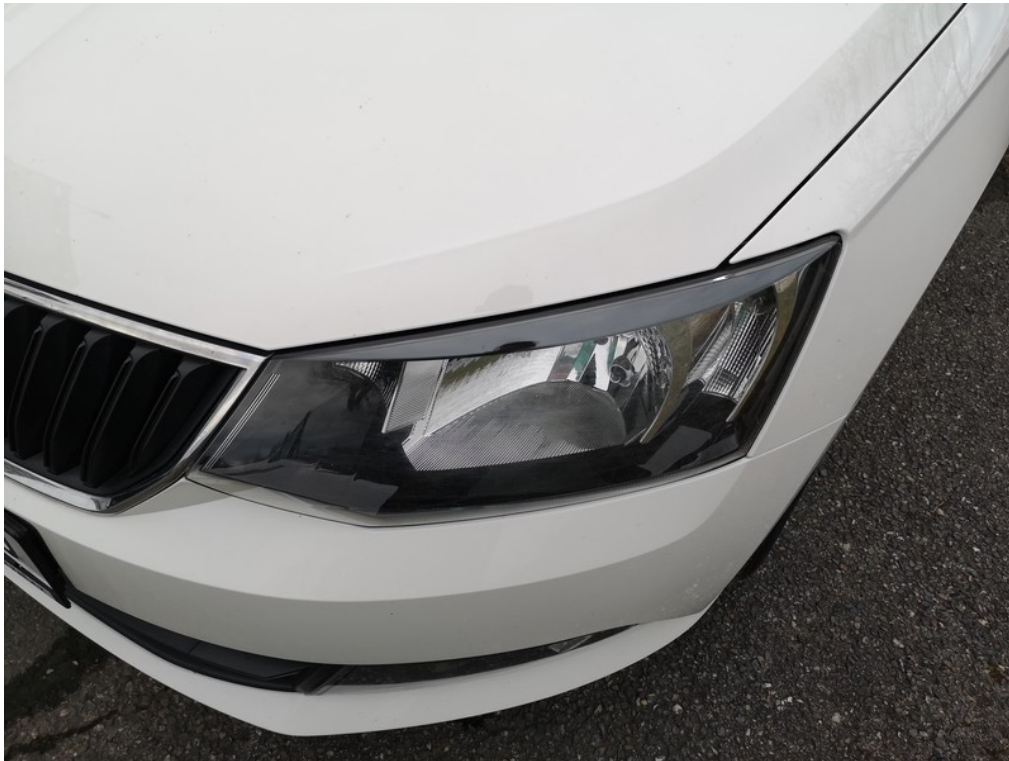
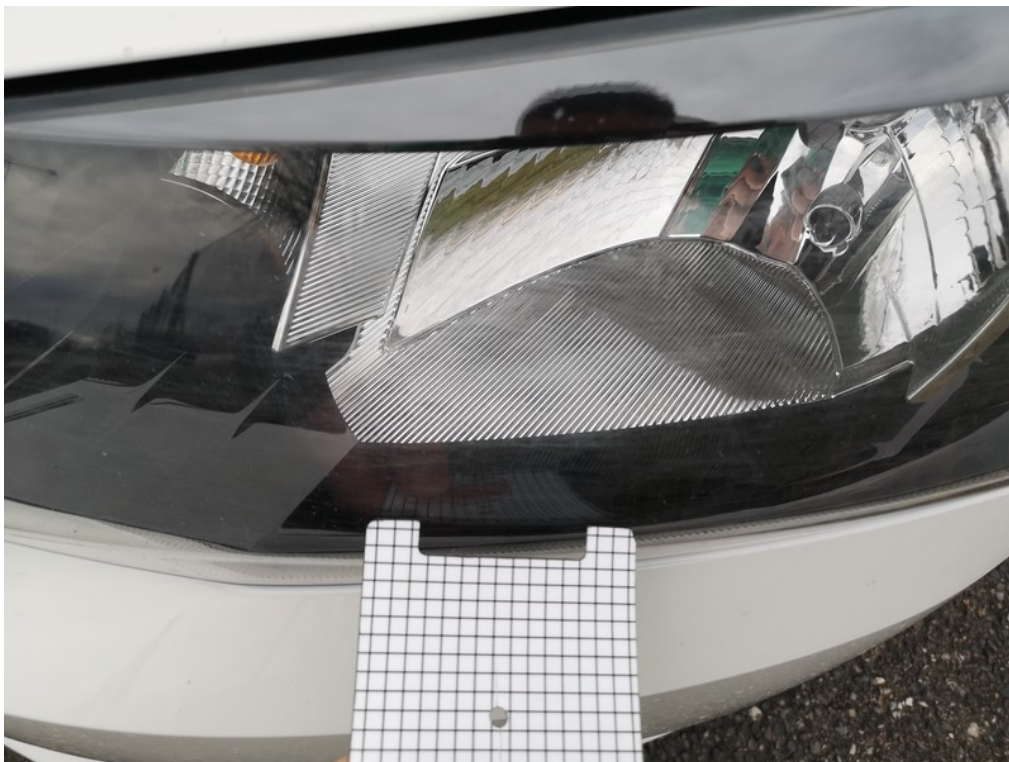
17 Umístění
Poškozený díl
Druh poškození

Exteriér (vnější
prostor)
Světlo levý
Škrábance

Způsob opravy (opatření) Vyměnit
Poznámka:

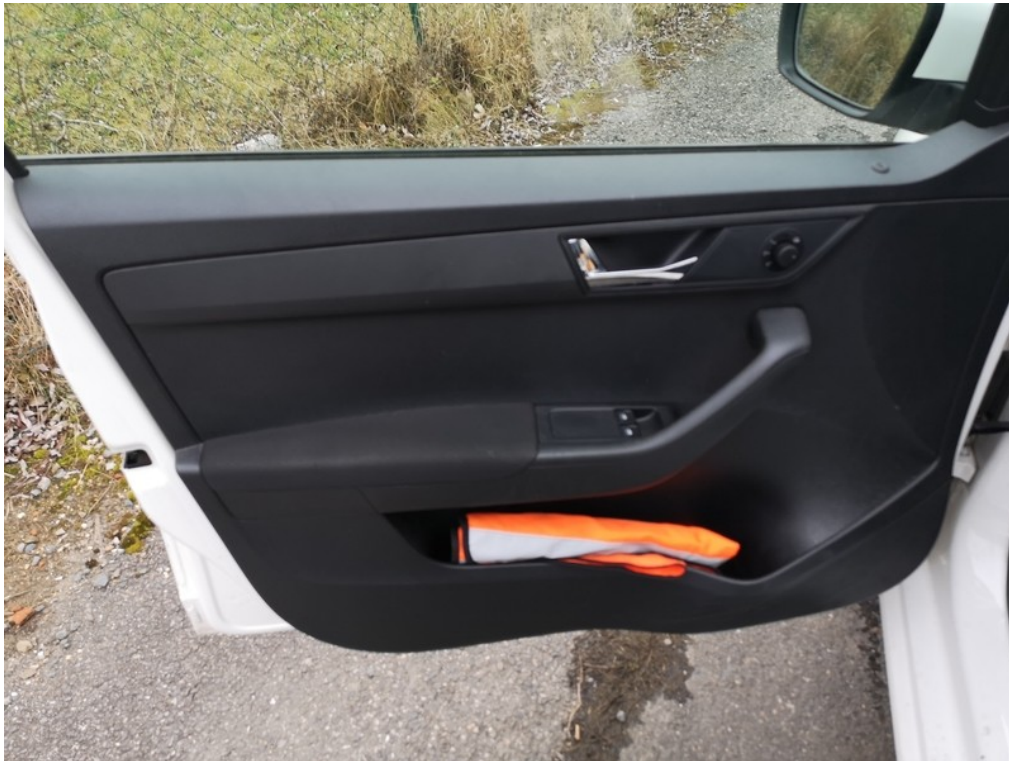
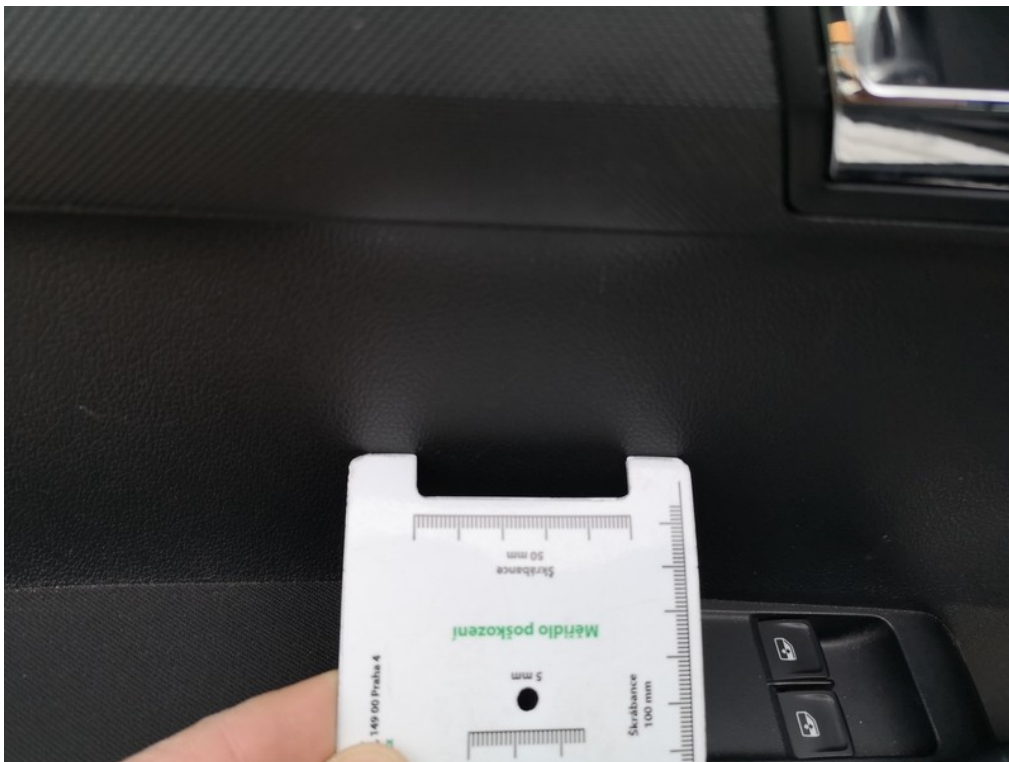
18 Umístění
Poškozený díl
Druh poškození

Interiér (vnitřní prostor)
Výplň LP dveří
Škrábance

Způsob opravy (opatření) Vyměnit
Poznámka:

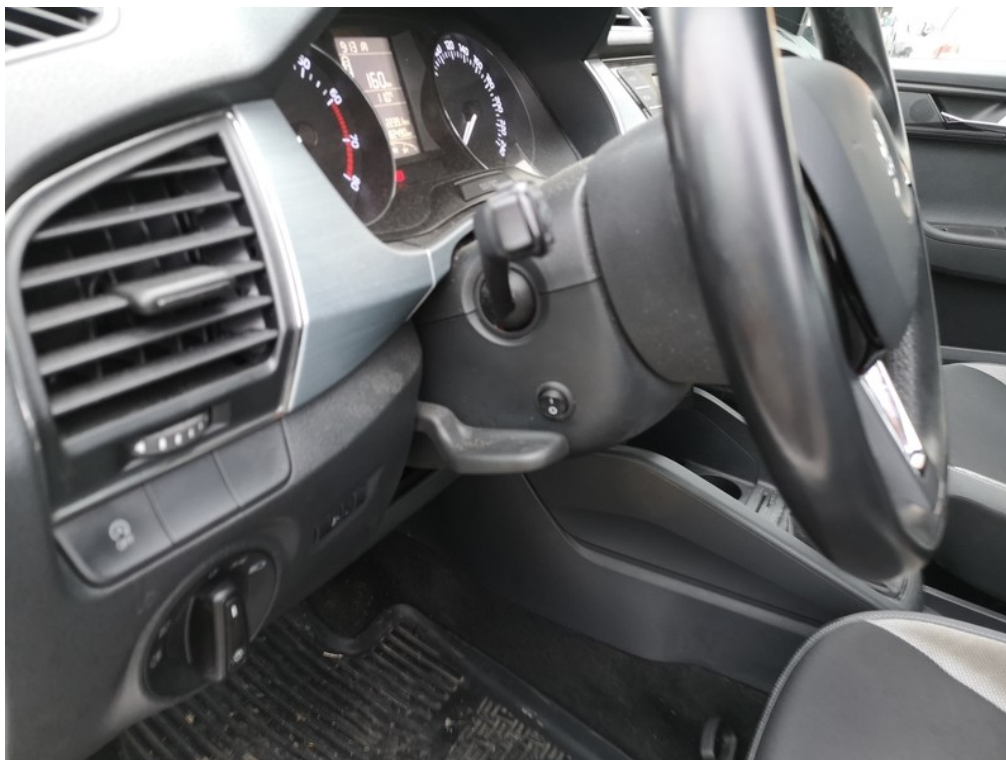
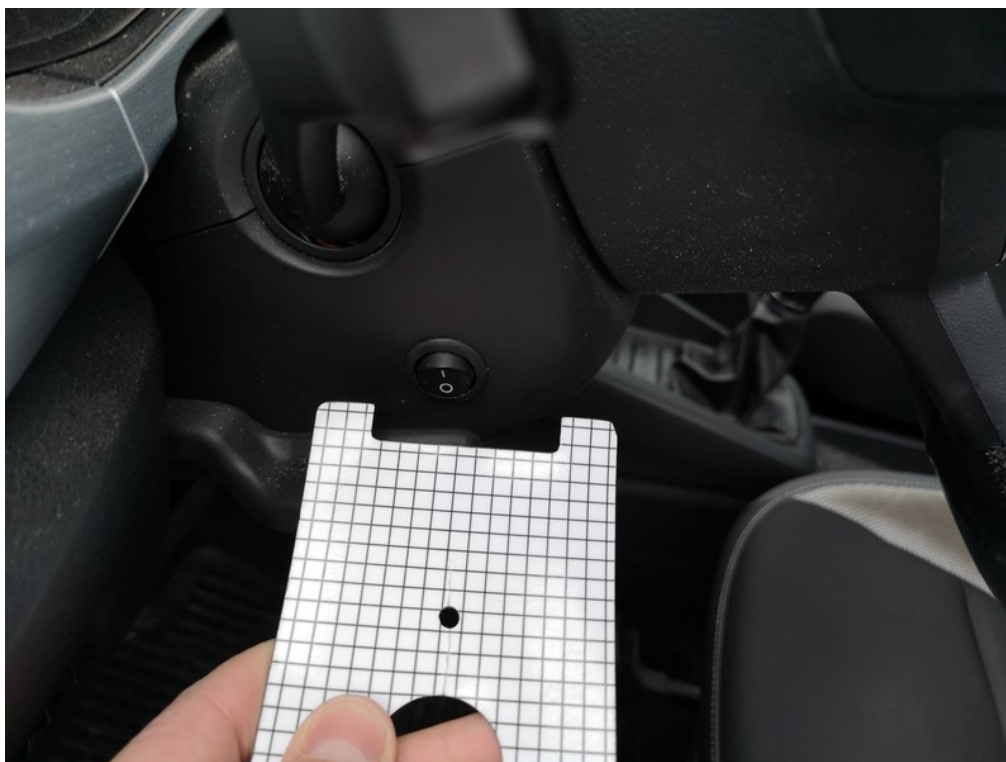
19 Umístění
Poškozený díl
Druh poškození

Interiér (vnitřní prostor)
Kryt sloupku volantu
Nadstandardní prvek

Způsob opravy (opatření) Vyměnit
Poznámka:

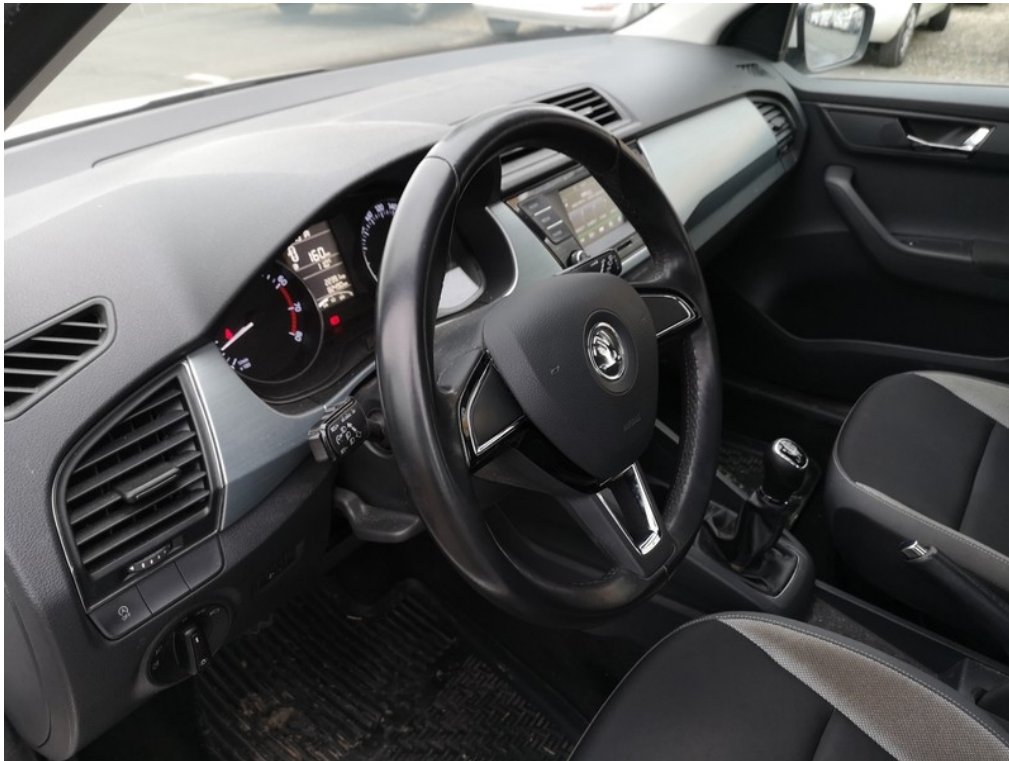
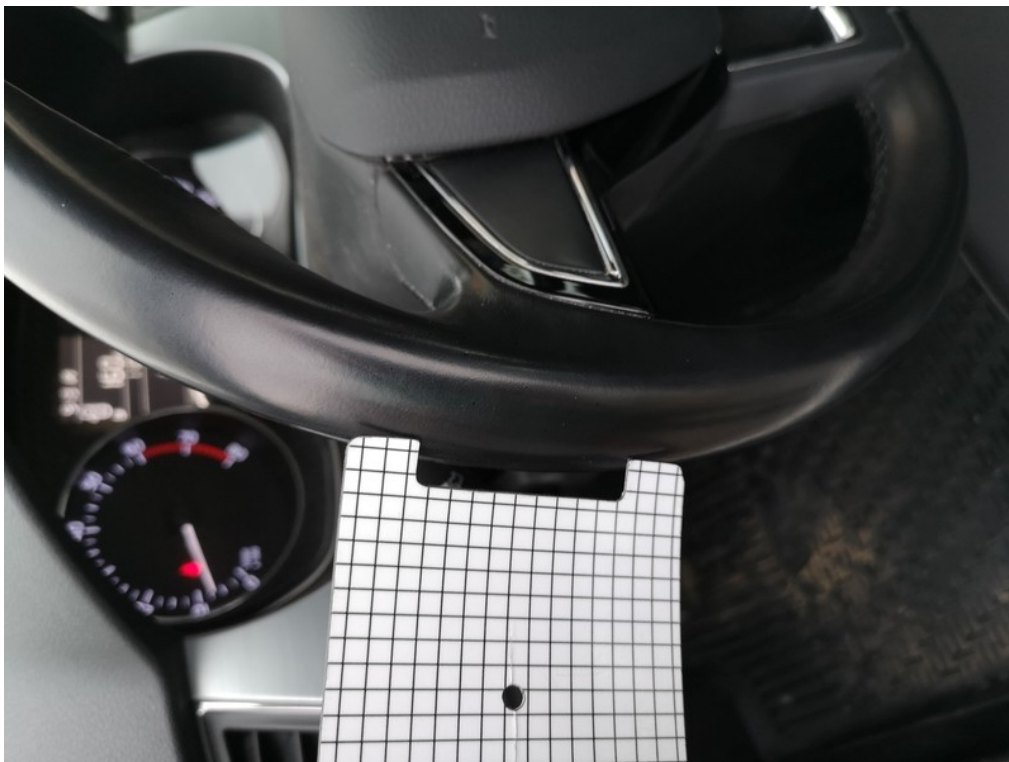
20 Umístění
Poškozený díl
Druh poškození

Interiér (vnitřní prostor)
Volant
Opotřebení

Způsob opravy (opatření) Vyměnit
Poznámka:

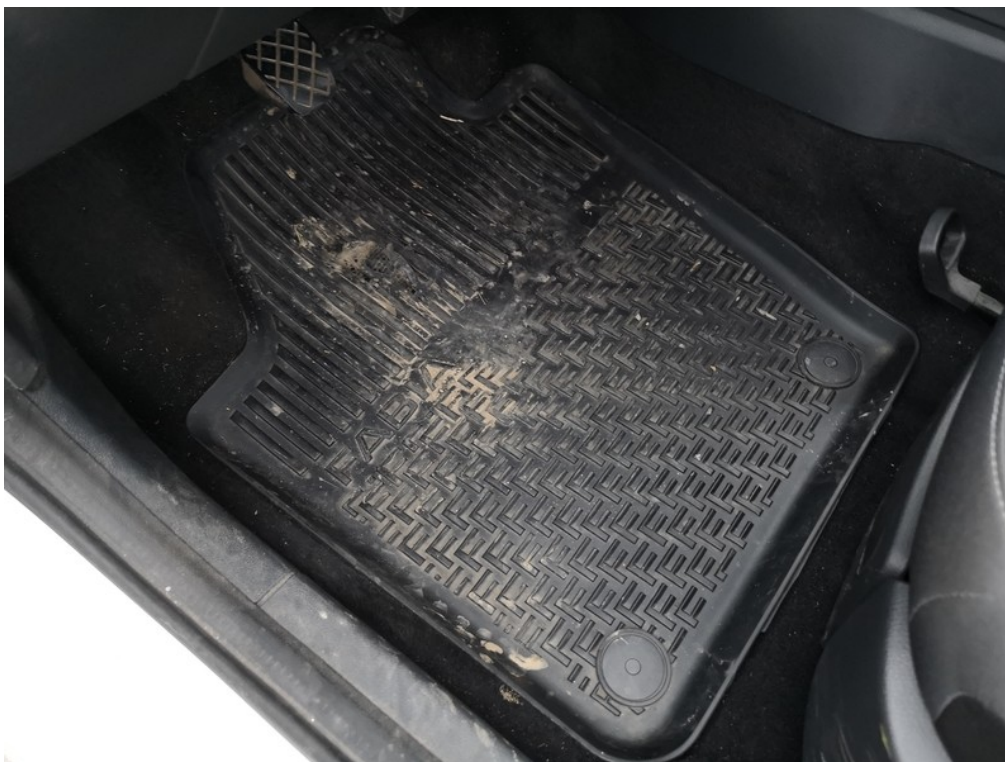
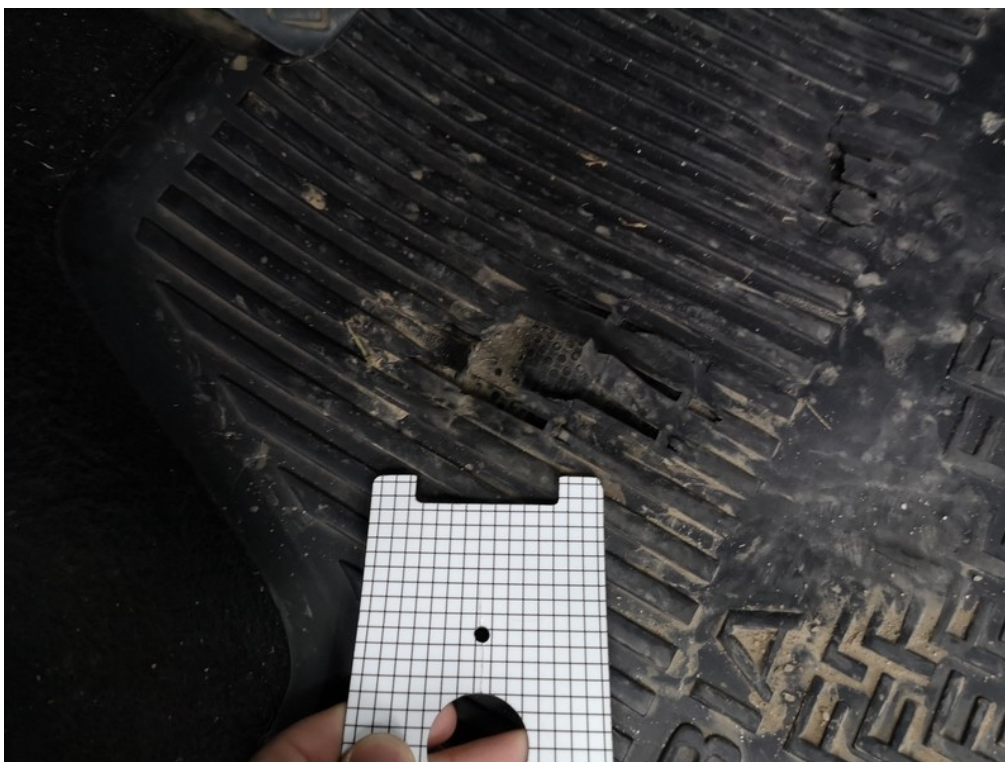
23 Umístění
Poškozený díl
Druh poškození

Interiér (vnitřní prostor)
Přídavný koberec LP
Opotřebení

Způsob opravy (opatření) Vyměnit

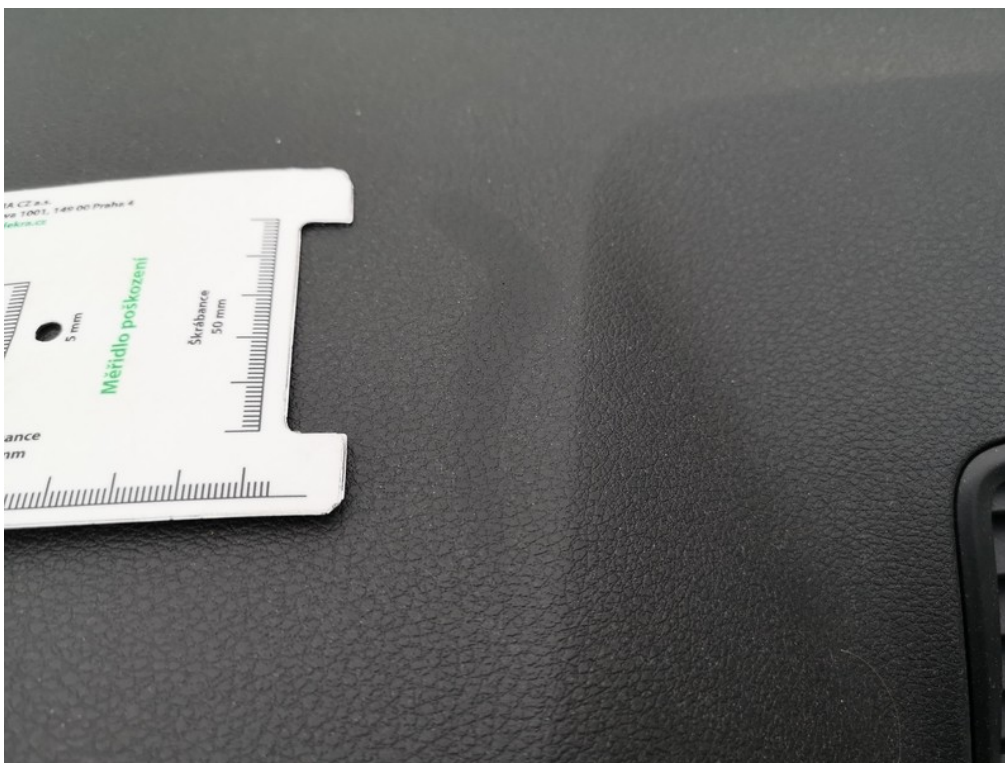
Umístění
24 Poškozený díl
Druh poškození

Interiér (vnitřní prostor)
Přístrojová deska horní část
Škrábance

Způsob opravy (opatření) Vyměnit
Poznámka:

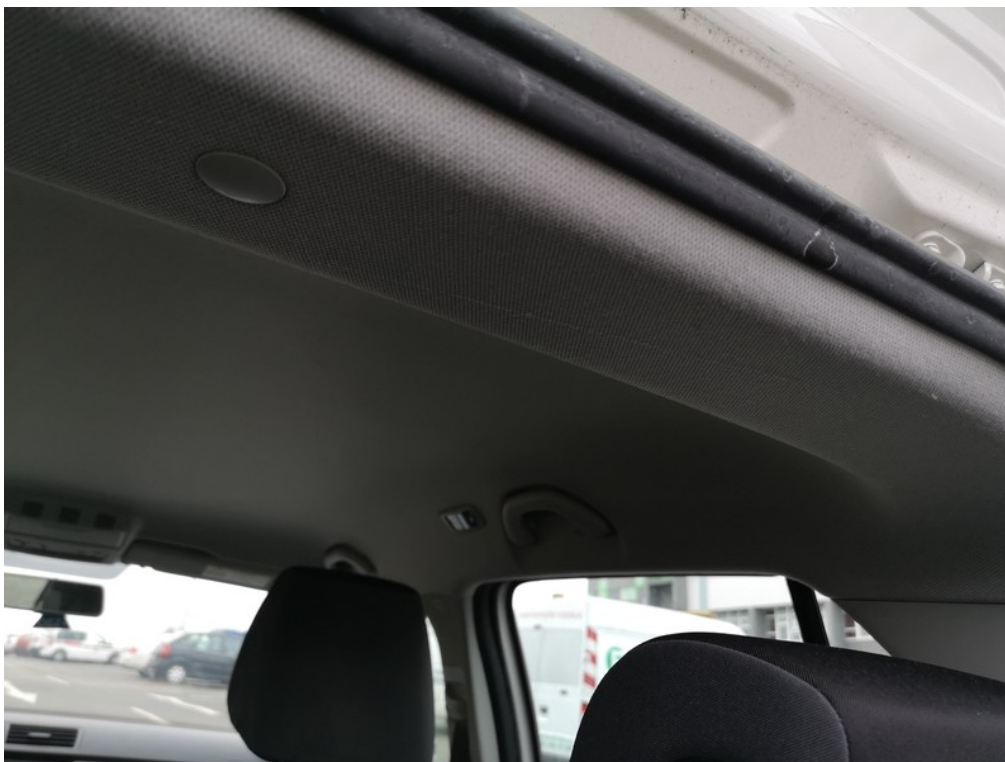
25 Umístění
Poškozený díl
Druh poškození

Interiér (vnitřní prostor)
Stropnice
Škrábance

Způsob opravy (opatření) Vyměnit
Poznámka:

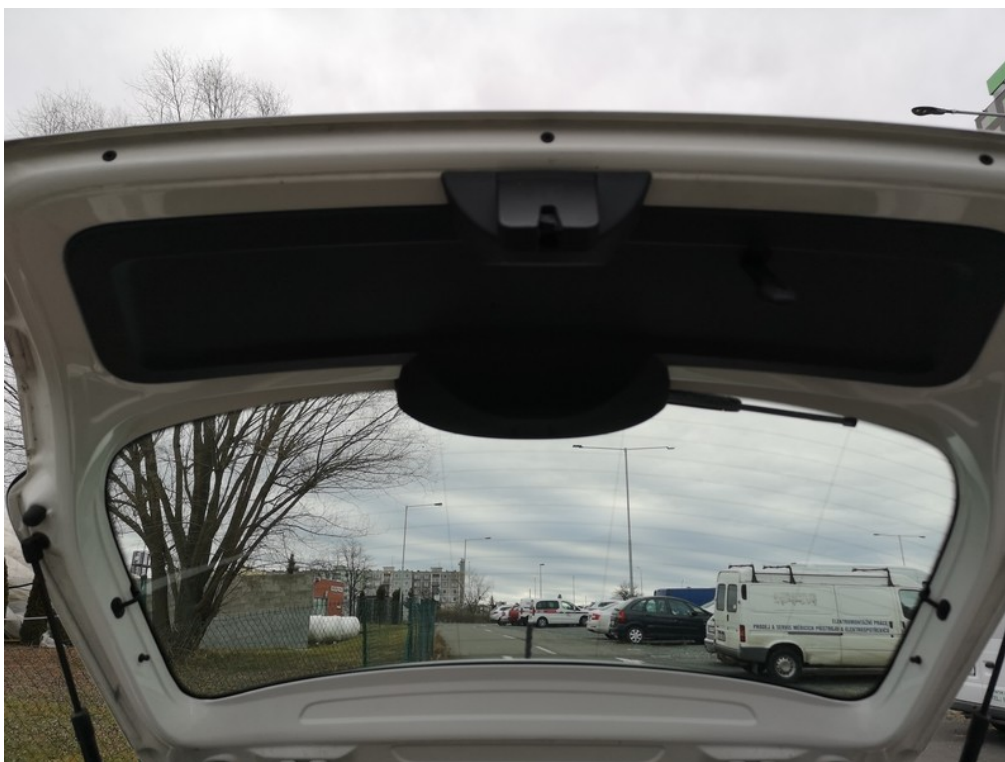
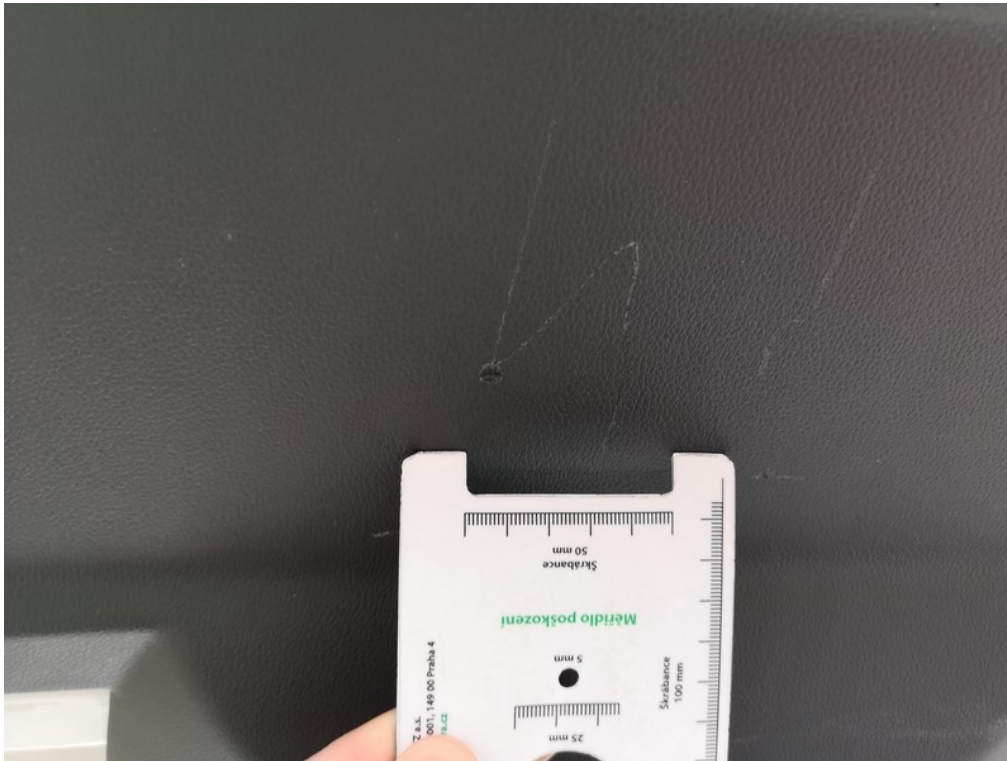
26 Umístění
Poškozený díl
Druh poškození

Interiér (vnitřní prostor)
Plastový kryt víka zav. Prostoru
Škrábance

Způsob opravy (opatření) Vyměnit
Poznámka:

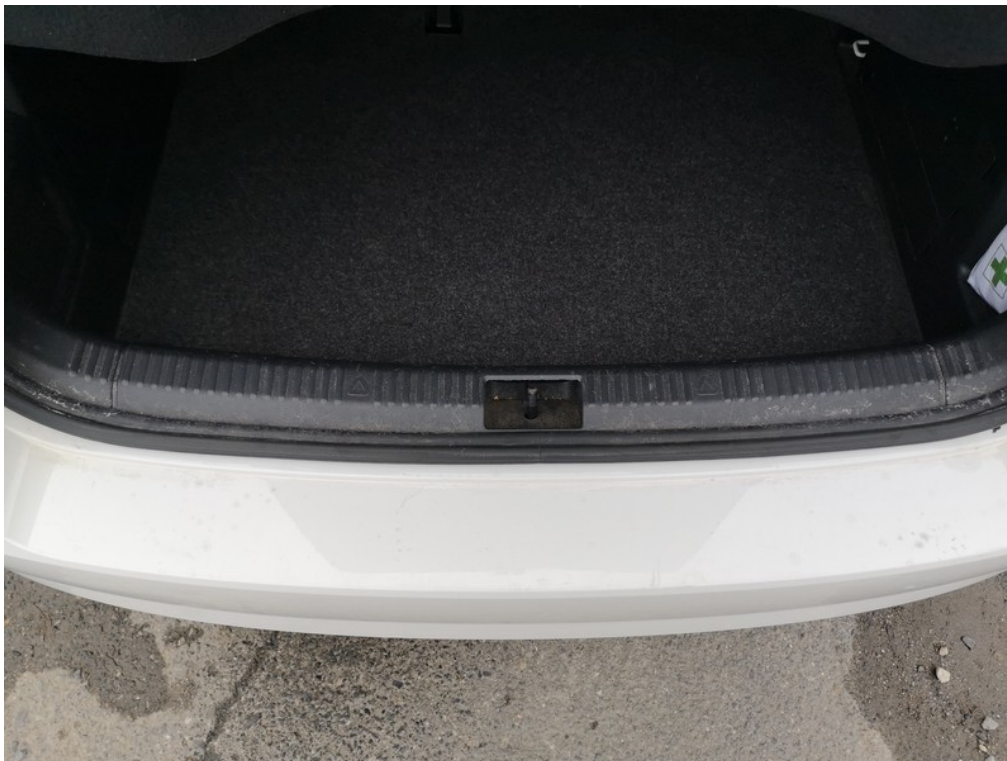
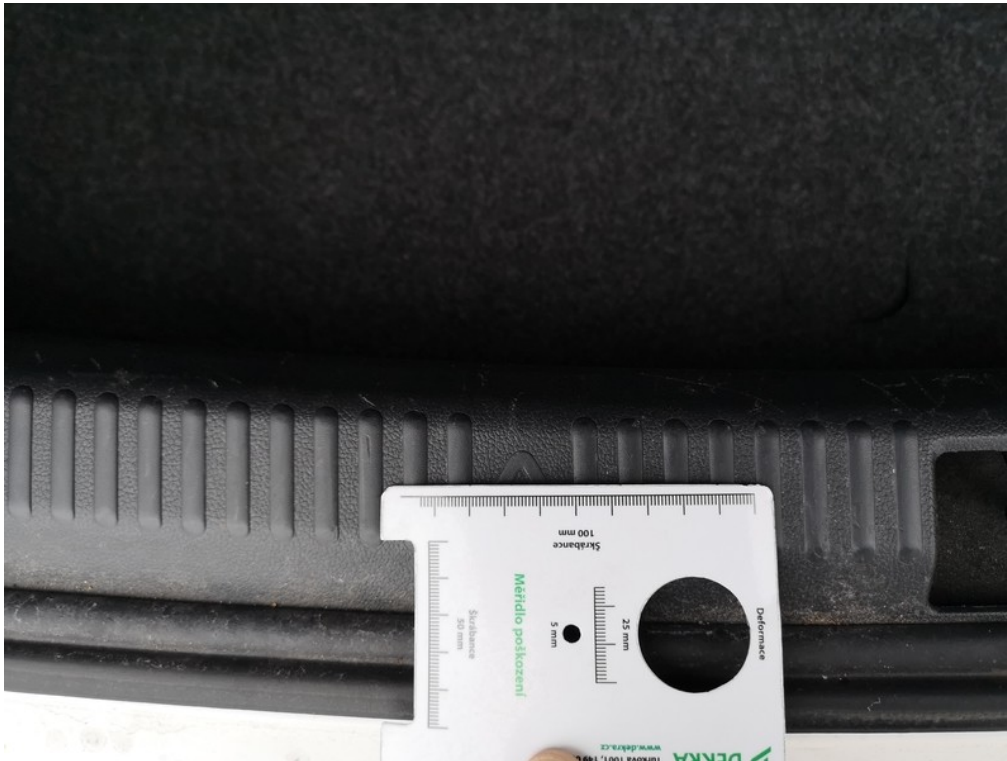
27 Umístění
Poškozený díl
Druh poškození

Interiér (vnitřní prostor)
Kryt zadního čela
Škrábance

Způsob opravy (opatření) Vyměnit
Poznámka:

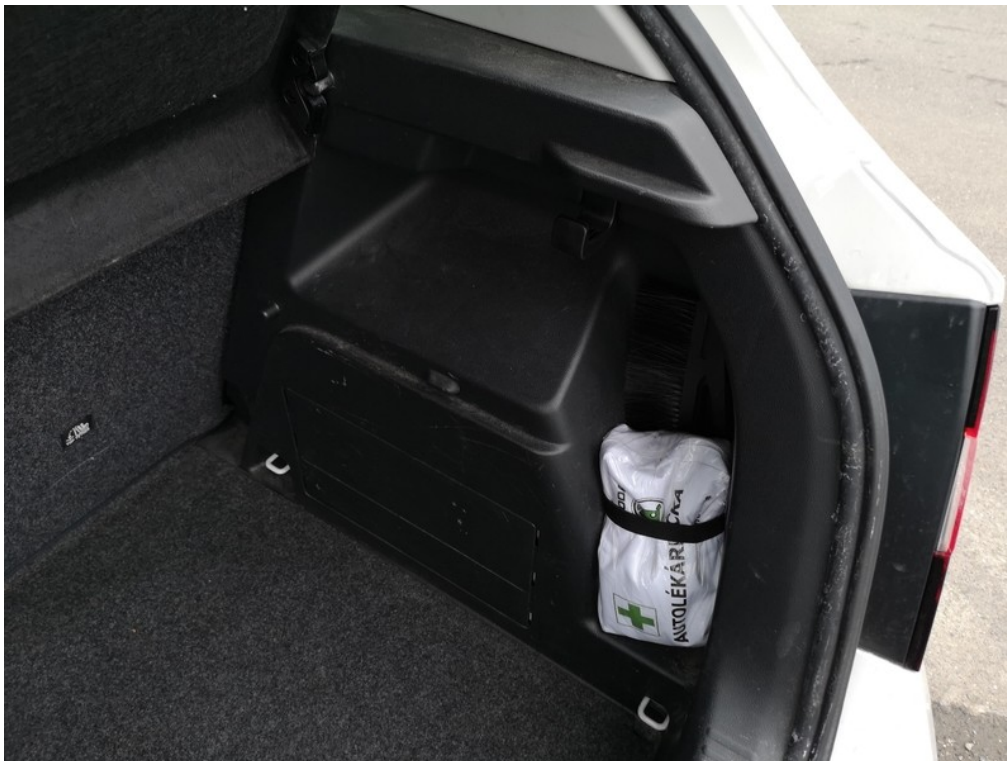
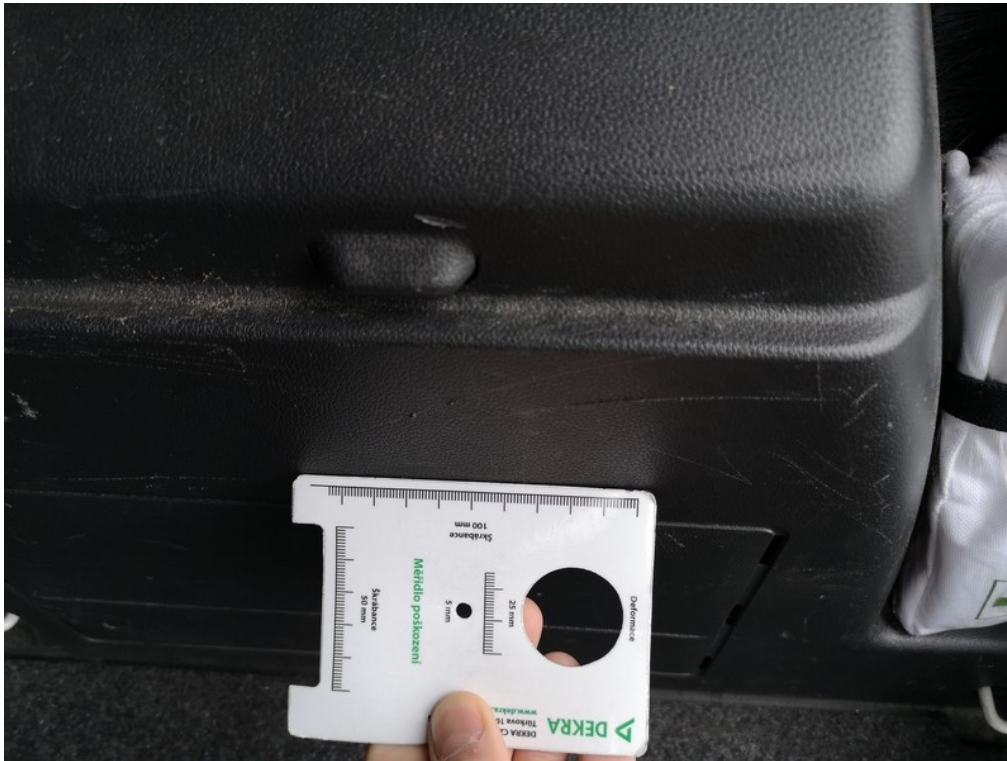
Umístění
28 Poškozený díl
Druh poškození

Interiér (vnitřní prostor)
Boční výplň zav. Prostoru P
Škrábance

Způsob opravy (opatření) Vyměnit
Poznámka:

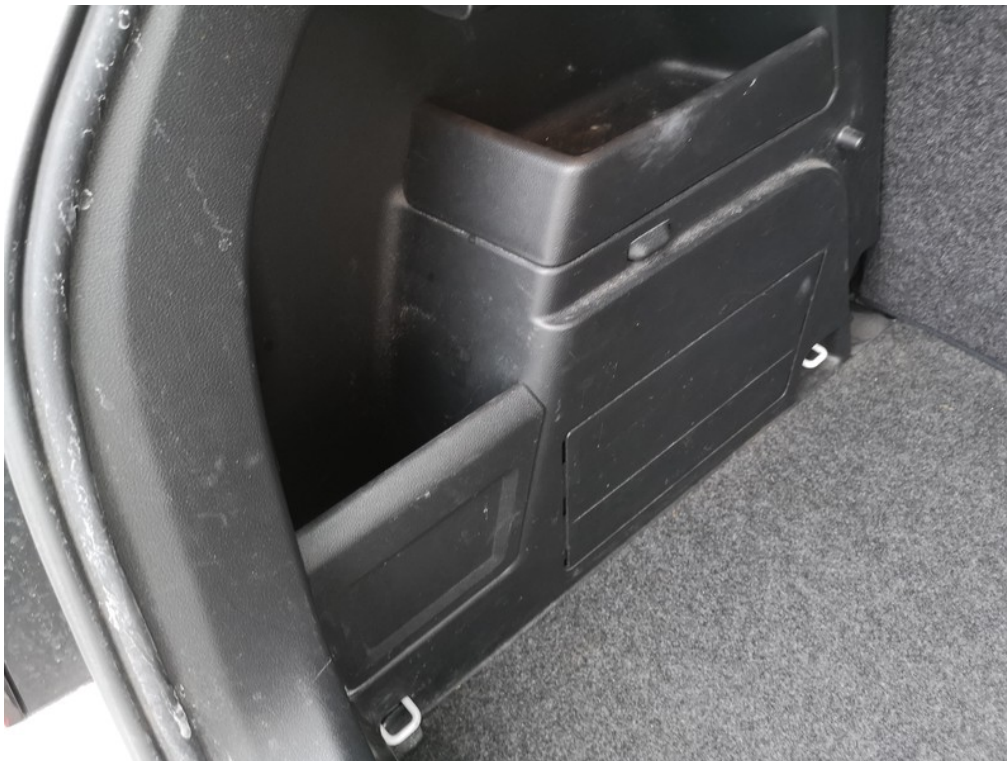
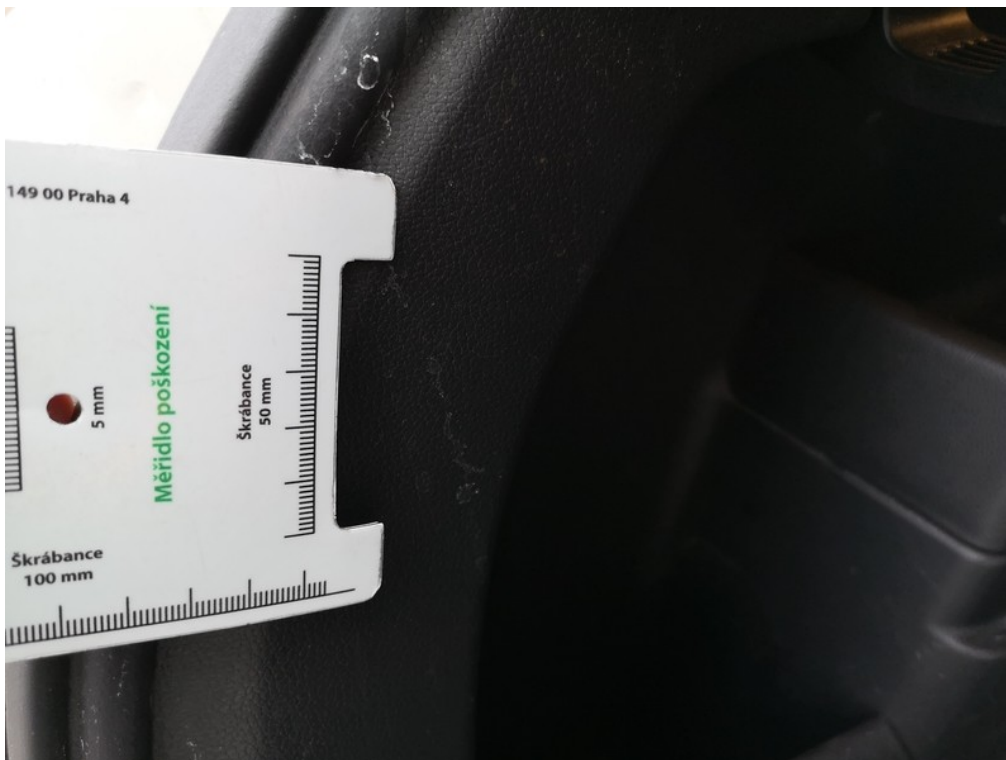
29 Umístění
Poškozený díl
Druh poškození

Interiér (vnitřní prostor)
Boční výplň zav. Prostoru L
Škrábance

Způsob opravy (opatření) Vyměnit

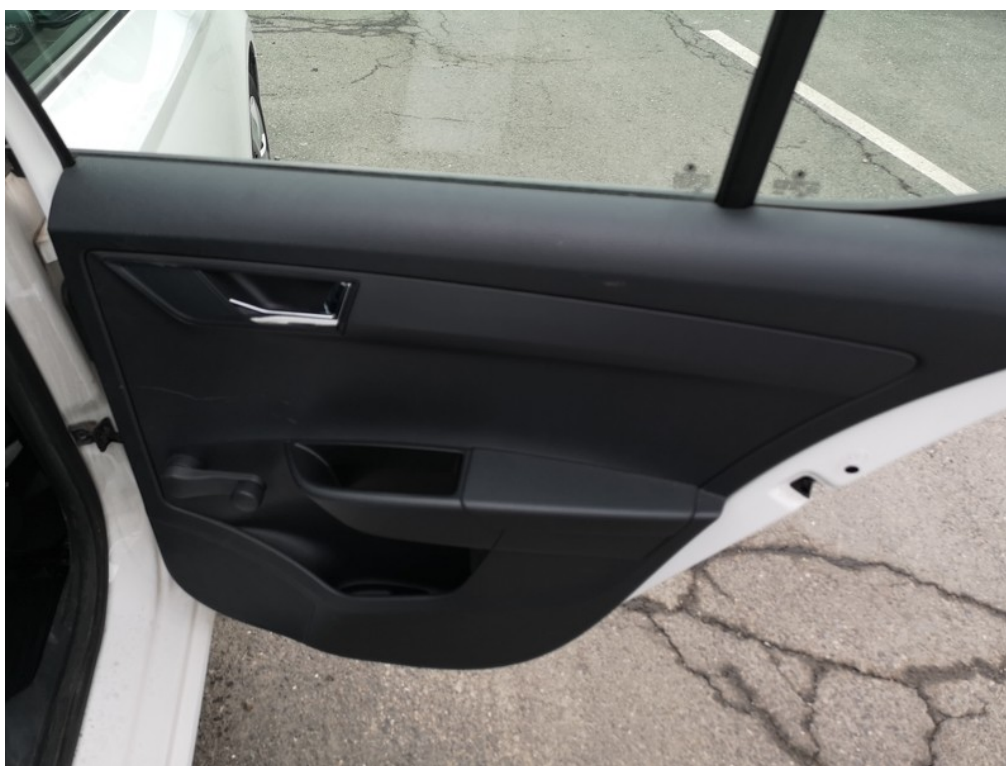
30 Umístění
Poškozený díl
Druh poškození

Interiér (vnitřní prostor)
Výplň PZ dveří
Škrábance

Způsob opravy (opatření) Vyměnit
Poznámka:

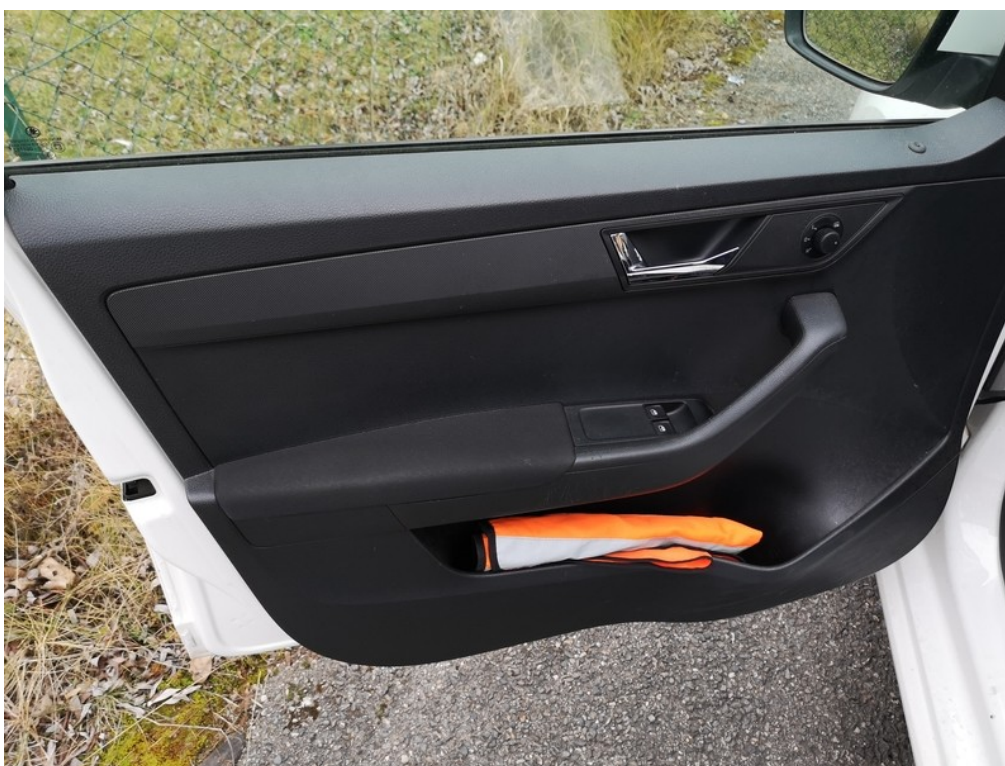
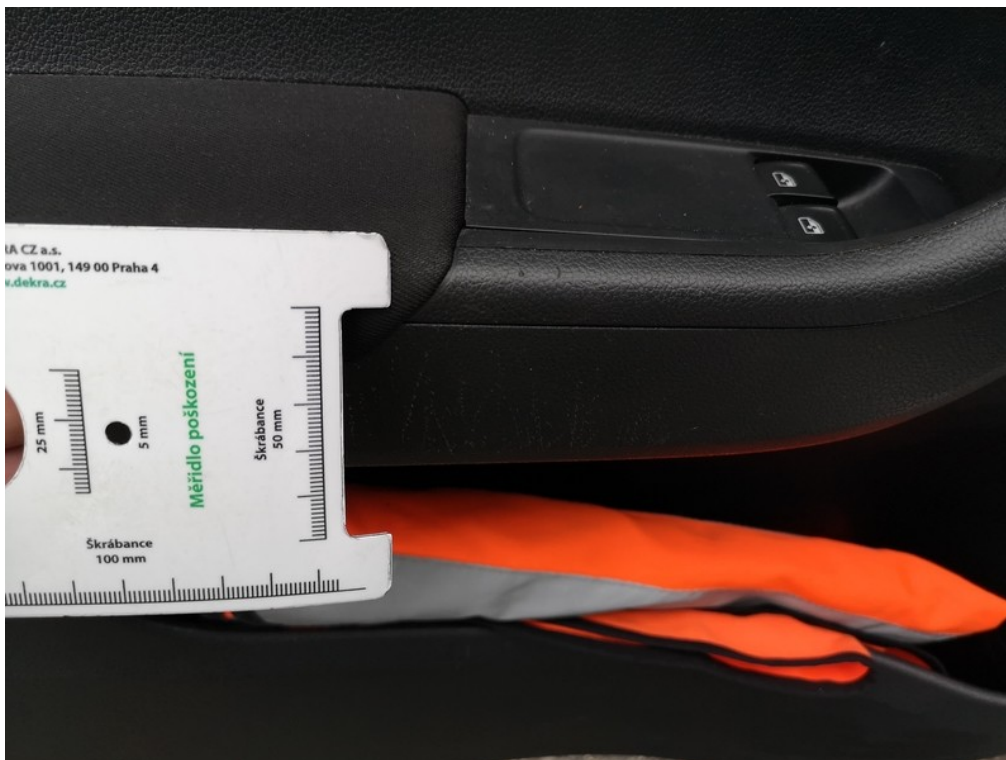
31 Umístění
Poškozený díl
Druh poškození

Interiér (vnitřní prostor)
Madlo výplně LP dveří
Škrábance

Způsob opravy (opatření) Vyměnit
Poznámka:

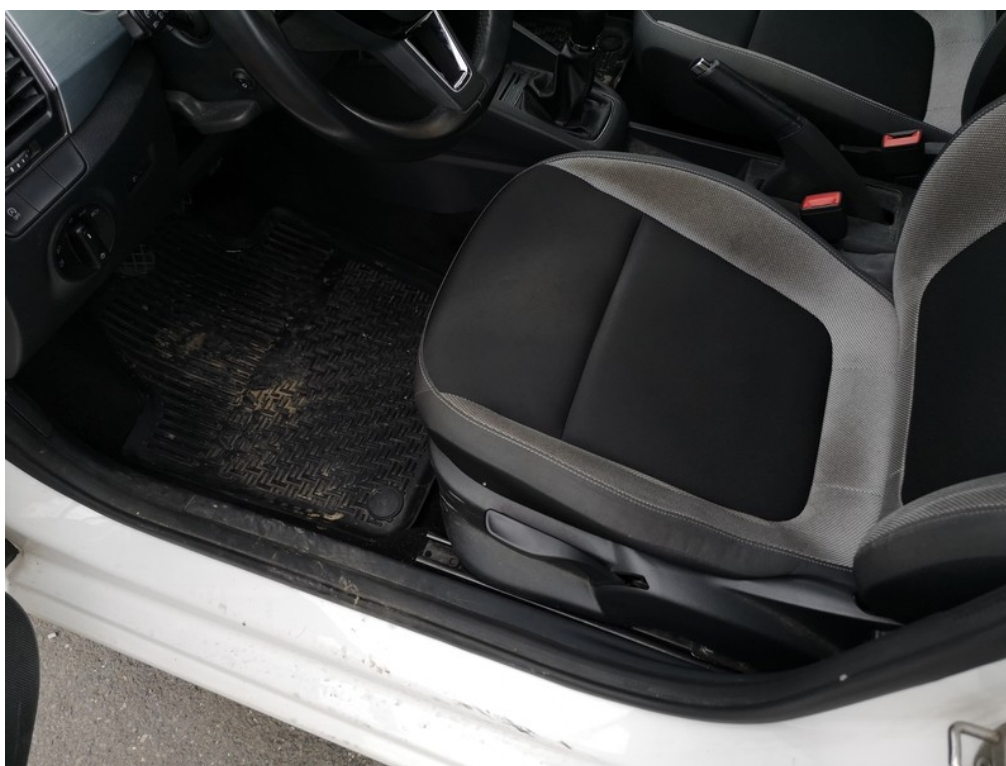
32 Umístění
Poškozený díl
Druh poškození

Ostatní
Interiér
Znečištěno

Způsob opravy (opatření) Čištění
Poznámka:

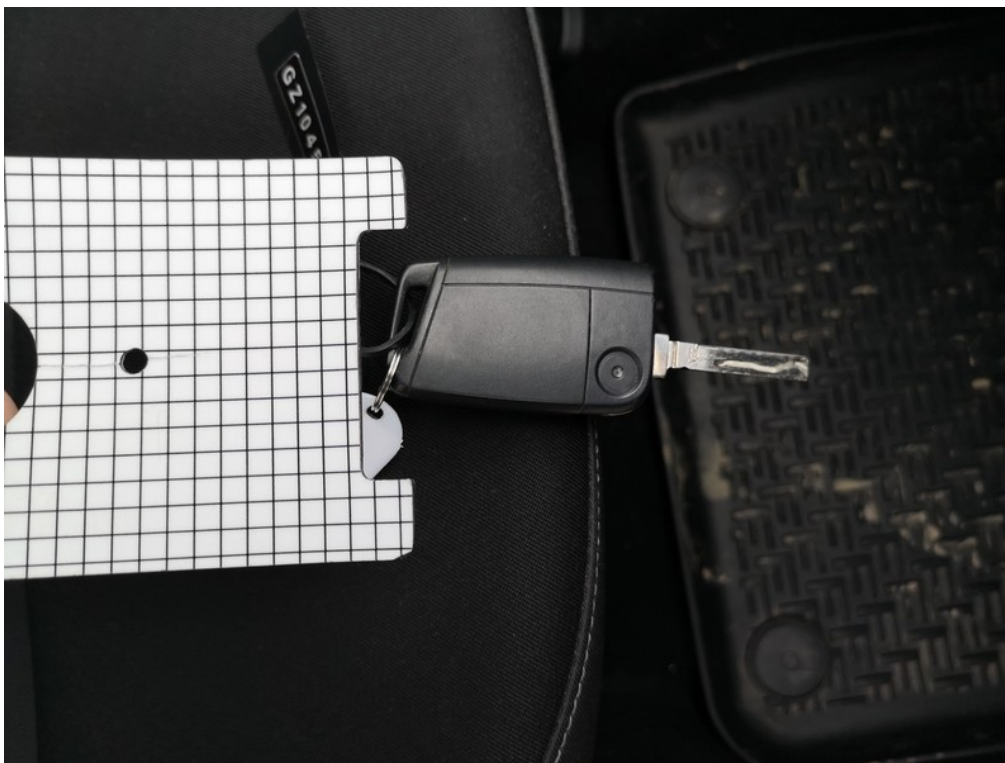
33 Umístění
Poškozený díl
Druh poškození

Ostatní
Klíč od vozidla
Opotřebení

Způsob opravy (opatření) Vyměnit
Poznámka:
