DEKRA CZ a.s.

ARVAL CZ s.r.o.

ÚDAJE O VOZIDLE

SEZNAM POŠKOZENÍ

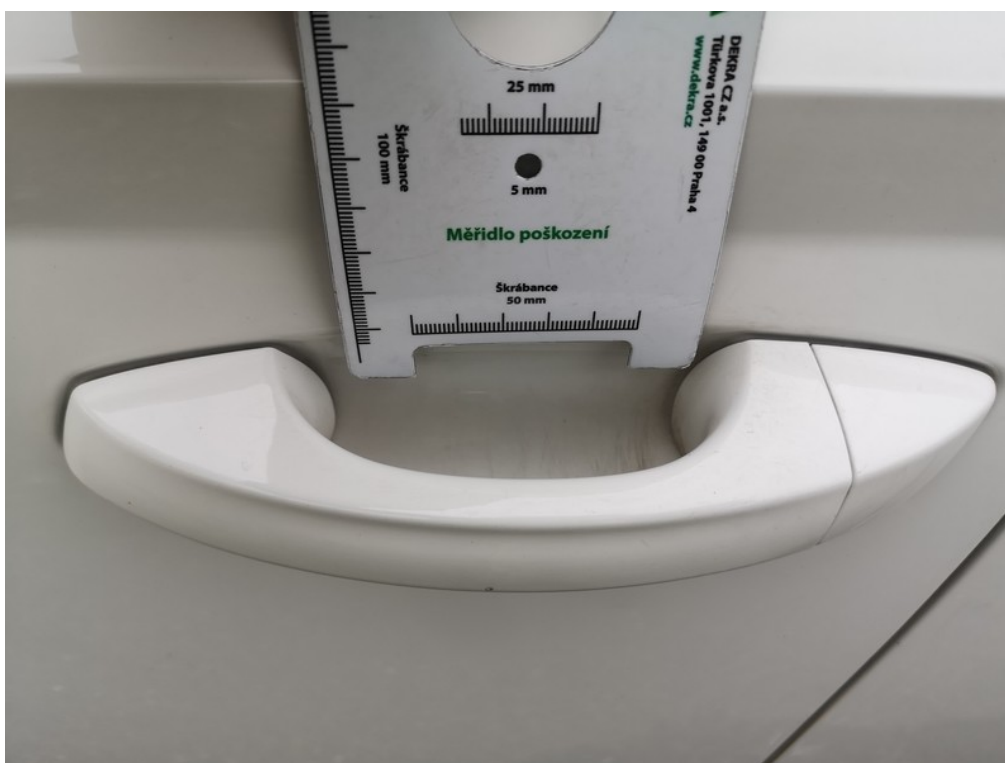
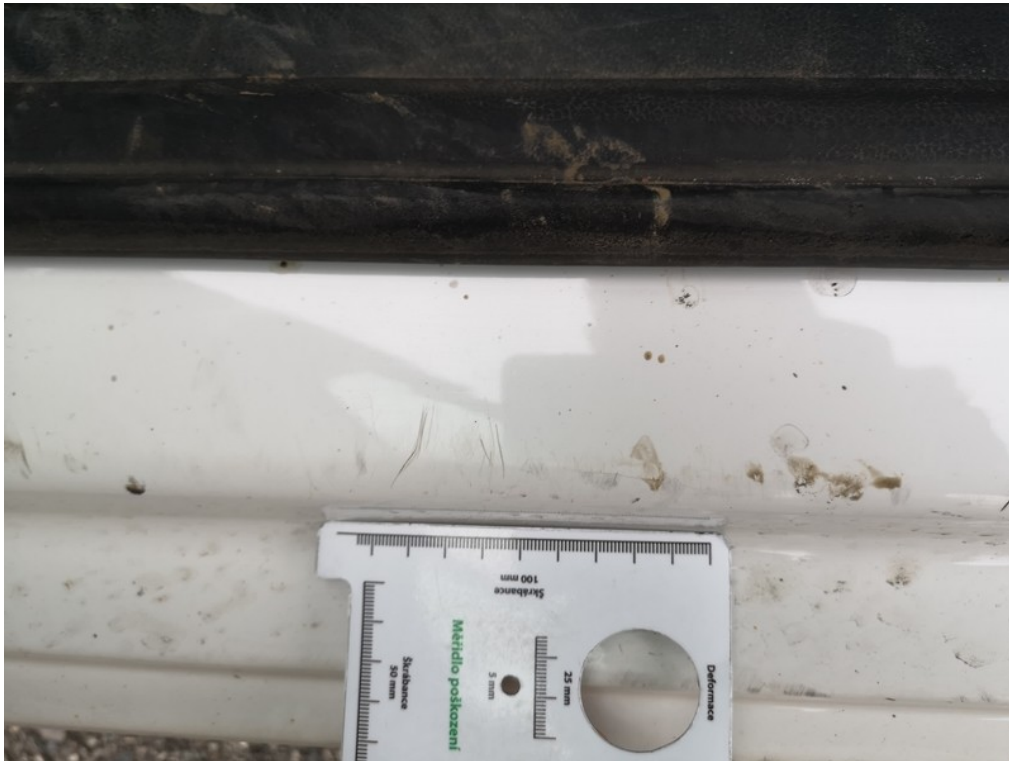
Umístění
34 Poškozený díl
Druh poškození

Ostatní
Celková plocha
karoserie
Škrábance

Způsob opravy (opatření) Vyleštit
Poznámka:

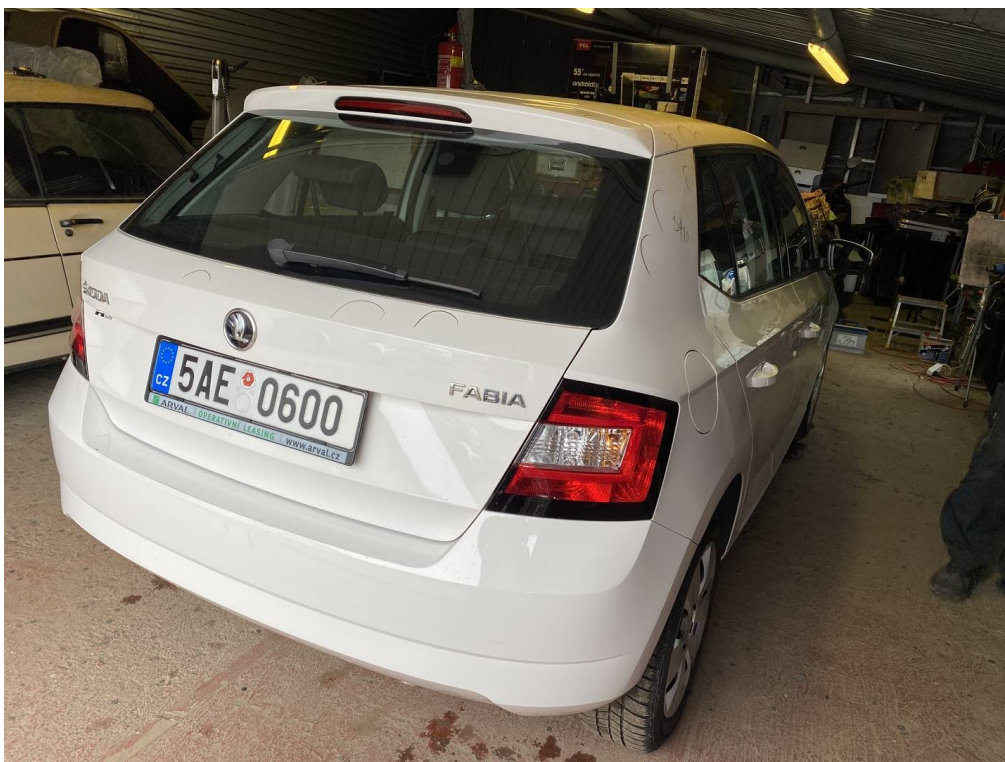
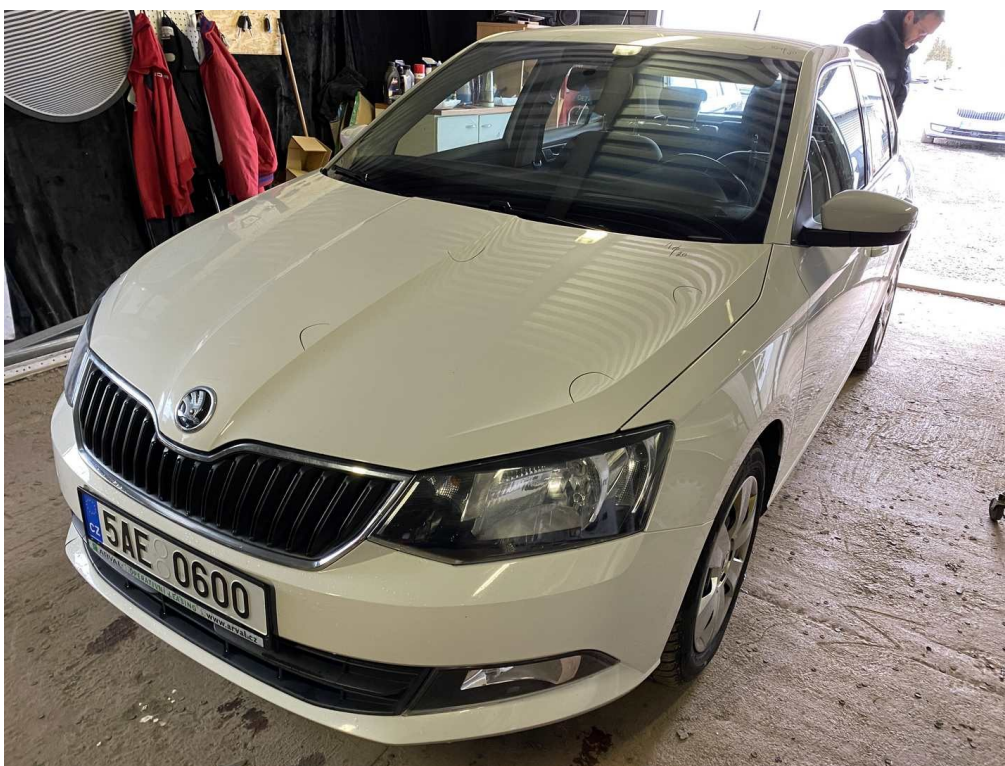
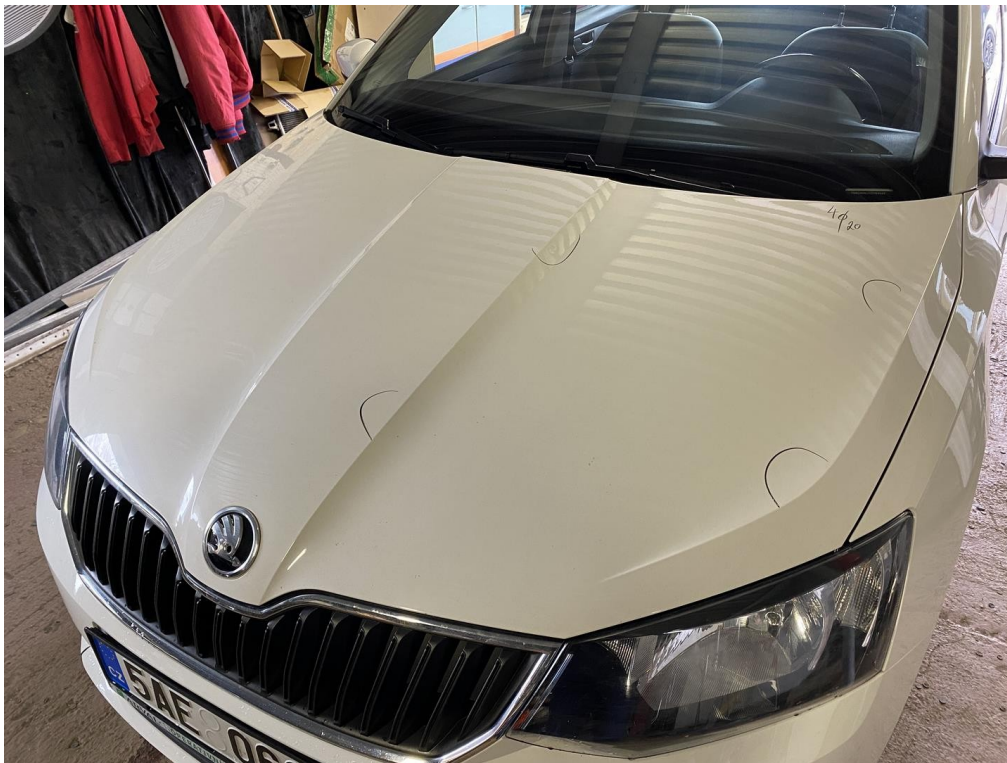
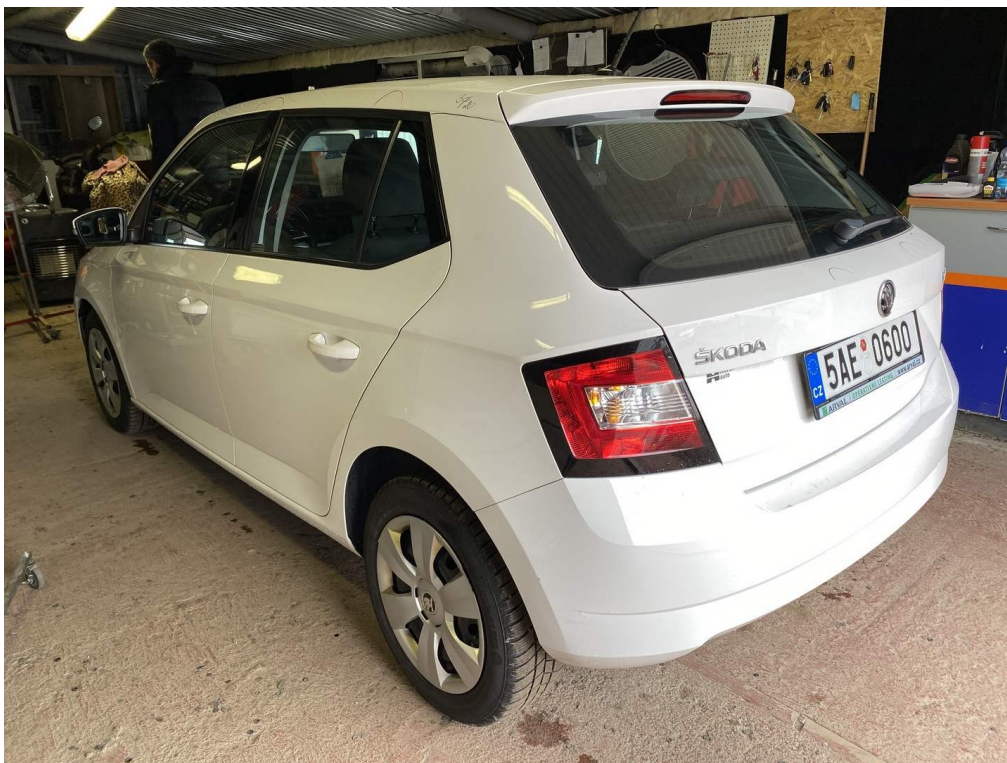
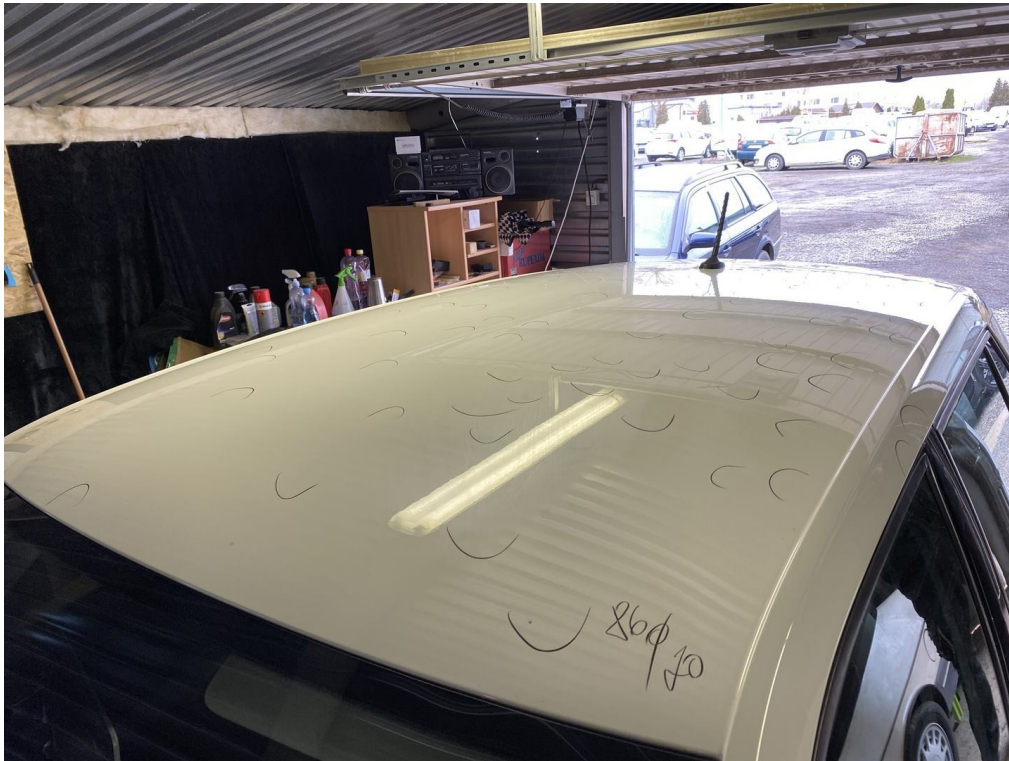
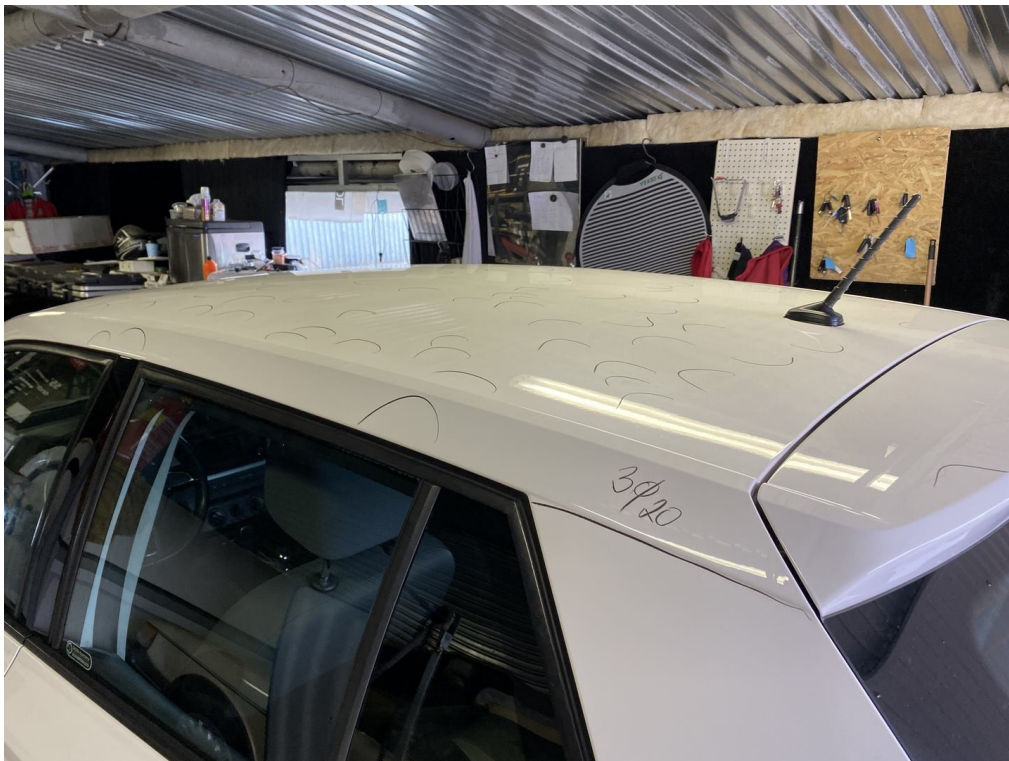
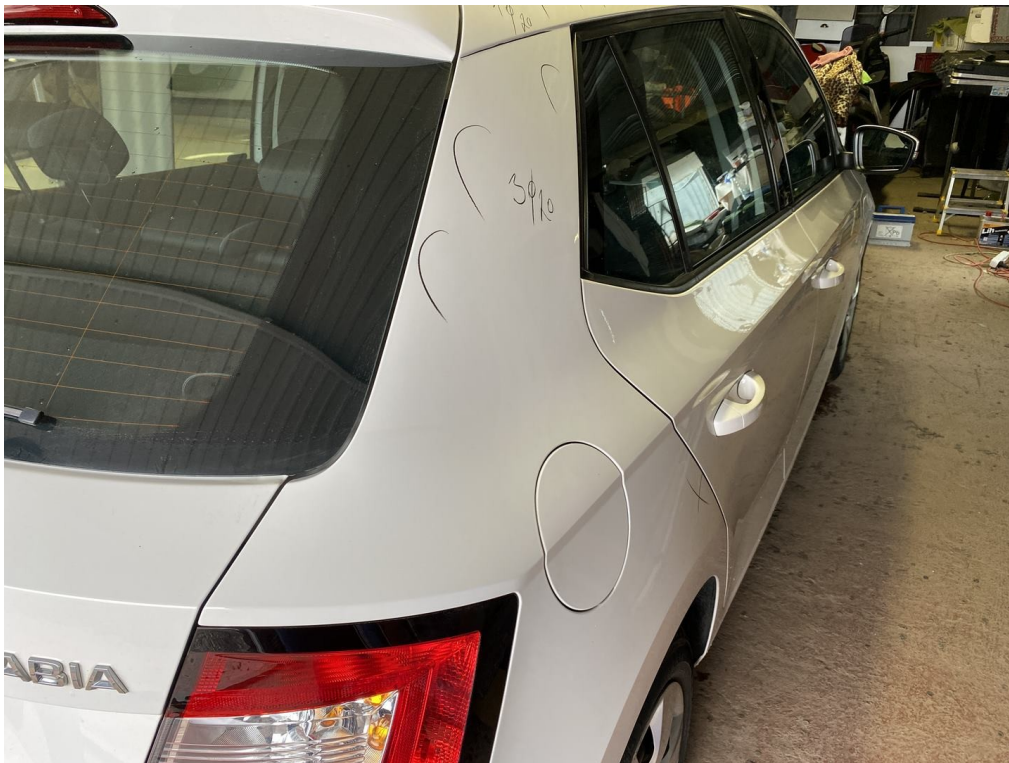
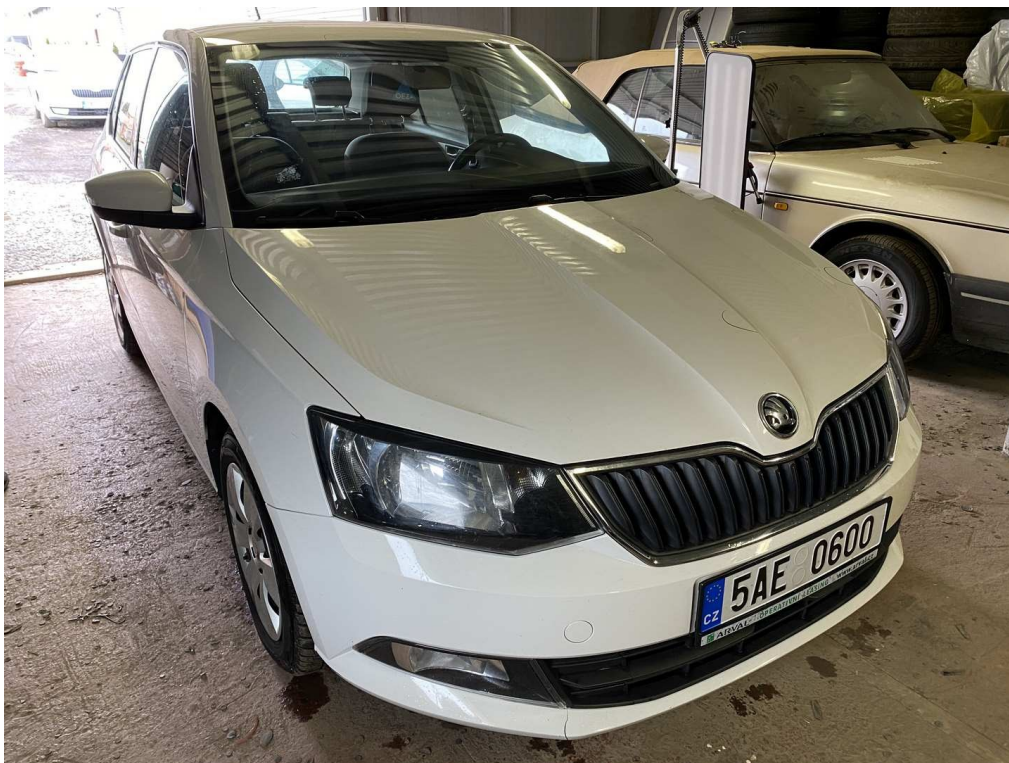
1 Poškozený díl
Druh poškození

Ostatní
Celková plocha
karoserie
Jamky od krup

Způsob opravy (opatření) Opravit
