DEKRA CZ a.s.

ARVAL CZ s.r.o.

RZ:	5AB3826	VIN:	WBA8J110X0K554538
Tovární značka (výrobce):	BMW	Zdvih. objem :	1995
Obchodní označení:	Serie 3 Touring (F31) (2015)	Max. výkon (kW):	135
Provedení:	Touring Luxury Line xD	Druh paliva:	Nafta
Barva:	Černá / metal.	Převodovka:	6 stupňová
Typ karoserie / Počet dveří:	Kombi / 5	Datum první registrace:	2015-11-11
Vozidlo s odpočtem DPH	Ano	Platnost tech. kont. do:	2021-11
Stav tachometru:	80460 Km Odečteno	Stav paliva v nádrži:	1/4
Stav oleje:	V intervalu	Chladicí kapalina:	V intervalu
Servisní knížka k dispozici:	Elektronická		
		Klient souhlasí s doprohlídkou	Ano

SEZNAM POŠKOZENÍ

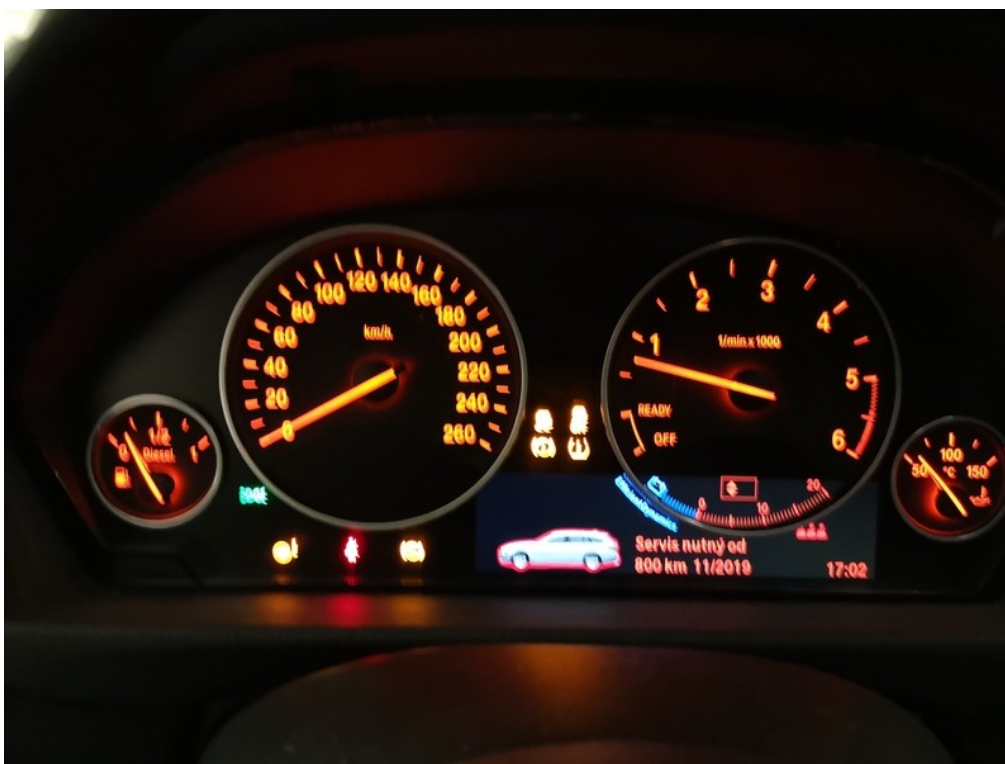
17 Umístění
Poškozený díl
Druh poškození

Ostatní
Servisní prohlídka
Chybí

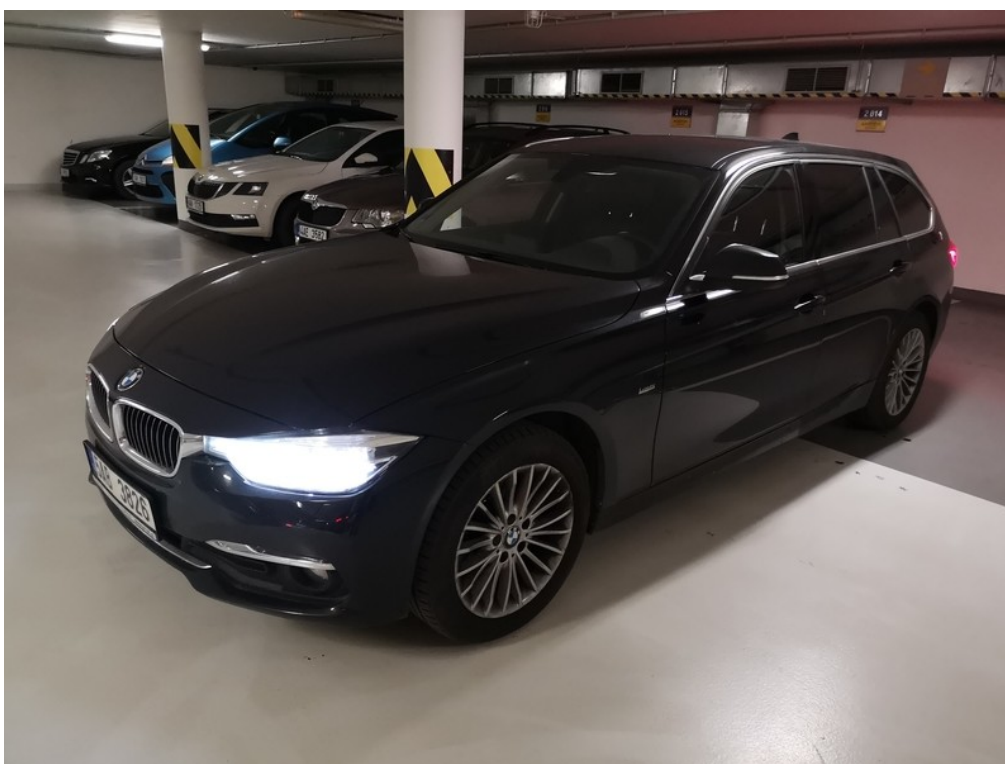
19 Umístění
Poškozený díl
Druh poškození

Ostatní
Doprohlička v LC
Chybí

Způsob opravy (opatření) Provést
Poznámka: Důvod druhé prohlídky: Světelné podm.
