**DEKRA CZ a.s.**  
Týrkova 1001, 149 00 Praha 4  
IČ: 49240188, Zapsaná u Městského soudu v Praze, Oddíl B, vložka 1967

**ARVAL CZ s.r.o.**  
Milevská 2095/5  
140 00 Praha 4

### ÚDAJE O VOZIDLE

## SEZNAM POŠKOZENÍ

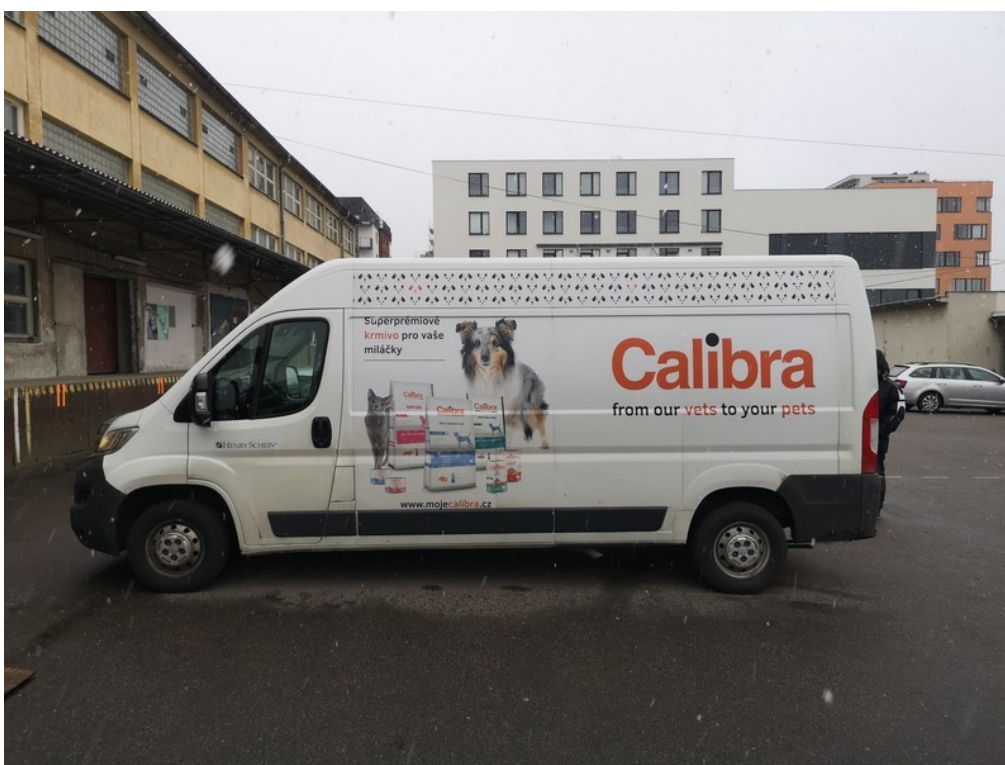
Umístění  
**17** Poškozený díl  
Druh poškození

Ostatní  
Celková plocha karoserie  
Polepy

Způsob opravy (opatření) Odstranit  
Poznámka:
