DEKRA CZ a.s.

ARVAL CZ s.r.o.

ÚDAJE O VOZIDLE

SEZNAM POŠKOZENÍ

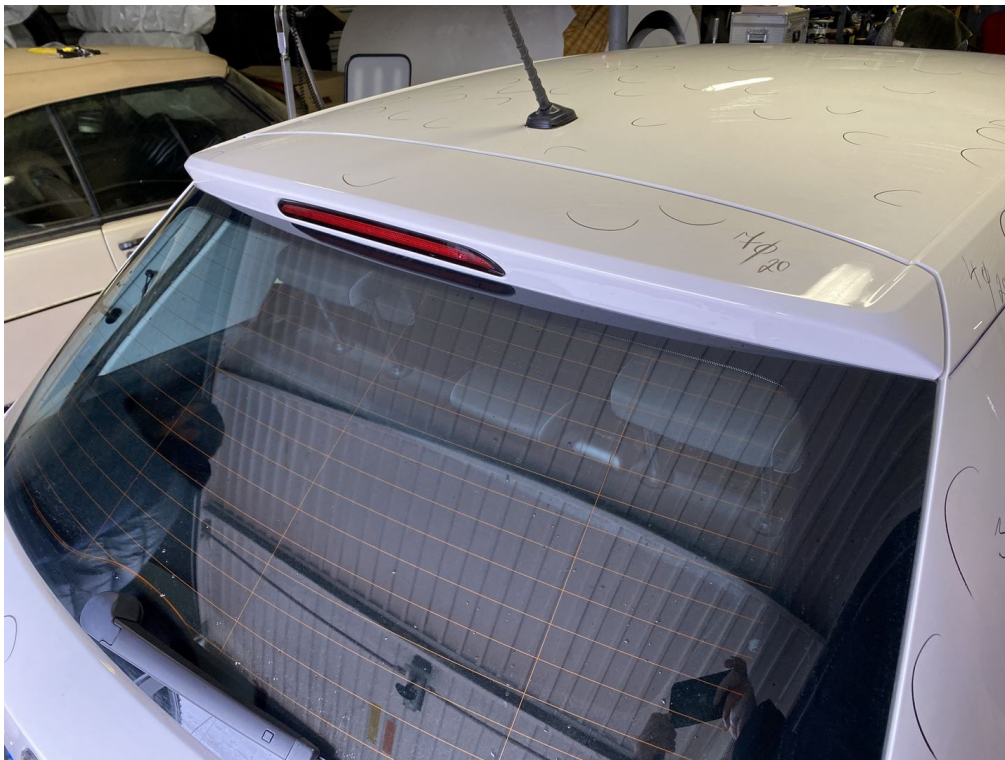
Viz popis k poškození č. 1

Ostatní
Celková plocha
karoserie
Jamky od krup
