DEKRA CZ a.s.

ARVAL CZ s.r.o.

ÚDAJE O VOZIDLE

RZ:	5AR9375	VIN:	TMBJJ6NJ4HZ032950
Tovární značka (výrobce):	Skoda	Zdvih. objem :	1422
Obchodní označení:	Fabia Combi (2015)	Max. výkon (kW):	66
Provedení:	Fabia Combi 1.4TDI 66	Druh paliva:	Nafta
Barva:	Bílá /	Převodovka:	Manuální
Typ karoserie / Počet dveří:	Kombi / 5	Datum první registrace:	2016-08-12
Vozidlo s odpočtem DPH	Ano	Platnost tech. kont. do:	2020-08
Stav tachometru:	130440 Km Odečteno	Stav paliva v nádrži:	1/4
Stav oleje:	V intervalu	Chladicí kapalina:	V intervalu
Servisní knížka k dispozici:	Elektronická		
		Klient souhlasí s doprohídkou	Ano

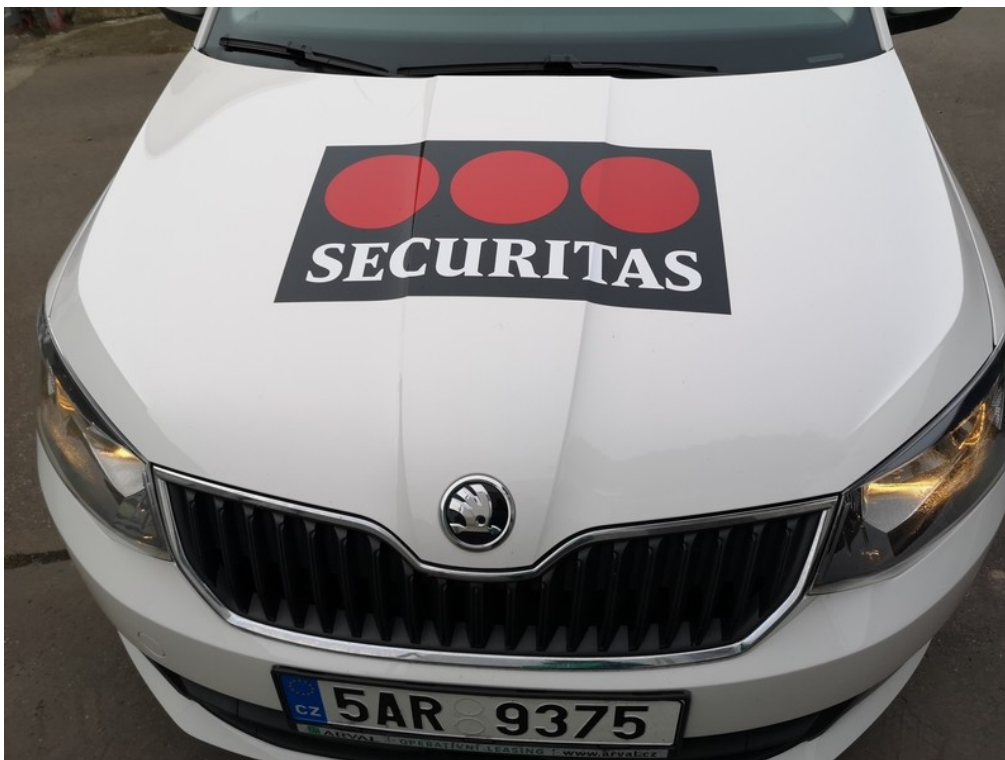
Umístění
4 Poškozený díl
Druh poškození

Exteriér (vnější prostor)
Přední část vozidla
Poškození od odletujícího kamení

Způsob opravy (opatření) Opravit
Poznámka:

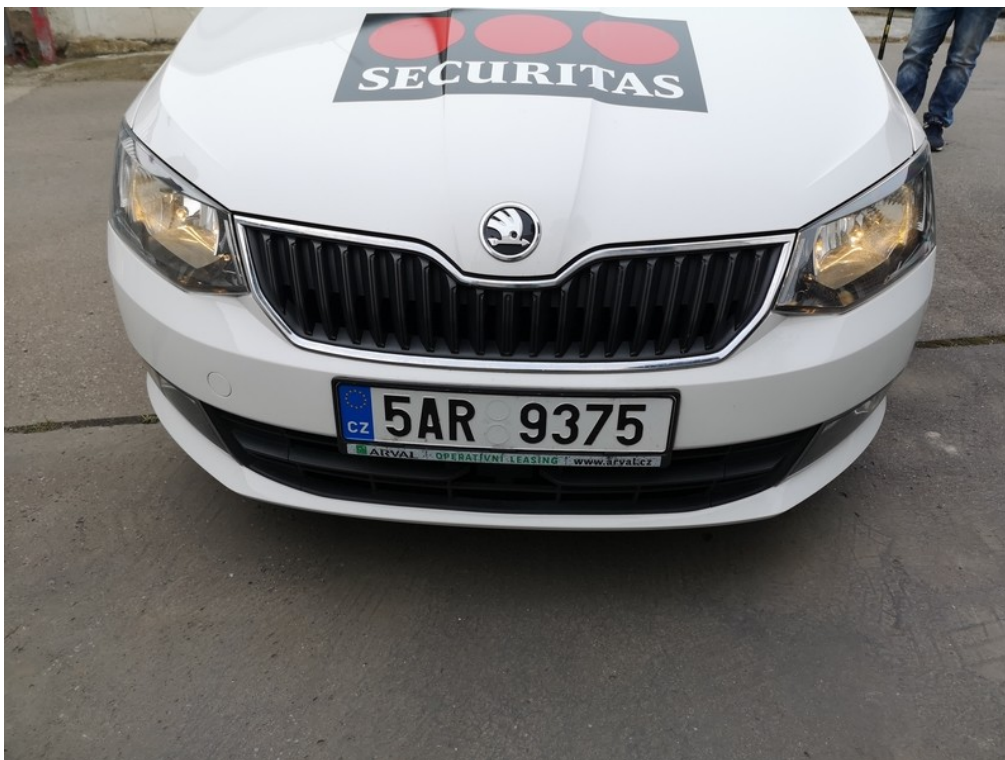
Umístění
5 Poškozený díl
Druh poškození

Exteriér (vnější prostor)
Přední nárazník
Poškození od odletujícího kamení

Způsob opravy (opatření) Lakovat

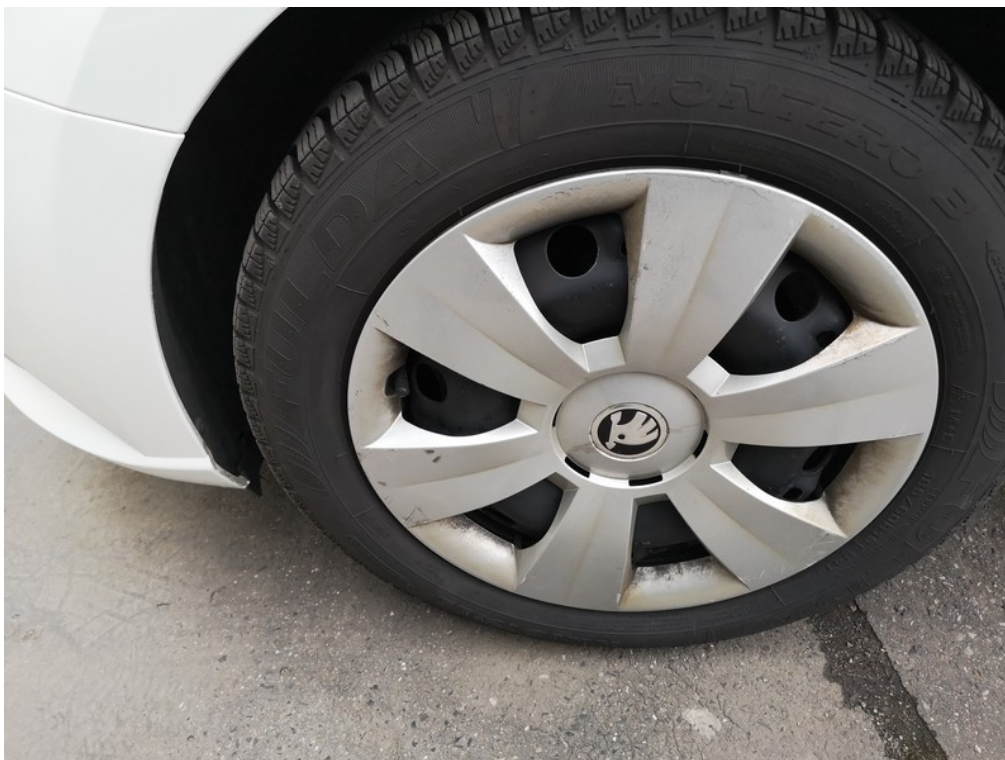
6 Umístění
Poškozený díl
Druh poškození

Exteriér (vnější prostor)
Kryt LP kola
Škrábance

Způsob opravy (opatření) Vyměnit
Poznámka:

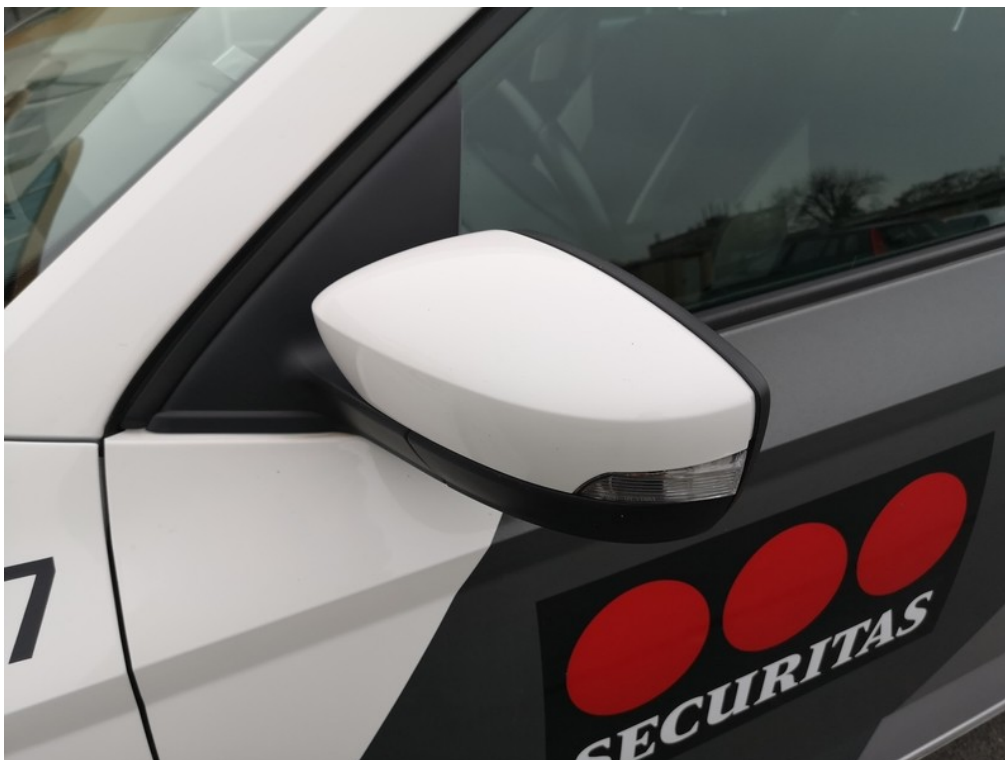
7 Umístění
Poškozený díl
Druh poškození

Exteriér (vnější prostor)
Kryt L zpětného zrcátka
Škrábance

Způsob opravy (opatření) Lakovat
Poznámka:

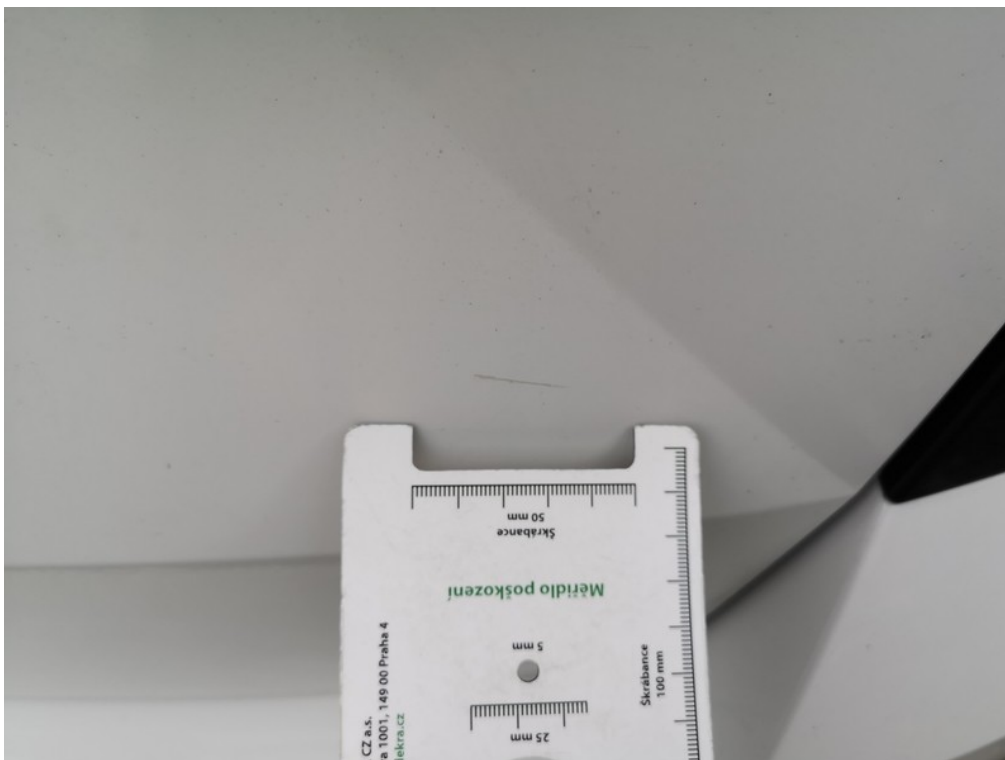
Viz popis k poškození č. 9

Exteriér (vnější prostor)
Víko zavazadlového prostoru
Jamka

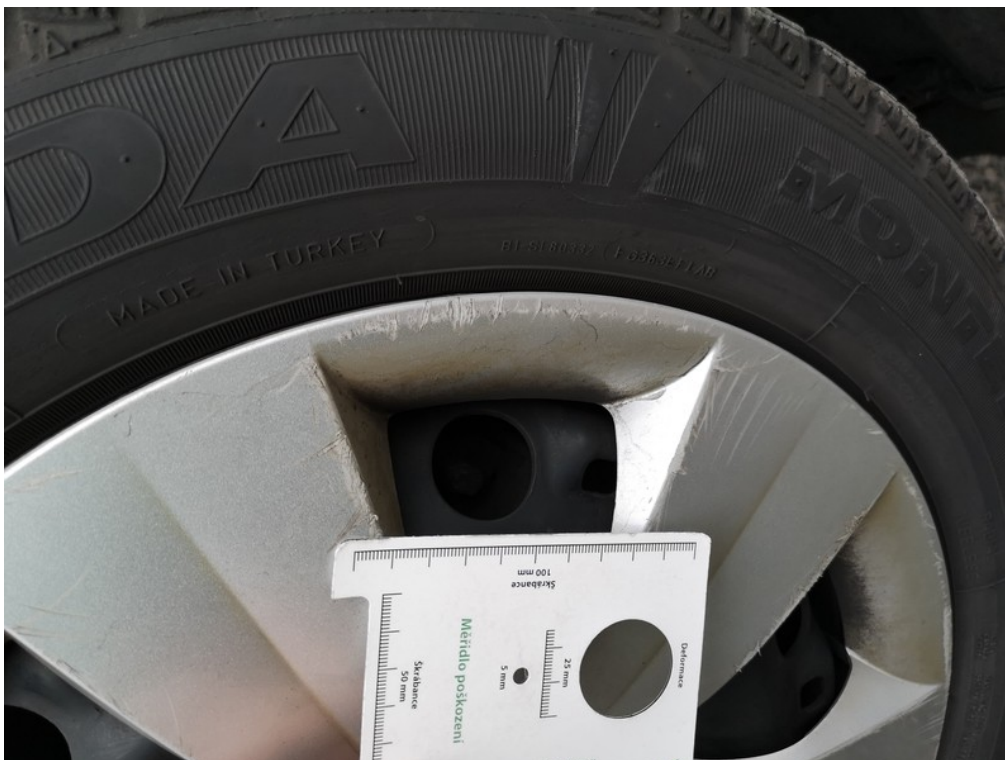
Viz popis k poškození č. 15

Exteriér (vnější
prostor)
Kryt PP kola
Škrábance

Způsob opravy (opatření) Vyměnit
Poznámka:

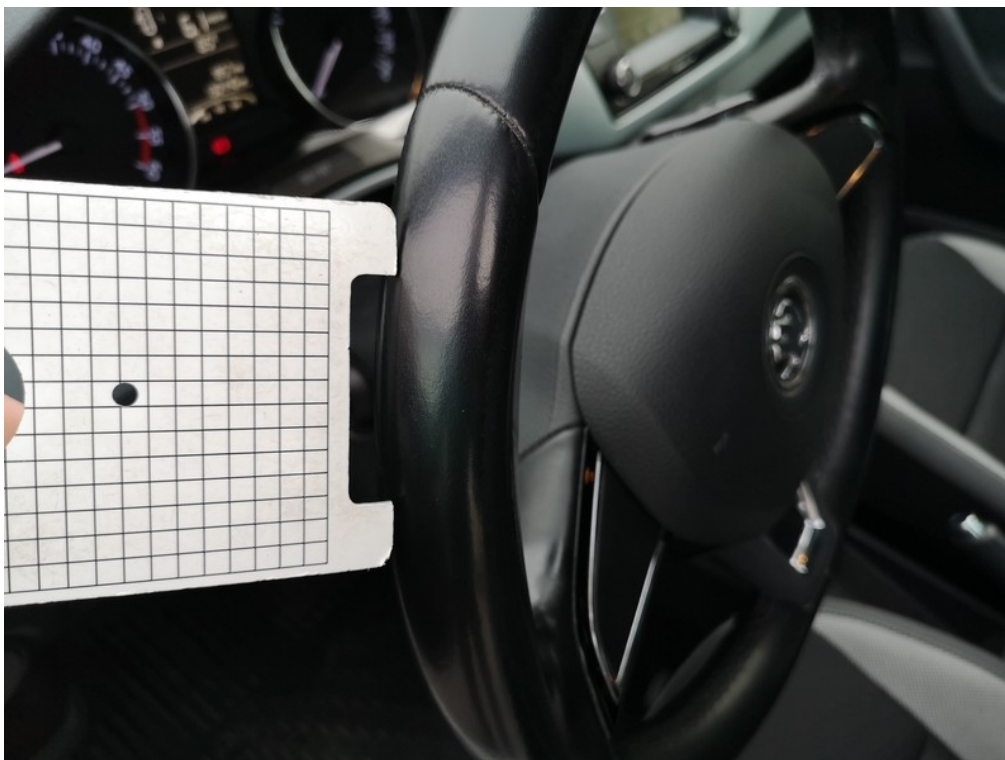
Viz popis k poškození č. 16

Interiér (vnitřní prostor)
Volant
Opotřebení

Způsob opravy (opatření) Vyměnit
Poznámka:

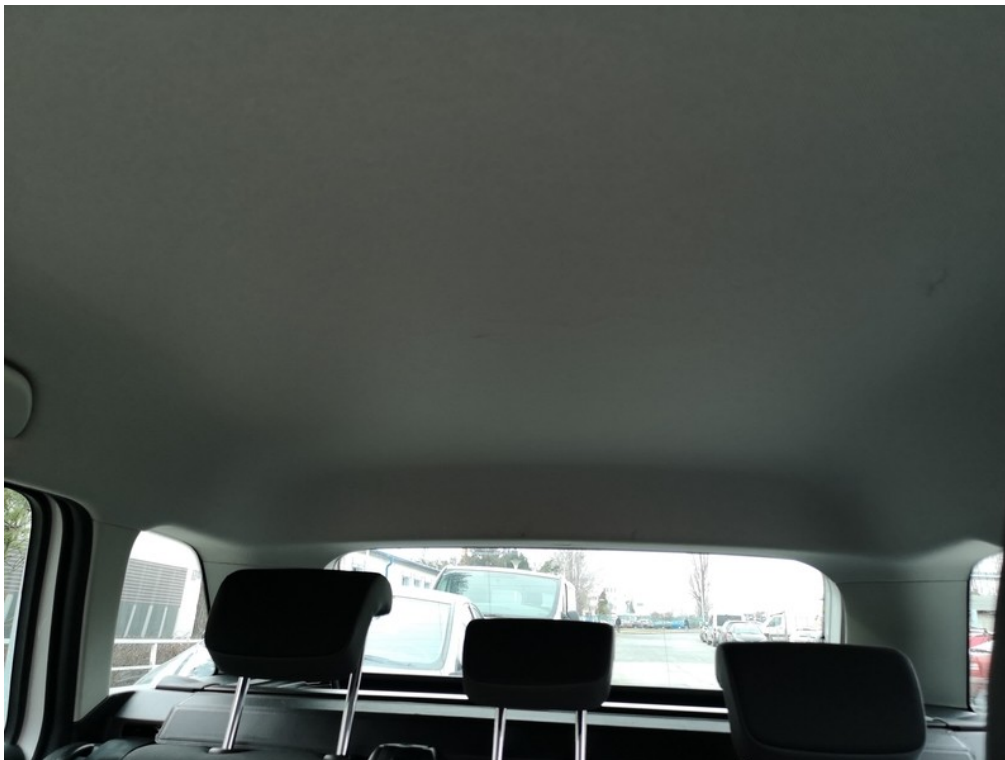
18 Umístění
Poškozený díl
Druh poškození

Interiér (vnitřní prostor)
Stropnice
Škrábance

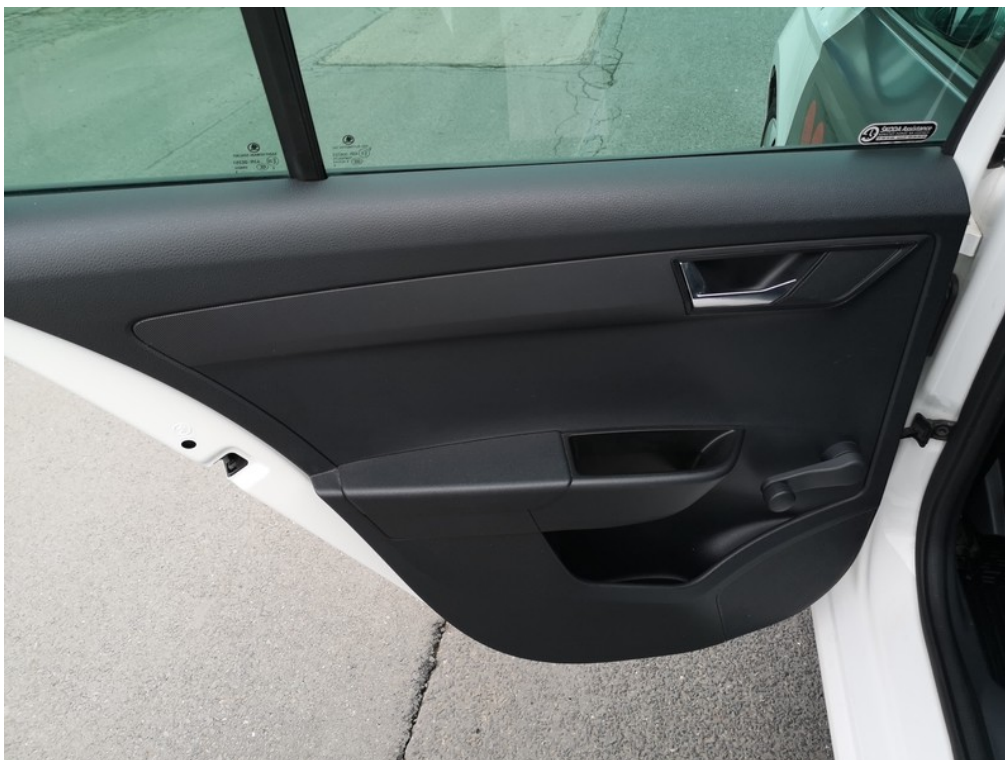
19 Umístění
Poškozený díl
Druh poškození

Interiér (vnitřní prostor)
Výplň LZ dveří
Škrábance

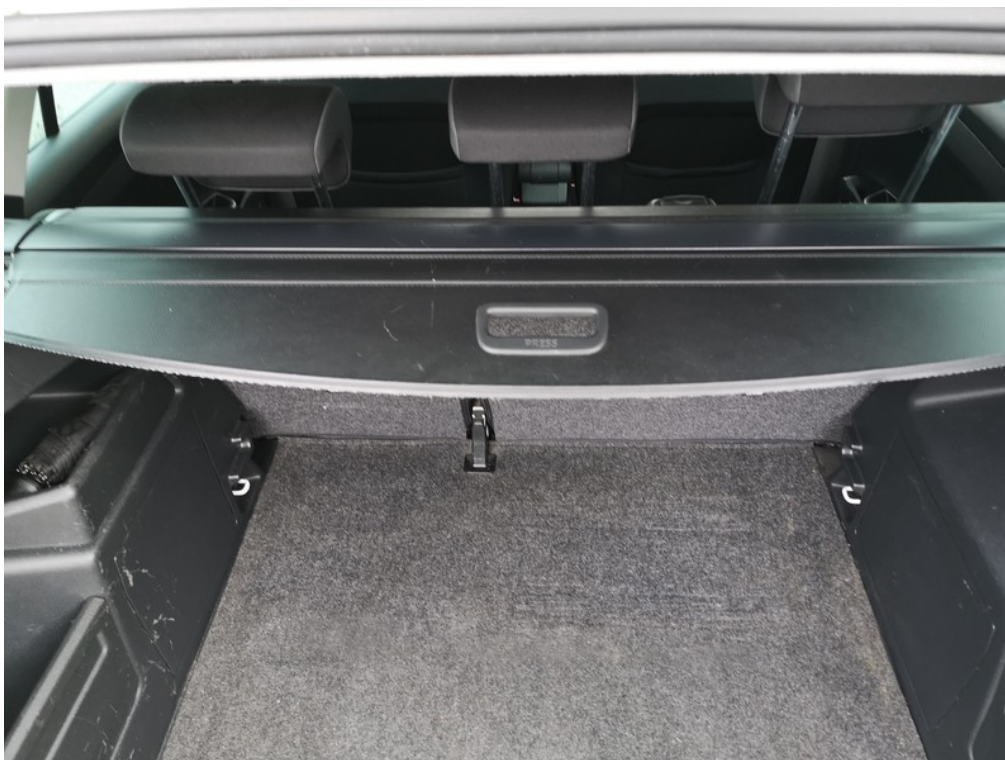
Umístění
22 Poškozený díl
Druh poškození

Interiér (vnitřní prostor)
Roleta (zakrytí) zav. Prostoru
Škrábance

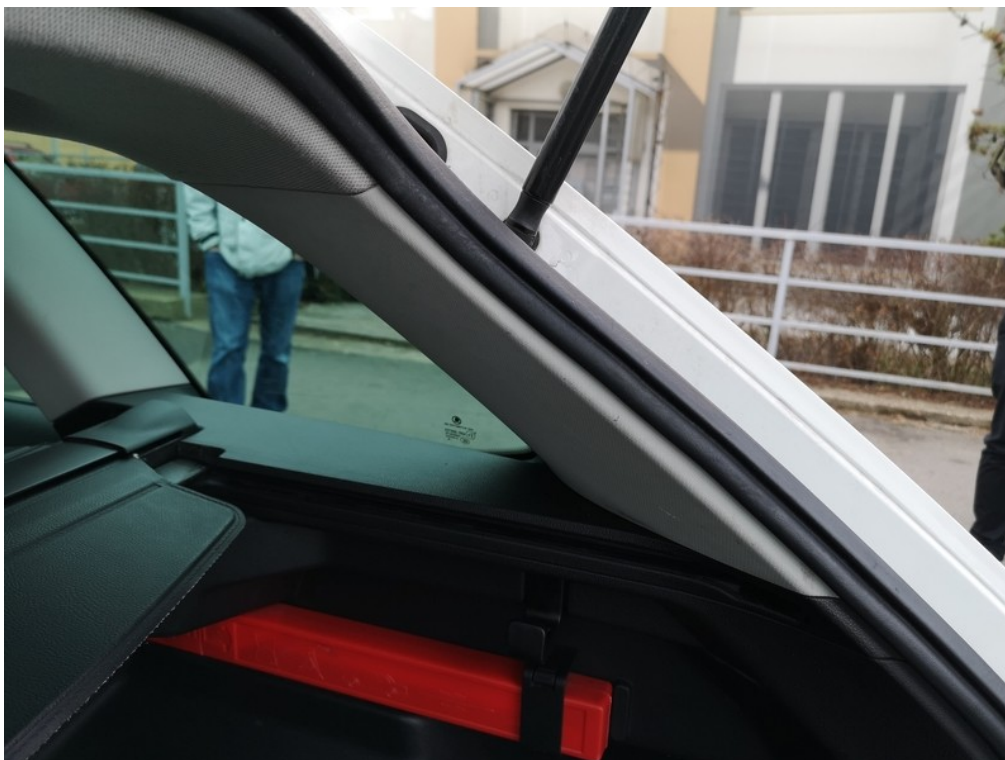
Umístění
23 Poškozený díl
Druh poškození

Interiér (vnitřní prostor)
Vnitřní kryt pravého D-sloupku horní
Škrábance

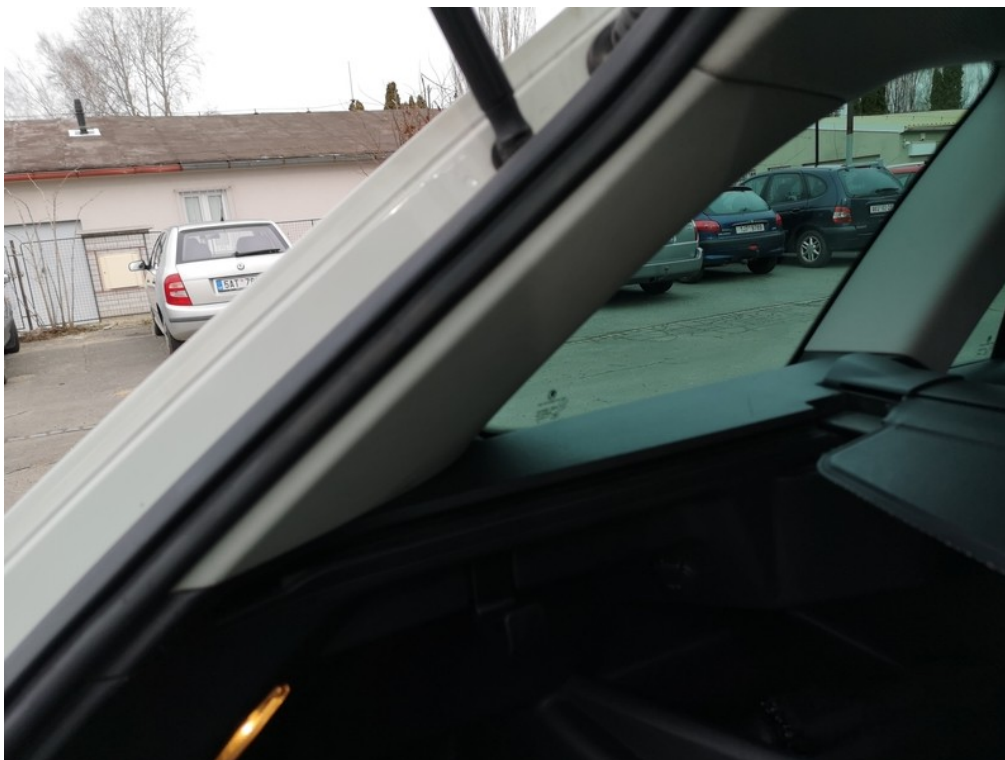
Umístění
24 Poškozený díl
Druh poškození

Interiér (vnitřní prostor)
Vnitřní kryt levého D-sloupku horní
Škrábance

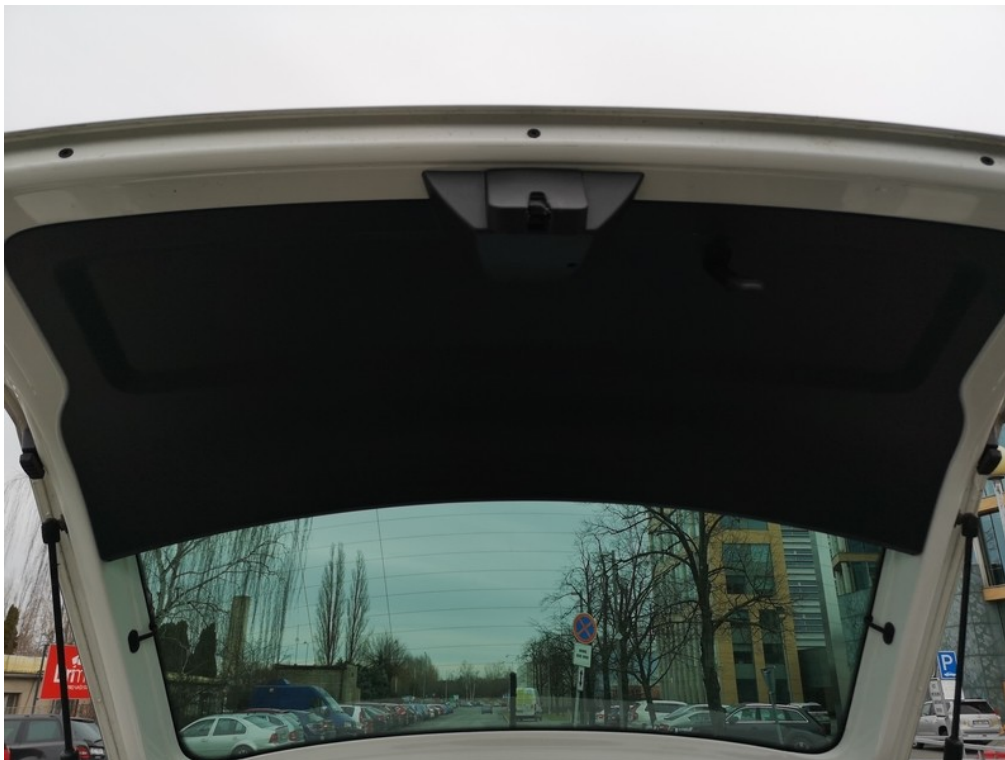
Umístění
25 Poškozený díl
Druh poškození

Interiér (vnitřní prostor)
Plastový kryt víka zav. Prostoru
Škrábance

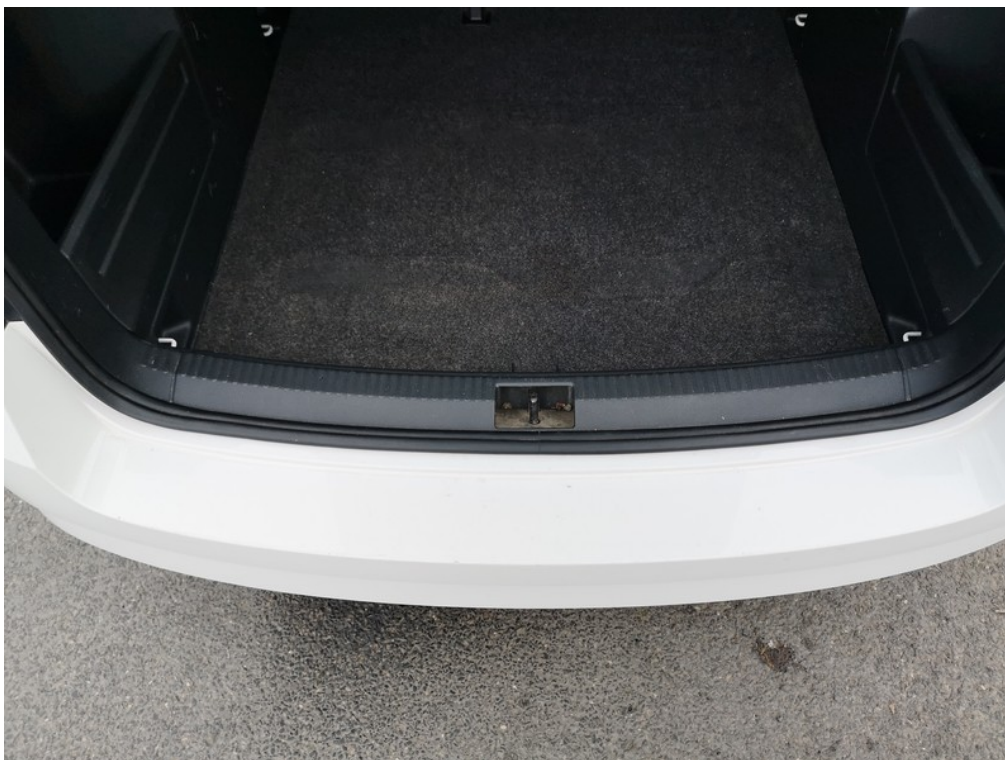
26 Umístění
Poškozený díl
Druh poškození

Interiér (vnitřní prostor)
Kryt zadního čela
Škrábance

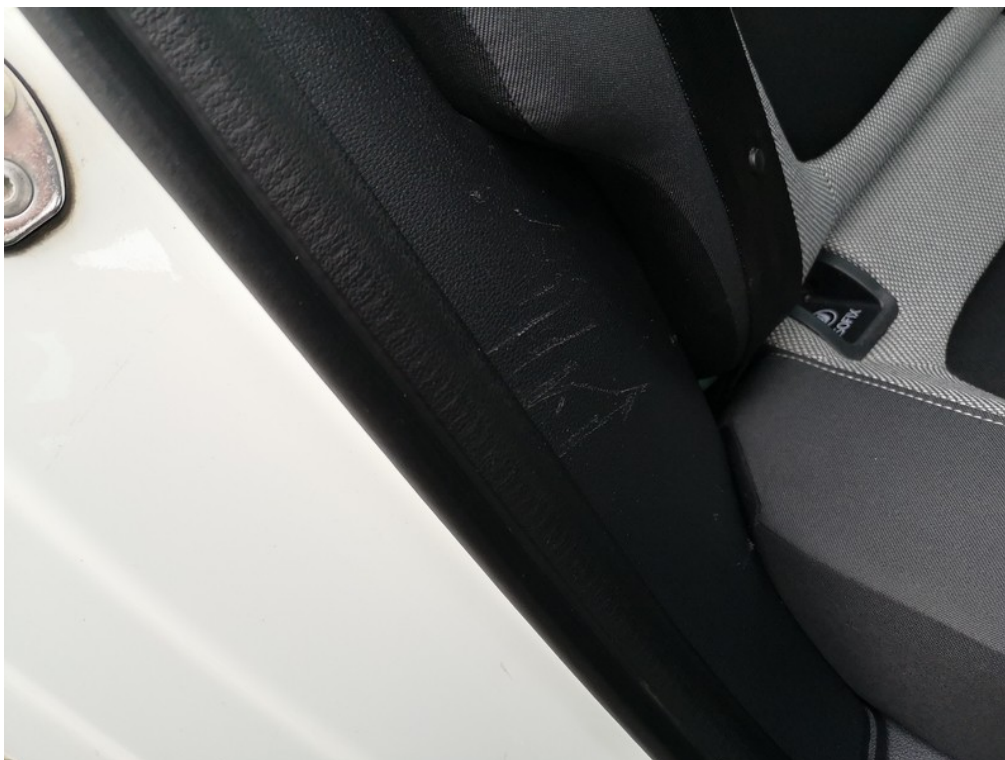
27 Umístění
Poškozený díl
Druh poškození

Interiér (vnitřní prostor)
Vnitřní kryt pravého C-sloupku dolní
Škrábance

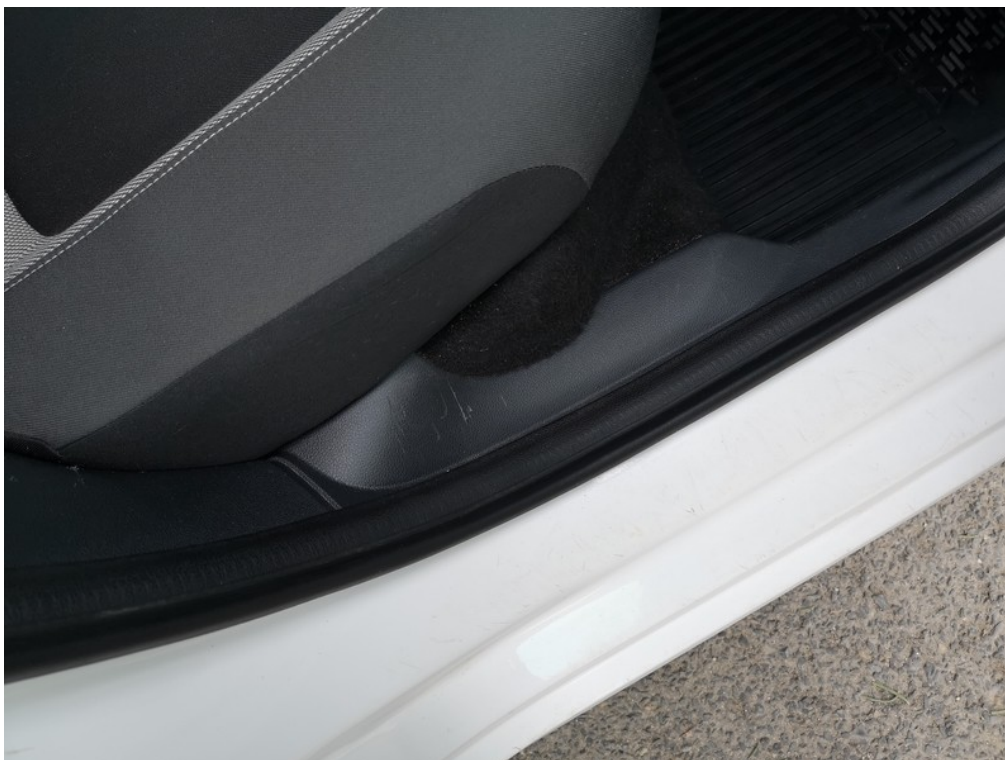
Umístění
28 Poškozený díl
Druh poškození

Interiér (vnitřní prostor)
Vnitřní kryt pravého C-sloupku dolní
Škrábance

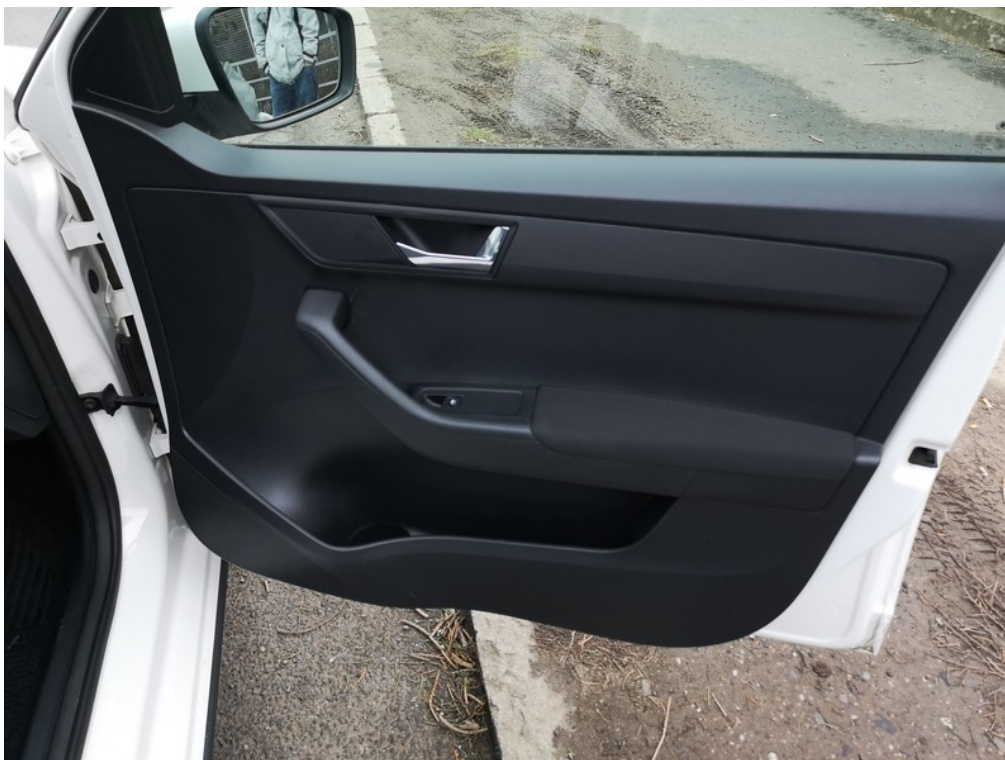
30 Umístění
Poškozený díl
Druh poškození

Interiér (vnitřní prostor)
Výplň PP dveří
Škrábance

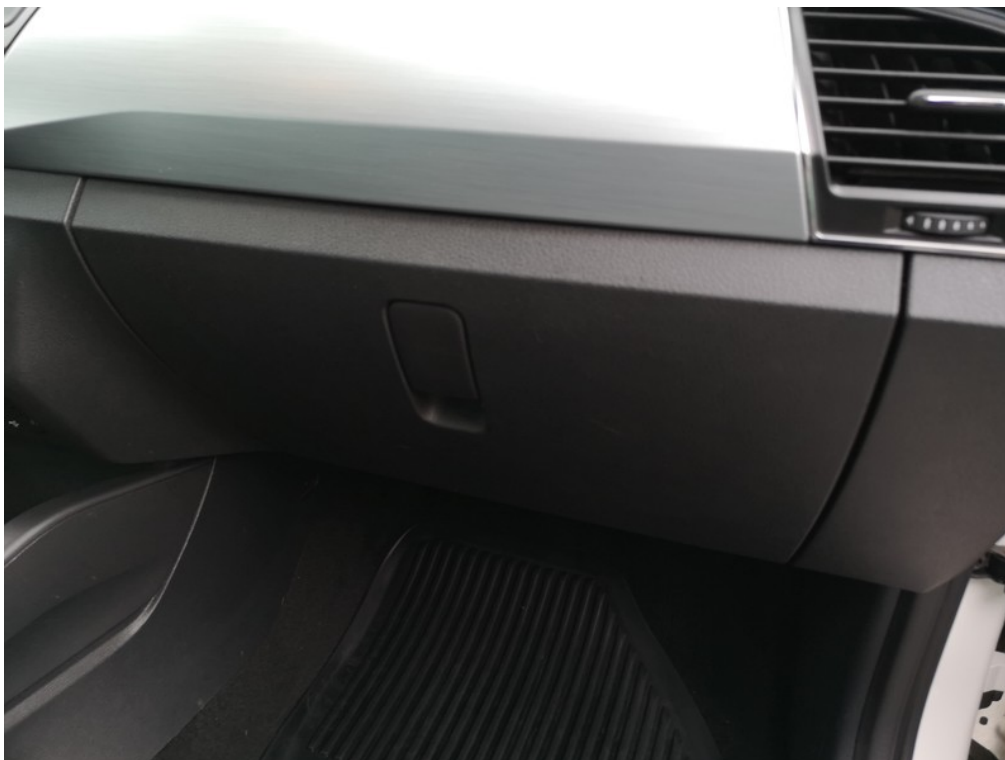
31 Umístění
Poškozený díl
Druh poškození

Interiér (vnitřní prostor)
Odkládací skříňka - víko
Škrábance

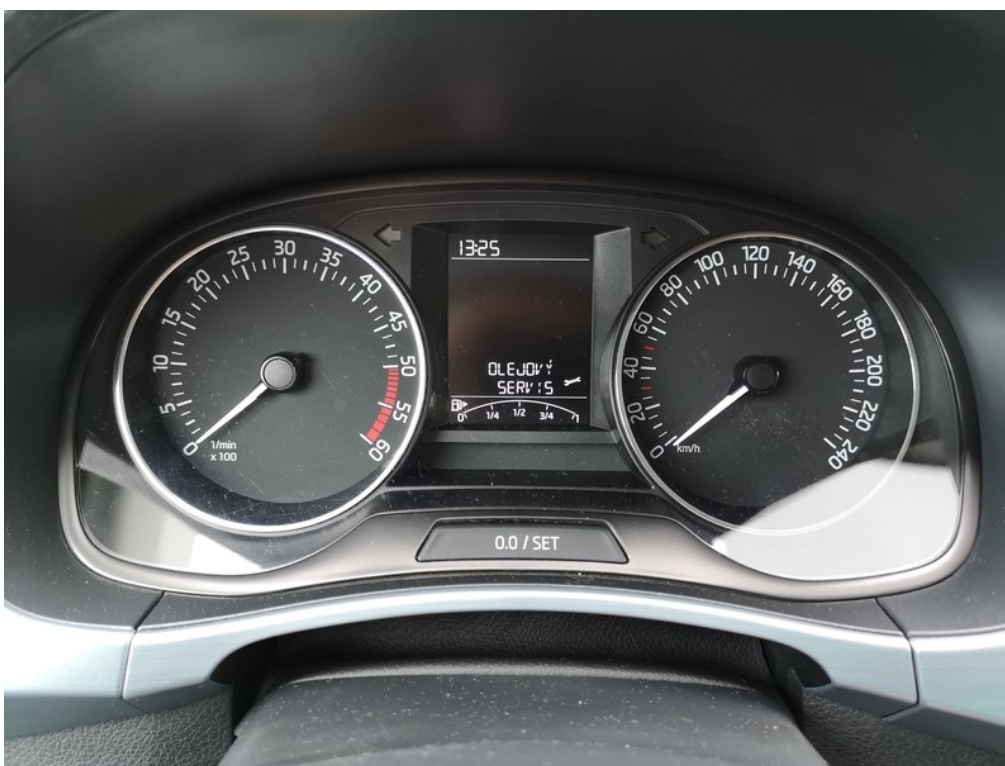
36 Umístění
Poškozený díl
Druh poškození

Ostatní
Servisní prohlídka
Chybí

Způsob opravy (opatření) Provést
Poznámka:

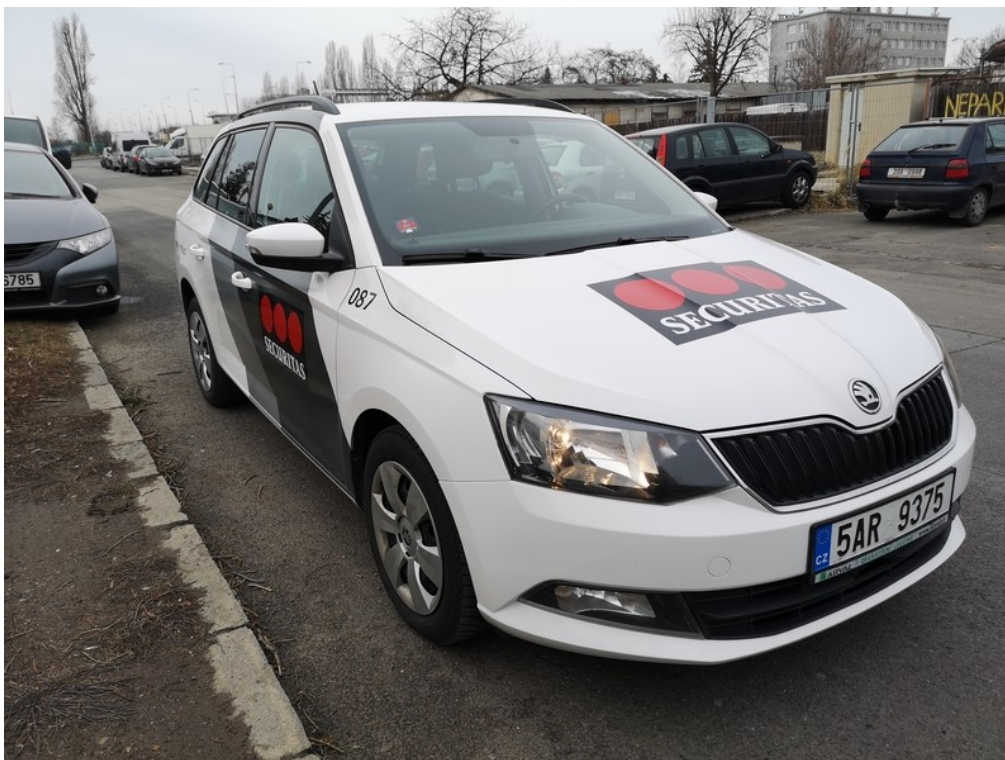
Umístění
37 Poškozený díl
Druh poškození

Ostatní
Celková plocha karoserie
Škrábance

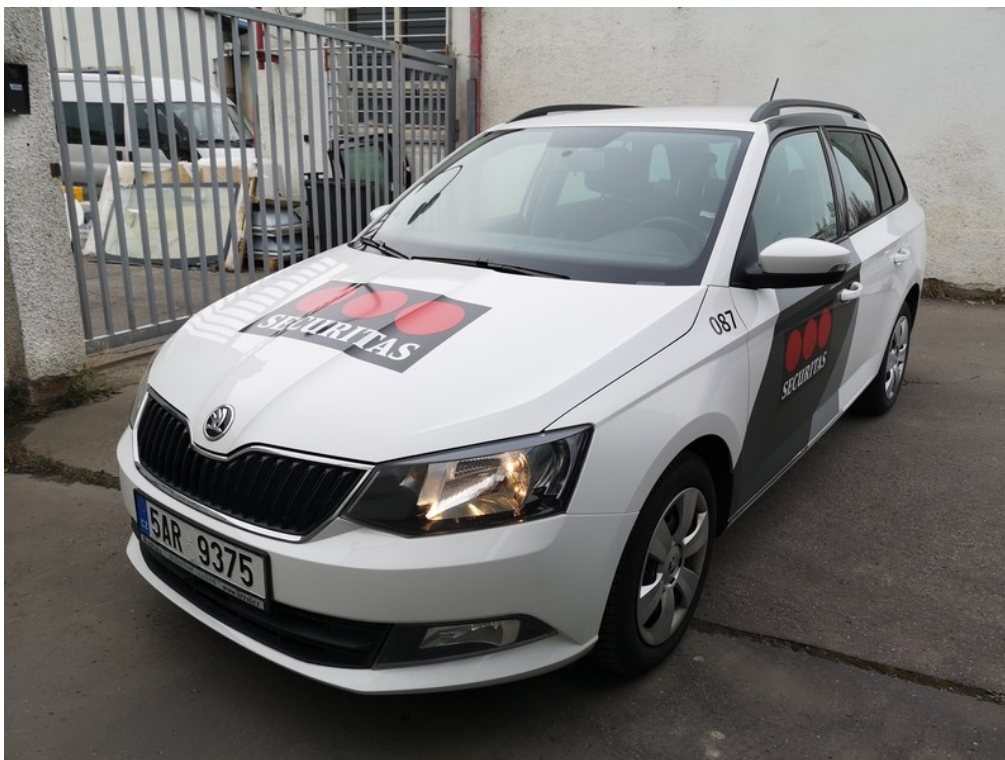
Viz popis k poškození č. 38

Ostatní
Střední plocha
karoserie
Polepy

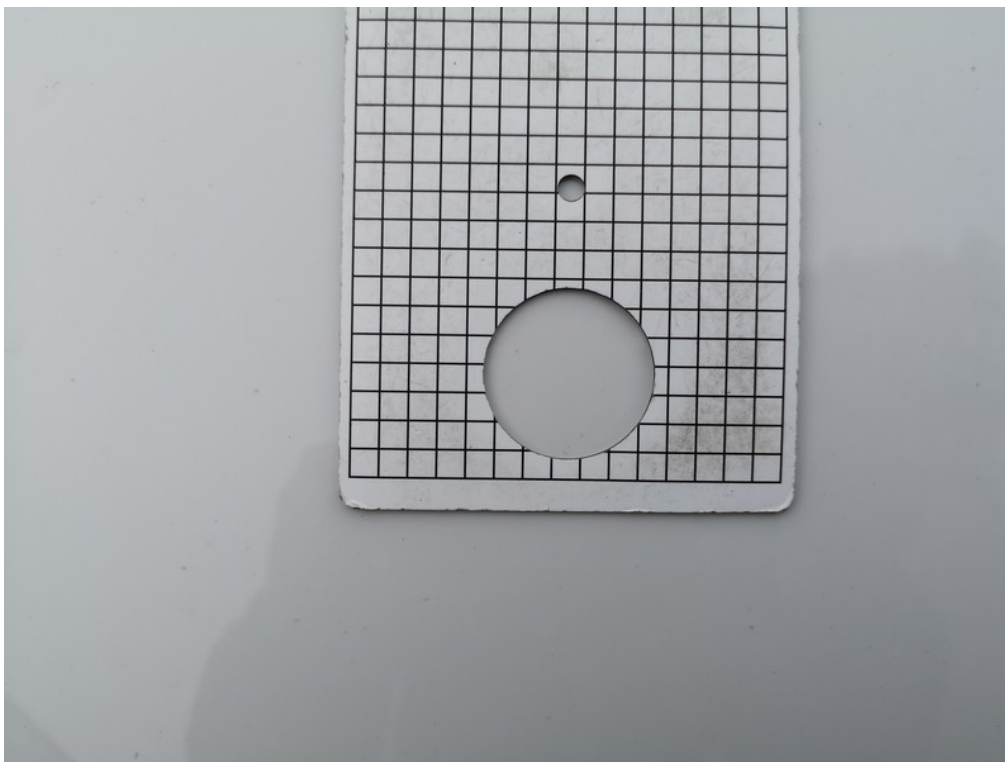
Viz popis k poškození č. 39

Ostatní
Doprohlička v LC
Chybí

Způsob opravy (opatření) Provést
Poznámka: Důvod druhé prohlídky: Polepy
