DEKRA CZ a.s.

ARVAL CZ s.r.o.

ÚDAJE O VOZIDLE

SEZNAM POŠKOZENÍ

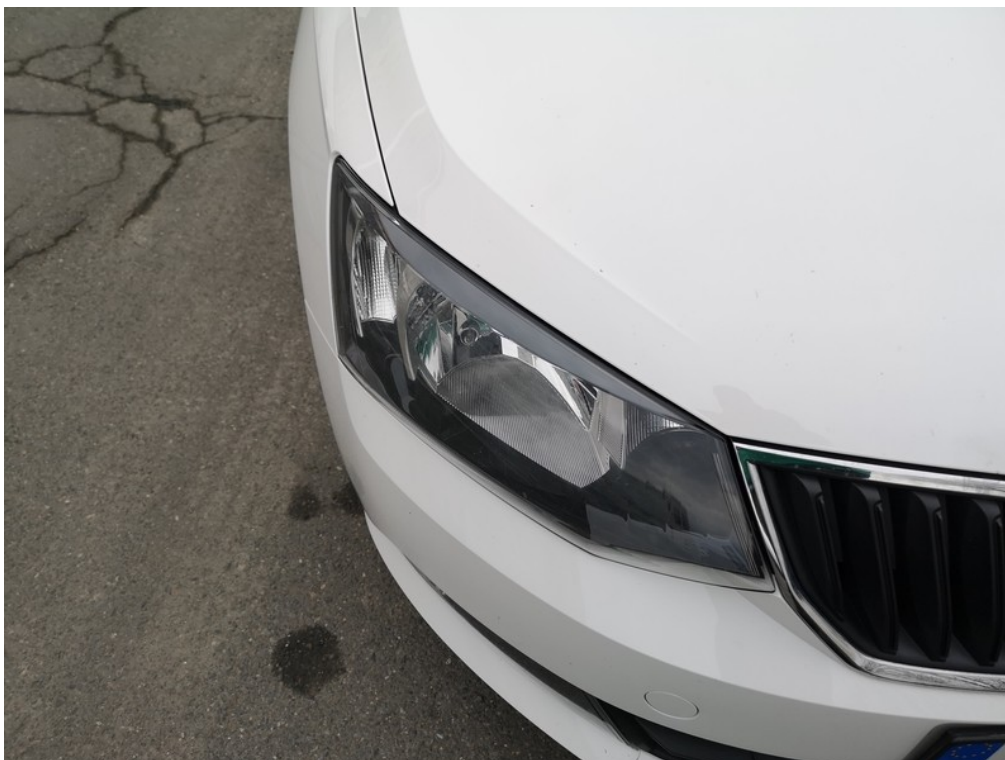
16 Umístění
Poškozený díl
Druh poškození

Exteriér (vnější prostor)
Světlomet pravý
Škrábance

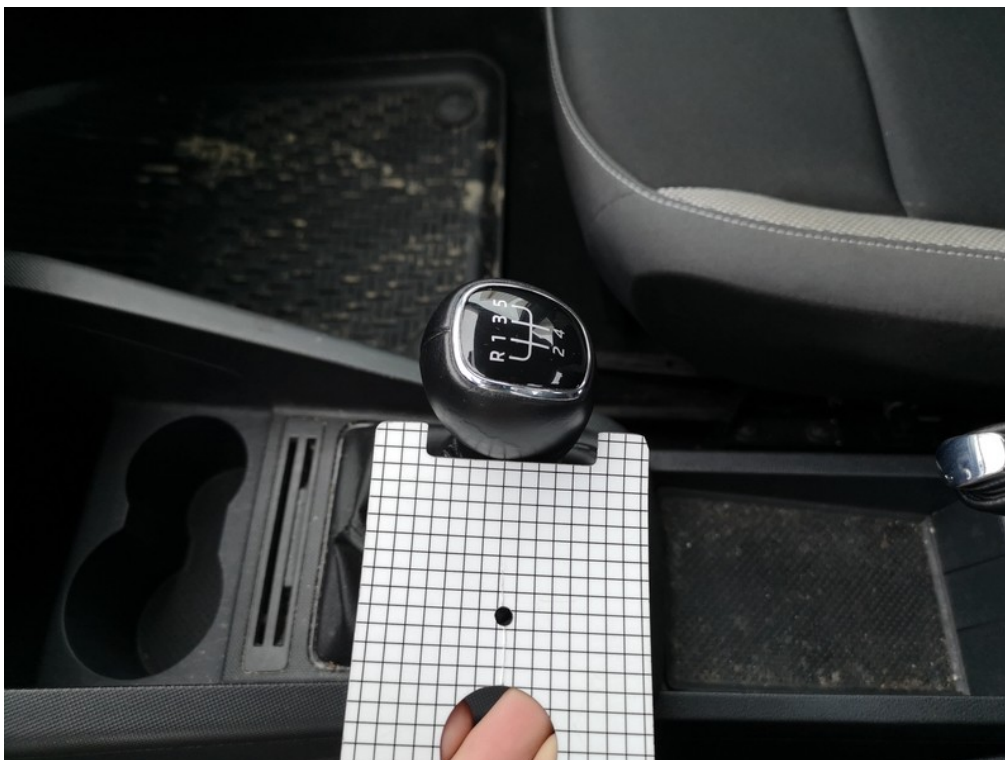
21 Umístění
Poškozený díl
Druh poškození

Interiér (vnitřní prostor)
Řadicí páka
Opotřebení

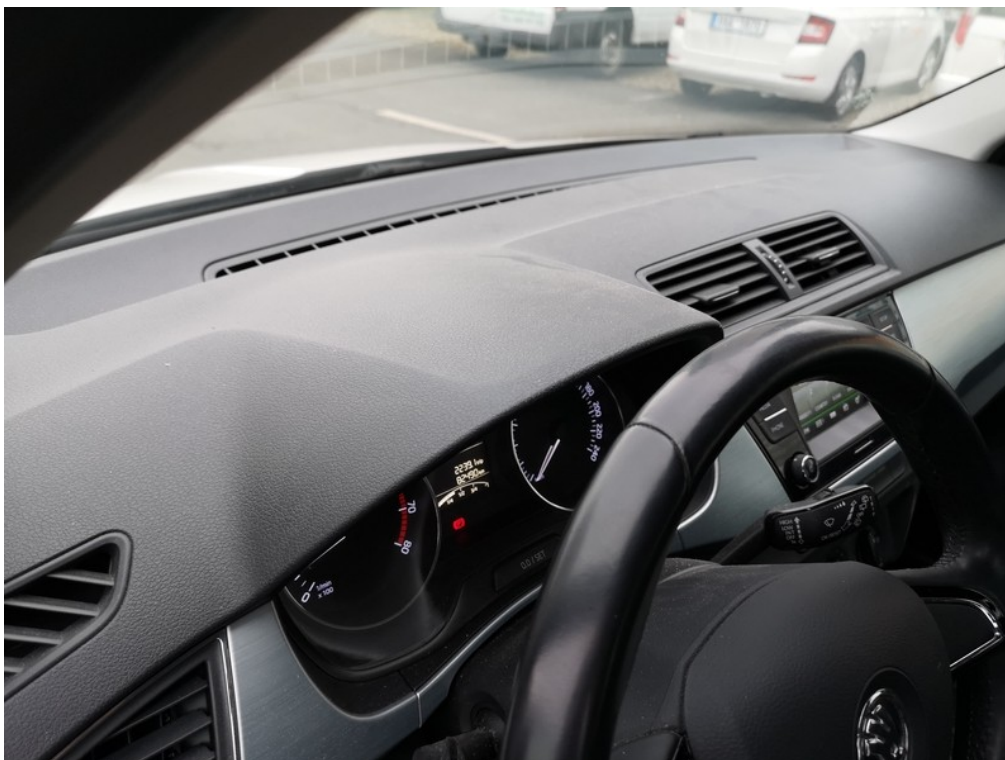
Umístění
24 Poškozený díl
Druh poškození

Interiér (vnitřní prostor)
Přístrojová deska horní část
Škrábance

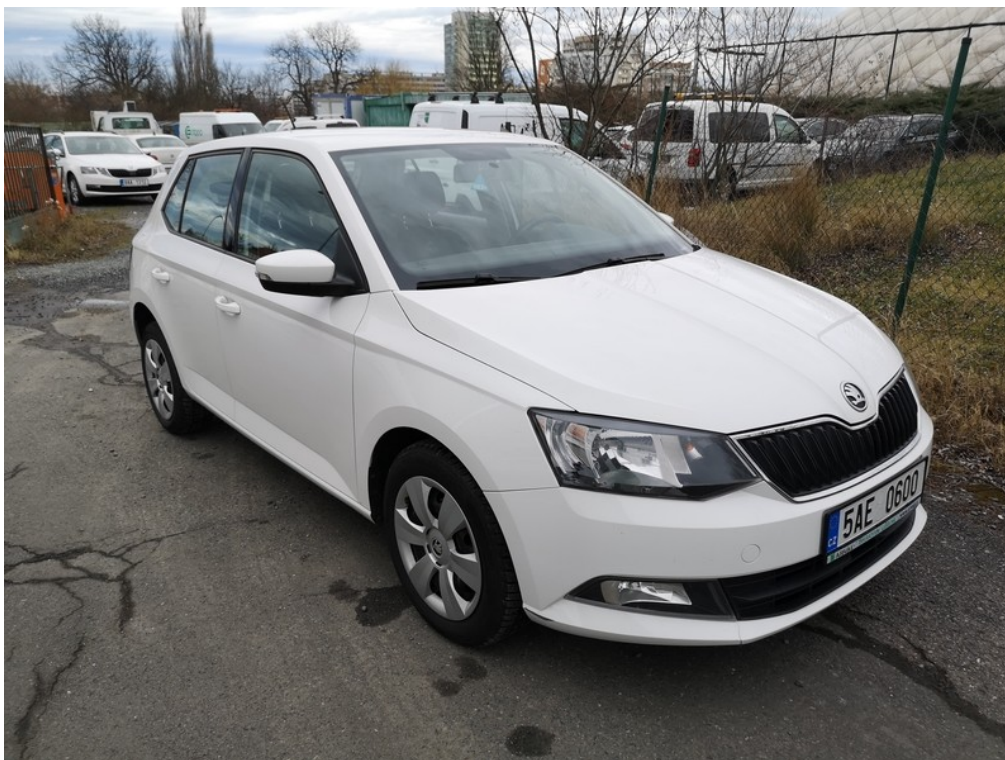
Umístění
34 Poškozený díl
Druh poškození

Ostatní
Celková plocha
karoserie
Škrábance

Způsob opravy (opatření) Vyměnit
Poznámka:

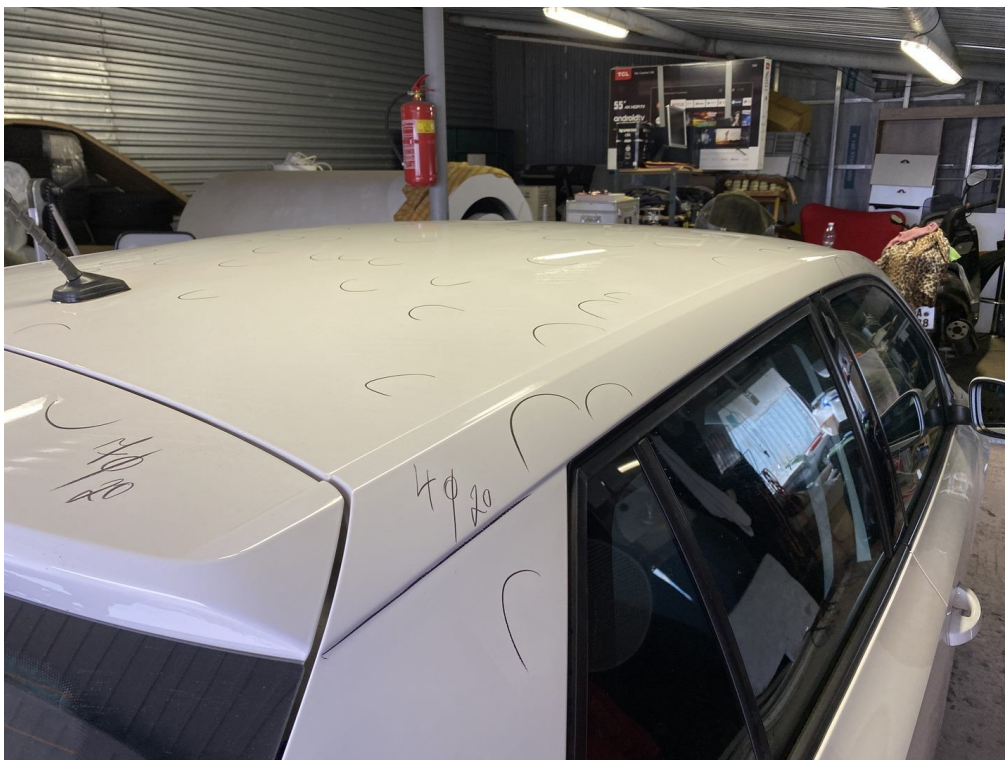
Umístění

Ostatní
Celková plocha
karoserie
Jamky od krup
